石垣港環境調査

竹富南航路環境調査

図1 調査対象範囲

## 2. 【石垣港環境調査】調査内容及び結果

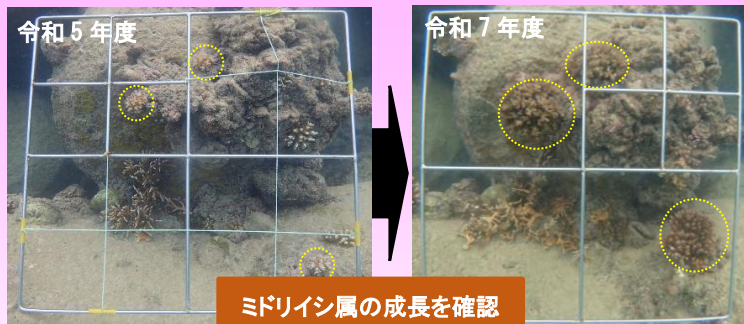
防波堤(西) L-13

- ・水深の浅い消波ブロック上に被度5%の散房花状ミドリイシ属が生息。
- ・サンゴの新規加入が継続的に確認されており、定点枠の一部では、ミドリイシ属の成長がみられている。
- ・海藻草類は高被度で分布しており、全体として増加傾向にある。

【サンゴ類】基点から 1~2m 区間で被度 5%のミドリイシ属（散房花状）が確認されており、測線全体では被度 0~10%の範囲であった。新規加入のサンゴ類が、継続的にいくつかの区間で確認された。前回調査と比較して測線全体では被度±5%以内の増減があるものの、目立った変化はない。定点枠（D.L.-1m）の一部では、ミドリイシ属の成長により被度が 10%増加している。

【海藻草類】測線全体として被度 30~50%であり、L-1 と同様に紅藻類や Algal turf が多く分布している。前回調査と比較して最大 20%の被度の増加がみられ、全体として増加傾向にある。

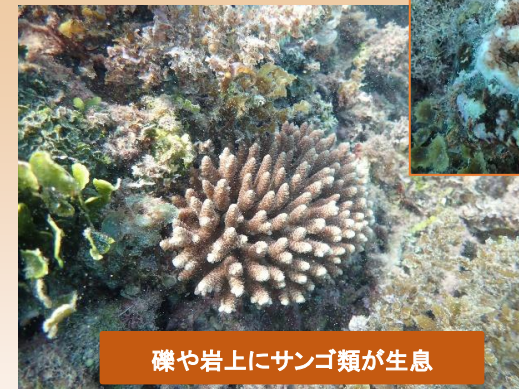
新港地区 LS-5

- ・測線全体でホンダワラ属を主体としたガラモ場が広範囲で分布。
- ・海藻草類は、測線全体で増加傾向にあり、ホンダワラ属や基質を覆う海藻草類の繁茂により最大で被度が50%増加した区間がある。
- ・サンゴ類は礫や岩盤上にミドリイシ属やハマサンゴ属がわずかに生息している。新規加入のサンゴ群体が継続的に確認されている。

加入サンゴあり

測線は D.L.-0.9~-3.2m の概ね平坦な海域であり、主に砂礫で構成されている。局所的に大小の岩盤の根が存在する環境にある。

【サンゴ類】測線全体でハマサンゴ属（塊状）が確認されている。礫や岩盤上ではミドリイシ属が確認されているものの、地点全体では被度 1%未満と低い。新規加入（5cm 未満）のサンゴ類が数区間で確認されている。

【海藻草類】測線全体を通して、砂礫底にホンダワラ属を主体としたガラモ場（海藻藻場）が広く分布している。測線全体で被度が増加傾向にあり、特に岩盤上では 50%以上の高被度での生息が確認されている。希少種として海藻類（ヒロハサボテングサなど）の計 2 種が確認された。

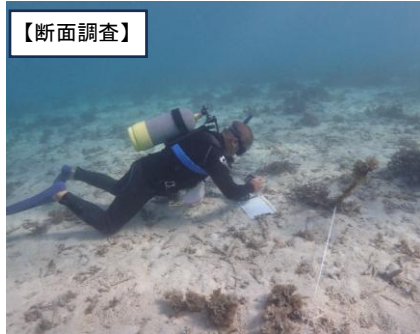
図4 天然礁調査の実施状況

過年度に設定された既設の固定測線2地点（新川地区、新港地区各1地点）において、断面調査を実施した。また、測線沿いに設定された固定定点において、定点調査を実施した。調査は、主に造礁サンゴ類、ソフトコーラル類、海藻草類の生息状況について潜水目視観察により記録した。

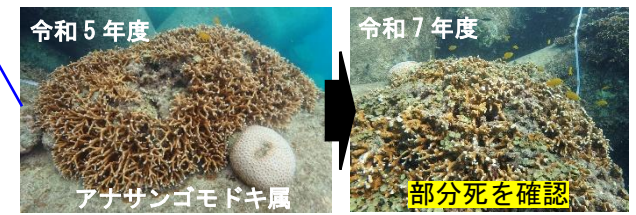
#### 【L-1】

●主な出現種【L-1】  
造礁サンゴ類：アナサンゴモドキ属（樹枝状）  
ソフトコーラル類：出現なし  
海藻草類：イワノカワ属の数種、Algal turf 等

高水温の影響により被度が減少した可能性あり

【サンゴ類】水深の浅い、基点から 1~3m 区間の消波ブロック上に被度 10~20%のアナサンゴモドキ属（樹枝状）がみられた。新規加入（5cm 未満）のサンゴ類が、継続的に多くの区間で確認されている。前回調査（令和 5 年度）と比較して、一部区間で被度 5%程度の減少がみられた。アナサンゴモドキ属の一部が死亡していることから、令和 6 年度の高水温の影響により被度が減少した可能性が考えられる。ただし、測線全体の変動幅は過年度と同様であり、目立った変化はない。

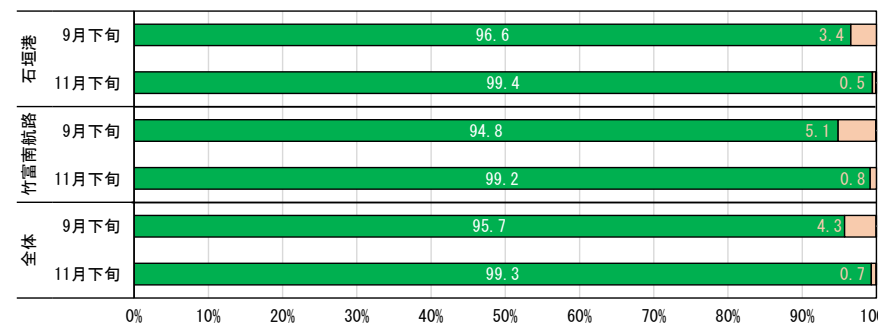
図 21 サンゴの状態の変化

- 令和 7 年 9 月下旬において、白化（完全白化+薄い白化）の段階は 0~2 であり、サンゴの状態の内訳は、健全 96.6%、薄い白化 3.4%であり、完全白化と死亡はみられなかった。サンゴ被度は 5%未満~20%であった。
- 令和 7 年 11 月下旬において、白化（白化+薄い白化）の段階は 0~1 であり、サンゴの状態の内訳は健全 99.4%、薄い白化 0.5%、死亡 0.1%であり、完全白化はみられなかった。サンゴ被度は 5%未満~20%であった。

- 白化（全体が完全に白化している状態）
- 薄い白化（一部白化・一部死亡・全体的に色が薄い群体）
- 健全（白化していない群体）
- 死亡（全体的に白化により死亡した状態）

- 石垣港では、平均白化割合（白化+薄い白化）は、令和 7 年 9 月下旬に 3.4%であったが、令和 7 年 11 月中旬には 0.5%と低下し、白化の収束傾向がみられた。平均サンゴ被度は、令和 7 年 9 月下旬、11 月下旬ともに 11.7%であり、変化はみられなかった。
- 石垣港周辺において、令和 7 年度に白化がみられたのは一部であり、白化前後で被度も変化していないことから、白化の影響は軽微であったと考えられた。

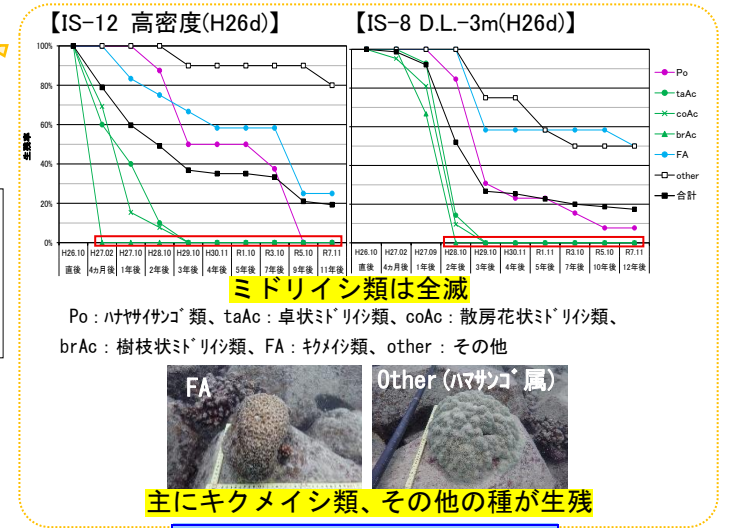
図26 種別生残率の経年変化

- 今年度調査では、移植9~19年後の地点が対象であり、生残率は4~19%であった。
- 種類別生残率では、キクメイシ類やその他(ハマサンゴ類など)が多く生残し、ミドリイシ類は全て死滅した。ミドリイシ類の多くが、平成28年度の高水温により死滅しており、高水温に耐性のある種が多く生残している。
- 前回調査から全ての地点で生残率が減少しており、前年度比7.1~44.4%の範囲で死滅した。
- 対照区(天然サンゴ)と比較すると、前回調査が令和2年度の地点は差がなく、前回調査が令和5年度の地点は差がある。前年度比(2年間)で天然サンゴと差がでたのは、生残群の種の違いや、前回調査時に死亡割合が高い移植群が多くそれらが死滅したためと考えられる。なお、1年あたりの死滅率でみると移植サンゴと天然サンゴの間に明瞭な差はみられていない。このことから、長期的にみると移植サンゴの生残状況は自然変動の範囲であると考えられる。

主にキクメイシ類、その他の種が生残

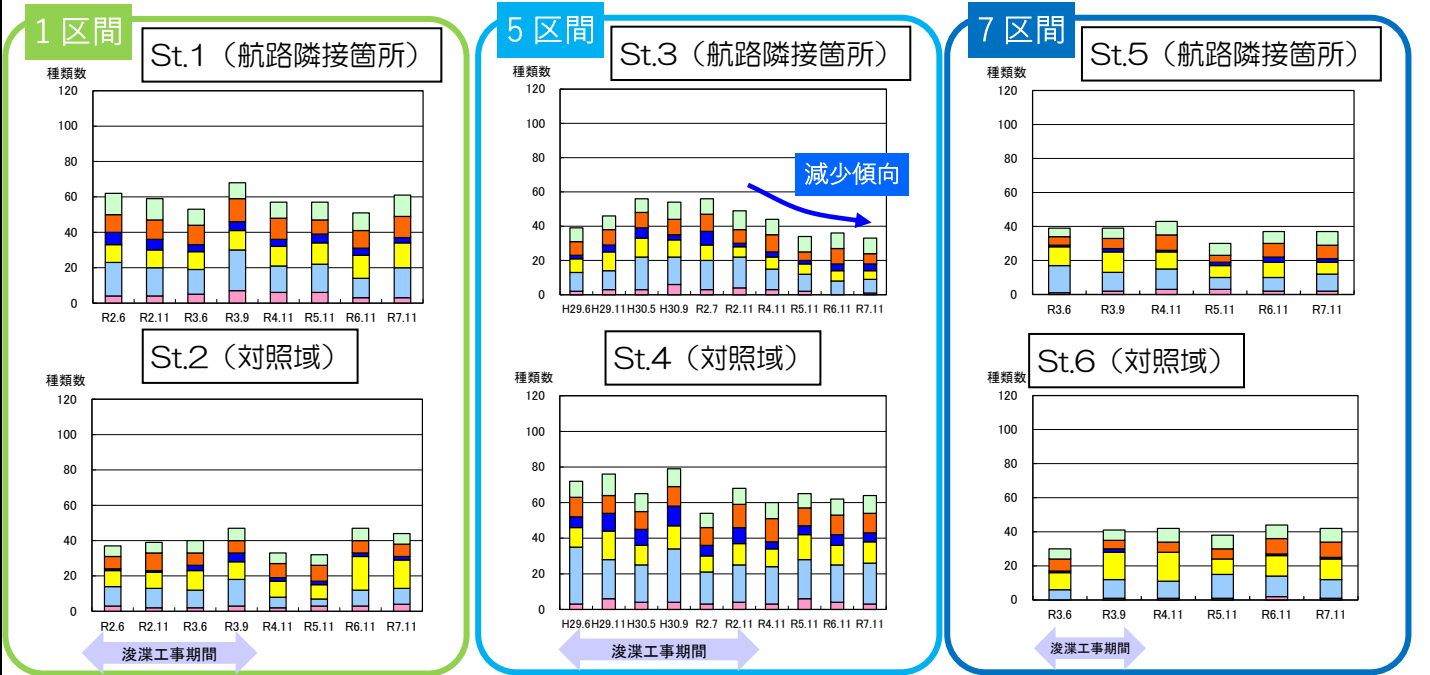
図 38 大型底生動物の経年変化

● 令和 7 年度の調査結果は 33~64 種類の範囲であった。St.3 ではこれまでで最も出現種類数が少なかった。
