第16回 石西礁湖における航路整備技術検討委員会

令和3年度 浚渫施工の実施報告

令和4年3月7日

石西礁湖における航路整備技術検討委員会 事務局

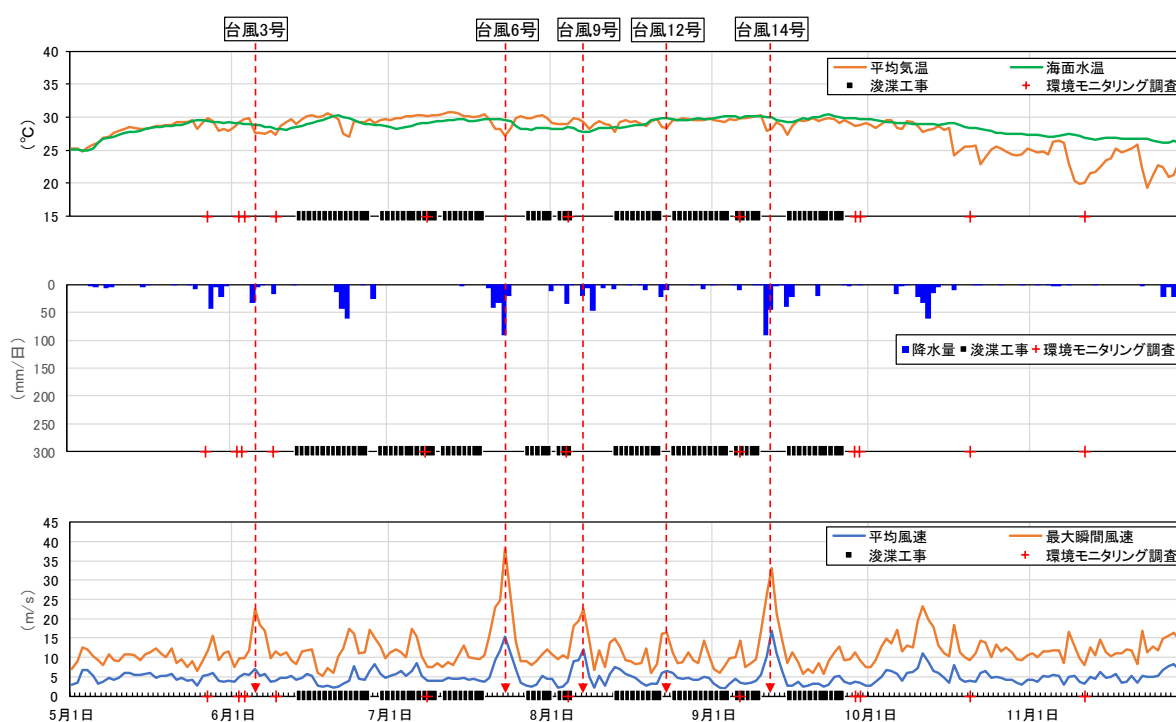
図 2-1 浚渫期間前後の気象状況

浚渫期間前後を含む令和3年5月～11月の平均気温、海面水温、降水量、風速について図2-1に示す。

- 浚渫開始直後の6月20日より海面水温30℃以上が確認されたが、7月、8月の海面水温は30℃に達しておらず、9月2日から9月25日の数日間、30℃以上の水温が確認された。
- 浚渫期間中は台風が4個接近しており、最大瞬間風速30m/s以上の台風は台風6号、台風14号であった。
- 日降水量が100mmは越えなかったが、降水量が90mm/日以上と比較的多かったのは台風6号、台風14号が接近している日であった。
- 浚渫期間中に浚渫箇所周辺では、降雨に伴う陸域からの濁りは確認されなかった。

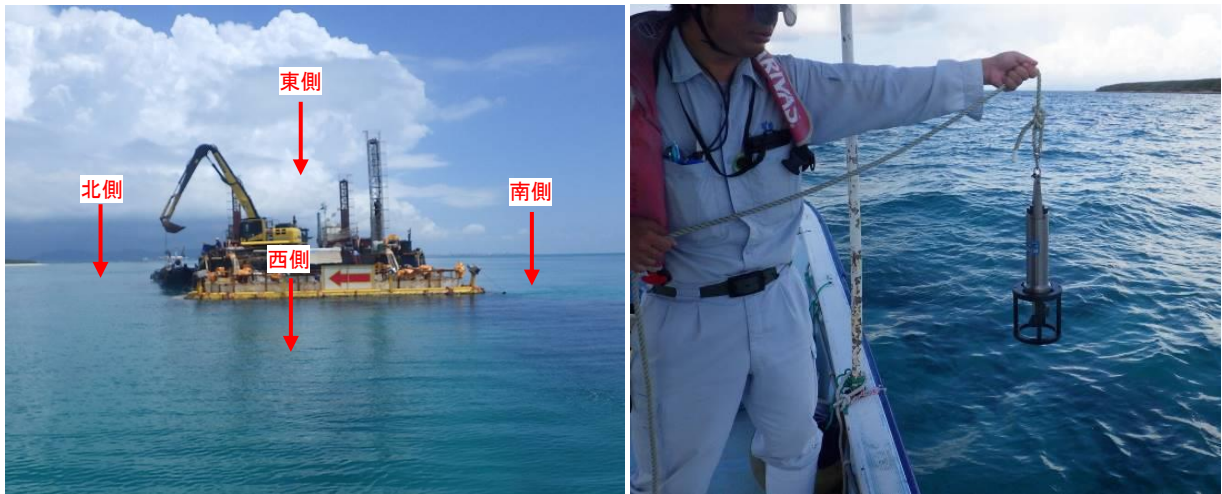
図 3-1 調査イメージ

(汚濁防止膜周囲 4 地点)

汚濁防止膜周囲 4 地点については、濁りが流出していないかを監視した。

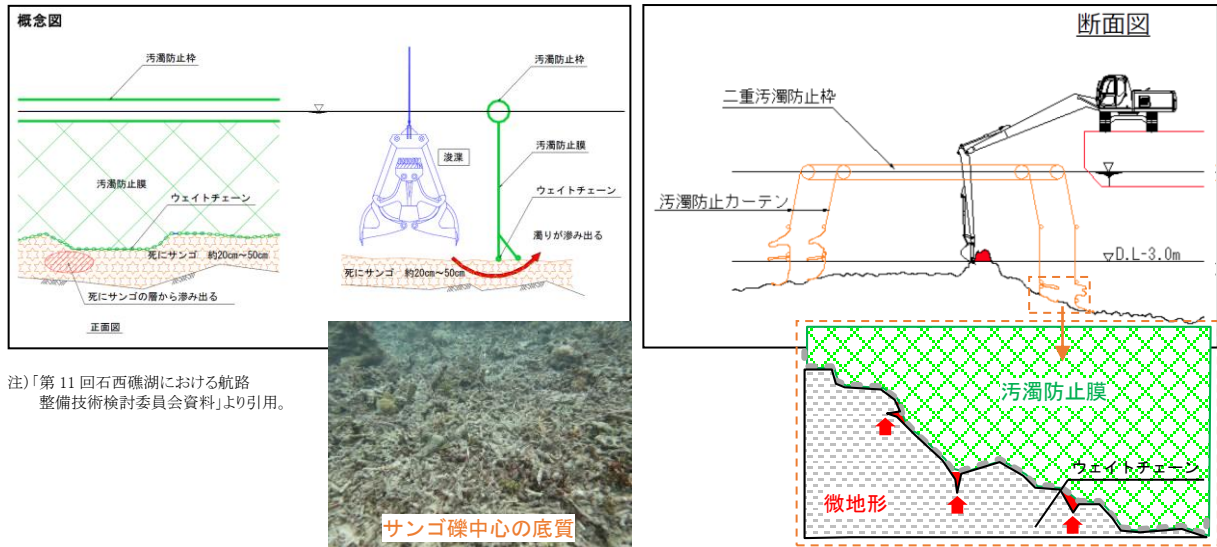
図 3-9 平成 29 年度の浚渫工事で確認された濁りの発生要因（微地形の存在）

平成 29 年度に超過率が高かった要因としては、浚渫による地形の変化や汚濁防止膜底面における微地形の存在により、汚濁防止膜が海底面に沿って着底させるのが難しいことや汚濁防止膜の下部の死サンゴ礫の隙間が存在することから、濁りが発生したものと考えられた（図 3-9）。また、汚濁防止膜底面より大きい岩盤の一部を浚渫していたため、潮流等によるわずかな変化でも汚濁防止膜に間隙が生じた可能性があると考えられる。

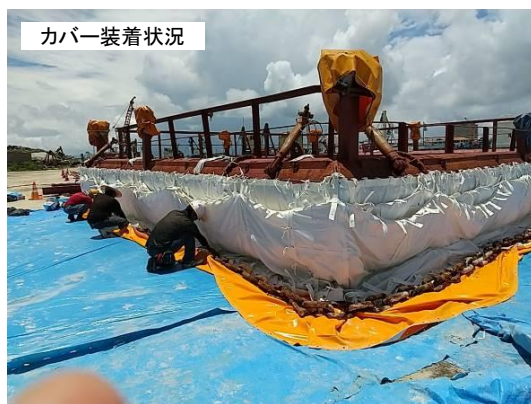
図 3-10 汚濁防止膜下部のウエイトチェーンカバー

過年度の浚渫工事では、汚濁防止膜下部の微地形より濁水が漏出する現象が確認されており、主な超過要因となっていた。本年度の浚渫工事では、令和 2 年度に引き続き、汚濁防止膜下部のウエイトチェーンをカバーで覆うことにより、膜とウエイトチェーン及びチェーンの隙間を防ぎ、濁りの漏出を防止していた（ 図 3-10）。

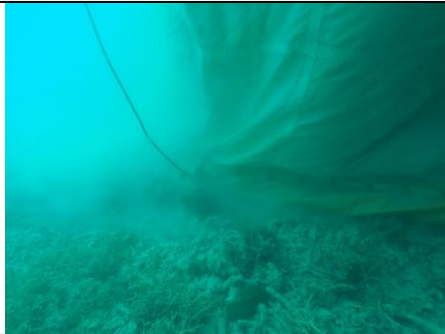
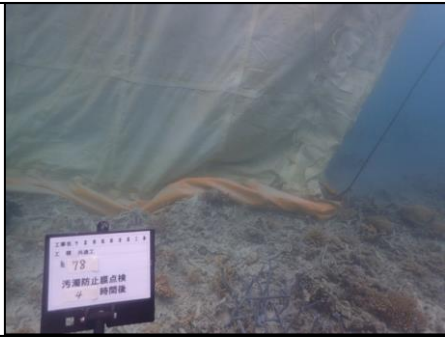
資表 4 濁り発生時及び収束時の汚濁防止膜の点検結果（令和3年6月20日）

汚濁防止膜	汚濁防止膜のふかれ	無
濁りの発生状況	概要	・汚濁防止膜下部の死サンゴ礫の隙間より漏出
濁り収束確認時の 状況	確認時間	14:00頃
	うねりによる海面の状態	-
	収束時の流向(8方位)	-
写真	近景

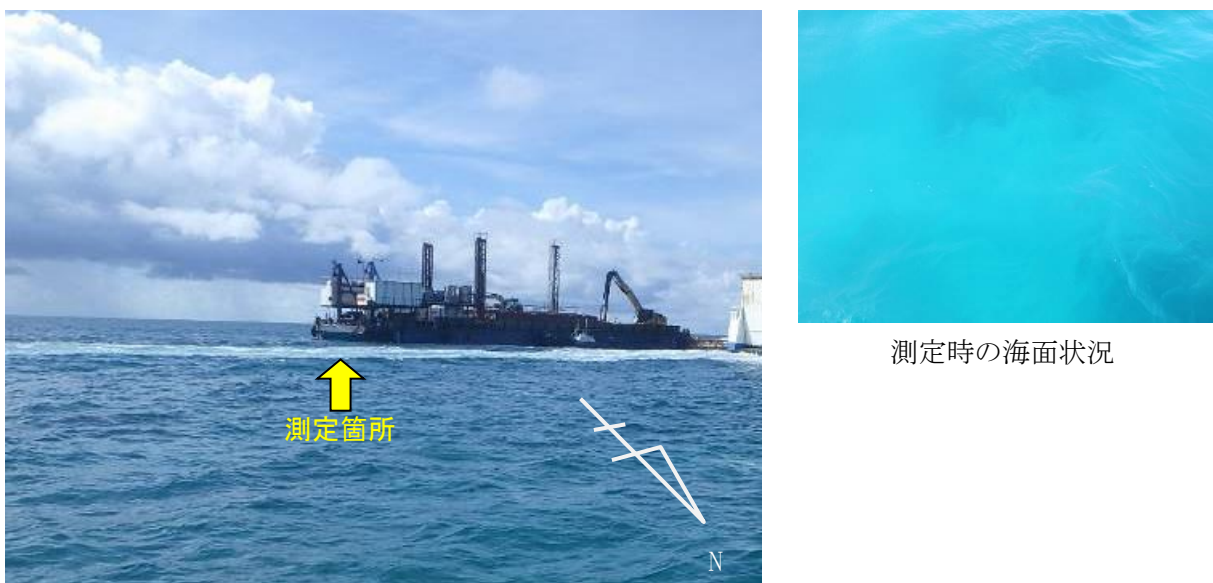
資図 3 令和3年9月9日測定直前の状況

この超過が航行船舶によるものかを確認するため、9月9日に台船周囲で濁りが確認されていない上状況で、同様の貨客カーフェリーが通過した直後に航跡上で計測を行ったところ、下層で10.5 mg/Lの値が確認された。台船北側は航路に面しており、前日浚渫した浚渫枠 No. 17 が西側に隣接していた。

注) この直前(測定4分前)に台船周囲で濁りは確認されていない。
