第16回 石西礁湖における航路整備技術検討委員会

航路埋没の可能性の検討

令和4年3月7日

石西礁湖における航路整備技術検討委員会 事務局

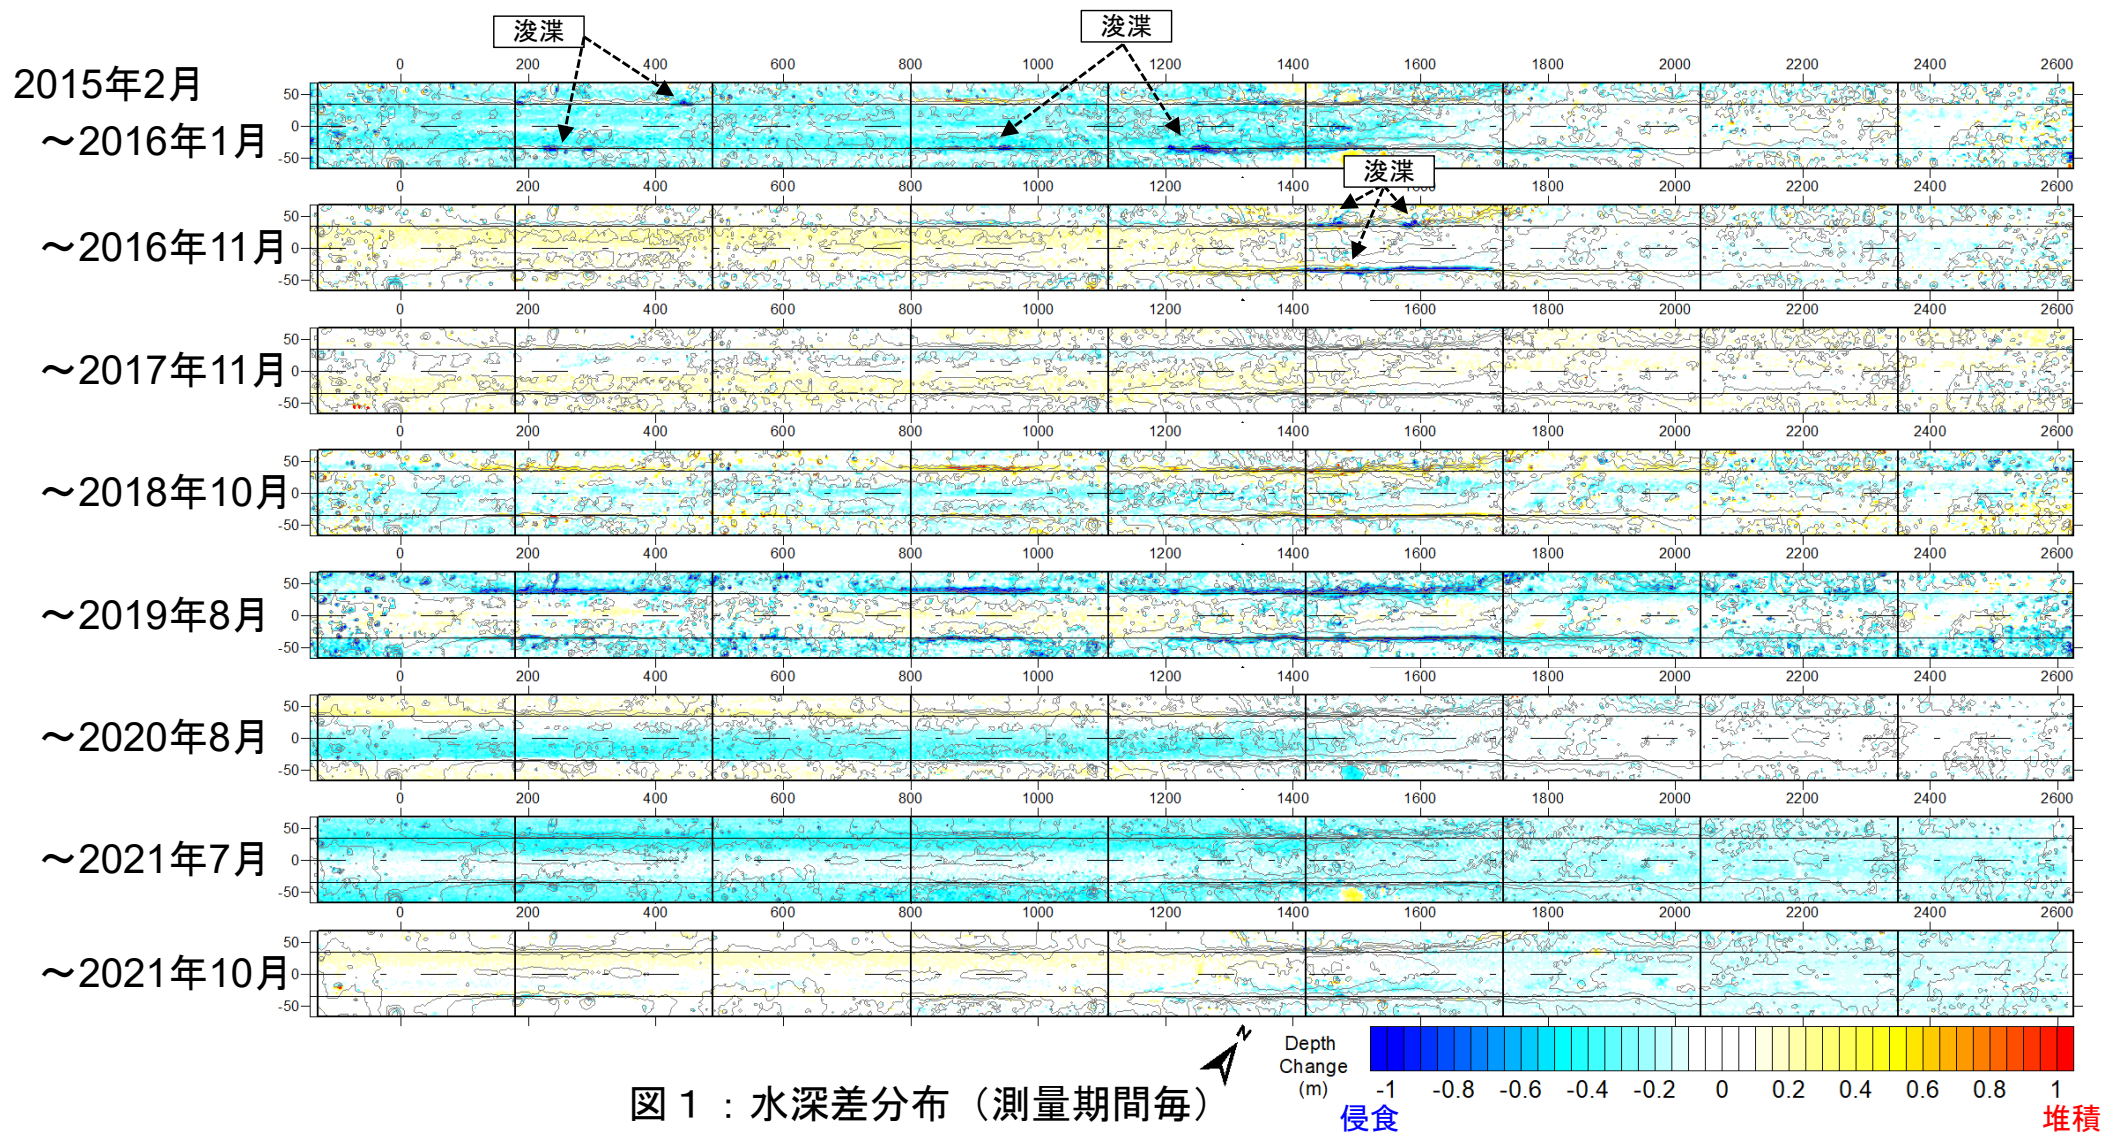
図1：水深差分布（測量期間毎）

1区間の堆積状況について、測量期間毎の水深差分図を示す。

- 2015年2月から2016年1月のデータでは、航路拡幅の浚渫が行われた区間で侵食傾向が強くなっている。
- 2018年以降は航路の外側で全体的に侵食傾向となっている。

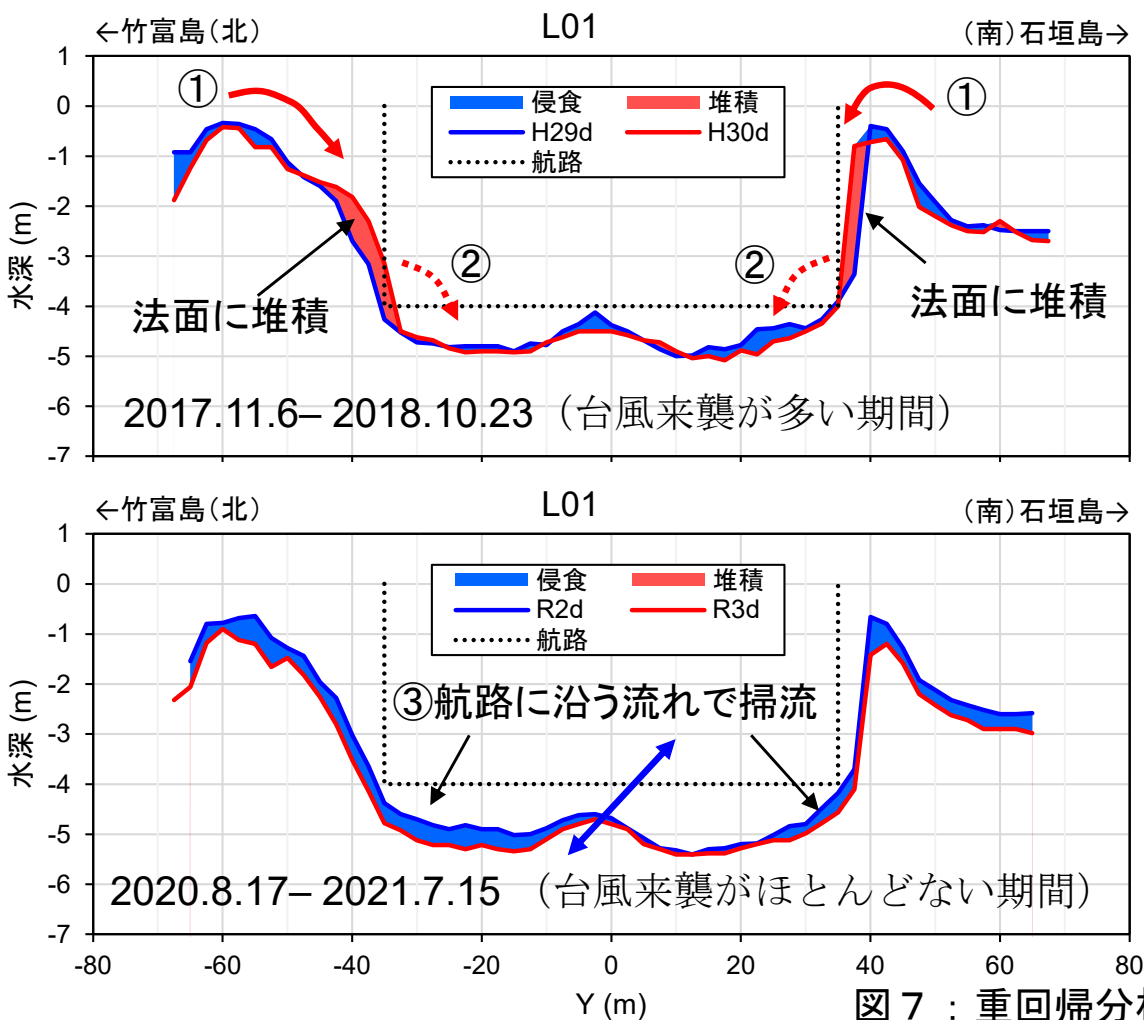
図7：重回帰分析結果に基づく航路埋没メカニズム

- ① 台風等の高波浪によって航路周辺の土砂が移動し、航路へ落ちる過程で法面への堆積が生じる。
- ② 法面に堆積した砂礫は、勾配が急なため、高波浪後の平常時の波や潮流によって航路底へと落ち込む。
- ③ 航路に沿う流れ（潮流や海浜流）によって、航路へ堆積した土砂は航路法線方向に掃流される。

※台風来襲がない時期は③の効果が卓越するため、中・長期的には区間1で侵食傾向が進む。

※台風後には航路法面への堆積が一時的に発生しても、時間の経過とともに解消される。

下げ潮時の航路に沿う流れ（潮流計算）

工事中の潮流記録によれば、区間1の潮流は、大潮時に最大 **1.56m/s**、平均0.65m/sが観測されている。上層と下層では流速差は小さく鉛直方向にほぼ一樣な流れであり、下層でも強い流れが生じていることが確認されている。

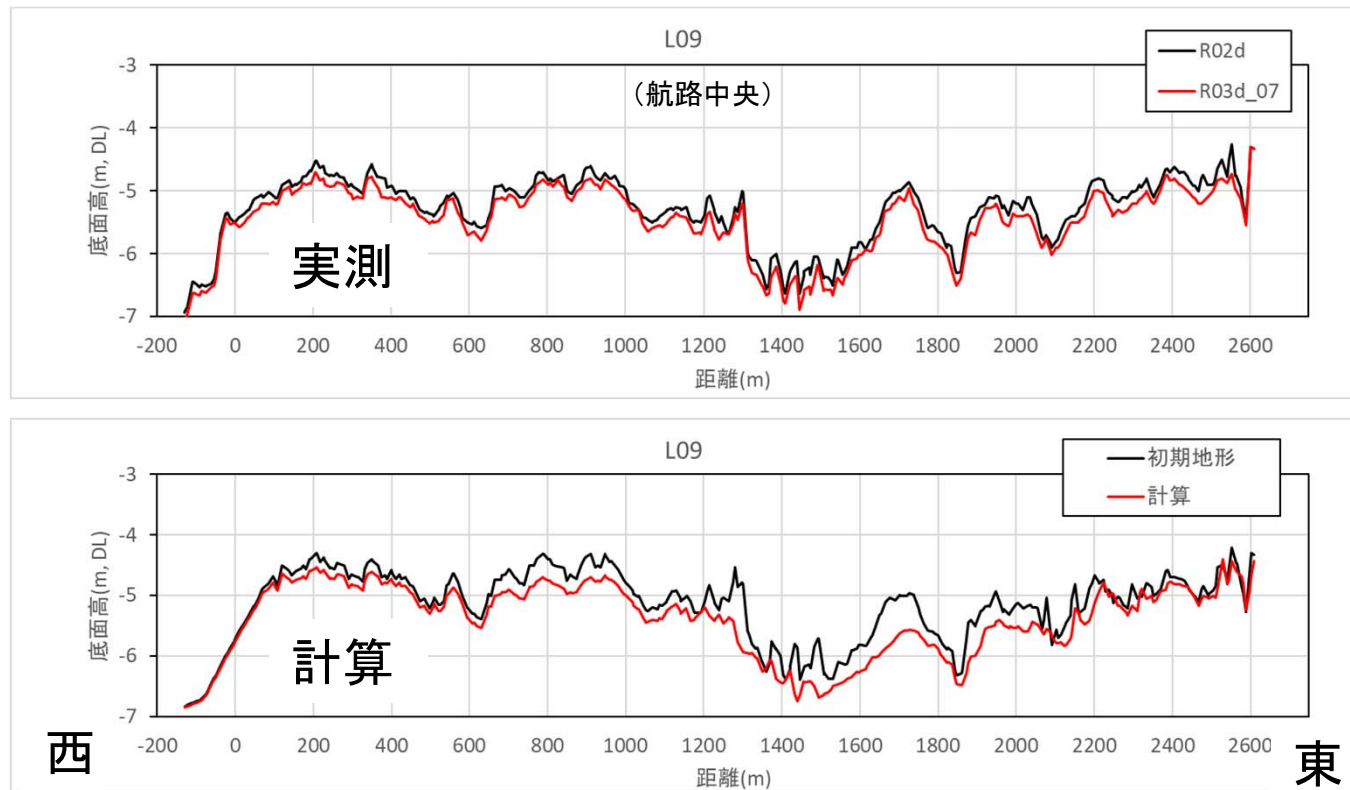
図 1 2 : 1区間の航路中心線の縦断面形状

計算結果(計算の赤線)は、距離800~1800mの箇所(潮流速が最も強い場所に相当)で侵食傾向が実測値よりやや過大であるものの、実測値に見られる航路底部の侵食傾向を比較的良好に再現している。

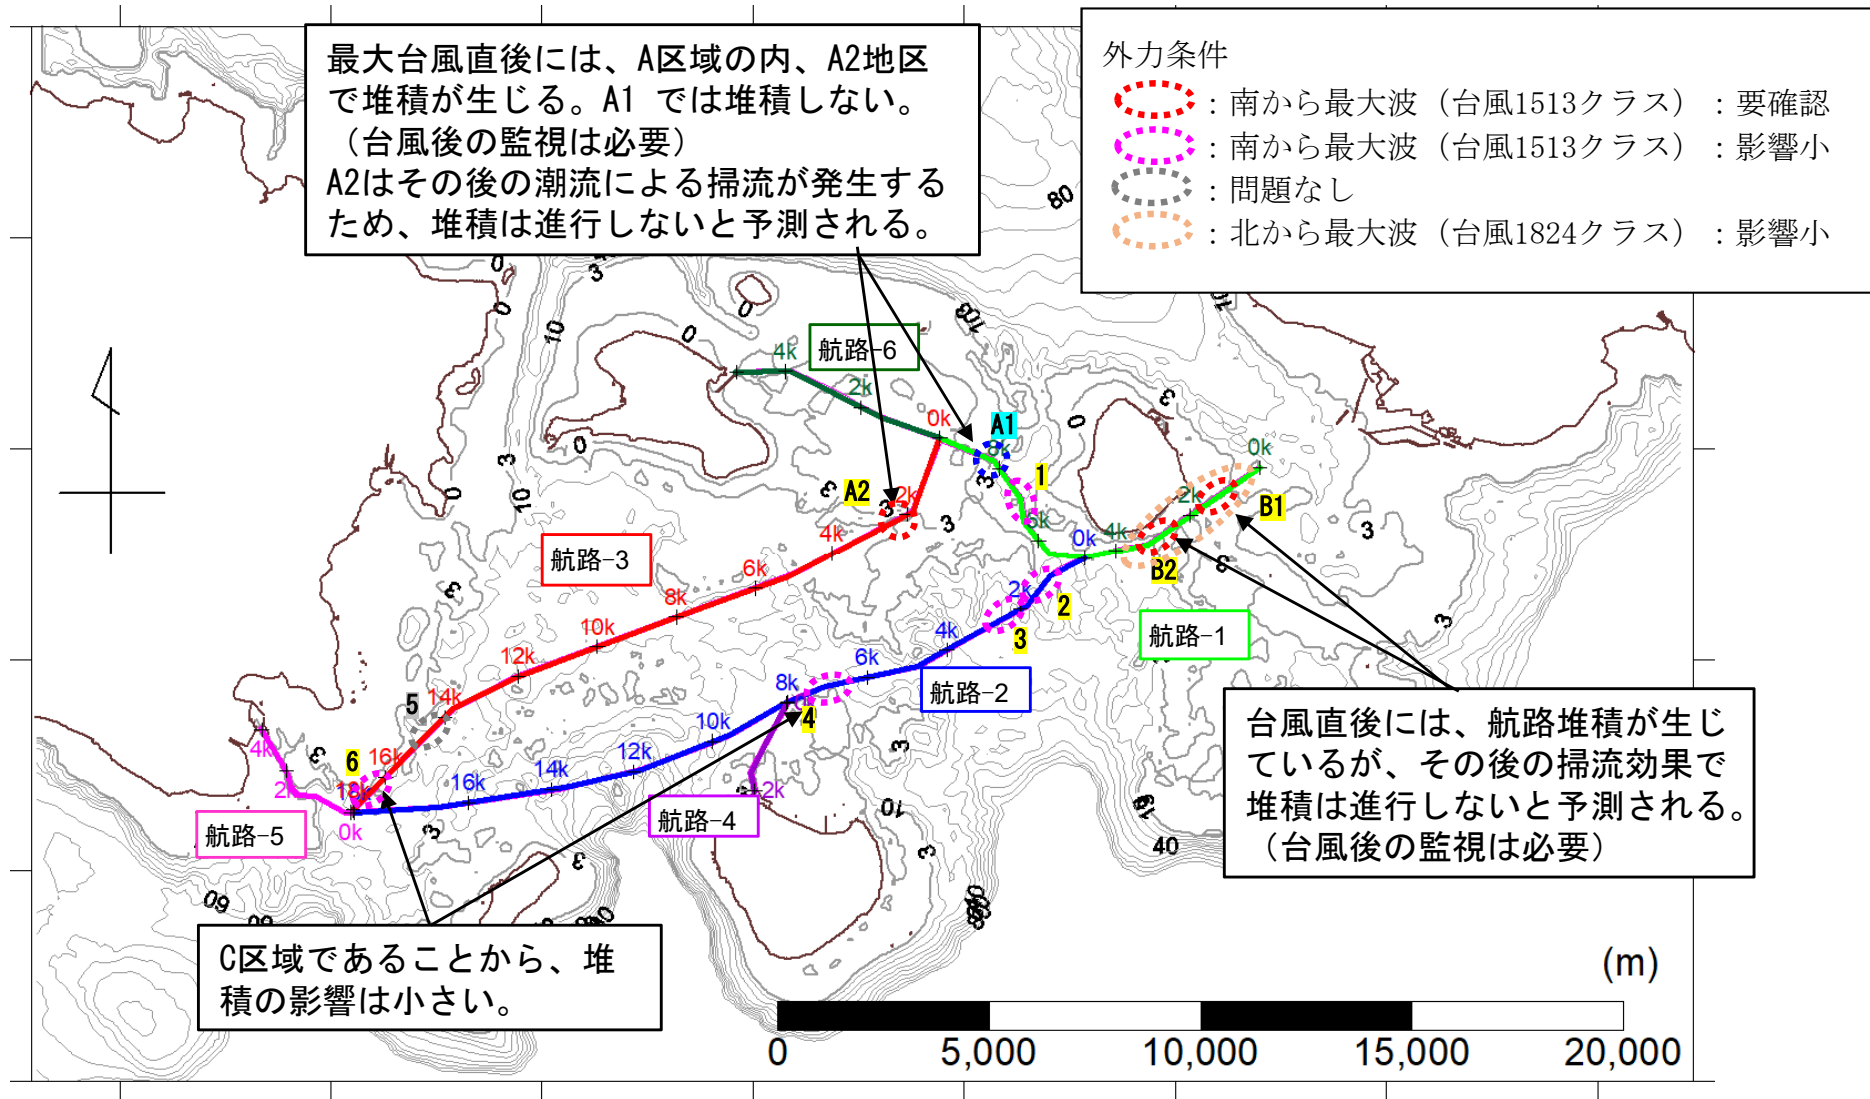
図32：竹富南航路全域における航路埋没の影響懸念箇所（大型台風直後）

対象海域全域の計算結果を用いて、定期的な維持管理計画を検討する。
以下の図は、過去最大の台風時についての堆積懸念箇所を示す。

表2：竹富南航路全域における航路埋没の要監視箇所の抽出（大型台風）、図32と対応
