那覇空港周辺の環境現況について

平成20年10月24日
内閣府 沖縄総合事務局

※第1回委員会の意見等を踏まえた修正箇所のまとめ

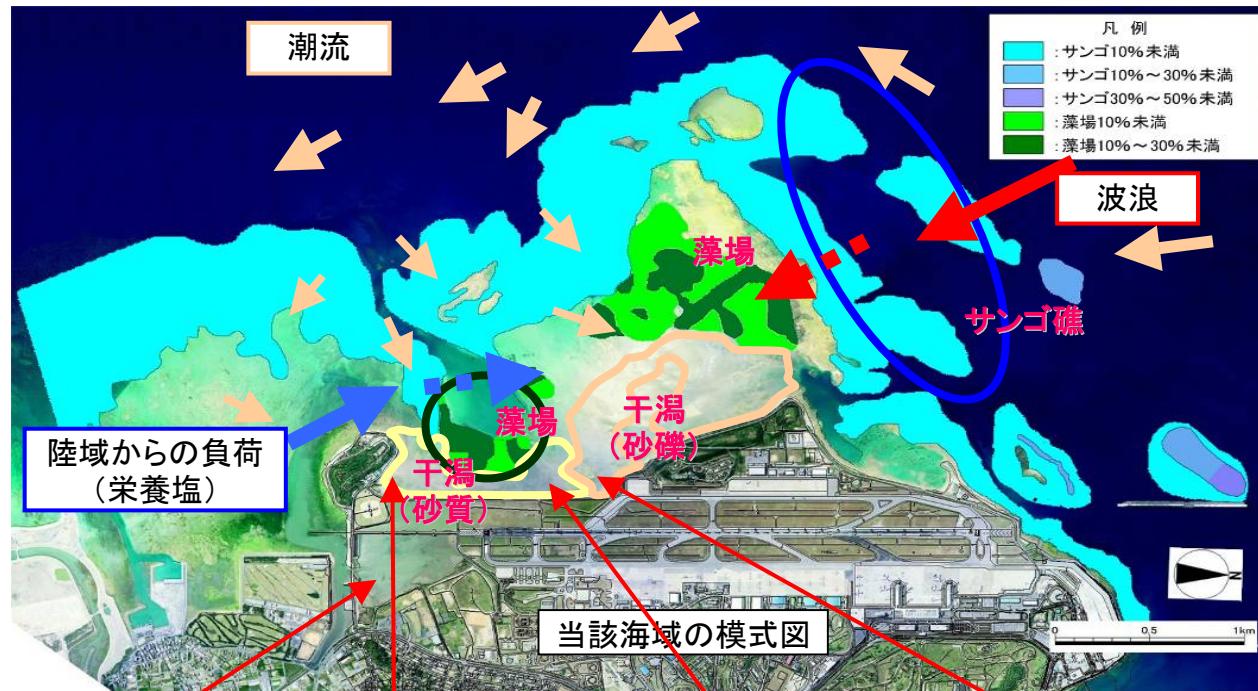
① 海域の概要

- 沖側にサンゴ礁のリーフが発達。
- リーフ内は静穏な環境で、藻場や干潟が分布。
- 潮流は沖合いで北側からリーフに沿った南向きに流れ、大嶺崎～瀬長島の沖合いで東向きにリーフ内に流れ込む。
- 瀬長島の南側から栄養塩を含んだ陸水が流入し、リーフ内に拡散。

潮流、波浪、栄養塩などの物理・化学的環境とサンゴ、藻場などの生物的環境は相互に関連している。

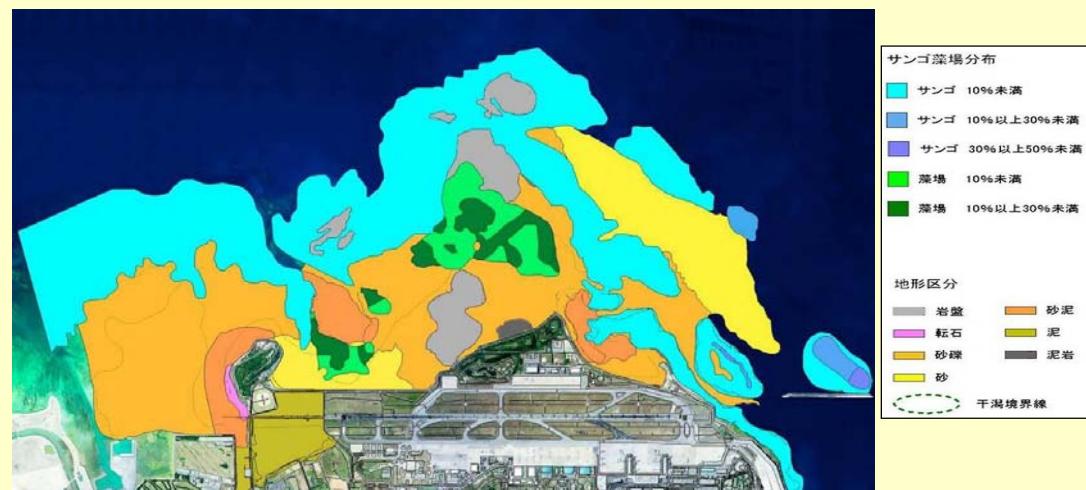
基盤環境の区分

- ・海域生物の出現状況は、生息場となる底質やサンゴ、藻場といった基盤環境と関わりがある。
- ・様々な基盤環境が存在することで多様な生物が生息することができる。

基盤環境	概要
サンゴ礁	岩盤や転石の基質に発達したサンゴ群集（那覇空港の周辺海域はほとんどが被度10%未満）が連続的に形成されている場とする。
藻場 (海草藻類)	主に砂質域で海草が群落（被度10%未満、または10%～30%未満）を形成している場とする。
岩盤	岩盤が広く露出する場とする。
転石	礫混じりの転石が卓越する場とする。
砂礫	砂質の基盤に礫分が多く混じる場とする。
砂泥	砂質に細かい粒子のシルト・粘土分が混じる場とする。
砂	礫・石などがほとんど混じらない砂質の場とする。
泥	シルト・粘土分を多く含む場とする。
泥岩	碎けやすい泥岩が露出する場とする。

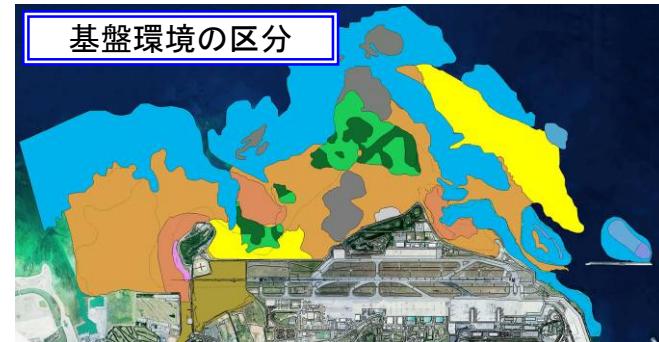
生態系の類型区分について

TWINSPAN法

- ・底質基盤環境に依存性の高い底生生物に着目
- ・ペントス目視調査地点(47地点)における底生生物(種類数・個体数)と基盤環境との関係を統計処理
- ・生物の出現状況の類似する基盤環境を類型化

- ・生態系とは、あるまとまった地域において、そこに生息するすべての生物と、その生息空間(環境)を満たす土、水、大気などの無機的環境を合わせたものである。
- ・当該海域においては、那覇空港沖合いのリーフ内に広がる大きな生態系を、生物の出現状況とそれを取り巻く基盤環境や水深条件などから、ある程度の範囲でまとめたものを生態系として区分した。
- ・当該海域の生態系は、基盤環境と密接な関わりがあると考えられる底生生物・干潟生物に着目し、出現地点における種類数と個体数の関係から、TWINSPAN法により基盤環境を考慮して、4つの生態系に区分した。

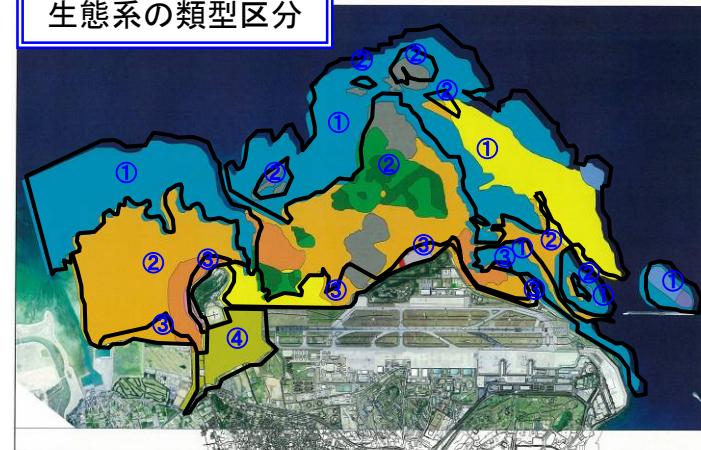
生態系の類型区分

- ①：サンゴ礁生態系、②：礁池生態系、
③：砂質干潟生態系、④：泥質干潟生態系

生態系		区分方法	環境	生息する生物		
①	サンゴ礁生態系	サンゴ礁外縁部で一般的にみられる生物が生息する範囲をサンゴ礁生態系として区分	サンゴ礁の外縁部。 多様なサンゴの分布域。 基盤はサンゴや砂。

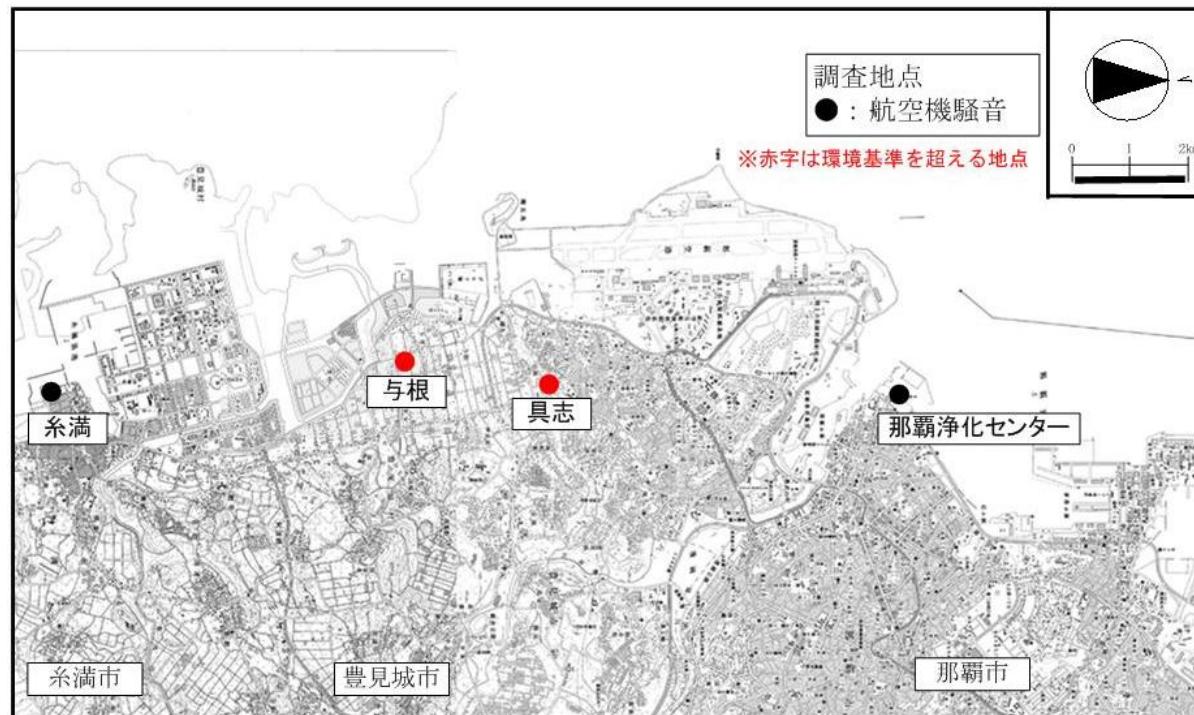
沖縄県では、那覇空港について昭和58年3月に航空機騒音に係る環境基準の地域類型の指定を行って以来、毎年同空港周辺地域の航空機騒音の常時監視測定を実施しており、各測定局における環境基準の適合状況をみると、4地点中具志、与根で、環境基準を超過している。

那覇空港周辺航空機騒音測定結果(平均WECPNL)								単位:WECPNL 平成20年8月 (速報値)
	環境基準値 類型	WECPNL	平成14年度	平成15年度	平成16年度	平成17年度	平成18年度	平成19年度	
那覇浄化センター	II	75	66.8	65.4	66.3	67.0	65.7	67.0	67.1
具志	I	70	72.3	71.3	71.6	71.7	70.6	70.0	—
与根	I	70	75.0	73.9	73.0	73.7	73.5	73.0	74.7
糸満	I	70	—	—	66.9	64.9	66.4	65.0	67.5

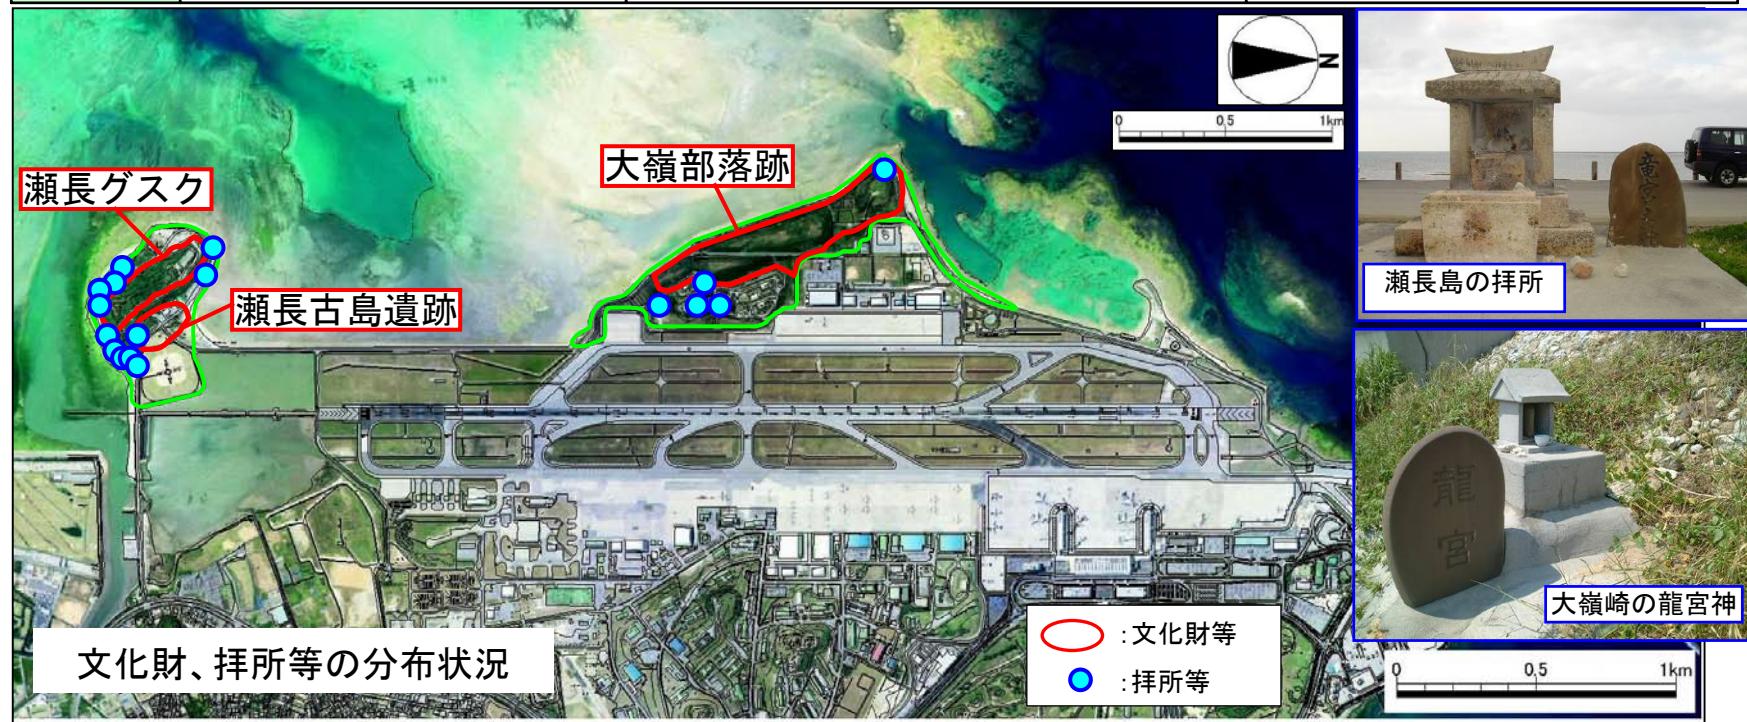
位置	海岸線	人の利用	文化財、拝所等
瀬長島	・人工護岸が連続するものの、砂浜や岩礁が残る半自然海岸の様相を残している。	・瀬長島の周回道路付近での散策、休息、ジョギング等、瀬長島北側の干潟域での磯遊び、潮干狩り等の利用者が多い。	・拝所等がある。 ・瀬長グスク跡、瀬長古島遺跡がある。
大嶺崎周辺区域	・人工護岸が連続するものの、砂浜や岩礁が残る半自然海岸の様相を残している。	・空港用地内のため利用制限あり。	・拝所等がある。 ・大嶺部落跡がある。

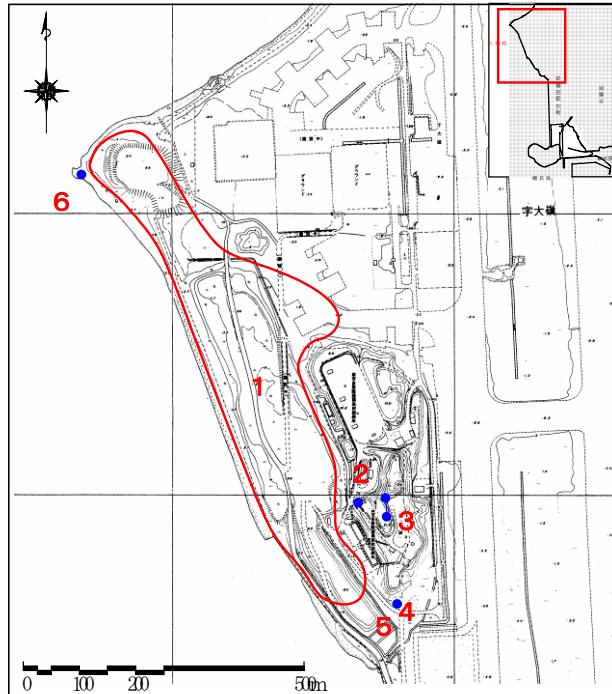
【大嶺崎周辺区域】

No.	名称	種別
1	大嶺部落跡	旧跡
2	ヒーザーガー	井泉
3	ウフグシク・タマグシク	御嶽等拝所
4	土帝君	御嶽等拝所
5	ナカシ	御嶽等拝所
6	龍宮神	御嶽等拝所

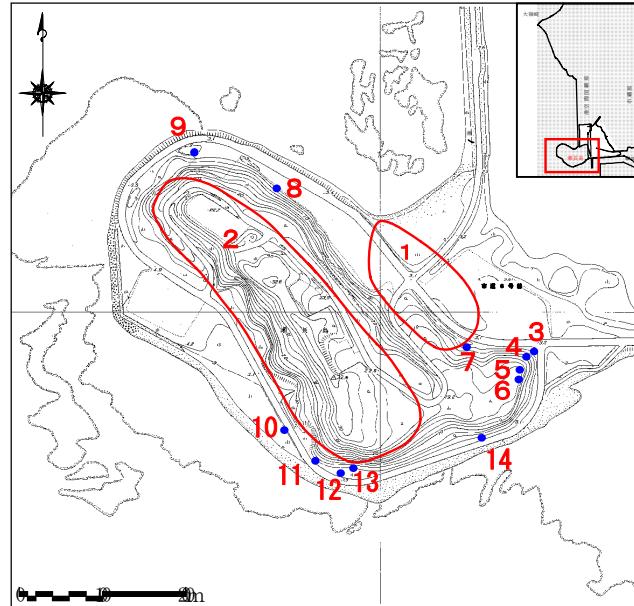
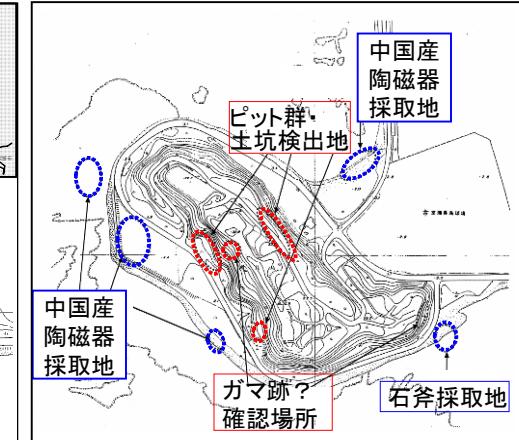
【瀬長島】

No.	名称	種別
1	瀬長古島遺跡	旧跡
2	瀬長グスク	旧跡
3~14	拝所等	御嶽等拝所
