第4章 対象事業の実施の状況

4.1 対象事業の実施状況

4.1.1 対象事業の実施概要

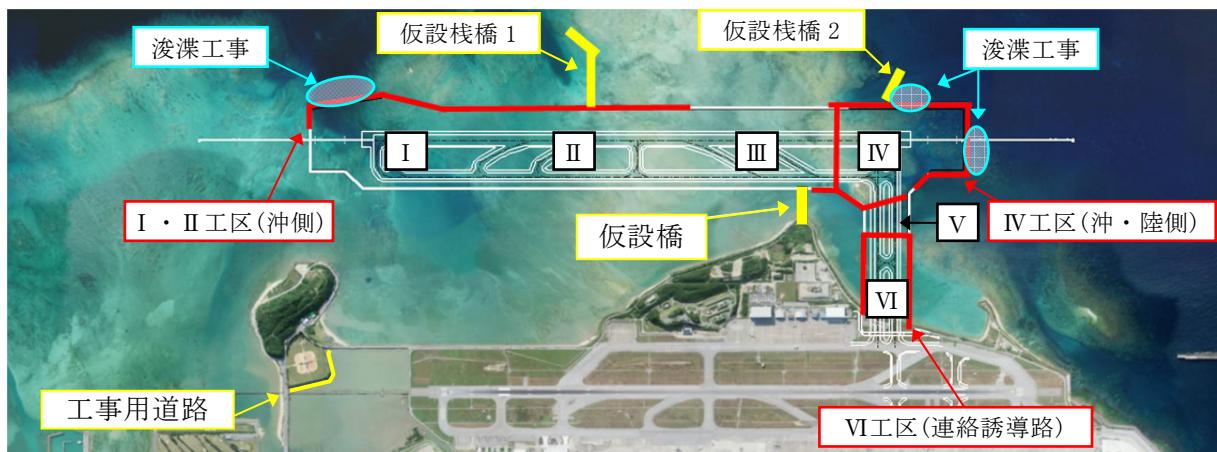
図-4.1.1 平成25年度及び平成26年度施工位置

本事業は、平成26年2月25日に工事に着手、図-4.1.1及び表-4.1.1に示すとおり、浚渫工事、仮設工事として仮設桟橋及び仮設橋等の設置を行い、護岸工事を行った。

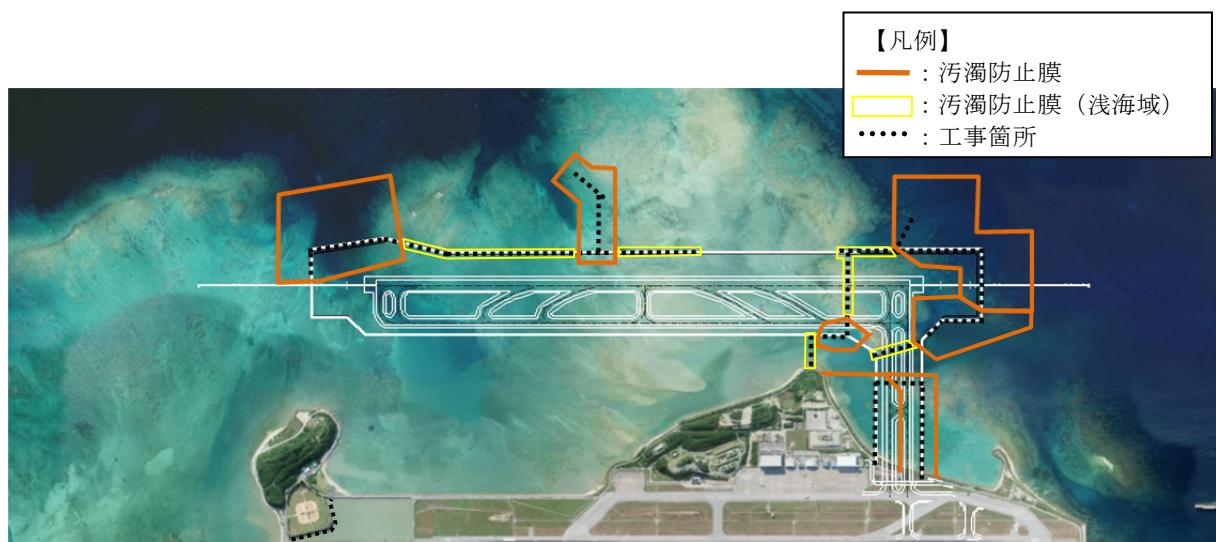
図一 4.1.2 汚濁防止膜の設置位置

また、施工にあたっては、図-4.1.2に示すとおり、汚濁防止膜を設置した。

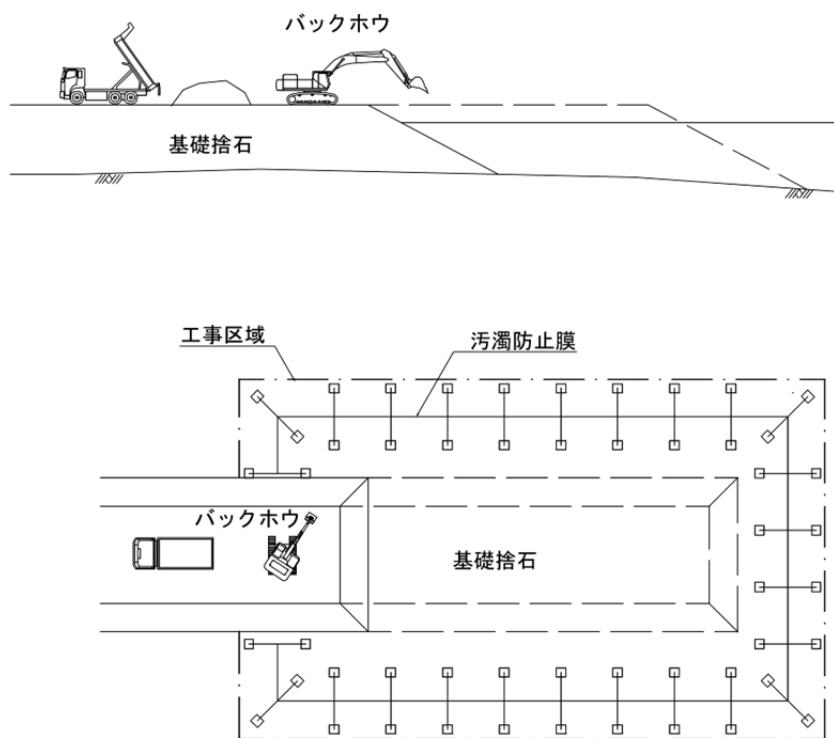
図一 4.1.3 汚濁防止膜の展張状況 (捨石工 : 陸上投入)

なお、図中、汚濁防止膜外の施工にあたっても、施工に併せて、汚濁防止膜を移動しながら工事を進めた（図-4.1.3）。

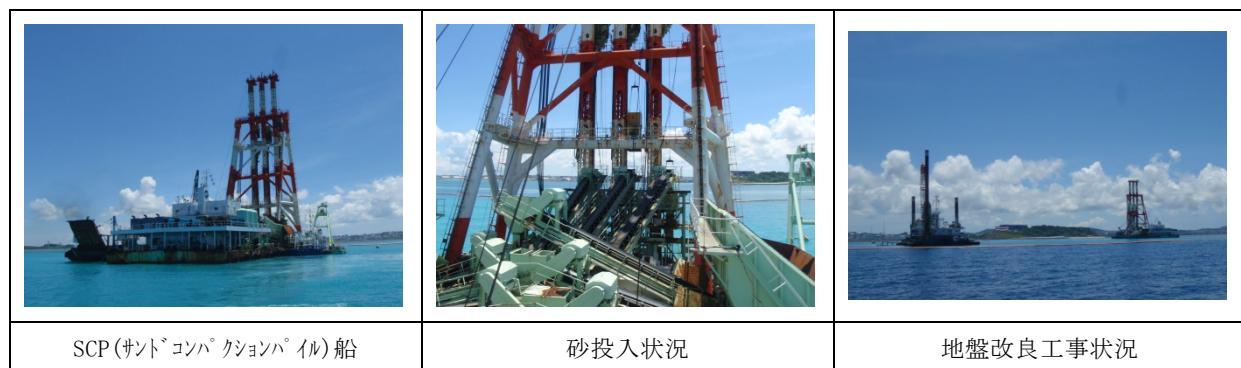
図- 4.1.2 地盤改良工事の状況（平成 26 年 7 月撮影）

地盤改良工事の状況については、図- 4.1.2 に示すとおりである。

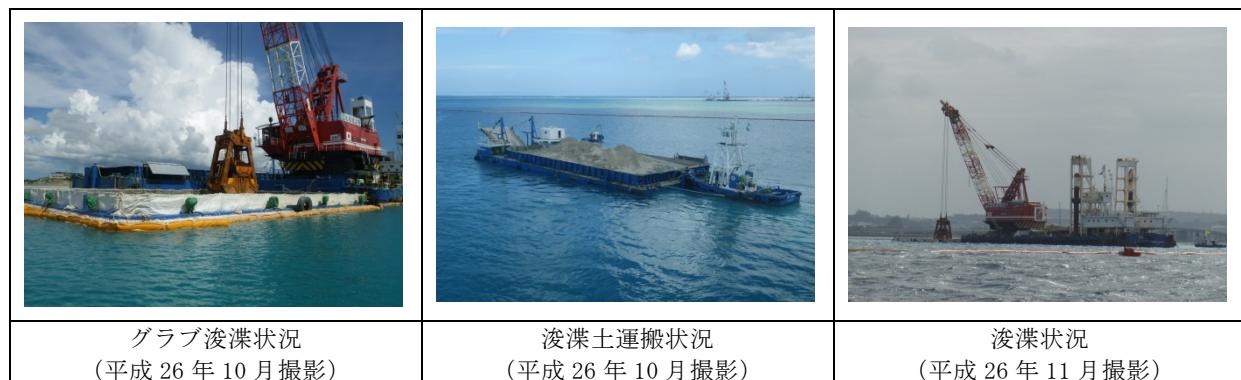
図- 4.1.3 浚渫工事の状況

浚渫工事の状況については、図- 4.1.3 に示すとおりである。

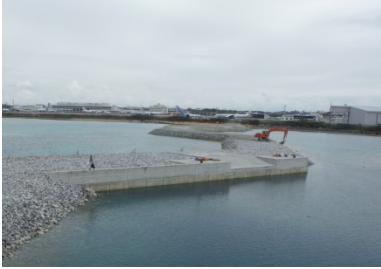
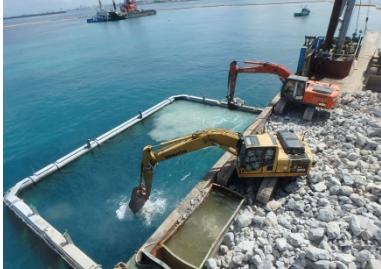
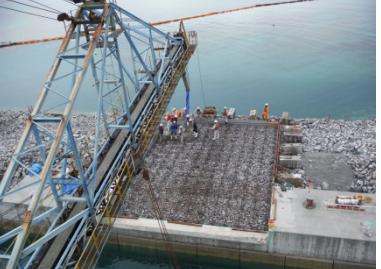
図- 4. 1. 4 護岸工事（本体）の状況

【VI工区】南側護岸全景 (平成26年11月撮影)	【IV工区】捨石投入状況 (平成26年9月撮影)	【VI工区】上部コンクリート打設 状況 (平成26年11月撮影)

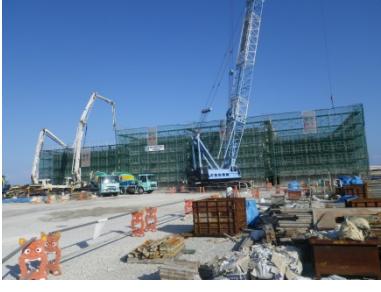
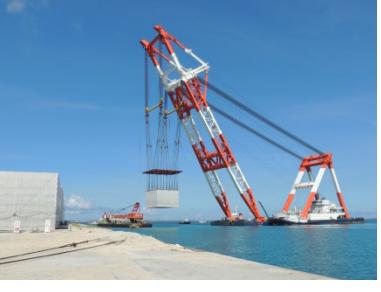
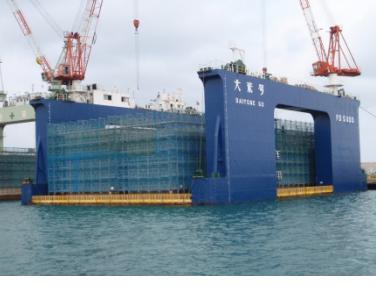
図- 4. 1. 5 護岸工事（ケーソン製作）の状況

コンクリート打設状況（陸上） (平成26年11月撮影)	ケーソン吊り降ろし状況 (平成26年8月撮影)	ケーソン製作状況（海上） (平成27年3月撮影)

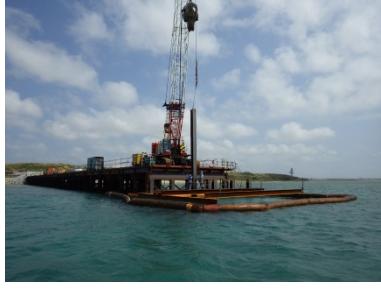
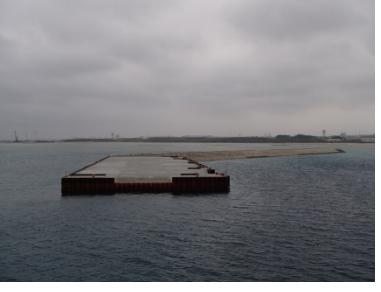
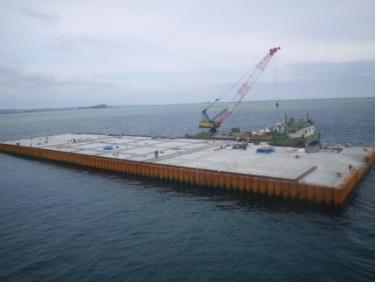
図- 4. 1. 6 仮設工事の状況

【仮設橋】H形鋼杭打設 (平成27年3月撮影)	【仮設桟橋1】全景 (平成27年2月撮影)	【仮設桟橋2】舗装コンクリート打設 (平成27年3月撮影)

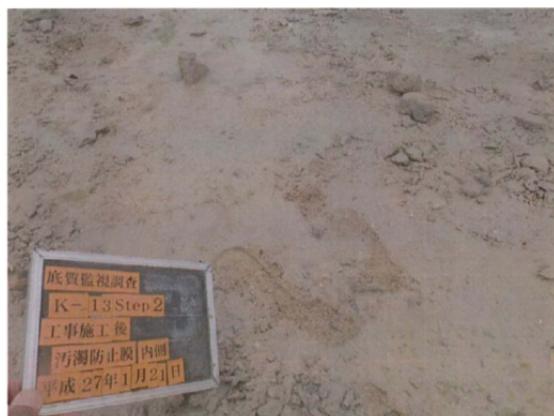
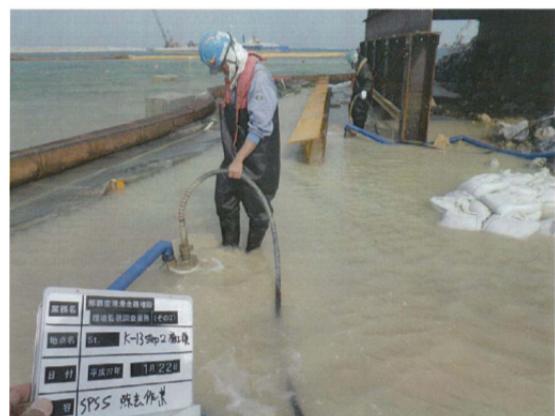
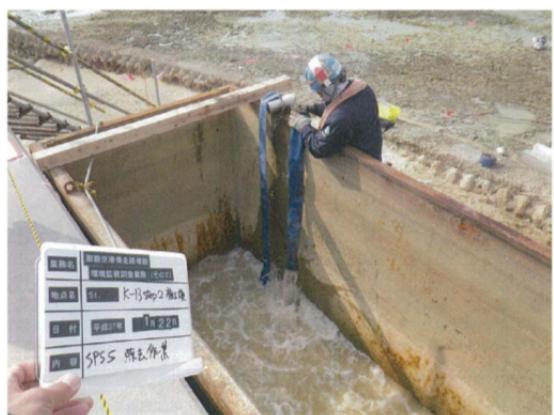
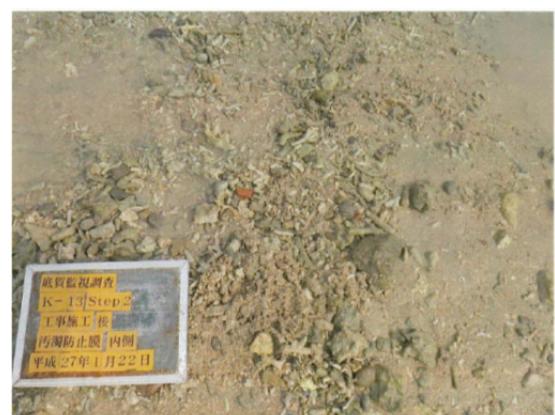
④汚濁防止膜内に堆積した赤土等の除去

堆積状況 (SPSS ランク 6)

浮泥除去状況

ろ過作業状況

対策後の状況 (SPSS ランク 5a)

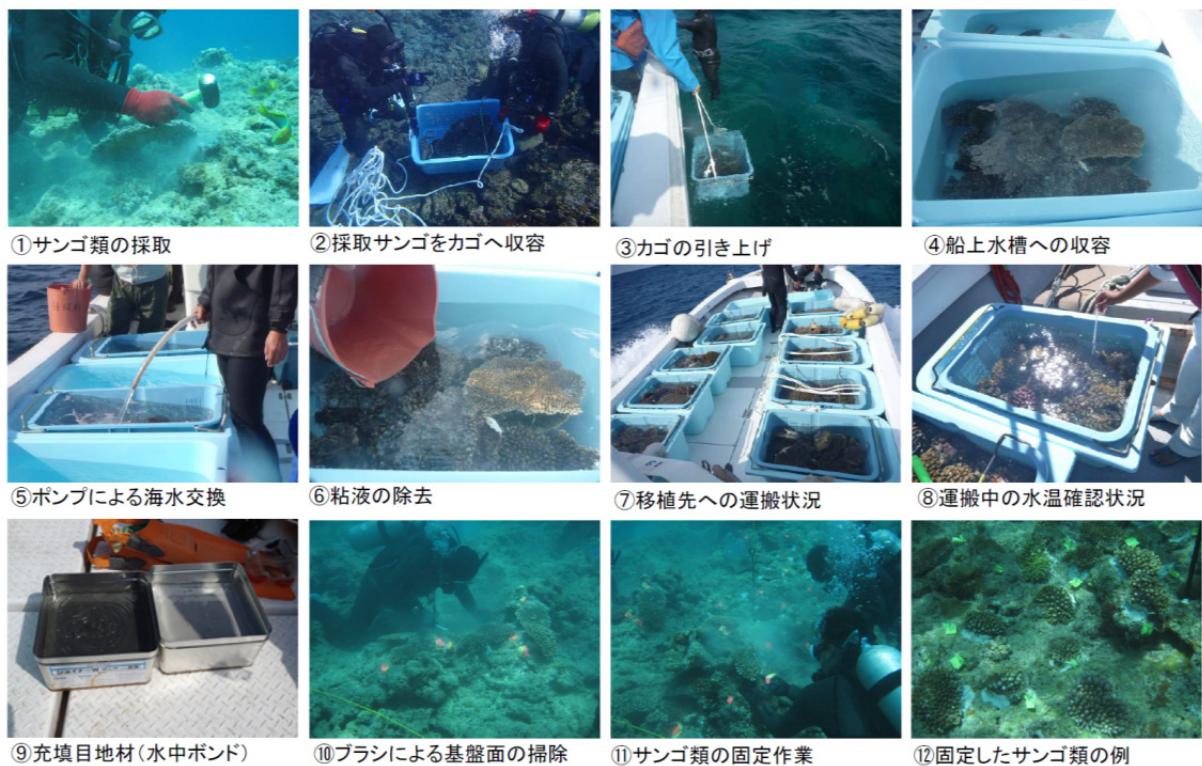
図一 4.2.7 小型サンゴ（ミドリイシ属及びアオサンゴ属）の移植方法

小型サンゴのミドリイシ属及びアオサンゴ属の移植は、小型サンゴ片の固定による移植で、図－ 4.2.7 に示す方法で移植した。

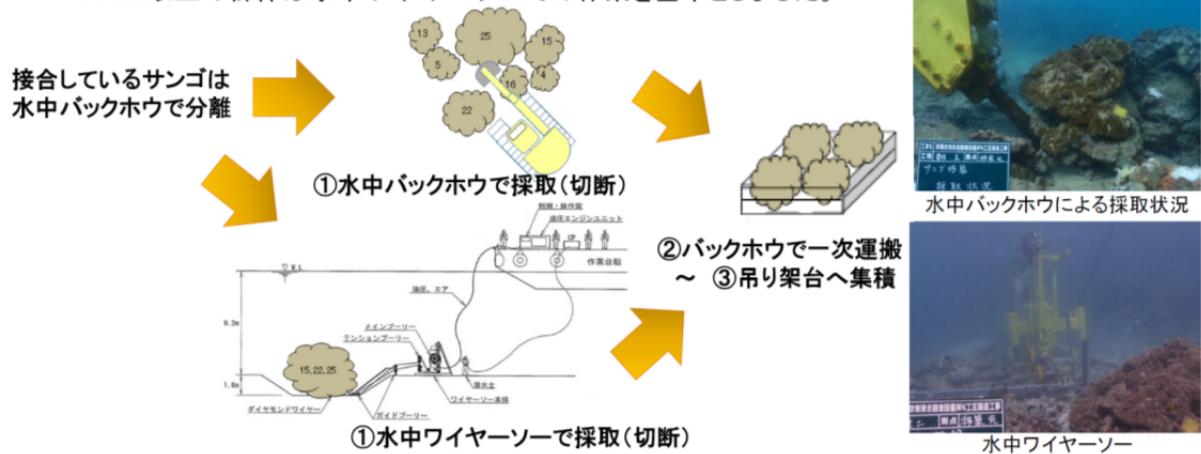
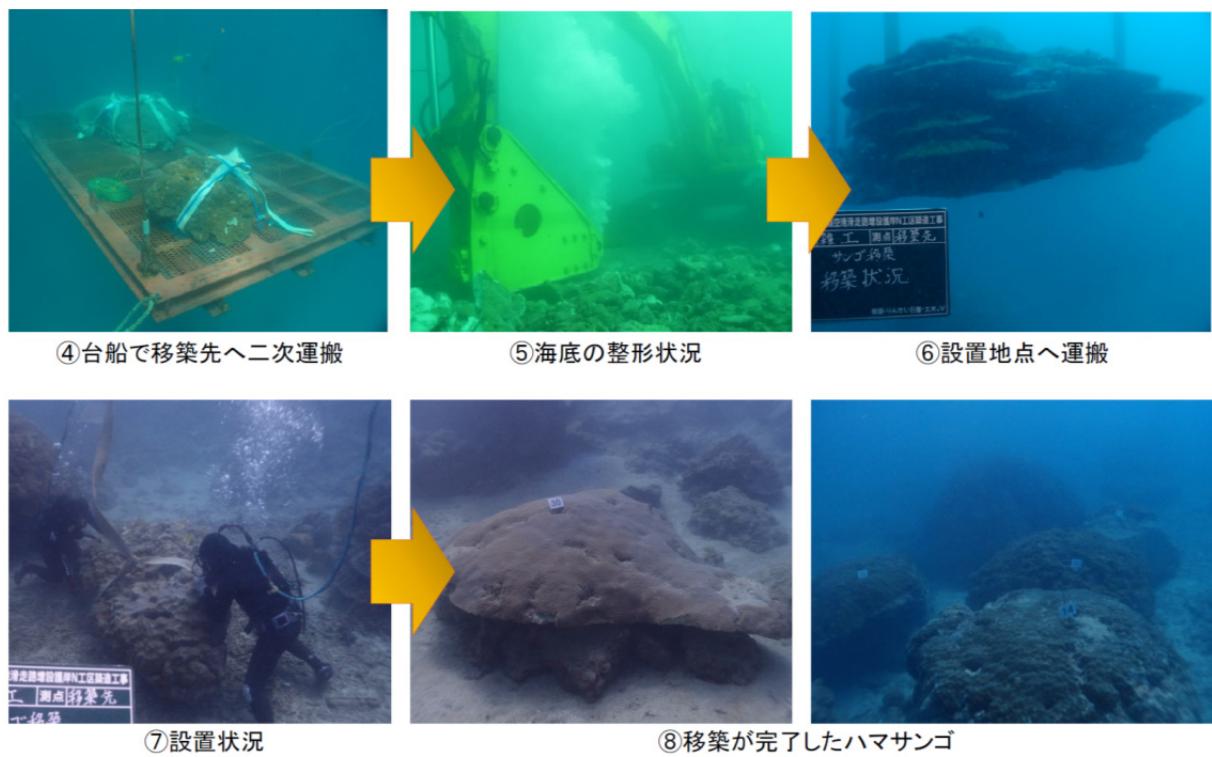
図一 4.2.8(1) 大型サンゴの移植方法

大型サンゴは、小規模サンゴを人力工法で、大規模サンゴを機械工法とし、図－ 4.2.8 に示す方法で移植した。

切断部の長径が1m以下の群体は、人力での作業を基本としました。

切断部の長径が1m～1.5m未満の群体は水中バックホウ、1.5m以上の群体は水中ワイヤーソーでの作業を基本としました。

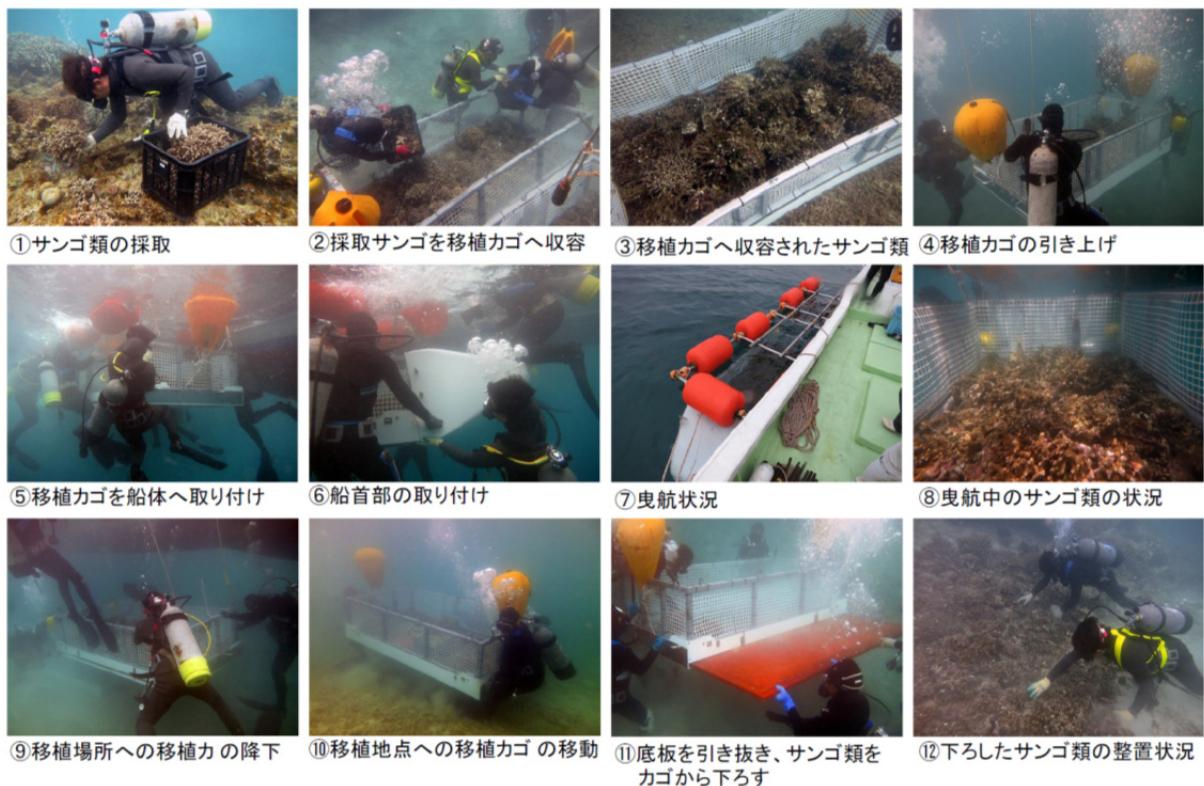
図一 4.2.9 枝状サンゴの移植方法

枝サンゴ群集（ユビエダハマサンゴ）は、サンゴ群集移設法で、図－ 4.2.9 に示す方法で移設した。

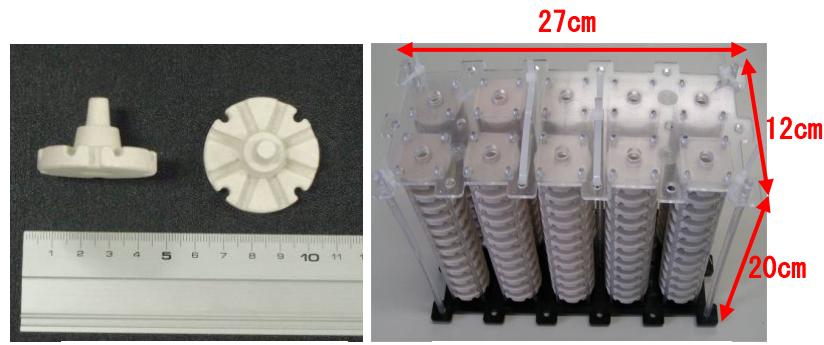
図- 4.2.15 着床具

着床具(セラミック製)

1着床具ケース(120個)

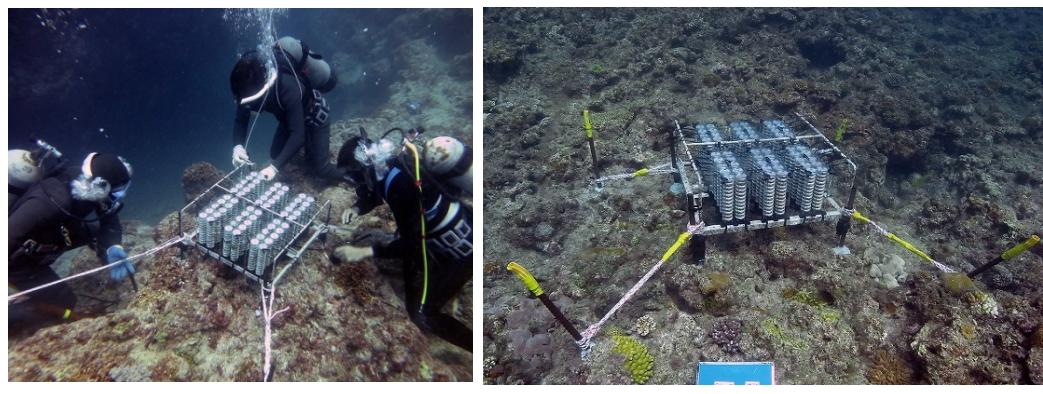
図- 4.2.16 着床具の設置状況

着床具設置状況

1箇所につき6ケース(720個)設置

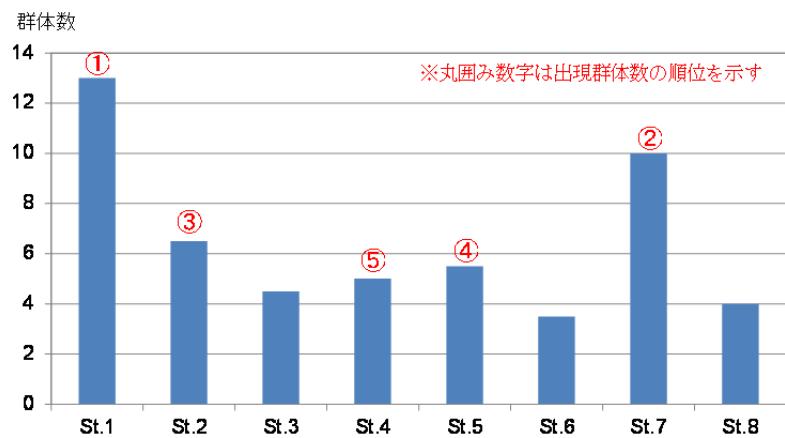
図一 4. 2. 17 稚サンゴ出現結果

各地点における稚サンゴの出現群体数は 3.5~13 群体/m²であり、上位 5 位になったのは、St. 1, 2, 4, 5, 7 であった(図- 4.2.17)。

調査結果を踏まえ、着床具の設置地点としては、稚サンゴが多い St. 1, 2, 4, 5, 7 が適していると考えられた。このうち、ミドリイシ属の加入が期待できる地点としては St. 2, 4, 5, 7 の浅所及び St. 1, 2, 7 の深所、アオサンゴの加入が期待できる地点としては St. 4, 5 の深所が選出された。

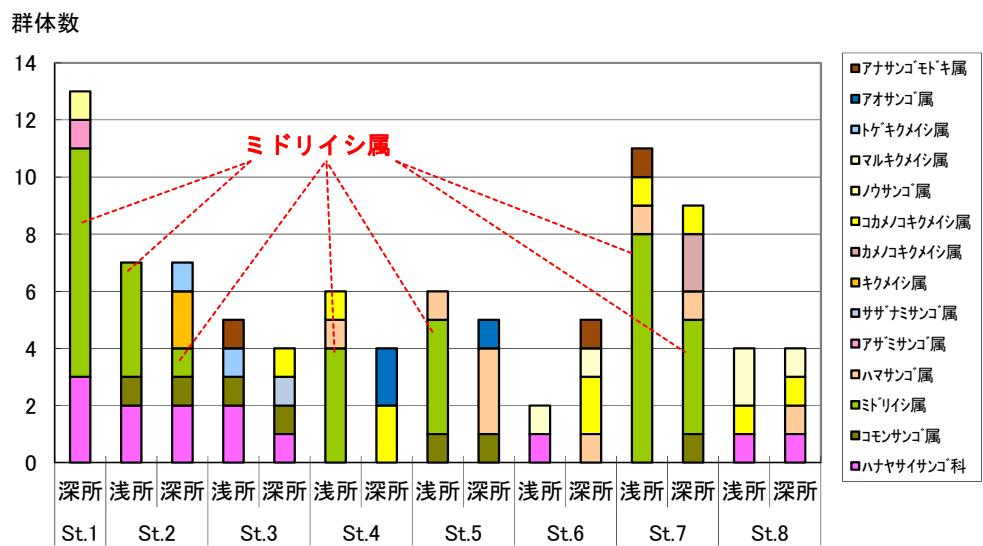
図一 4. 2. 18 稚サンゴ出現結果(水深別)

このうち、当該海域の主な構成種であるミドリイシ属の稚サンゴが確認されたのは、St. 2, 4, 5, 7 の浅所と St. 1, 2, 7 の深所であり(図- 4.2.18)、これらはミドリイシ属を中心としたサンゴ群集が確認された地点に概ね該当した。また、当該海域で局所的に高密度群集を形成するアオサンゴ属の稚サンゴが確認されたのは St. 4, 5 の深所であった。その他、ハナヤサイサンゴ科やハマサンゴ属の稚サンゴが比較的多く出現した。

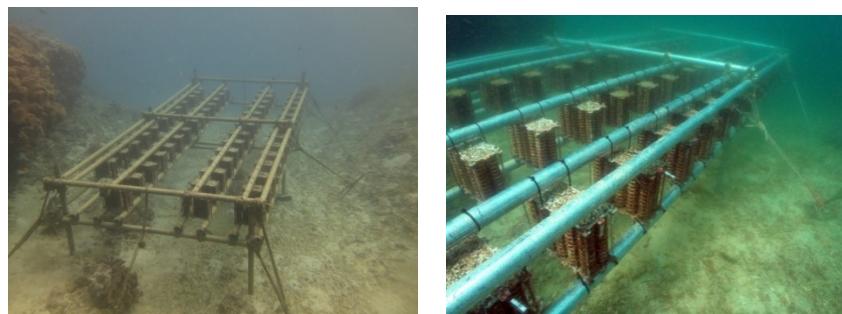
図一 4.2.20 中間育成枠の概要および着床具移設後の状況

調査時期は平成 26 年度 5 月下旬に行い、中間育成場所の候補地は航空写真から防波堤やリーフの背後域で地理的に波浪の影響を受けにくいと想定される場所を判読し選定した(図一 4.2.20)。

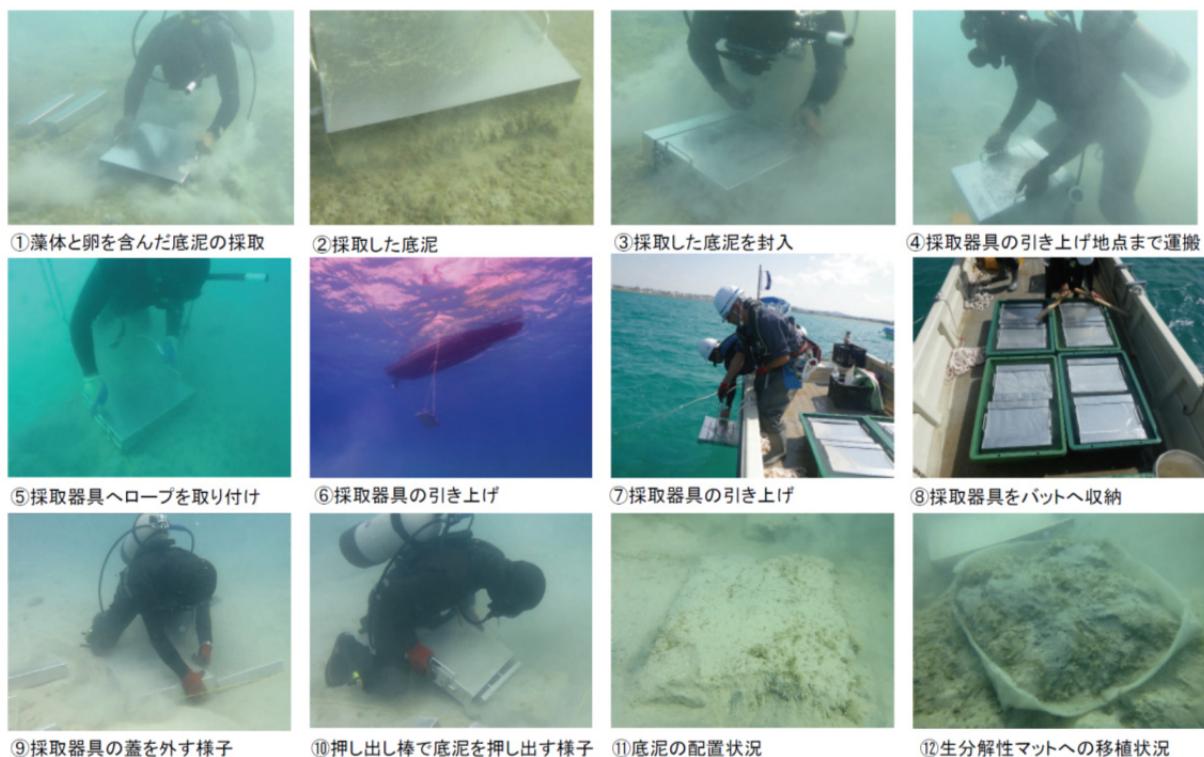
図一 4.2.24 クビレミドロの移植方法

クビレミドロの移植方法は、図一 4.2.24 に示すとおりである。

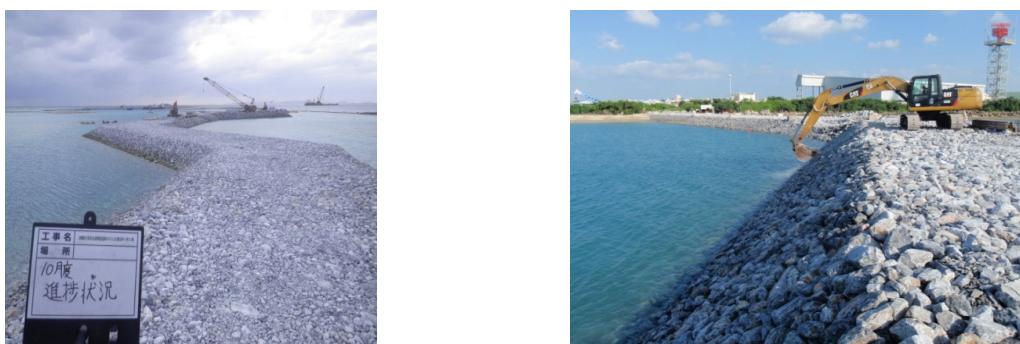
自然石の設置状況（連絡誘導路南側護岸）

平成 26 年度は、連絡誘導路の護岸の一部に自然石を設置している（表一 4.2.13）。
