第7章 事後調査の結果と環境影響評価の結果との比較検討の結果

7.1 陸域生物・陸域生態系

7.2 海域生物・海域生態系

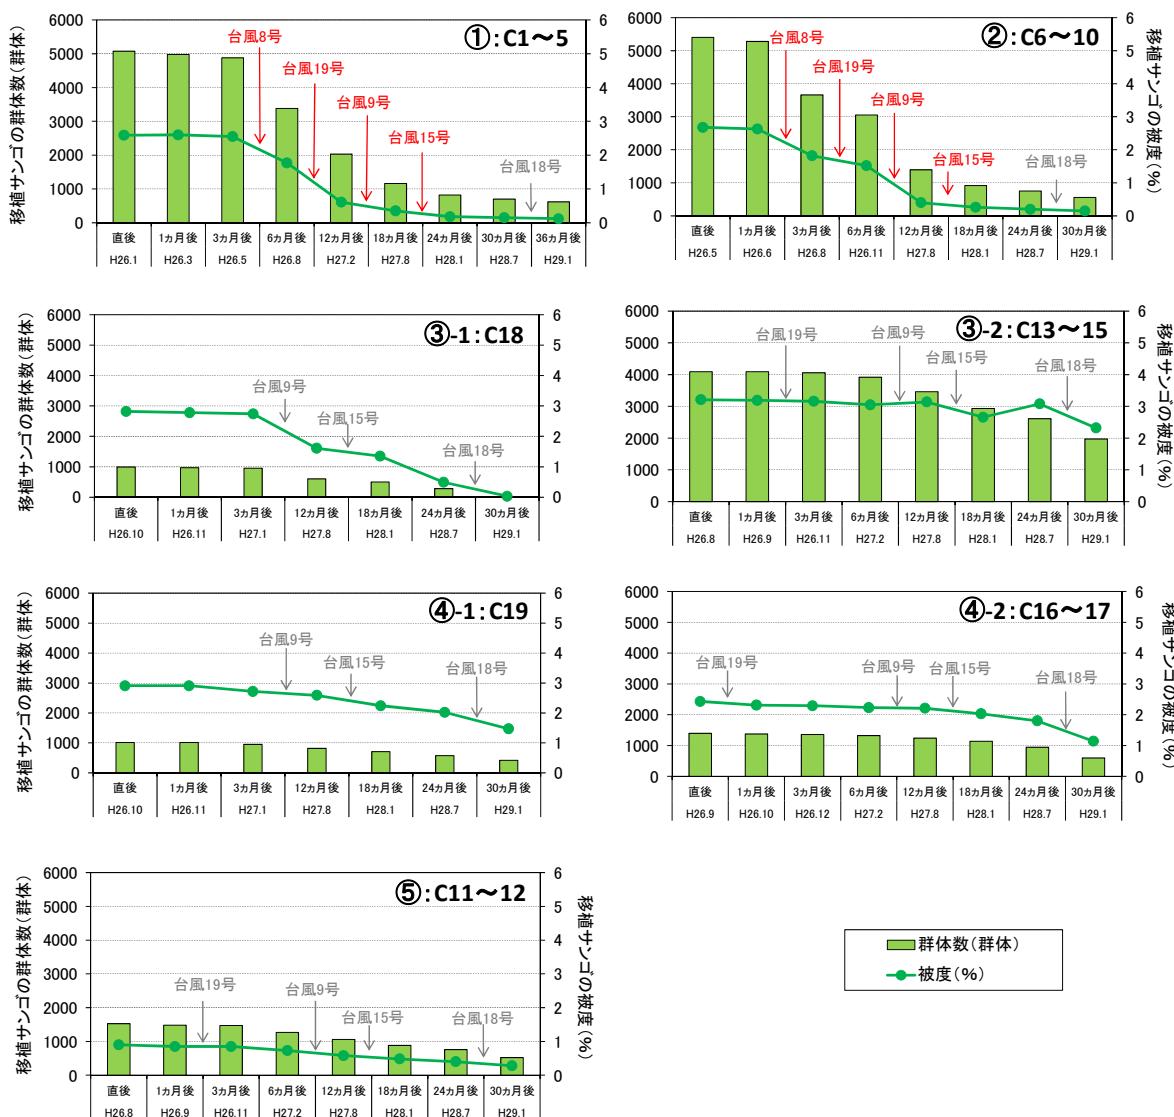
図一 7.2.1 移植サンゴの群体数及び被度の変化

エリア①における移植サンゴの群体数及び被度は、移植 12 ヶ月後（平成 26 年度実施）に移植前の 4 割程度まで減少し、24 カ月後（平成 27 年度実施）には、移植前の 2 割程度まで減少した。これは、台風により攪乱された礫や転石が移植サンゴに衝突することによる物理的な破損が主な原因と考えられる。また、エリア②についても、同様に台風による影響でエリア①と同程度の減少がみられた。

エリア③-1 については、群体数は、移植 3 カ月後まで大きな変化はみられなかつたが、3 カ月後から 30 カ月後にかけて移植前の 1 割以下まで減少した。群体数の減少は、移植サンゴに大きな破損はなく概ね元の形状を留めていたことや、移植サンゴ周辺の天然サンゴにも食痕等が確認されていることから、病気による死亡、オニヒトデやサンゴ食巻貝による捕食、高水温による白化等の複数の要因が考えられる。

エリア③-1、③-2、④-1、④-2、⑤については、エリア①、②の台風による被災状況を考慮し、波浪や転石の影響を受けにくい海底面から比較的高所に移植するなど移植場所に配慮したため、物理的な破損はほとんどみられなかった。平成28年度調査において、わずかに移植群体数が減少した要因については、物理的な破損による死亡ではなく、主に病気による死亡、オニヒトデやサンゴ食巻貝による捕食の影響であると考えられる。

なお、平成28年度夏季の大規模な白化の影響は少なかった。

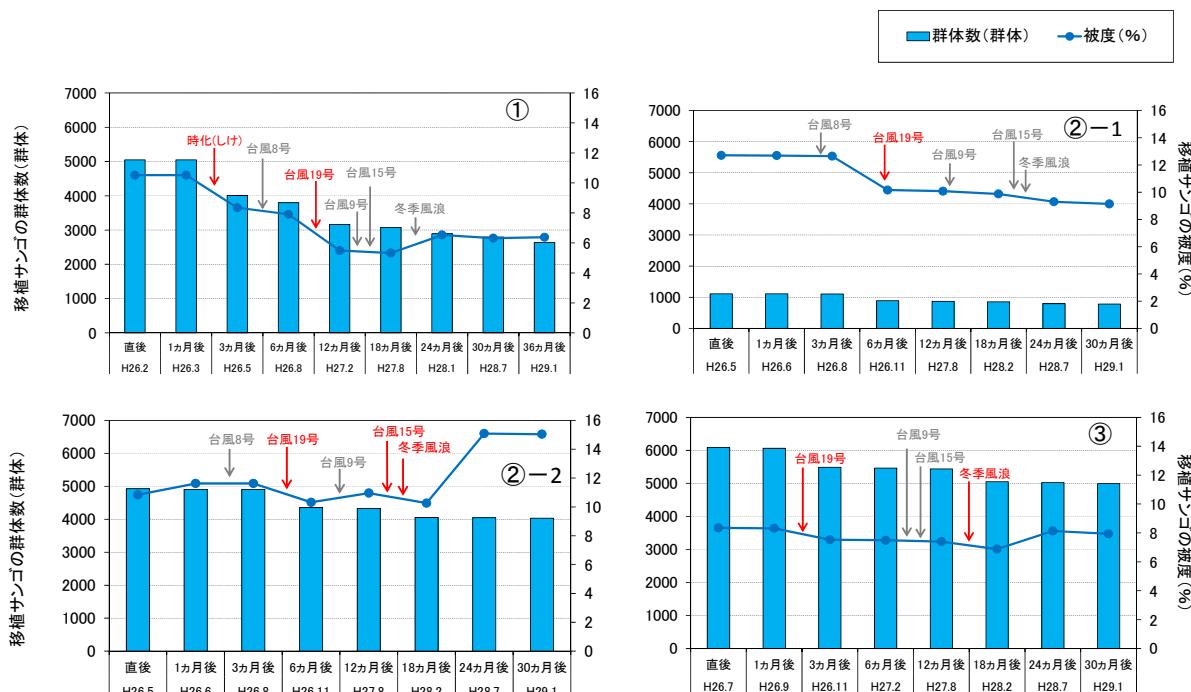
図一 7.2.2 移植サンゴの群衆数及び被度の変化

エリア①、②-1、②-2について、平成26年の台風により、攪乱された砂礫や転石が移植サンゴに衝突するなどの物理的な破損が見られ、群体数の減少及び被度が低下した。

エリア③について、他エリアの台風による被災状況を考慮し、波浪や転石の影響を受けにくい海底面から比較的高所に移植するなど移植場所に配慮したため、平成27年の台風についても物理的な破損はほとんどみられなかった。

エリア②-2、③については、群体の成長による被度の増加がみられている。

なお、平成28年度夏季の大規模な白化の影響は少なかった。

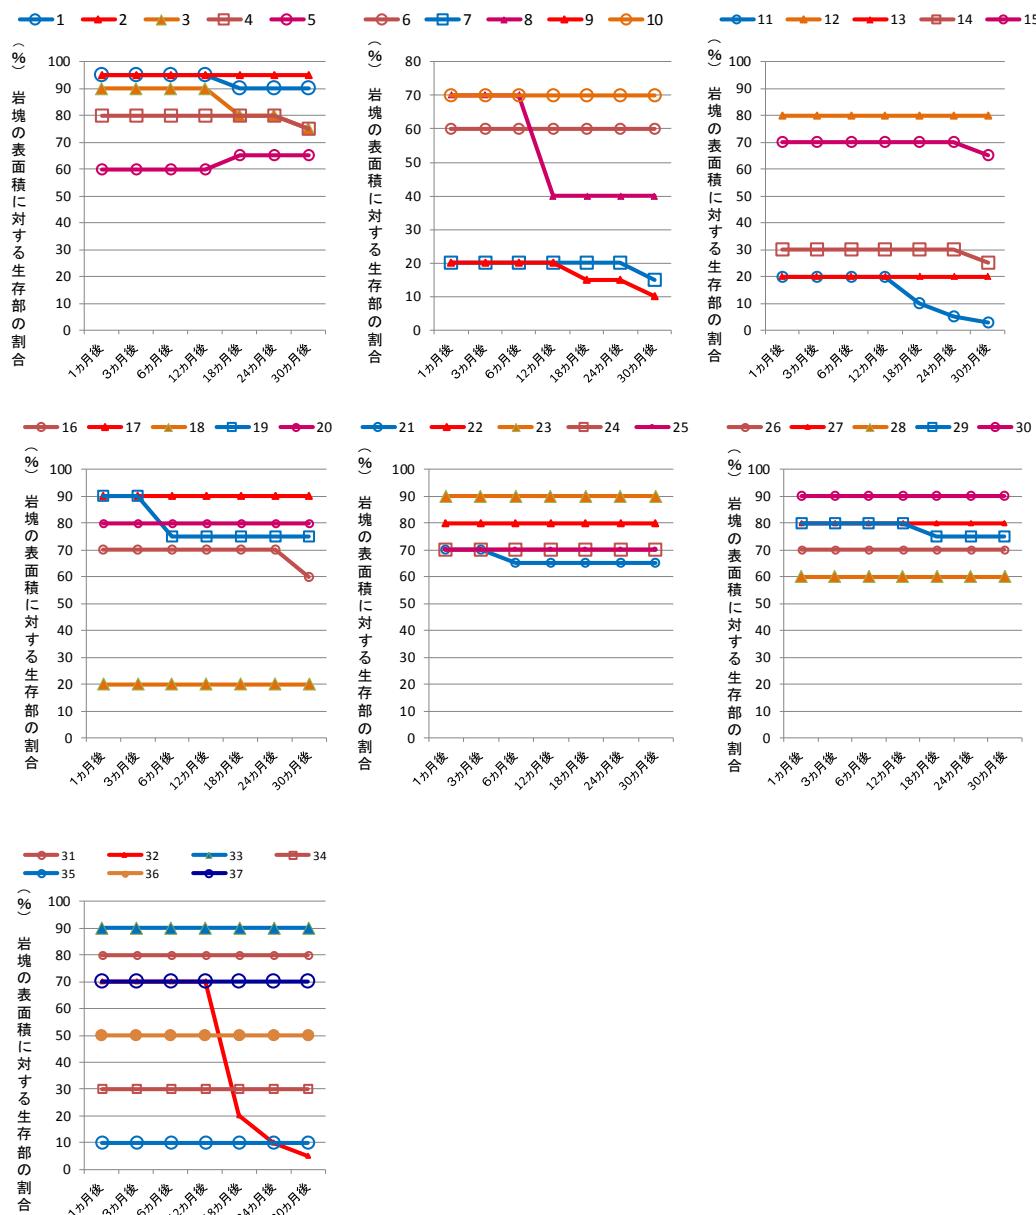
図一 7.2.3 大型サンゴ 37 群体の生存部の変化

37 群体のうち、移築直後からの生存部割合の増減が 5%以上みられたものは 4 割(15 群体)で、残りの 6 割(22 群体)では変化はみられなかった。生存部割合の減少要因としては、台風や冬季風浪に伴う転石等の影響により破損や消失によるものが 2 群体、転倒によるものが 3 群体であった。その他の減少要因は、白化や病気による影響、砂や浮泥の堆積による影響などで活性が低下したためと考えられる。

平成 28 年度夏季の大規模な白化の影響は少なく、移築 30 ヶ月時点では 8 割程度の群体が概ね健全に成育している(部分的な白化は 1 群体のみ)。

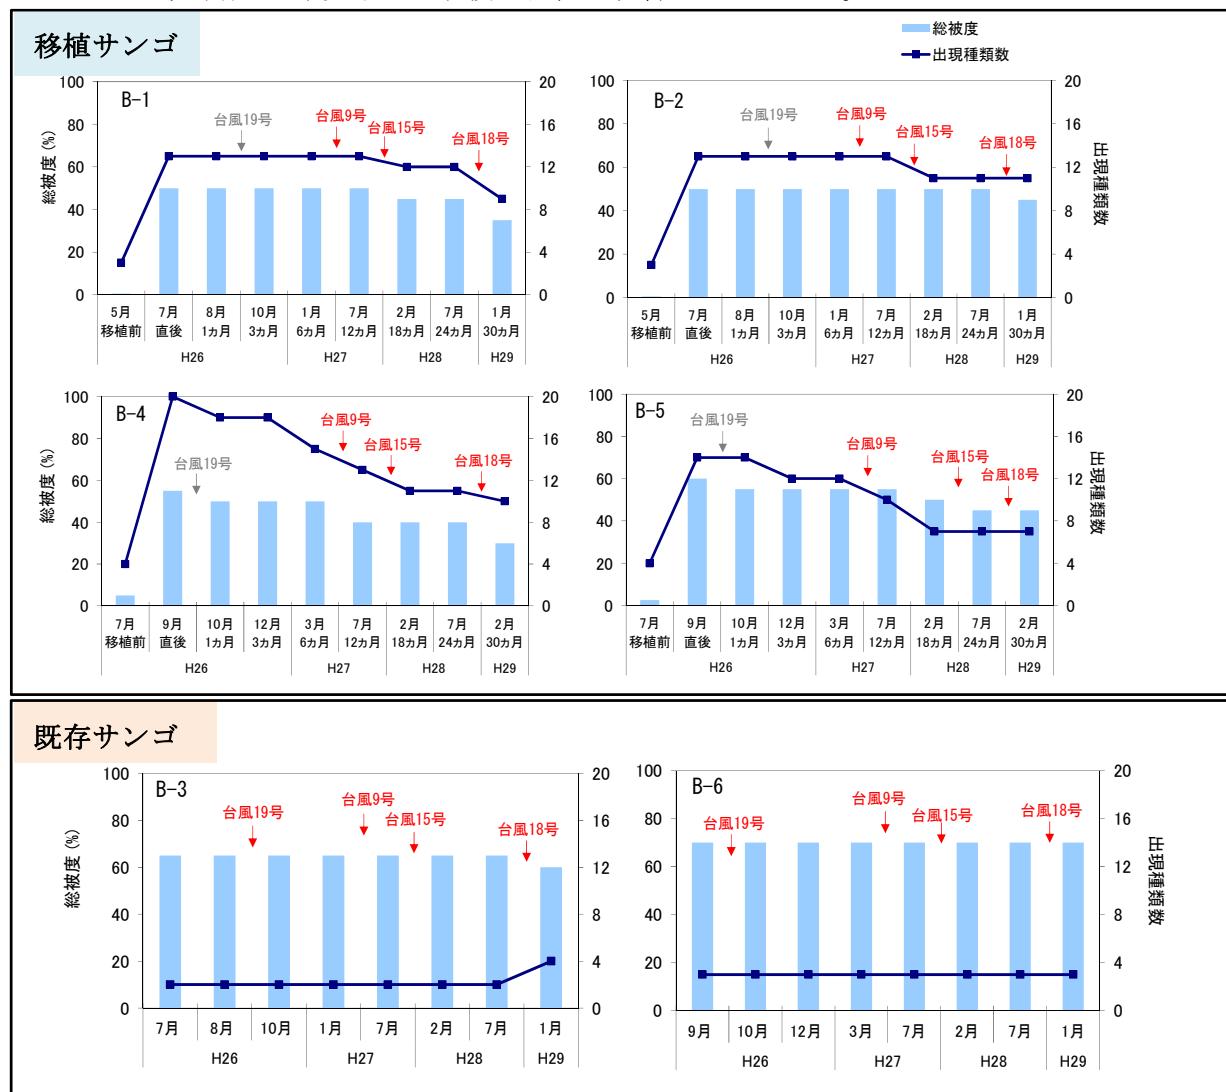
図- 7.2.4 サンゴ群集の生存被度と種類数 (B-1～B-6)

サンゴ類の生存被度は、モニタリング地点 B-1、B-2においては、移植前には 1%未満と低かったが、移植直後には 50%に増加した。B-1については、移植後 12 カ月まで変化はみられなかったが、18 カ月後に被度 45%となり、30 カ月に被度 35%に低下した。B-2については、移植後 24 カ月まで変化はみられなかったが、30 カ月に被度 45%に低下した。

平成 26 年 8 月に移植した B-4において移植前には 5%と低かったが、移植直後には 55%に増加した。移植 1 カ月後の調査では、50%となり、移植後 6 カ月まで変化はみられなかったが、18 カ月後に被度 40%となり、30 カ月後に被度 30%に低下した。

平成 26 年 8 月に移植した B-5においては移植前には 5%未満と低かったが、移植直後には 60%に増加した。移植 1 カ月後の調査では、55%となり、移植後 6 カ月まで変化はみられなかった。18 カ月後に 50%となり、24 カ月後に被度 45%に減少した。

被度の低下の要因は漂砂による埋没や磨耗であると考えられる。

なお、平成 28 年夏季の大規模な白化の影響は少なかった。

注) 図中の赤字は移植サンゴに影響を及ぼしたと考えられる台風

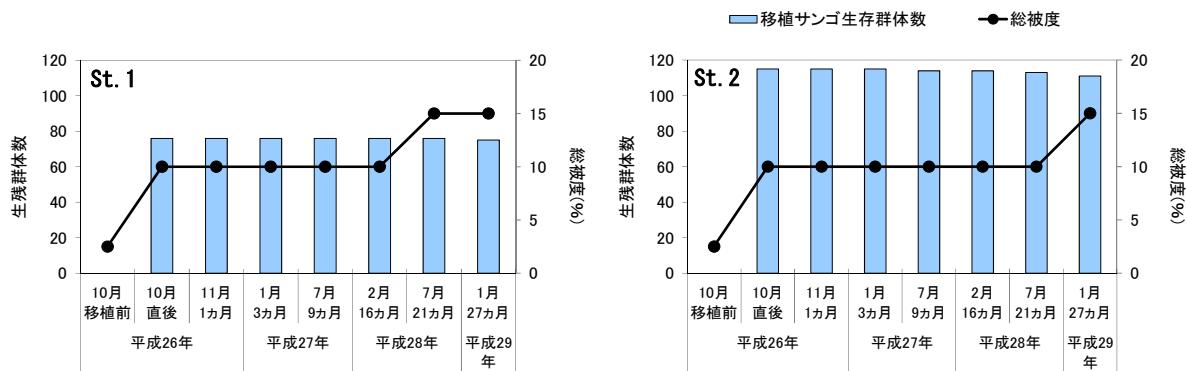
図-7.2.5 移植サンゴの群体数と総被度

サンゴ類の生存被度は、St. 1, 2 の両地点において移植前には 5%未満であったが、移植直後には 10%に増加した。St. 1 では 21 カ月後に、St. 2 では 27 カ月後に移植したショウガサンゴの成長に伴い、被度が 15%に増加した。

移植直後から移植 27 カ月後にかけて、移植サンゴの死亡や流出した群体はほとんど確認されず、生存被度および出現種類数に変化がなかった。また、群体の成長による被度の増加も確認されていることから、移植したサンゴ類は健全な状態で維持されていると考えられる。

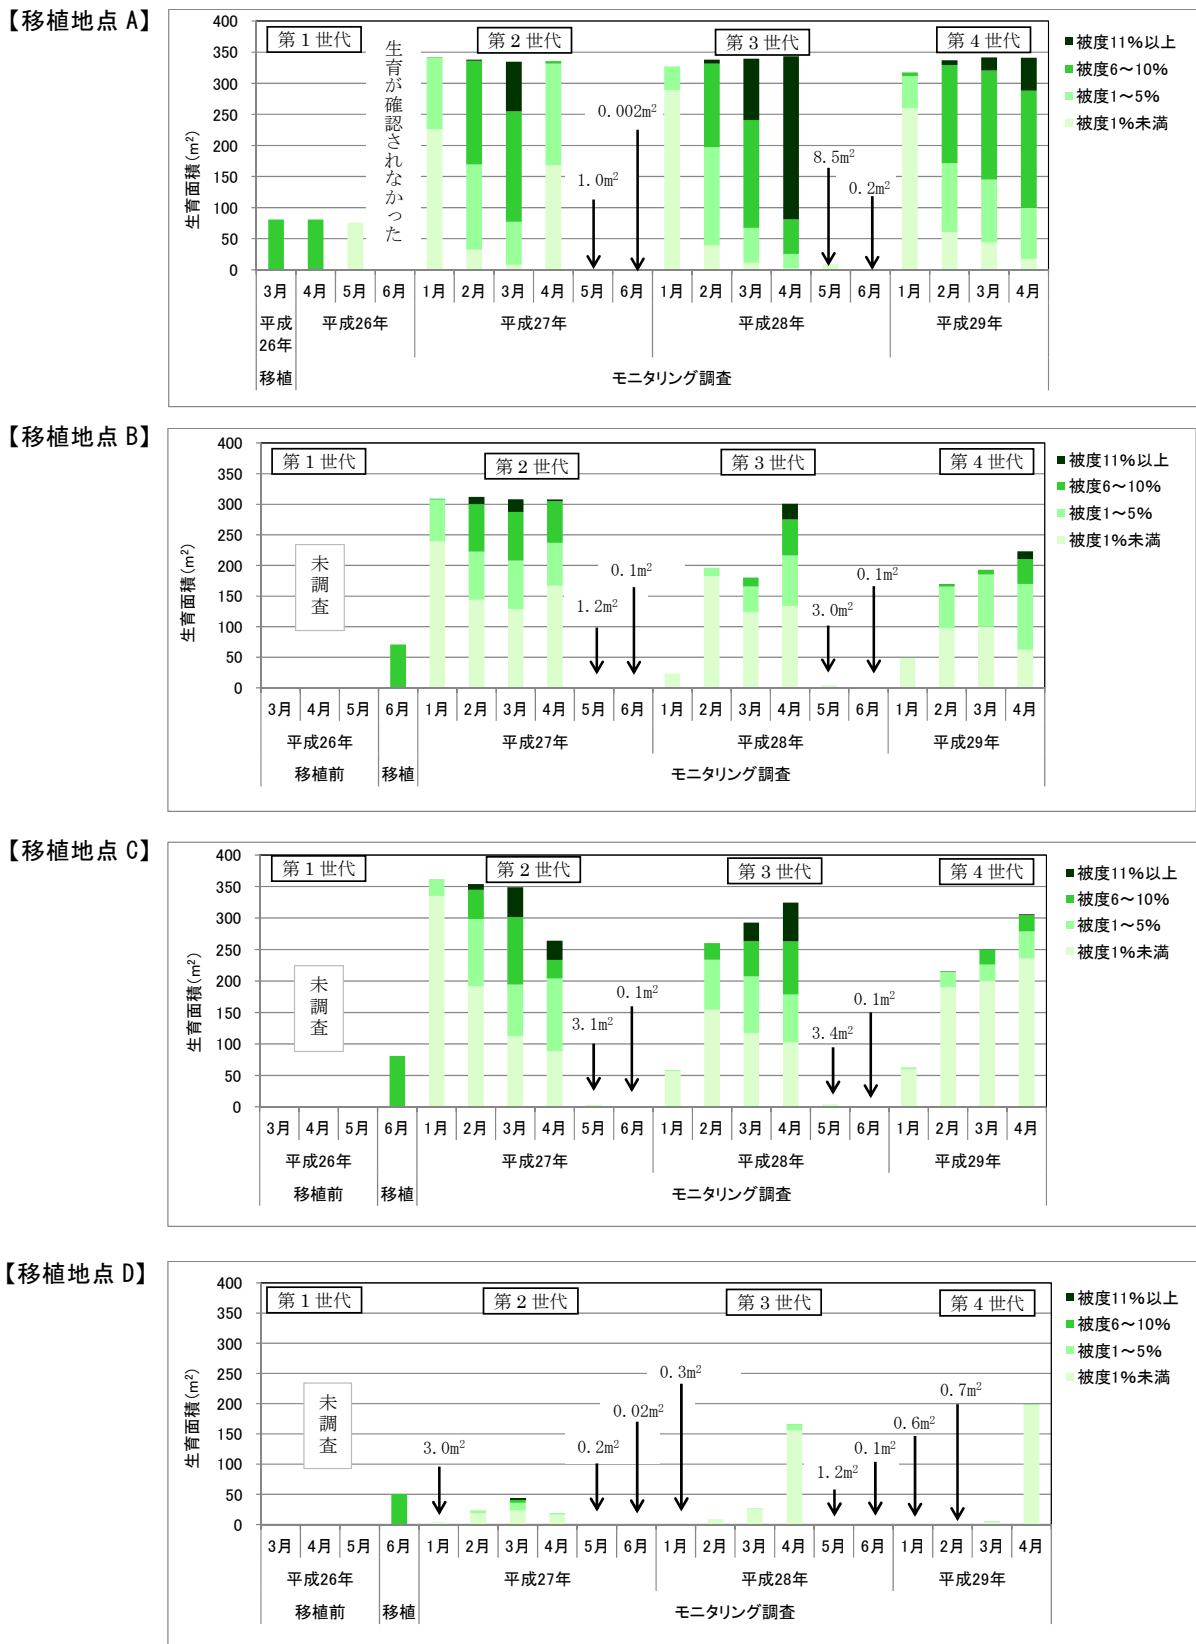
図- 7.2.8 実海域におけるクビレミドロの移植後の被度別面積変化

クビレミドロについては、冬から春にかけて繁茂する生態的特性や平成 28 年度から平成 29 年度の調査結果を踏まえて、分布面積が最も拡大した平成 29 年 4 月のデータ（調査日：平成 29 年 4 月 17～20 日）を加えて考察を行った。

実海域については、平成 29 年 4 月で、移植時点の生育面積を上回っており、第 4 世代の良好な生育状況が確認された。

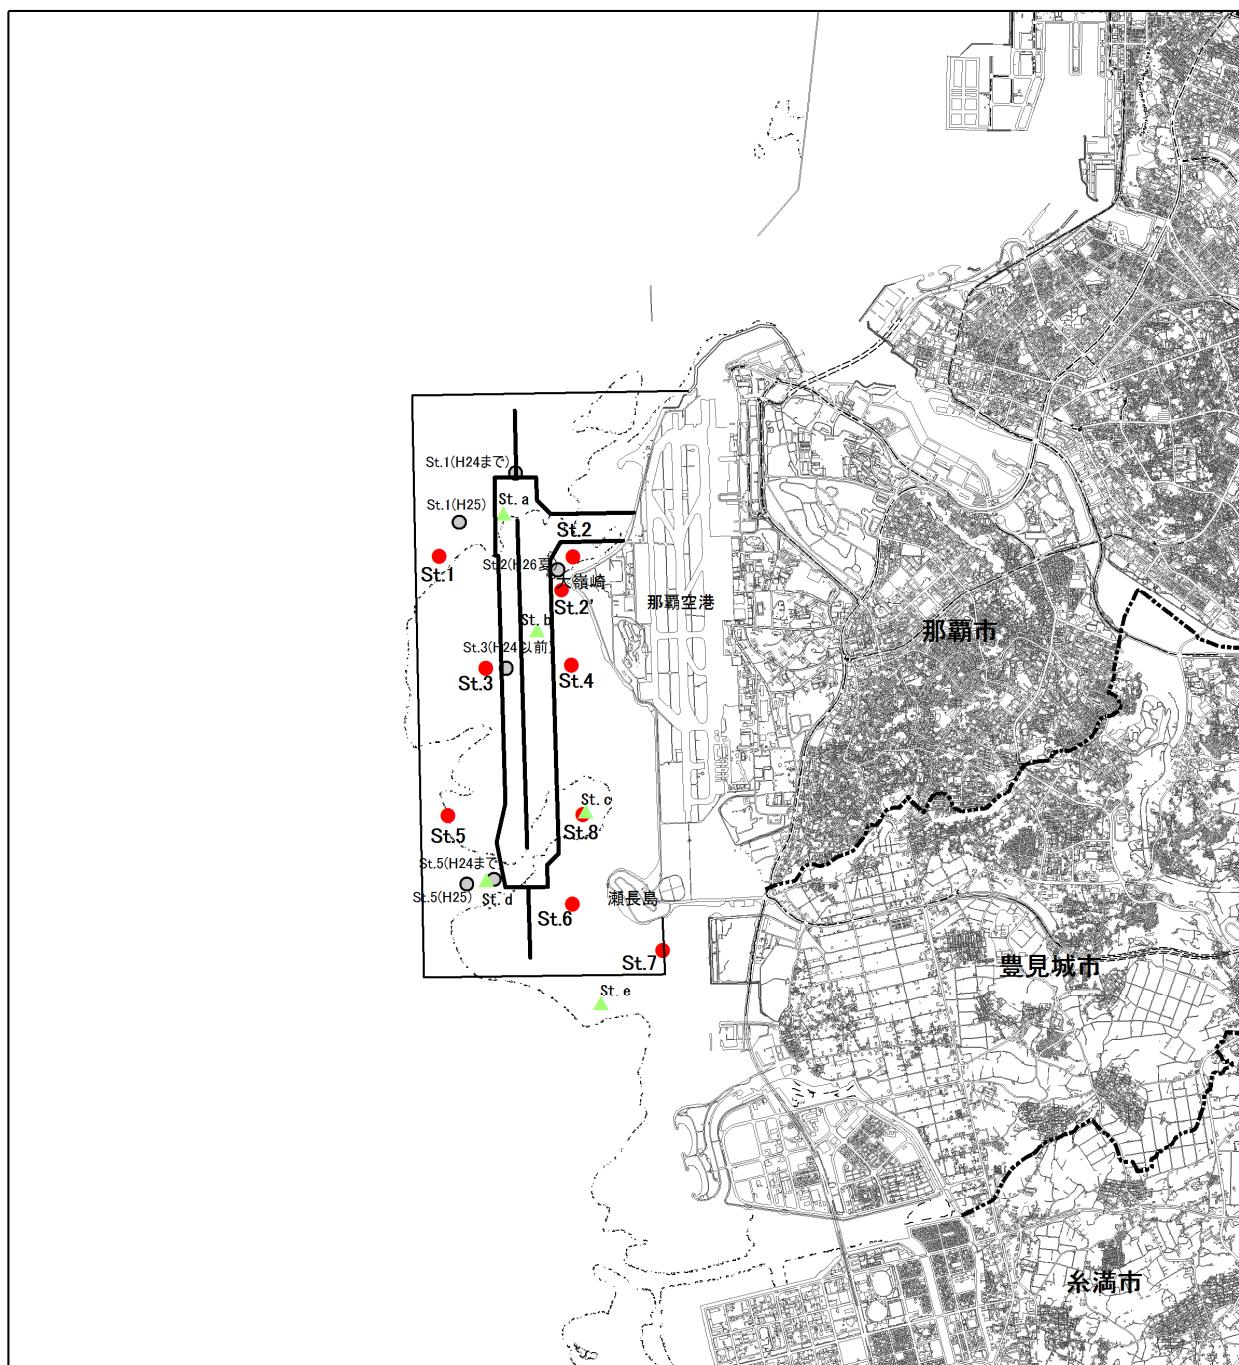
■ :事業実施区域 ----- :市区町村界

- :植物プランクトン、動物プランクトン、魚卵・稚仔魚、魚類、底生動物（マクロベントス）（四季：8地点）
- ▲ :植物プランクトン、動物プランクトン、魚卵・稚仔魚（5地点）
※平成14年度調査
- :海域生物の調査地点（過年度実施地点）

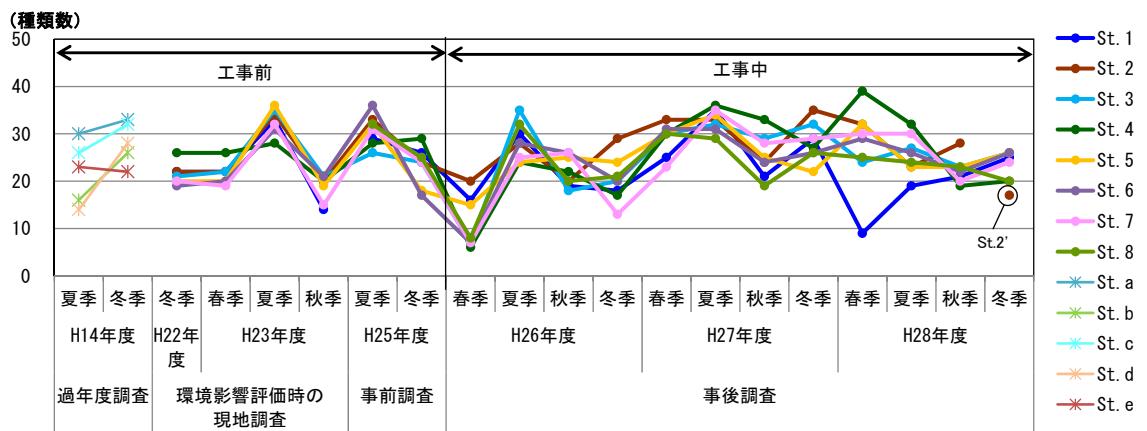
図－7.2.10 植物プランクトンの種類数の経年変化

平成26年度と平成27年度の夏季には個体数が大きく増加していた。平成26年度における増加は外洋性の *Chaetoceros* sp. (*Hyalochaete*)によるものであり、平成27年度における増加は内湾性の *Chaetoceros* sp. (cf. *salsuginosum*)によるもので、いずれも降雨後の陸水の影響を受けたと考えられる。

珪藻綱の *Chaetoceros* 属は本土海域では赤潮事例も多く報告されており、一般に栄養塩類により増殖する。このことから平成27年度と平成26年度調査でみられた爆発的な増殖は降雨による一時的なものであり、工事の影響ではないと考えられる。亜熱帯域の夏季にはスコール等の突然の降雨がみられることがあり、特定の種の爆発的な増殖を含めて当該海域の夏季の一般的な状況と推察され、今後も調査前の気象条件等も併せて監視する必要がある。

平成28年度春季において、St.1の種類数と個体数が過年度の変動範囲をやや下回ったが、塩分やSS等水質結果からは大きな変化は認められなかった。その他の地点では、全ての季節において工事前の変動範囲内にあった。

以上のことから、平成28年度の調査結果は、種類数・個体数ともに概ね工事前の変動範囲内にある。種構成の季節的变化も工事前と同様であり、工事による大きな影響はないと考えられる。

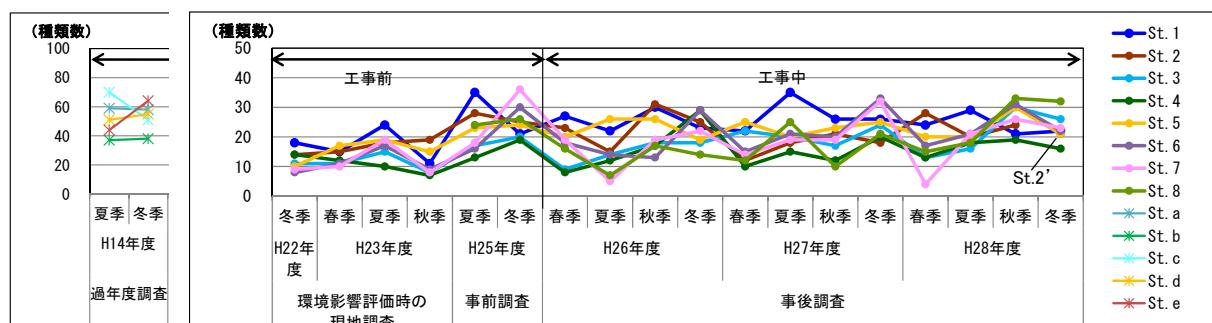
図－7.2.12 動物プランクトンの種類数の経年変化

平成28年度春季において、瀬長島南側のSt.7の種類数と個体数が過年度の変動範囲をやや下回った。ただし、夏季には過年度の変動範囲内まで増加したことから、一過性のものであったと考えられる。

なお、その他の地点では全ての季節において工事前の変動範囲内であった。

以上のことから、平成28年度の調査結果は、種類数・個体数ともに概ね工事前の変動範囲内にあり、種構成の季節的变化も工事前と同様であり、工事による大きな影響はないと考えられる。

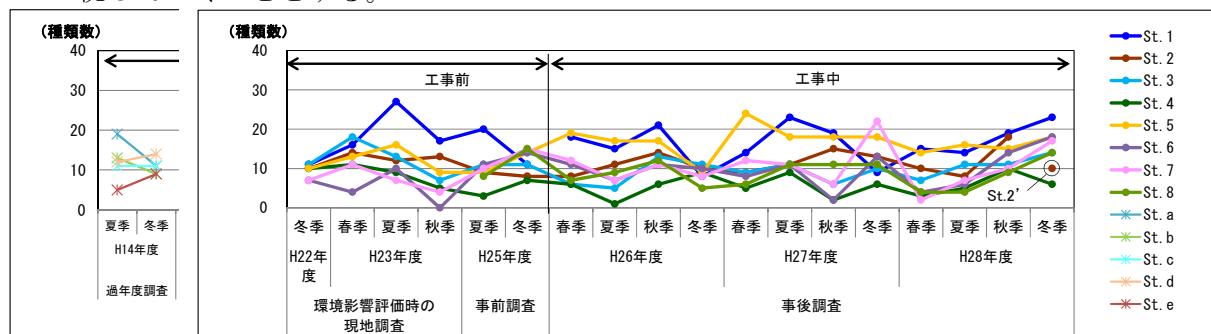
図－7.2.14 魚卵の種類数の経年変化

平成 28 年度調査結果を工事前と比較すると、種類数では平成 28 年度春季に St. 7 と 8 で、個体数では平成 28 年度春季と夏季に St. 8 で、過年度の変動範囲をやや下回った。

また、工事前と同様に、礁縁部の St. 1 と St. 5 で個体数の多い傾向がみられた。St. 1, 5 で卵の個体数が多いのは、礁縁部でのブダイ科やベラ科等の産卵が多いことや外海からの供給によると考えられる。

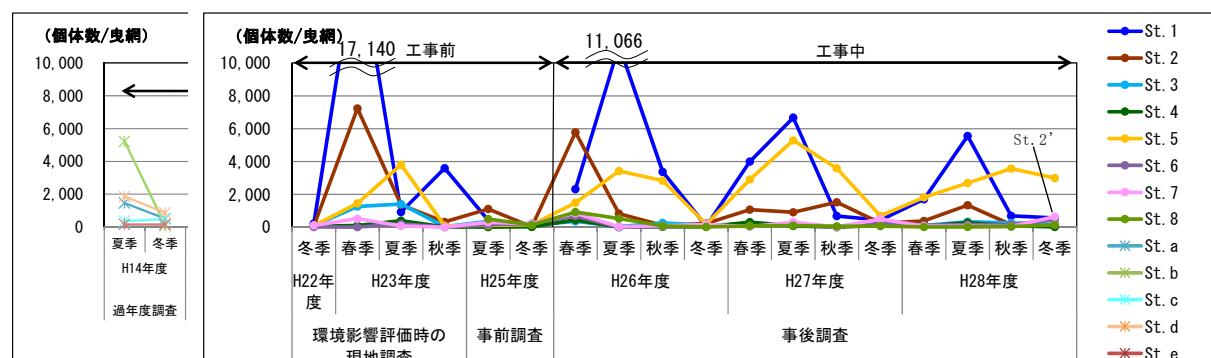
図－7.2.15 魚卵の個体数の経年変化

なお、St. 2 における卵の個体数については、平成 28 年度夏季以降減少傾向がみられた。

秋季には調査地点が汚濁防止膜及び埋立地に囲まれていたこと、冬季には工事進捗に伴い調査地点を南側に移動したことが原因である可能性が考えられる。今後、連絡誘導路に通水路が設けられるものの、St. 2 は今後より閉鎖的な環境になることから、出現状況を注視していくこととする。

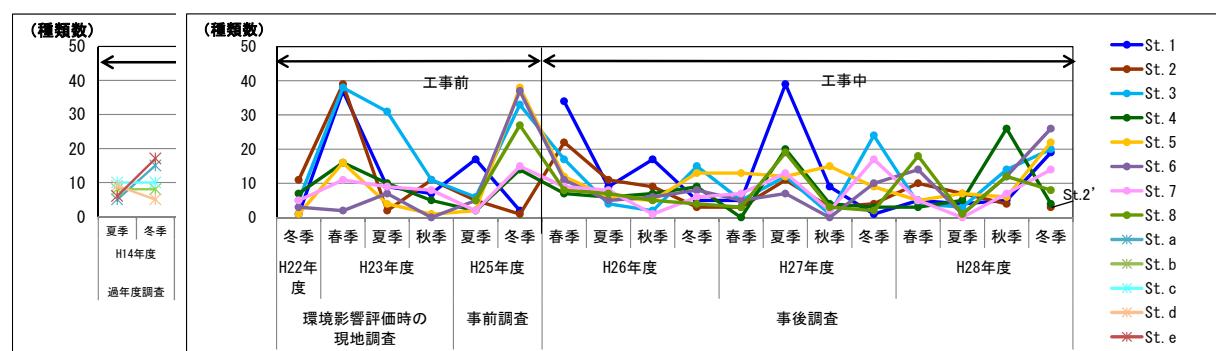
図一 7.2.16 稚仔魚の種類数の経年変化

平成 28 年度調査結果を工事前と比較すると、平成 28 年度夏季において、St. 7 と 8 の種類数と個体数が過年度の変動範囲より少なかった。特に St. 8 は工事進捗に伴い閉鎖傾向が進むことが懸念される海域であり、今後も稚仔魚の出現状況の変化を注視する必要がある。その他の地点においては、過年度の変動範囲内にあったが、St. 2 については比較的少ない出現状況にあり、閉鎖的環境がより進むことから、魚卵と同様に注視する必要がある。

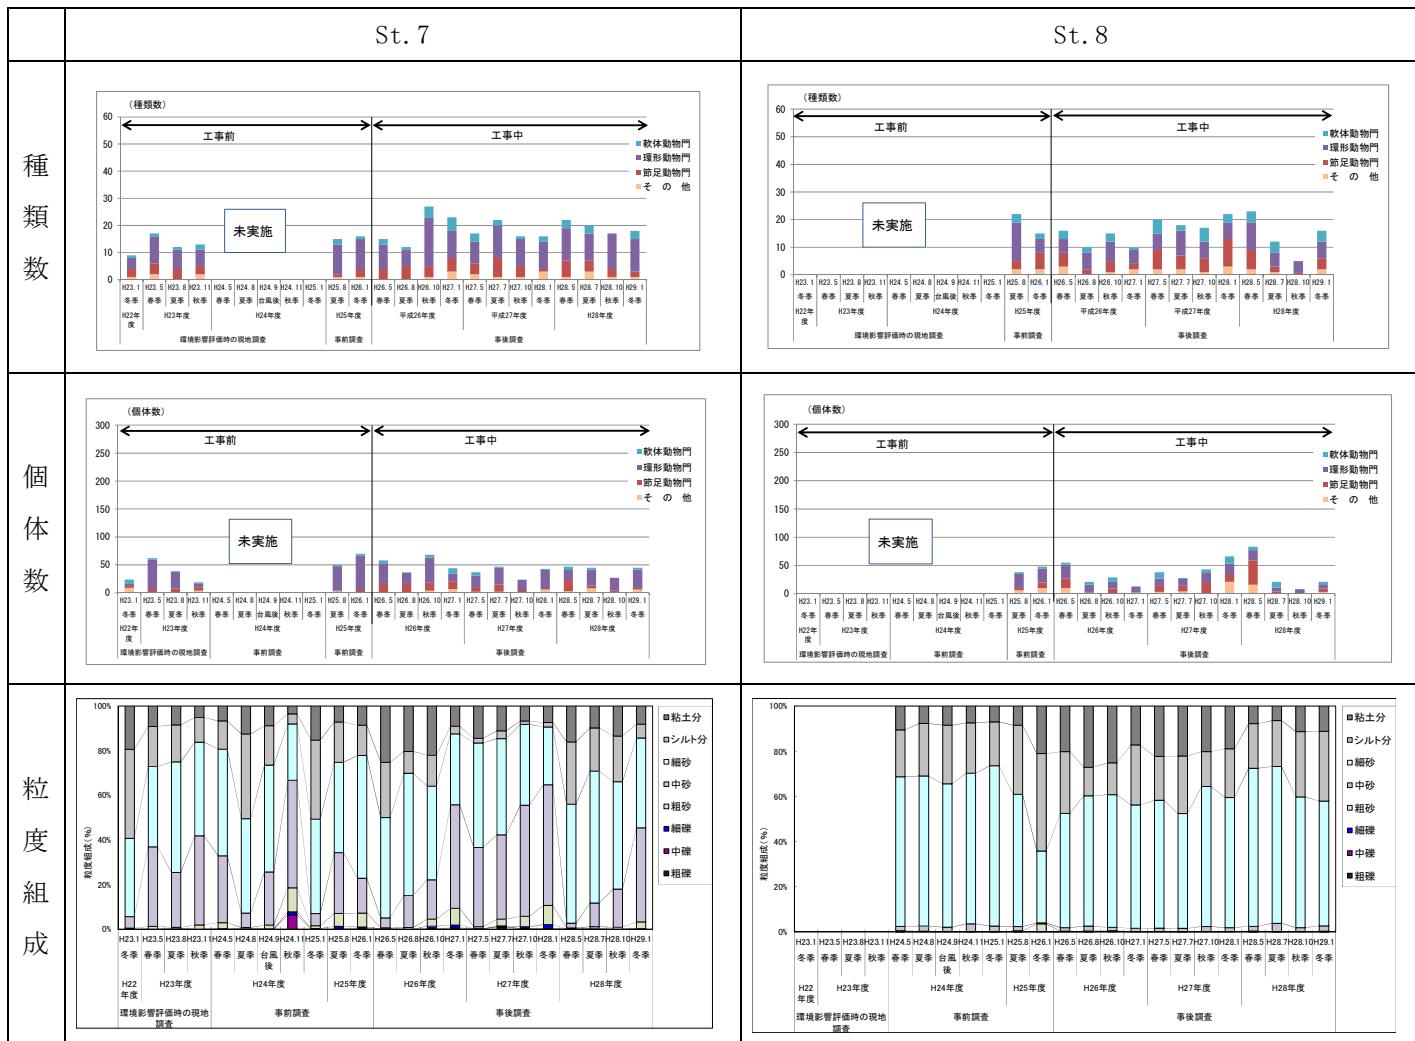
図一 7.2.22 (4) マクロベントスの分類群別種類数・個体数及び粒度組成の経年変化

凡例
■ 軟体動物門
■ 環形動物門
■ 節足動物門
■ その他

凡例
■ 黏土分
■ シルト分
■ 細砂
■ 中砂
■ 粗砂
■ 細礫
■ 中礫
■ 粗礫

※種類数については、種まで同定できていないものも含む。

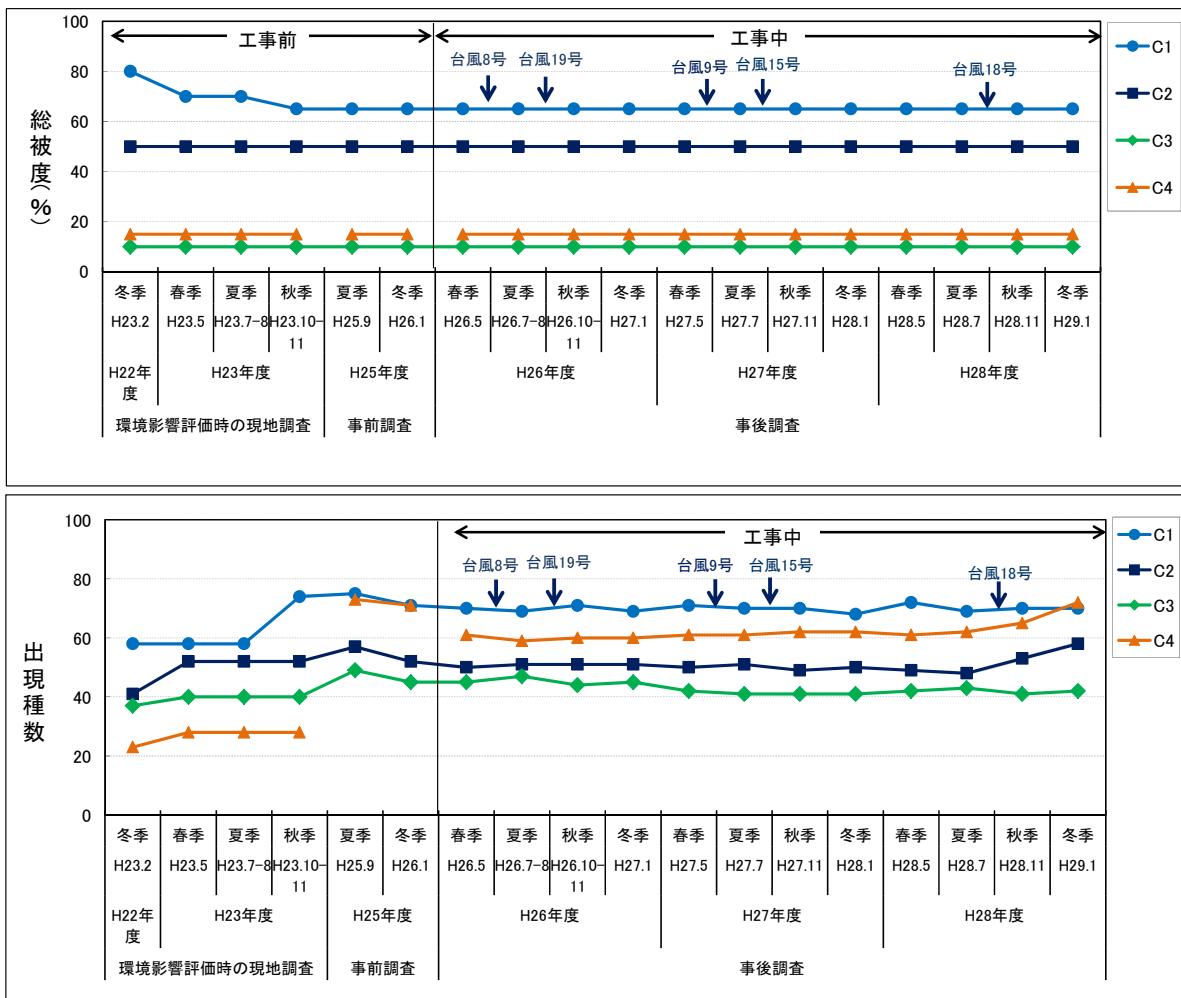
図一 7.2.28 サンゴ類の定点調査における生存被度と出現種類数の経年変化

注 1. C4 の平成 23 年 10 月以前のデータは、平成 22~23 年度に実施した本調査地点近傍の C8 の結果を示す。
2. 平成 26 年 5 月調査時に C4 が汚濁防止膜内に位置したため、汚濁防止膜外の近傍域に地点を移動した。

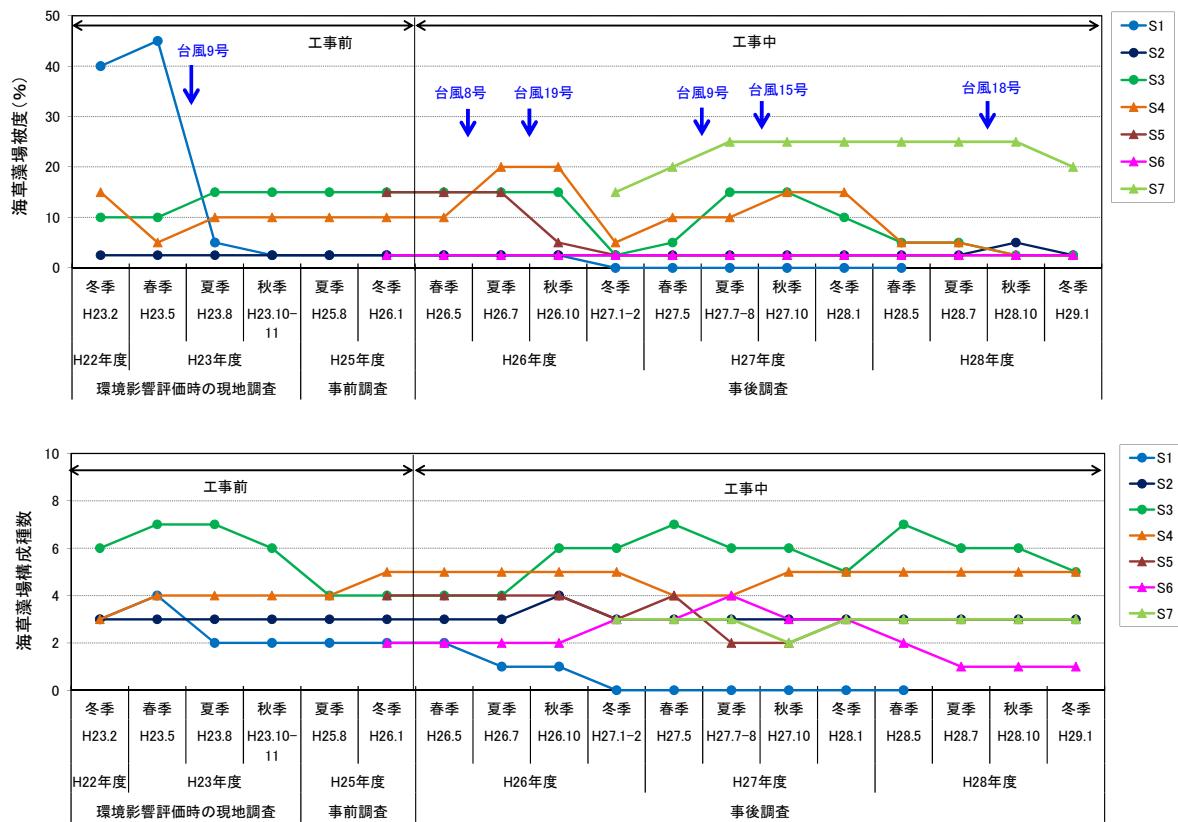
図一 7.2.32 海草の藻場被度と海草藻場構成種数の経年変化

海草藻場被度において、工事前の変動範囲を下回る地点 (St. S1, S3, S4, S5) がみられた。St. S1, S5 については台風や葉枯れが主要因と考えられ、工事の影響による被度の低下は確認されなかった。St. S3, S4, S6 については、葉枯れ等による被度の低下がみられた後、被度は低下傾向にあった。しかし、被度は低下傾向にあるものの周辺に藻場が確認されていることから、St. S3, S4 の藻場が直ちに消失する可能性は低いと考えられる。

以上のことから、平成 28 年度調査の結果、改変区域西側については、概ね工事前の変動範囲内にあり、工事による大きな影響はないと考えられる。しかし、閉鎖性海域内については、St. S3, S4 で被度が低下していることから、今後も粒度組成や地盤高の変化等を注視していくこととする。

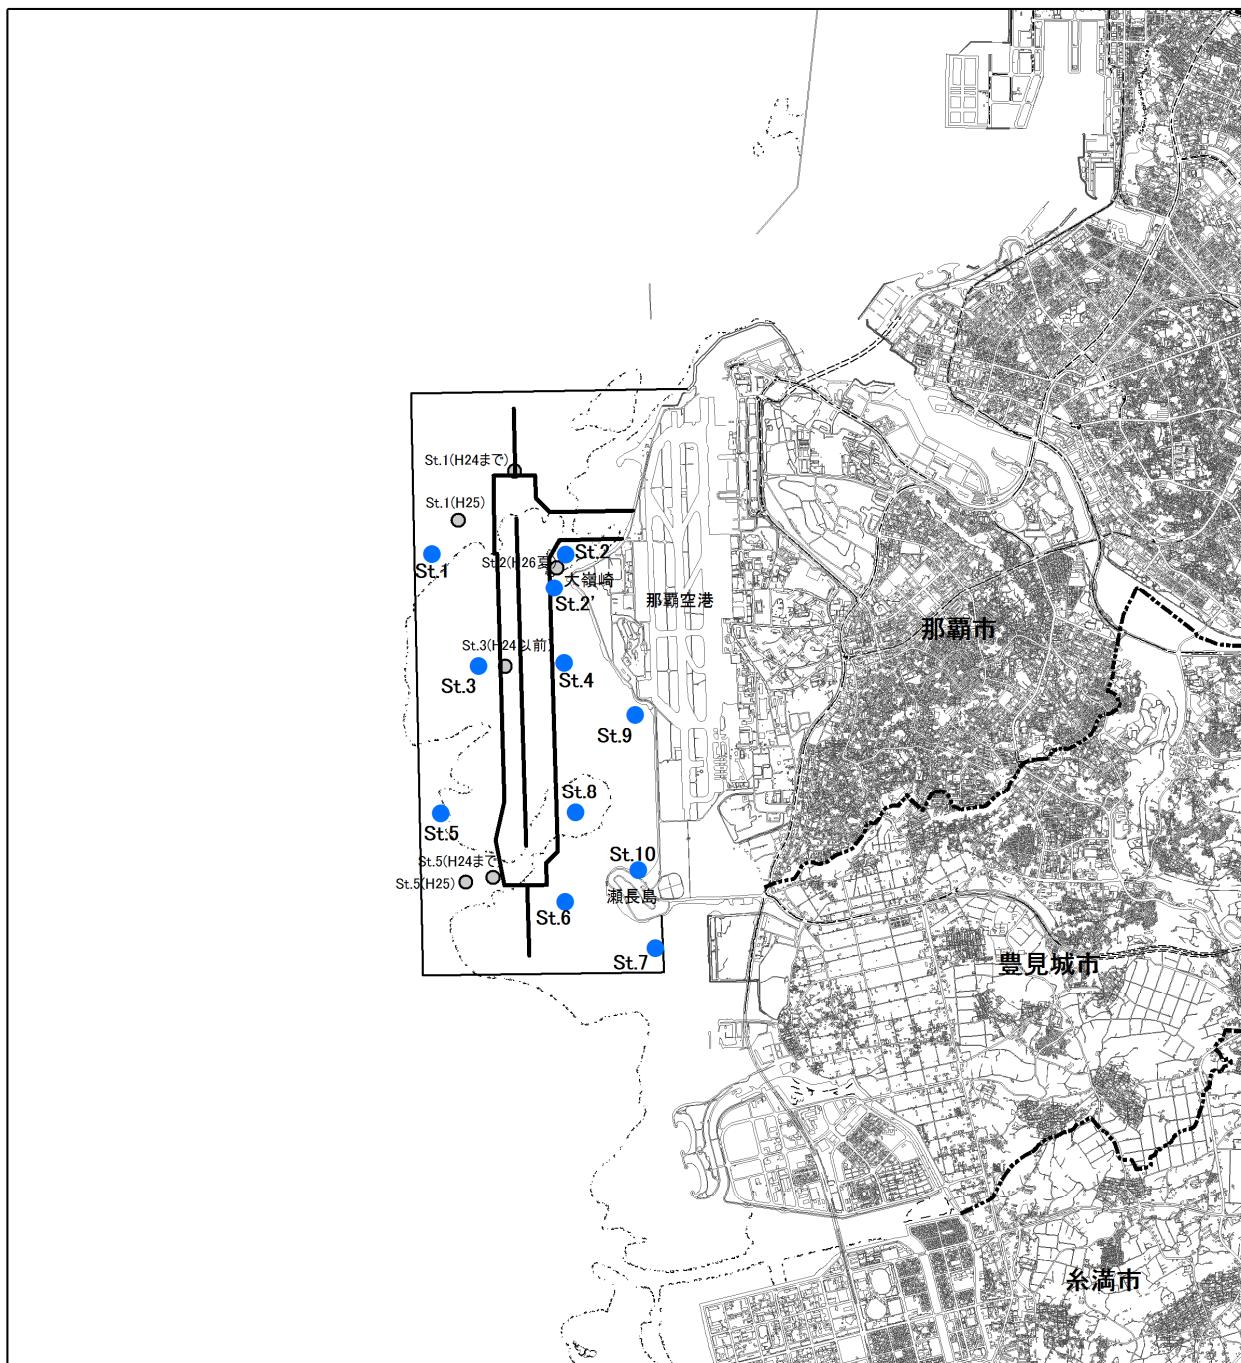
[] :事業実施区域 ----- :市区町村界

- : 海域生物の生育・生息環境（水質）（四季：10地点）
- : 海域生物の生育・生息環境（過年度実施地点）

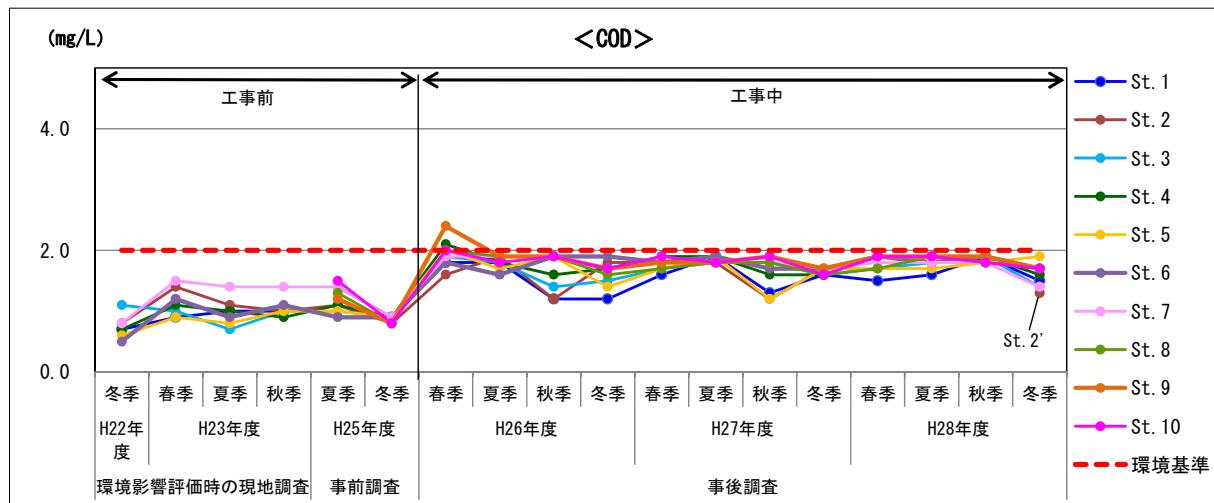
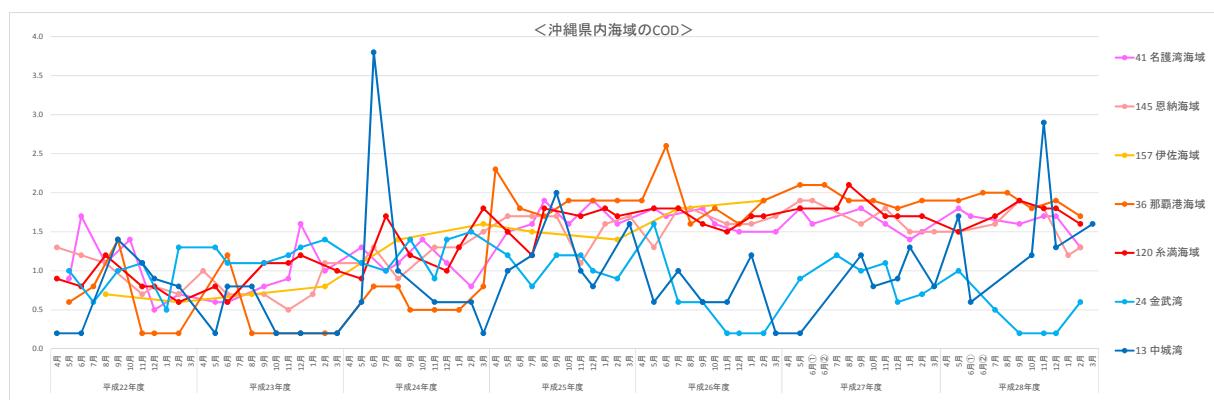
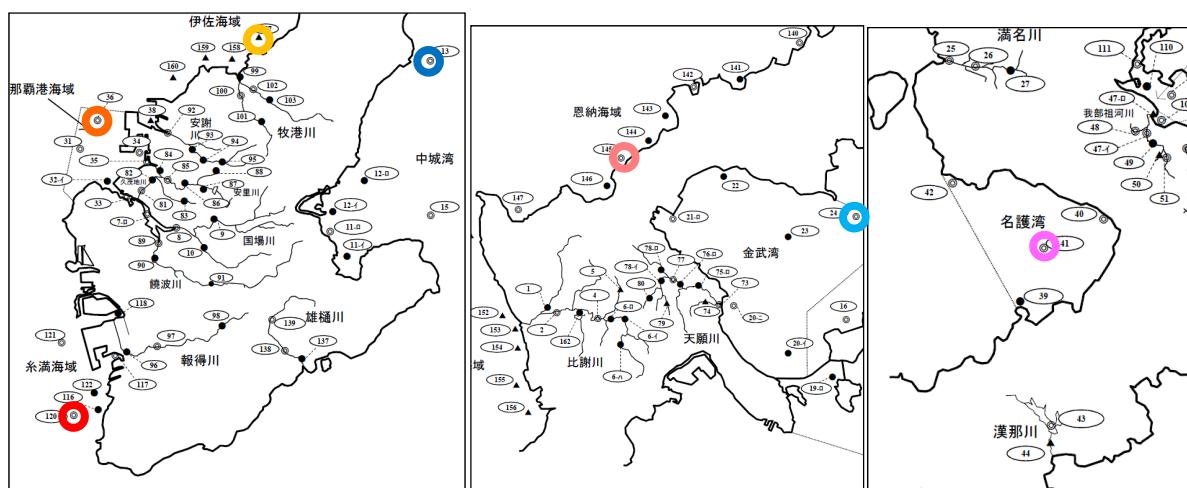
図一 7.2.37 沖縄本島における水質 COD の経年変化（公共用水域水質調査結果 速報）

また、平成 26 年度からの COD の上昇に関しては、沖縄本島西側海域における広域的な COD の上昇を捉えたものと考えられる。沖縄県公共用水域水質測定結果より、沖縄本島のそれぞれの海域ごとの COD 値は図一 7.2.37 に示すとおりである。この結果より、本島西側海域では、平成 25 年度から上昇傾向がみられ、その後横ばいであるのに対し、本島東側海域では同様の上昇傾向はみられていない。このことから、那覇空港事業実施区域においても、本島西側海域における上昇傾向を捉えたものと考えられる。

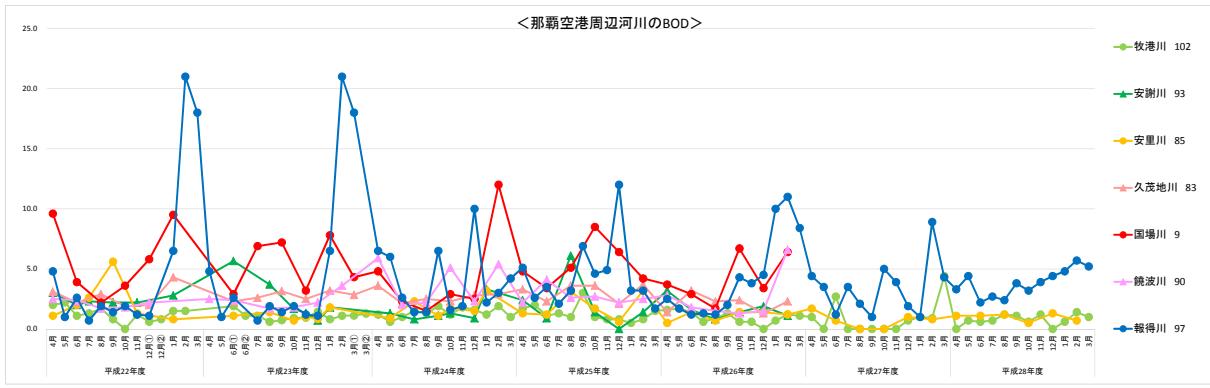
図一 7.2.38 事業実施区域周辺河川における水質 BOD の経年変化（公共用水域水質調査結果速報）

また、事業実施区域周辺河川における水質 BOD の経年変化は図一 7.2.38 に、周辺 4 市における土地利用の変化は図一 7.2.39 に、那覇空港周辺における下水道状況の変化は表一 7.2.28 に示すとおりである。周辺の状況からは、事業実施区域における COD の上昇に寄与している明確な要因をつかむことはできなかった。

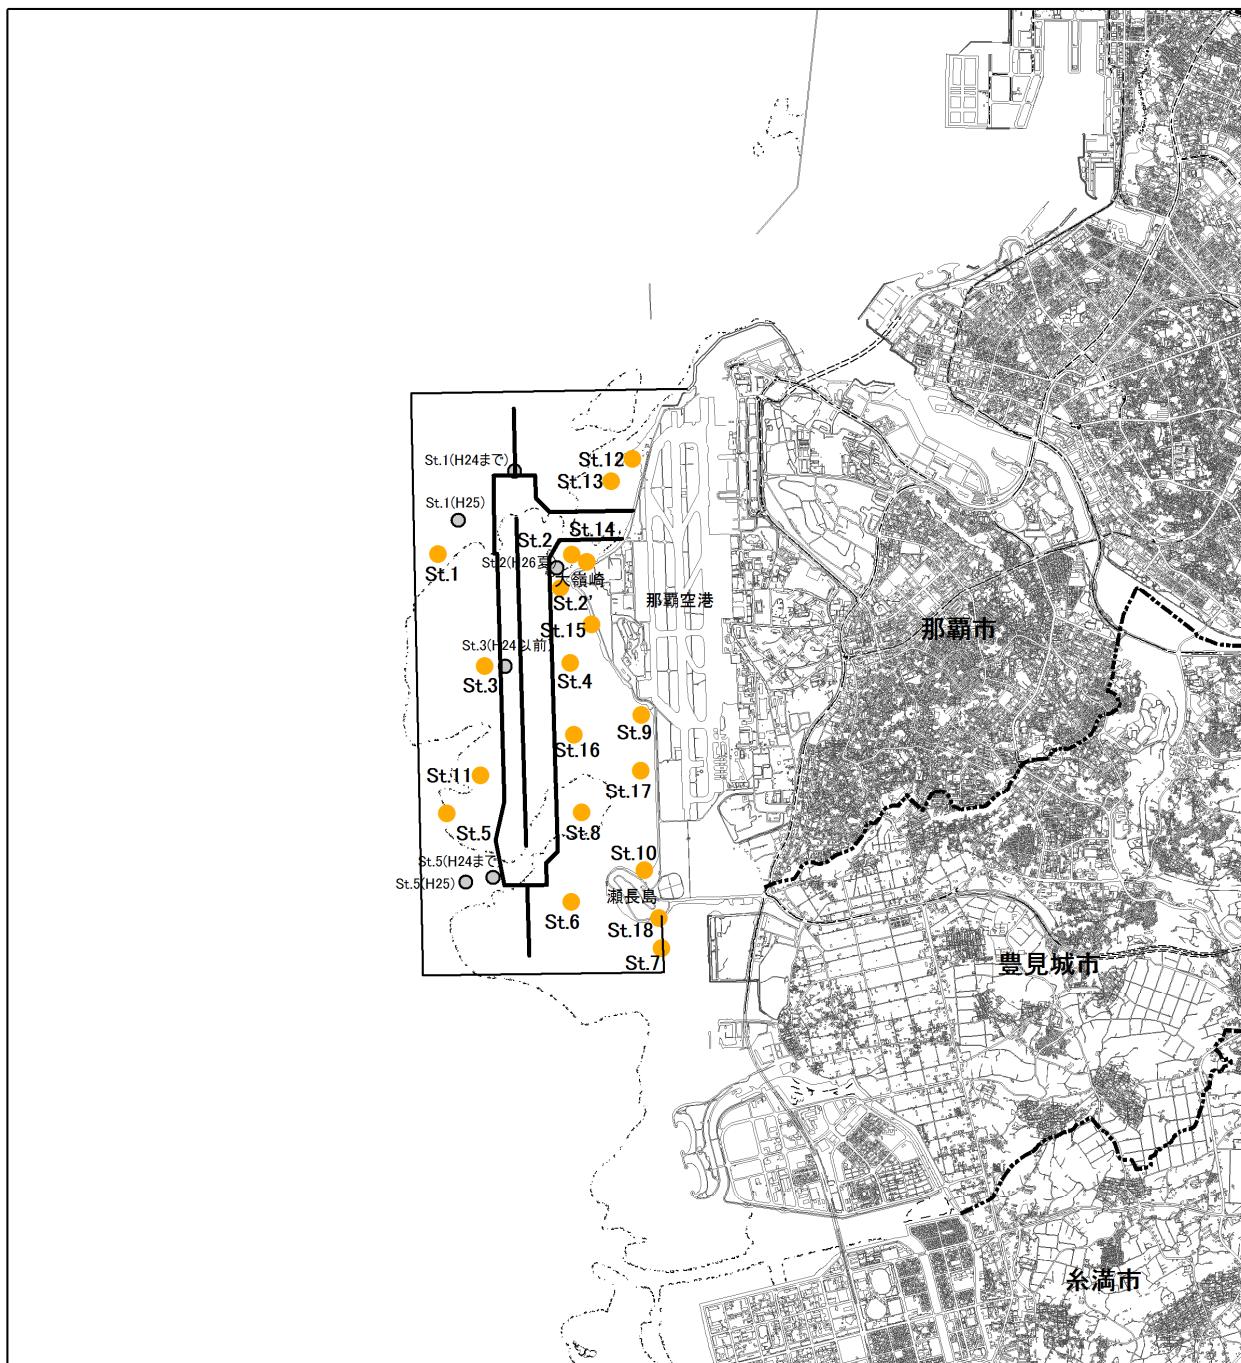
- 注) 1. St. 1、St. 3、St. 5 は改変区域内に位置すること及び汚濁防止膜の展張状況を踏まえ、環境影響評価書の事後調査計画から調査地点を移動した。
2. 工事による底生動物への生息環境への影響を把握するため、環境影響評価書の事後調査計画へ底質の調査地点 (St. 11~18) を追加した。
3. St. 2 は調査地点が汚濁防止膜内に入るため、汚濁防止膜の外で工事影響をみる地点として、平成 26 年度夏季に調査地点を一時的に移動した。同様の理由で平成 28 年度冬季も一時的に St. 2' に調査地点を移動した。

シルト・粘土分が多い St. 2、St. 7、St. 8 では、強熱減量や COD が比較的高かった。

なお、St. 2 については、冬季調査の結果がこれまでの傾向と大きく異なるが、冬季調査直前の汚濁防止膜の展張に伴う調査地点を変更したことによるものであり、工事の直接の影響ではない。しかし、St. 2 は閉鎖性の状況になることは変わりなく、今後も注視する必要がある。
