第4章 対象事業の実施の状況

4.1 対象事業の実施状況

4.1.1 対象事業の実施概要

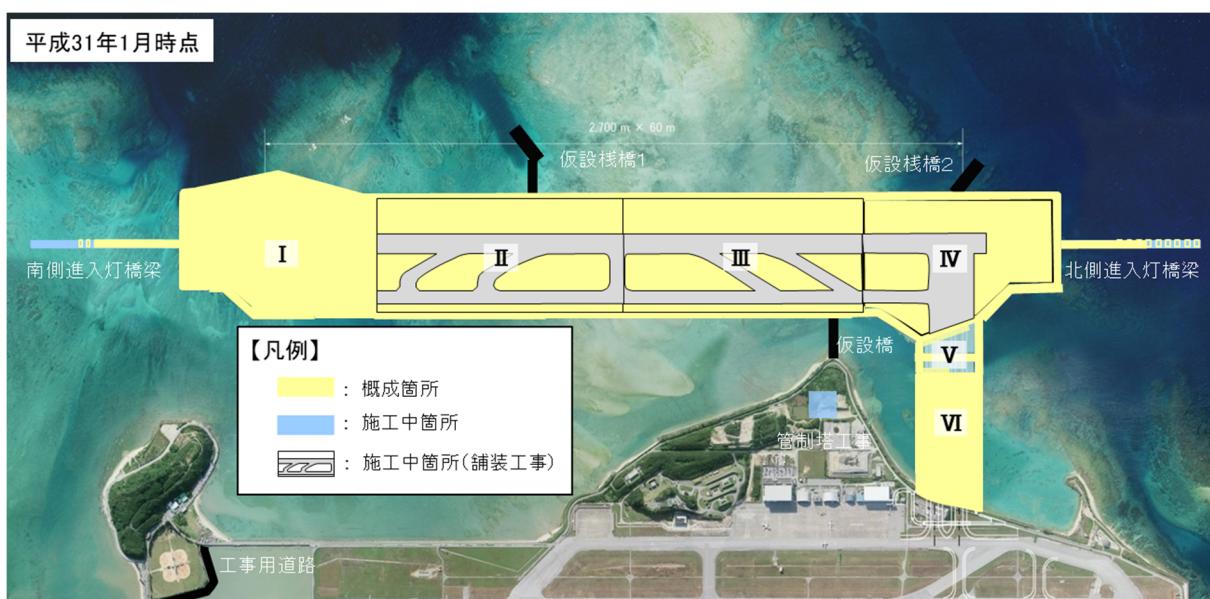
図－4.1.1 平成30年度施工位置

本事業は、平成26年2月25日に工事に着手、浚渫工事、仮設工事として仮設桟橋及び仮設橋等の設置を行った。平成30年度は、図－4.1.1及び表－4.1.1に示すとおり、I、IV～VI工区の埋立工事、I～VI工区の舗装工事、その他空港施設工事を行った。

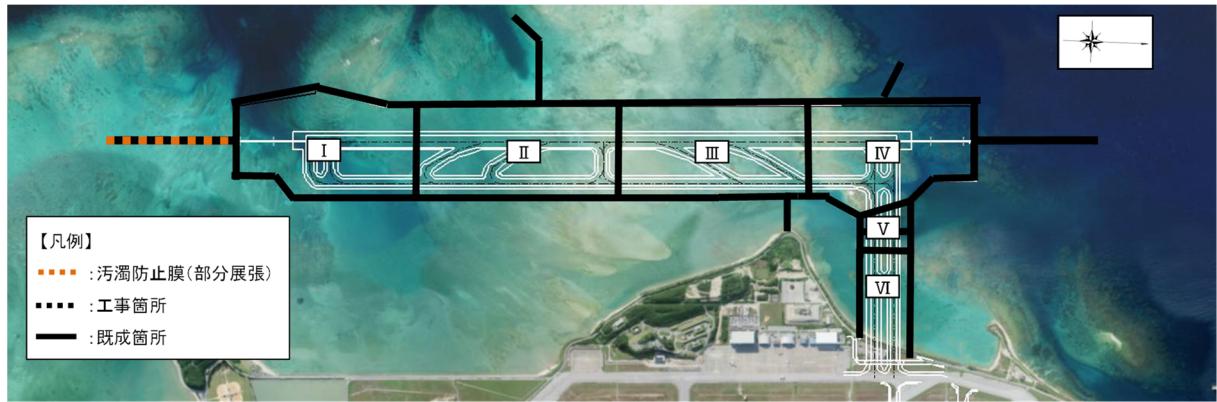
図－4.1.2 汚濁防止膜の設置位置

また、施工にあたっては、図－4.1.2に示すとおり、汚濁防止膜を設置した。

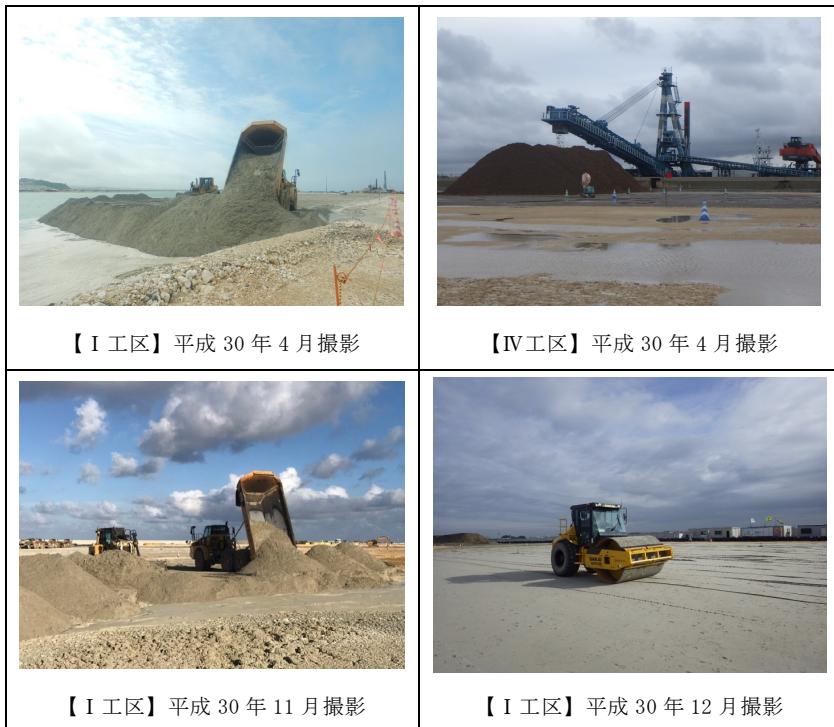
図－4.1.4 埋立工事の状況

埋立工事の状況については、図－4.1.4に示すとおりである。

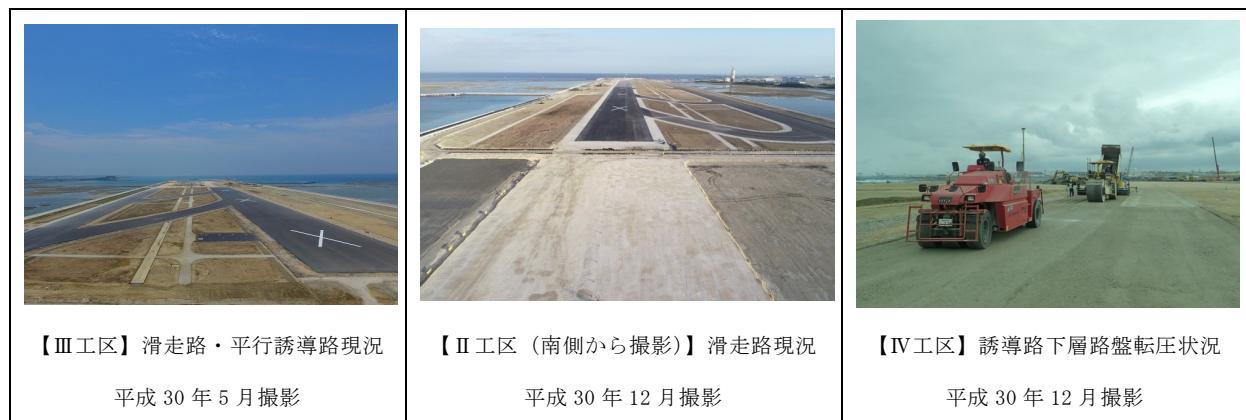
図－4.1.5 舗装工事の状況

舗装工事の状況については、図－4.1.5に示すとおりである。

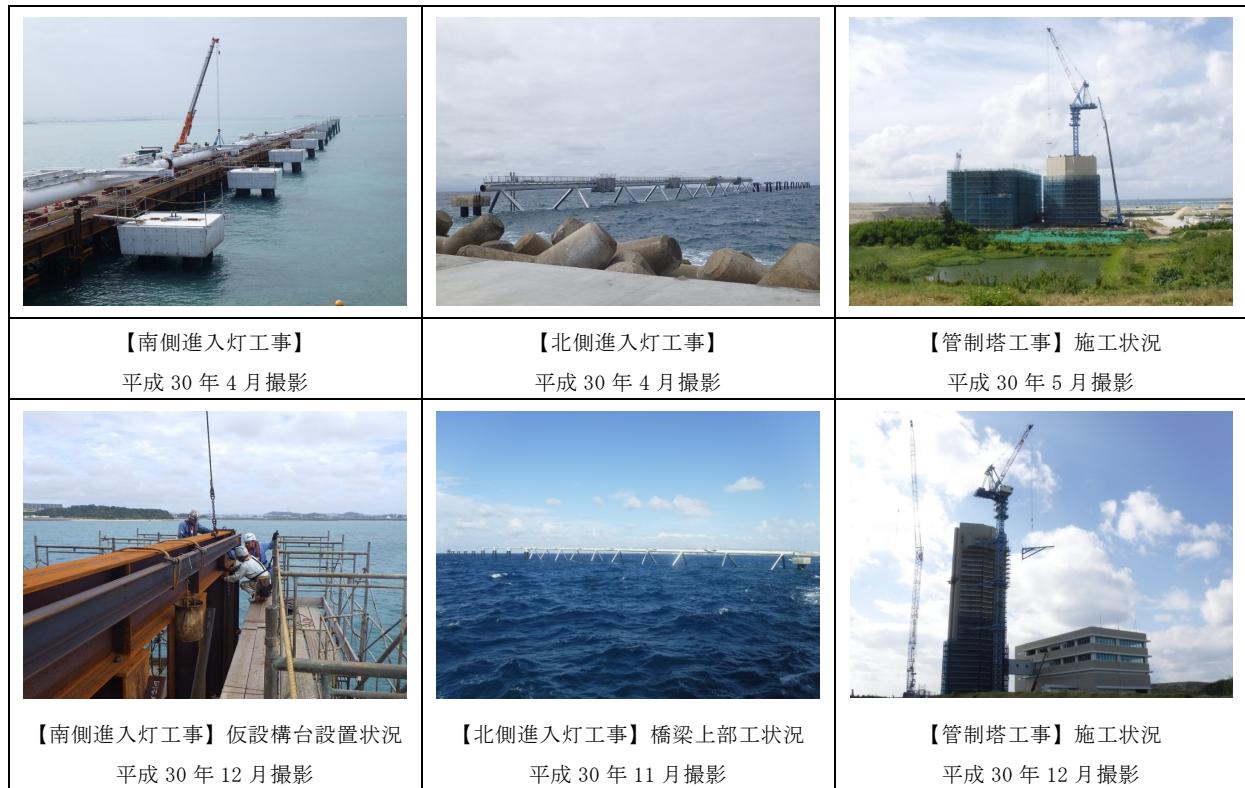
図一 4.1.6 その他空港施設工事の状況

その他空港施設工事については、図一 4.1.6 に示すとおりである。

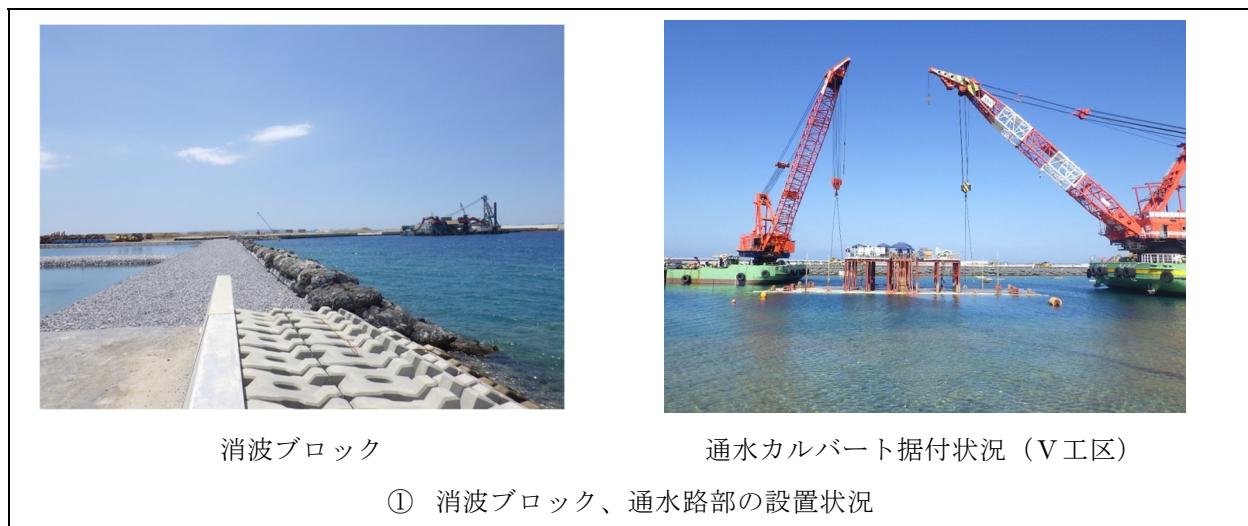
図－4.2.3 平成30年度における水象に係る環境保全措置の実施状況

環境保全措置の方法及び実施の内容	実施状況
海域改変区域の北側及び西側護岸の一部において反射波を低減させるため、消波ブロックを設置する。	○（写真①）
連絡誘導路周辺における通水性を確保することで、大嶺崎周辺の海水交換を促すため、通水路を設置する。	○（写真①）

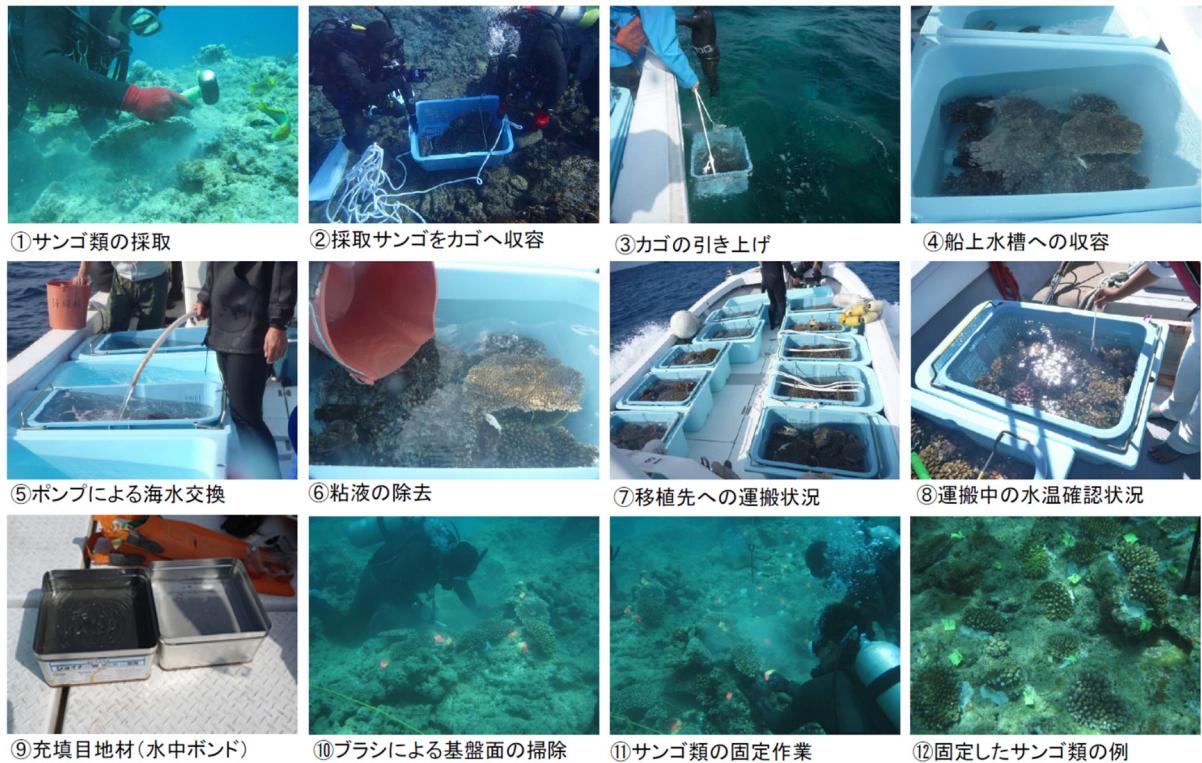
図－4.2.10 小型サンゴ（ミドリイシ属及びアオサンゴ）の移植方法

小型サンゴのミドリイシ属及びアオサンゴの移植は、小型サンゴ片の固定による移植で、図一 4.2.10 に示す方法で移植した。移植固体の選定にあたっては、人力で移植可能な 5~30cm 程度で健全なサンゴを対象とした。

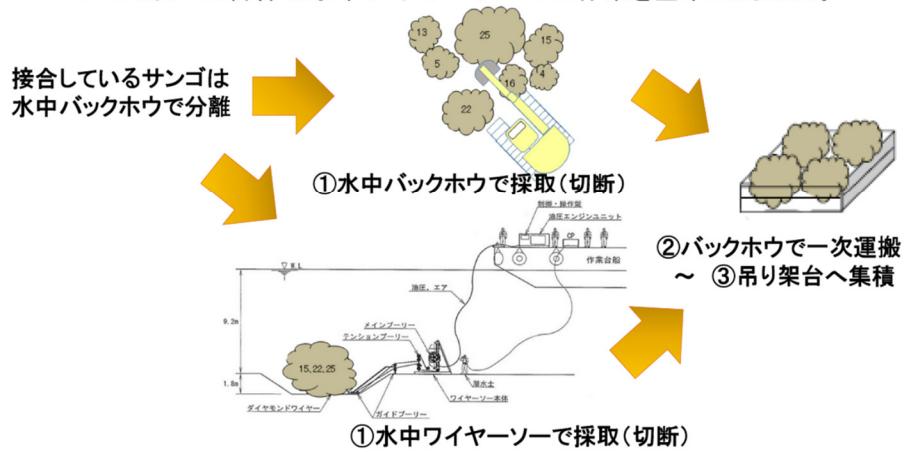
図－4.2.11(1) 大型サンゴの移築方法

➢人工工法（小規模サンゴ採取）2群体

切断部の長径が1m以下の群体は、人力での作業を基本としました。

➢機械工法（大規模サンゴ採取）35群体

切断部の長径が1m～1.5m未満の群体は水中バックホウ、1.5m以上の群体は水中ワイヤーソーでの作業を基本としました。

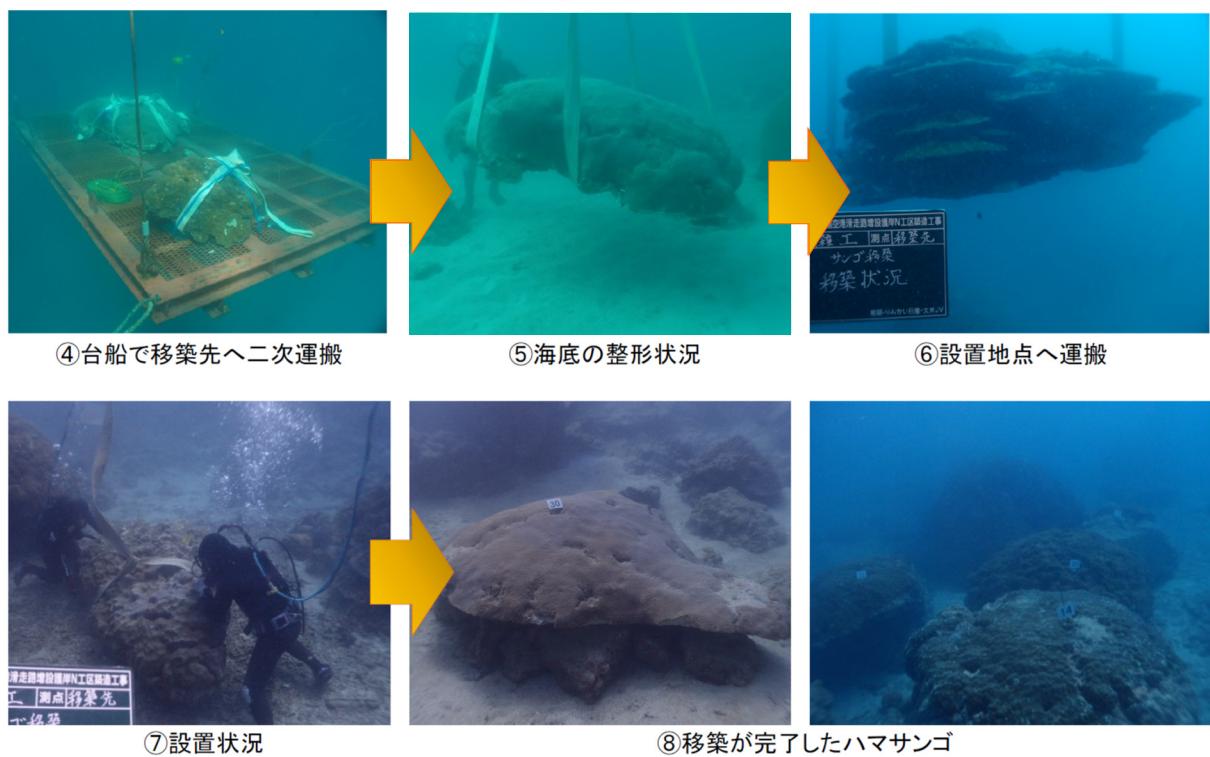
図一 4.2.11(2) 大型サンゴの移植方法

大型サンゴは、小規模サンゴを人力工法で、大規模サンゴを機械工法とし、図一 4.2.11 に示す方法で移植した。移植固体の選定にあたっては、事前に確認されている直径 1m 以上の大型ハマサンゴ類を対象とした。

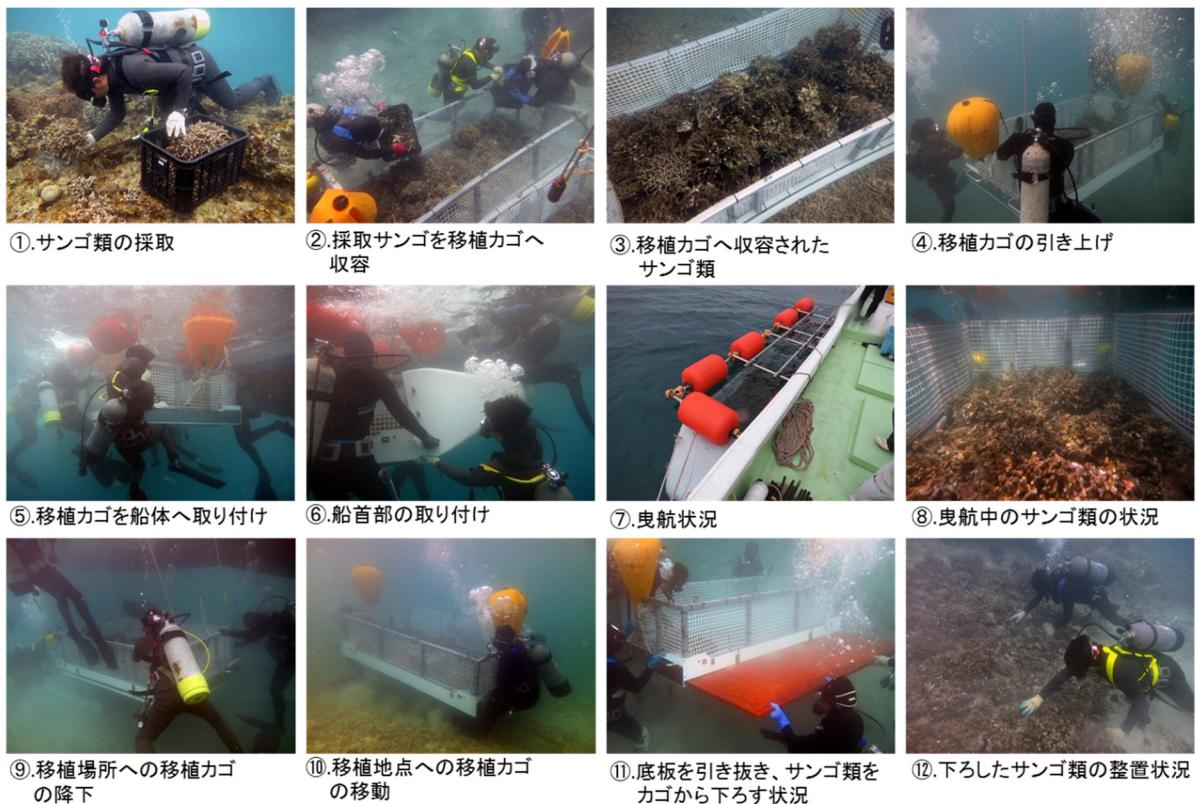
図一 4.2.12 枝状サンゴの移植方法

枝サンゴ群集（ユビエダハマサンゴ）は、サンゴ群集移設方法で、図一 4.2.12 に示す方法で移植した。移植固体の選定にあたっては、高被度 10% 以上の範囲の枝状サンゴを対象とした。

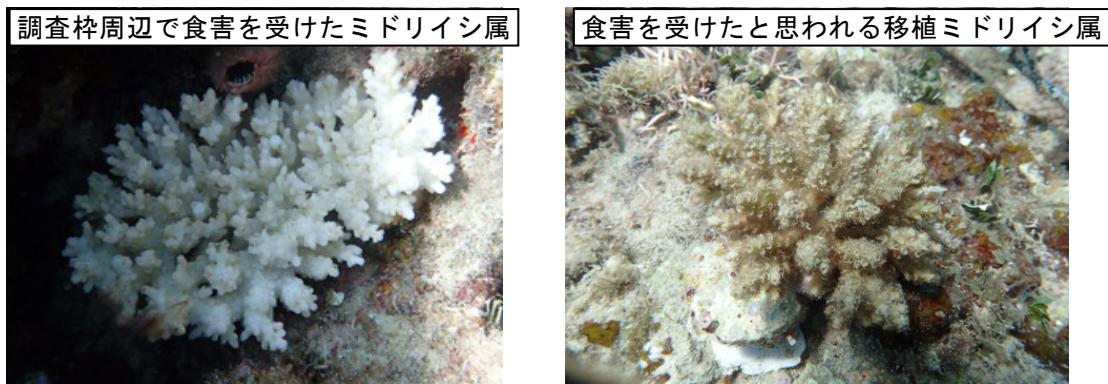
図－4.2.29 オニヒトデによる食害状況（移植1ヶ月後）

移植 24 カ月後には、オニヒトデやサンゴ食巻貝類等による目立った食害は確認されなかったものの、移植 30 カ月後にはサンゴ食巻貝類等による食害が散見された。これまで、当該海域周辺では移植直後に相当する平成 28 年 6 月から継続してオニヒトデ及びその食跡が確認されており、当該地点の移植サンゴもミドリイシ属を中心にオニヒトデによる食害を受けていると考えられる。

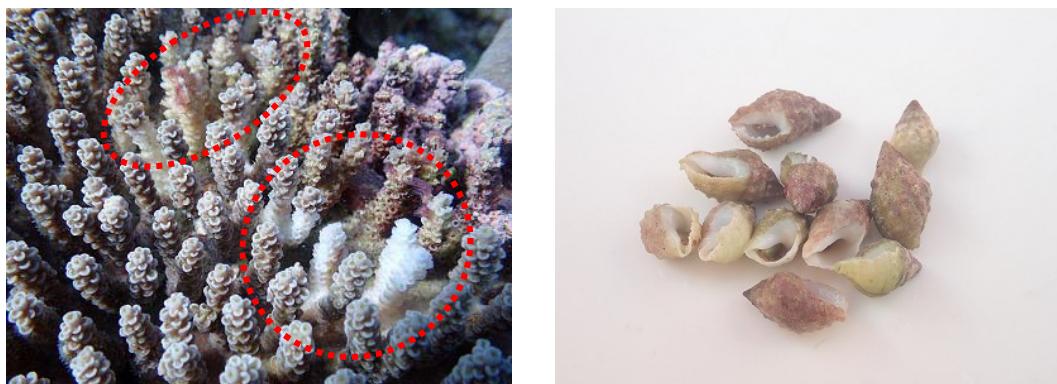
図－4.2.32 シロレイシダマシ類による食害状況（左）と駆除状況（右）

移植 24 カ月後には、サンゴ食生物であるオニヒトデは確認されなかったものの、サンゴ食巻貝類のシロレイシダマシ類による食害が僅かにみられた（図－4.2.32）。一方、移植 30 カ月後には、サンゴ食巻貝類のシロレイシダマシ類による食害が散見され、食害によって死亡したと思われる群体や、群体の根元部を中心に食害を受けた群体が一部でみられた。確認したシロレイシダマシ類は可能な限り駆除した（表－4.2.20）。

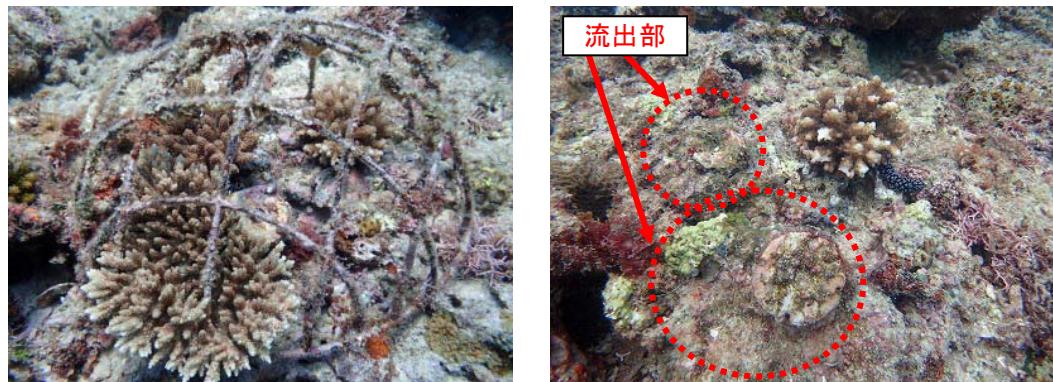
図一 4.2.34 流出が確認されたサンゴ（左：移植 12 カ月後 右：移植 18 カ月後）

また、移植 18 カ月後には、当該海域に接近した台風 24、25 号の高波浪による転石の衝突や基盤損壊によって、群体の破損や流出がみられており、生残率の低下にはこの台風の影響が大きいと考えられる(図一 4.2.34)。

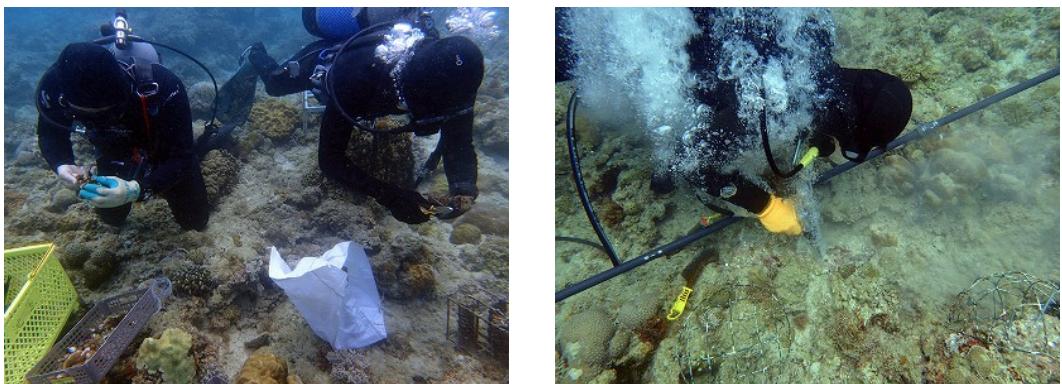
図一 4.2.42 着床サンゴの種類と数量の確認（左）とエアドリルによる穿孔（右）

- ・運搬した着床具ケースを解体し、着床サンゴの種類と数量を海底で確認した(図－ 4.2.42)。
- ・移植先に4m×4mの移植枠を敷設し、移植枠内において、微地形や既存サンゴに留意しながら、基盤面にエアドリルで1m²あたり10穴ずつを目安に穿孔した(図－ 4.2.42)。
- ・穿孔後、エアブラシで付着海藻および砂粒等を除去した(図－ 4.2.43)。
- ・掃除した基盤面に水中ボンドで着床具を固定した(図－ 4.2.43)。
- ・魚類による食害を防止するため、移植したサンゴ全てに食害防止カゴを設置した(図－ 4.2.44)。
- ・1カゴあたり移植着床具は3～4個とし、1カゴ内のサンゴは同じ種類になるよう寄せ植えを行った。
- ・着床具ケースに着床したサンゴについては、着床具に針金で固定し、移植種苗として活用した(図－ 4.2.45)。

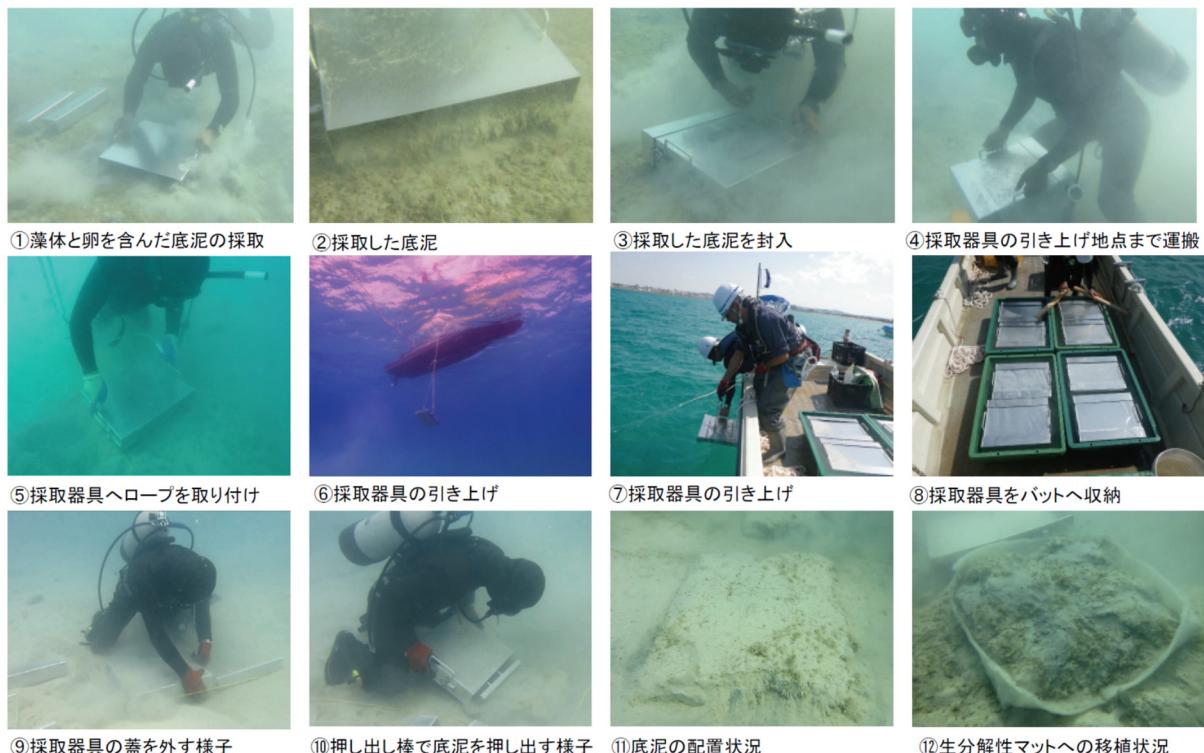
図一 4.2.69 クビレミドロの移植方法

クビレミドロの移植方法は、図一 4.2.69 に示すとおりである。

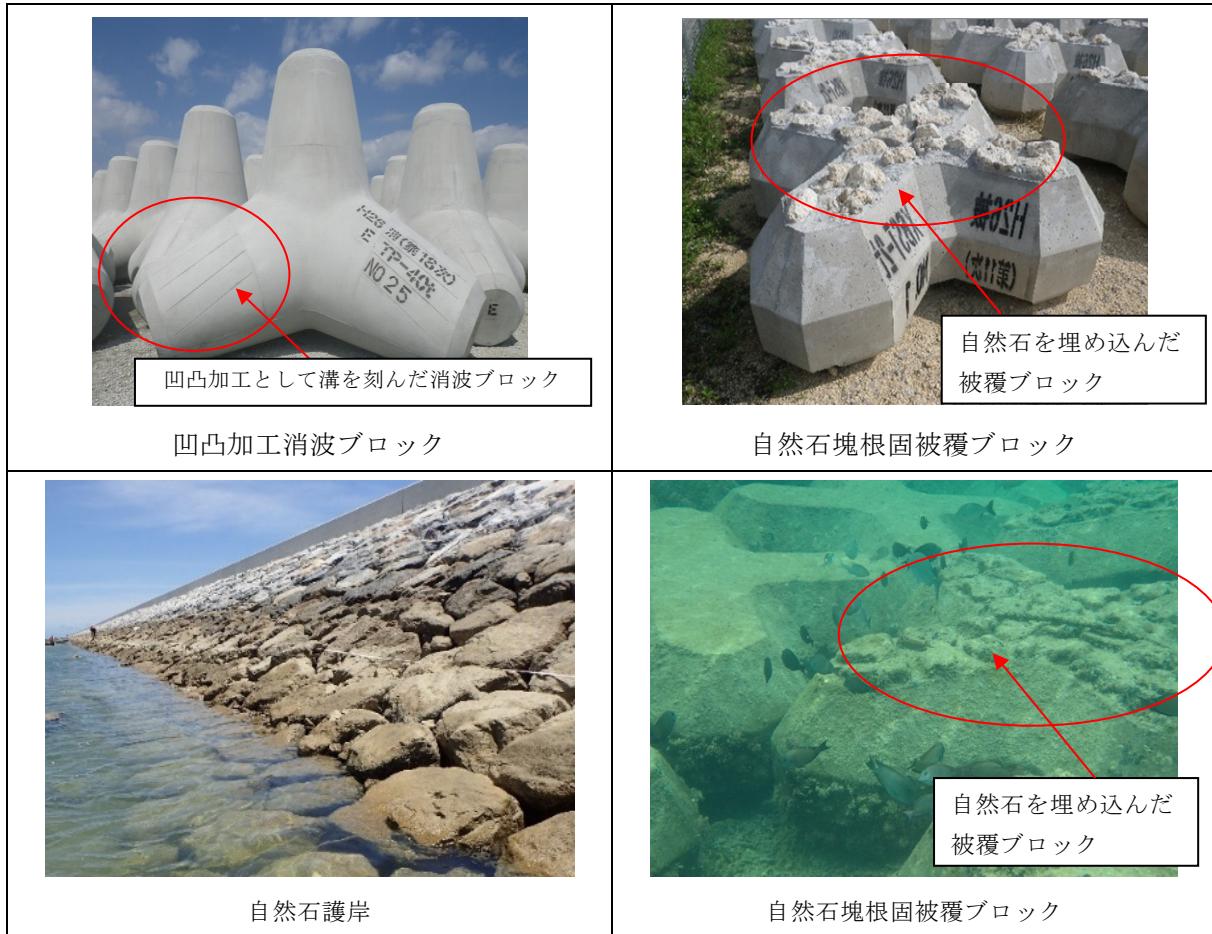
図－ 4.2.71 凹凸加工消波ブロック、自然石塊根固被覆ブロック、自然石護岸

自然石塊根固被覆ブロックは平成 27 年度から設置しており、自然石による護岸造成は、平成 28 年度から設置している（図－ 4.2.71）。凹凸加工消波ブロックは平成 30 年度冬季から設置している。
