## 資料編

## 1. カサノリ類の環境監視結果について

## 2. 海草藻場の環境監視結果について

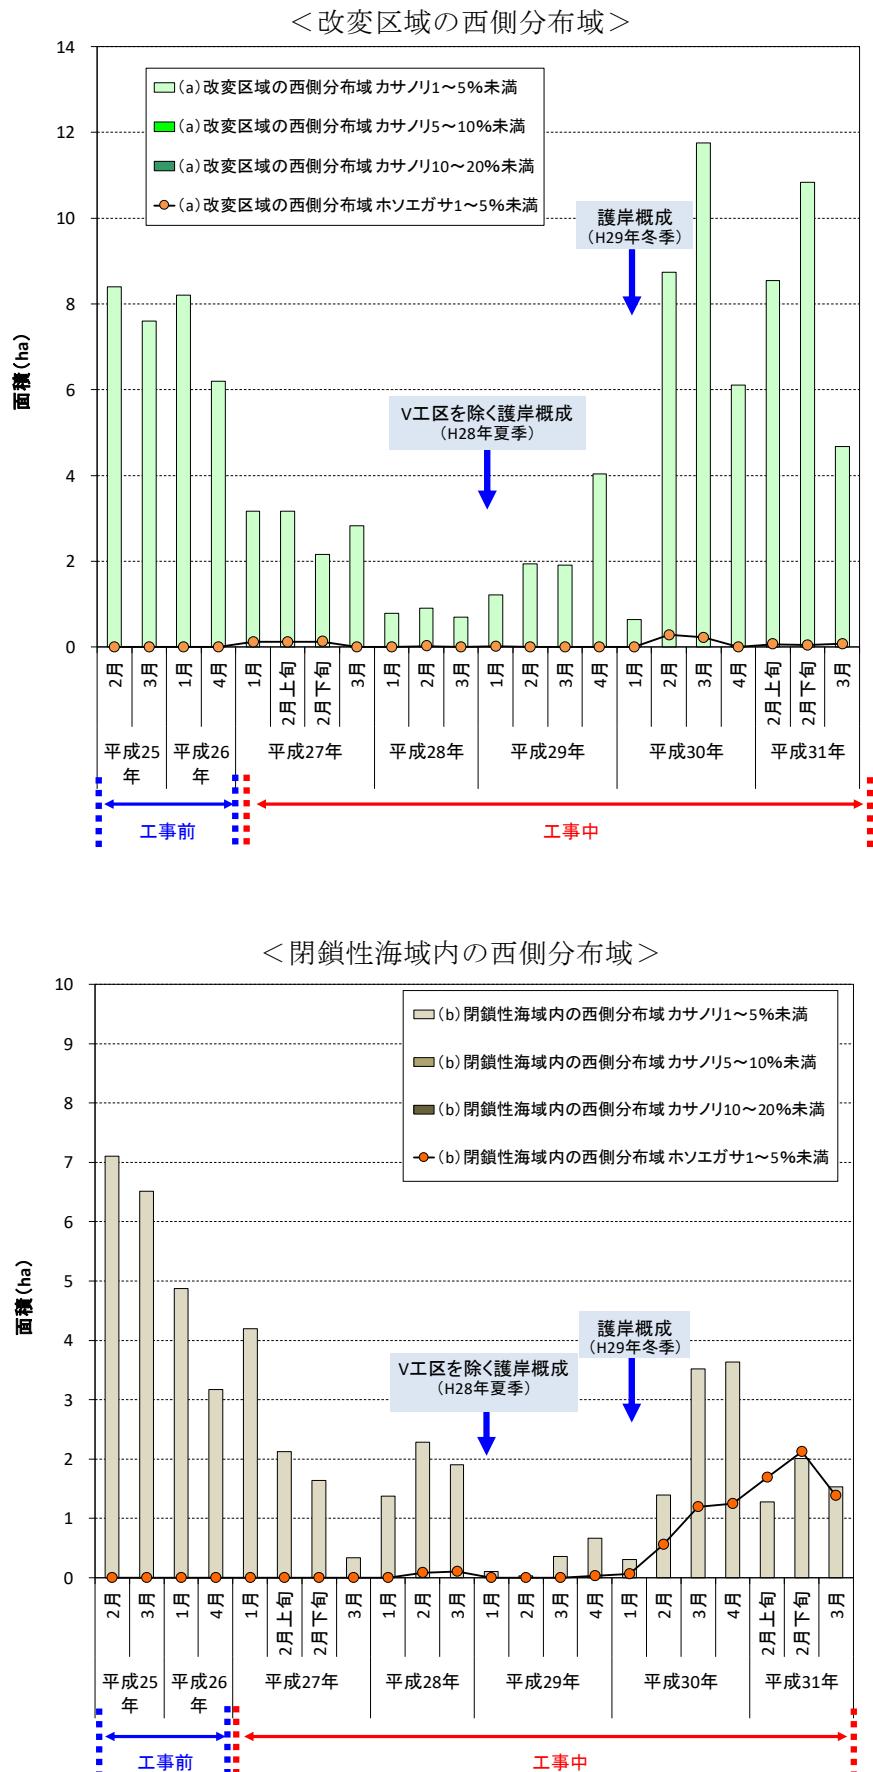
図- 1.3.2 (1) カサノリ類の分布面積の推移

平成 30 年 1 月～3 月におけるカサノリの分布面積は 3.6～27.7 ha であった。最大分布面積は、工事前の平成 25～26 年は 47.3～49.0ha であったが、平成 27 年に大きく減少し、平成 27～28 年は 20.3～23.9ha であった。平成 29 年は 15.6 ha とさらに減少がみられたが、平成 30 年 3 月には 27.7ha と増加、工事中において最も大きかった。平成 31 年 2 月下旬は 23.3ha であり、平成 27～28 年と同程度の範囲であった。

また、平成 31 年 2 月には、ホソエガサの分布面積が過去最大となった。平成 31 年 2 月には改変区域沿いの東側と西側で分布面積の増加が確認された。

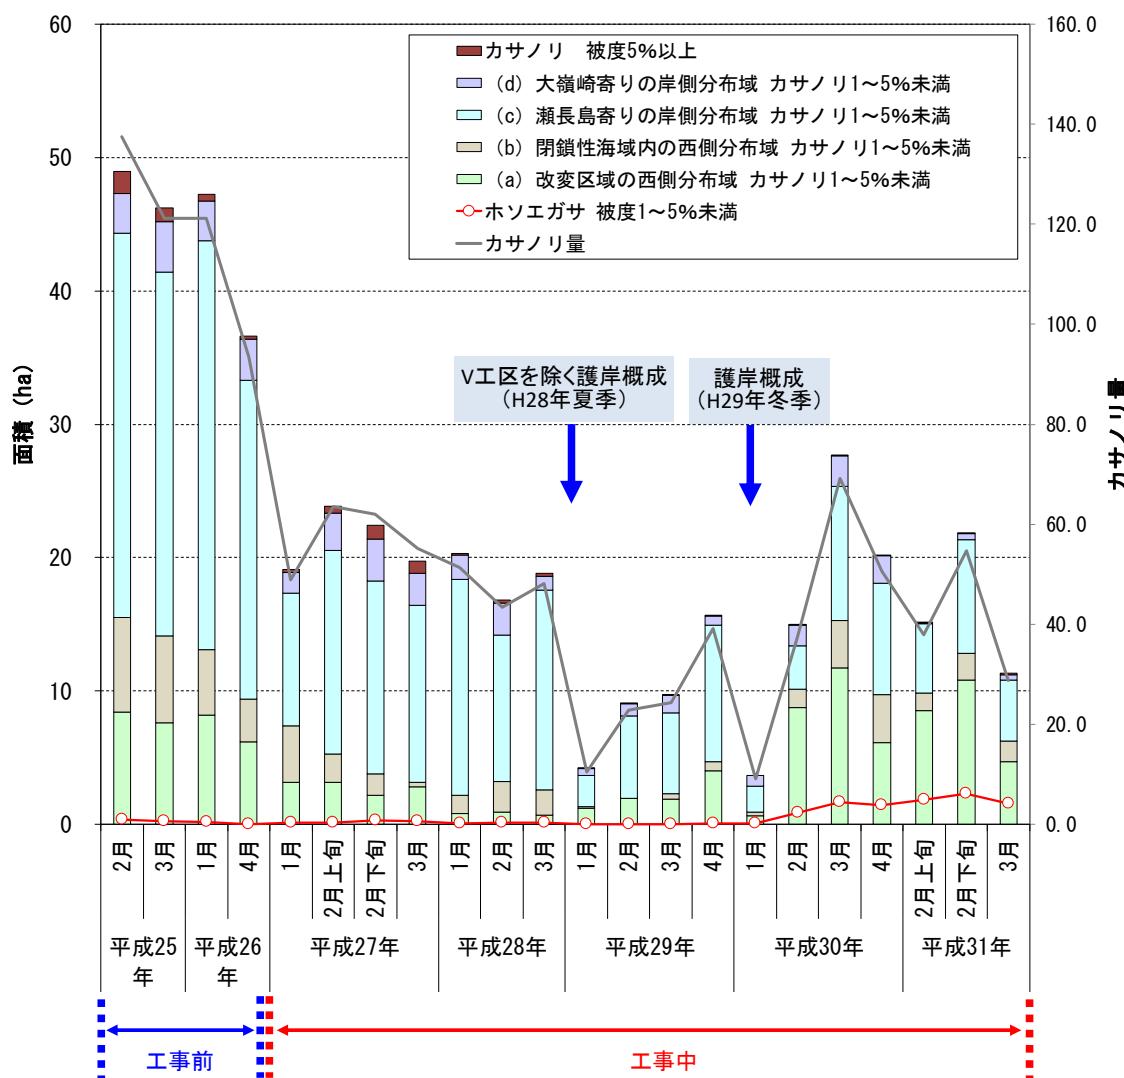
図一 1.3.2 (3) カサノリ類の分布面積の推移

注：カサノリ量は、被度別の面積の変化を視覚化した指標で、各被度の中間値にそれぞれの面積を乗じた値の合計である。

例) 10%以上～20%未満(中間値 15) : x ha,  
 5%以上～10%未満(中間値 7.5) : y ha,  
 5%未満 (中間値 2.5) : z ha の場合、カサノリ量は $(15 \times x + 7.5 \times y + 2.5 \times z)$ 。

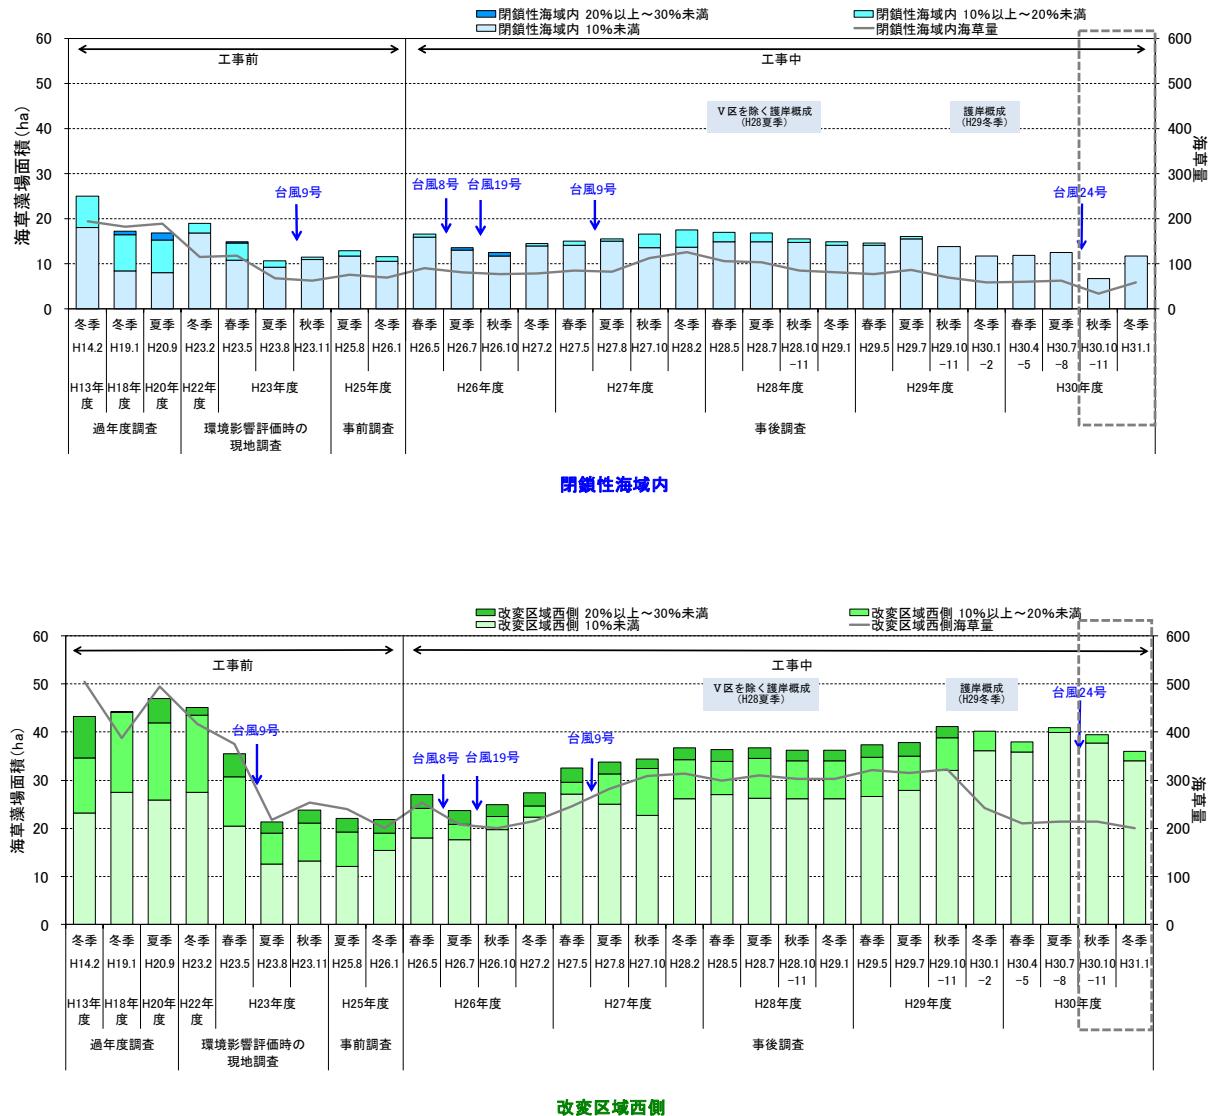
図一 2.3.1 海草藻場の分布面積の経年変化

平成 30 年度の海草藻場の分布面積は 6.7～12.5 ha であり、工事前の 10.7～24.9 ha、工事中の 11.6～17.4 ha を下回った。分布面積は平成 30 年度秋季に 6.7 ha と工事前の変動範囲を下回ったものの、冬季には 11.7 ha で工事前、工事中の変動範囲内であった。平成 30 年度秋季は、大型台風の通過後の調査であり、これまで同様、生物孔等の底質の起状による地下茎の露出や海草の埋没と併せて、台風による影響も考えられる。

被度別の分布面積について、比較的被度の高い被度 10%以上の分布面積(10～20%未満、20～30%未満の面積の合計)をみると、平成 30 年度は被度 10%以上の区域は確認されず、昨年度に引き続き工事前を下回った。平成 28 年度以降、葉枯れや埋在生物の生息孔により生じた海底起伏による海草の地下茎露出や埋没が主因と考えられる被度の低下が確認されている。こうした状況は定点調査においても閉鎖性海域内の St. S3、S4 で確認されている。埋在生物の生息孔は一般に、粒径の細かい砂泥底で多く形成される。閉鎖性海域内では瀬長島北側深場の周辺に藻場が分布する。当該深場はシルト分が多い砂泥底であり、深場の砂泥が波浪等により舞い上がり、周辺に堆積した結果、底質が変化した可能性が考えられる。

平成 30 年度の海草藻場の分布面積は 36.0～40.9ha で、工事前の 21.4～46.9ha、工事中の 23.7～41.2ha の変動範囲内であった。被度別の分布面積をみると、被度 10～20%未満の区域が平成 30 年度春季に減少し、工事前、工事中を下回った。

被度低下の要因として、干出時の乾燥による葉枯れや、台風の高波浪による砂の流出、堆積が考えられる。

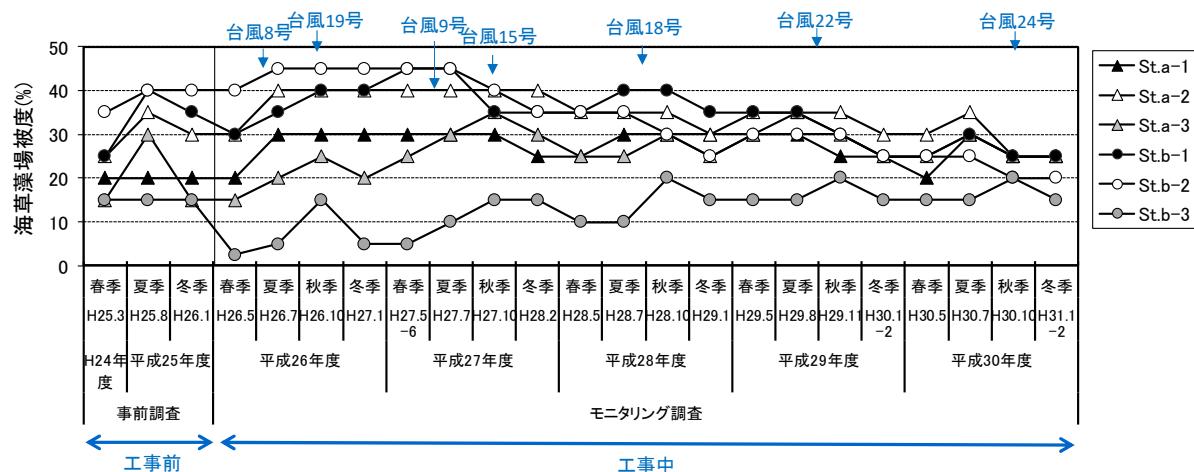
図一 2.3.5 藻場被度の経年変化

平成 29 年度冬季から平成 30 年度春季にかけて、1 地点（St. a-1）で被度が低下した。それ以外の 5 地点では被度の変化はみられなかった。

平成 30 年度春季から夏季にかけて、4 地点（St. a-1, a-2, a-3, b-1）で被度が増加した。春季調査から夏季調査にかけて被度が増加する状況は過年度調査においても確認されている。

平成 30 年度冬季においては、1 地点（St. b-3）で被度が低下した。当該調査地点では過年度から冬季に葉枯れによる被度の低下がみられている。

海草藻場被度に季節変動がみられたものの、6 地点中 5 地点（St. a-1～3, St. b-1, b-3）で事前調査の変動範囲内であった。

St. b-2 においては、海草藻場被度が平成 28 年度秋季以降過年度の変動範囲内を下回っている状況であった。生育被度は 20% と当該海域において比較的被度の高い状態を維しているものの、近年は減少傾向にあった。

平成 30 年度秋季に 6 地点中 5 地点（St. a-1～3, b-1, b-2）で被度の低下がみられた。9 月末に台風 24 号が沖縄本島を通過し、那覇では最大瞬間風速 53.1m/s が確認されている。当該台風による高波浪の影響で、被度が低下したと考えられる。台風による被度の低下は

海草藻場被度、構成種に季節変動がみられたものの、被度低下の主因は台風による波浪や冬季の葉枯れと考えられることから、過年度と比較して特異な状況は確認されなかった。

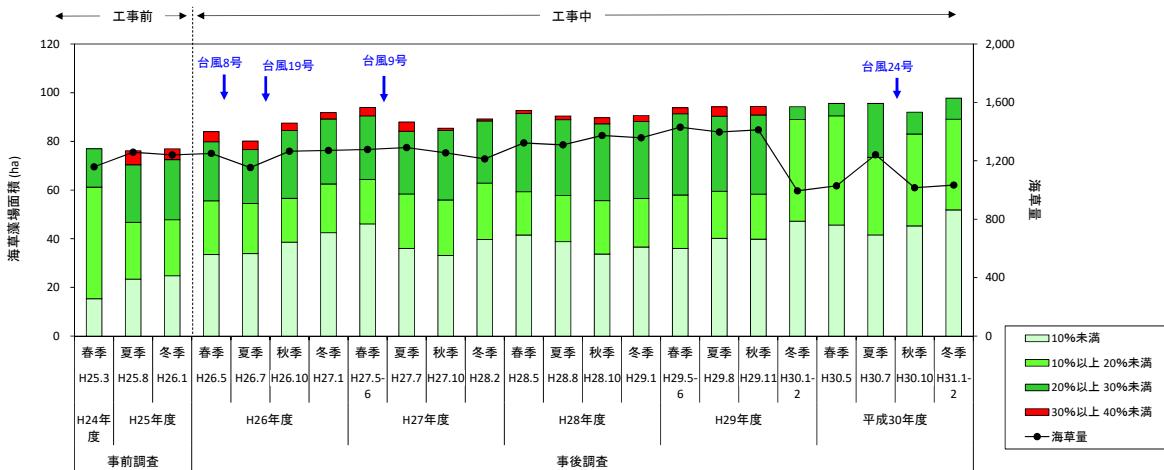
図－ 2.3.7 海草藻場（対照区）の分布面積の経年変化

平成 30 年度の海草藻場の分布面積は秋季に低下した。また、同時期に被度 20%以上 30% 未満の区域の面積も減少した。平成 30 年 9 月末に台風 24 号が沖縄本島を通過し、那覇では最大瞬間風速 53.1m/s が記録されている。当該台風による高波浪により被度が低下したと考えられる。台風による分布面積、被度低下は過年度調査においても確認されており、当該海域における主要な攪乱要因のひとつとなっている。

以上のとおり、平成 30 年度において分布面積は変動がみられたものの、92.0～97.7ha で事前調査の変動範囲より大きかった。分布面積は近年 90ha 以上で安定している。

一方、海草藻場被度別の分布面積をみると平成 29 年度冬季に被度 20%以上 30% 未満、被度 30%以上 40% 未満の面積が減少し、過年度と比較して被度が低い状況となった。平成 30 年度においては、夏季にかけてやや回復したが、前述のとおり台風 24 号により再び低下し、過年度より被度が低い状態で推移している。

分布面積は過年度の変動範囲内であるものの、海草藻場被度については過年度より低位であった。平成 30 年度確認された被度低下の主因は台風 24 号の波浪と考えられ、過年度と比較して特異な状況は確認されなかった。

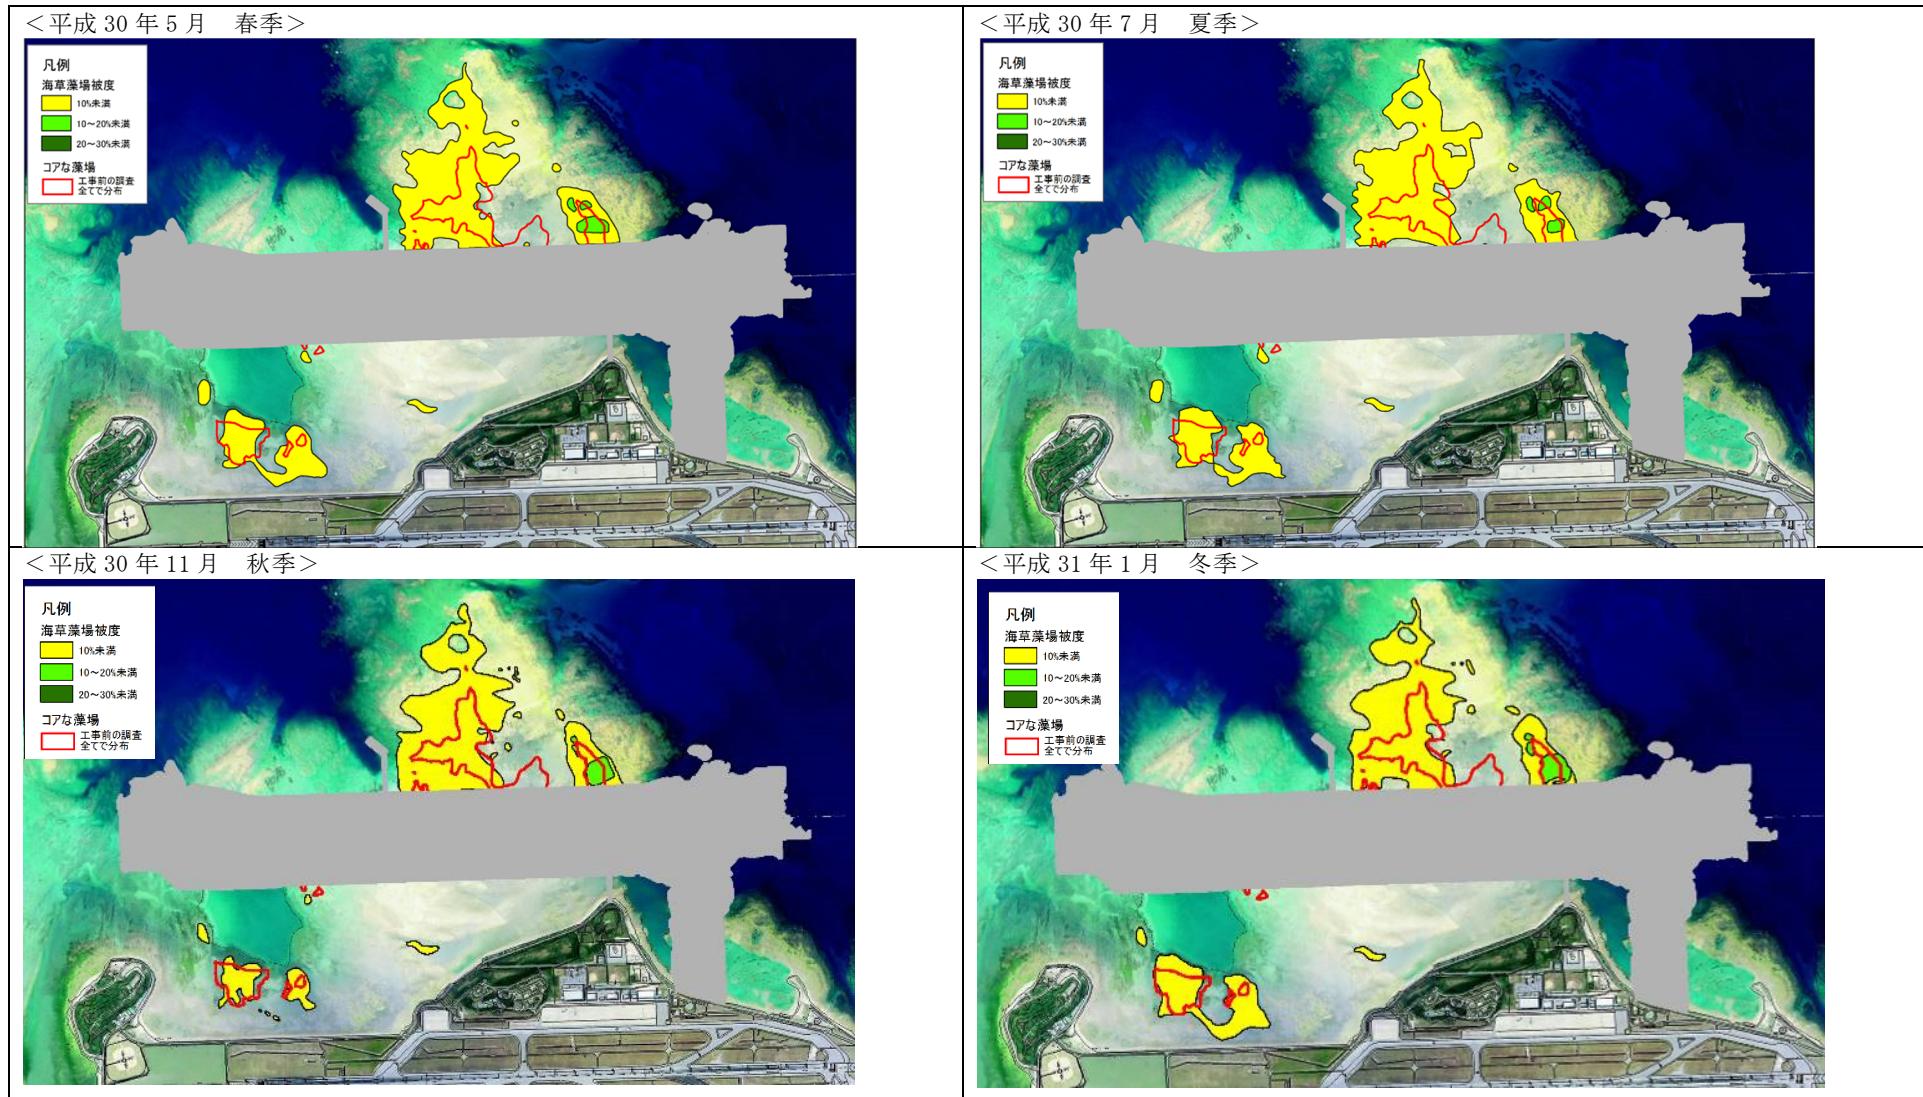
図－ 2.4.1 海草藻場とコアな海草藻場範囲との比較

台風の影響を受けた平成23年度夏季以降、平成28年度冬季まで海草藻場の面積や被度は増加傾向にあったが、平成28年度春季以降は海草藻場の面積、被度とも低下傾向にあった。平成30年度の海草藻場の分布面積は、平成30年度秋季に6.7haと工事前の変動範囲を下回ったものの、冬季には11.7haで工事前、工事中の変動範囲内であった。平成30年度秋季は、大型台風の通過後の調査であり、これまで同様、生物孔等の底質の起状による地下茎の露出や海草の埋没と併せて、台風による影響も考えられる。

工事前の全ての調査で海草藻場が確認されたコアな場所のほとんどにおいて継続して海草藻場が確認されているものの、被度10%以上の比較的高被度な区域の面積は工事前の変動範囲を下回った。また、閉鎖性海域に設定された海藻草類定点調査地点(St.S3、S4)においては被度が過年度調査を下回っている。

以上より、閉鎖性海域において「コア」となる場所の藻場は維持されていることから、海草藻場は「安全レベル」にあると考えられる。

台風の影響を受けた平成23年度夏季以降、平成28年度冬季まで海草藻場の面積は増加傾向にあった。平成30年度の面積に大きな変動はみられなかった。工事前の全ての調査で海草藻場が確認されたコアな場所のほとんどにおいて継続して海草藻場が確認された。しかしながら、被度は干出時の乾燥による葉枯れや、台風の高波浪による砂の流出、堆積により、平成30年4~5月以降低下し、工事前、工事中の変動範囲を下回った。

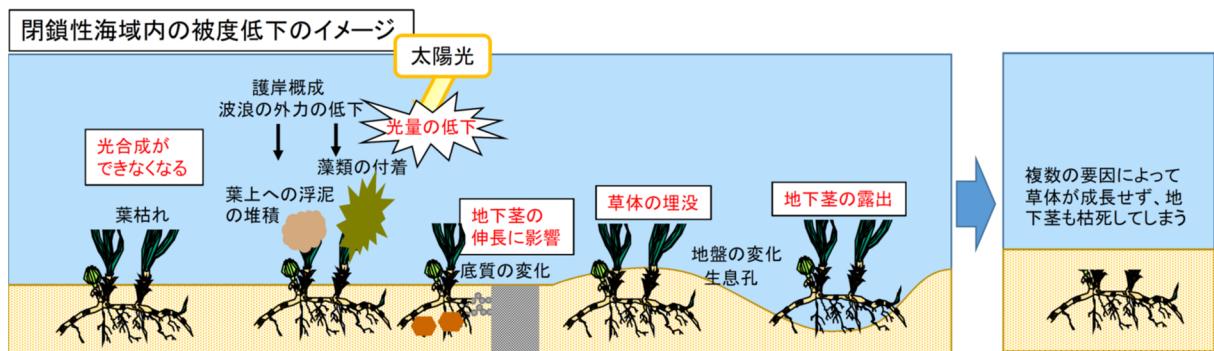
図一 2.4.6 閉鎖性海域の被度低下のイメージ図

さらに、図一 2.4.6 に示す閉鎖性海域の被度低下のイメージ図の要因も加えて、影響フロー図を作成した（図一 2.4.7）。

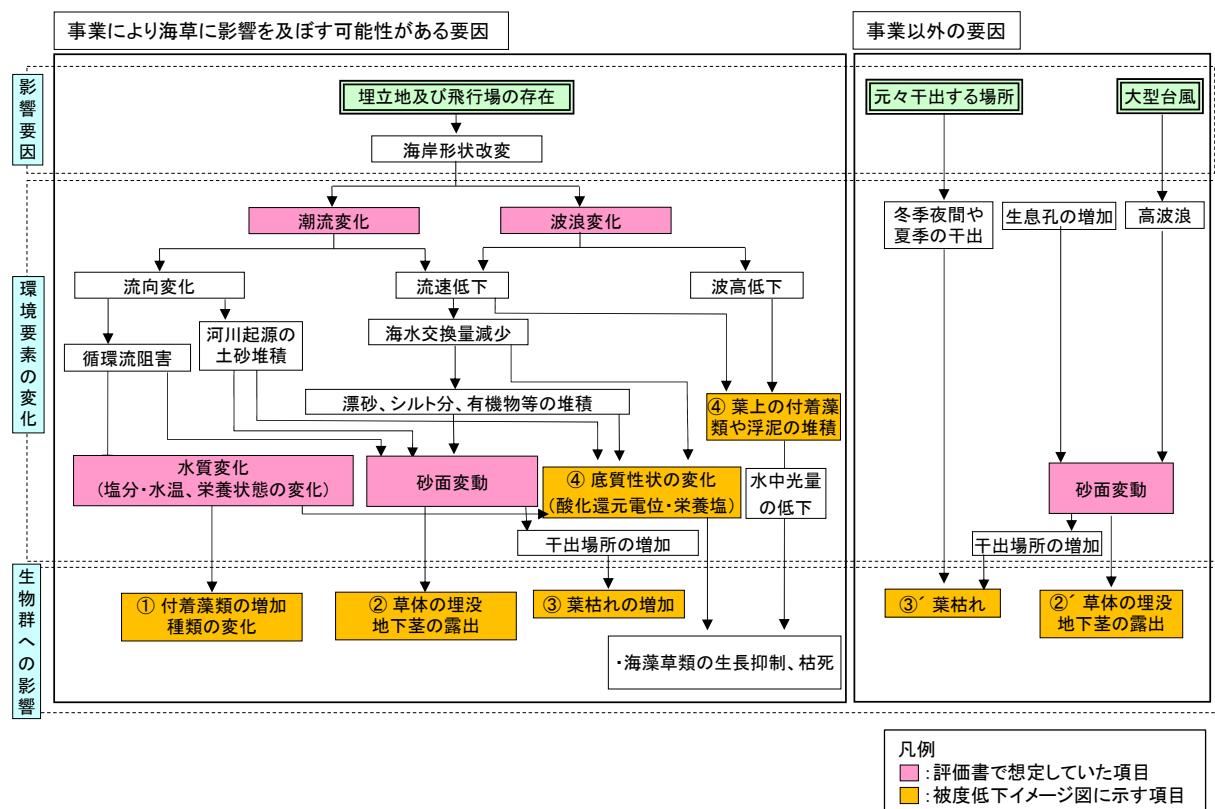
図一 2.4.7 影響フロー図（閉鎖性海域で想定される要因・変化の再整理結果）

評価書時の影響フロー図を基に検討した結果、存在時の砂面変動が海草藻場の分布状況に影響している可能性が示唆された。

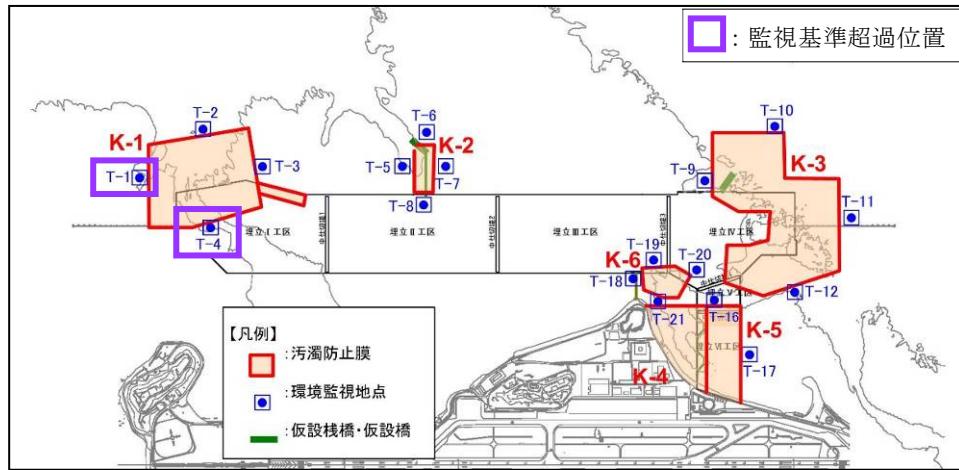
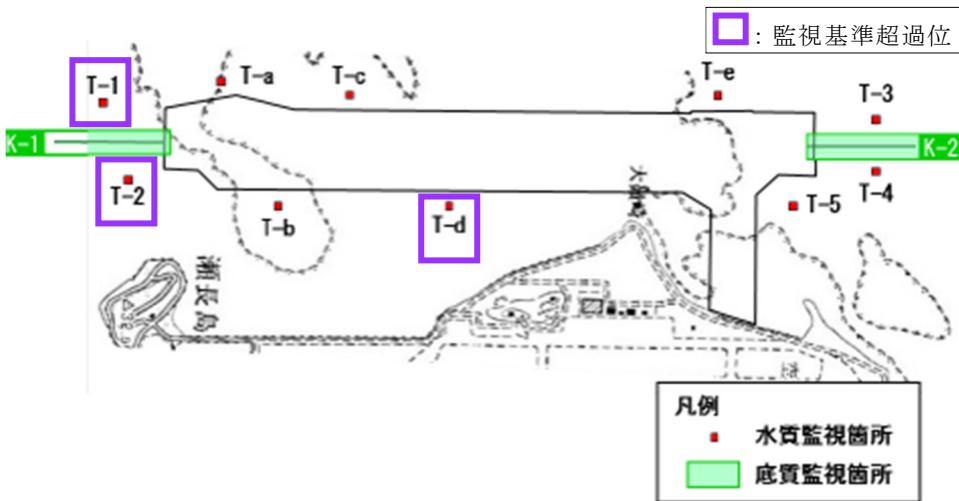
図－ 2.4.9 監視基準の超過が確認された時期及び位置（水質）

土砂による水の濁り（水質）調査の濁度調査（日々の濁り監視）において、監視基準の超過が確認された時期及び位置を図－ 2.4.9 に示す。①及び②については、工事による水の濁りによる監視基準の超過であると考えられるものの、周辺に海草藻場が分布していないことから、海草藻場への影響は小さいと考えられる。また、③については、本事業の工事による水の濁りではなく、伊良波排水路からの陸水の流入によるものと考えられる。

①2014/5/30

埋立 I 工区西側 (K-1 T-1、T-4) で SS 換算値が一時的に監視基準を超過していた。

②2014/6/27

埋立 I 工区西側 (K-1 T-4) で SS 換算値が一時的に監視基準を超過していた。

③2017/5/16

南進入灯 K-1 T-1, T-2, 埋立 II 工区 T-d で基準を超過していたものの、伊良波排水路からの陸水の流入によるものと考えられる。

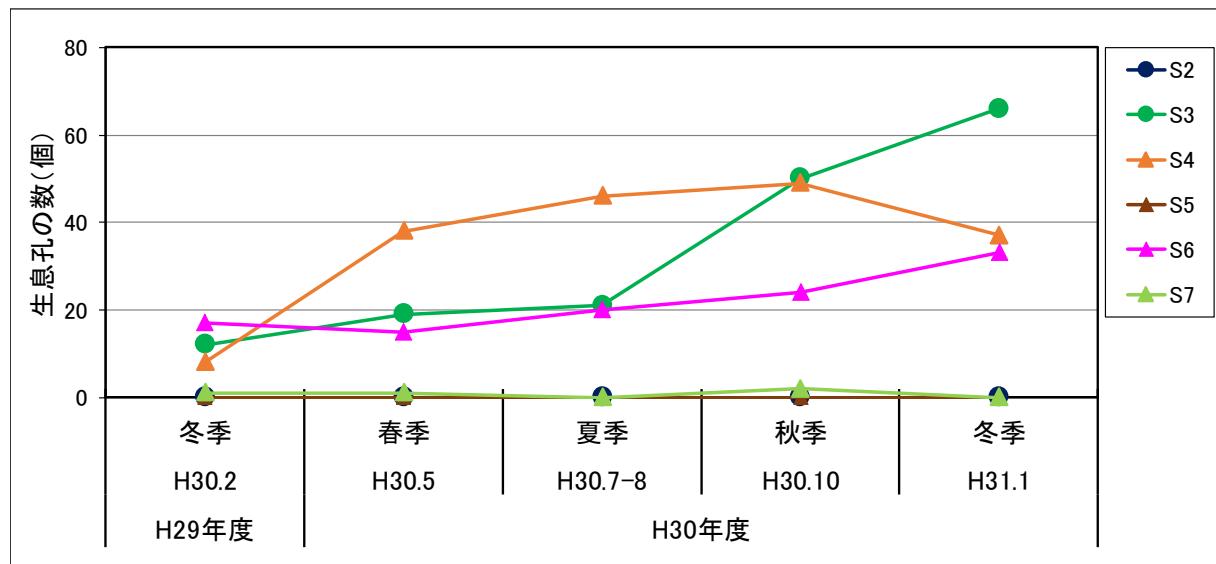
図一 2.4.11 埋在生物生息孔等の数

事業実施区域（定点調査地点）における生物の生息孔やその周辺のマウンド状に土が盛り上がった地形の数を図一 2.4.11 に示す。

埋在生物の生息孔等の数については、改変区域西側及び閉鎖性海域の定点で平成 29 年度冬季から調査を実施しており、改変区域西側と比較すると閉鎖性海域の方が多い結果となっている。

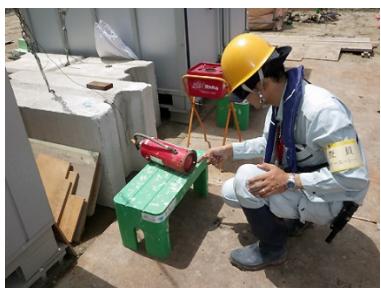
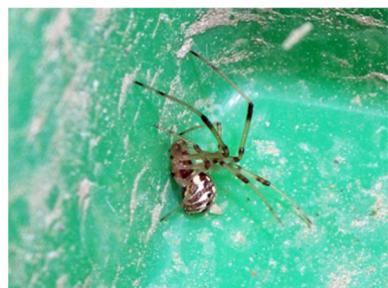
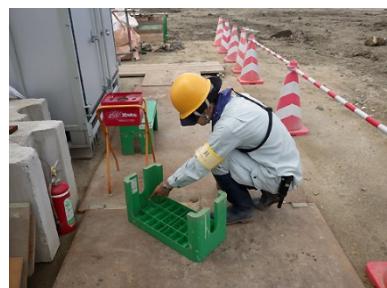
表－ 4.3.2 (1) 外来種の確認状況(春季)

No.	分類群	和名	外来種の選定基準	確認状況
1	クモ類	ハイイロゴケグモ	外来生物法：特定外来生物	【確認状況】春季に 1 箇所で計 2 個体が確認された。現場事務所周辺に置かれた椅子および消火器の裏側の窪みで確認された。椅子および消火器の搬入に伴い混入したと推測される。

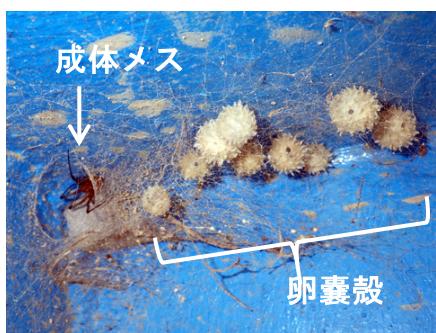
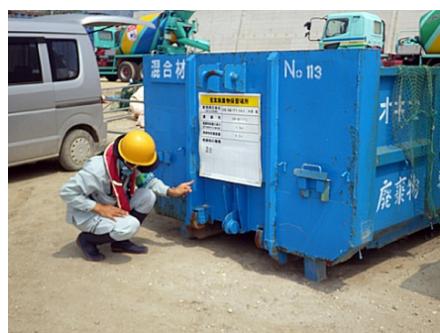
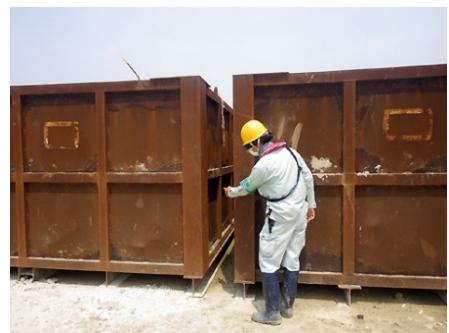
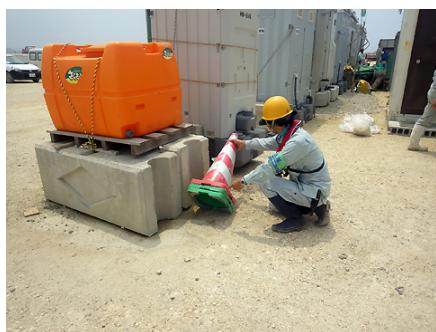
表－ 4.3.2 (2) 外来種の確認状況(夏季)

No.	分類群	和名	外来種の選定基準	確認状況
1	クモ類	ハイイロゴケグモ	外来生物法：特定外来生物	【確認状況】夏季に 3 箇所で計 4 個体 1 卵嚢 9 卵嚢殻が確認された。現場事務所近くの廃棄物回収コンテナ側面や貯水タンク側面、カラーコーン裏側で確認された。いずれも、作業用の器材の搬入に伴い混入したと推測される。

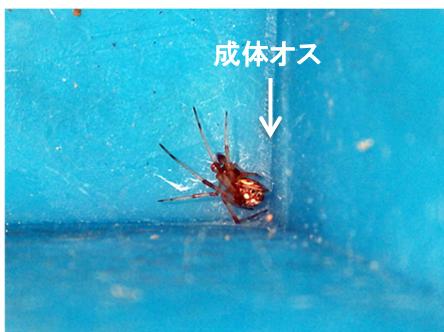
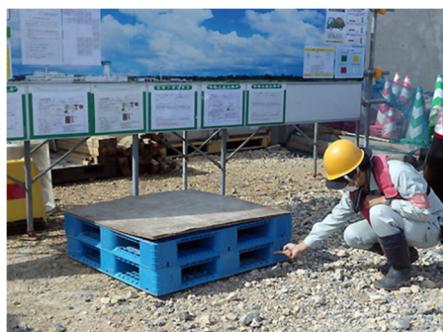
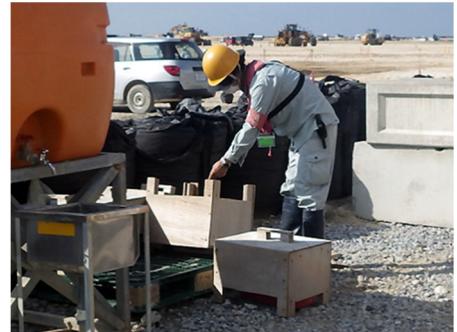
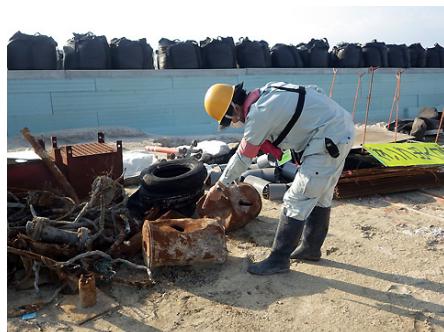
表－ 4.3.2 (3) 外来種の確認状況(秋季)

No.	分類群	和名	外来種の選定基準	確認状況
1	クモ類	ハイイロゴケグモ	外来生物法：特定外来生物	【確認状況】秋季に3箇所で計7個体が確認された。現場事務所の踏み台(パレット)裏側や木箱(ガソリン携行缶カバー)内、鉄くず置き場のドラム缶内で確認された。いずれも作業用の器材の搬入に伴い混入したと推測される。

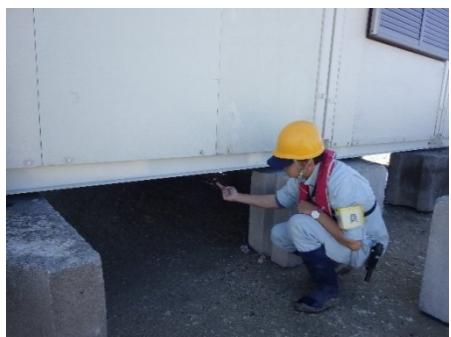
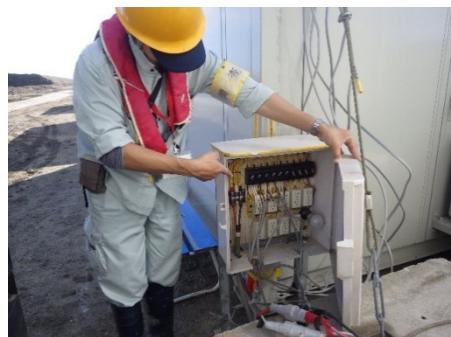
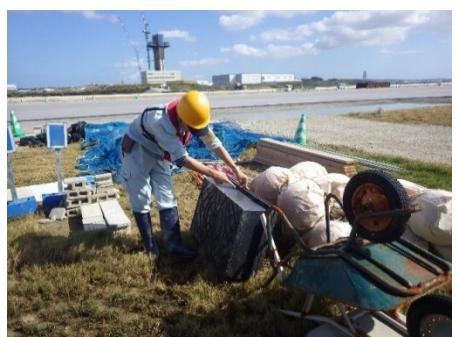
表－ 4.3.2 (4) 外来種の確認状況(冬季)

No.	分類群	和名	外来種の選定基準	確認状況
1	クモ類	ハイイロゴケグモ	外来生物法：特定外来生物	【確認状況】冬季に4箇所で計12個体1卵嚢79卵嚢殻が確認された。現場事務所の床下や分電盤内、近くの踏み台(パレット)内、タフ舟(トロ舟)裏で確認された。いずれも作業用の器材の搬入に伴い混入したと推測される。

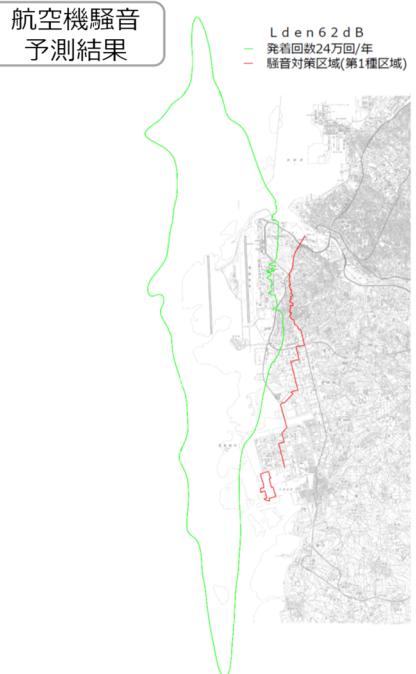
- 発着回数を24万回とした場合の航空機騒音について、以下の前提の下検討した。
  - ・現滑走路を離陸優先、増設滑走路を着陸優先として使用。
  - ・航空機騒音を考慮し、夜間貨物便などは離着陸とともに増設滑走路の使用を促進。
- 発着回数を24万回とした場合の航空機騒音の予測結果（Lden）は右図のとおりであり、現状の騒音対策区域より内側に収まる結果となった。
- これにより、発着回数が拡大した場合も、現況に比べて周辺環境への影響を悪化させないことが可能であることが示された。
- 今後、滑走路増設後の運航状況を踏まえ、航空機騒音調査について、地元と調整しながら検討する。

※Ldenとは、昼間、夕方、夜間の時間帯別に重みをつけて求めた、変動する騒音レベルをエネルギー的な平均値として表した量を言います。
