## 資 料 編

## 1. カサノリ類の環境監視結果について

## 1.4 第14回環境監視委員会（令和2年8月開催）での審議事項

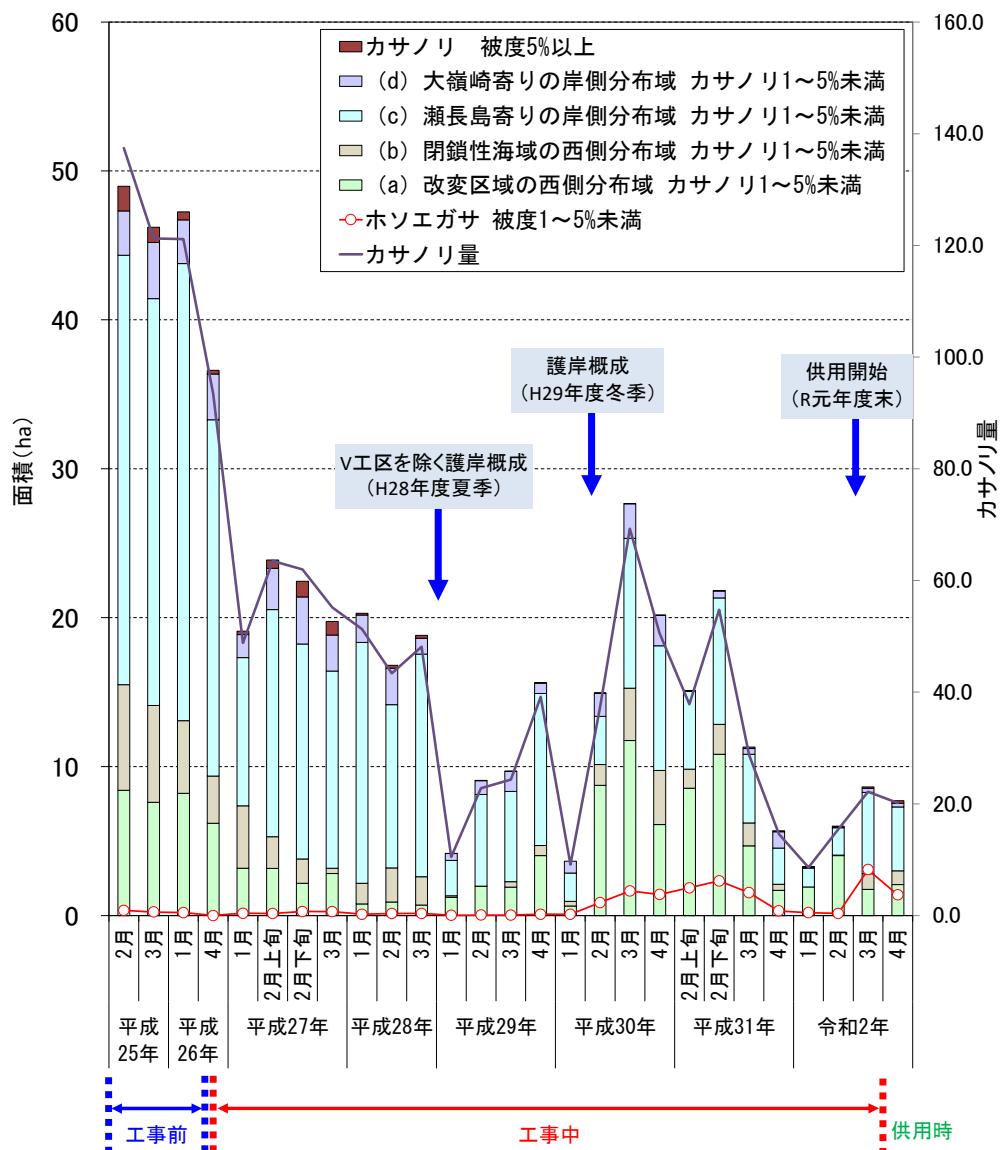
図一 1.5 (3) カサノリ類の分布面積の推移

最大分布面積は、工事前の平成 25～26 年は 47.3～49.0ha であったが、平成 27 年に大きく減少し、平成 27～28 年は 20.3～23.9ha であった。平成 29 年は 15.6 ha とさらに減少がみられたが、平成 30 年 3 月には 27.7ha と増加、工事中において最も大きかった。平成 31 年 2 月下旬は 23.3ha であり、平成 27～28 年と同程度の範囲であった。令和 2 年については、1～4 月において過年度の変動範囲を下回り、特に改変区域西側分布域で減少していた。また、令和 2 年 3 月にホソエガサの分布面積が増加し、工事前と工事中の変動範囲を上回り、過去最大となった。

注：カサノリ量は、被度別の面積の変化を視覚化した指標で、各被度の中間値にそれぞれの面積を乗じた値の合計である。

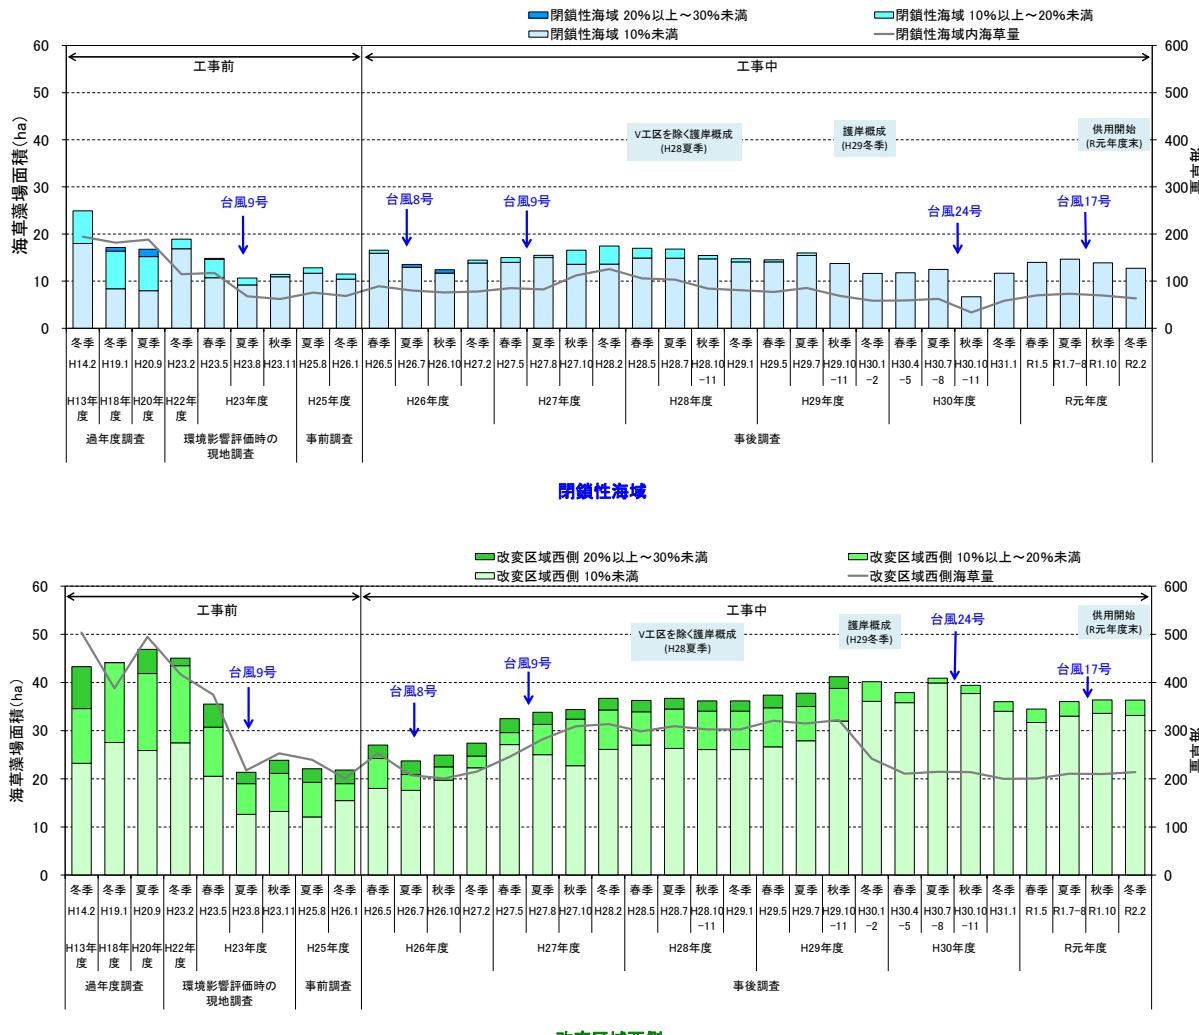
図一 2.3 海草藻場の分布面積の経年変化

令和元年度の海草藻場の分布面積は 12.7～14.0ha と、工事前の変動範囲内であり、昨年度と比較して面積がやや増加した。被度別の分布面積をみると、被度 10%以上の区域は確認されなかった。これまで同様、葉上への珪藻類や浮泥の付着、埋在生物の形成した塚や生息孔等の底質の起状による地下茎の露出や海草の埋没が確認された。

平成 28 年度以降、葉枯れや埋在生物の生息孔により生じた海底起伏による海草の地下茎露出や埋没が主因と考えられる被度の低下が確認されている。こうした状況は定点調査においても閉鎖性海域の St. S3, S4, S6 で確認されている。

令和元年度の海草藻場の分布面積は、34.5～36.4ha であり、工事前の変動範囲内であった。昨年度と比較して、分布面積はやや減少したものの、被度 10%以上～20%未満の分布面積は増加した。

藻場の面積からみた令和元年度の調査結果は、工事前の変動範囲内にあるものの、被度の回復がみられていないことから、引き続き注視していくこととする。

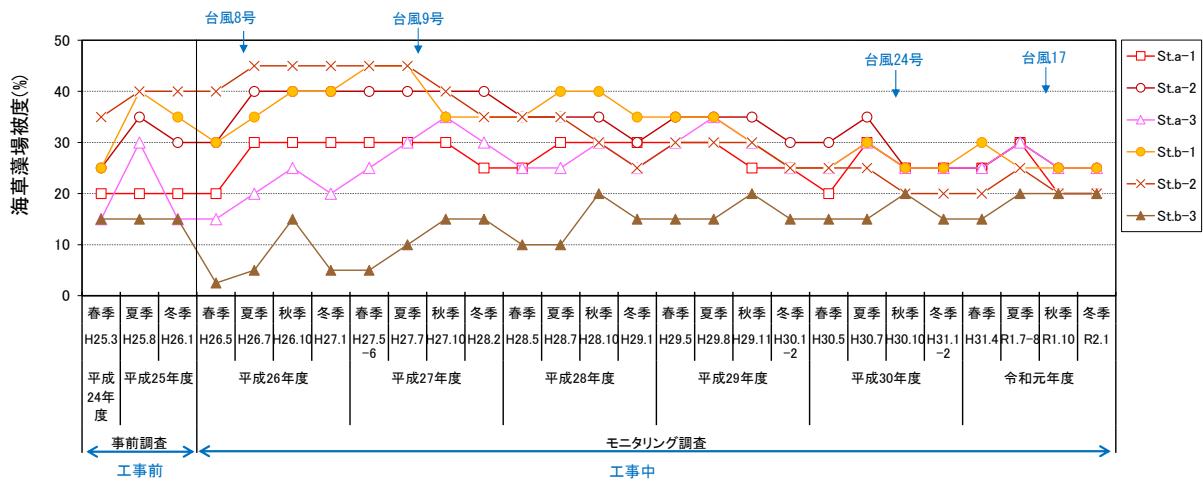
図-2.7 藻場被度の経年変化

St. b-1 を除く 5 地点において、海草藻場被度は夏季に増加したが、秋季に低下した。St. b-1 では夏季に生育被度低下がみられた。こうした季節的な変動がみられたものの、6 地点中 5 地点 (St. a-1～3、St. b-1、b-3) で事前調査の変動範囲内であった。St. b-2 においては、海草藻場被度が平成 28 年秋季以降過年度の変動範囲を下回っている状況であったが、生育被度は 20～25% と当該海域において比較的被度の高い状態を維持している。

以上より、過年度と比較して著しい藻場被度の低下はみられなかった。しかしながら、St. a-1、a-2、b-1 ではヒメマツミドリイシやエダコモンサンゴの被度が増加傾向にあり、リュウキュウスガモと競合し、今後藻場の被度が低下することや、葉枯れ等により被度が低下した後の回復が進みにくい状況になる可能性がある。

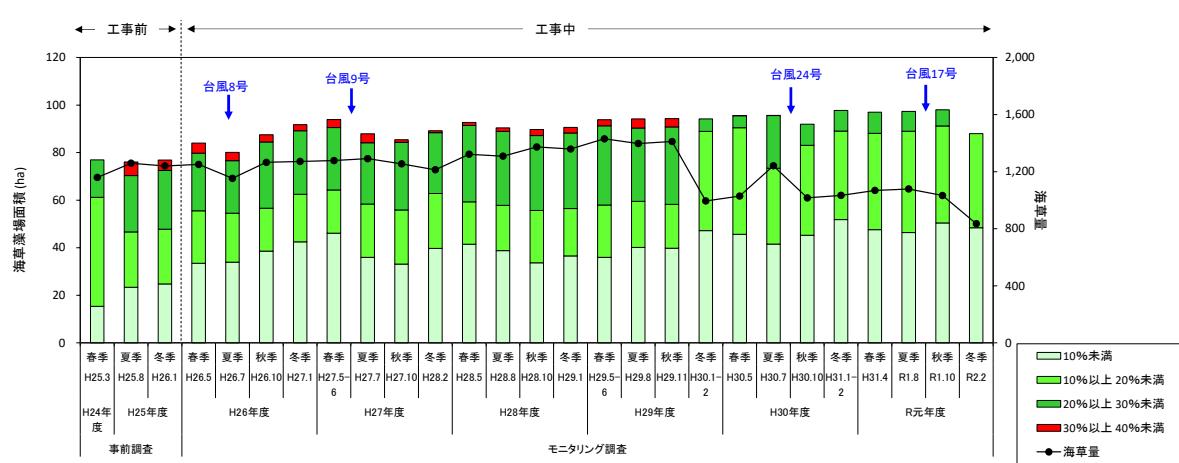
図- 2.9 海草藻場（対照区）の分布面積の経年変化

令和元年度の海草藻場の分布面積は、事前調査の変動範囲を上回った。

被度別の分布面積をみると、10%未満の面積は事前調査の変動範囲を上回っているものの、被度 20～30%未満は事前調査を下回り、30～40%未満の高被度域は平成 30 年度秋季月以降確認されていない。

被度 20～30%未満の分布面積は、事後調査を開始した平成 26 年度春季以降安定して推移していたが、平成 29 年度冬季以降減少傾向にあった。令和元年度冬季に大きく減少し、被度 20～30%未満の区域はみられない状況となった。

冬季にみられた被度低下要因として、葉枯れによる影響が考えられる。冬季の大潮期には夜間に海草が干出し、季節風の吹付を受けることで低温、乾燥条件に曝されるために葉枯れを生じると考えられ、過年度より被度低下の要因となっている。また、近年は海草藻場の分布域の北側および岸側でヒメマツミドリイシやエダコモンサンゴが増加傾向にあり、被度の低下した箇所でも被度 10～30%程度でサンゴが分布していた。

調査範囲周辺の礁縁部にはサンゴ群集がみられ、台風等の高波浪によって折れたサンゴ断片が海草藻場に流入している可能性がある。ヒメマツミドリイシやエダコモンサンゴは基盤に固着していなくても成長することができるため、こうした断片化したサンゴが海草藻場内でも成長し、次第に被度が増加していると考えられる。今後も被度が増加することにより海草との競合が生じ、冬季の葉枯れ等により低下した海草藻場の被度が回復し難い状況となることが懸念される。

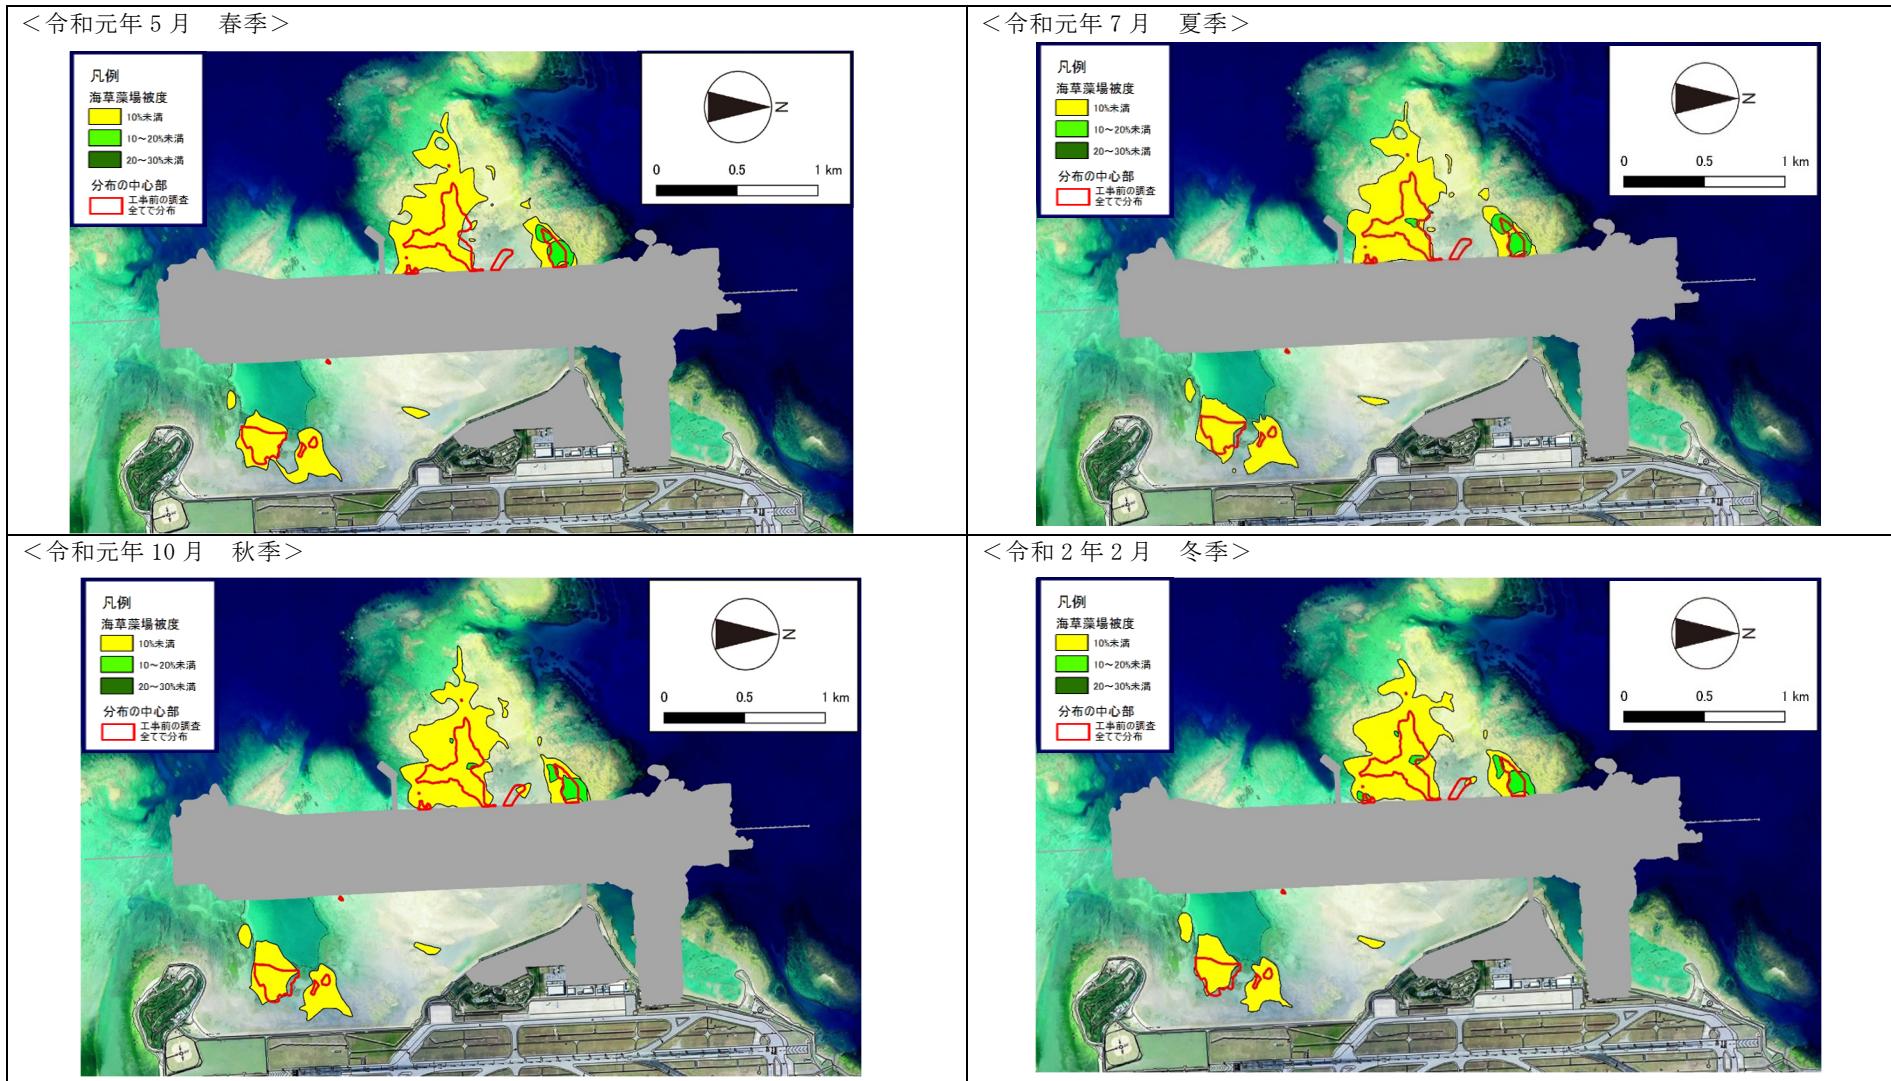
図- 2.11 海草藻場と分布の中心部との比較

台風の影響を受けた平成23年度夏季以降、平成28年度冬季まで海草藻場の面積や被度は増加傾向にあったが、平成28年度春季以降は海草藻場の面積、被度とも低下傾向にあった。

工事前の全ての調査で海草藻場が確認された分布の「中心部」のほとんどで継続して海草藻場が確認された。

被度10%以上の比較的高被度な区域の面積は昨年度に引き続き、工事前の変動範囲を下回った。平成28年度以降、葉枯れや埋在生物の生息孔により生じた海底起伏による海草の地下茎露出や埋没が主因と考えられる被度の低下が確認されている。こうした埋在生物の生息孔は一般に、細砂が多い箇所に形成されやすい。

閉鎖性海域では埋立地の存在により波浪等の外力が低減したことにより、伊良波排水路から流入した細粒分等が滞留・沈降することで、堆積しやすくなつた可能性がある。

環境影響評価では、埋立地の存在により、底質環境の安定によって海草類の生育環境が向上すると予測されているが、藻場の分布面積や被度が減少、低下傾向にあり、予測外の影響についても検討する必要がある。

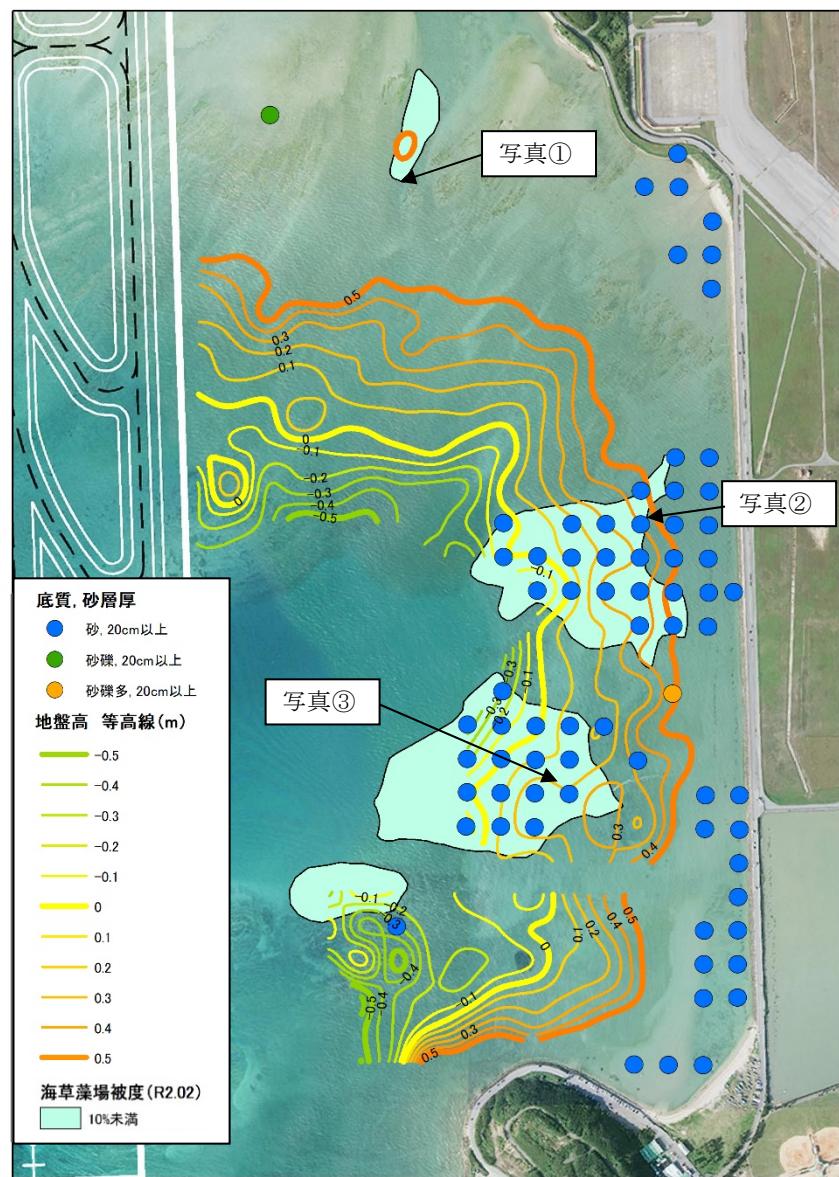
図一 2.13 海草藻場が生育しやすい範囲と海草藻場の分布状況

過年度に実施した検討において、閉鎖性海域における海草が主に分布する底質環境は「地盤高（DL）が 0.5m 以下」、「底質が砂または砂礫（特に砂が適する）」且つ「層厚が 20cm 以上」と考えられる。

この条件に合致している範囲と令和元年度冬季の海草藻場分布状況の重ね合わせを行った（図－ 2.13）。令和元年度冬季の海草藻場分布範囲は概ねこの条件に合致していた。分布状況の変化をみると、分布域北東端は分布範囲が減少していた。この範囲では底質は砂で層厚は概ね 20cm 以上であるものの、地盤高が 0.5m 前後で変化していることから、海草藻場の分布状況が変化しやすかったと考えられる。

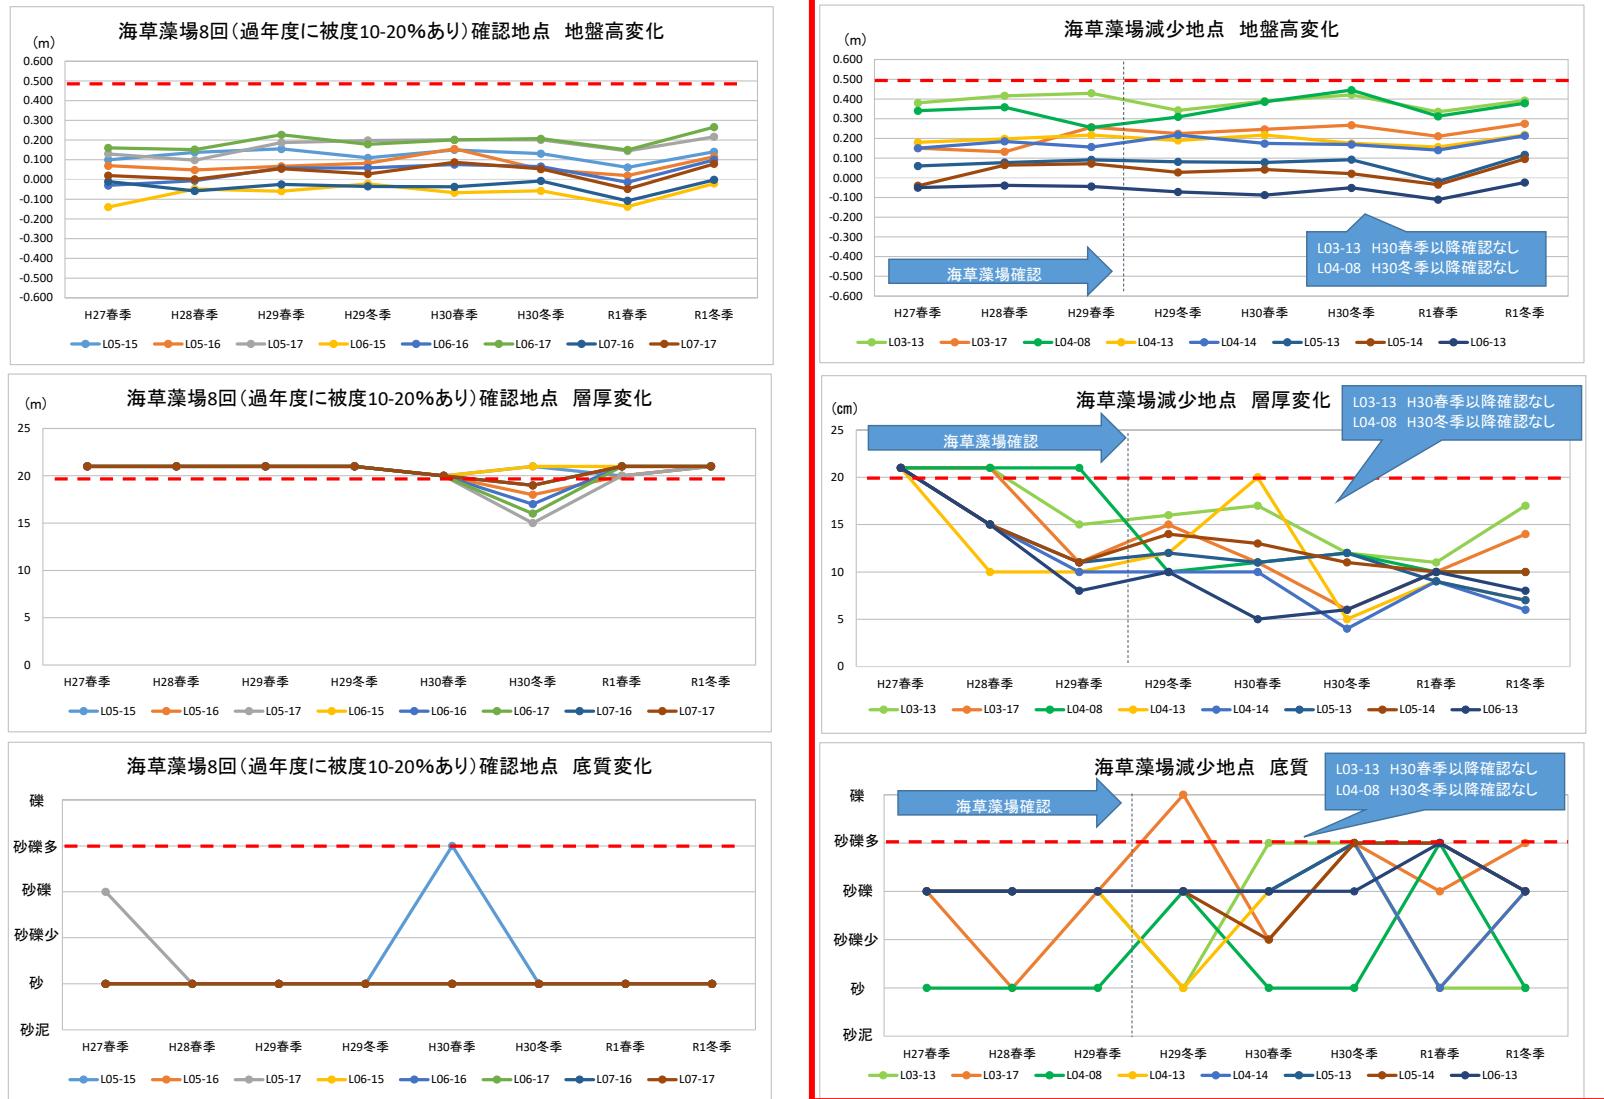
図一 2.15 8回すべてで確認された地点の地盤高等の変化（過年度に被度 10～20% 分布域確認）、確認されなくなった地点の地盤高等の変化

海草藻場が 8 回すべての調査で確認された地点では、地盤高、層厚、底質すべて経年変化が少なく概ね海草が分布する底質環境の条件と合致していた。一方で、海草藻場が確認されなくなった地点では、地盤高は大きな変化がみられていないものの、層厚が減少している地点が多く、底質も変化がみられた。

以上のことから、層厚が 20cm を下回り、底質の変化が大きいことが海草藻場の生育に影響を与えていた可能性が考えられる。

注：赤線は、海草が主に分布する底質環境と考えられる「地盤高 (DL) が 0.5 m 以下」、「底質が砂または砂礫（特に砂が適する）」且つ「層厚が 20cm 以上」を示す。

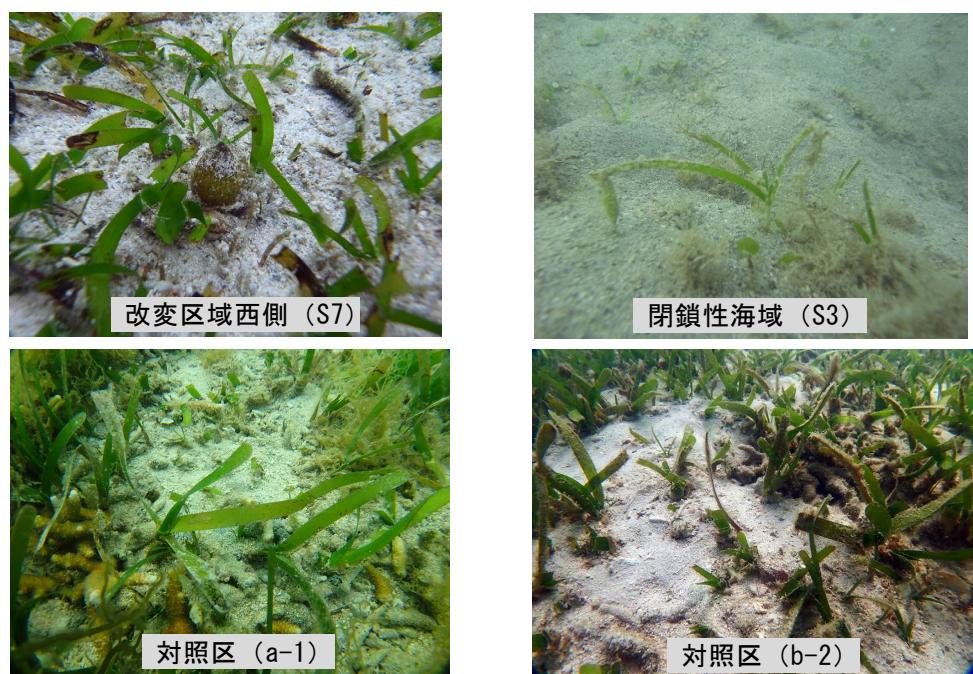
図－2.16 各海域の底質環境

事業実施区のうち、閉鎖性海域においては生育被度が低下した後、回復がみられないことから、対照区とは異なる状況にある（図－2.16）。閉鎖性海域の底質は細砂や砂泥、改変区域西側及び対照区の底質は砂礫であり、埋在生物の生息孔も対照区と比較して多い（図－2.17）。埋在生物の生息孔は一般に、細砂や砂泥が多い底質でみられる。主な構成種であるリュウキュウスガモはサンゴの粗砂の多い場所に生息するとされているが、護岸の存在により外力の小さい閉鎖性海域では細粒分や浮泥等が堆積しやすいと考えられる。こうした底質環境の違いによりリュウキュウスガモの被度に違いを生じていると考えられる。

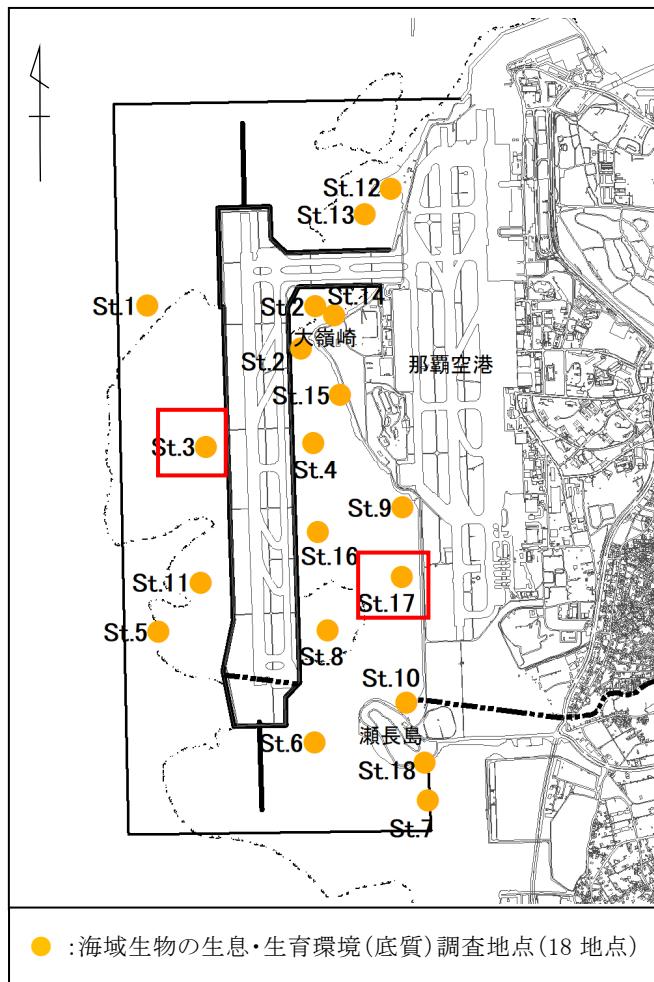
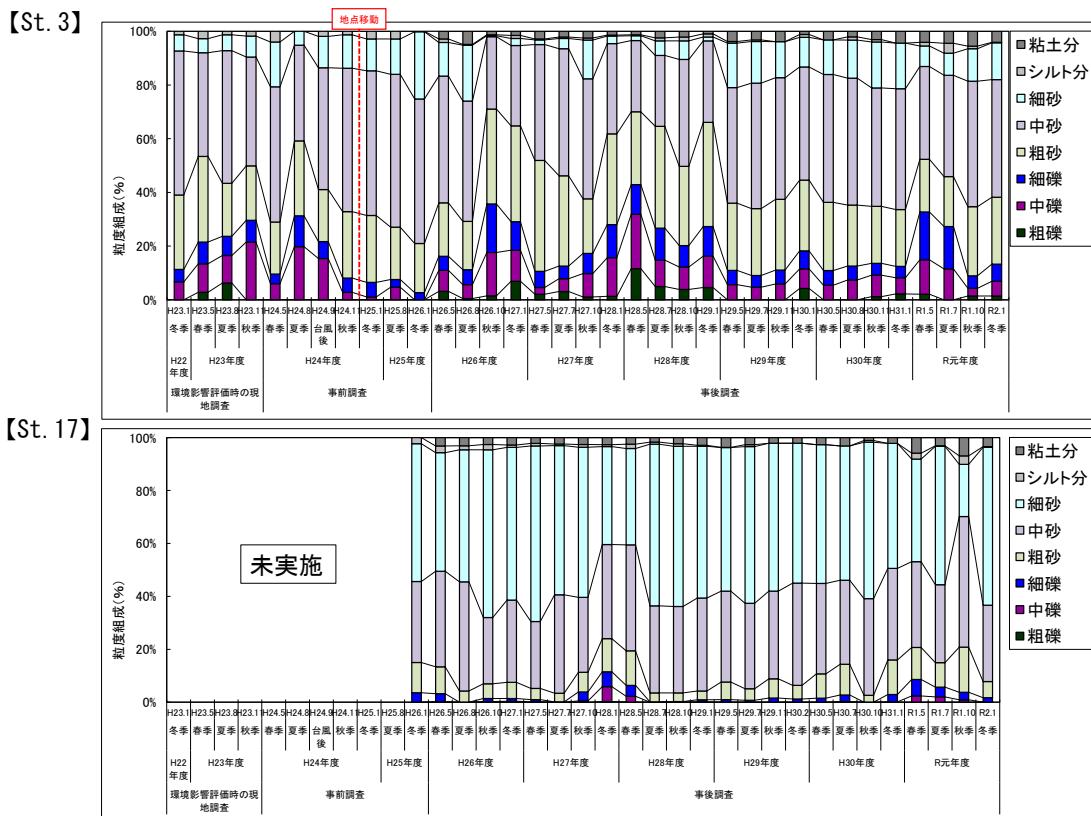
図- 2.18 粒度組成調査結果

改変区域西側では閉鎖性海域と比較して粗砂が多く（図－2.18）、埋在生物の生息孔は少ない。対照区においても生息孔は少なく、改変区域西側は対照区と類似した底質環境であった。改変区域西側では平成26年10月に台風の影響により、St. S5の被度が低下したほかは、季節変動はみられるものの工事前の変動範囲内にあり、対照区と同様の傾向であった。

改変区域西側の St. 3 より、閉鎖性海域の St. 17 のほうが細砂の割合が多い

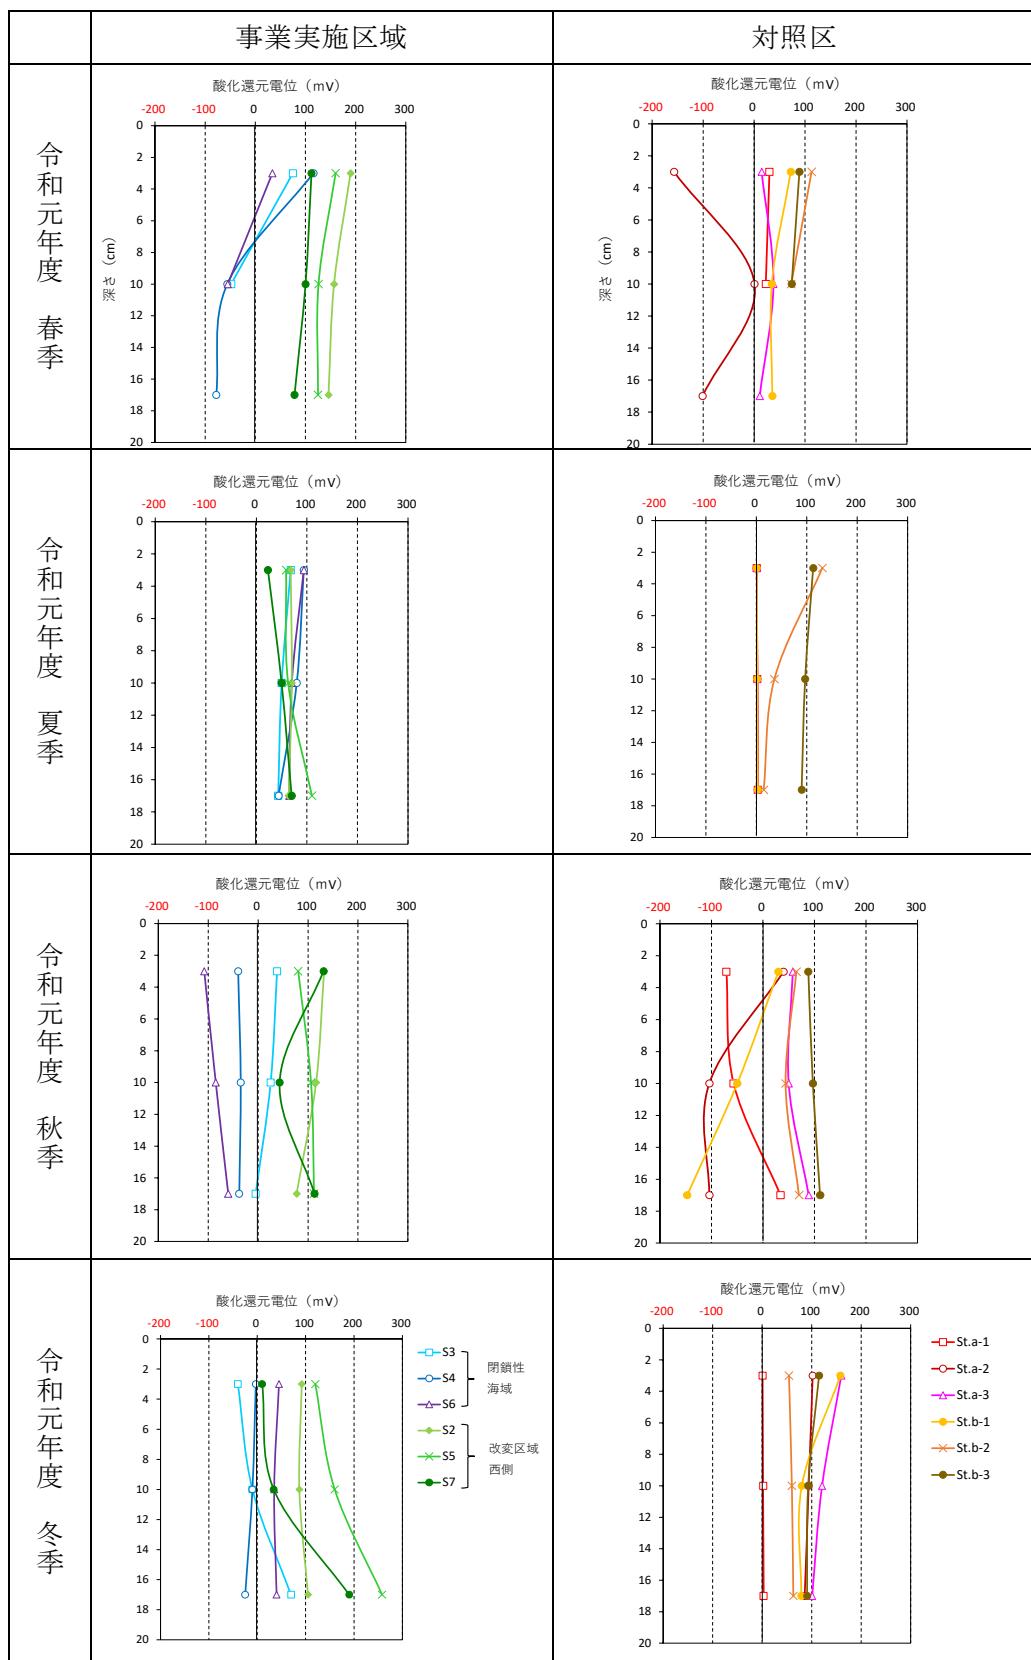
図一 2.20 酸化還元電位の測定結果

以上より、閉鎖性海域において底質の酸素欠乏は生じていないものの、還元的な状況が確認されており、今後も注視していく必要がある。

閉鎖性海域 St. S4	改变区域西側 St. S7	対照区 St. a-2
春季	 中層 (ORP -56)	 中層 (ORP 100)	 上層 (ORP -157)
夏季	 中層 (ORP 86)	 中層 (ORP 50)	 上層 (ORP 19)
秋季	 中層 (ORP -35)	 中層 (ORP 43)	 上層 (ORP 40)
冬季	 中層 (ORP -10)	 中層 (ORP 34)	 上層 (ORP 102)

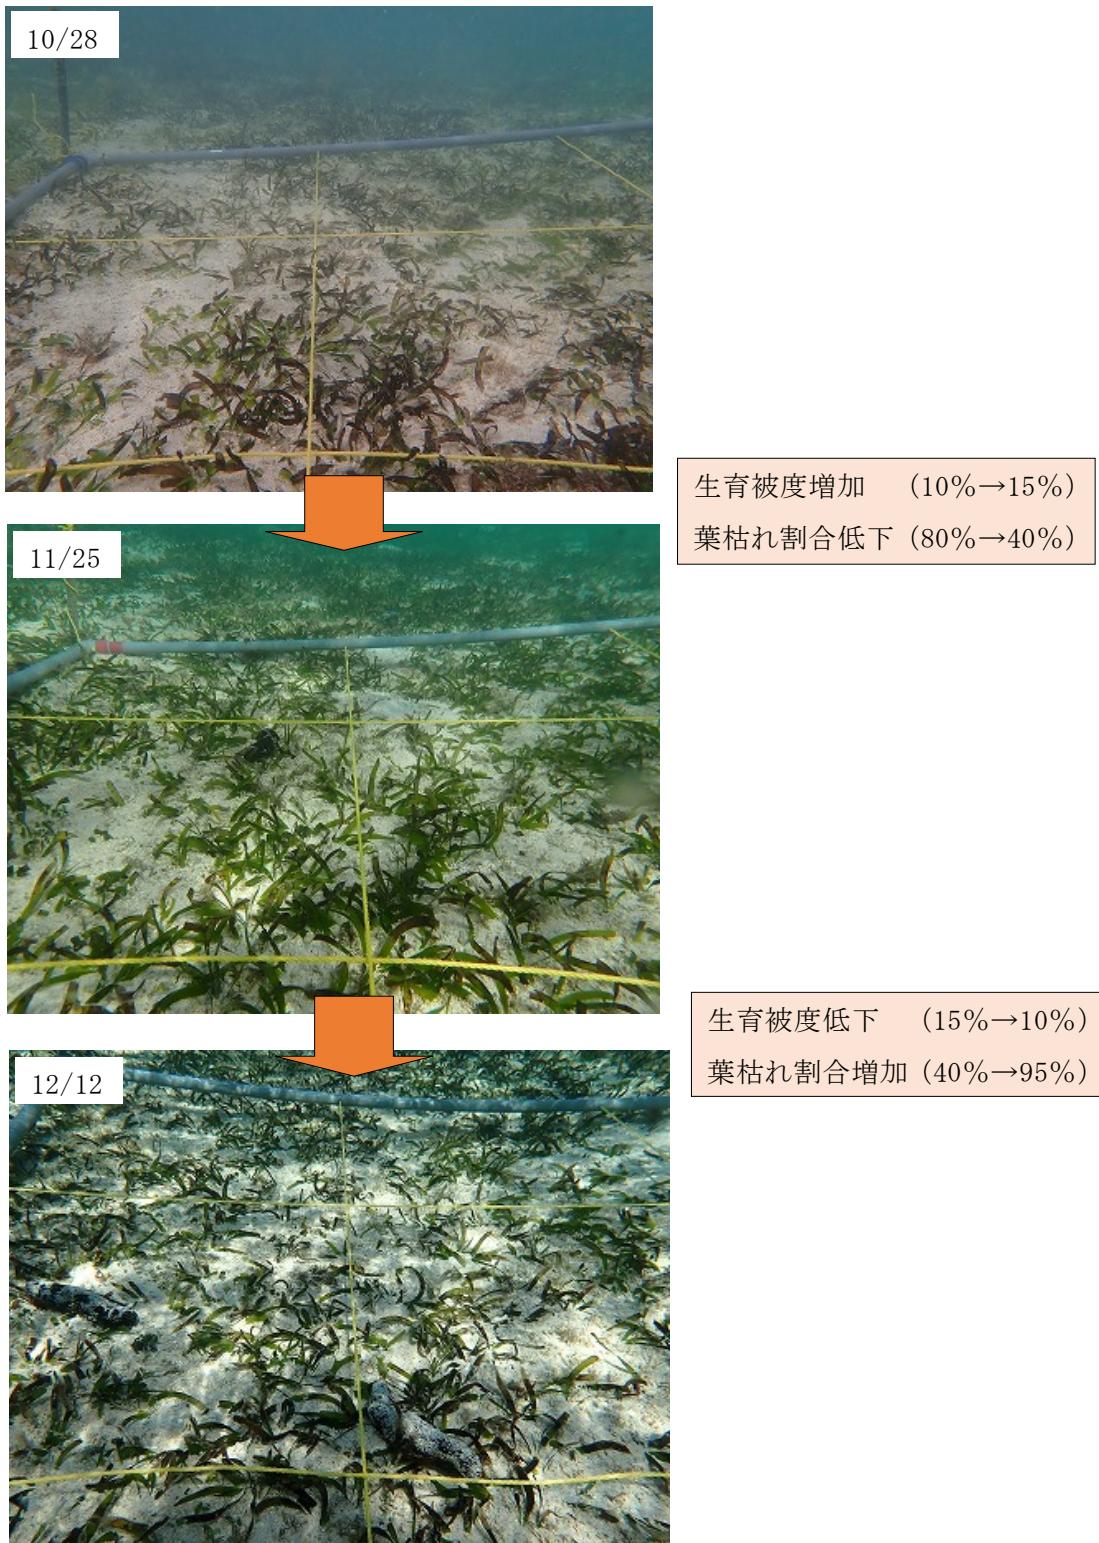
図－ 2.24 干出区 (D1) における藻場生育状況の変化

干出区は非干出区と比べて葉枯れ割合が顕著に高く、干出により葉が乾燥することで葉枯れが生じていたと考えられる。また、調査期間を通しての生育被度と葉枯れ割合の増加傾向や低下傾向はみられなかったものの、併せて設置した観測機器の観測結果によると、連続的な干出、水温の変動幅増加及び干出時の水温低下が要因となり、葉体の乾燥や活性低下が進み、葉枯れが促進された可能性があると考えられる。

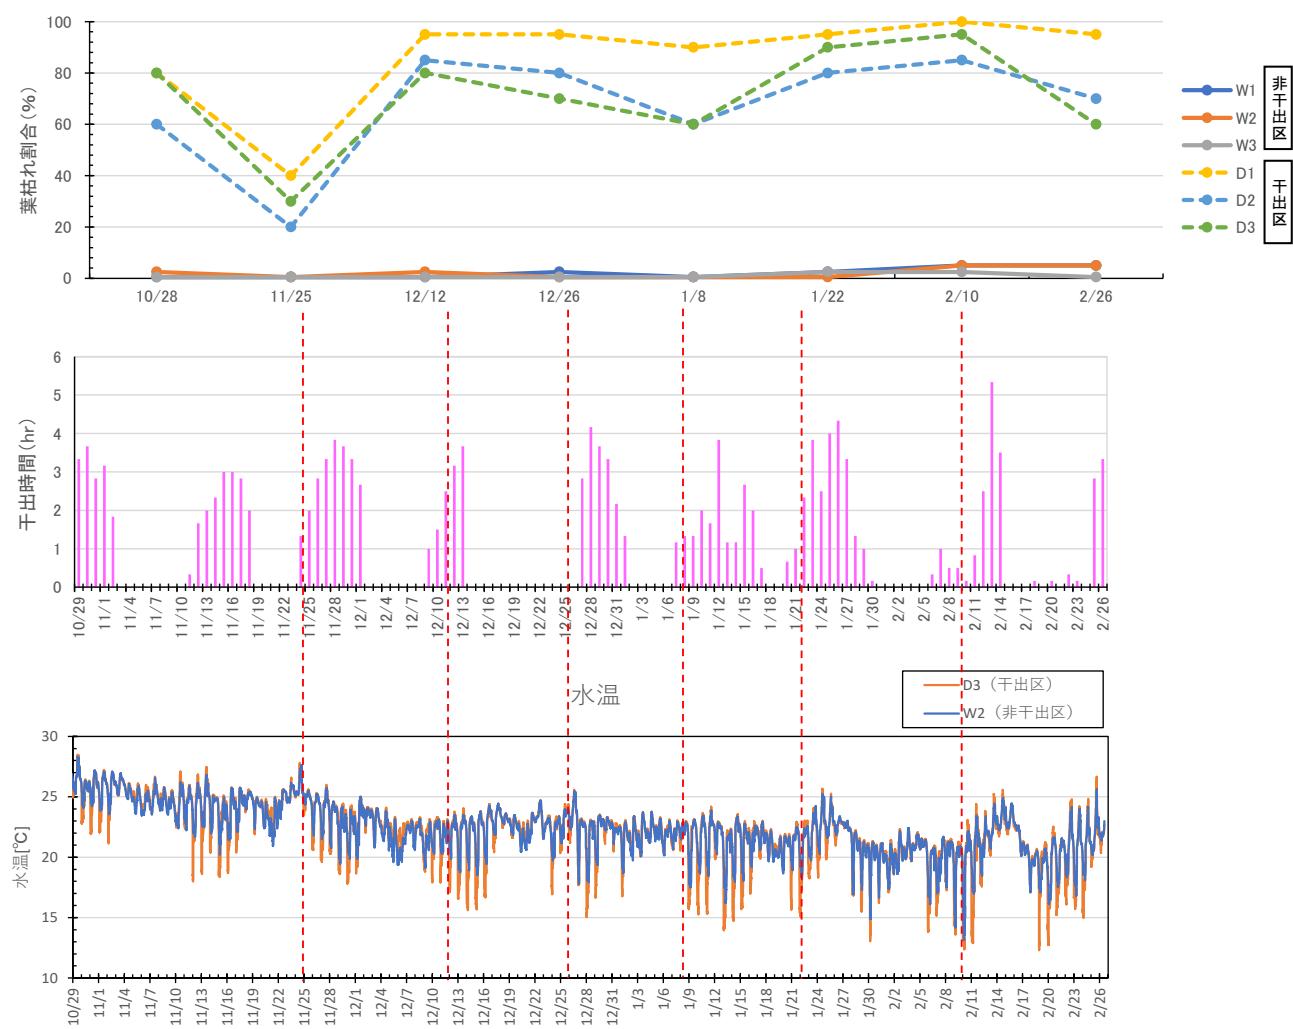
図- 2.25 干出区における葉枯れ割合と干出時間・水温の比較

また、令和2年1月から2月の連続写真撮影結果からも、干出と気温低下により、水温が低下し、海草の葉枯れが促進されたと考えられた。葉枯れ割合の低下時には、葉枯れ部分の消失が確認されたことから、葉枯れ割合の低下は、波浪や葉の状態に依存しているものと考えられる。

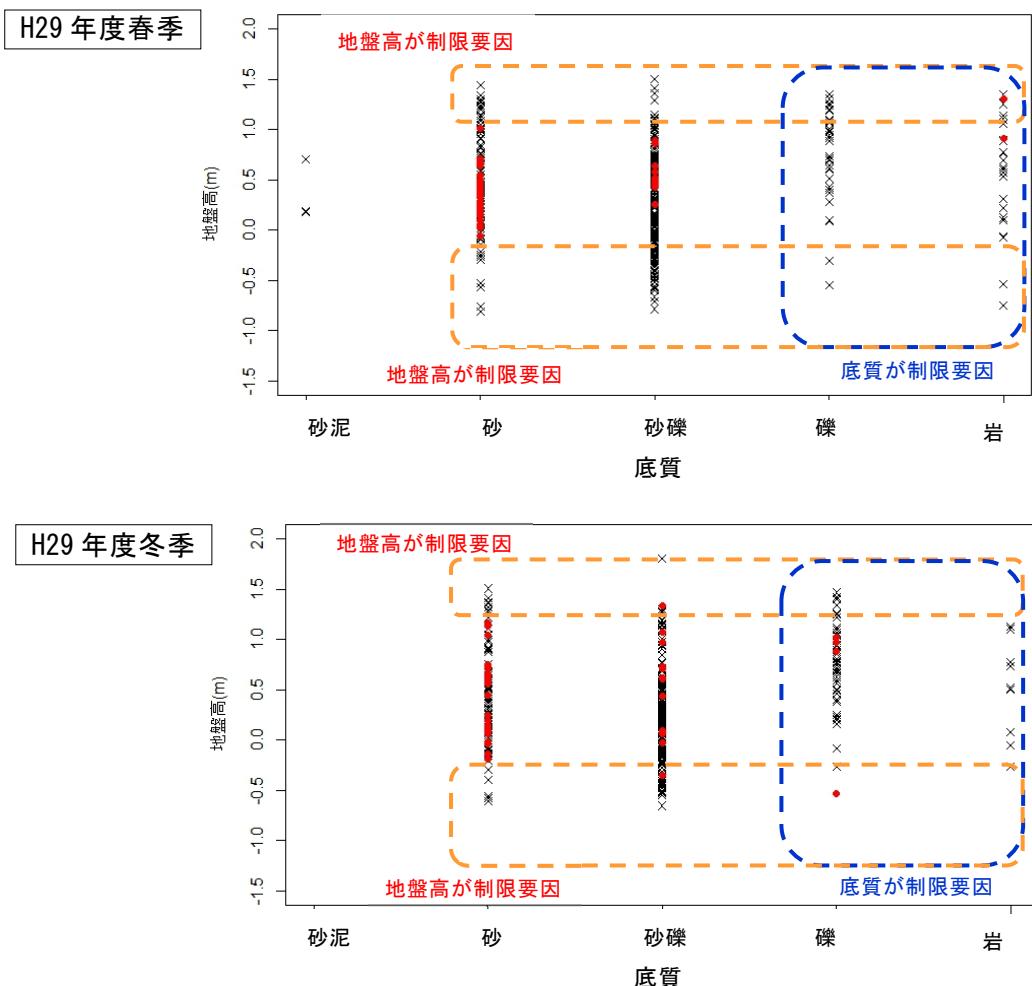
図一 4.2 地盤高、底質とカサノリ類の分布状況

海草藻場底質調査の結果とカサノリ類の分布図を重ね合わせ、海草藻場底質調査地点(50m格子点)におけるカサノリ類の分布の有無を整理した。その結果、カサノリ類の有無は地盤高および底質の影響を受けることが示唆された。

- カサノリ類の有無は地盤高及び底質による影響を受ける  
→地盤高は-0.4~1.4m、底質は砂または砂礫が適していると考えられる。
- 地盤高の変化、底質の変化がカサノリ類の分布に与える影響は有意ではなかった。  
→着生基盤(サンゴ礁や貝殻片)の分布状況が有効な指標になる可能性がある。

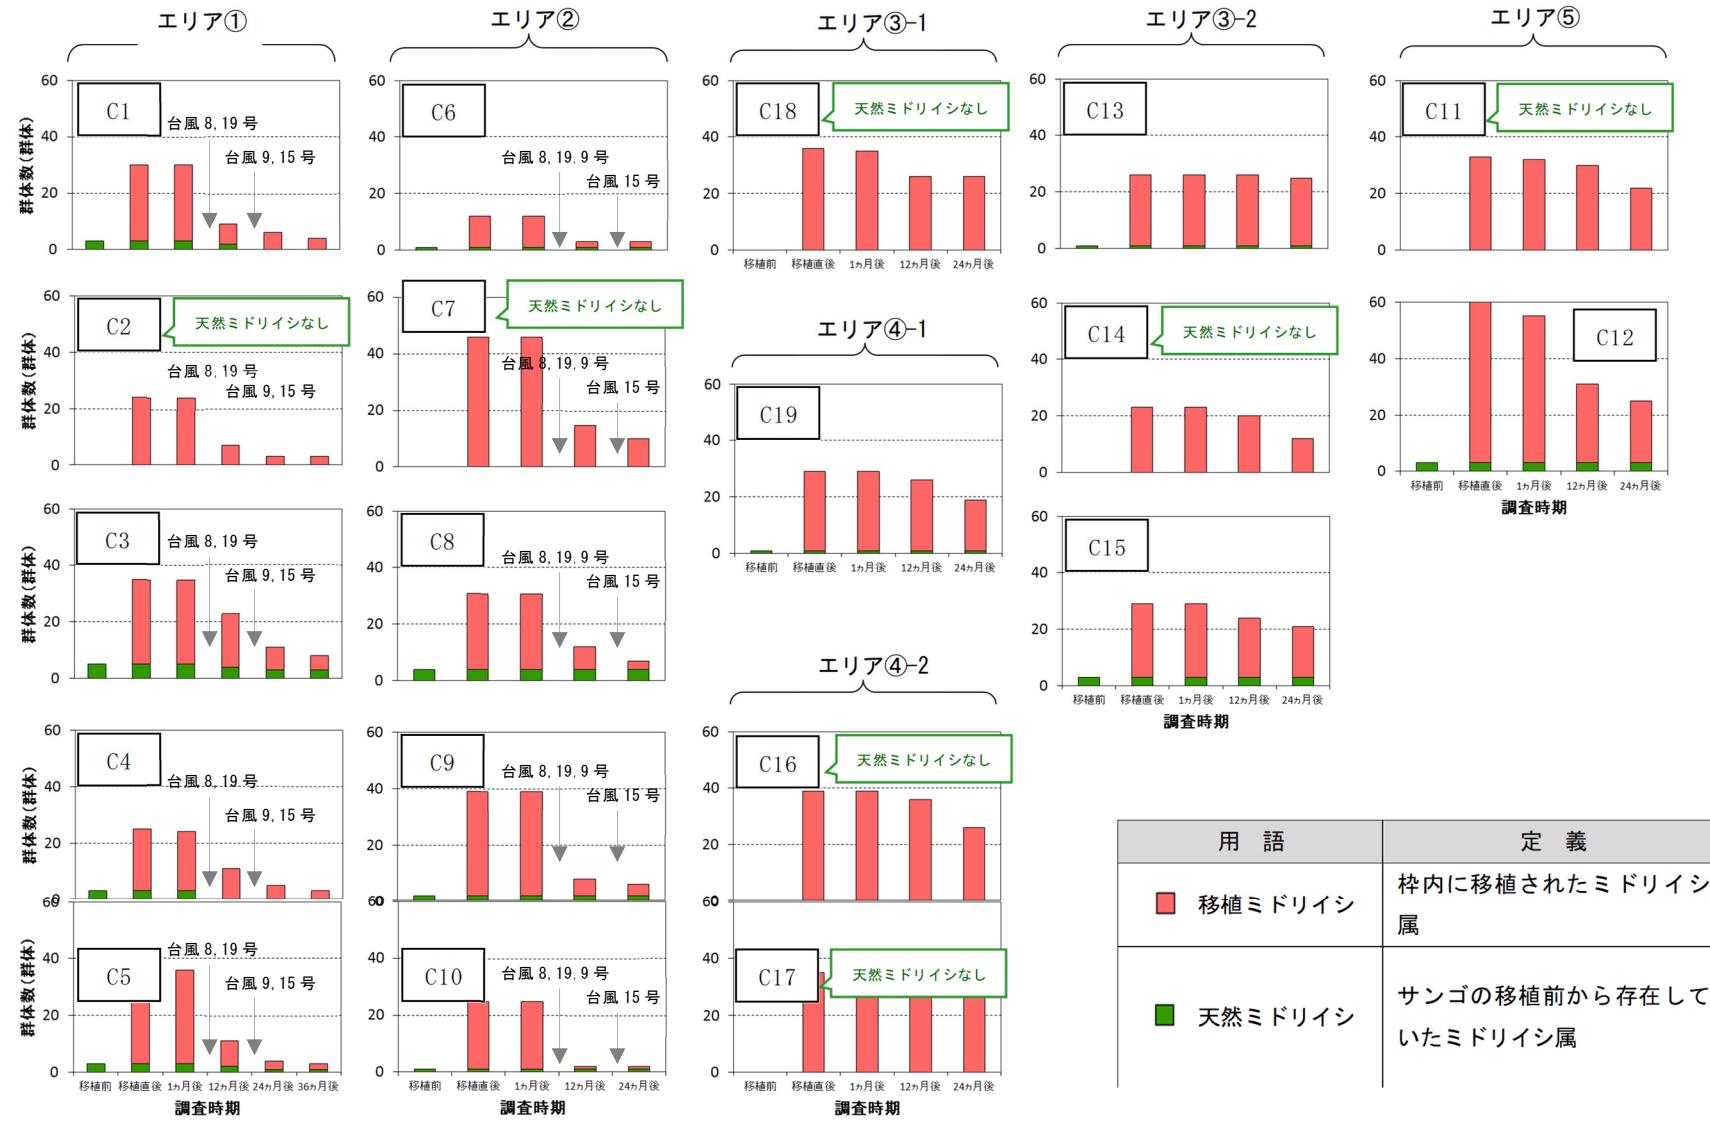
図一 4.3 詳細調査範囲(2m×2m)における天然、移植ミドリイシの群衆数の比較

詳細調査範囲(2m×2m)における天然、移植ミドリイシの群体数は図-4.3に示すとおりである。

移植したミドリイシ属の調査地点(コドラー内)には、群体数は少ないものの天然のミドリイシ属が生息している。天然ミドリイシ属が生息しているコドラーに着目すると、天然のミドリイシ属が生息している12地点中、C1, C4, C5の3地点では天然のミドリイシ属も移植ミドリイシ属と同時期に群体数が減少しており、天然サンゴも、移植サンゴ同様に台風の影響を受けていたと考えられる。

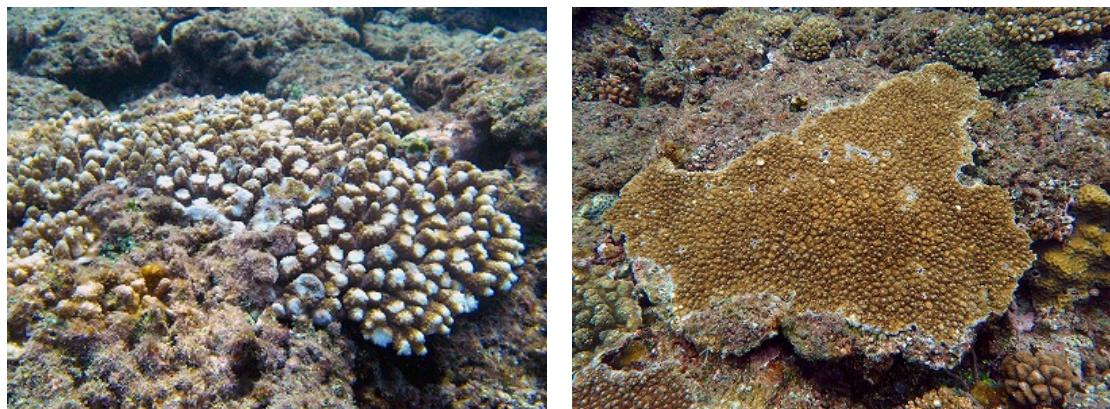
図一 4.6 天然サンゴにおける台風の影響 (縁辺部等に破損が見られる)

サンゴ移植事業における移植エリアとスポット調査地点について、台風の影響を比較する場合、移植範囲の面積や優占種が異なるため、直接的な比較は困難であったが、事業実施区域では天然サンゴも移植サンゴ同様に台風の影響を受けていた様子があつた。

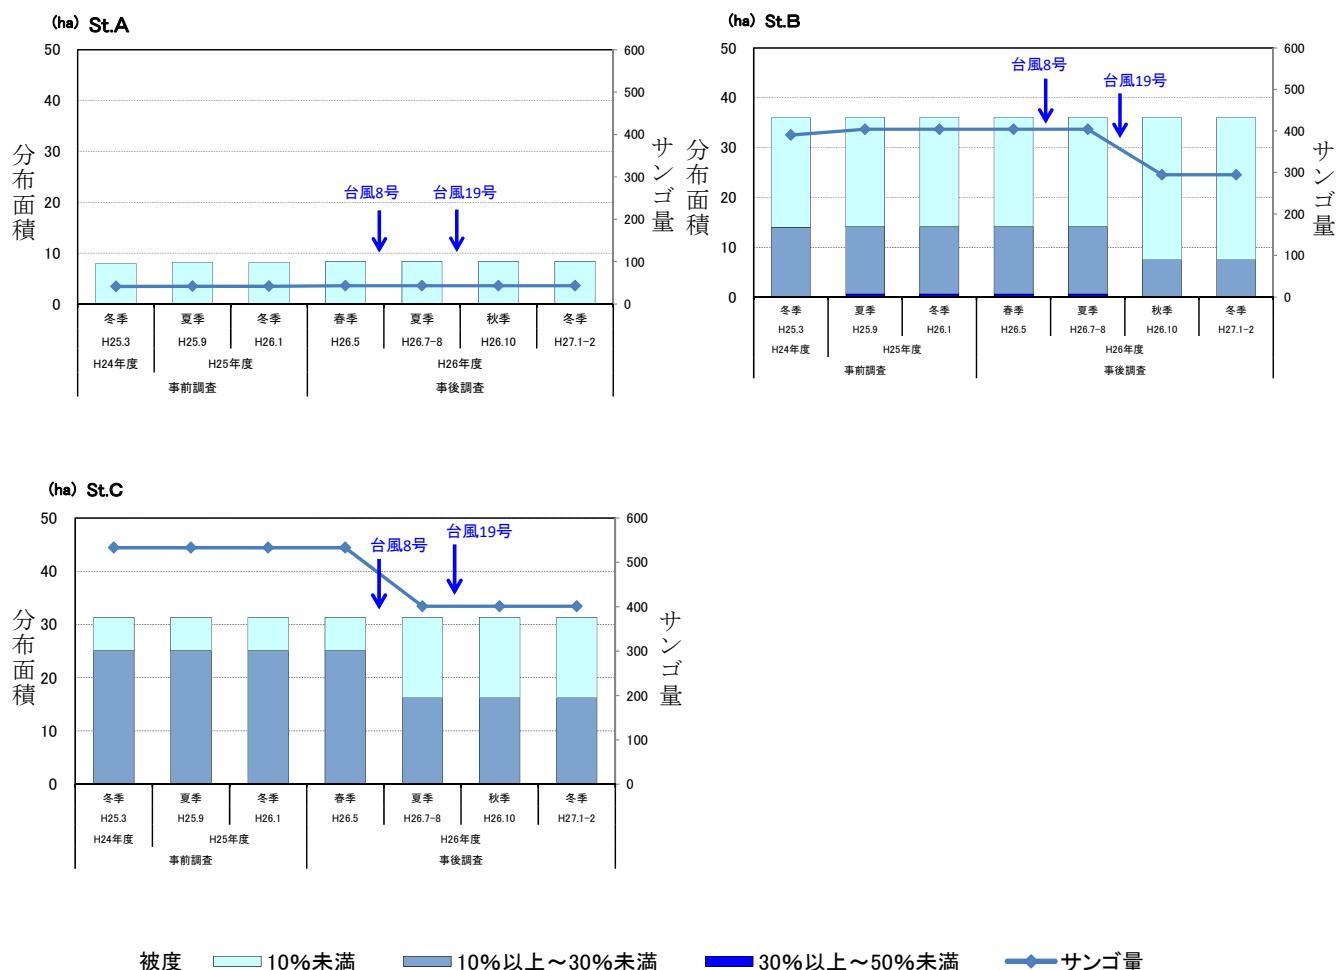
図- 4.9 サンゴ類対照区(St. A～C)における分布面積の変化

分布面積の変化(図－4.9)より、平成26年7～8月におけるサンゴ類の分布面積は、St.AやSt.Bでは変化がみられなかつた。一方、St.Cにおける分布面積は5月と比較して変化はなかつたものの、被度別の割合では、7～8月に高被度域(10～30%)の分布面積が減少した。これは、対照区の定点調査結果でもみられた様に、台風8号の高波浪に伴う高波浪の影響と考えられ、特に定点調査地点より北側の浅所に位置するサンゴ類が多数流出したためと考えられる。

平成26年10月におけるサンゴ類の分布面積は、St.A、St.Cでは変化がみられなかつた。一方、St.Bの平成26年10月における分布面積は8月と比較して変化はなかつたものの、被度別の割合では、高被度域が減少した。これら被度の減少は当該海域の礁縁部一帯で帶状に確認され、サンゴが流出している区域もあることから、台風19号に伴う高波浪の影響と考えられる。

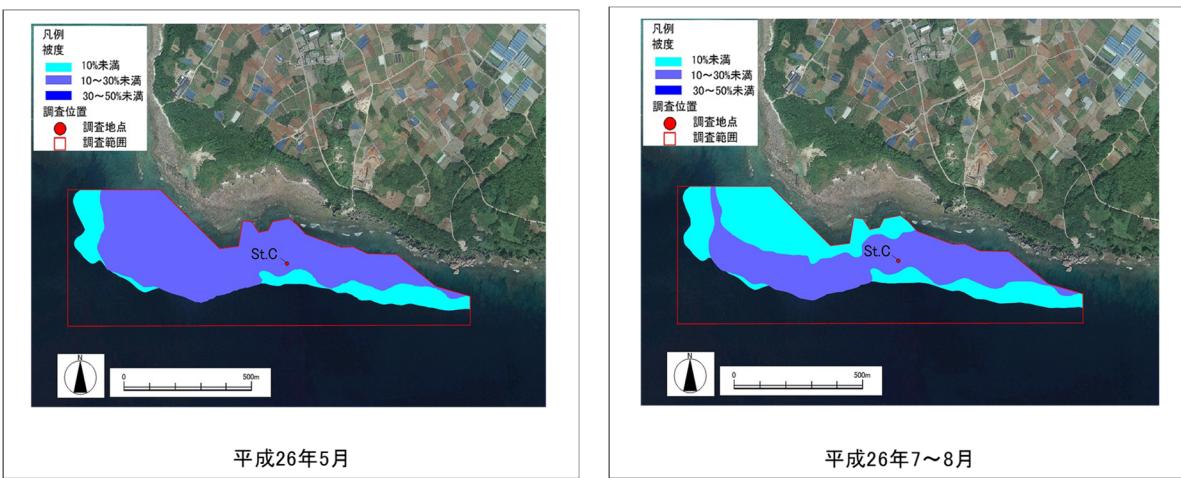
図一 4.11 台風の影響による分布状況の変化 (St. C)

定点調査結果(表－4.3)について、St.Cでは、平成25年3月～平成26年5月まで生存被度が45%とほとんど変化がみられなかつたが、平成26年5月～8月にかけて、生存被度が20%低下した。さらに、同年8月～10月にかけては生存被度が10%低下した。この地点において平成26年8月までイボハダハナヤサイサンゴが主な出現種であったが、被度の低下に伴い、10月以降、被度5%以上の主な出現種はみられなかつた。平成26年8月と10月の調査時には、コドラート内のサンゴ類の多数が破損、流出しており、台風8号、台風19号の影響が考えられる。

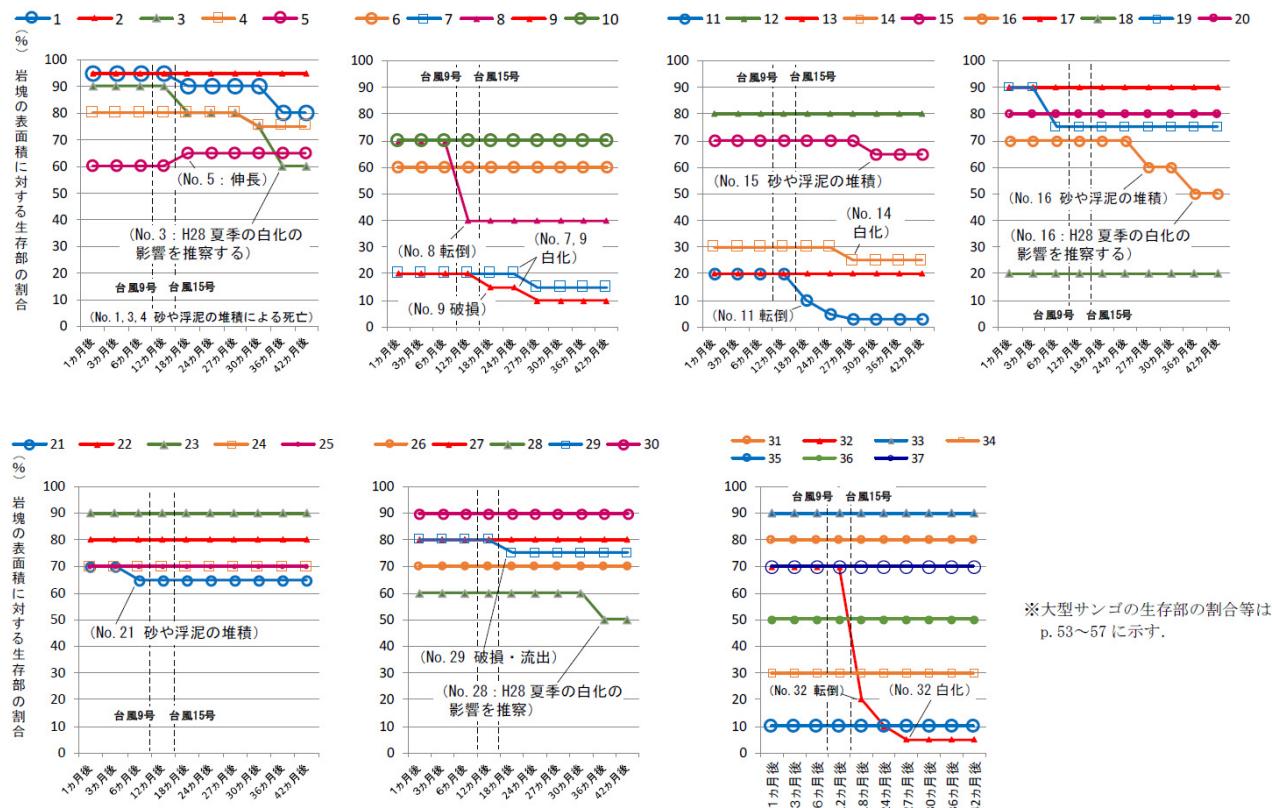
図一 4.16 大型サンゴ 37 群体の生存部の変化

大型サンゴ 37 群体の生存部の変化及び生存部の減少要因は、図一 4.16 に示すとおりである。

一部の群体で、移築 18 カ月後に台風の影響と考えられる転倒や平成 28 年夏季(移築 24 ケ月)の白化等による影響を受けたと考えられるものの、その他の群体は台風や白化の影響により生存部が一時的に減少した群体もみられるが、その後は大きな変化なく成育しており、事後調査は継続しないこととする。詳細な群体ごとの生存割合の低下要因は、自然変動によるもので、事業による影響ではないと考えられる。
