## 資 料 編

## 1. カサノリ類の環境監視結果について

## 1.4 第14回環境監視委員会（令和2年8月開催）での審議事項

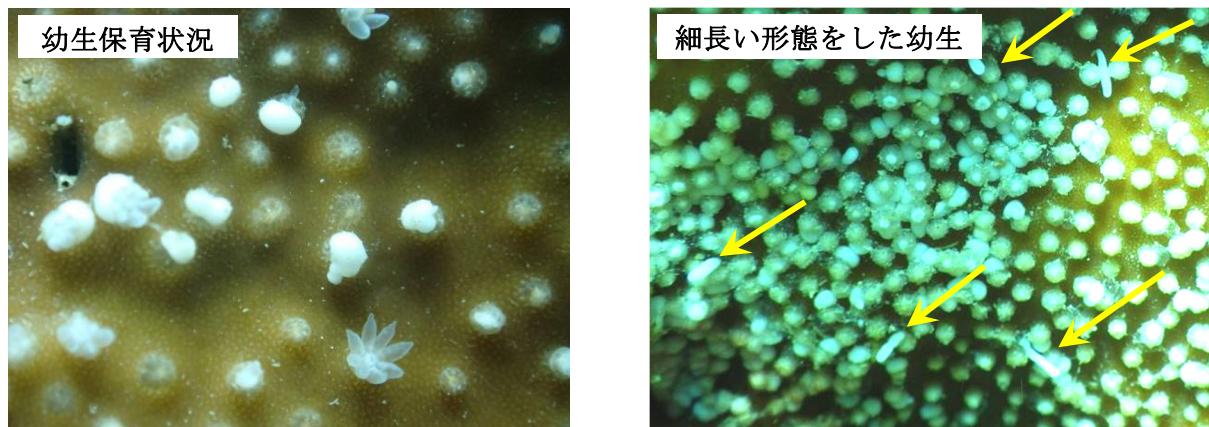
図- 4.18 移植アオサンゴの幼生と保育状況

アオサンゴの繁殖様式は、放卵放精による一斉産卵を行うミドリイシ属とは異なり幼生保育型である。平成 28 年にアオサンゴの移植地点の一部について幼生放出が確認されたが、平成 29 年は移植エリア 21 地点中 17 地点で幼生保育または放出が確認された。

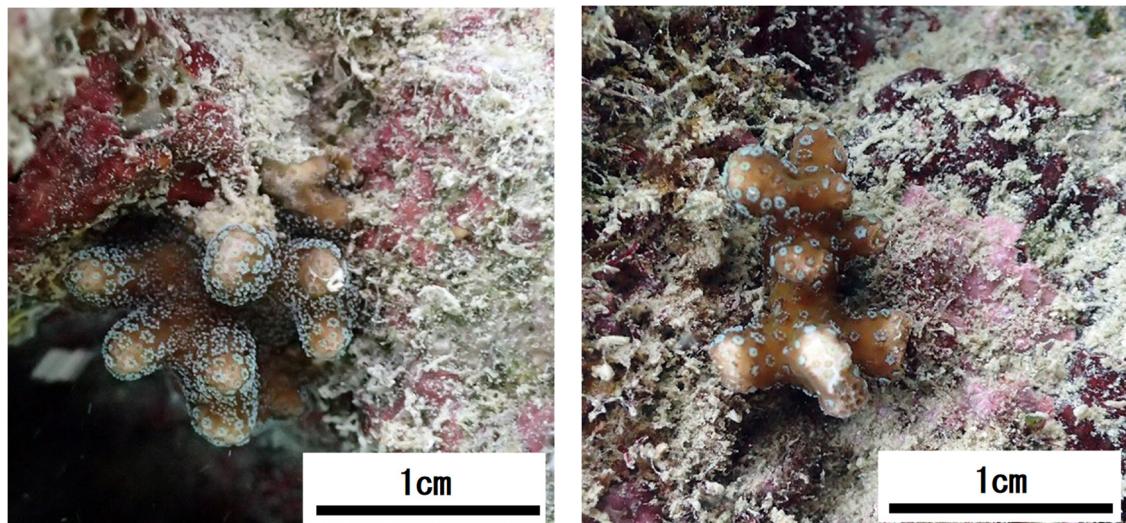
図一 4.19 ショウガサンゴの稚サンゴ

その他、沖縄島で生息数が減少しているショウガサンゴを希少サンゴ類として移植したが、移植 39 カ月後にショウガサンゴの稚サンゴ 3 群体が初めて確認された。ショウガサンゴはアオサンゴ同様に幼生を放出する幼生保育型の繁殖様式であり、放出された幼生は親群体近傍に加入するのが一般的である。本水域には移植群体以外にショウガサンゴはほとんど生息していないことから、確認された稚サンゴは移植したショウガサンゴから供給された可能性が高い。
