第3回 那覇空港滑走路増設事業環境監視委員会

第2回委員会の指摘事項と対応方針

平成26年12月12日

第2回那覇空港滑走路増設事業環境監視委員会の指摘事項と対応方針

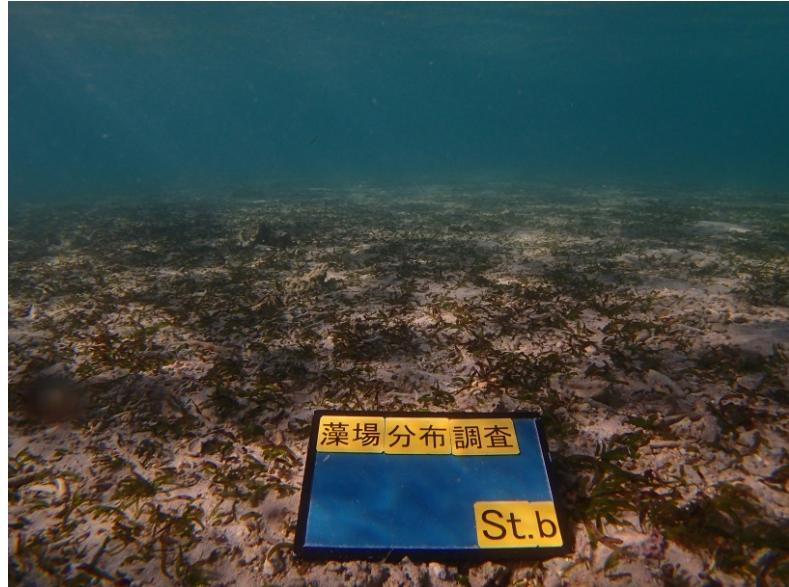
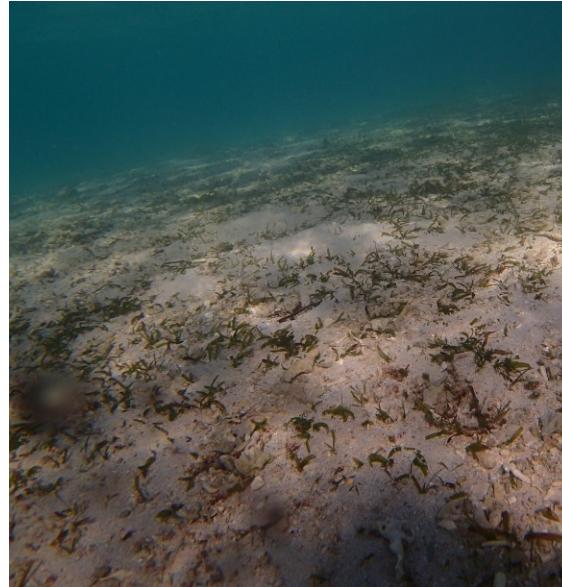
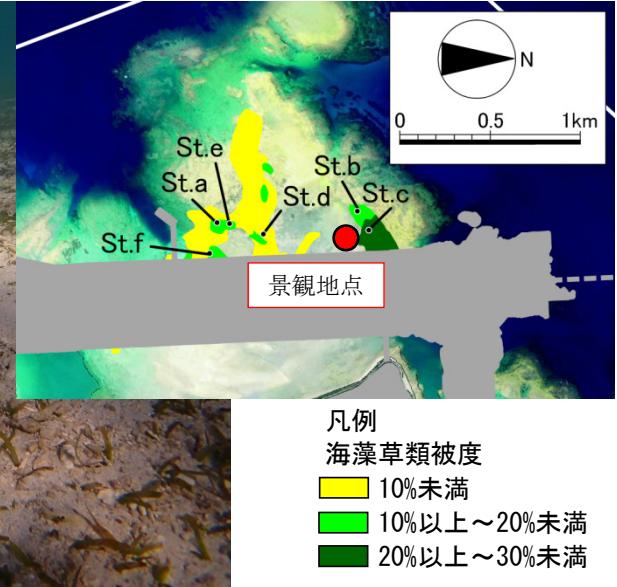
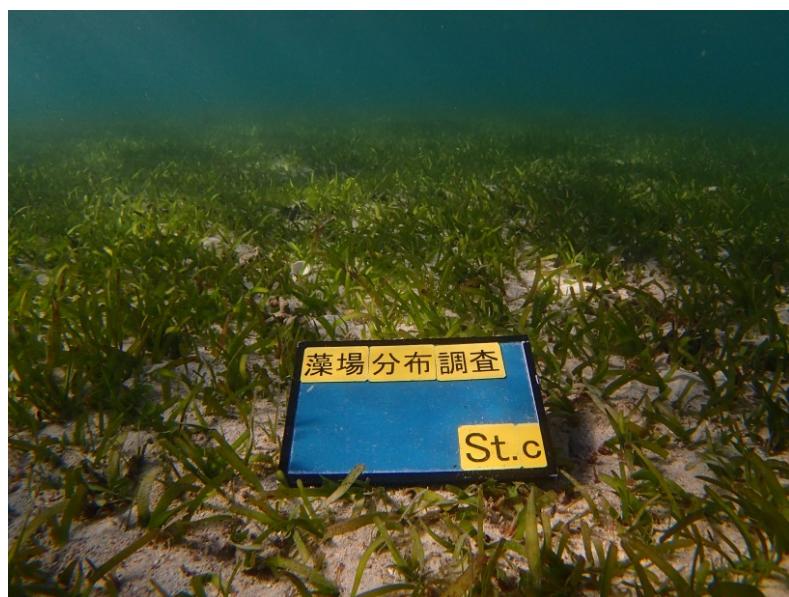
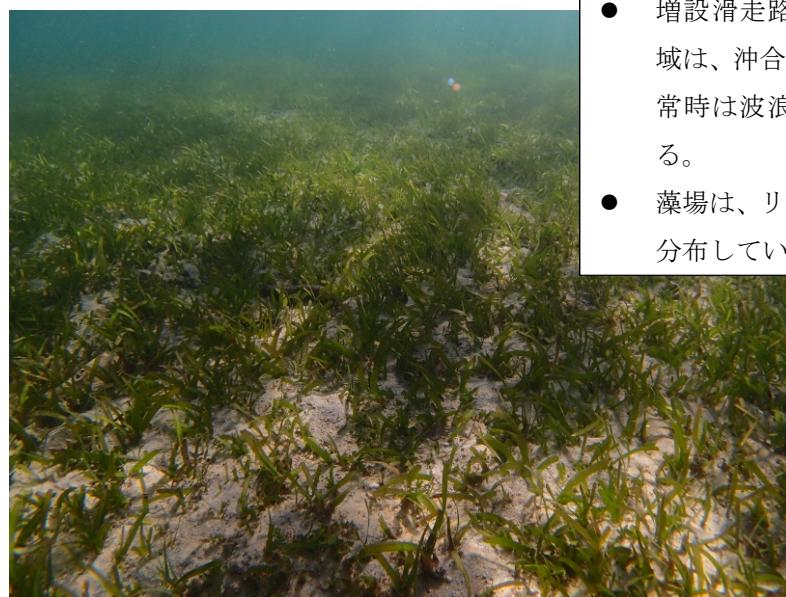
図1(1) 増設滑走路西側藻場の状況（藻場調査 H26.7）

- 増設滑走路西側藻場のうち北よりの分布域は、沖合いのリーフエッジが発達し、平常時は波浪の影響を受けにくい場所である。
- 藻場は、リーフ内に溜まった砂、砂礫域に分布している。

項目	委員意見	対応方針
資料3 事後調査及び環境監視調査の概要		
北側藻場の安定度について	(香村委員) 被度が高く、藻場の中で安定的な場所として考えられる北側がどのような環境下にあるのか、写真等で確認したい。	航空写真や現場調査時写真について整理した。 [P. 1_2~3 参照]

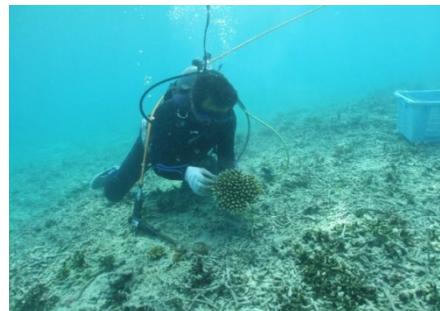
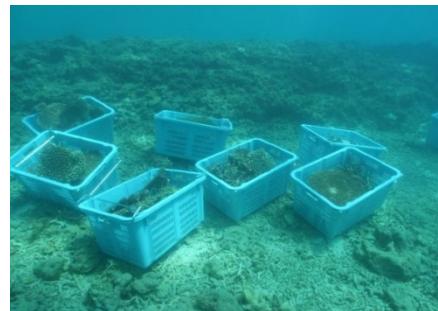
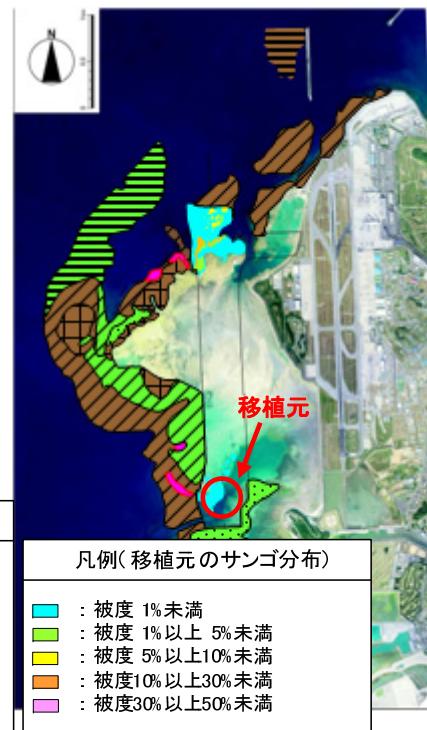
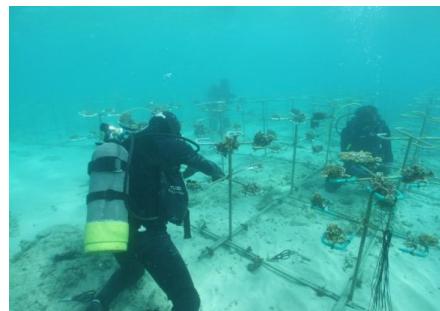
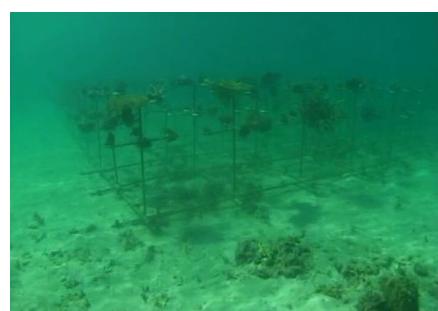
図3 採取及び移植状況

糸満市のサンゴ類を活用した漁場再生の試験研究として那覇空港滑走路増設事業の海域から改変区域内のサンゴ類を糸満漁港前面の岡波島付近へ9月下旬に移植した。

採取数：約400群体

種類：スギノキミドリイシ、クシハダミドリイシ、オヤユビミドリイシ 等

移植数：大型の群体は小割にして約1600群体を架台へ移植
