## 第3回 那覇空港滑走路増設事業環境監視委員会

### 事後調査及び環境監視調査の結果 (概要版)

平成26年12月12日  
内閣府沖縄総合事務局  
国土交通省大阪航空局

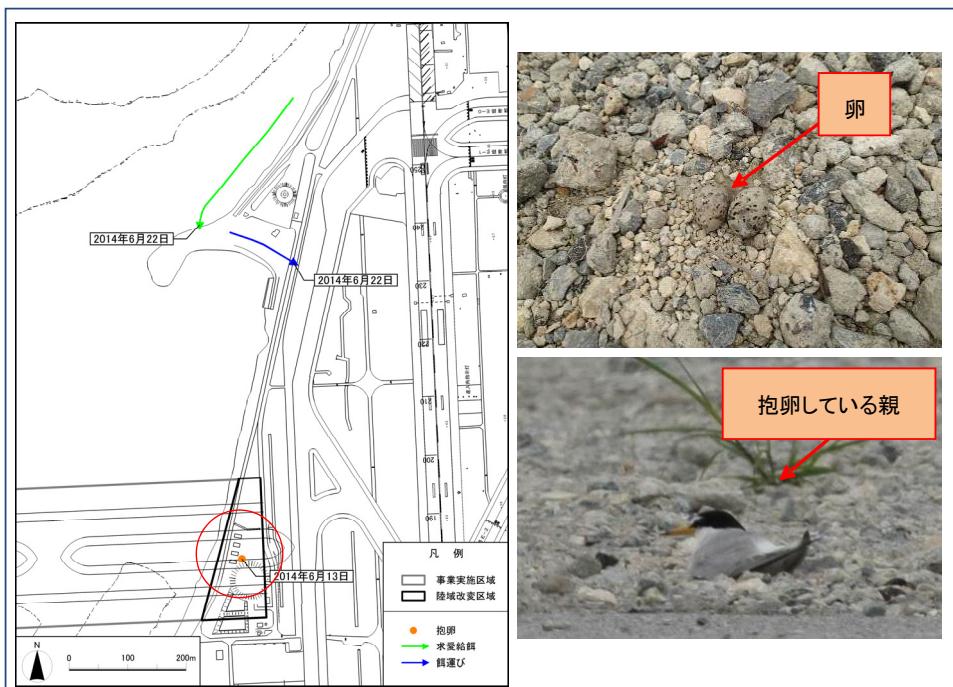
p資料3\_9

- 平成26年6月の調査では、事業実施区域の大嶺崎の北の誘導路予定地で1つがいの営巣が確認された。

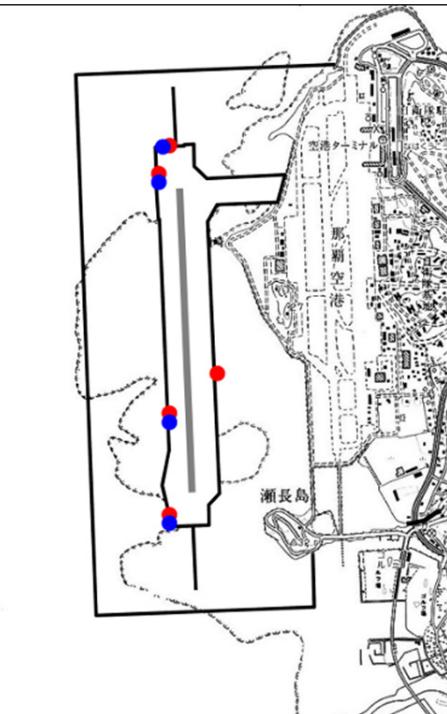
p資料3\_12

付着生物の着生に適した加工を施した凹凸加工異形消波ブロック及び自然石塊根固被覆ブロック上の調査地点においてコドラートを敷設し、稚サンゴの目視観察を行い、出現種及び概算群体数を記録する。

サンゴ類と同様のブロック及び自然石護岸の潮間帯にコドラートを敷設し、底生動物の目視観察を行い、出現種及び概算個体数を記録する。

● : 付着生物 (サンゴ類) 調査地点 (4地点)  
● : 付着生物 (底生生物、その他) 調査地点 (5地点)

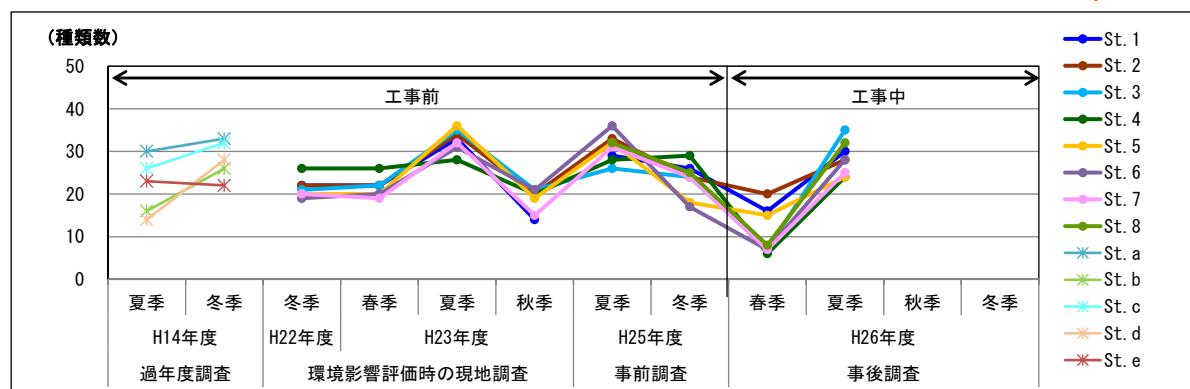
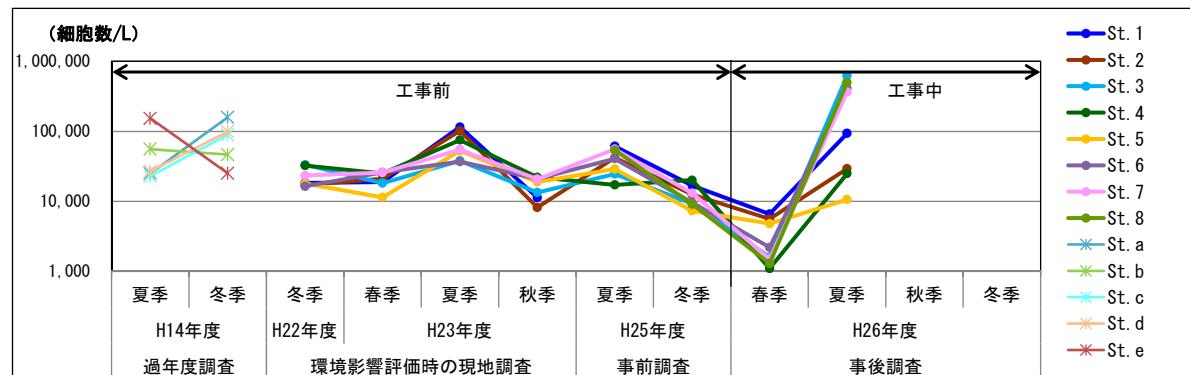
p資料3\_19

・平成26年度春季においては、珪藻綱の種類数の減少や、*Cylindrotheca closterium*(キンドロテーカ クロステリウム)の細胞数の減少により、種類数と細胞数が工事前の変動範囲より少ない傾向がみられた。

・平成26年度夏季においては、St.3,6,7,8で *Chaetoceros sp.*(キートケロス)の細胞数が多く、工事前の変動範囲より多い傾向がみられた。

植物プランクトンの種類数及び細胞数の経年変化

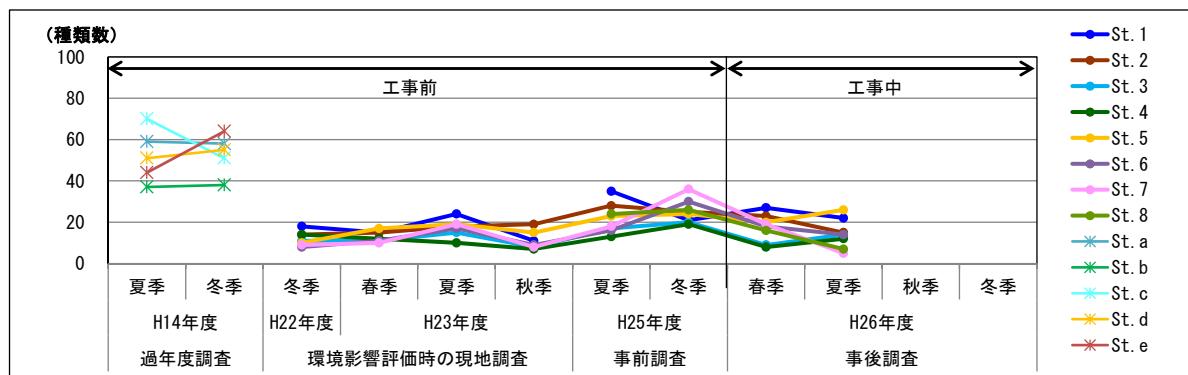
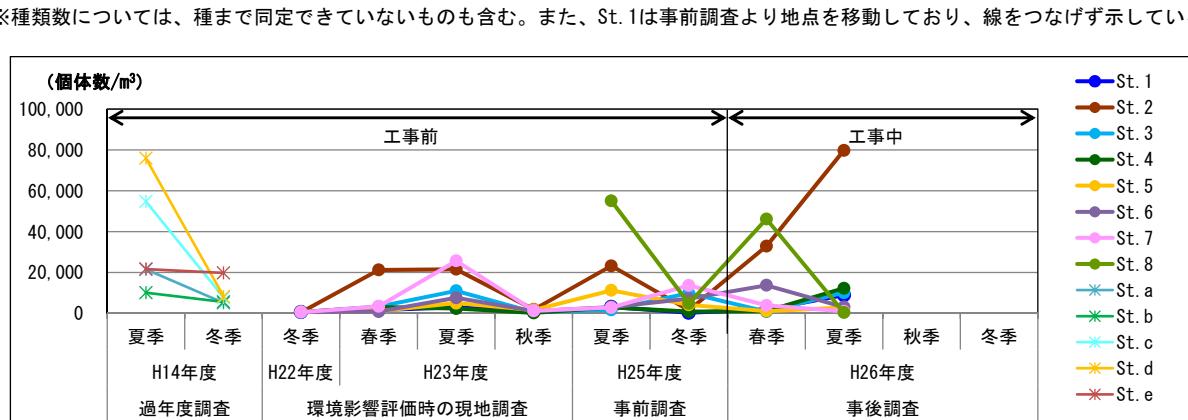
### p資料3\_23

- 北原式定量ネットを用いて、各地点で海底上1mから海面まで鉛直曳きし、採集したネット内の残渣を現地でホルマリン固定した試料について、出現種の同定、個体数の計数、沈殿量の計測等の分析を行った。
- 平成26年度春季においては、全地点で種類数と個体数は概ね工事前の変動範囲内にあった。
- 平成26年度夏季においては、大嶺崎北側のSt.2で、節足動物門甲殻綱の*Oithona sp.* (オイナ)やカイアシ目のノープリウス幼生 (nauplius of COPEPODA)などが多く、個体数合計が工事前の変動範囲より多かった。

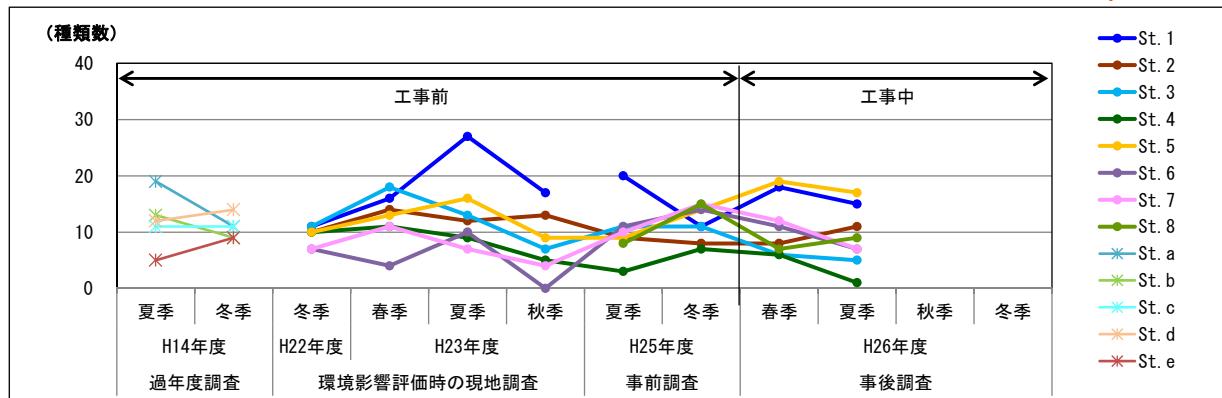
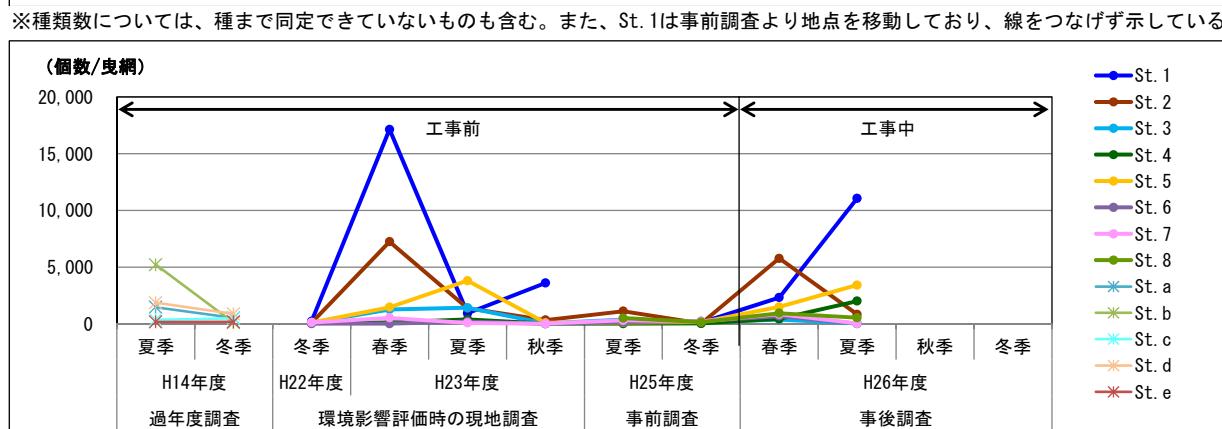
### p資料3\_26

- MTDネットを用いて、約2ノットで10分間、表層水平曳きにより採集し、試料はホルマリンで固定後、種同定し、個体数を計数した。
- 平成26年度春季においては、全地点において、種類数と個体数は概ね工事前の変動範囲内にあった。
- 平成26年度夏季においては、St.3とSt.4で工事前と比べて種類数が少なかった。

魚卵の種類数及び個数の経年変化

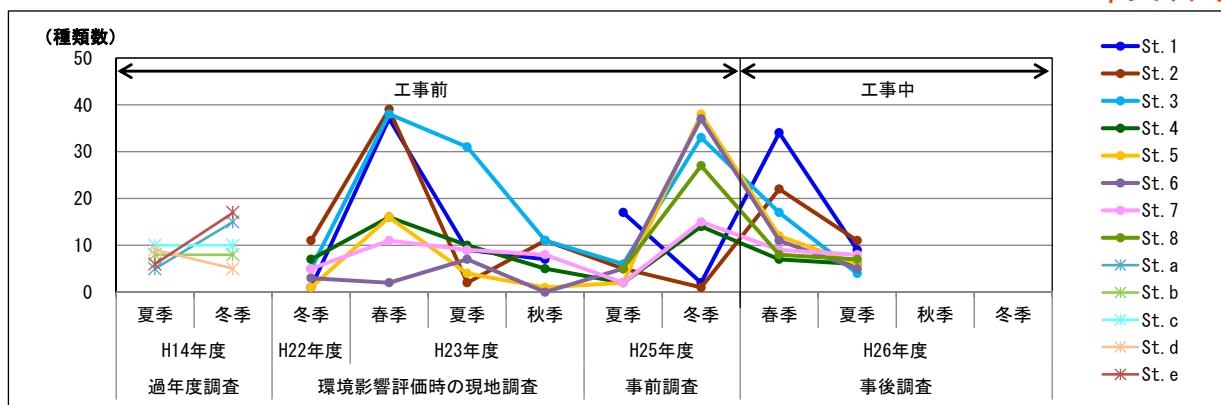
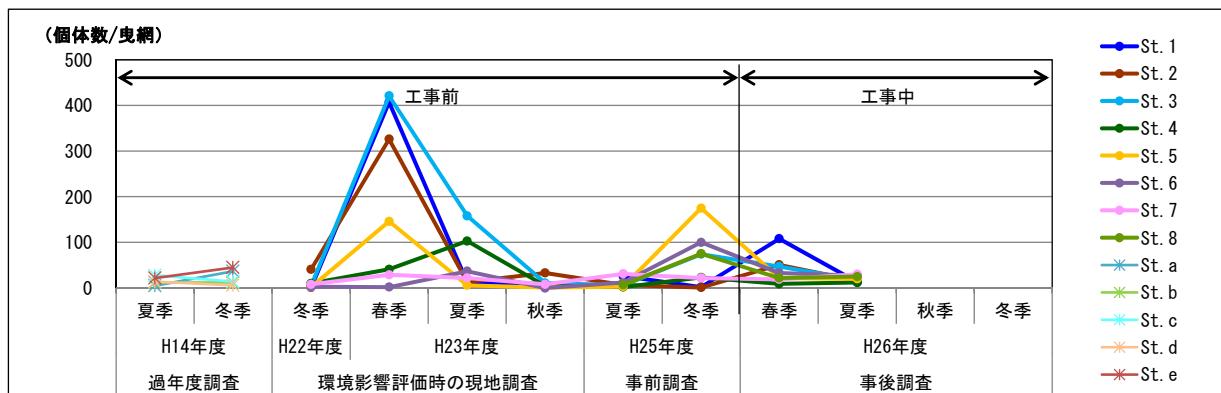
p資料3\_28

- MTDネットを用いて、約2ノットで10分間、表層水平曳きにより採集し、試料はホルマリンで固定後、種同定し、個体数を計数した。
- 平成26年度春季及び夏季においては、工事前と同様に変動が大きいものの、全地点で、種類数と個体数は概ね工事前の変動範囲内にあった。

稚仔魚の種類数及び個体数の経年変化

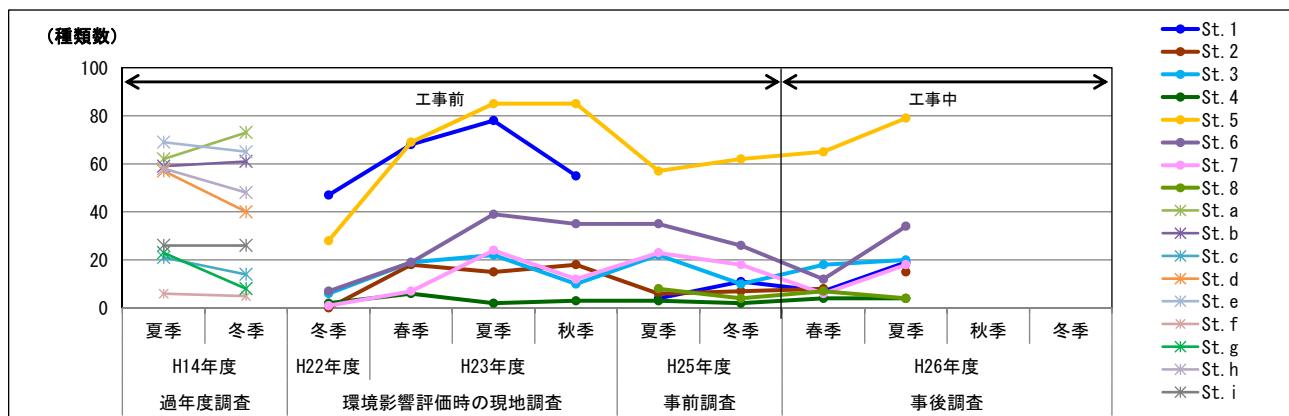
p資料3\_31

- ・潜水目視観察を行い魚類の出現状況を記録した。個体数についてはCR法により定性的に把握した。
- ・調査結果は、30分間の目視観察の結果を示す。
- ・平成26年度春季及び夏季においては、全地点で、種類数は概ね工事前の変動範囲内にあった。
- ・工事前と同様に変動が大きいものの、St.5,6で種類数が多い傾向がみられた。

魚類の種類数の経年変化

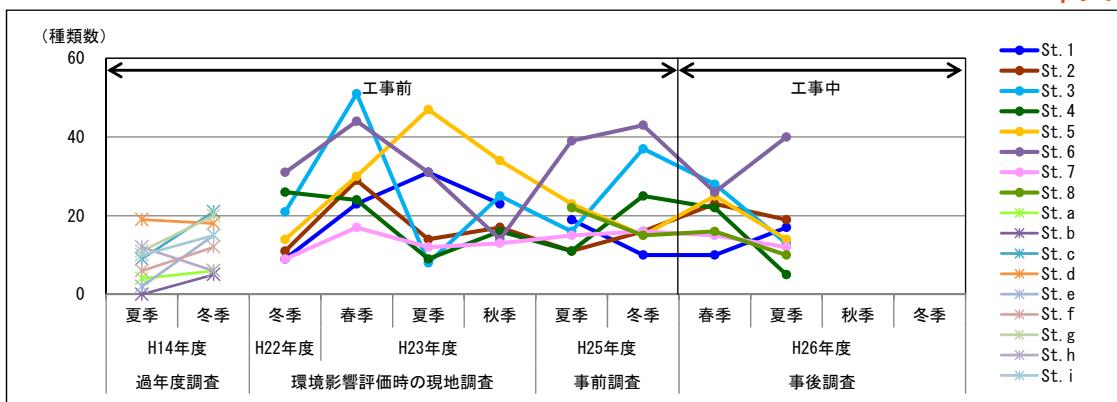
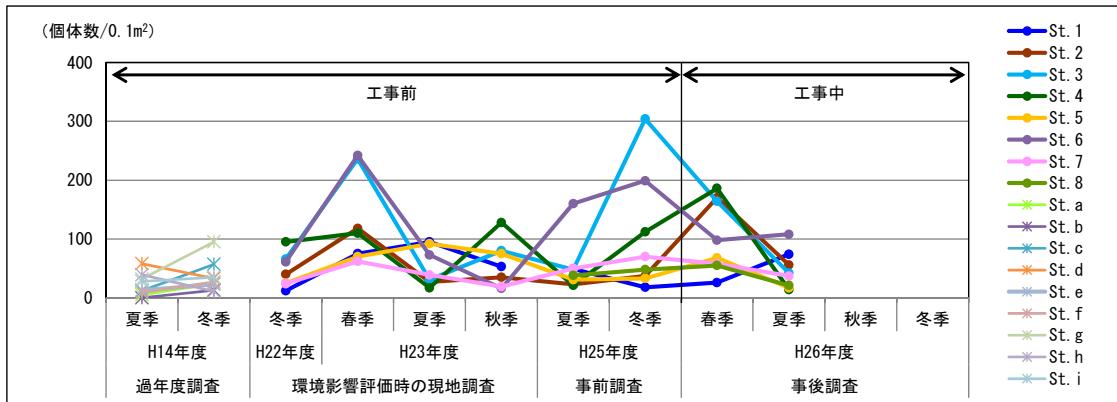
p資料3\_37

- スミス・マッキンタイヤ型採泥器を用いて採泥した試料を1mm目のふるいでこして、ホルマリンで固定したものを、光学顕微鏡を用いて同定・計数を行った。
- 平成26年度春季及び夏季においては、全地点で、種類数と個体数は概ね工事前の変動範囲内にあった。

マクロベントスの種類数及び個体数の経年変化

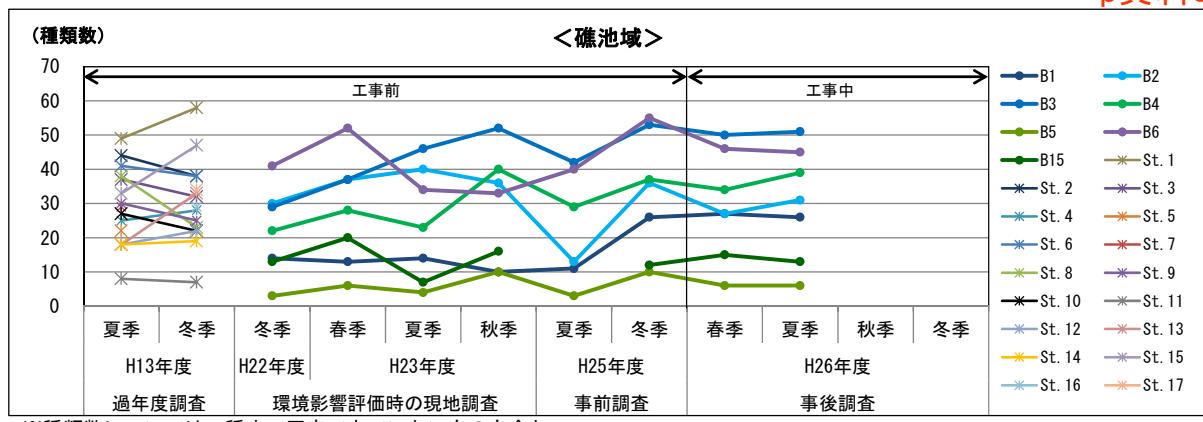
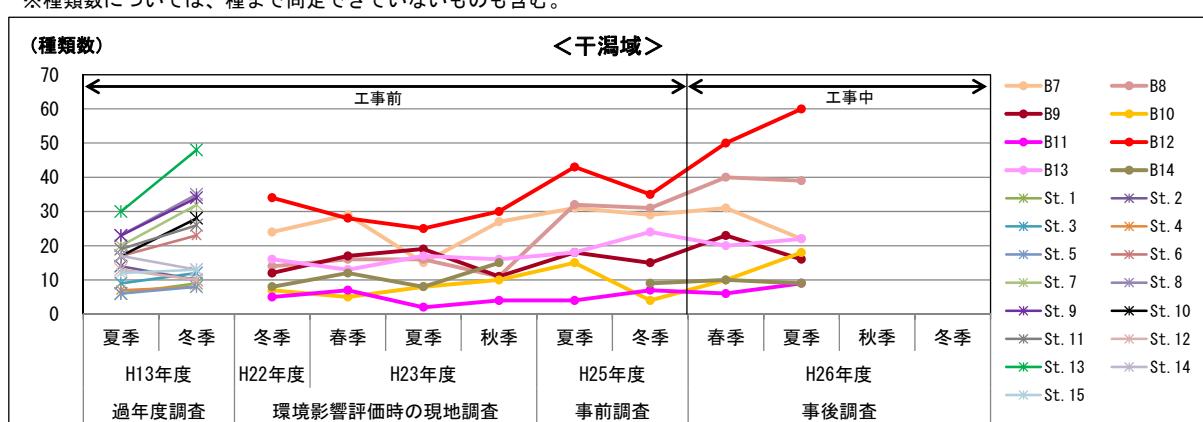
p資料3\_43

- コドラー内における目視観察により、メガロベントスの種類及び出現状況(CR法)を記録した。
- 調査結果は、5m×5mのコドラーにおける結果を示す。
- 礁池域では、平成26年度春季及び夏季において、種類数は概ね工事前の変動範囲内にあった。
- 干潟域では、平成26年度春季及び夏季において、B8とB12で、工事前よりも種類数の増加傾向がみられた。
- B12では、軟体動物(貝類)及び節足動物(カニ類)が多く確認され、春季と比較して10種類多い生物が確認された。

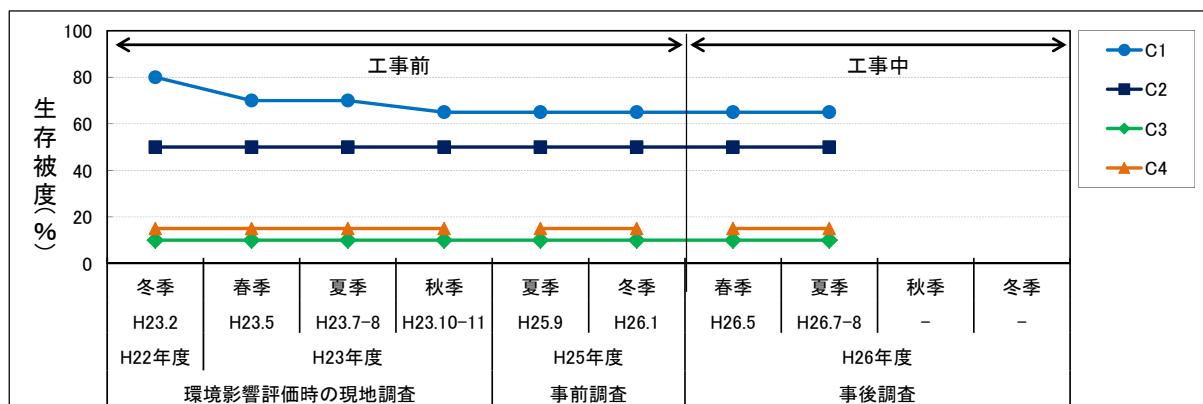
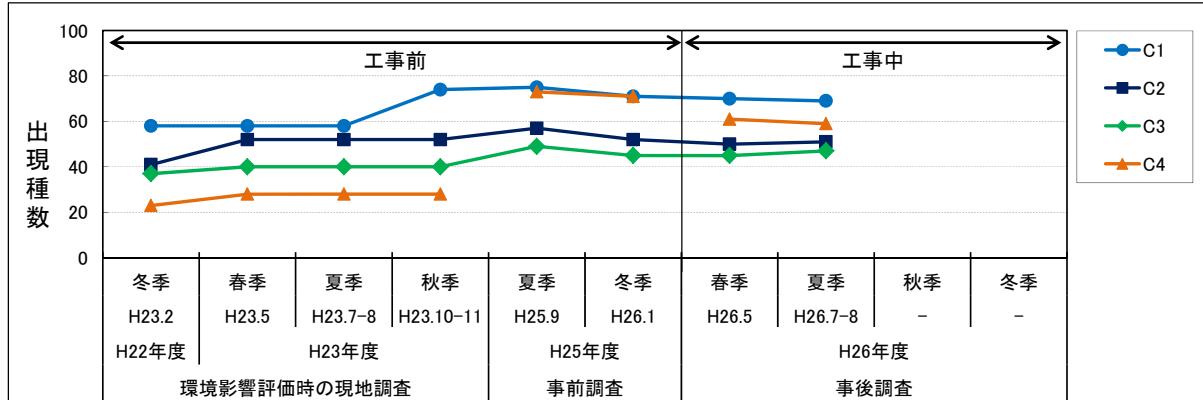
p資料3\_52

- コドラー内において、潜水目視観察により、ソフトコーラルを含むサンゴ類の種類、被度、群体数、最大径、死サンゴの被度等を記録した。
- 調査結果は、5m×5mのコドラーにおける結果を示す。
- 平成26年度春季及び夏季においては、生存被度は概ね工事前の変動範囲内にあり、優占種についても大きな変化はみられなかった。

事業実施区域周辺におけるサンゴ類の生存被度と出現種数の経年変化

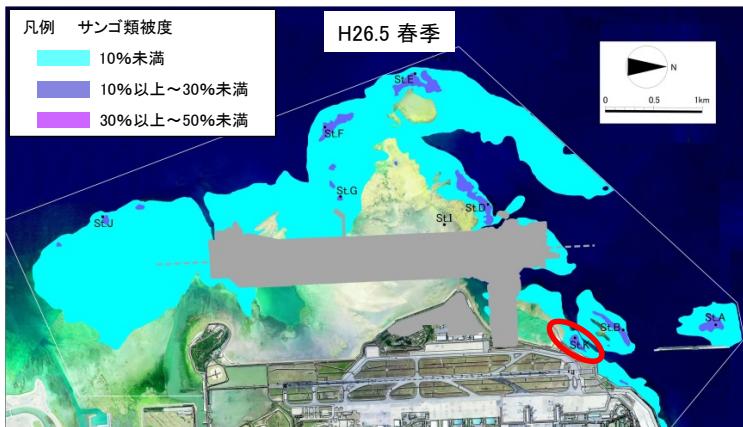
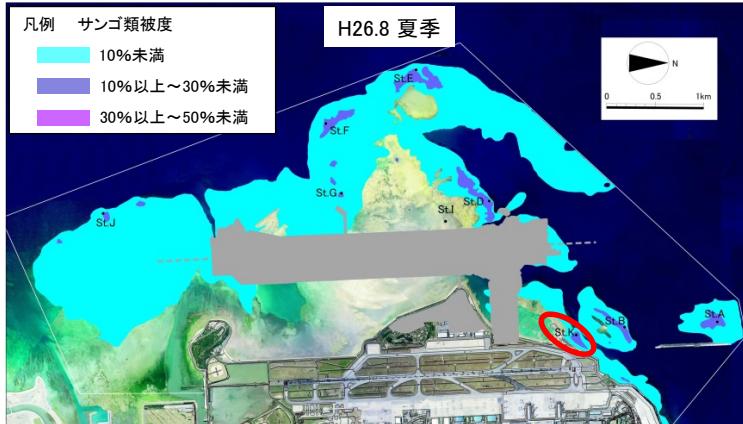
p資料3\_55

- ・浅所では箱メガネを用いた船上からの目視観察もしくはマンタ法により、サンゴ類の分布状況(主な出現種と被度)を把握した。
- ・平成26年1月から平成26年5月にかけて、現滑走路北側では、コモンサンゴ属(枝状)やミドリイシ属(枝状)が増加してきたため被度が上がった範囲(赤枠)があったが、分布状況に大きな変化はみられなかった。

事業実施区域周辺における事後調査の結果

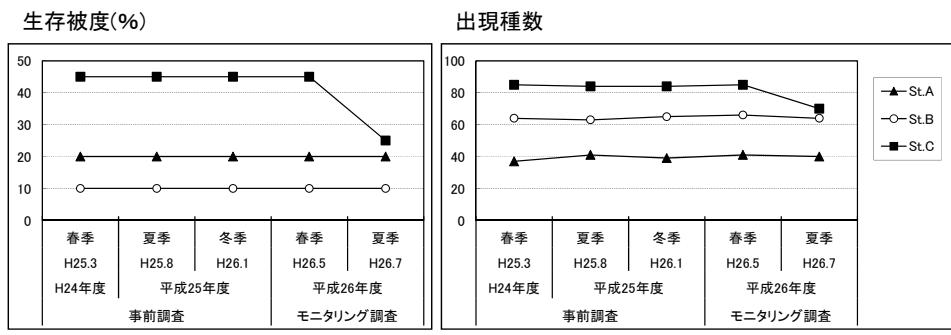
- 事業実施区域周辺と同様、5m×5mコドラー内において、潜水目視観察により、サンゴ類の種類等を記録した。
- St.AとSt.Bでは、平成26年度春季及び夏季において生存被度及び出現種数ともに概ね工事前の変動範囲内にあった。
- St.Cでは、平成26年度春季から夏季にかけて、台風8号により生存被度及び出現種数とも減少した。

## 対照区におけるサンゴ類の生存被度と出現種数の経年変化

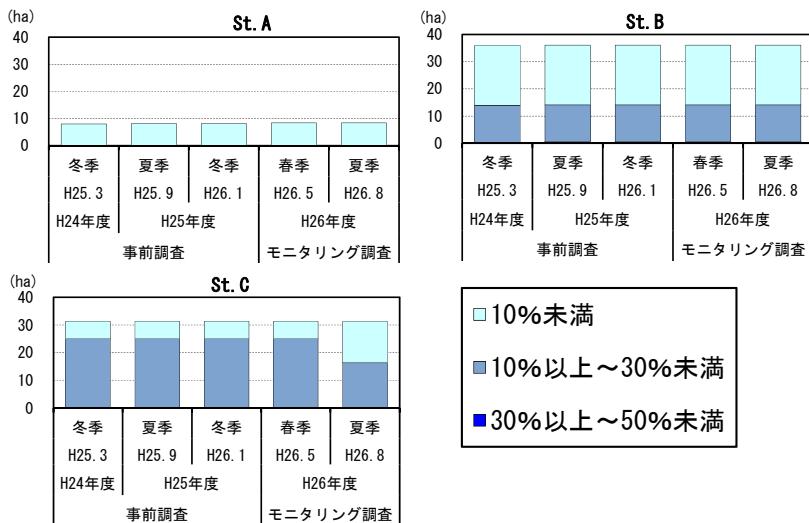
- 事業実施区域周辺と同様、マンタ法等によりサンゴ類の種類等を記録した。
- 平成26年度夏季において、St.Cの一部が10%以上～30%未満から10%未満に移行した。これは、台風8号に伴う影響と考えられた。

対照区におけるサンゴ類の分布面積の経年変化

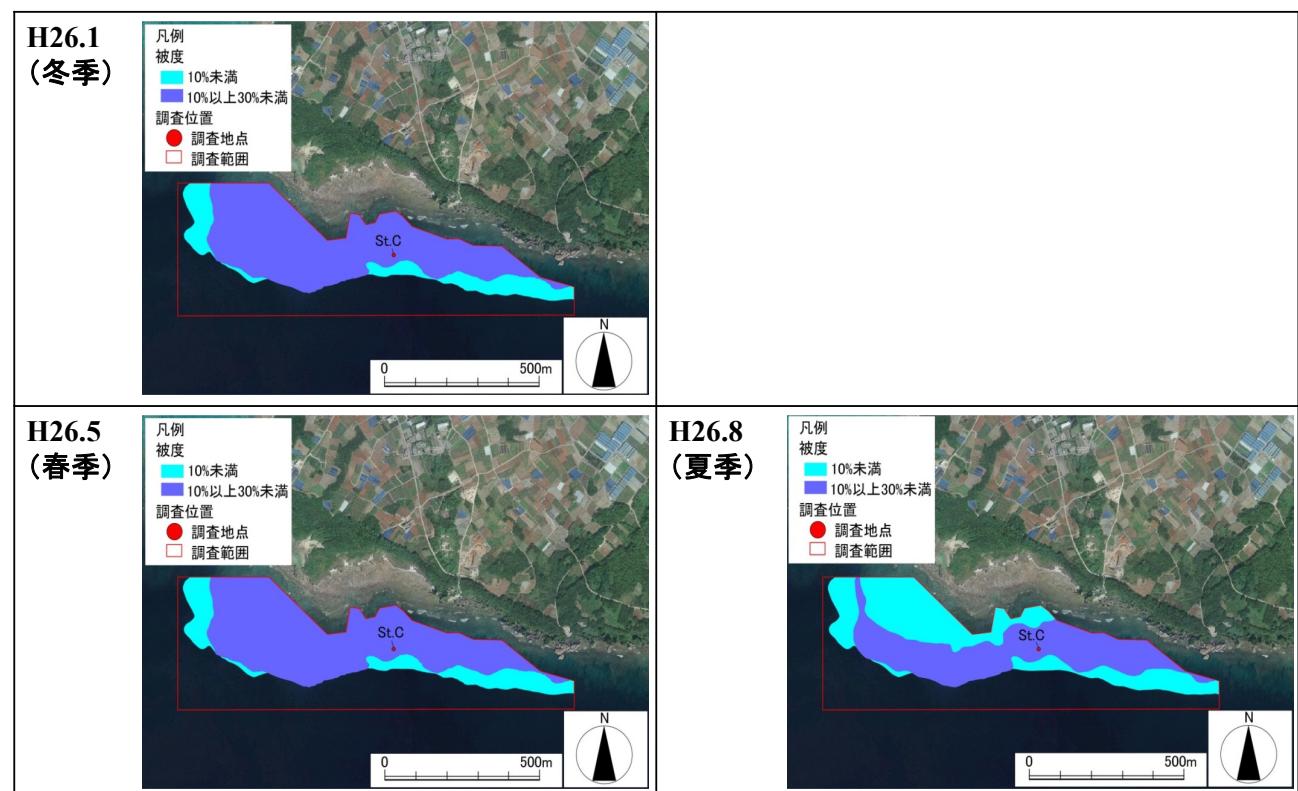
対照区(St.C)におけるサンゴ類の分布状況の経年変化

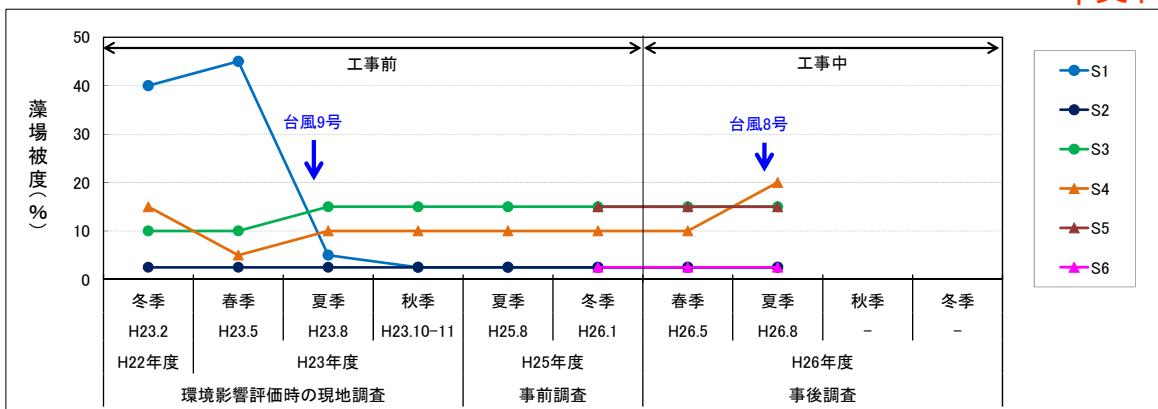
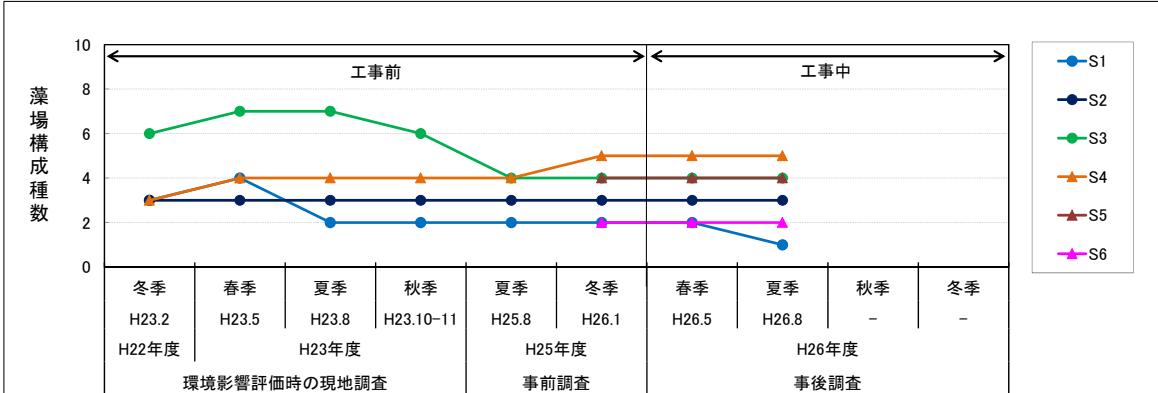
p資料3\_66

- コドラー内において、潜水目視観察により、海藻草類の主な出現種や被度を記録した。
- 調査結果は、5m×5mのコドラーにおける結果を示す。
- 平成26年度春季及び夏季においては、一部の地点で種類数等の変化はみられるものの、その他の地点については概ね工事前の変動範囲内にあった。

海藻草類の藻場被度と藻場構成種数の経年変化

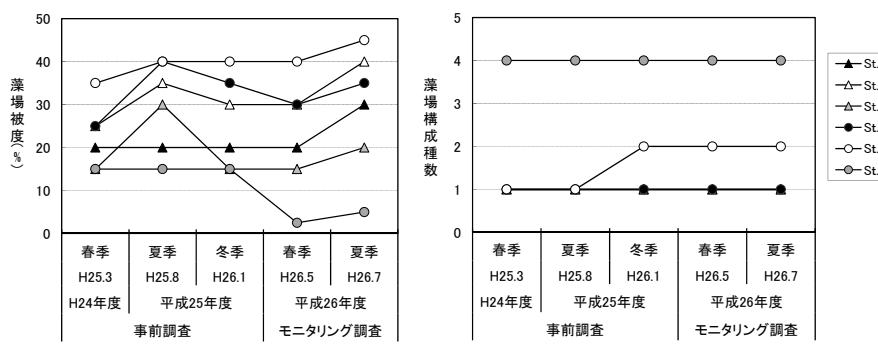
- 事業実施区域周辺と同様、5m×5mコドラー内において、海藻草類の主な出現種や被度を記録した。
- 平成26年度春季及び夏季においては、St.b-3において干出や高波浪の影響によると考えられる被度低下が確認されたものの、その他の地点については概ね工事前の変動範囲内にあった。

藻場被度と藻場構成種数の経年変化

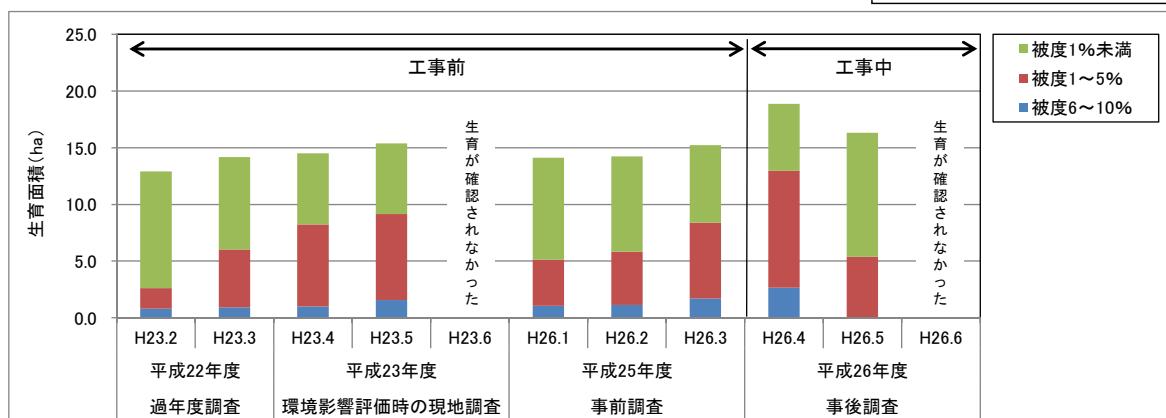
- 平成26年4~6月においては、総生育面積は4月に最も大きく18.9haであった。
- 平成26年と平成23年の生育面積を比較すると、総生育面積の最大値は平成26年の方が大きく、両年共に6月に生育は確認されなかった。

クビレミドロの生育面積の経年変化

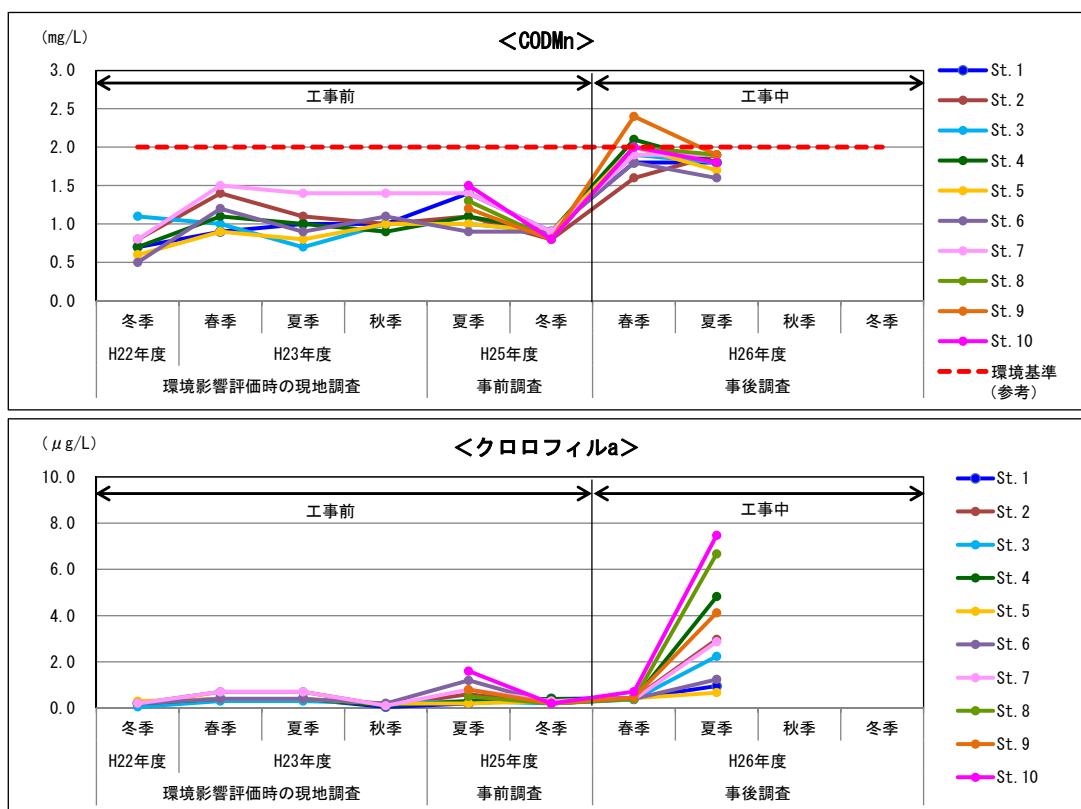
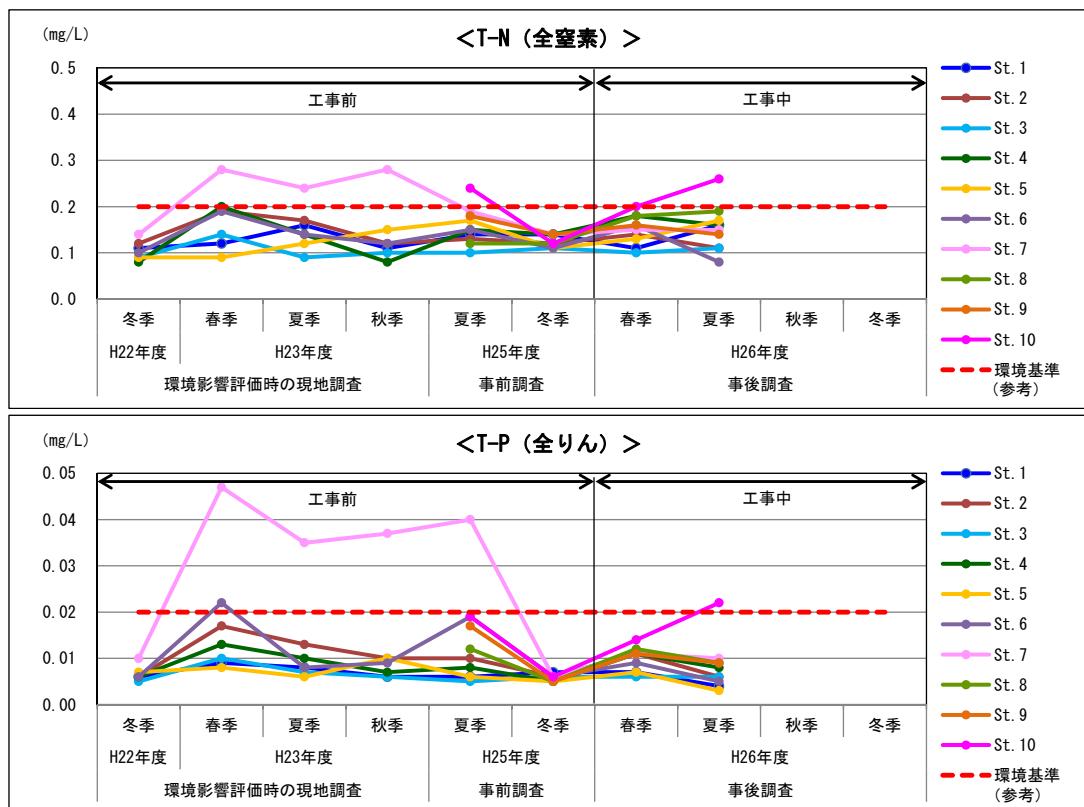
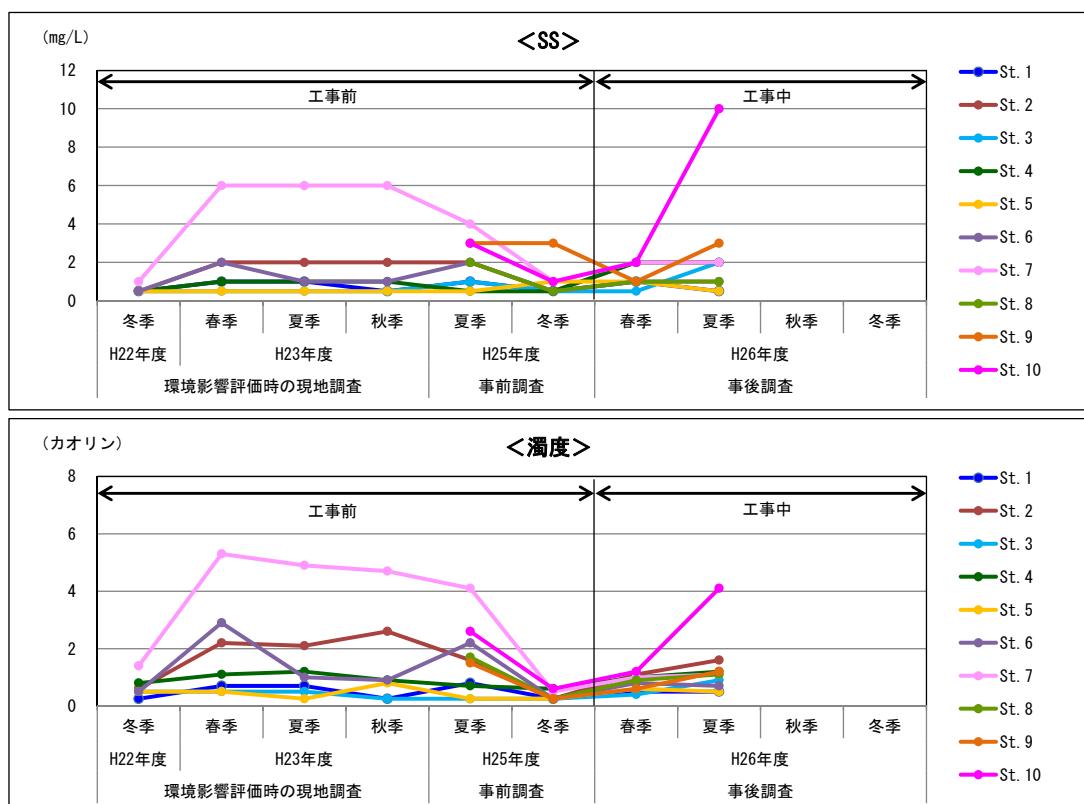
p資料3\_76

- 平成26年度春季及び夏季においては、CODの上昇が確認された。
- 瀬長島北側の干潟域のSt.10では、T-N、T-P、SSで高い値を示した。

水質の経年変化

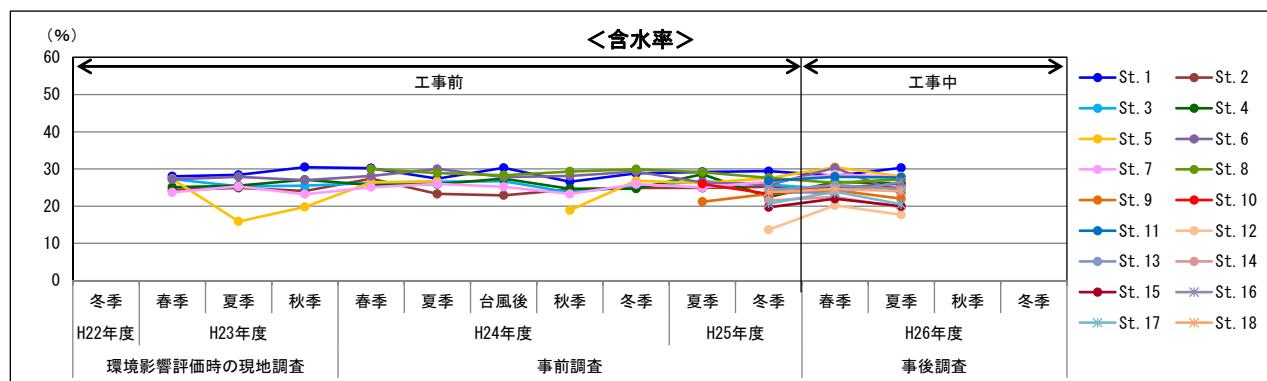
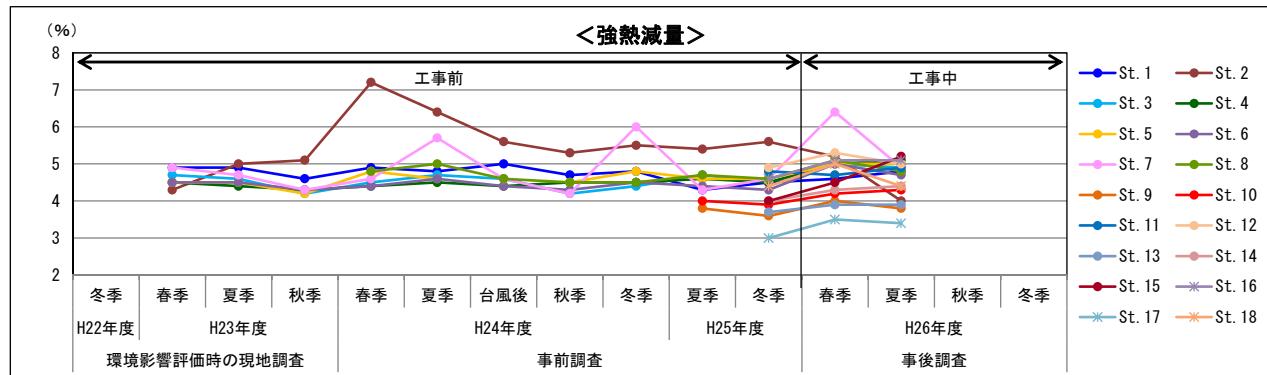
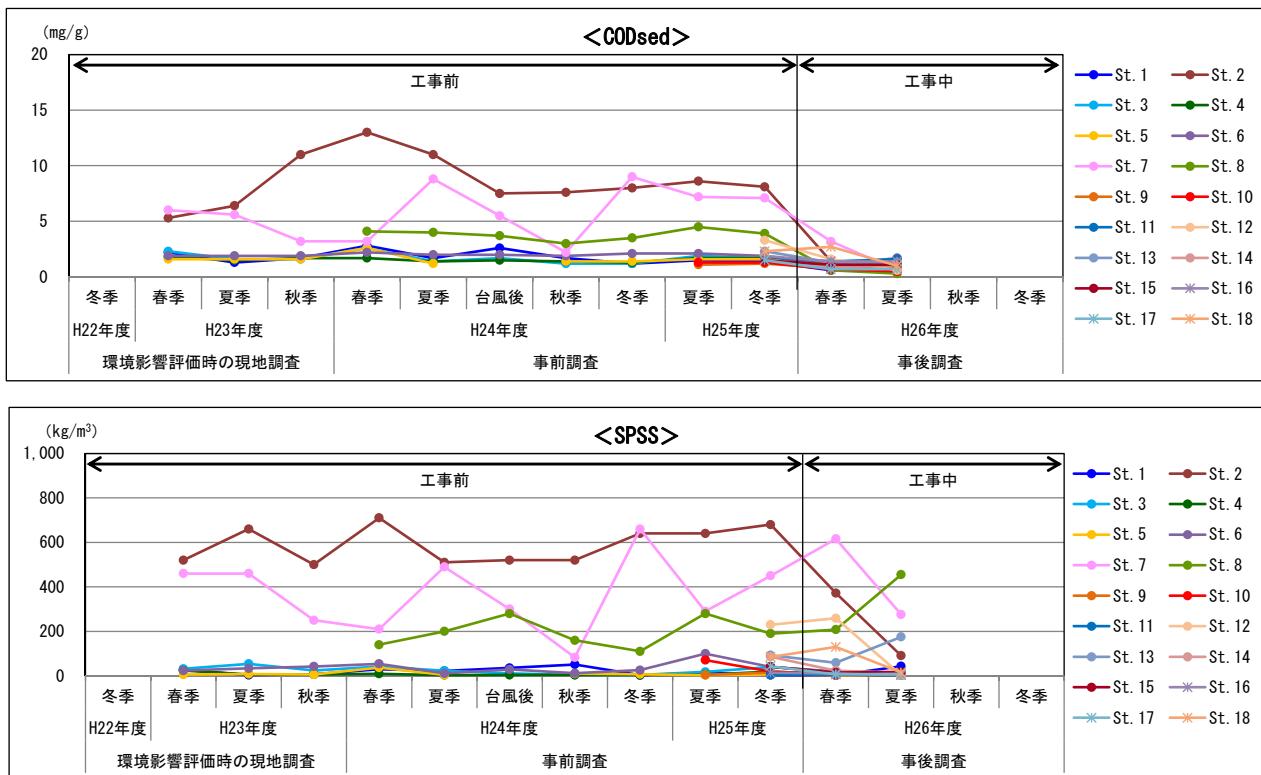
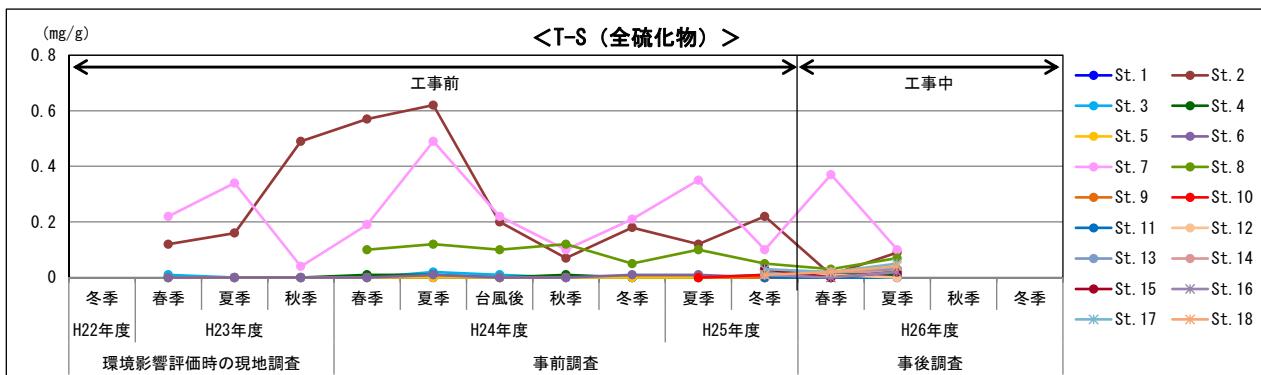
p資料3\_82

- 平成26年度春季及び夏季においては、COD、強熱減量等について、多少の変動があるものの、概ね工事前の変動範囲内にあった。

底質の経年変化

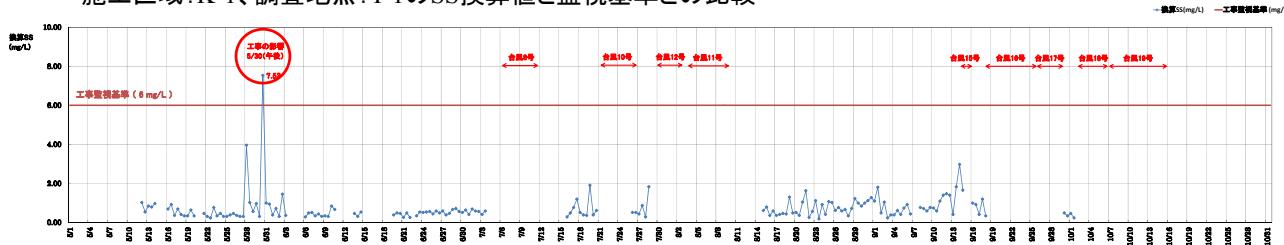
- ・監視基準と比較すると、工事の影響により一時的に監視基準を超過していたものの、概ね監視基準を満足していた。
  - ・監視基準を超過した場合においては、速やかに工事業者に連絡し、工事を一時中断した。

### 施工区域:K-1、調査地点:T-1のSS換算値と監視基準との比較

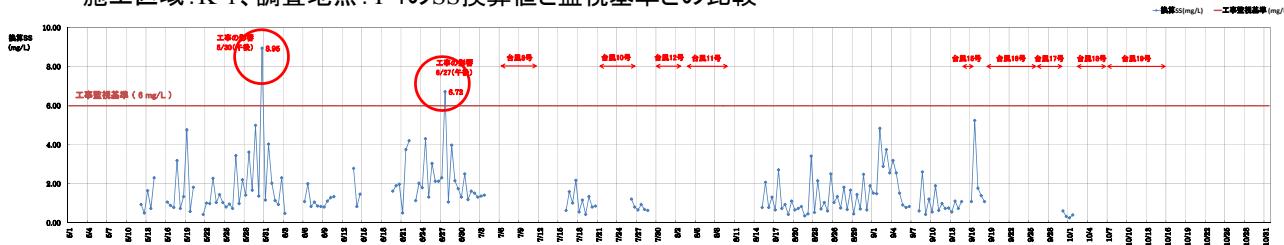
### 施工区域:K-1、調査地点:T-4のSS換算値と監視基準との比較

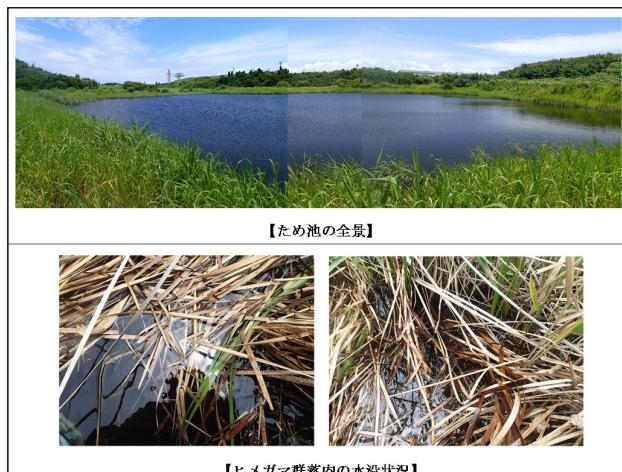
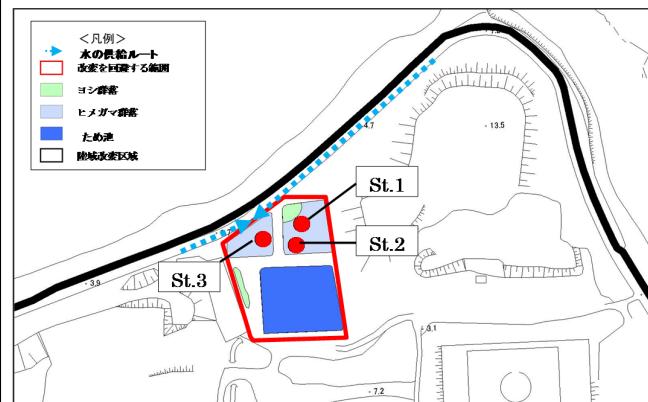
- St.1はヒメガマが優占する單一群落であり、階層構造は発達せず1層であった。ヒメガマの葉枯れはほとんどなく、一部の個体に種子の散布後の残骸がみられた。
- St.2はヒメガマが主に優占する單一群落であり、階層構造は草本層の2層であった。ヒメガマの葉枯れが混じり、花穂・種子などはみられなかった。
- St.3はヒメガマが主に優占しヨシが混成する群落であり、階層構造は草本層の2層であった。ヒメガマの葉枯れが混じり、一部の個体に花穂がみられた。
- 今後、背後の盛土の影響が及ぶことがないか確認していくこととする。

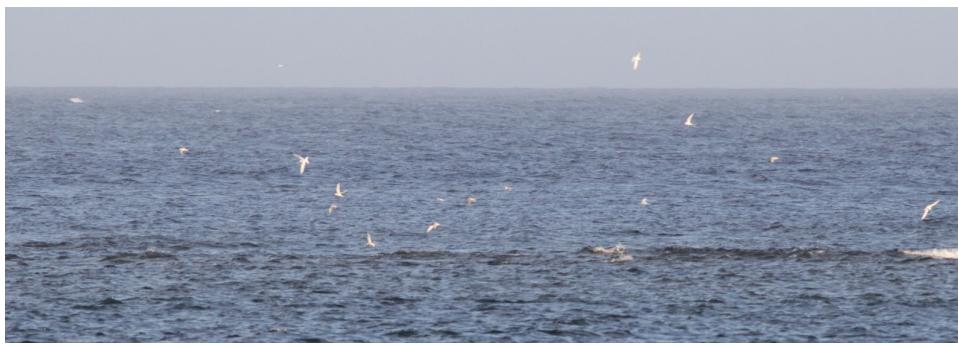
- 平成26年度夏季においては、主要な種であるコアジサシが、環境影響評価時の調査結果と同様に海域を利用している状況が確認された。

潮目に沿って飛翔している様子(平成26年6月22日:BT1地点にて撮影)

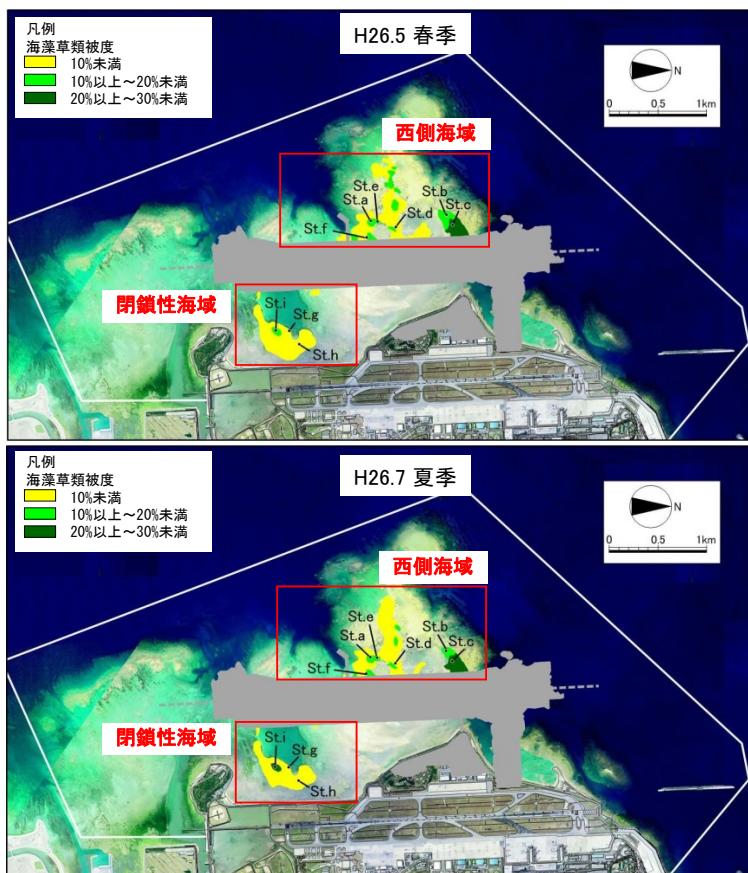
p資料3\_129

- 平成26年5月と7月における海草藻場の分布面積は、それぞれ43.9ha、37.5haであり、平成26年1月の33.5haと比較して増加した。
- 7月調査の前の台風により、一部のエリアがわずかに減少した。

事業実施区域周辺における事後調査の結果

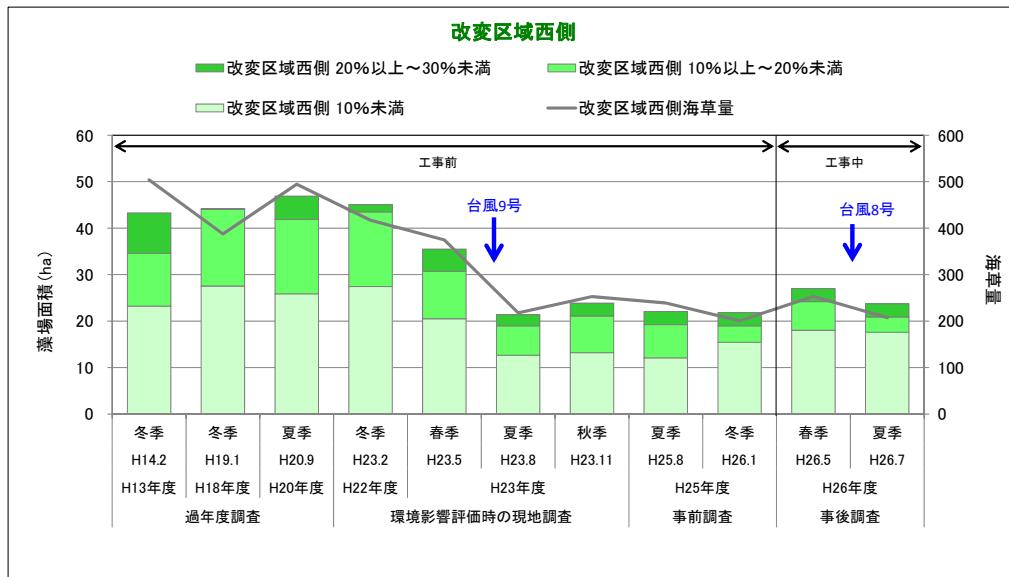
- 各被度区分における分布面積をそれぞれ比較すると、全体的に現状維持あるいは増加傾向にあった。
- 平成26年度の調査結果は、事前調査以前の過年度変動範囲内にあり、大きな変化はなく、現状を維持していると考えられた。

事業実施区域周辺における海草藻場の分布面積の経年変化(1/2)

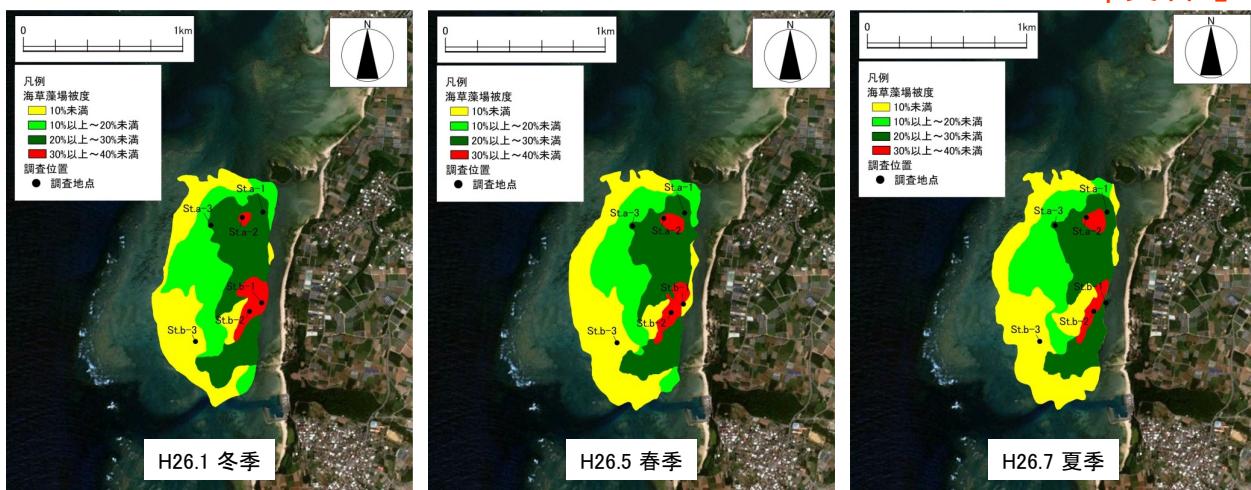
p資料3\_132

- 平成26年度春季において面積が事前調査に比べ増加したものの、夏季においては、台風8号の影響により被度10%以上の区域が減少したことで面積が減少した。
- この変動は事業実施区域周辺の海草藻場と同様であった。
