第3回 那覇空港滑走路増設事業環境監視委員会

海域生物の移植(サンゴ類)

平成26年12月12日

内閣府沖縄総合事務局
国土交通省大阪航空局

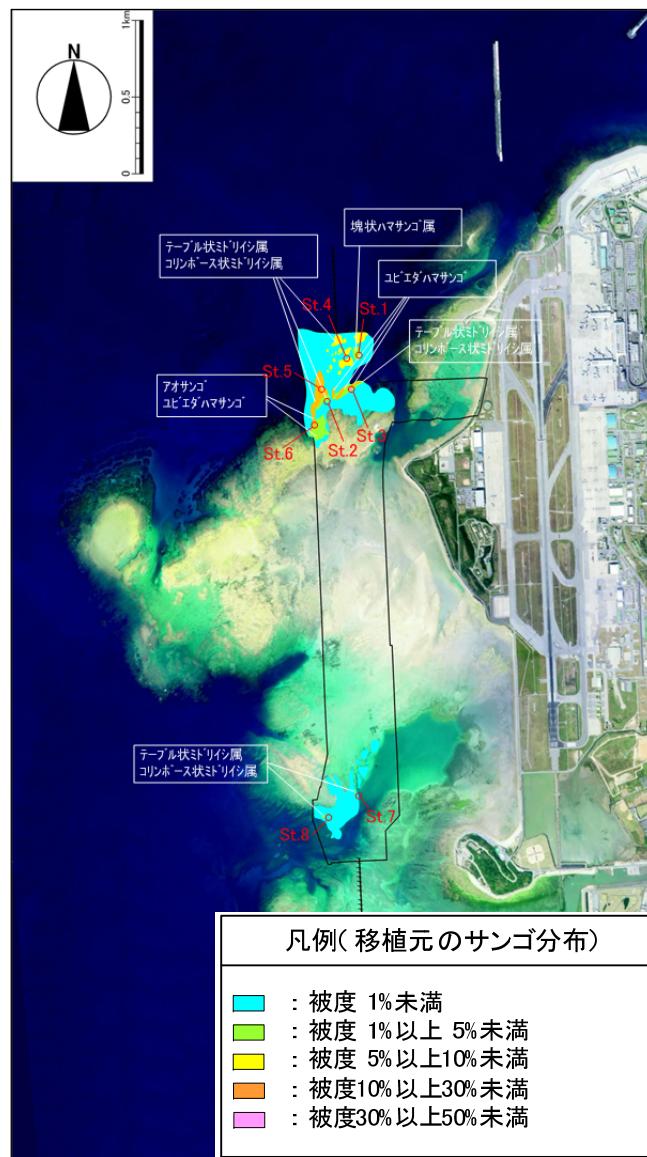
図 2 移植元サンゴ類の分布状況

平成 24 年度におけるサンゴ類の分布状況は、図 2 に示すとおりであり、大嶺崎北側海域と瀬長島沖の南側海域に分布していた。

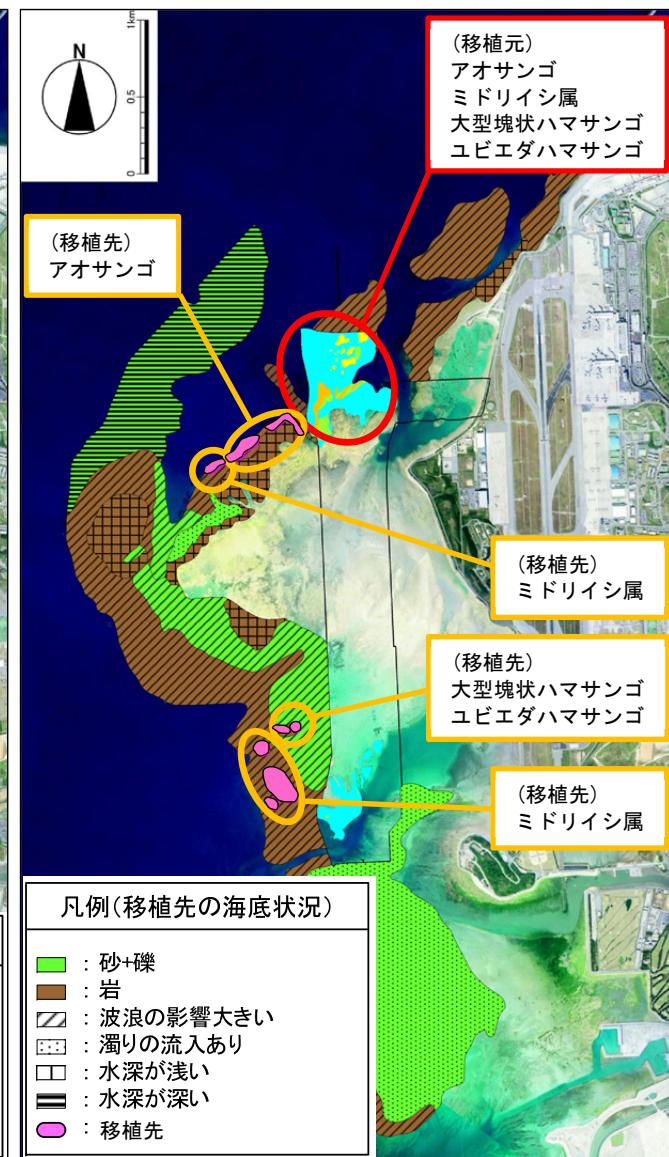
図 3 移植元と移植先の概略位置

移植先については、サンゴ群集の分布特性（優占種、被度別面積、範囲）の確認やサンゴ類の詳細な生息状況および食害生物、病気等を把握したうえで選定した。図 3 に移植先の概略位置を示す。

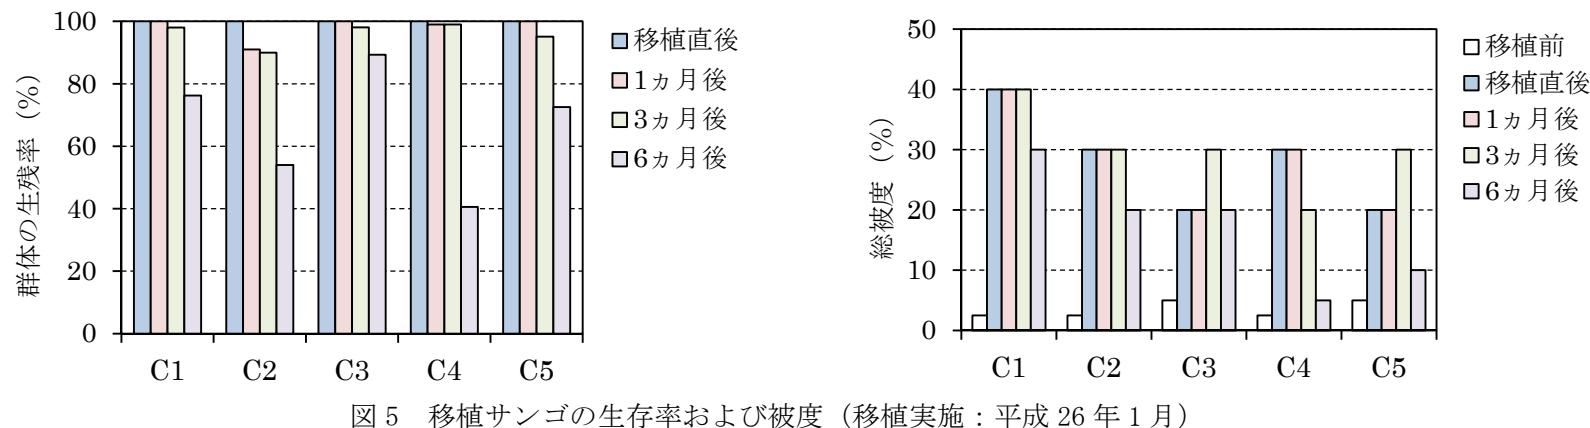
図 5 移植サンゴの生存率および被度（移植実施：平成 26 年 1 月）

- 平成 26 年 1 月に実施した移植個体は、主に 5 カ月後の台風 8 号の影響その他死滅要因により平均生残率 70%未満に低下した。

- ミドリイシ属については、台風に伴う波浪によって巻き上げられた砂礫や転石の影響で、白化、破損、砂が堆積したものが確認されている。
- オニヒトデや魚類等による捕食、病気によるとみられる死滅群体が散見されており、死滅部には小型の藻類が付着している。

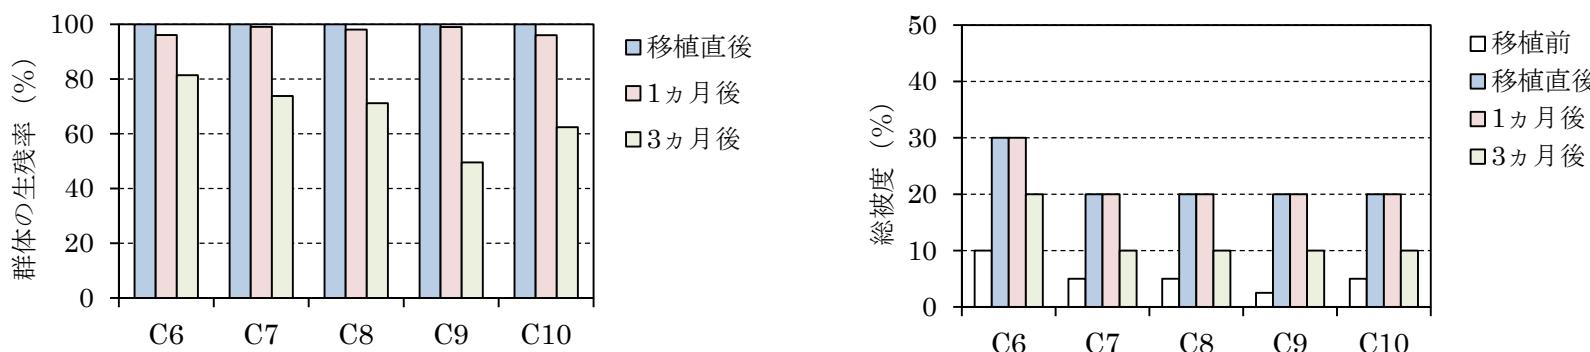
図 6 移植サンゴの生存率および被度（移植実施：平成 26 年 5 月）

平成 26 年 5 月に実施した移植個体は、主に 2 カ月後の台風 8 号の影響その他死滅要因により平均生残率 70%未満に低下した。

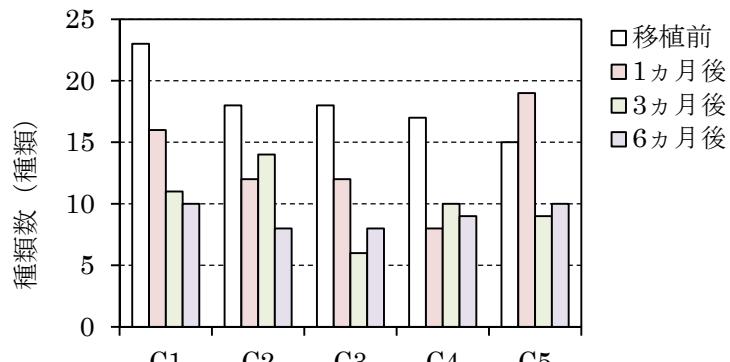
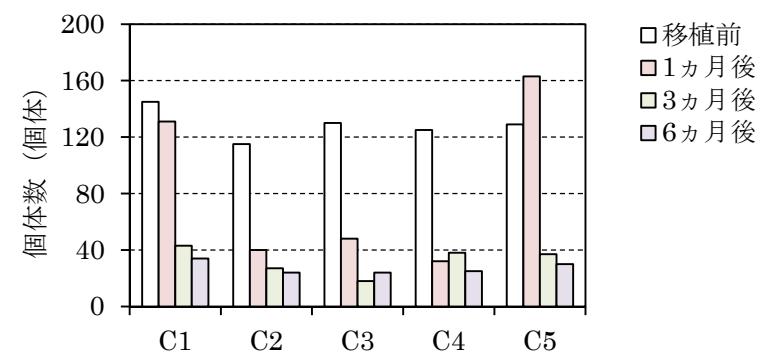
図7 魚類の出現種数と総個体数(移植時期：平成 26 年 1 月)

- 魚類はスズメダイ科、チョウチョウウオ科、ベラ科等を中心として、既存サンゴと移植サンゴの周辺を遊泳している。
- 特に移植直後から3ヶ月後程度までは、サンゴ捕食生物であるコクテンフグ、チョウチョウウオ科等がサンゴのポリプや粘液をついぱむ様子が確認されている。
- 移植前のC1～C5の平均出現種数は18種類であったが、移植1ヶ月後には13種類、3ヶ月後には10種類、6ヶ月後には9種類に減少した。同様にC6～C10の平均出現種数は12種類であったが、移植1ヶ月後には11種類、3ヶ月後には9種類に減少した。いずれも季節によって出現種の変化が見込まれるため、継続してモニタリングを行う。
- 移植前のC1～C5の平均出現個体数は129個体であったが、移植1ヶ月後には83個体、3ヶ月後には33個体、6ヶ月後には27個体に減少した。同様にC6～C10の平均出現個体数は62個体であったが、移植1ヶ月後には51個体、3ヶ月後には30個体に減少した。季節によって出現種の変化が見込まれるため、継続してモニタリングを行う。

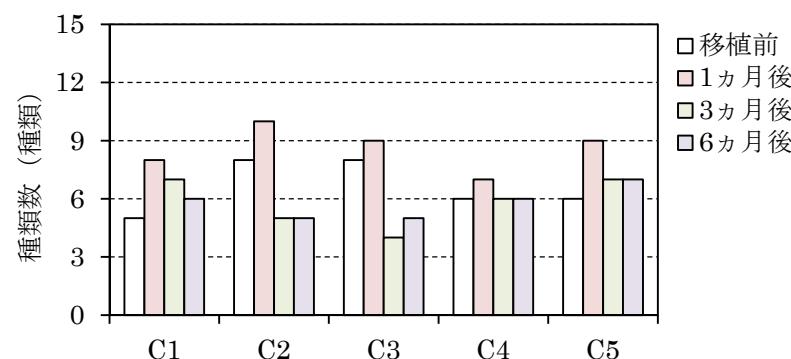
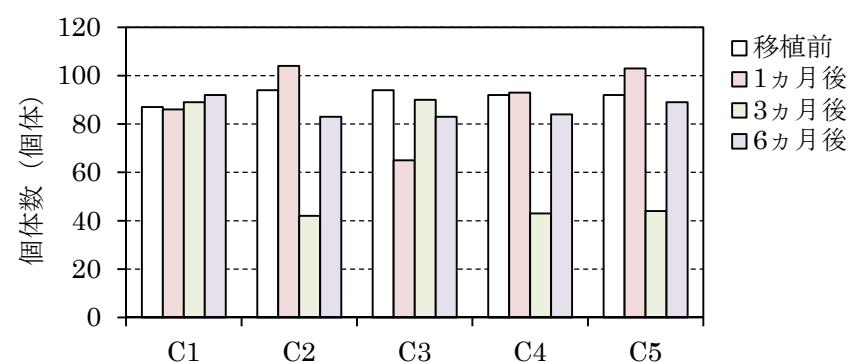
図9 大型底生動物の出現種数と総個体数(移植時期：平成26年1月)

- ・大型底生動物は、全体的に軟体動物、棘皮動物が比較的多く確認された。
- ・サンゴに明らかに依存する生物としては、サンゴ捕食生物であるオニヒトデ、シロレイシガイダマシ類が散見されている。
- ・移植前のC1～C5の平均出現種数は7種類であったが、移植1ヵ月後には9種類、3ヵ月後には6種類、6ヵ月後には6種類となった。同様にC6～C10の平均出現種数は9種類であったが、移植1ヵ月後には8種類であり、3ヵ月後には7種類となり、この間大きな変化は見られなかった。
- ・移植前のC1～C5の平均出現個体数は92個体であったが、移植1ヵ月後には90個体、3ヵ月後には62個体、6ヵ月後には86個体となった。同様にC6～C10の平均出現個体数は90個体であったが、移植1ヵ月後には88個体、3ヵ月後には82個体となり、この間大きな変化は見られなかった。

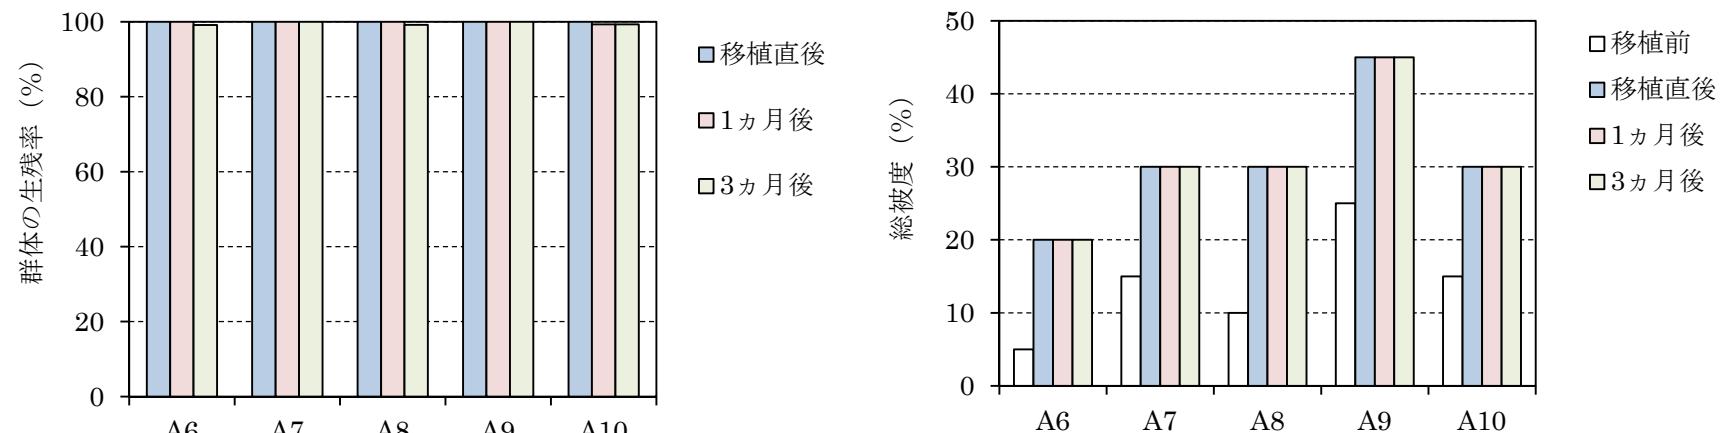
図 12 移植サンゴの生存率および被度（移植実施：平成 26 年 5 月）

- 平成 26 年 5 月に実施した移植個体は、3 カ月後では大きな変化は見られない。
- 台風に伴う波浪によって巻き上げられた砂礫や転石の影響で先折れ等の破損が確認されており、破損部分には小型の藻類が確認されている。

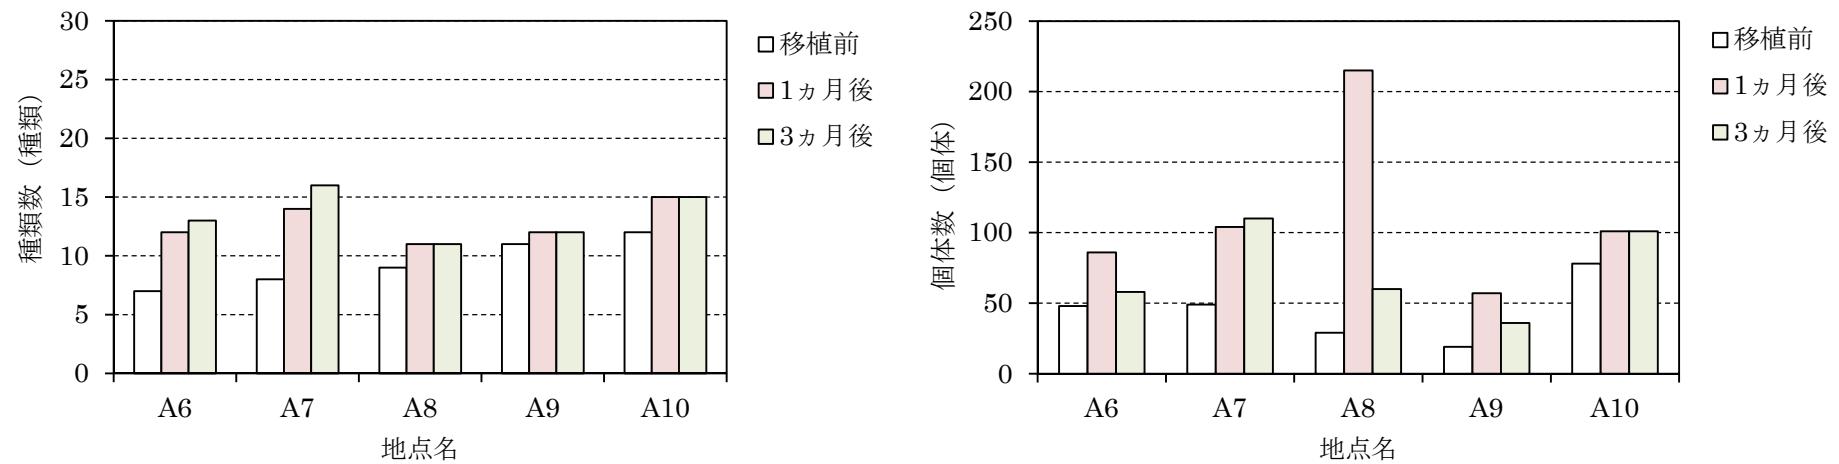
図 13 魚類の出現種数と総個体数(移植時期：平成 26 年 5 月)

- 魚類はスズメダイ科、チョウチョウウオ科、ベラ科等を中心として、既存サンゴと移植サンゴの周辺を遊泳している。また、サンゴ群体の上に定在するイソギンポ科が散見される。
- 移植前の A6～A10 の平均出現種数は 9 種類であったが、1 カ月後には 13 種類、3 カ月後には 13 種類となった。季節によって出現種の変化が見込まれるため、継続してモニタリングを行う。
- 移植前の A6～A10 の平均出現個体数は 45 個体であったが、1 カ月後には 113 個体、3 カ月後には 73 個体となった。季節によって出現種の変化が見込まれるため、継続してモニタリングを行う。

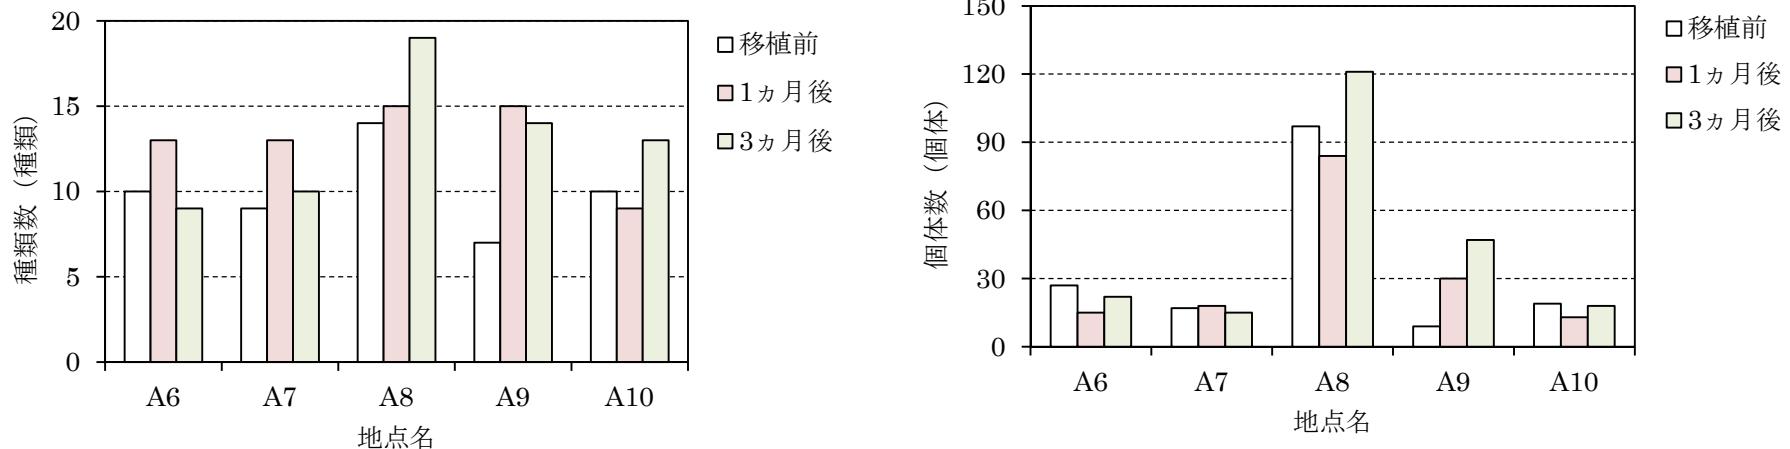
図 14 大型底生動物の出現種数と総個体数(移植時期：平成 26 年 5 月)

- ・大型底生動物は全体的に刺胞動物、軟体動物、棘皮動物が比較的多く確認された。
- ・移植前の A6～A10 の平均出現種数は 10 種類であり、1 カ月後、3 カ月後は 13 種類となり、移植から 3 か月間については、大きな変化は見られない。
- ・移植前の A6～A10 の平均出現個体数は 34 個体であったが、1 カ月後には 32 個体、3 カ月後には 45 個体となり、移植から 3 か月間については、大きな変化は見られない。

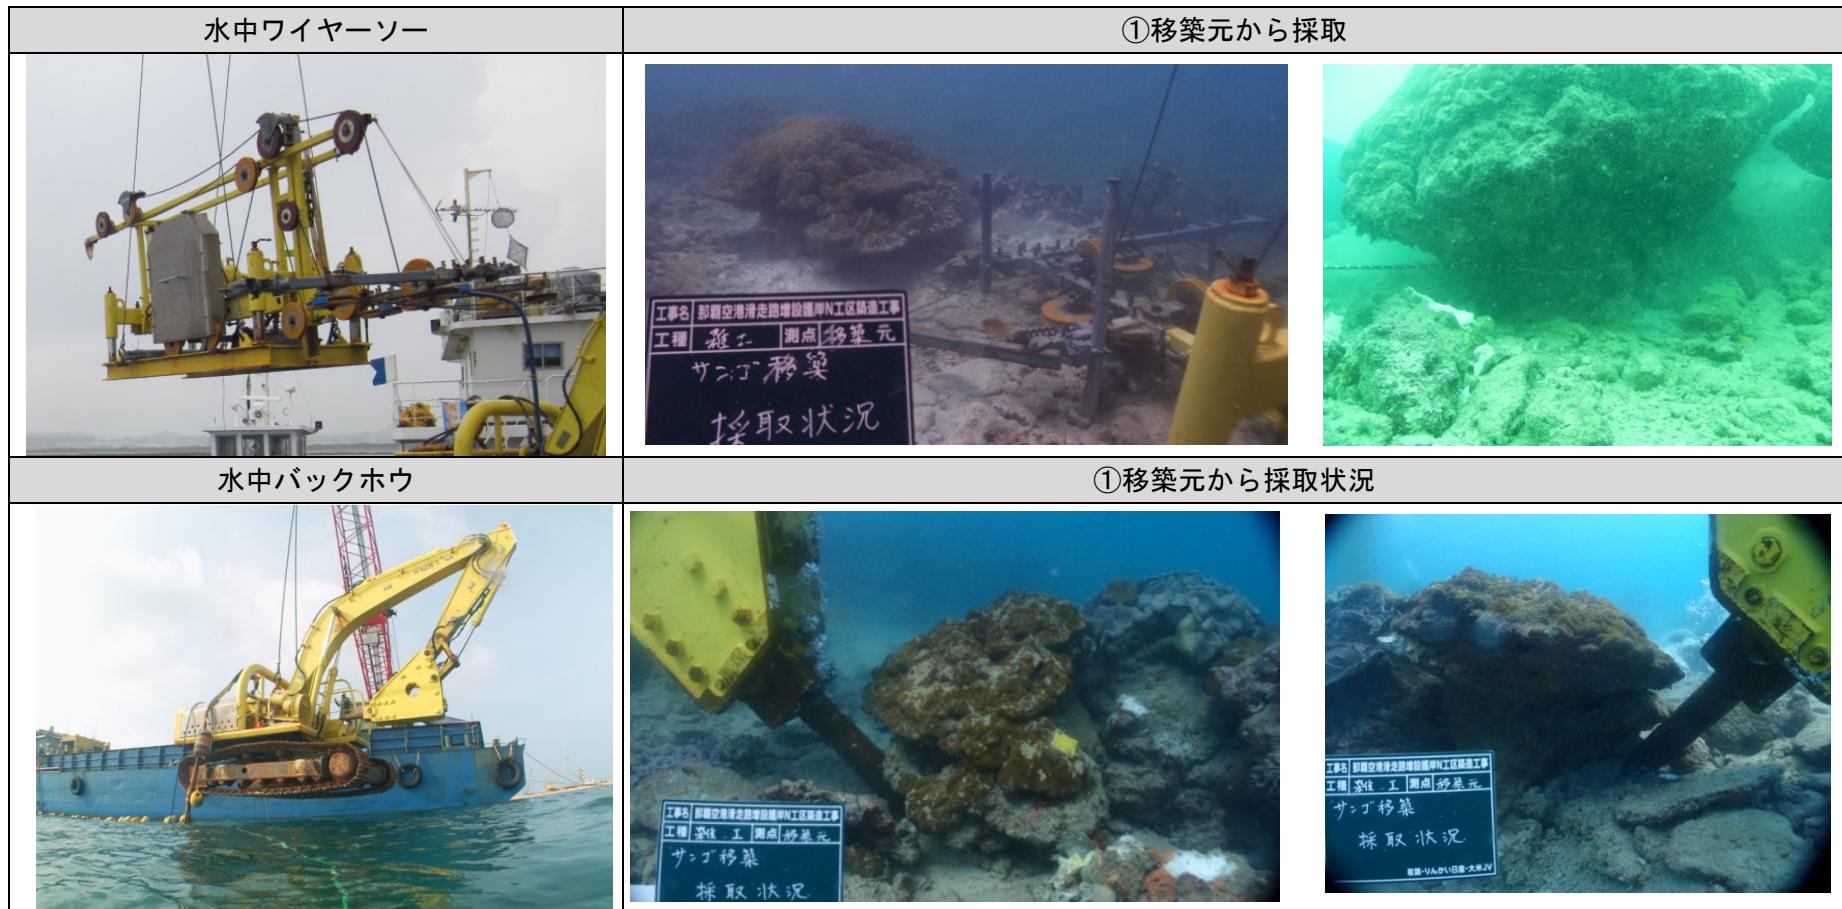
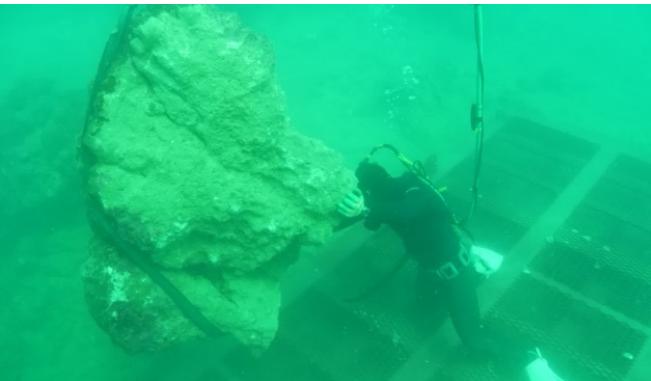
図 19(2) 大型サンゴの移築作業の流れ

| ②吊り架台へ運搬 | ③移築先へ運搬 | ④必要に応じて基部整形 |
| ⑤設置地点へ運搬 | 設置完了 | |
| ※基部には移築元で発生した碎石および移築先周辺の岩を利活用した | | |

移築作業の状況を図 19 に示す。

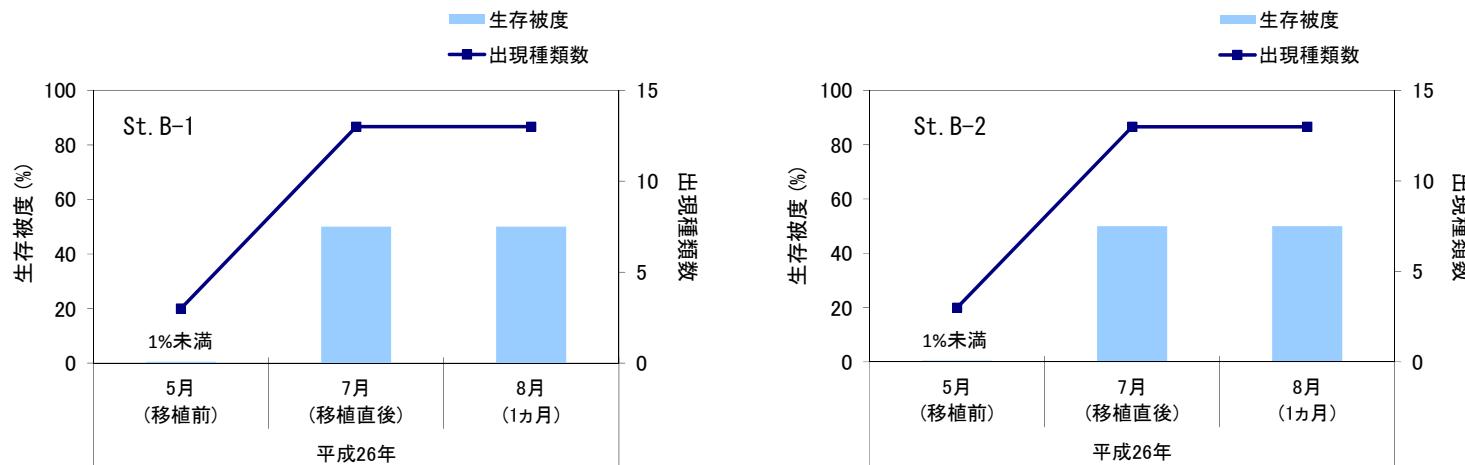
図 24 移植サンゴ群集の生存被度と種類数(移植時期：平成 26 年 7 月)

- ・サンゴの生存被度は、B-1、B-2 の両地点において移植前には 1%未満と低かったが、移植直後には 50%に増加した。
- ・移植 1 カ月後の調査では、B-1 、 B-2 いずれの地点においてもサンゴの生存被度は 50%であり、食害や病気もみられず、変化は確認されなかった。
- ・サンゴの出現種類数は、B-1、B-2 の両地点で移植前に 3 種類であったが、移植直後に 13 種類に増加した。移植 1 カ月後の調査時にも 13 種類が確認された。
- ・同様に B-4 において生存被度は、移植前には 5%、B-5 においては 5%未満と低かったが、移植直後には B-4 で 55%、B-5 で 60%に増加した。移植 1 カ月後の調査では、B-4 で 50%、B-5 で 55%と両地点においてサンゴの総被度は 5%低下した。
- ・サンゴの出現種類数は、B-4、B-5 の両地点で移植前に 4 種類であったが、移植直後に B-4 で 20 種類、B-5 で 14 種類に増加した。移植 1 カ月後の調査時では、B-5 では 14 種類と変化はみられなかったが、B-4 では 18 種類と 2 種類の減少が確認された。

- ・B-1、B-2 地点において移植サンゴ、既存サンゴとともに、調査期間を通して白化や病気はみられず、移植したサンゴ群集は順調に生息していると考えられた。オニヒトデやサンゴ食巻貝類等の食害生物はみられなかった。
- ・B-4、B-5 地点においてサンゴ食生物のオニヒトデはみられず、移植後 1 カ月ではサンゴ食巻貝類等による食害は散見する程度であった。また、白化や病気はみられず、移植したサンゴ群集は順調に生息していると考えられた。しかし、部分的に砂で埋没した群体が確認されており、この期間に接近した台風 18 号、19 号等の高波浪による影響と考えられた。生存被度の低下や出現種類数の減少は砂による埋没が主な要因と考えられる。

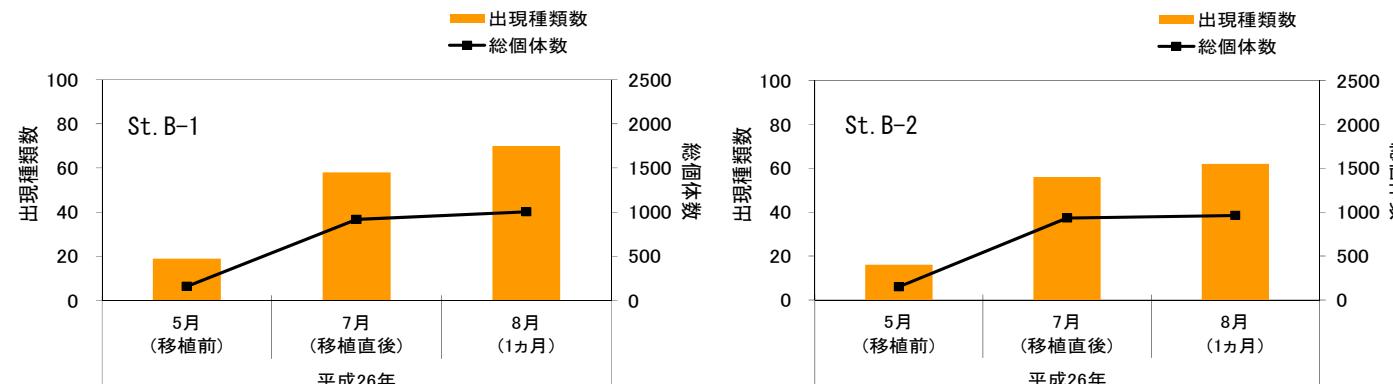
図 26 魚類の出現種類数と総個体数(移植時期：平成 26 年 7 月)

- ・魚類は、チョウチョウウオ科やスズメダイ科、ベラ科、ブダイ科、ハゼ科等が確認された。
- ・移植前のB-1、B-2における魚類の出現種類数はそれぞれ19種類、16種類であったが、移植直後には58種類、56種類、移植1ヵ月後には70種類、62種類に增加了。B-1、B-2の魚類の総個体数は移植前にそれぞれ159個体、150個体であったが、移植直後には918個体、934個体、移植1ヵ月後には1,005個体、961個体に增加了。
- ・同様にB-4、B-5における魚類の出現種類数はそれぞれ21種類、15種類であったが、移植直後には41種類、25種類、移植1ヵ月後には42種類、32種類に增加了。B-4、B-5の魚類の総個体数は移植前にそれぞれ101個体、74個体であったが、移植直後には193個体、117個体、移植1ヵ月後には168個体、138個体に增加了。

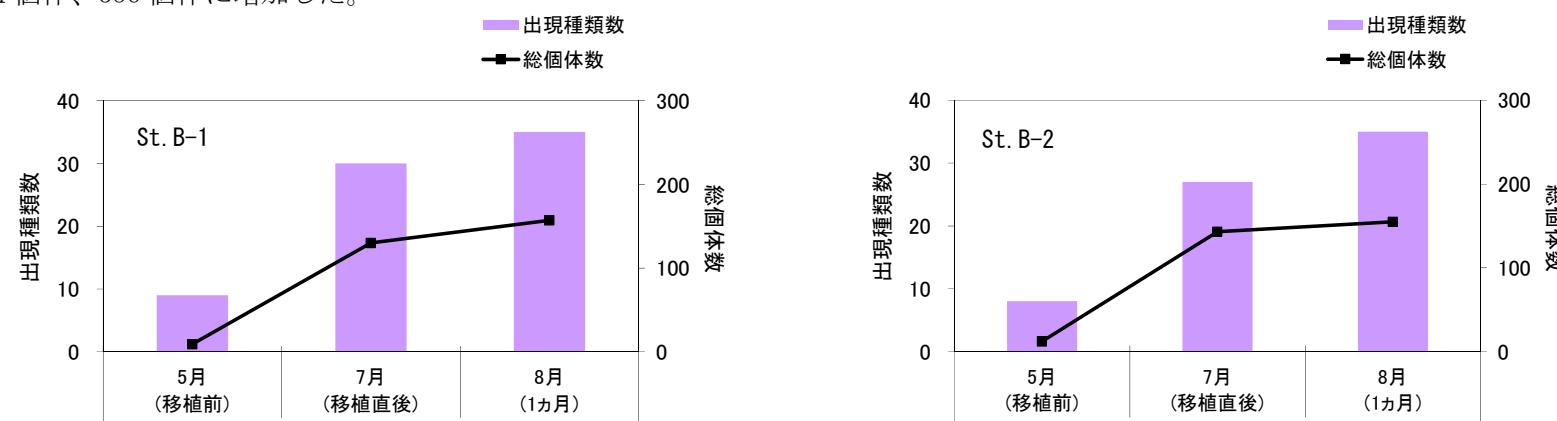
図 28 大型底生動物の出現種類数と総個体数(移植時期：平成 26 年 7 月)

- ・大型底生動物は軟体動物門や環形動物門、節足動物門、棘皮動物門等が確認された。
- ・移植前のB-1、B-2における大型底生動物の出現種類数はそれぞれ9種類、8種類であったが、移植直後に30種類、27種類、移植1ヵ月後に35種類に増加した。同様にB-4、B-5における移植前の大型底生生物の出現種類数はそれぞれ5種類であったが、移植直後に24種類、26種類、移植1ヵ月後に22種類、23種類に増加した。特にテナガエビ科やテッポウエビ科、モエビ科などのエビ類や、サンゴガニ科やオウギガニ科などのカニ類、ヤドカリ類、シロレイシダマシやクチムラサキサンゴヤドリ、ミドリアオリ、サンゴナデシコなどの出現種類数が増加した。
- ・大型底生動物の総個体数は、移植前にB-1、B-2でそれぞれ9個体、12個体と少なかったが、移植直後に130個体、143個体、移植1ヵ月後に157個体、155個体に増加した。B-4、B-5では移植前にそれぞれ9個体、22個体と少なかったが、移植直後に210個体、349個体、移植1ヵ月後に144個体、356個体に増加した。

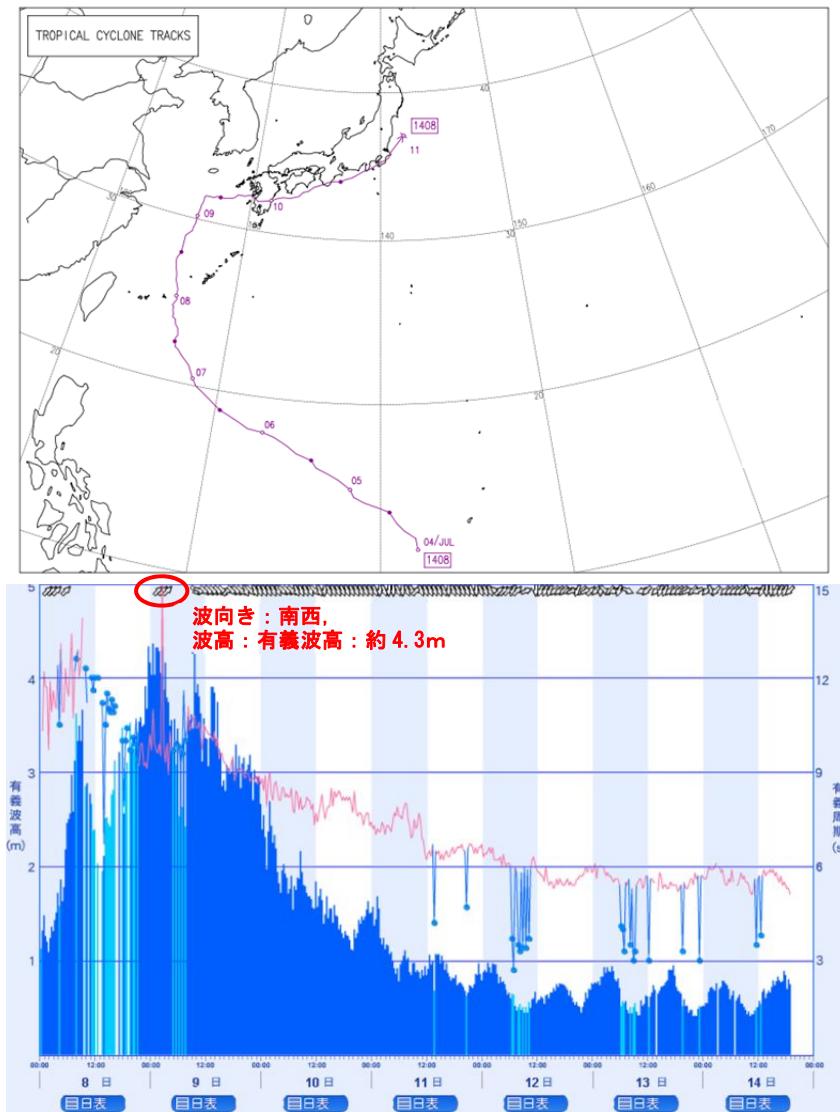
図 30 台風 8 号 (7/7~7/9 に接近) の進路および波高の経時変化

大型で非常に強い台風 8 号は 7/4 に発生し、その後 7/8~7/9 にかけて勢力を強めながら沖縄本島の西側を通過。中心気圧は 7/7~7/8 にかけて最も低く 930hpa。気象庁は台風が「数十年に 1 度の強さ」として「特別警報」を発令。

ナウファス^{*1}のデータによると 7/8 から 7/9 にかけて有義波高 4.3m 程度の波が観測されている。波向きは 7/8 から 7/9 にかけて南西であり、7/9 の午後以降は北西になっている。

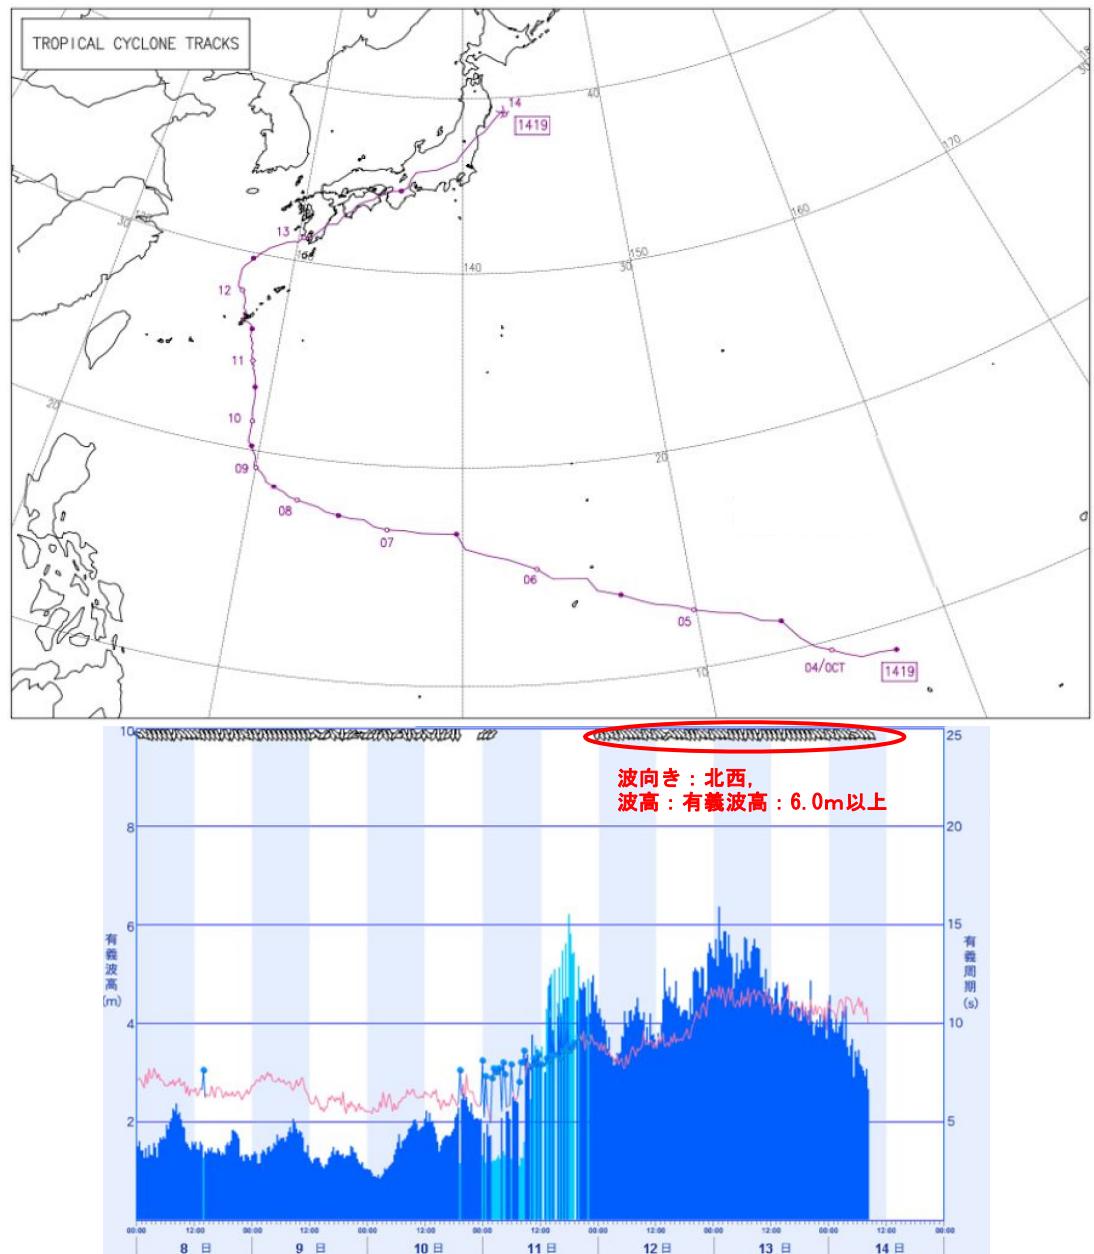
図 31 台風 19 号（10/11～10/12 に上陸）の進路および波高の経時変化

大型で非常に強い台風 19 号は 10/3 に発生し、その後 10/11～10/12 にかけて沖縄本島を横断。中心気圧は 10/8～10/9 にかけて最も低く 900hpa となっている。

ナウファスのデータによると 10/11（ただし、推定値）および 10/12 から 10/13 にかけて有義波高 6m 以上の波が観測されている。波向きは 10/12 から 10/13 に北西となっている。

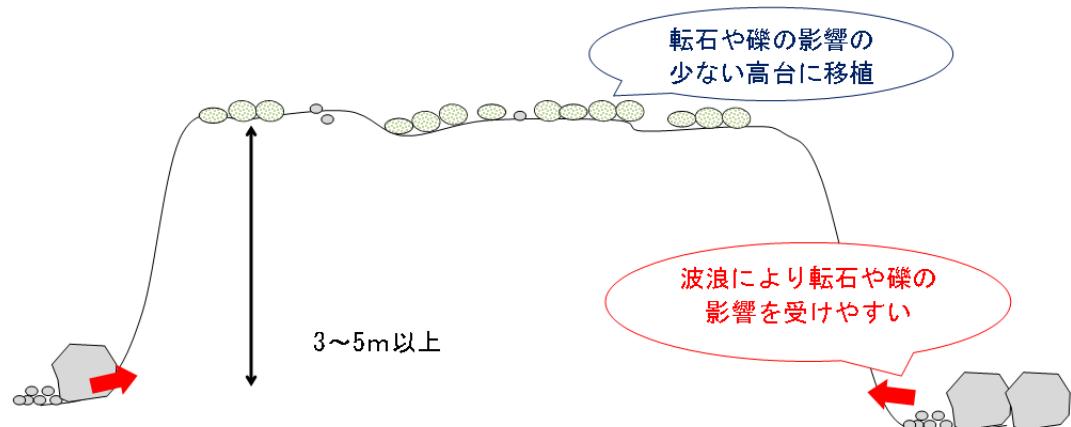
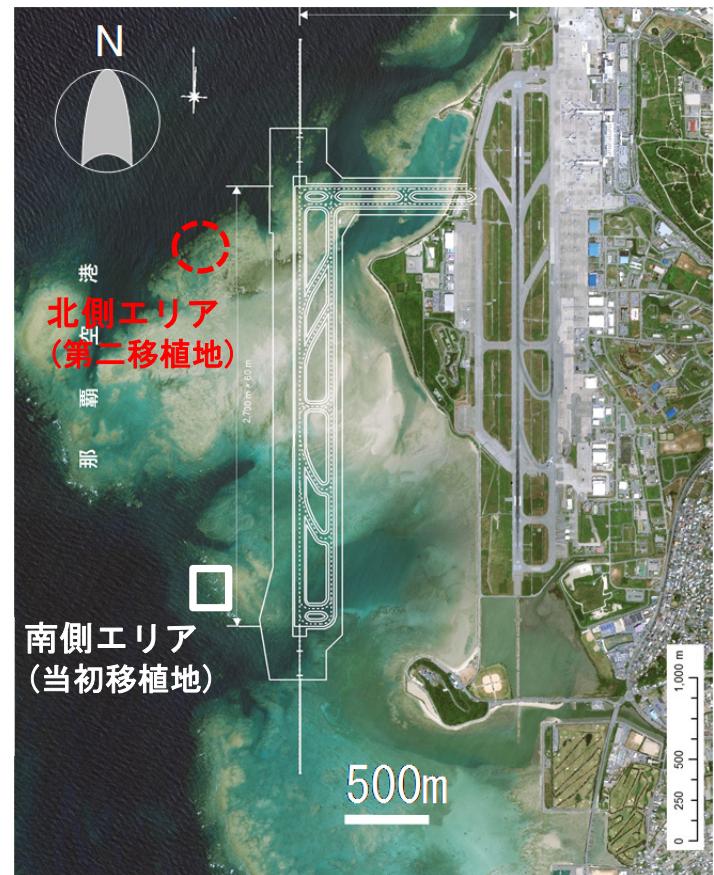
図 32(1) 台風対策(主にミドリイシ属)

被災リスクの観点から、移植エリアを分散させる。当初実施している空港南側エリアから北側エリアも移植した。

台風により $\phi 0.5\sim2m$ の転石や $0.5m$ 未満の礫が波浪によって攪乱され、移植サンゴに衝突したことが確認されたため、砂礫や転石の影響を受けづらい高台状の地形への移植を行った（少なくとも、台風8号の影響がみられなかった場所へ移植）。

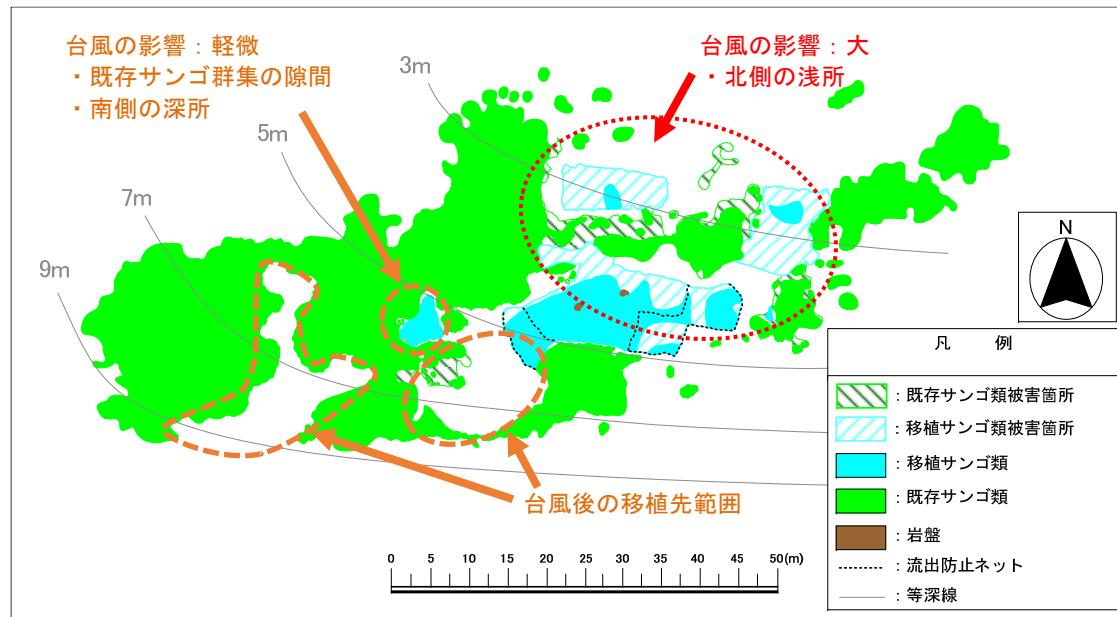
図33 台風の影響を受けた箇所と
台風以降の移植先

台風の影響は、北側の浅所で大きく、南側の深所で軽微であった。そのため、移植場所を南側の深所を中心とする場所に移動した。また、既存サンゴ群集の隙間に移植した場所では、台風の影響が最も軽微であった。したがって、周囲を取り巻く既存サンゴ群集の壁が波浪の影響を防いだと考えられ、優先的にこのような場所へ移植を行った。

移植範囲全域でみられた台風8号による影響を図33に示す。

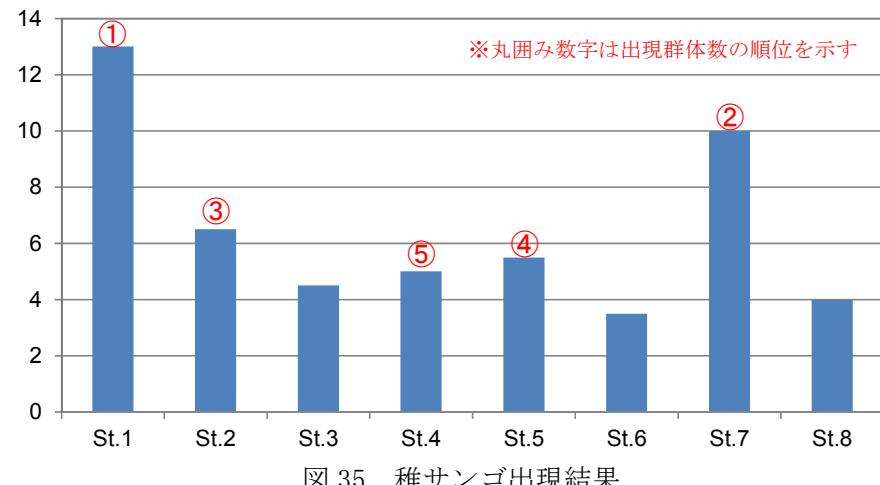
図 35 稚サンゴ出現結果

各地点における稚サンゴの出現群体数は 3.5~13 群体/m²であり、上位 5 位になったのは、St. 1, 2, 4, 5, 7 であった(図 35)。

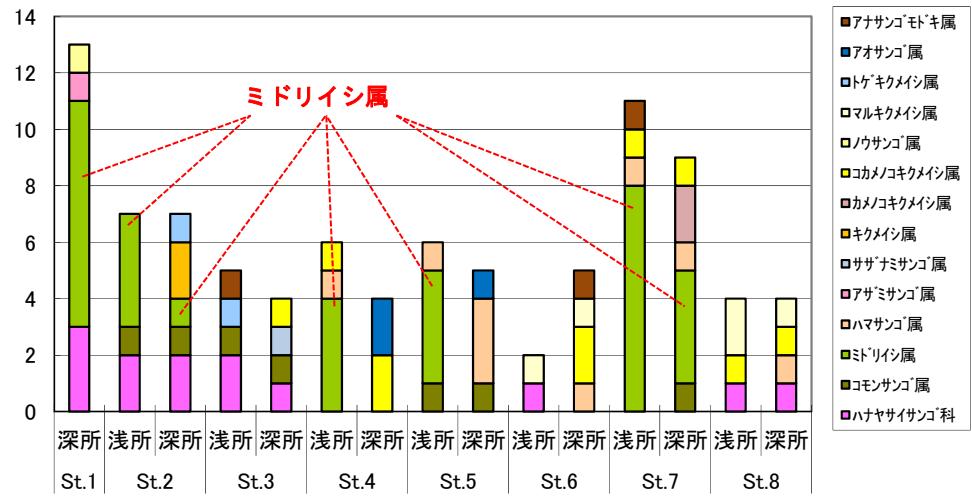
図 36 稚サンゴ出現結果(水深別)

このうち、当該海域の主な構成種であるミドリイシ属の稚サンゴが確認されたのは、St. 2, 4, 5, 7 の浅所と St. 1, 2, 7 の深所であり(図 36)、これらはミドリイシ属を中心としたサンゴ群集が確認された地点に概ね該当した。

また、当該海域で局所的に高被度群集を形成するアオサンゴ属の稚サンゴが確認されたのは St. 4, 5 の深所であった。その他、ハナヤサイサンゴ科やハマサンゴ属の稚サンゴが比較的多く出現した。

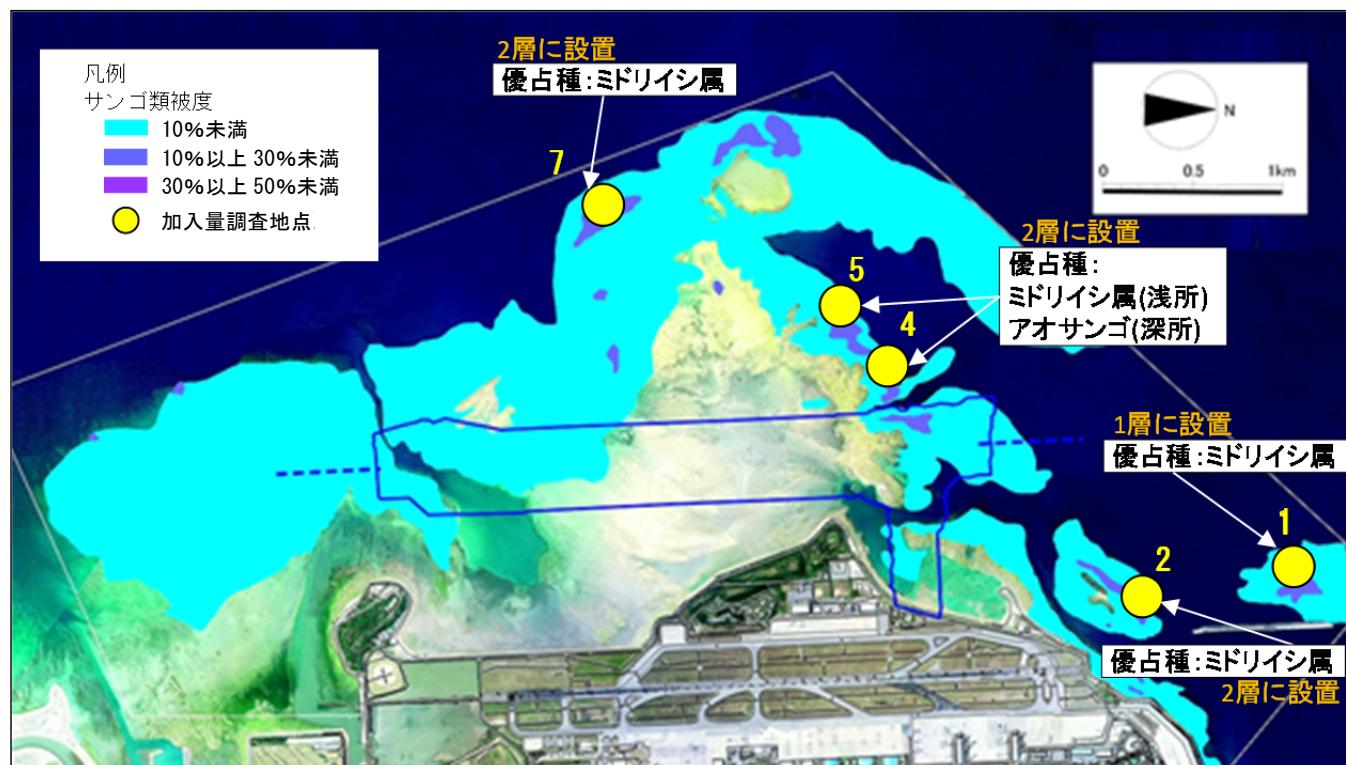
図 37 着床具設置位置

着床具の設置地点としては、稚サンゴの加入量が多い St. 1, 2, 4, 5, 7 が適していると考えられた。このうち、ミドリイシ属の加入が見込める地点として St. 2, 4, 5, 7 の浅所及び St. 1, 2, 7 の深所が、アオサンゴの加入が見込める地点として St. 4, 5 の深所が挙げられた。

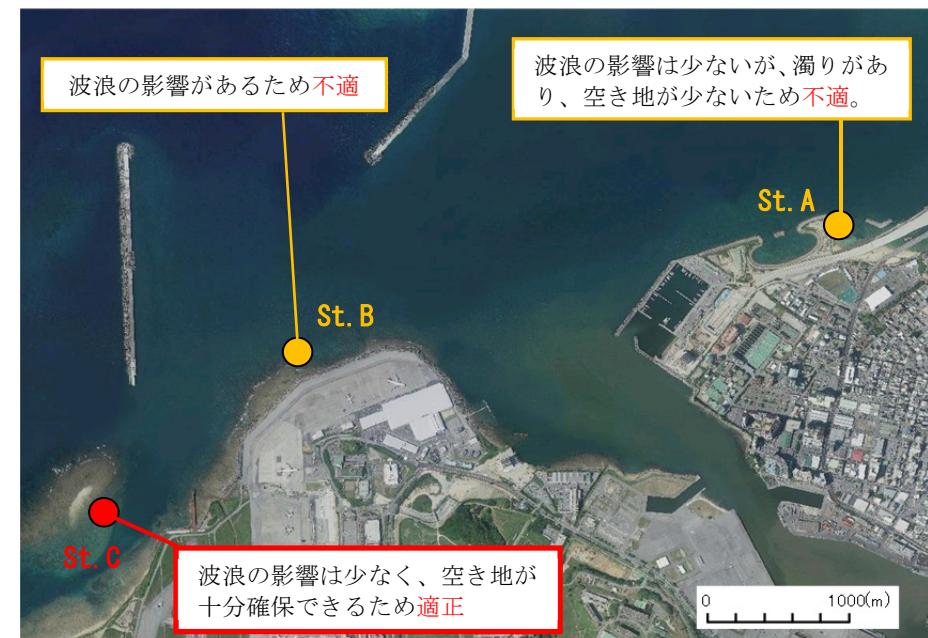
図 38 中間育成場所の選定結果

| 【St. A】水深は 5~6m。トゲスギミドリイシ等のサンゴ類やソフトコーラル類が高密度で生息するが、浮泥がまばらに堆積しており空地は限られていた。 | | 【St. B】水深は 4~5m。海底には石が転がった痕や砂紋が確認され、波浪の影響を受けていると推察された。 | | 【St. C】水深は 5~6m。岩盤にはエダイボサンゴ等が局的に集中分布する場所やソフトコーラルが多く分布する。砂紋もなくリーフの背後域であることから、波浪の影響は小さいと考えられ、空地も十分であった。 | |

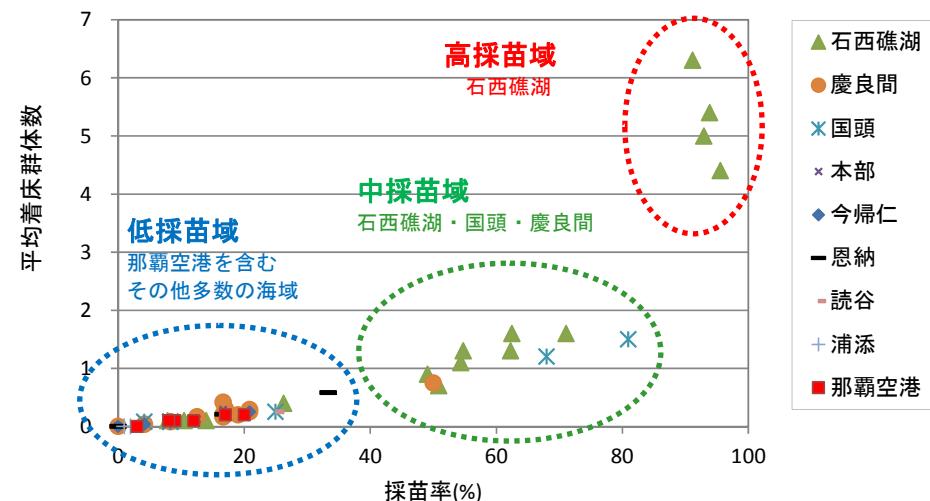
図 39 沖縄周辺海域における着床具設置後 1~3 か月後の採苗率と平均着床数の散布図(2011~2014 年のデータを使用※)

高採苗域（採苗率が 80%以上で平均着床群体数が 4 群体以上）は石西礁湖の数地点が該当した。この海域は、1 つの着床具に複数のサンゴが着床しており、効率的、安定的に採苗することが可能である。

中採苗域（採苗率が 40%以上で平均着床群体数が約 1~2 群体）は石西礁湖と国頭、慶良間海域の数地点が該当した。この海域は、1 つの着床具に 1 群体程度のサンゴが着床しており、高採苗域程ではないが、比較的効率的、安定的に採苗することが可能である。

一方、那覇空港周辺海域は、採苗率が 40%未満で平均着床群体数が 1 群体未満であり、1 束（着床具 12 個）にサンゴが 1 群体着床している程度である。

今回の調査結果においては、那覇空港周辺海域は、低採苗域に相当し、効率的、安定的に採苗することは難しい海域であると推察された。
