## 第4回 那覇空港滑走路増設事業環境監視委員会

### 事後調査及び環境監視調査の結果 (概要版)

平成27年6月4日  
内閣府沖縄総合事務局  
国土交通省大阪航空局

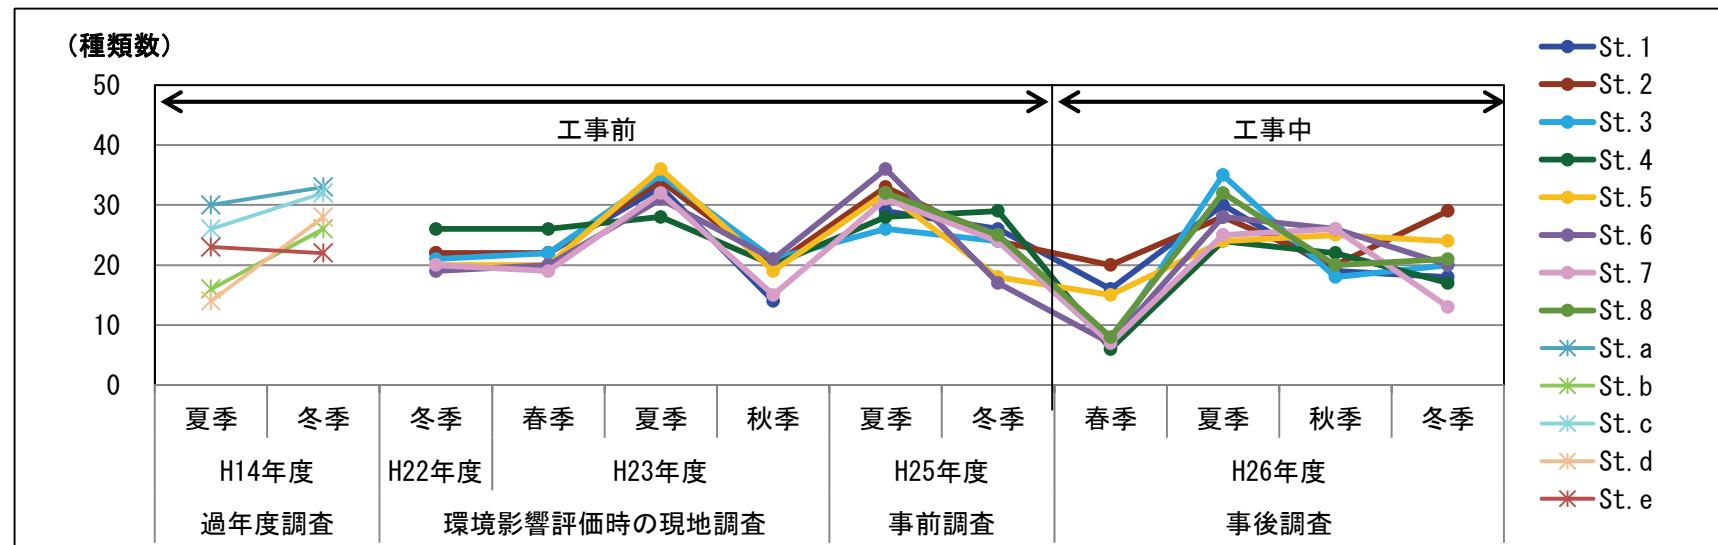
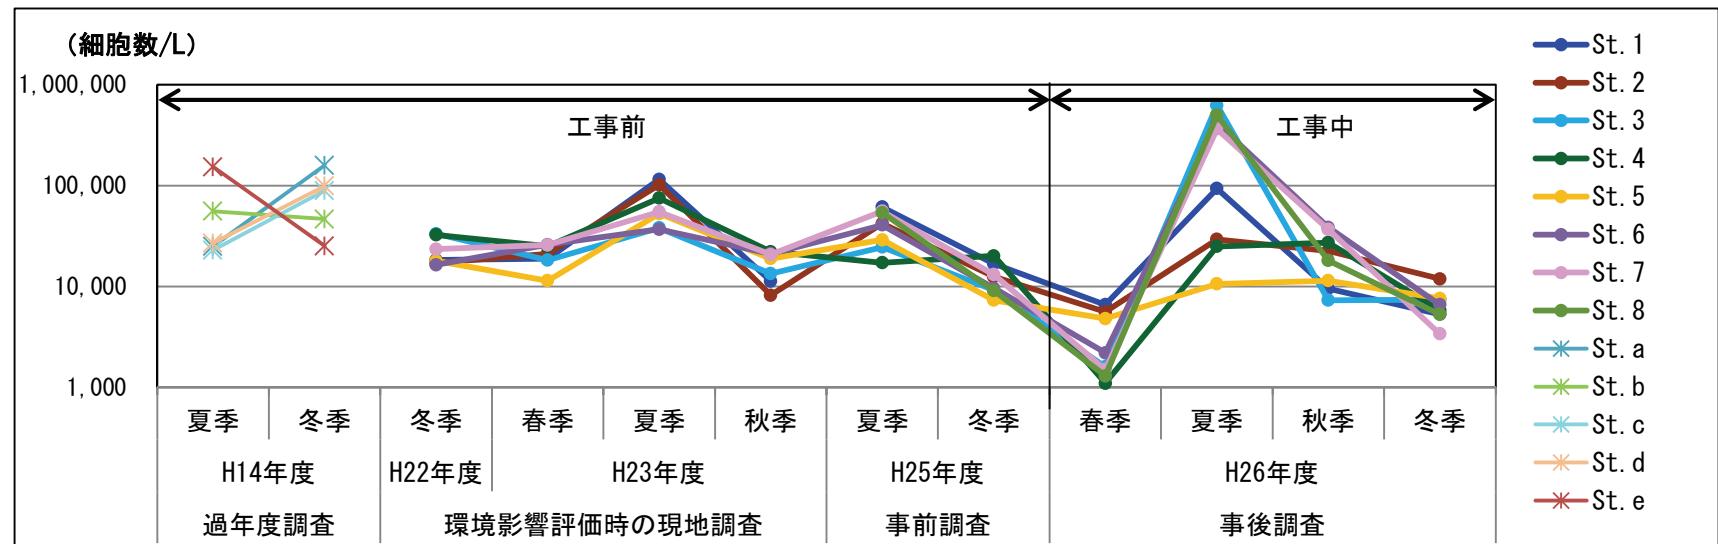
植物プランクトンの種類数及び細胞数の経年変化

- ・バンドーン採水器を用いて、各地点の表層で5Lを採水し、ホルマリン固定した試料について、出現種の同定、細胞数の計数、クロロフィルaの測定等の分析を行った。
- ・平成26年度春季においては、珪藻綱の種類数の減少や、*Cylindrotheca closterium*(キリンドロテーカ クロステリウム)の細胞数の減少により、種類数と細胞数が工事前の変動範囲より少ない傾向がみられた。
- ・平成26年度夏季においては、St.3,6,7,8で外洋性の植物プランクトンである*Chaetoceros* sp.(キートケロス)の細胞数が多く、工事前の変動範囲より多かった。
- ・冬季にはSt.2を除く全地点で工事前よりも細胞数がやや少なかった。St.4と7では、種類数も工事前よりやや少なかった。
- ・以上のことから、植物プランクトンについては、春季の減少、夏季の増加がみられたものの、工事を実施しているまわりの地点だけでなく広範囲(St.3,6,7,8)での増減であったこと、秋季・冬季には安定してきたこと、生育環境の水質と順応していることから、工事による影響ではなく、季節的な変化をとらえたものと考えられる。

※種類数については、種まで同定できていないものも含む。また、St. 1は事前調査より地点を移動しており、線をつなげず示している。

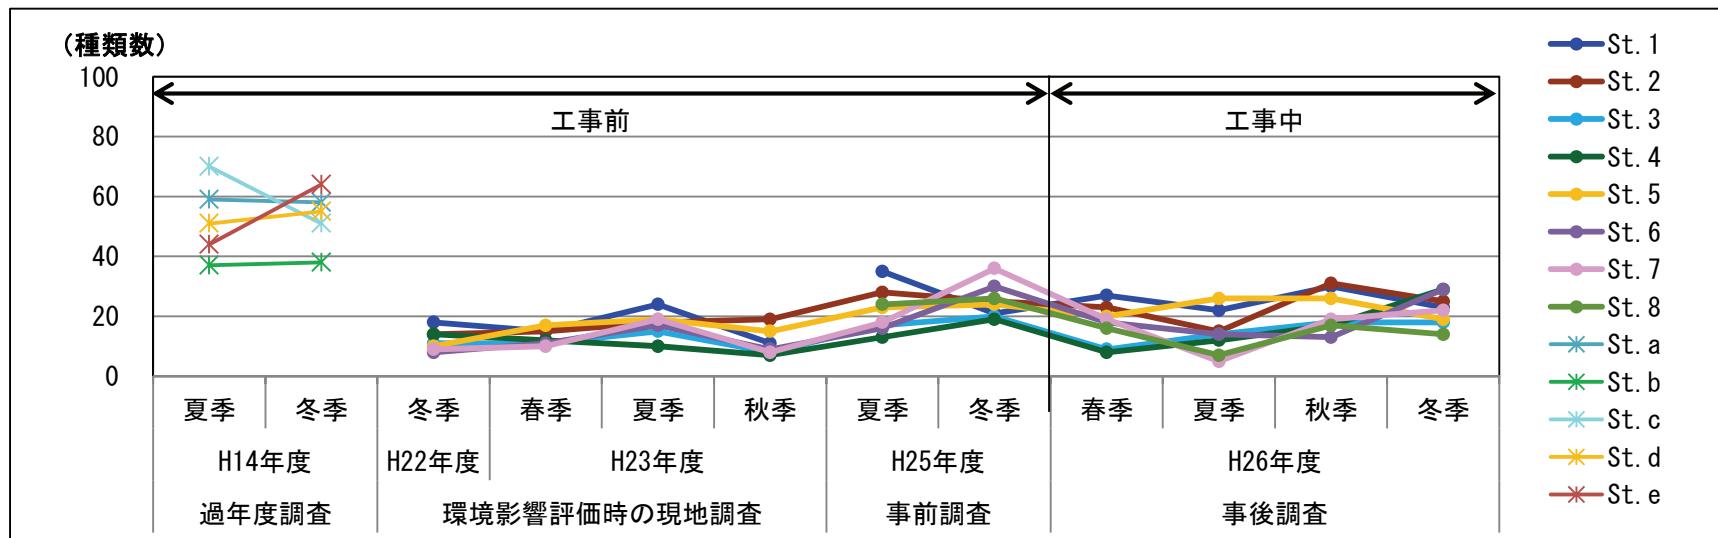
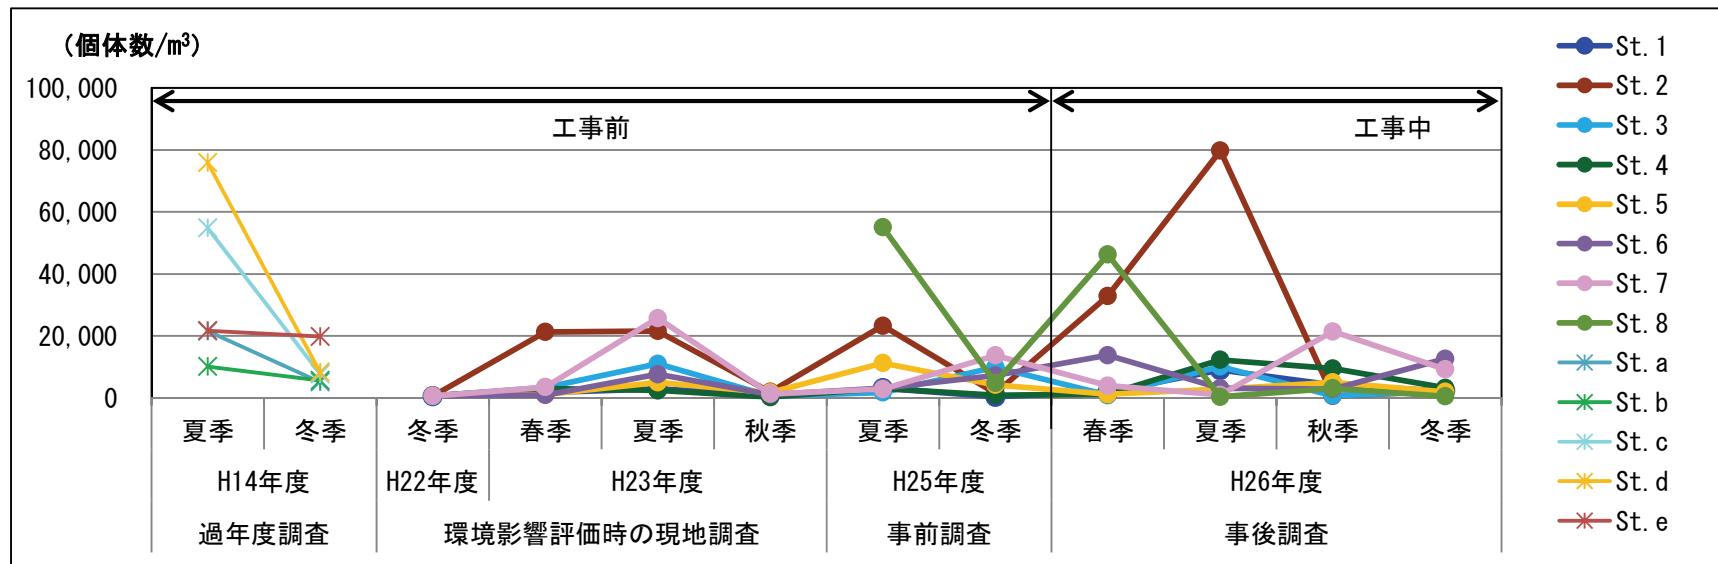
動物プランクトンの種類数及び個体数の経年変化

- 北原式定量ネットを用いて、各地点で海底上1mから海面まで鉛直曳きし、採集したネット内の残渣を現地でホルマリン固定した試料について、出現種の同定、個体数の計数、沈殿量の計測等の分析を行った。
- 平成26年度夏季においては、大嶺崎北側のSt.2で、節足動物門甲殻綱の*Oithona* sp. (オイトナ) やカイアシ目のノープリウス幼生 (nauplius of COPEPODA)などが多く、個体数合計が工事前の変動範囲より多かった。
- 平成26年度は、St.2の夏季を除き、全地点において、種類数と個体数は工事前のほぼ変動範囲内にあり、工事の影響はみられなかった。

※種類数については、種まで同定できていないものも含む。また、St. 1は事前調査より地点を移動しており、線をつなげず示している。

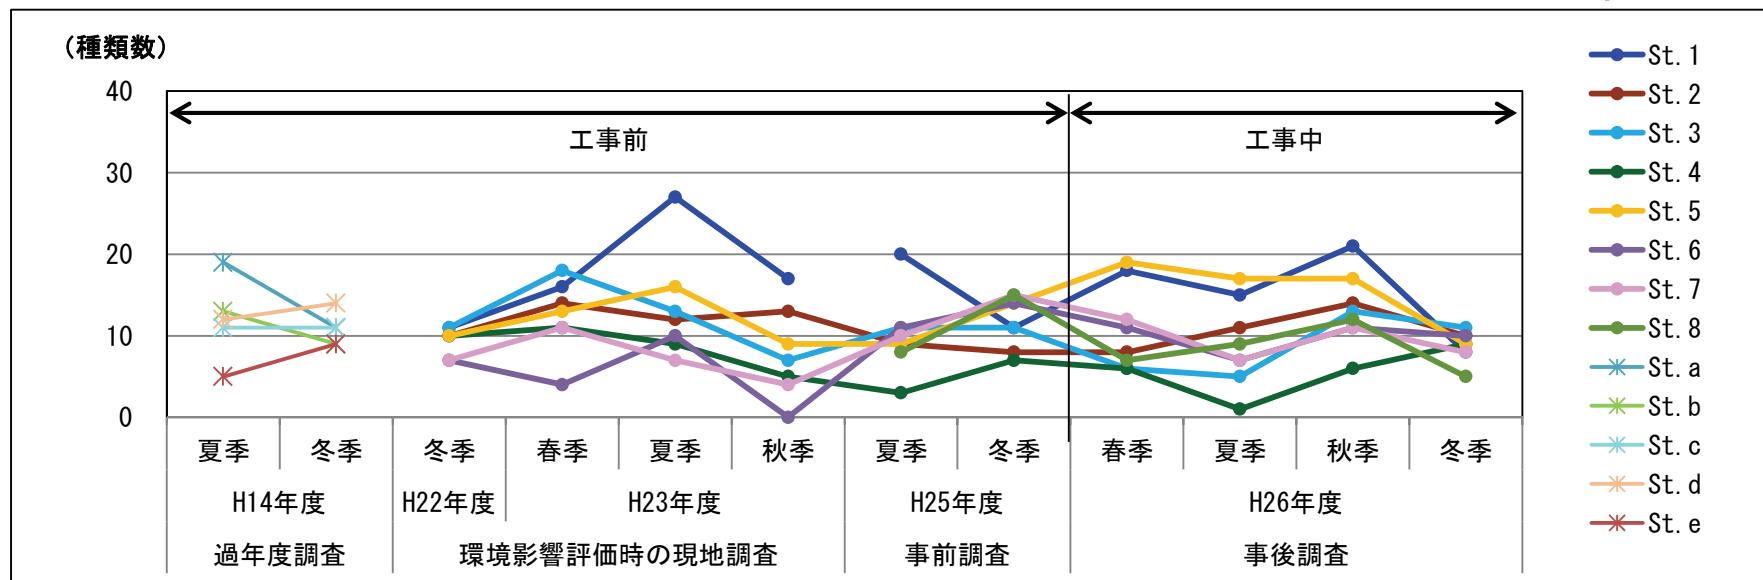
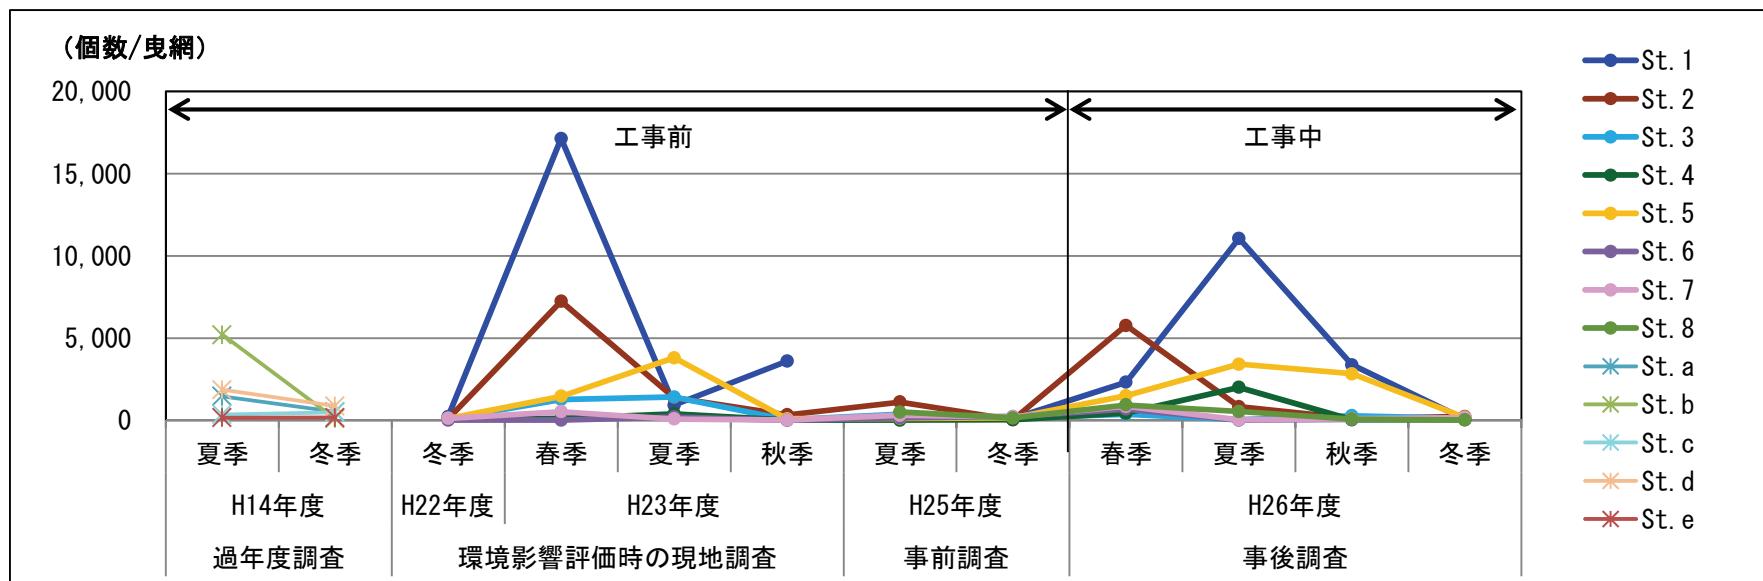
魚卵の種類数及び個数の経年変化

- MTDネットを用いて、約2ノットで10分間、表層水平曳きにより採集し、試料はホルマリンで固定後、種同定し、個体数を計数した。
- 夏季にSt.3と4で、冬季にSt.8で種類数がやや少なかった。
- 平成26年度は、その他の地点・時季において、種類数と個体数は工事前のほぼ変動範囲内にあり、工事の影響はみられなかった。

※種類数については、種まで同定できていないものも含む。また、St. 1は事前調査より地点を移動しており、線をつなげず示している。

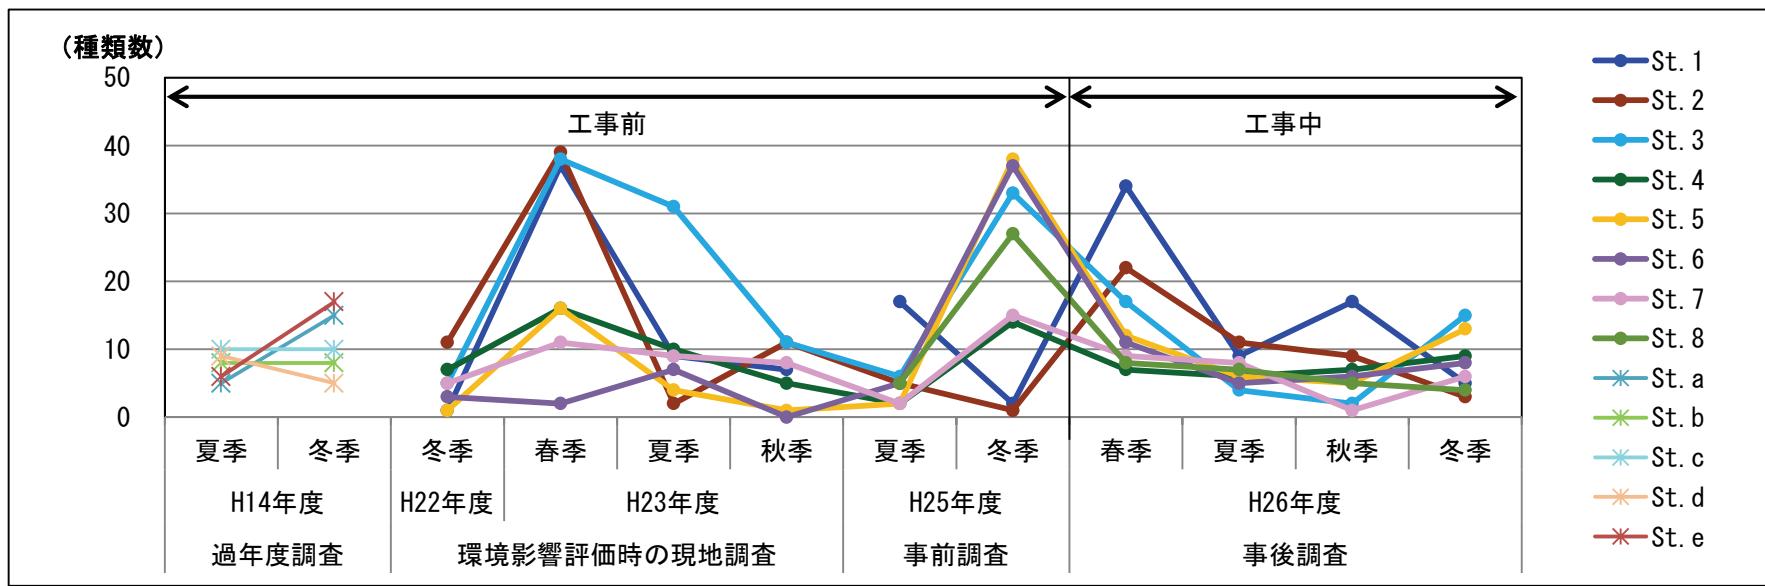
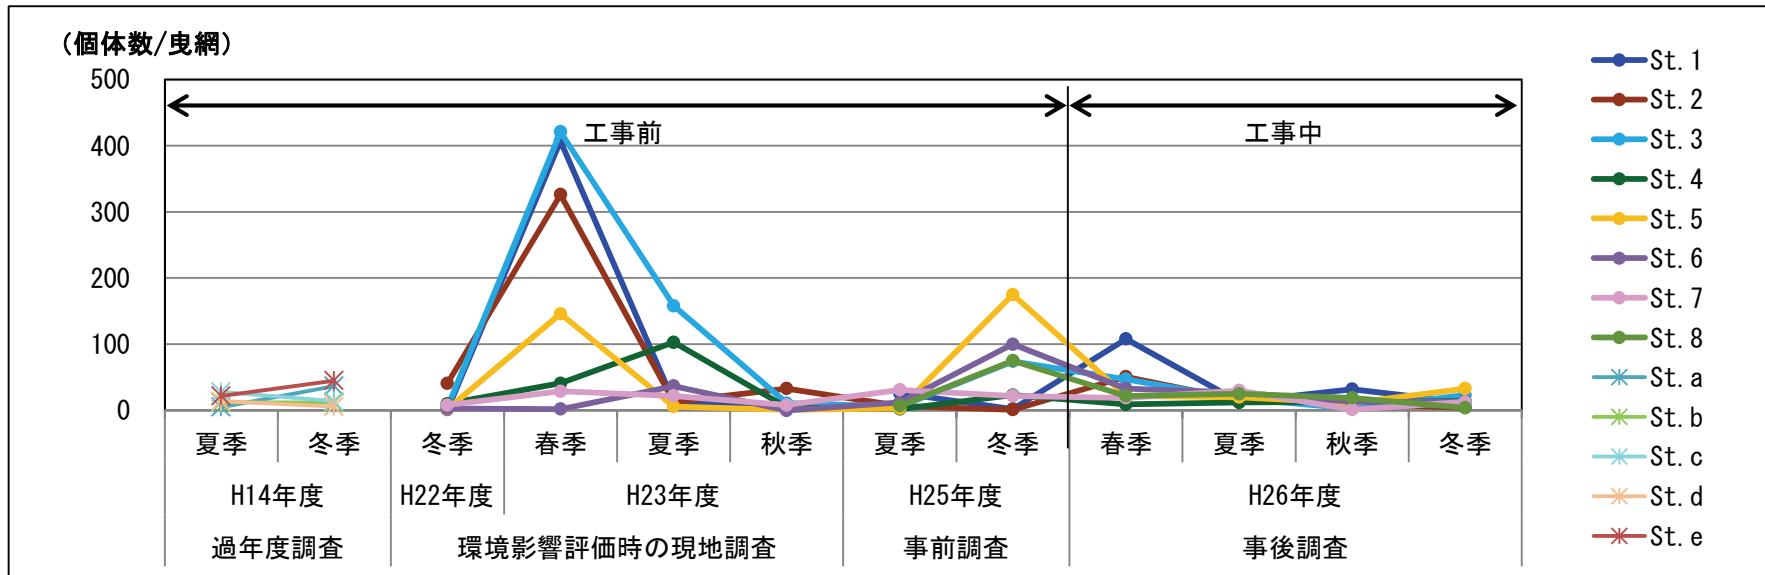
稚仔魚の種類数及び個体数の経年変化

- MTDネットを用いて、約2ノットで10分間、表層水平曳きにより採集し、試料はホルマリンで固定後、種同定し、個体数を計数した。
- 平成26年度は、全地点・時季において、種類数と個体数は工事前のほぼ変動範囲内にあった。
- 工事前と同様に変動が大きいものの、全地点で、種類数と個体数は概ね工事前の変動範囲内にあり、工事の影響はみられなかった。

※種類数については、種まで同定できていないものも含む。また、St. 1は事前調査より地点を移動しており、線をつなげず示している。

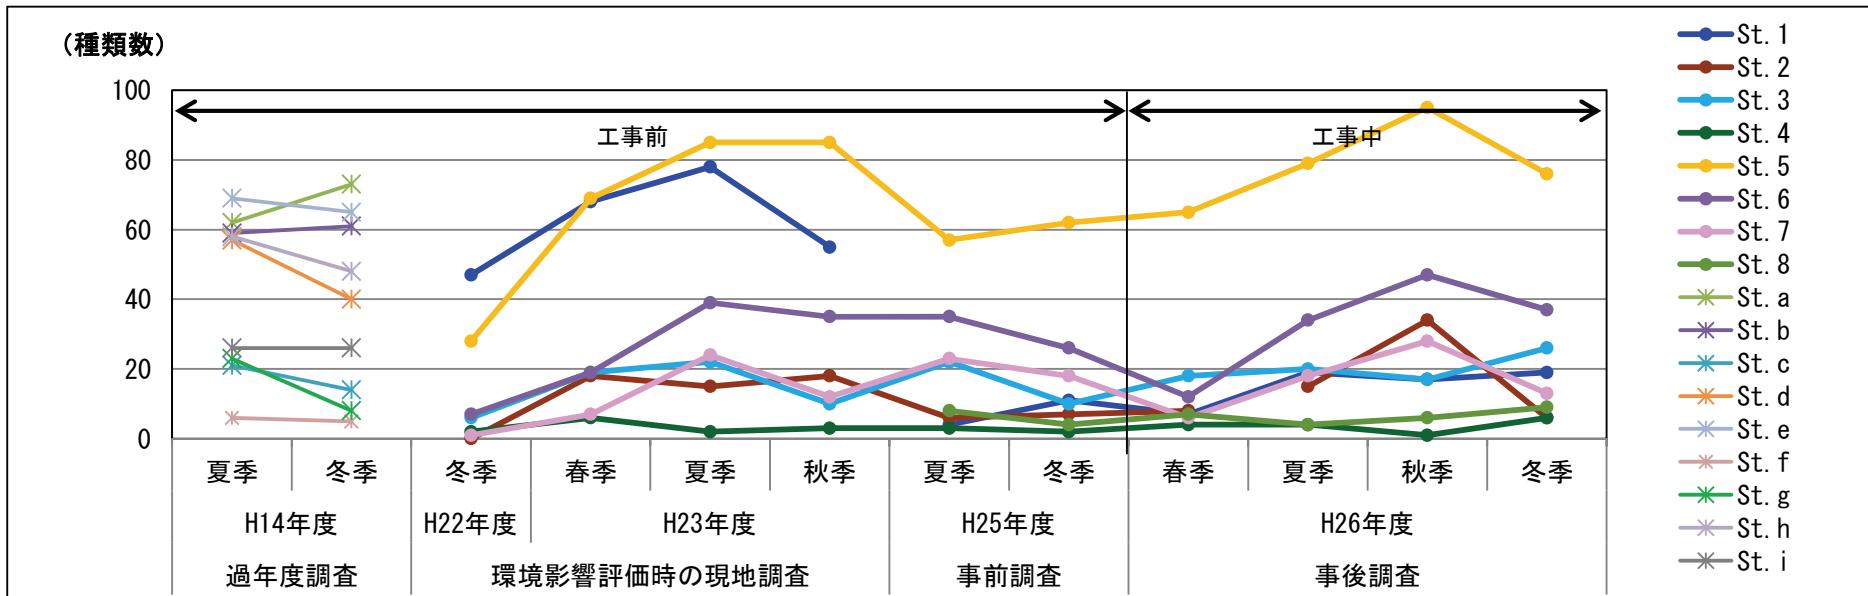
魚類の種類数の経年変化

- 工事前と同様に変動が大きいものの、St.5,6で種類数が多い傾向がみられた。
- 平成26年度は、全地点で、種類数は概ね工事前の変動範囲内にあり、工事の影響はみられなかった。

※種類数については、種まで同定できていないものも含む。また、St. 1は事前調査より地点を移動しており、線をつなげず示している。

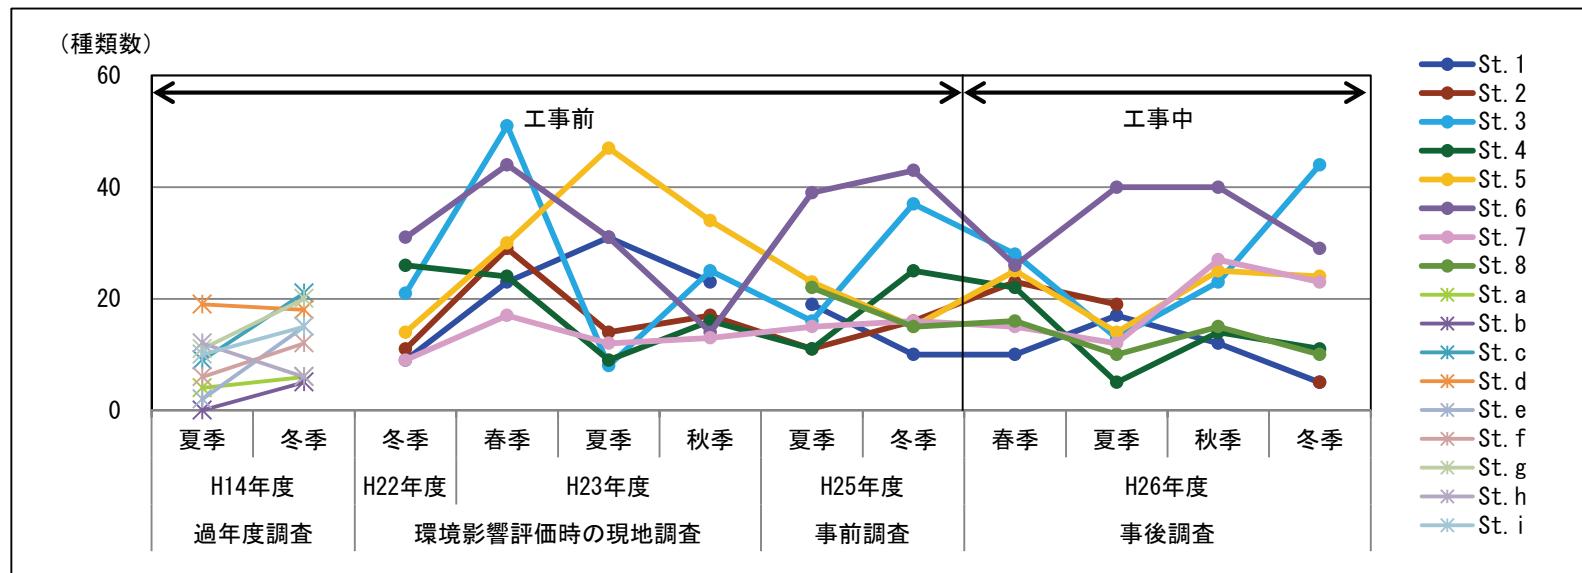
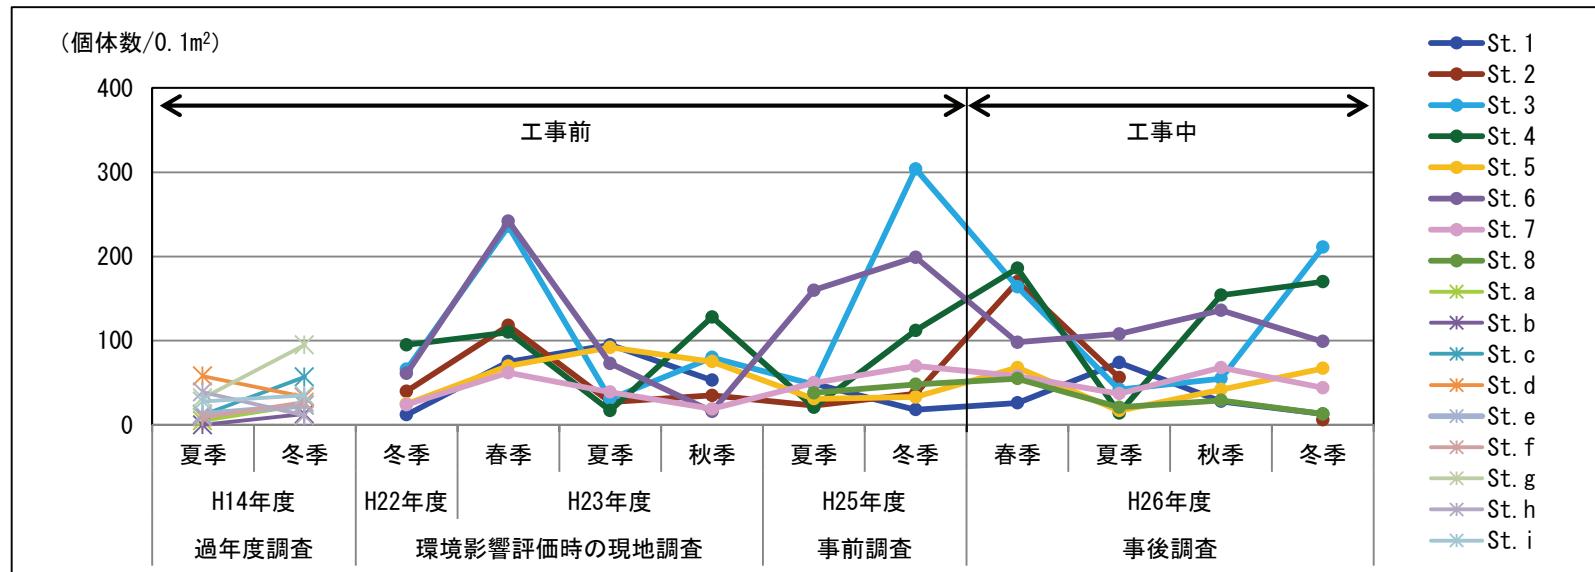
マクロベントスの種類数及び個体数の経年変化

- ・スミス・マッキンタイヤ型採泥器を用いて採泥した試料を1mm目のふるいでこして、ホルマリンで固定したものを、光学顕微鏡を用いて同定・計数を行った。
- ・平成26年度は、冬季にSt.1、2で、夏季にSt.4で種類数と個体数が工事前と比べてやや少なかった。
- ・その他の地点や時季において、種類数と個体数は工事前の変動範囲内にあり、工事の影響はみられなかった。

※種類数については、種まで同定できていないものも含む。また、St. 1は事前調査より地点を移動しており、線をつなげず示している。

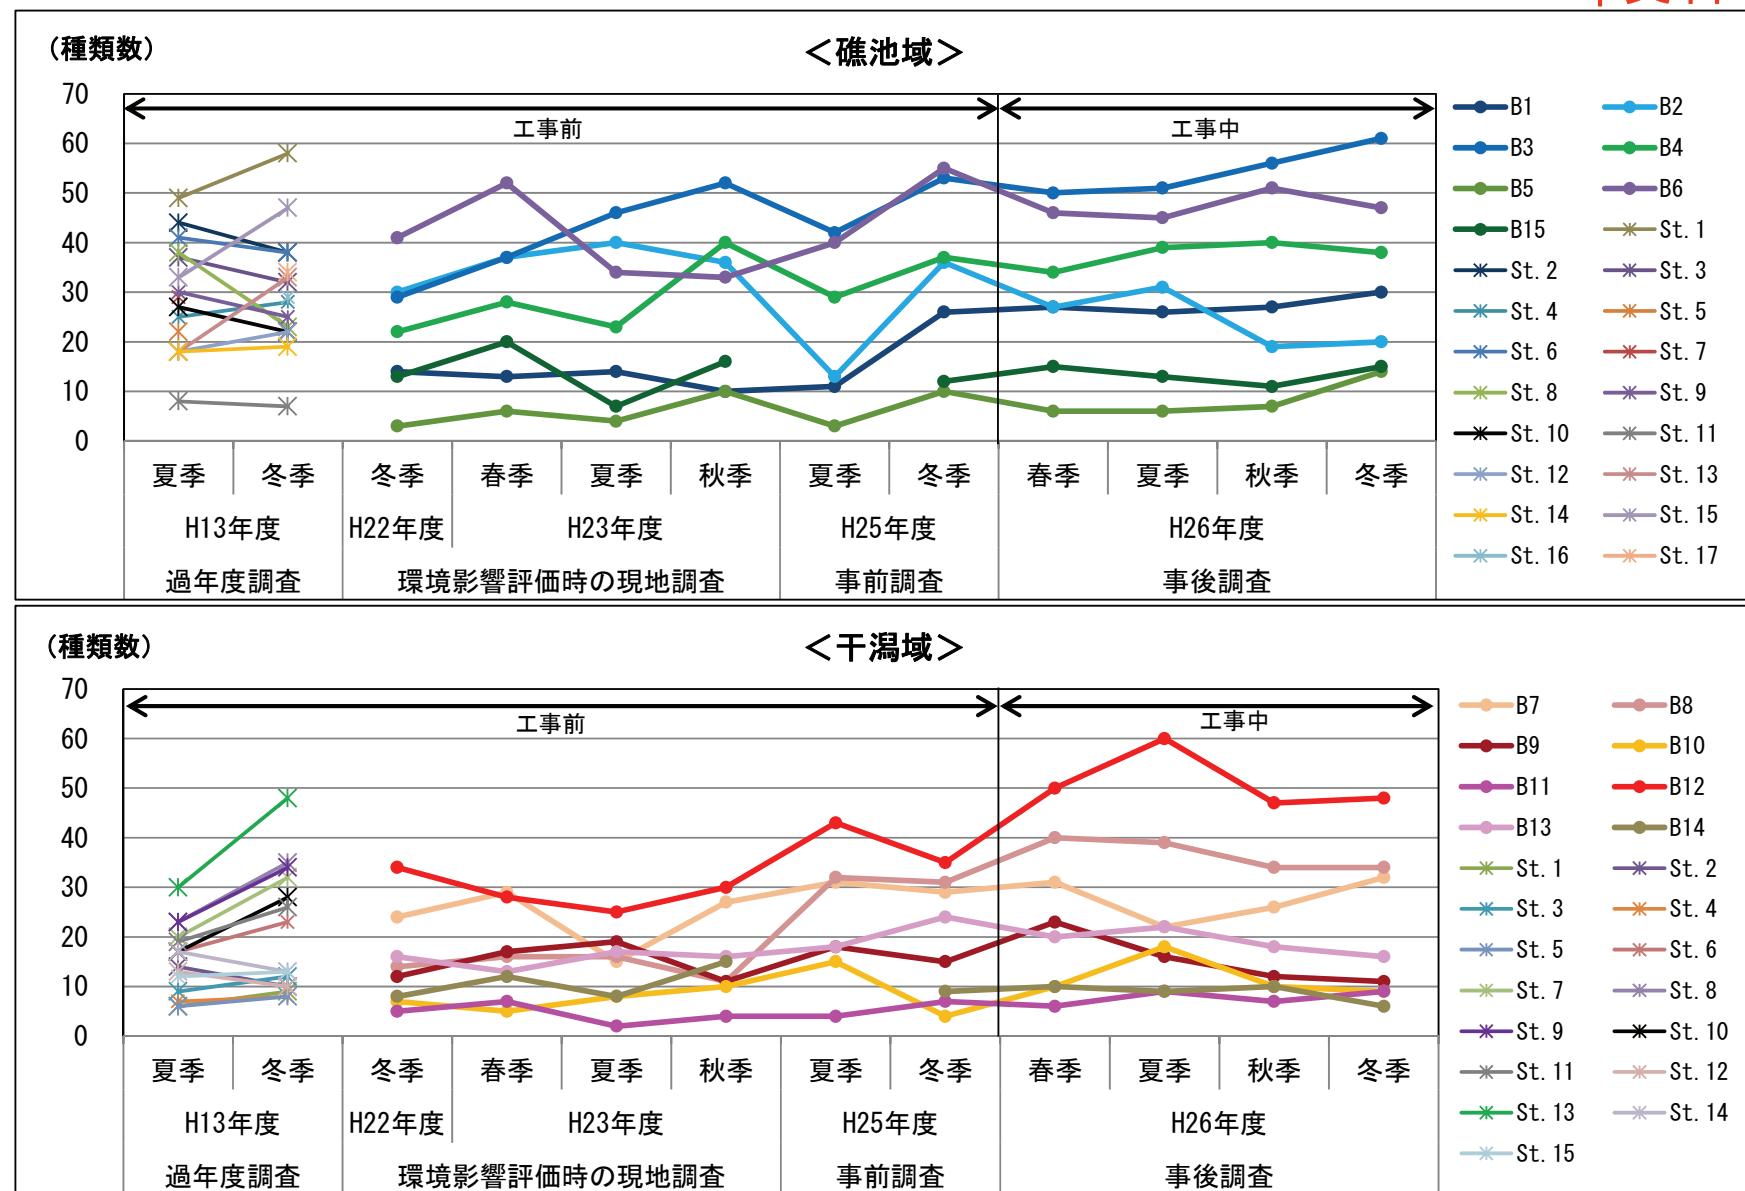
- 礁池域では、平成26年度において、種類数は概ね工事前の変動範囲内にあり、工事の影響はみられなかった。
- 干潟域では、平成26年度において、B12で、工事前よりも軟体動物(貝類)及び節足動物(カニ類)等の増加がみられたが、瀬長島南側の地点であり、工事による影響ではなく、季節的な変化をとらえたものと考えられる。

\*種類数については、種まで同定できていないものも含む。また、B15、B14は事前調査より地点を移動しており、線をつなげず示している。

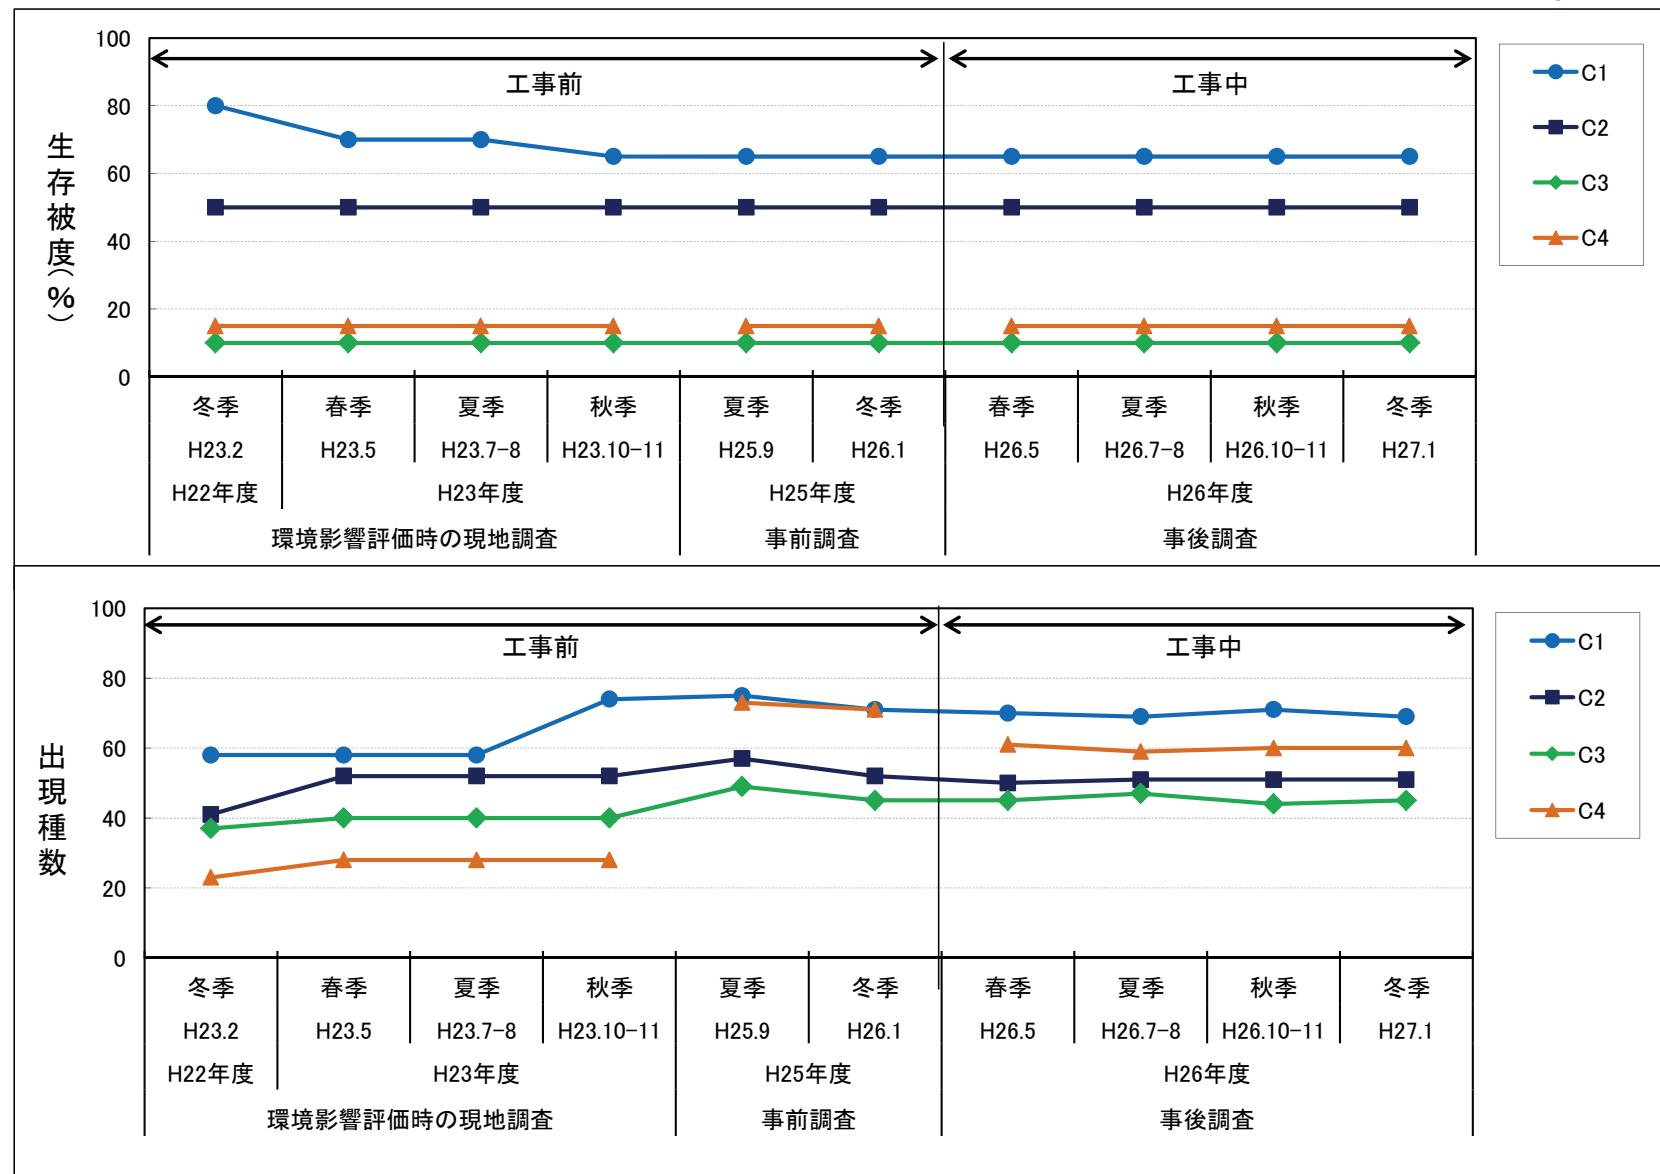
- ・5m×5mのコドラーート内において、潜水目視観察により、ソフトコーラルを含むサンゴ類の種類、被度、群体数、最大径、死サンゴの被度等を記録した。
- ・平成26年におけるSt.C1～C4の生存被度は、それぞれ65%、50%、10%、15%程度であり、いずれもこれまでの変動範囲内であり、工事の影響はみられなかった。
- ・生存被度は概ね工事前の変動範囲内にあり、優占種についても大きな変化はみられなかつたことから、工事の影響はみられなかつた。

※出現種数については、種まで同定できていないものも含む。また、C4は事前調査、事後調査より地点を移動しており、線をつなげず示している。

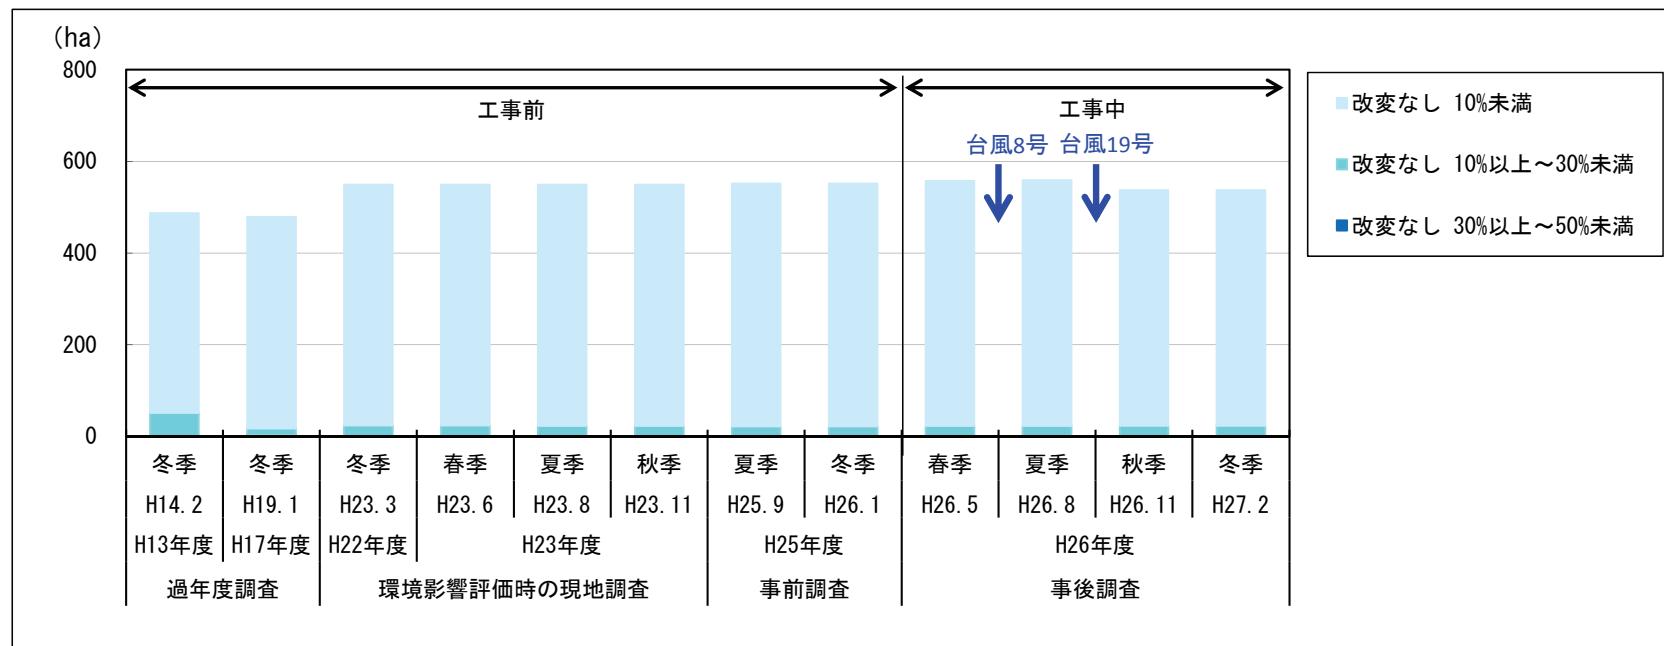
事業実施区域周辺におけるサンゴ類の分布面積の経年変化

- ・浅所では箱メガネを用いた船上からの目視観察もしくはマンタ法により、サンゴ類の分布状況(主な出現種と被度)を把握した。
- ・前年度まで確認された被度10%以上30%未満の比較的被度が高い場所も同様にみられ、主な出現種も変化せず、事業実施区域を中心に減少する状況もみられないことから、工事の影響はみられなかった。
- ・なお、平成26年の夏季から秋季にかけてわずかに面積が低下しているが、サンゴ移植先の状況も考慮すると、台風19号による影響と考えられる。

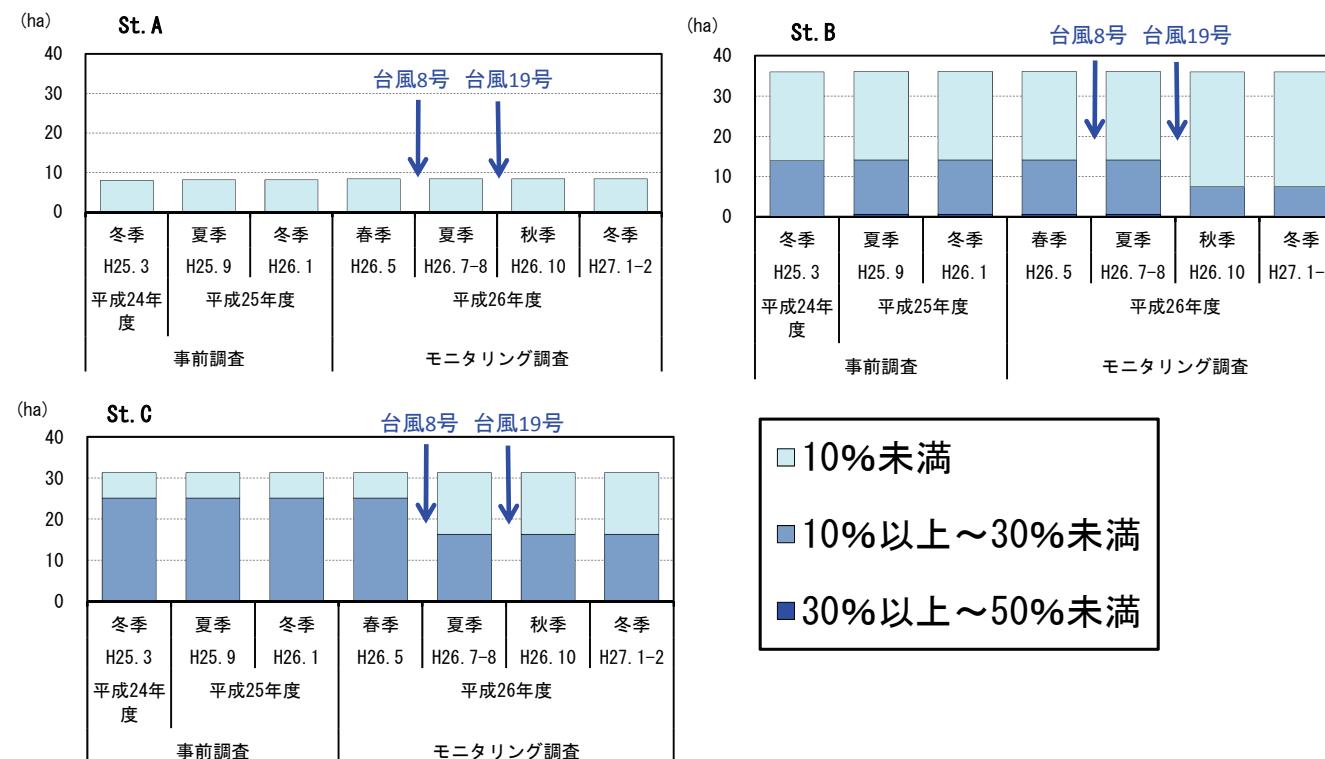
対照区におけるサンゴ類の分布面積の経年変化

- 事業実施区域周辺と同様、マンタ法等によりサンゴ類の種類等を記録した。
- 平成26年度は、St.Cが夏季に、St.Bが秋季に、台風の影響と考えられる被度の低下がみられた。

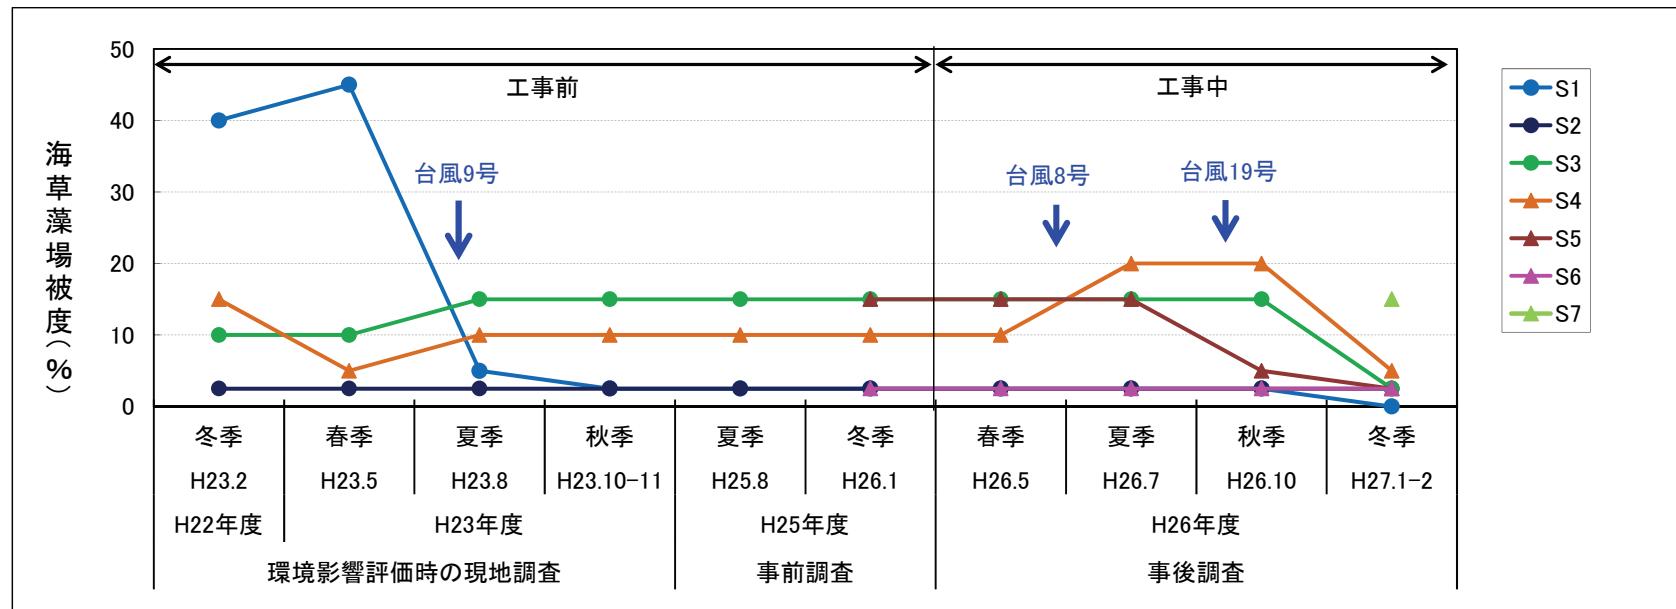
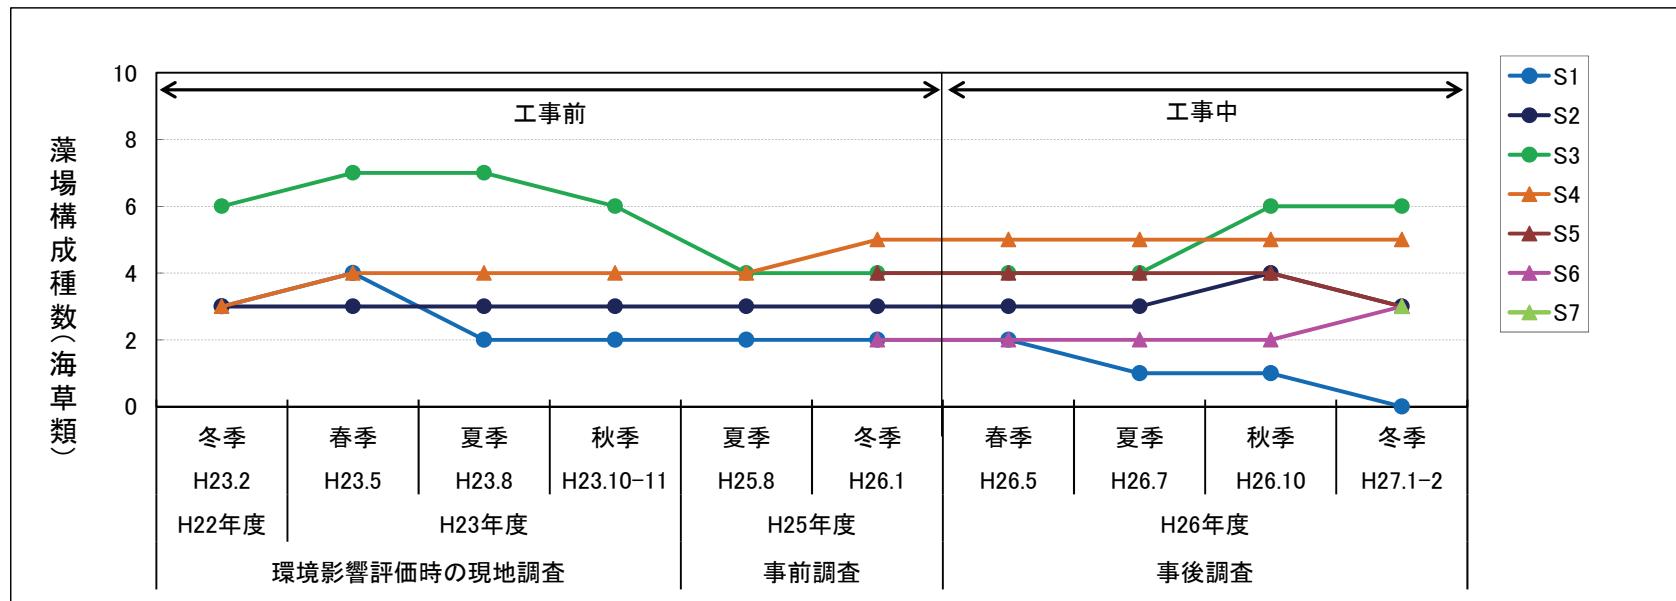
海草の藻場被度と藻場構成種数の経年変化

- 5m × 5mのコドラー内において、潜水目視観察により、海草藻場の主な出現種や被度を記録した。
- 平成26年5月～平成27年1月の海草藻場の被度で、過年度の変動範囲を下回った地点はSt.S1、S3、S5の3地点であった。St.S1では平成23年の台風9号により減少し、平成27年1月以降海草藻場が観察されなくなり、新たに調査地点としてSt.S7を設けた。
- 被度低下の要因として、St.S1,S5では、台風の高波浪による流出や干出による葉枯れ、St.S3,S4では干出による葉枯れにより、生育被度が低下したと考えられた。
- 海草藻場がみられなくなったSt.S1以外の5地点の藻場構成種(海草類)の出現種数は2～6種類であり、過年度の変動と比較して大きな変化はないものの、主に消長の激しい小型海草類を中心に調査時期ごとに1～2種(オオウミヒルモ、ボウバアマモ等)の変動がみられた。
- 一方、環境監視調査の海草藻場の分布調査では、平成26年度の海草藻場の分布面積と海草量は現状維持の傾向にあり、海草藻場の分布が大きく減少している状況はみられなかった。
- 以上のことから、海草藻場の定点では、自然変動により生育被度が低下したと考えられ、工事による影響ではないものと考えられる。

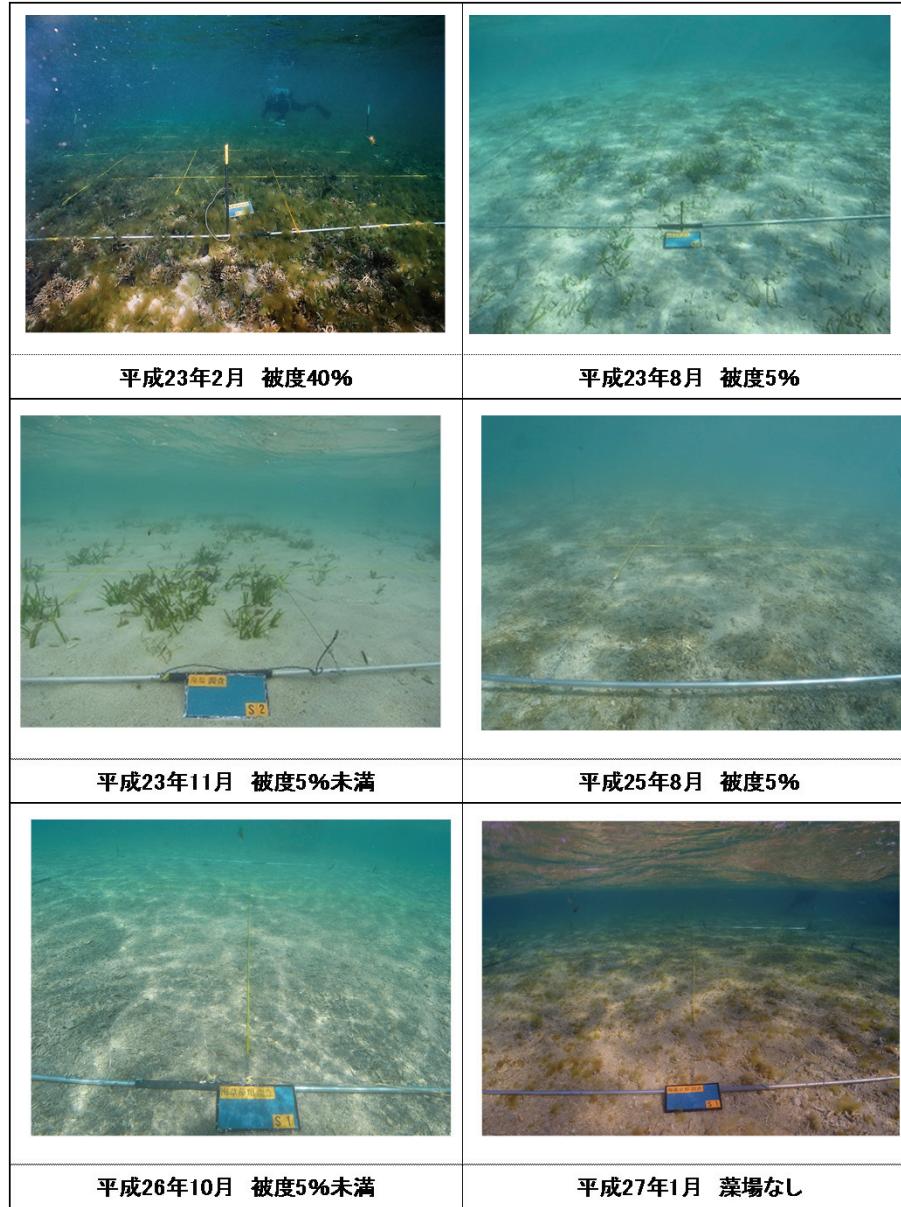
St.S1における藻場の変遷  
(平成25年8月以降、底質の礫化がみられた。)

海草 1 株 (平成 26 年 10 月)	完全に流出 (平成 27 年 1 月)		海草葉上に珪藻類等の微小藻類が繁茂 (平成 26 年 10 月)	リュウキュウスガモが葉枯れにより減少 (平成 27 年 1 月)
	海草葉上に珪藻類等の微小藻類が繁茂 (平成 26 年 10 月)	リュウキュウスガモが葉枯れにより減少 (平成 27 年 1 月)		地下茎の露出 (平成 26 年 7 月)	葉枯れ (上 : 平成 26 年 7 月、下 : 1 月)

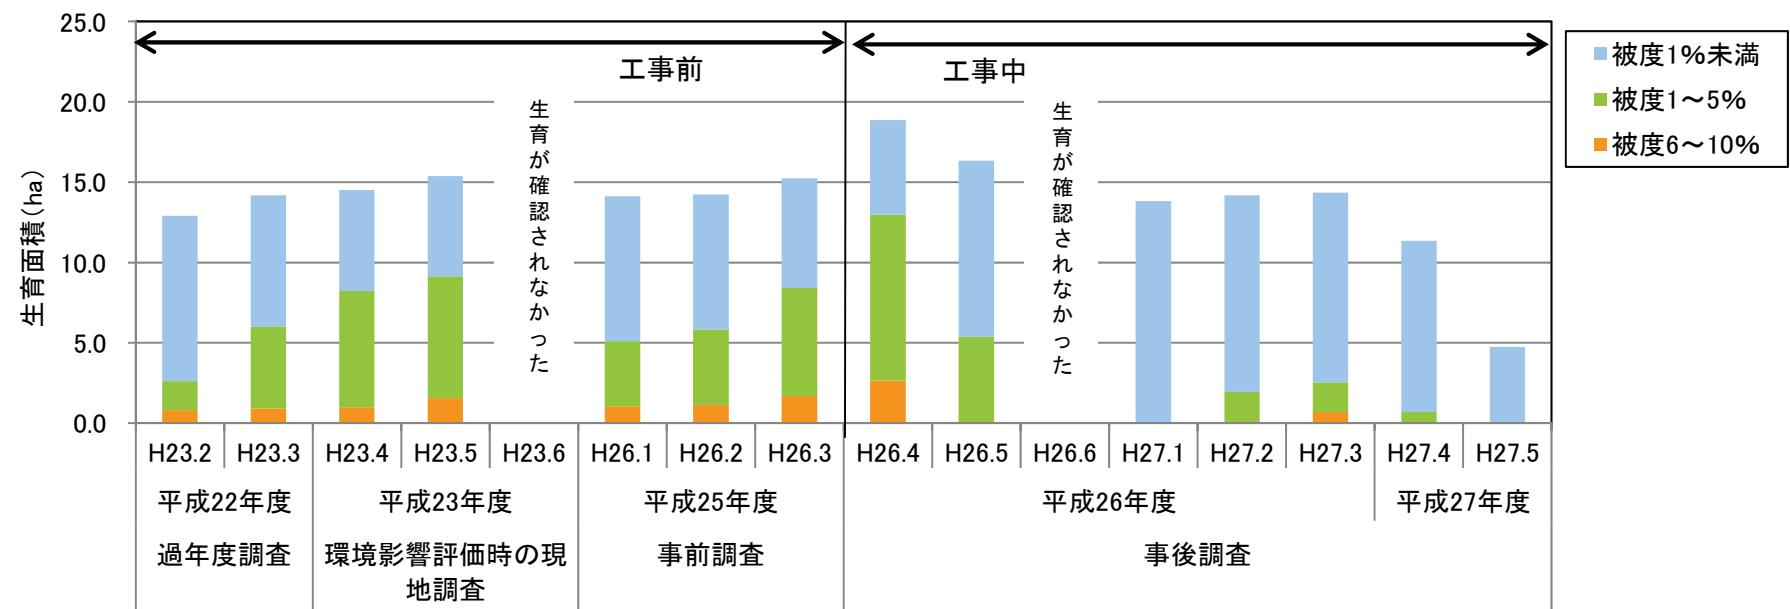
クビレミドロの生育面積の経年変化

- 平成26年4～6月においては、総生育面積は4月に最も大きく18.9haであった。
- 平成27年1～3月と平成23年2～3月及び平成26年1～3月の生育面積を比較すると、14ha程度で、総生育面積に大きな変化はみられなかつたが、被度6～10%と被度1～5%の生育面積は、平成23年や平成26年の方が大きかつた。
- 当該箇所において工事は現段階で本格施工されていないことから、工事による影響であるとは考えられず、自然変動の範囲であると考えられる。
