## 第4回 那覇空港滑走路増設事業環境監視委員会

### 事後調査及び環境監視調査の結果 (概要版)

平成27年6月4日  
内閣府沖縄総合事務局  
国土交通省大阪航空局

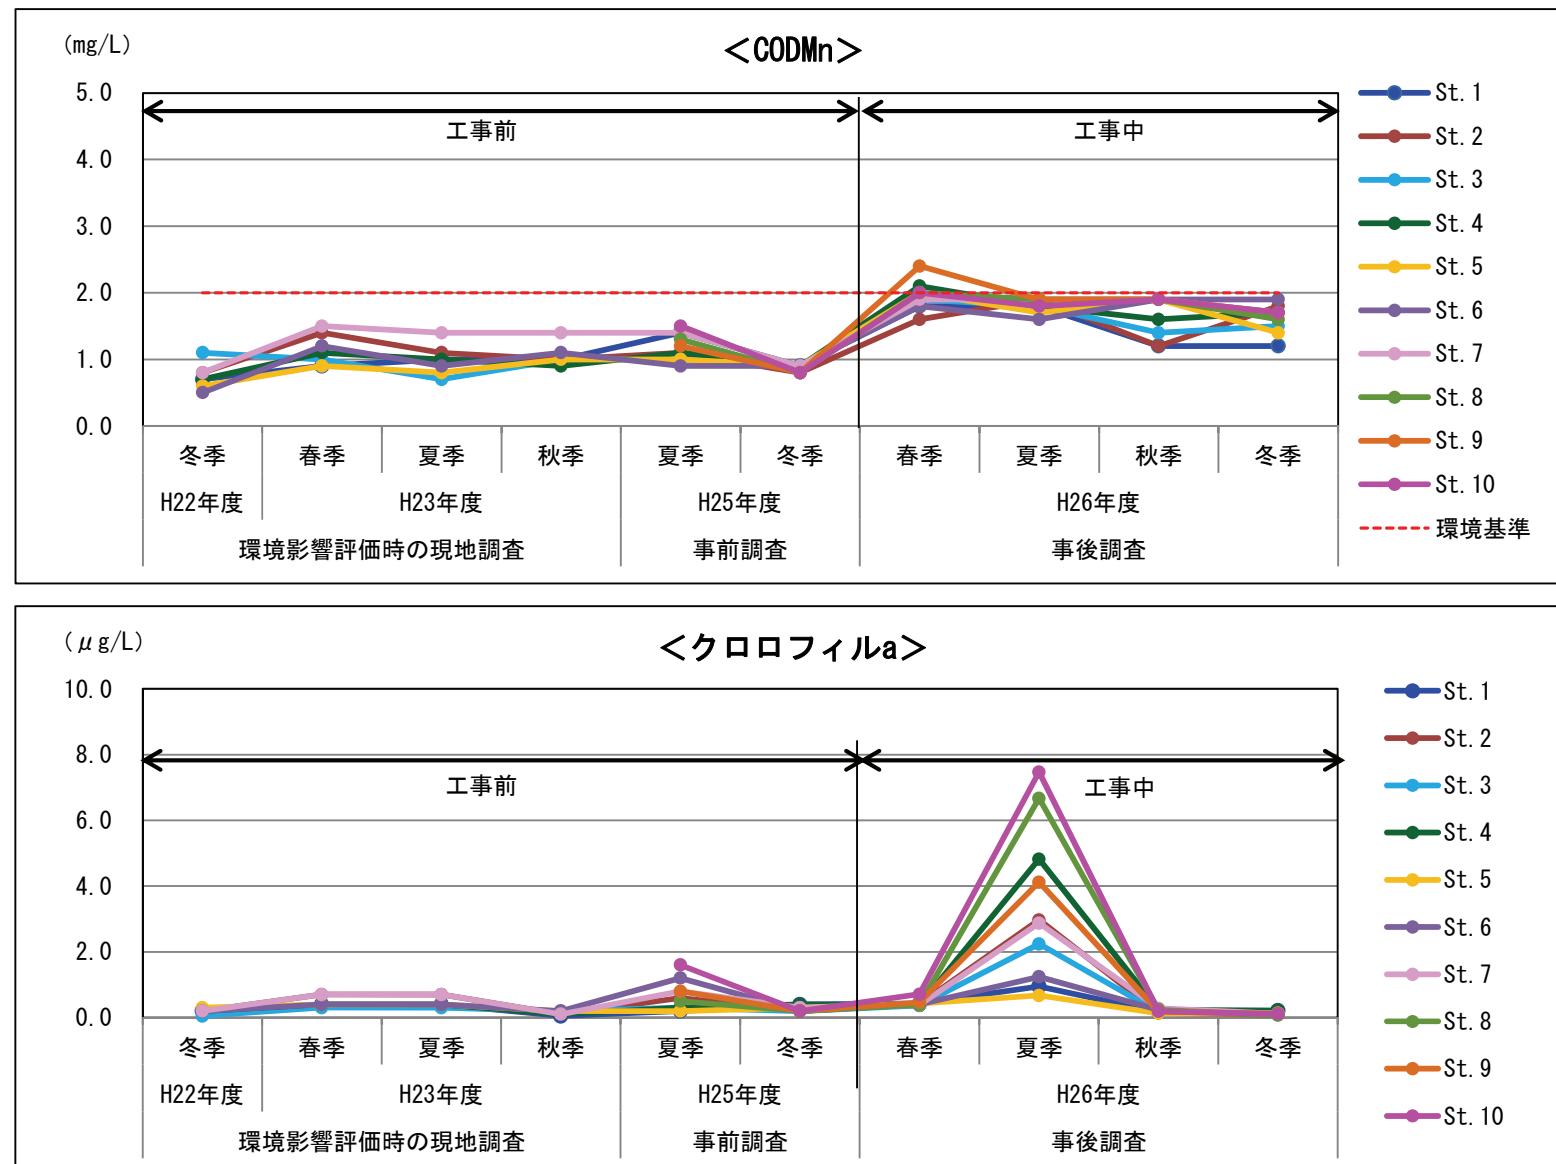
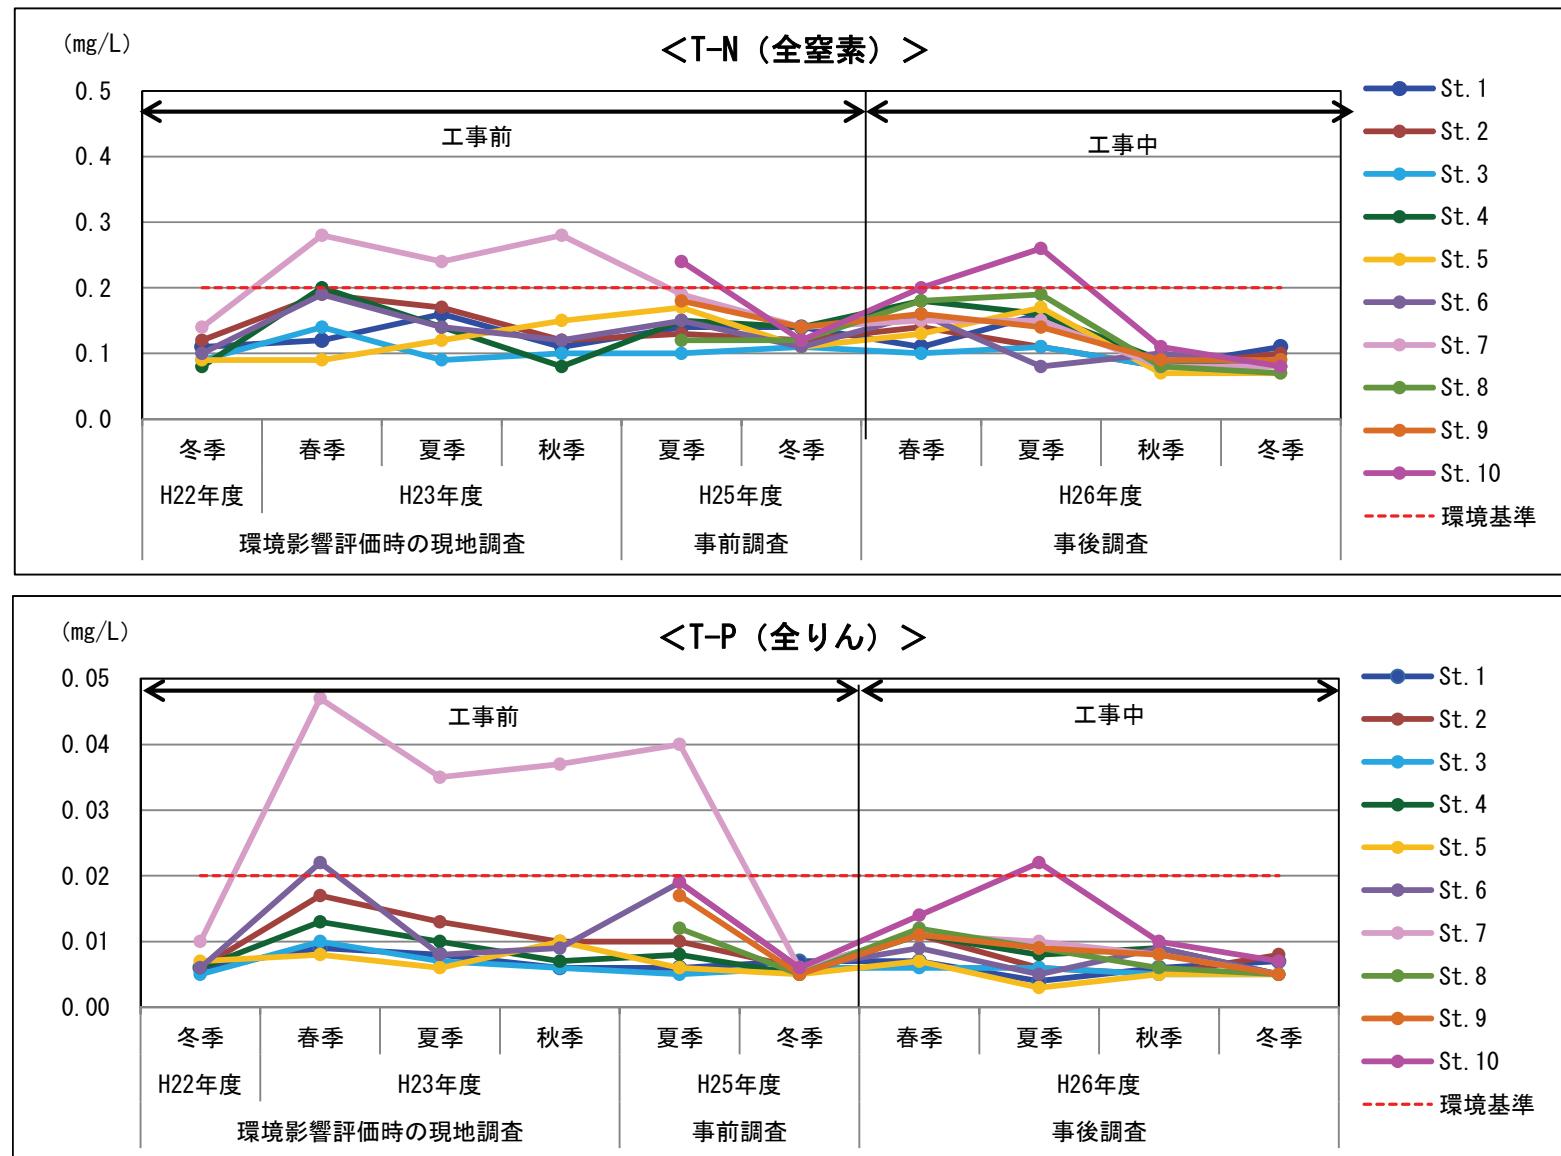
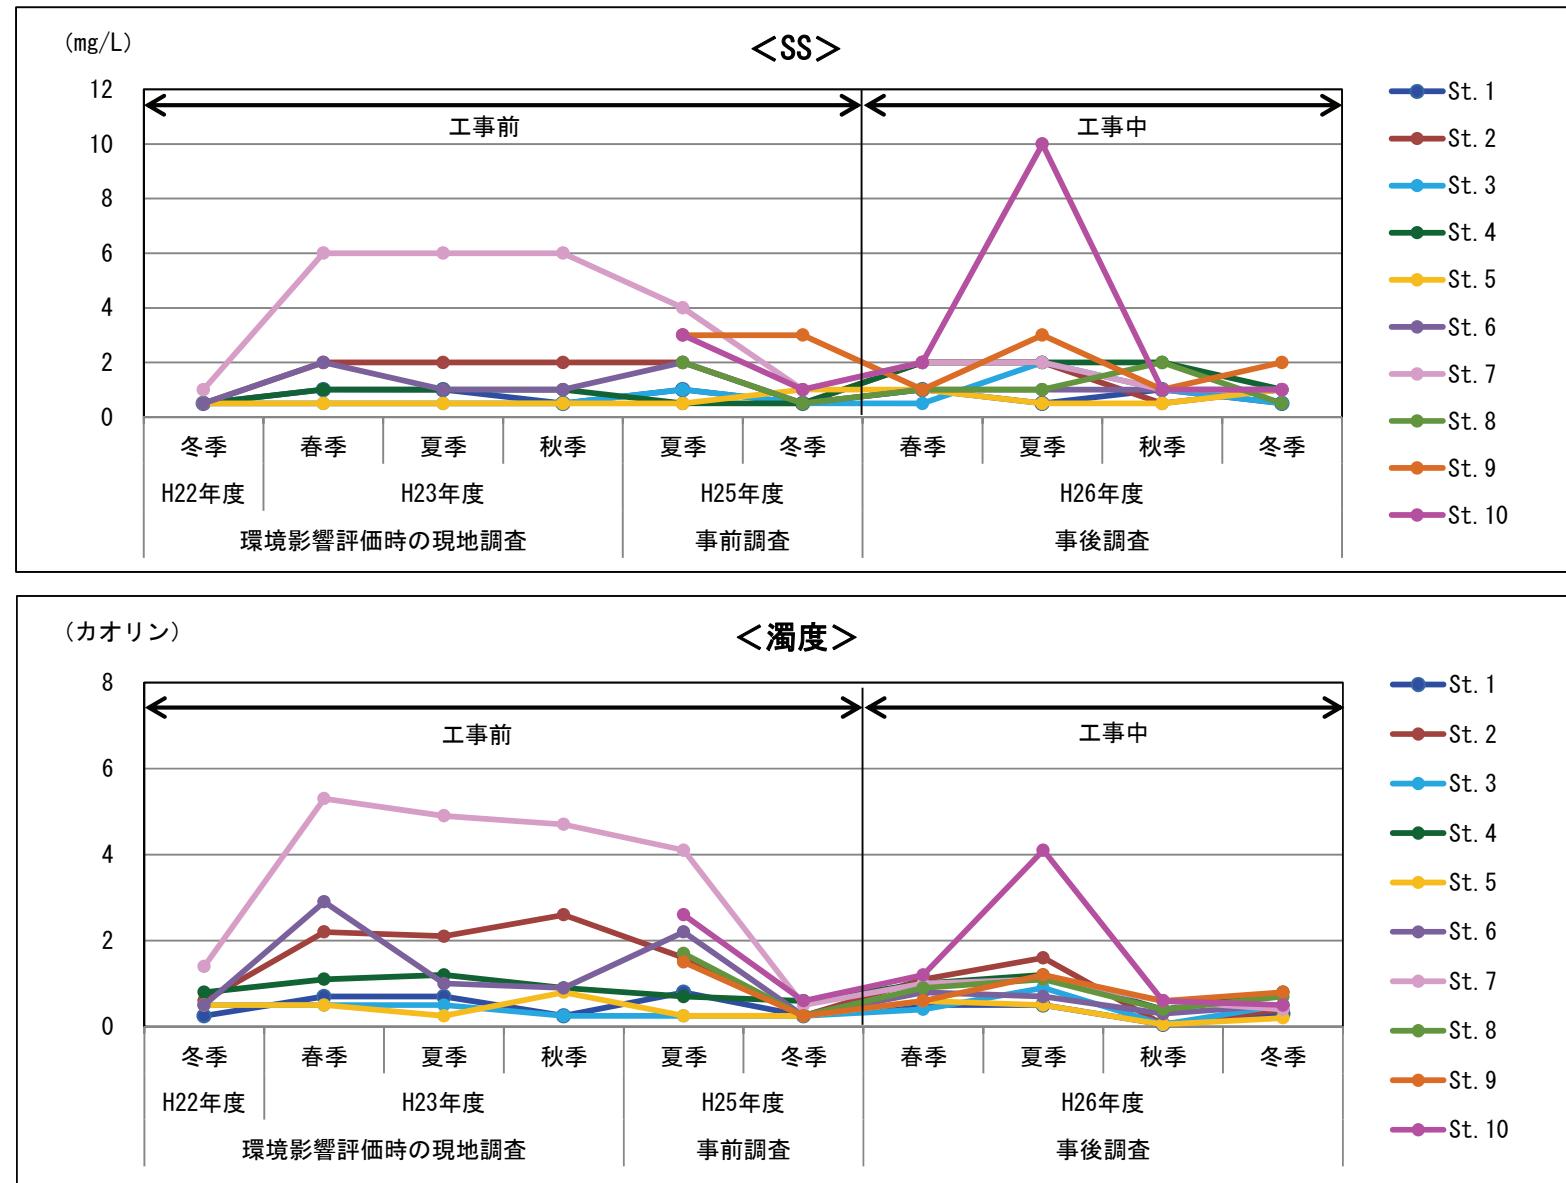
## 水質の経年変化

- 平成26年度春季及び夏季においては、CODの上昇が確認され、秋季・冬季には若干の低下がみられた。
- 瀬長島北側の干潟域のSt.10では、T-N、T-P、SS等で高い値を示した。St.10は、これまでも、クロロフィルaやT-N、T-Pはやや高い傾向にあり、近傍のSt.6,8において植物プランクトンの細胞数が多いことから、植物プランクトン等の増加に伴う浮遊物質の増加によると考えられる。ただし、秋以降のクロロフィルa値は例年と同程度に低下しており、夏季は外洋性の植物プランクトンである珪藻類の*Chaetoceros* sp.(キートケロス)の増殖に伴う一時的な上昇であったと考えられる。
- 那覇港海域や糸満海域での公共用海域水質調査結果(速報)をみると、平成25年度から平成26年度夏季にかけて海域のCODが高くなる傾向がみられた。平成26年度の春季、夏季は広域的にCODが高かったことが考えられる。
- 以上のことから、春季にCODが高く、夏季にSt.10で水質COD等の上昇がみられたものの、秋季以降、分析値が低下してきていることから、工事による影響ではなく、季節的、広域的な変化を捉えたものと考えられる。

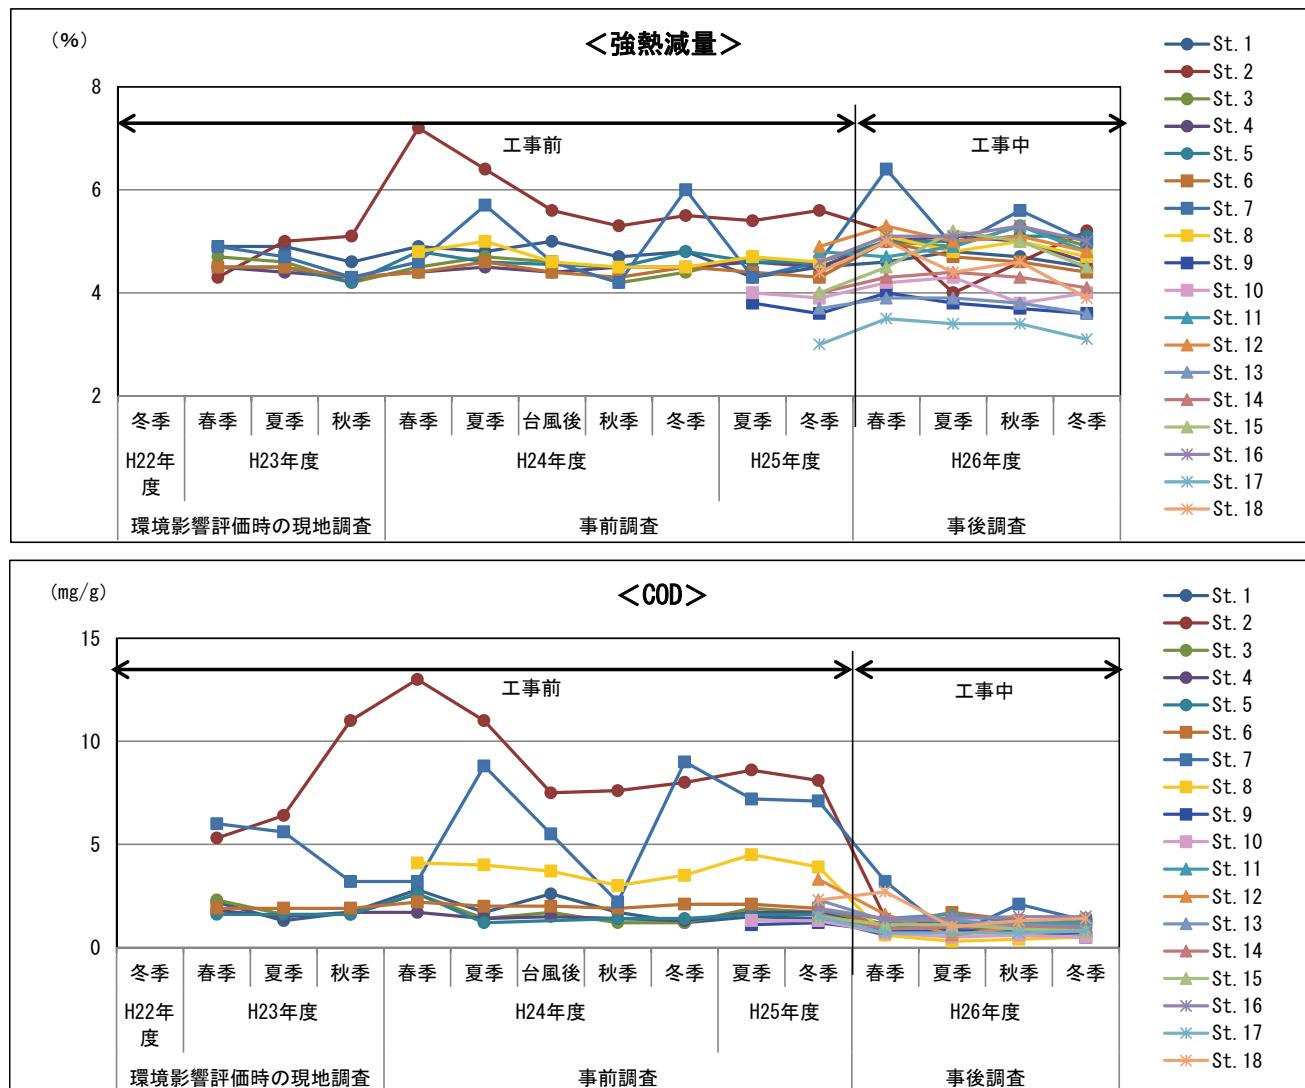
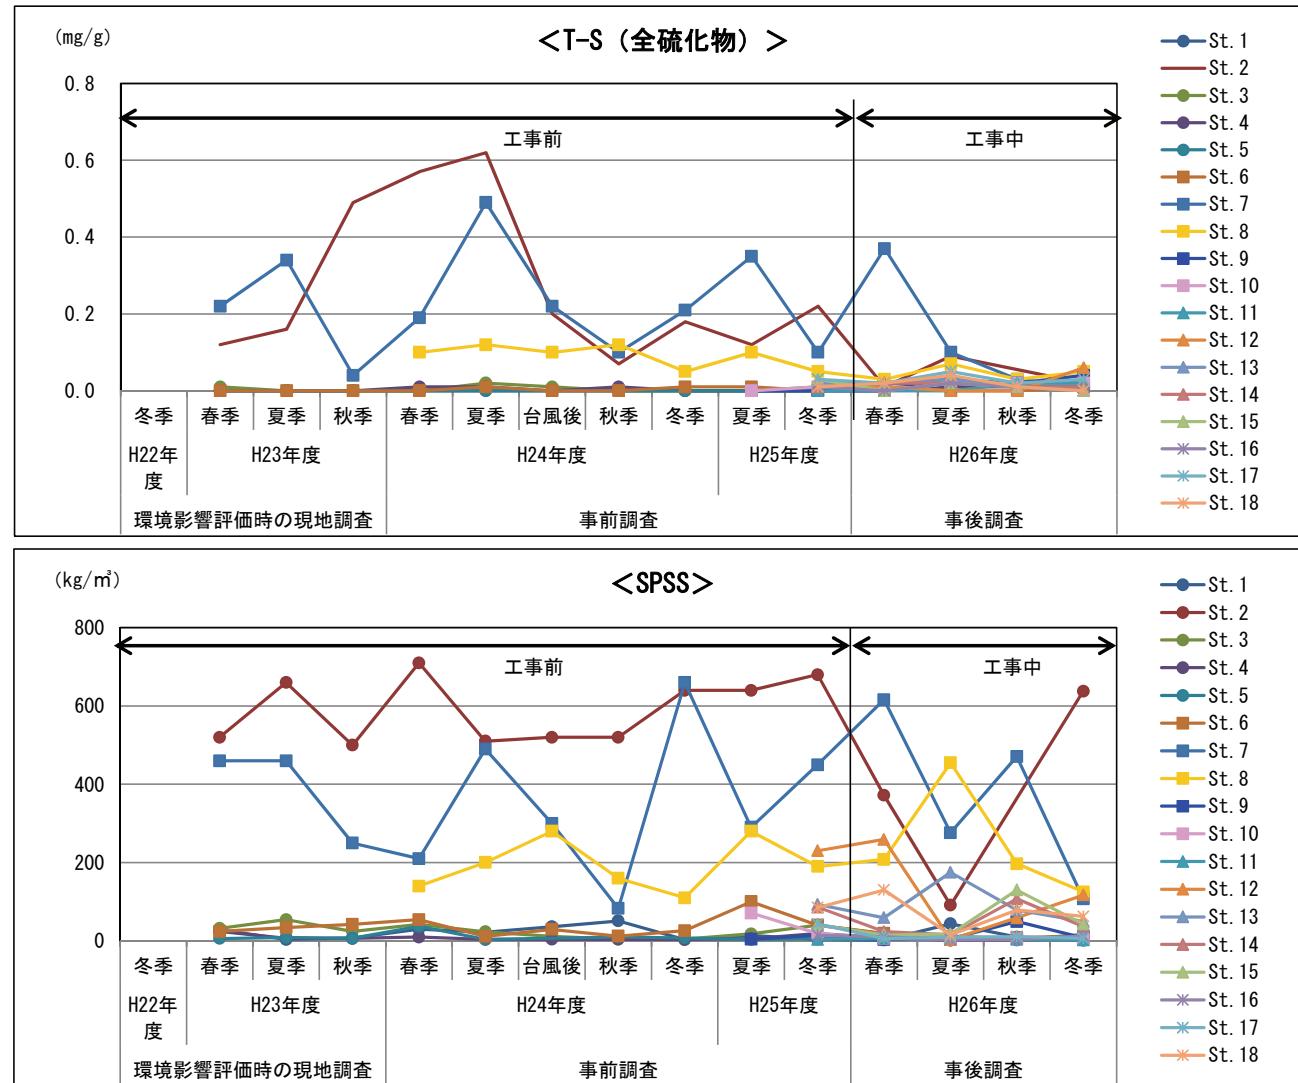
### 底質の経年変化

- 平成26年度においては、COD、強熱減量等について、多少の変動があるものの、概ね工事前の変動範囲内にあった。
- 過年度と同様に、強熱減量、全硫化物、COD、SPSSなどについては、シルト・粘土分が多いSt.2、St.7、St.8などで、多地点と比べて高くなる傾向が認められた。
- 粒度組成については、夏季調査のSt.1と冬季調査のSt.5において細砂分と中砂分の割合に変化が認められたが、リーフ外の地点であり、比較的変動が大きい環境であると考えられた。瀬長島西側のSt.6では、夏季調査において粗礫、中礫分が増加していたが、7月、8月に接近した台風の影響によって細砂分、中砂分が流出したことで礫分の割合が増加した可能性が考えられた。
- 以上のことから、底質に変化がみられたものの、浮泥の堆積等は認められないことから、工事による影響ではなく、台風などの季節的な変化を捉えたものと考えられる。

※ St. 2の平成26年度秋季は、調査地点に汚濁防止膜を設置しており、底質の採取を行っていない。

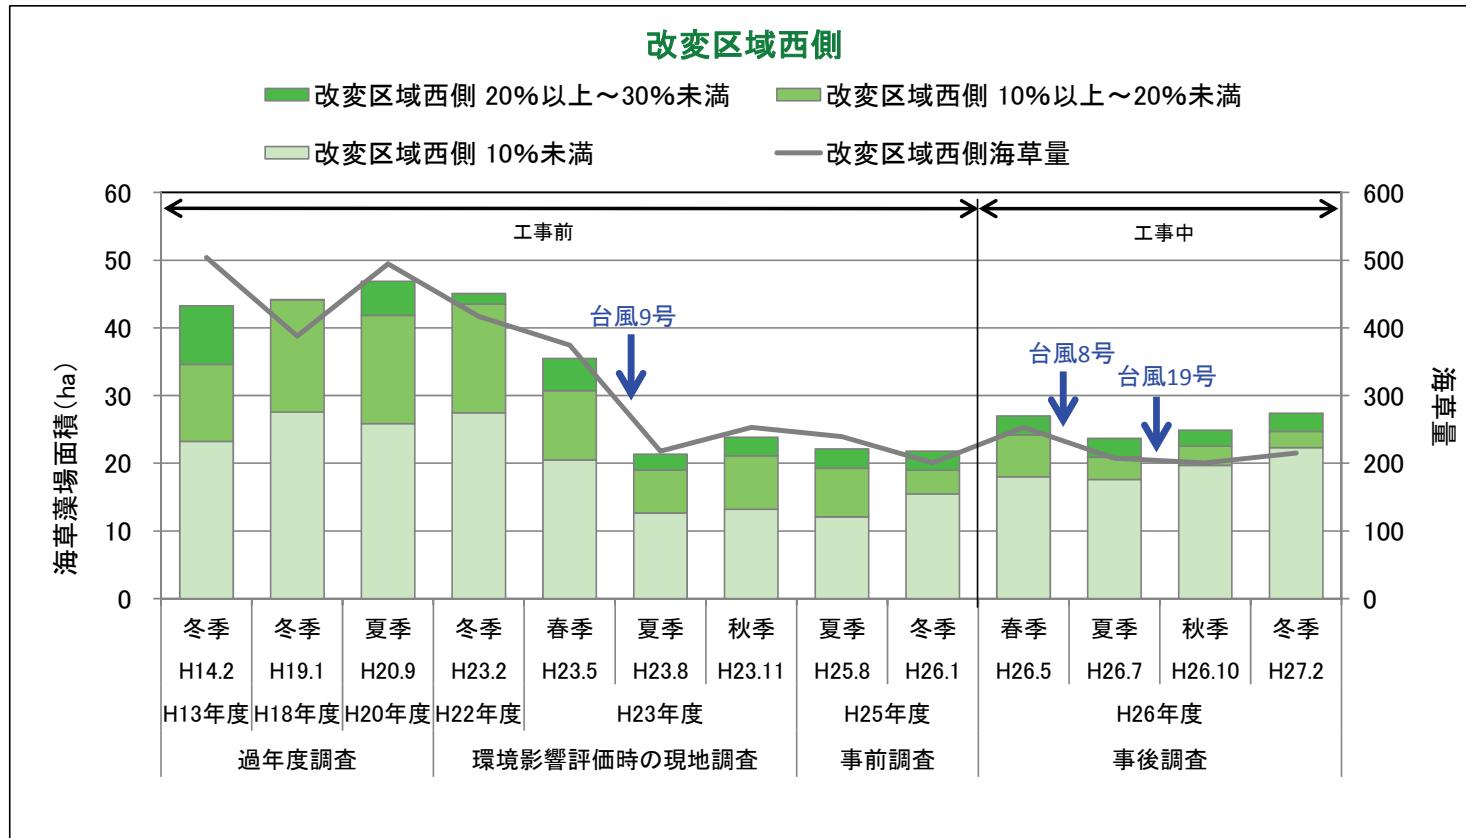
事業実施区域周辺における海草藻場の分布面積の経年変化(1/2)

- 平成26年年度における海草藻場の分布面積は、改変区域西側で20～25ha、閉鎖性海域内で10～15haであり、事前調査に相当する平成25年8月、平成26年1月と比較して横ばいであった。
- 平成26年年度における海草藻場の海草量は、事前調査に相当する平成25年8月、平成26年1月と比較して横ばいであった。
- 被度の低下は、台風8号が7月に、台風19号が10月に、沖縄本島周辺海域を通過しており、この影響により沖合から高波浪が侵入し、海草が流出したためと考えられた。
- 平成26年度の調査結果は、工事前の変動範囲内にあり、台風の高波浪や干出による葉枯れによる面積の変化はあるものの、工事の影響はみられなかった。

注)海草量は、被度の中間値に面積を乗じたものを示す。

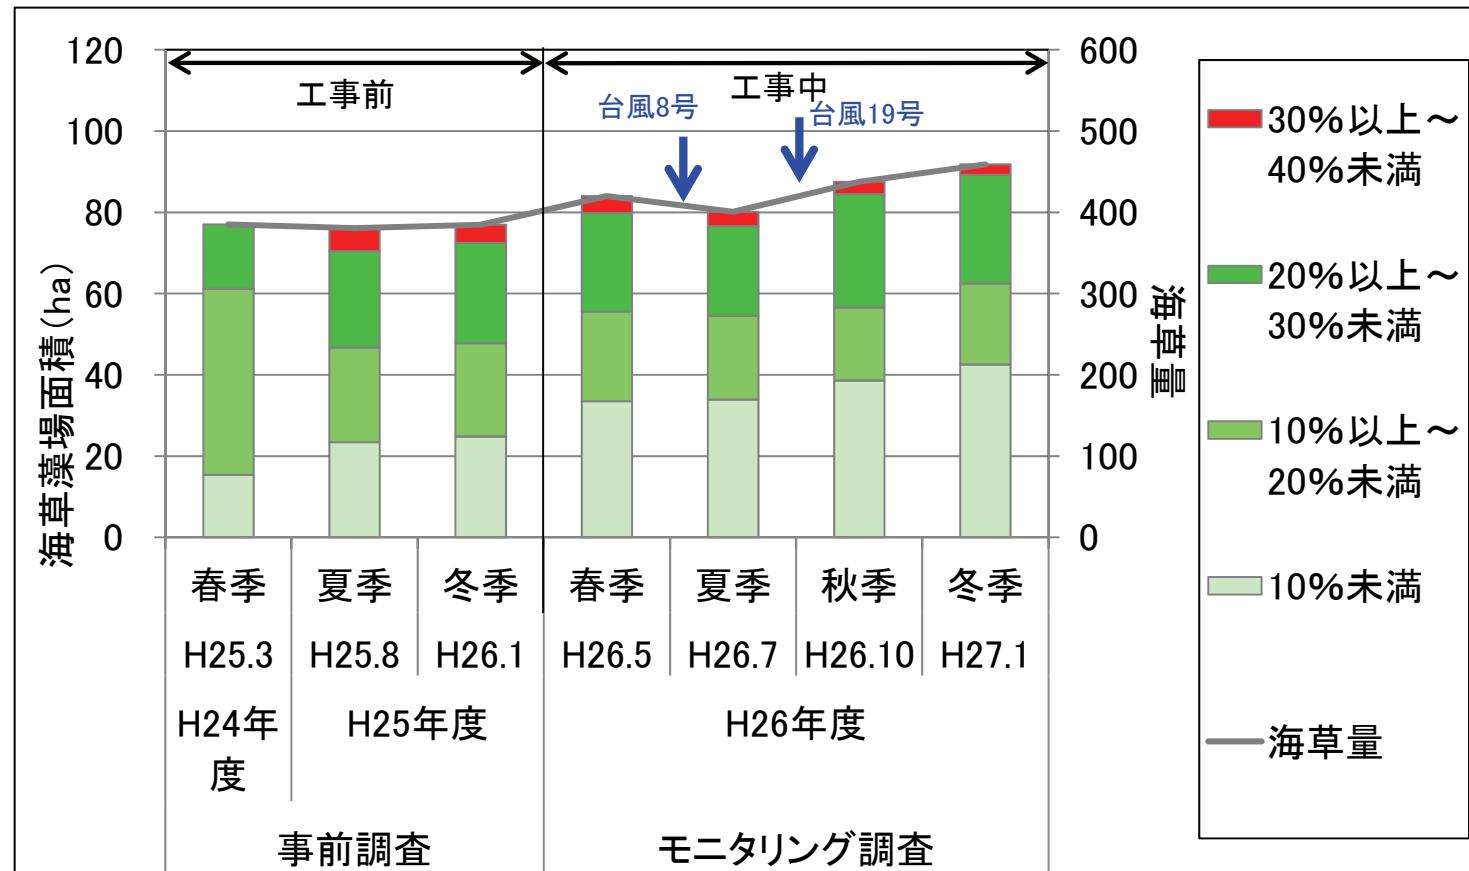
海草藻場(対照区)の分布面積の経年変化

- 平成26年度夏季においては、台風8号の影響により被度10%以上の区域が減少したことと面積が減少したものの、その後、増加がみられた。
- 沖側のSt.a-3、b-3はリーフに近いことから台風の影響による変動と同様と考えられる。この変動は事業実施区域周辺の海草藻場と同様な傾向にあるものと考えられる。
