第4回 那覇空港滑走路増設事業環境監視委員会

海域生物の移植(サンゴ類)

平成27年6月4日

内閣府沖縄総合事務局
国土交通省大阪航空局

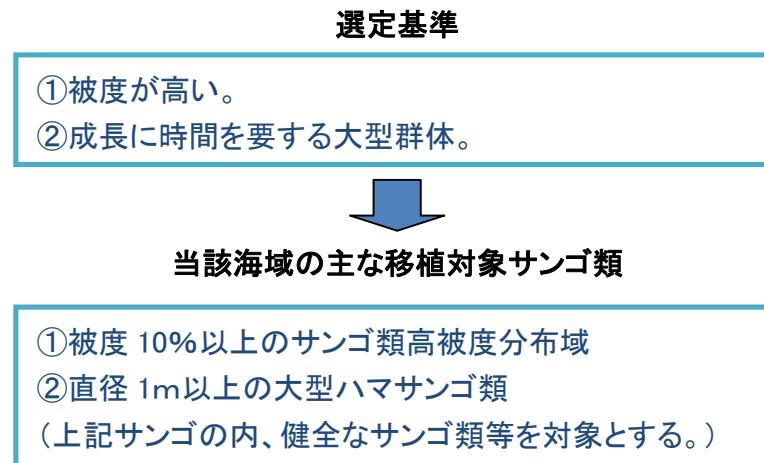
図2-1 移植対象となるサンゴ類の選定

図2-1に示す選定基準に基づき、原則的に被度10%以上のエリアに生息するサンゴ類を移植対象、直径1m以上の大型ハマサンゴ類を移植対象とし、効率的に環境保全措置を実行する。

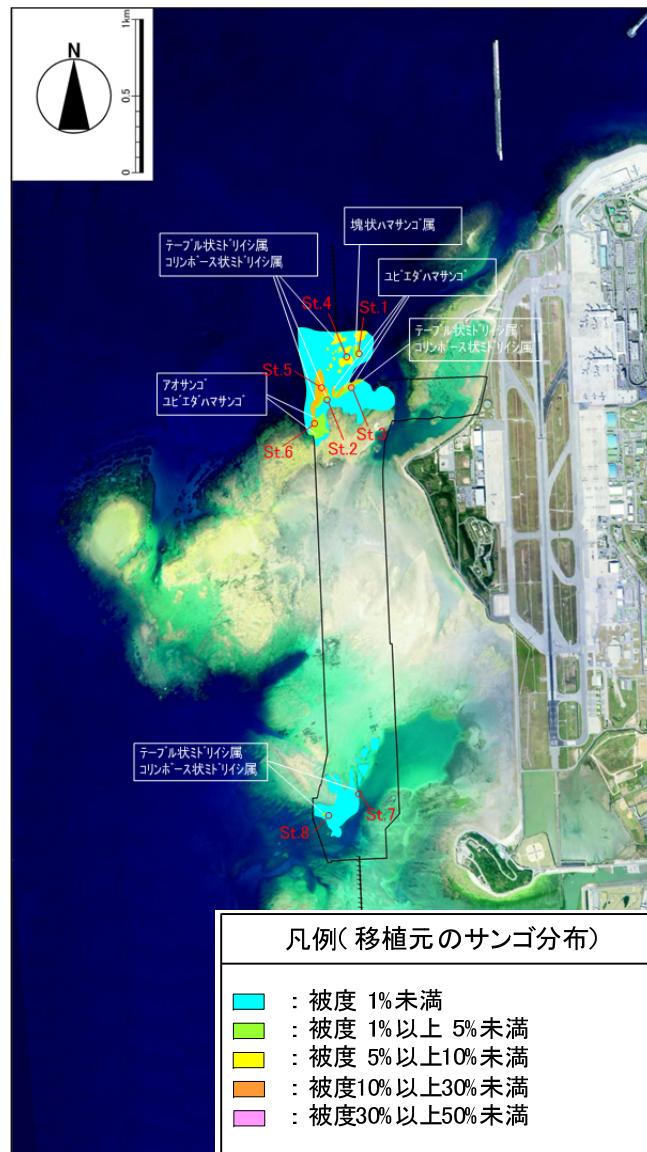
図 2-2 移植元サンゴ類の分布状況

平成 24 年度におけるサンゴ類の分布状況は、図 2-2 に示すとおりであり、大嶺崎北側海域と瀬長島沖の南側海域に分布していた。

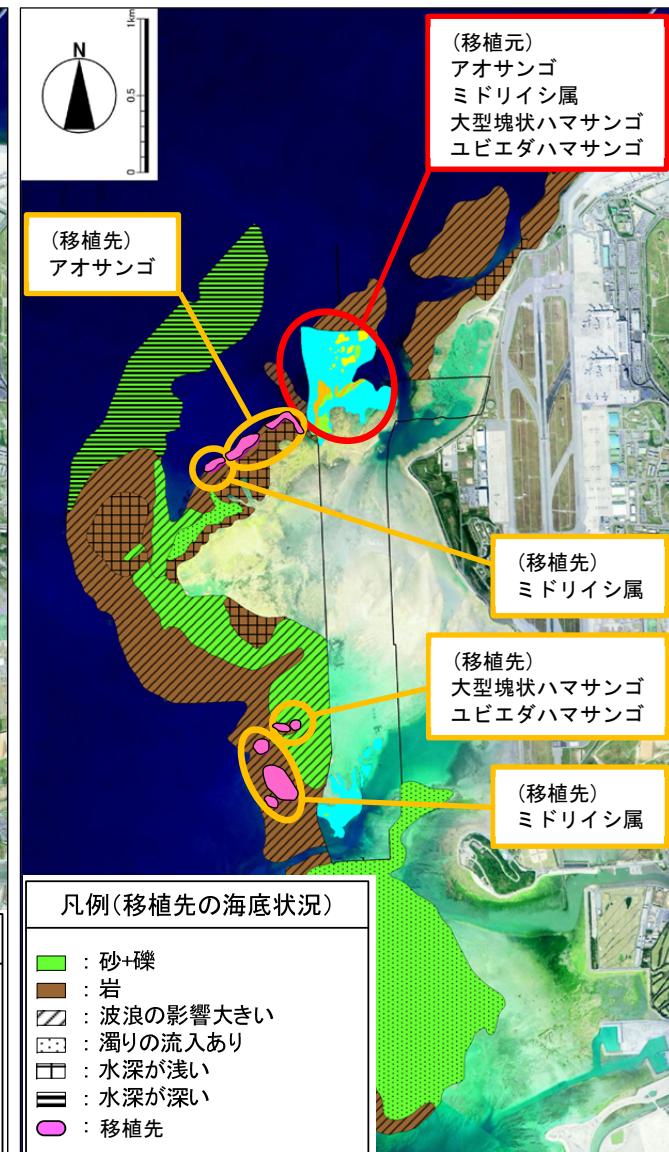
図 2-3 移植元と移植先の概略位置

移植先については、サンゴ群集の分布特性（優占種、被度別面積、範囲）の確認やサンゴ類の詳細な生息状況および食害生物、病気等を把握したうえで選定した。

図 2-3 に移植先の概略位置を示す。

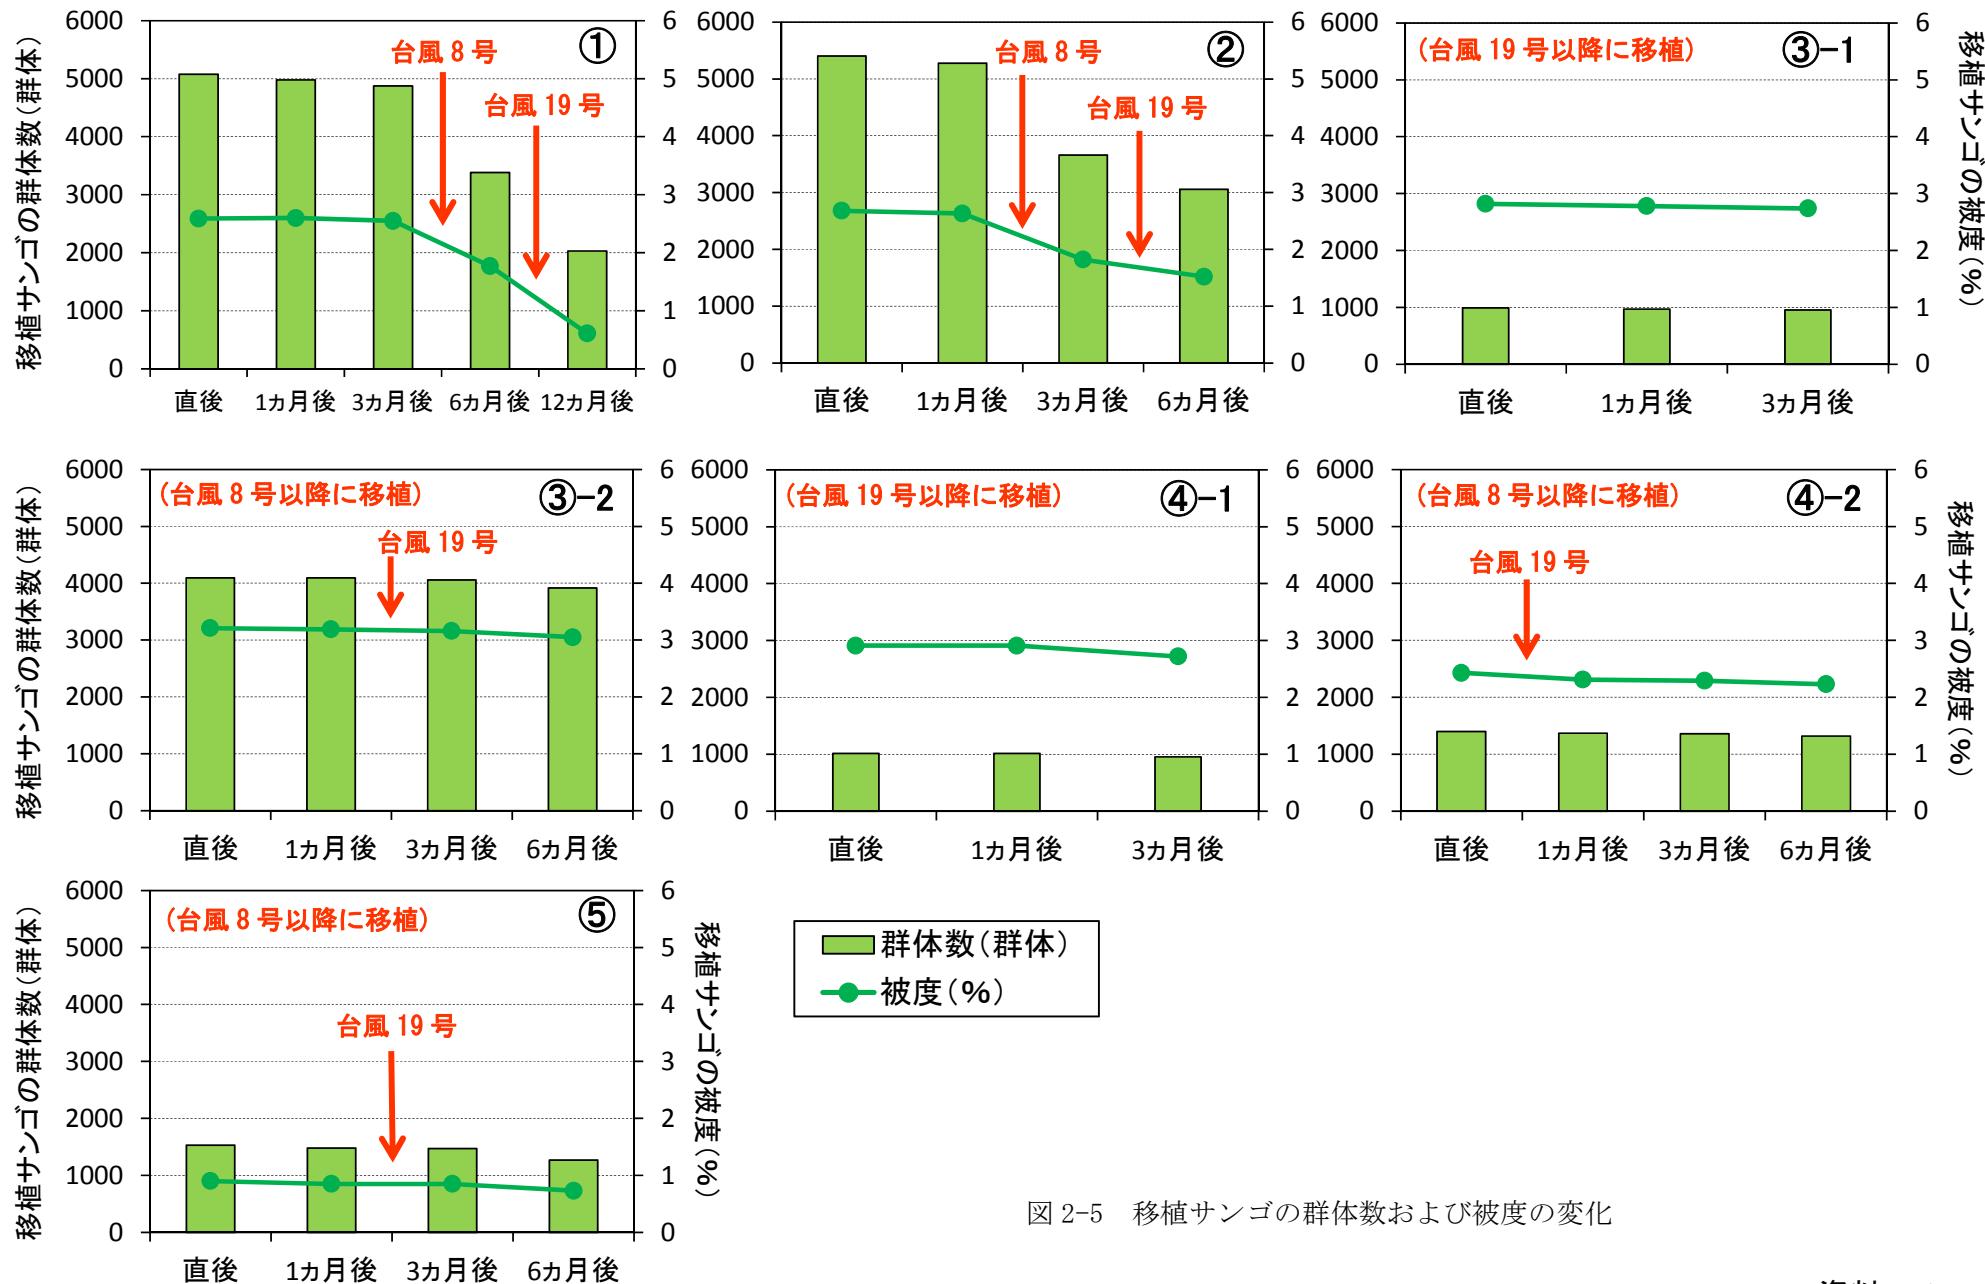
図 2-5 移植サンゴの群体数および被度の変化

モニタリング時期によるサンゴの群体数および被度変化を図 2-5 に示す。

エリア①について、移植後のサンゴの群体数、被度が低下した主な原因是、平成 26 年 7 月に来襲した台風 8 号の影響と考えられる。台風によって攪乱された礫や転石が移植サンゴに衝突することによる物理的な破損が目立った。移植 12 カ月後の減少要因は、台風 19 号の影響は軽微であり、主に病気による死亡、オニヒトデやサンゴ食巻貝類による捕食等であると考えられた。死亡した移植サンゴには大きな破損はなく概ね元の形状を留めており、台風や冬季風浪による物理的破損による死亡ではなく、その他の生物的、化学的要因であると考えられた。

エリア②について、エリア①同様に台風 8 号襲来前に移植を行ったため、移植 1~6 カ月の減少要因は台風 8 号の他、台風 19 号の影響でと考えられる。

エリア③-1、④-1については、台風 19 号以降に移植を行ったため、群体数等に大きな変化は見られない。本移植場所は、他エリアの台風の被災状況を考慮し、波浪や転石の影響を受けにくい海底面から比較的高台に移植するなどの台風対策を施している。

エリア③-2、④-2、⑤については、台風 8 号の被災状況を考慮し、波浪や転石の影響を受けにくい海底面から比較的高台に移植するなどの台風対策を施しているため、台風 19 号による被災は見られなかった。6 カ月後のモニタリングではオニヒトデの捕食がみられるものの、大幅な減少は無かつた。

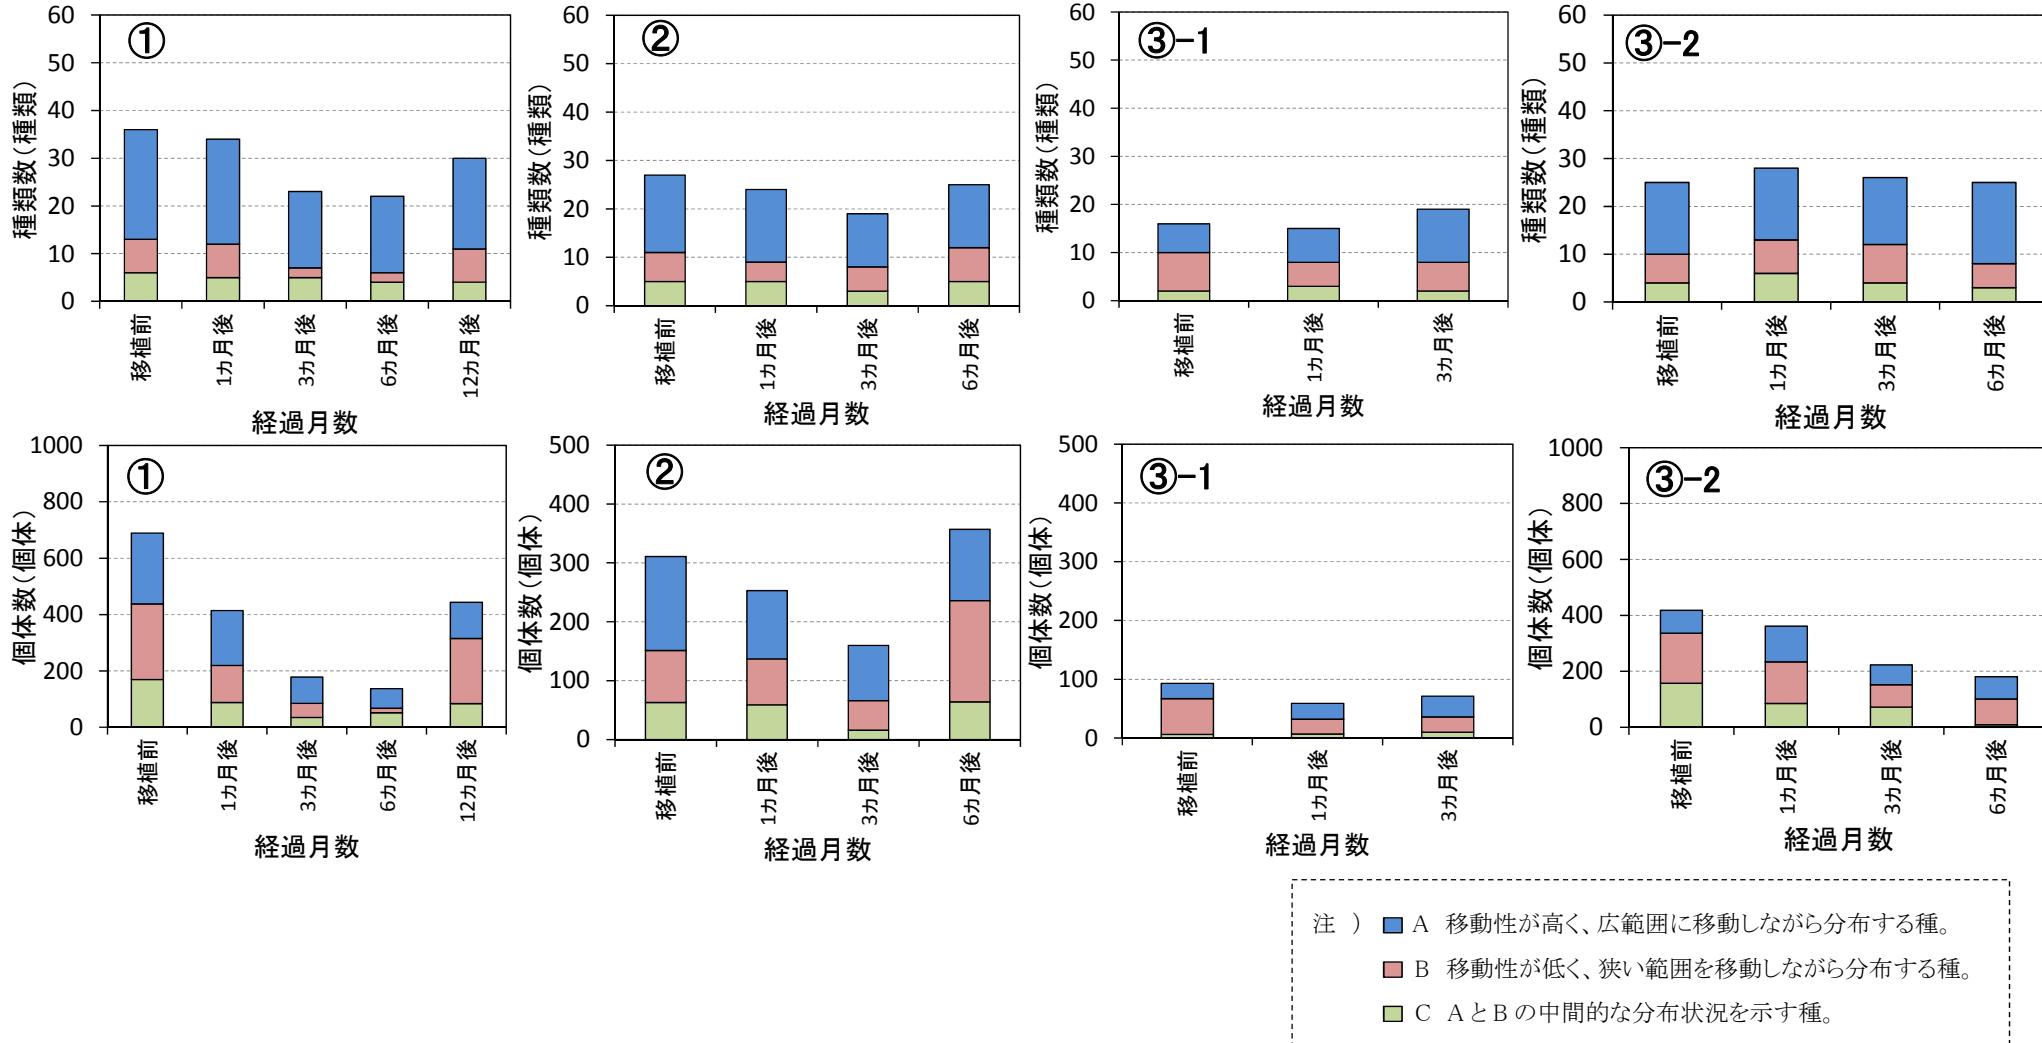
図2-6(1) 小型サンゴ(ミドリイシ属)周辺の魚類の変化

図2-6に、移植した小型サンゴに聚集した魚類の種類数、個体数の変化を示す。魚種の区分(A, B, C)については、魚類の生態的知見および現地での観察状況を踏まえて設定した。(巻末に「魚類の分布様式・区分例」を示す)

移植サンゴの周辺ではスズメダイ科、チョウチョウウオ科を中心として、既存サンゴと移植サンゴの周辺を遊泳している。

既存サンゴの生息エリアにサンゴを移植したことから、経時的な変化は小さく、移動性の低いBの変化も小さいため、移植地周辺で魚類の調査状況に変化がないと考えられる。種類数・個体数に増減があるが、50 個体以上の群れを成す数種の確認の有無によるものであり、例えば B ではレモンスズメダイ、C ではオキナワスズメダイなどが挙げられる。

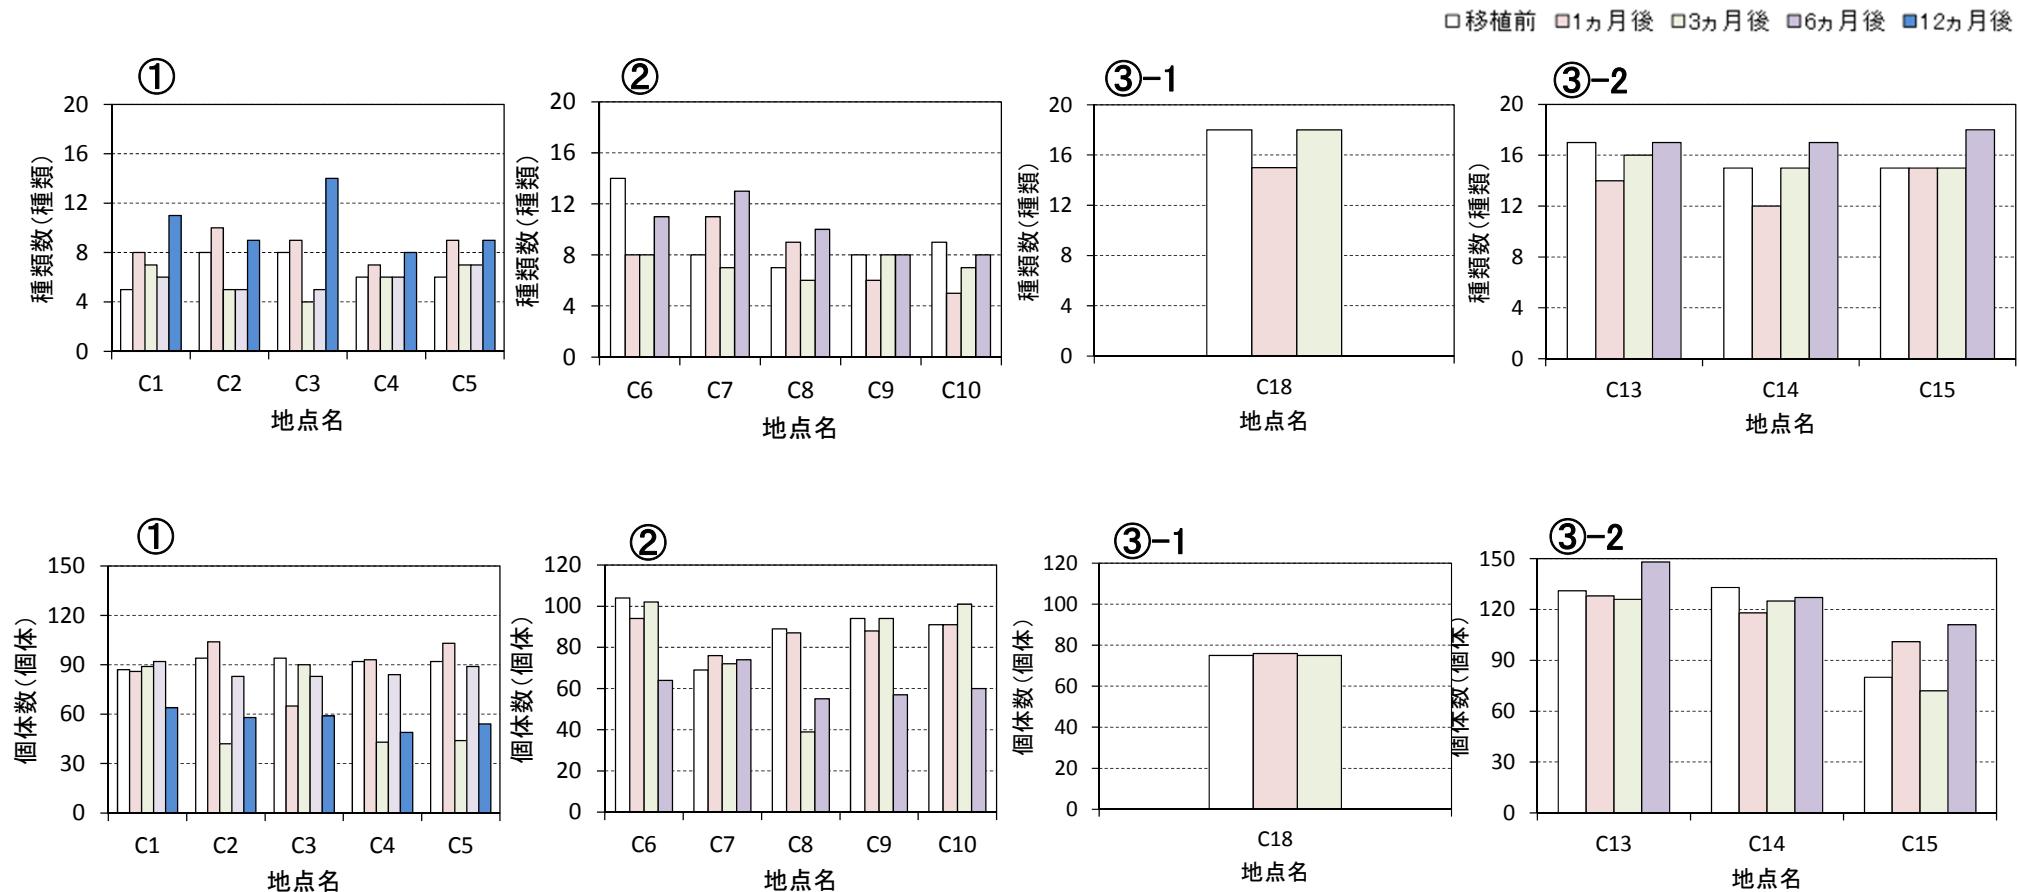
図 2-7(1) 小型サンゴ(ミドリイシ属)周辺の大型底生動物の変化

図 2-7 に、移植した小型サンゴに聚集した大型底生動物の種類数、個体数の変化を示す。

大型底生動物は全体的に刺胞動物、軟体動物、棘皮動物が多く確認された。

既存サンゴの生息エリアにサンゴを移植したことから、移植前後で大型底生動物の出現種、個体数に顕著な増減は見られず、移植地周辺で大型底生動物の虜集状況に変化がないと考えられる。地点間の差でみると④-1、④-2 では個体数が少ないが、他の地点で確認されている優占種のウニ類が少なかったことによる。

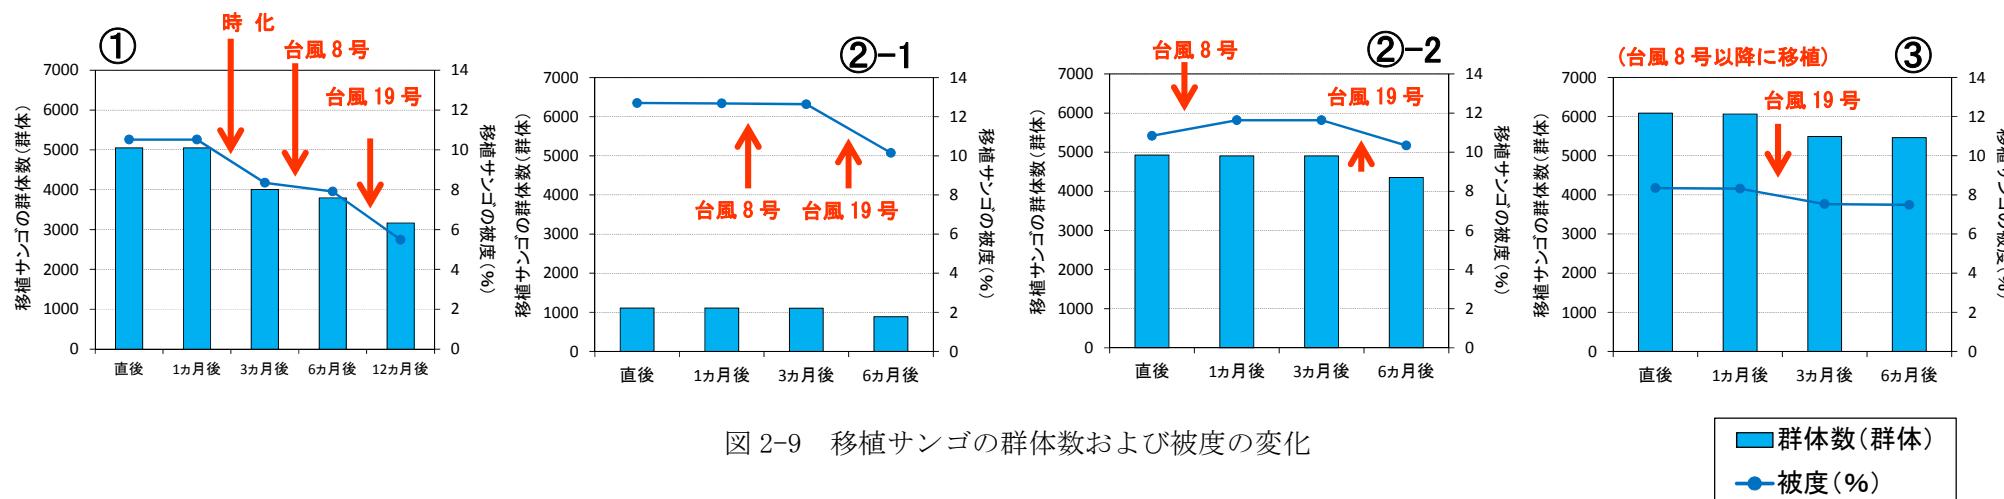
図2-9 移植サンゴの群体数および被度の変化

モニタリング時期による移植サンゴの群体数および被度の変化を図2-9に示す。

エリア①について、移植後1ヶ月～3ヶ月にかけて移植サンゴの群体数・被度が低下した主な原因是、平成26年5月上旬の時化の影響であると考えられた。その後、3ヶ月～6ヶ月にかけては、ほとんど変化していないが、平成27年2月の12ヶ月後のモニタリングでは、群体数・被度はさらに低下した。この原因是、移植後8ヶ月頃にあたる平成26年10月上旬の台風19号が来襲により、攪乱された砂礫や転石が移植サンゴに衝突し、被災したためであると考えられた。

エリア②-1について、台風8号の影響は軽微であったものの、平成26年10月に襲来した台風19号により、攪乱された砂礫や転石が移植サンゴに衝突し、被災したため、被度が低下した。

エリア②-2について、台風8号の影響は軽微であったものの、平成26年10月に襲来した台風19号により、攪乱された砂礫や転石が移植サンゴに衝突し、被災したため、被度が低下した。

エリア③について、他エリアの台風の被災状況を考慮し、波浪や転石の影響を受けにくい海底面から比較的高所に移植するなどの台風対策を施した。移植3ヶ月後のモニタリングで台風19号による被災が確認されたものの、群体数の変化の程度は小さかった。

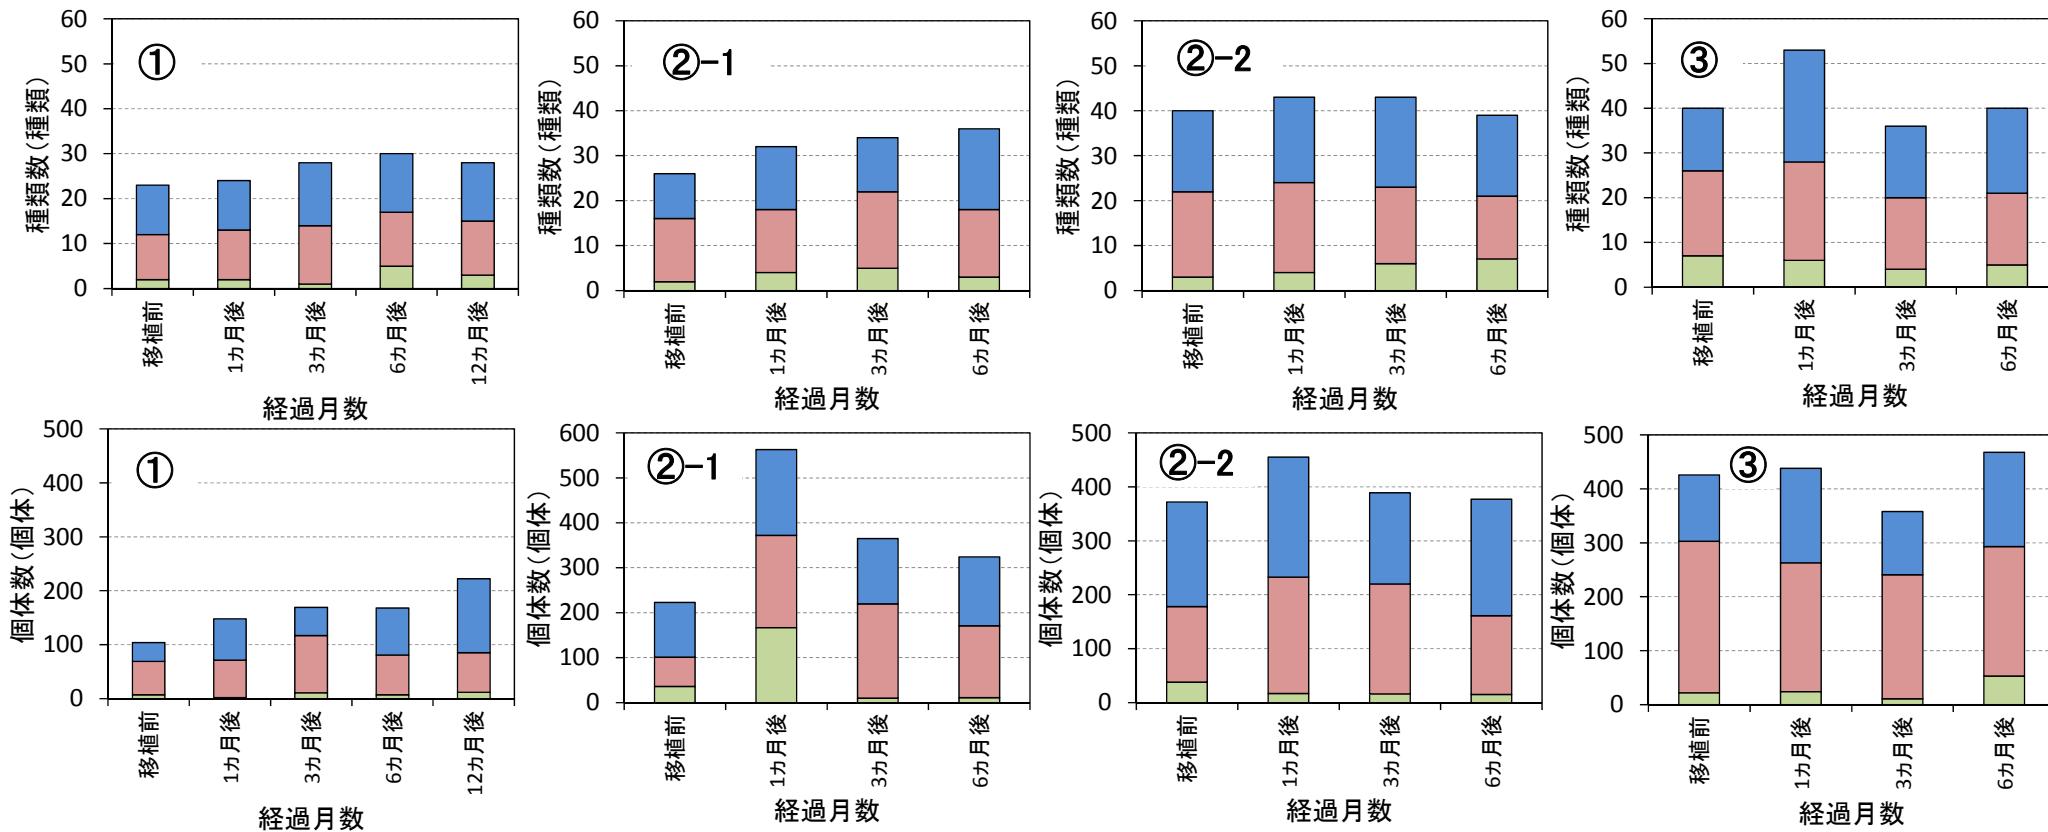
図2-10 小型サンゴ(アオサンゴ)周辺の魚類の変化

図2-10に、移植した小型サンゴに蝦集した魚類の種類数、個体数の変化を示す。魚種の区分(A, B, C)については、魚類の生態的知見および現地での観察状況を踏まえて設定した。

移植サンゴの周辺ではスズメダイ科、チョウチョウウオ科を中心として、既存サンゴと移植サンゴの周辺を遊泳している。また、サンゴ群体上には定住するイソギンポ科やサンゴの隙間にハタ科などが散見される。

既存サンゴの生息エリアにサンゴを移植したことから、移植前後で魚類の出現種、個体数に顕著な増減は見られず、移動性の低いBの変化も小さいため、移植地周辺で魚類の蝶集状況に変化はないと考えられる。

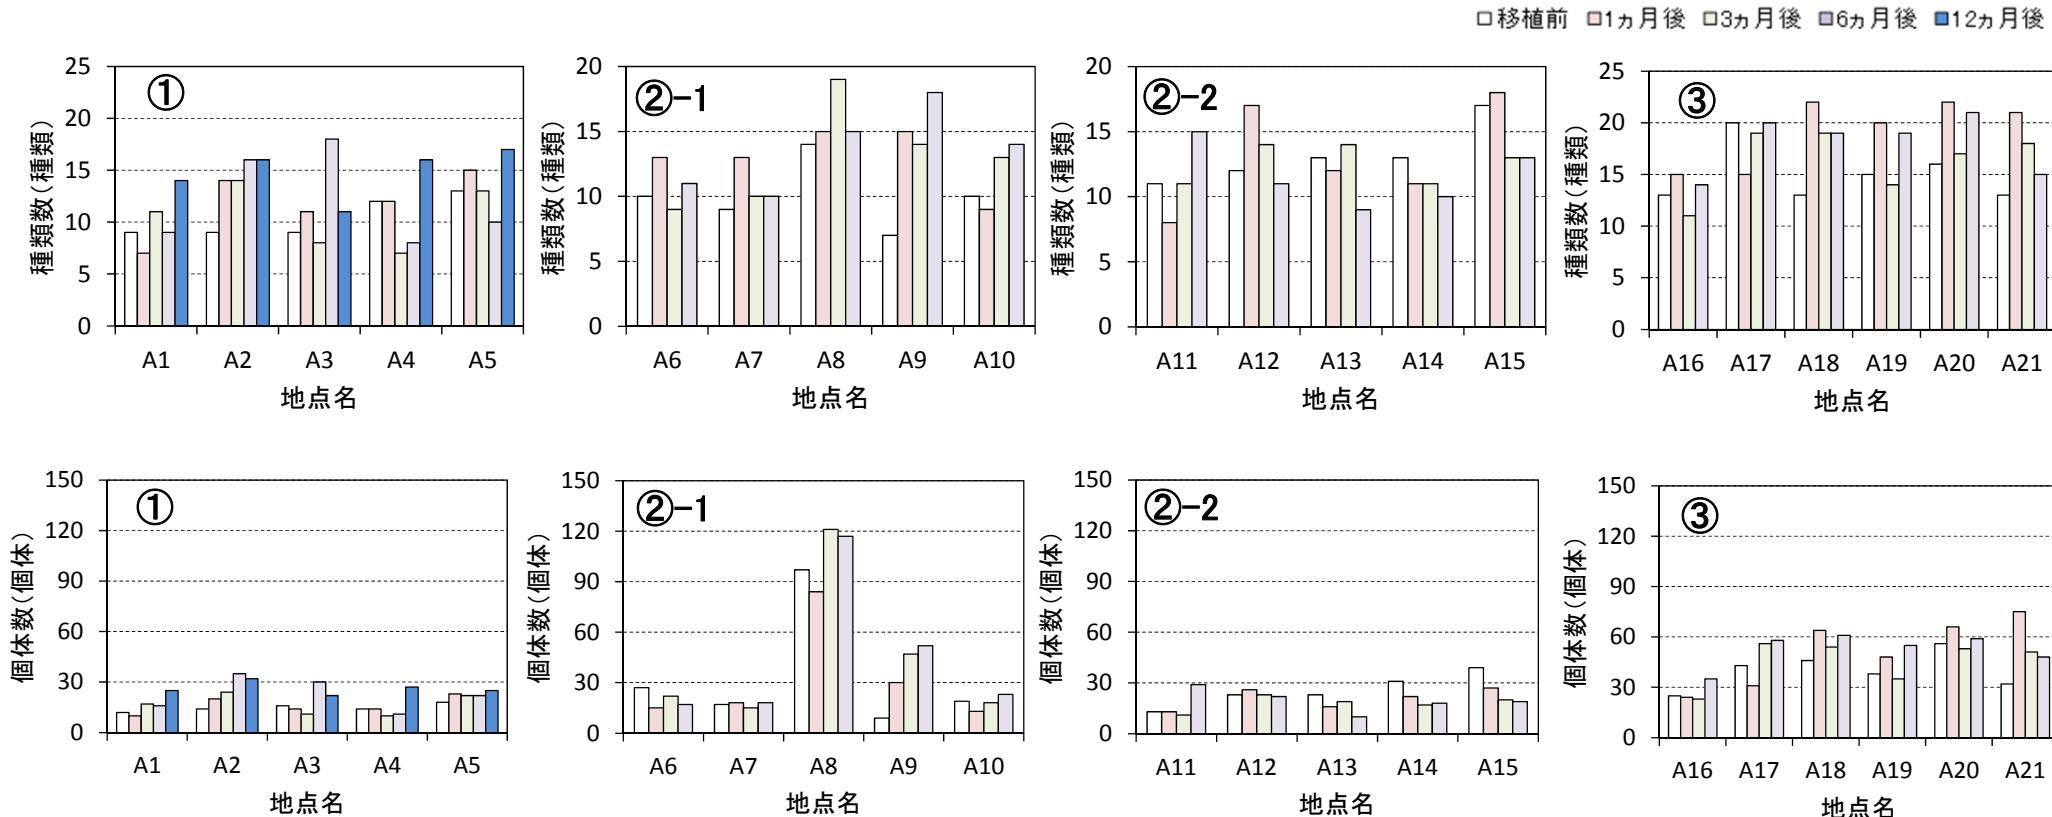
図 2-11 小型サンゴ(アオサンゴ)周辺の大型底生動物の変化

図 2-11 に、移植した小型サンゴに餌集した大型底生動物の種類数、個体数の変化を示す。

大型底生動物は全体的に刺胞動物、軟体動物、棘皮動物が多く確認された。

既存サンゴの生息エリアにサンゴを移植したことから、移植前後で大型底生動物の出現種、個体数に顕著な増減は見られず、移植地周辺で大型底生動物の餌集状況に変化はないと考えられる。

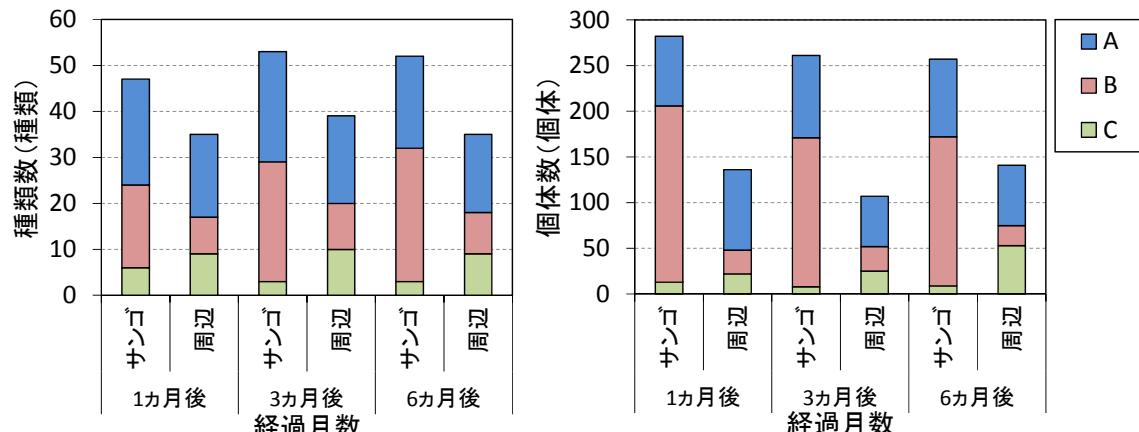
図 2-13(1) 大型サンゴ周辺の魚類の変化

図 2-13(1)に、大型サンゴに蝋集した魚類の種類数、個体数の状況変化を示す。図中の「周辺」とは、大型サンゴ周辺のサンゴの分布しない砂地や岩盤底であり、大型サンゴの比較対象区として扱う。魚種の区分(A, B, C)については、魚類の生態的知見および現地での観察状況を踏まえて設定した。

図2-13(1)より、魚類の種類数についてはサンゴ、周辺とともに1カ月後から6カ月後における変化が小さかった。サンゴと周辺を比較すると、サンゴの種類数が多く、特に比較的狭い範囲で分布するBの種類数の差が大きい。これは、Bの魚種が大型サンゴの骨格や周辺を生息場として活用するなど蝋集効果が現れているためと考えられる。

個体数についても、種類数と同様の傾向が見られ、周辺よりもサンゴで多く、特にBの魚種が多かった。

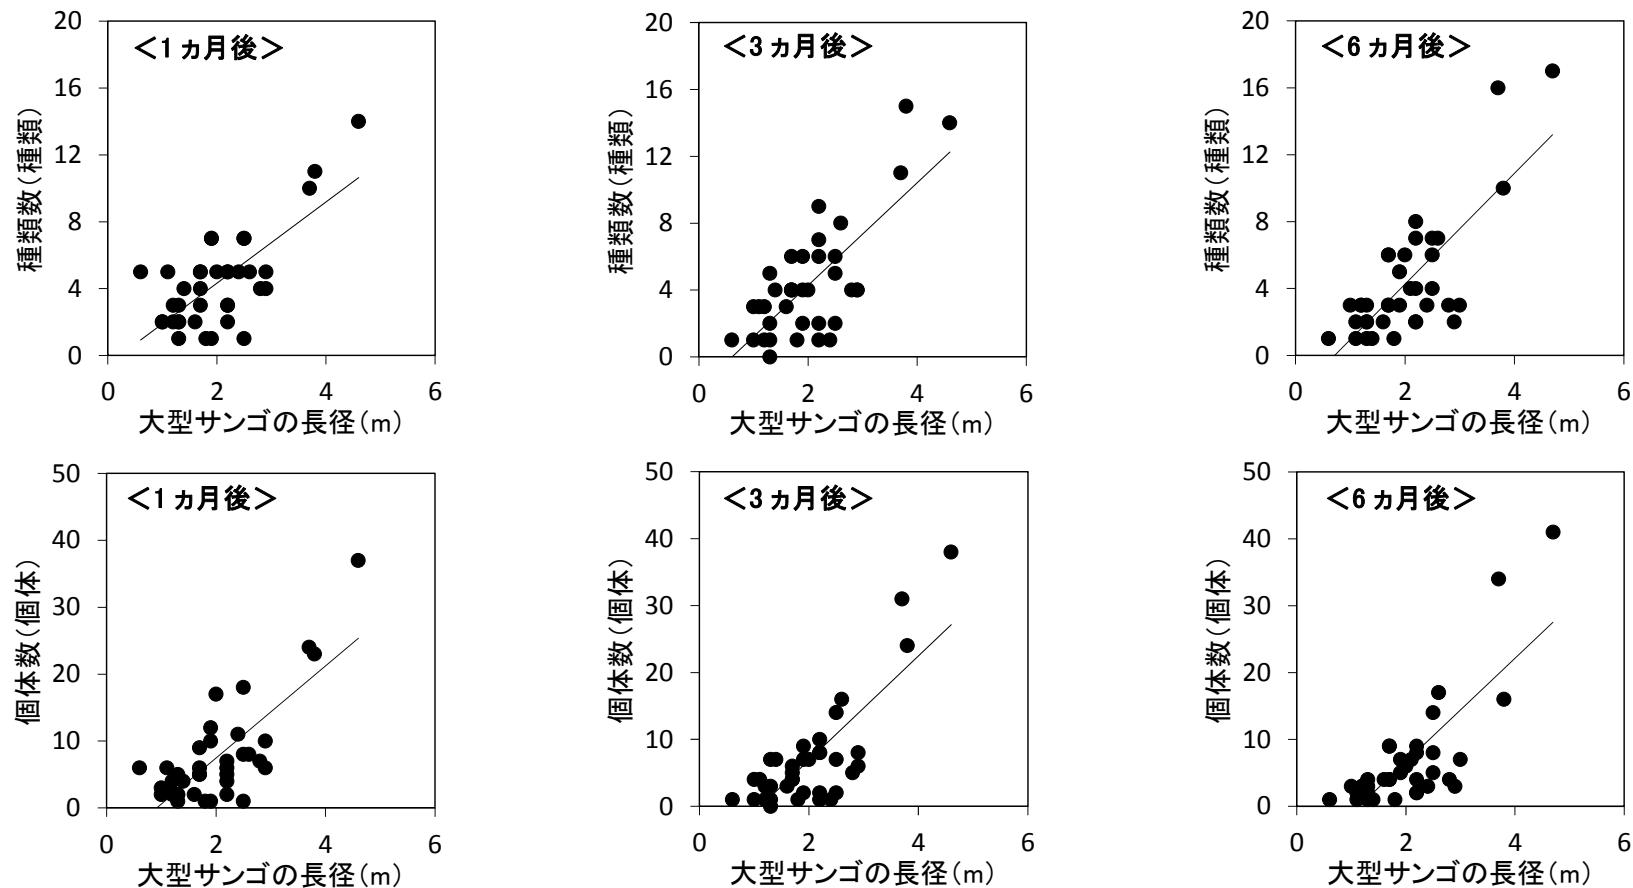
図 2-13(2) 大型サンゴの長径と魚類の種類数・個体数の関係(N=37)

図2-13(2)より、魚類の種類数、個体数は大型サンゴの長径が大きいほど多く、1ヵ月後から6ヵ月後にかけて同様の傾向であった。これは、概して大型サンゴの長径が大きいほど群体の表面積が大きく、魚類が棲みこみ可能な隙間が多いことが一因と考えられる。

また、大型サンゴに棲みこむ魚類の餌となる小型の底生動物の現存量も多いためと推測される。

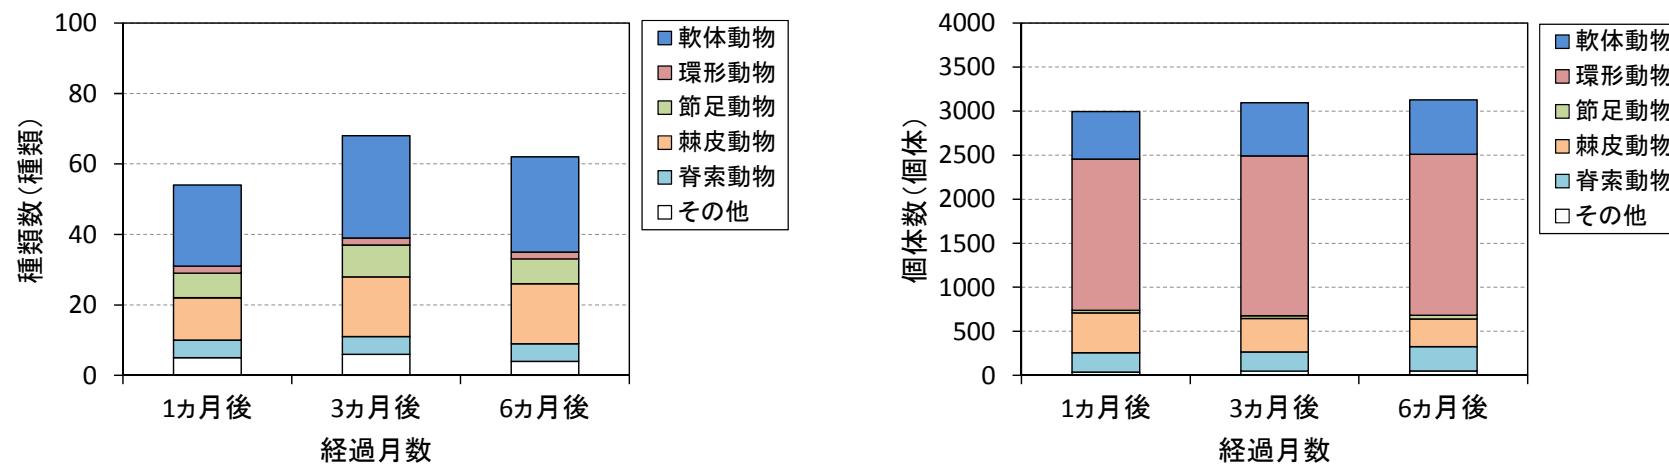
図2-14(1) 大型サンゴ周辺の大型底生動物の変化

図2-14(1)より、大型底生動物の種類数については1ヵ月後から6ヵ月後にかけての変化が小さく、やや増加している程度である。なお、これらの生物種のうち、大型サンゴに穿孔して生息する環形動物や軟体動物の数種類、サンゴに付着する脊索動物の数種類などをはじめ、移動しないまたは移動性の低いものについては、サンゴが移築元に存在した時点から生息していたと考えられる。

個体数については、1ヵ月後から6ヵ月後にかけてほとんど変化が見られない。サンゴに穿孔して生息する環形動物のイバラカンザシが、全個体数の60%前後を占めている。

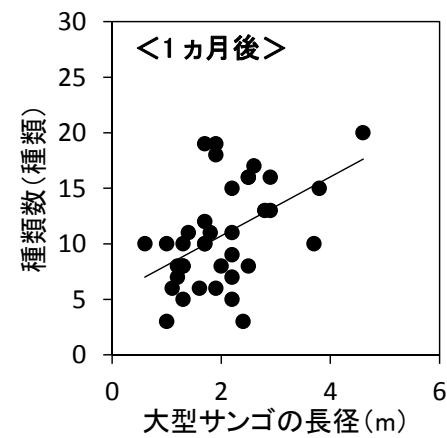
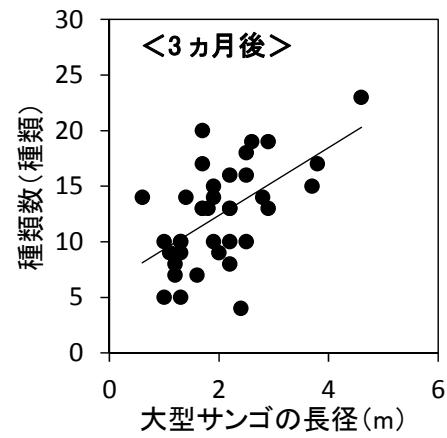
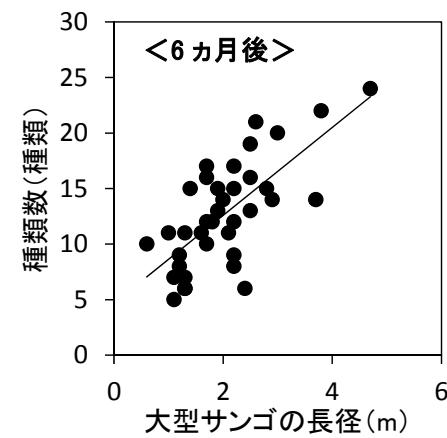
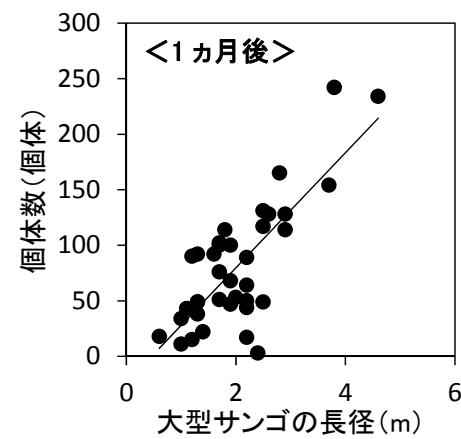
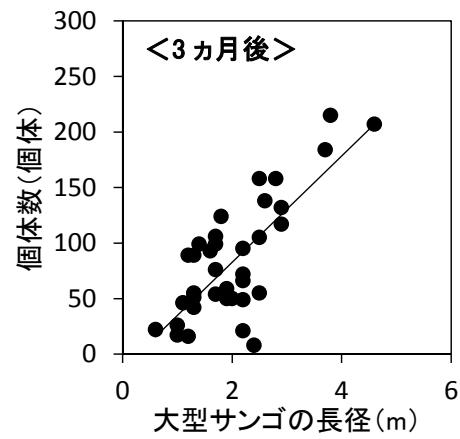
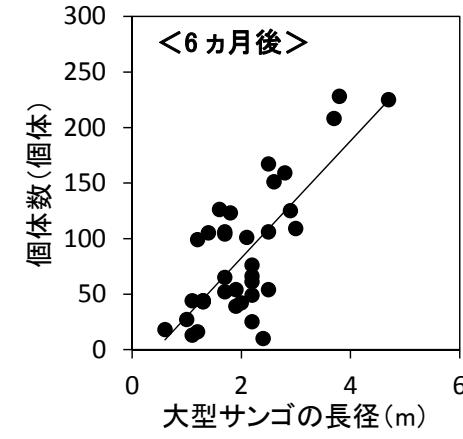
図 2-14(2) 大型サンゴの長径と大型底生動物の種類数・個体数の関係 (N=37)

図2-14(2)より、大型底生動物の種類数、個体数は大型サンゴの長径が大きいほど多く、1ヵ月後から6ヵ月後にかけて同様の傾向であった。これは、概して大型サンゴの長径が大きいほど群体の表面積が大きく、大型底生動物が棲みこみ可能な隙間も多いことが一因と考えられる。

これらのことから、大型サンゴは大型底生動物にとって多様な生息場として機能しており、サンゴの群体が大きいほど、生物相が多様であることが分かった。周辺の砂礫域では岩礁性の大型底生動物はほとんど確認されておらず、大型サンゴが移築されることによって周辺海域の生物生息場としての機能も大きく高まったと考えられる。

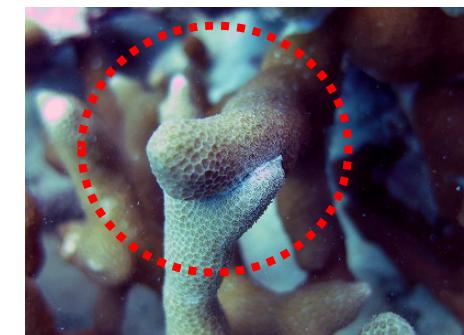
図 2-18 近傍のサンゴ群体同士の
固着状況 (移植 3 カ月後)

しかし、移植サンゴ群集としては大きな変化はみられず、近傍のサンゴ群体同士が固着する状況が確認されたことから（図 2-17）、サンゴ群集が安定する傾向にあると考えられ、サンゴ類はほぼ健全な状態が維持されていると考えられた。その他、移植範囲では、調査期間を通して白化や病気はみられず、移植したサンゴ群集は順調に生息していると考えられた。サンゴ食の巻貝類は食痕が目立たない程度であり、オニヒトデはみられなかった。

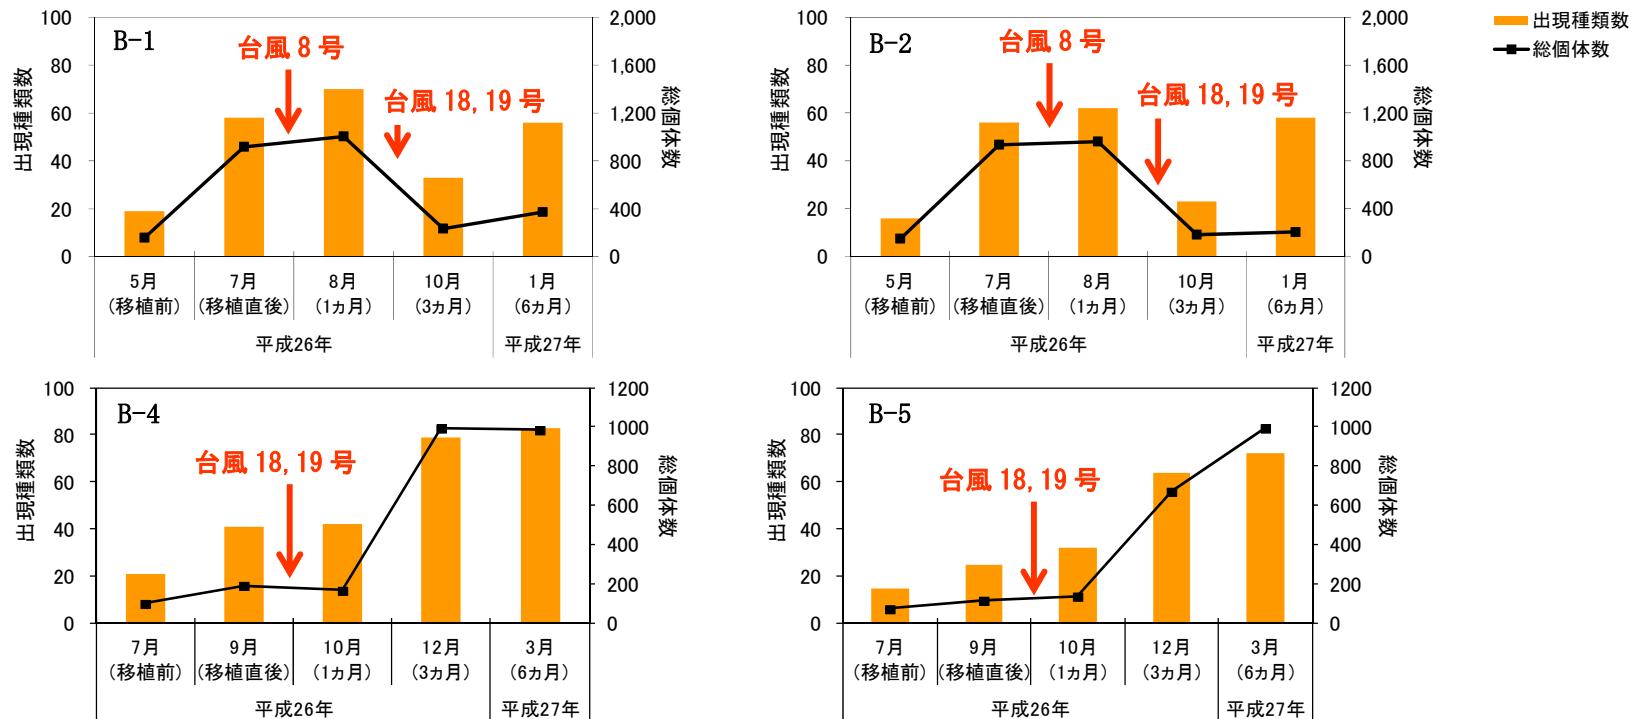
図 2-19 枝サンゴ群集周辺の魚類の変化

魚類は、チョウチョウウオ科やスズメダイ科、ベラ科、ブダイ科、ハゼ科等が確認されており、B-1、B-2における魚類の出現種類数は、移植前は16～19種類であったが、移植直後には56～58種類に増加した。その後、増減があるものの、移植6ヵ月後には56～58種類であり、移植前と比べ増加した。

B-1、B-2の魚類の総個体数は移植前に150～159個体であったが、移植直後には918～934個体に増加した。その後は増減があるものの、移植6ヵ月後には206～373個体であり、移植前と比べ増加した。個体数が増加した種としては、ネッタイスズメダイ、ニセネッタイスズメダイ等が挙げられる。

B-4、B-5における魚類の出現種類数は、移植前はそれぞれ15～21種類であったが、移植直後には25～41種類に、移植6ヵ月後には72～83種類に増加した。

B-4、B-5の魚類の総個体数は、移植前に74～101個体であったが、移植直後には117～193個体に、移植6ヵ月後には986～995個体に増加した。個体数が増加した種としては、アオバスズメダイ、オキナワスズメダイ、ネッタイスズメダイ等が挙げられる。

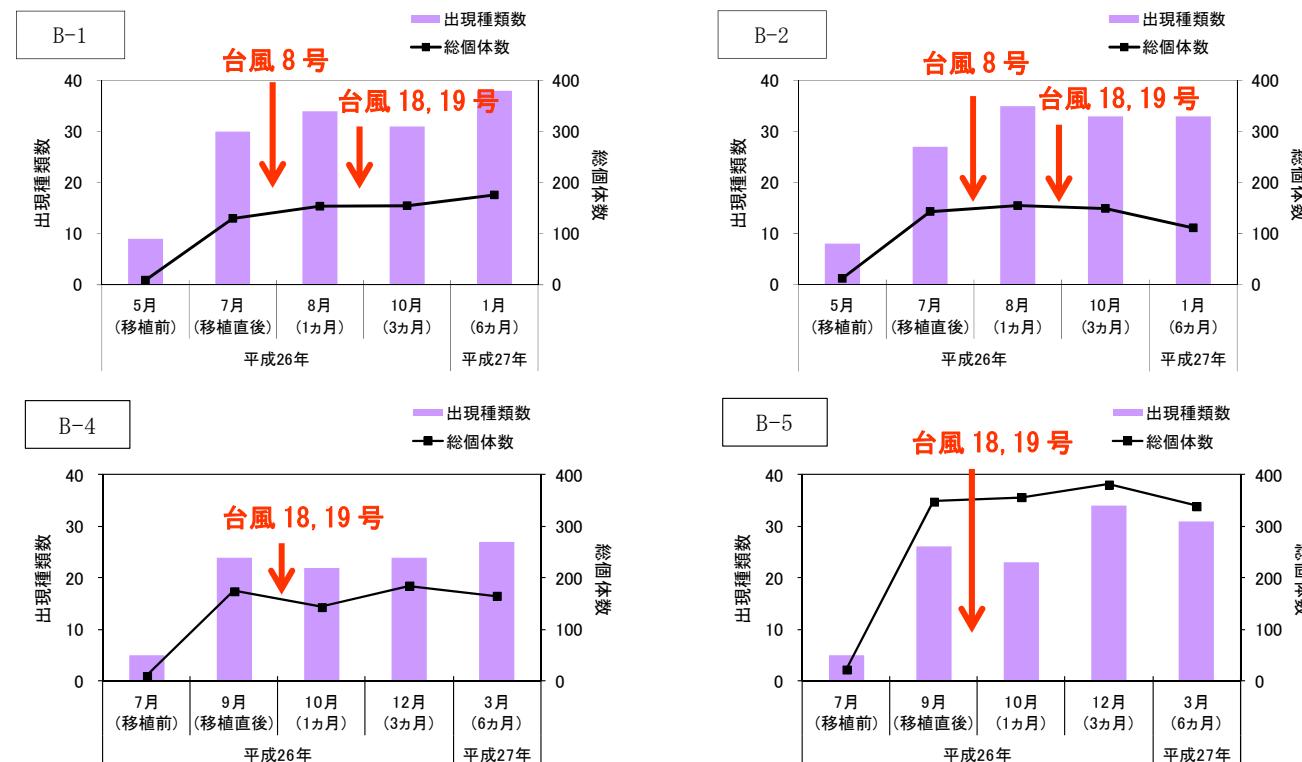
図 2-20 枝サンゴ群集周辺の大型底生動物の変化

大型底生動物は軟体動物門や環形動物門、節足動物門、棘皮動物門等が確認され、B-1、B-2における大型底生動物の出現種類数は、移植前は8～9種類であったが、移植直後に27～30種類に増加した。移植6カ月後には33～38種類であり、移植前と比べ増加した。また、B-1、B-2における大型底生動物の総個体数は、移植前に9～12個体であったが、移植直後に130～143個体に増加した。移植6カ月後には111～176個体であり、移植前と比べ増加した。個体数が増加した種としては、イバラカンザシゴカイ等が挙げられる。

B-4、B-5における大型底生動物の出現種類数は、移植前は、それぞれ5種類であったが、移植直後に24～26種類、移植6カ月後に27～31種類に増加した。また、B-4、B-5における大型底生動物の総個体数は、移植前にB-4、B-5で9～22個体と少なかったが、移植直後に175～349個体、移植6カ月後に165～340個体に増加した。個体数が増加した種としては、クチムラサキサンゴヤドリ、ヒドロサンゴフジツボ等が挙げられる。

移植サンゴ群集における魚類や大型底生動物の出現種類数ならびに総個体数は移植前と比較して増加傾向にあった。よって、移植したサンゴ群集は魚類や底生動物の新たな生息環境となり、移植地点における生物多様性の向上に寄与すると考えられた。

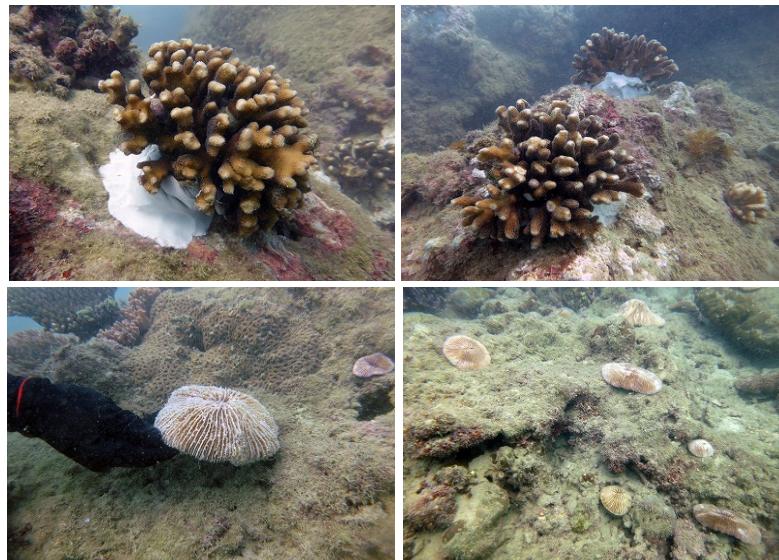
図 2-22(1) ショウガサンゴとクサビライシの移植状況

移植地周辺のサンゴは、岩盤に固着しながら生息するものが多い。また、移植対象となるサンゴ類は、岩盤に固着する小型のサンゴ群体を中心で、群体形状やサイズは多様であることから、ボンド等により固定した。また、非固着性サンゴであるクサビライシ属の移植は、岩盤に整置することとした。

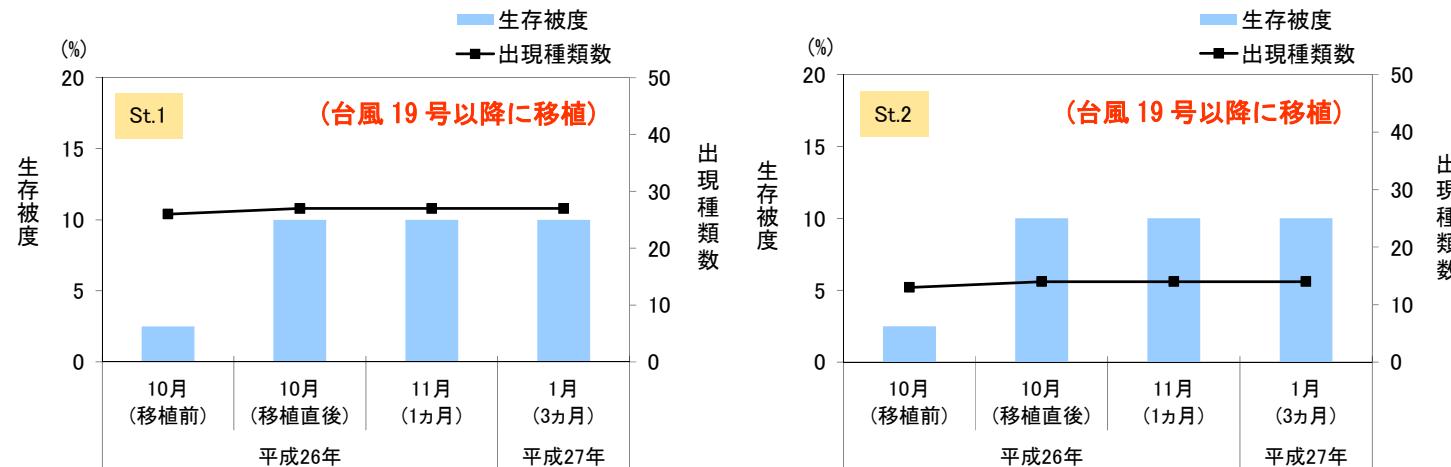
図 2-23 移植サンゴの総被度と種類数

サンゴ類の生存被度は、St. 1, 2 の両地点において移植前には5%未満であったが、移植直後には10%に増加した。その後も移植3ヵ月後の調査では、St. 1, 2 いずれの地点においてもサンゴ類の生存被度は10%であり、変化はみられなかった。

サンゴ類の出現種類数は、St. 1, 2 において移植前にそれぞれ26種類、13種類であったが、移植によってそれぞれ27種類、14種類に増加した。

移植直後から移植3ヵ月後にかけて、移植サンゴの死亡は確認されず、生存被度および出現種類数に変化がなかったことから、移植したサンゴ類は健全な状態で維持されていると考えられた。

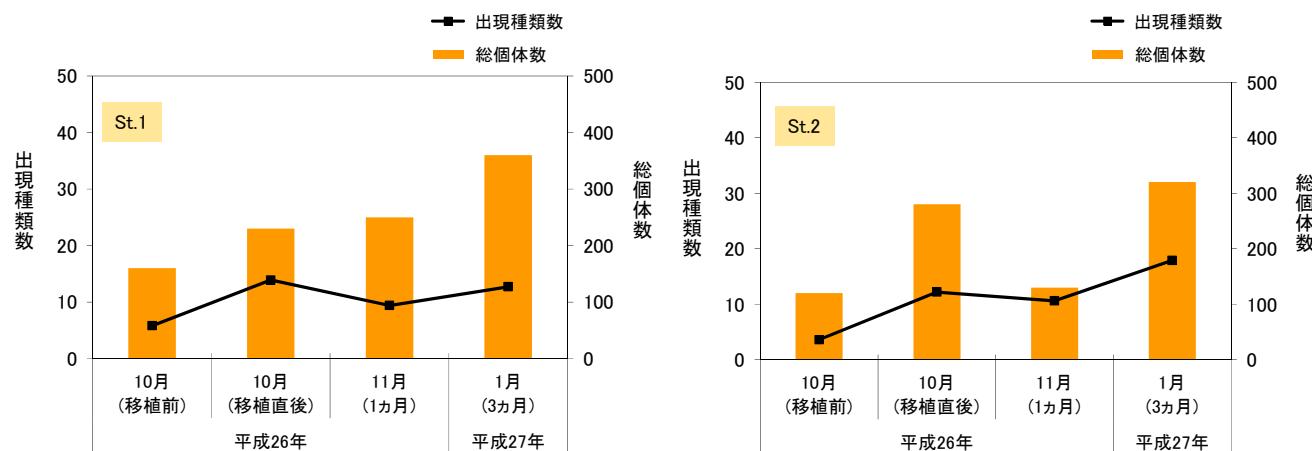
図 2-24 魚類の出現種類数と総個体数

魚類は、ハゼ科やスズメダイ科、チョウチョウウオ科、ニザダイ科等が観察された。移植前の St. 1, 2 における魚類の出現種類数は 12~16 種類であったが、移植直後には 23~28 種類に増加した。その後は増減があるものの、移植 3 カ月後には 32~36 種類であり、移植前と比べて増加した。

St. 1, 2 における魚類の総個体数は、移植前の 36~58 個体であったが、移植直後には 122~139 個体に増加した。その後は増減があるものの、移植 3 カ月後には 127~179 個体であり、移植前と比べて増加した。

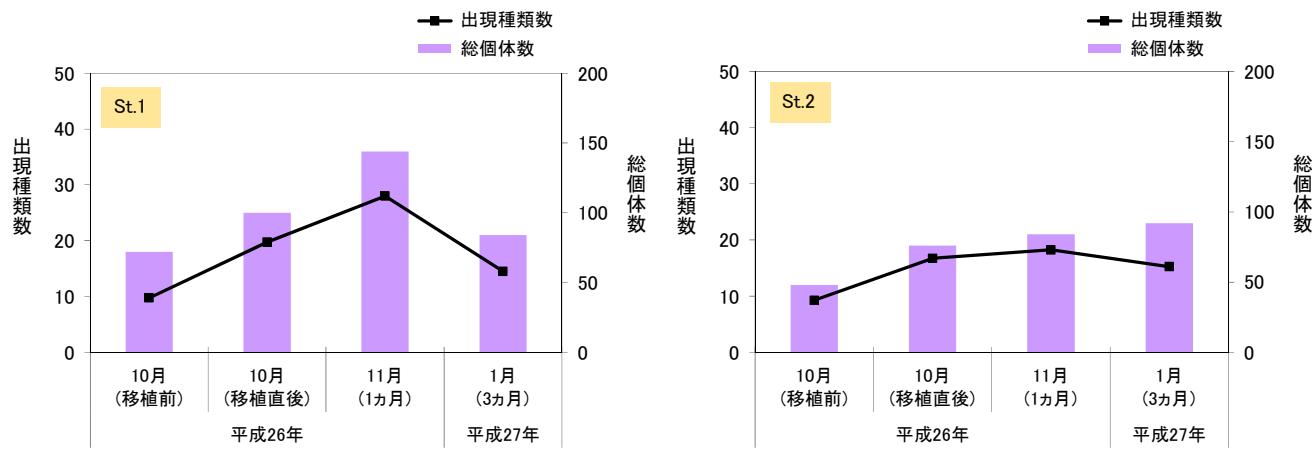
図 2-25 大型底生動物の出現種類数と総個体数

大型底生動物は、軟体動物門や節足動物門、刺胞動物門等が観察された。移植前の St. 1, 2 における大型底生動物の出現種類数は 12~18 種類であったが、移植直後には 19~25 種類に増加した。その後は増減があるものの、移植 3 カ月後には 21~23 種類であり、移植前と比べて増加した。

St. 1, 2 における大型底生動物の総個体数は、移植前の 37~39 個体であったが、移植直後には 67~79 個体に増加した。その後は増減があるものの、移植 3 カ月後には 58~61 個体であり、移植前と比べて増加した。
