第4回 那覇空港滑走路増設事業環境監視委員会

海域生物の移植(サンゴ類)

平成27年6月4日

内閣府沖縄総合事務局
国土交通省大阪航空局

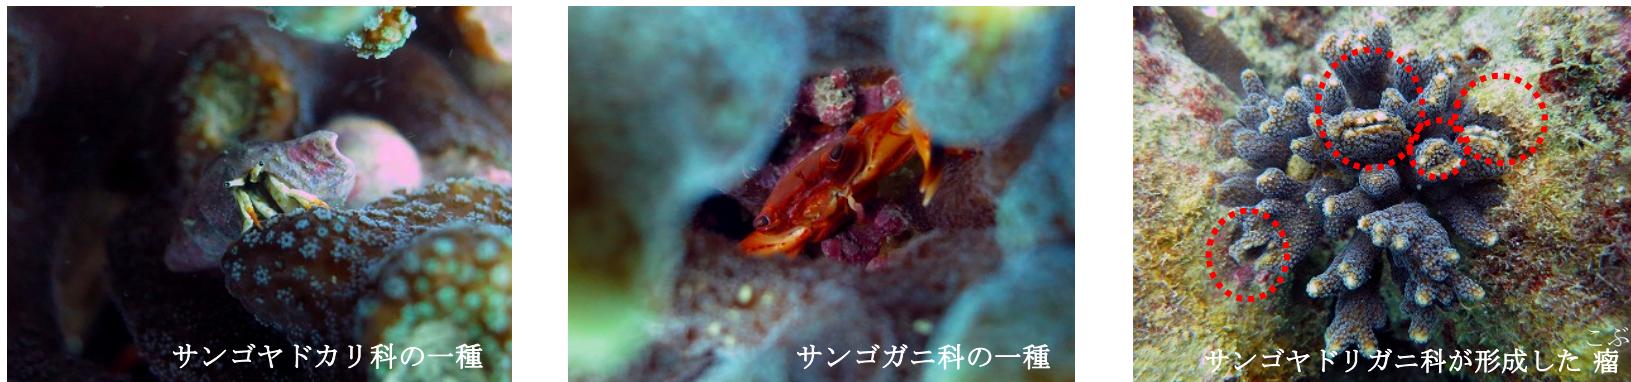
図 2-26 移植後に確認された大型底生動物の例

魚類や大型底生動物で移植前から移植直後にかけて増加した種類のうち、スズメダイ科やサンゴガニ科、ヤドカリ科等は、移植元においてショウガサンゴを採取した際に、枝の隙間に入り込んで隠れている様子が確認された。この状態を保ったまま移植先まで運搬したことによって、移植直後に増加した種類も多かったと考えられた。

また、移植したショウガサンゴにグローブ状の瘤を多数形成し、その中で生活するサンゴヤドリガニ科も確認された。

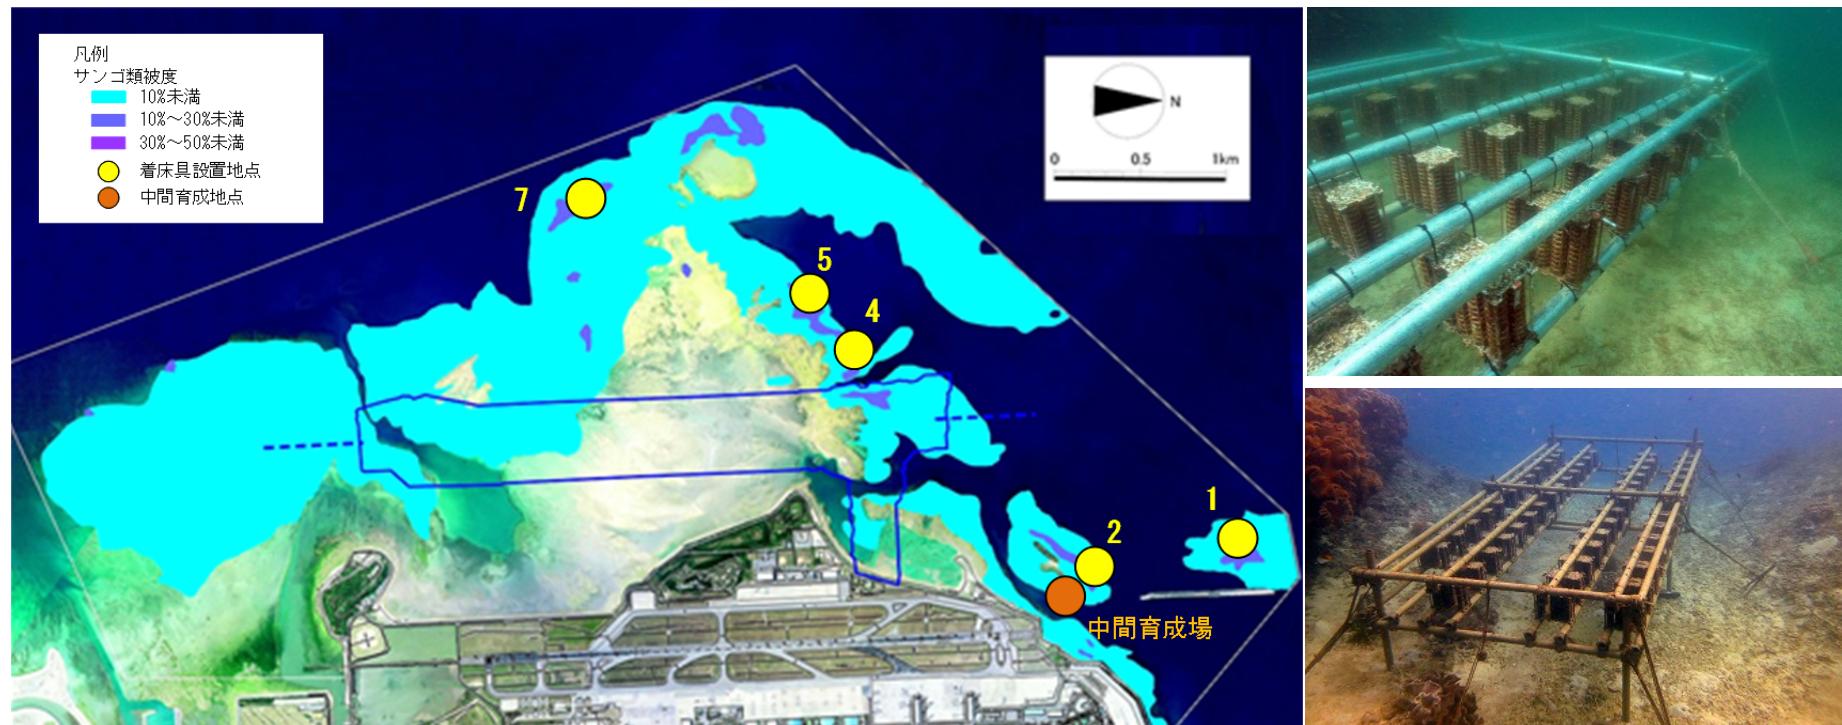
図 3-3 中間育成場の位置および概況

平成 26 年 5 月に設置した着床具の移設先として、中間育成場に適した海域について検討を行った。波浪、水深、底質、水質、サンゴの生息状況、サンゴ食生物の有無 等から、下記を中間育成場所として選定した。

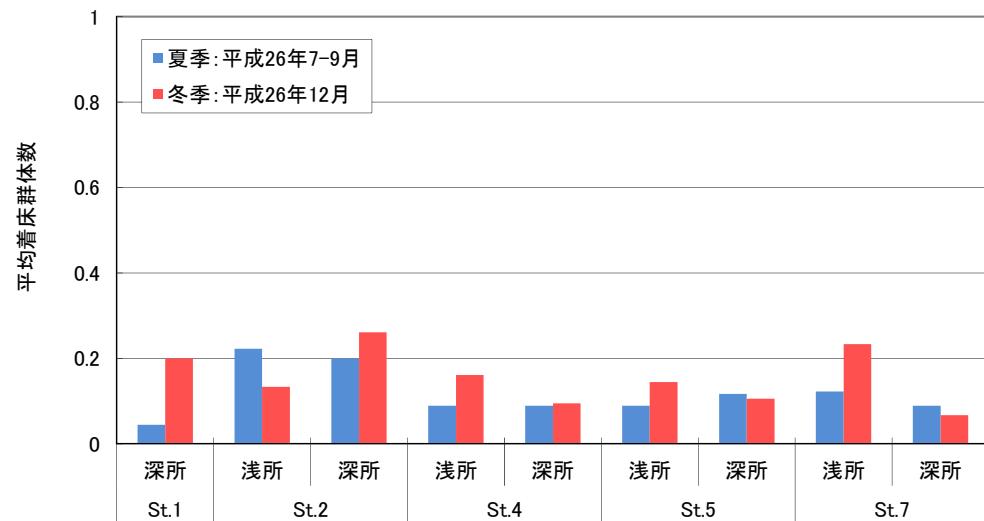
図 3-5 平均着床群体数

平均着床群体数 = $\frac{\text{全着床具に着床したサンゴ群体数}}{\text{全着床具数}}$

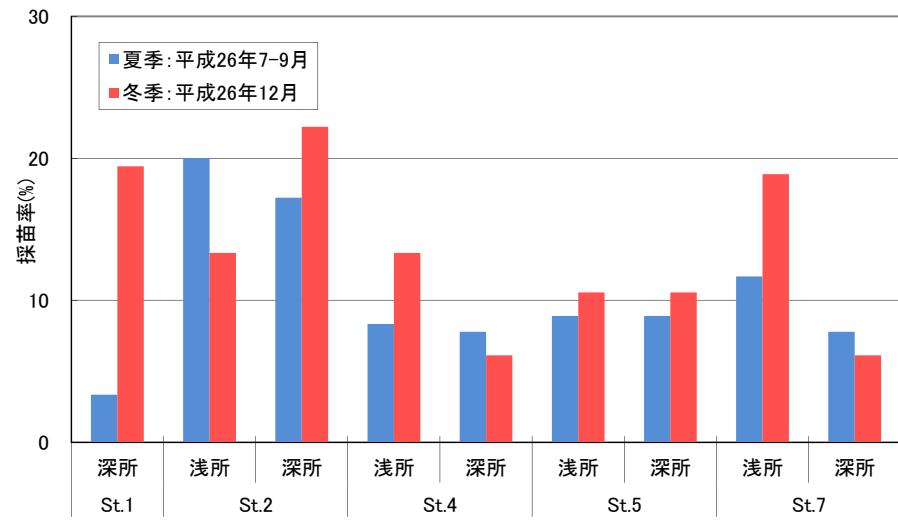
図 3-6 採苗率

採苗率 = $\frac{\text{サンゴの着床がみられた着床具数}}{\text{全着床具数}} \times 100$

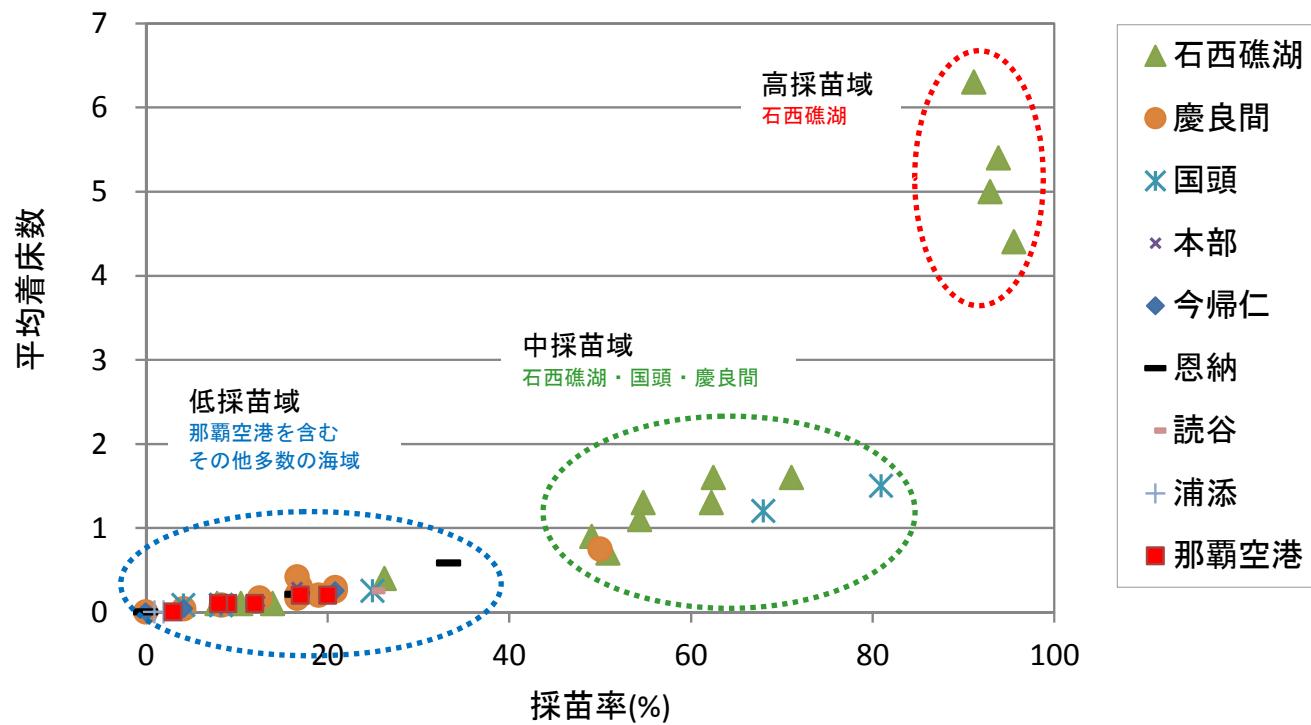
図 3-7 沖縄周辺海域における着床具設置後 1~3 カ月後の採苗率と平均着床数の散布図
(2011~2014 年のデータを使用※1)~5))

沖縄県や環境省でこれまで実施されてきた結果を整理すると、沖縄周辺海域における着床具設置後1～3か月後の稚サンゴの着床結果は、3グループに分類される（図3-7）。

1つ目のグループは高採苗域（採苗率が80%以上で平均着床数が4群体以上）であり、石西礁湖の数地点が該当した。このグループは、1つの着床具に複数のサンゴが着床しており、効率的、安定的に採苗することが可能である。

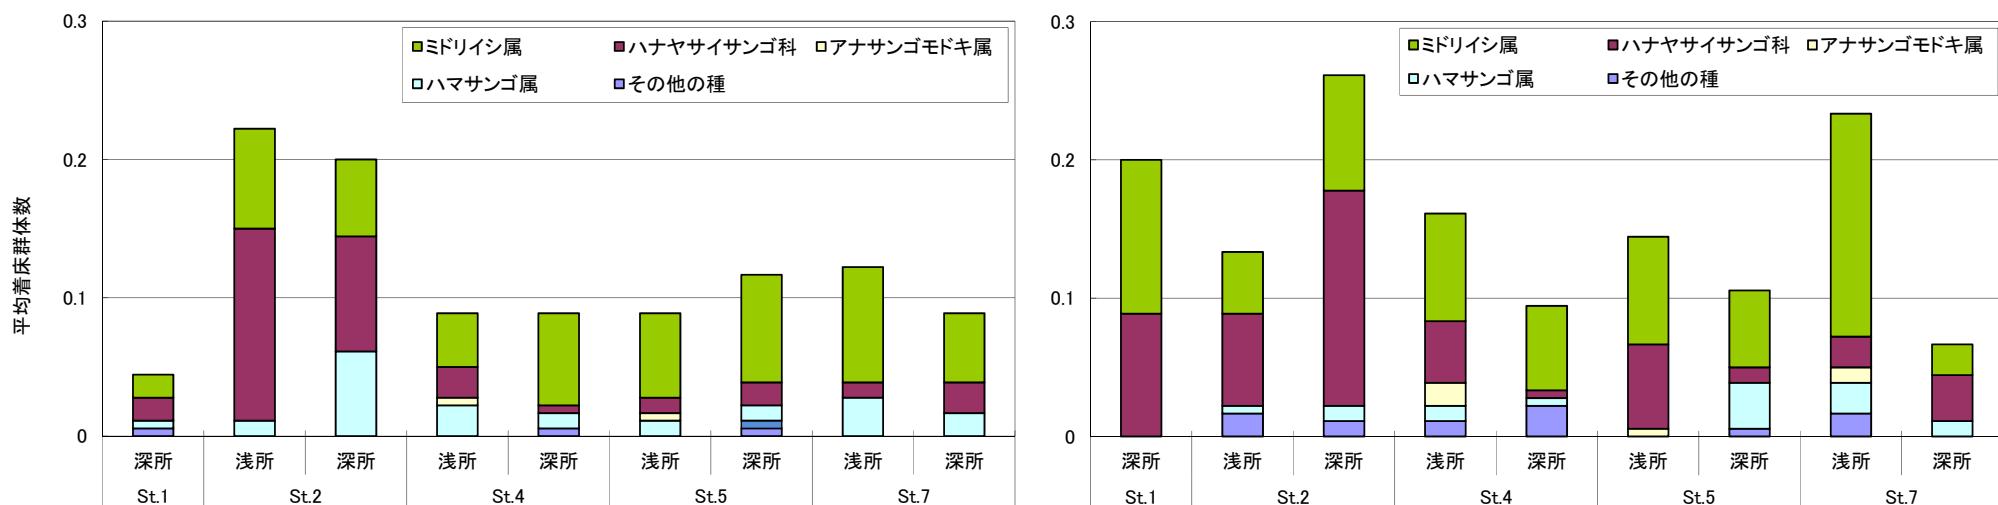
図 3-8 種類別平均着床群体数(左：夏季 平成 26 年 7～9 月, 右：冬季 平成 26 年 12 月)

稚サンゴの着床群体数について夏季と冬季を比較すると、9 地点中 6 地点で増加した。種類別ではミドリイシ属やハナヤサイサンゴ科の着床数が増加しており、特にハナヤサイサンゴ科については産卵期間が長いことから、着床具を中間育成場に移設した後にも加入があった可能性が高いと考えられた。

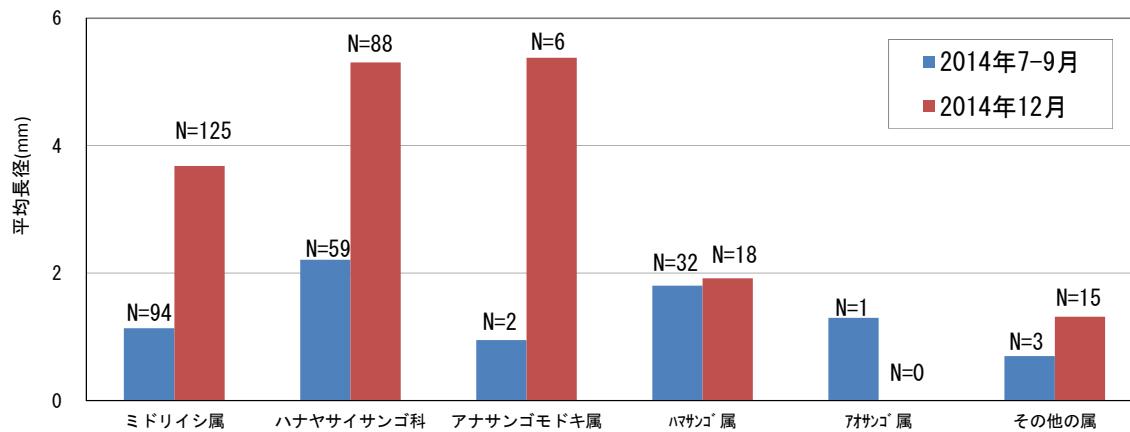
図 3-9 サンゴ類の種類別長径

また、ミドリイシ属の平均長径は夏季の 1.1mm から冬季には 3.7mm に、ハナヤサイサンゴ科の平均長径は夏季の 2.2mm から冬季には 5.3mm と、2～4 倍程度の成長がみられた。

したがって、中間育成場所に移設した後、ミドリイシ属の顕著な減耗は確認されず、移設後においてもハナヤサイサンゴ科等の加入があり、着床したサンゴの成長も確認されたことから、当該地点は中間育成場としての機能を果たしていたと考えられた。
