第5回 那覇空港滑走路増設事業環境監視委員会

陸域における緑化方針

平成28年1月14日

内閣府沖縄総合事務局
国土交通省大阪航空局

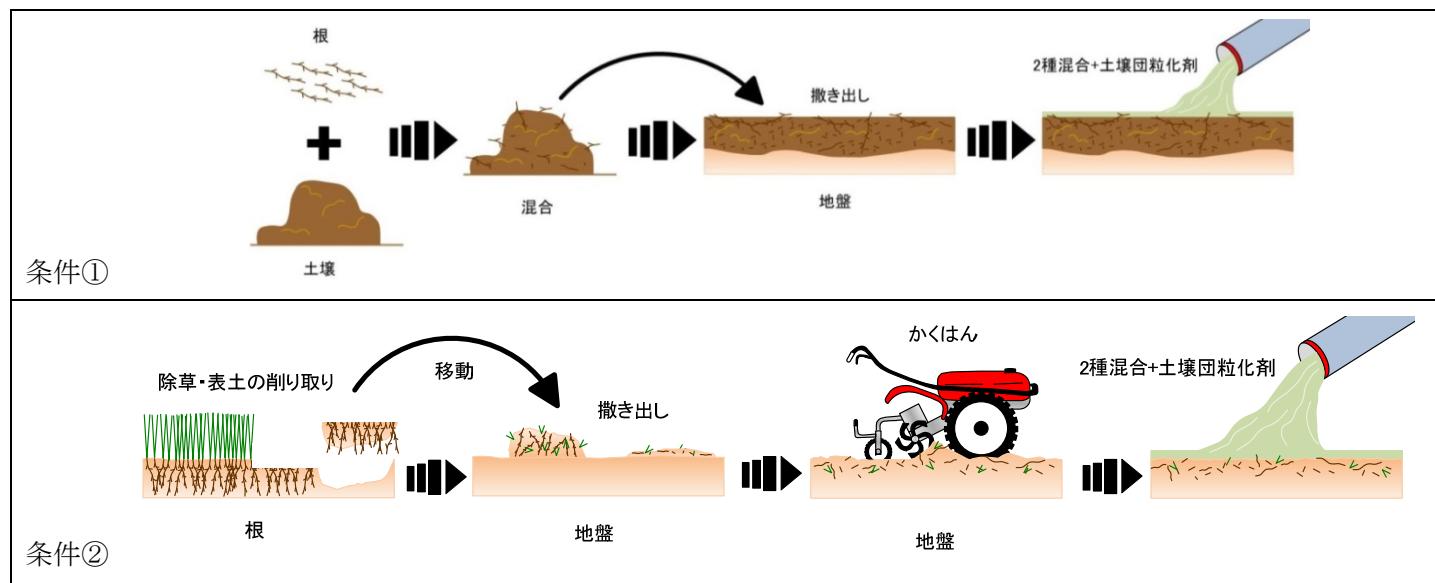
図1 施工のイメージ

- 条件①：緑化材※が生育する土壤から根を取り出し、これらの根と土壤を混合したものを地盤に撒きだし、その後に2種混合材※及び団粒化材を散布
- 条件②：緑化材※が生育する土壤を地盤に撒きだし、その後、耕耘機等で地盤ごと攪拌した後、2種混合材※及び団粒化材を散布
- 条件③：対照区（緑化材の撒きだしなし、2種混合材の散布なし）

※緑化材：ハイキビ・チガヤ、2種混合材：バミューダグラス・ハイランドベントグラス

実験条件は以下に示すとおりである（図1参照）。また、実験条件の組み合わせを表1に、実験区の配置を図2に示す。

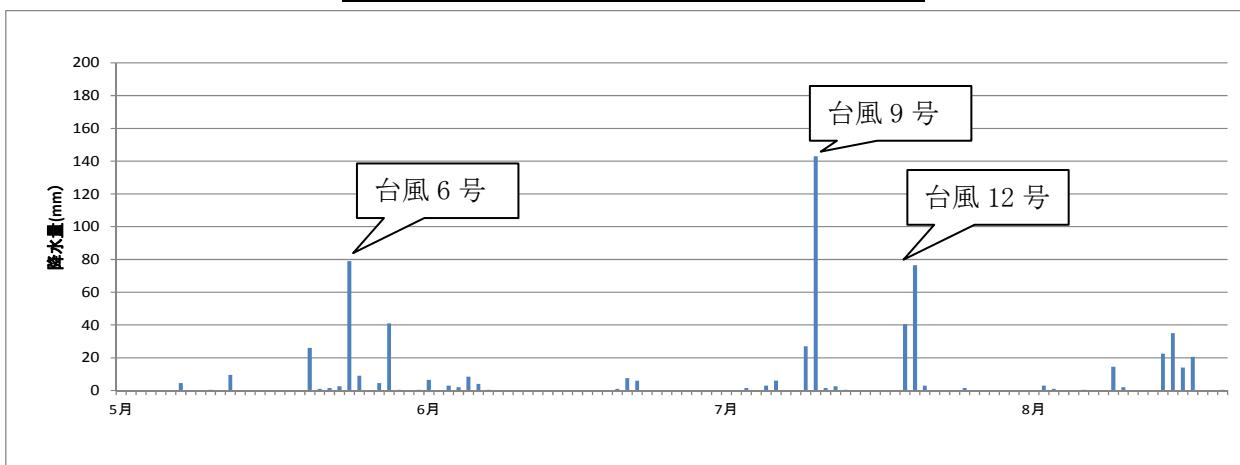
図 3 実験期間中の降水量（気象庁 HP 安次嶺観測所）

なお、実験期間中は、実験区内の植物体が乾燥する状態はみられなかった。そのため、灌水は施工直後以外には実施しなかった。また、実験期間中は、沖縄島に台風（6 号、9 号、12 号）等の接近があり、その間、まとまった降水が観測された（図 3）。

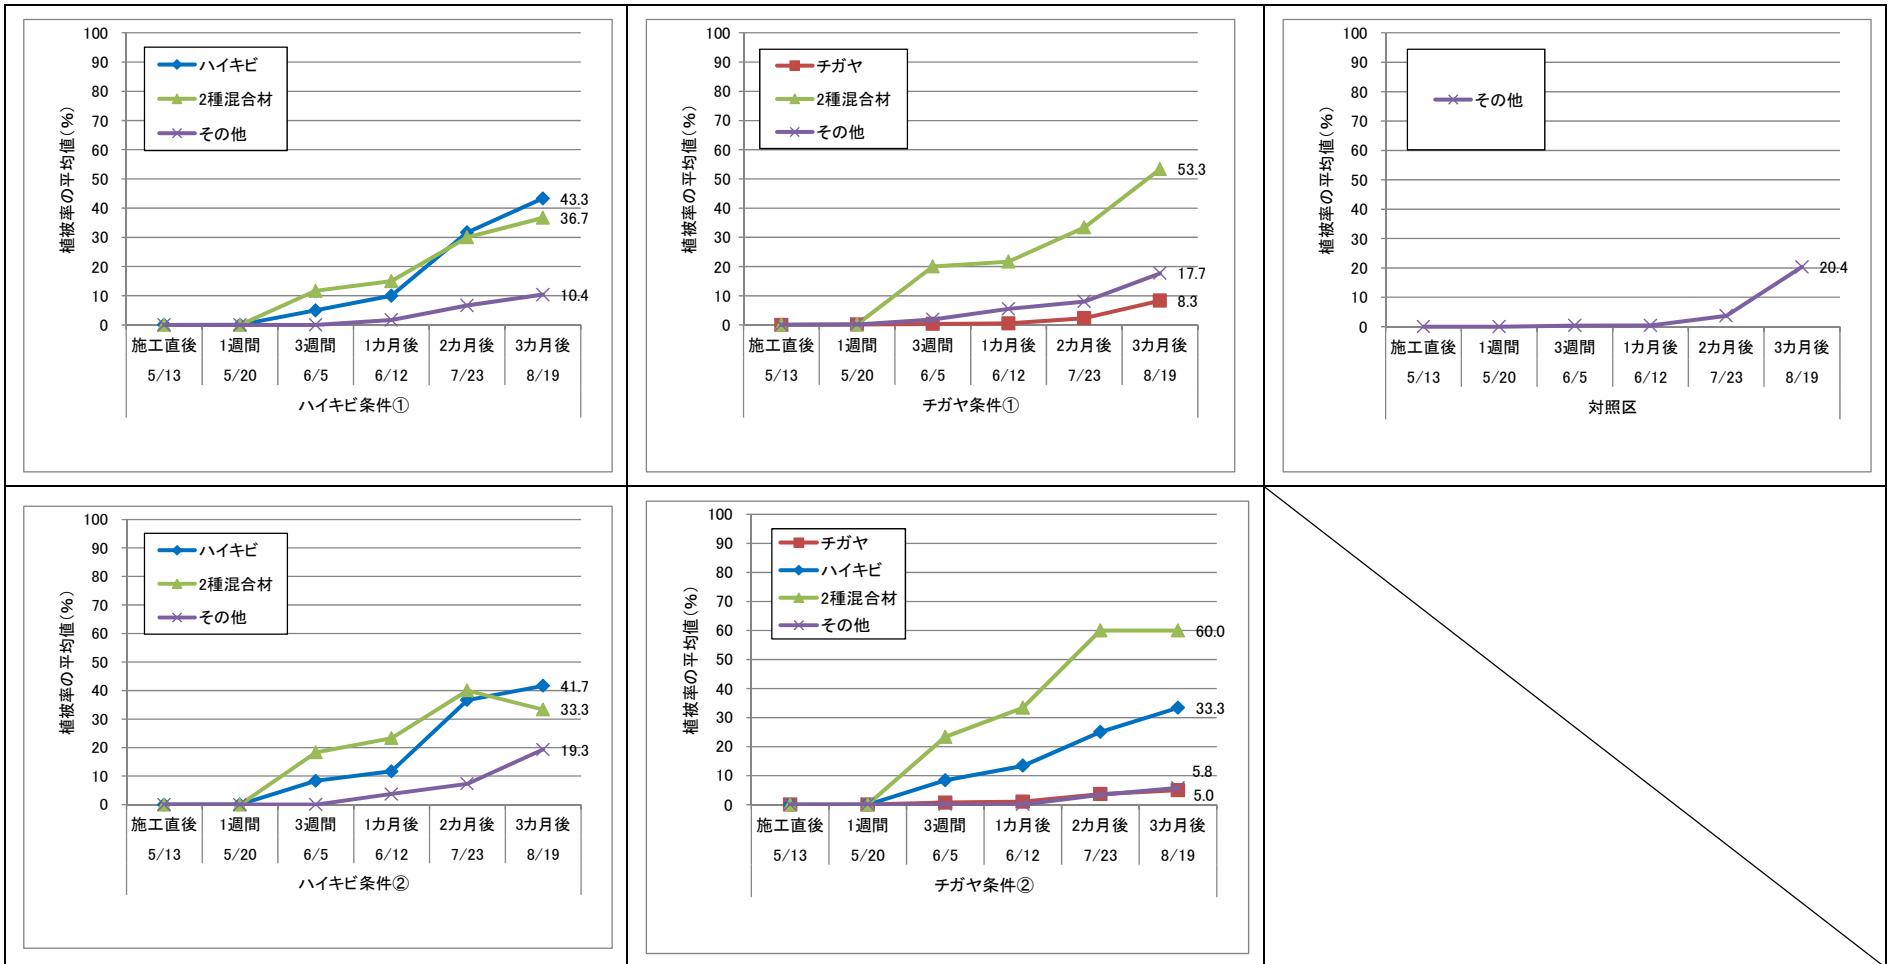
図 4 各実験区の植被率の推移

- 両施工条件（条件①、②）で植被率に大きな違いはみられなかった。

- ・ ハイキビ条件①と②の間で、ハイキビの植被率の値に顕著な違いはみられず、両施工条件とも施工直後 1 週間からハイキビの出葉がみられ、3 カ月まで増加した。
- ・ 平成 26 年度に実施した緑化対策実験において、施工後 3 カ月のハイキビの植被率の平均値は最大で 43.3% であり、本実験区の植被率の結果と比較すると、同等の生育状況を示していた。
- ・ ハイキビの植被率の観点からは、両施工条件も大きな違いはないことが推察された。

- ・ チガヤ条件①と②とともに、施工後 1 週間からチガヤの出葉がみられたが、施工後 3 カ月において、植被率が平均値最大で 8.7% であり、増加傾向はわずかであった。

注) 図中の値は区画 I ~ III の植被率の平均値を示している

各実験区の植被率（%）の推移は図 4 に、各実験区の状況は図 5 に示すとおりである。

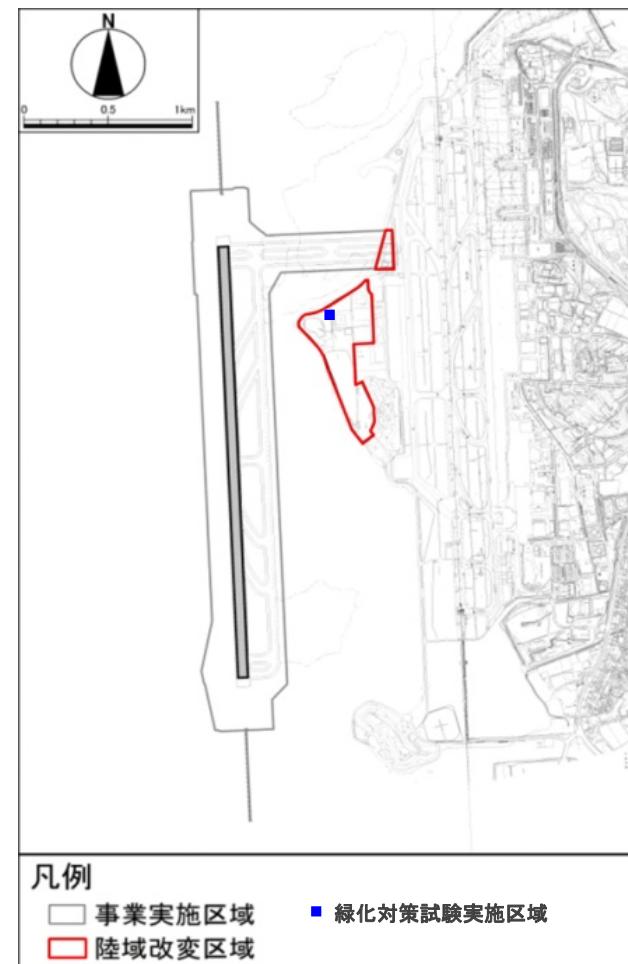
図 6 調査区域

項目	内容
ハイキビ、チガヤの植生状況の把握	陸域改変区域及びその周辺を現地踏査し、ハイキビ優占群落、チガヤ優占群落の分布図を作成した。その際に、代表的な地点において、群落組成調査を行い、表層土壌の種類もあわせて記録した。

調査内容及び調査区域をそれぞれ表 4、図 6 に示す。

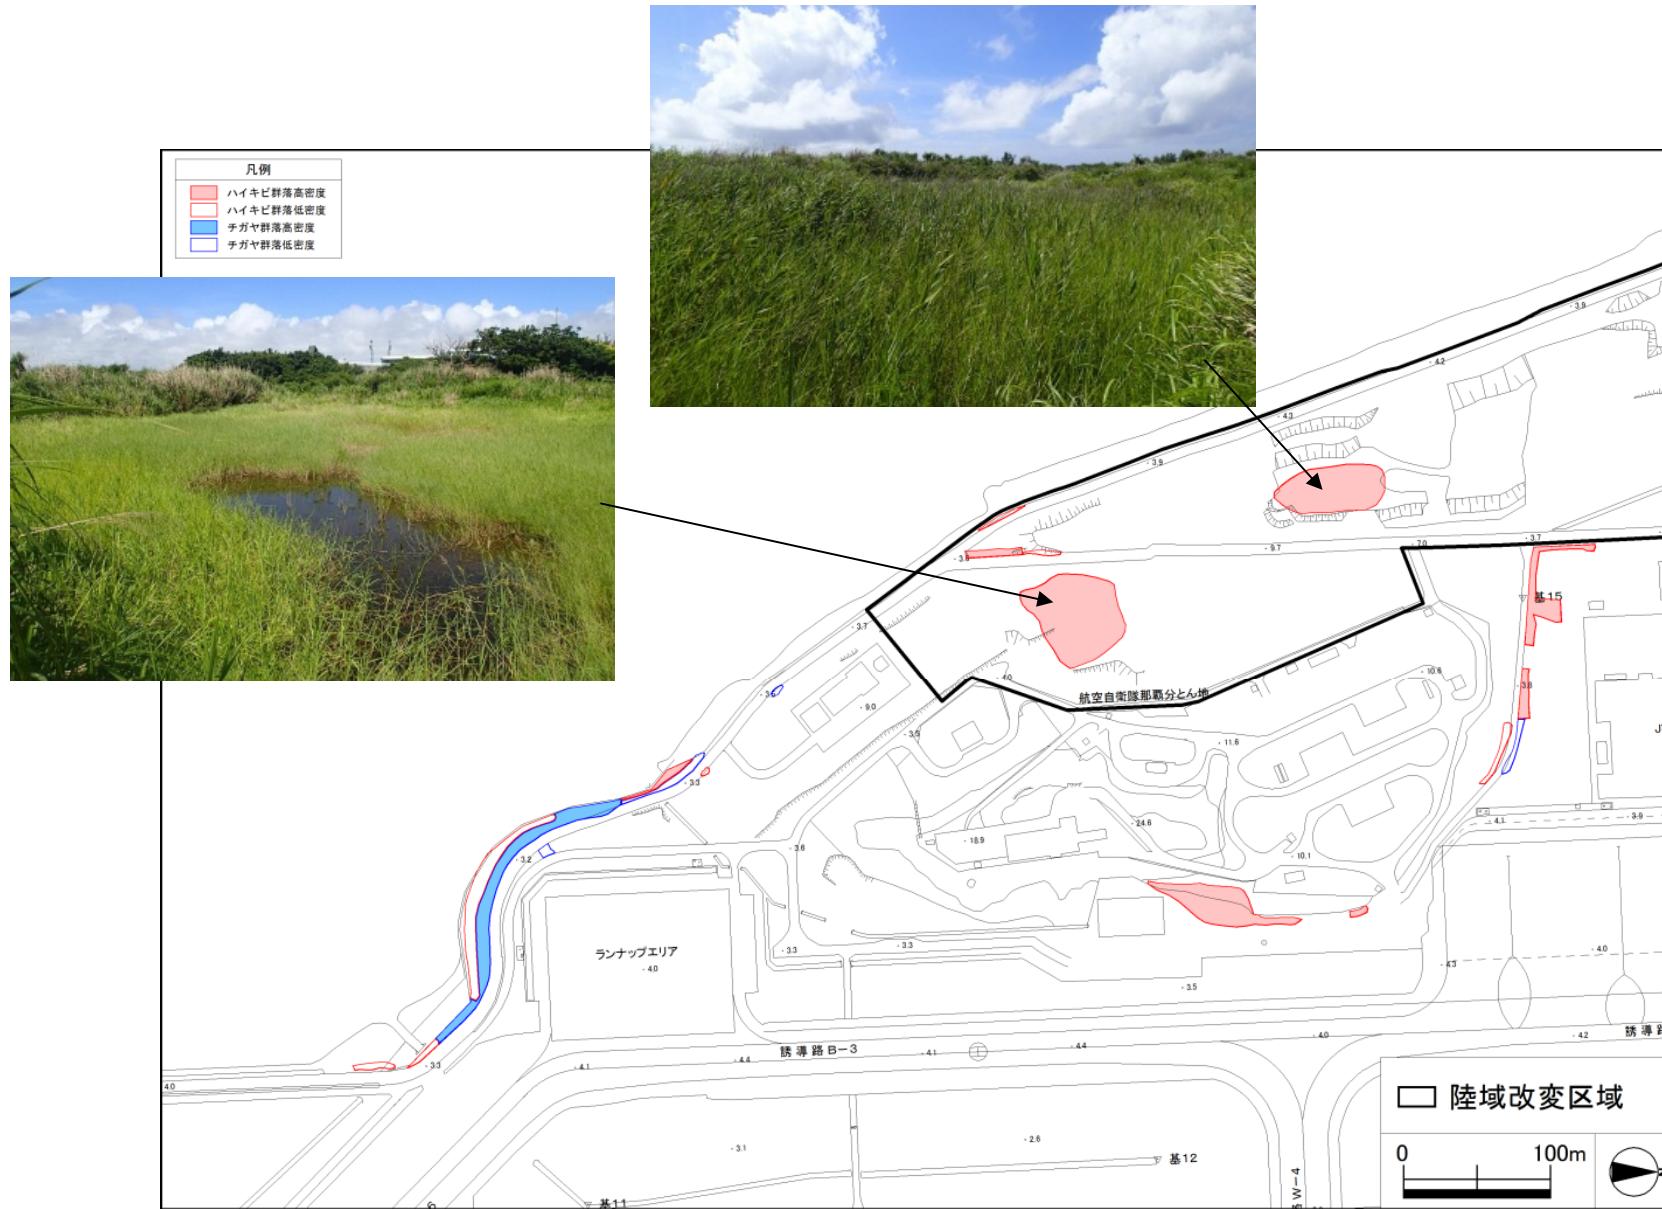
図 7(1) ハイキビ群落及びチガヤ群落の分布図(大嶺崎周辺区域南側)

- ハイキビ群落の生育面積は 18,132 m²であった。その内、改変区域内にあるハイキビは 12,294 m²であった。
- チガヤ群落の生育面積は 5,927 m²であった。その内、改変区域内にあるチガヤは 2,112 m²であった。
- 過年度に試算した事業に伴う緑化施工箇所で必要な在来の緑化材の面積（ハイキビ群落：最大 156 m²、チガヤ群落：最大 7.9 m²（表 6））と比較すると、充分量を確保できると考えられた。
- 今後、本施工にあたっては、施工順序を考慮するとともに、改変区域内において、まとまった群落が確認された場所（図 7 の写真で示した場所）のハイキビを活用することが望ましいと考えられた。

調査結果は表 5 に、分布図は図 7 に示すとおりである。

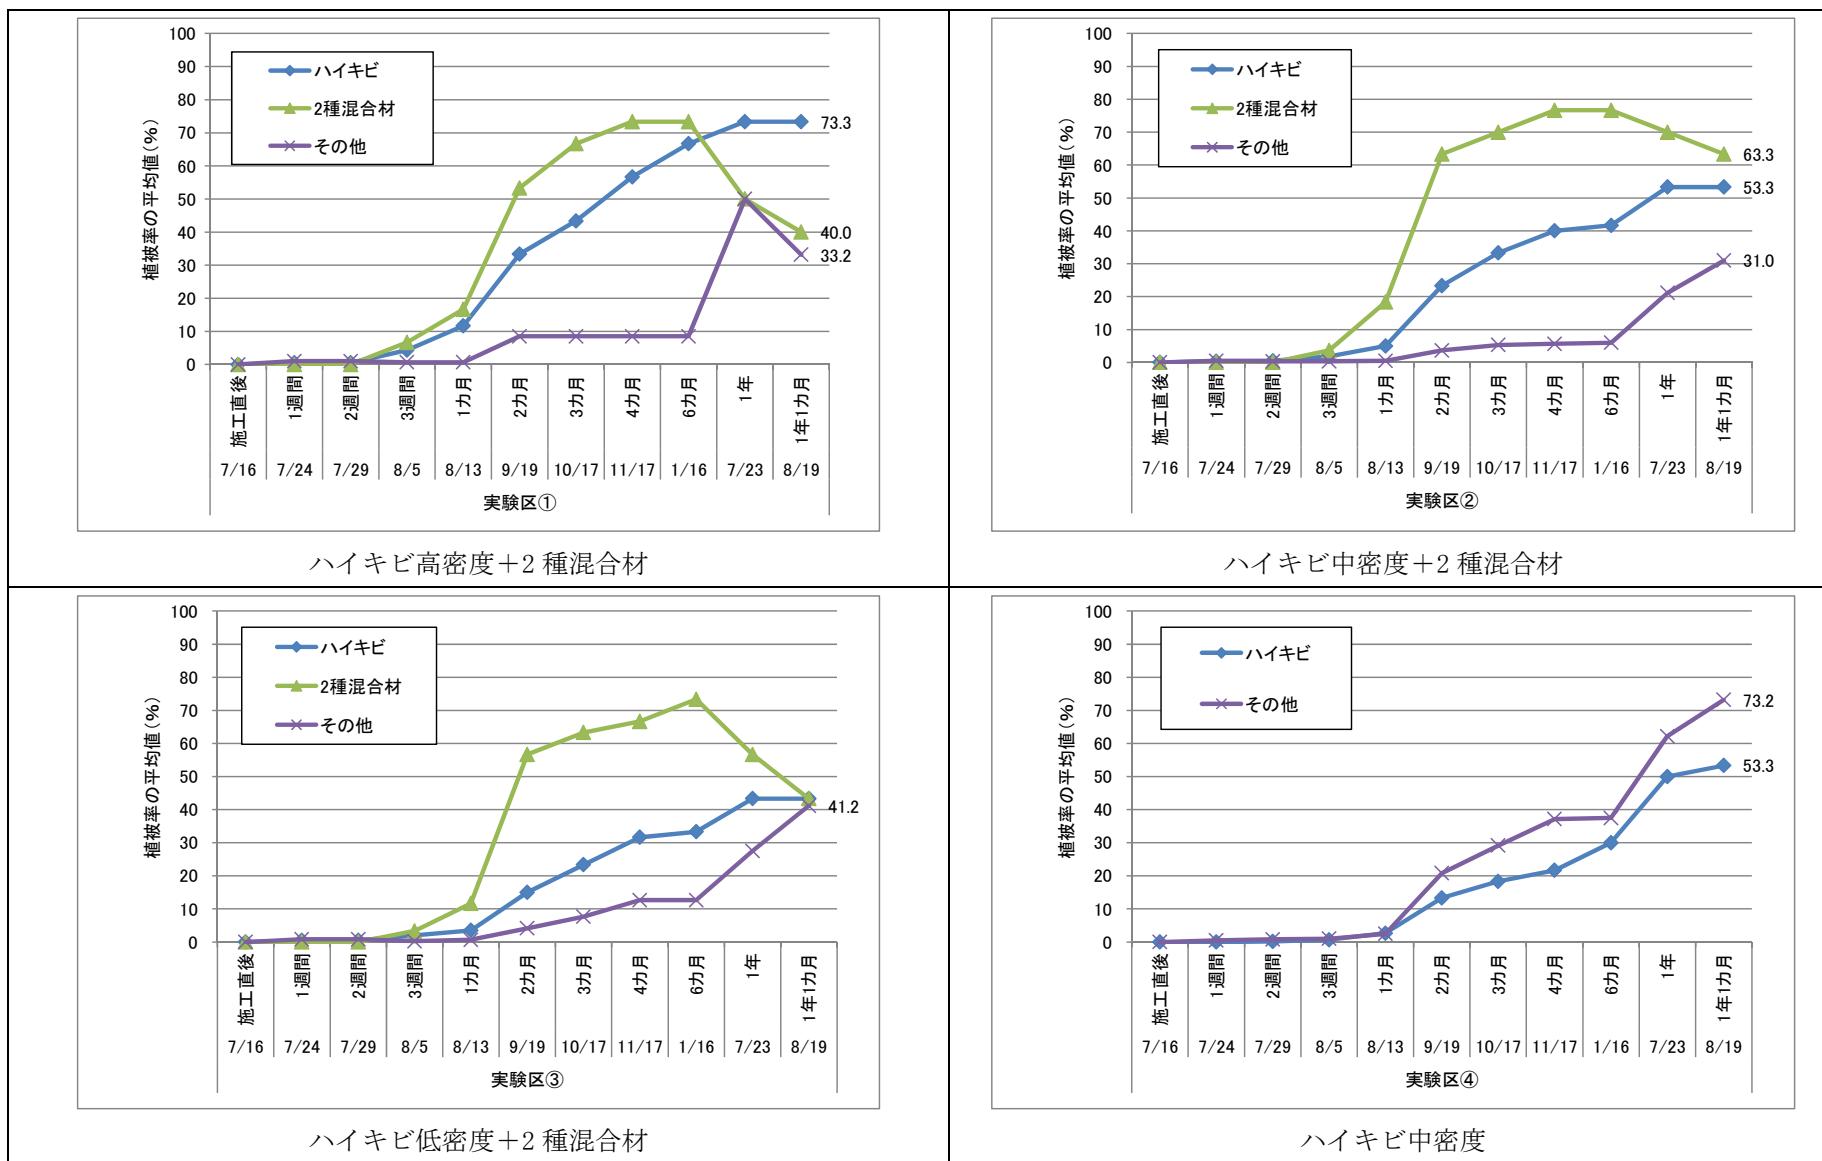
表 7(1) 実験区の状況（ハイキビ）

- ・ 2種混合材の吹付による赤土等流出防止については、播種後 2 カ月程度で、裸地面が植被され、一定の効果が期待できる。
- ・ ハイキビの根を撒き出した実験区において、ハイキビの植被率は、栽植密度が高い試験区ほど高い傾向にあり、施工後 6 カ月目では、高密度で 66.7%、中密度で 41.7%、低密度で 33.3% であった。施工後 6 カ月時点ではハイキビが上層部、2種混合が下層部をそれぞれ優占し、共存の状況下にあった（図 8、表 7）。
- ・ チガヤの根を撒き出した実験区において、チガヤの植被率は、施工後 6 カ月目では、0.3～5.0% と低い値となった。試験終了後に予備試験区に生育するチガヤの根を掘り返したところ、生存個体の一部根茎は、発達していたが、枯死した個体をみると、根は委縮しており、本土壤は成長に適していないと考えられた。
- ・ 前回報告した 6 カ月以降の状況をみると、ハイキビの植被率が増加したこと、その他の植物の増加に伴い 2種混合材の植被率が減少傾向となつたことから、2種混合材による早期緑化及びイネ科植物（ハイキビ）による遷移に状況が確認された。また、本実験の状況下においてはその他の植被率も増加しており、今後はイネ科植物（ハイキビ）の遷移以降の遷移段階へ進む可能性も示唆された（図 8、表 7）。

施工直後	施工後1ヶ月	施工後2ヶ月	施工後3ヶ月
	施工後4ヶ月	施工後6ヶ月	施工後1年	施工後1年1ヶ月
実験区① ハイキビ：高密度 2種混合材 団粒化剤				
実験区② ハイキビ：中密度 2種混合材 団粒化剤	施工直後	施工後1ヶ月	施工後2ヶ月	施工後3ヶ月
	施工後4ヶ月	施工後6ヶ月	施工後1年	施工後1年1ヶ月
