第6回 那覇空港滑走路増設事業環境監視委員会

事後調査及び環境監視調査の結果 (概要版)

平成28年6月10日
内閣府沖縄総合事務局
国土交通省大阪航空局

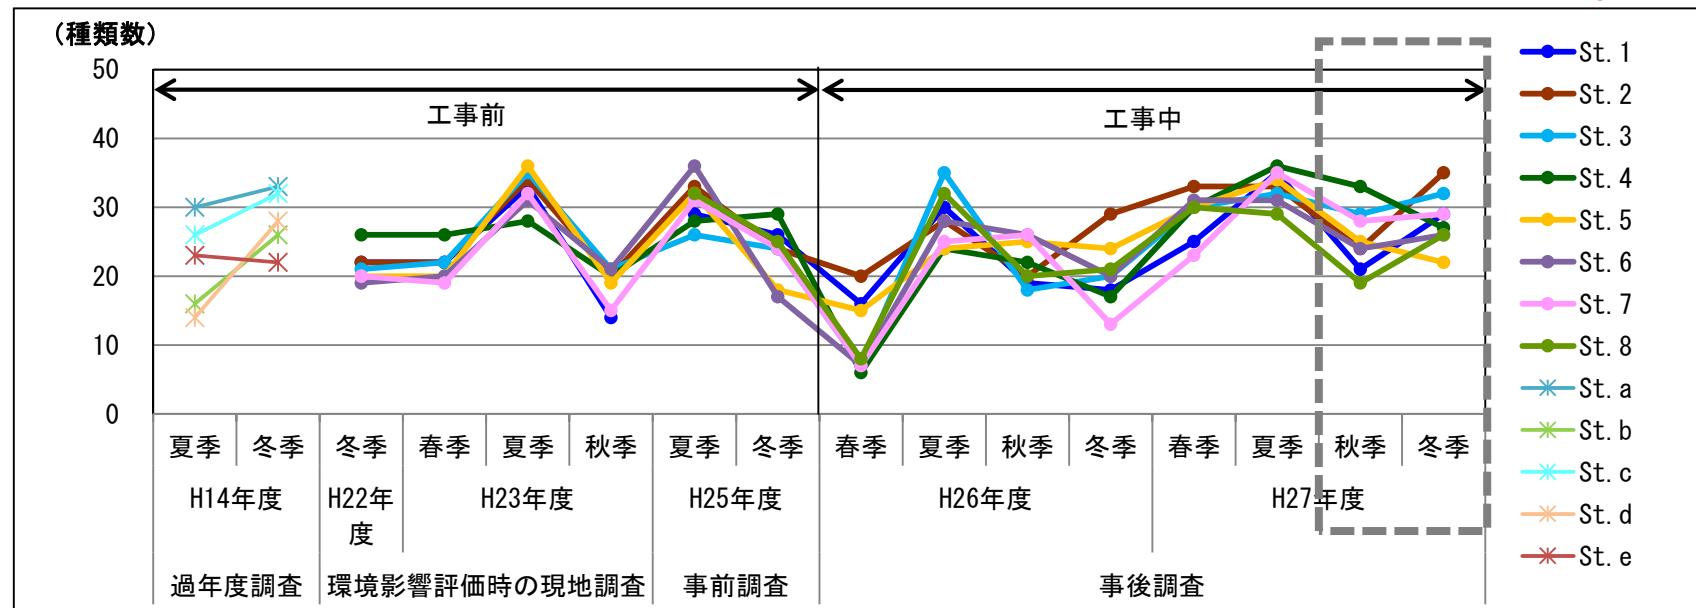
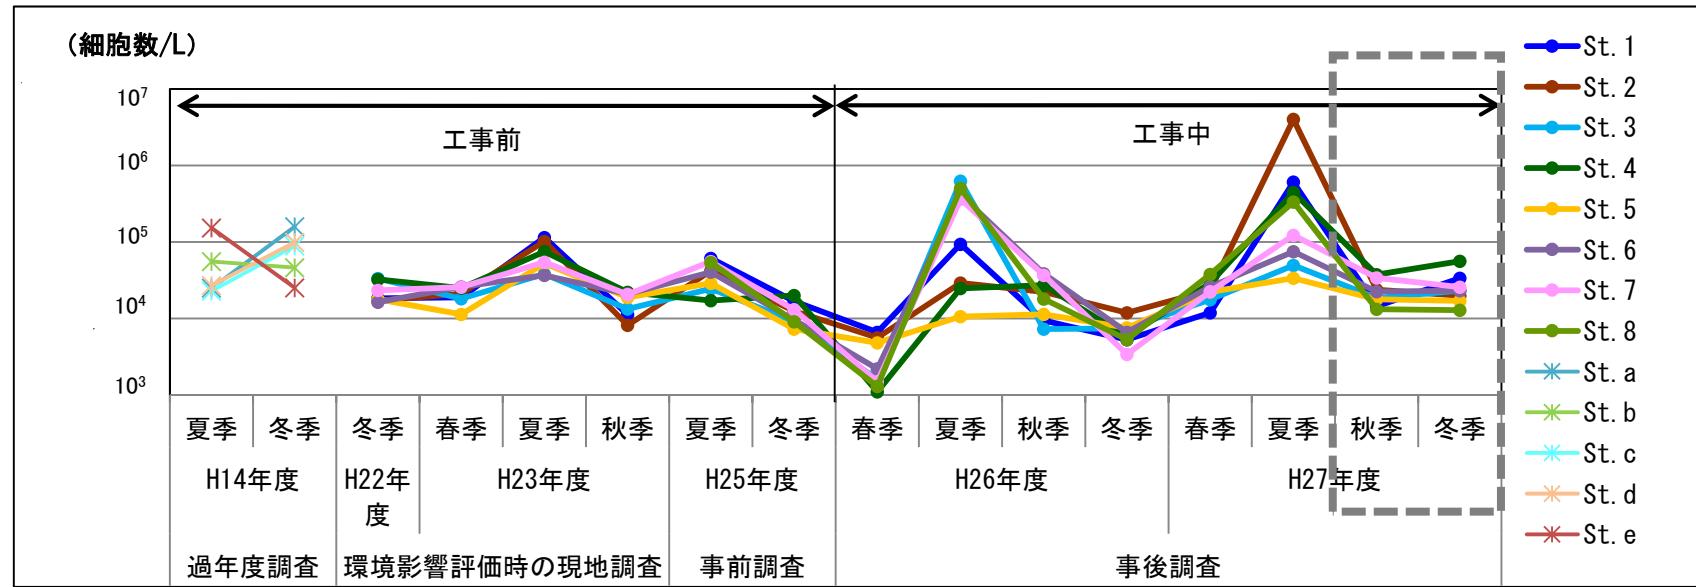
植物プランクトンの種類数及び細胞数の経年変化

- ・バンドーン採水器を用いて、各地点の表層で5Lを採水し、ホルマリン固定した試料について、出現種の同定、細胞数の計数を行った。
- ・工事前では出現種類数と細胞数の推移は全地点で同調して増減していた。しかし、種類数は平成25年度夏季から全体的に地点間の差が大きくなり、細胞数は特に平成26年度と平成27年度の夏季において地点間の差が大きかった。
- ・細胞数は、夏季に内湾性の*Chaetoceros* sp.(cf.*salsuginosum*)が多く出現し、St.5を除く全地点において工事前の変動範囲より多く、St.2で大きく超えていた。St.2では 10^6 オーダーで出現しており、次いで多いSt.1、4、8でも 10^5 オーダーであった。前日までの降雨に伴う河川水の影響により増殖したもので、工事の影響ではないと考えられる。
- ・夏季の調査日はK-8、K-9のみ工事を実施していた(7~8月の工事は、台風12号、15号の影響により休止していた)。

注：種類数については、種まで同定できていないものも含む。また、St. 1は事前調査より地点を移動しており、線をつなげず示している。

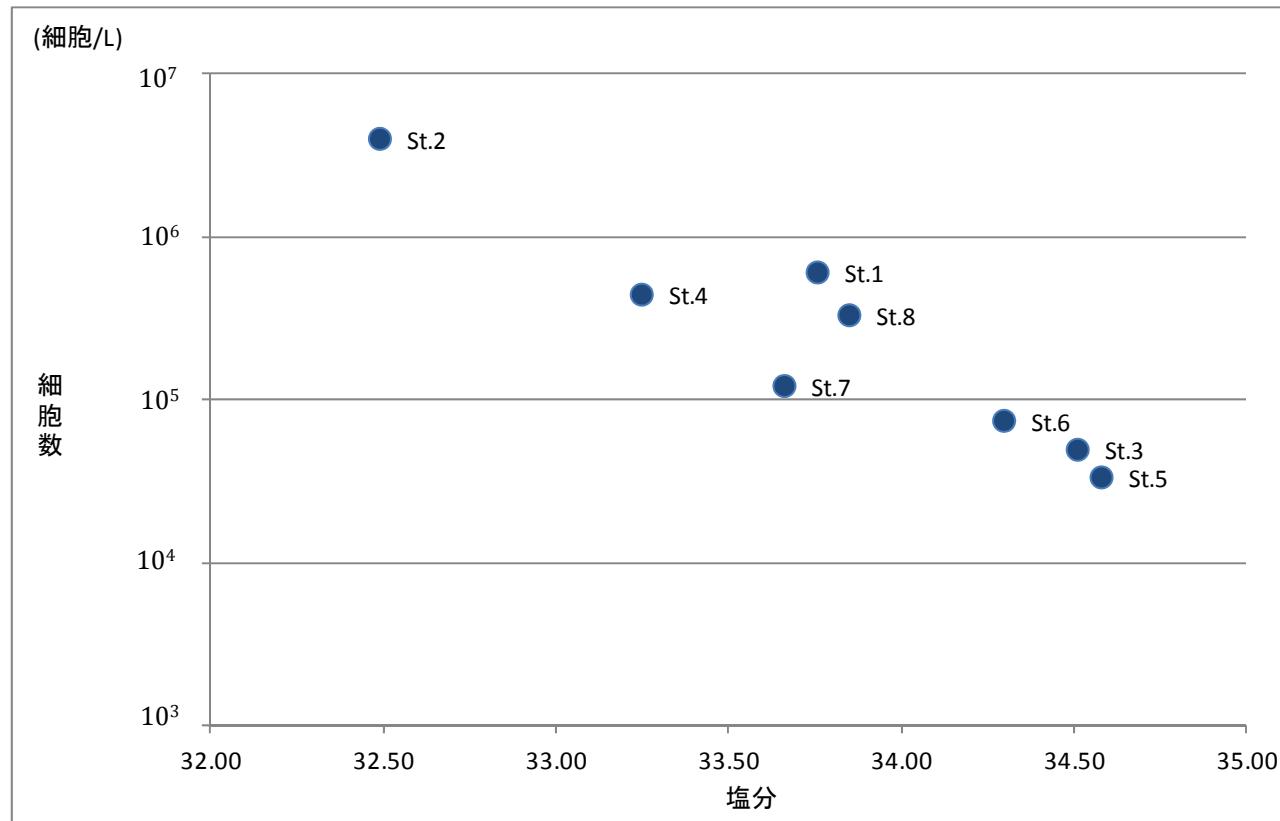
平成27年夏季における塩分と植物プランクトン細胞数の関係

- 平成27年夏季では、塩分が低い地点で植物プランクトン細胞数が多い傾向にあり、河川水の影響によって植物プランクトンが増加したと考えられる。

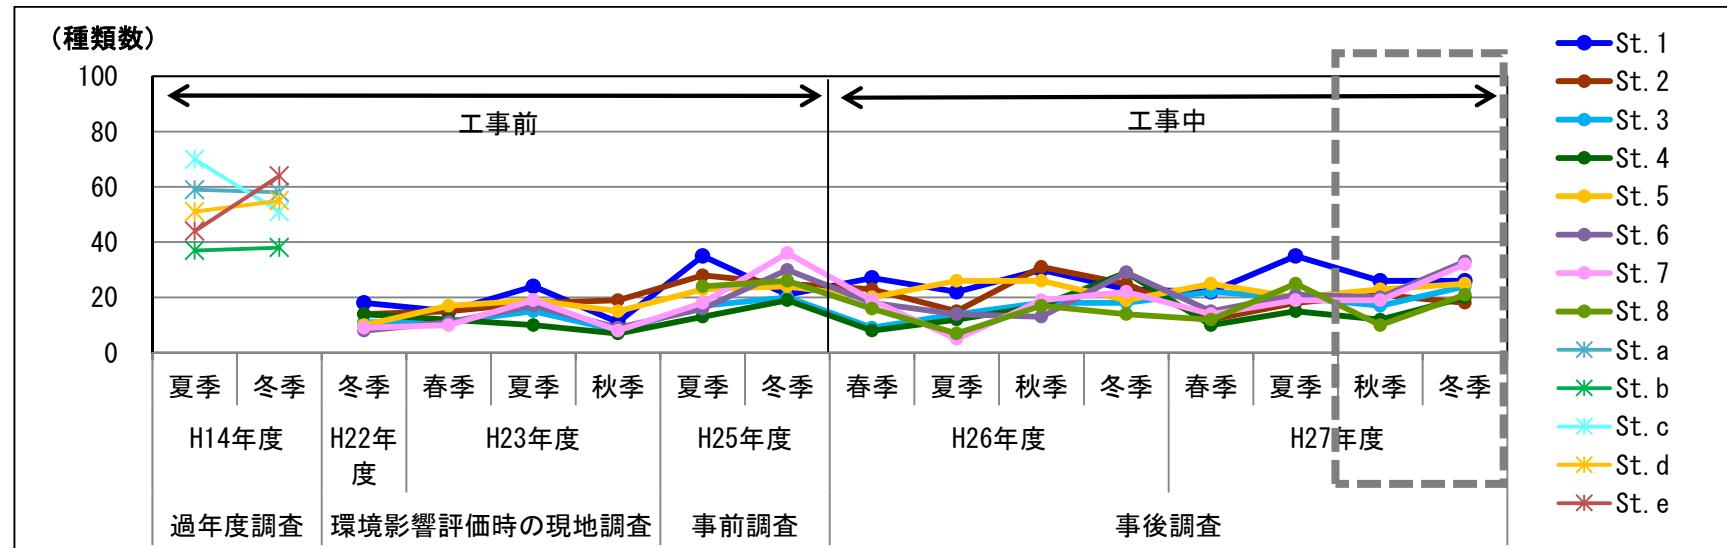
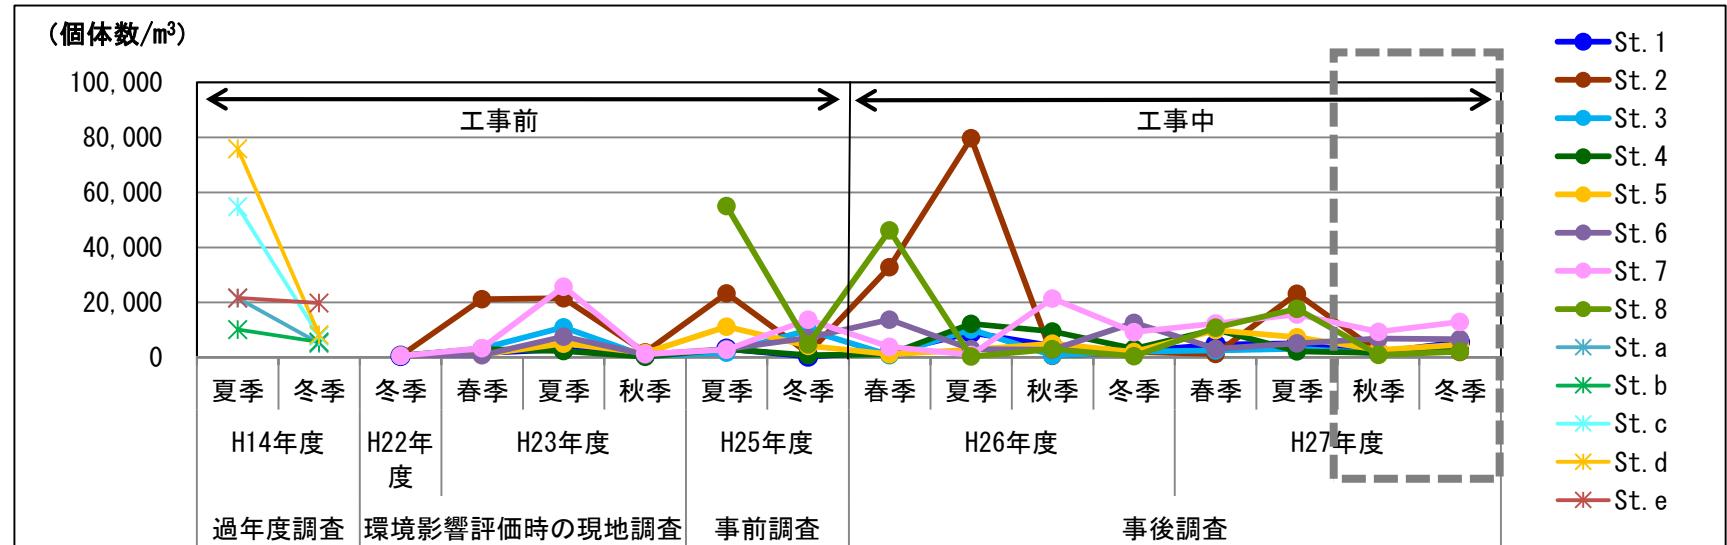
動物プランクトンの種類数及び個体数の経年変化

- 北原式定量ネットを用いて、各地点で海床上1mから海面まで鉛直曳きし、採集したネット内の残渣をホルマリン固定した試料について、種の同定、個体数の計数、沈殿量の計測等を行った。
- 平成27年度調査において、工事前の変動範囲より大きかったのは、種類数では冬季のSt.3、個体数では春季のSt.4であり、工事前の変動範囲より小さかったのは、種類数、個体数とも春季と秋季のSt.8であり、いずれの差もわずかであった。
- 工事前と同様に、大嶺崎北側深場のSt.2で夏季に個体数が多かったが、いずれもカイアシ目のノープリウス期幼生が優先的であった。
- 平成27年度の調査結果は、種類数・個体数ともに概ね工事前の変動範囲内にあり、工事の影響はみられなかった。

注：種類数については、種まで同定できていないものも含む。また、St. 1は事前調査より地点を移動しており、線をつなげず示している。

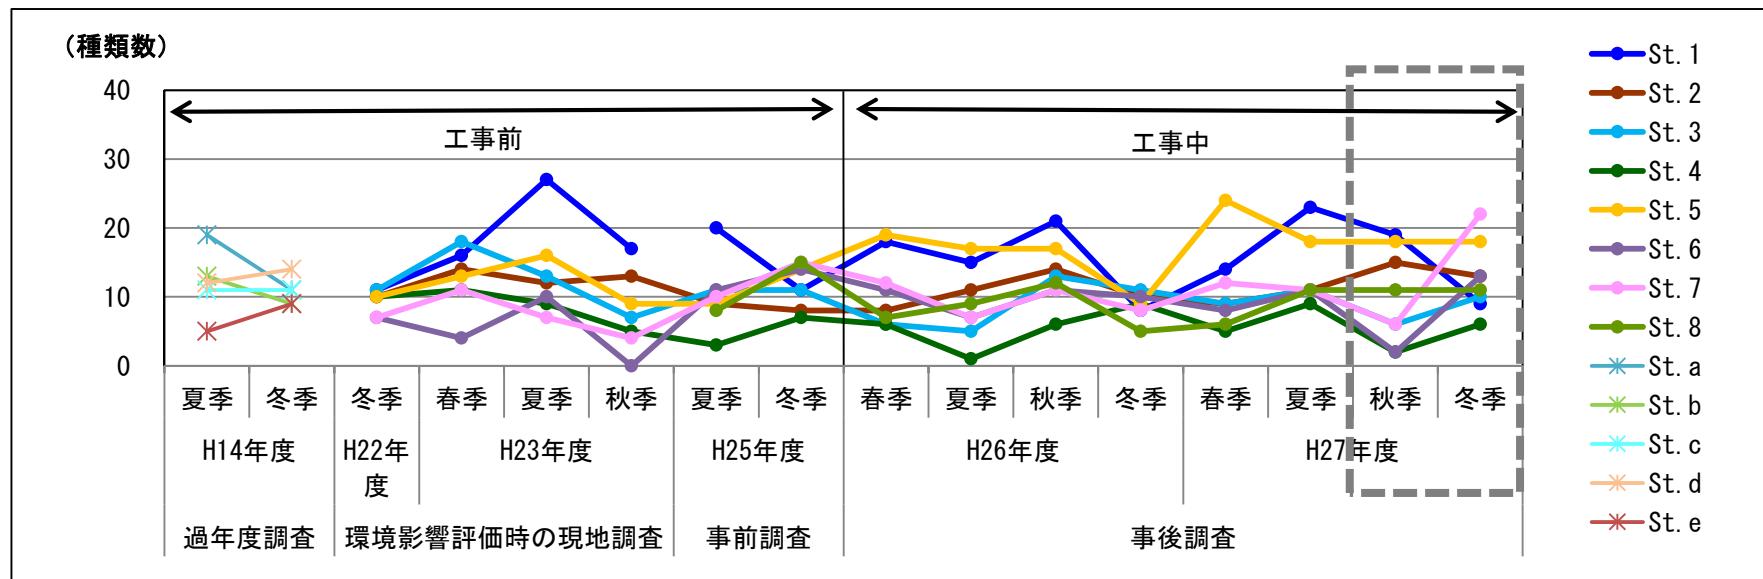
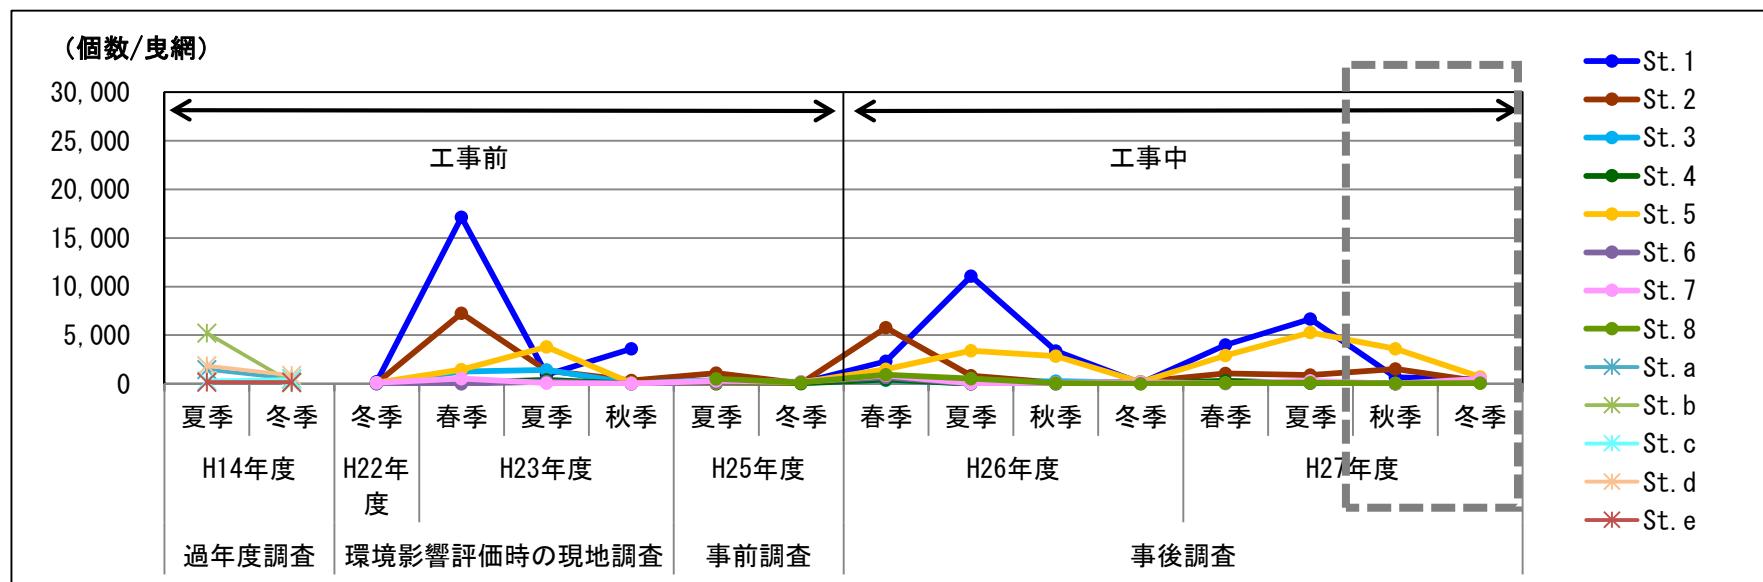
魚卵の種類数及び個体数の経年変化

- MTDネットを用いて、約2ノットで10分間、表層水平曳きにより採集し、ホルマリンで固定後、稚仔魚と合わせて、種別に個体数を計数した。
- 平成27年度調査において、工事前の変動範囲よりやや多かったのは、種類数では春季のSt.5、冬季のSt.7で、個体数では夏季のSt.5で、工事前の変動範囲より少なかったのは、4季を通してSt.8の個体数であった。
- 工事前と同様に、礁縁部のSt.1とSt.5や大嶺崎北側深場のSt.2で個体数の多い傾向がみられた。特に、St.1、5で卵の個数が多いのは、礁縁部が産卵場となるブダイ科やベラ科等が多いことや外海からの供給によると考えられる。
- 平成27年度の調査結果は、種類数・個体数ともに概ね工事前の変動範囲内にあり、工事の影響はみられなかった。

注：種類数については、種まで同定できていないものも含む。また、St. 1は事前調査より地点を移動しており、線をつなげず示している。

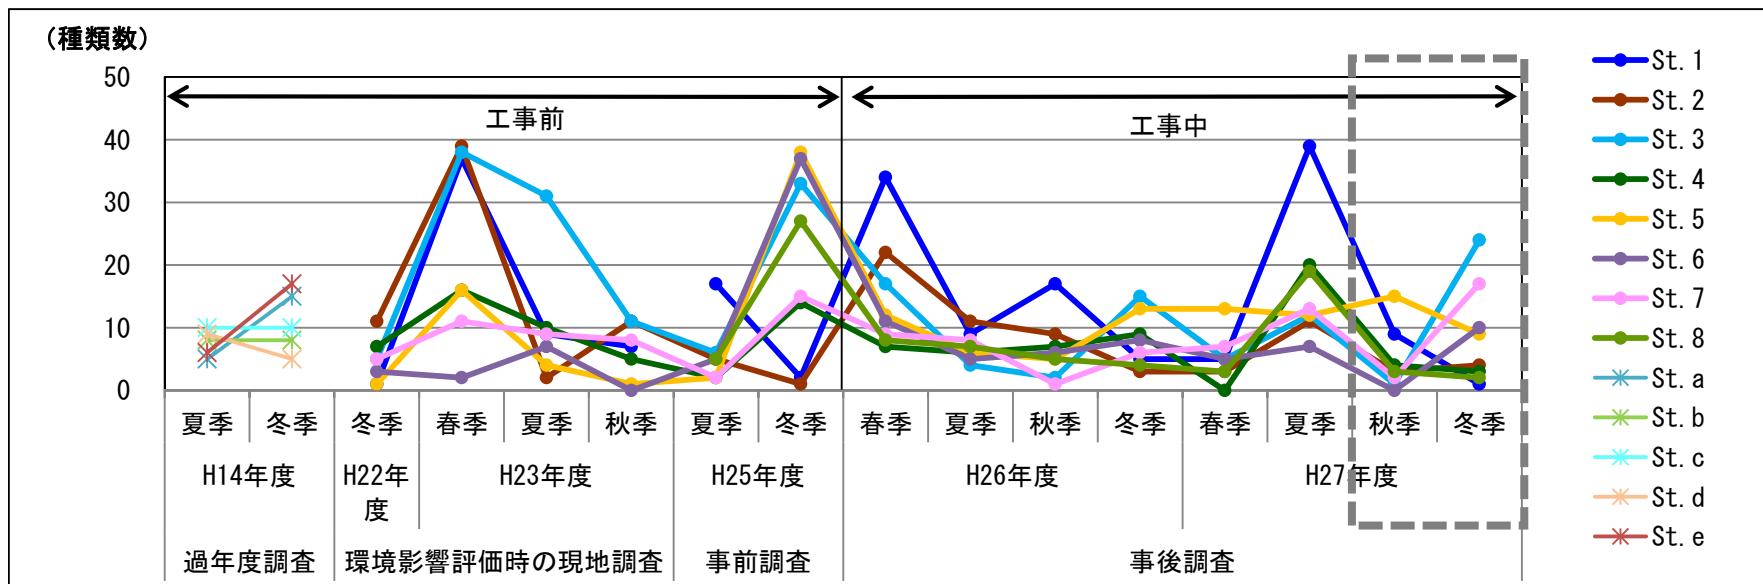
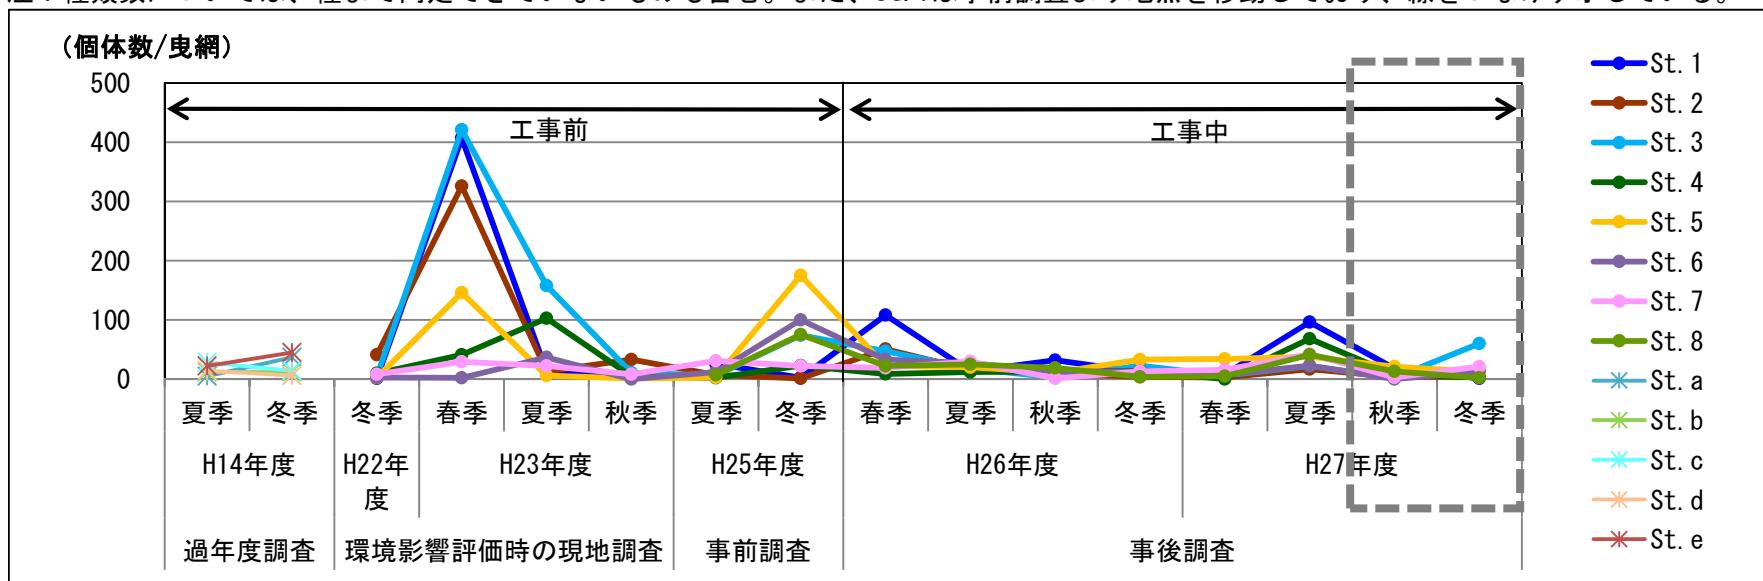
稚仔魚の種類数及び個体数の経年変化

- MTDネットを用いて、約2ノットで10分間、表層水平曳きにより採集し、ホルマリンで固定後、魚卵と合わせて、種別に個体数を計数した。
- 工事前と同様に変動が大きいものの、大嶺崎西側礁縁部のSt.1で種類数と個体数が多い傾向がみられた。礁縁部であるSt.1は、中深層遊泳性魚類の仔魚が外洋から供給されることや、産卵場であることによると考えられる。その他の地点では、工事前後共に明らかな傾向はみられなかつた。
- 平成27年度の調査結果は、種類数・個体数ともに概ね工事前の変動範囲内にあり、工事の影響はみられなかつた。

注：種類数については、種まで同定できていないものも含む。また、St. 1は事前調査より地点を移動しており、線をつなげず示している。

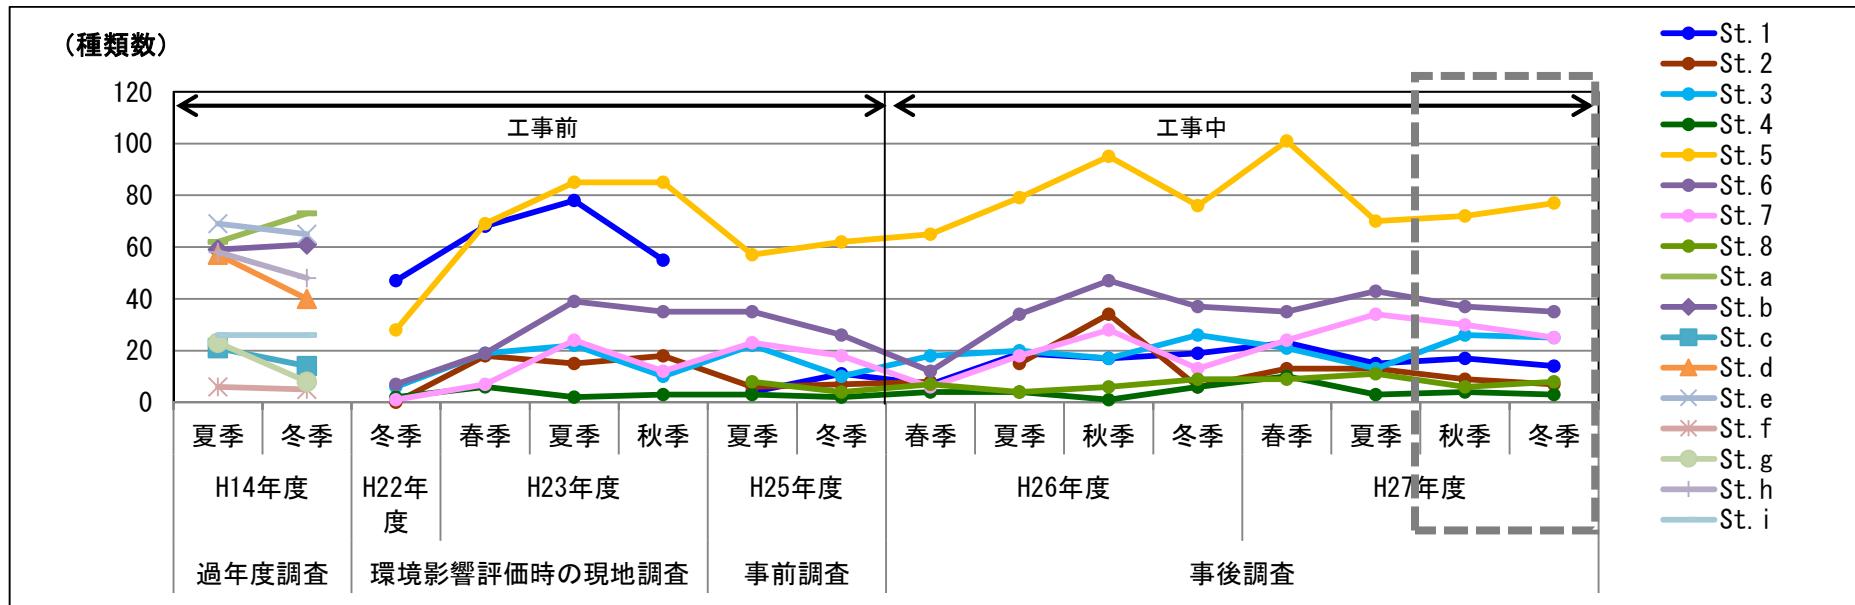
魚類の種類数の経年変化

- ・30分間の潜水目視観察を行い、魚類の出現状況を記録した。
- ・平成27年度の調査結果を工事前と比較すると、St.3では秋季に、St.4及びSt.5では春季に、St.7及びSt.8では夏季にこれまで最も多い種類数を示したが、他の地点・時期では過年度の変動範囲内にあった。
- ・工事前と同様に、瀬長島沖合礁斜面のSt.5と瀬長島西側礁池内のSt.6で、他の調査地点に比べて種類数の多い傾向がみられた。
- ・平成27年度においては、工事前と比較すると、概ね変動範囲内であり、工事の影響はみられなかつた。

注：種類数については、種まで同定できていないものも含む。また、St. 1は事前調査より地点を移動しており、線をつなげず示している。

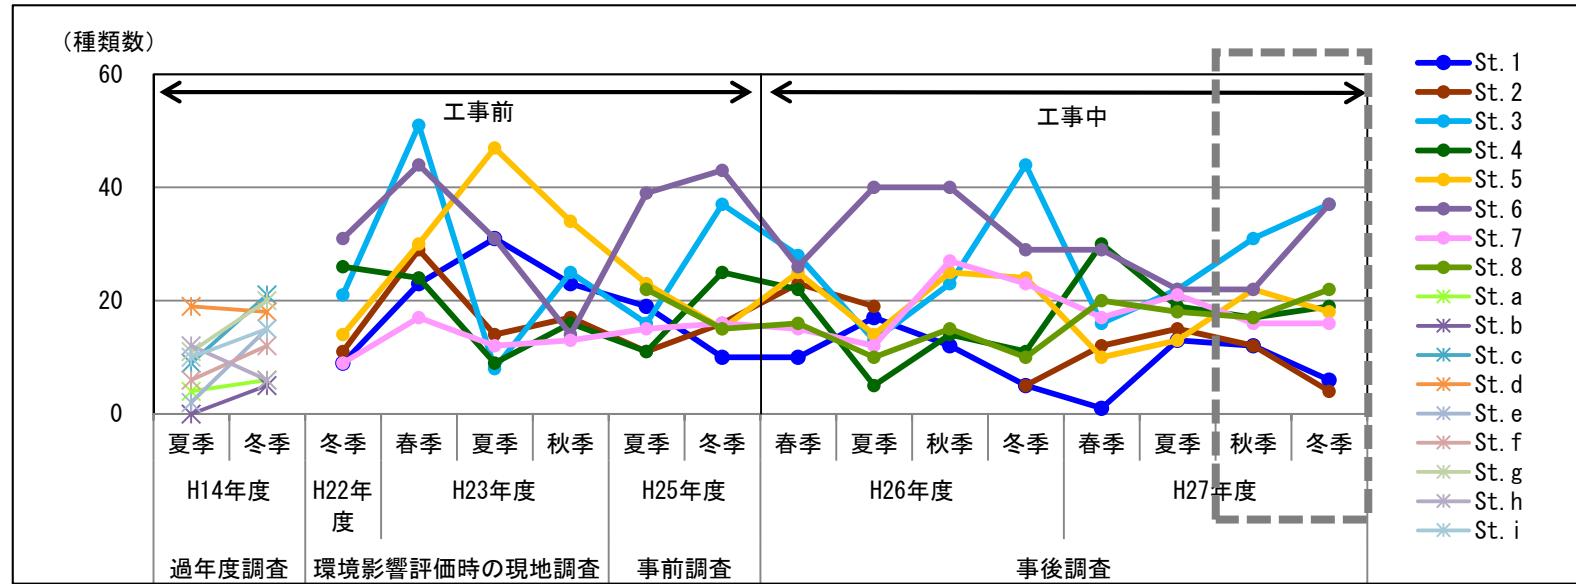
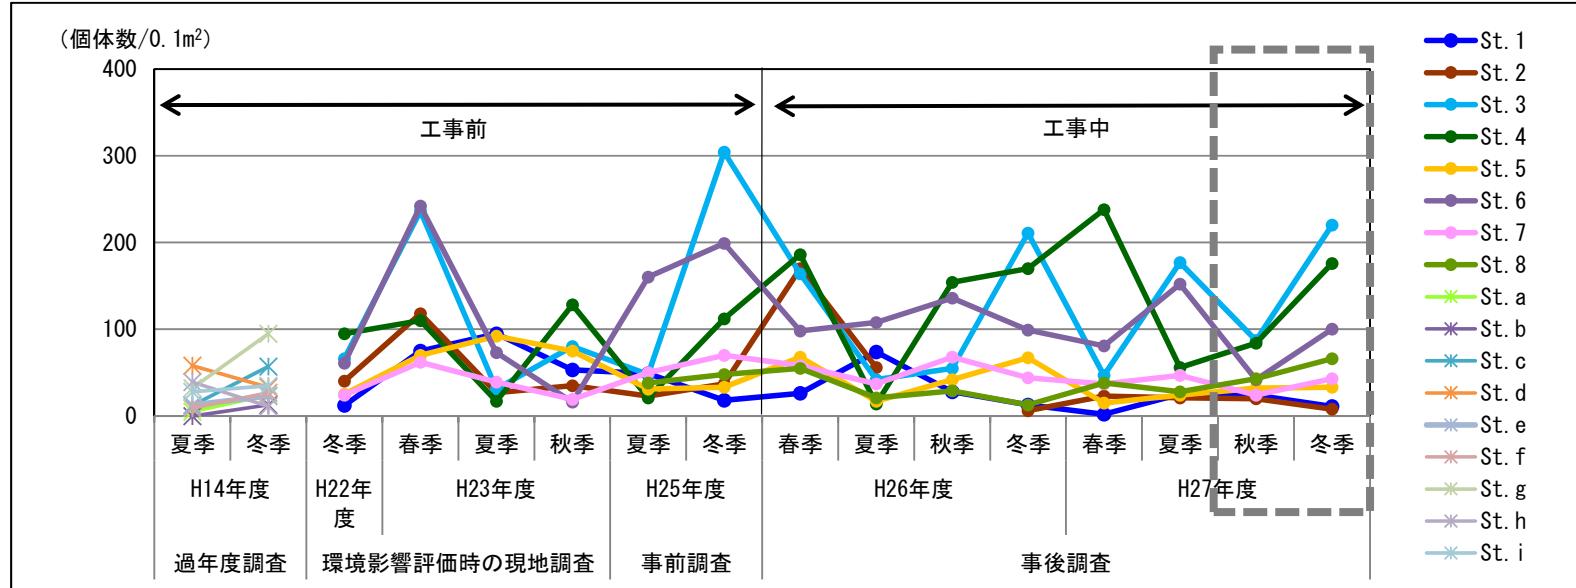
マクロベントスの種類数及び個体数の経年変化

- スミス・マッキンタイヤ型採泥器を用いて採泥した試料を1mm目のふるいでこして、ホルマリンで固定したもののうち、概ね1～4mmの個体を対象として、同定・計数を行った。ふるいでこす際に概ね1cm以上の大型の底生動物が確認された場合、対象外とした。
- 平成27年度の調査結果を工事前と比較すると、概ね工事前の変動範囲にあった。変動範囲より少なかったのは、種類数は春季にSt.1、冬季にSt.2であり、個体数は、春季にSt.1とSt.5、冬季にSt.2であった。
- St.1、St.5は、砂分が多く、礁縁部にあり、波浪の影響を受けやすい地点と考えられる。粒度組成から、St.1で平成27年度春季、夏季に細砂分が増加している傾向がみられた。しかし、春季に種類数、個体数が少なくなっていたが、夏季には過年度どおり環形動物門(*Scoloplos*属等)や節足動物門(ヒサシソコエビ科等)が出現していた。
- St.2では巣穴を掘って生息する節足動物門のスナモグリ科やアナジャコ科などが出でており、その出現状況は工事前と比較して主な出現種の合計に変化はみられなかった。
- 以上のことから、波浪の影響の大きいと考えられるSt.1、St.5を除き、概ね過年度の変動範囲内にあり、工事の影響はないと考えられる。

注：種類数については、種まで同定できていないものも含む。また、St. 1は事前調査より地点を移動しており、線をつなげず示している。

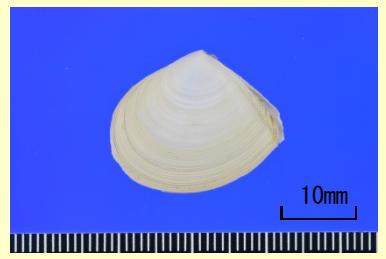
・確認時期、地点

秋季、St.8

平成27年度に新たに確認された重要な種
(マクロベントス)

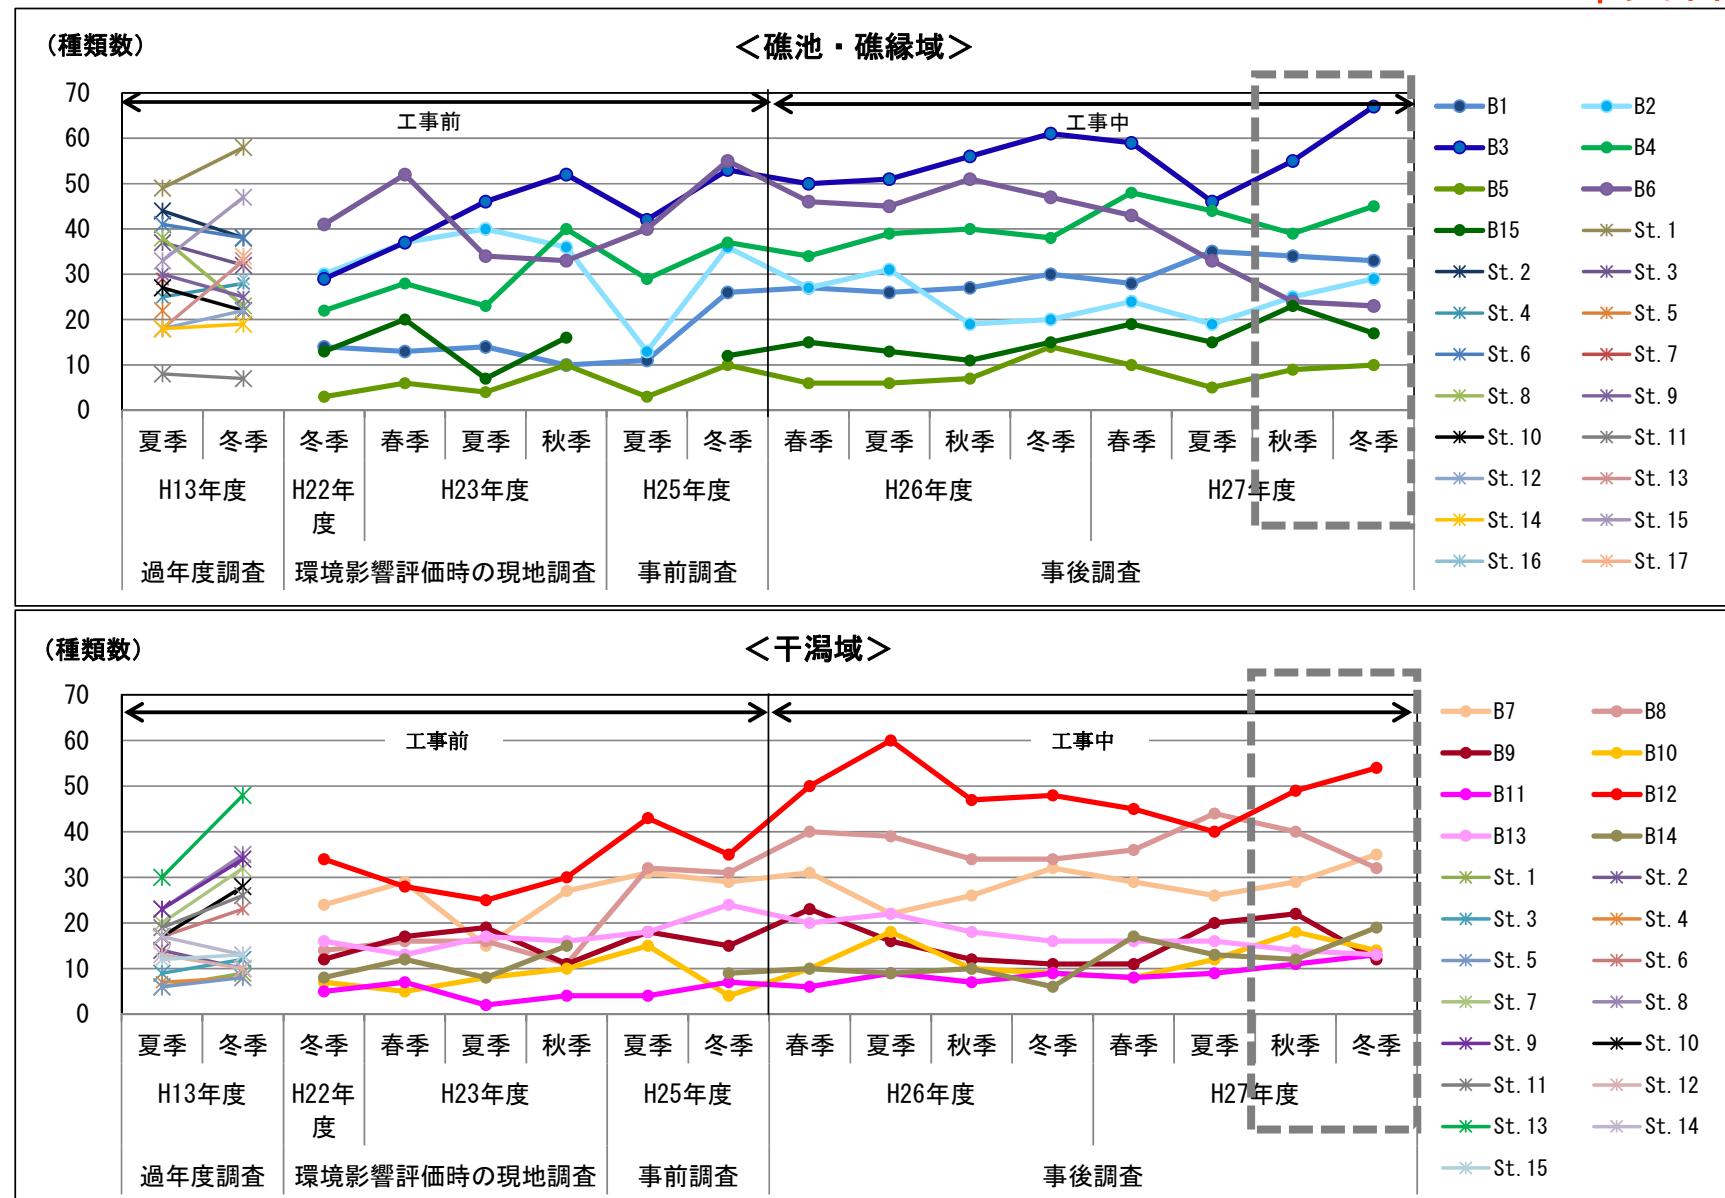
メガロベントスの種類数の経年変化

- 5m × 5mのコドラー内における目視観察により、概ね1cm以上の個体をメガロベントスとして種別に個体数をCR法により記録した。
- 礁池・礁縁域では、B1で夏季に、B3で冬季に、B4で春季に、B15で秋季にこれまでで最も多い種類数を示した。一方、B6では平成26年の秋季調査以降減少傾向にあり、平成27年夏季調査以降はこれまで最も少なかつたが、粒度組成において変化はみられなかった。その他の地点・時期では概ね過年度の変動範囲内にあった。
- 干潟域では、B7、B11及びB14で冬季に、B8で夏季に、B10で秋季にこれまでで最も多い種類数を示し、その他の地点・時期では概ね過年度の変動範囲内にあり、工事の影響はみられなかった。
- 分類群別出現種類数について工事前と比較すると、礁池・礁縁域のB1を除く各調査地点の春季から夏季の減少は台風の海底搅乱によると考えられ、特にB3では中砂以下の細粒分が減少し、これを生息環境とする軟体動物が減少していた。一方、B1では特に軟体動物門が増加傾向にあった。
- 干潟域のB11では軟体動物門及びその他の動物門が、B14では節足動物門が増加傾向にあった。その他の地点では概ね変動範囲内にあり、著しい変化はみられなかった。
- 以上のことから、概ね過年度の変動範囲内にあり、工事の影響はないと考えられる。

注：種類数については、種まで同定できていないものも含む。また、B15、B14は事前調査より地点を移動しており、線をつなげず示している。

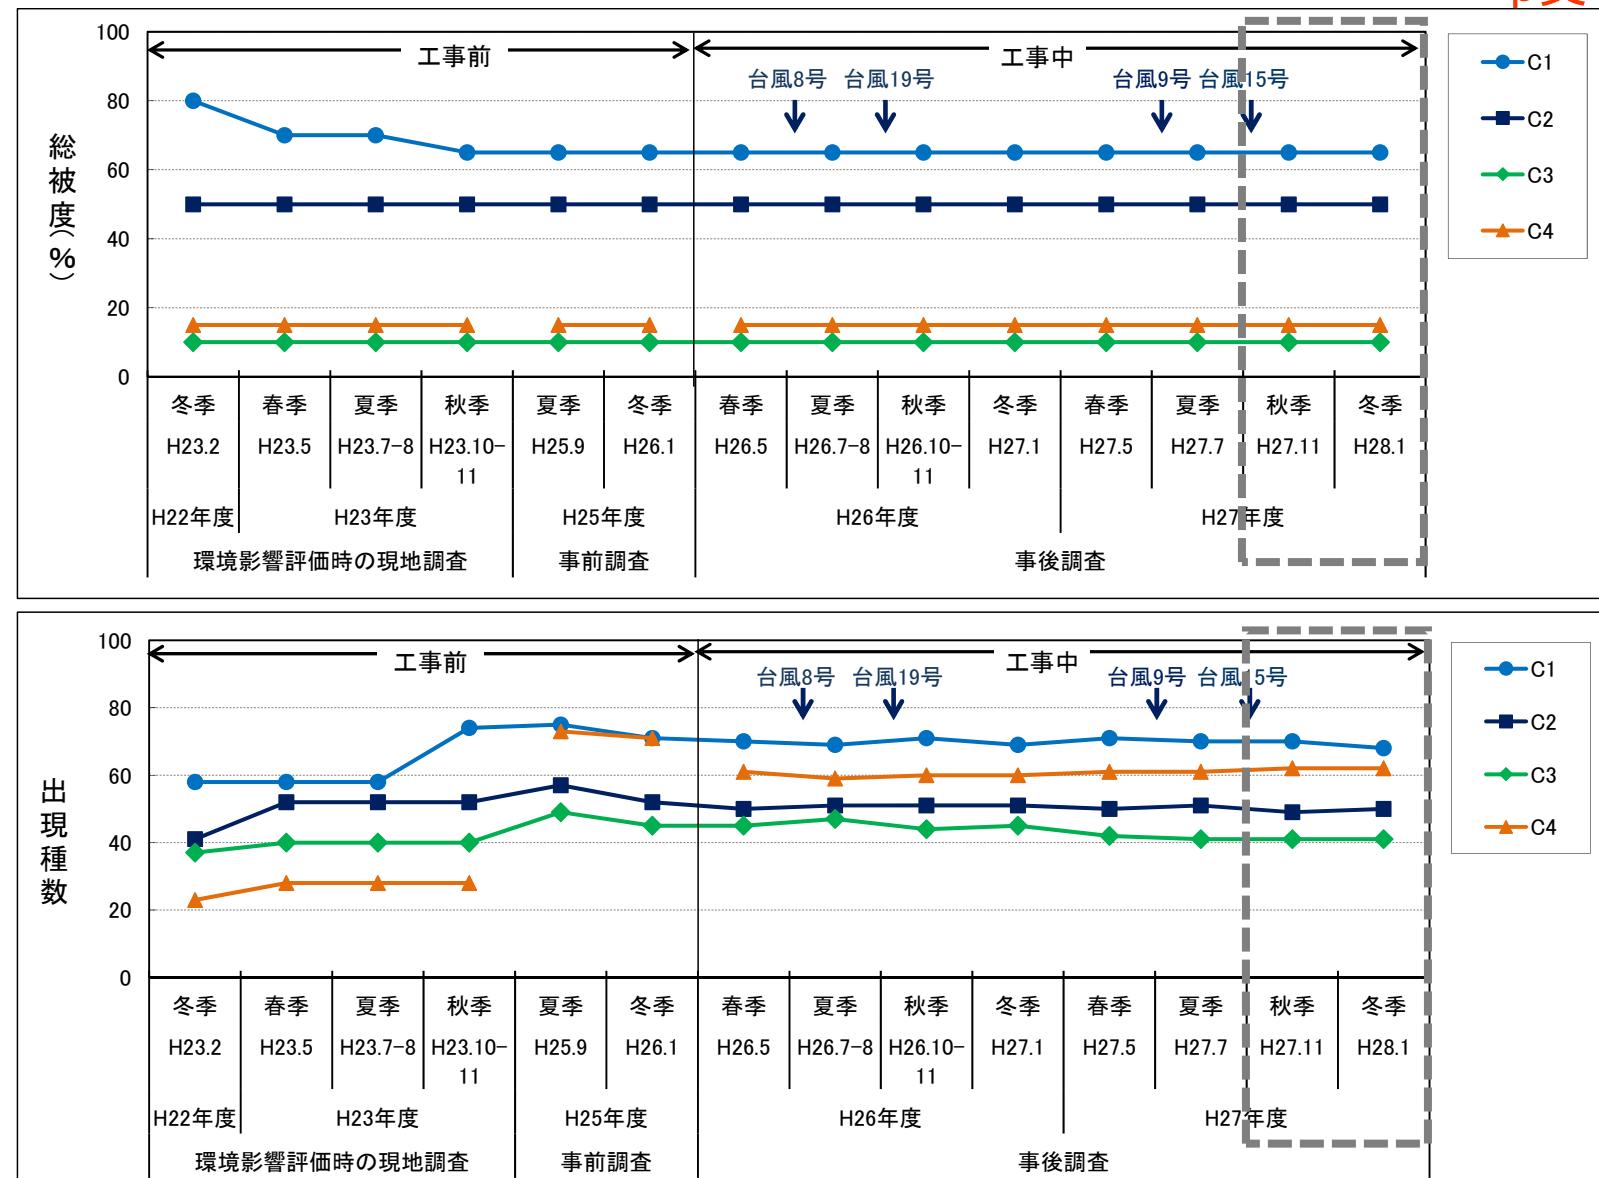
事業実施区域周辺におけるサンゴ類の生存被度と出現種数の経年変化

- 5m × 5mのコドラーート内において、潜水目視観察により、ソフトコーラルを含むサンゴ類の種類、被度、群体数、最大径、死サンゴの被度等を記録した。
- 平成27年5月におけるSt.C1～C4の総被度は、それぞれ65%、50%、10%、15%であり、いずれもこれまでの変動範囲内であった。
- 総被度及び主な出現種は、すべての地点において、平成28年1月まで変化がみられなかった。
- 各地点におけるコドラーート内のサンゴ類の分布状況に大きな変化はみられず、現状を維持しており、工事の影響は及んでいないと考えられた。

注：出現種数については、種まで同定できていないものも含む。また、C4は事前調査、事後調査より地点を移動しており、線をつなげず示している。

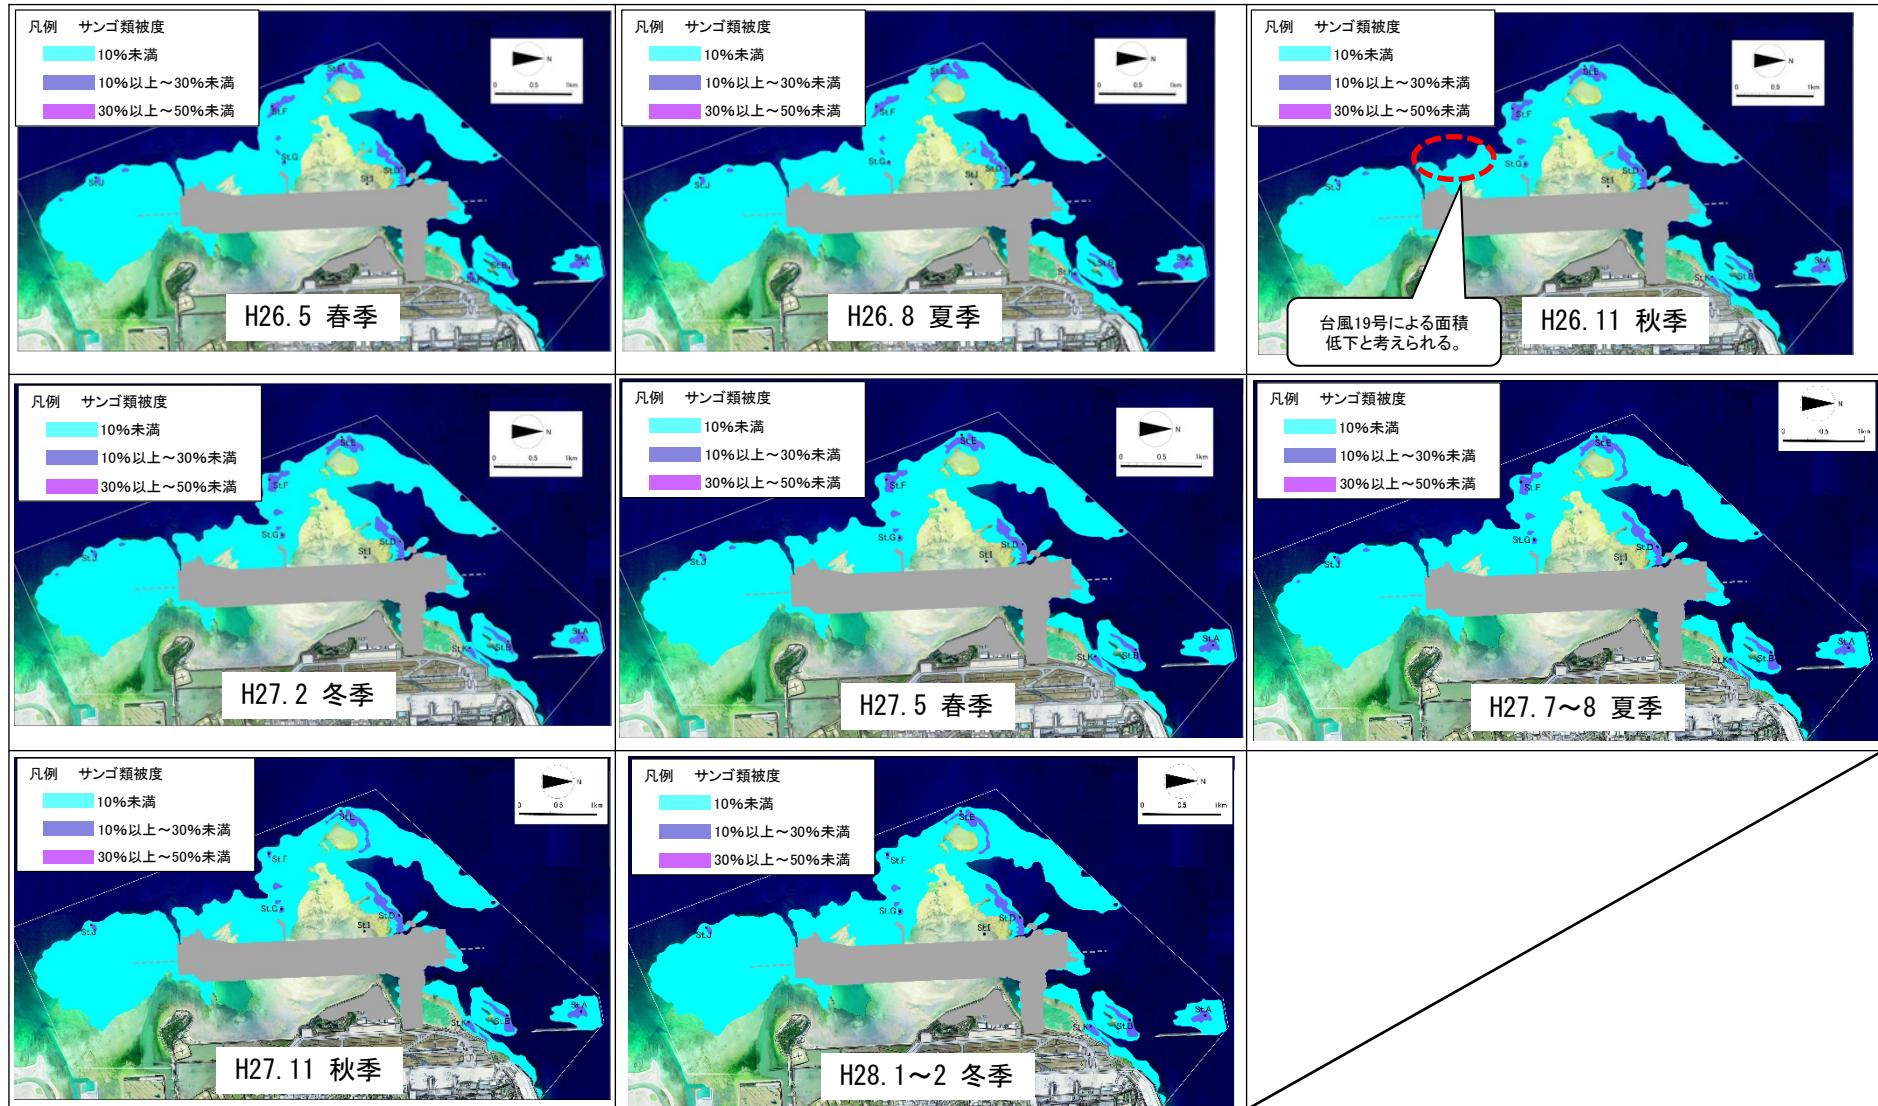
事業実施区域周辺におけるサンゴ類の事後調査結果

- ・箱メガネを用いた船上からの目視観察もしくはマンタ法により、サンゴ類の分布状況(主な出現種と被度)を把握した。
- ・本海域におけるサンゴ類は、北側の礁縁部や沖の離礁を中心に分布し、礁地内で少ない傾向がみられ、これは前回と同様であった。前回まで確認された被度10%以上30%未満の比較的被度が高い場所は、西側の礁縁部を中心とした場所にあるが、台風の影響で部分的に減少した。しかし、事業実施区域を中心に被度の低下はみられなかったことから、濁りなどの工事の影響が及んでおらず、概ね現状を維持していると考えられた。

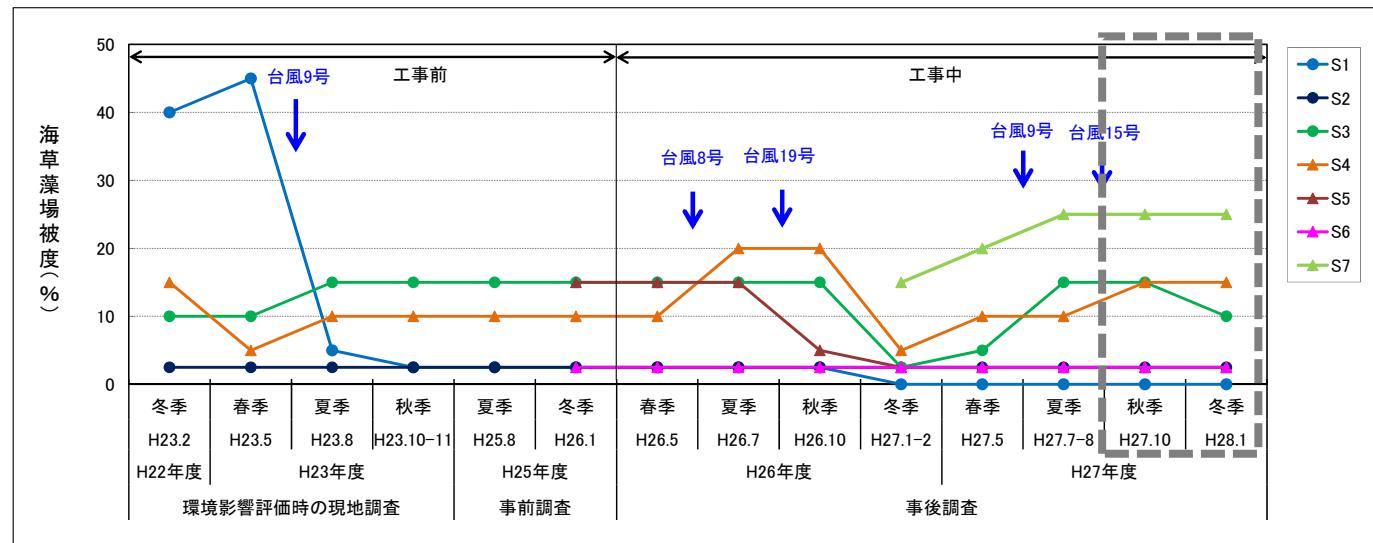
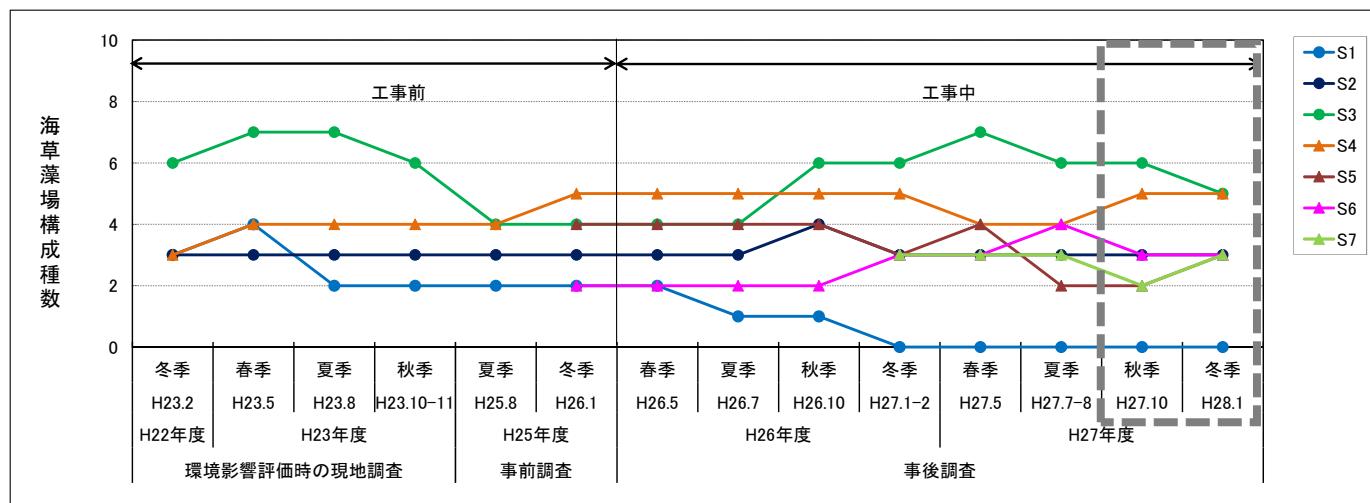
海草の藻場被度と藻場構成種数の経年変化

- 5m×5mのコドラー内において、潜水目視観察により、海草藻場の主な出現種や被度を記録した。
- 平成27年5月～平成28年1月の調査を通して、被度の低下がみられたのは、平成28年1月におけるSt.S3のみ(被度15%から10%に低下)であり、その他の地点では現状維持あるいは増加がみられた。被度が低下したS3においても、調査期間を通して増減がみられ、平成27年5月と比較すると5%増加した。本年度において、調査海域は台風9、15号等の接近に伴い高波浪の影響下にあったものの、海草藻場への影響は大きくなかったと考えられる。
- 被度低下には至らなかったものの、これまでと同様、干出による葉枯れや葉上に付着する微小藻類は今回の調査においても確認された。
- 以上のことから、海草藻場の定点では、過年度の変動の範囲内であり、工事による影響はみられなかった。

注：種数については、種まで同定できていないものも含む。

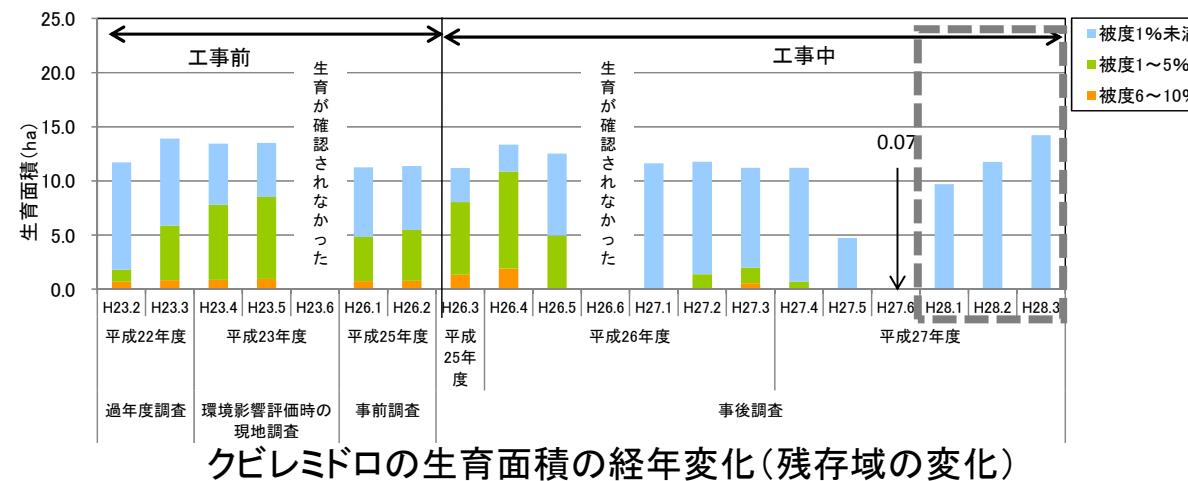
クビレミドロの生育面積の経年変化(残存域の変化)

- 平成23年と平成26年において、残存域の生育面積が最大であったのは、それぞれ3月と4月であり、両年共に6月に生育は確認されなかった。一方、平成27年では2月に、平成28年では3月に生育面積が最大であり、平成27年6月には生育はほとんど確認されなかった。各年における生育面積の最大値は、ほぼ同様であった。
- 平成23年と平成26年には、被度1%以上の分布域が半分以上を占めたが、平成27年には2割程度まで減少し、平成28年には被度1%未満の分布域のみであった。また、被度6~10%の高被度域は、平成27年までは確認されたが、平成28年には確認されなかった。
- クビレミドロについては、被度の低下がみられる一方で、分布面積は維持されている。今後も工事は継続されることから、工事の内容・進捗との関係について、引き続き監視をしていくこととする。
