第6回 那覇空港滑走路増設事業環境監視委員会

事後調査及び環境監視調査の結果 (概要版)

平成28年6月10日
内閣府沖縄総合事務局
国土交通省大阪航空局

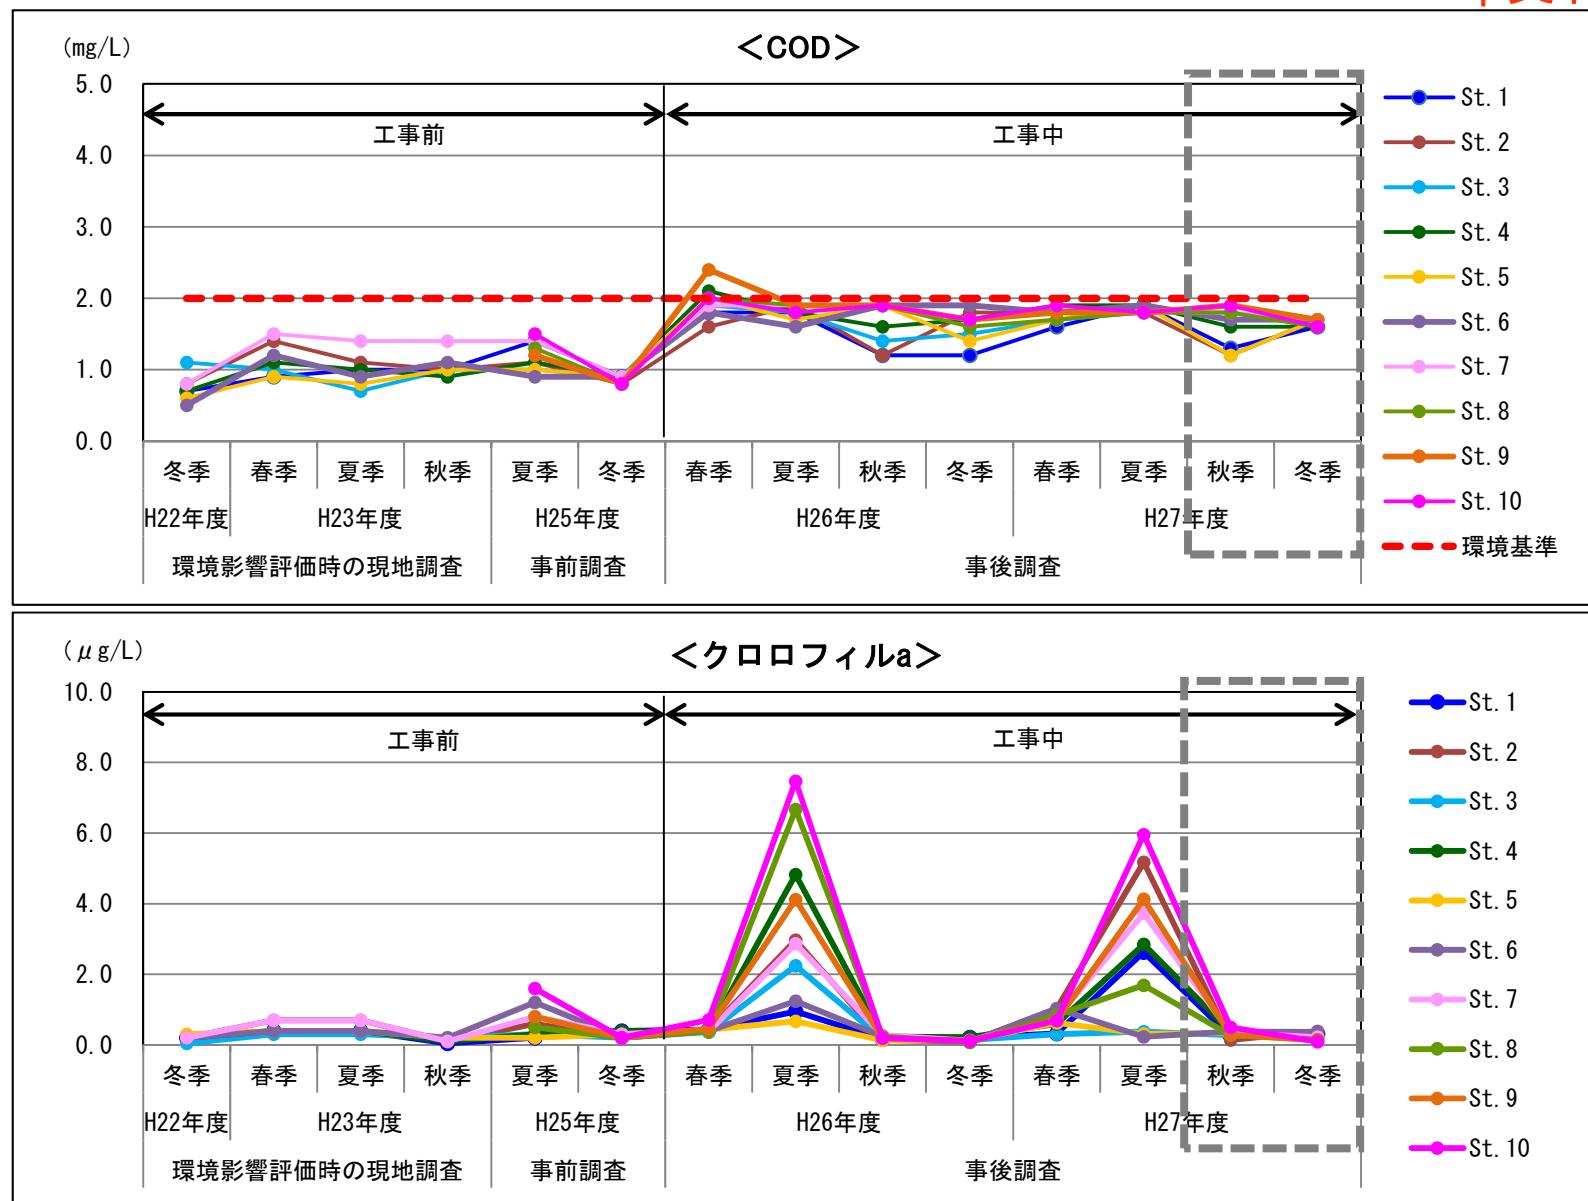
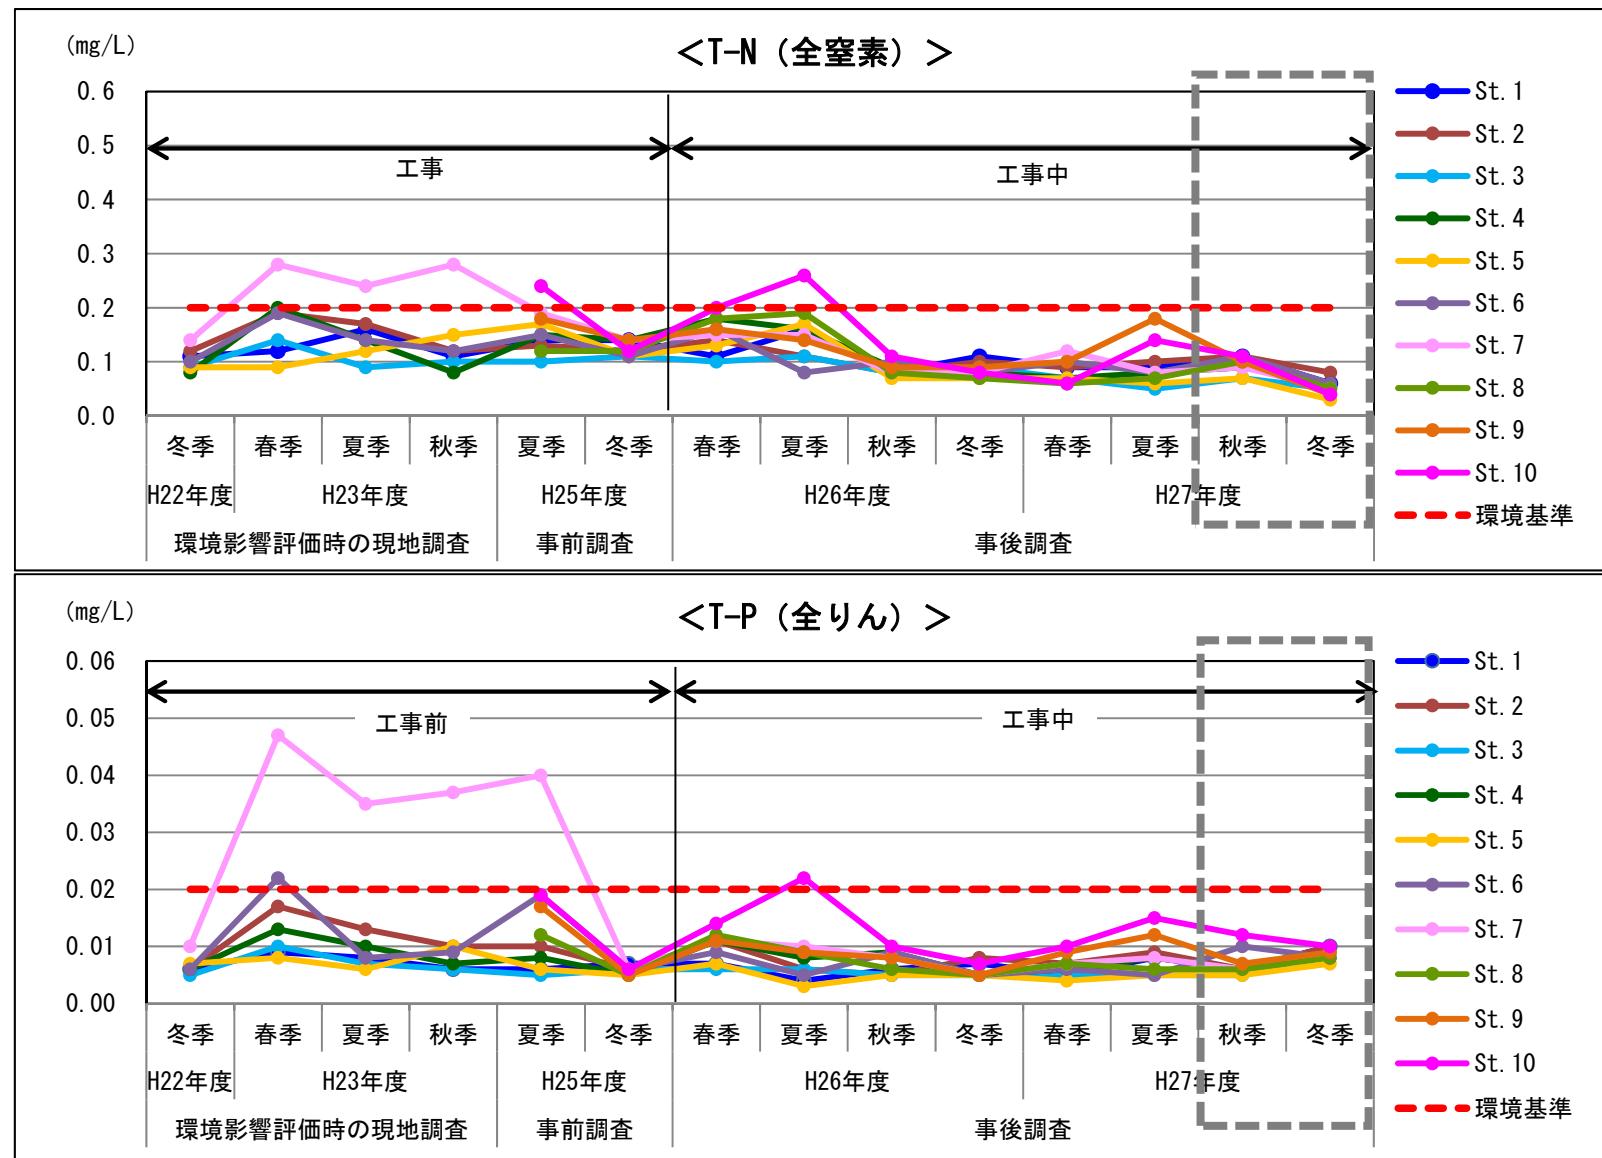
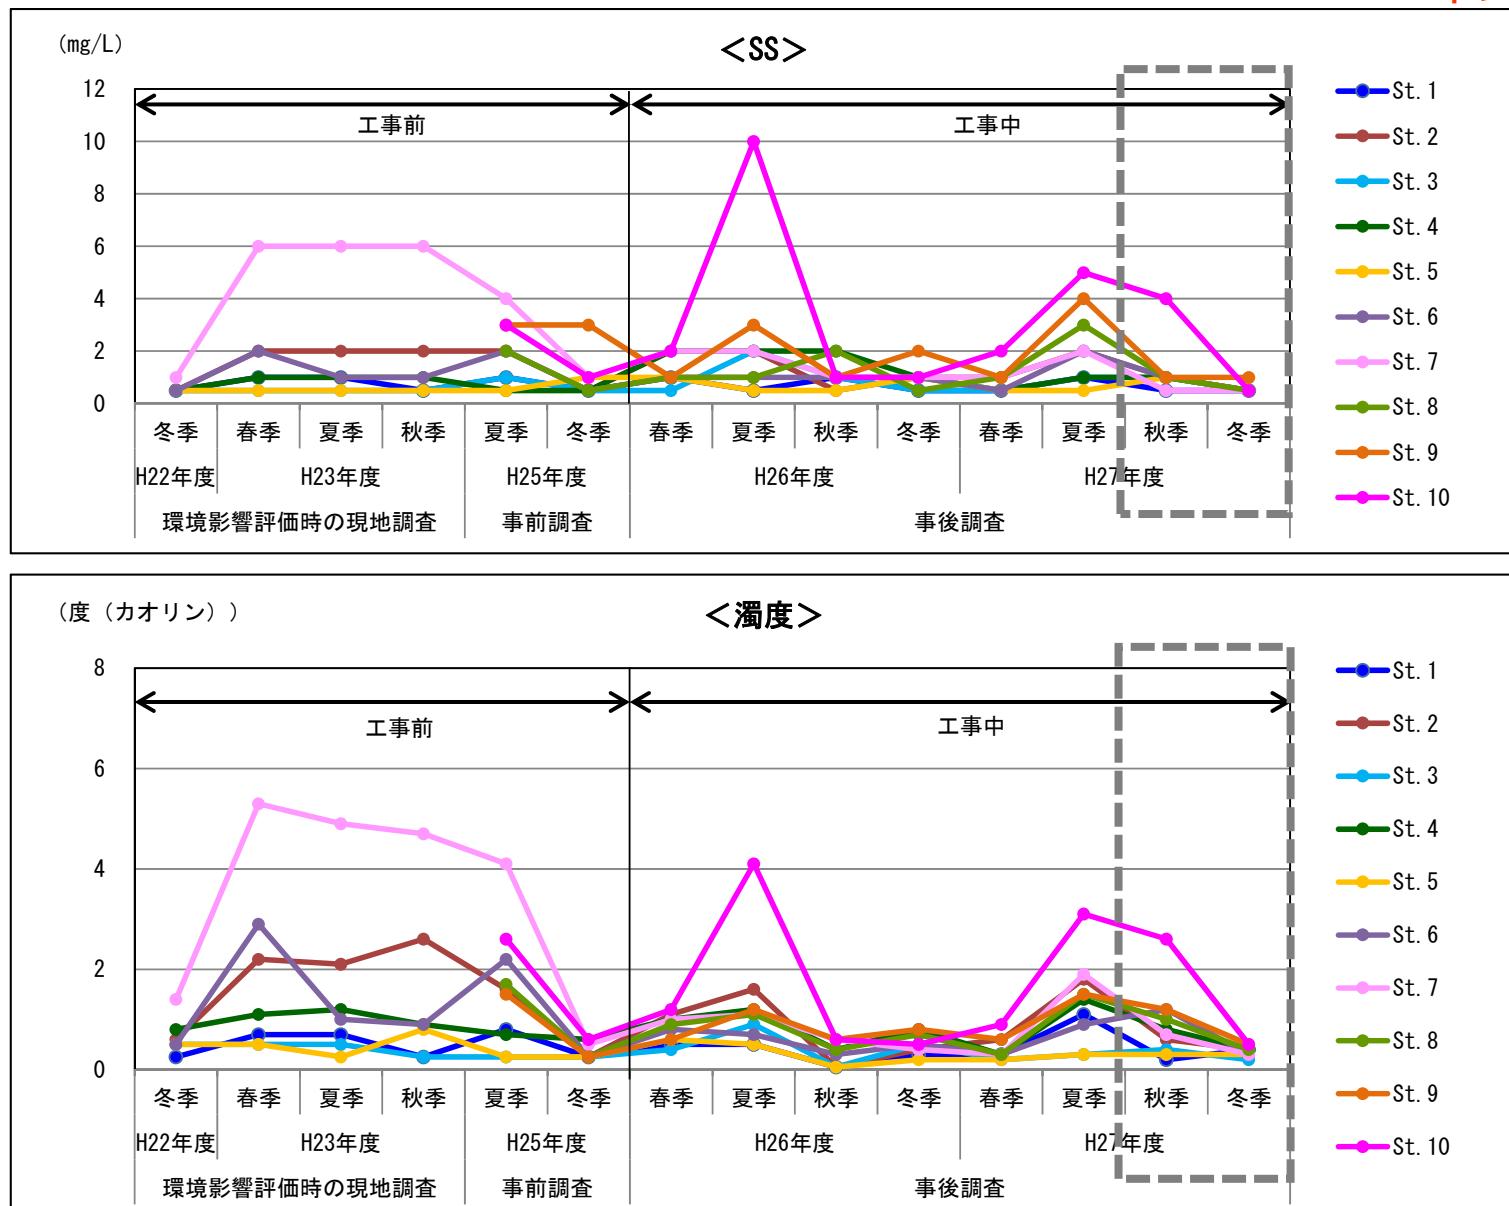
水質の経年変化

- 平成27年度調査結果を比べると、クロロフィルa、SS、濁度、T-N、T-Pは夏季に高い傾向がみられた(工事はほぼ休止)。
- 過年度の結果と比べると、平成26年度と同様に、夏季のクロロフィルa、SS、濁度に高い傾向が見られた。また、植物プランクトン調査において、細胞数が多かったことから、植物プランクトン*Chaetoceros* sp. (ef. *salsuginosum*)等の増殖に伴う浮遊物質の増加が要因と考えられる。
- 本年度の夏季(7~8月)は、台風や前線の通過などにより降雨の日が多く、陸域からの有機物や栄養塩類の流入により、植物プランクトンの増殖しやすい環境にあったと考えられる。
- 秋季以降のクロロフィルaは例年と同程度に低下しており、夏季におけるクロロフィルaの高い値は降雨の影響による一時的な上昇であったと考えられる。
- その他の項目や地点については、過年度と比べて大きな変化はみられず、工事の影響はないと考えられる。

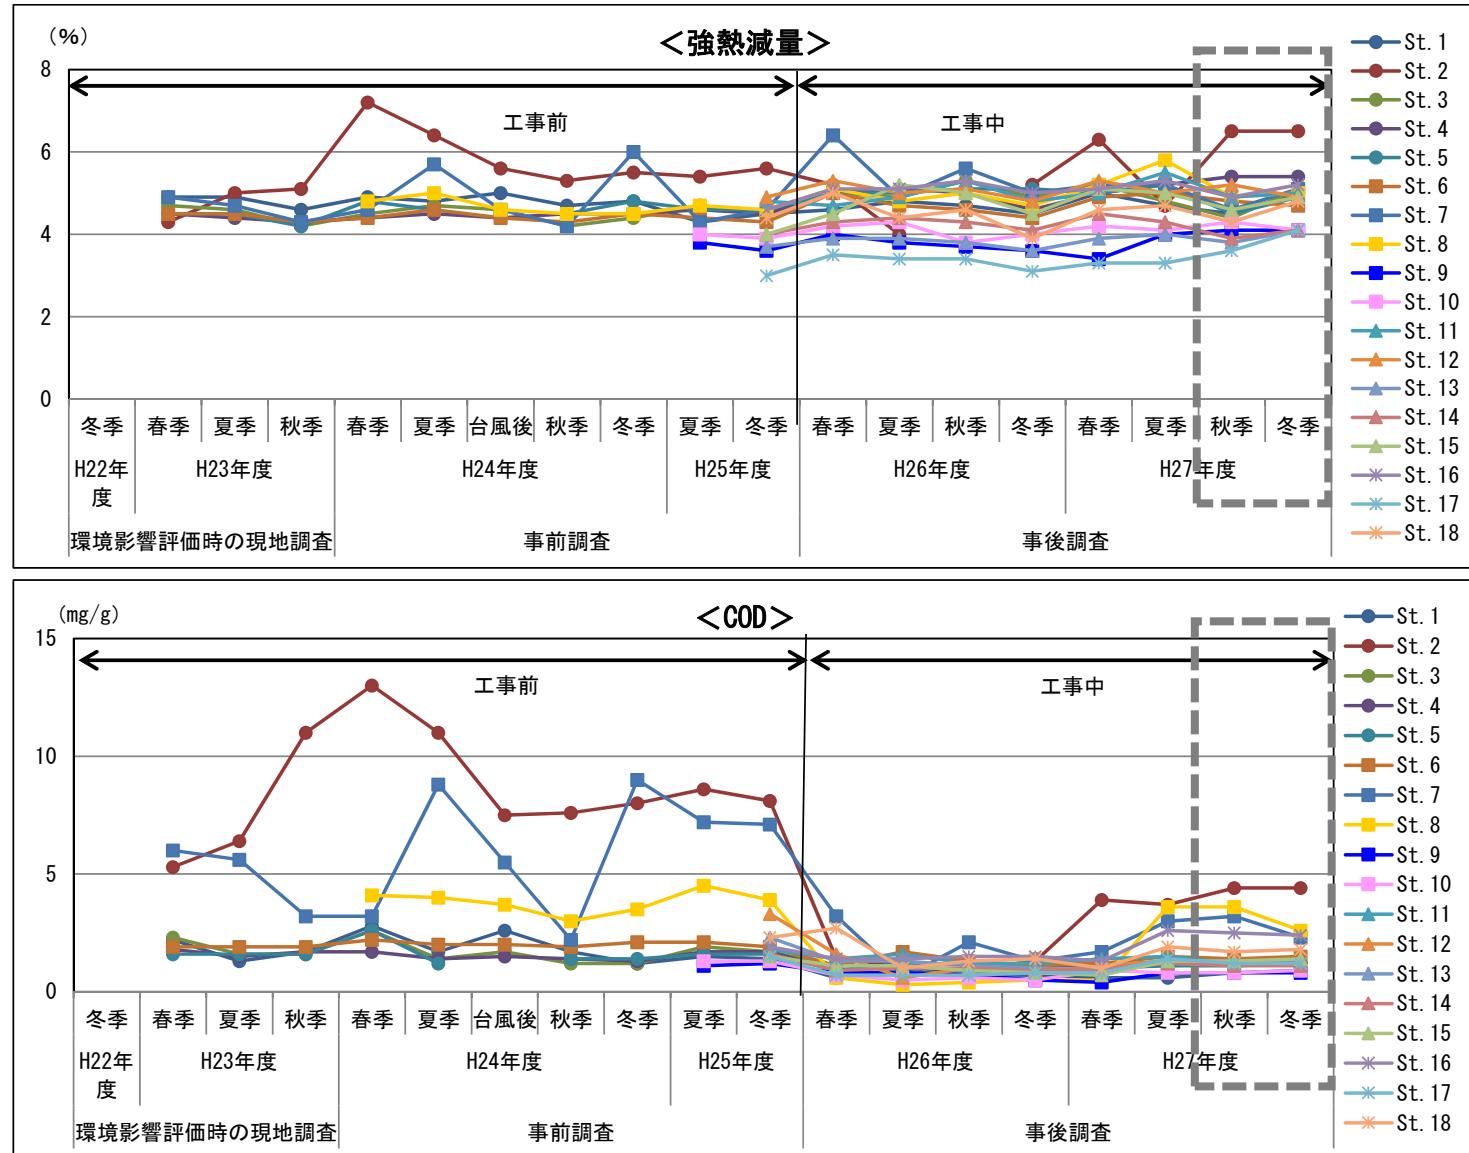
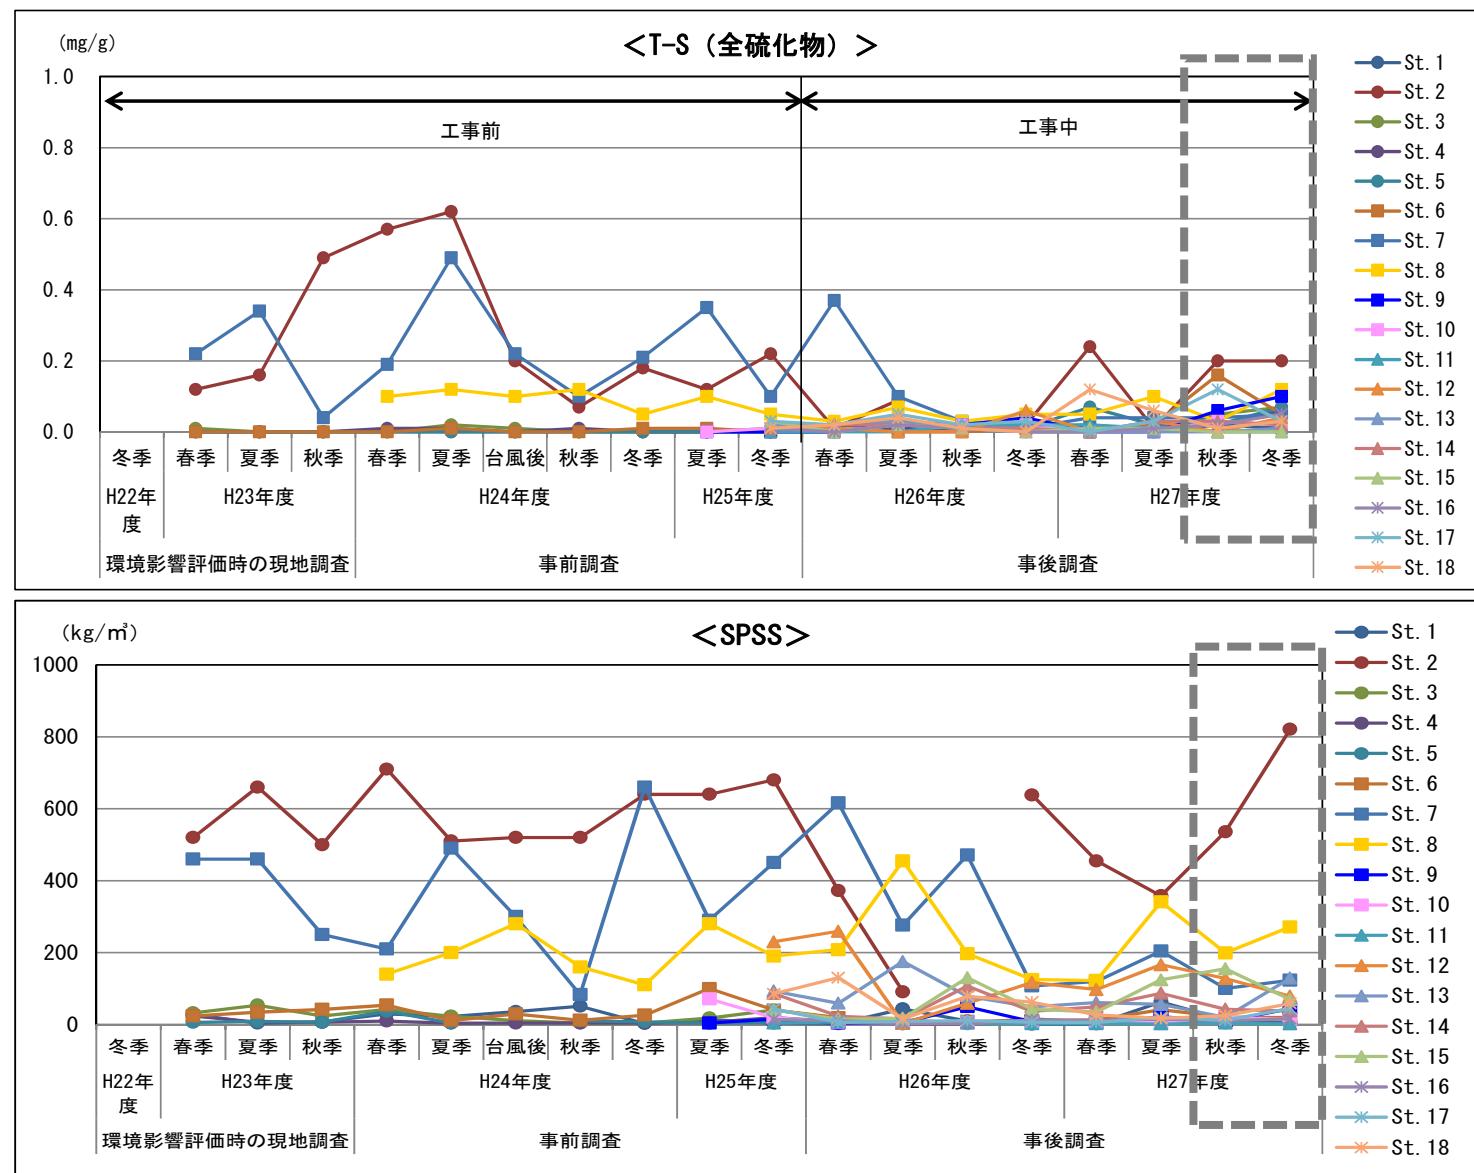
底質の経年変化

- 平成26年度と同様に、シルト・粘土分が多いSt.2、St.7、St.8で、CODとSPSSが高くなる傾向がみられた。また、St.2とSt.8では、強熱減量と全硫化物も高かった。
- 大嶺崎北側深場のSt.2では、冬季のSPSSが高い値であったが、粒度組成でシルト・粘土分が工事前の状況と同レベルであったことから、引き続き監視を続けていくこととする。
- 礁縁部のSt.1、St.5、St.11では砂分と礫分の割合に変化がみられた。St.1では細砂と中砂が、St.5では中砂以上の成分が増加傾向にあった。また、St.11では、夏季に中砂が減少し、細礫が増加傾向にあった。これらの地点は礁縁の外郭に位置し、波浪の影響を受けやすく、既往調査を通じて、比較的変動が大きい環境であると考えられる。
- 以上のことから、底質に変化がみられたものの、概ね工事前の変動範囲内にあり、工事による影響ではないものと考えられる。

注：St. 2 の平成26年度秋季は、調査地点に汚濁防止膜を設置しており、底質の採取を行っていない。

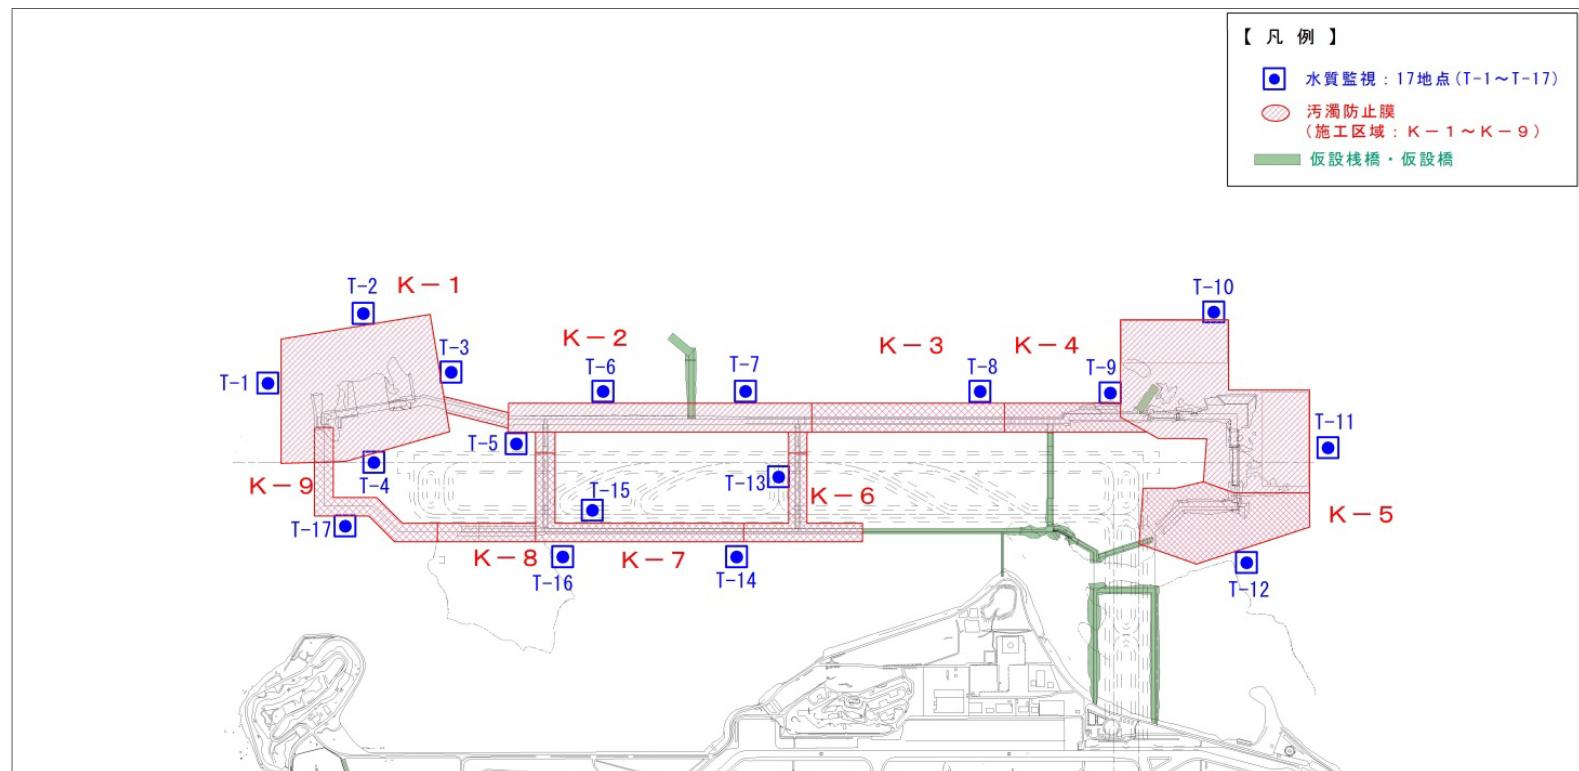
土砂による水の濁り(濁度)調査地点(平成27年10月～平成28年3月)

- 平成27年10月～平成28年3月の間において、濁度のSS換算値と監視基準とを比較したところ、全ての地点、時期において監視基準を満足していた。

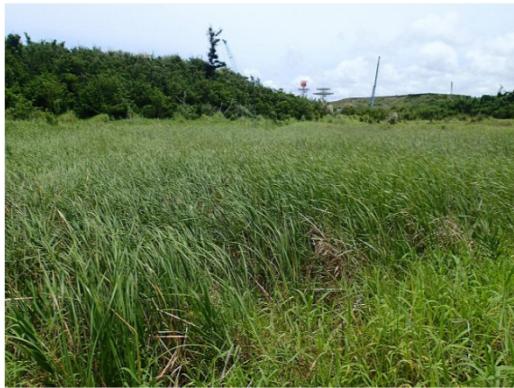
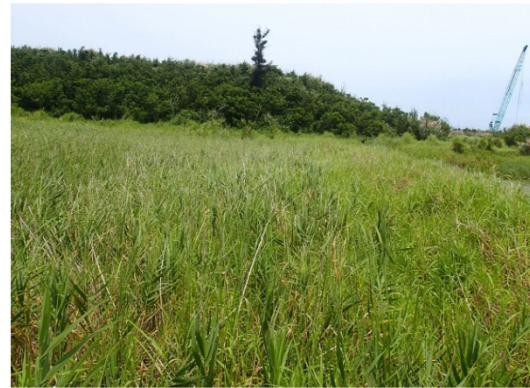
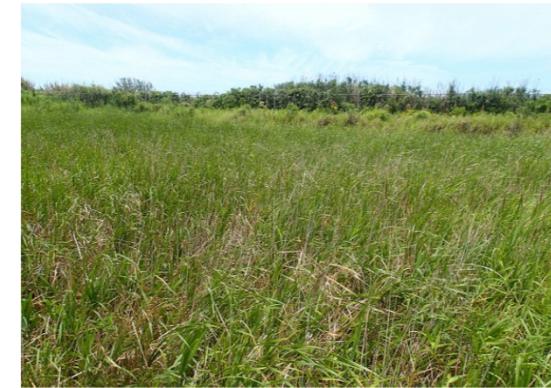
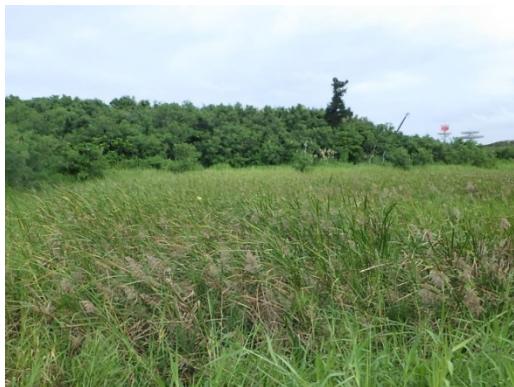
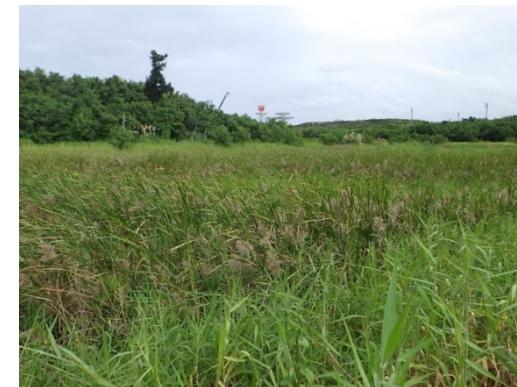
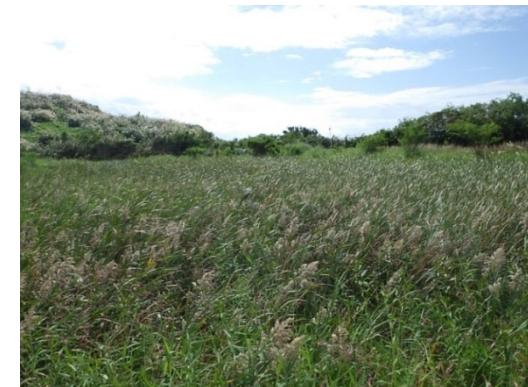
- 平成27年度調査の結果、全ての調査地点において、ヒメガマの活性状況は健全であり、一部の個体は種子形成が確認され、生活史が循環していると考えられる。
- ため池内には工事に伴う濁水等の流入はみられないこと、常時冠水していることから、ヒメガマ群落の生育環境の影響は認められなかった。
- ヒメガマ群落の衰退は確認されなかったことから、生育環境に大きな変化はないと考えられる。

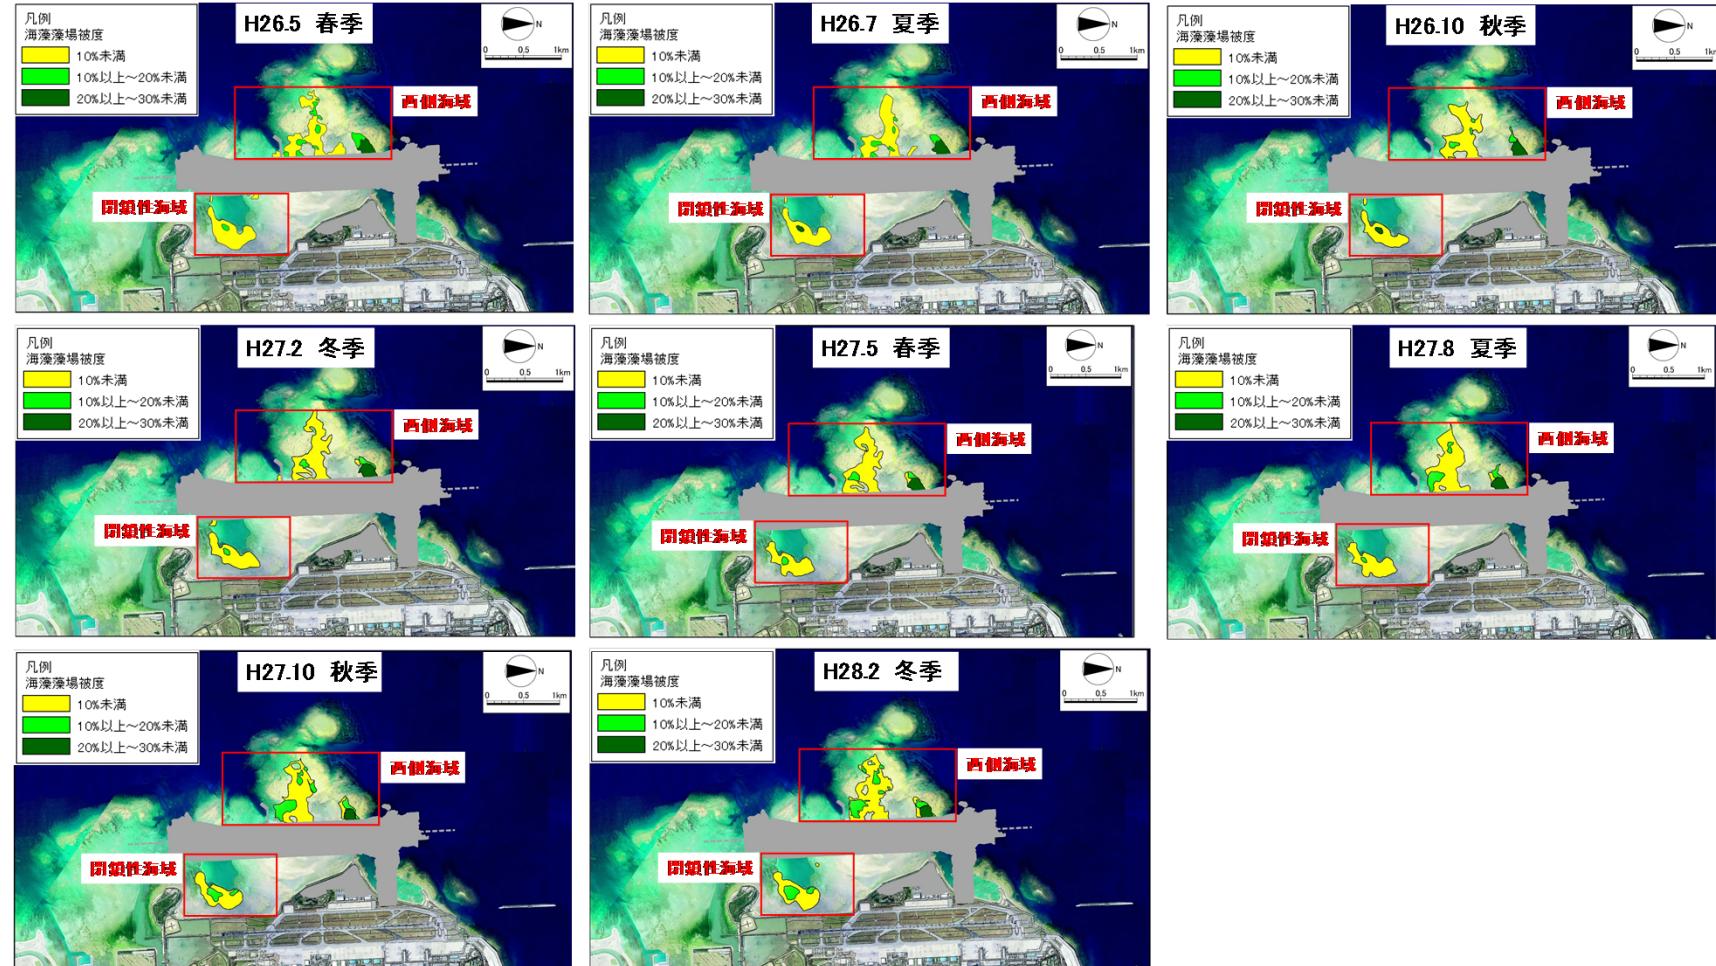
事業実施区域周辺における海草藻場の調査結果

- 本年度の藻場の面積は、平成27年5月、8月、10月、平成28年2月における海草藻場の面積はそれぞれ48.0ha、49.7ha、51.4ha、54.6haであり、藻場面積が徐々に増加する状況が確認され、それに伴い被度10%以上20%未満の比較的高被度な区域も増加した。なお、本年度においても、海草藻場の減少要因となる台風が接近しているものの、台風時の波向きや干潮時間帯で波浪が小さかったこと等の要因により、海草藻場の減少には繋がらなかったと考えられる。
- 対照区の調査地点では、これまでにも当該海域でみられた高波浪による流出や葉枯れの影響が確認されており、今後も対照区と比較しながら海草藻場の変動を把握する必要がある。なお、本年度、沖縄県内において、海草藻場の大きな変動に係る情報は確認されなかった。
- 藻場の面積からみた平成27年度の調査結果は、事前調査以前の過年度の結果と比べると、その範囲内にあり、工事区域を中心に藻場が減少する等の工事の影響はみられなかった。

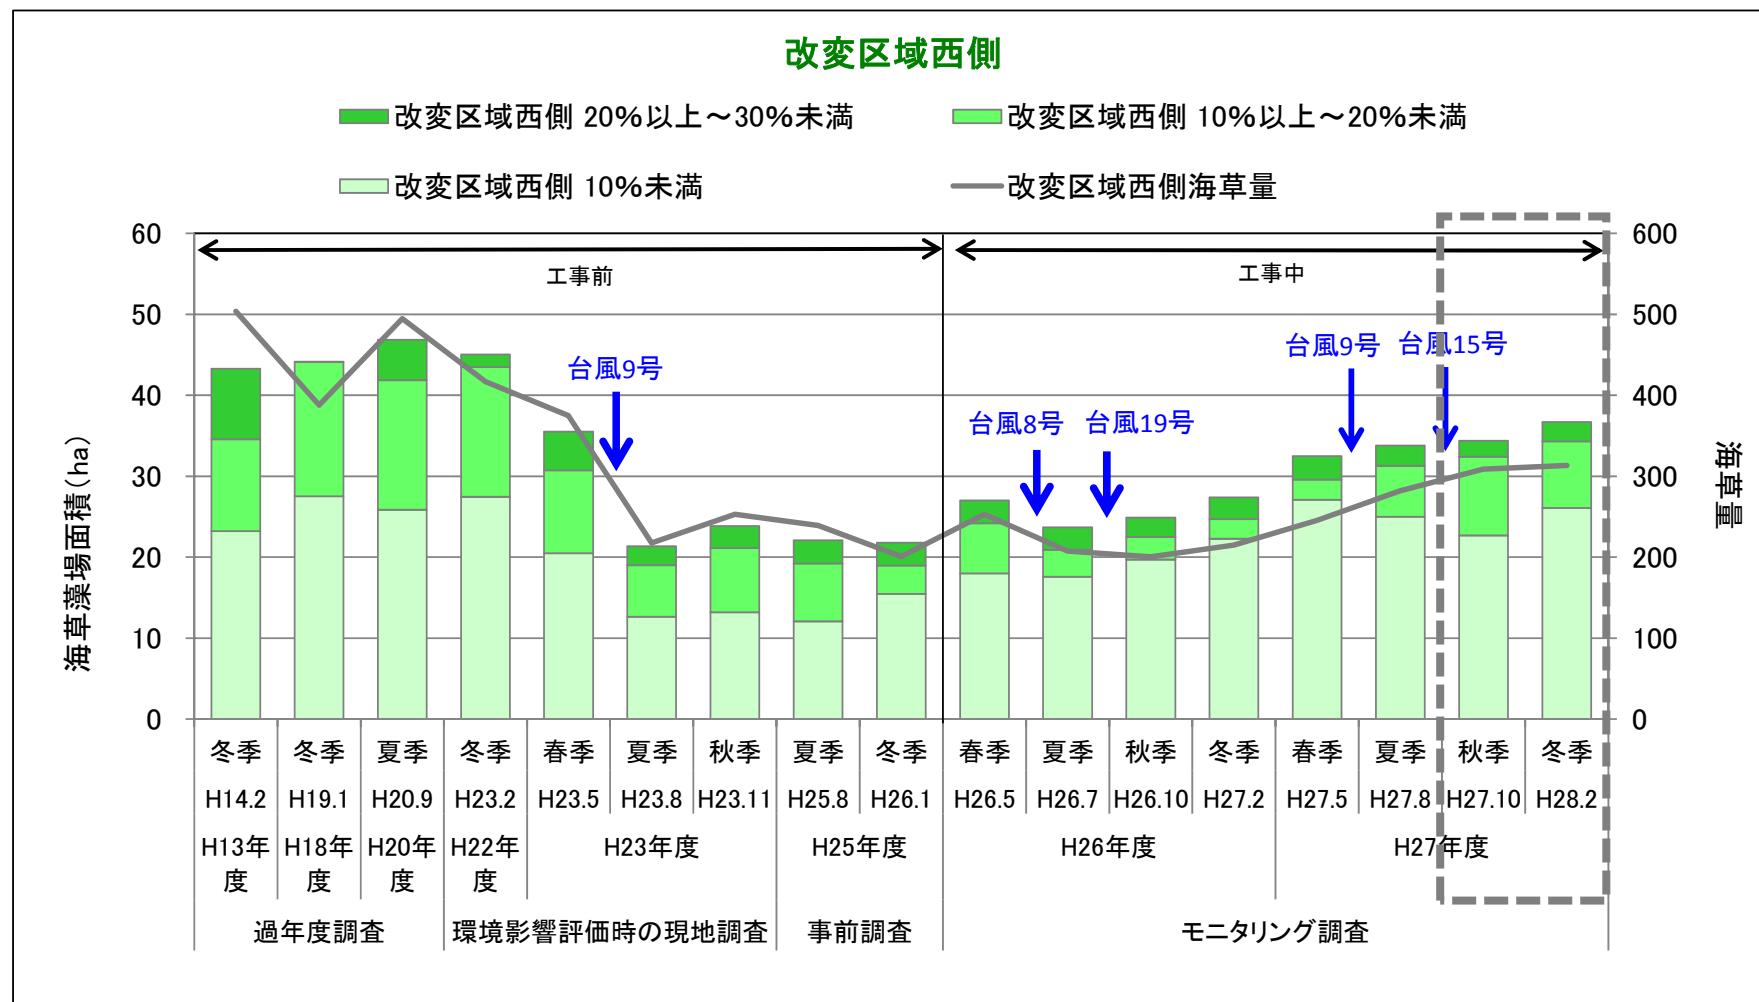
事業実施区域周辺における海草藻場の分布面積の経年変化(1/2)

注：海草量は、各被度の中間値にそれぞれの面積を乗じた値の合計である。

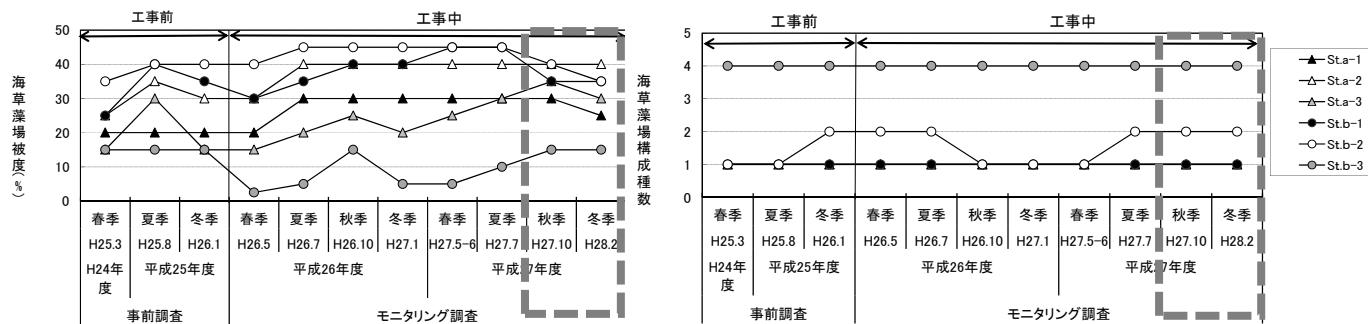
海草の藻場被度と藻場構成種数の経年変化

- 事業実施区域周辺と同様、5m×5mコドラー内において、海草藻場の主な出現種や被度を記録した。
- 調査地点の中でも沿岸部に位置するSt.a-1とSt.b-1～2の藻場被度は、平成27年10月や平成28年2月にかけて低下した地点がみられた。沖合部に位置するSt.a-3やSt.b-3では、平成27年5月から10月にかけて藻場被度が増加し、その後平成28年2月に被度が低下した地点がみられた。
- 平成27年7月から10月にかけて沿岸部の2地点(St.b-1, b-2)でみられた被度低下は、周辺部では漂砂によって埋没したサンゴが確認されたことから、7月調査後に接近した台風15号(8月下旬)による高波浪の影響により流失したものと考えられる。

注：種数については、種まで同定できていないものも含む。

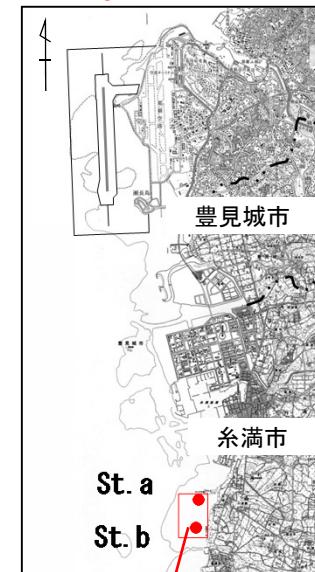
● : 海草藻場対照区調査地点
(定点調査)
□ : 海草藻場対照区調査範囲
(分布調査)
