第 6 回 那覇空港滑走路増設事業環境監視委員会

海域生物の移植(クビレミドロ)

平成28年6月10日

内閣府沖縄総合事務局

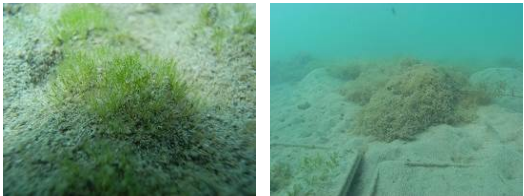
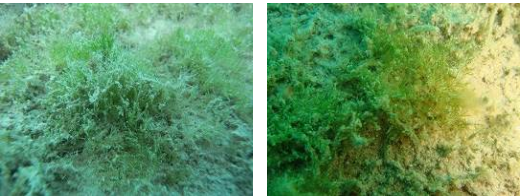
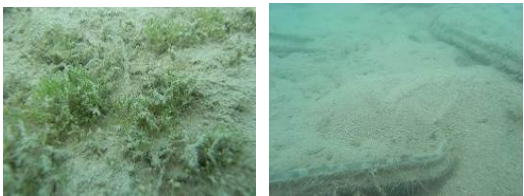
図 6 現地移植実験結果

区分	St.3	St.4	St.5
クビレミドロの生育状況	第一世代と第二世代の藻体発現を確認 <第一世代の生育面積> ・移植面積全体の0.7%を占めた。 <第二世代の生育面積> ・移植面積全体の0.01%を占めた。	第一世代と第二世代の藻体発現を確認 <第一世代の生育面積> ・移植面積全体の16.2%を占めた。 <第二世代の生育面積> ・移植面積全体の0.3%を占めた。	第一世代と第二世代の藻体発現を確認 <第一世代の生育面積> ・移植面積全体の5.5%を占めた。 <第二世代の生育面積> ・移植面積全体の0.3%を占めた。
生育環境	移植範囲の一部が砂で覆われていた。 小型海草が混在している。 漂流海藻等の混入がみられた。	移植範囲の一部が砂で覆われていた。 小型海草が混在している。	移植範囲の広い部分が砂で覆われていた。 小型海草が混在している。
場の状況

- 平成24年12月に現在の深場の生育域から0.53m²/地点をプラスチック容器のまま移植。
- 平成25年2～5月に第一世代の藻体発現を全ての移植地点で確認。
- 平成26年4～5月に第二世代の藻体発現を全ての移植地点で確認。

なお、現地移植実験(図 6)でも、砂の堆積が確認された。

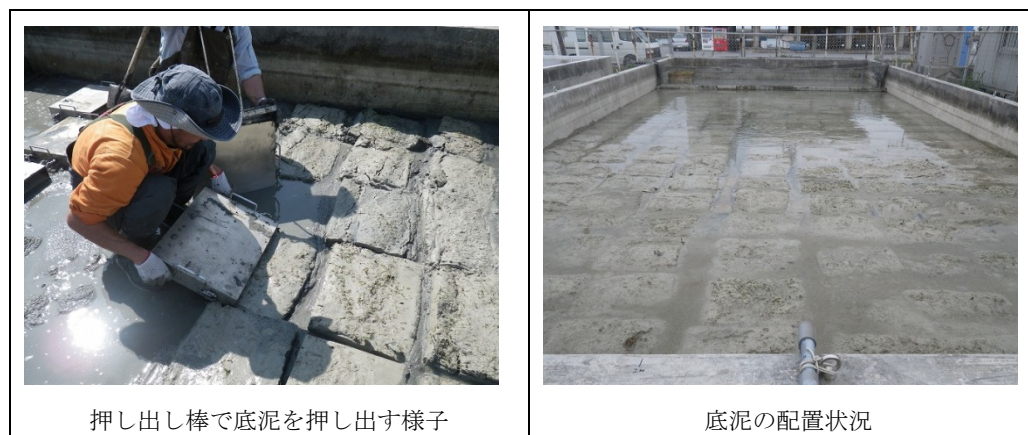
図 27 陸上水槽における移植作業

移植元にて採取したクビレミドロについて、実海域と同様の移植手順により、陸上水槽に移植した。

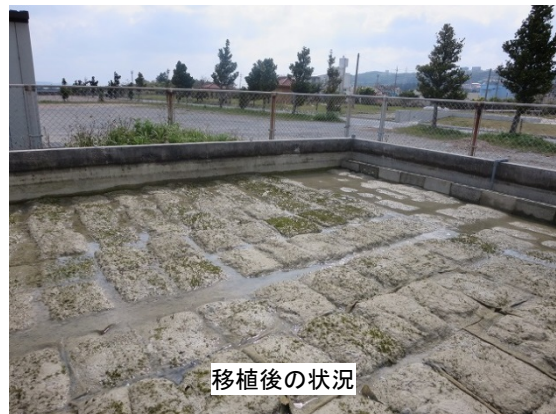
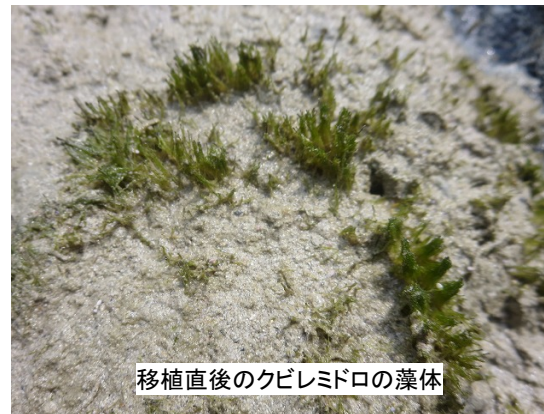
図 29 陸上水槽に移植したクビレミドロの生育状況

移植したクビレミドロの配置状況及び分布図を以下に示す。また、代表的な4ヵ所に詳細観察枠(1m×1m)を設置し、そのスケッチ及び写真撮影を行った。

平成25年度に実海域に移植したクビレミドロの面積について平成27年3月を平成26年4月と比べると、生育面積は40.4㎡から1.9㎡と減少した。また、平成27年において、被度最盛期は平成27年3月であり、4月以降は藻体が確認できなかった。

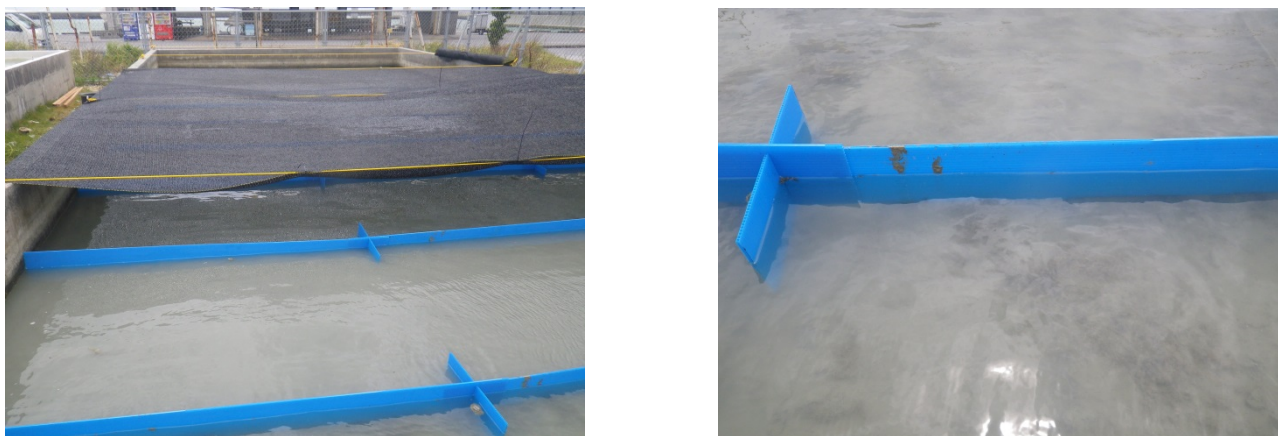
図 35 屋外水槽における改善策の状況

移植後、屋外水槽では、生育面積が大きく減少した。

減少要因として、「屋外水槽内の水流に伴う卵を含む底泥の移動」、「夏季の高水温に伴う夏眠中における卵の枯死」、「生物による底質の攪乱」が推察され、これらの要因が単独のみならず複合的に関与している可能性が考えられた。

- ① 屋外水槽の構造上の改善策として、卵の流出を防ぐことを目的に、仕切り板を設置した。
- ② 屋外水槽の構造上の改善策として、水槽内の温度を下げることを目的に寒冷紗を設置した。
- ③ 底質の攪乱する生物の除去(主に貝類)を実施した。
