## 第6回 那覇空港滑走路増設事業環境監視委員会

### 海域生物の順応的管理(海草藻場、カサノリ類)

平成28年6月10日

内閣府沖縄総合事務局  
国土交通省大阪航空局

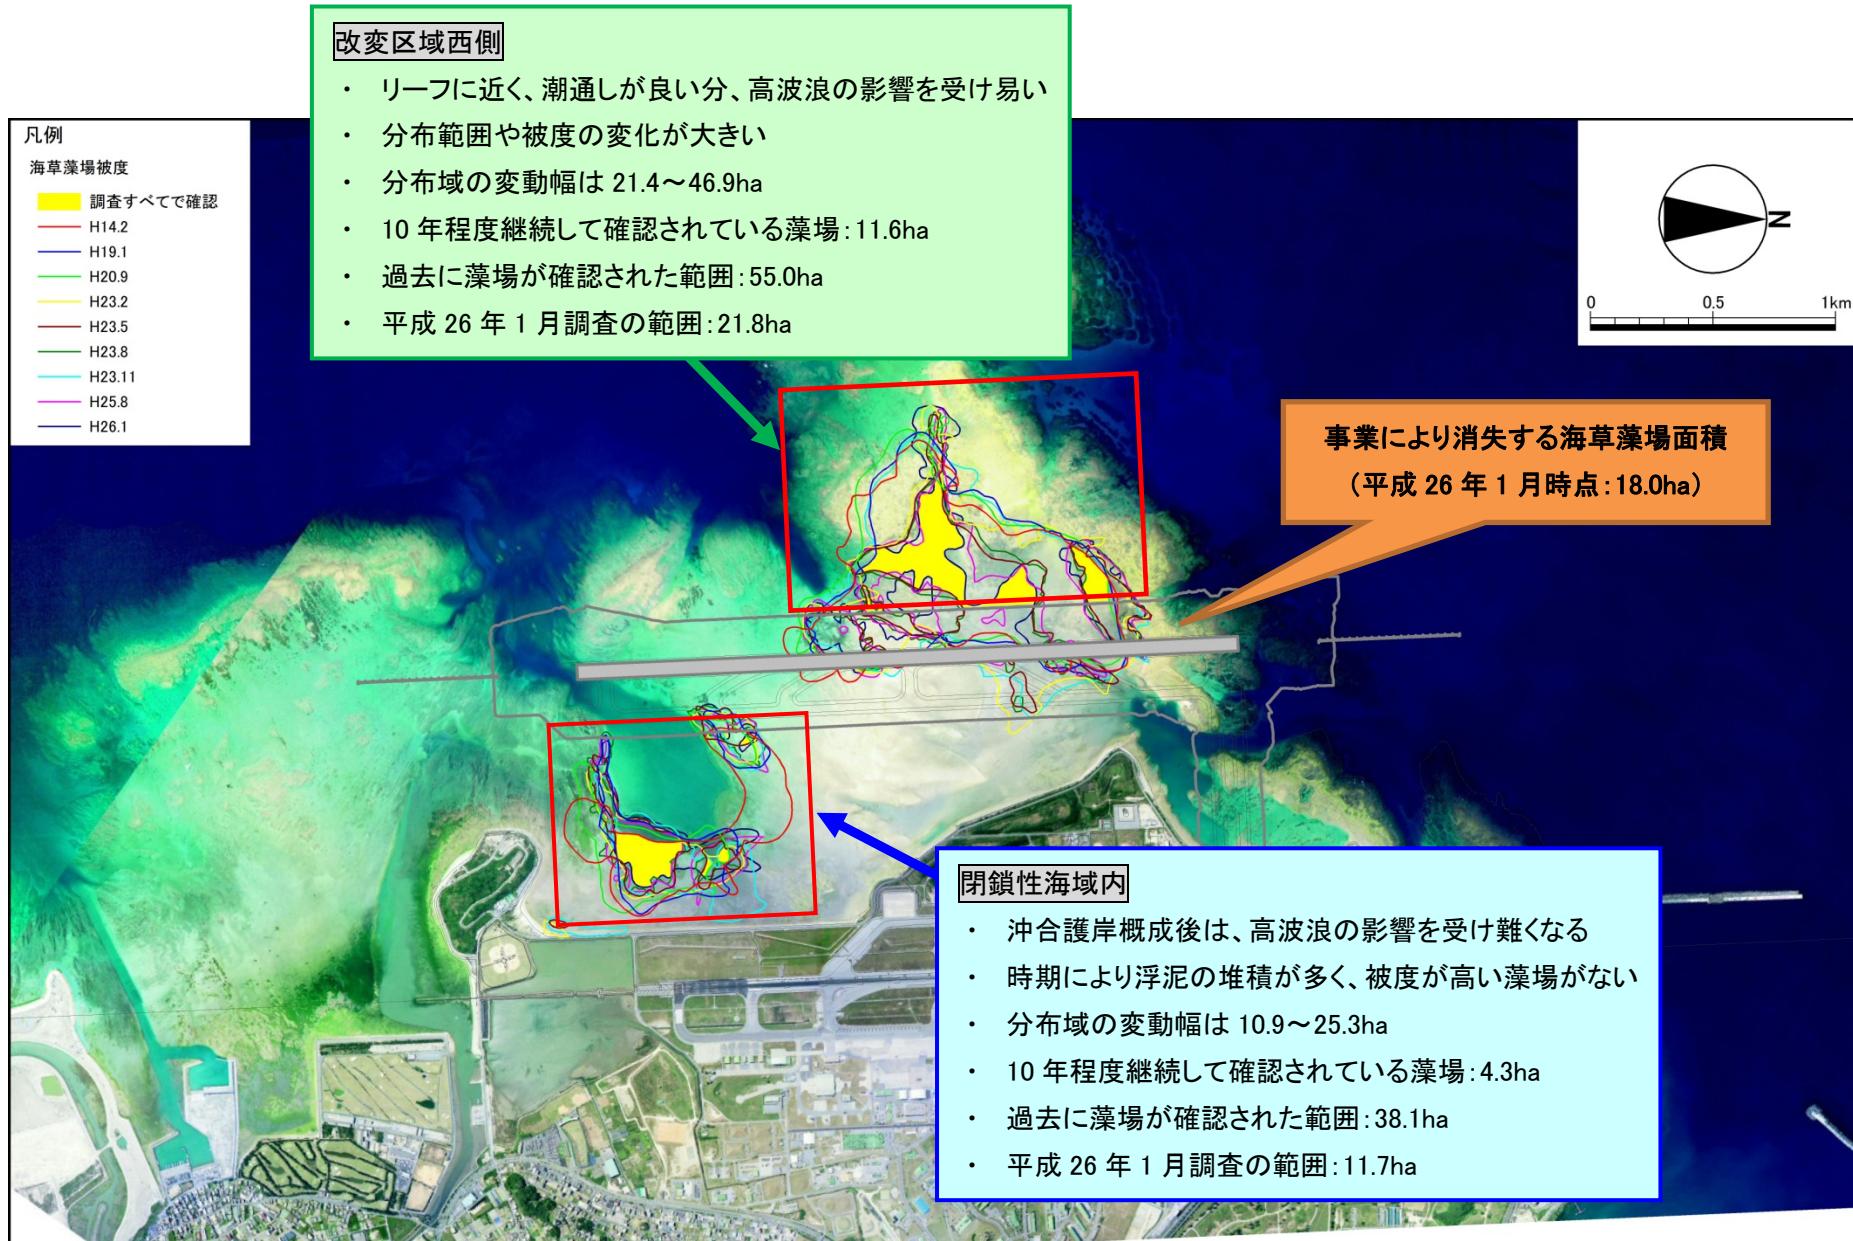
図 4 海草藻場の変遷の重ね合わせ

平成 27 年度春季、夏季における海草藻場の分布面積は、事前調査に相当する平成 25 年 8 月や平成 26 年 1 月と比較して、改変区域、閉鎖性海域内ともに増加がみられた。この分布面積の増加には、主に被度 10%未満の低被度域の増加が影響しており、主に改変区域西側のリーフエッジ周辺の藻場増加が顕著と考えられた。

平成 27 年度春季、夏季の調査結果は、事前調査以前の過年度の結果と比べると、改変区域を除きその範囲内にあり、自然変動の範疇にあると考えられた。なお、順応的管理における包括的目標の考え方を踏まえると、改変区域西側ならびに閉鎖性海域内ともに、台風や葉枯れなどの影響により、季節的な変動はあるものの、近年はそれぞれ 20~35ha 程度、10~15ha 程度で推移するトレンドの範囲内にあった。生育場所は局所的に変動するため、コアな場所を中心にその変化には注意する必要がある。

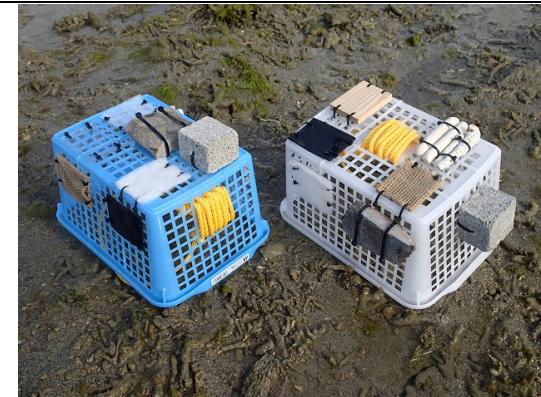
表 21 カサノリ類の生育基盤実験

区分	内容	備考
実験項目	・発芽状況	基盤別の発芽時期、株数
	・シストの形成状況	基盤別のシストの形成時期、形成状況
	・成長段階及び活性状況	成長段階：I－幼体、II－輪生枝、III－傘状体、IV－衰退した状態 活性状況：色、傘の形成状況等
実験時期	平成 26 年度冬季～	平成 26 年 12 月～平成 27 年 5 月（その後も必要に応じて継続）
実験基盤	① サンゴ礫 ⑥ 不織布 ② 磯 ⑦ ロープ ③ 木材 ⑧ プラスチック ④ ゴム ⑨ コンクリートブロック ⑤ 麻布 ⑩ 生分解性素材	数種類の基盤について、各実験区にそれぞれ複数個設置する。（右図参照） 景観面へ配慮しつつ、永続的に設置できる基盤を選択する。
実験場所	埋立事業実施区域周辺の閉鎖性海域内 (右図赤線参照)	<div style="border: 1px solid black; padding: 10px; text-align: center;">           重要種保護のため位置情報は表示しない         </div>

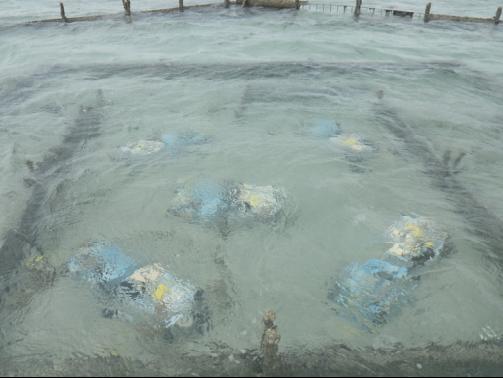
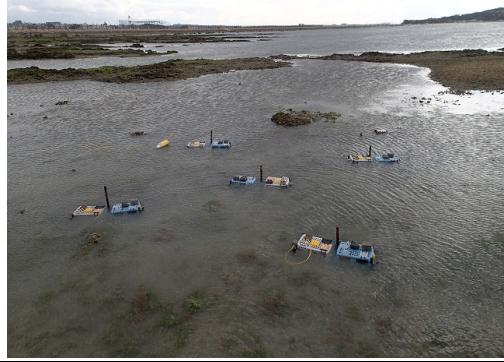
表 22 (1) カサノリ類の生育基盤実験

調査結果 実験区 A	<p>基盤材料からカサノリ類の藻体は確認されなかった。</p> <p>ほとんどの基盤材料に、シオミドロ科やアオノリ属等の海藻類が付着していた。また、ほとんどの上面の基盤材料には浮泥がみられた。</p>

一般的に、カサノリ類は、サンゴ片、礫、岩などに生育するが、ロープ、木材、ゴム等の人工物からの発芽もみられる。原則的には、サンゴ片等の自然基盤からの発芽を期待するが、「環境保全措置案③：生育基盤の確保」に関連して、人工物を含めた効率のよい着生基盤を把握するための比較実験を行った。

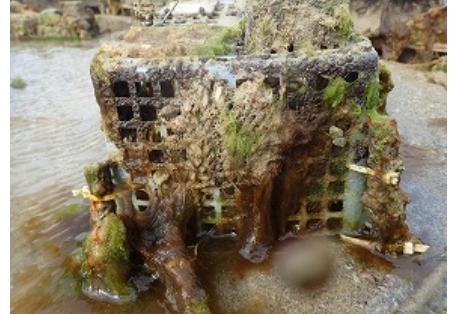
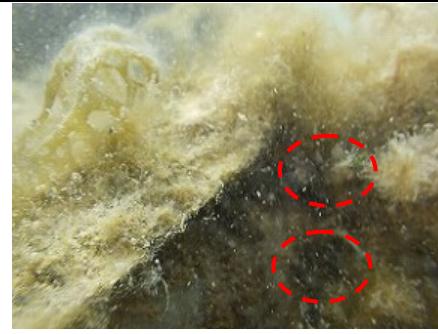
表 22 (2) カサノリ類の生育基盤実験

区分	内容
実験区 B	<ul style="list-style-type: none"> <li>1月調査           <p>側面に設けたゴムで、カサノリが2個体確認された。発芽がみられたカサノリは成熟前の個体であった。</p> <p>ほとんどの基盤材料に、シオミドロ科やアオノリ属等の海藻類が付着していた。また、ほとんどの基盤材料に浮泥がみられた。</p> <p>基盤材料の麻布、生分解性素材は全て流出していた。不織布の一部が流出、残りは朽ちかけていた。</p> <p>目印に設置してあるブイのロープにも発芽したカサノリが多くみられた。</p> </li> </ul>

<ul style="list-style-type: none"> <li>2月調査           <p>基盤材料のサンゴ礫、礫、木材、ゴム、不織布、ロープ、プラスチック、コンクリートブロックでカサノリの発芽が確認された。確認されたカサノリは、1つの基盤材料に1~29個体の範囲で確認された。確認されたカサノリの多くは成長段階Ⅱの輪生枝であった。</p> <p>ほとんどの基盤材料に、シオミドロ科やアオノリ属等の海藻類が付着していた。また、ほとんどの基盤材料に浮泥がみられた。</p> <p>目印に設置してあるブイのロープにも発芽したカサノリが多くみられた。</p> </li> </ul>

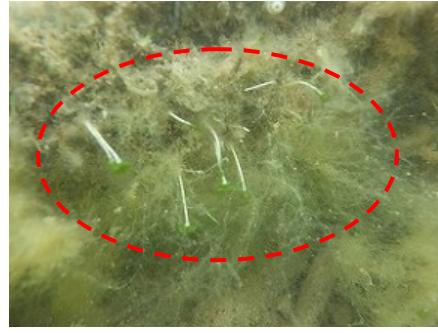
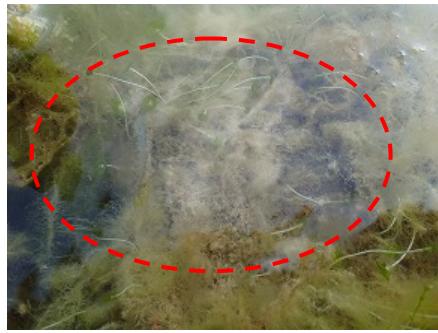
<ul style="list-style-type: none"> <li>3月調査           <p>全ての基盤材料でカサノリの発芽が確認された。確認されたカサノリは、1つの基盤材料に1~22個体の範囲で確認された。2月調査時に確認されたカサノリよりも成熟した、成長段階Ⅲである傘状体の個体が多かった。</p> <p>ほとんどの基盤材料に、シオミドロ科やアオノリ属等の海藻類が付着していた。また、ほとんどの基盤材料に浮泥がみられた。</p> <p>目印に設置してあるブイのロープにも発芽したカサノリが多くみられた。</p> </li> </ul>
