第7回 那覇空港滑走路増設事業環境監視委員会

海域生物の移植（サンゴ類）

平成29年1月16日

内閣府沖縄総合事務局

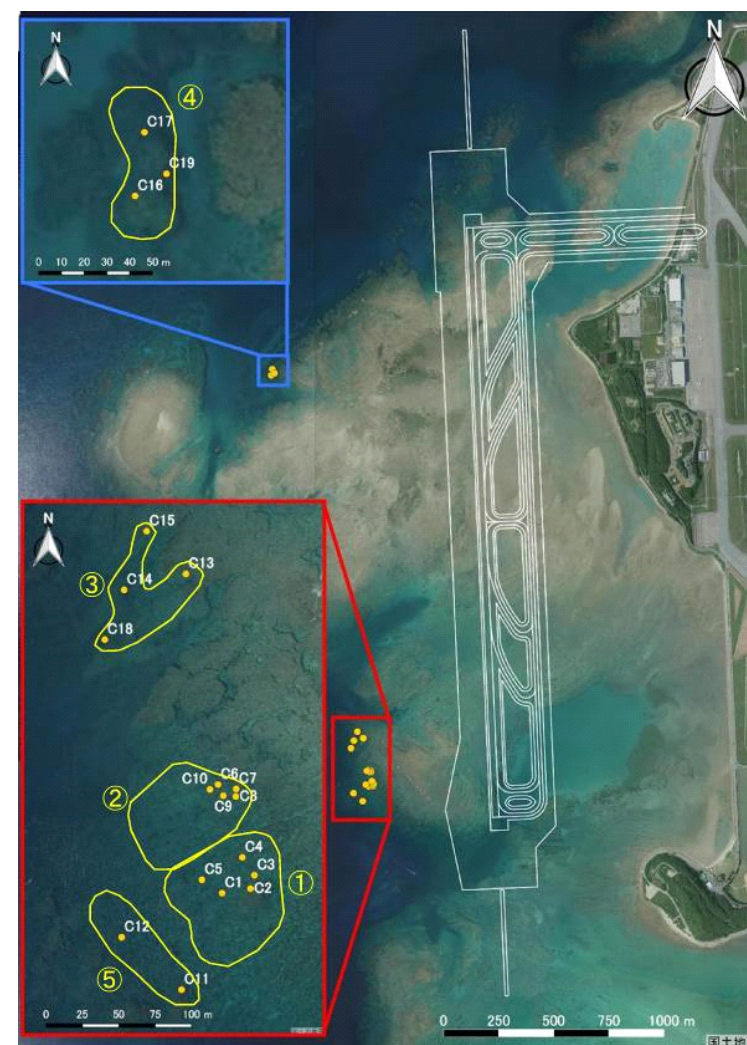
図 2-4 移植位置

移植年度	移植エリア	移植群体数	詳細モニタリング枠
平成 25 年度	①	5,076 群体	C1～5
平成 26 年度	②	5,403 群体	C6～10
	③-1	991 群体	C18
	④-1	1,016 群体	C19
	③-2	4,094 群体	C13～15
	④-2	1,397 群体	C16, 17
	⑤	1,529 群体	C11, 12
合計		19,506 群体	—

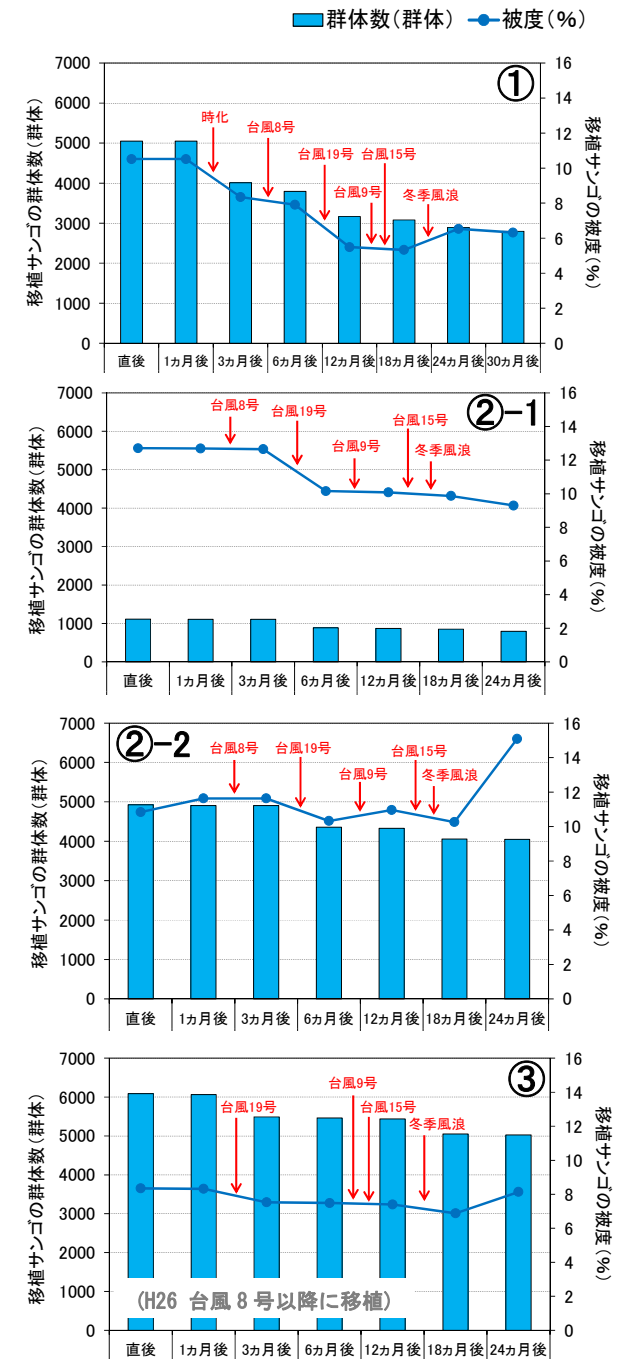
図 2-9 移植サンゴの群体数および被度の変化

モニタリング時期による移植サンゴの群体数および被度の変化を図 2-9 に示す。

エリア①： 平成 26 年 5 月上旬の時化の影響および平成 26 年 10 月の台風 19 号が来襲により、攪乱された砂礫や転石が移植サンゴに衝突し、被災している。それ以降の台風の影響は軽微で群体数に大きな変化は見られなかった。また、18～24 ヶ月後の間に被度が増加している。24 ヶ月～30 ヶ月では生残群体数にほとんど変化はない。

エリア②-1： 平成26年10月に襲来した台風19号により、攪乱された砂礫や転石が移植サンゴに衝突するなどの物理的破損が見られ、群体数の減少および被度が低下したが、それ以降の台風の影響は軽微で群体数及び被度に大きな変化は見られなかった。18ヶ月～24ヶ月では生残群体数にほとんど変化はないが、比較的大きいサンゴが死亡したため、被度はやや減少している。

エリア②-2： 平成26年10月に襲来した台風19号により、攪乱された砂礫や転石が移植サンゴに衝突するなどの物理的破損が見られ、群体数の減少および被度が低下した。平成27年夏季の台風9号の影響は軽微だったものの、12ヵ月～18ヶ月後にかけては台風15号および冬季風浪による攪乱と考えられる影響で群体数および被度はやや低下している。18ヶ月～24ヶ月では生残群体数にほとんど変化はなく、周辺の岩盤に被覆するなど水平方向への成長がみられ、被度が5%程度増加した。

エリア③： 他エリアの台風の被災状況を考慮し、波浪や転石の影響を受けにくいと考えられる海底面から比較的高台に移植するなど移植場所に配慮したエリアである。台風19号および移植後12ヶ月～18ヶ月の冬季風浪により群体数は減少した。18ヶ月～24ヶ月では生残群体数にほとんど変化はなく、周辺の岩盤に被覆するなど水平方向への成長がみられ、被度が1%程度増加した。

エリア	直後	1ヵ月	3ヵ月	6ヵ月	12ヵ月	18ヵ月	24ヶ月	30ヶ月	H28. 冬季
①	5,050	5,050	4,009	3,796	3,165	3,079	2,892	2,798	2,798 生残率(55%)
②-1	1,111	1,109	1,106	888	871	853	794		794 生残率(72%)
②-2	4,925	4,908	4,908	4,357	4,331	4,055	4,047		4,047 生残率(82%)
③	6,090	6,064	5,490	5,464	5,438	5,052	5,026		5,026 生残率(83%)
群体数	17,176								12,665 生残率(74%)

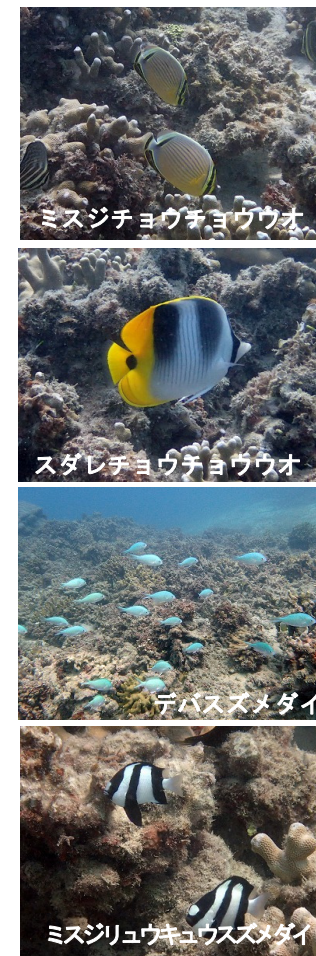
図 2-21 (2) 枝サンゴ群集周辺の魚類の変化(サンゴ依存種のみ抽出)

サンゴ依存種については、チョウチョウウオ科のミスジチョウチョウウオ、スダレチョウチョウウオやスズメダイ科のデバスズメダイ、アオバスズメダイ、フタスジリュウキュウスズメダイ、ミスジリュウキュウスズメダイ、ルリホシスズメダイ等が確認された。

B-1、2、4、5における出現種類数は、移植 22～24 ヶ月後に 8～10 種類であり、移植前の 0～2 種類と比較して増加した。総個体数も移植 22～24 ヶ月後に 163～203 個体であり、移植前の 0～35 個体と比較して増加した。
