第8回 那覇空港滑走路増設事業環境監視委員会

海域生物の順応的管理(海草藻場、カサノリ類)

平成29年6月28日

内閣府沖縄総合事務局
国土交通省大阪航空局

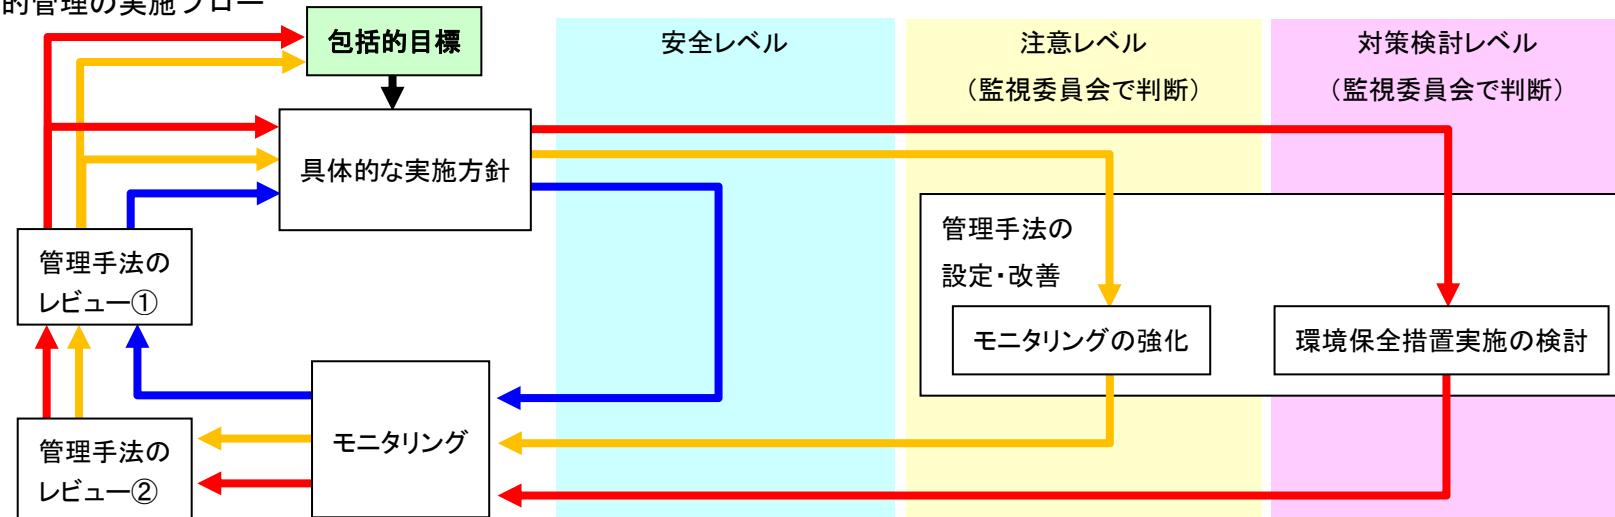
図 1 本事業における海草藻場の順応的管理の考え方

包括的目標	<ul style="list-style-type: none"> 海草藻場については、失われる藻場の面積を念頭に、閉鎖性海域において、護岸概成後に生育環境が向上し、面積もしくは被度が維持/増加することを目標とし、実行可能な順応的管理のもと、生育環境の保全・維持管理を実施する。 順応的管理にあたっては、モニタリングを実施しながら、海草藻場の出現状況の変化に応じた監視レベルを設定し、必要に応じて、環境保全措置を講じることとする。
具体的な実施方針	<ul style="list-style-type: none"> モニタリングを行い、海草藻場構成種の生育状況や生育環境の把握を行う。 モニタリングの結果、海草藻場の生育状況や生育環境が著しく低下した場合は、学識経験者等にヒアリング等を行い、環境保全措置の検討を行う。
モニタリング	<ul style="list-style-type: none"> モニタリング項目は、海草藻場構成種の生育状況及び生育環境とする。 モニタリング手法は、現地調査と同様の手法で行うこととする。（モニタリング結果を事業実施前の現地調査結果と比較するため）。
管理手法のレビュー①	<ul style="list-style-type: none"> モニタリング結果は「那覇空港滑走路増設事業環境監視委員会」に報告し、どの監視レベルに当たるかについて指導・助言を得る。 報告事項については、事業者のホームページにおいて公表する。
管理手法のレビュー②	<ul style="list-style-type: none"> 必要であれば専門委員会等を招集し、具体的な検討を進める。 専門委員会等にて報告・検討された事項については、「那覇空港滑走路増設事業環境監視委員会」に報告し、指導・助言を得る。
管理手法の設定・改善	<ul style="list-style-type: none"> モニタリングの結果より基準が達成されていないと判断される場合は、管理手法の改善として環境保全措置の実施を検討する。

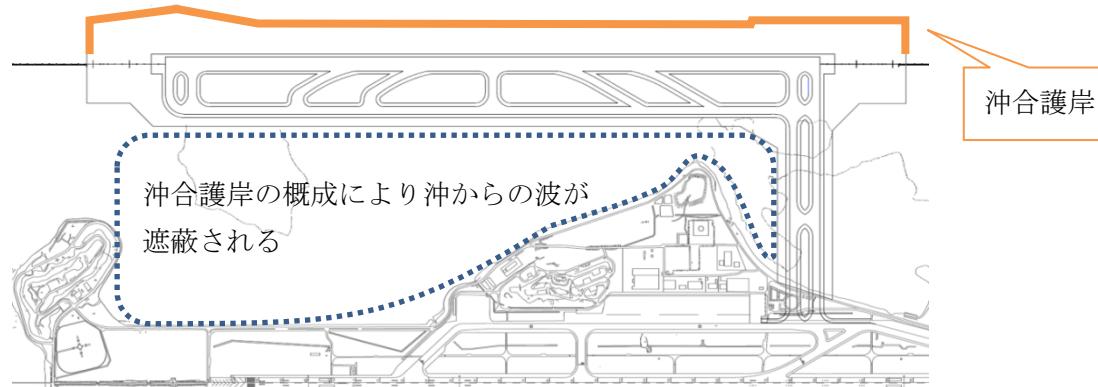
図2 沖合護岸の位置

- ・閉鎖性海域においては、場が安定すると考えられる沖合護岸概成時（施工2年次）以降に効果が表れる。
- ・当該海域における海草藻場は、分布位置や被度の変動が大きい（p32-36 参照）。

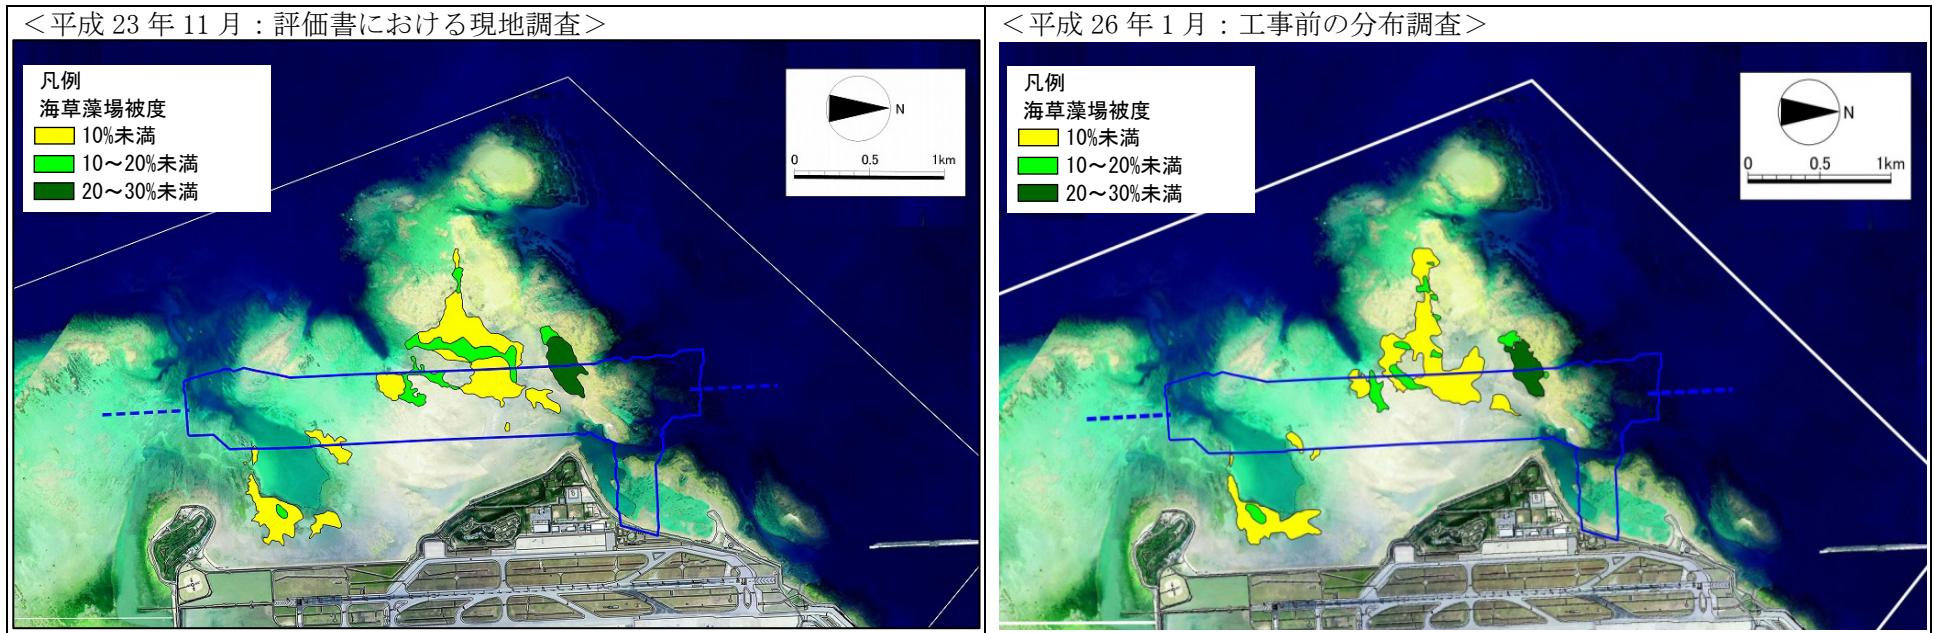
図3 工事前における海草藻場の分布調査結果

評価書における現地調査結果及び工事前の分布調査結果を以下に示す。また、海草藻場の分布域の変遷の重ね合わせを図4に示す。

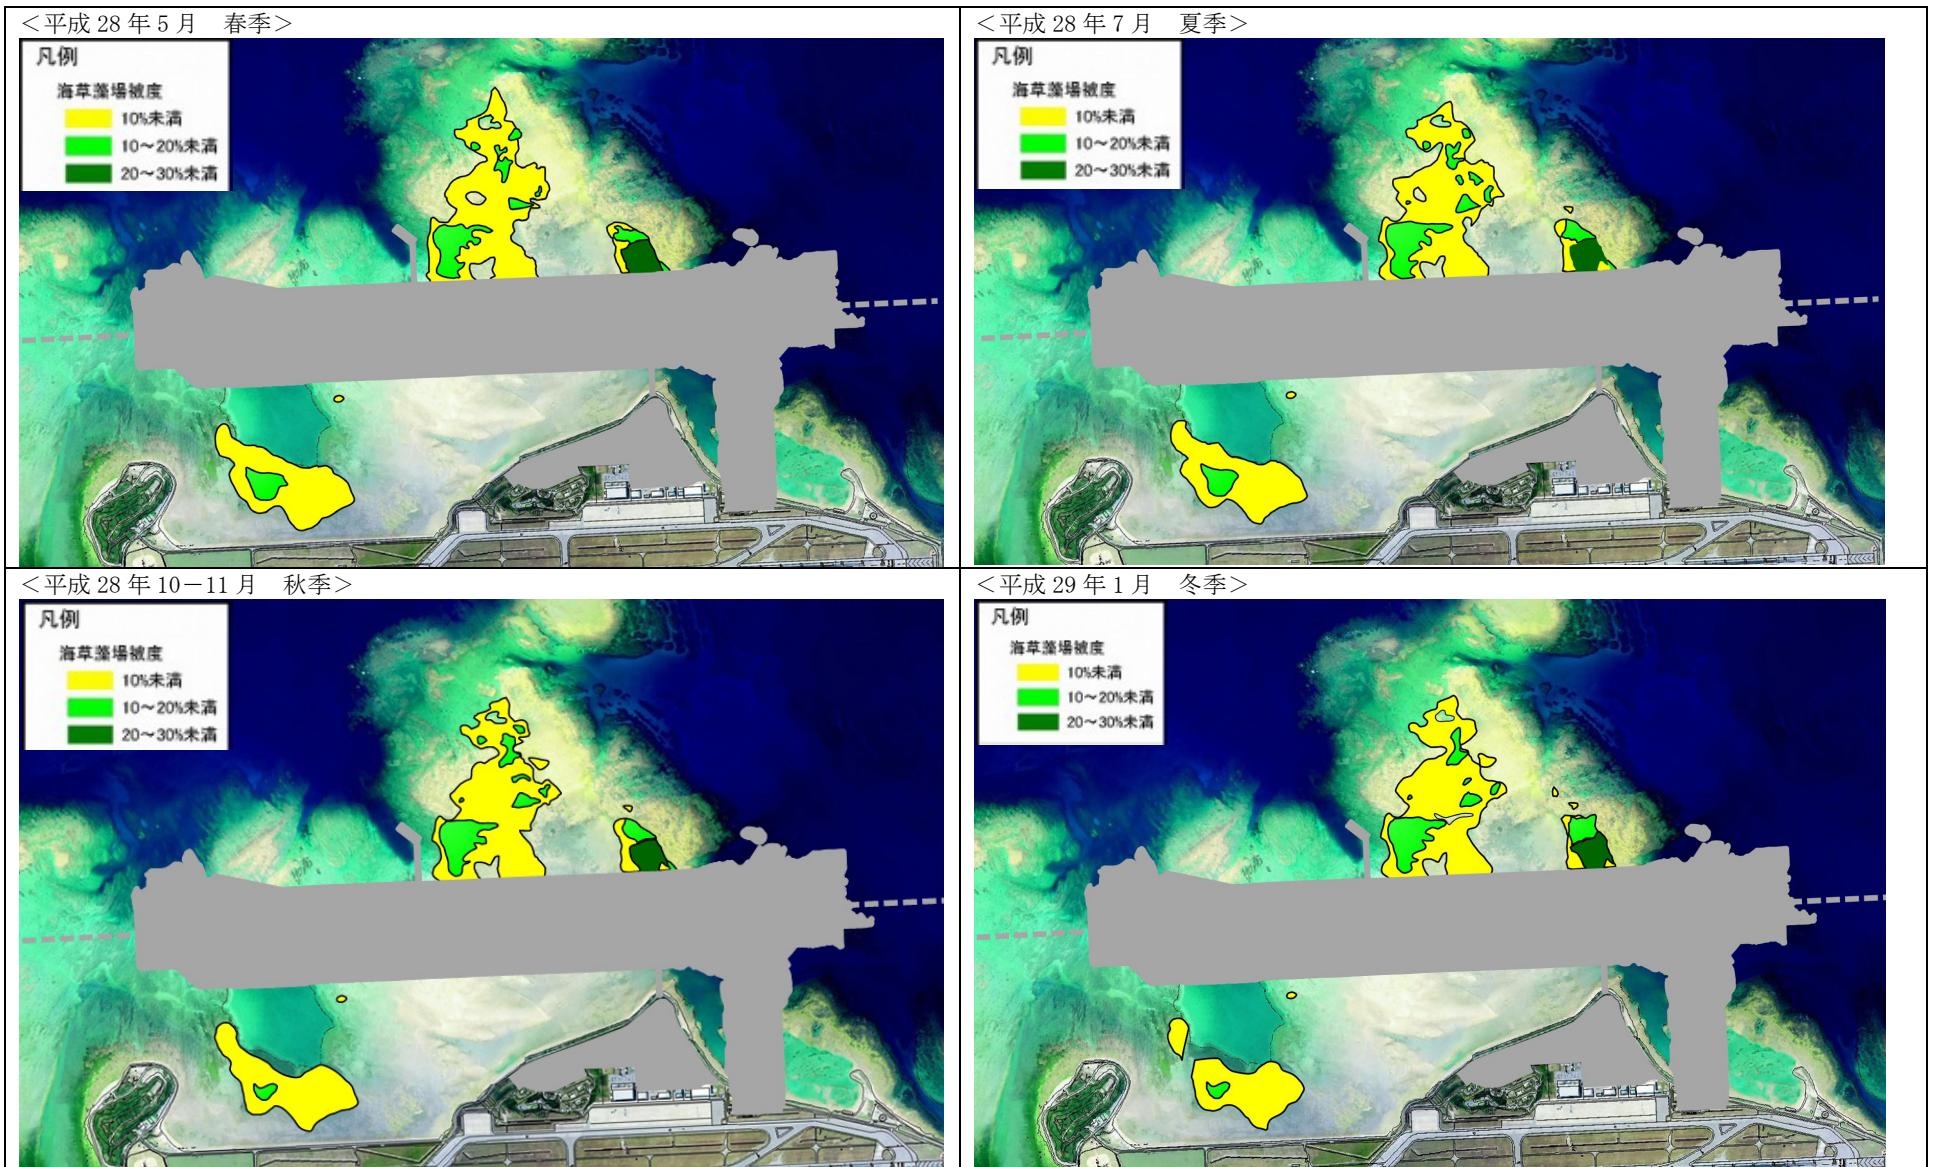
図 6 海草藻場の分布状況の経年変化

台風の影響を受けた平成 23 年 8 月以降、平成 28 年 2 月まで海草藻場の面積や被度は増加傾向にあった。平成 28 年度は海草藻場の面積、被度とも平成 27 年度と同程度であり、7 月調査時以降、砂が海草上に堆積する状況が局所的に確認されたものの、工事区域を中心に海草藻場が減少する等の工事の影響はみられなかった。これらのことから、改変区域西側の海草藻場は工事前の変動範囲内にあると考えられた。

台風の影響を受けた平成 23 年 8 月以降、平成 28 年 2 月まで海草藻場の面積や被度は増加傾向にあったが、平成 28 年度は海草藻場の面積、被度とも低下傾向にあった。現在のところ藻場面積、被度とも工事前の変動範囲内である。しかしながら、閉鎖性海域に設定された海藻草類定点調査地点においては被度が過年度調査を下回っており、今後の変動状況を注視することが必要である。

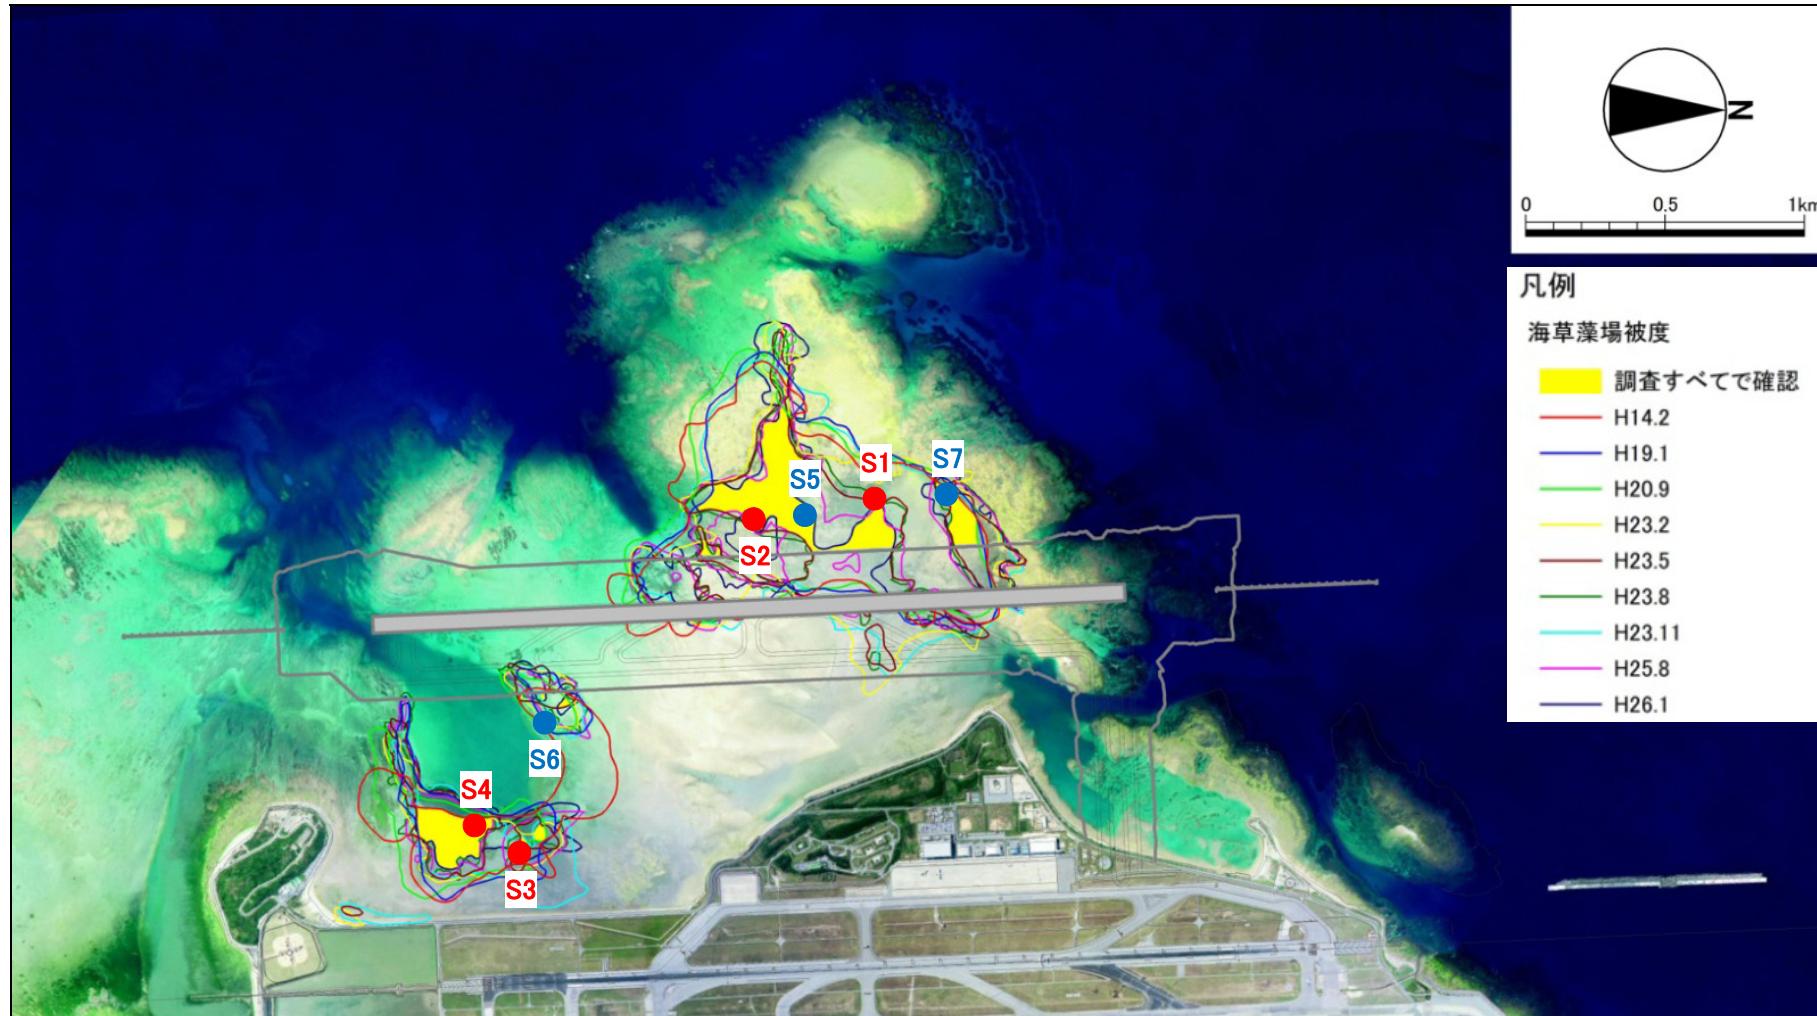
図 7 海草藻場の定点調査地点及び過年度分布重ね合わせ

海草藻場の事後調査は、過年度より当該海域の海草藻場内の代表点に設定された調査定点において実施しており、平成 25 年度冬季より過年度調査すべてで藻場が確認されている場所内に S5、S6 を追加し、S1 の海草が平成 26 年 10 月以降に消失したため、平成 27 年度冬季に S1 の代替地点となる S7 を設置した。

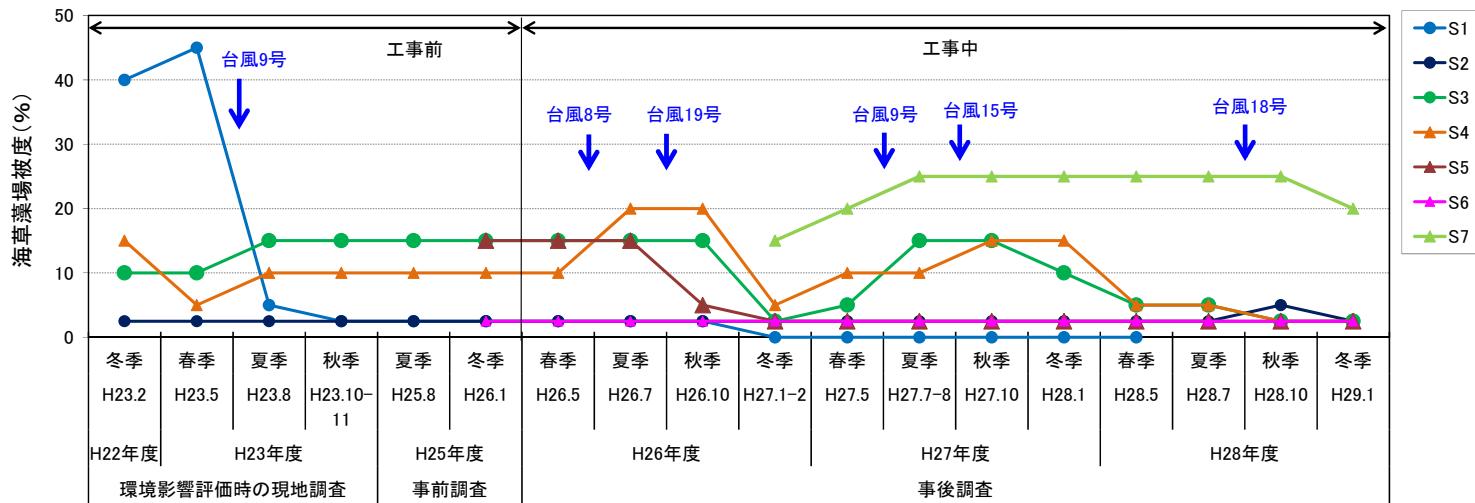
図 8 定点調査における藻場被度の経年変化

平成 28 年 5 月から平成 28 年 7 月における S2～S7 の海草藻場被度において、工事前の変動範囲を下回る地点 (S1、S3、S4、S5) がみられた。S1、S5 については台風や葉枯れが主要因と考えられ、工事の影響による被度の低下は確認されなかった。S3、S4、S6 については、葉枯れ等による被度の低下がみられた後、被度は低下傾向にあった。「海草藻場（事業実施区域周辺）」の分布調査結果によれば、被度の低下がみられた S3、S4 周辺においても被度の低下傾向が確認されているものの、閉鎖性海域内の海草藻場の分布面積は過年度の変動範囲内であった。したがって、被度は低下傾向にあるものの、S3、S4 の藻場が直ちに消失する可能性は低いと考えられた。

海草類は地下茎の伸長によって分布範囲を拡大することから、調査地点周辺の海草藻場の分布状況は重要であり、周辺の状況（底質や地盤高の変化）についても留意しながら、S3 および S4、S6 の今後の変動状況を継続して監視することが重要であると考えられた。特に、当該海域では、これら高波浪による流出や葉枯れの影響は、過年度から継続してみられており、その影響に対する藻場の変化も大きい。したがって、今後の調査では、対照区も含めて、藻場の変動とその原因について慎重に観察し、考察することとする。

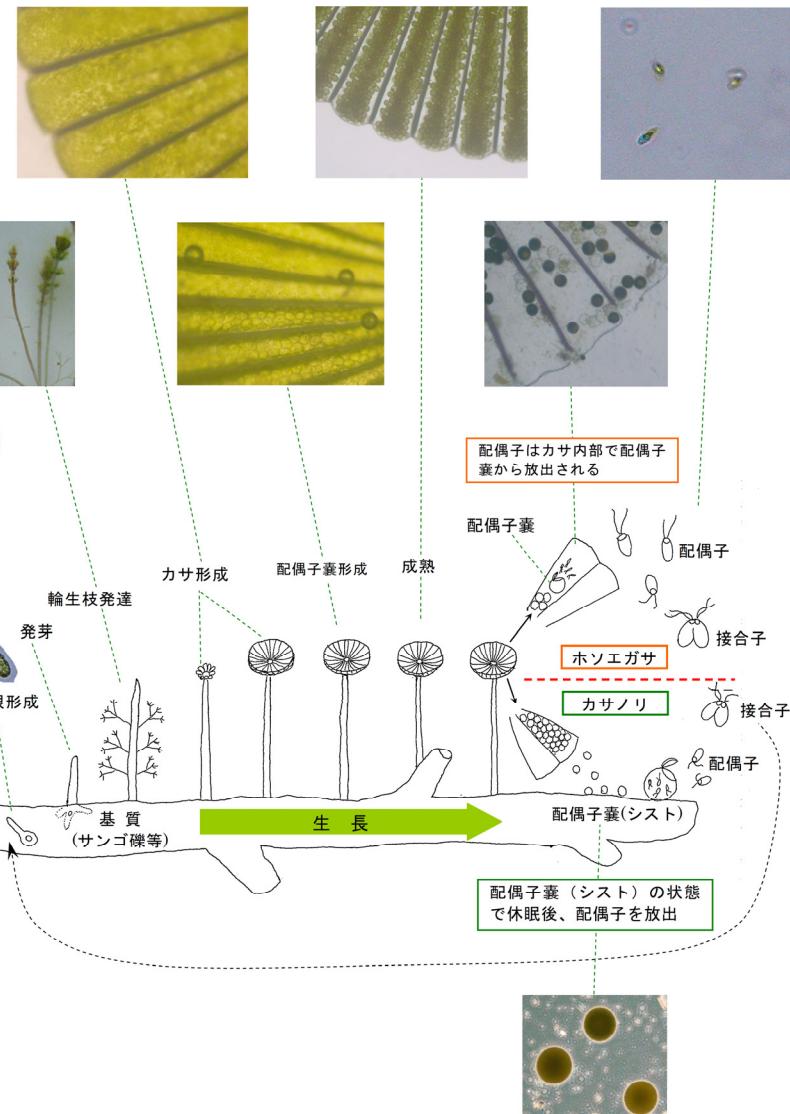
図 10 カサノリ類の生活史

カサノリ類（カサノリ及びホソエガサ）の重要な種の選定状況について下記に示すとともに、生活史について右図に示す。

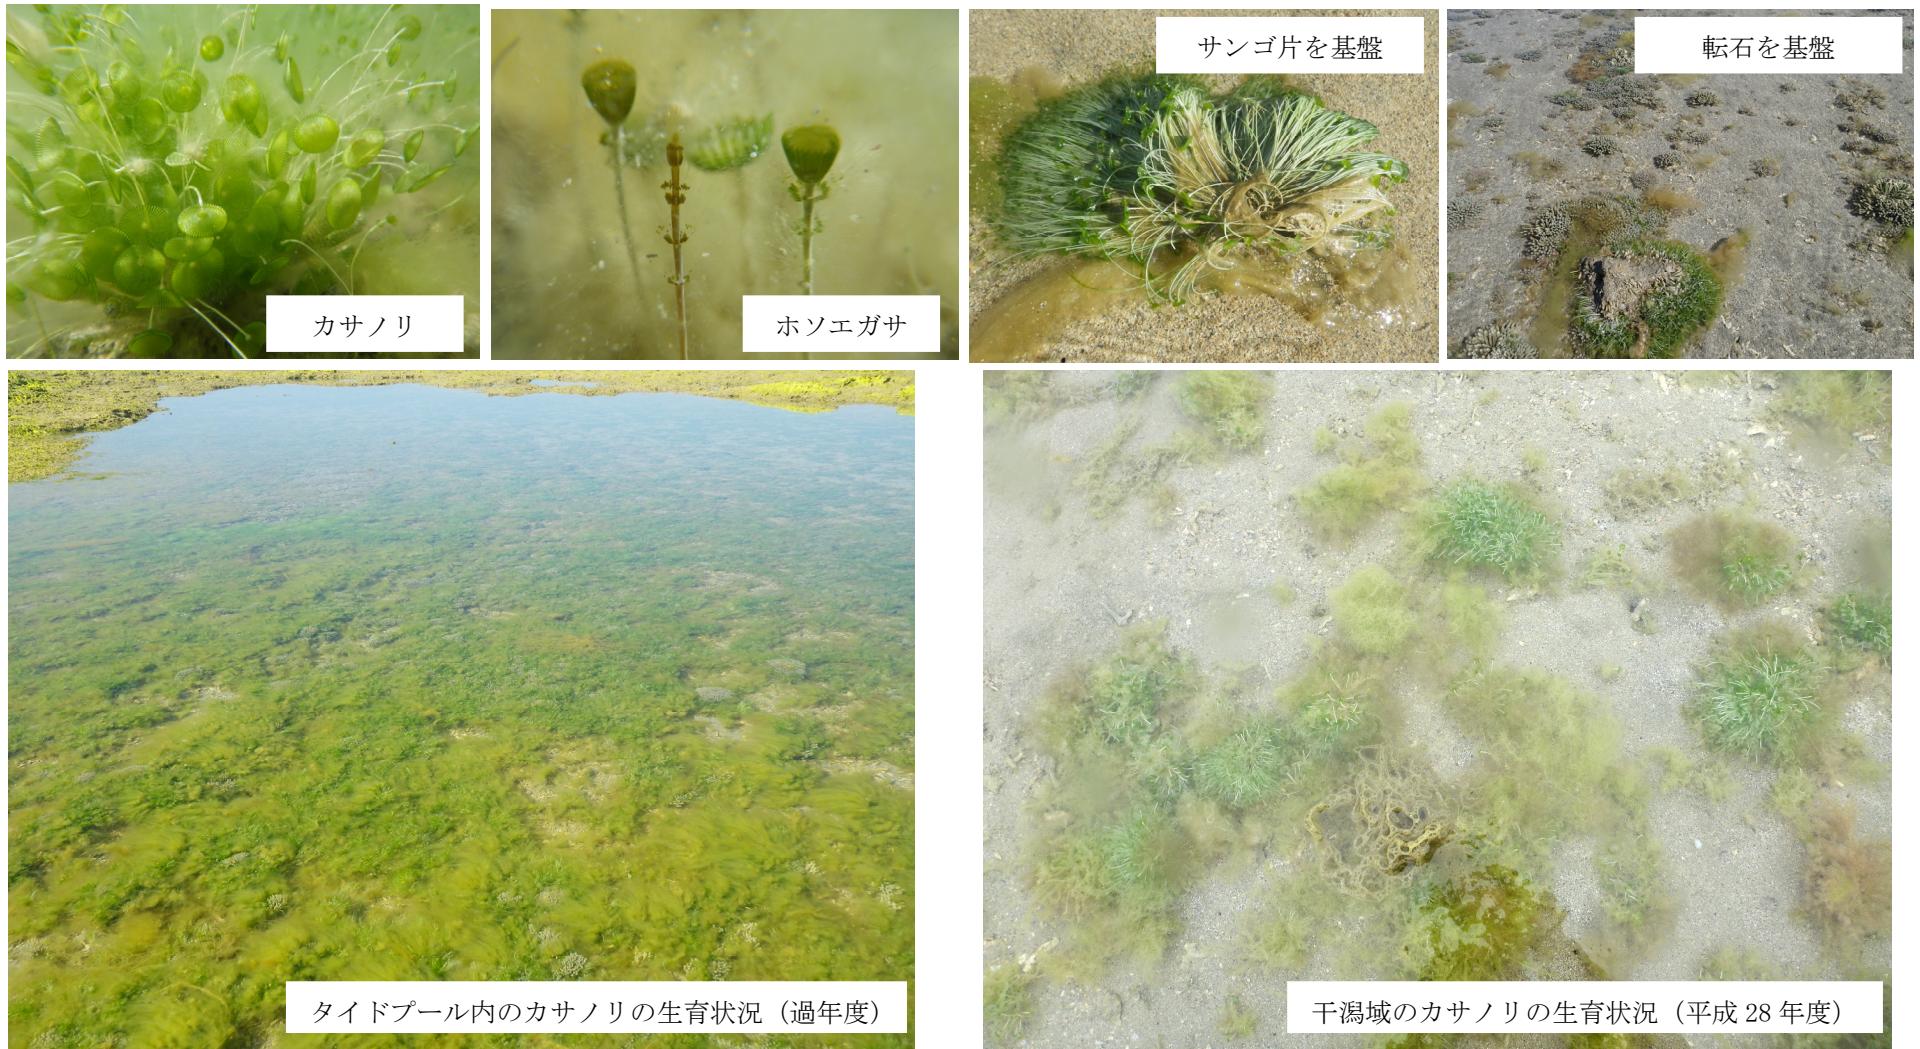
図 11 カサノリ類の生育状況

当該海域におけるカサノリ類の生育状況は、図 11 に示すとおりである。

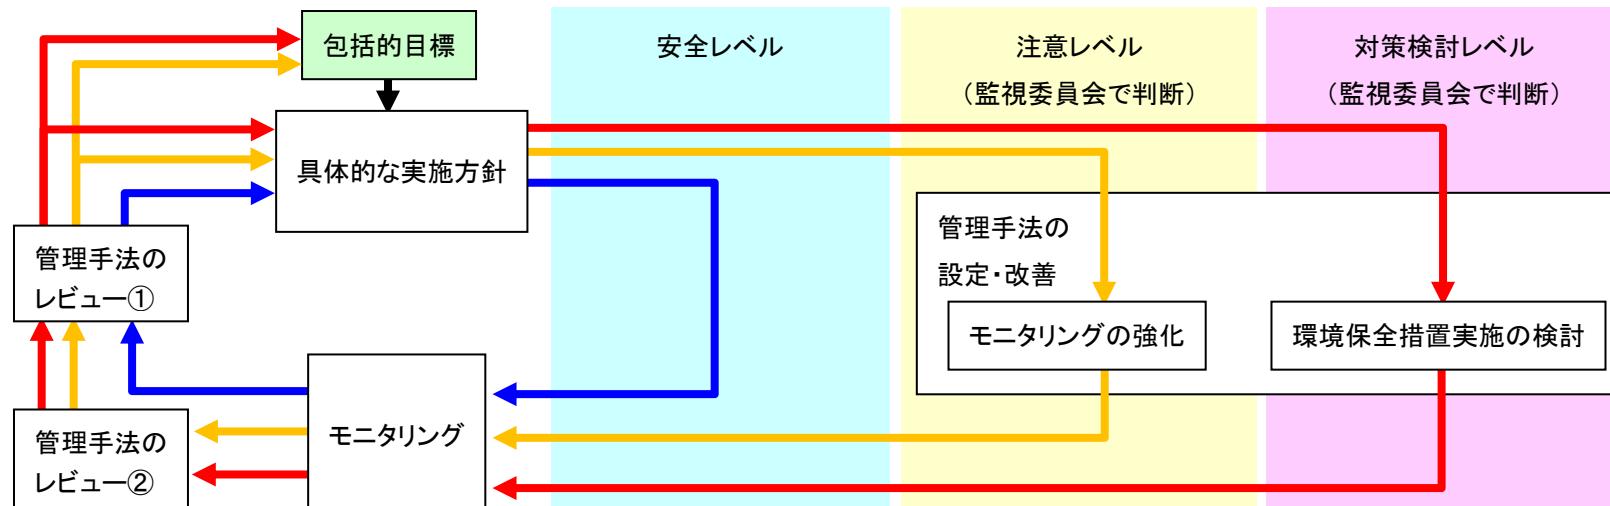
図 12 本事業における順応的管理の考え方

包括的目標	<ul style="list-style-type: none"> カサノリ類は、干潟・浅海域に点在し、タイドプールのような環境で被度が高い場所がみられ、その分布域の年変動が大きいことが、当該種の特徴である。このため、カサノリ類については、閉鎖性海域において、<u>継続的に分布が確認される</u>場所がみられることを目標とし、<u>実行可能な順応的管理のもと、生育環境の保全・維持管理を実施する。</u>
具体的な実施方針	<ul style="list-style-type: none"> モニタリングを行い、カサノリ類構成種の生育状況や生育環境の把握を行う。 モニタリングの結果、カサノリ類の生育状況や生育環境が著しく低下した場合は、学識経験者等にヒアリング等を行い、環境保全措置の検討を行う。
モニタリング	<ul style="list-style-type: none"> モニタリング項目は、カサノリ類構成種の生育状況及び生育環境とする。 モニタリング手法は、現地調査と同様の手法で行うこととする。（モニタリング結果を事業実施前の現地調査結果と比較するため）。
管理手法のレビュー①	<ul style="list-style-type: none"> モニタリング結果は「那覇空港滑走路増設事業環境監視委員会」に報告し、どの監視レベルに当たるかについて指導・助言を得る。 報告事項については、事業者のホームページにおいて公表する。
管理手法のレビュー②	<ul style="list-style-type: none"> 必要であれば専門委員会等を招集し、具体的な検討を進める。 専門委員会等にて報告・検討された事項については、「那覇空港滑走路増設事業環境監視委員会」に報告し、指導・助言を得る。
管理手法の設定・改善	<ul style="list-style-type: none"> モニタリングの結果より基準が達成されていないと判断される場合は、管理手法の改善として環境保全措置の実施を検討する。

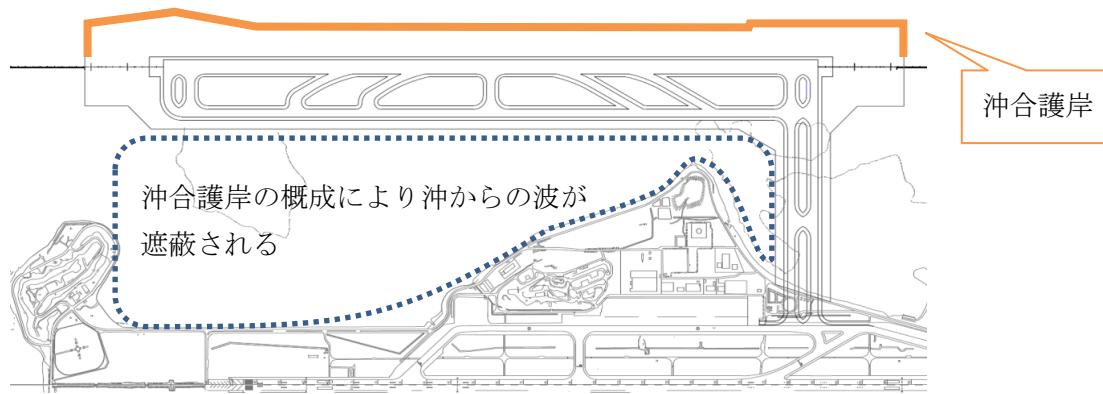
図 13 沖合護岸の位置

- ・閉鎖性海域においては、場が安定すると考えられる沖合護岸概成時（施工 2 年次）以降に効果が表れる。
- ・当該海域におけるカサノリ類は、干潟・浅海域に点在してみられ、生育域の変動が大きい。
- ・比較的密度の高い生育域が局所的にみられる。（多くの藻体が確認される場所がみられる。）

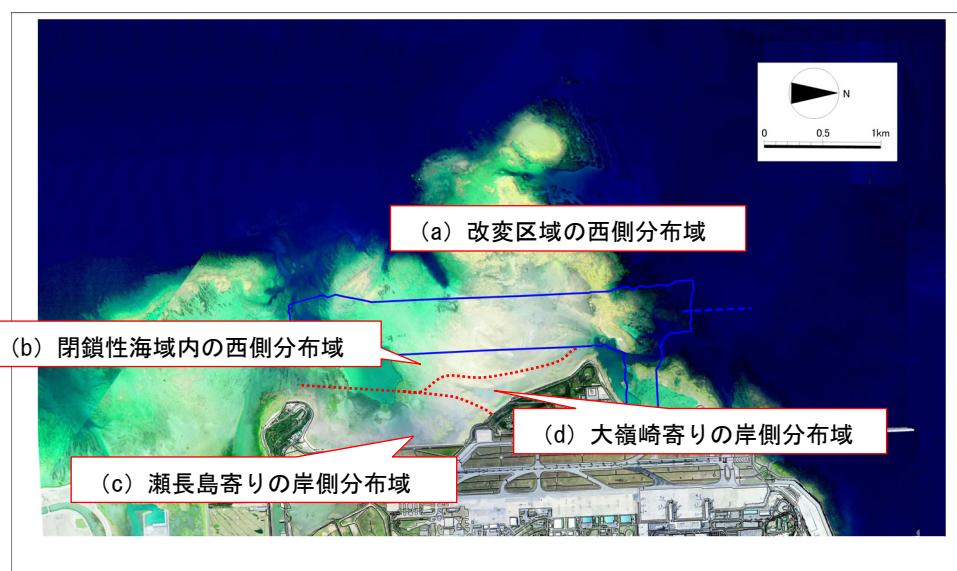
図 14 カサノリ類分布面積の推移（調査区域全体）

平成 29 年のカサノリ類の分布面積は 4.2~15.6 ha で、工事前の 36.6~49.0 ha と比較して 3 分の 1 程度であった。また、工事中に実施した平成 27 年以降は緩やかな減少傾向にあった。昨年（平成 28 年）と比較すると、(a) 改変区域の西側分布域では増加しており、被度は低いものの、カサノリ類の分布に適した環境が維持されていると考えられた。

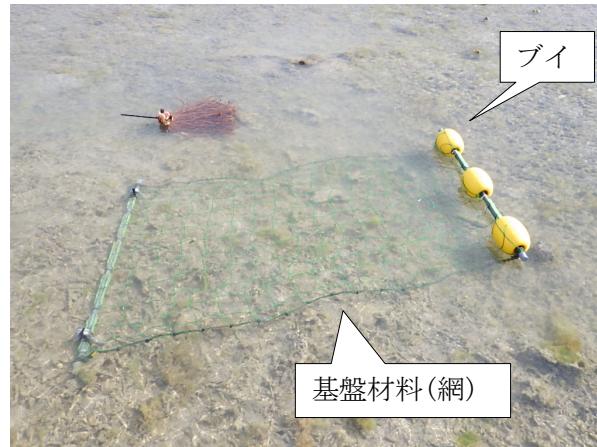
図 18 基盤材料の改善策（案）のイメージ

実験結果から、ロープを網状にすることで着生の表面積を増やし、かつブイ等によって浮くようにすることが有効と考えられた。こうした生育基盤材料の改善策（案）を実験的に海域に設置し、カサノリ類の付着状況（単位面積あたりの個数や付着状況等）についての調査を行う。

- ・実験に使用した全ての基盤にカサノリの藻体が確認された。
- ・他の海藻類や浮泥の付着がカサノリの着生を阻害する可能性が高いと考えられた。
- ・目印に設置してあるロープにもカサノリが多くみられ、不安定な基盤の動きがカサノリ類の着生の助けとなっていると推察された。

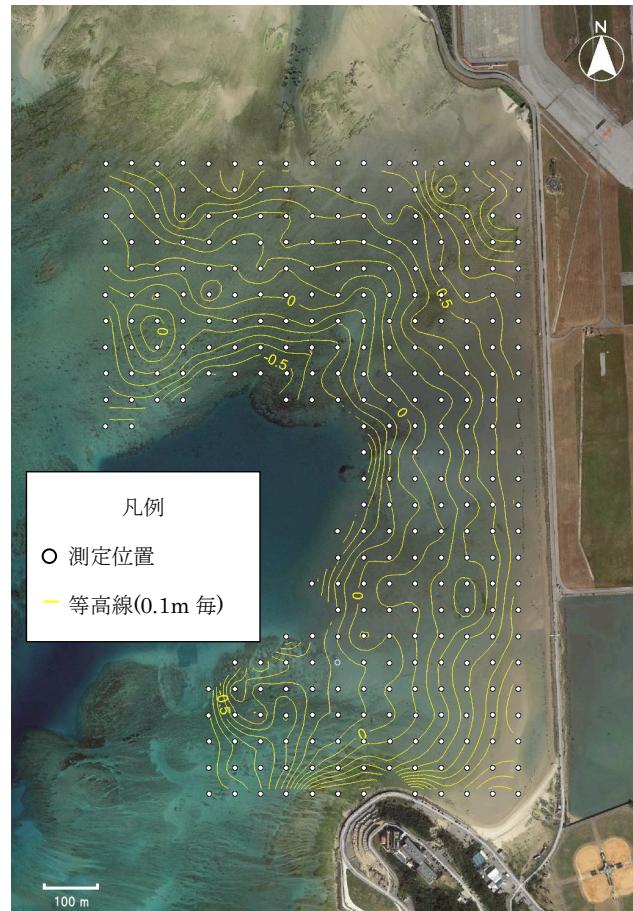
〈平成 27 年度地盤高調査結果〉

過年度に実施した地盤高調査結果は以下に示すとおりである。地盤高は局所的な堆積、浸食はあるものの、全体としての変化は小さかった。

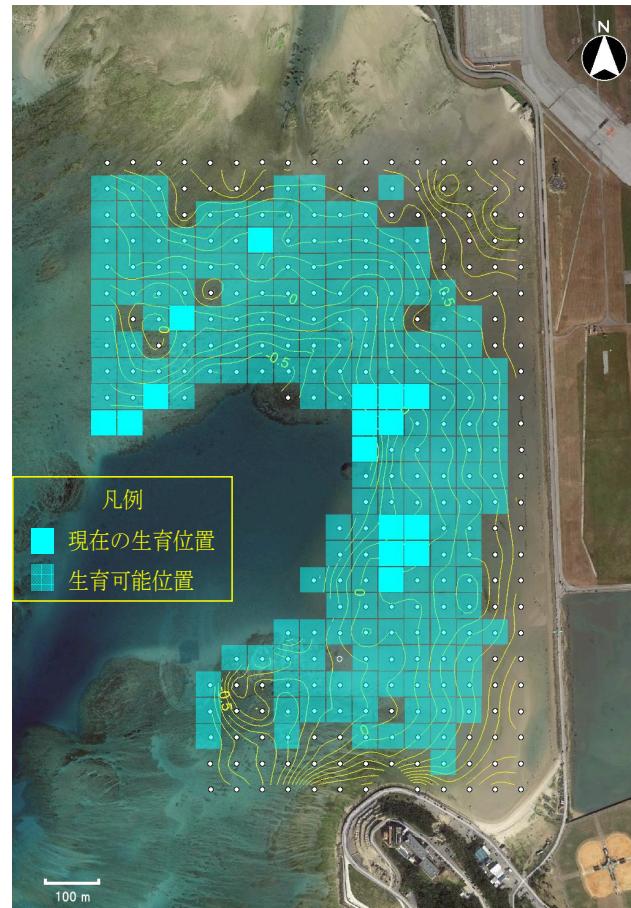
〈大型海草生育可能範囲〉

調査結果より、下表に示す海草の生育可能条件から、平成 27 年度の大型海草生育可能範囲を算出した。また、平成 28 年度における大型海草の生育状況は、右下図に示すとおりである。大型海草は瀬長島北側の深場の縁辺部を中心に地盤高が上昇したエリアで新たに確認され、護岸の造成により底質が安定した可能性が考えられた。

環境条件	大型海草
地盤高	0.5m 未満
底質性状	砂・砂礫
砂層厚	21cm 以上

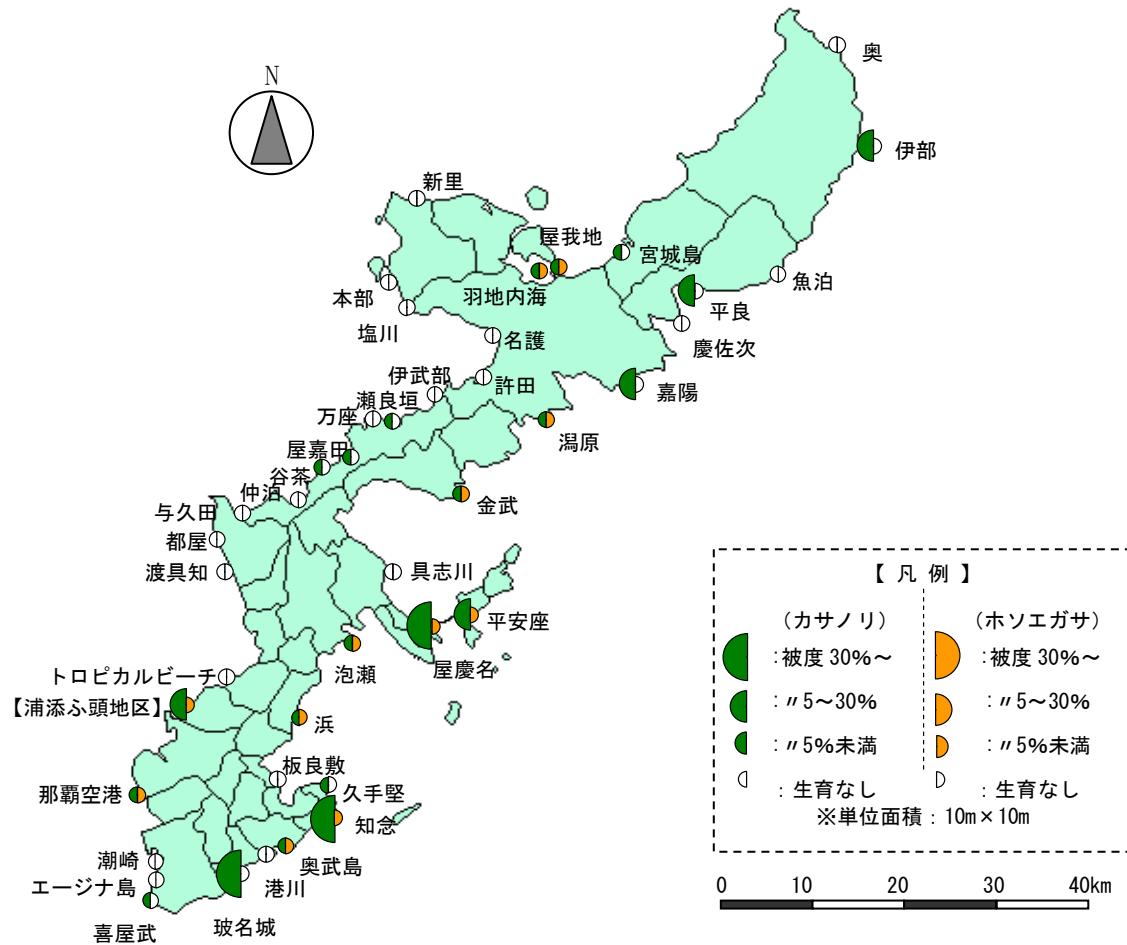
図 20 カサノリ及びホソエガサの生育状況（平成15, 16年度 冬季）

出典：「那覇港（浦添ふ頭地区）港湾整備に伴う海域環境保全マニュアル」（平成18年3月、那覇港管理組合）
注：被度は各調査地点における最大値を示す。

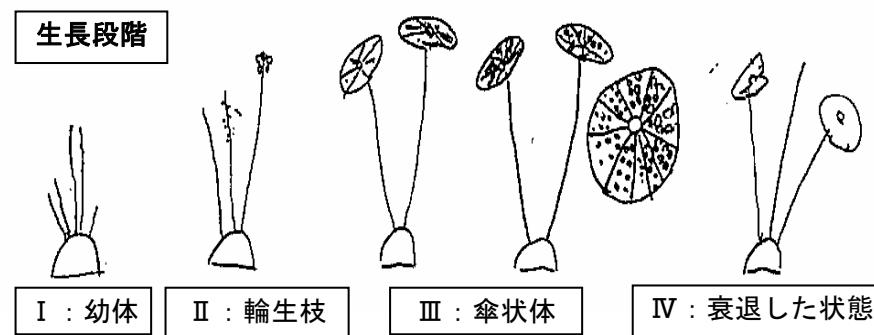
図 23 カサノリ類の成長段階

平成26年度調査におけるカサノリの成長段階をみると、1~3月にかけてI:幼生～III:傘状体に成長する状況が確認され、4月にはほとんどがIV:衰退した状態であった。過年度の調査でも、1~3月にかけてI:幼生～III:傘状体に成長する状況が確認されている。

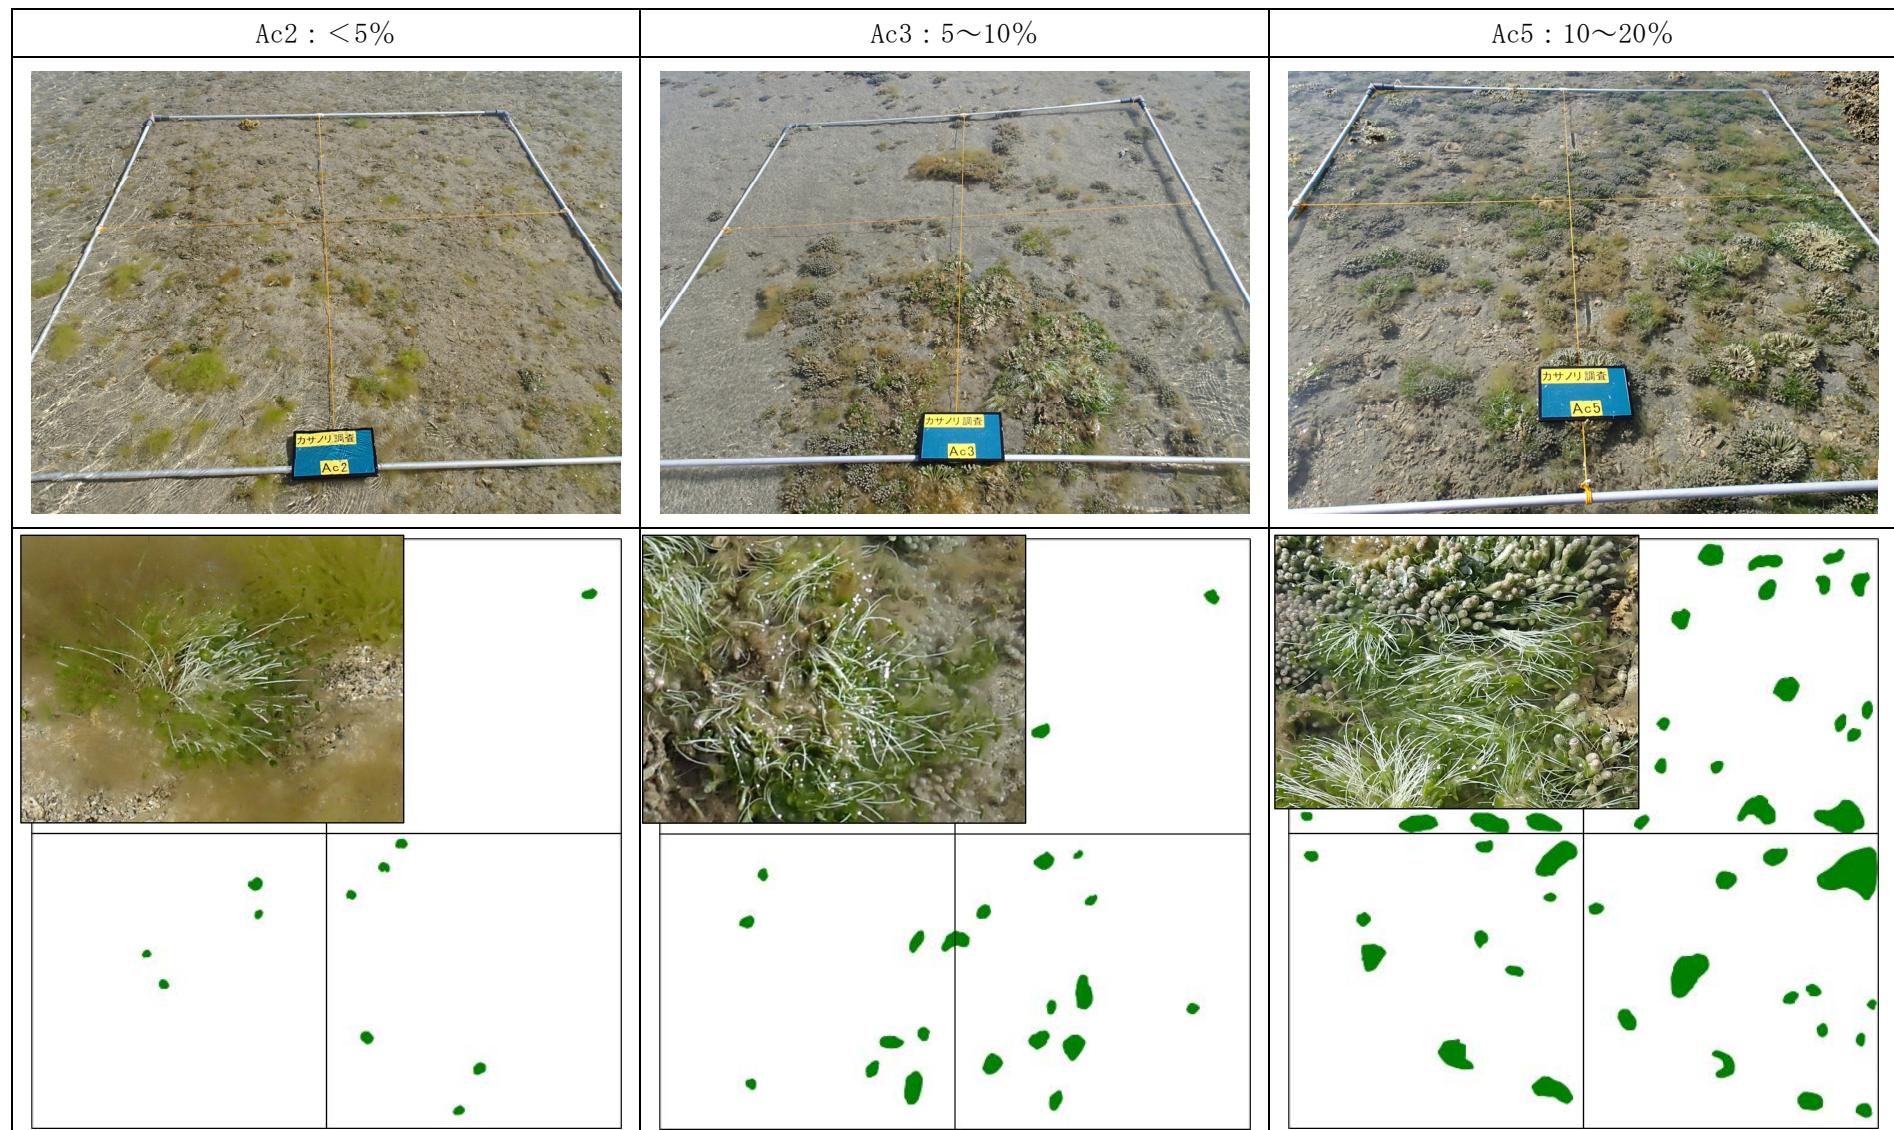
図 24 詳細調査の状況写真と分布スケッチ（平成 26 年 1 月の例）

詳細調査では、分布調査の結果に基づき、カサノリ類の被度別に調査枠 ($2m \times 2m$) を2箇所ずつ設定し（合計4箇所）、被度、株数および個体群の成長段階を記録した。

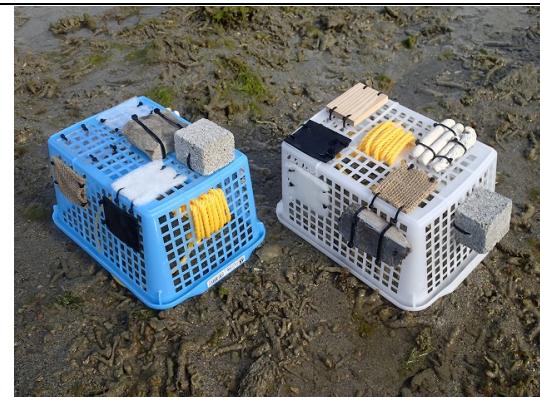
表 23 カサノリ類の生育基盤実験

区分	内容	備考
実験項目	・発芽状況	基盤別の発芽時期、株数
	・シストの形成状況	基盤別のシストの形成時期、形成状況
	・成長段階及び活性状況	成長段階：I－幼体、II－輪生枝、III－傘状体、IV－衰退した状態 活性状況：色、傘の形成状況等
実験時期	平成 26 年度冬季～	平成 26 年 12 月～平成 27 年 5 月（その後も必要に応じて継続）
実験基盤	① サンゴ片 ⑥ 不織布 ② 磯 ⑦ ロープ ③ 木材 ⑧ プラスチック ④ ゴム ⑨ コンクリートブロック ⑤ 麻布 ⑩ 生分解性素材	数種類の基盤について、各実験区にそれぞれ複数個設置する。（右図参照） 景観面へ配慮しつつ、永続的に設置できる基盤を選択する。

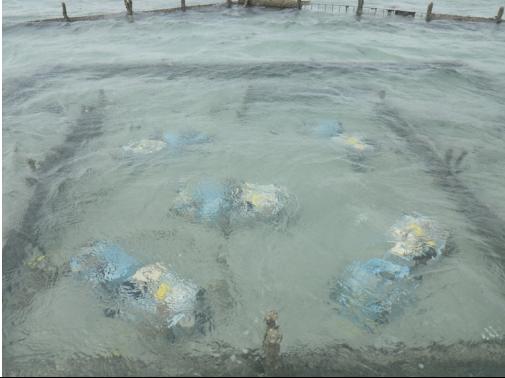
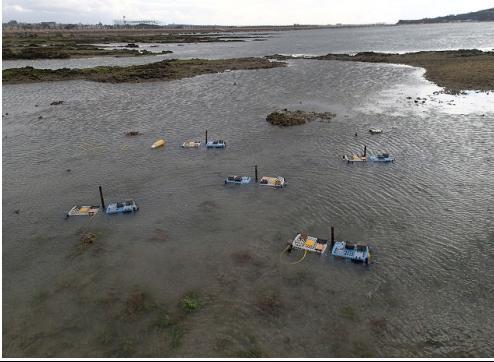
表 24 (1) カサノリ類の生育基盤実験

調査結果 実験区 A	<p>基盤材料からカサノリ類の藻体は確認されなかった。</p> <p>ほとんどの基盤材料に、シオミドロ科やアオノリ属等の海藻類が付着していた。また、ほとんどの上面の基盤材料には浮泥がみられた。</p>

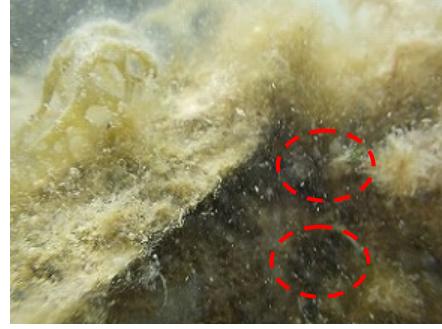
区分	内容	
実験区 B	<ul style="list-style-type: none"> 1月調査 側面に設けたゴムで、<u>カサノリが 2 個体確認された。</u>発芽がみられたカサノリは成熟前の個体であった。 ほとんどの基盤材料に、シオミドロ科やアオノリ属等の海藻類が付着していた。また、ほとんどの基盤材料に浮泥がみられた。 基盤材料の麻布、生分解性素材は全て流出していた。不識布の一部が流出、残りは朽ちかけていた。 <u>目印に設置してあるブイのロープにも発芽したカサノリが多くみられた。</u>

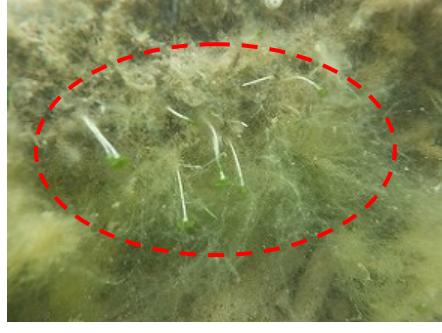
<ul style="list-style-type: none"> 2月調査 基盤材料のサンゴ片、礫、木材、ゴム、不織布、ロープ、プラスチック、コンクリートブロックで<u>カサノリの発芽が確認された。</u>確認されたカサノリは、1つの基盤材料に 1~29 個体の範囲で確認された。確認されたカサノリの多くは成長段階Ⅱの輪生枝であった。 ほとんどの基盤材料に、シオミドロ科やアオノリ属等の海藻類が付着していた。また、ほとんどの基盤材料に浮泥がみられた。 <u>目印に設置してあるブイのロープにも発芽したカサノリが多くみられた。</u>

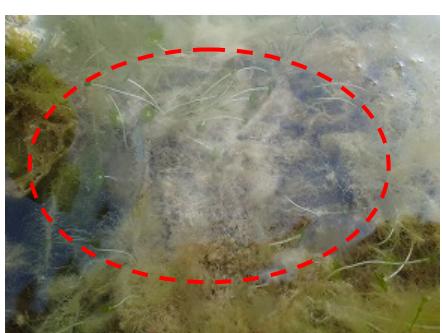
<ul style="list-style-type: none"> 3月調査 全ての基盤材料で<u>カサノリの発芽が確認された。</u>確認されたカサノリは、1つの基盤材料に 1~22 個体の範囲で確認された。2月調査時に確認されたカサノリよりも成熟した、成長段階Ⅲである傘状体の個体が多かった。 ほとんどの基盤材料に、シオミドロ科やアオノリ属等の海藻類が付着していた。また、ほとんどの基盤材料に浮泥がみられた。 <u>目印に設置してあるブイのロープにも発芽したカサノリが多くみられた。</u>
