## 第10回 那覇空港滑走路増設事業環境監視委員会 議事概要

## 第9回環境監視委員会資料(資料1・別添)

## 第8回環境監視委員会・委員意見「移植地近傍の天然サンゴでも移植サンゴ同様に台風の影響がみられているか」について

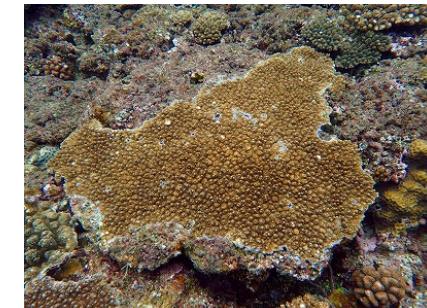
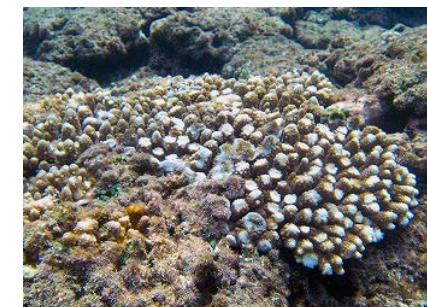
天然サンゴにおける台風の影響  
(縁辺部等に破損が見られる)

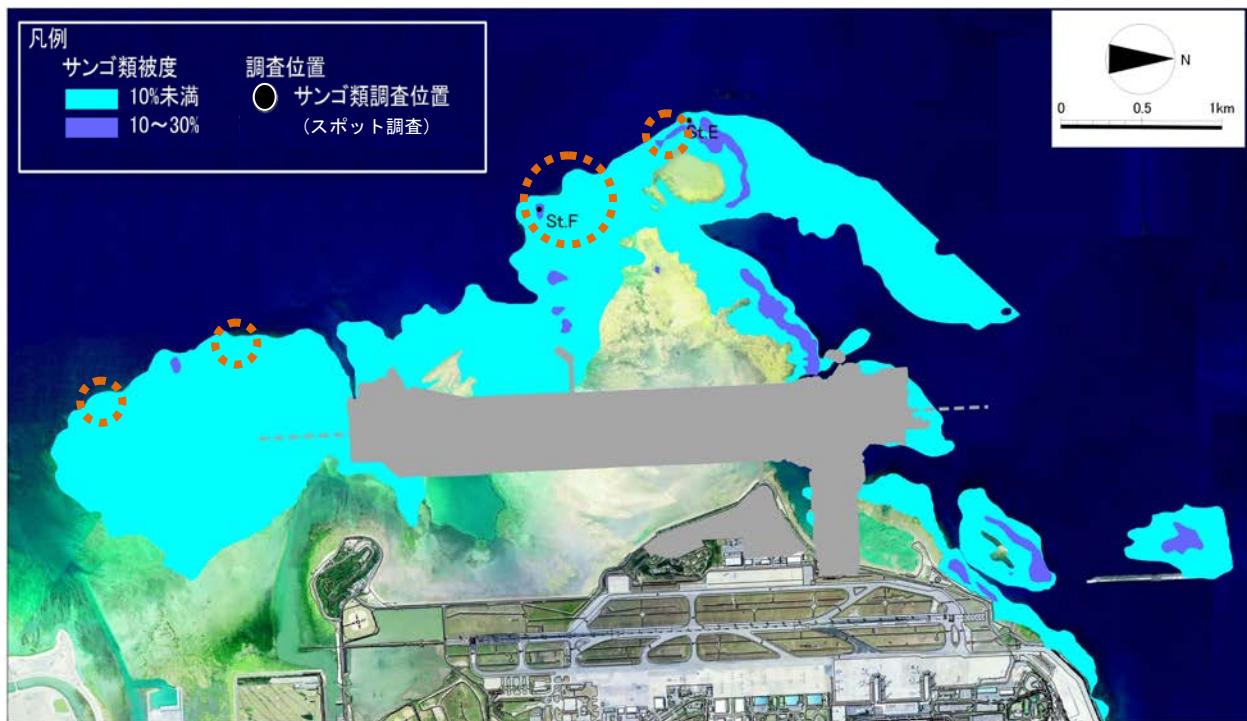
図 4-2 サンゴ類の分布状況(2) (平成 27 年 11 月・台風 15 号以降)

○は前回調査からの被度の低下箇所を示す

サンゴ移植事業における移植エリアとスポット調査地点について、台風の影響を比較する場合、移植範囲の面積や調査地点の水深、優占種が異なるため、直接的な比較は困難であったが、事業実施区域では天然サンゴも移植サンゴ同様に台風の影響を受けていた様子があった。

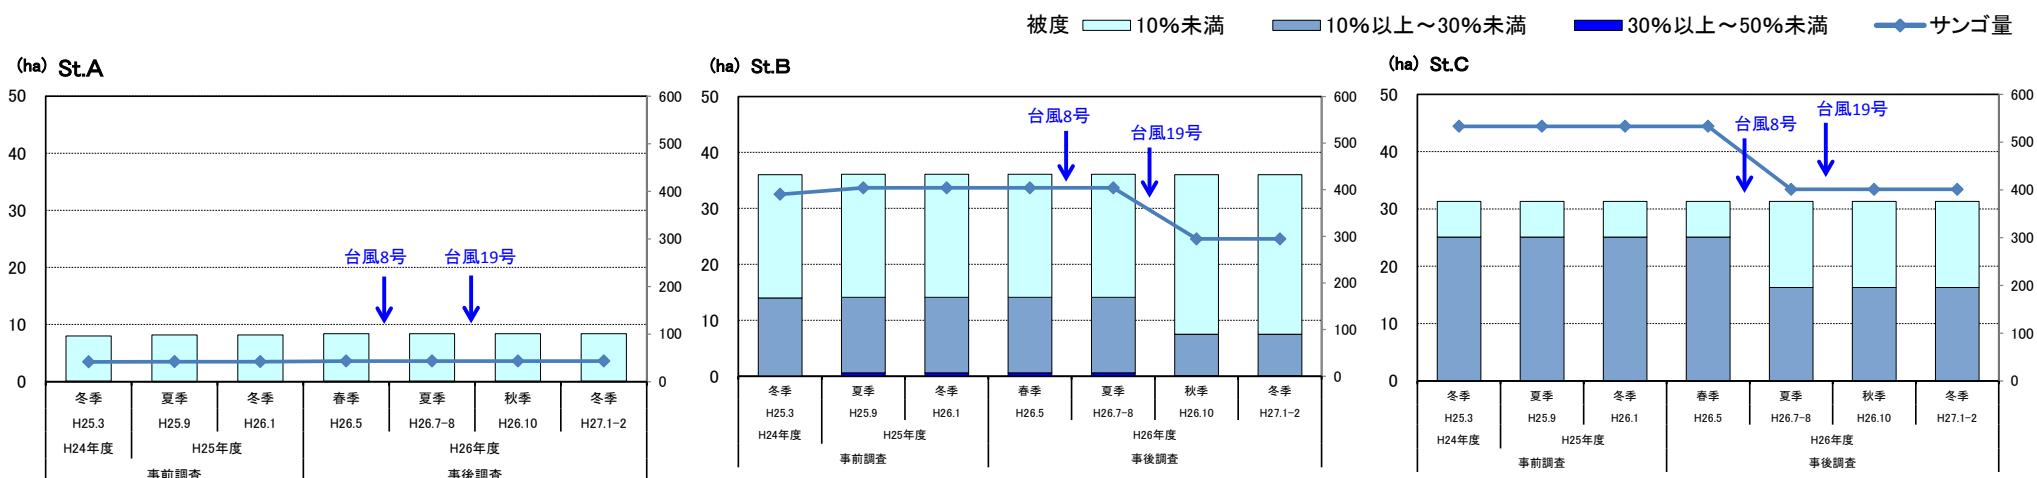
図6 サンゴ類対照区(St. A~C)における分布面積の変化

分布面積の変化(図 6)より、平成 26 年 7～8 月におけるサンゴ類の分布面積は、St. A や St. B では変化がみられなかった。一方、St. C における分布面積は 5 月と比較して変化はなかったものの、被度別の割合では、7～8 月に高被度域(10～30%)の分布面積が減少した。これは、対照区の定点調査結果でもみられた様に、台風 8 号の高波浪に伴う高波浪の影響と考えられ、特に定点調査地点より北側の浅所に位置するサンゴ類が多数流出したためと考えられる。

平成 26 年 10 月におけるサンゴ類の分布面積は、St. A、St. C では変化がみられなかった。一方、St. B の平成 26 年 10 月における分布面積は 8 月と比較して変化はなかったものの、被度別の割合では、高被度域が減少した。これら被度の減少は当該海域のリーフ一帯で帶状に確認され、サンゴが流出している区域もあることから、台風 19 号に伴う高波浪の影響と考えられる。

注:「サンゴ量」は、被度別の面積の変化を視覚化した指標で、各被度の中間値にそれぞれの面積を乗じた値の合計である。

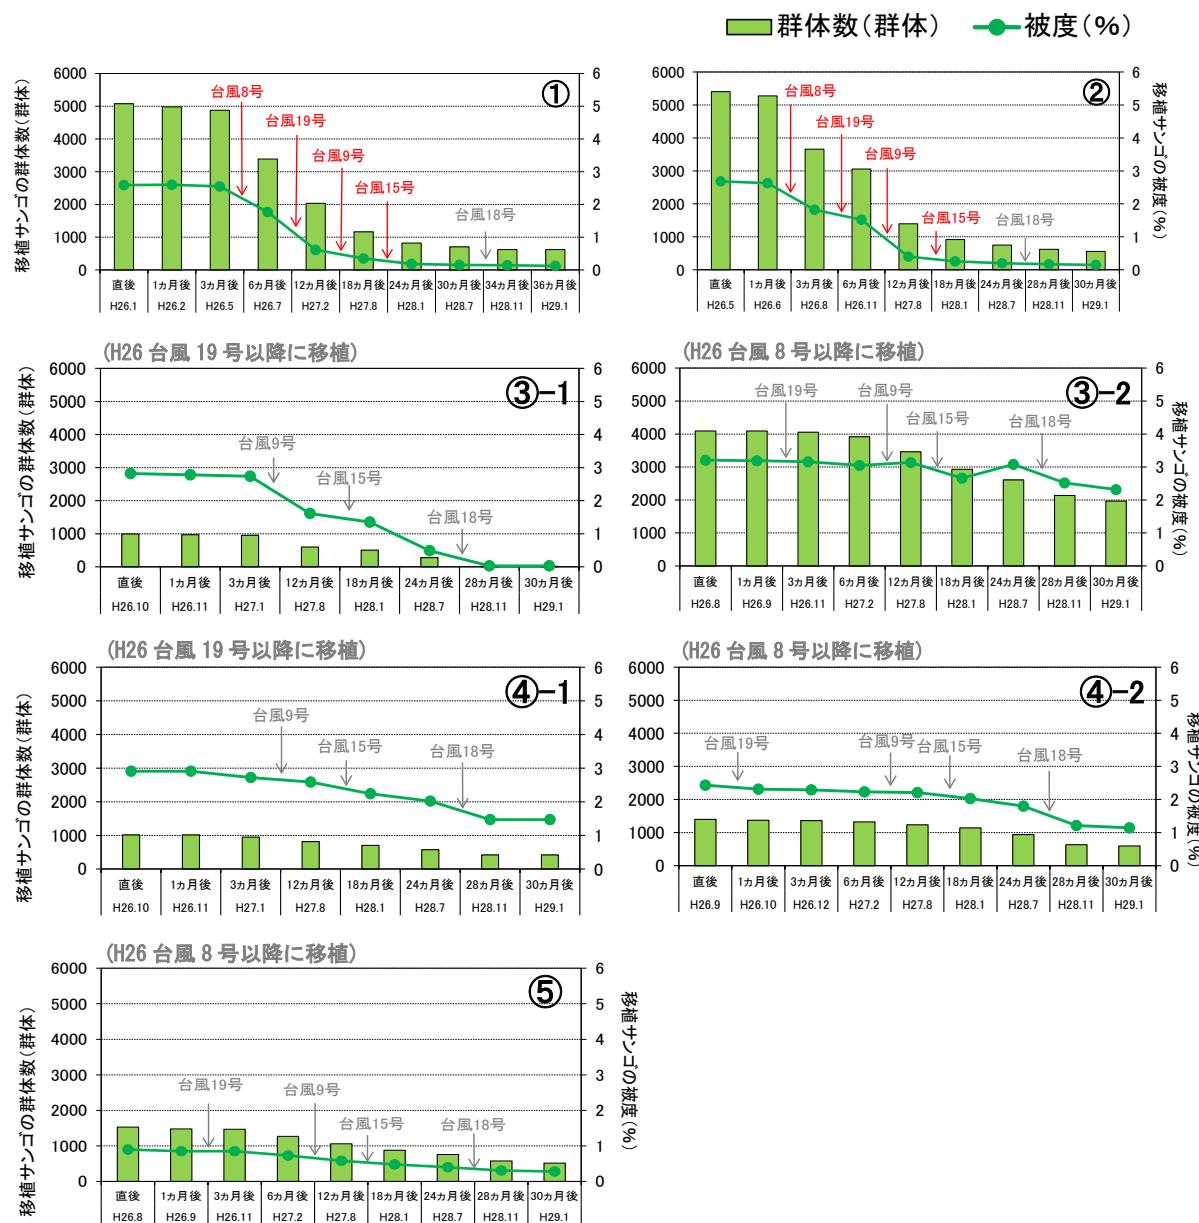
図 8 移植サンゴの群体数および被度の変化

注)図中の赤字は移植サンゴに影響を及ぼしたと考えられる台風

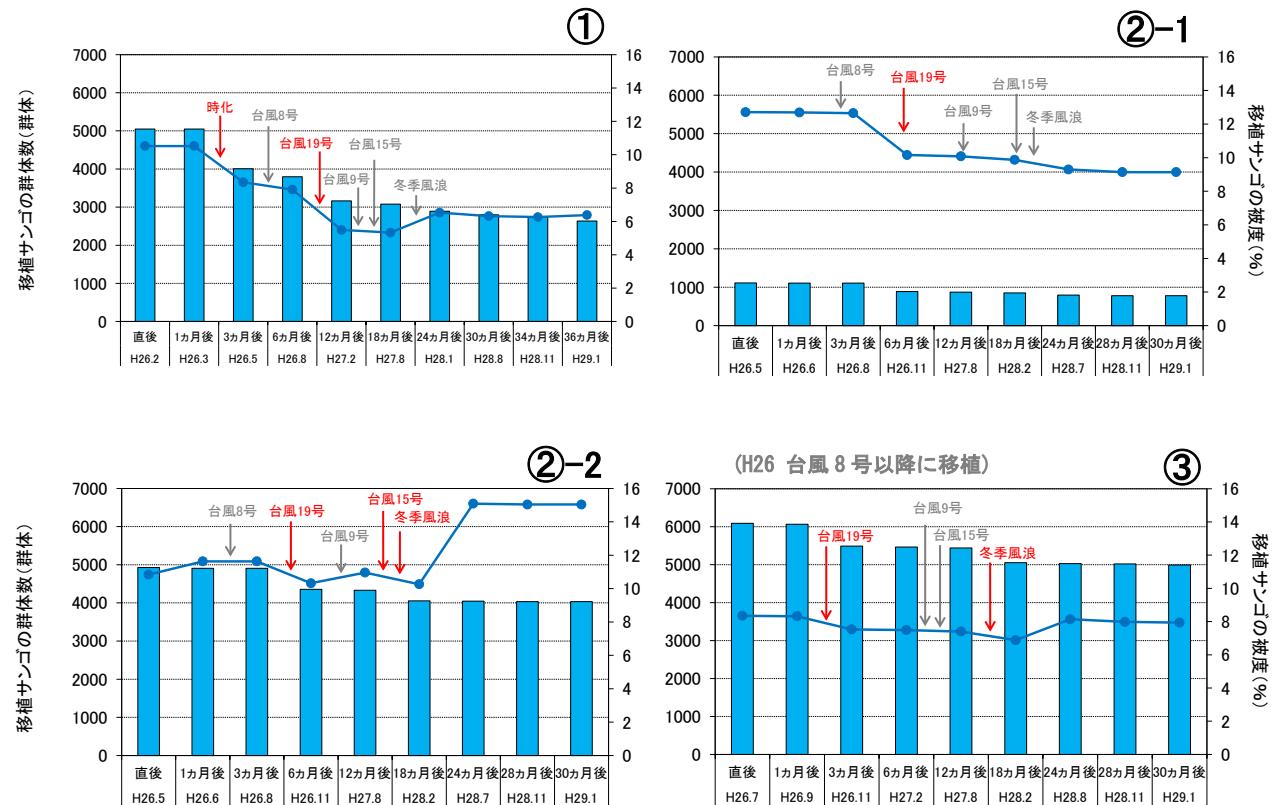
図10 移植サンゴの群衆数および被度の変化

注) 図中の赤字は移植サンゴに影響を及ぼしたと考えられる台風
