第10回 那覇空港滑走路増設事業環境監視委員会

海域生物の順応的管理(海草藻場、カサノリ類)

平成30年6月19日

内閣府沖縄総合事務局
国土交通省大阪航空局

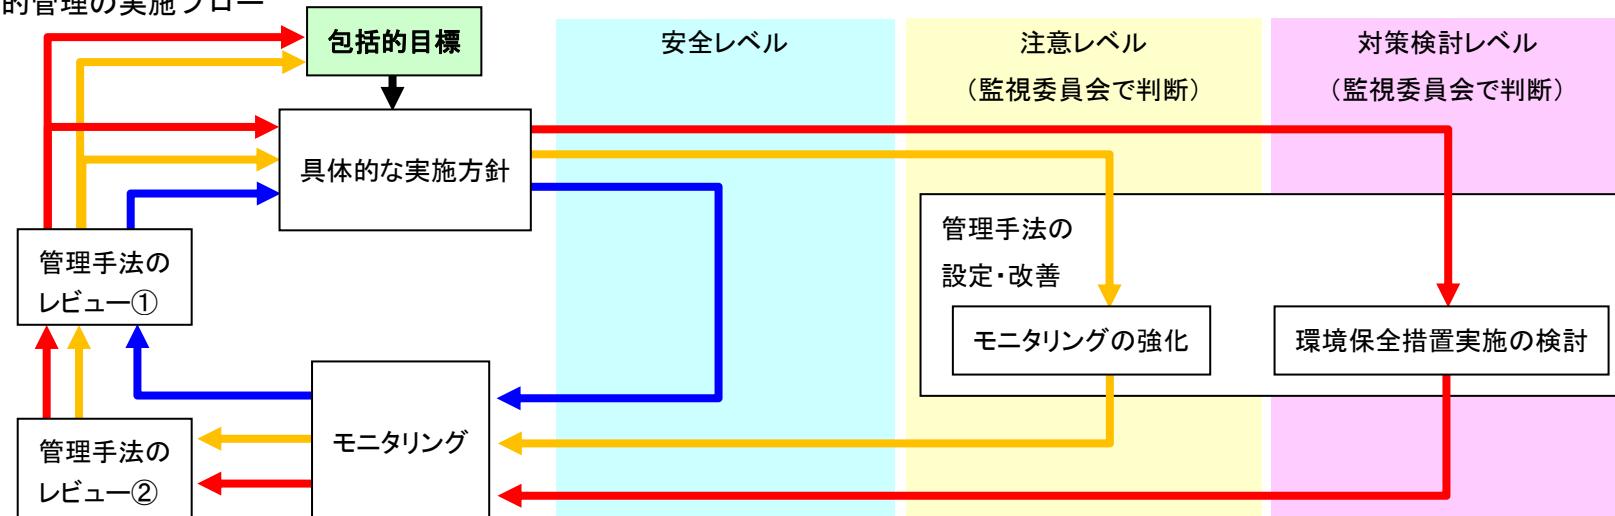
図 1 本事業における海草藻場の順応的管理の考え方

包括的目標	<ul style="list-style-type: none"> 海草藻場については、失われる藻場の面積を念頭に、閉鎖性海域において、護岸概成後に生育環境が向上し、面積もしくは被度が維持/増加することを目標とし、実行可能な順応的管理のもと、生育環境の保全・維持管理を実施する。 順応的管理にあたっては、モニタリングを実施しながら、海草藻場の出現状況の変化に応じた監視レベルを設定し、必要に応じて、環境保全措置を講じることとする。
具体的な実施方針	<ul style="list-style-type: none"> モニタリングを行い、海草藻場構成種の生育状況や生育環境の把握を行う。 モニタリングの結果、海草藻場の生育状況や生育環境が著しく低下した場合は、学識経験者等にヒアリング等を行い、環境保全措置の検討を行う。
モニタリング	<ul style="list-style-type: none"> モニタリング項目は、海草藻場構成種の生育状況及び生育環境とする。 モニタリング手法は、現地調査と同様の手法で行うこととする。(モニタリング結果を事業実施前の現地調査結果と比較するため)。
管理手法のレビュー①	<ul style="list-style-type: none"> モニタリング結果は「那覇空港滑走路増設事業環境監視委員会」に報告し、どの監視レベルに当たるかについて指導・助言を得る。 報告事項については、事業者のホームページにおいて公表する。
管理手法のレビュー②	<ul style="list-style-type: none"> 必要であれば専門委員会等を招集し、具体的な検討を進める。 専門委員会等にて報告・検討された事項については、「那覇空港滑走路増設事業環境監視委員会」に報告し、指導・助言を得る。
管理手法の設定・改善	<ul style="list-style-type: none"> モニタリングの結果より基準が達成されていないと判断される場合は、管理手法の改善として環境保全措置の実施を検討する。

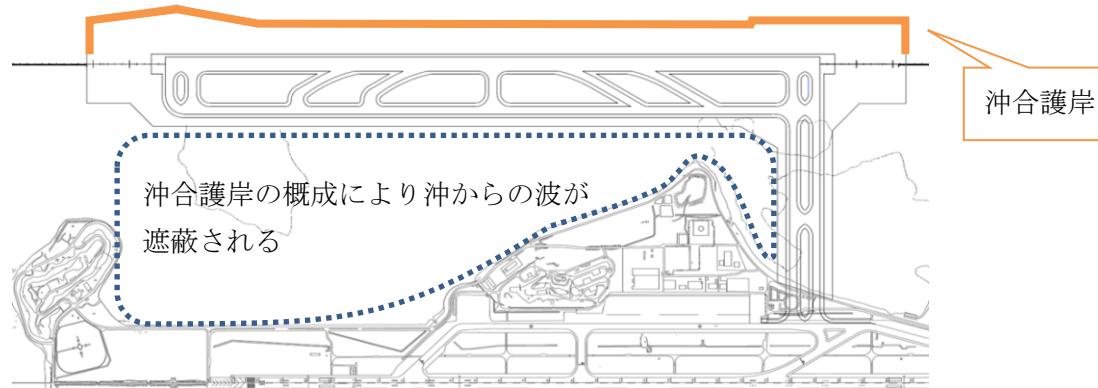
図 2 沖合護岸の位置

- ・閉鎖性海域においては、場が安定すると考えられる沖合護岸概成時以降に効果が表れる。
- ・当該海域における海草藻場は、分布位置や被度の変動が大きい。

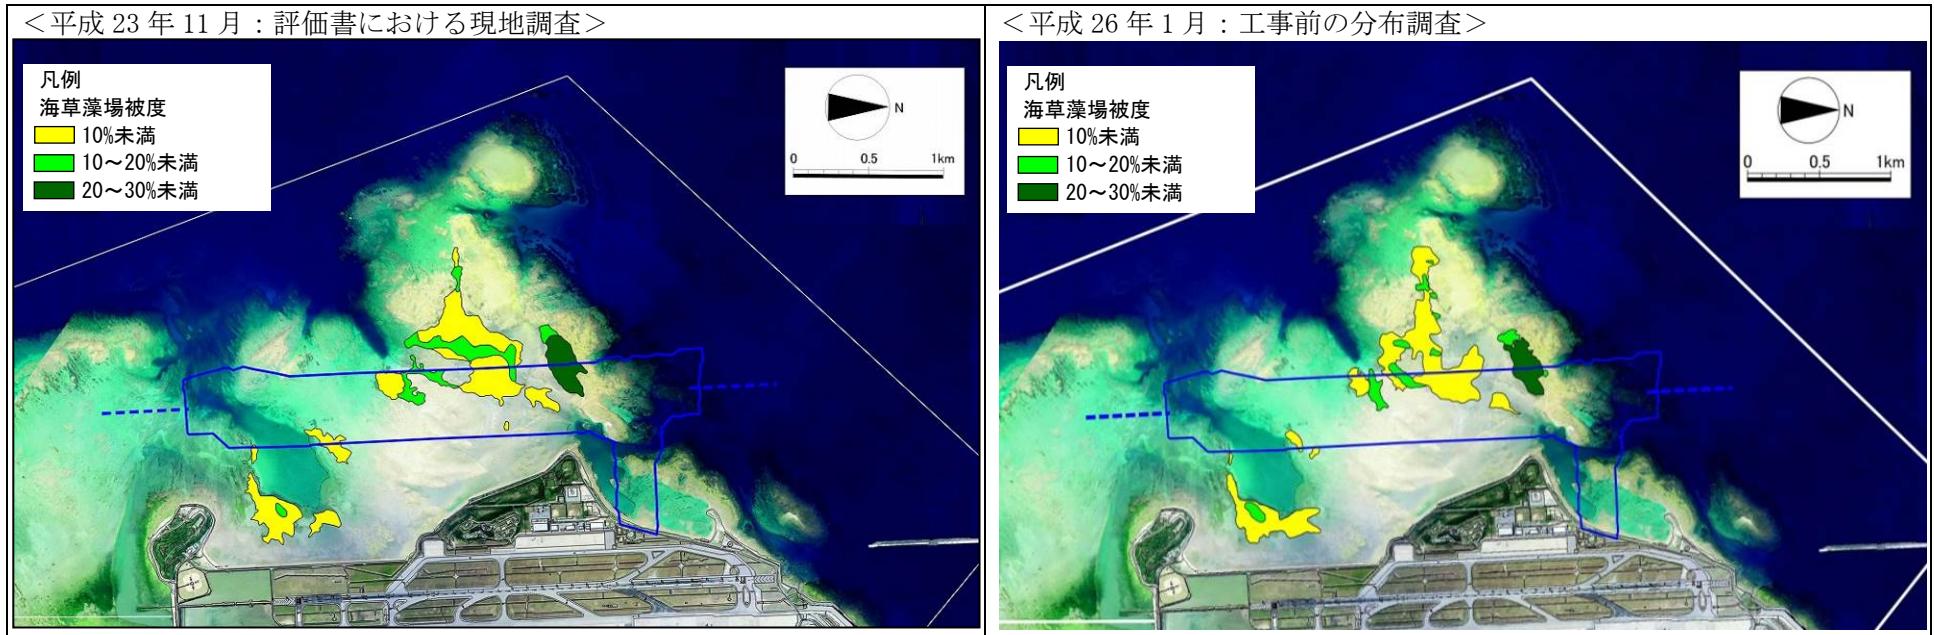
図3 工事前における海草藻場の分布調査結果

評価書における現地調査結果及び工事前の分布調査結果を以下に示す。また、海草藻場の分布域の変遷の重ね合わせを図4に示す。

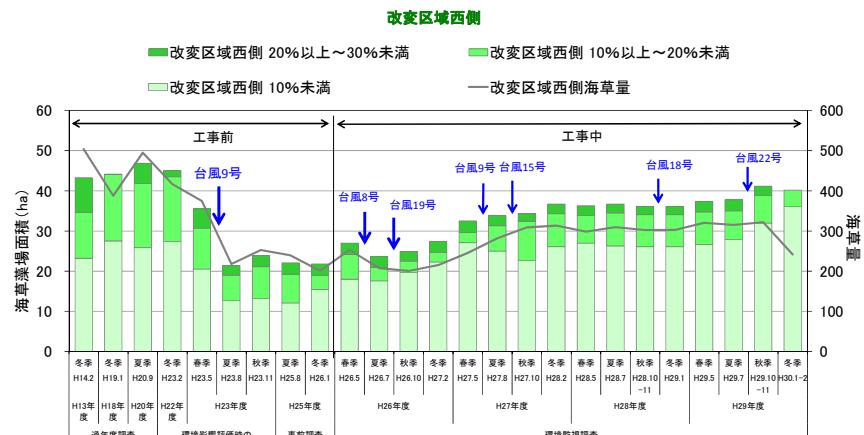
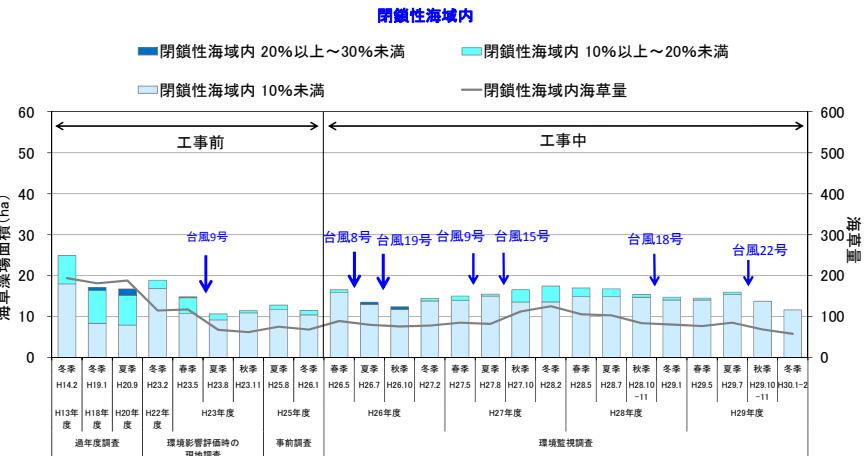
図 5 海草藻場の分布面積の経年変化

分布面積は、台風の影響を受けた平成 23 年度夏季以降、平成 29 年度冬季まで海草藻場の面積は増加傾向にある。

平成 29 年度秋季から冬季にかけて被度 10~20%未満の面積が 6.8 ha から 4.1 ha に減少し、被度 20~30%未満が消失した。被度の低下した箇所では葉枯れした海草や先端部の枯死により葉長の短くなった海草がみられた。冬季の葉枯れは、冬季大潮期の夜間干潮時の季節風の吹付けによる低温や乾燥により生じ、被度低下の一因であったと考えられる。

分布面積は、台風の影響を受けた平成 23 年度夏季以降、平成 29 年度春季から夏季にかけて増加したが、その後、面積は減少傾向にあった。

平成 29 年度春季から夏季にかけて被度が低下し、平成 29 年度秋季には被度 10%未満の分布域のみとなった。

- 注：1. 海草藻場面積には、改変区域内の海草藻場の面積は含まれていない。
 2. 海草量は、被度別の面積の変化を視覚化した指標で、各被度の中間値にそれぞれの面積を乗じた値の合計である。
 例) 20%以上~30%未満(中間値 25) : x ha,
 10%以上~20%未満(中間値 15) : y ha,
 10%未満(中間値 5) : z ha の場合、海草量は $(25 \times x + 15 \times y + 5 \times z)$ 。

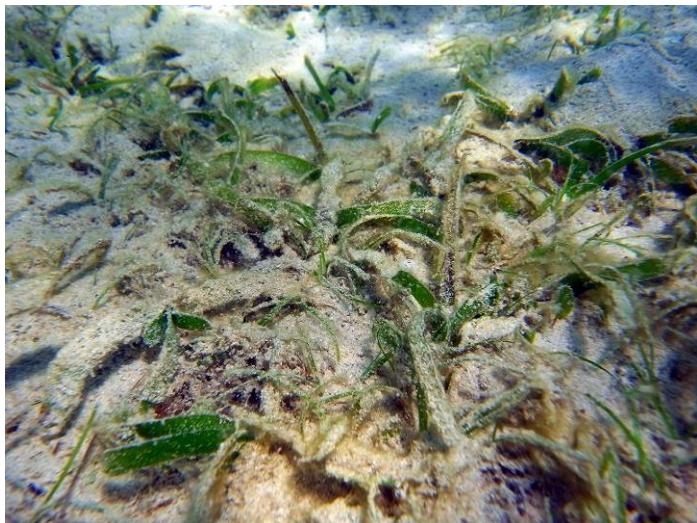
葉上に砂が堆積した状況（平成 29 年 7 月、St. f 南側）

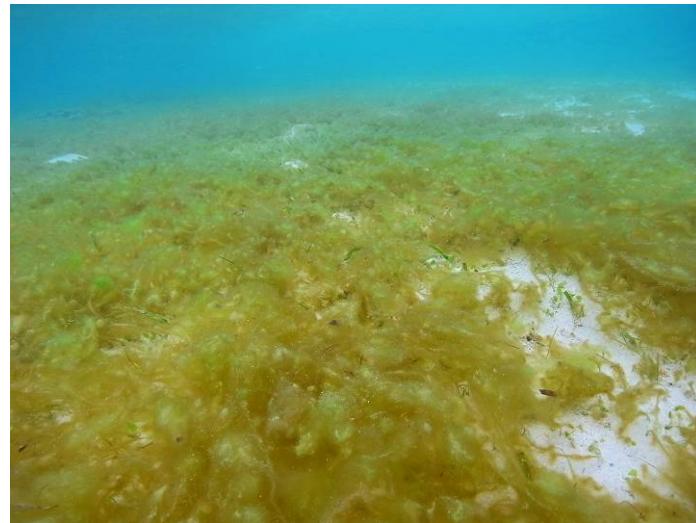
葉上にシオミドロ科等の藻類が漂着した状況（平成 30 年 1~2 月、St. f）

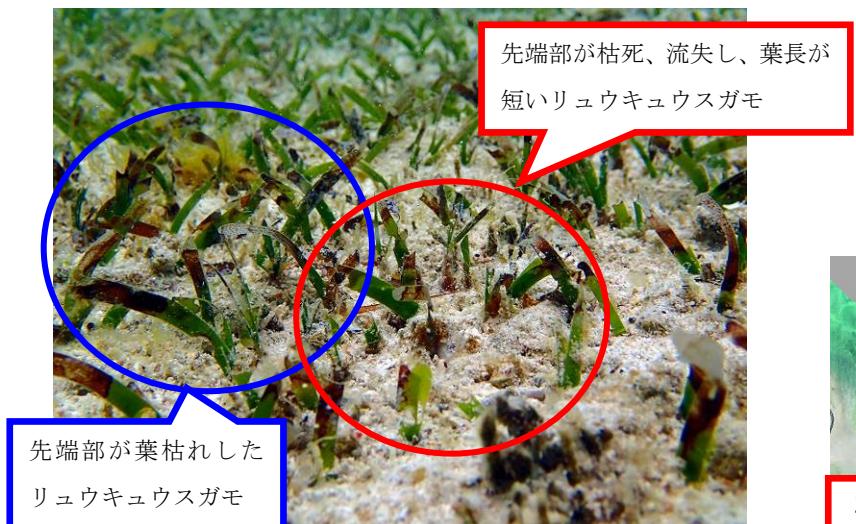
葉枯れ状況（平成 30 年 1~2 月、St. c）

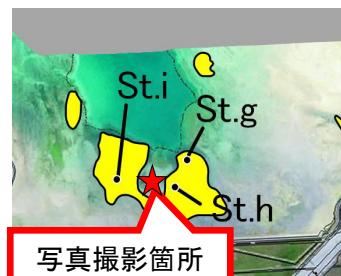
図 7 海草藻場の状況

冬季調査時に海草類が消失した箇所の底質

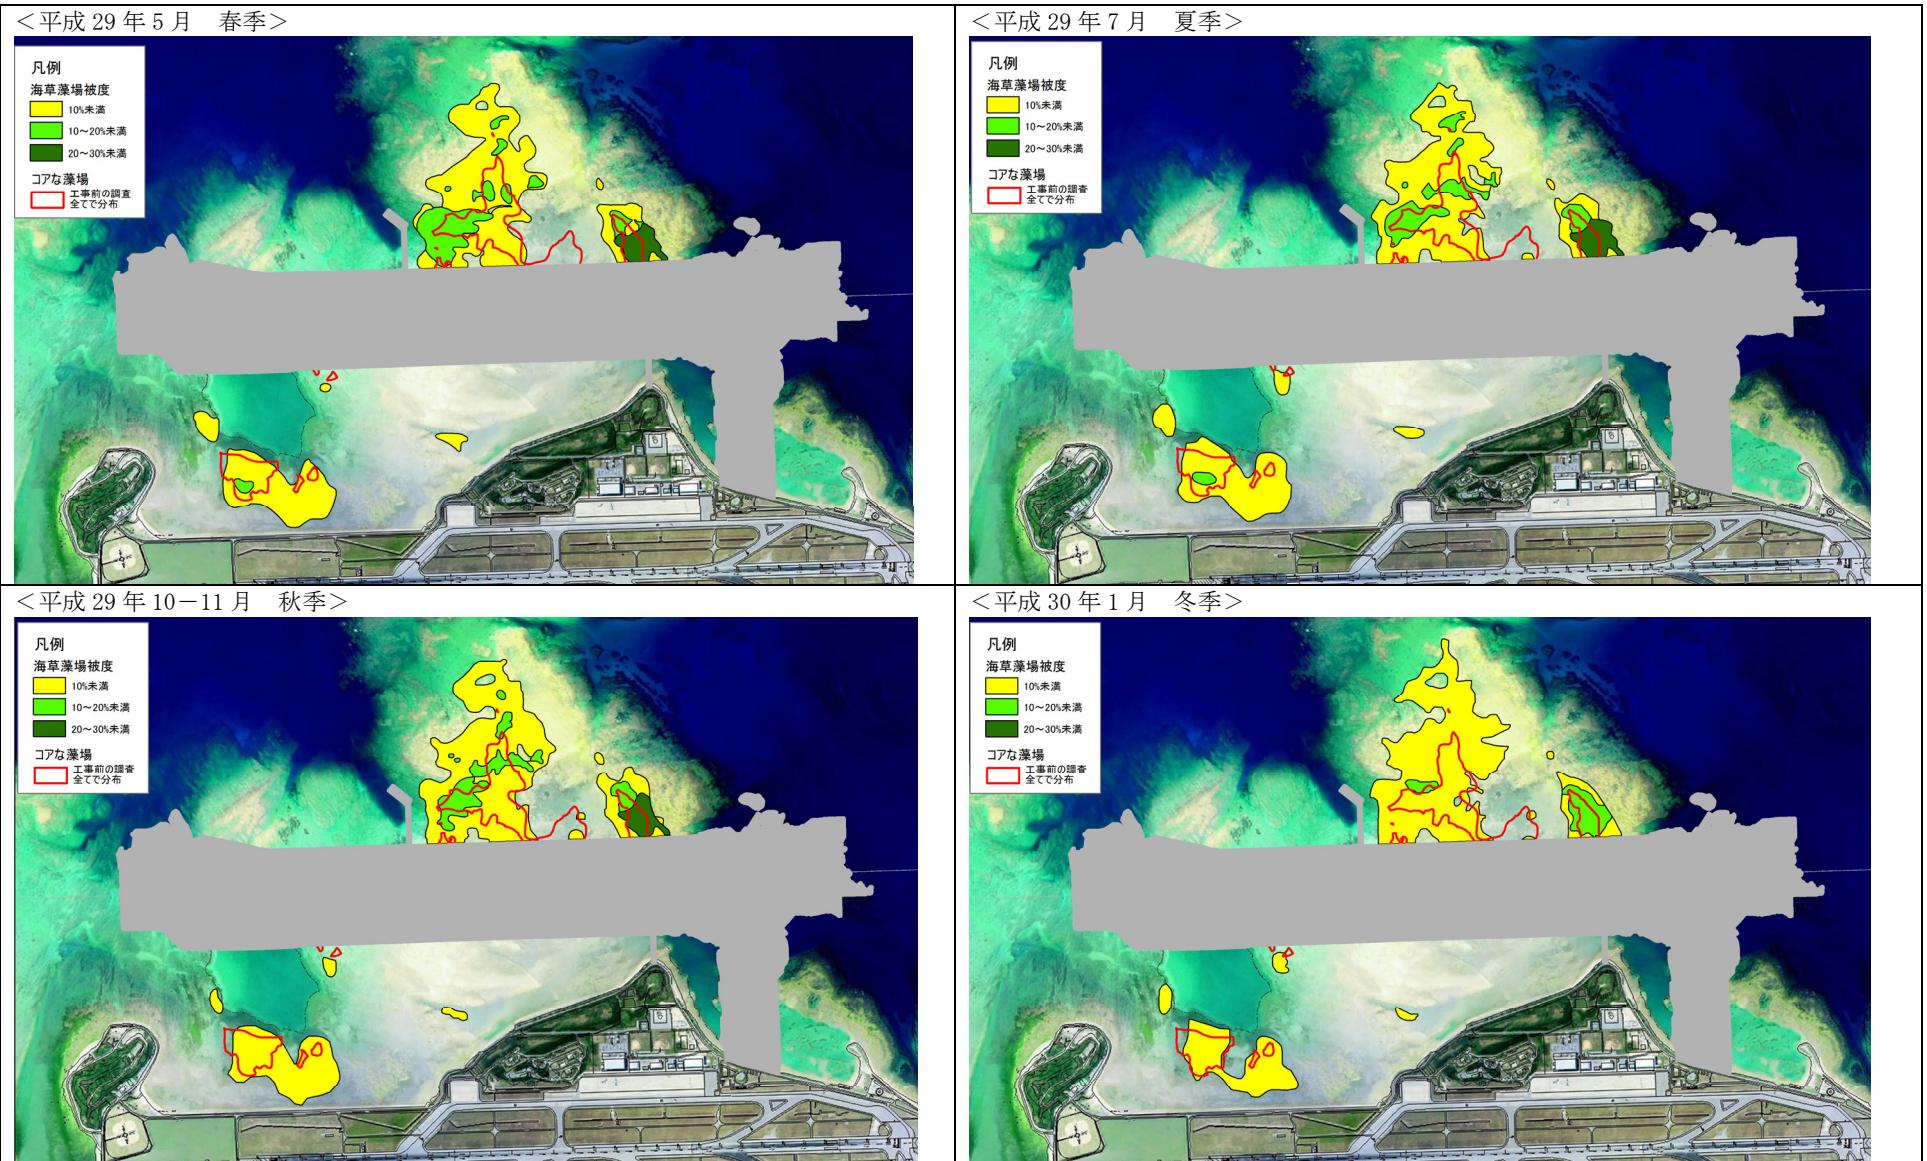
図 8 海草藻場とコアな海草藻場範囲との比較

台風の影響を受けた平成 23 年度夏季以降、平成 28 年度冬季まで海草藻場の面積や被度は増加傾向にあり、平成 29 年度の面積に大きな変動はみられなかった。被度は平成 30 年度冬季に低下しているが、季節的な要因による自然変動と考えられた。工事区域を中心に海草藻場が減少する等の工事の影響はみられず、工事前の全ての調査で海草藻場が確認されたコアな場所のほとんどにおいて継続して海草藻場が確認された。

台風の影響を受けた平成 23 年度夏季以降、平成 28 年度冬季まで海草藻場の面積や被度は増加傾向にあったが、平成 28 年度春季以降は海草藻場の面積、被度とも低下傾向にあった。平成 29 年度の藻場面積は工事前の変動範囲内であり、工事前の全ての調査で海草藻場が確認されたコアな場所のほとんどにおいて継続して海草藻場が確認されているものの、秋季には被度 10%以上の比較的高被度な区域がみられなくなった。また、閉鎖性海域に設定された海藻草類定点調査地点（St. S3、S4）においては被度が過年度調査を下回っている。

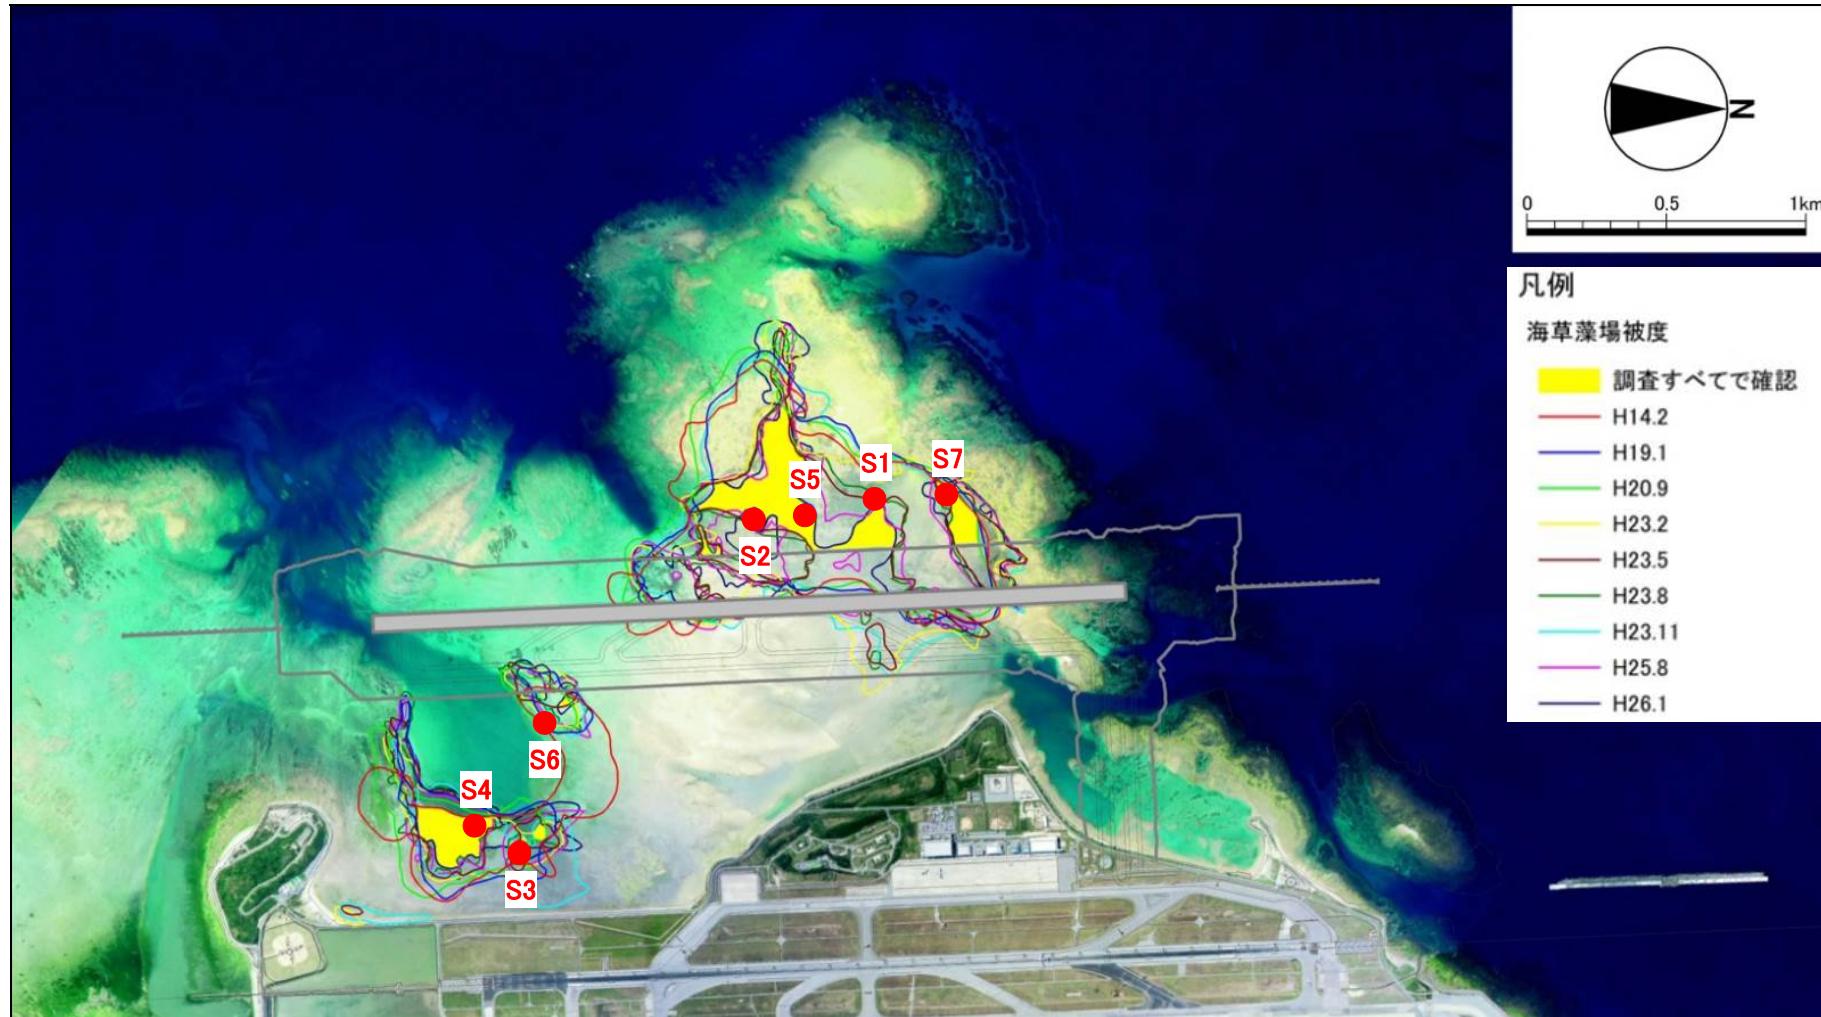
図 9 海草藻場の定点調査地点及び過年度分布重ね合わせ

海草藻場の事後調査は、過年度より当該海域の海草藻場内の代表点に設定された調査定点において実施しており、平成 25 年度冬季より過年度調査すべてで藻場が確認されている場所内に St. S5、S6 を追加し、St. S1 の海草が平成 26 年 10 月以降に消失したため、平成 27 年度冬季に St. S1 の代替地点となる St. S7 を設置した。

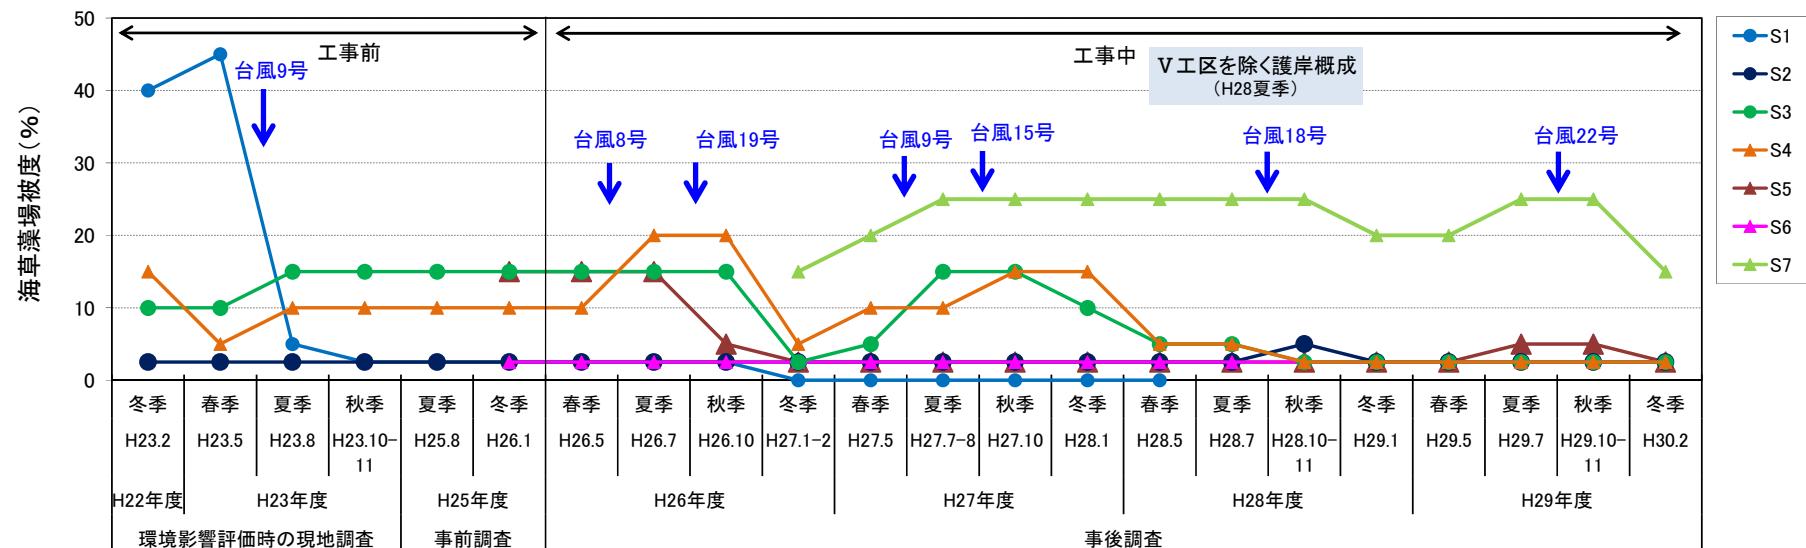
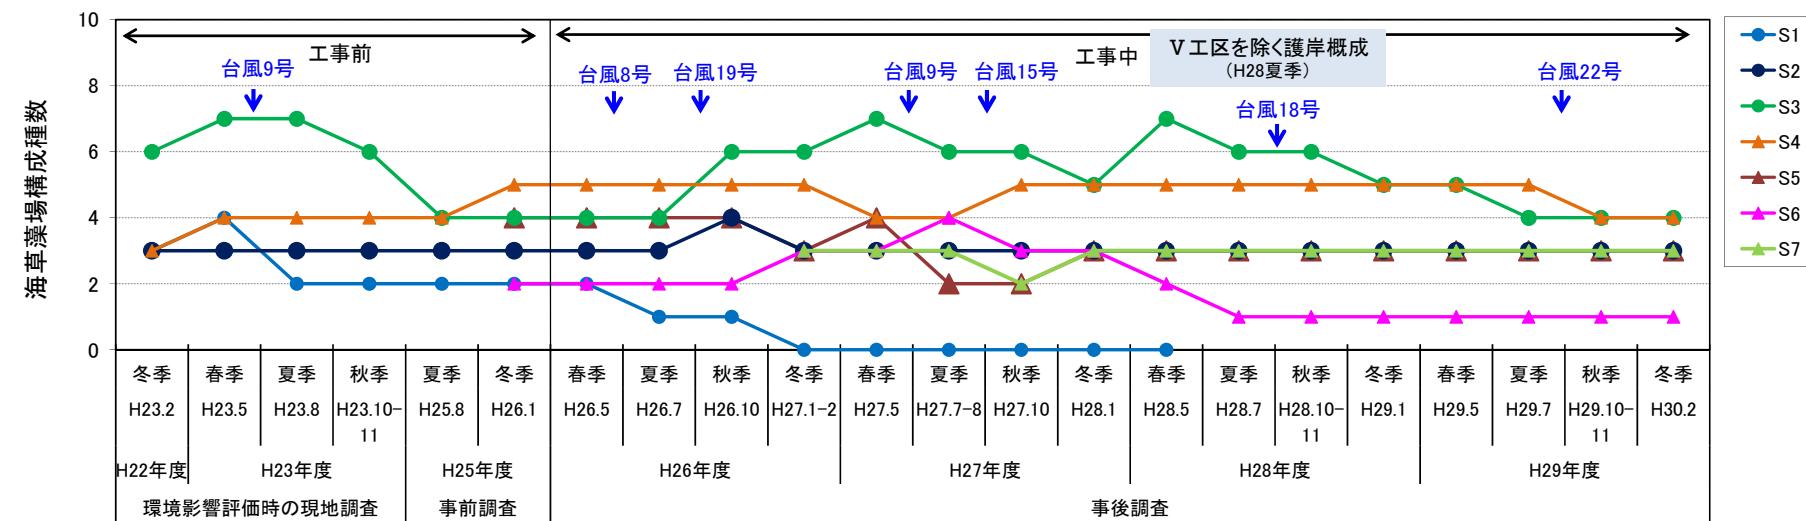
図 11 定点調査における藻場構成種数の経年変化

平成 29 年度における St. S2～St. S7 の海草藻場被度において、工事前の変動範囲を下回る地点 (St. S3、St. S4、St. S5) がみられた。

St. S3, S4, S6 は葉枯れ等の影響により、平成 28 年度春季以降被度が低下し、その後回復がみられていない。

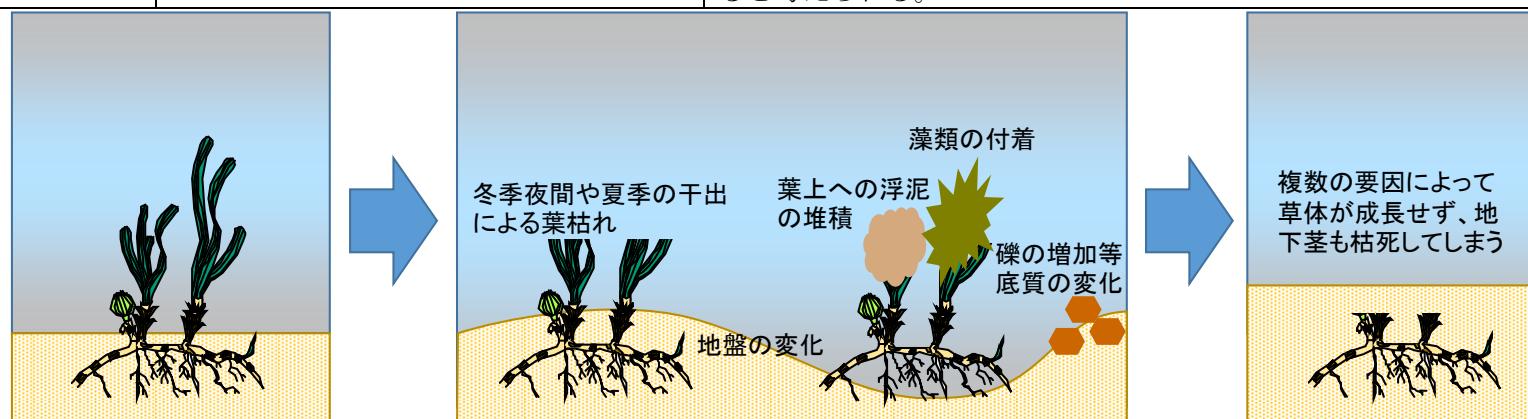
図 12 閉鎖性海域内のイメージ図

海草藻場の変動要因のうち代表的なものを以下に示す。また、これらの要因が事業の影響により変化しているか、海草藻場に影響を与えているかどうかを検討した。閉鎖性海域内では、以下のような要因が複合的に影響している可能性がある。

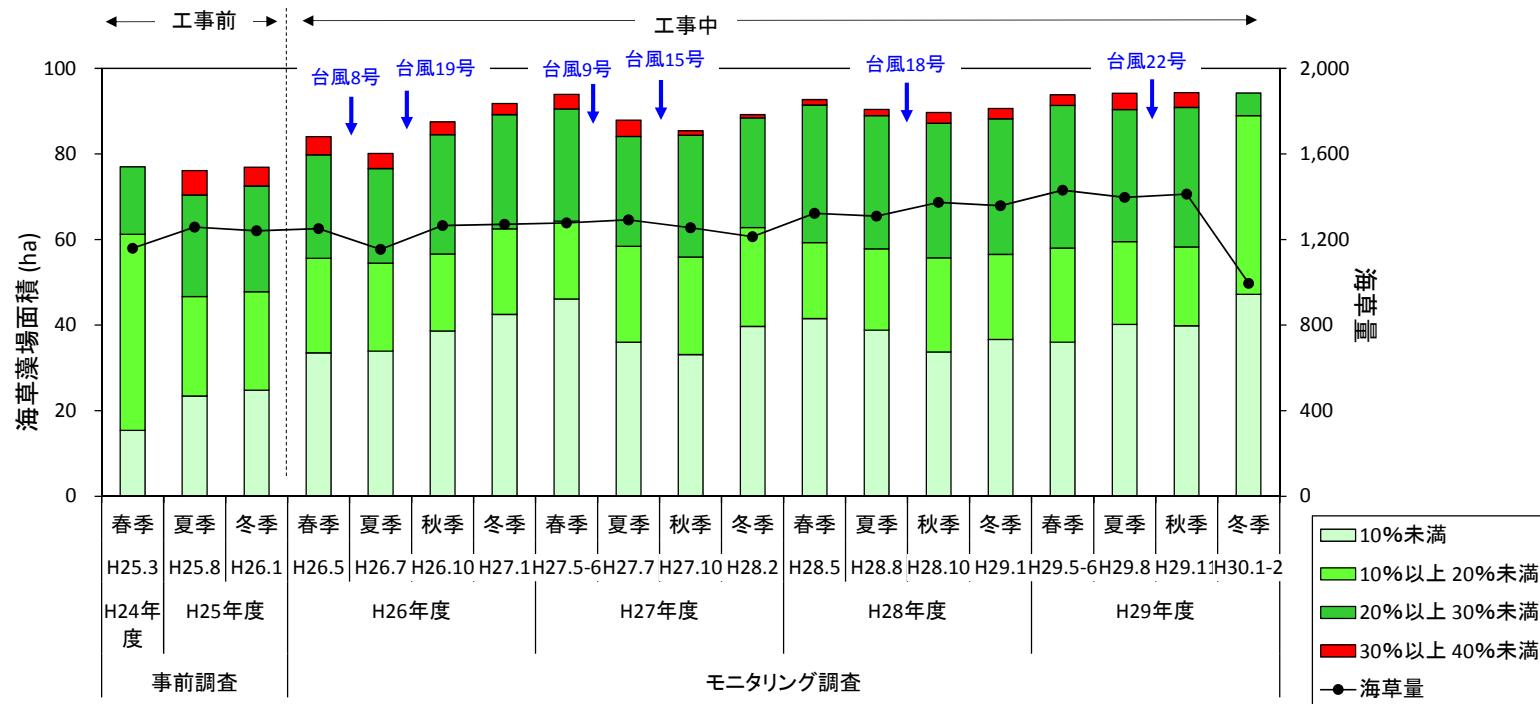
図 13 海草藻場の分布面積の経年変化（対照区）

対照区調査において、St. b-3 などで平成 29 年度冬季の被度低下が確認されており、これは主に葉枯れによるものであった。事業実施区域における冬季調査においても葉枯れによる被度の低下が確認されたが、これは対照区調査でも同様であることから、季節的な変動と考えられた。

注：海草量は、被度別の面積の変化を視覚化した指標で、各被度の中間値にそれぞれの面積を乗じた値の合計である。

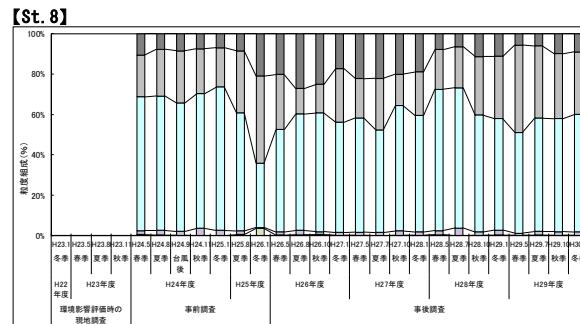
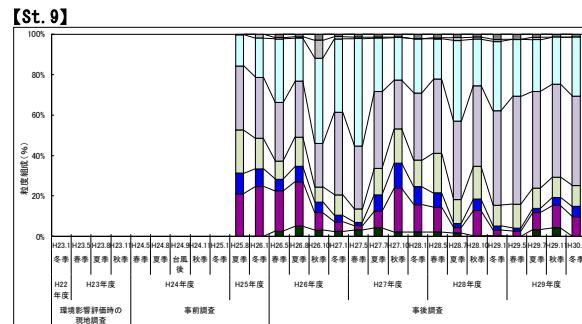
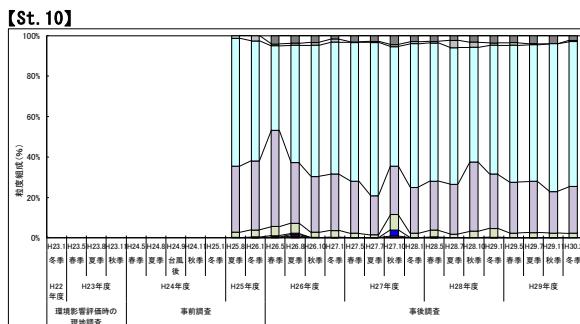
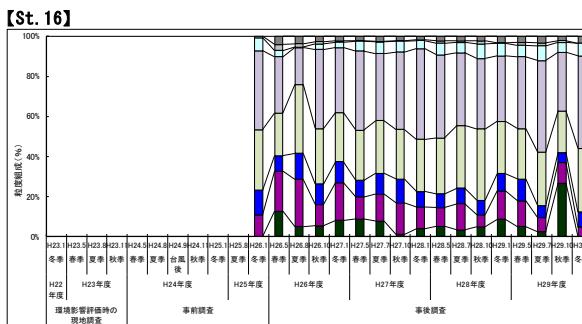
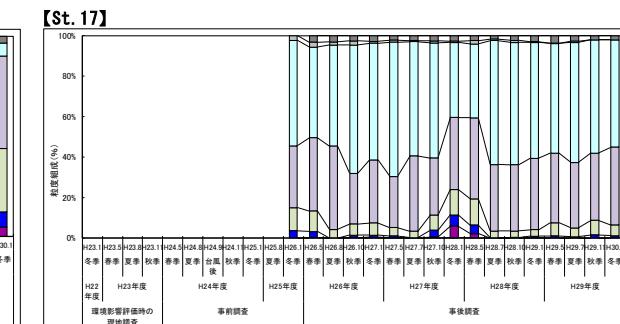
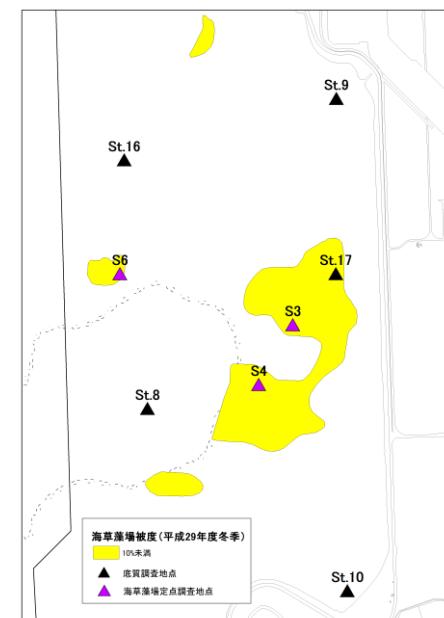
閉鎖性海域の海草藻場分布範囲周辺の底質の変化を以下に示す。

底質調査結果を工事前後及び護岸概成前後で比較すると、概ね変化はみられていない。

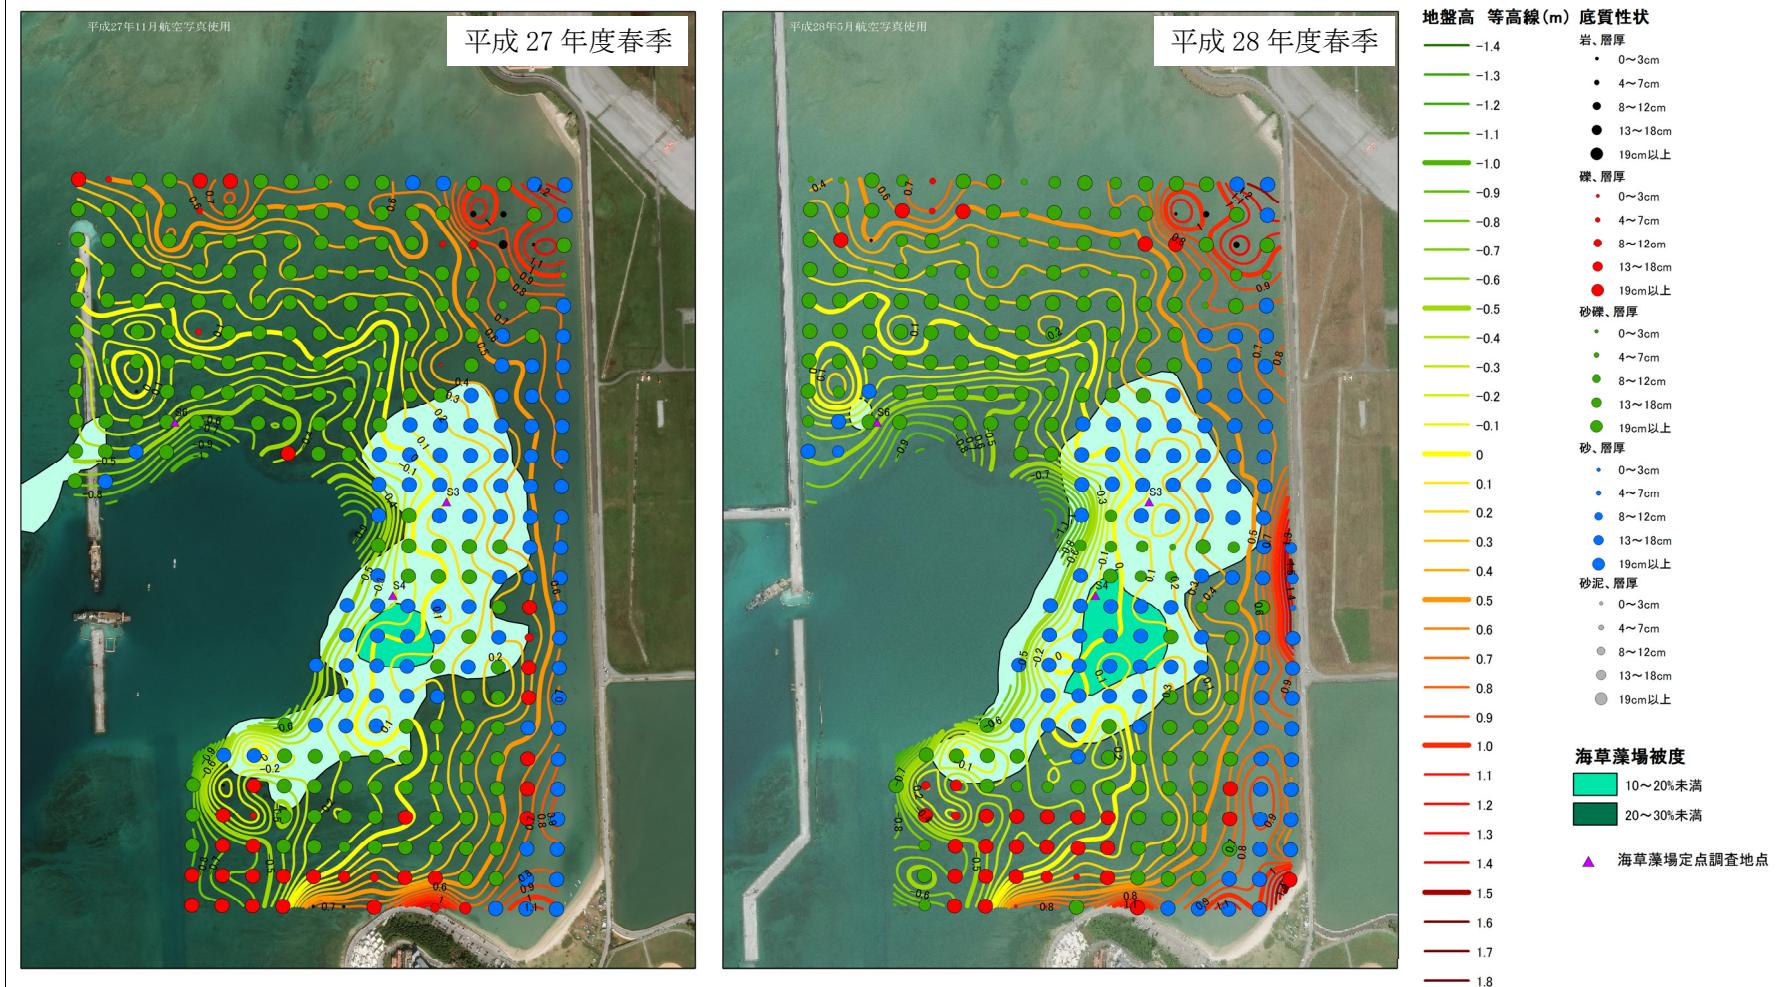
図 14 (1) 海草藻場底質調査及び海草藻場分布調査結果

海草藻場底質調査の調査結果及び海草藻場分布調査結果の重ね合わせを図 14 に、地盤高の変化と海草藻場の分布範囲を図 15 に示す。

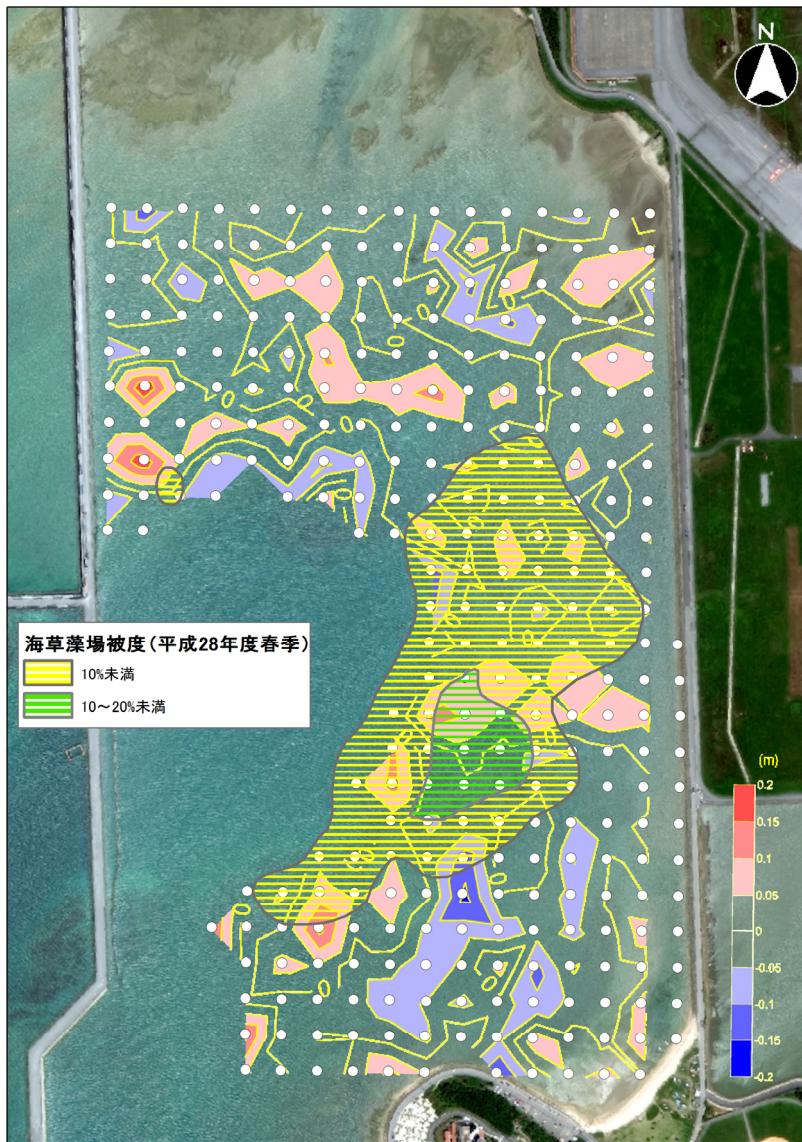
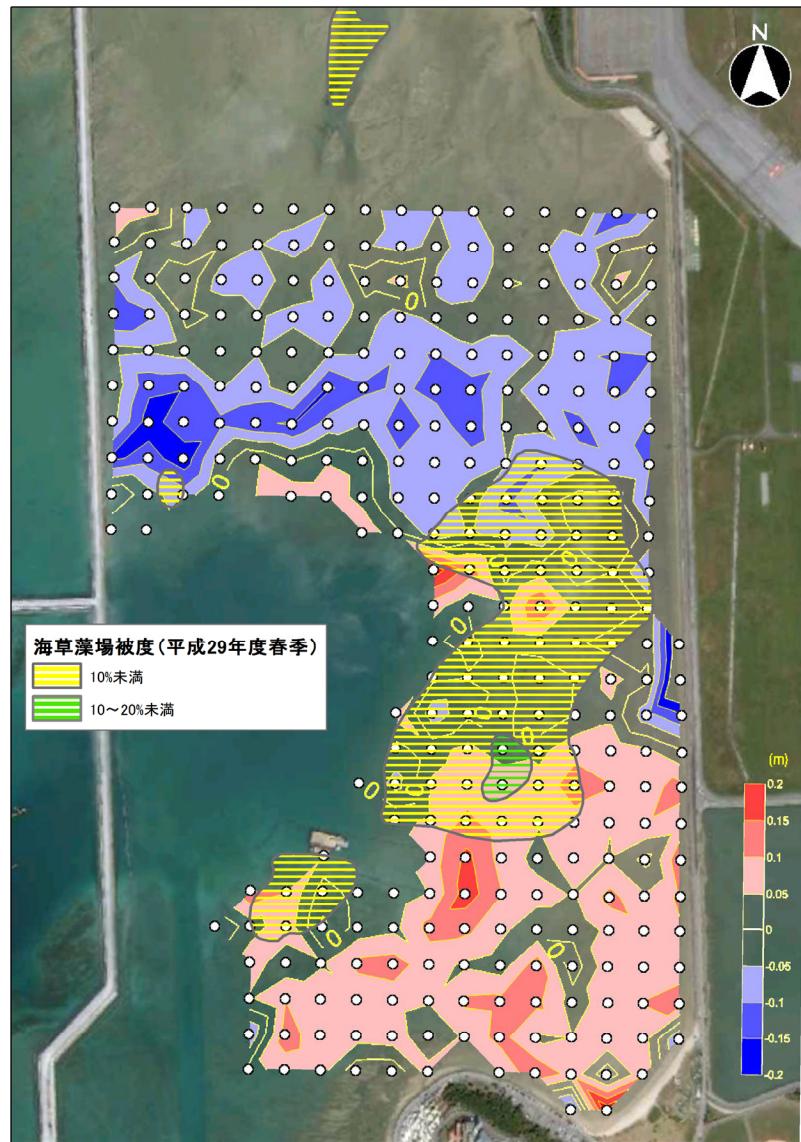
図 15 (1) 地盤高の変化と海草藻場の分布範囲

<平成 28 年度春季—平成 27 年度春季>

<平成 29 年度春季—平成 28 年度春季>

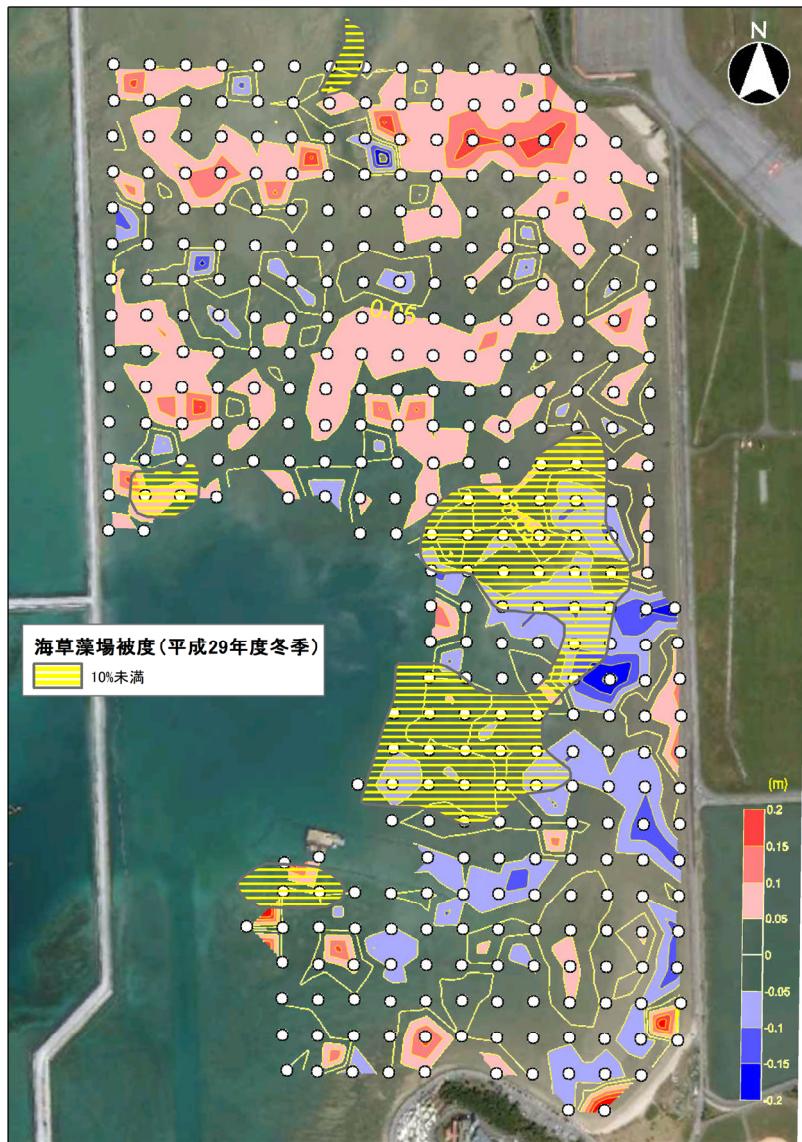
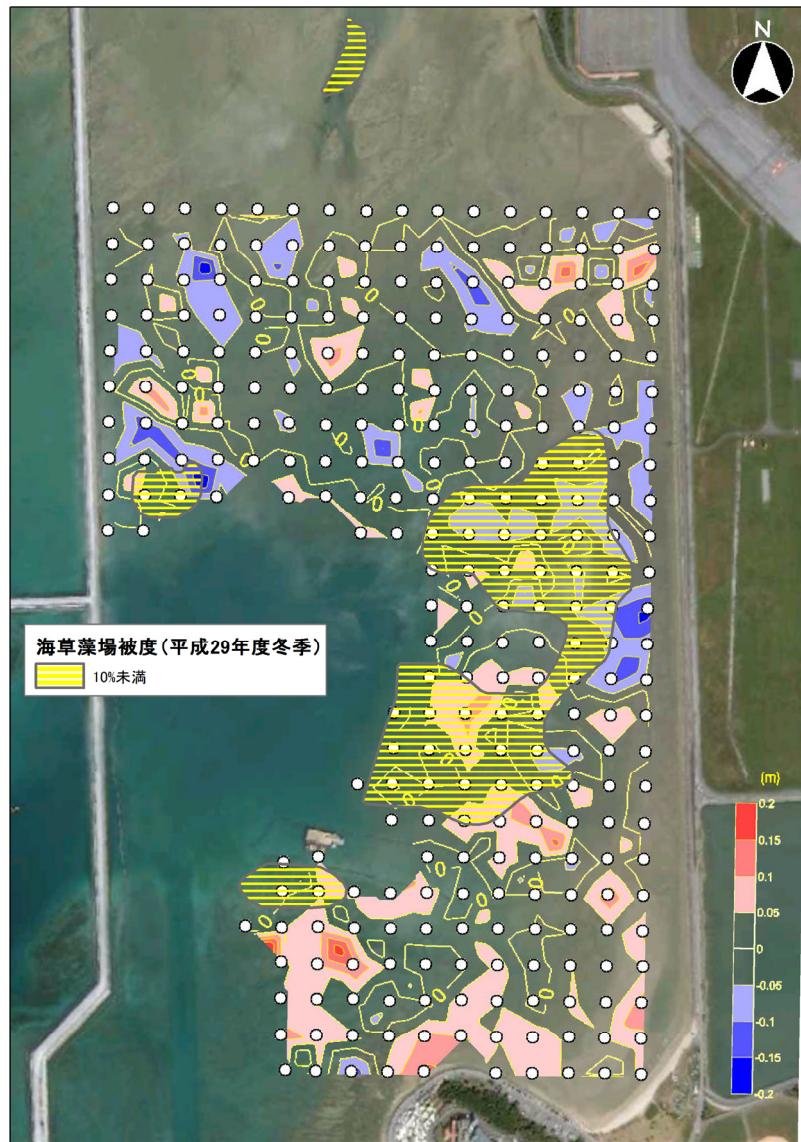
図 15 (2) 地盤高の変化と海草藻場の分布範囲

<平成 29 年度冬季—平成 29 年度春季>

<平成 29 年度冬季—平成 27 年度春季>

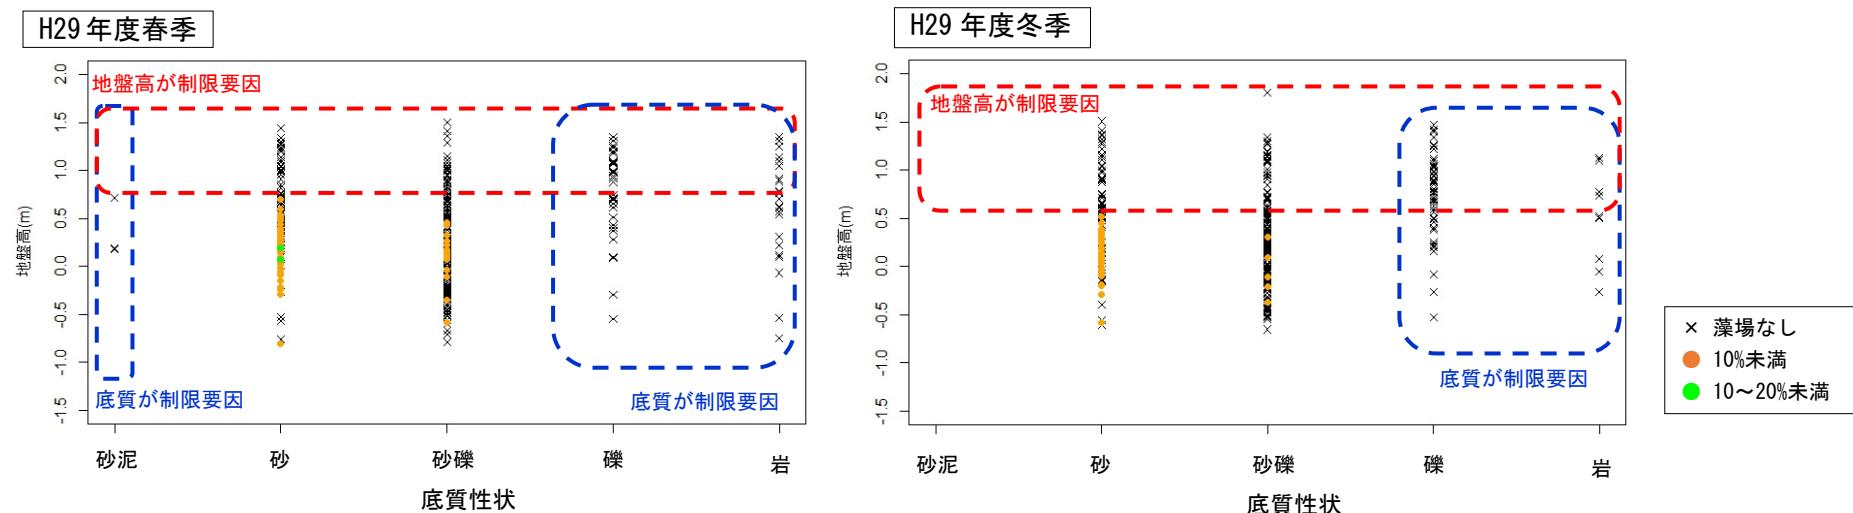
図 16 地盤高、底質性状と藻場の分布状況

海草藻場の分布状況を地盤高と底質性状と比較した結果を図 16 に示す。海草の分布が地盤高により制限されている地点と、底質性状によって制限されている地点、地盤高及び底質性状によって制限されている地点がみられた。

- 海草の分布は地盤高及び底質性状による影響を受ける
→地盤高は 0.5 m 未満、底質性状は砂または砂礫（特に砂）が適していると考えられる。

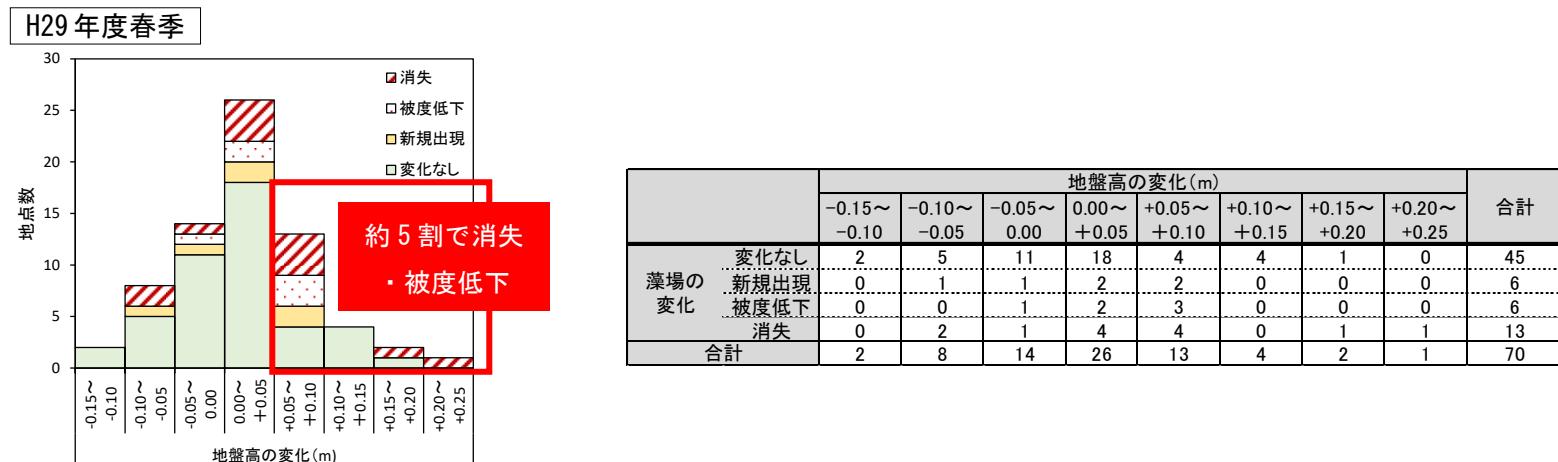
図 17 地盤高の変化と藻場の変化

地盤高が 0.05m 以上上昇した地点は 20 地点であったが、このうちの半数近い 9 地点で藻場の被度低下や消失が確認された。また、被度が低下した 6 地点のうち 4 地点、藻場が消失した 13 地点のうち 7 地点で地盤高の上昇がみられた。底質性状の変化や層厚の変化による影響は明瞭にはみられなかった。

- 地盤高の変化が海草藻場の分布に影響する
→地盤高の上昇（=砂や礫の堆積）により海草が埋没し、藻場が減少した可能性がある。

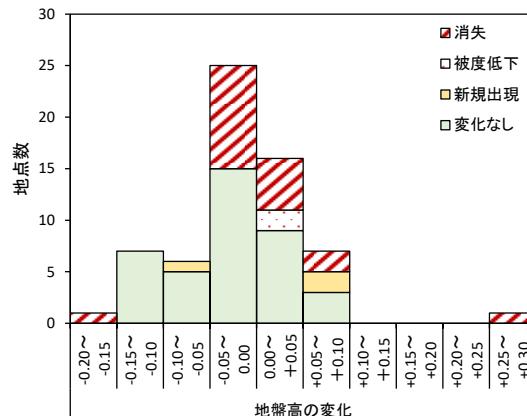
図 18 地盤高の変化と藻場の変化

藻場の被度が低下または藻場が消失した 21 地点のうち、16 地点は層厚の増加が 0.05m 以下の地点であった。層厚の変化が ±0.05m 以下の地点が 63 地点中 59 地点を占めており、層厚の著しい変化は確認されなかった。また、底質性状が砂のまま変化しなかった地点では藻場が消失した地点の割合が、それ以外の底質性状（「礫のまま変化なし」及び「底質性状変化あり」）と比較して低かった。

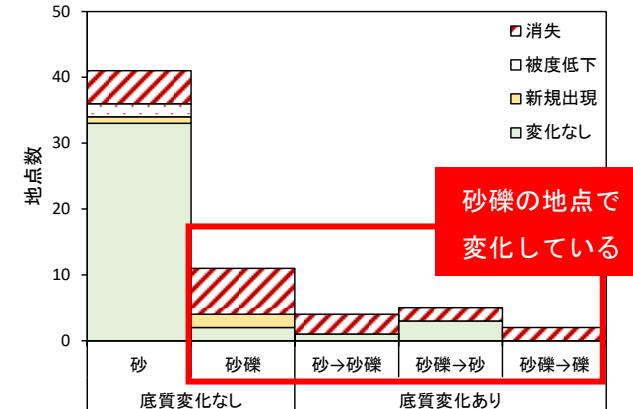
図 19 底質性状の変化と藻場の変化

- 「地盤高の変化」「底質性状の変化」「層厚の変化」が与える影響は明瞭にはみられなかった。
- 「底質性状の変化」において、砂礫の地点で藻場が消失した地点の割合が多かった。

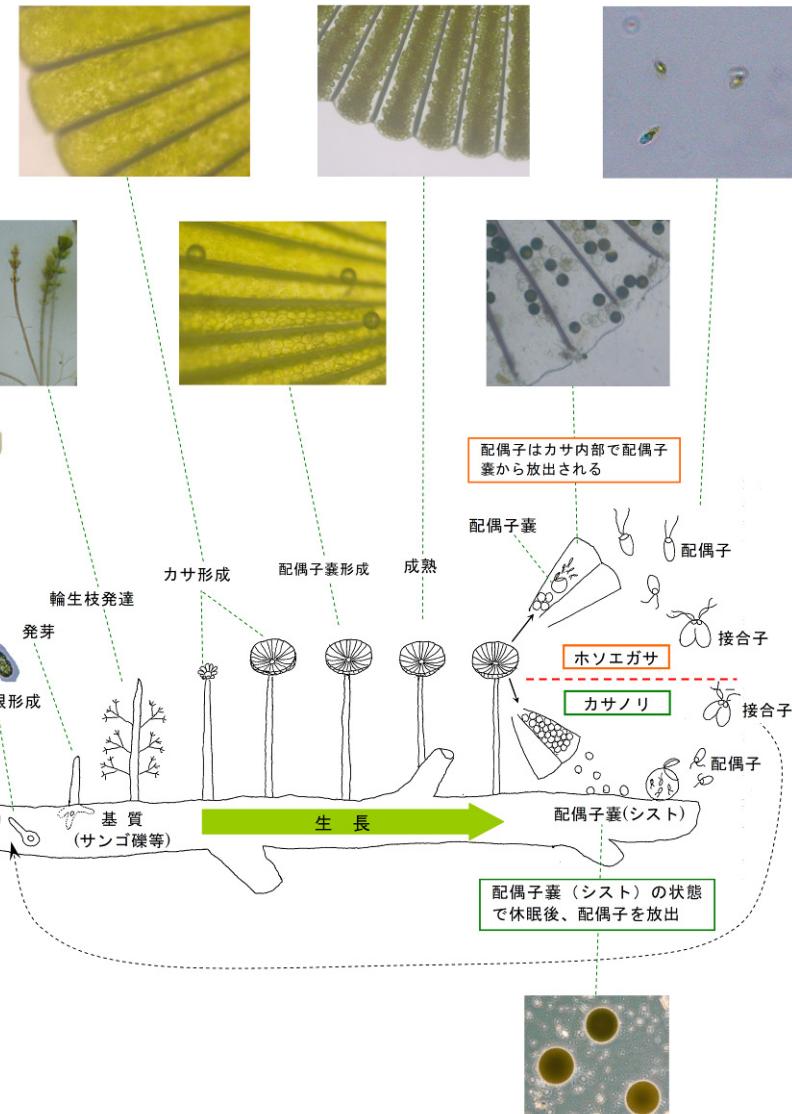
図 21 カサノリ類の生活史

カサノリ類（カサノリ及びホソエガサ）の重要な種の選定状況について下記に示すとともに、生活史について右図に示す。
