第10回 那覇空港滑走路増設事業環境監視委員会

海域生物の順応的管理(海草藻場、カサノリ類)

平成30年6月19日

内閣府沖縄総合事務局
国土交通省大阪航空局

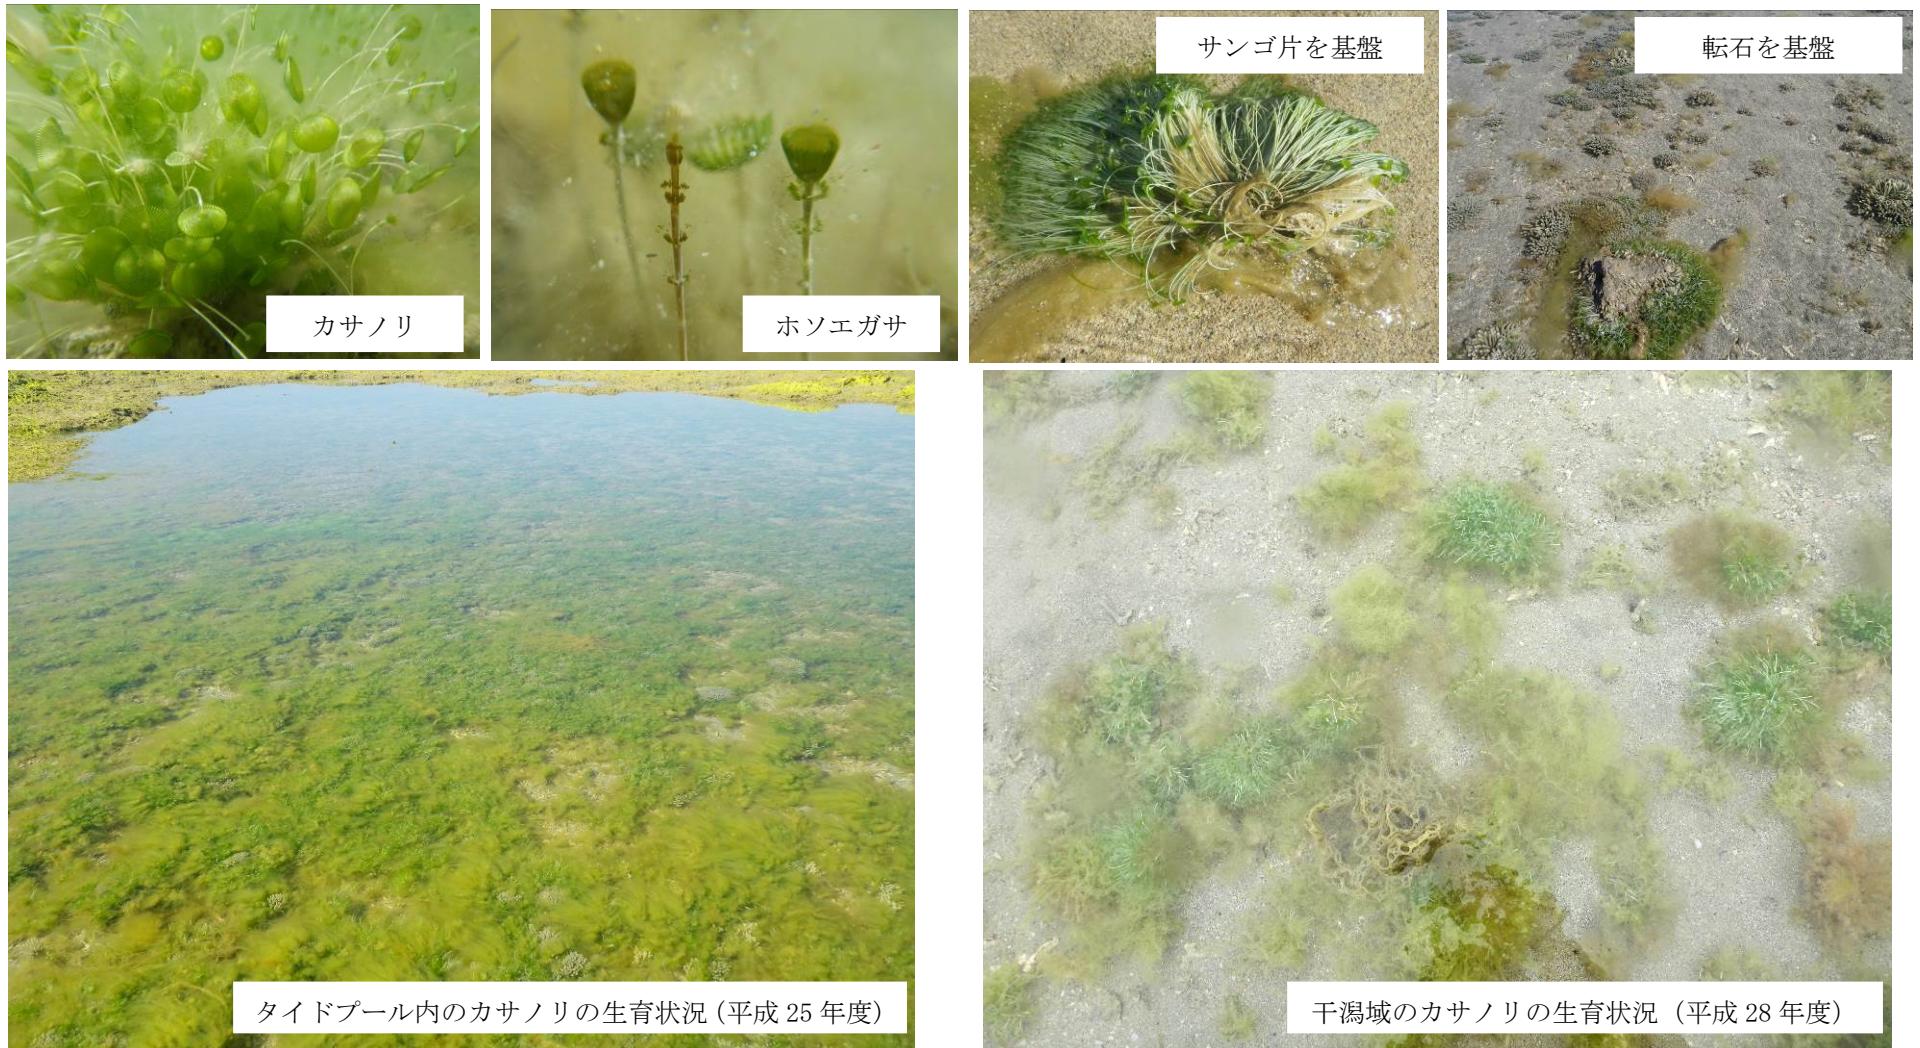
図 22 カサノリ類の生育状況

当該海域におけるカサノリ類の生育状況は、図 22 に示すとおりである。

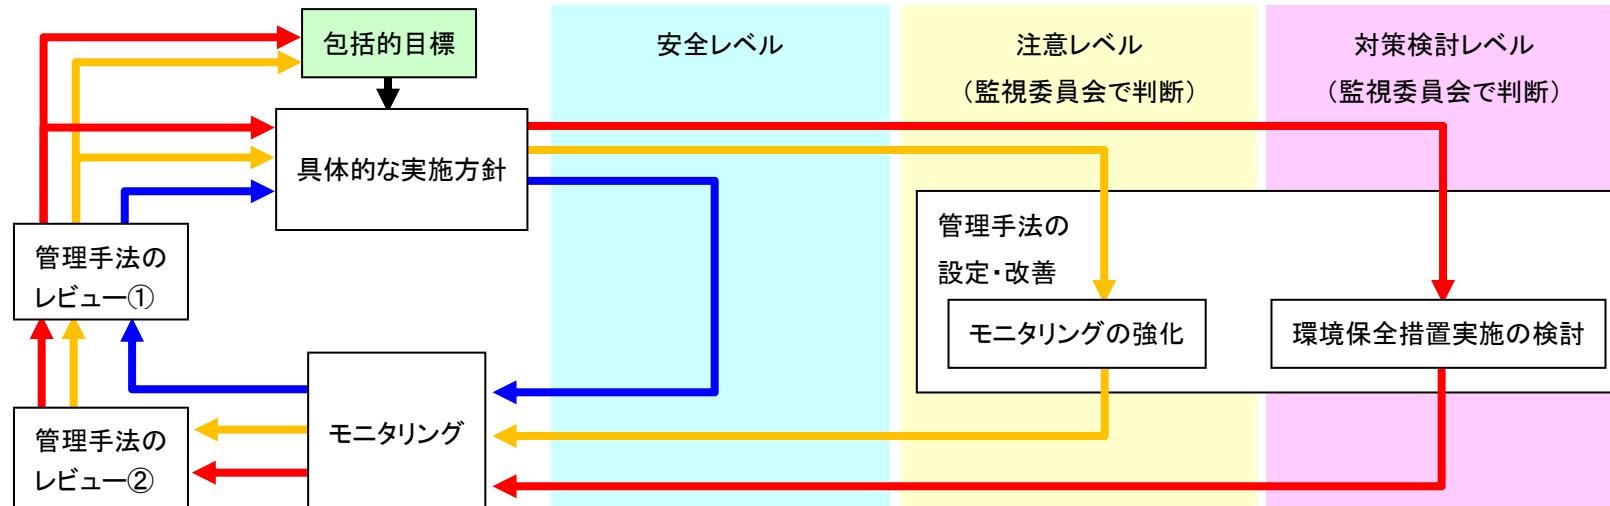
図 23 本事業における順応的管理の考え方

包括的目標	<ul style="list-style-type: none"> カサノリ類は、干潟・浅海域に点在し、タイドプールのような環境で被度が高い場所がみられ、その分布域の年変動が大きいことが、当該種の特徴である。このため、カサノリ類については、閉鎖性海域において、<u>継続的に分布が確認される場所がみられる</u>ことを目標とし、実行可能な順応的管理のもと、生育環境の保全・維持管理を実施する。
具体的な実施方針	<ul style="list-style-type: none"> モニタリングを行い、カサノリ類構成種の生育状況や生育環境の把握を行う。 モニタリングの結果、カサノリ類の生育状況や生育環境が著しく低下した場合は、学識経験者等にヒアリング等を行い、環境保全措置の検討を行う。
モニタリング	<ul style="list-style-type: none"> モニタリング項目は、カサノリ類構成種の生育状況及び生育環境とする。 モニタリング手法は、現地調査と同様の手法で行うこととする。（モニタリング結果を事業実施前の現地調査結果と比較するため）。
管理手法のレビュー①	<ul style="list-style-type: none"> モニタリング結果は「那覇空港滑走路増設事業環境監視委員会」に報告し、どの監視レベルに当たるかについて指導・助言を得る。 報告事項については、事業者のホームページにおいて公表する。
管理手法のレビュー②	<ul style="list-style-type: none"> 必要であれば専門委員会等を招集し、具体的な検討を進める。 専門委員会等にて報告・検討された事項については、「那覇空港滑走路増設事業環境監視委員会」に報告し、指導・助言を得る。
管理手法の設定・改善	<ul style="list-style-type: none"> モニタリングの結果より基準が達成されていないと判断される場合は、管理手法の改善として環境保全措置の実施を検討する。

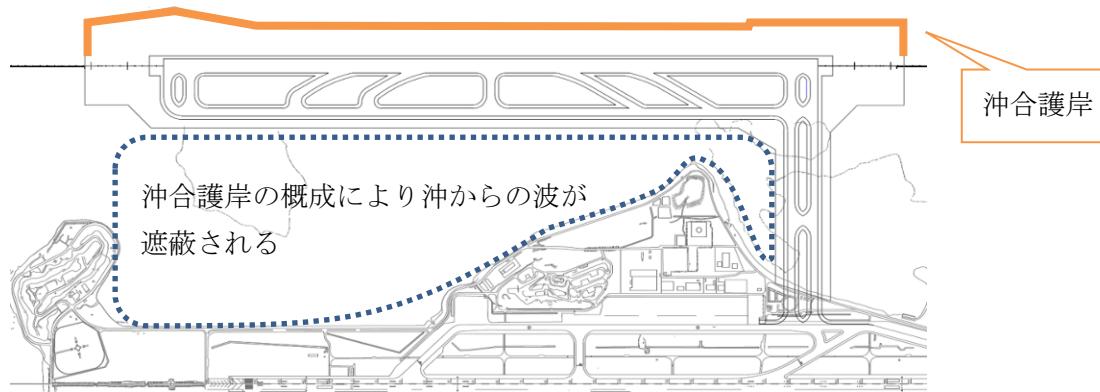
図 24 沖合護岸の位置

- ・閉鎖性海域においては、場が安定すると考えられる沖合護岸概成時以降に効果が表れる。
- ・当該海域におけるカサノリ類は、干潟・浅海域に点在してみられ、生育域の変動が大きい。
- ・比較的密度の高い生育域が局所的にみられる。（多くの藻体が確認される場所がみられる。）

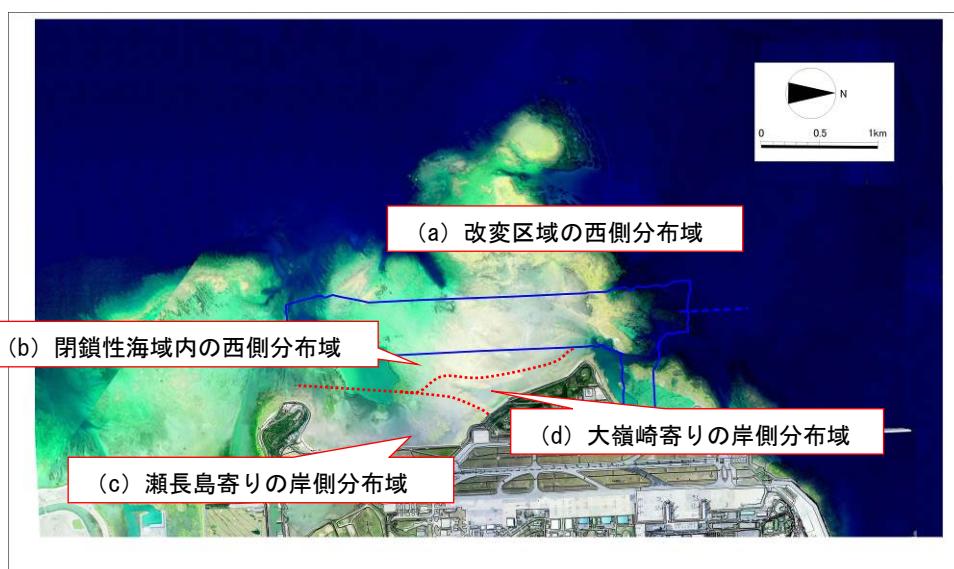
図 25 カサノリ類分布面積の推移（調査区域全体）

最大分布面積は、工事前の平成 25~26 年は 47.3~49.0ha であったが、平成 27 年に大きく減少し、平成 27~28 年は 20.3~23.9ha であった。平成 29 年は 15.6 ha とさらに減少がみられたが、平成 30 年 3 月には 27.7ha と増加した。平成 30 年 3 月の分布面積は、工事前には及ばないものの、工事が始まった平成 27 年以降では最も大きかった。

また、平成 30 年 3 月には、ホソエガサの分布面積が最大となった。

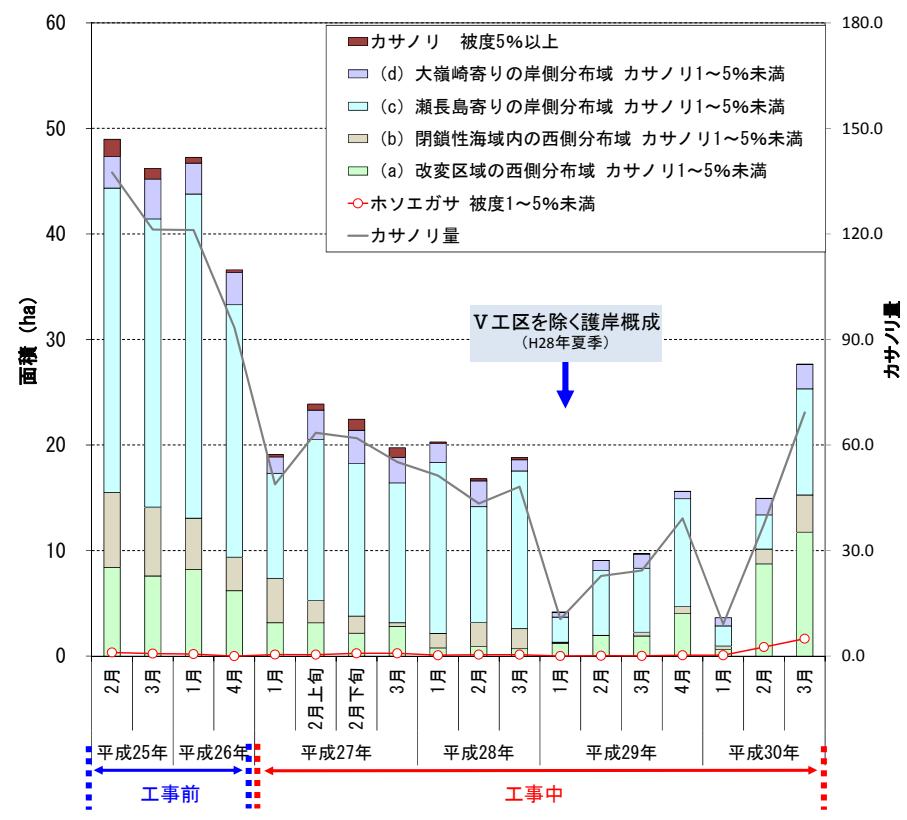
図 26 カサノリ類の分布

平成 30 年 3 月には改変区域沿いの東側と西側で分布面積の増加が確認された。

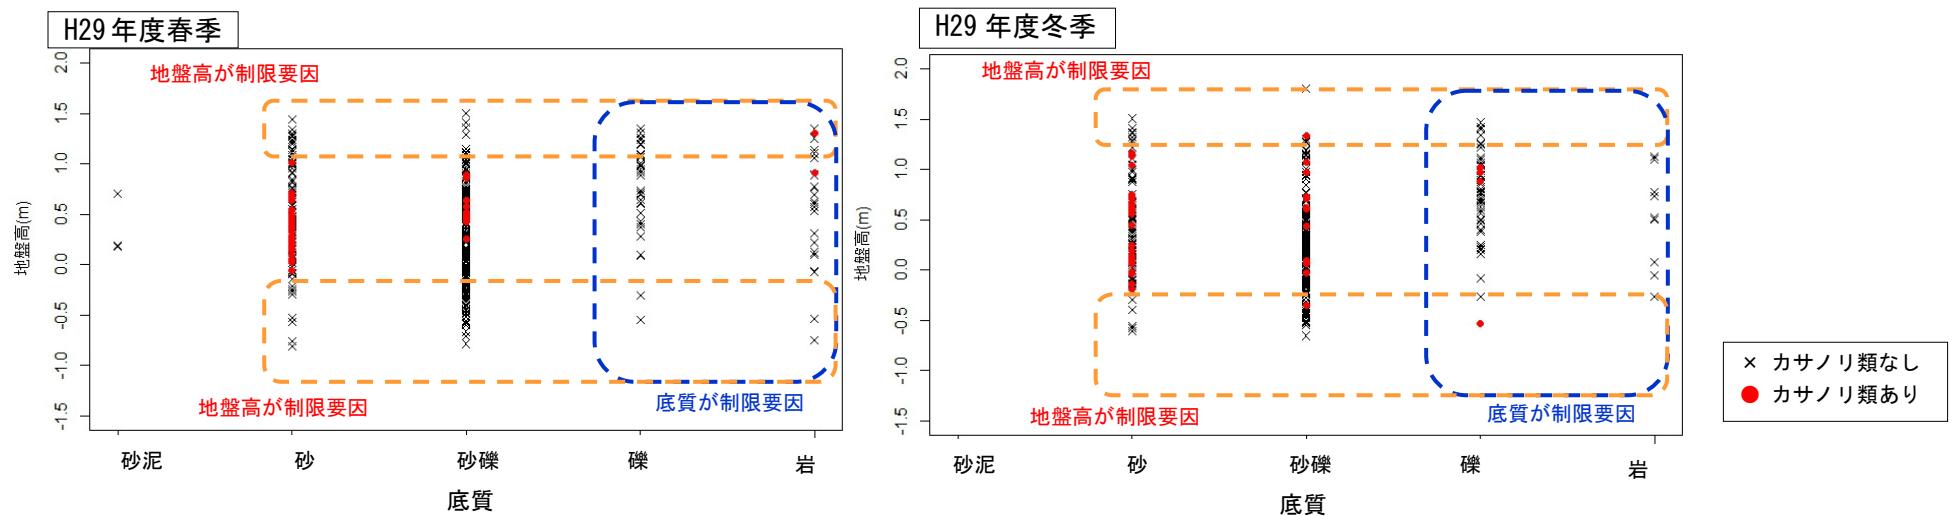
図 29 地盤高、底質とカサノリ類の分布状況

海草藻場底質調査の結果とカサノリ類の分布図を重ね合わせ、海草藻場底質調査地点（50m格子点）におけるカサノリ類の分布の有無を整理した。その結果、カサノリ類の有無は地盤高および底質の影響を受けることが示唆された。

- カサノリ類の有無は地盤高及び底質による影響を受ける
→地盤高は-0.4～1.4 m、底質は砂または砂礫が適していると考えられる。
- 地盤高の変化、底質の変化がカサノリ類の分布に与える影響は有意ではなかった
→着生基盤（サンゴ礁や貝殻片）の分布状況が有効な指標になる可能性がある。

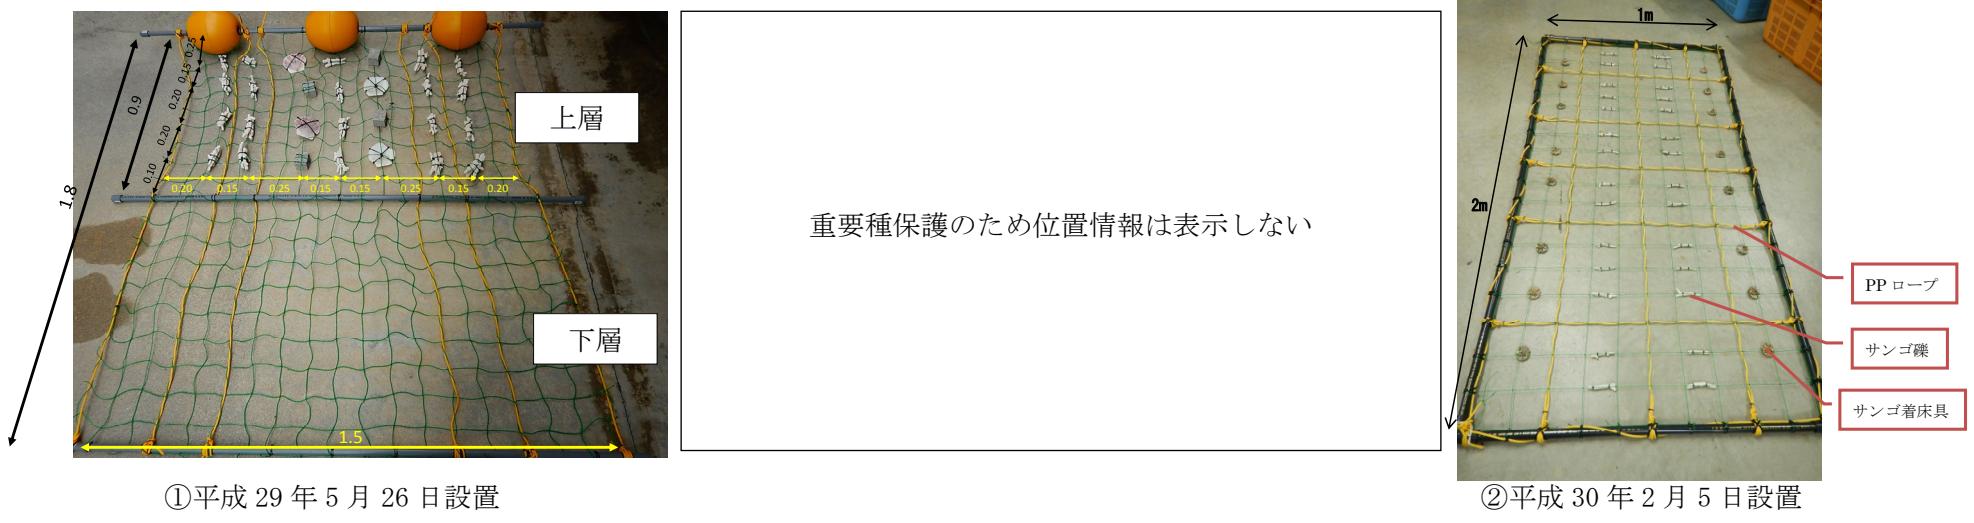
図 30 作成した人工着生基盤及び設置箇所

着生基盤としては、サンゴ礫、貝殻、コンクリート片、PP（ポリプロピレン）ロープ、ネットを用いた。網状にしたPPロープ上に着生基盤を固定し、網の一方を海底に固定、もう一方にブイをつける構造とした。これにより、着生基盤は、干潮時には着底し、満潮時に立ち上がる構造とした。本構造では、以下のようない点が期待される。

- ・ カサノリ類は干出する場所には生育しない
⇒干潮時には着底するため、干出しない
- ・ カサノリ類はサンゴ礁等、移動し易い基盤に着生する
⇒潮汐による不安定な基盤の動きがあり、浮泥やカサノリ類と競合する海藻類が剥げ落ちやすい

人工着生基盤①については、カサノリ類の生育盛期～終期に設置することが望ましいと考えられるため、生育の終期にあたると推測された平成29年5月26日に人工着生基盤を設置した。人工着生基盤②については、カサノリ類の高被度分布域に人工着生基盤を設置するため、カサノリ類の高被度分布域が確認できる生育期である平成30年2月5日に人工着生基盤を設置した。

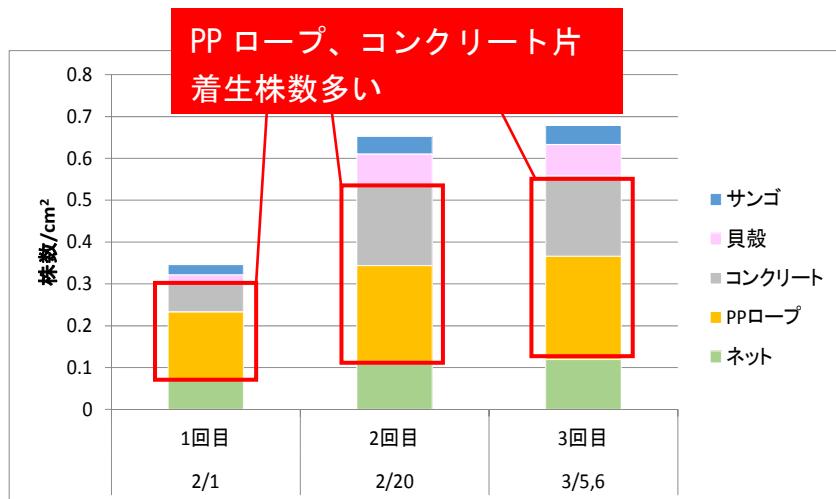
図 31 カサノリ着生株数の変化 (1 cm^2 あたりの概数)

カサノリ着生株数（概算総数）は1回目調査（平成30年2月1日）で475株、2回目調査（平成30年2月20日）で775株、3回目調査（平成30年3月5,6日）で820株と増加傾向がみられた。カサノリ着生株数（ 1 cm^2 あたりの概数）について着生基盤間で比べると、全ての調査回において、PP ロープで最も多く、次にコンクリート片、ネットの順であった。

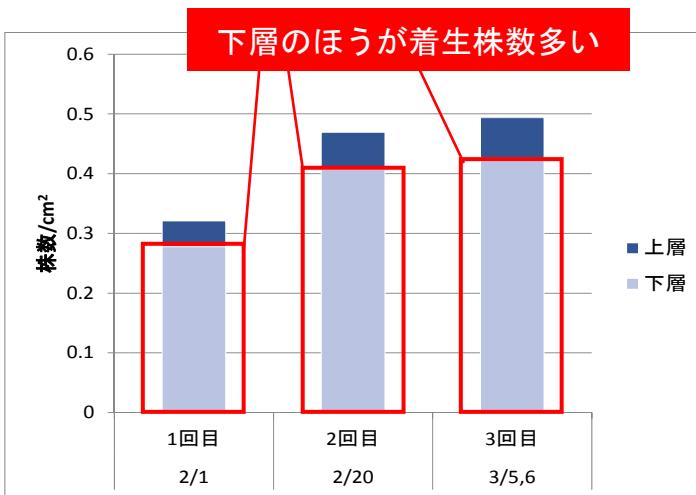
図 32 層別のカサノリ着生株数の変化 (PP ロープ ; 1 cm^2 あたりの概数)

また、PP ロープとネットについて、上層と下層で比較すると、全ての調査回において下層で多かった。

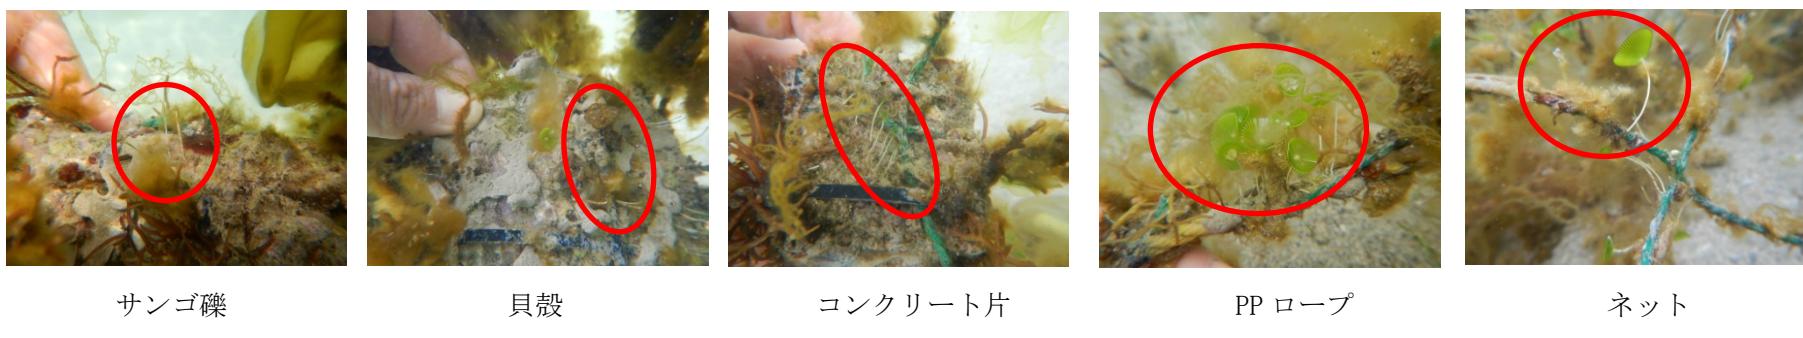
図 33 カサノリの着生状況

カサノリの着生はサンゴ礁、貝殻、コンクリート片、PP ロープ、ネット、全ての素材で確認された。また、カサノリの着生部分では、無節サンゴモ類や普通海綿綱が多く確認された。

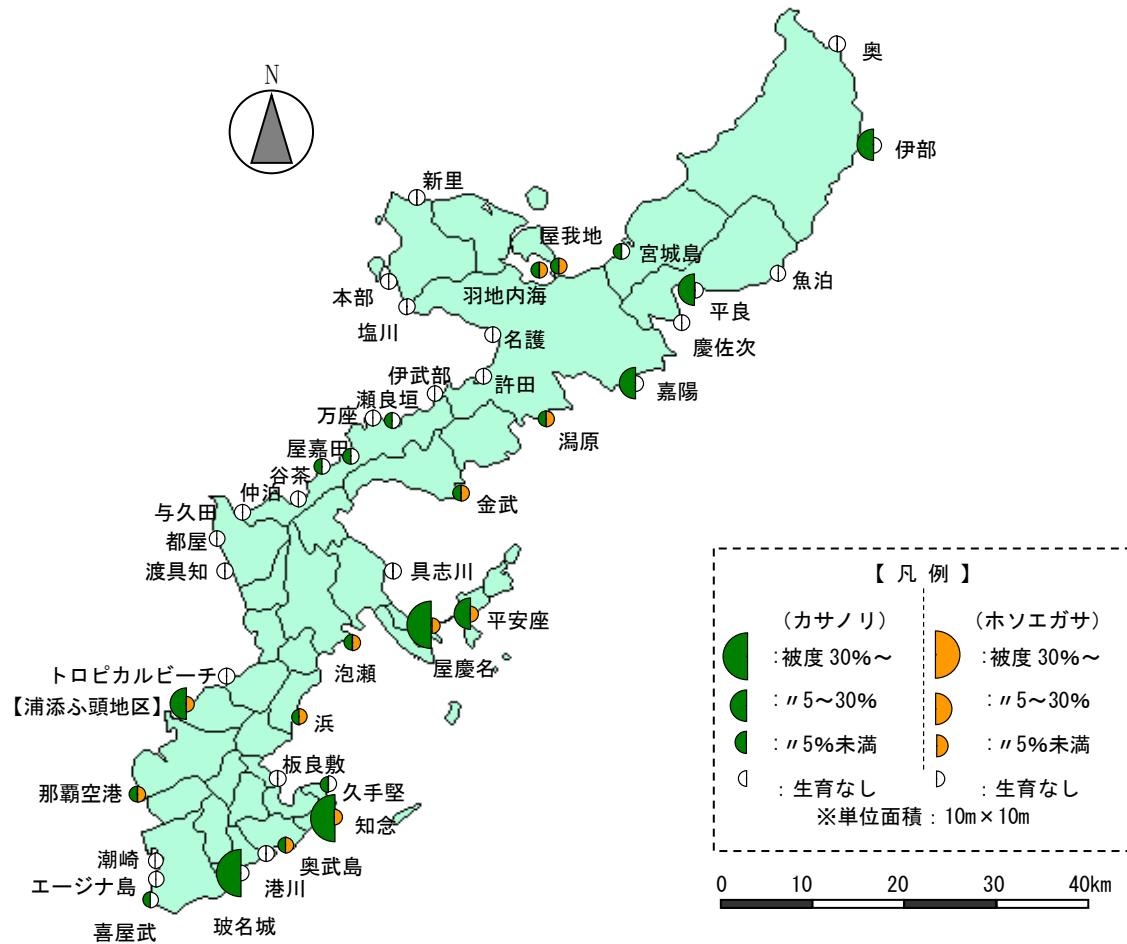
図 35 カサノリ及びホソエガサの生育状況（平成15,16年度 冬季）

出典：「那覇港（浦添ふ頭地区）港湾整備に伴う海域環境保全マニュアル」（平成18年3月、那覇港管理組合）
注：被度は各調査地点における最大値を示す。

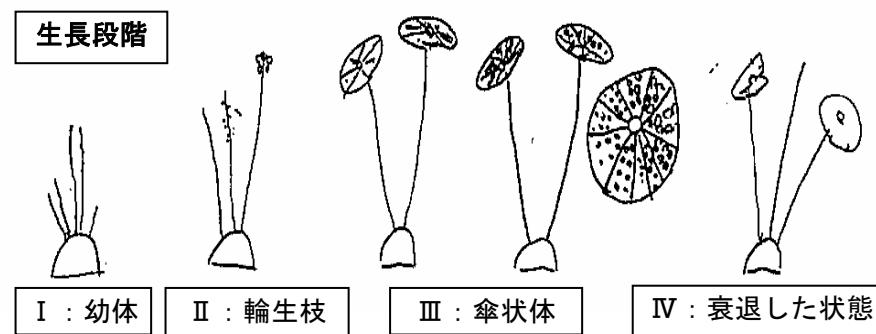
図 38 カサノリ類の成長段階

平成26年度調査におけるカサノリの成長段階をみると、1~3月にかけてI:幼生～III:傘状体に成長する状況が確認され、4月にはほとんどがIV:衰退した状態であった。過年度の調査でも、1~3月にかけてI:幼生～III:傘状体に成長する状況が確認されている。

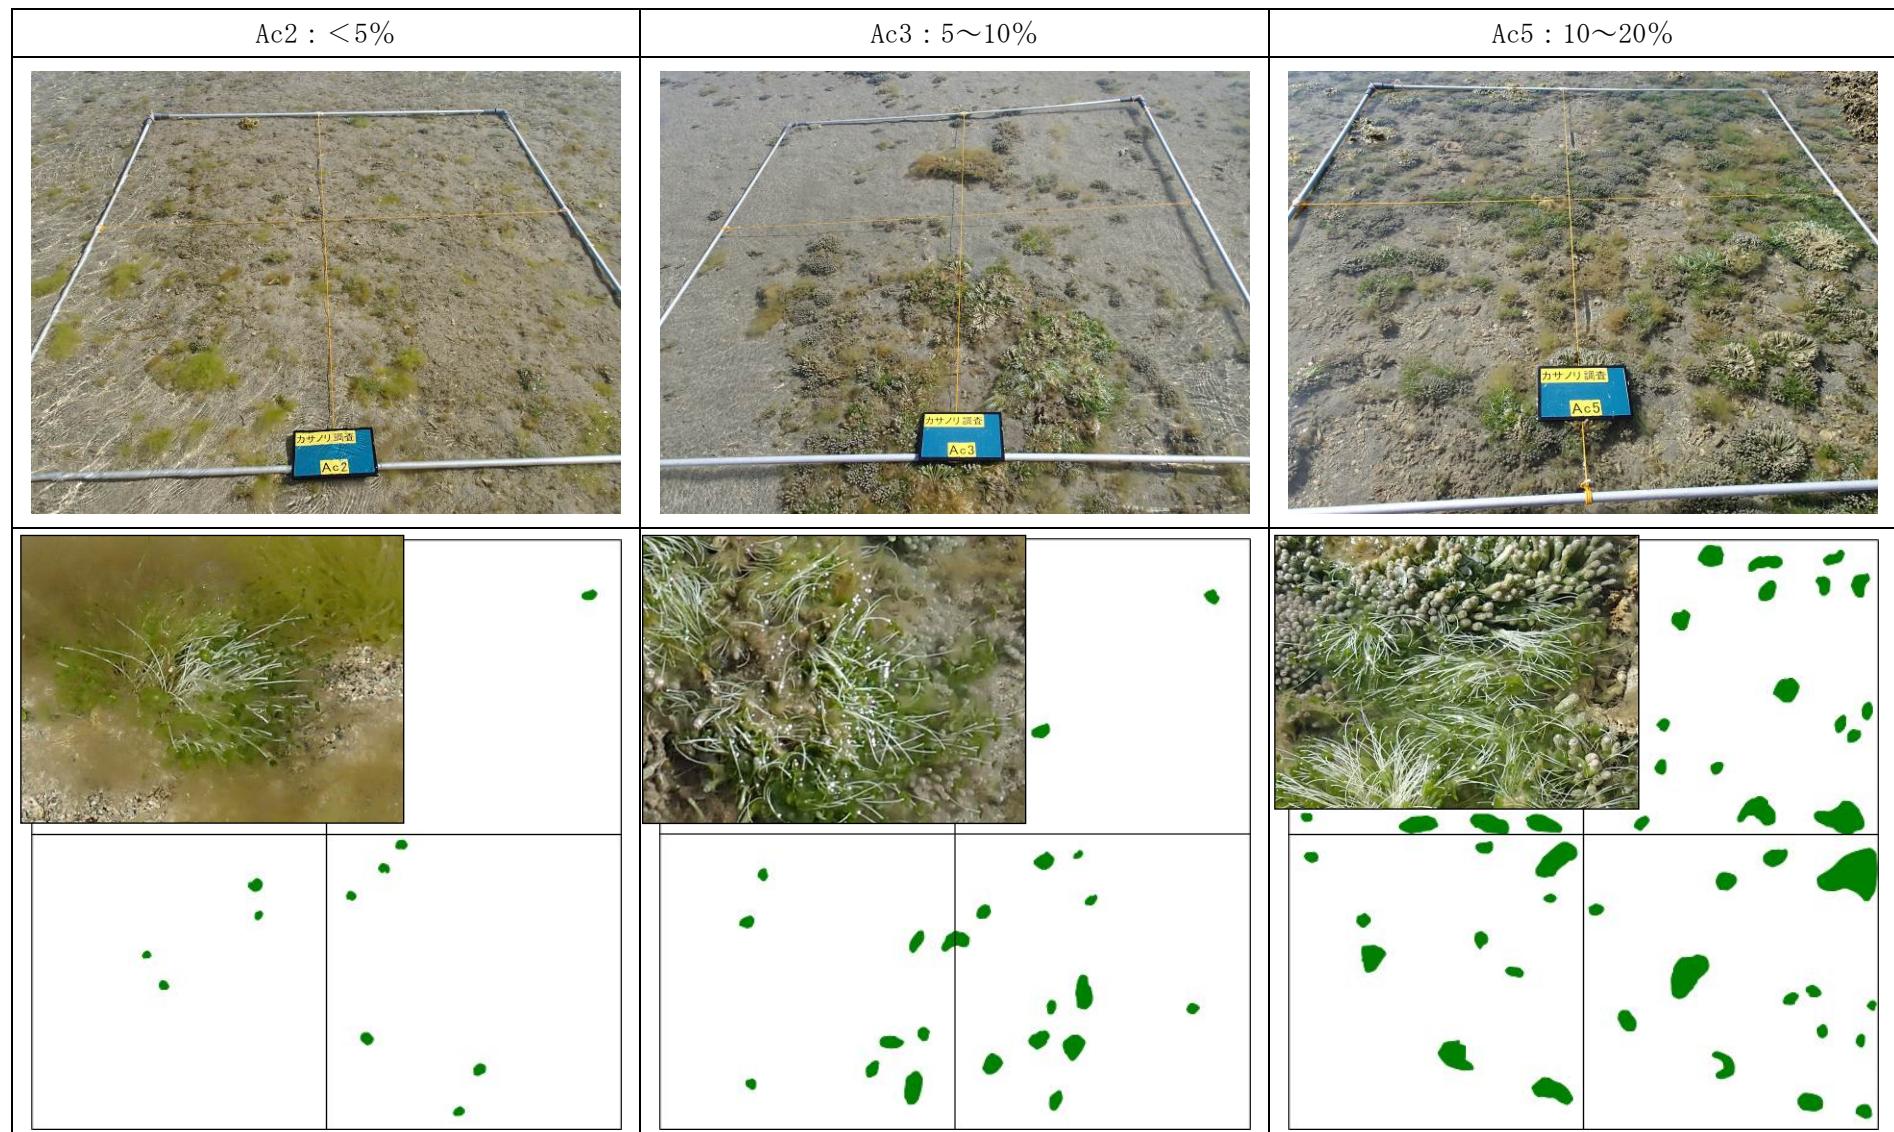
図 39 詳細調査の状況写真と分布スケッチ（平成 26 年 1 月の例）

詳細調査では、分布調査の結果に基づき、カサノリ類の被度別に調査枠 ($2m \times 2m$) を2箇所ずつ設定し（合計4箇所）、被度、株数および個体群の成長段階を記録した。

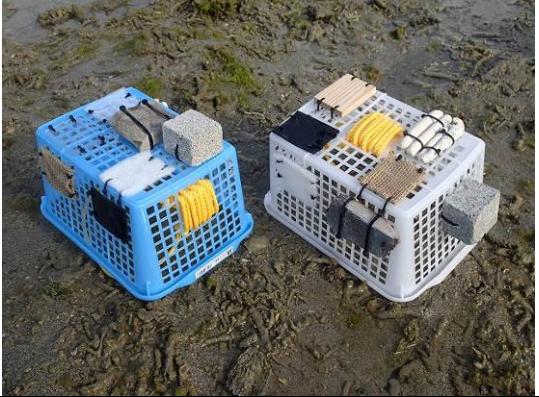
表 29 カサノリ類の生育基盤実験

区分	内容	備考
実験項目	・発芽状況	基盤別の発芽時期、株数
	・シストの形成状況	基盤別のシストの形成時期、形成状況
	・成長段階及び活性状況	成長段階：I－幼体、II－輪生枝、III－傘状体、IV－衰退した状態 活性状況：色、傘の形成状況等
実験時期	平成 26 年度冬季～	平成 26 年 12 月～平成 27 年 5 月（その後も必要に応じて継続）
実験基盤	① サンゴ片 ⑥ 不織布 ② 磯 ⑦ ロープ ③ 木材 ⑧ プラスチック ④ ゴム ⑨ コンクリートブロック ⑤ 麻布 ⑩ 生分解性素材	数種類の基盤について、各実験区にそれぞれ複数個設置する。（右図参照） 景観面へ配慮しつつ、永続的に設置できる基盤を選択する。

実験場所	埋立事業実施区域周辺の閉鎖性海域内 (右図赤線参照)	重要種保護のため位置情報は表示しない

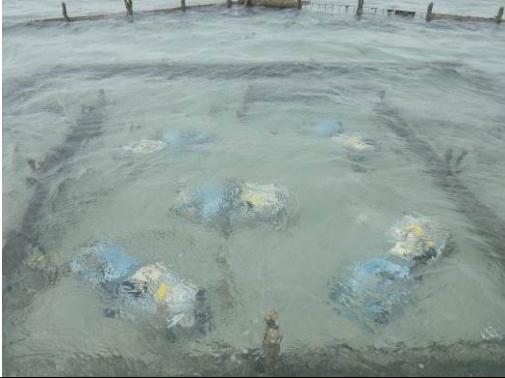
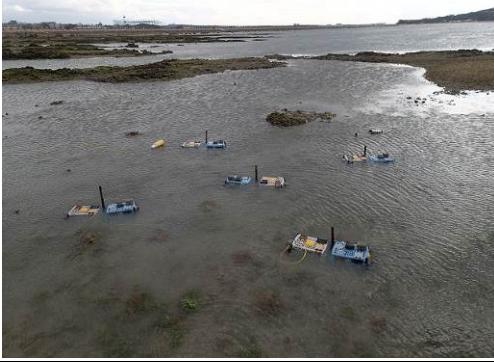
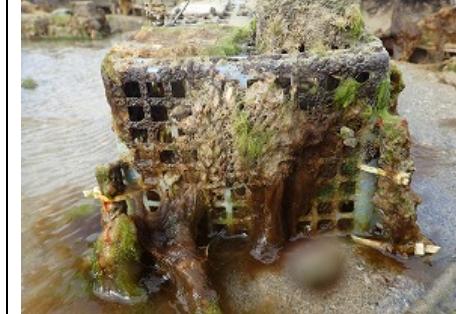
表 30 (1) カサノリ類の生育基盤実験

調査結果 実験区 A	<p>基盤材料からカサノリ類の藻体は確認されなかった。 ほとんどの基盤材料に、シオミドロ科やアオノリ属等の海藻類が付着していた。また、ほとんどの上面の基盤材料には浮泥がみられた。</p>

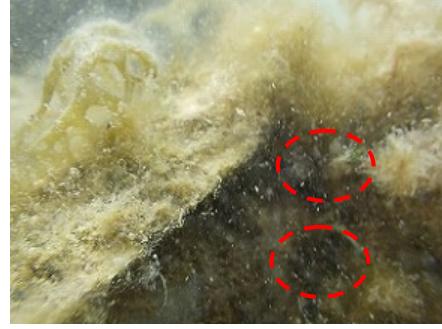
表 30 (2) カサノリ類の生育基盤実験

区分	内容	
実験区 B	<ul style="list-style-type: none"> • 1月調査 <p>側面に設けたゴムで、<u>カサノリが 2 個体確認された。</u>発芽がみられたカサノリは成熟前の個体であった。</p> <p>ほとんどの基盤材料に、シオミドロ科やアオノリ属等の海藻類が付着していた。また、ほとんどの基盤材料に浮泥がみられた。</p> <p>基盤材料の麻布、生分解性素材は全て流出していた。不識布の一部が流出、残りは朽ちかけていた。</p> <p><u>目印に設置してあるブイのロープにも発芽したカサノリが多くみられた。</u></p>

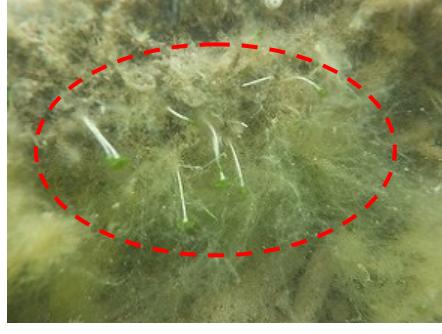
<ul style="list-style-type: none"> • 2月調査 <p>基盤材料のサンゴ片、礫、木材、ゴム、不織布、ロープ、プラスチック、コンクリートブロックで<u>カサノリの発芽が確認された。</u>確認されたカサノリは、1つの基盤材料に 1~29 個体の範囲で確認された。確認されたカサノリの多くは成長段階Ⅱの輪生枝であった。</p> <p>ほとんどの基盤材料に、シオミドロ科やアオノリ属等の海藻類が付着していた。また、ほとんどの基盤材料に浮泥がみられた。</p> <p><u>目印に設置してあるブイのロープにも発芽したカサノリが多くみられた。</u></p>

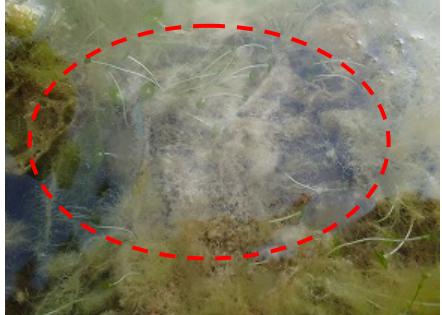
<ul style="list-style-type: none"> • 3月調査 <p>全ての基盤材料で<u>カサノリの発芽が確認された。</u>確認されたカサノリは、1つの基盤材料に 1~22 個体の範囲で確認された。2月調査時に確認されたカサノリよりも成熟した、成長段階Ⅲである傘状体の個体が多かった。</p> <p>ほとんどの基盤材料に、シオミドロ科やアオノリ属等の海藻類が付着していた。また、ほとんどの基盤材料に浮泥がみられた。</p> <p><u>目印に設置してあるブイのロープにも発芽したカサノリが多くみられた。</u></p>
