第 10 回 那覇空港滑走路増設事業環境監視委員会

海域生物の移植(クビレミドロ)

平成30年6月19日

内閣府沖縄総合事務局
国土交通省大阪航空局

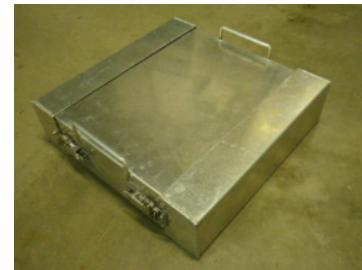
クビレミドロ専用採取容器

- ① 採取器具の蓋を外し、クビレミドロの生育箇所を底泥ごと採取した。
- ② クビレミドロの繁茂した底泥を封入した採取器具にロープを取り付け、船上に引き揚げた。運搬時には、採取器具が外気にさらされないように、常に海水に浸った状態を保った。
- ③ 採取器具を移植場所に降ろし、押し出し棒を用いて、蓋を外した採取器具から移植泥を底泥に押しだした。一部では、生分解性マットを敷いた移植も行った。

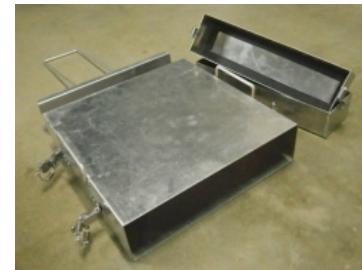
蓋を装着した状況

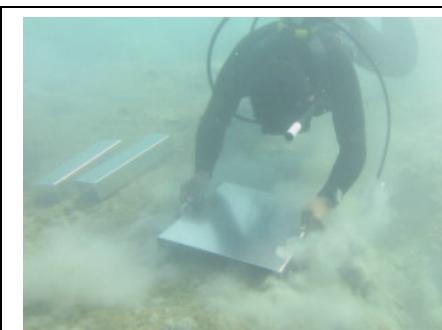
蓋を外し、押し棒を挿入した状況

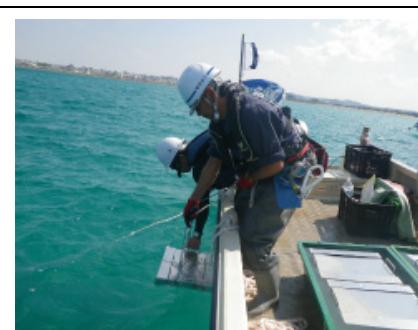
採取状況

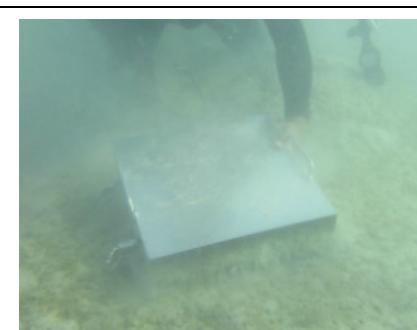
採取器具を海水で満たしたバットに
引き揚げ

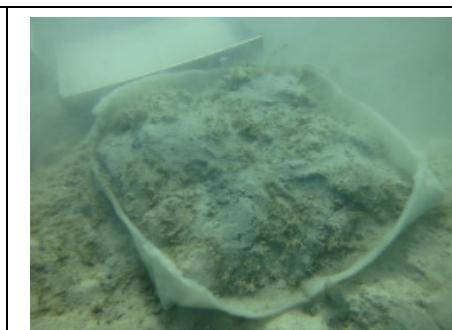
押し棒で底泥を押し出す様子

生分解性マットを敷いた移植状況

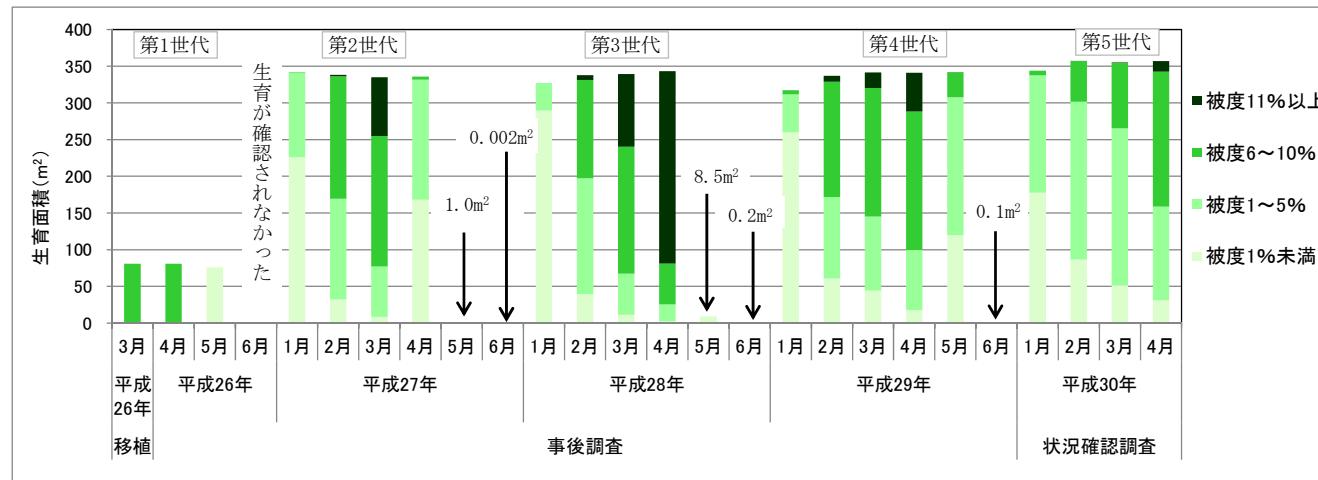
生育面積は、第2世代（平成27年1～6月）から第5世代（平成30年1～4月）まで大きく変わらず、第1世代（平成26年3～5月）の4倍程度であった。最盛期における生育被度については、第1世代で被度6～10%であったのに対し、第3世代では被度11%以上の高被度域が約8割、第4世代では被度6%以上が約7割を占めた。第5世代では4月時点では被度11%以上が約1割であり、過年度4月と比べて減少傾向がみられた。

図3 St. Aにおけるクビレミドロ被度別面積変化（枠内）

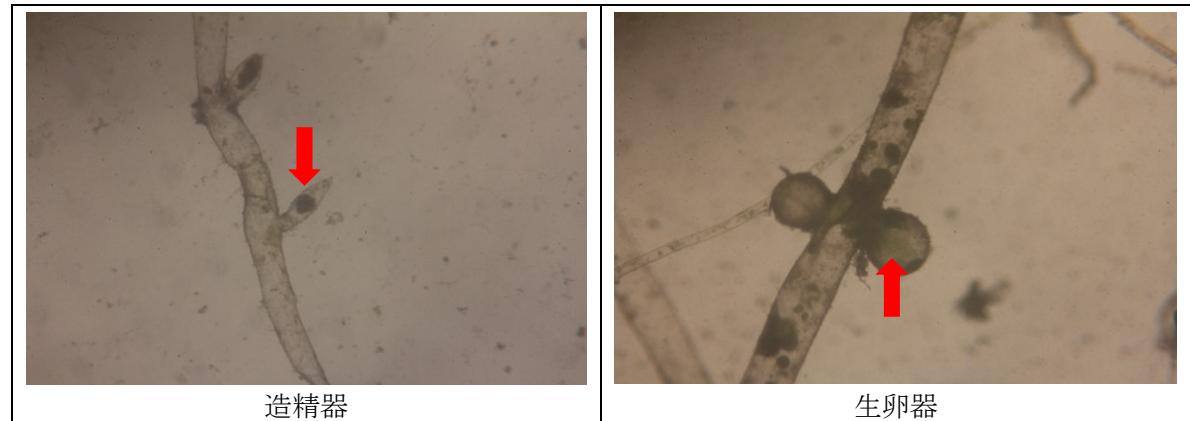
また、毎年5月には、造精器と生卵器が、6月には泥中に卵が確認され、継続的に再生産も行われている。

図4 詳細枠の藻体の成熟状況（St. A、平成29年4～6月）

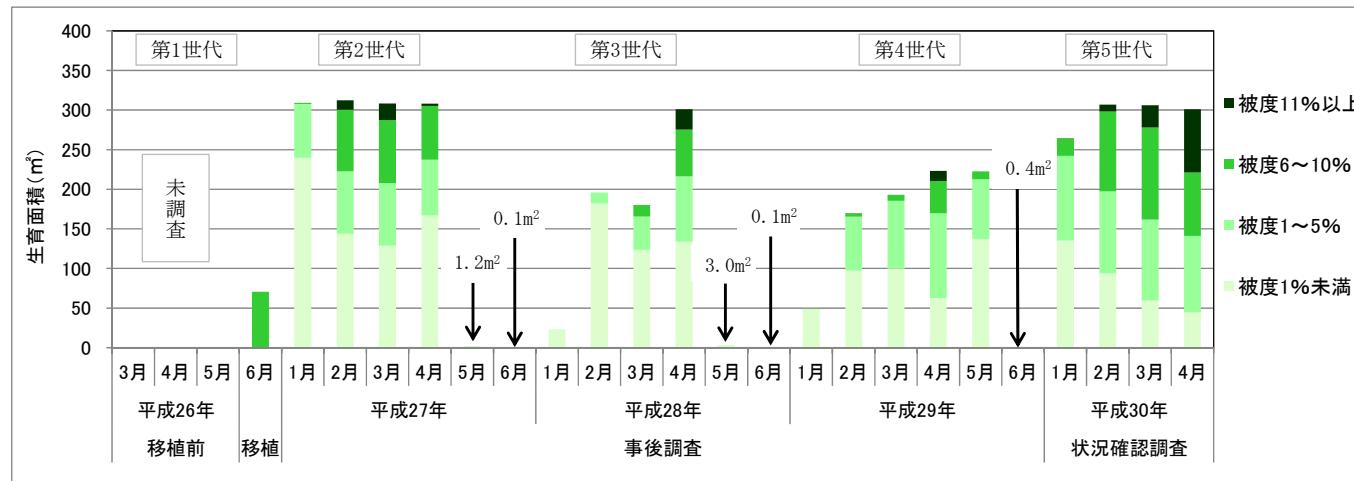
生育面積の最大値は、第2世代（平成27年1～6月）、第3世代（平成28年1～6月）、第5世代（平成30年1～4月）は大きく変わらず、第1世代（平成26年6月）の4倍程度であった。第4世代（平成29年1～6月）は第1世代の3倍程度であった。最盛期における生育被度については、平成27年から平成29年まで被度11%以上の高被度域は1割未満であったが、平成30年には約3割まで増加した。

図 5 St. B におけるクビレミドロ被度別面積変化（枠内）

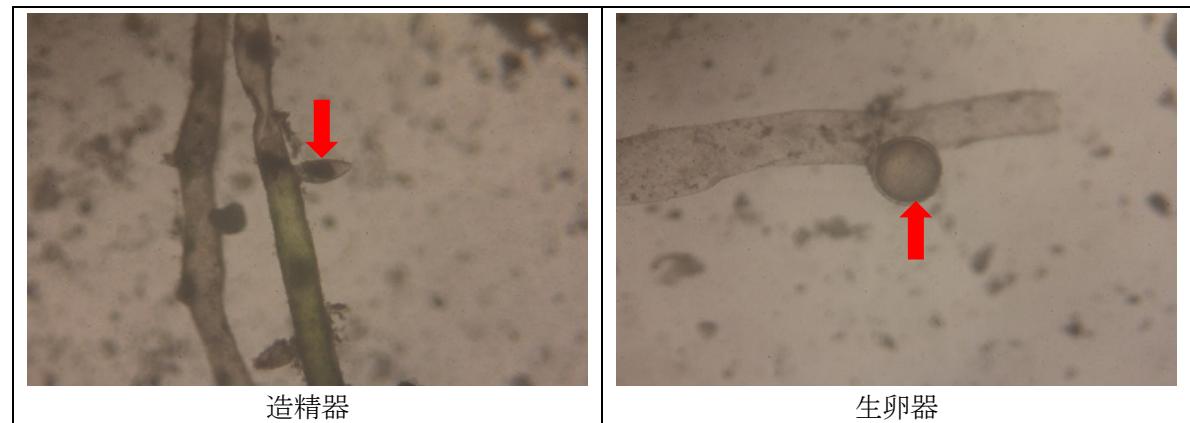
また、毎年5月には、造精器と生卵器が、6月には泥中に卵が確認され、継続的に再生産も行われている。

図 6 詳細枠の藻体の成熟状況（St. B、平成29年4～6月）

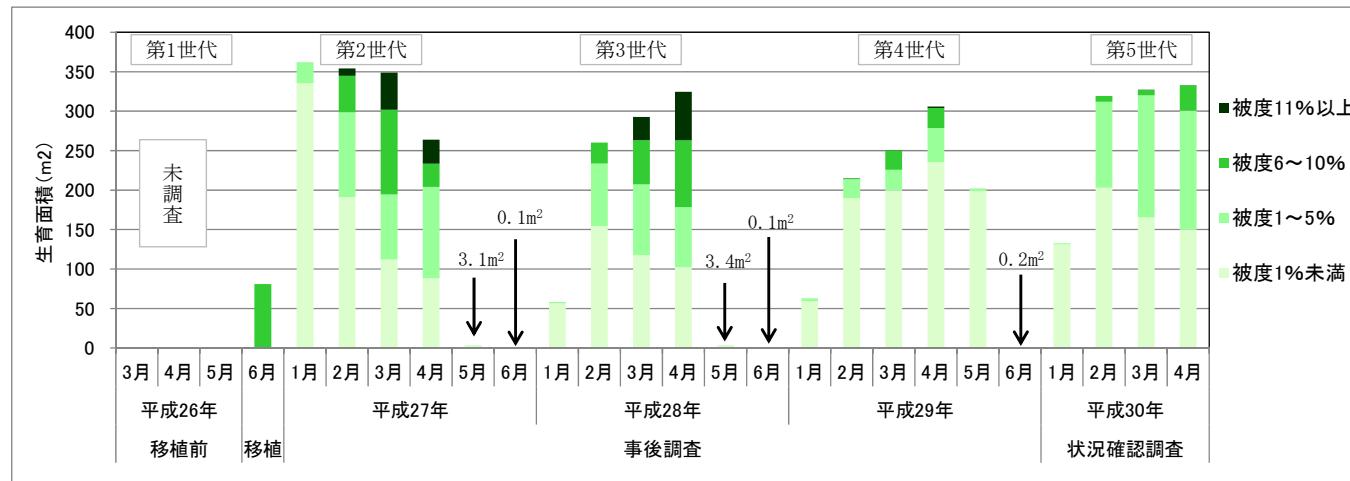
生育面積の最大値は、第2世代（平成27年1～6月）から第5世代（平成30年1～4月）まで大きく変わらず、第1世代（平成26年6月）の3～4倍程度であった。最盛期における生育被度については、第1世代で被度6～10%であったのに対し、第2世代や第3世代では被度11%以上の高被度域が1～2割程度、被度6～10%が半分程度みられた。被度6～10%は、第4世代と第5世代では1割以下であった。

図 7 St. C におけるクビレミドロ被度別面積変化（枠内）

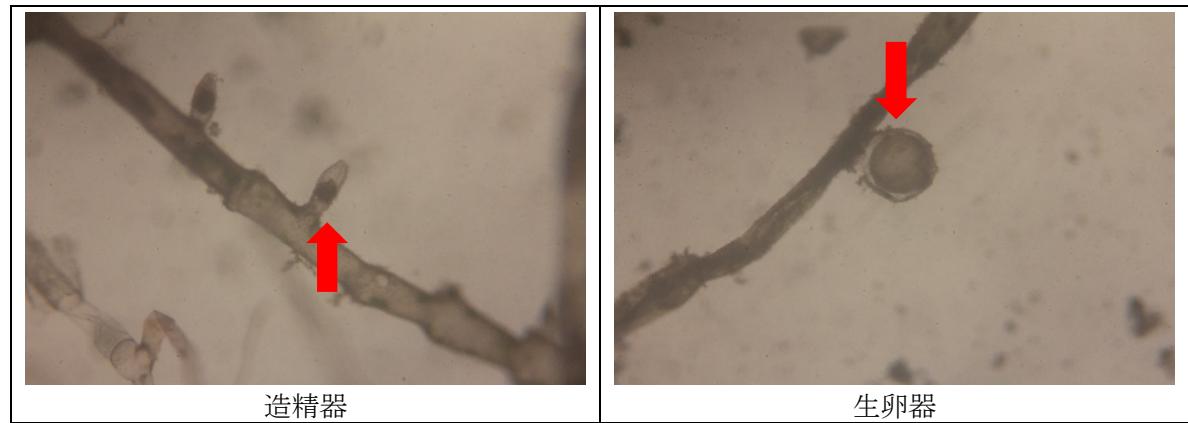
また、毎年5月には、造精器と生卵器が、6月には泥中に卵が確認され、継続的に再生産も行われている。

図 8 詳細枠の藻体の成熟状況（St. C）

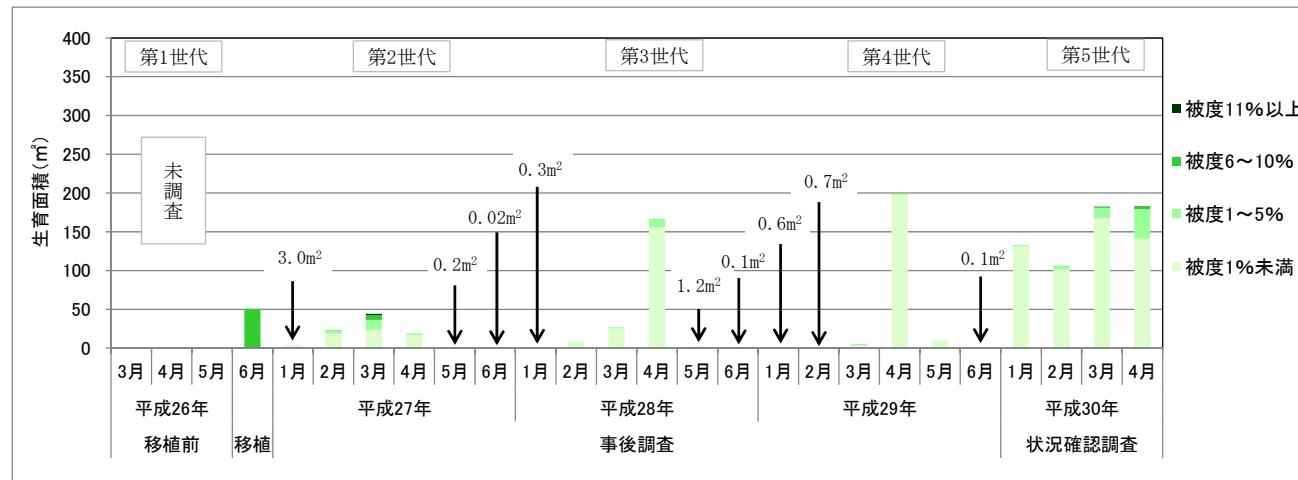
生育面積の最大値については、第1世代（平成26年6月）と第2世代（平成27年1～6月）は大きく変わらず、第3世代（平成28年1～6月）で大きく増加した。第3世代から第5世代（平成30年1～4月）まで大きく変わらず、第1世代（平成26年6月）の3～4倍程度であった。最盛期における生育被度については、第2世代で被度1%以上が半分程度みられていたが、第3世代から第5世代ではわずかにみられたのみであった。

図 9 St. D におけるクビレミドロ被度別面積変化（枠内）

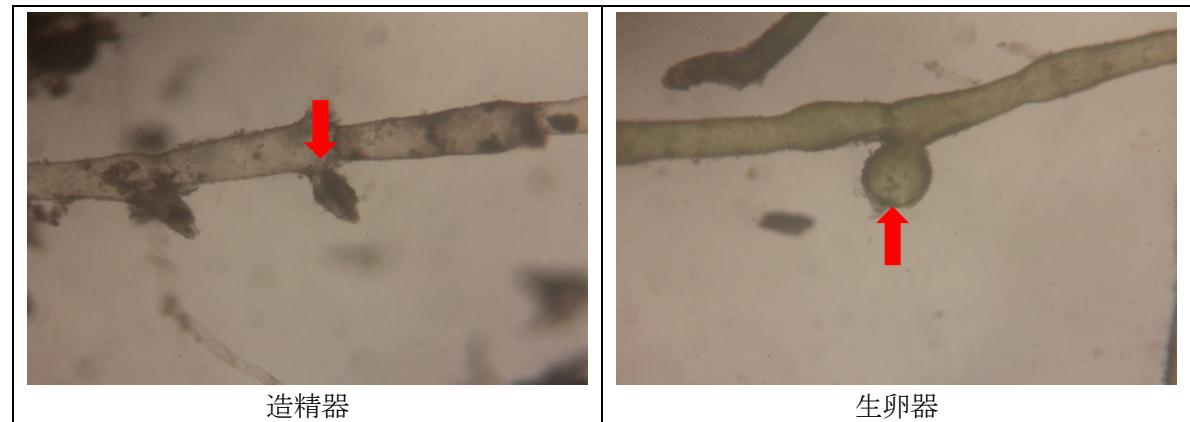
また、毎年5月には、造精器と生卵器が、6月には泥中に卵が確認され、継続的に再生産も行われている。

図 10 詳細枠の藻体の成熟状況（St. D）

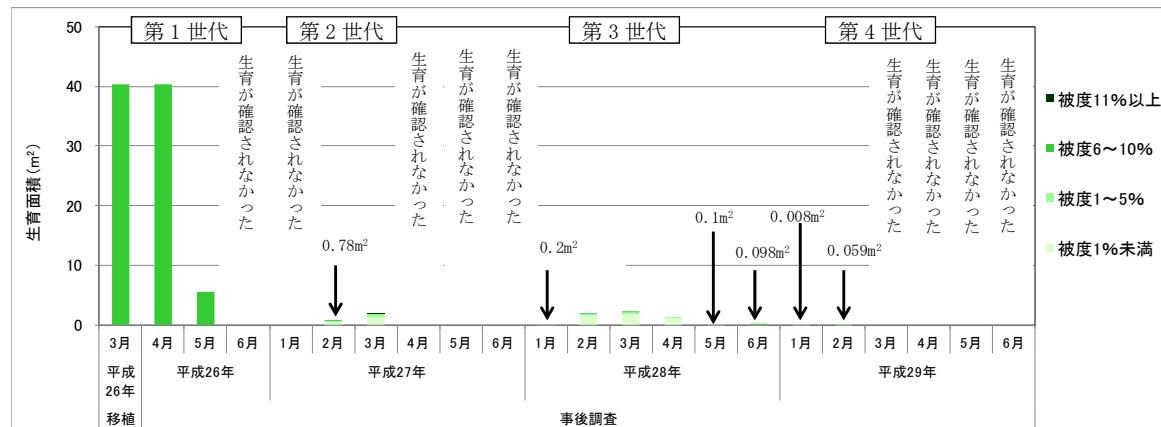
生育面積の最大値については、第2世代（平成27年1～6月）と第3世代（平成28年1～6月）は大きく変わらず、第1世代（平成26年3～5月）の20分の1程度であった。第4世代（平成29年1～3月）はさらに減少がみられ、平成29年4月以降は確認されなかった。

生育被度については、第2世代から第4世代で被度1%未満が大部分を占めた。

図 11 陸上水槽におけるクビレミドロ被度別面積変化

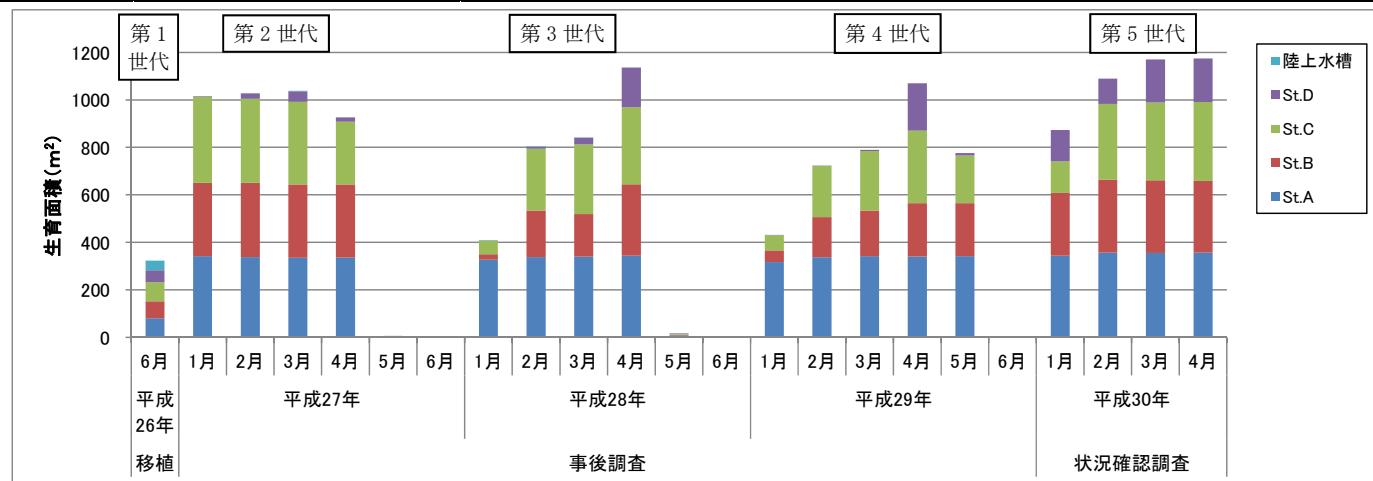
移植クビレミドロについて、下表の指標をもとに過年度からの事後調査結果をとりまとめた。移植クビレミドロは概ね健全に生育し、また、世代交代も確認されている。

図 12 クビレミドロの生育面積の経年変化

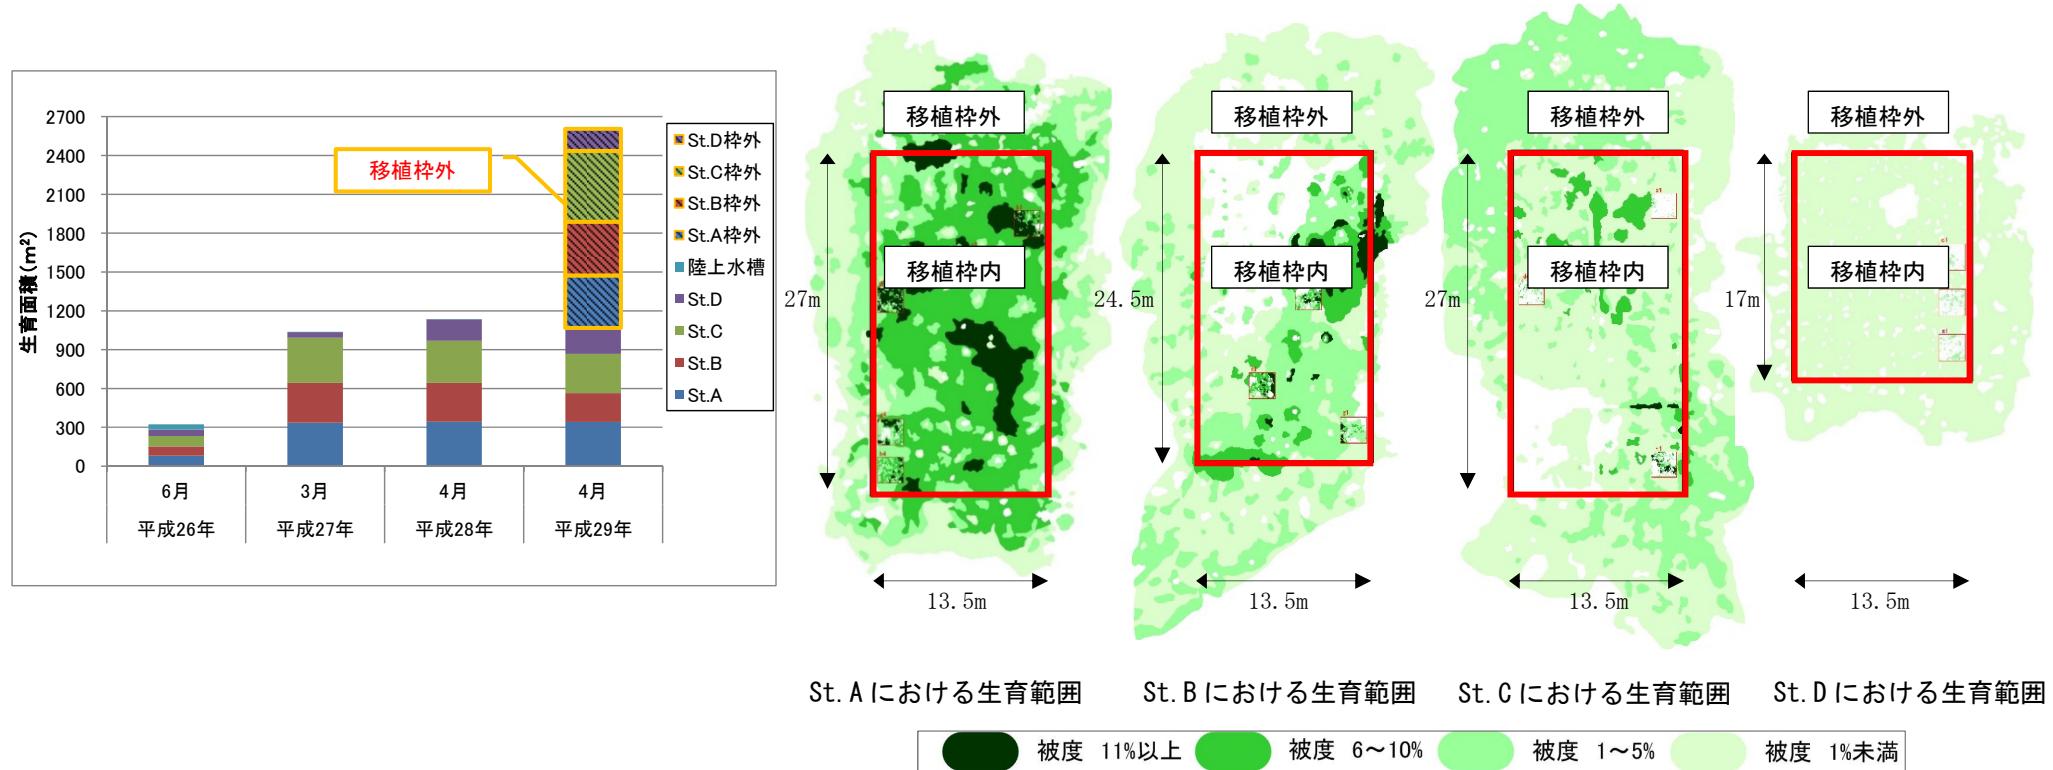
移植クビレミドロの生育範囲はSt.A～Dでは、移植枠外へ拡大がみられていることから、平成29年4月に移植枠外も含めた分布面積の把握を実施した。

その結果、移植枠外においてもクビレミドロの生育が確認され、移植枠外を含む生育面積は合計約2,600m²（移植時の約8倍）であった。

図 13 移植枠外も含めたクビレミドロの生育面積

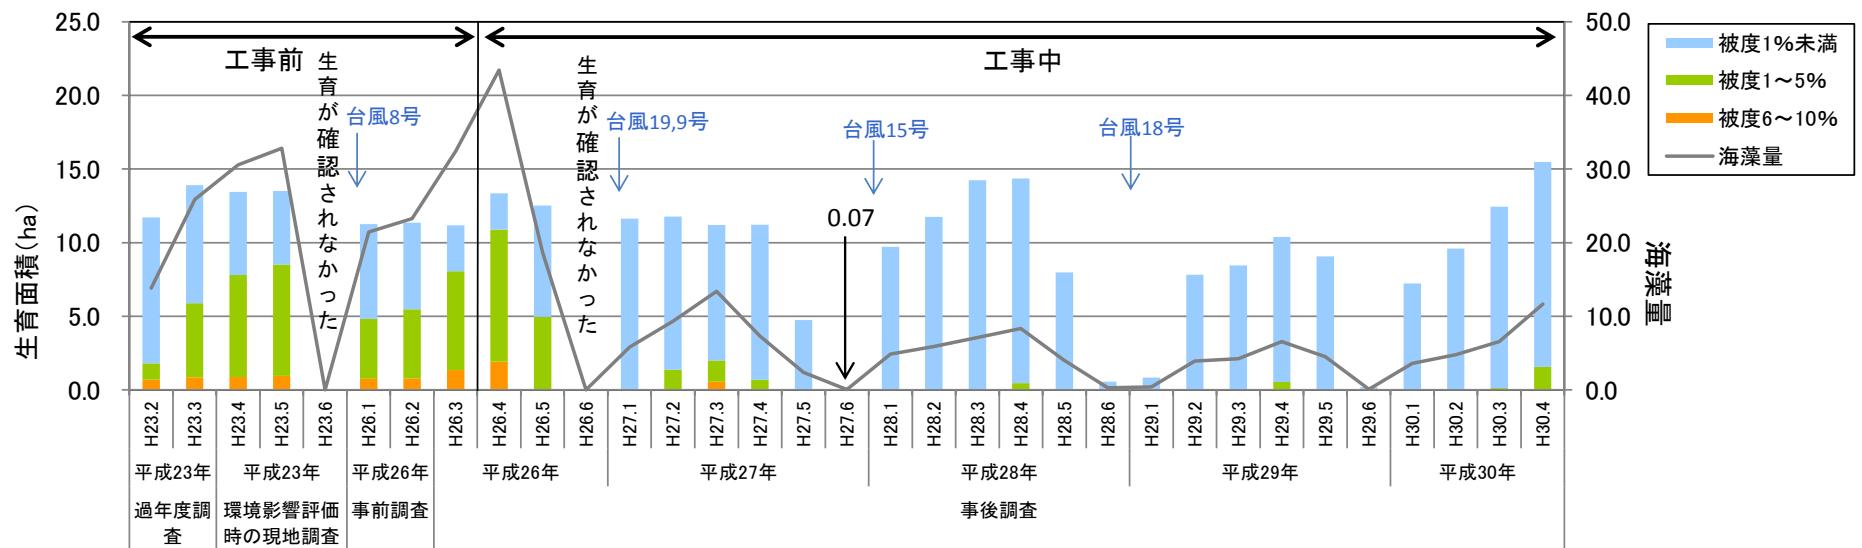
クビレミドロの生育状況について過年度と比較した結果、平成27年及び平成28年には、生育面積は過年度と比べて大きな変化はなかったが、被度は減少傾向にあることが確認された。生育面積の最大値は、平成29年にはやや減少したものの、工事前より平成30年4月には面積が増加した。

注：海藻量は、被度別の面積の変化を視覚化した指標で、各被度の中間値にそれぞれの面積を乗じた値の合計である。

図 14 クビレミドロの被度別生育面積の経年変化（残存域）

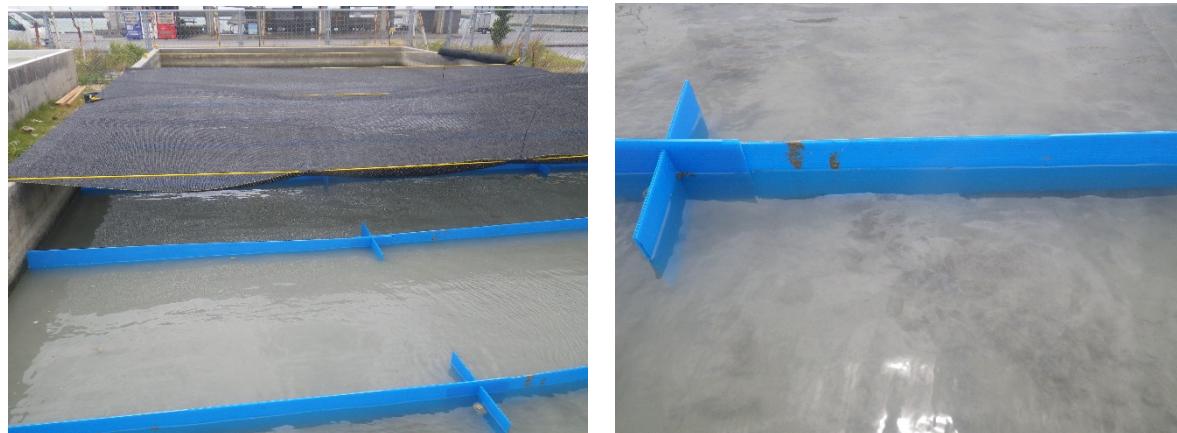
本結果を踏まえて、平成 27 年 6 月に陸上水槽に対する改善策を講じた。具体的には、陸上水槽の構造上の改善策として、①卵の流出を防ぐことを目的に仕切り板を設置すること、②水槽内の温度を下げる目的に寒冷紗を設置すること、③底質を攪乱する生物の除去(主に貝類)することを実施した(図 15)。

図 15 陸上水槽における改善策の状況

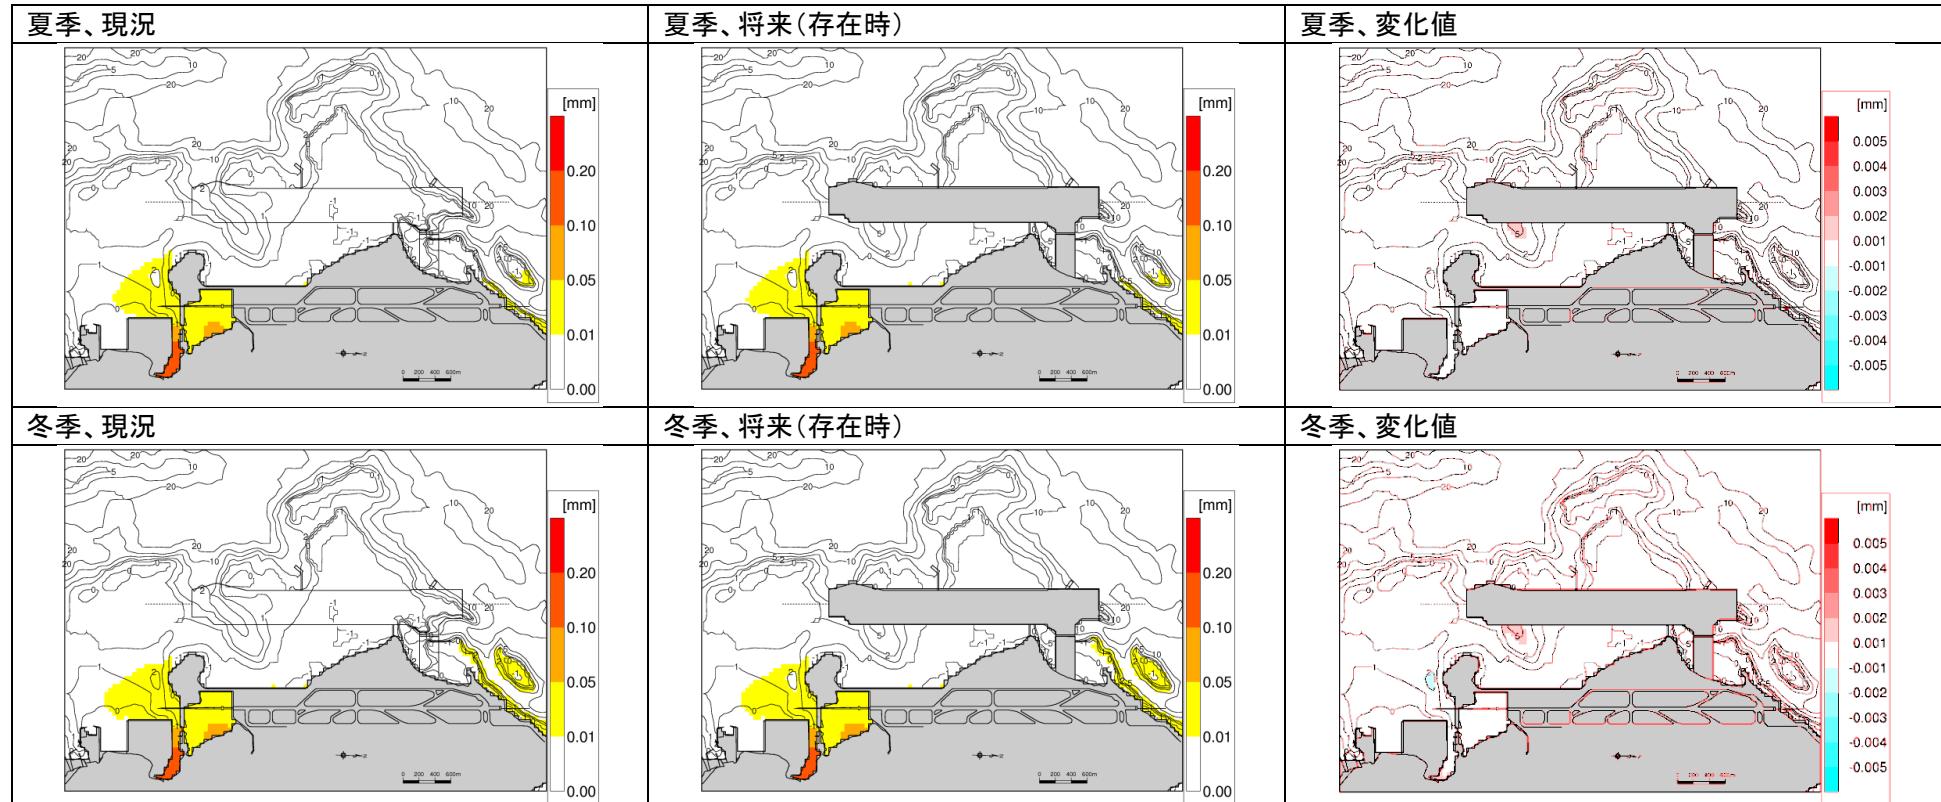
降雨時に、周辺河川を起源とする懸濁物質が閉鎖性海域へ流入し、堆積することについて、現地調査結果をもとに SS 拡散計算（堆積状況含め）実施し、閉鎖性海域への影響について予測した。

夏季・冬季とも、現在クビレミドロが生育する深場以外は、生育適正条件域において堆積傾向はみられない。

図 17 降雨時の周辺河川を起源とする懸濁物質(SS)の堆積状況（1日当たりの堆積厚）

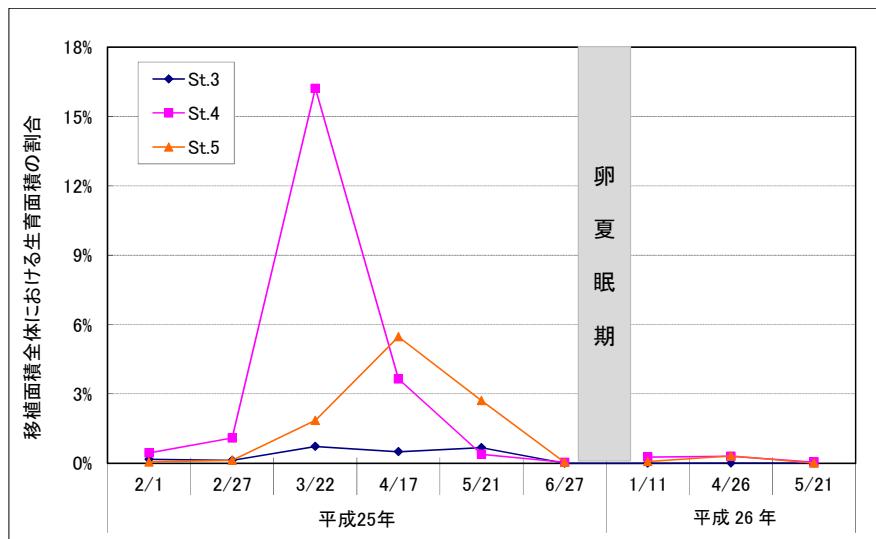
- 平成24年12月に現在の深場の生育域から $0.53m^2$ /地点をプラスチック容器のまま移植。
- 平成25年2～5月に第一世代の藻体発現を全ての移植地点で確認。
- 平成26年4～5月に第二世代の藻体発現を全ての移植地点で確認。

図 19 現地移植実験結果

なお、現地移植実験（図 19）でも、砂の堆積が確認された。

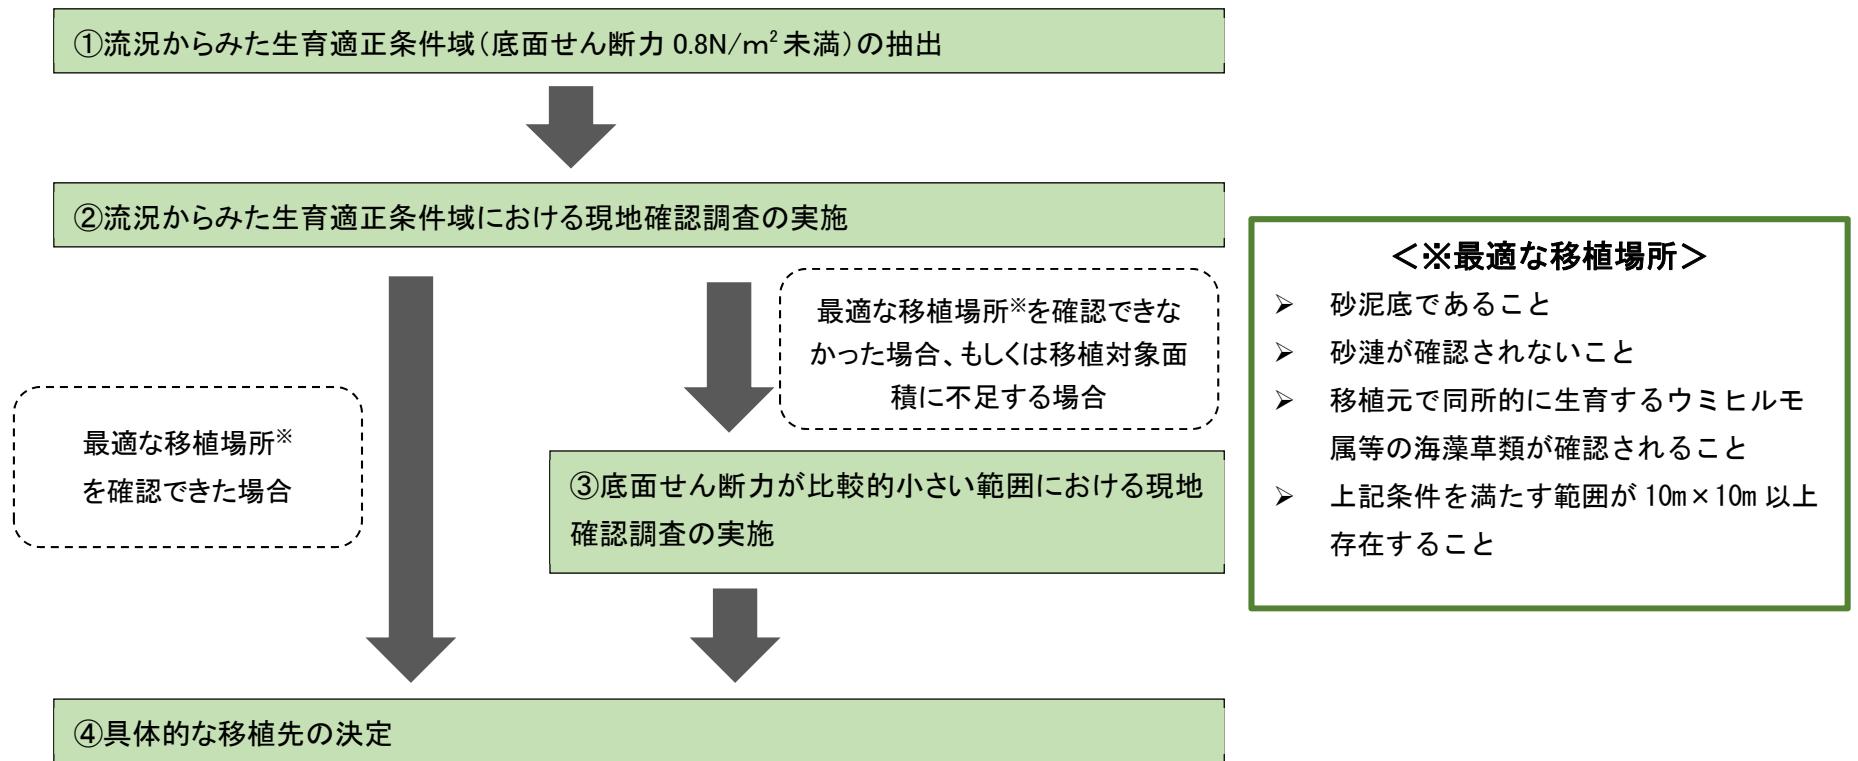
先述の結果から、大嶺崎北側の深場⑥について当該エリアの詳細な流況シミュレーション結果を基にクビレミドロ移植先を具体的に選定することとした。ただし、流況シミュレーションの計算メッシュは 50m であり、微小な地形等は反映されないことから、外力を考慮の上、移植に適した底質等について現地確認調査を実施し、最適かつ具体的な移植場所を決定した。決定手順を図 21 に示す。

図 21 具体的な移植先の決定手順

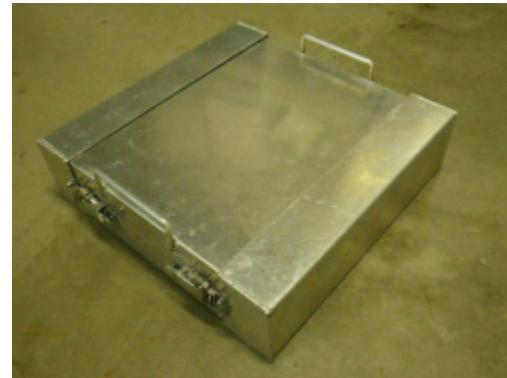
移植作業には、クビレミドロ専用採取容器を用いた。

蓋を装着した状況

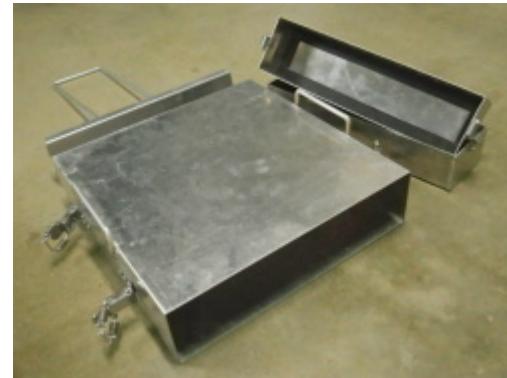
蓋を外し、押し棒を挿入した状況

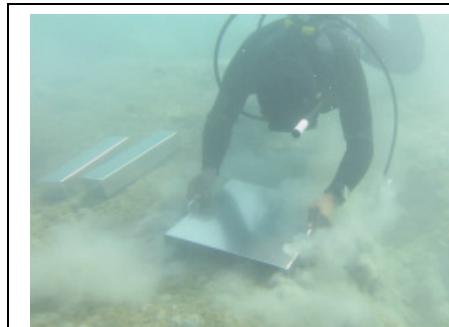
採取器具の蓋を外し、クビレミドロの生育箇所を底泥ごと採取した。

採取状況

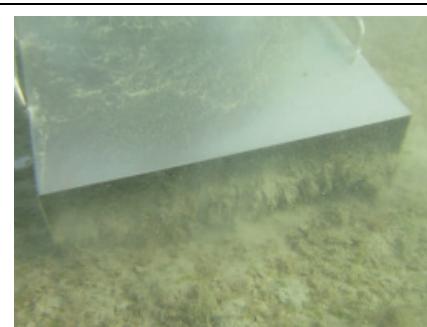
採取した底泥

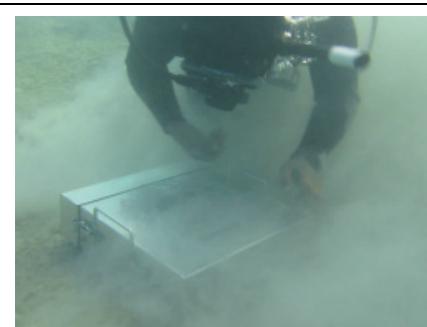
採取器具に蓋を装着する様子

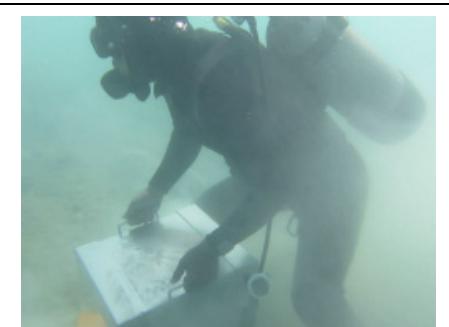
採取器具を運搬する様子

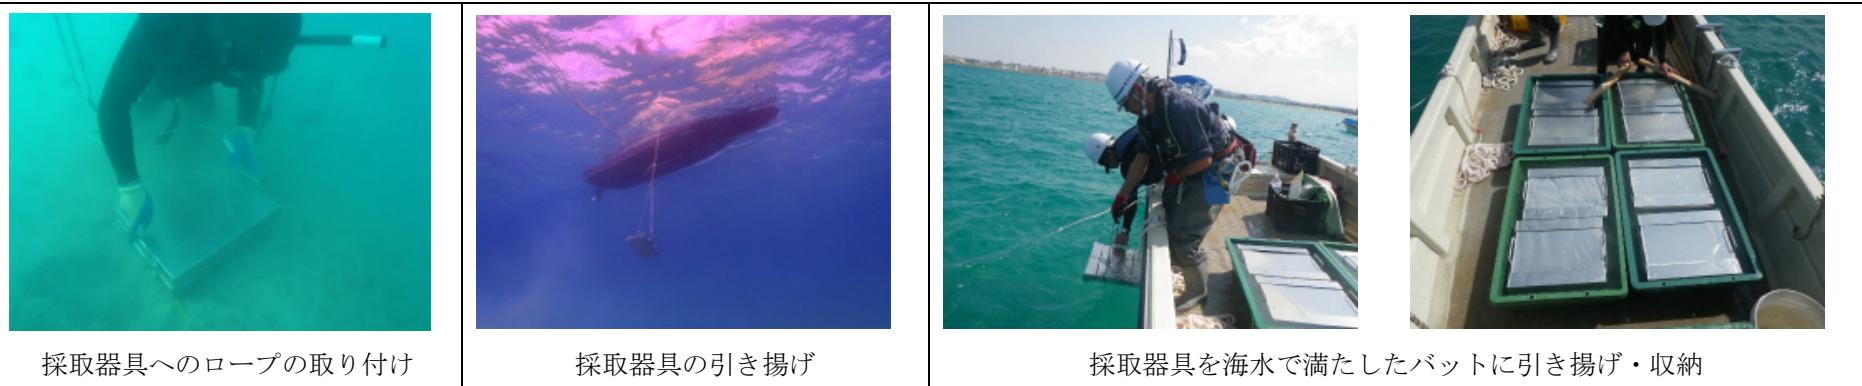
クビレミドロの繁茂した底泥を封入した採取器具にロープを取り付け、船上に引き揚げた。運搬時には、採取器具が外気にさらされないように、常に海水に浸った状態を保った。

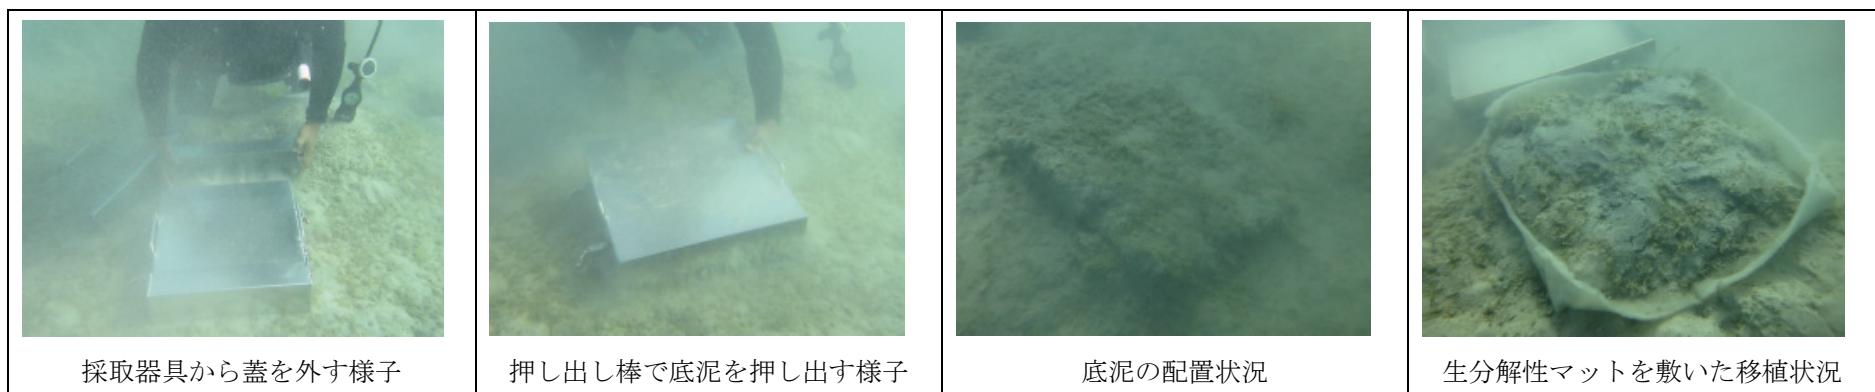
採取器具を移植場所に降ろし、押し出し棒を用いて、蓋を外した採取器具から移植泥を底泥に押しだした。
なお、一部では、生分解性マットを敷いた移植も行った。

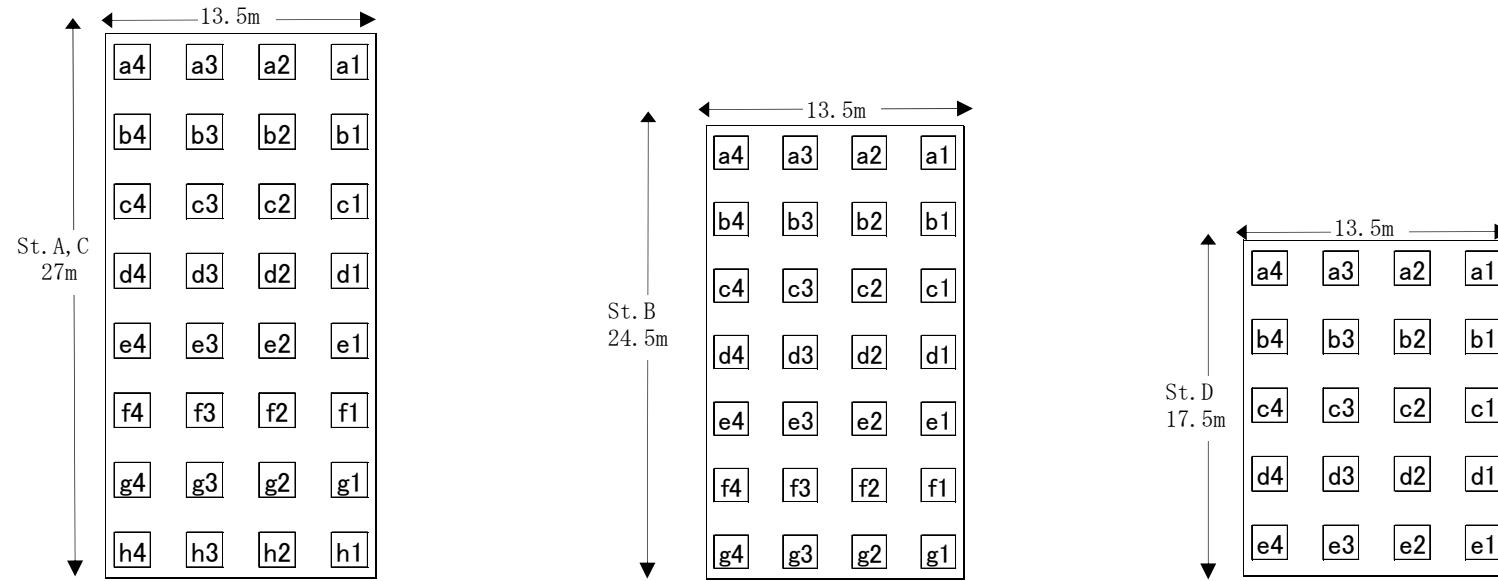
図 25 詳細枠の設定状況
