第 10 回 那覇空港滑走路増設事業環境監視委員会

海域生物の移植(クビレミドロ)

平成30年6月19日

内閣府沖縄総合事務局
国土交通省大阪航空局

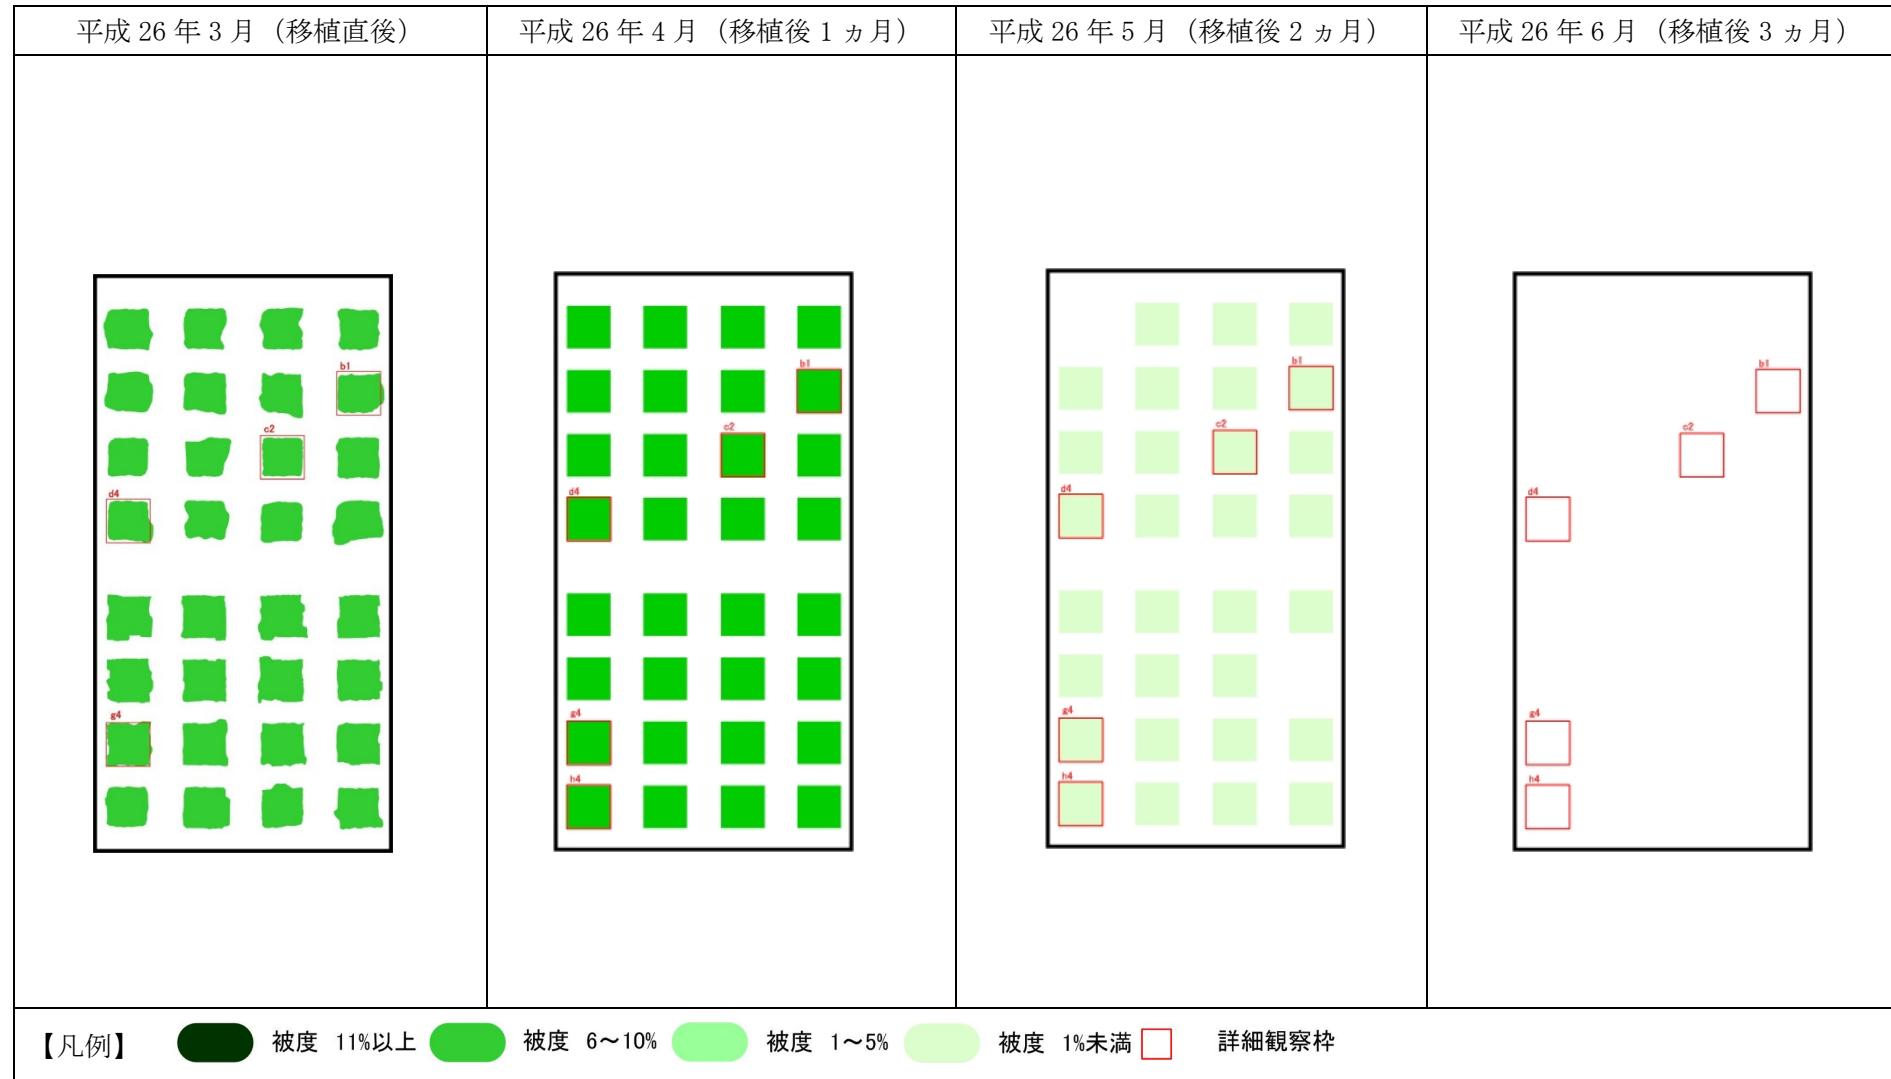
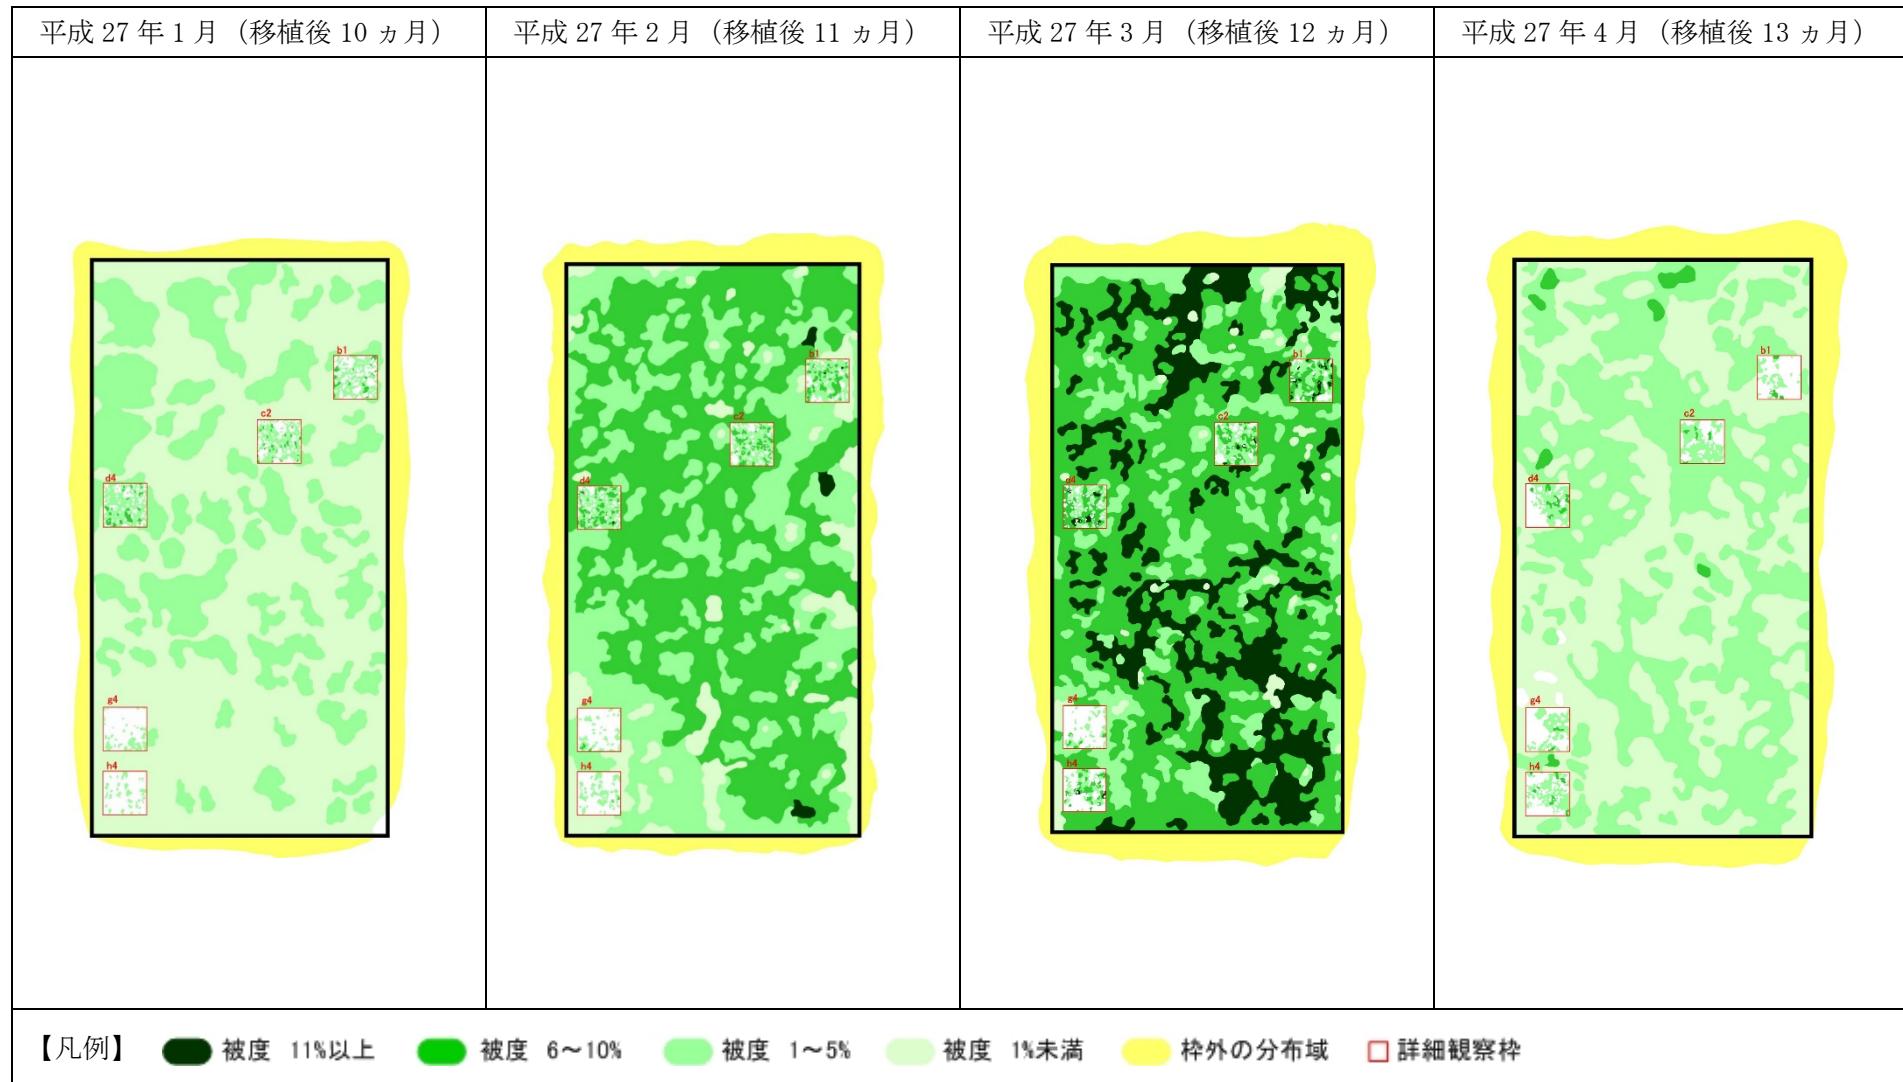
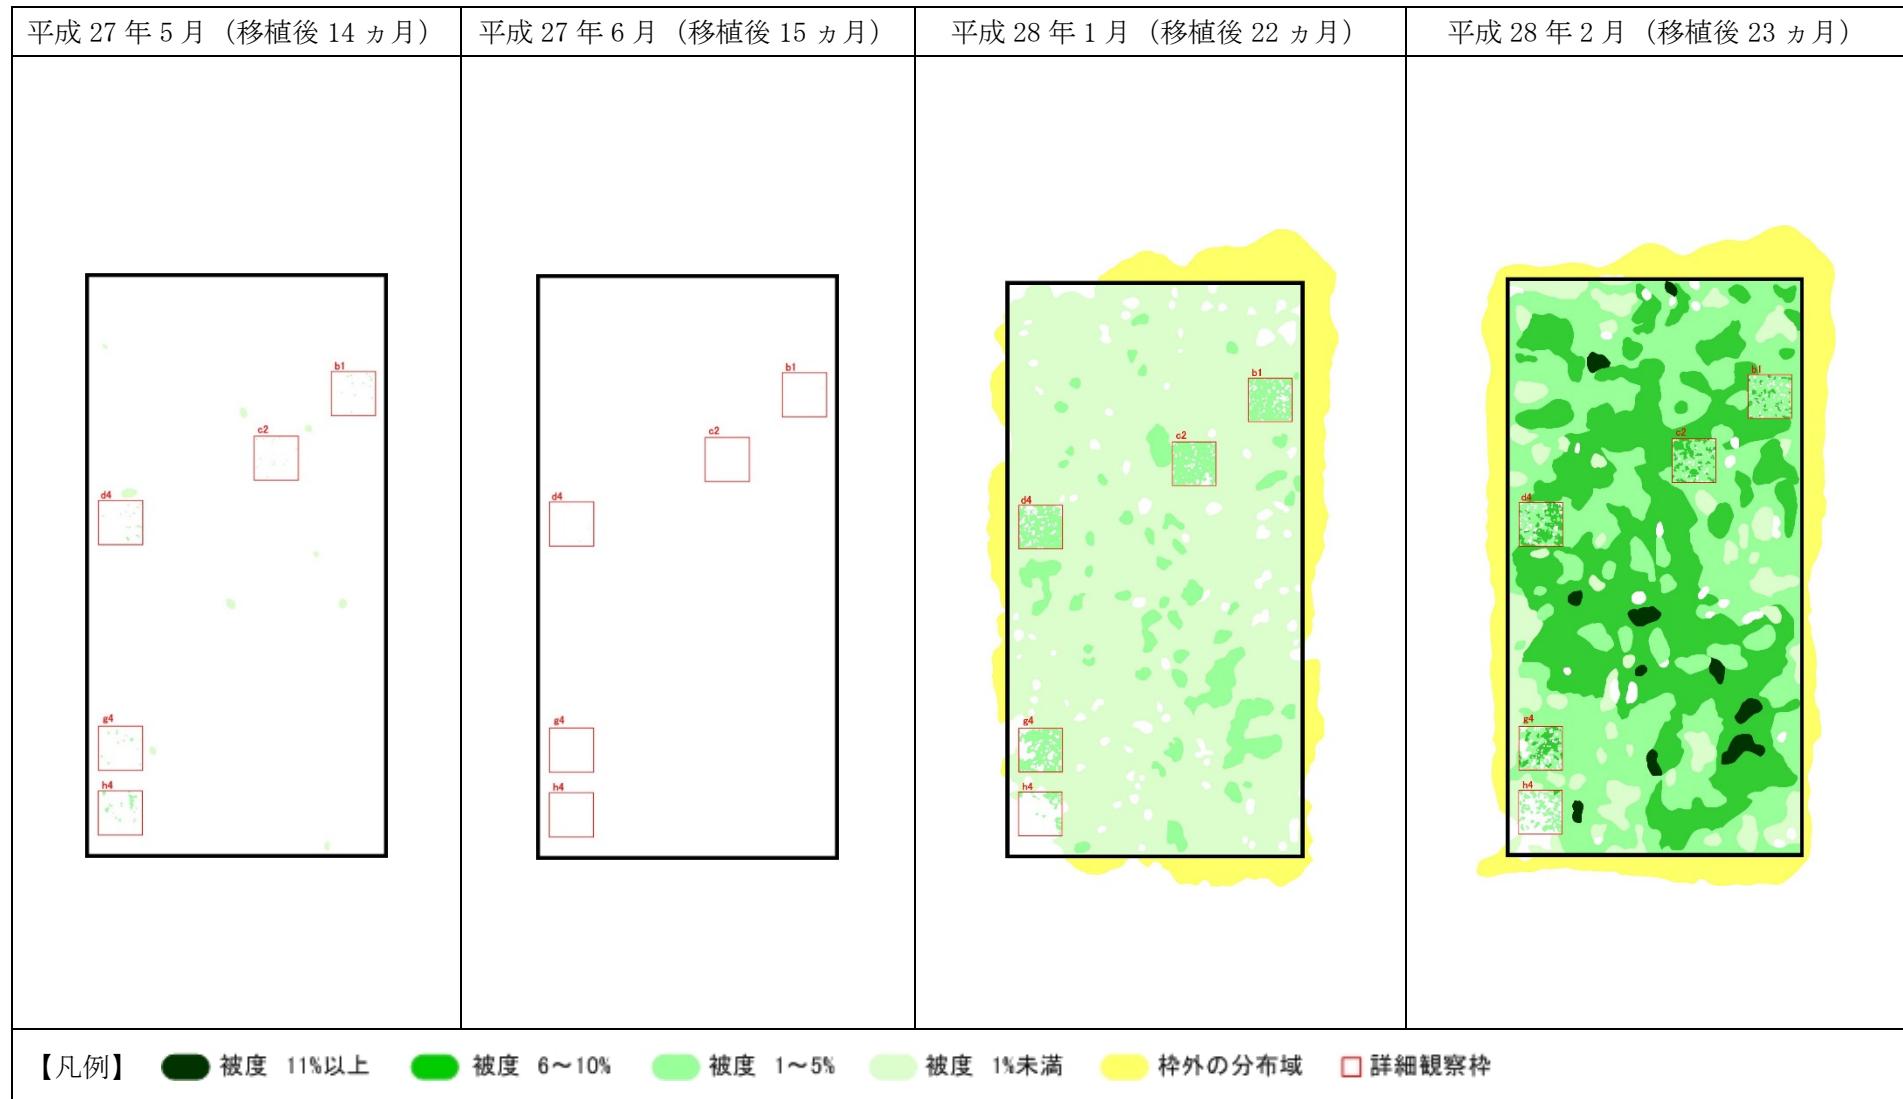
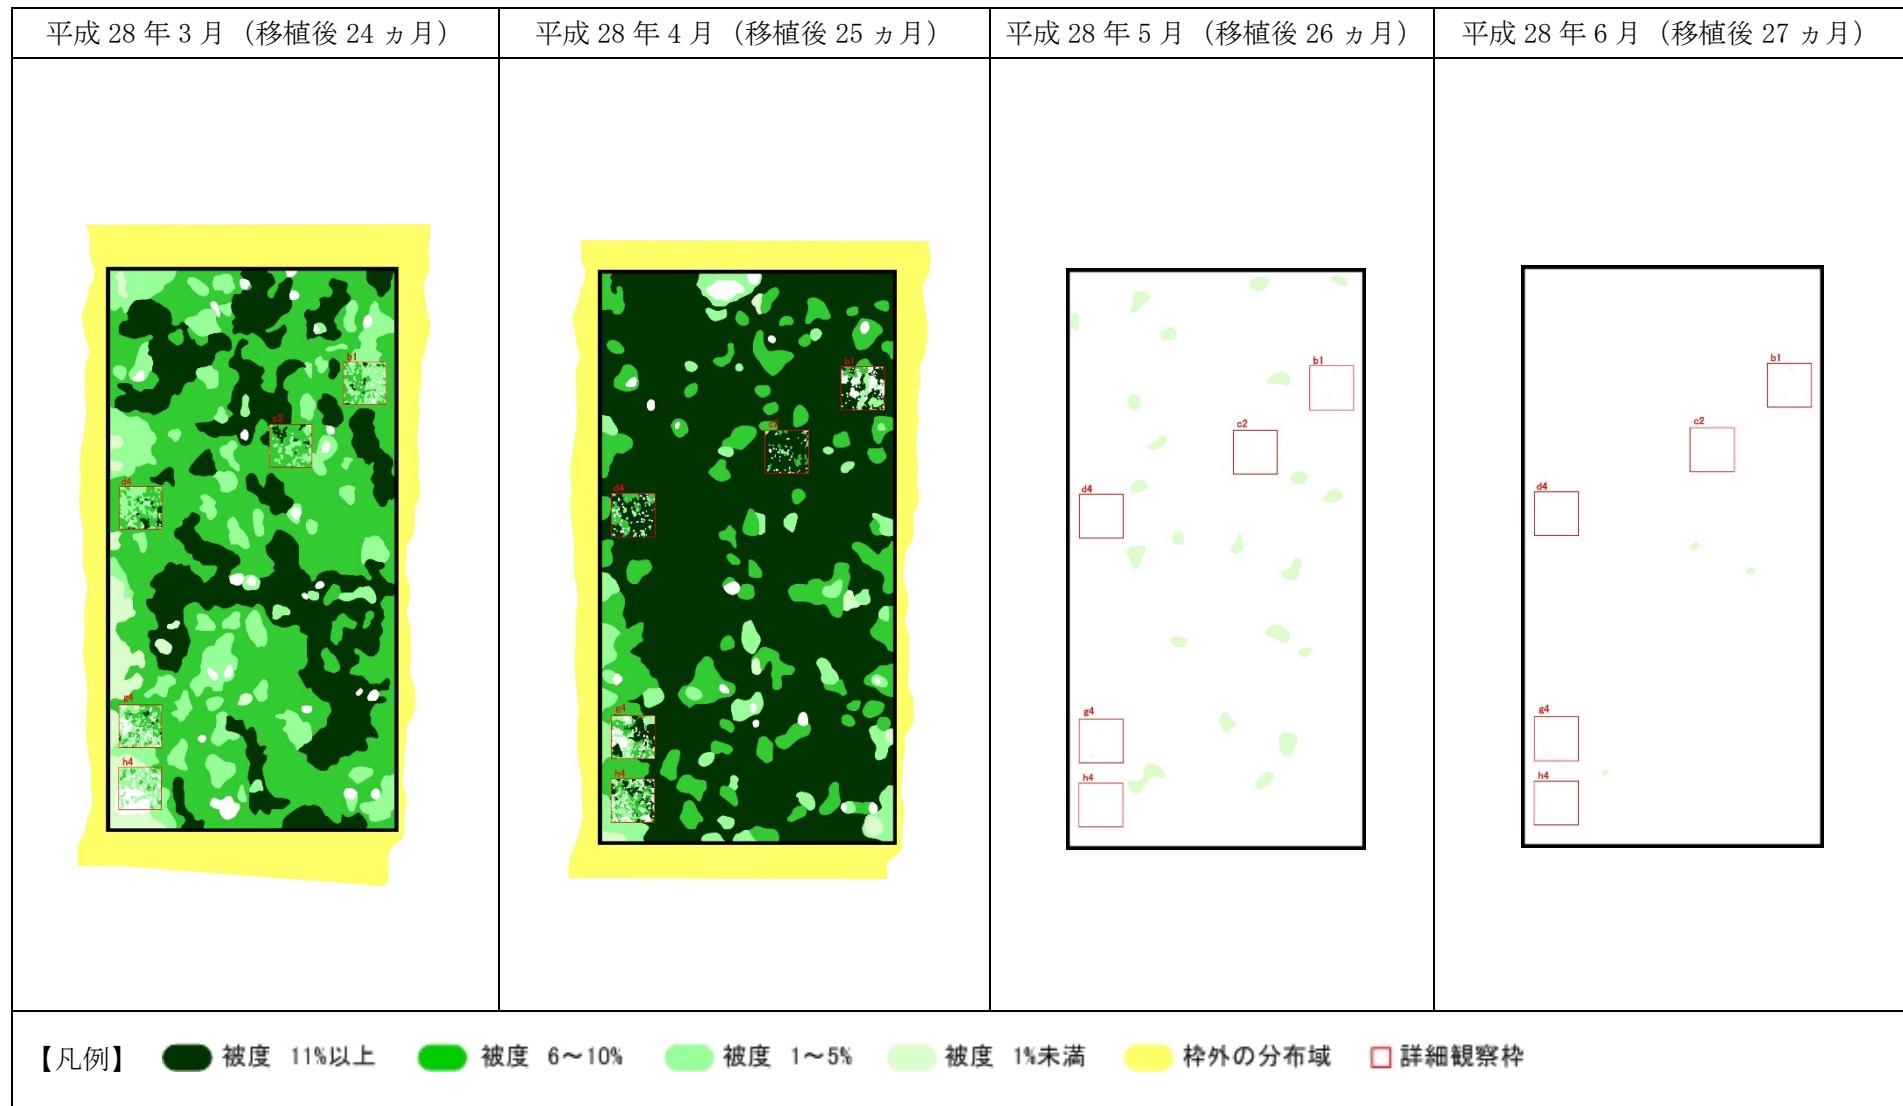
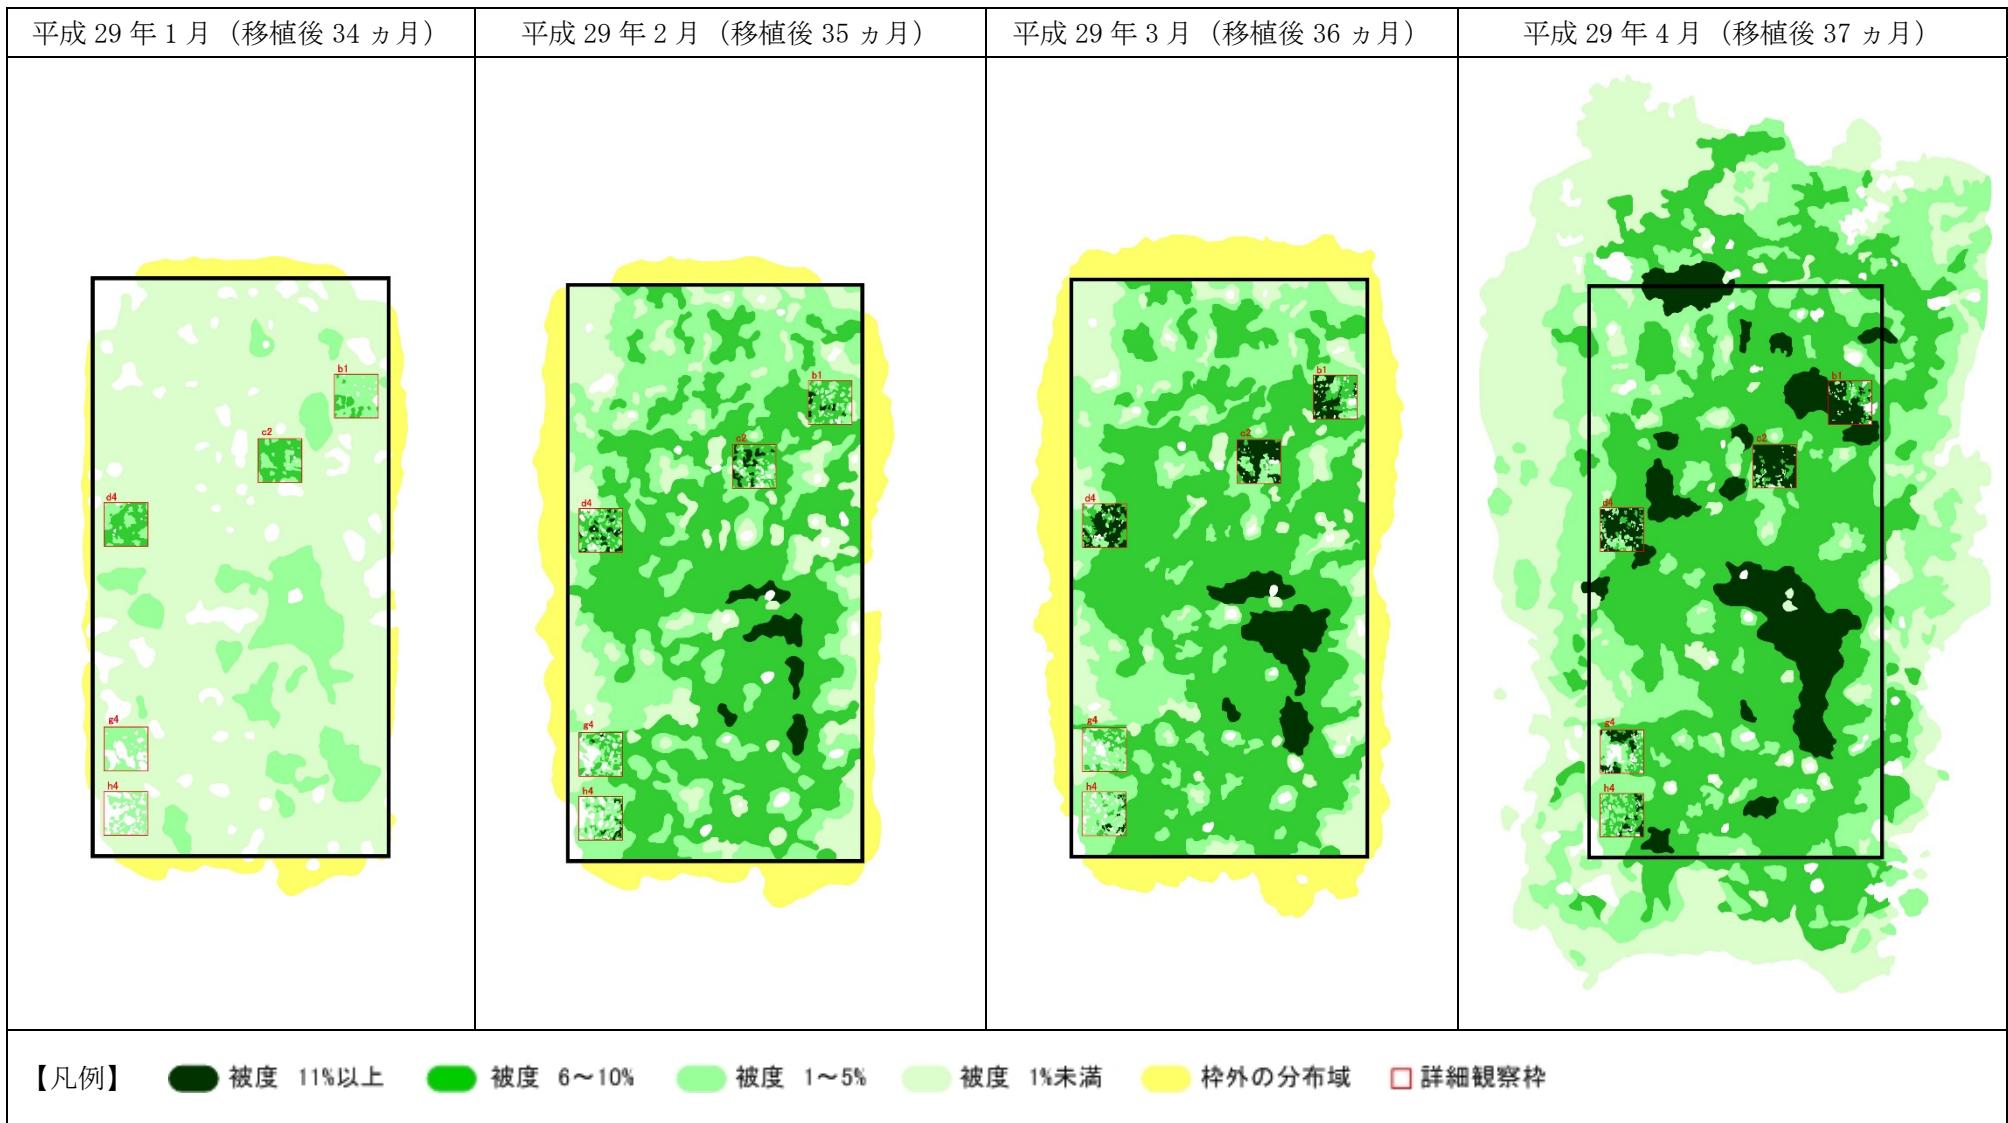
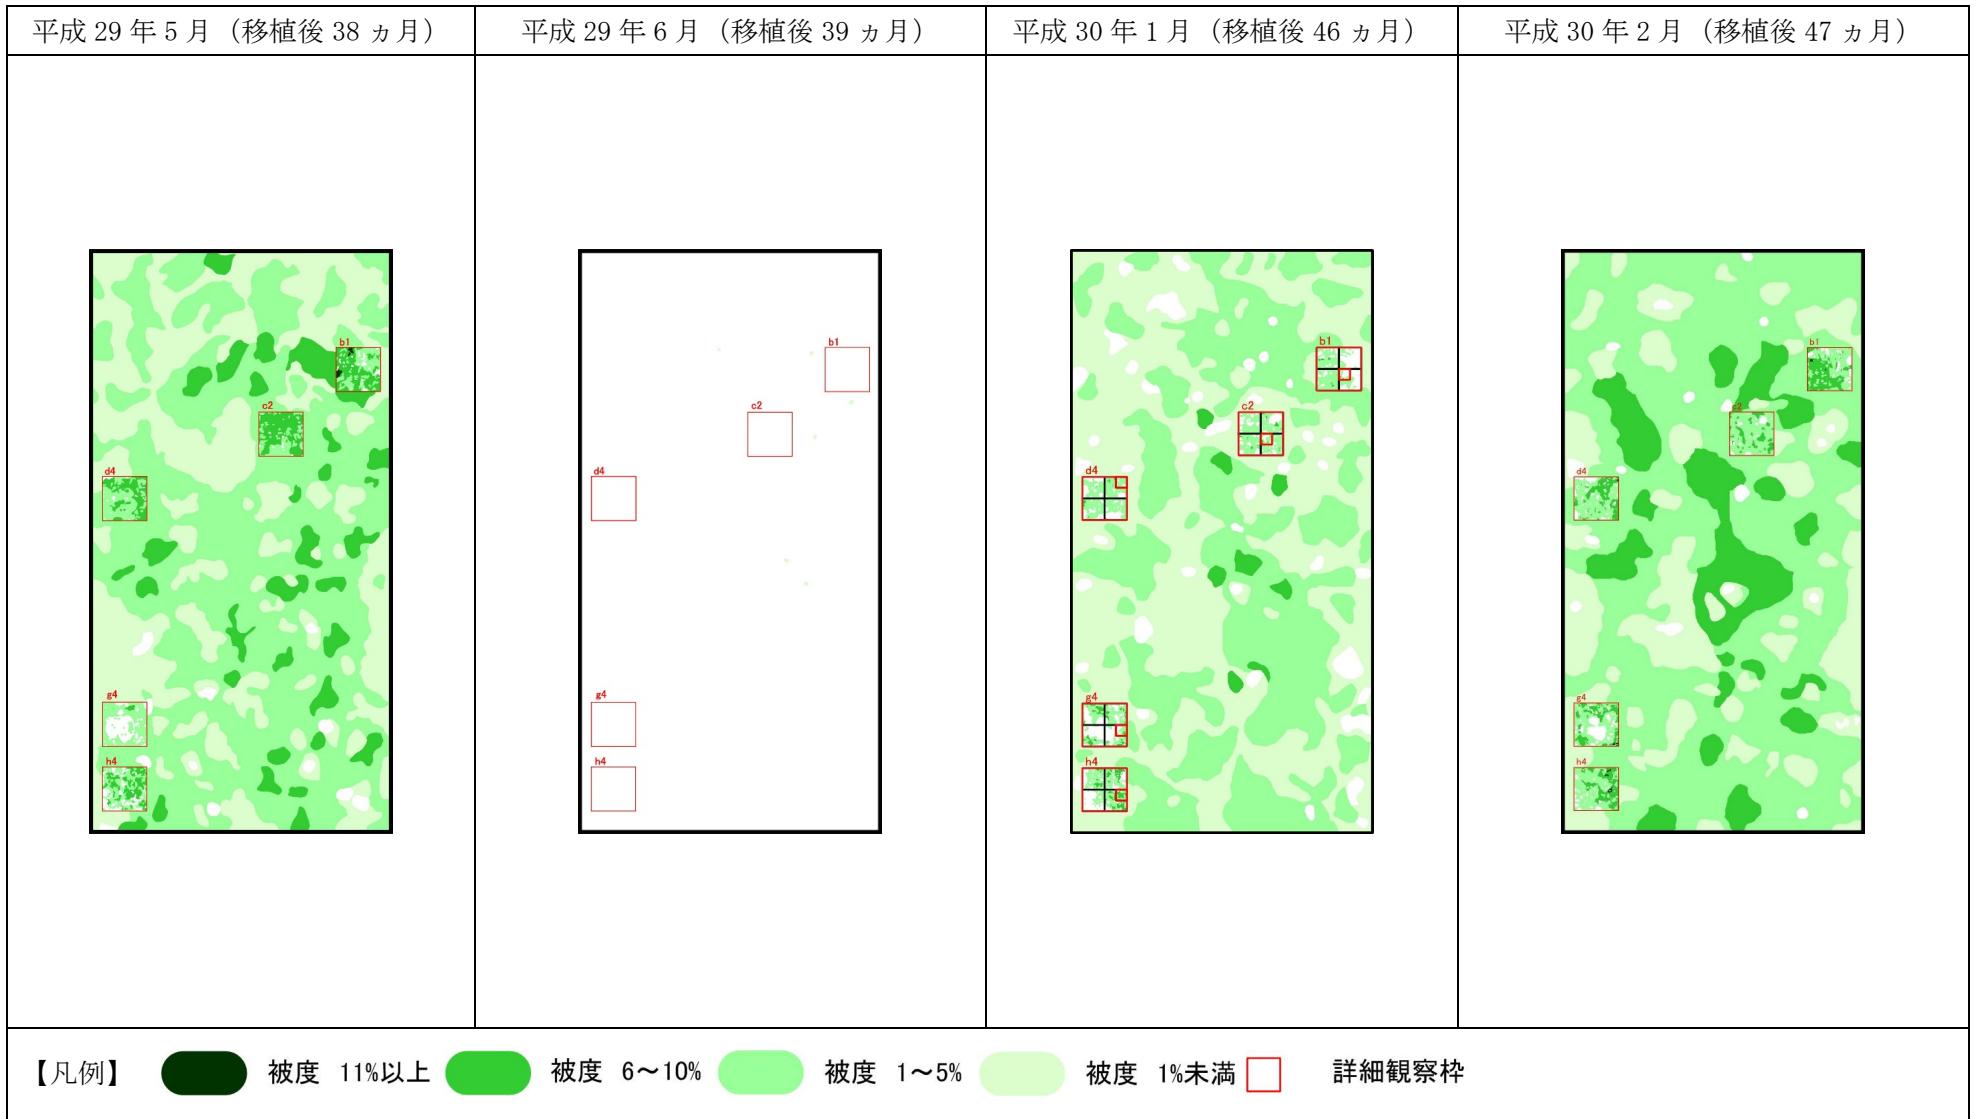
図 26 (1) St. A におけるクビレミドロ被度別分布図
