第 10 回 那覇空港滑走路増設事業環境監視委員会

海域生物の移植(クビレミドロ)

平成30年6月19日

内閣府沖縄総合事務局
国土交通省大阪航空局

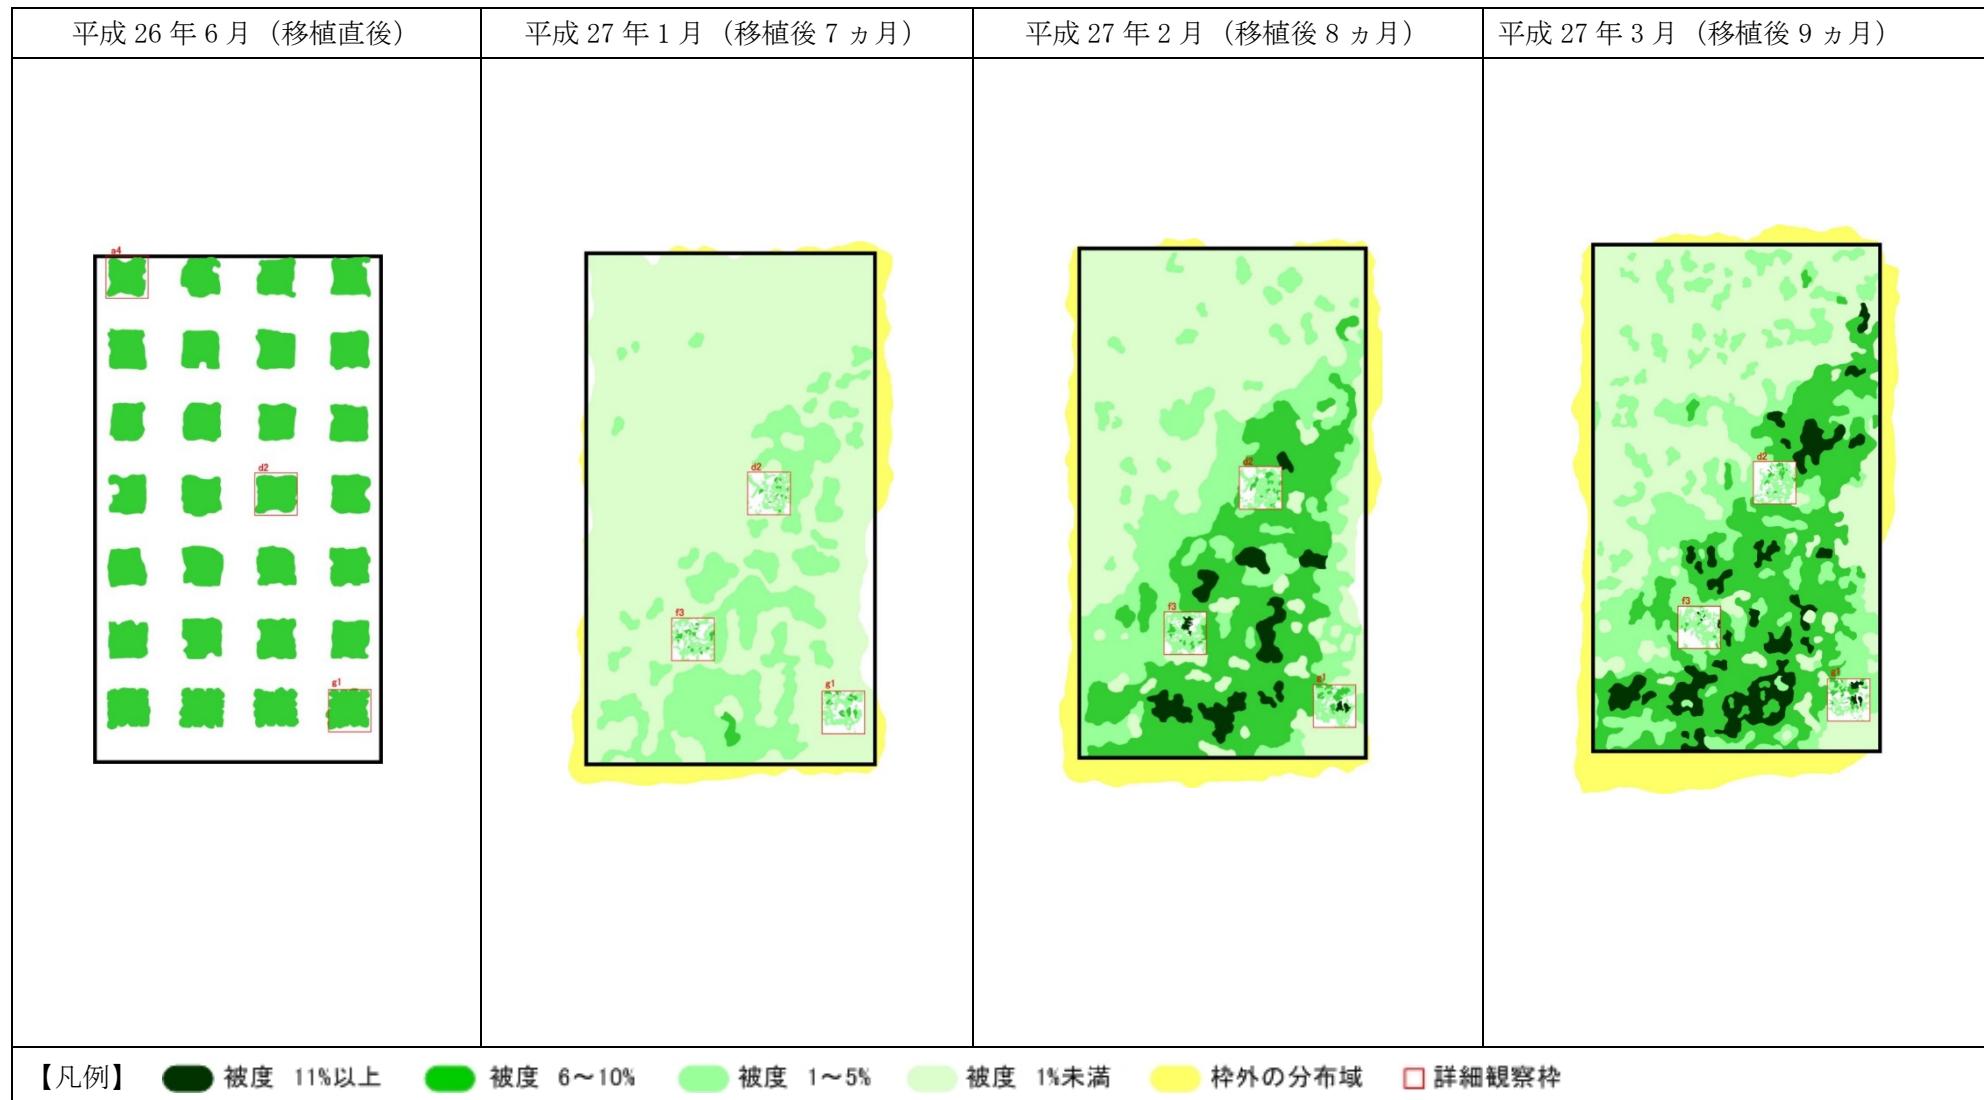
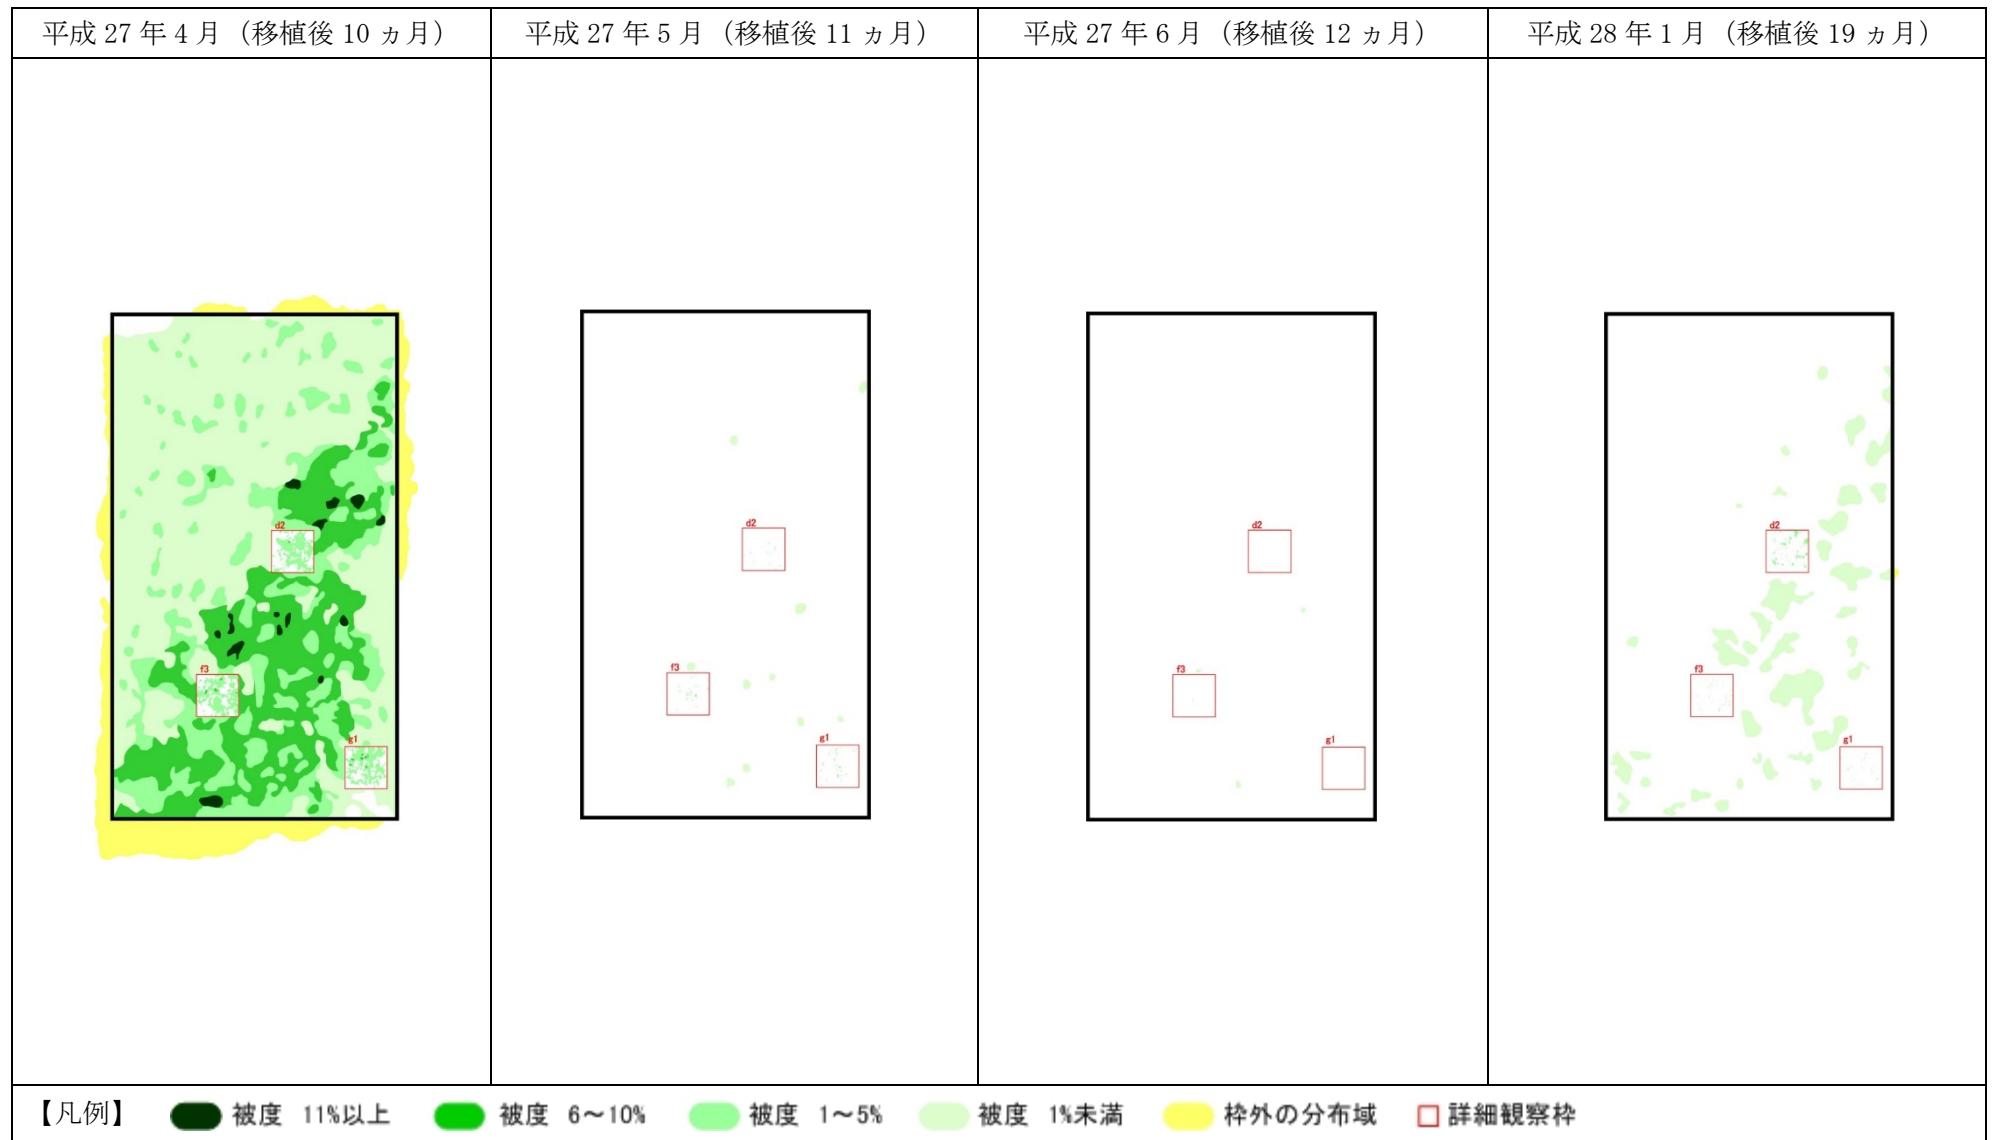
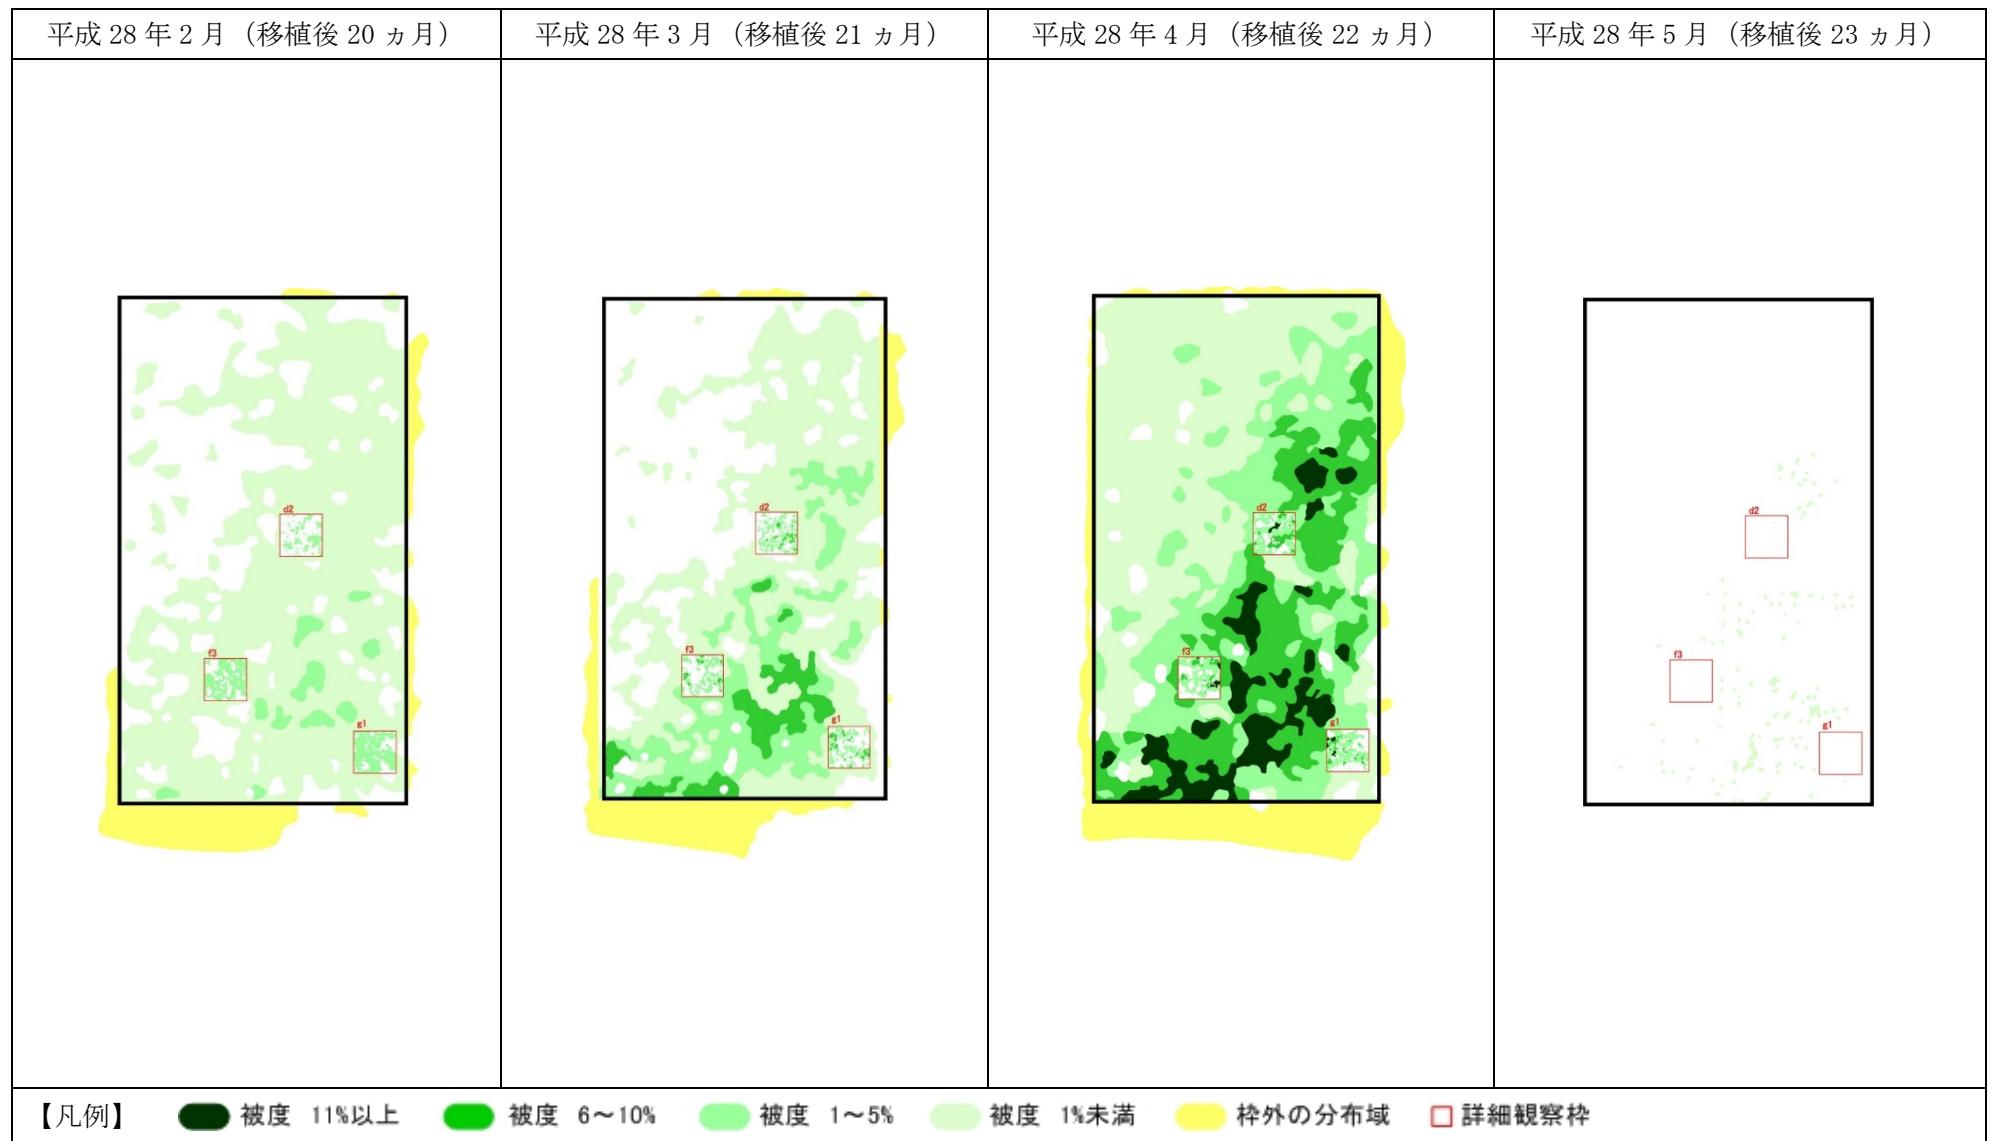
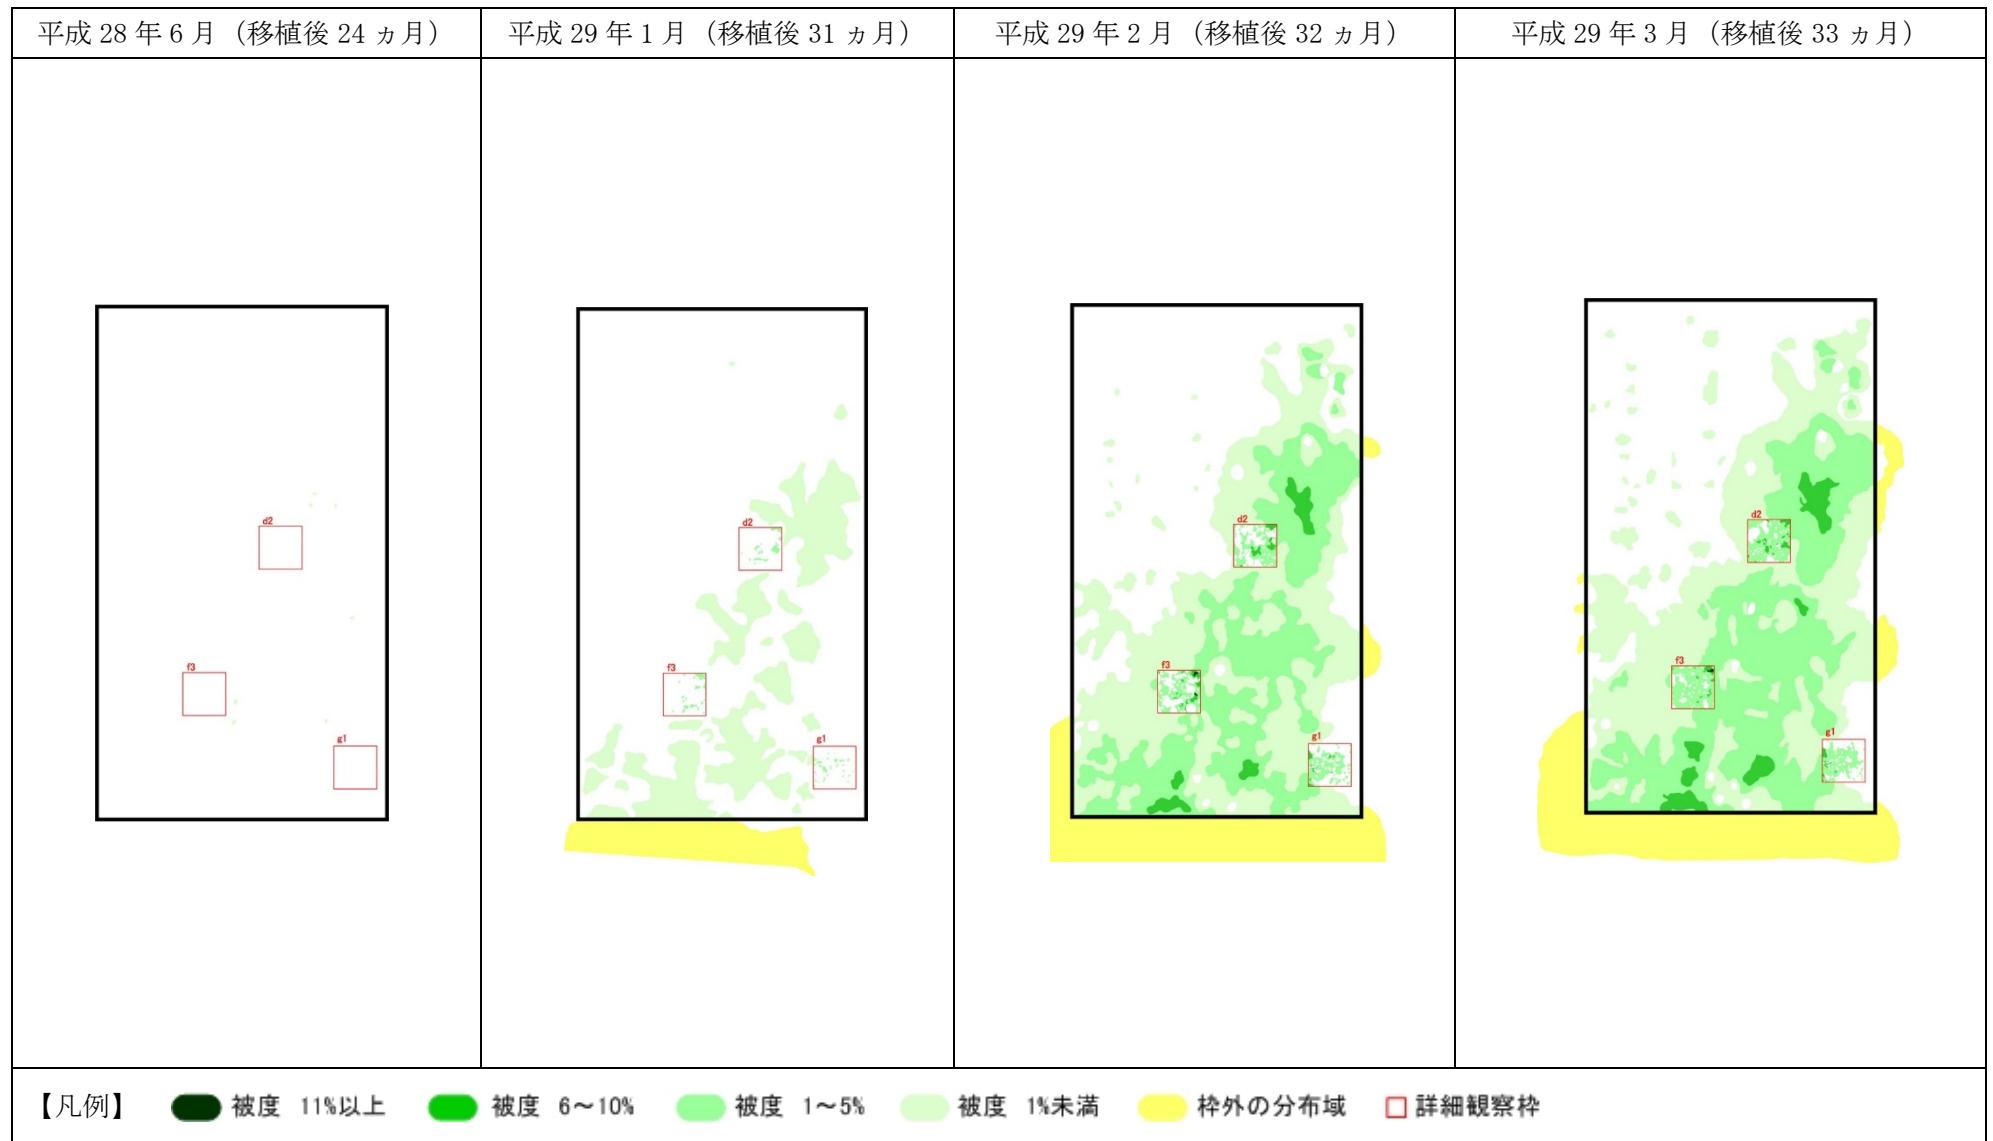
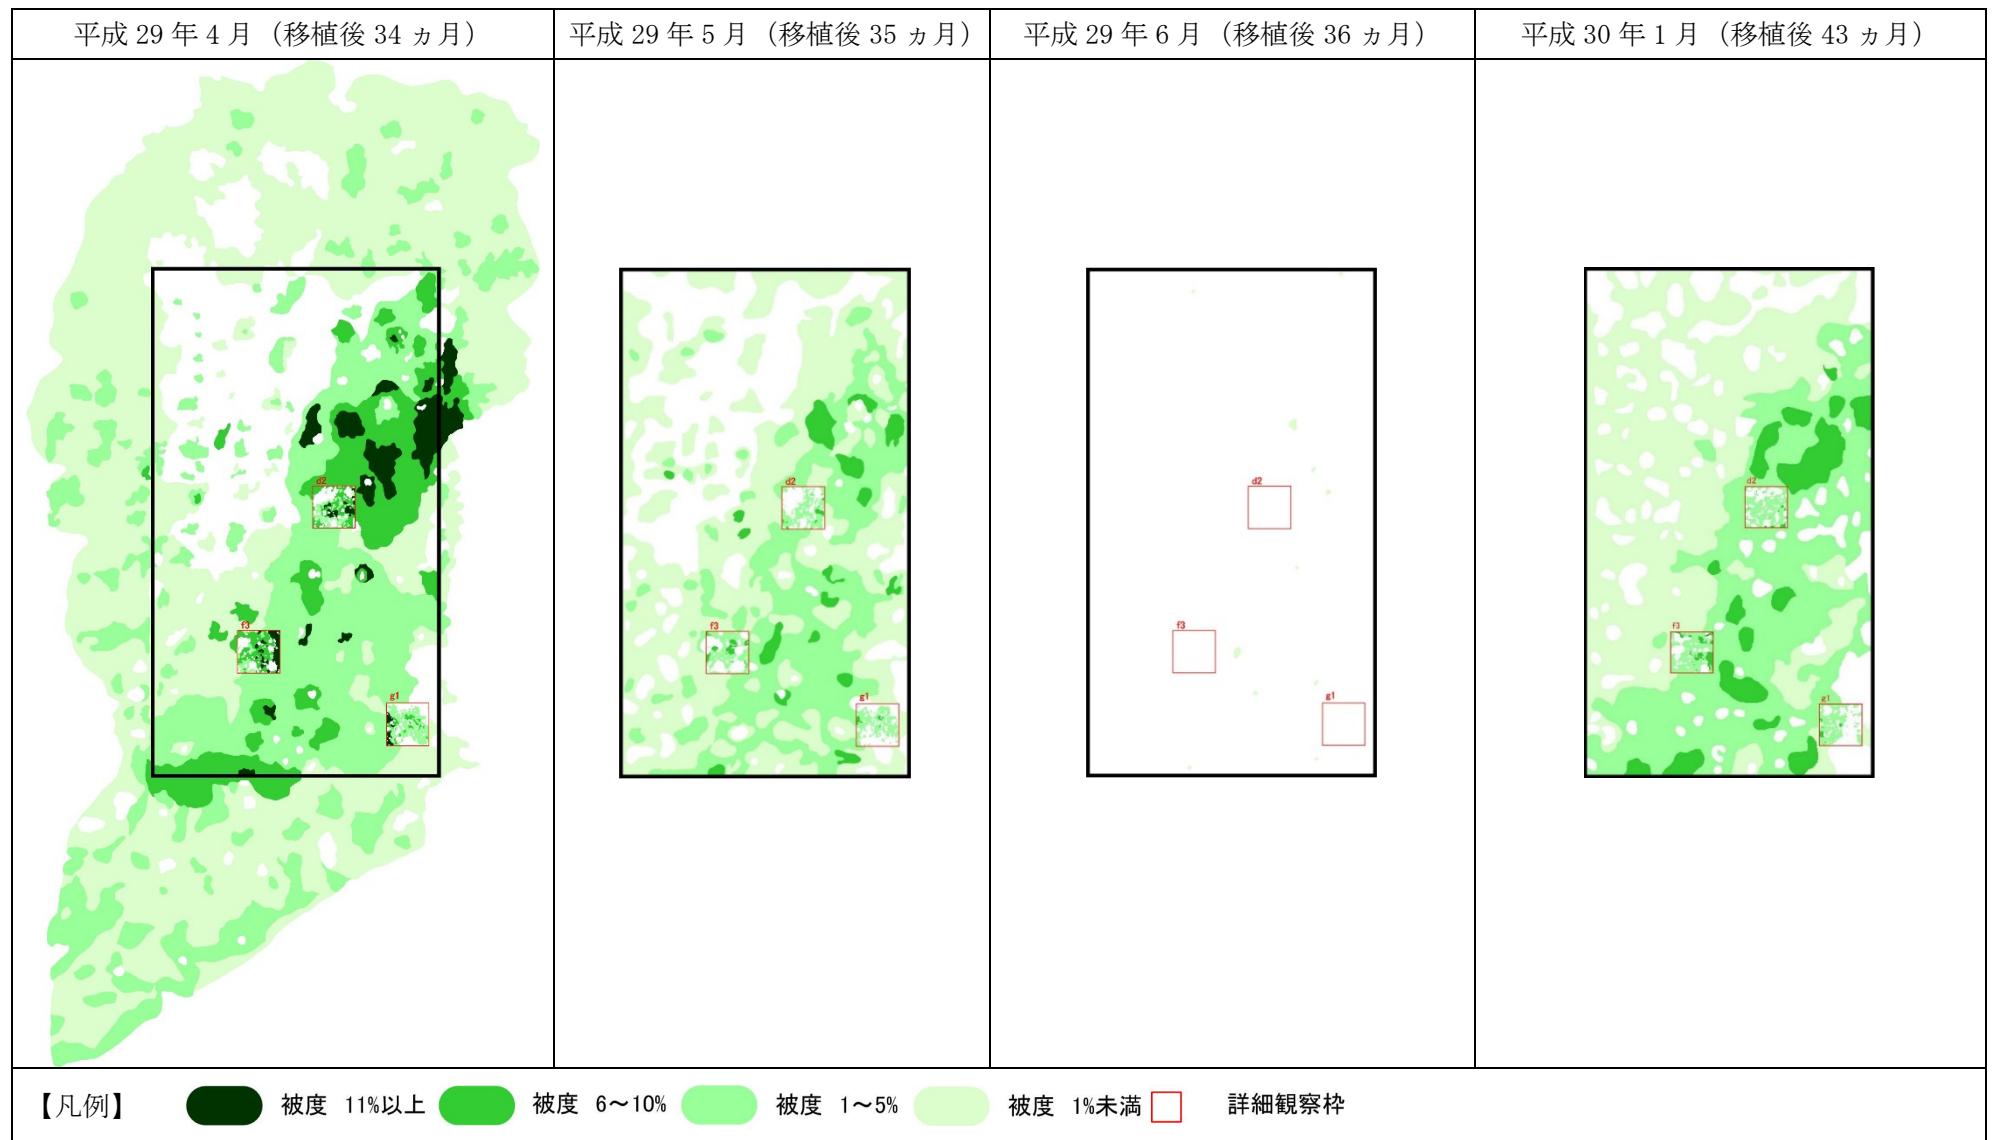
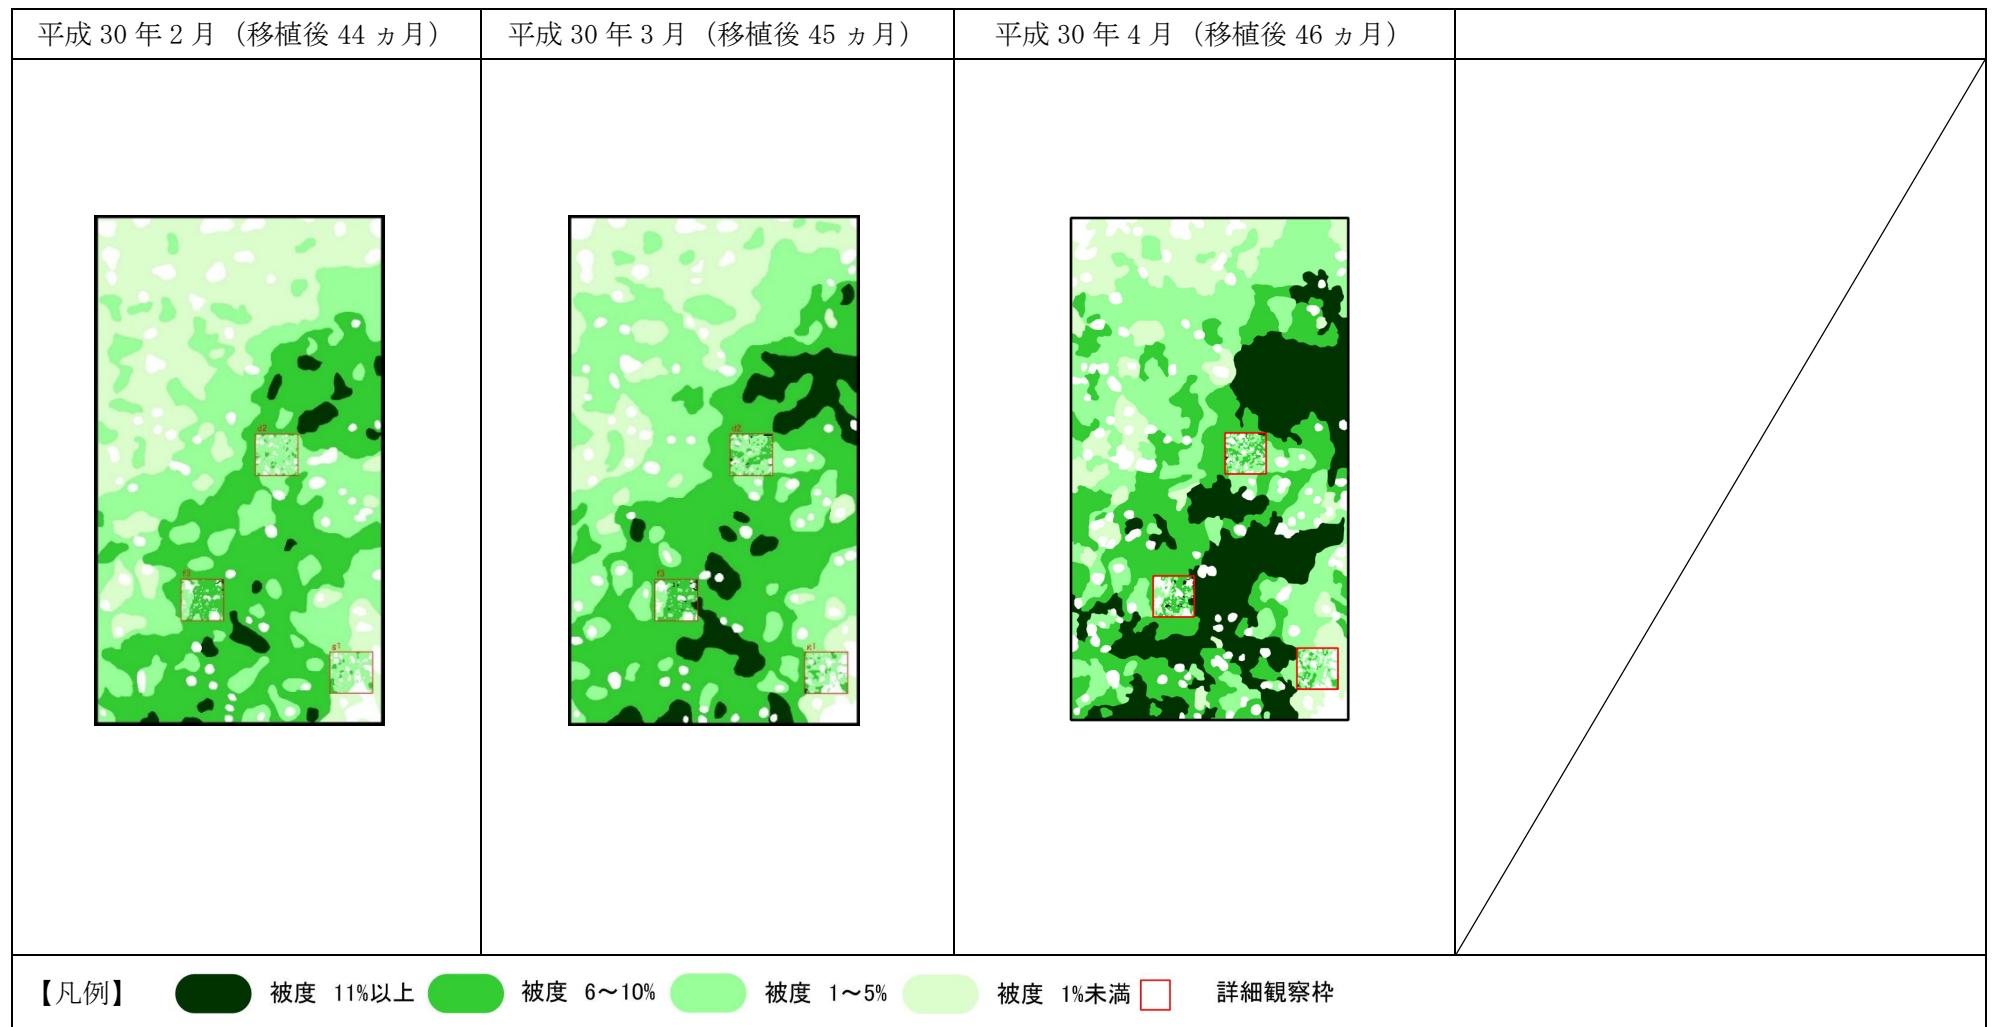
注) 平成 26 年 6 月時点では、藻体が減衰していたため、移植した底泥の外縁をスケッチした。なお、被度は、藻体最盛期における採取場所の被度 6~10% で示した。

図 27 (1) St. B におけるクビレミドロ被度別分布図
