第 10 回 那覇空港滑走路増設事業環境監視委員会

海域生物の移植(クビレミドロ)

平成30年6月19日

内閣府沖縄総合事務局
国土交通省大阪航空局

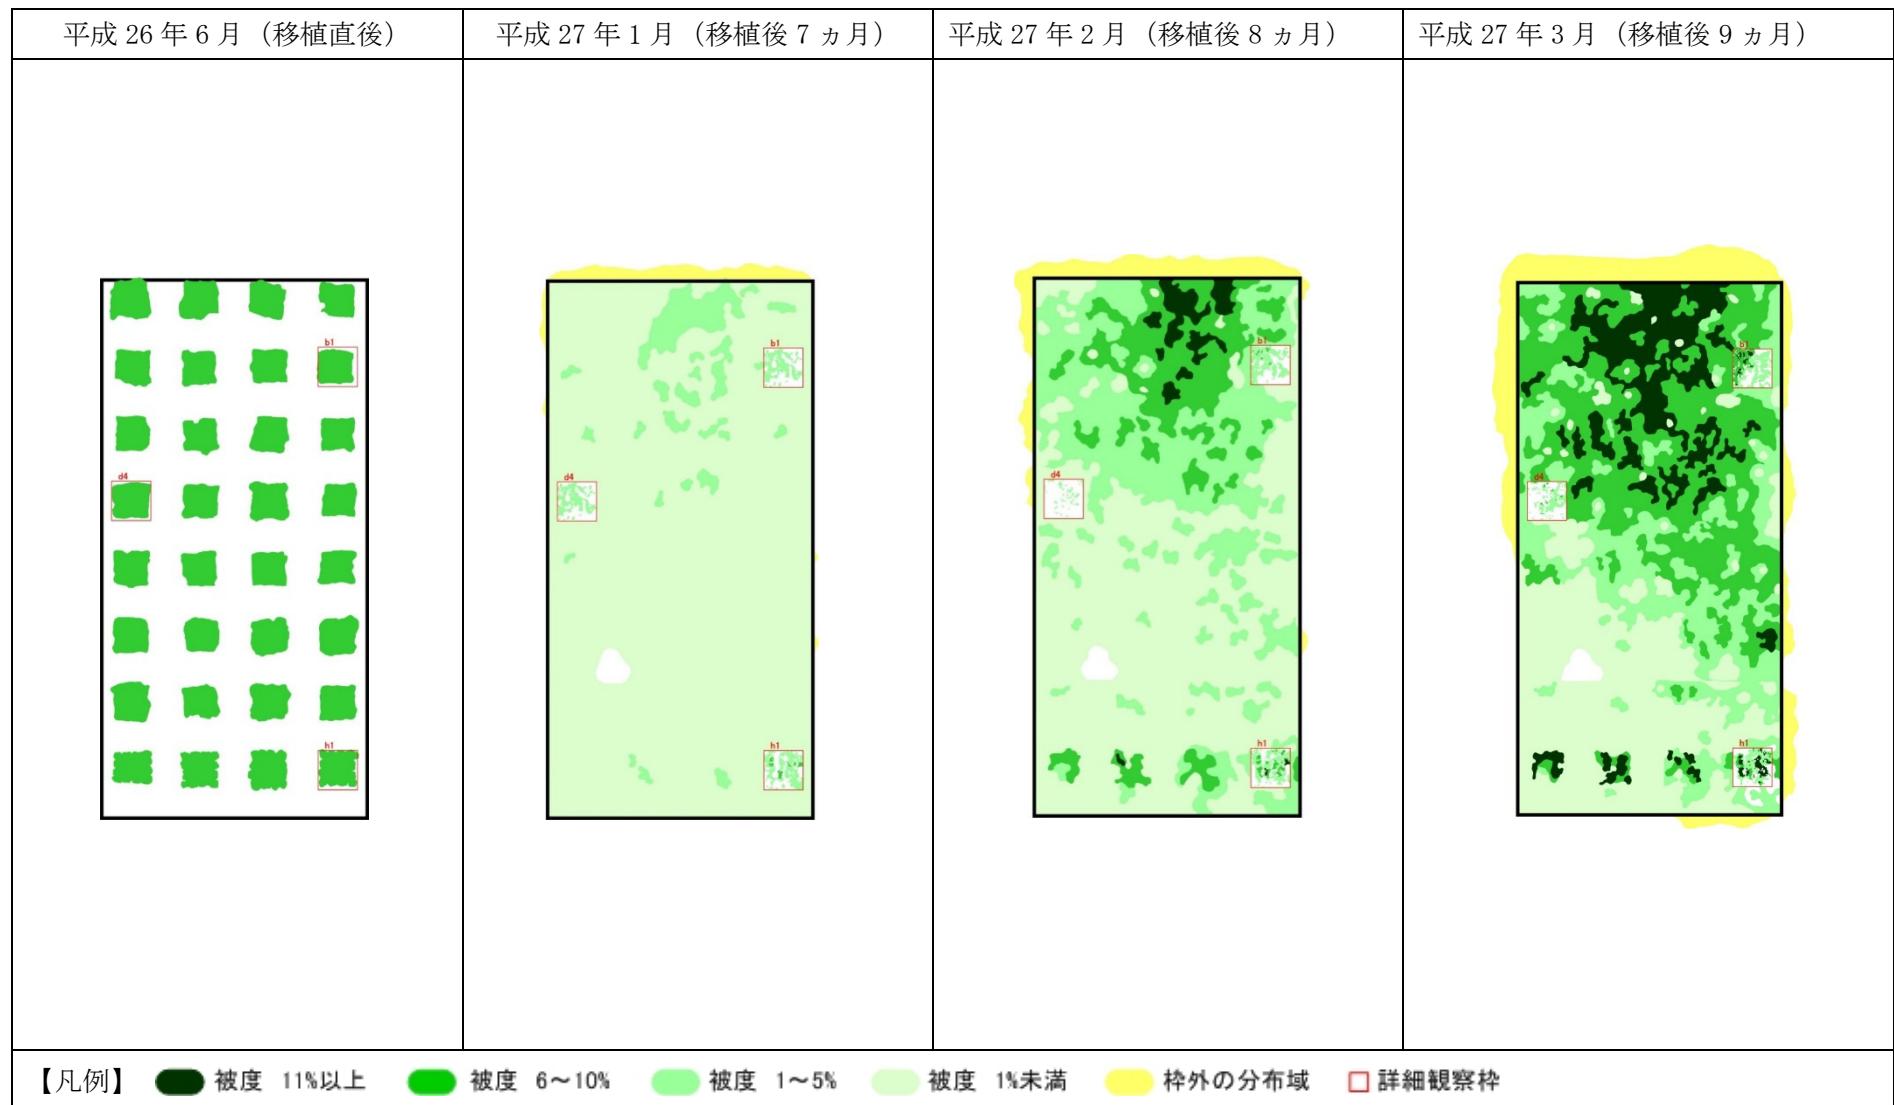
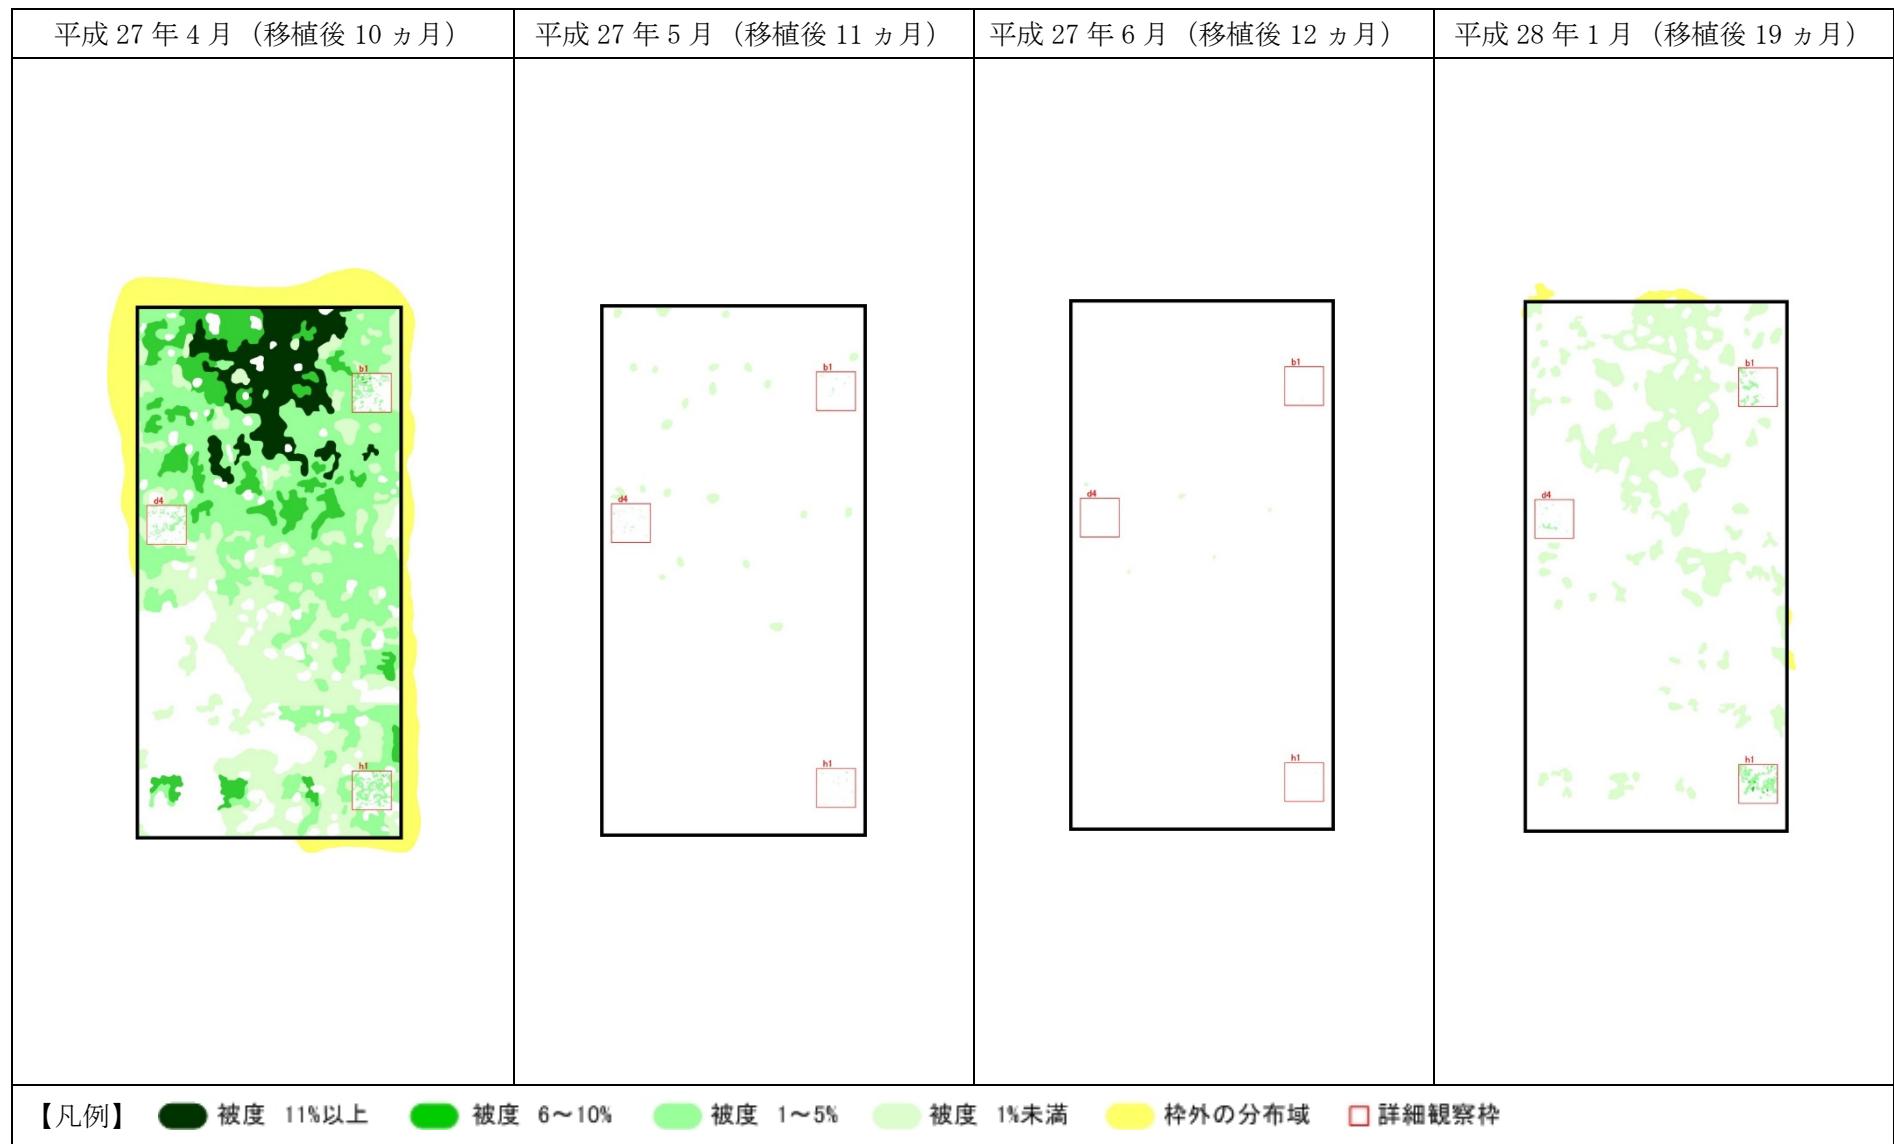
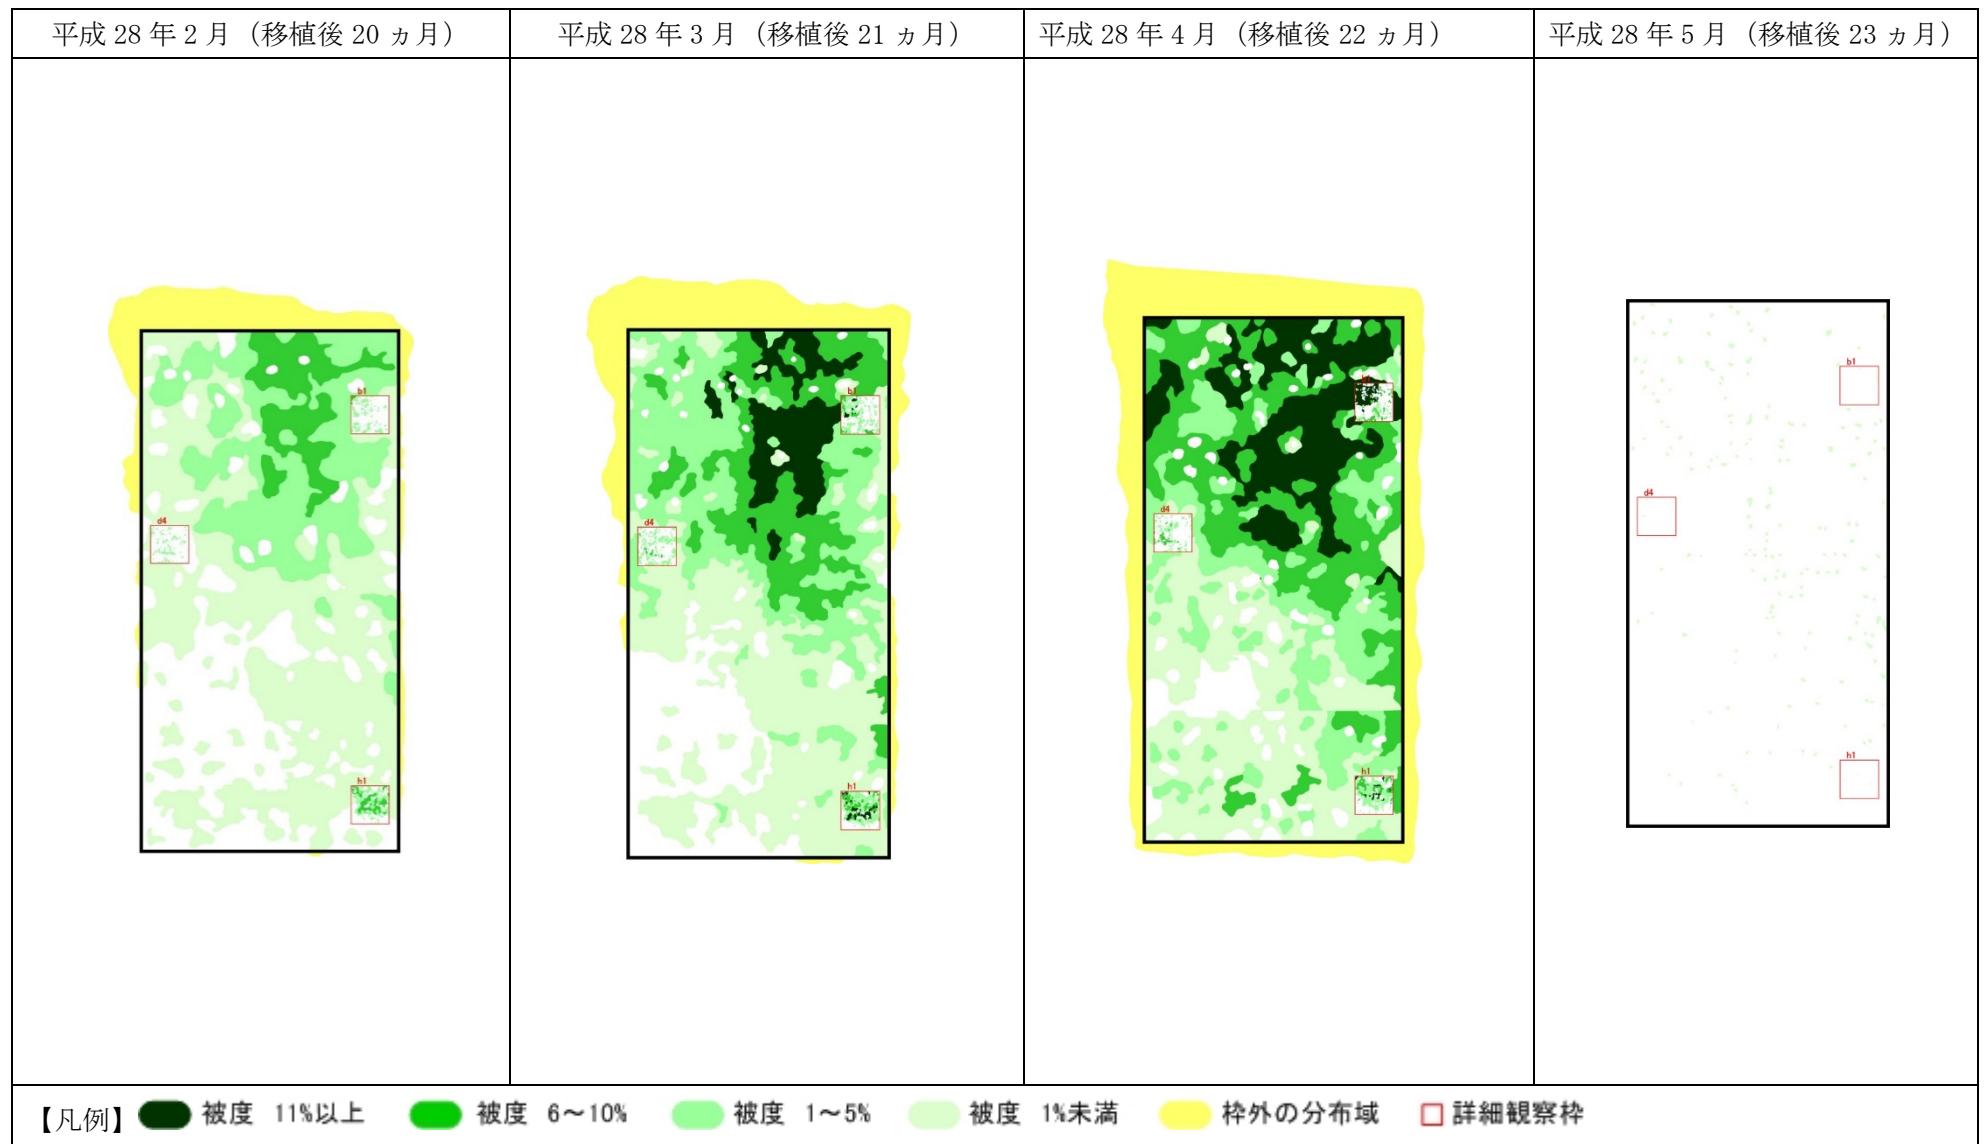
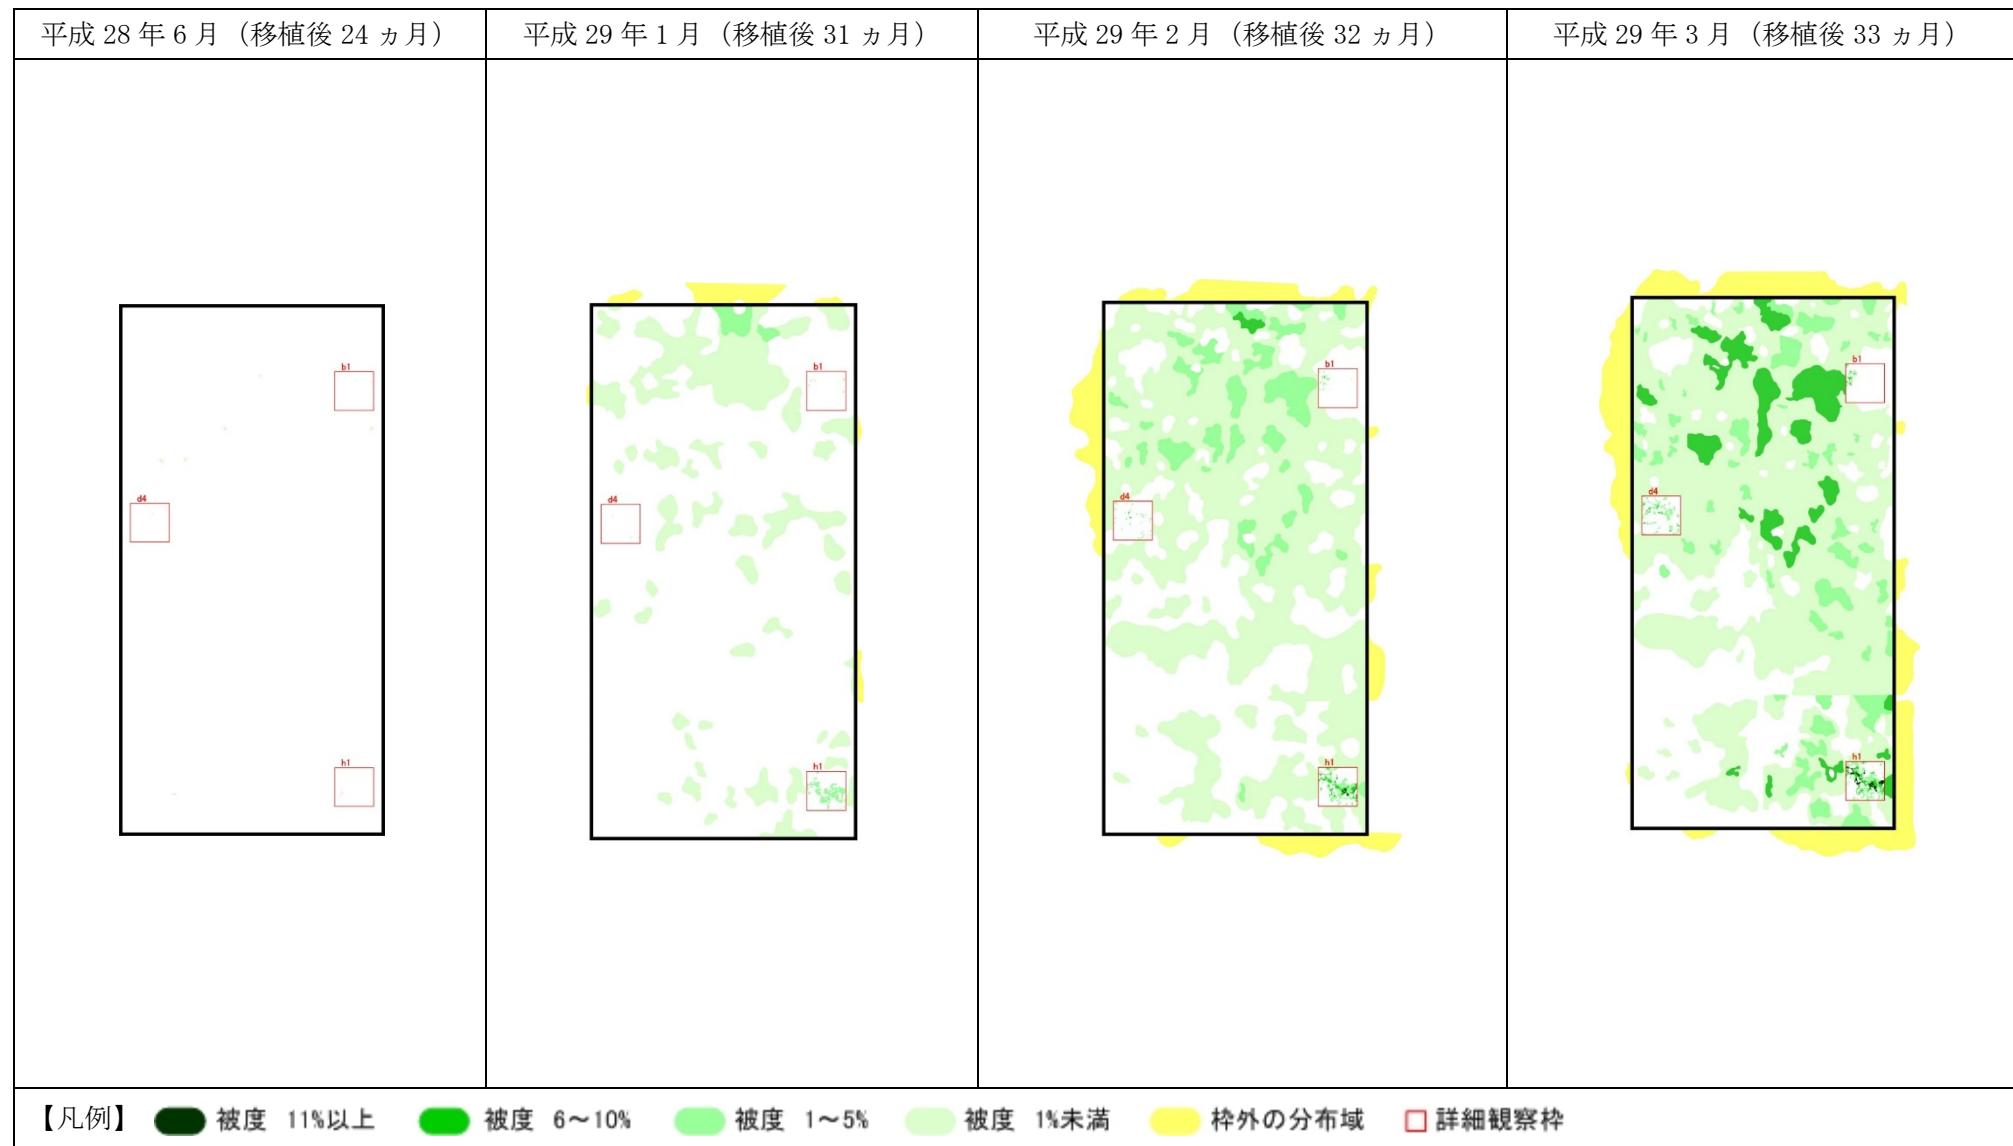
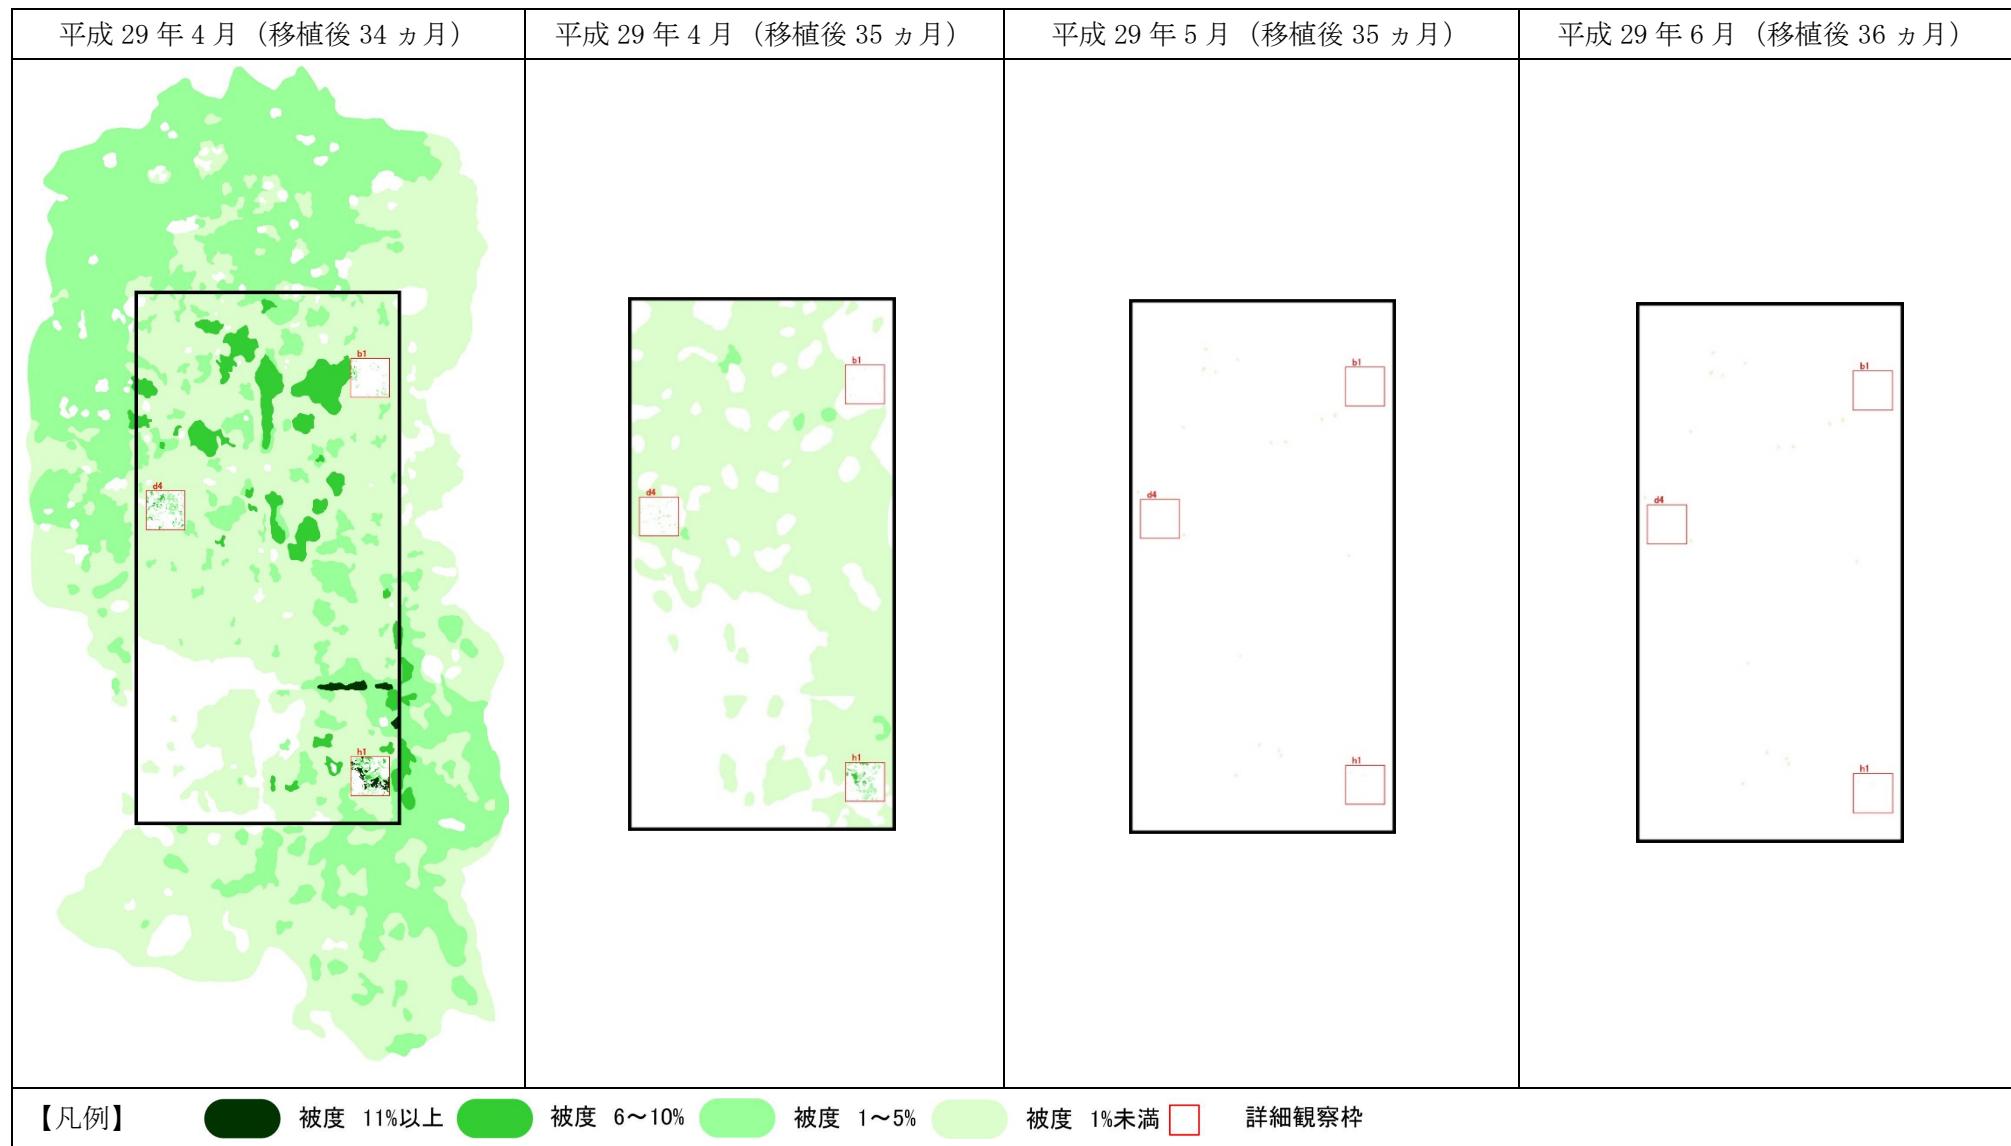
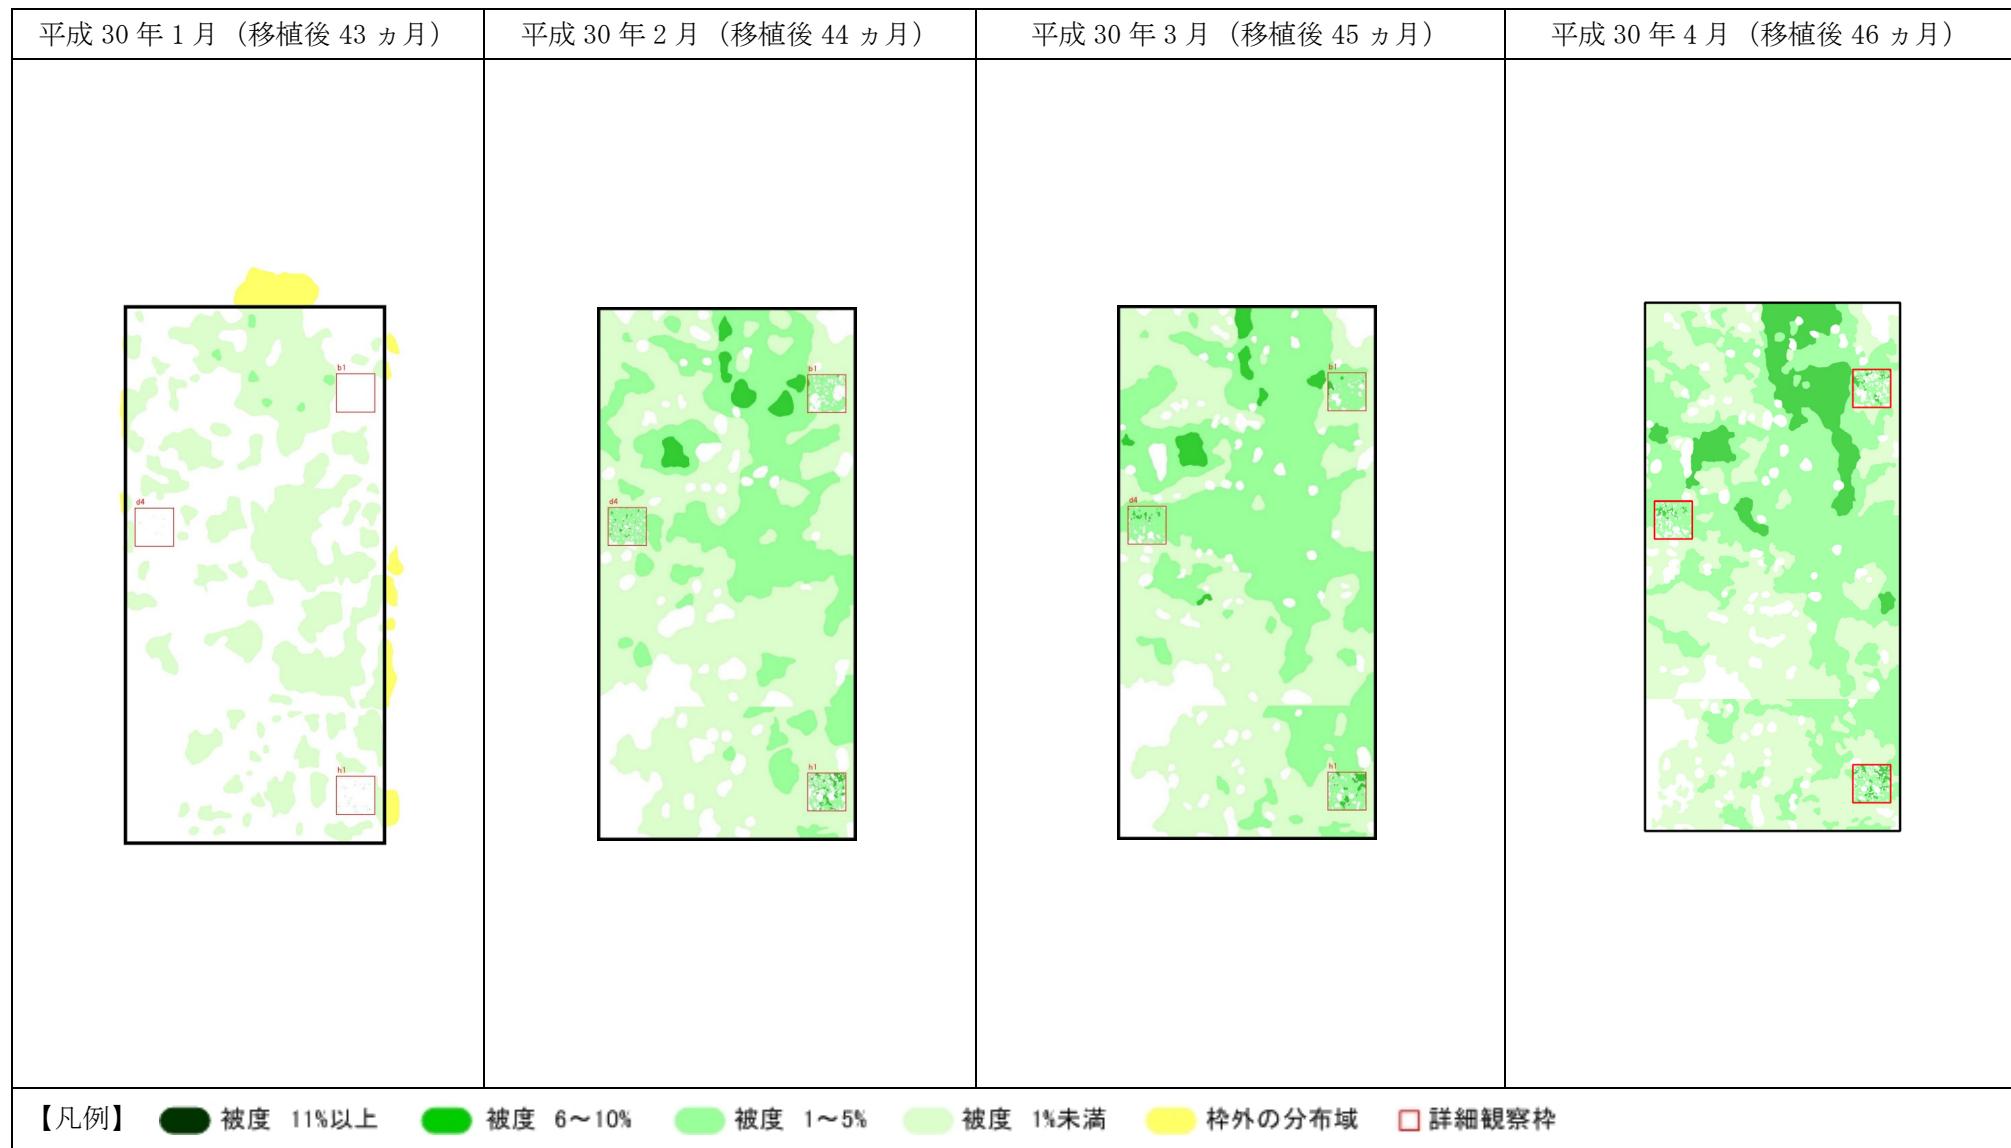
注) 平成 26 年 6 月時点では、藻体が減衰していたため、移植した底泥の外縁をスケッチした。なお、被度は、藻体最盛期における採取場所の被度 6~10% で示した。

図 28 (1) St. C におけるクビレミドロ被度別分布図

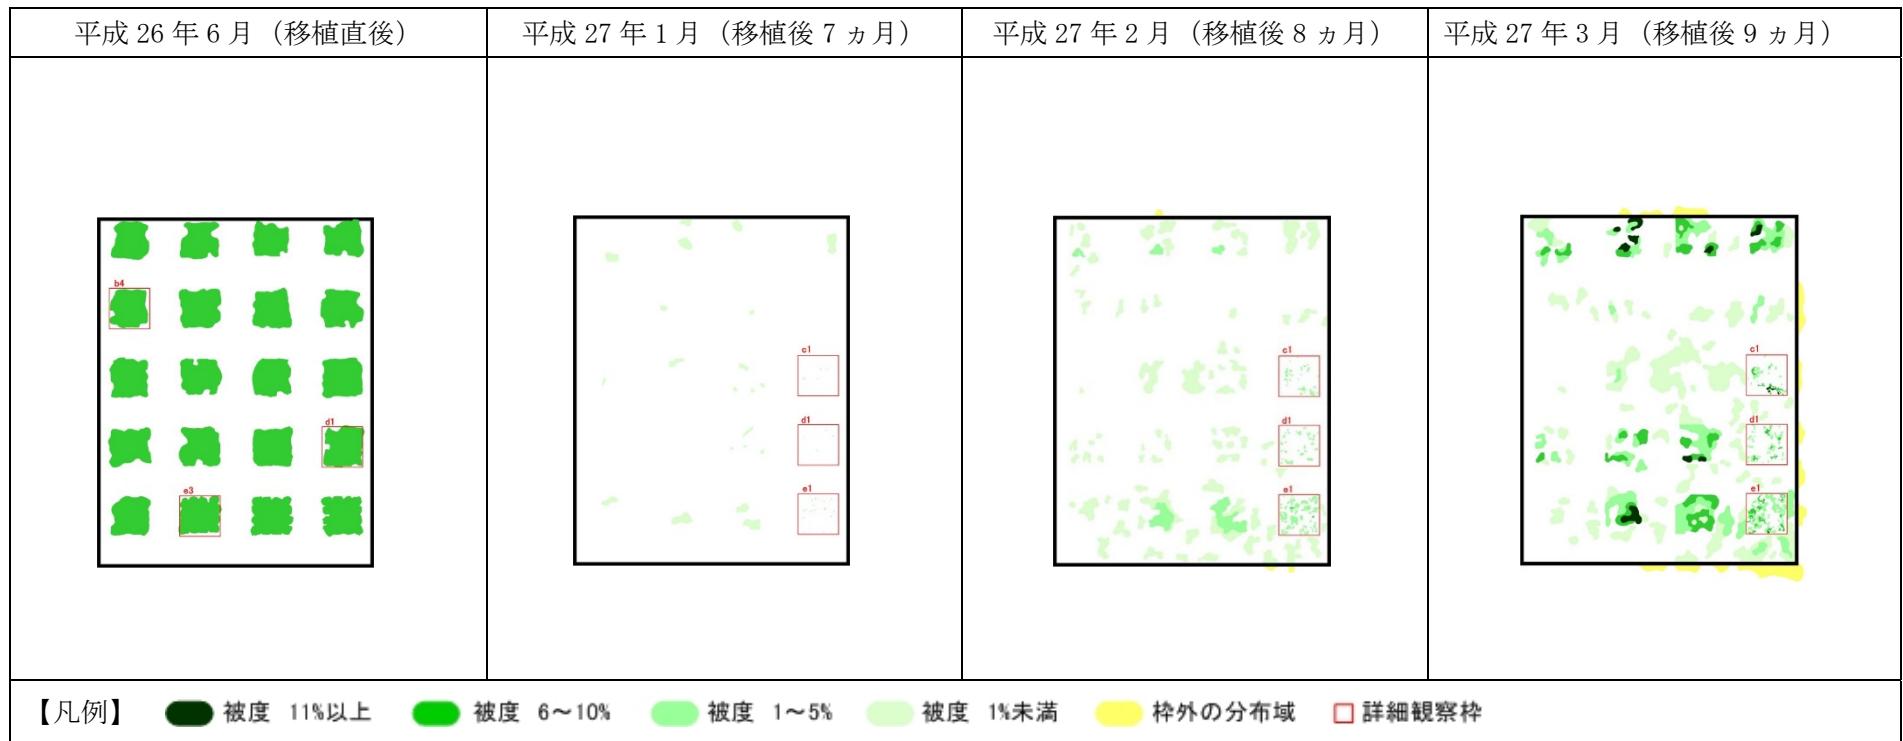
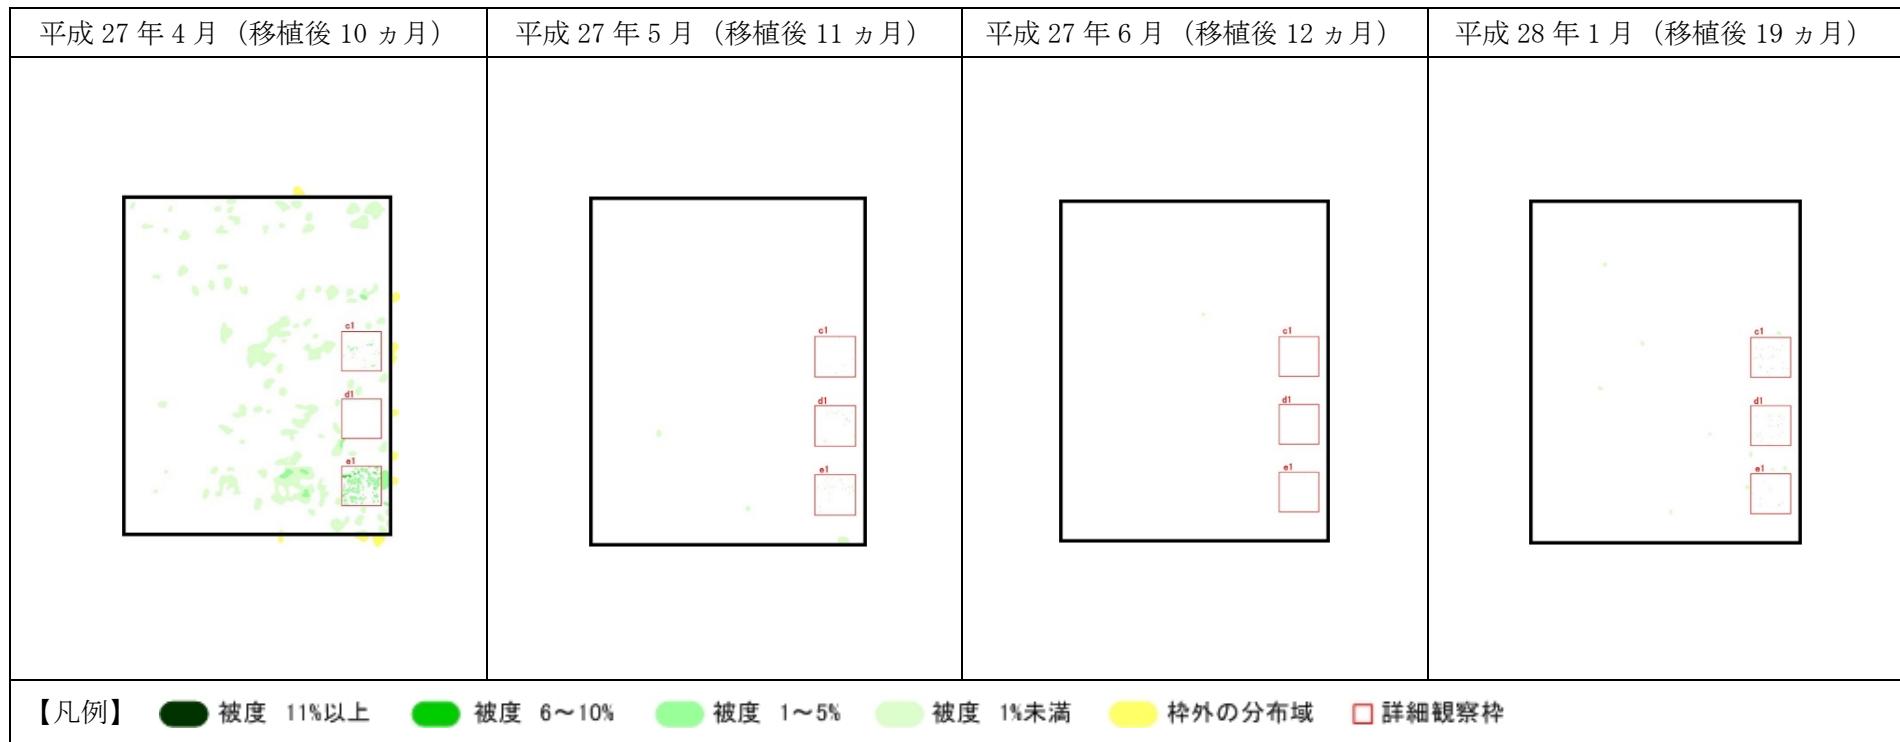
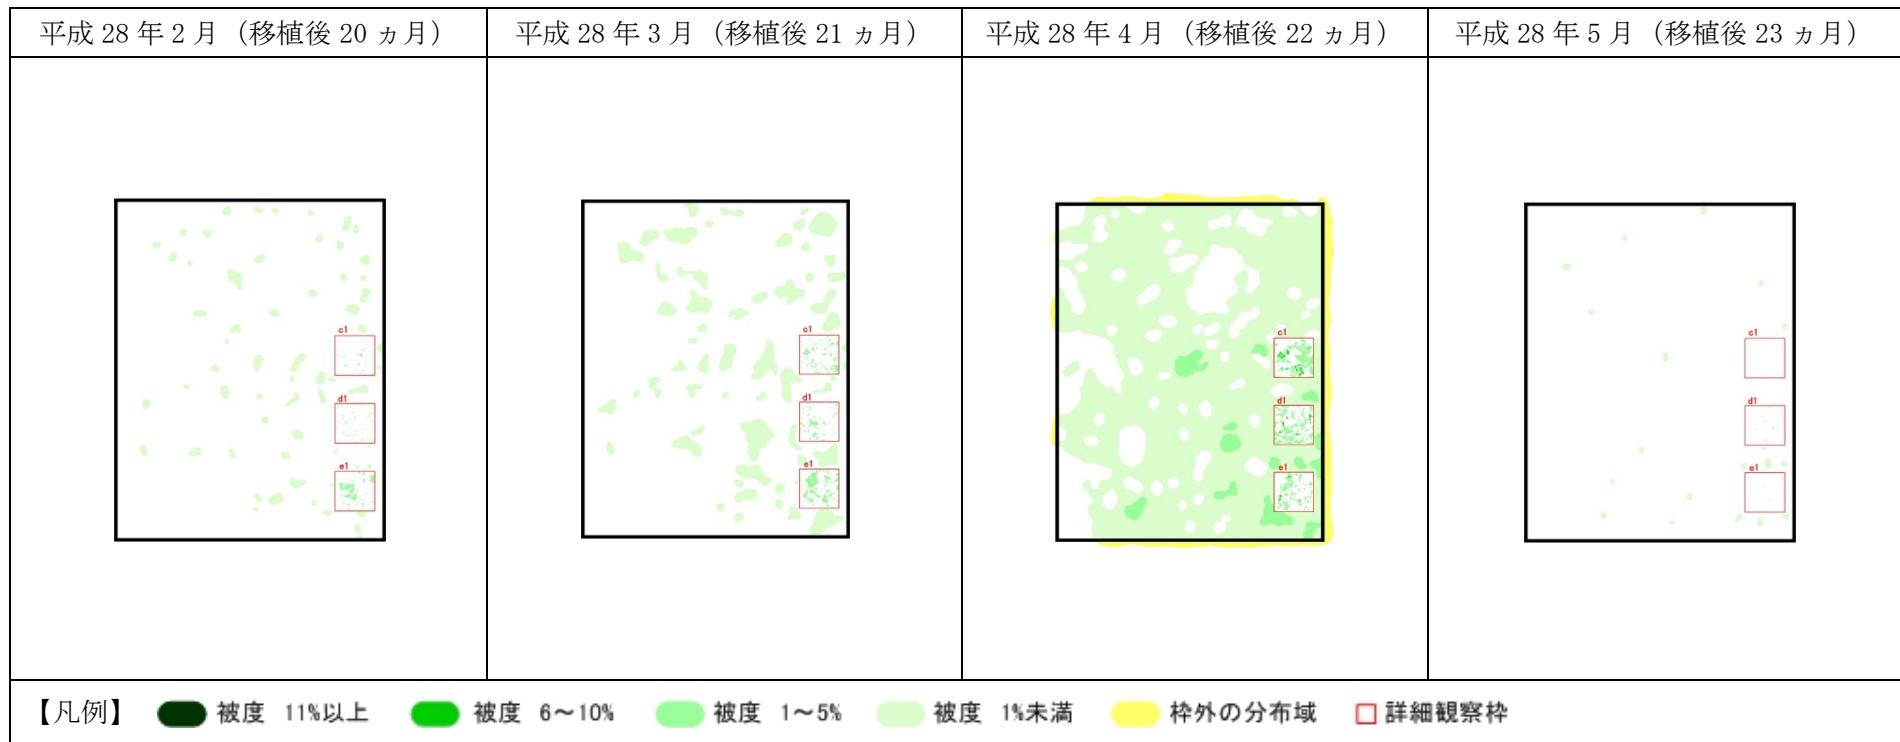
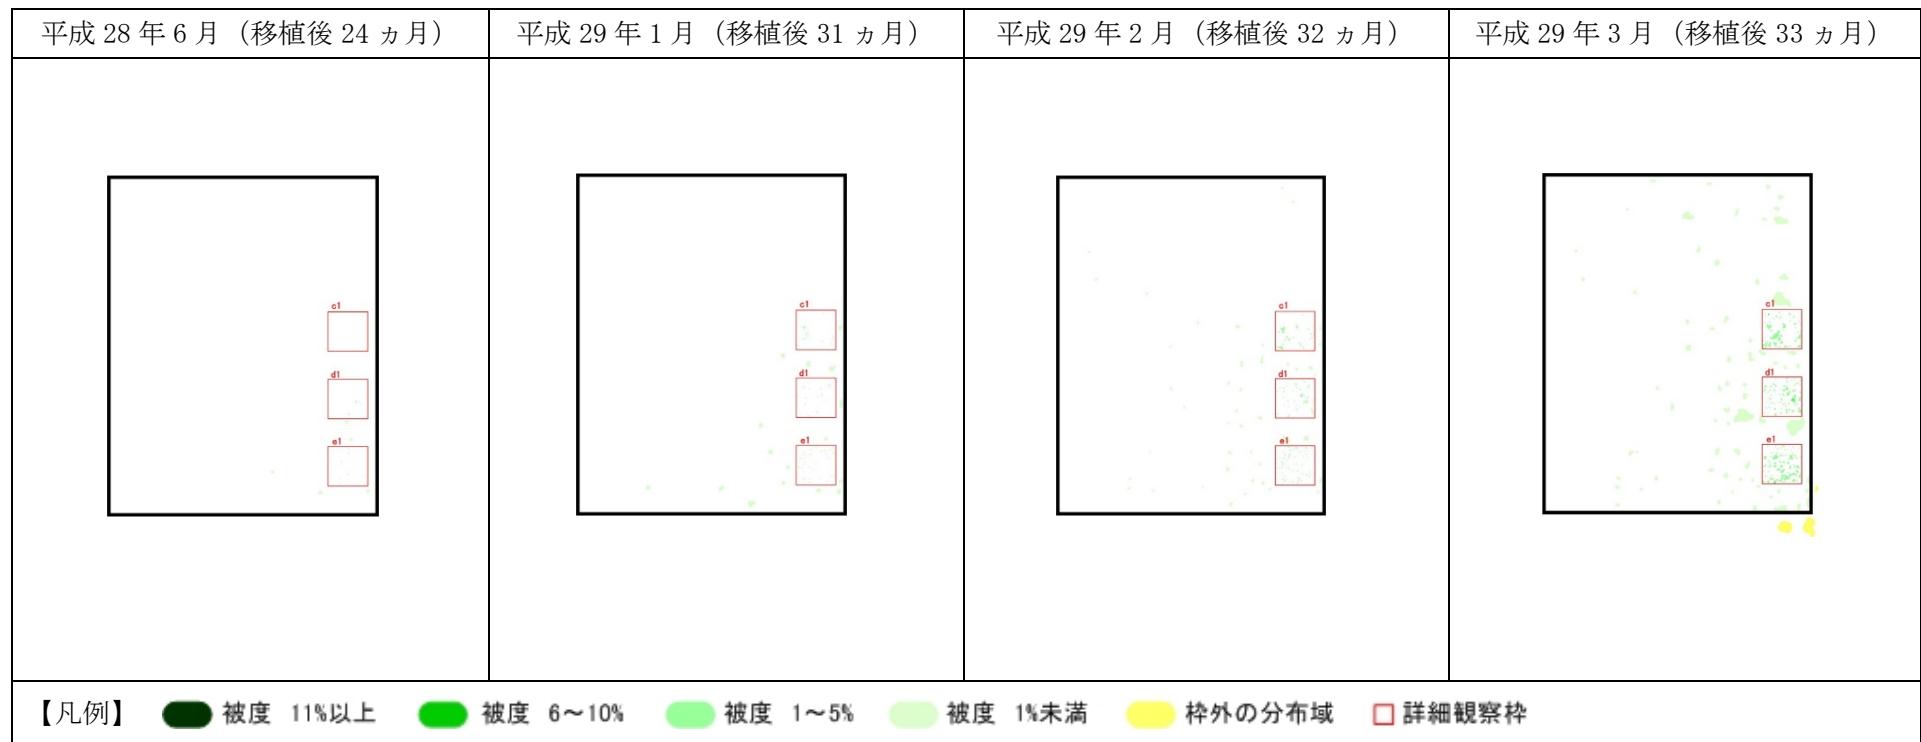
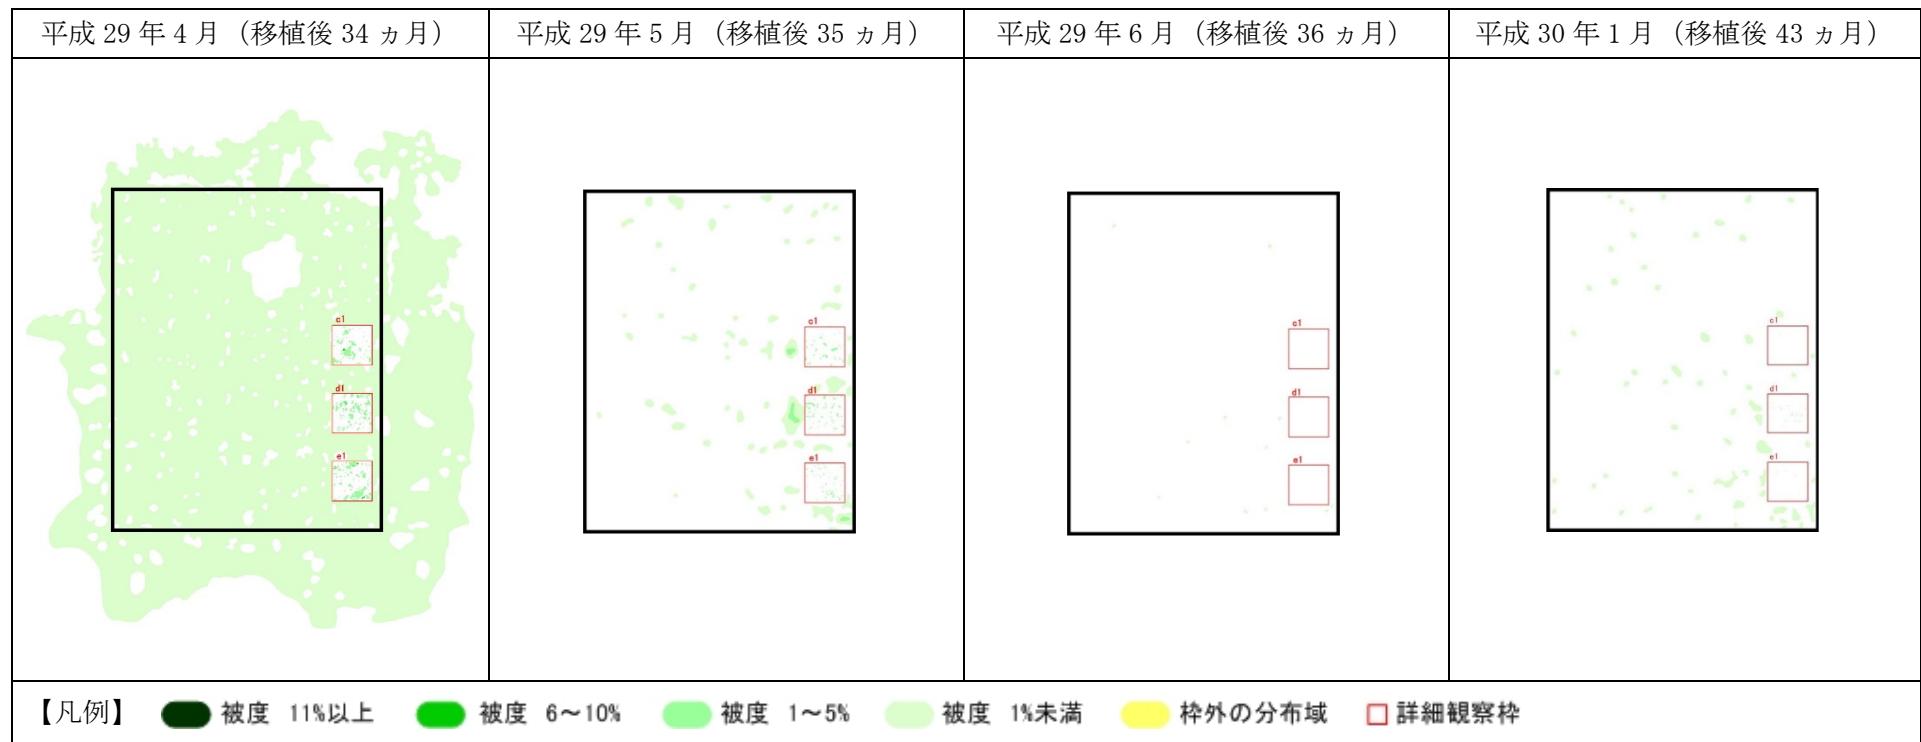
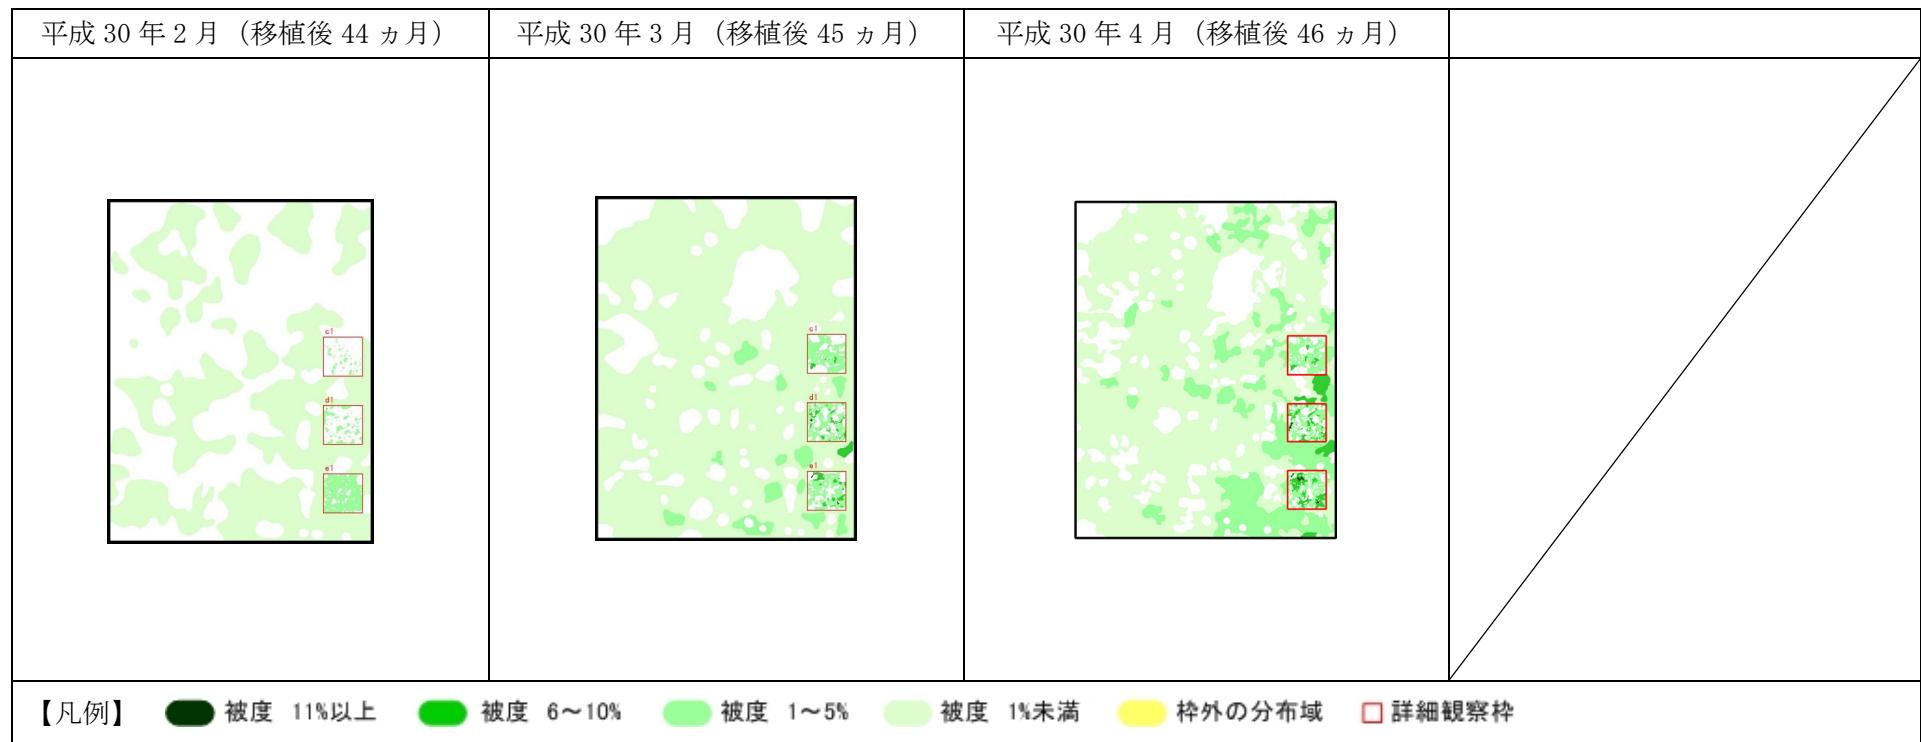
注) 平成 26 年 6 月時点では、藻体が減衰していたため、移植した底泥の外縁をスケッチした。なお、被度は、藻体最盛期における採取場所の被度 6～10% で示した。

図 29 (1) St. D におけるクビレミドロ被度別分布図
