第 10 回 那覇空港滑走路増設事業環境監視委員会

海域生物の移植(クビレミドロ)

平成30年6月19日

内閣府沖縄総合事務局
国土交通省大阪航空局

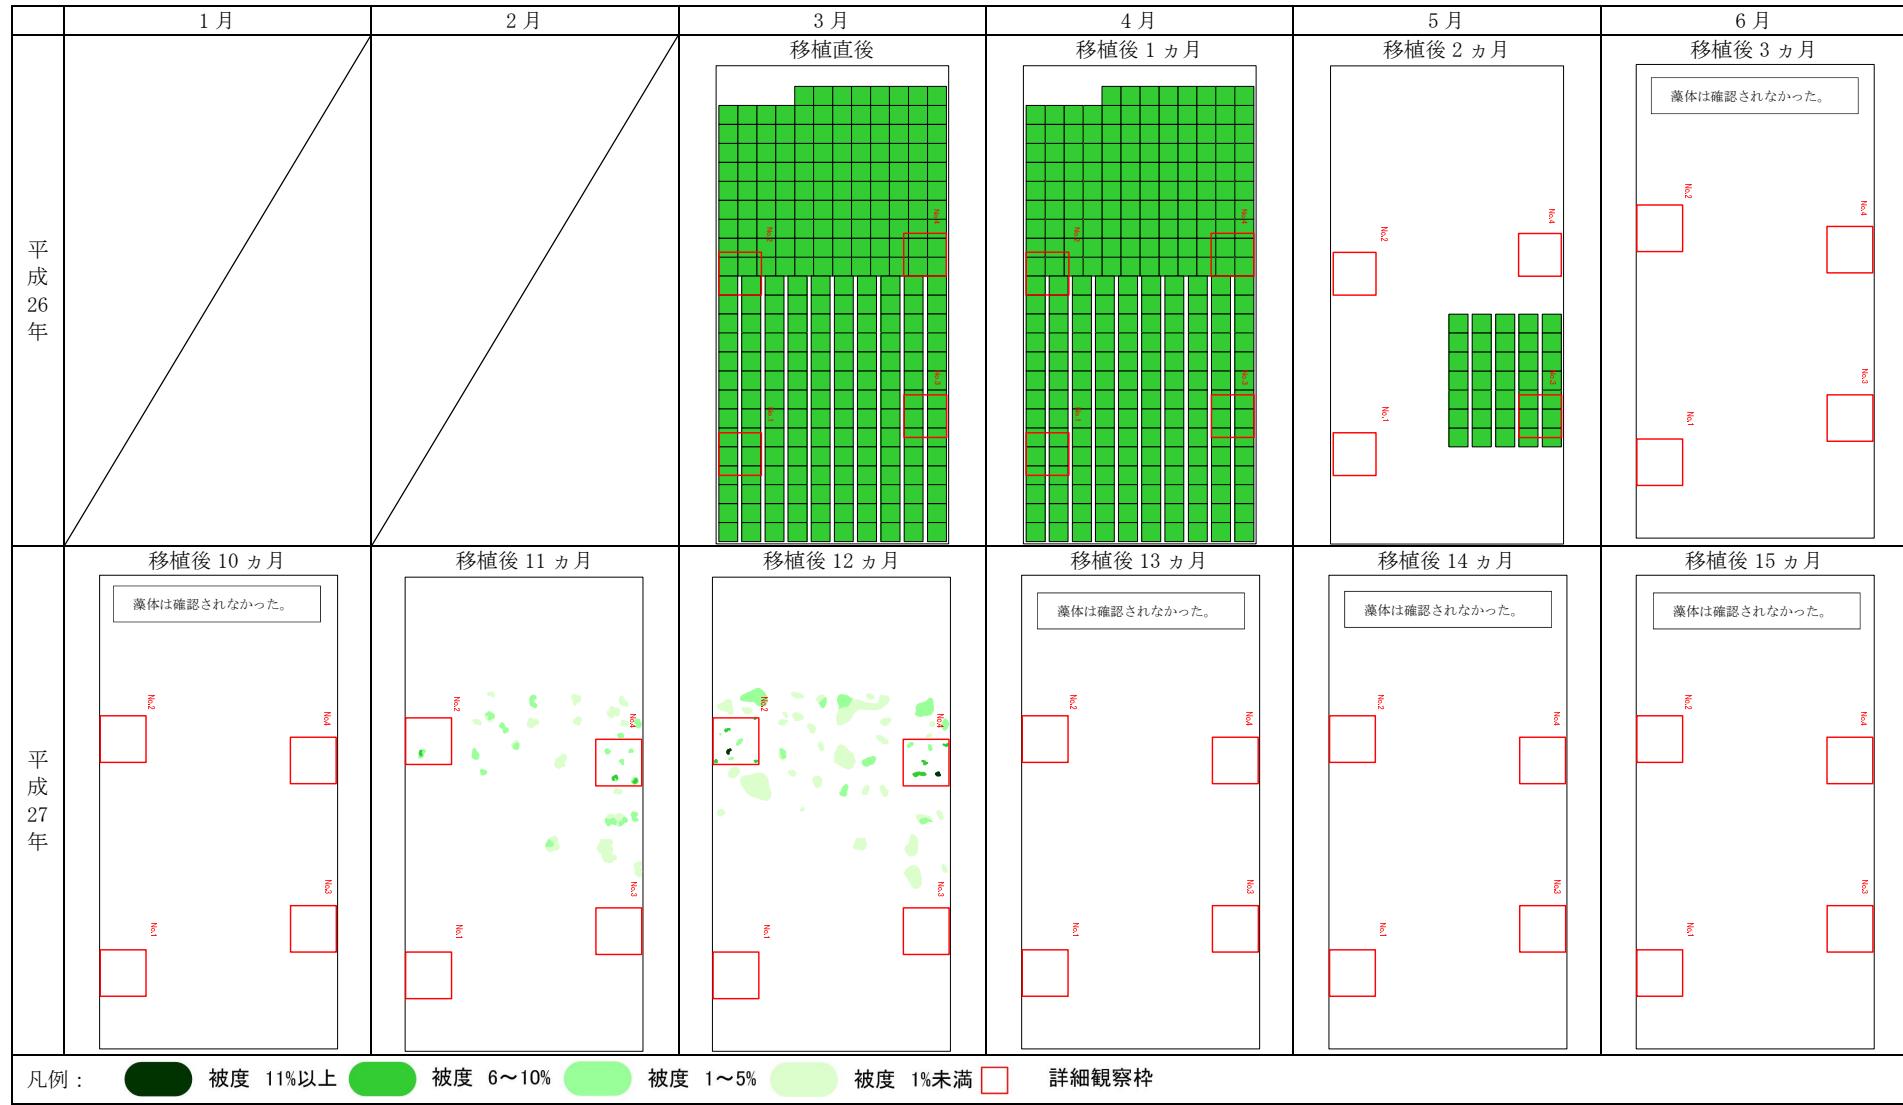
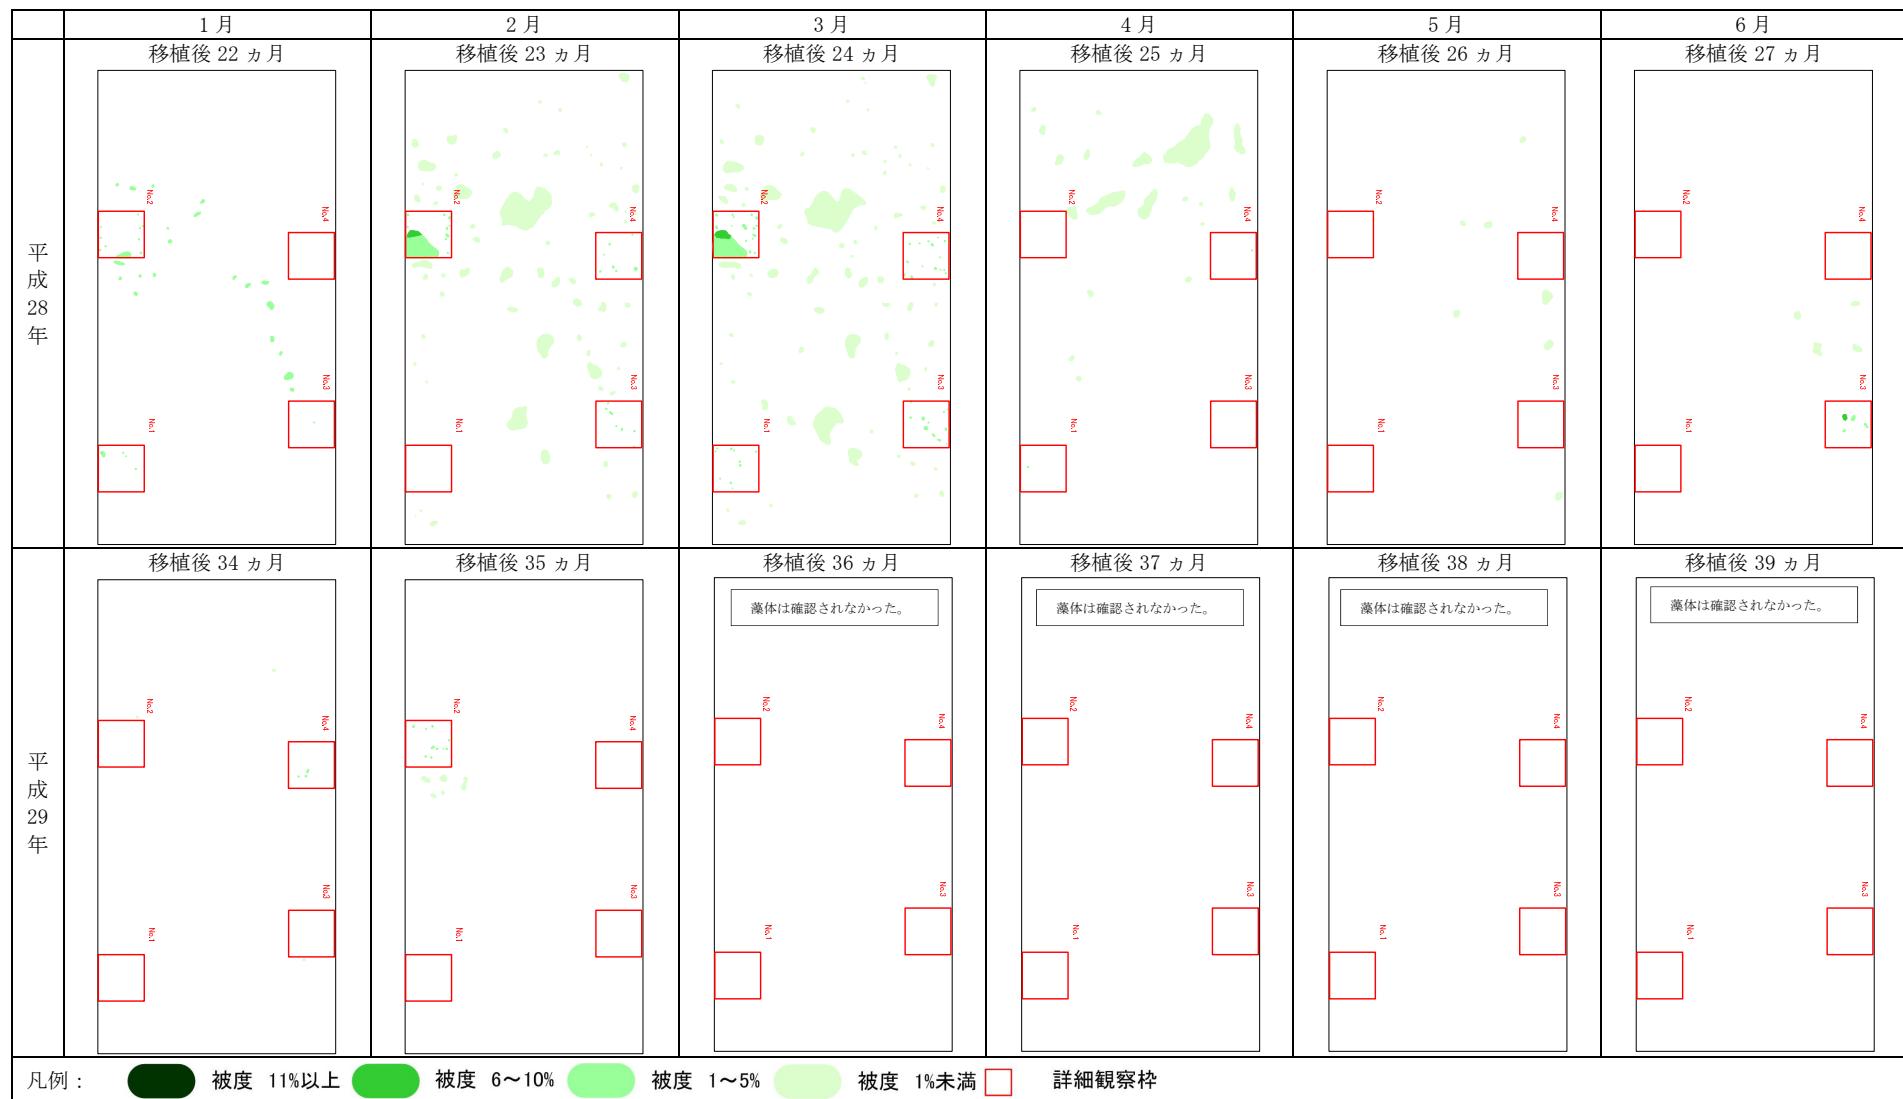
図 30 (1) 陸上水槽におけるクビレミドロ被度別分布図
