第12回 那覇空港滑走路増設事業環境監視委員会

海域生物の順応的管理(海草藻場、カサノリ類)

令和元年6月28日

内閣府沖縄総合事務局

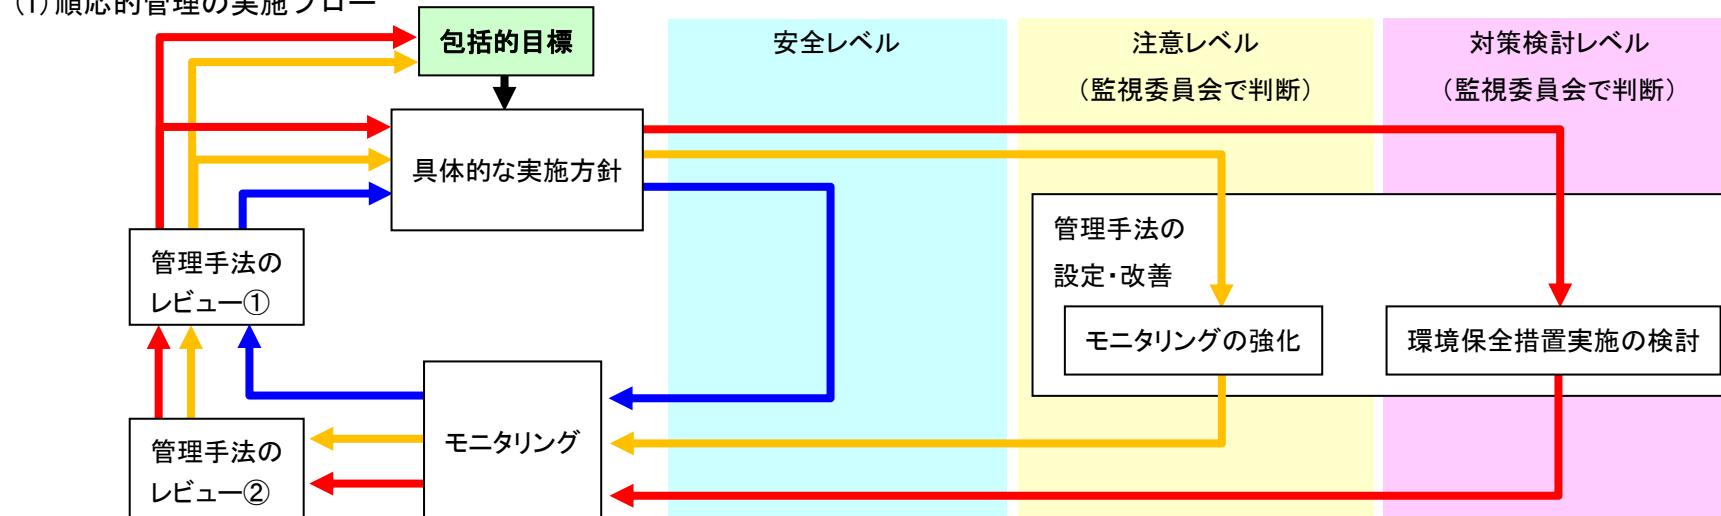
図 1 本事業における海草藻場の順応的管理の考え方

包括的目標	<ul style="list-style-type: none"> 海草藻場については、<u>失われる藻場の面積を念頭に、閉鎖性海域において、護岸概成後に生育環境が向上し、面積もしくは被度が維持/増加すること</u>を目標とし、実行可能な順応的管理のもと、生育環境の保全・維持管理を実施する。 順応的管理にあたっては、モニタリングを実施しながら、海草藻場の出現状況の変化に応じた監視レベルを設定し、必要に応じて、環境保全措置を講じることとする。
具体的な実施方針	<ul style="list-style-type: none"> モニタリングを行い、海草藻場構成種の生育状況や生育環境の把握を行う。 モニタリングの結果、海草藻場の生育状況や生育環境が著しく低下した場合は、学識経験者等にヒアリング等を行い、環境保全措置の検討を行う。
モニタリング	<ul style="list-style-type: none"> モニタリング項目は、海草藻場構成種の生育状況及び生育環境とする。 モニタリング手法は、現地調査と同様の手法で行うこととする。（モニタリング結果を事業実施前の現地調査結果と比較するため）。
管理手法のレビュー①	<ul style="list-style-type: none"> モニタリング結果は「那覇空港滑走路増設事業環境監視委員会」に報告し、どの監視レベルに当たるかについて指導・助言を得る。 報告事項については、事業者のホームページにおいて公表する。
管理手法のレビュー②	<ul style="list-style-type: none"> 必要であれば専門委員会等を招集し、具体的な検討を進める。 専門委員会等にて報告・検討された事項については、「那覇空港滑走路増設事業環境監視委員会」に報告し、指導・助言を得る。
管理手法の設定・改善	<ul style="list-style-type: none"> モニタリングの結果より基準が達成されていないと判断される場合は、管理手法の改善として環境保全措置の実施を検討する。

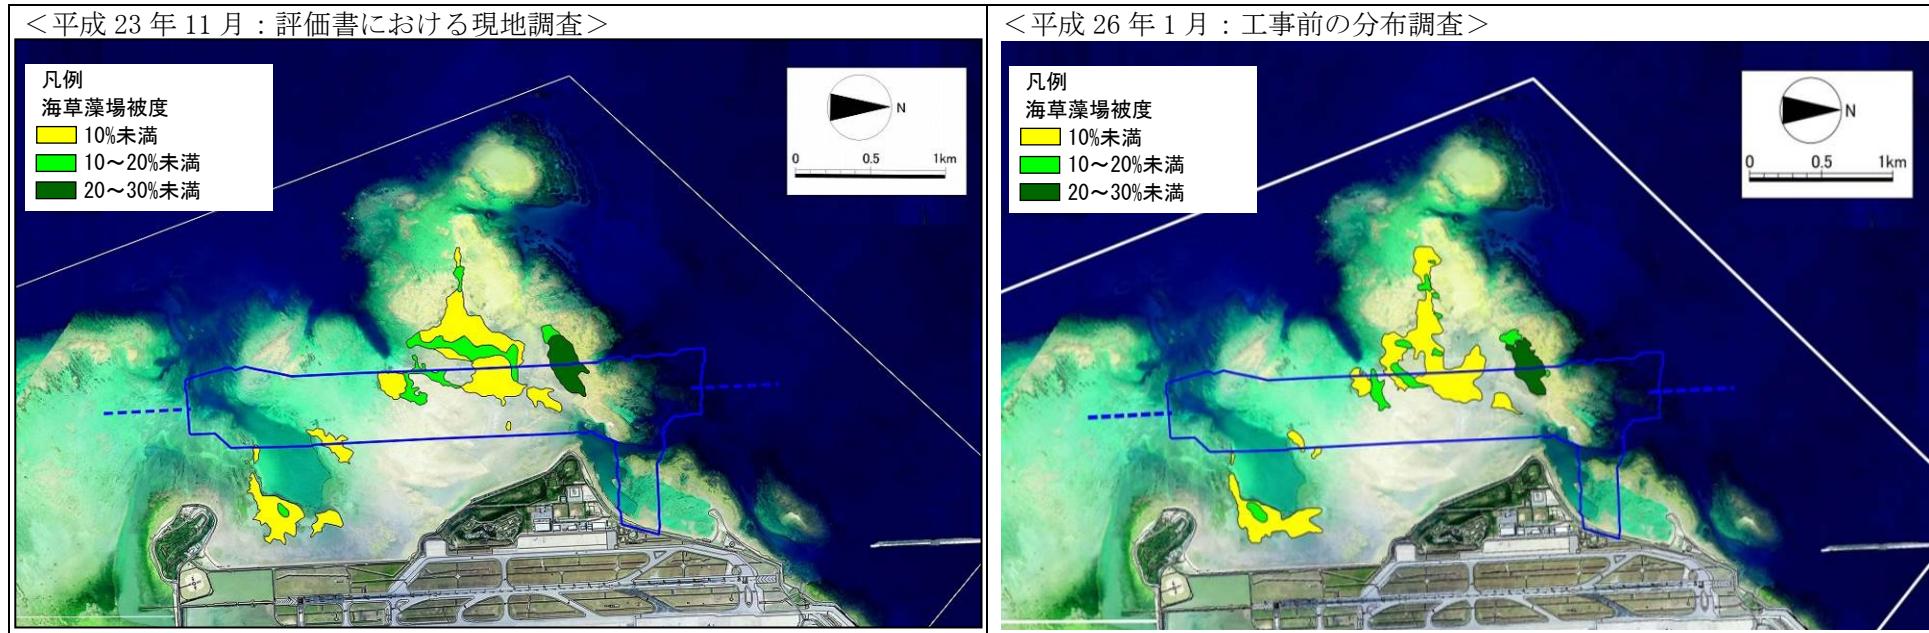
図3 工事前における海草藻場の分布調査結果

評価書における現地調査結果及び工事前の分布調査結果を以下に示す。また、海草藻場の分布域の変遷の重ね合わせを図4に示す。

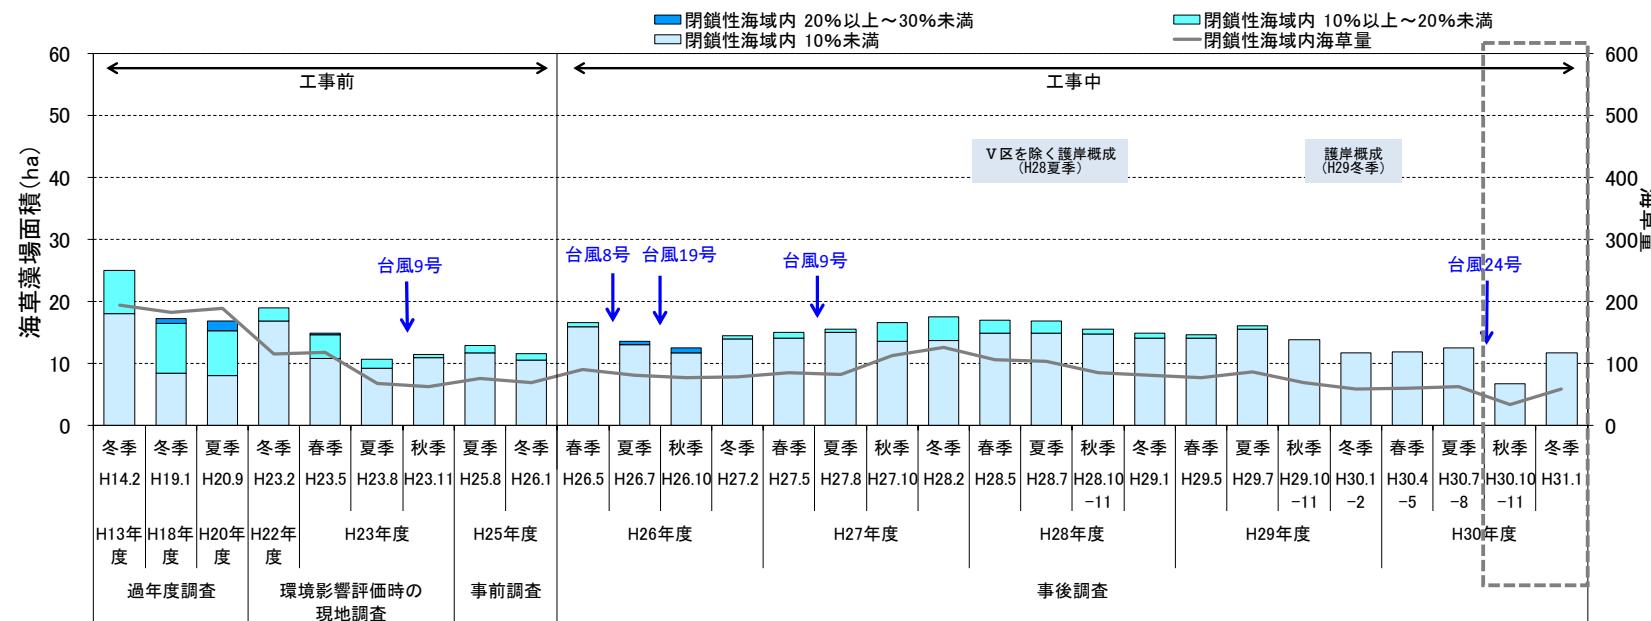
図 5 (1) 海草藻場の分布面積の経年変化（閉鎖性海域）

平成 30 年度の海草藻場の分布面積は 6.7~12.5ha であり、工事前の 10.7~24.9ha、工事中の 11.6~17.4ha を下回った。分布面積は平成 30 年度秋季に 6.7ha と工事前の変動範囲を下回ったものの、冬季には 11.7ha で工事前、工事中の変動範囲内であった。被度別の分布面積をみると、被度 10%以上の区域は確認されなかった。平成 30 年度秋季は、大型台風の通過後の調査であり、これまで同様、生物孔等の底質の起状による地下茎の露出や海草の埋没と併せて、台風による影響も考えられる。

平成 28 年度以降、葉枯れや埋在生物が形成した生息孔や、その周辺のマウンド状に土が盛り上がった地形による海草の地下茎露出や埋没が主因と考えられる被度の低下が確認されている。こうした状況は定点調査においても閉鎖性海域の St. S3、S4 で確認されている。

- 注：1. 海草藻場面積には、改変区域内の海草藻場の面積は含まれていない。
 2. 海草量は、被度別の面積の変化を視覚化した指標で、各被度の中間値にそれぞれの面積を乗じた値の合計である。
 例) 20%以上～30%未満(中間値 25) : xha、
 10%以上～20%未満(中間値 15) : yha、
 10%未満 (中間値 5) : zha の場合、海草量は $(25 \times x + 15 \times y + 5 \times z)$ 。

台風の影響を受けた平成 23 年度夏季以降、平成 27 年度冬季まで海草藻場の面積や被度は増加傾向にあったが、平成 28 年度春季以降は海草藻場の面積、被度とも低下傾向にあった。平成 30 年度の海草藻場の分布面積は、平成 30 年度秋季に 6.7ha と工事前の変動範囲を下回ったものの、冬季には 11.7ha で工事前、工事中の変動範囲内であった。平成 30 年度秋季は、大型台風の通過後の調査であり、これまで同様、生物孔等の底質の起状による地下茎の露出や海草の埋没と併せて、台風による影響も考えられる。

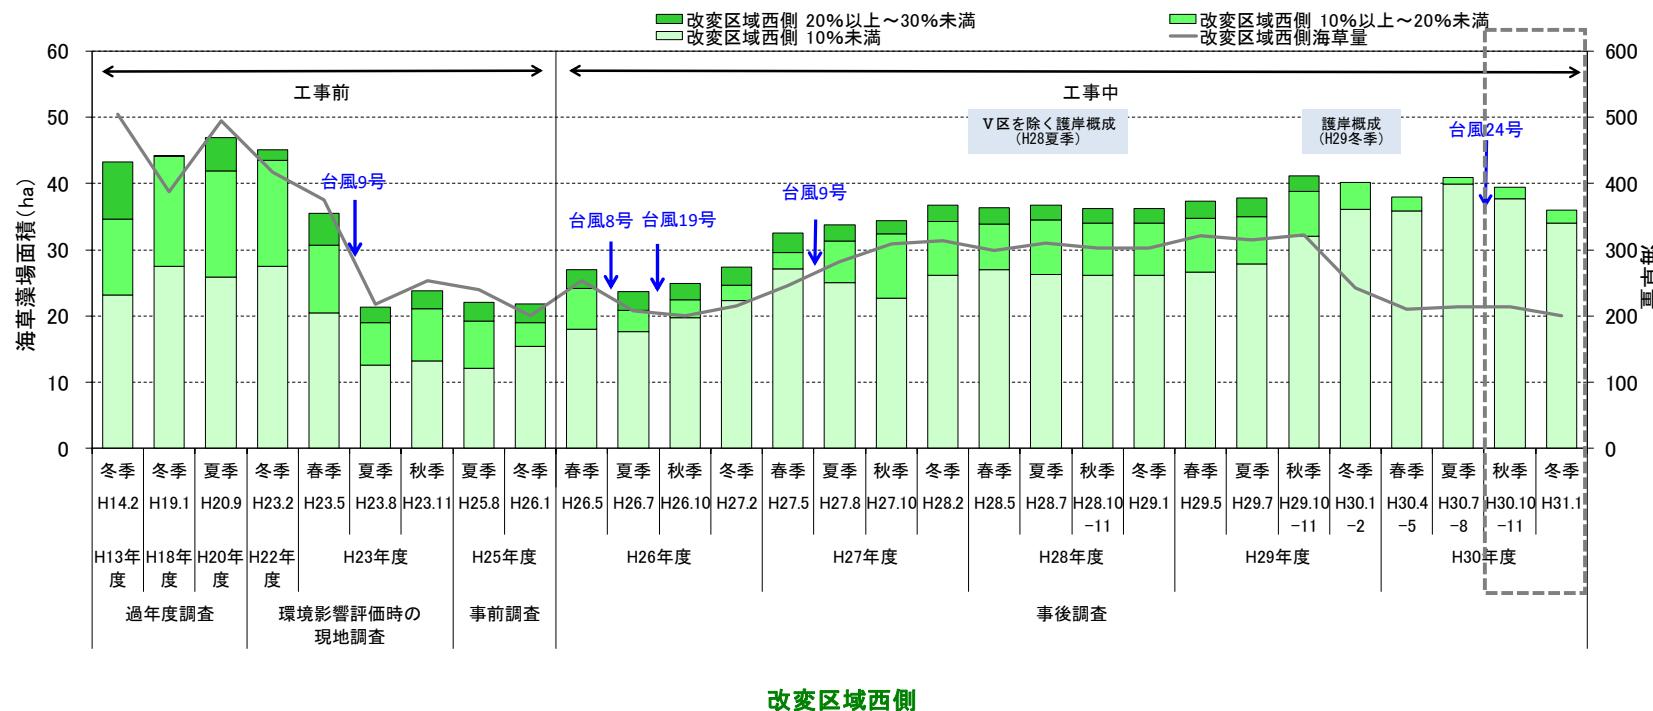
図 5 (2) 海草藻場の分布面積の経年変化 (改変区域西側)

平成 30 年度の海草藻場の分布面積は 36.0~40.9ha で、工事前の 21.4~46.9ha、工事中の 23.7~41.2ha の変動範囲内であった。被度別の分布面積をみると、被度 10~20%未満の区域が平成 30 年度春季に減少し、工事前、工事中を下回った。

被度低下の要因として、干出時の乾燥による葉枯れや、台風の高波浪による砂の流出、堆積が考えられる。

- 注：1. 海草藻場面積には、改変区域内の海草藻場の面積は含まれていない。
 2. 海草量は、被度別の面積の変化を視覚化した指標で、各被度の中間値にそれぞれの面積を乗じた値の合計である。
 例) 20%以上～30%未満(中間値 25) : xha、
 10%以上～20%未満(中間値 15) : yha、
 10%未満 (中間値 5) : zha の場合、海草量は $(25 \times x + 15 \times y + 5 \times z)$ 。

台風の影響を受けた平成 23 年度夏季以降、平成 28 年度冬季まで海草藻場の面積は増加傾向にあった。平成 30 年度の面積に大きな変動はみられなかった。工事前の全ての調査で海草藻場が確認されたコアな場所のほとんどにおいて継続して海草藻場が確認された。しかしながら、被度は干出時の乾燥による葉枯れや、台風の高波浪による砂の流出、堆積により、平成 30 年 4~5 月以降低下し、工事前、工事中の変動範囲を下回った。

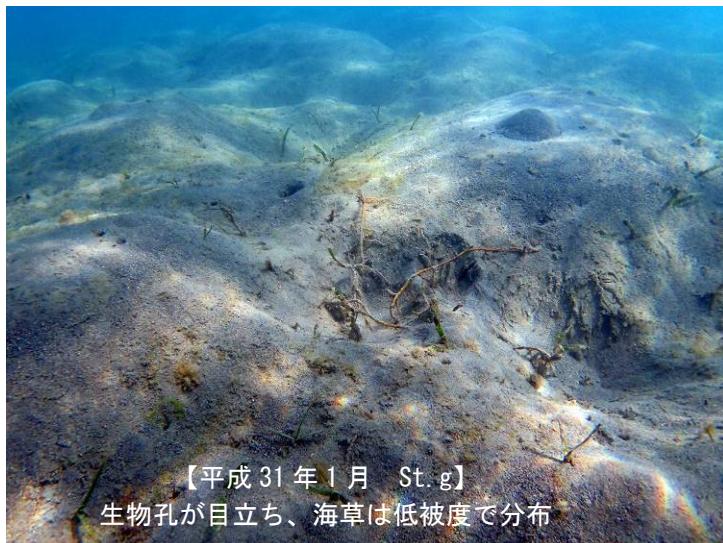
図 7 閉鎖性海域の状況

工事前の全ての調査で海草藻場が確認されたコアな場所のほとんどにおいて継続して海草藻場が確認されているものの、被度 10%以上の比較的高被度な区域の面積は工事前の変動範囲を下回った。また、閉鎖性海域に設定された海藻草類定点調査地点 (St. S3、S4)においては被度が過年度調査を下回っている。

平成 28 年度以降、葉枯れや埋在生物の生息孔や、その周辺のマウンド状に土が盛り上がった地形による海草の地下茎露出や埋没が主因と考えられる被度の低下が確認されている。こうした状況は定点調査においても閉鎖性海域の St. S3、S4 で確認されている。環境影響評価では、土地又は工作物の存在及び供用により、底質環境の安定によって海草類の生育環境が向上すると予測されているが、藻場の分布面積や被度が減少、低下傾向にあり、予測外の影響についても検討する必要がある。平成 30 年度調査で海草藻場の消失箇所で底質の変化がみられ、分布状況変化の一因になっている可能性があった。

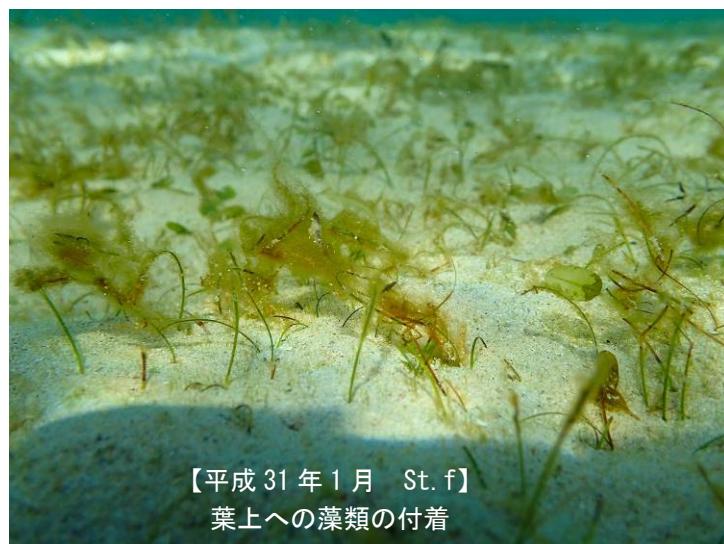
図 8 改変区域西側の状況

環境影響評価書において、土地又は工作物の存在及び供用により、海浜流による海草藻場への影響が予測されており、今後も注視していくこととする。

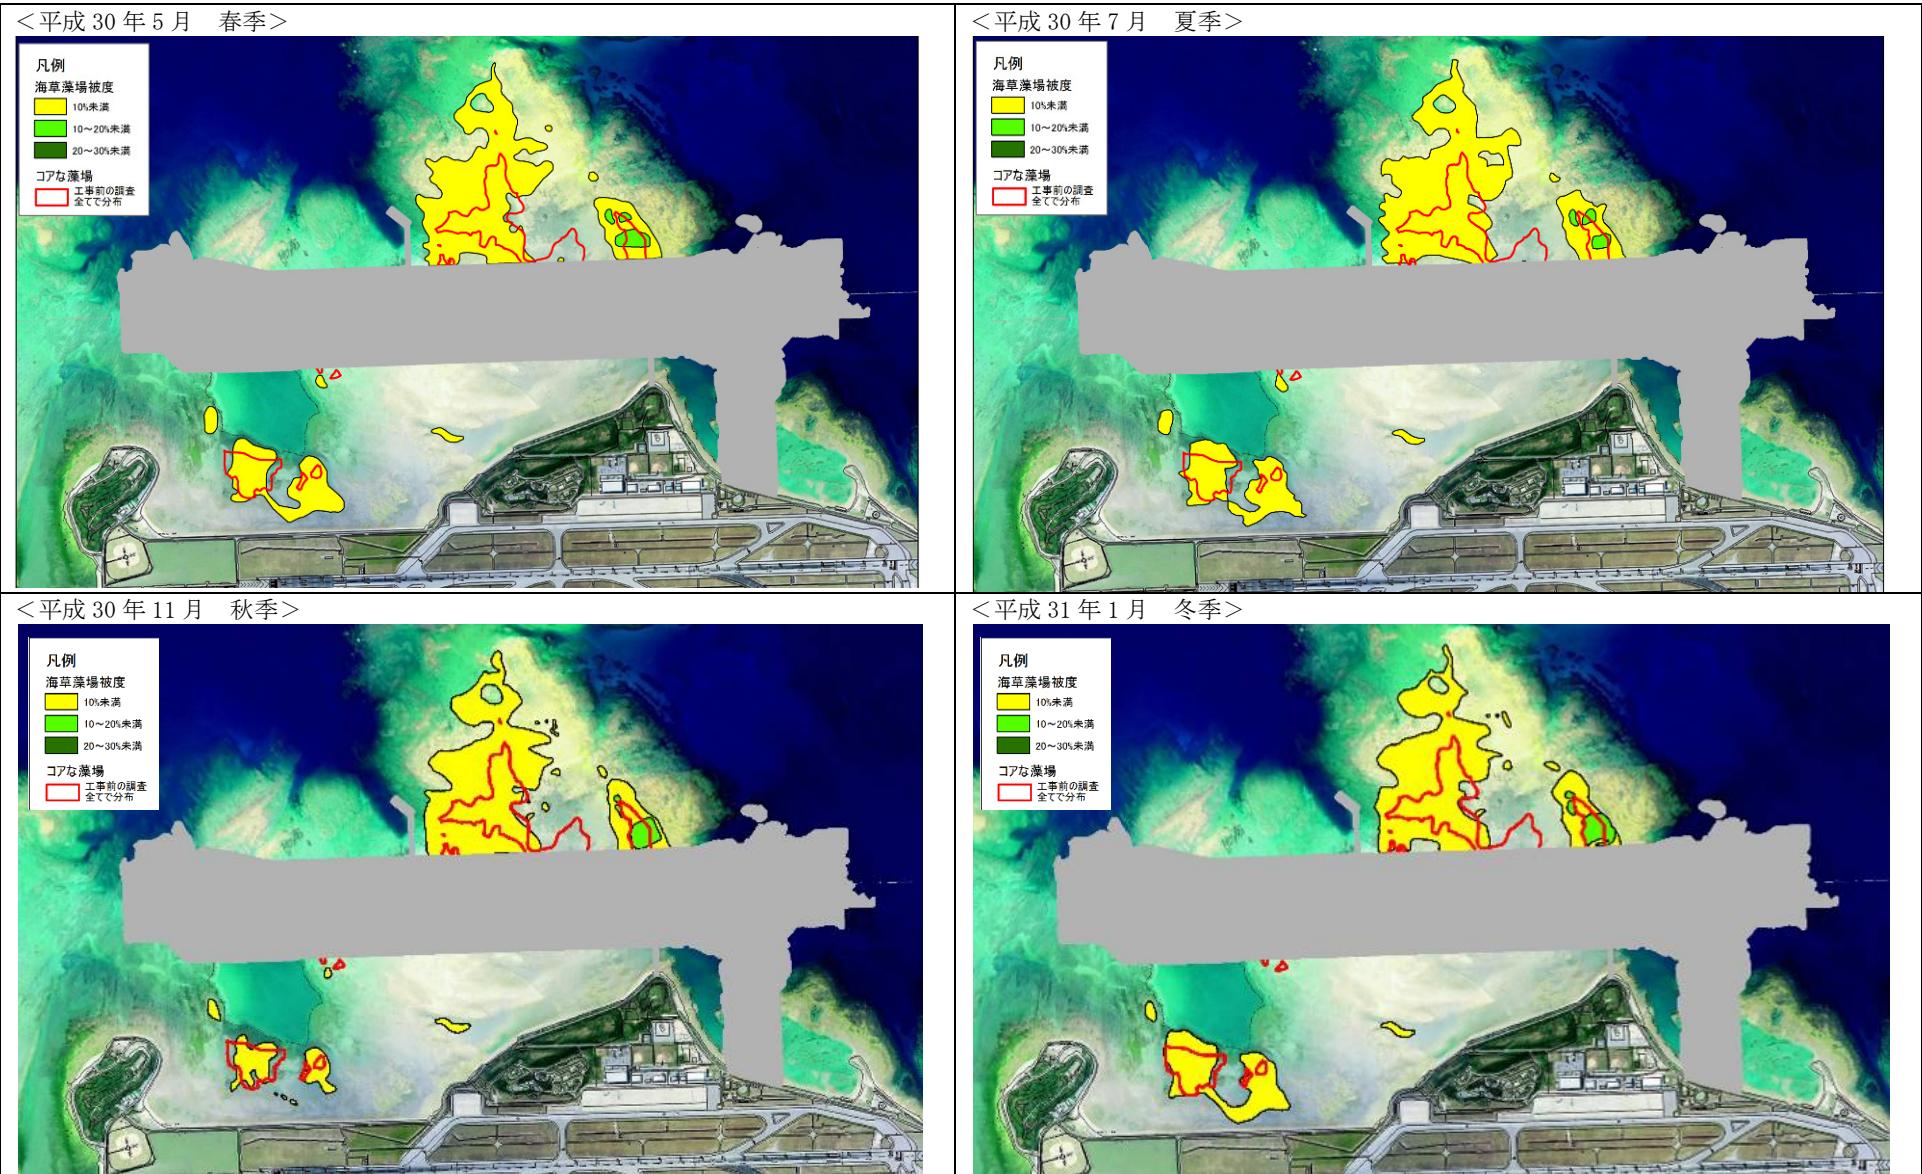
図 9 海草藻場とコアな海草藻場範囲との比較

以上より、閉鎖性海域において「コア」となる場所の藻場は維持されていることから、海草藻場は「安全レベル」にあると考えられる。

注:「コアな藻場」とは工事前の調査全てで海草藻場が分布していた範囲を示す。

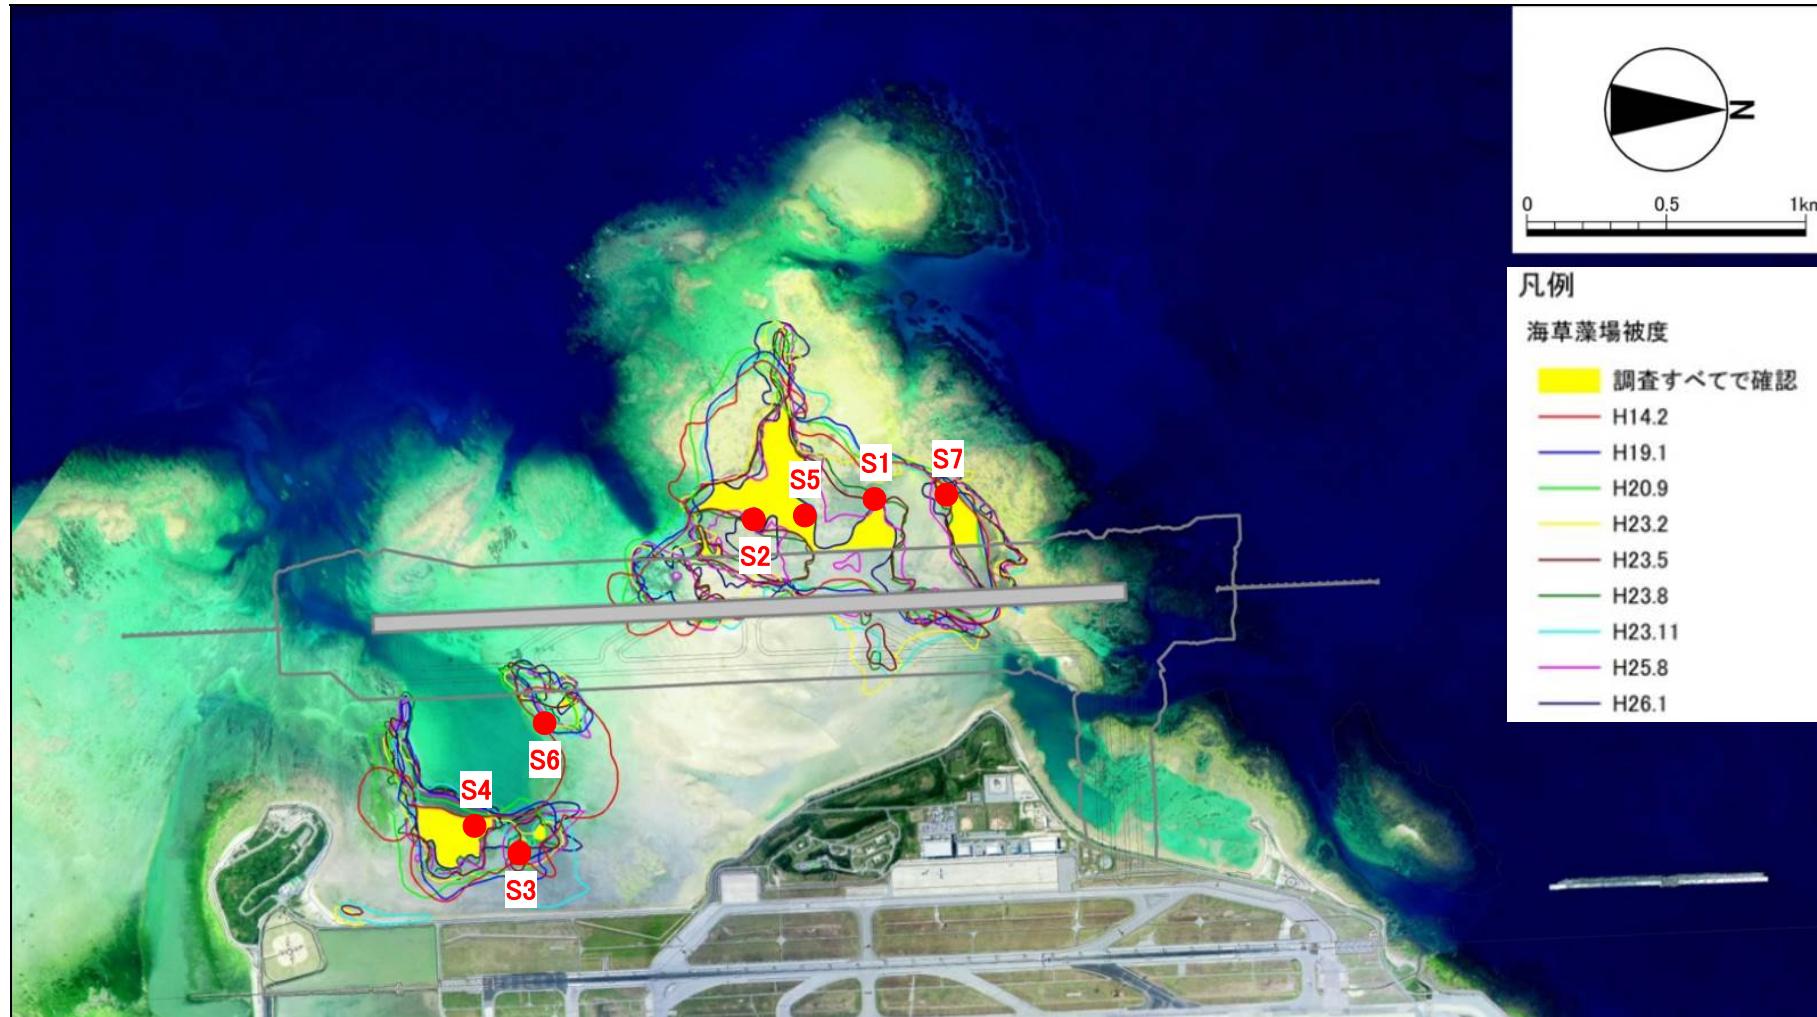
図 10 海草藻場の定点調査地点及び過年度分布重ね合わせ

海草藻場の事後調査は、過年度より当該海域の海草藻場内の代表点に設定された調査定点において実施しており、平成 25 年度冬季より過年度調査すべてで藻場が確認されている場所に St. S5、S6 を追加し、St. S1 の海草が平成 26 年 10 月以降に消失したため、平成 27 年度冬季に St. S1 の代替地点となる St. S7 を設置した。

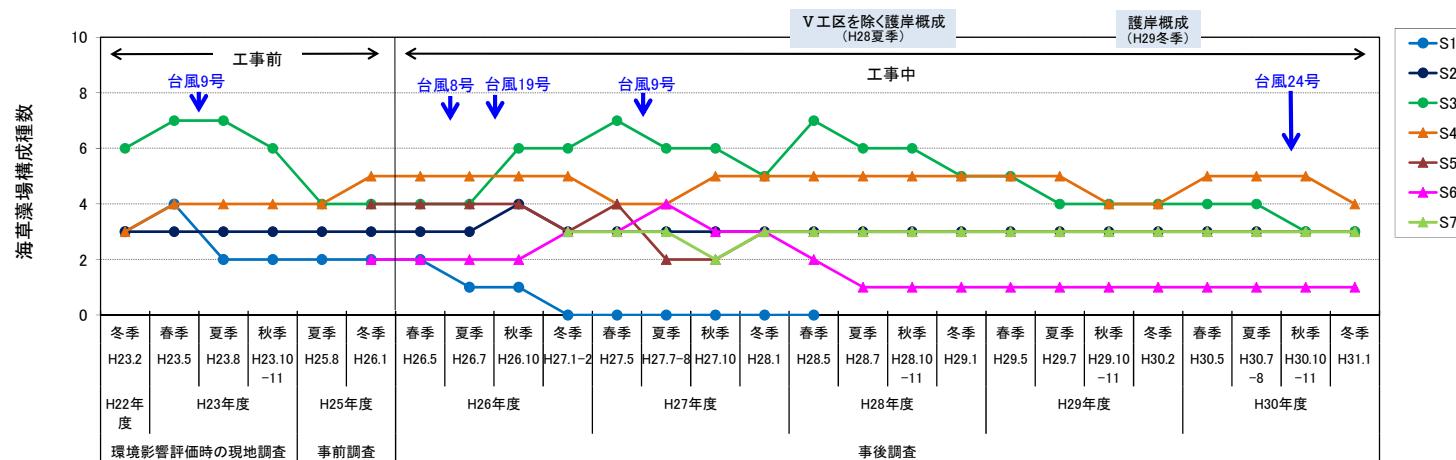
図 12 定点調査における藻場被度の経年変化

平成 29 年度における St. S2～St. S7 の海草藻場被度において、工事前の変動範囲を下回る地点 (St. S3、St. S4、St. S5) がみられた。

また、St. S6 においては被度が極めて低い状態で推移した。St. S5 について、近年は被度の大きな変化はみられず、台風が主因と考えられる。St. S3, S4, S6 については、葉枯れや埋在生物の生息孔や、その周辺のマウンド状に土が盛り上がった地形による流出・埋没等により、被度は低下傾向にあった。

注：1. St. S1 は海草藻場の回復が見込めないため、H28.7 以降調査を実施していない。

2. 台風は那覇気象台で最大瞬間風速 40m/s 以上が記録されたものを示す。

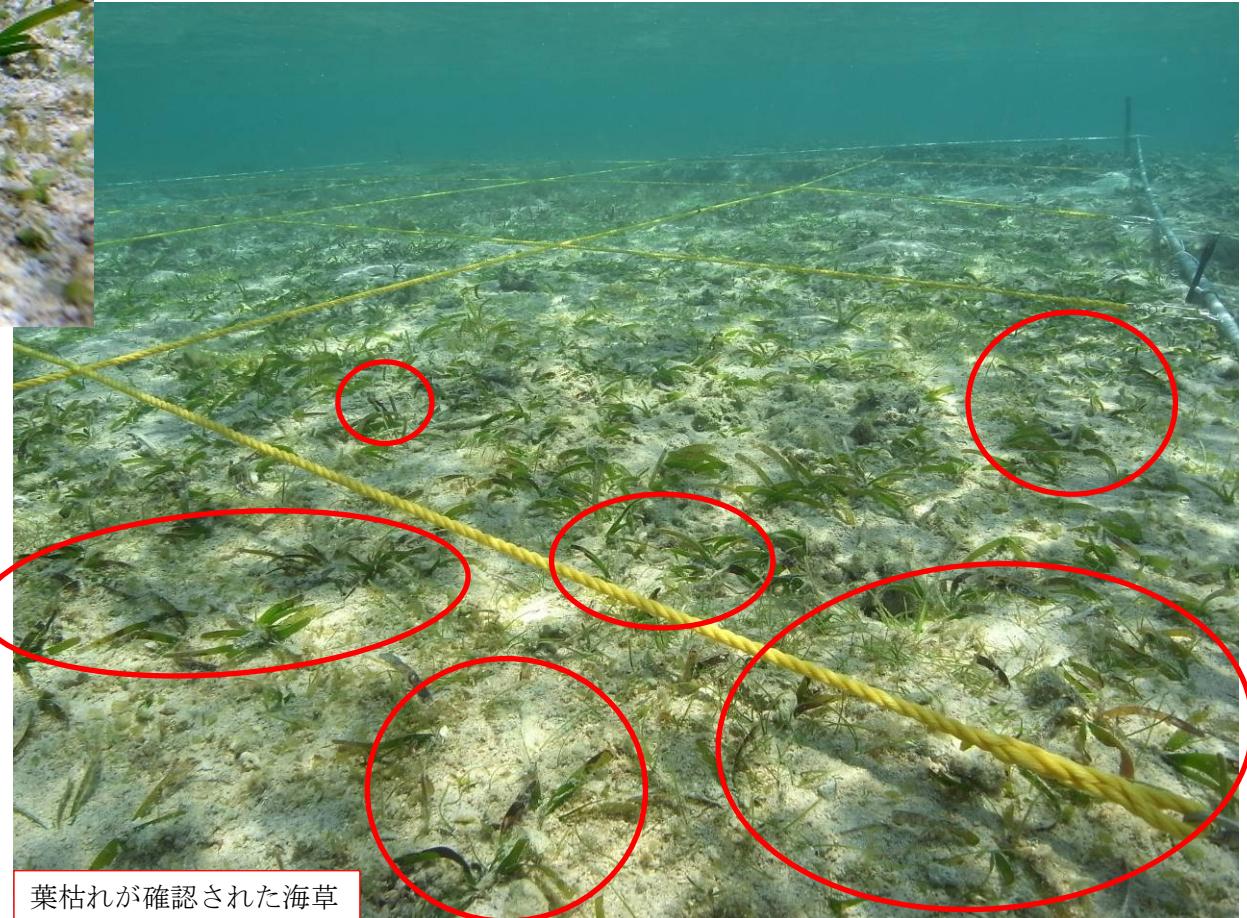
図 13 葉枯れのイメージ (St. S2、春季、海草藻場被度 5%未満、葉枯れ割合 30%)

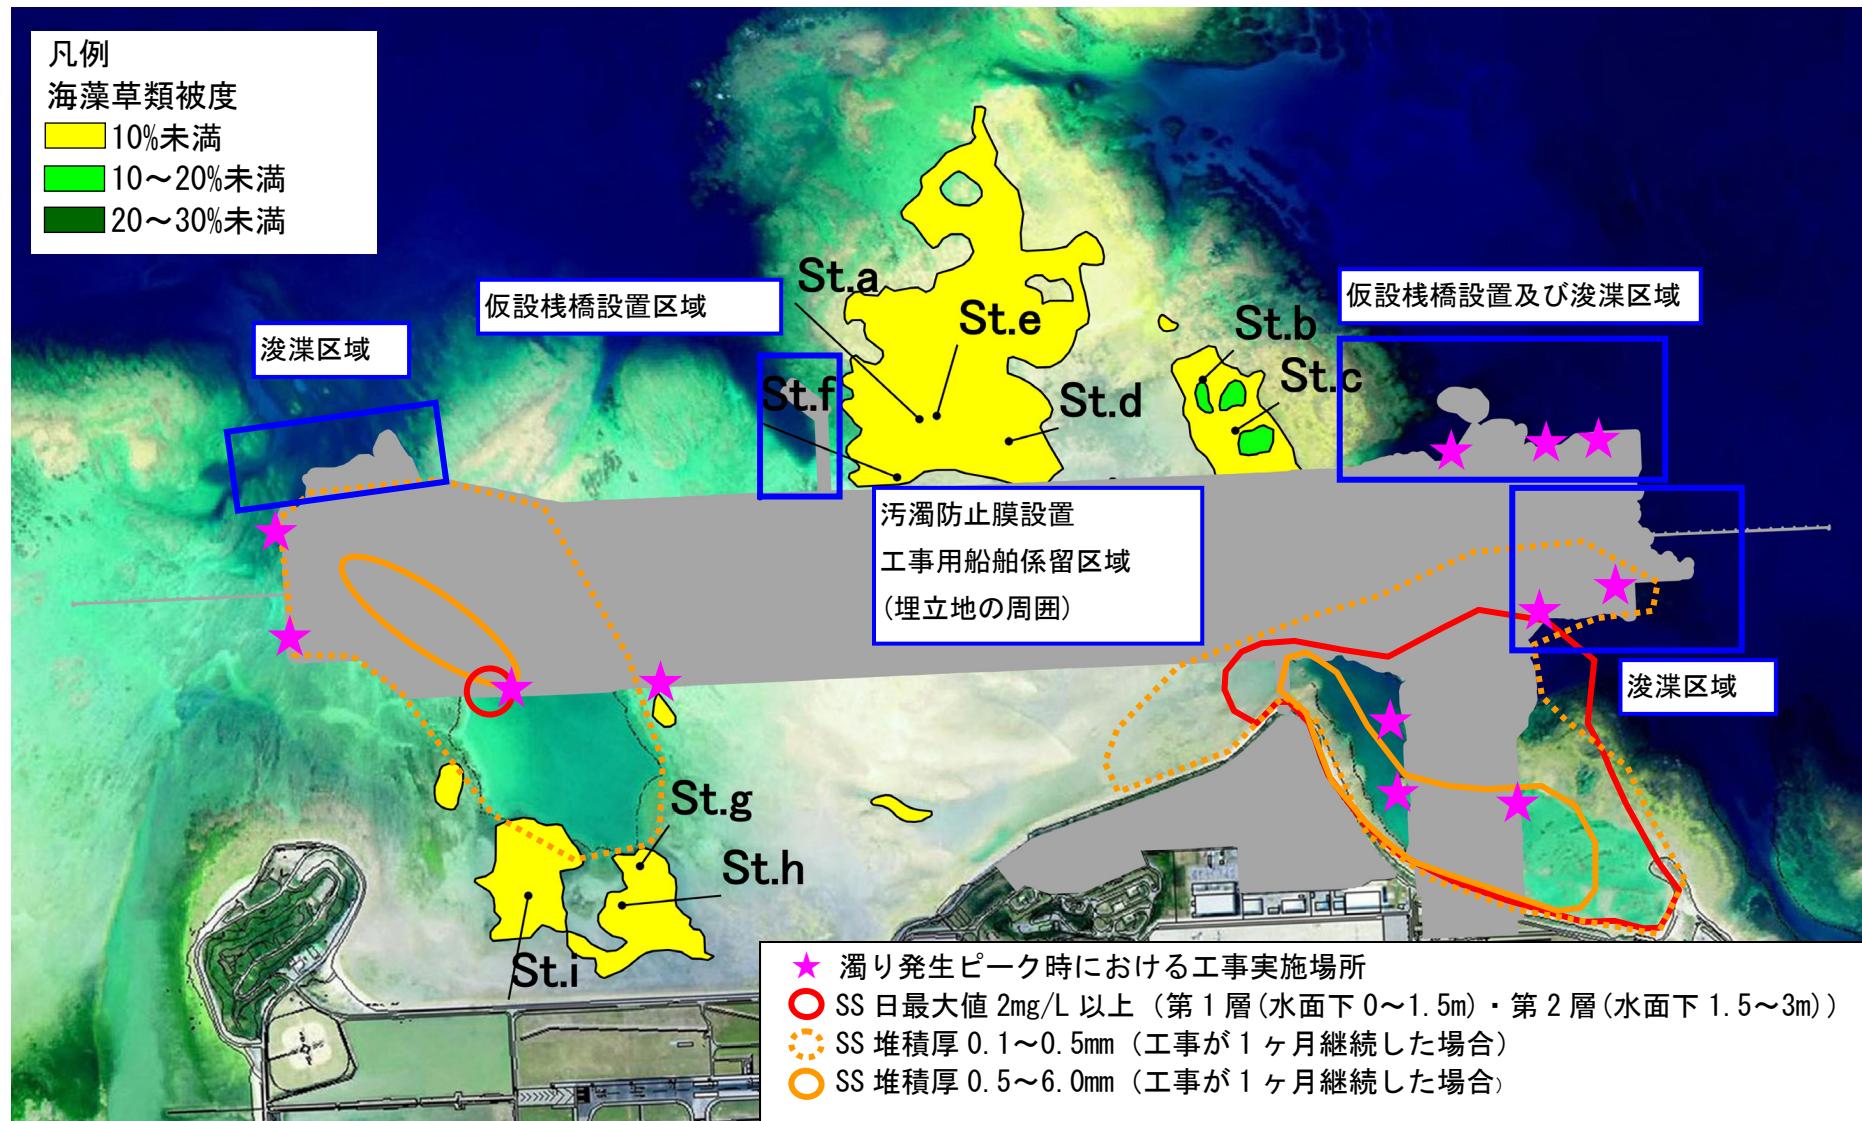
図 15 海草藻場の分布状況（平成 30 年 7-8 月 夏季）と評価書の予測結果（工事中）

海草藻場の変動が事業によるものかどうか検討するため、環境影響評価書時に想定された影響フロー図（工事中、存在時）のうち海草藻場に影響すると考えられる部分をそれぞれ図 14 及び図 16 に、海草藻場の分布状況と評価書の予測結果をそれぞれ図 15 及び図 17 に示す。

注：評価書におけるシミュレーション結果に基づき、図示した。

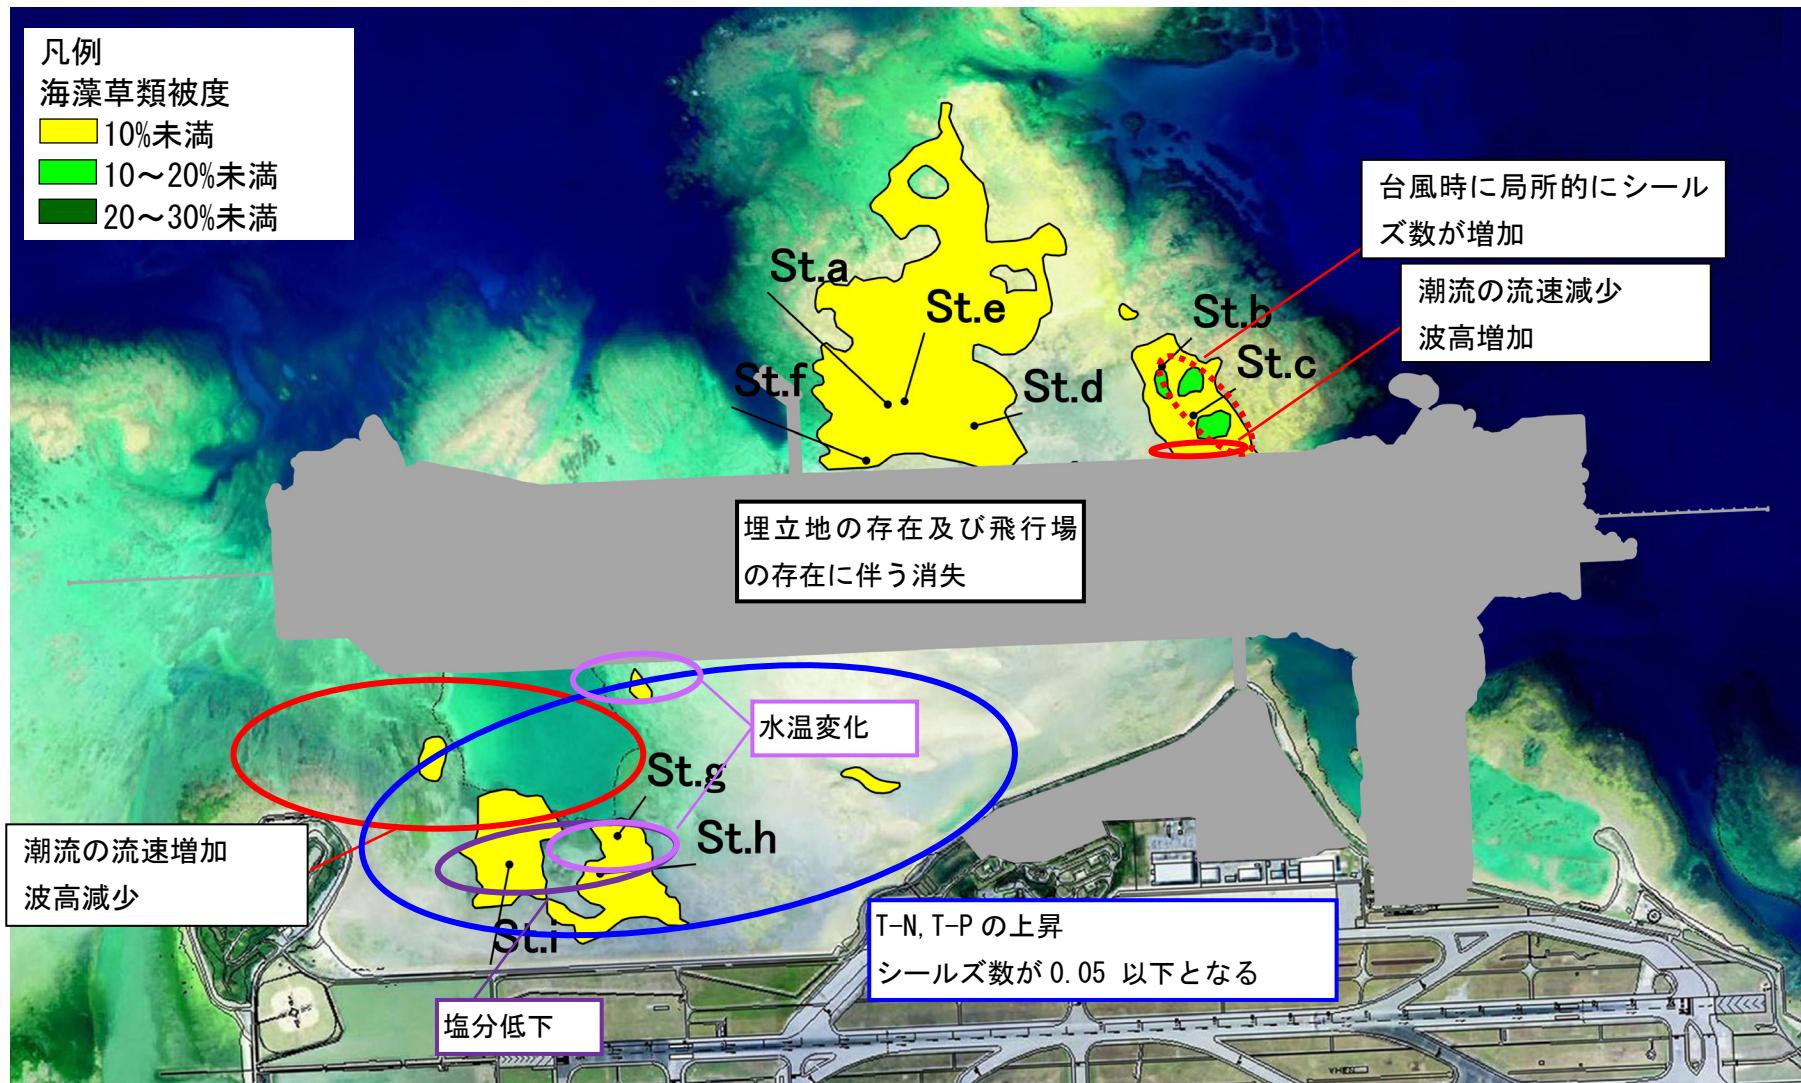
図 17 海草藻場の分布状況（平成 30 年 7-8 月 夏季）と評価書の予測結果（施設の存在）

注：評価書におけるシミュレーション結果に基づき、図示した。

評価書時の影響フロー図を基に検討した結果、存在時の砂面変動が海草藻場の分布状況に影響している可能性が示唆された。

④ 砂面変動 (砂の移動・堆積、シルト分・有機物等の堆積)	<ul style="list-style-type: none"> 評価書においては、閉鎖性海域における藻場分布域では、波浪が遮蔽されることで場が安定し、シールズ数が 0.05 以下となり、海草藻場を構成する海草類の生育環境は向上すると予測していた（図 17 参照）。 海草藻場底質調査結果と海草藻場の分布状況より、海草が主に分布する底質環境として、「地盤高 (DL) が 0.5 m 以下」、「底質が砂または砂礫（特に砂が適する）」且つ「その層厚が 20cm 以上」であると考えられる。地盤高の変動、海草藻場の分布状況の変化については、今後底質や層厚の変化とも併せて解析を進めていく。 底質の粒度組成の調査結果によれば、細粒分（シルト・粘土分）の増加傾向はなく、土砂による水の濁り（底質）と粒度組成の変化に明確な関連はみられなかったことから、工事による底質への大きな影響はないと考えられる。 有機物の堆積について、底質調査結果の強熱減量及び COD の経年変化をみると、工事前後、護岸概成前後や海草藻場の被度が低下した時期に大きな変化はみられなかった。 <p>以上のことから、底質の細粒分・有機物の大きな変化はみられておらず、地盤高、底質及び層厚が海草藻場の分布に影響していると考えられるものの、これらの底質変化と海草藻場の分布状況の変化との関連が明確となっていないことから、今後も解析を進めていく。</p>

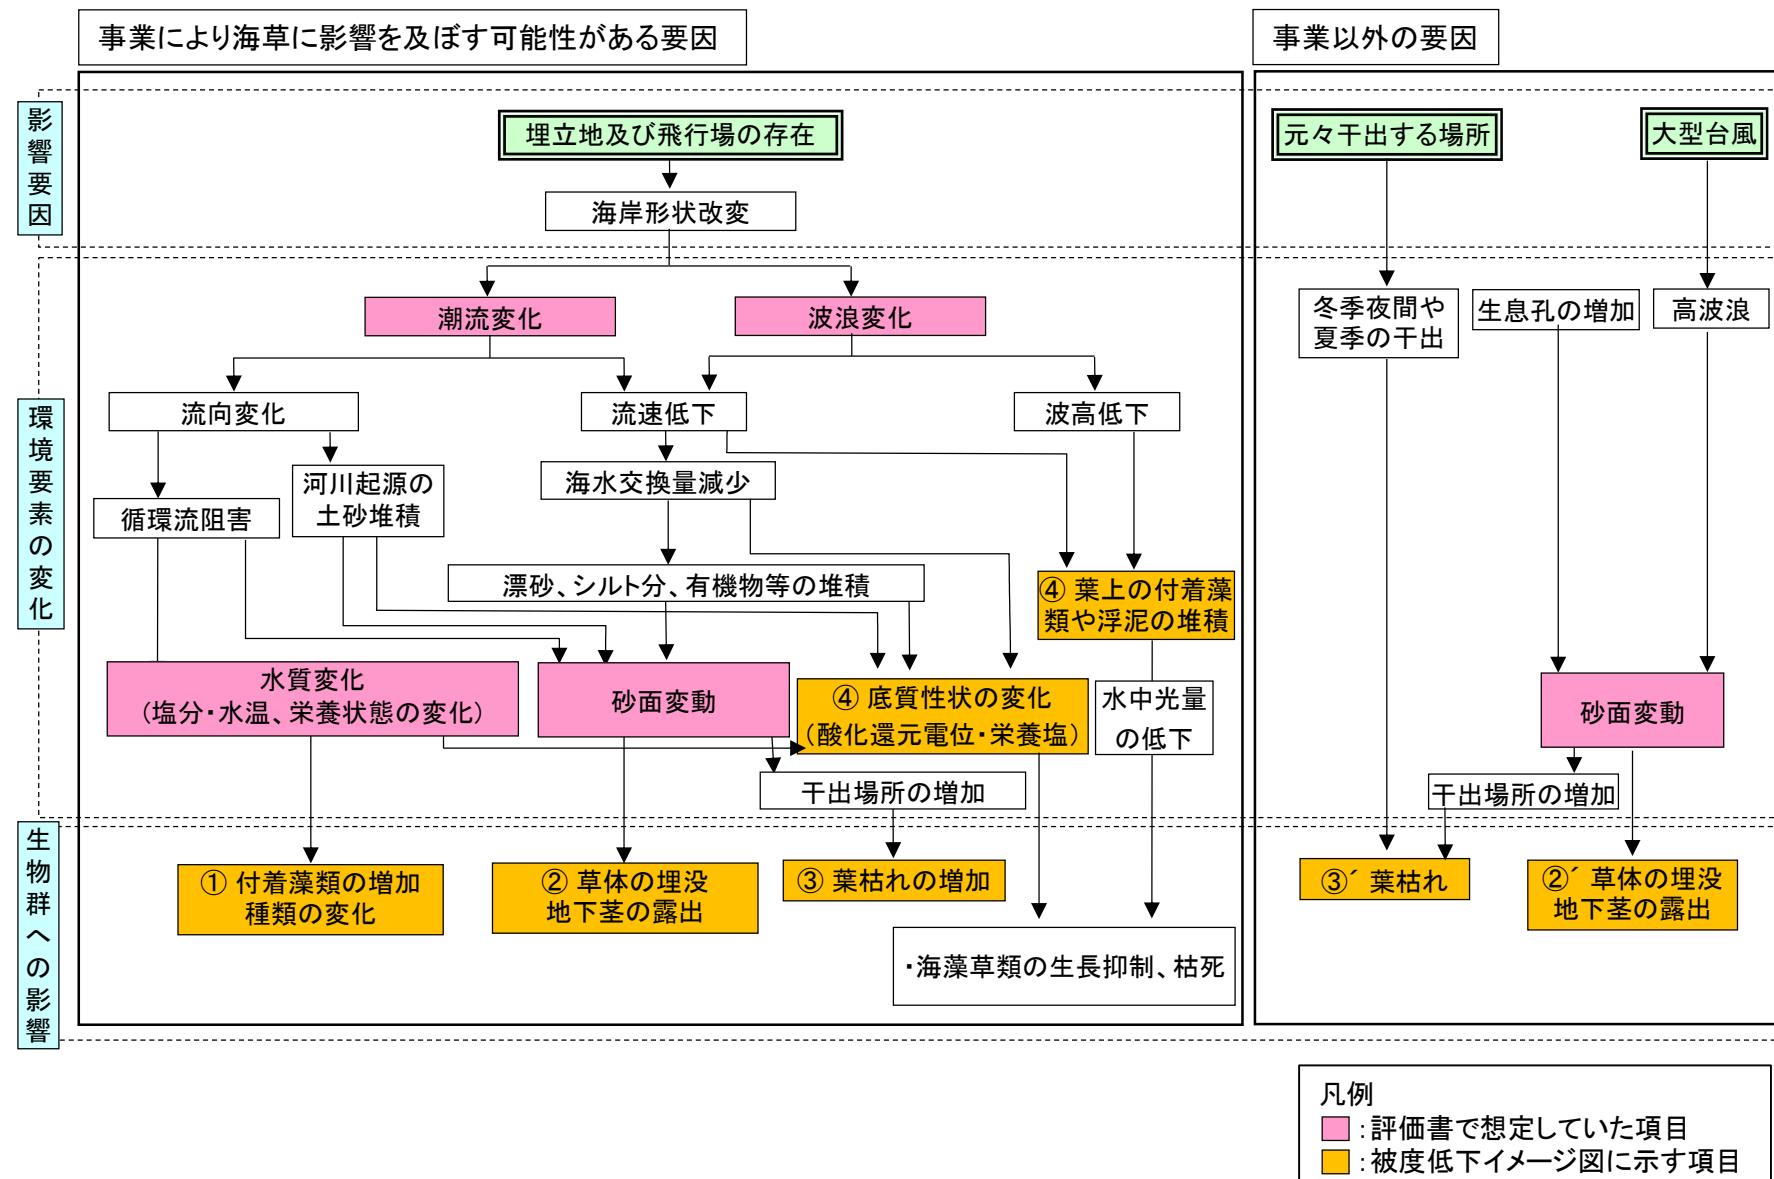
図 19 影響フロー図 (閉鎖性海域で想定される要因・変化の再整理結果)

さらに、図 18 に示す閉鎖性海域の被度低下のイメージ図の要因も加えて、影響フロー図を作成した（図 19）。

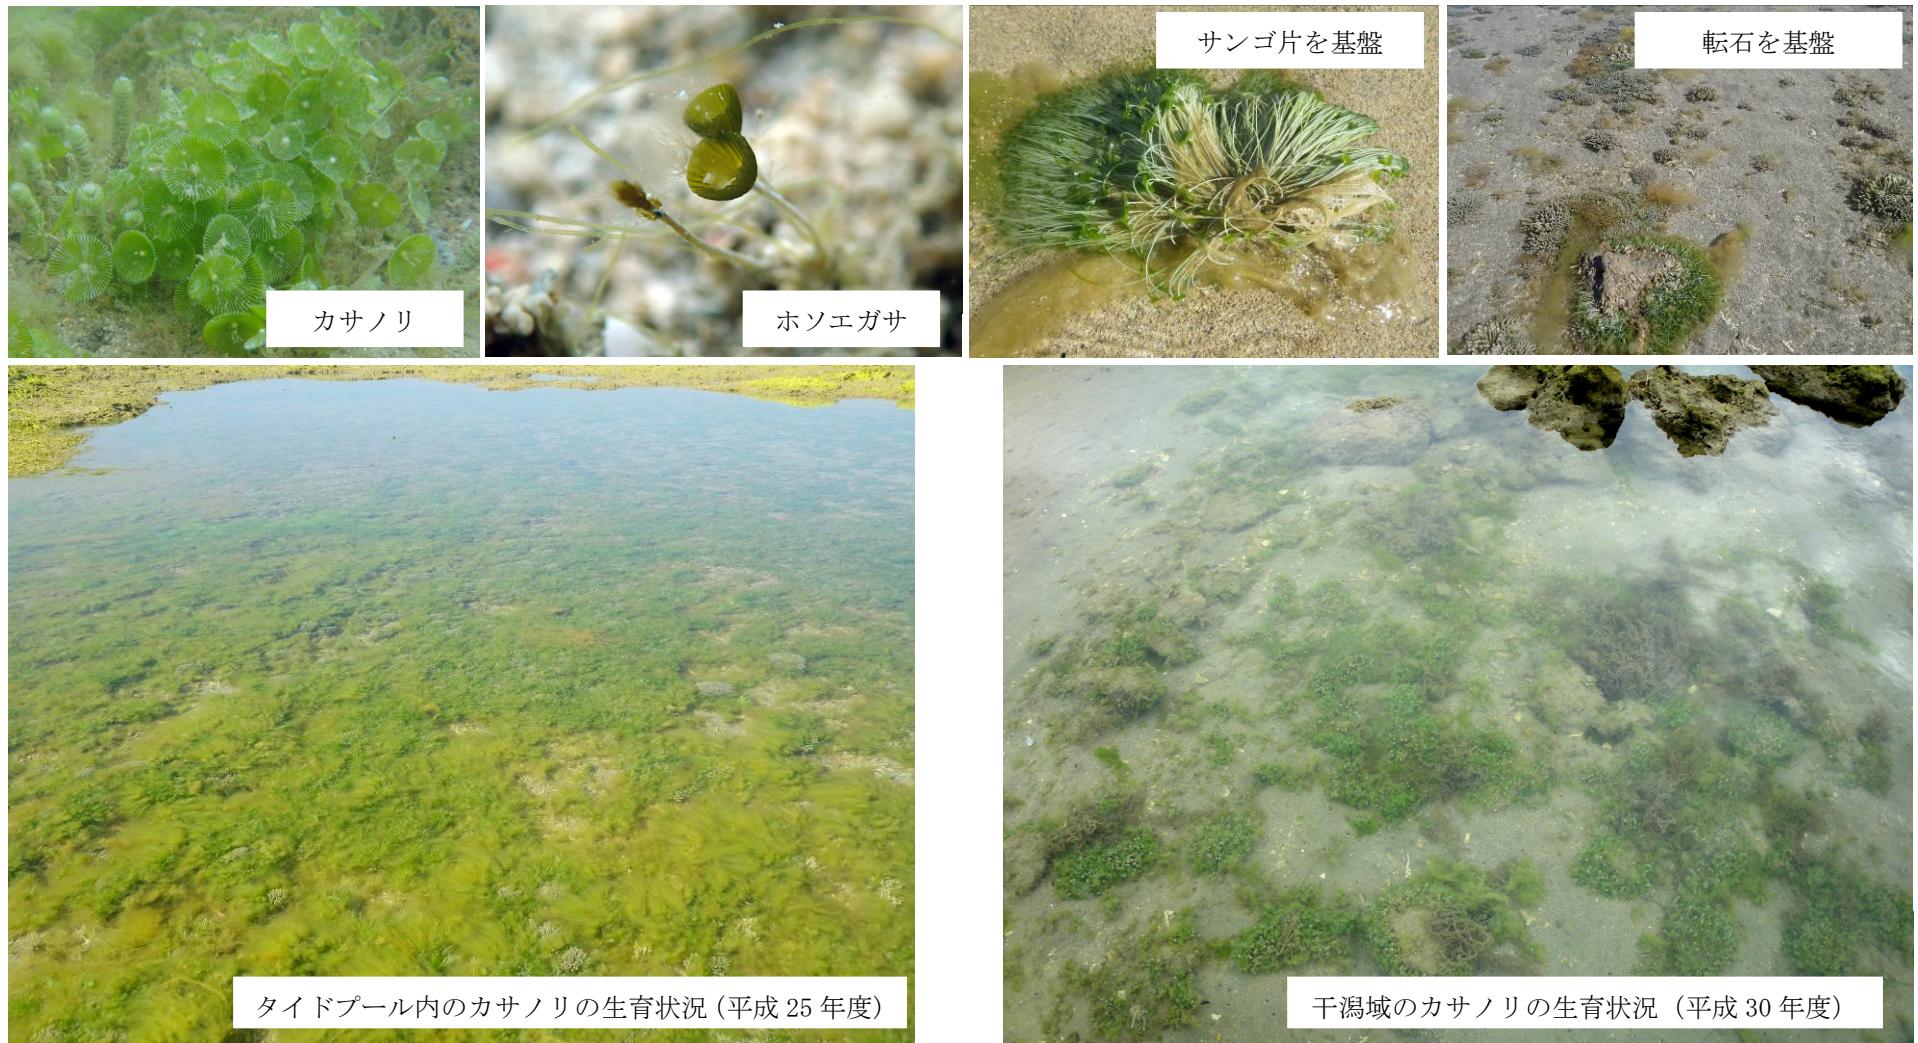
図 21 カサノリ類の生育状況

当該海域におけるカサノリ類の生育状況は、図 21 に示すとおりである。

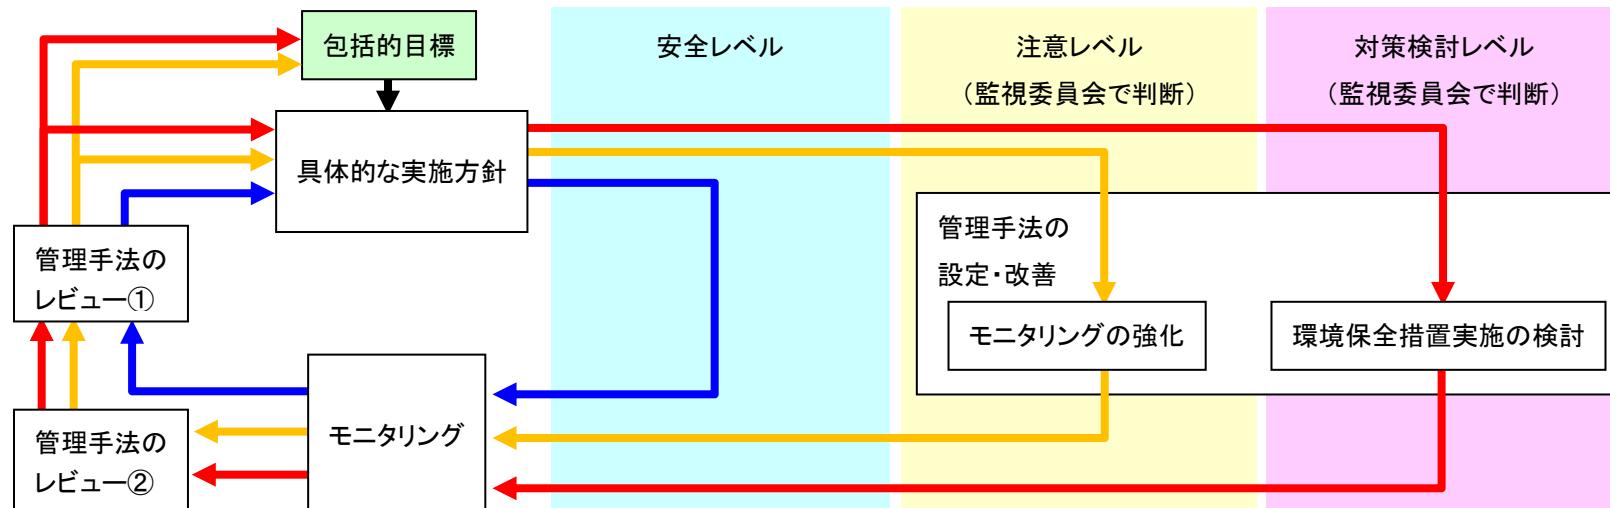
図 22 本事業における順応的管理の考え方

包括的目標	<ul style="list-style-type: none"> カサノリ類は、干潟・浅海域に点在し、タイドプールのような環境で被度が高い場所がみられ、その分布域の年変動が大きいことが、当該種の特徴である。このため、カサノリ類については、閉鎖性海域において、<u>継続的に分布が確認される場所がみられる</u>ことを目標とし、<u>実行可能な順応的管理のもと、生育環境の保全・維持管理を実施する</u>。
具体的な実施方針	<ul style="list-style-type: none"> モニタリングを行い、カサノリ類構成種の生育状況や生育環境の把握を行う。 モニタリングの結果、カサノリ類の生育状況や生育環境が著しく低下した場合は、学識経験者等にヒアリング等を行い、環境保全措置の検討を行う。
モニタリング	<ul style="list-style-type: none"> モニタリング項目は、カサノリ類構成種の生育状況及び生育環境とする。 モニタリング手法は、現地調査と同様の手法で行うこととする。(モニタリング結果を事業実施前の現地調査結果と比較するため)。
管理手法のレビュー①	<ul style="list-style-type: none"> モニタリング結果は「那覇空港滑走路増設事業環境監視委員会」に報告し、どの監視レベルに当たるかについて指導・助言を得る。 報告事項については、事業者のホームページにおいて公表する。
管理手法のレビュー②	<ul style="list-style-type: none"> 必要であれば専門委員会等を招集し、具体的な検討を進める。 専門委員会等にて報告・検討された事項については、「那覇空港滑走路増設事業環境監視委員会」に報告し、指導・助言を得る。
管理手法の設定・改善	<ul style="list-style-type: none"> モニタリングの結果より基準が達成されていないと判断される場合は、管理手法の改善として環境保全措置の実施を検討する。

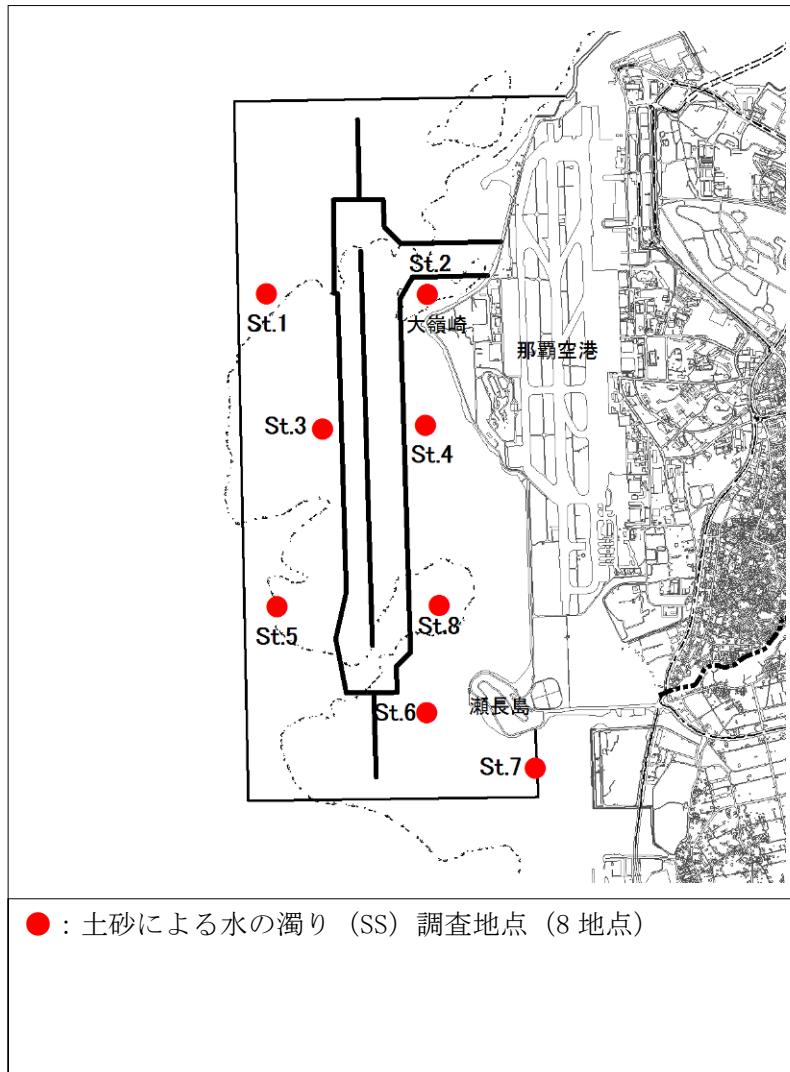
図 27 土砂による水の濁り (SS) 調査地点

環境監視調査として実施している土砂による水の濁り（水質）調査のSS調査においては、St. 4やSt. 7において監視基準の超過が確認されたものの、陸水の流入等によるものであり、工事による影響ではないと考えられる。また、複数回監視基準の超過が確認されたSt. 7周辺に海草藻場が分布していないことから、海草藻場への影響は小さいと考えられる。
