第12回 那覇空港滑走路増設事業環境監視委員会

海域生物の順応的管理(海草藻場、カサノリ類)

令和元年6月28日

内閣府沖縄総合事務局

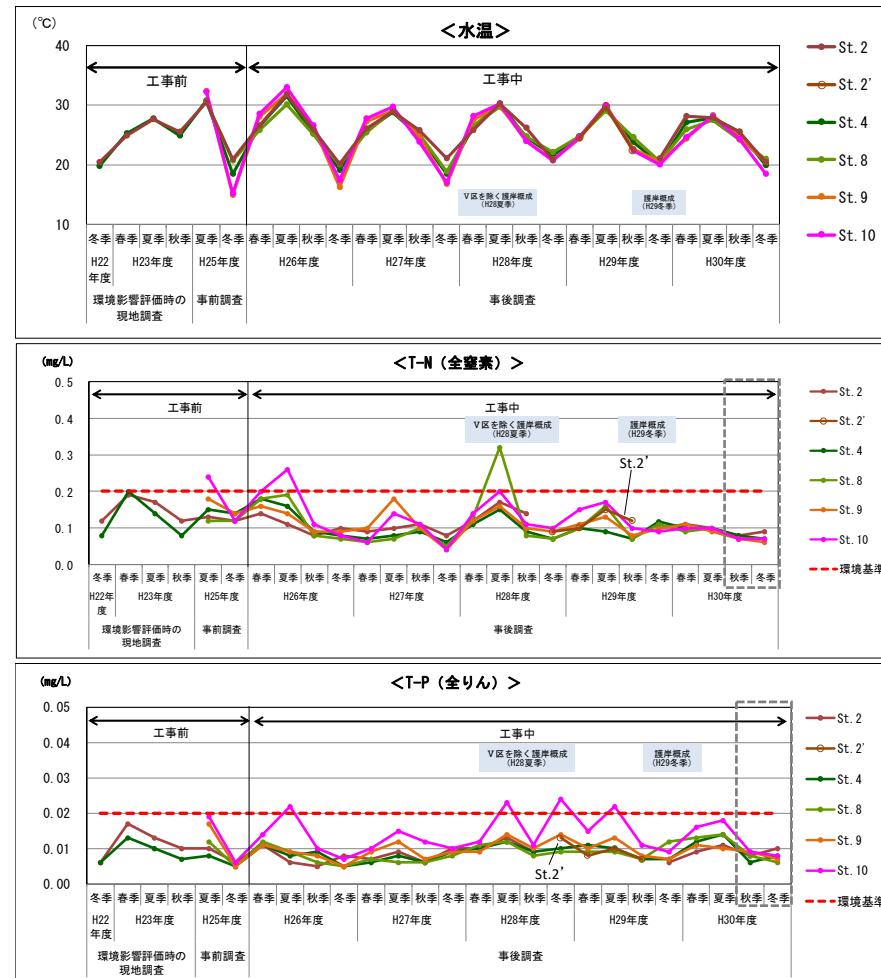
図 30 閉鎖性海域の水質の経年変化

水質調査結果を工事前後及び護岸概成前後で比較すると、T-Nについては、平成 26 年度夏季に一時的に高い値がみられているものの、大きな変化はみられなかった。T-Pについては、St. 10 で高い値がしばしばみられているものの、その他の地点では大きな変化はみられなかった。

その他の項目及び地点については、工事前後、護岸概成前後や海草藻場の被度が低下した時期に大きな変化はみられなかった。

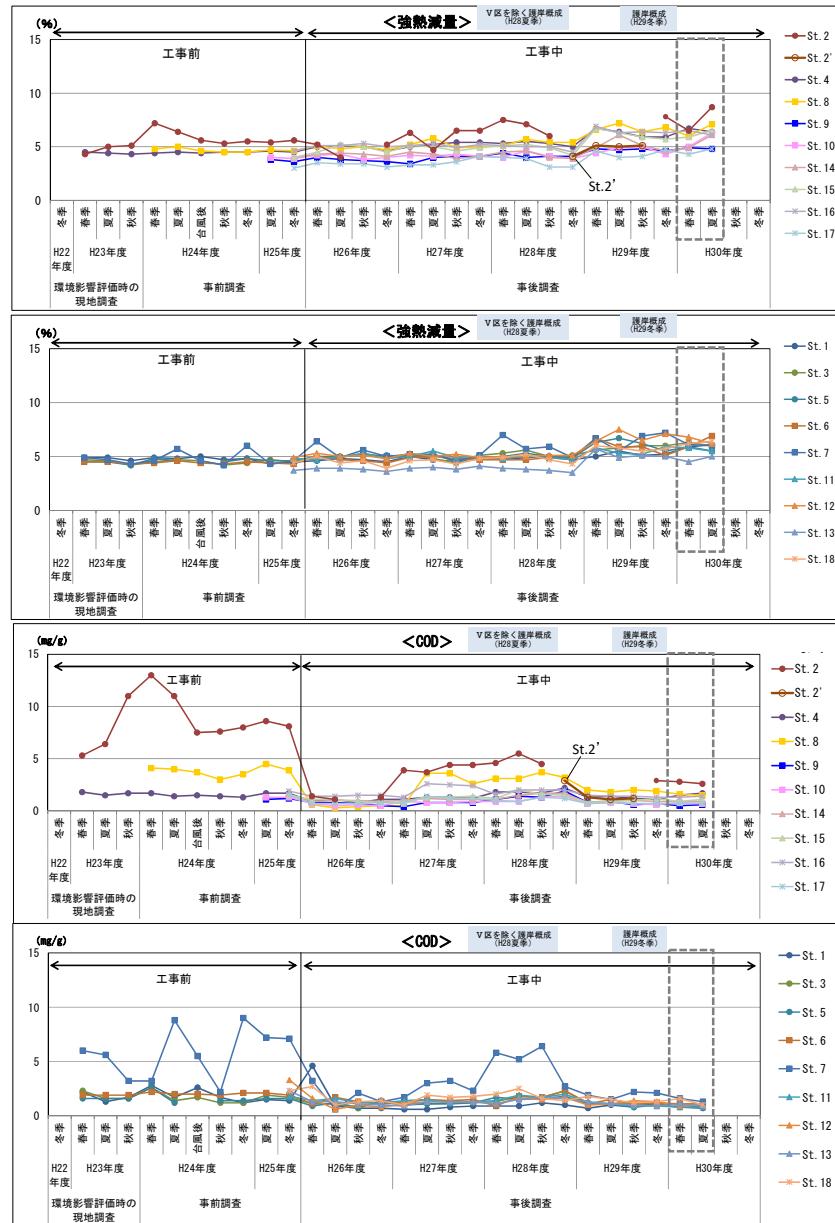
底質の強熱減量及びCODの経年変化を図33に示す。

底質の強熱減量及びCODについては、工事前後、護岸概成前後や海草藻場の被度が低下した時期に大きな変化はみられなかった。

注: St. 2の平成26年度秋季は、底質の採取を行っていない。また、St. 1及びSt. 2は地点を移動しており、線をつなげず示している。

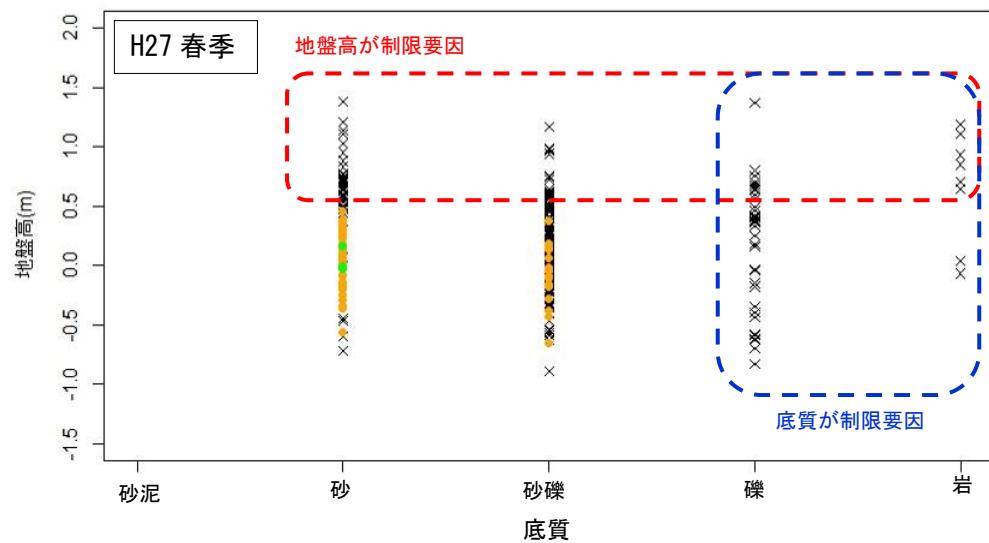
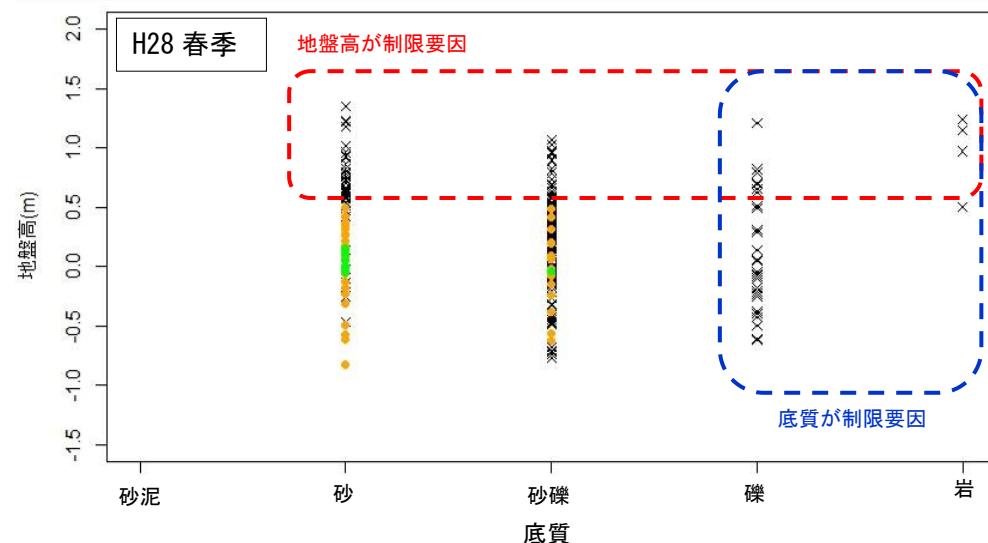
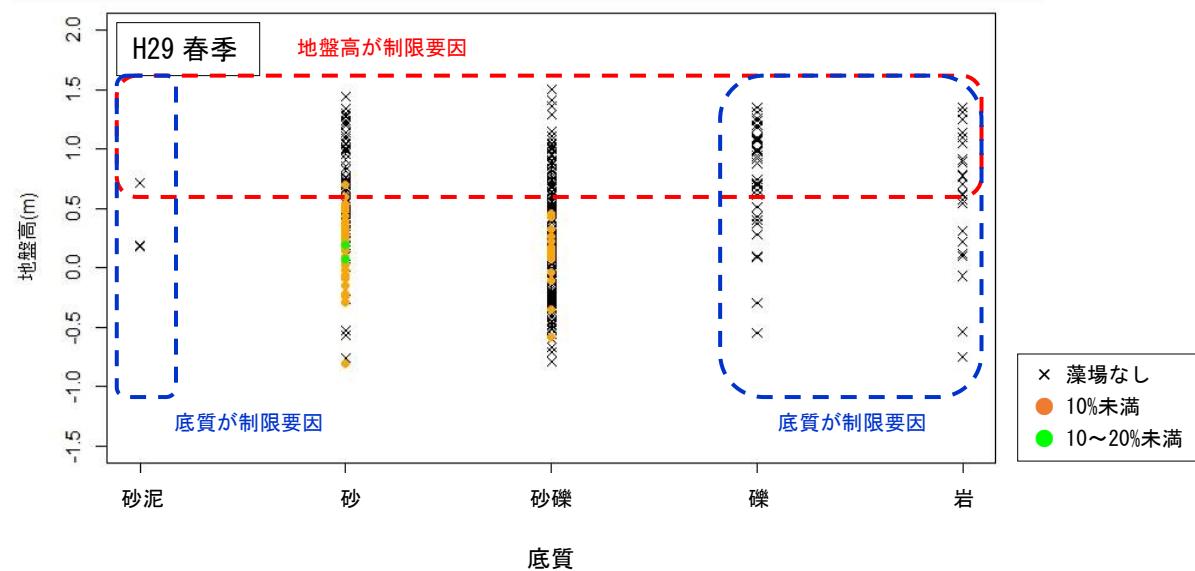
図 39 (1) 地盤高、底質と海草藻場の分布状況

地盤高と底質を海草藻場の分布状況と比較した結果を図 39 に示す。海草の分布が地盤高により制限されている地点と、底質によって制限されている地点、地盤高及び底質によって制限されている地点がみられた。

以上より、今回の結果からみると、当該閉鎖性海域における海草が主に分布する底質環境として、「地盤高 (DL) が 0.5 m 以下」、「底質が砂または砂礫 (特に砂が適する)」且つ「層厚が 20 cm 以上」が考えられる。

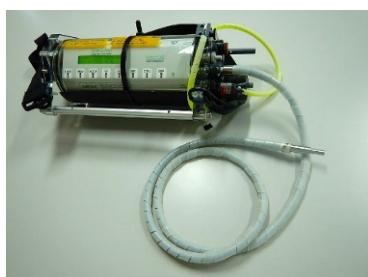
図 47 光合成活性のイメージ

モニタリング項目	使用機器	調査時期	調査内容	備考
海草（リュウキュウスガモ）の生理状態	Diving PAM（水中型パルス変調クロロフィル蛍光測定器、Walz 社）	四季	1 調査地点当たり 3 カ所に暗幕を設置し、10 分間静置した後、リュウキュウスガモ 12 株／1 調査地点を対象に、Diving PAM を用いて光合成活性（光化学系 II の最大量子収率）を測定した。	・事業実施区域周辺：6 地点 ・対照区：2 地点

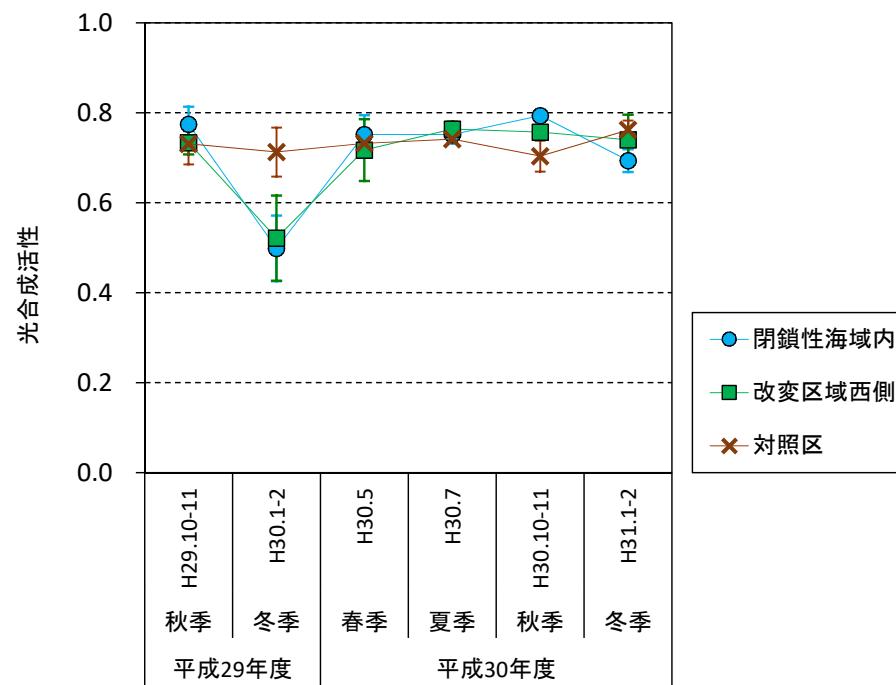
図 48 調査海域毎の光合成活性（平均値）

※数値は「平均値±標準偏差, 水温の最小～最大値」を示す。

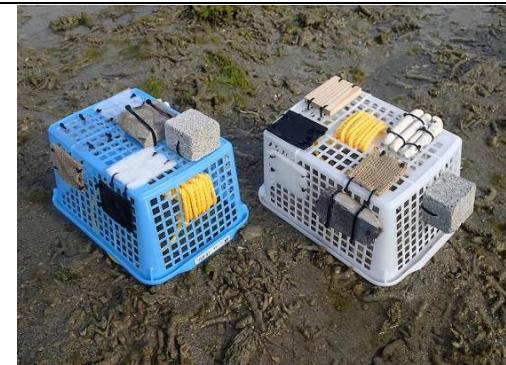
区分	内容	備考
実験項目	・発芽状況	基盤別の発芽時期、株数
	・シストの形成状況	基盤別のシストの形成時期、形成状況
	・成長段階及び活性状況	成長段階：I－幼体、II－輪生枝、III－傘状体、IV－衰退した状態 活性状況：色、傘の形成状況等
実験時期	平成 26 年度冬季～	平成 26 年 12 月～平成 27 年 5 月（その後も必要に応じて継続）
実験基盤	① サンゴ片 ⑥ 不織布 ② 磯 ⑦ ロープ ③ 木材 ⑧ プラスチック ④ ゴム ⑨ コンクリートブロック ⑤ 麻布 ⑩ 生分解性素材	数種類の基盤について、各実験区にそれぞれ複数個設置する。 (右図参照) 景観面へ配慮しつつ、永続的に設置できる基盤を選択する。

実験場所	埋立事業実施区域周辺の閉鎖性海域 (右図赤線参照)	重要種保護のため位置情報は表示しない

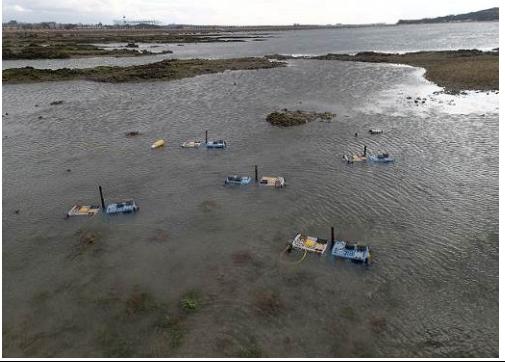
表 44 (1) カサノリ類の生育基盤実験

調査結果 実験区 A	<p>基盤材料からカサノリ類の藻体は確認されなかった。</p> <p>ほとんどの基盤材料に、シオミドロ科やアオノリ属等の海藻類が付着していた。また、ほとんどの上面の基盤材料には浮泥がみられた。</p>

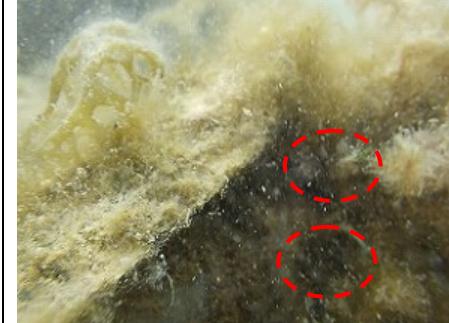
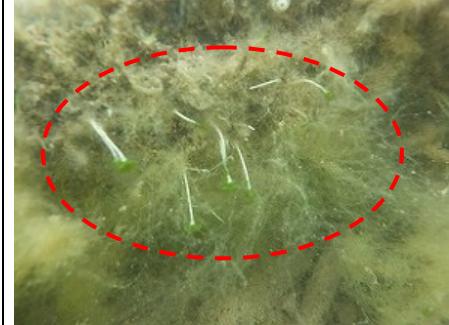
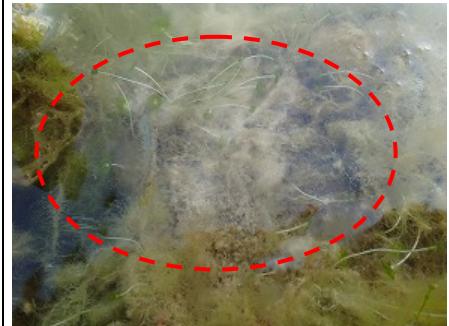
表 44 (2) カサノリ類の生育基盤実験

区分	内容
実験区 B	<ul style="list-style-type: none"> 1月調査 <p>側面に設けたゴムで、<u>カサノリが 2 個体確認された。</u>発芽がみられたカサノリは成熟前の個体であった。</p> <p>ほとんどの基盤材料に、シオミドロ科やアオノリ属等の海藻類が付着していた。また、ほとんどの基盤材料に浮泥がみられた。</p> <p>基盤材料の麻布、生分解性素材は全て流出していた。不識布の一部が流出、残りは朽ちかけていた。</p> <p><u>目印に設置してあるブイのロープにも発芽したカサノリが多くみられた。</u></p>

<ul style="list-style-type: none"> 2月調査 <p>基盤材料のサンゴ片、礫、木材、ゴム、不織布、ロープ、プラスチック、コンクリートブロックで<u>カサノリの発芽が確認された。</u>確認されたカサノリは、1つの基盤材料に 1~29 個体の範囲で確認された。確認されたカサノリの多くは成長段階Ⅱの輪生枝であった。</p> <p>ほとんどの基盤材料に、シオミドロ科やアオノリ属等の海藻類が付着していた。また、ほとんどの基盤材料に浮泥がみられた。</p> <p><u>目印に設置してあるブイのロープにも発芽したカサノリが多くみられた。</u></p>

<ul style="list-style-type: none"> 3月調査 <p>全ての基盤材料で<u>カサノリの発芽が確認された。</u>確認されたカサノリは、1つの基盤材料に 1~22 個体の範囲で確認された。2月調査時に確認されたカサノリよりも成熟した、成長段階Ⅲである傘状体の個体が多かった。</p> <p>ほとんどの基盤材料に、シオミドロ科やアオノリ属等の海藻類が付着していた。また、ほとんどの基盤材料に浮泥がみられた。</p> <p><u>目印に設置してあるブイのロープにも発芽したカサノリが多くみられた。</u></p>

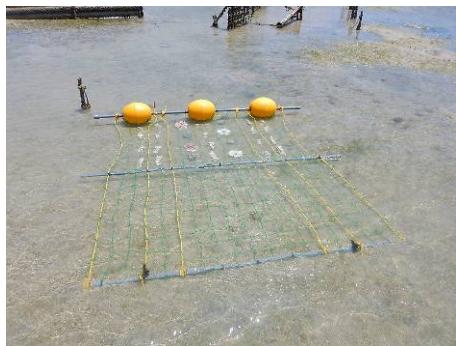
人工着生基盤 A (立ち上げ)

着生基盤としては、サンゴ礫、貝殻、コンクリート片、PP（ポリプロピレン）ロープ、ネットを用いた。網状にしたPPロープ上に着生基盤を固定し、網の一方を海底に固定、もう一方にブイをつける構造（立ち上げ式）、モズク等のひび建式養殖を参考に、浮きを付けた着生基盤の四方にロープをつけ、これを海底に設置した鉄筋杭に結び付ける構造（ひび建て式）の2種類とした。それぞれの構造の利点及び設置時期を、以下に示す。

名称	方式	設置場所	設置数	作業時期		利点
				設置	定点調査	
人工着生基盤 A	立ち上げ式	瀬長島北側で平成29年以降に高被度域が確認されていない場所	1基	平成29年5月26日	4回（平成30年4月、平成31年2月上旬、下旬、3月）	<ul style="list-style-type: none"> カサノリ類は干出する場所には生育しない ⇒干潮時には着底するため、干出しない カサノリ類はサンゴ礫等、移動し易い基盤に着生する ⇒潮汐による不安定な基盤の動きがあり、浮泥やカサノリ類と競合する海藻類が剥げ落ちやすい
人工着生基盤 B		瀬長島北側の高被度域		平成30年9月10日	3回（平成31年2月上旬、下旬、3月）	
人工着生基盤 C1, C2	ひび建式	瀬長島北側の高被度域	2基	平成30年2月5日		<p>上記に加え</p> <ul style="list-style-type: none"> 平成29年5月に設置した人工着生基盤では、下層にカサノリが多かった。 ⇒着生基盤全体が同様の動きをするため、適切な水深設定であれば、着生基盤全体にカサノリ類が多く付着する可能性がある。 保全措置として実施する際、大型化は可能か？ ⇒モズク等のひび建式養殖と類似した構造であり、大型化が比較的容易である。

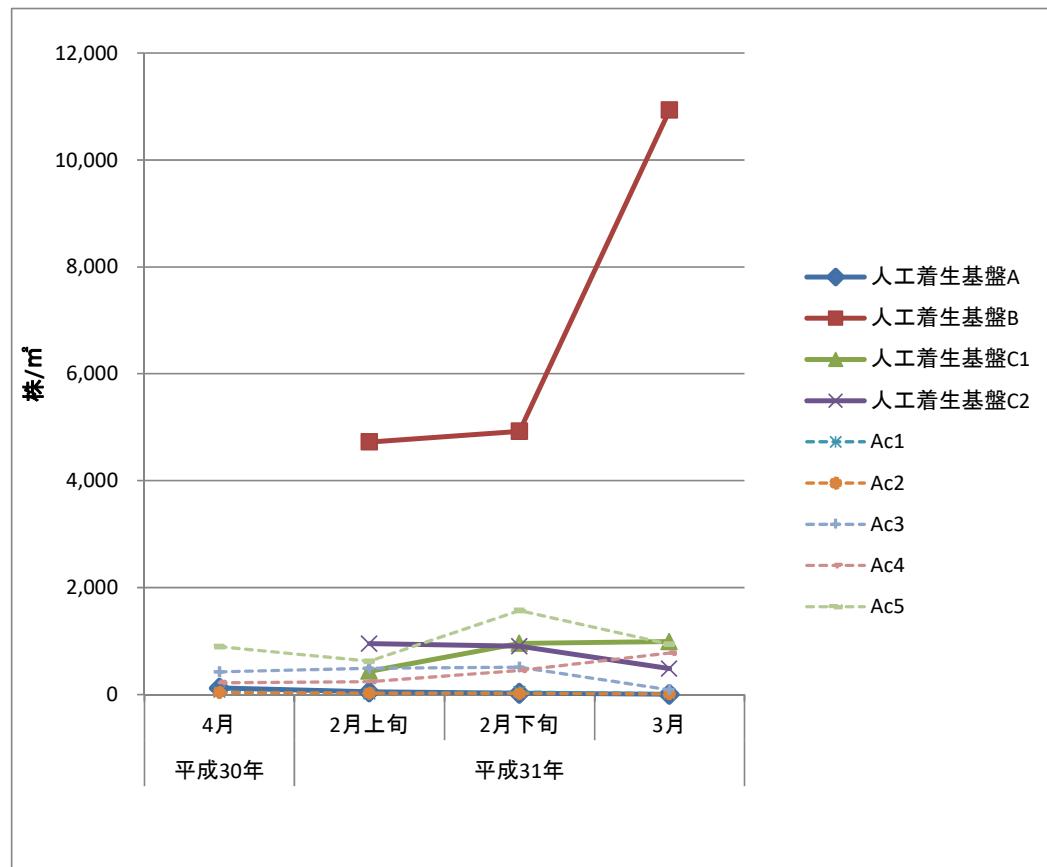
図 81 人工着生基盤着生株数とスポット調査結果との比較 (占有面積 1m²あたり)

注) 人工着生基盤における占有面積 1m²あたりの株数は、各人工着生基盤の着生株数（総計）を各人工着生基盤の面積（干潮時に海底面を占める面積）で割って算出した。

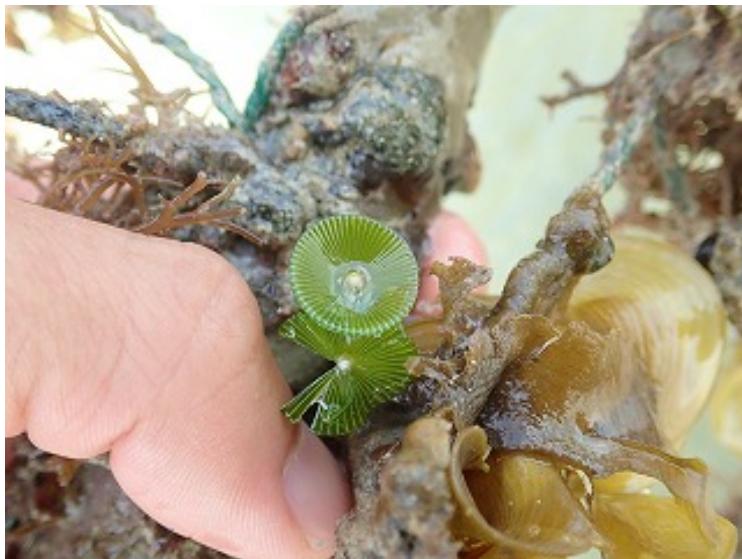
人工着生基盤 A サンゴ礫

図 86 カサノリの着生状況

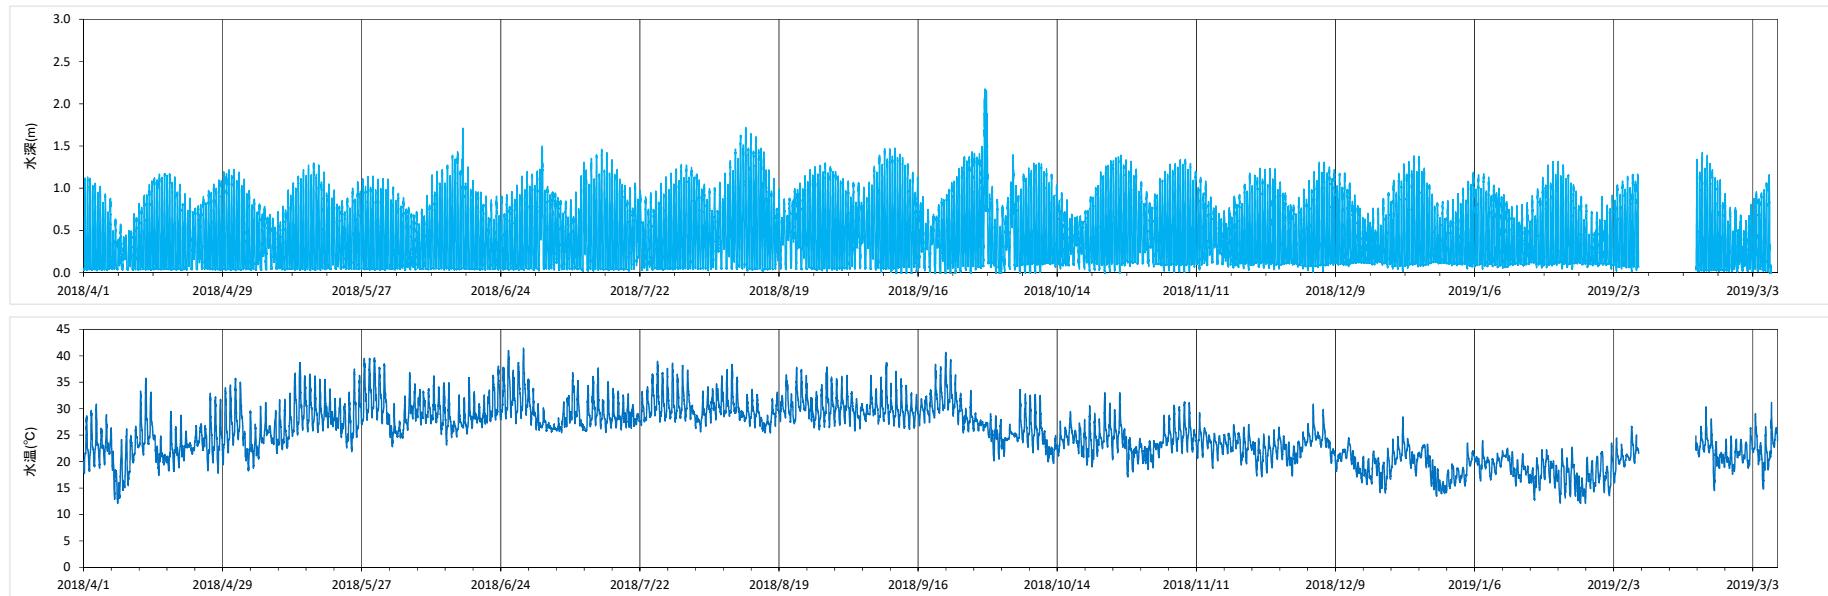
図 88 人工着生基盤 B における水深・水温の測定結果（平成 30 年 4 月～平成 31 年 3 月）

注：平成 31 年 2 月 8～19 日の間のデータは欠測した。
