## 第13回 那覇空港滑走路増設事業環境監視委員会

### 海域生物の移植(サンゴ類)

令和2年2月10日  
内閣府沖縄総合事務局  
国土交通省大阪航空局

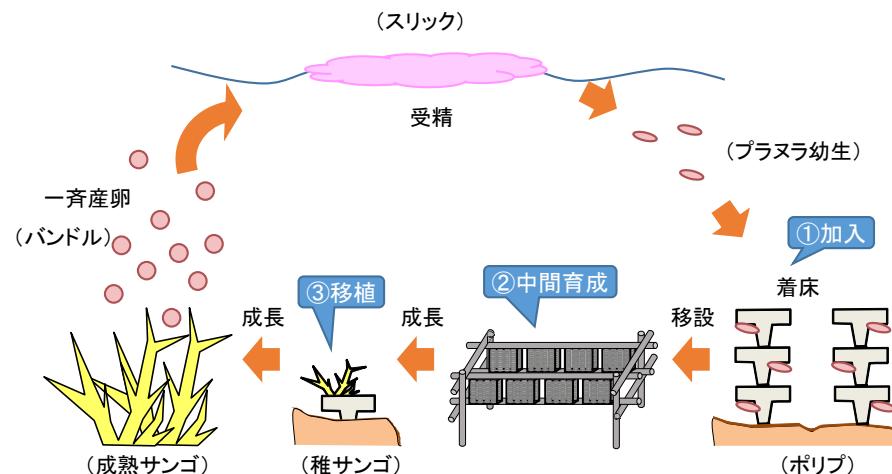
図-1 有性生殖移植試験の流れ（ミドリイシ属の例）

有性生殖移植試験について、図-1に示す一連の段階を踏まえ、表-3に示す指標、項目に着目・整理し、総括を行った。

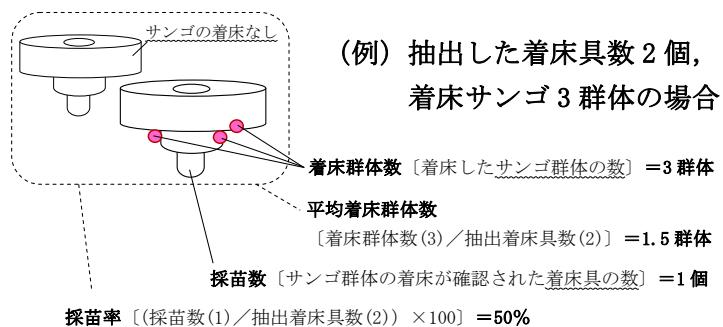
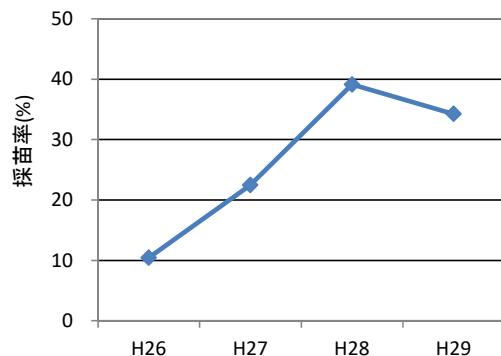
図-2 採苗率の経年変化

採苗率は、過年度調査でサンゴの着床が多かった地点に絞ったことや、産卵期後半に産卵したミドリイシ属の幼生加入を対象として、着床具の採苗地点における設置期間を長くしたことによって、平成26年度から平成28年度にかけて増加した。ただし、種類別にみると、着床の多くを占めるミドリイシ属やハナヤサイサンゴ科の着床群体数は年によって増減した。

当該海域における着床量の変動の主な要因については、以下のことが考えられる。

- ①ミドリイシ属の産卵期における気象海象（平成26年度の産卵期には強風や大雨が記録された）
- ②平成28、29年の白化現象
- ③採苗地点への設置期間が長くしたことによるハナヤサイサンゴ科の着床増加。

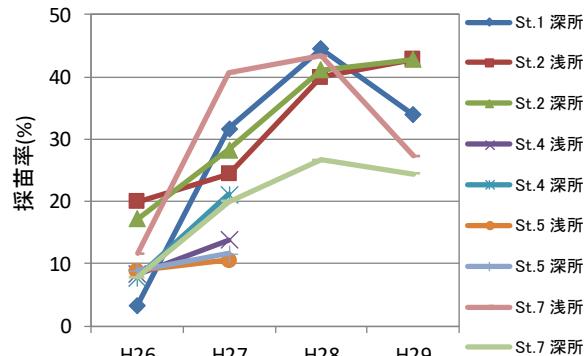
図-3 地点別の採苗率の経年変化

平成26、27年度の加入量調査結果を踏まえ、平成28年度以降では加入の多かった3地点に絞って調査を継続し、効率的、安定的な加入が見込める地点の検討を行った。

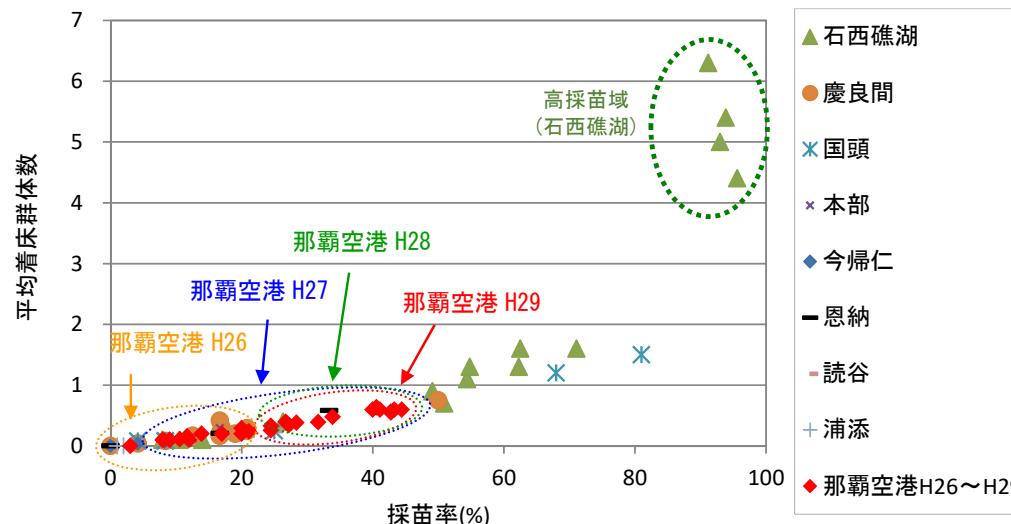
沖縄県や環境省でこれまで実施されてきた結果を整理し、沖縄周辺海域における着床具設置後 1～3 カ月後の稚サンゴの着床状況を海域別に比較した（図-5）。

平成 26～29 年度の 4 年間において、対象海域の広範囲で加入量調査を実施し、地点の絞り込みや採苗地点の設置期間を長くしたこと等の工夫によって、着床量が増加した。石西礁湖等の一部の海域と比べ低く、著しく加入が増加した年は確認されなかったものの、慶良間諸島等の沖縄周辺の他海域と比べ同程度以上であった。

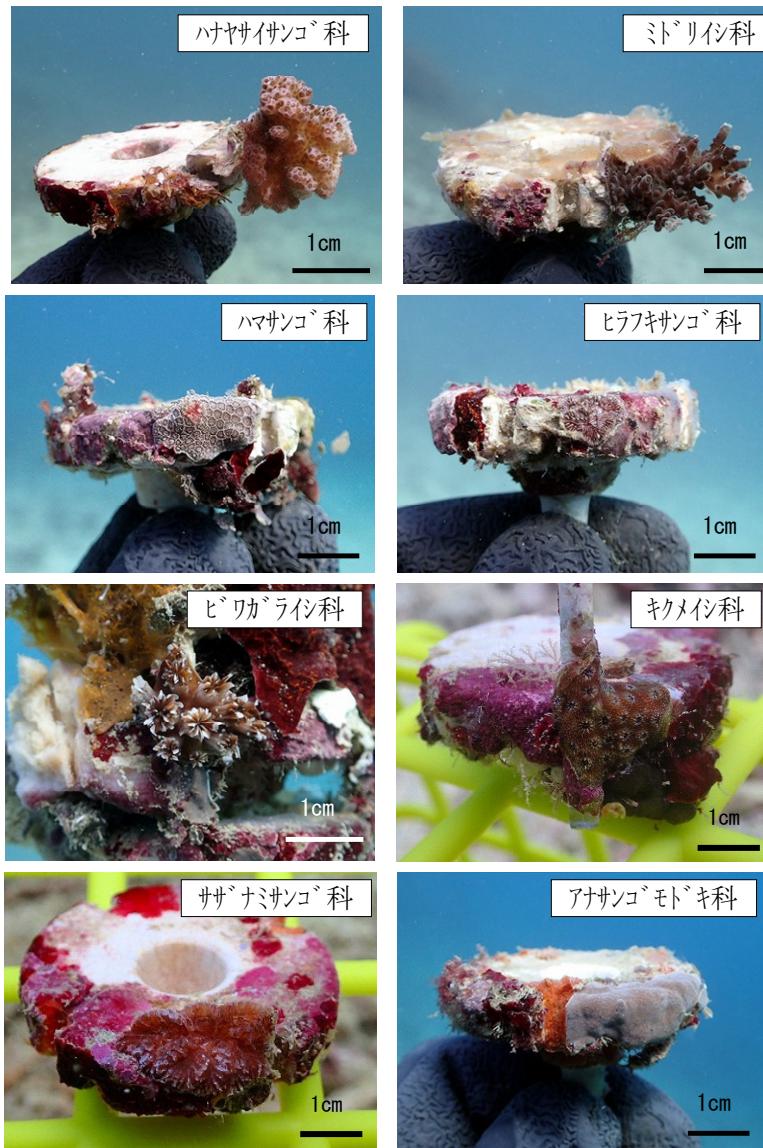
図-6 着床が確認されたサンゴ類

これまでの試験において、移植後のモニタリングの際に同定が可能になったサンゴを含めると、計8科16種類のサンゴ類の着床が確認された。

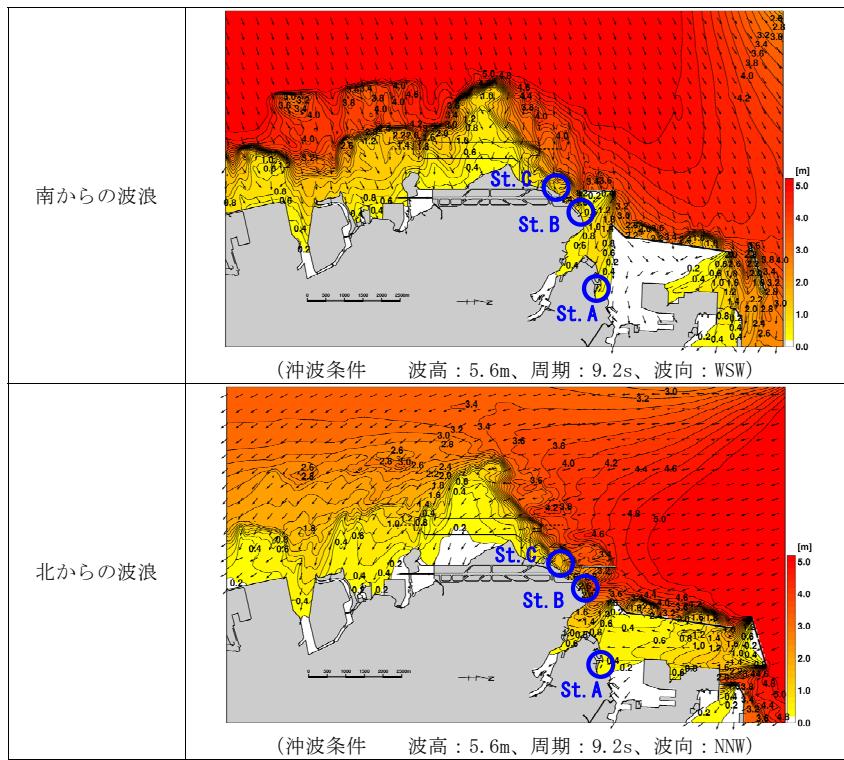
図-8 波高分布（台風時、平均大潮潮、平均高潮位(HWL)）

航空写真や波高シミュレーションの結果から、防波堤やリーフの背後域で地理的に波浪の影響を受けにくいと想定される場所を判読した。その後、潜水調査によって波浪や水深、底質、水質、サンゴの生息状況、サンゴ食生物の有無などを観察し、中間育成場を選定した。

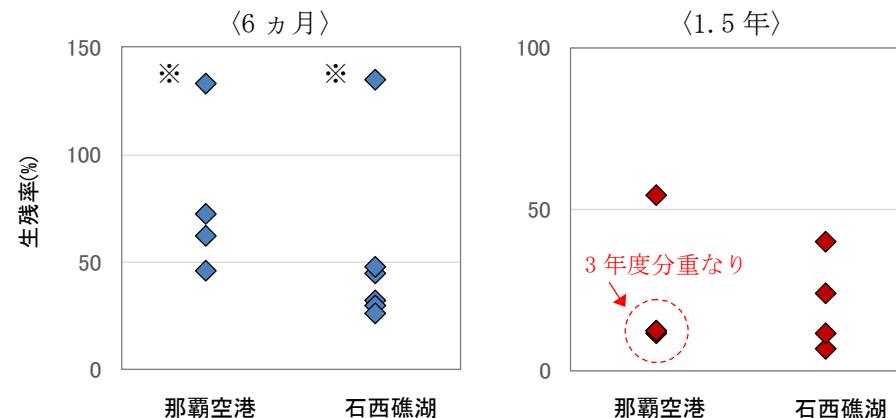
図-9 設置後3カ月からの生残率の比較（左：設置後6カ月、右：設置後1.5年）

- ミドリイシ属の生残率は設置後6カ月で概ね5~7割、1.5年後で1~5割であり、石西礁湖における同時期のサンプリング結果（6カ月：概ね3~5割、1.5年：1~4割、環境省 2011~2016）と比較しても、大きな差異はなく、本試験におけるサンゴの顕著な減耗は確認されなかつた。
- 中間育成場に移設後の加入と考えられるハナヤサイサンゴ科の着床が確認された。
- 設置後3カ月から6カ月にかけて、ミドリイシ属は2~4倍程度、ハナヤサイサンゴ科は1.5~2倍程度の成長が確認された。

※無作為抽出したデータのため、サンゴ着床の偏りによって生残率が100%を超えた。

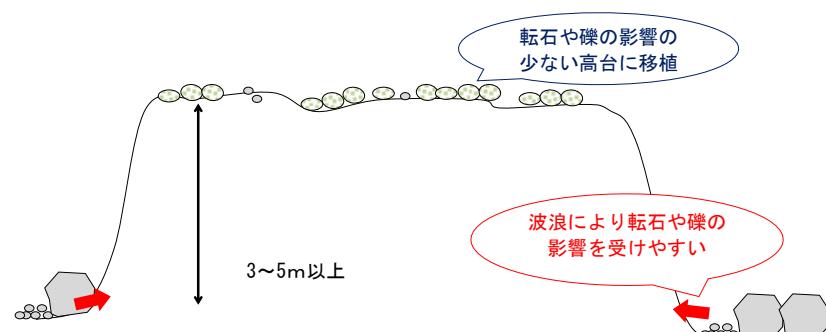
図-11 転石や礫の影響を受けにくい高台イメージ

- 高台で高波浪時における転石や礫の影響を受けにくい場所。

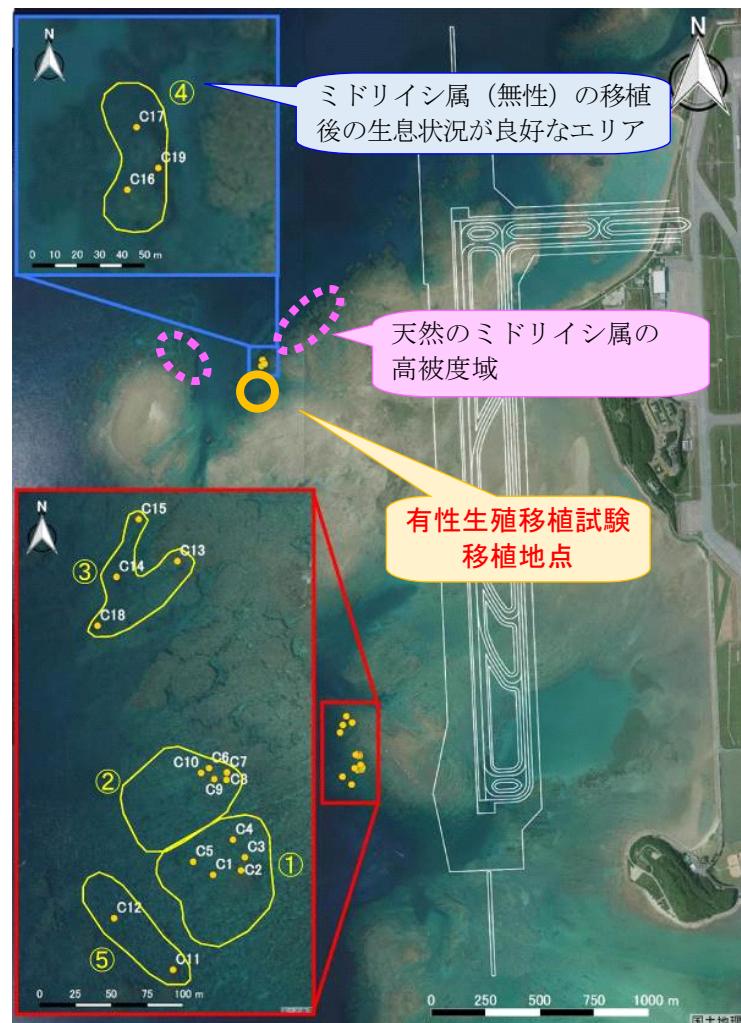
図-12 移植地点

- 無性生殖移植法でミドリイシ属を移植した場所の中で、台風やサンゴ食生物の影響を受けず、移植後の生息状況が良好である場所。

⇒図-12 エリア④周辺

- 近傍に天然のミドリイシ属の高被度域がある場所。

⇒図-12 ピンク丸内

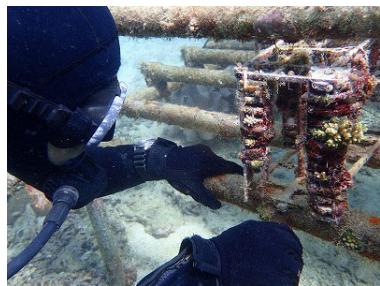
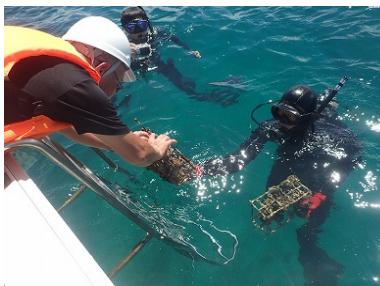
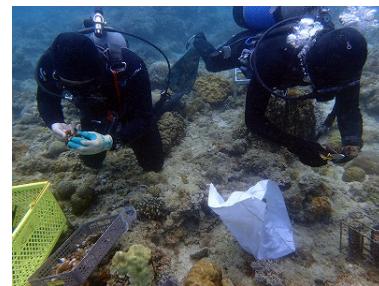
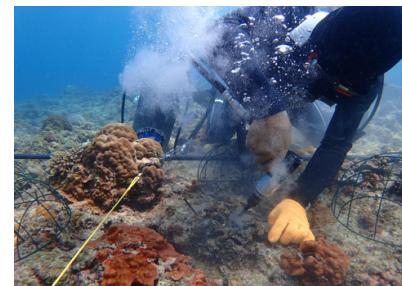
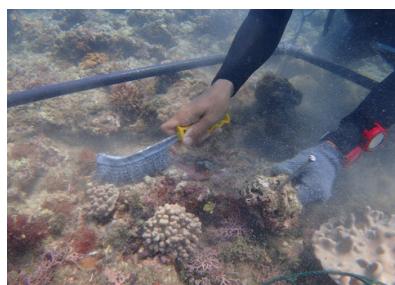
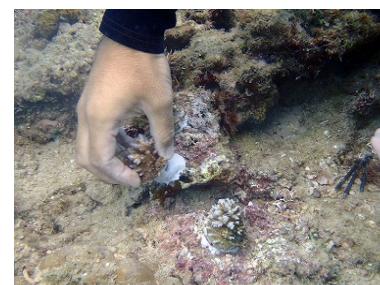
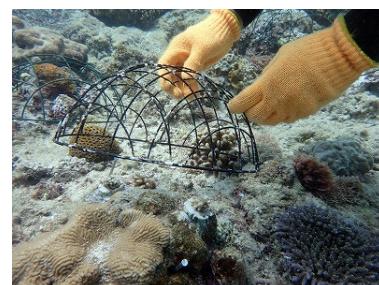
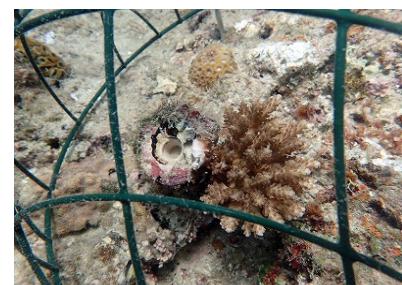
- 中間育成場のサンゴを取り外し、船上水槽に収容し、移植先に運搬した。
- 着床サンゴの種類及び種量を確認後、エアドリルで固定用の穴を穿孔し、岩盤清掃後、水中ボンドで着床具を固定した。
- 同科同属のサンゴが密になるよう寄せ植えし、移植サンゴには魚類による食害防止策として、カゴを設置した。

①中間育成場から着床具の取り外し

②着床具ケースの船上引き上げ及び移植先への運搬

③着床サンゴの種類及び数量の確認

④エアドリルによる穿孔

⑤ブラシによる岩盤清掃

⑥水中ボンドによる着床具の固定

⑦食害防止カゴの設置

⑧移植したサンゴ

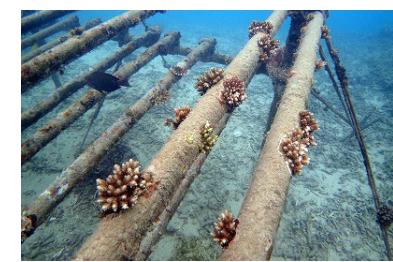
平成 26～29 年度試験において、計 763 群体のサンゴを移植した。令和元年度には、中間育成場のパイプ枠に着床したサンゴ（150 群体）も併せて移植した。

パイプ枠に着床したサンゴ

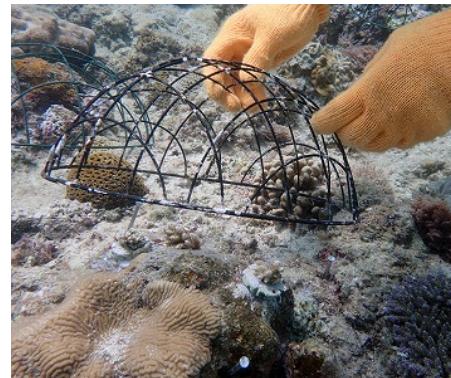
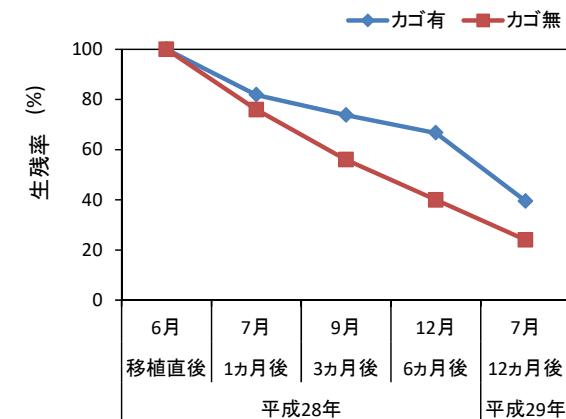
図-13 食害防止カゴの設置

移植直後のサンゴは、魚類による食害被害を多く受ける事例が報告されており、その対策として食害防止カゴが設置されてきた（水産庁 2009, 岩尾 2010, 比嘉 2016, 山里 2016）。

当該試験においても移植サンゴを食害防止カゴで保護した。カゴ設置の有無でその後の生残率を比較したところ、カゴを設置した移植サンゴの方が生残率は高く、当該海域においても一定の効果があると考えられる。

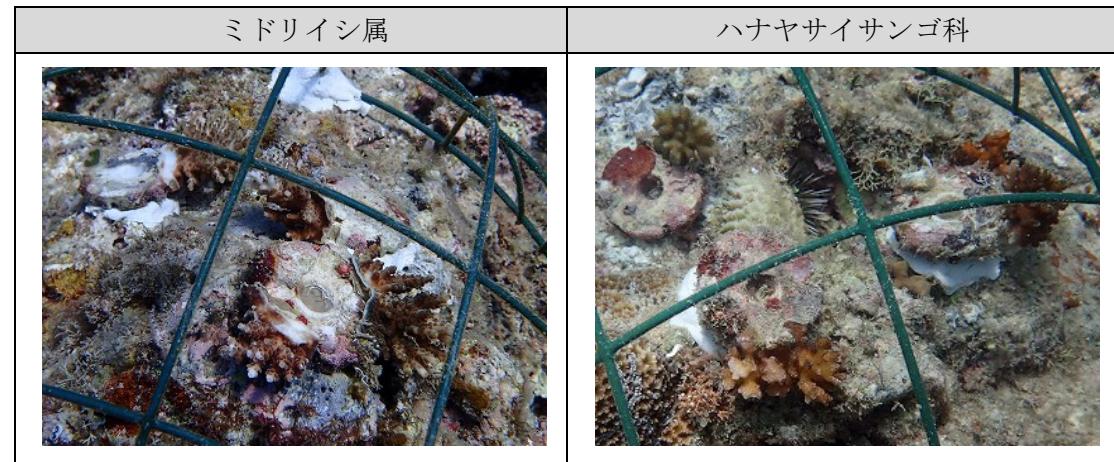
図-14 同科同属サンゴの寄せ植え

有性生殖によって生産した枝状ミドリイシ属（ヤングミドリイシ）を用いた調査では、遺伝的に多様性のある同種のサンゴを人為的に密に配置した群集は、天然のサンゴ群集よりも受精率が向上するため、幼生供給能力が飛躍的に向上するという報告がある（Zayasu et al. 2019）。

当該試験の移植時における稚サンゴは、種レベルでの同定は困難であるが、可能な限り同じ種が密になるよう、同科同属の稚サンゴを寄せて移植した。

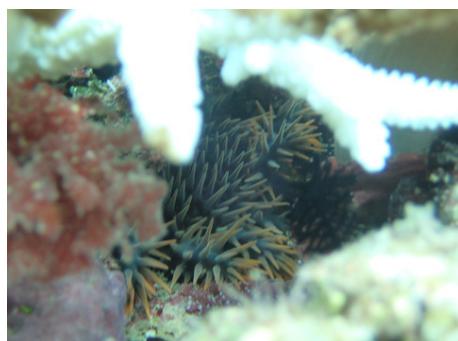
主な死亡要因は、オニヒトデやサンゴ食巻貝類による食害や台風による損壊、流出、白化等であった。

オニヒトデによる食害

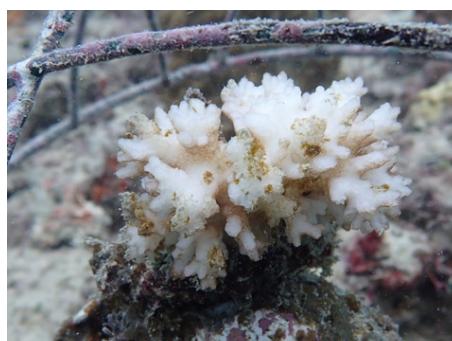
白化（ハナヤサイサンゴ科）

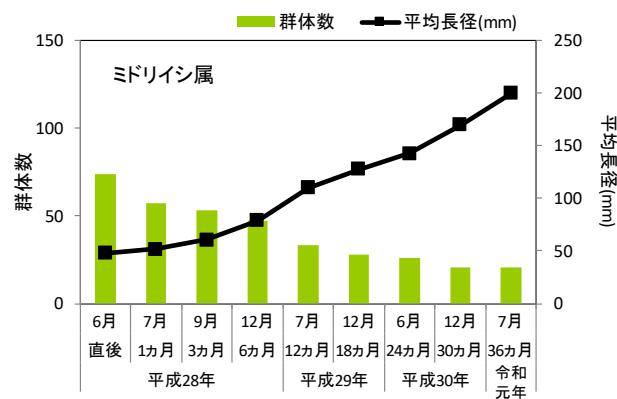
図-16 移植ミドリイシ属の成長（平成26年度試験）

移植後1ヵ月～3年を経過したサンゴの平均長径は、ミドリイシ属で54～200mmとなり、移植直後から1.1～4.2倍に成長した。

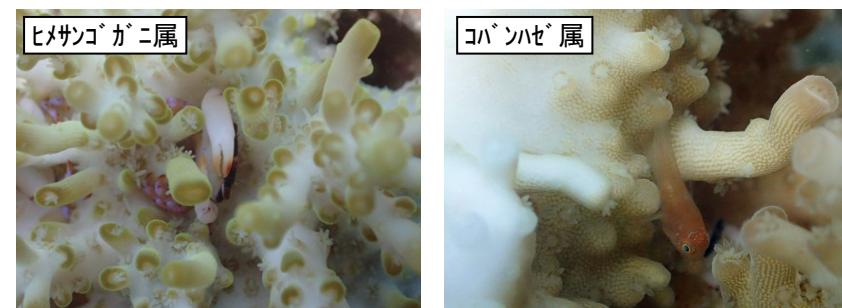
図-18 移植サンゴの枝の隙間にみられた生物

ヒメサンゴガニ属やコバンハゼ属などが移植サンゴ群体の枝の隙間に確認され、移植サンゴがこれらの生物の生息環境となっていると考えられる。

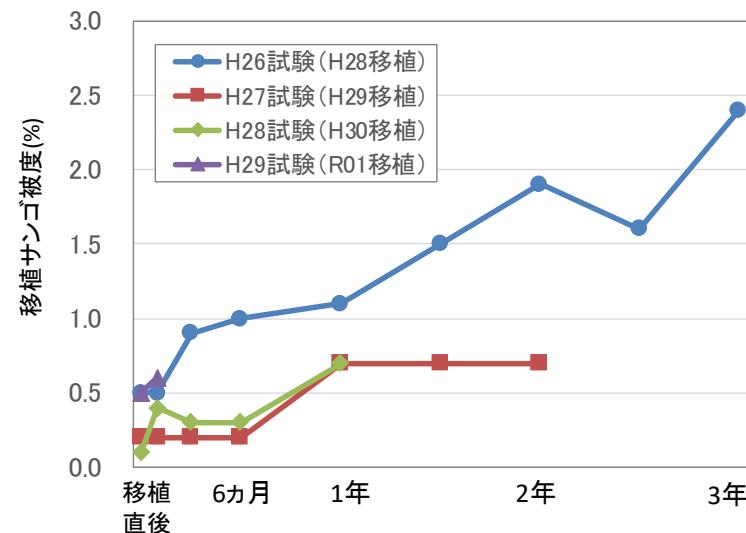
図-19 移植サンゴ被度の変化

移植サンゴの被度は、いずれの年度においても移植直後と比べて増加した。

オニヒトデの食害や白化、台風等による生残率や被度の低下は、移植サンゴおよび天然サンゴで同様に確認された。

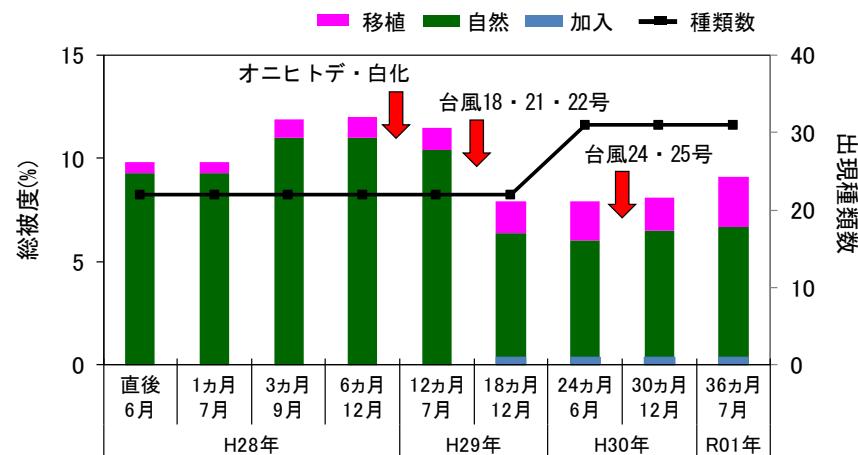
図-20 サンゴ類の被度と出現種類数の変化(平成 26 年度試験)

移植後 24 カ月には、移植した小型のサンゴが成長に伴い種レベルでの同定が可能となったことにより、出現種類数が増加した。

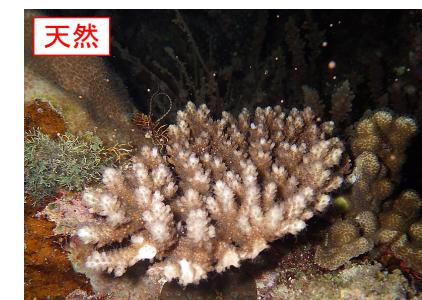
図-22 ミドリイシ属のバンドル放出状況

令和元年5月17日～6月28日に、ミドリイシ属の産卵（複数の卵と精子が詰まったカプセルであるバンドルの放出）が自動撮影カメラを設置した10群体のうち7群体で確認された。産卵が確認された移植サンゴは、平成26、27年度試験で採苗したサンゴであり、それぞれ5歳齢と4歳齢に相当した。また、周辺の天然サンゴ3群体にも設置し、2群体で産卵が確認された。

移植したミドリイシ属の産卵は、近傍の天然のミドリイシ属の産卵と同日であった群体が確認され、また沖縄島周辺海域における産卵期とも概ね同じであり、同調性が確認された。有性生殖移植法による再生産の確認は国内で数例しかなく（大森ら 2014, 環境省 2012b, 林ら 2010, 御前 2017）、本結果は貴重かつ有用な事例であると考えられる。
