第14回 那覇空港滑走路増設事業環境監視委員会

海域生物の順応的管理(海草藻場、カサノリ類)

令和2年8月12日

内閣府沖縄総合事務局
国土交通省大阪航空局

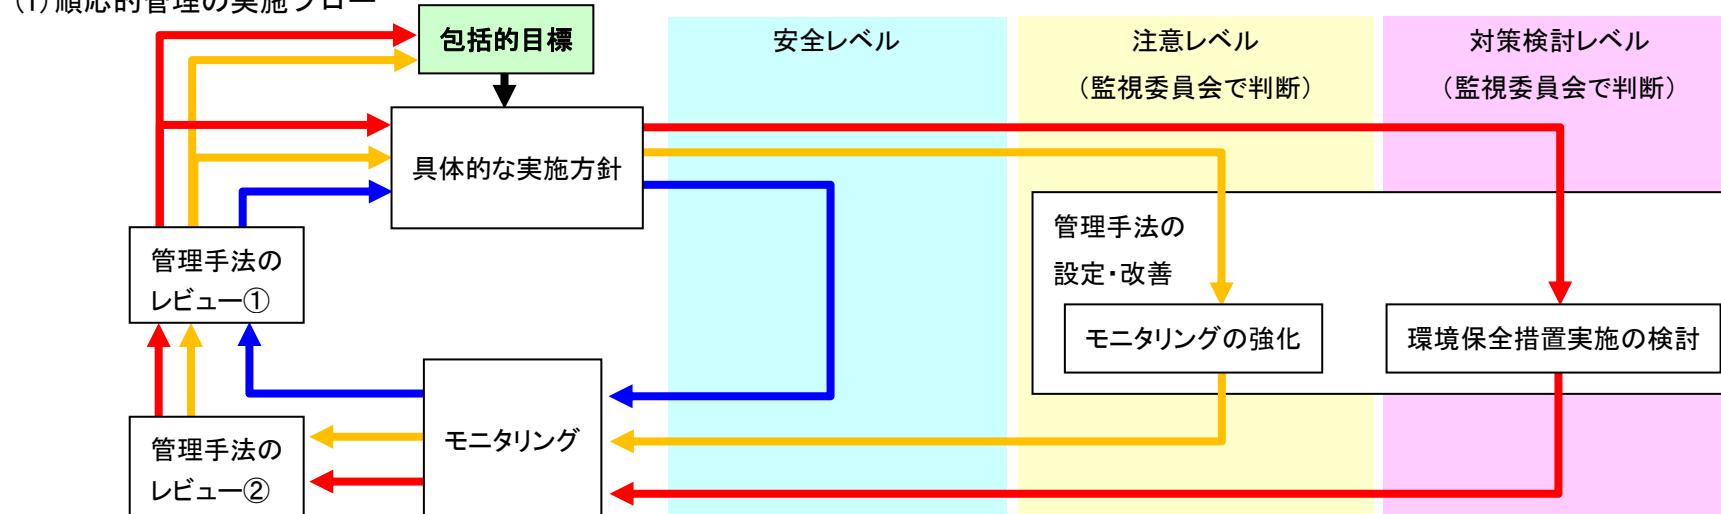
図 1 本事業における海草藻場の順応的管理の考え方

包括的目標	<ul style="list-style-type: none"> 海草藻場については、<u>失われる藻場の面積を念頭に、閉鎖性海域において、護岸概成後に生育環境が向上し、面積もしくは被度が維持/増加すること</u>を目標とし、実行可能な順応的管理のもと、生育環境の保全・維持管理を実施する。 順応的管理にあたっては、モニタリングを実施しながら、海草藻場の出現状況の変化に応じた監視レベルを設定し、必要に応じて、環境保全措置を講じることとする。
具体的な実施方針	<ul style="list-style-type: none"> モニタリングを行い、海草藻場構成種の生育状況や生育環境の把握を行う。 モニタリングの結果、海草藻場の生育状況や生育環境が著しく低下した場合は、学識経験者等にヒアリング等を行い、環境保全措置の検討を行う。
モニタリング	<ul style="list-style-type: none"> モニタリング項目は、海草藻場構成種の生育状況及び生育環境とする。 モニタリング手法は、現地調査と同様の手法で行うこととする。（モニタリング結果を事業実施前の現地調査結果と比較するため）。
管理手法のレビュー①	<ul style="list-style-type: none"> モニタリング結果は「那覇空港滑走路増設事業環境監視委員会」に報告し、どの監視レベルに当たるかについて指導・助言を得る。 報告事項については、事業者のホームページにおいて公表する。
管理手法のレビュー②	<ul style="list-style-type: none"> 必要であれば専門委員会等を招集し、具体的な検討を進める。 専門委員会等にて報告・検討された事項については、「那覇空港滑走路増設事業環境監視委員会」に報告し、指導・助言を得る。
管理手法の設定・改善	<ul style="list-style-type: none"> モニタリングの結果より基準が達成されていないと判断される場合は、管理手法の改善として環境保全措置の実施を検討する。

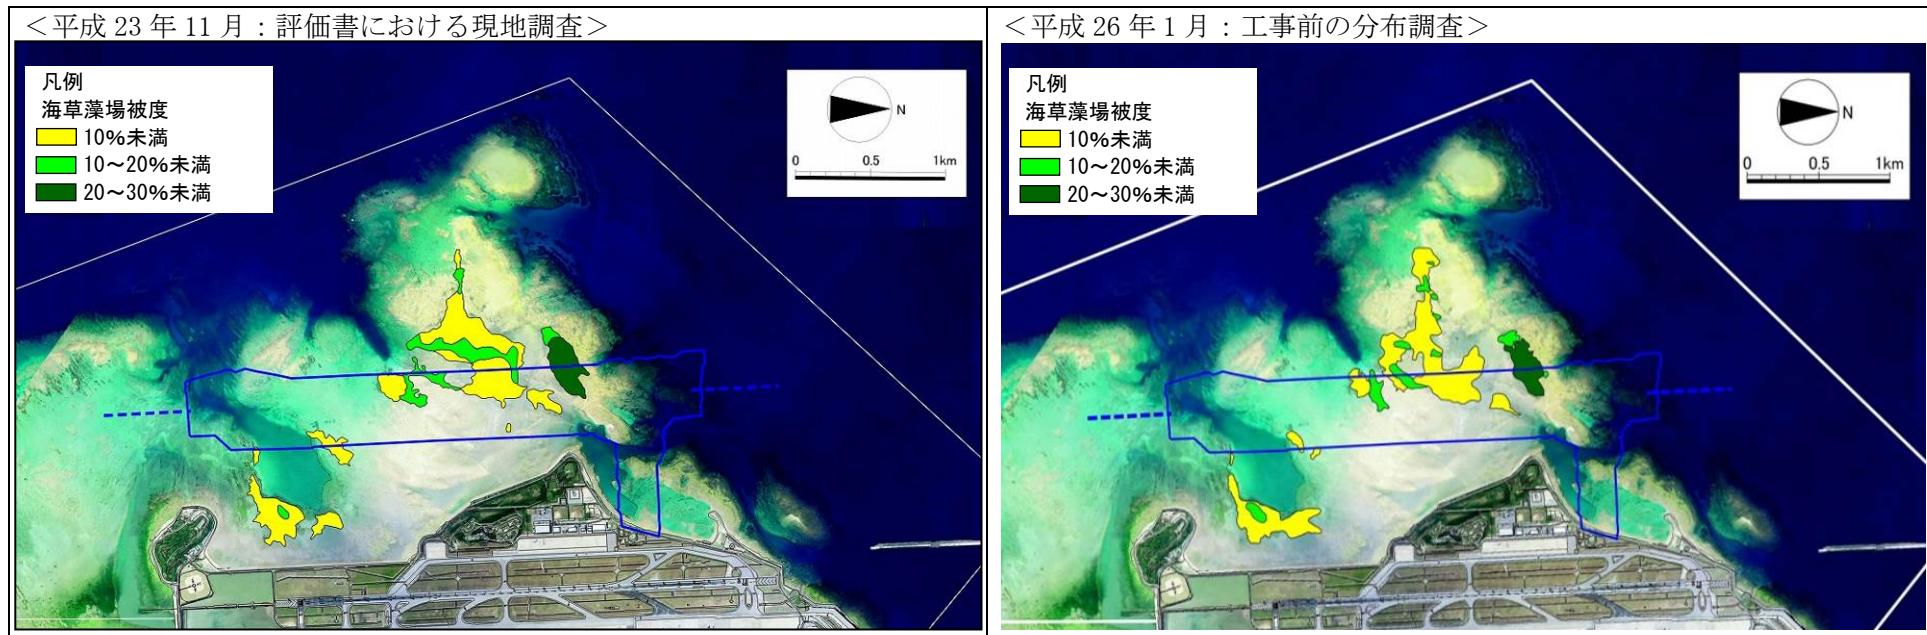
図3 工事前における海草藻場の分布調査結果

評価書における現地調査結果及び工事前の分布調査結果を以下に示す。また、海草藻場の分布域の変遷の重ね合わせを図4に示す。

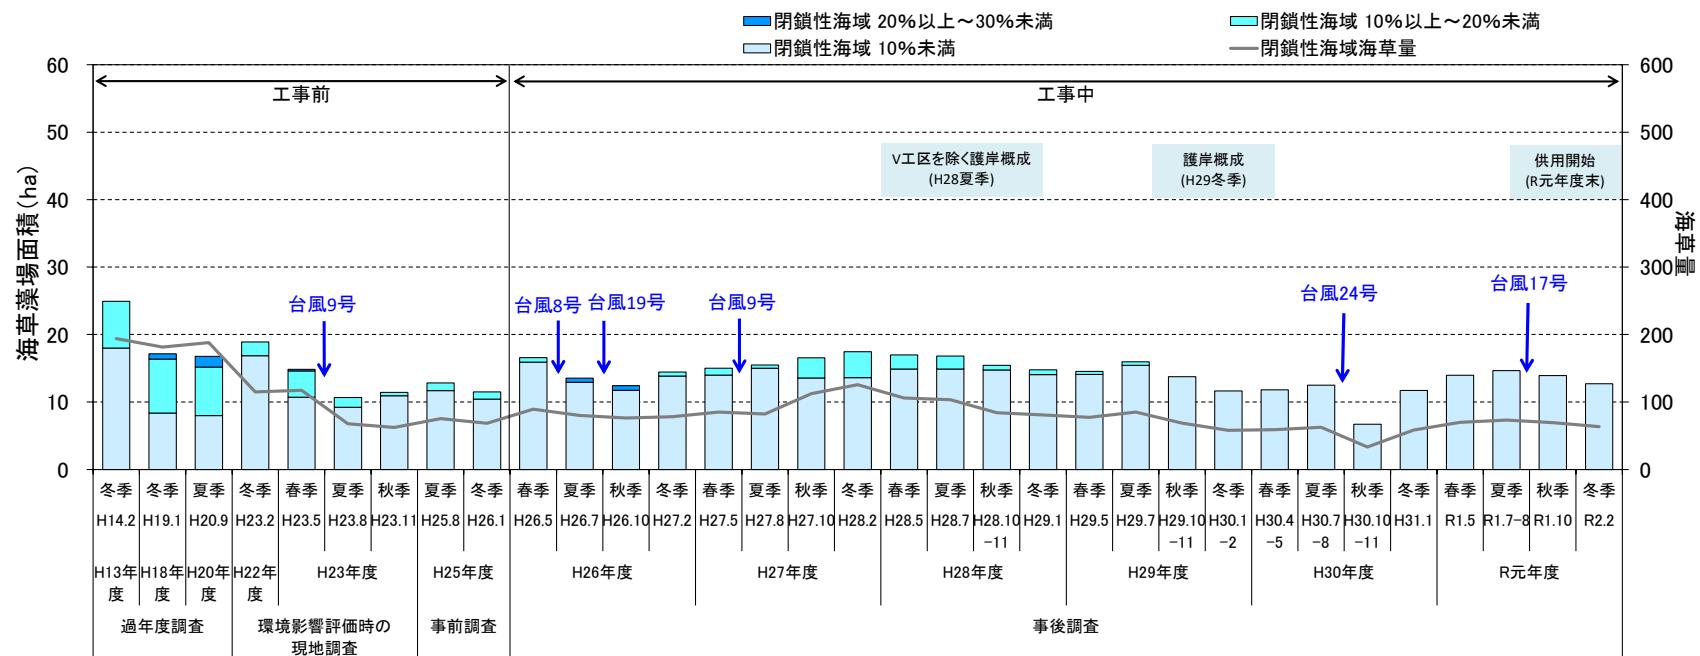
図 5 (1) 海草藻場の分布面積の経年変化（閉鎖性海域）

令和元年度の海草藻場の分布面積は 12.7~14.0ha と、工事前の変動範囲内であり、昨年度と比較して面積がやや増加した。被度別の分布面積をみると、被度 10%以上の区域は確認されなかった。これまで同様、葉上への珪藻類や浮泥の付着、埋在生物の形成した塚や生息孔等の底質の起状による地下茎の露出や海草の埋没が確認された。

平成 28 年度以降、葉枯れや埋在生物の生息孔により生じた海底起伏による海草の地下茎露出や埋没が主因と考えられる被度の低下が確認されている。こうした状況は定点調査においても閉鎖性海域の St. S3, S4, S6 で確認されている。

- 注：1. 海草藻場面積には、改変区域内の海草藻場の面積は含まれていない。
 2. 海草量は、被度別の面積の変化を視覚化した指標で、各被度の中間値にそれぞれの面積を乗じた値の合計である。
 例) 20%以上～30%未満(中間値 25) : xha,
 10%以上～20%未満(中間値 15) : yha,
 10%未満 (中間値 5) : zha の場合、海草量は $(25 \times x + 15 \times y + 5 \times z)$ 。

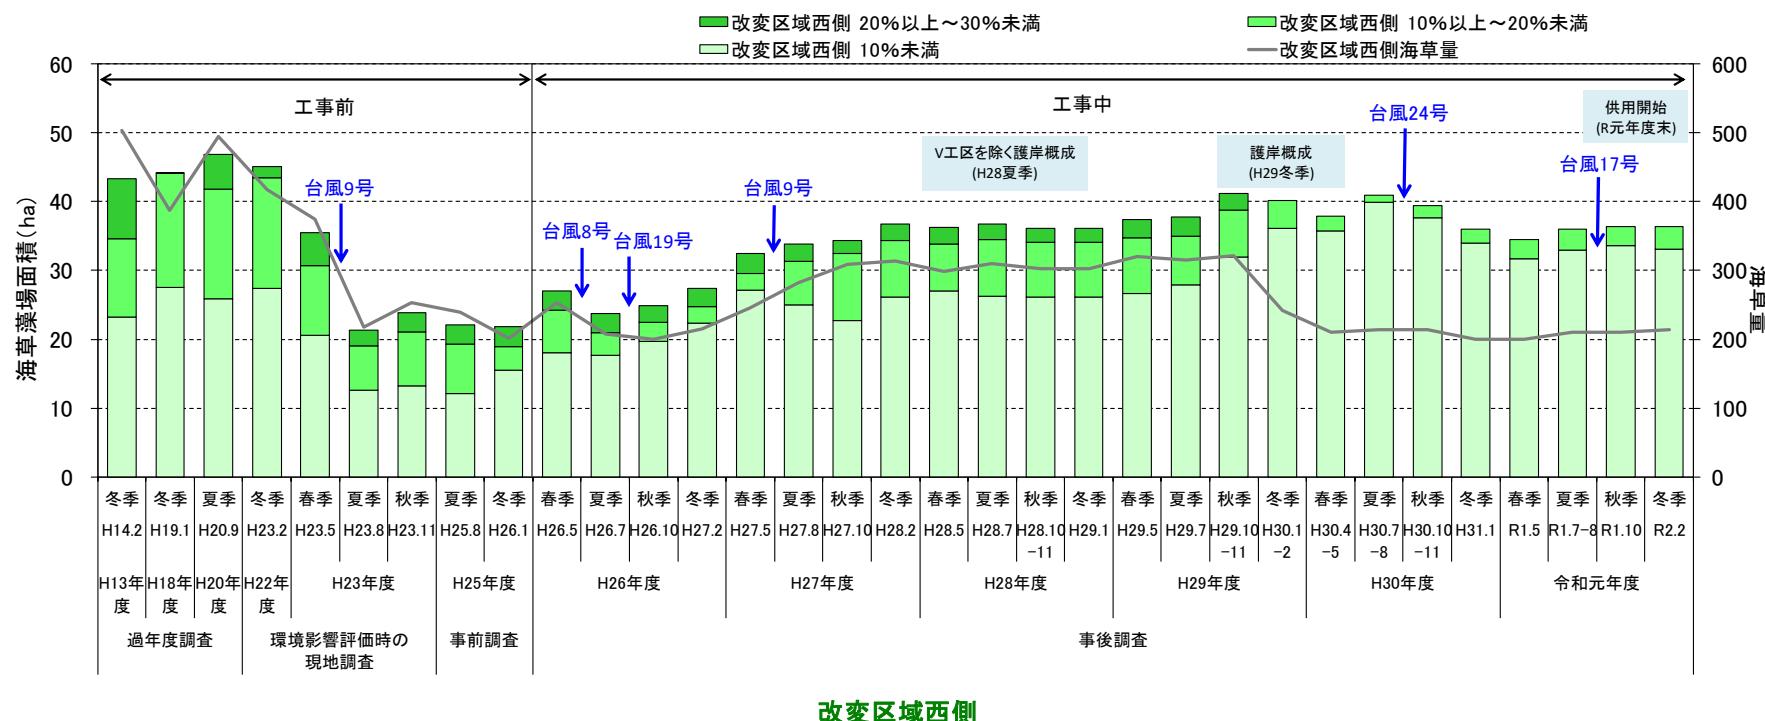
図 5 (2) 海草藻場の分布面積の経年変化 (改変区域西側)

令和元年度の海草藻場の分布面積は、34.5～36.4 ha であり、工事前の変動範囲内であった。昨年度と比較して、分布面積はやや減少したもの、被度 10%以上～20%未満の分布面積は増加した。

藻場の面積からみた令和元年度の調査結果は、工事前の変動範囲内にあるものの、被度の回復がみられていないことから、引き続き注視していくこととする。

注：1. 海草藻場面積には、改変区域内の海草藻場の面積は含まれていない。
 2. 海草量は、被度別の面積の変化を視覚化した指標で、各被度の中間値にそれぞれの面積を乗じた値の合計である。
 例) 20%以上～30%未満(中間値 25) : xha、
 10%以上～20%未満(中間値 15) : yha、
 10%未満 (中間値 5) : zha の場合、海草量は(25×x+15×y+5×z)。

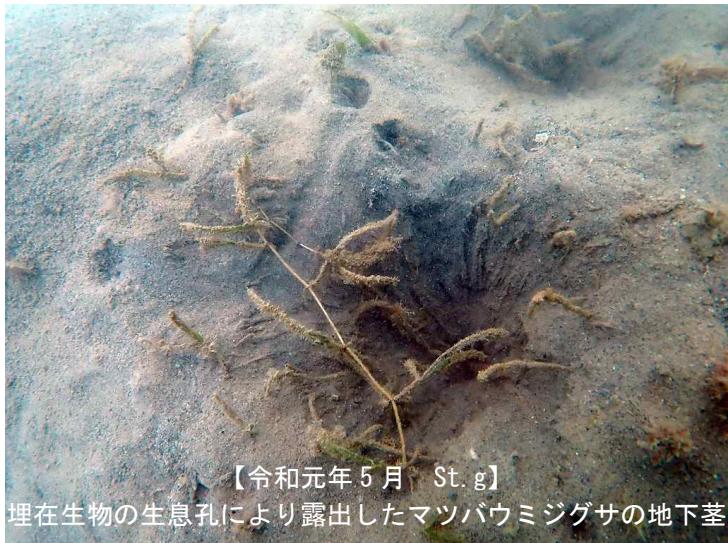
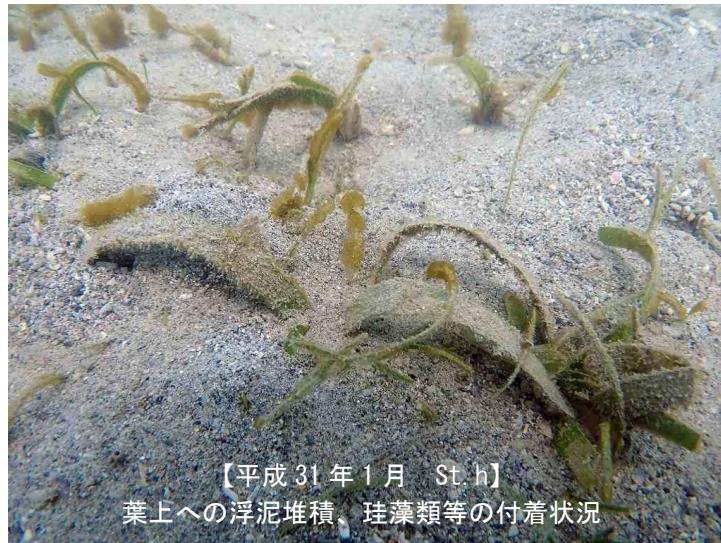
図 7 閉鎖性海域の状況

被度10%以上の比較的高被度な区域の面積は昨年度に引き続き、工事前の変動範囲を下回った。平成28年度以降、葉枯れや埋在生物の生息孔により生じた海底起伏による海草の地下茎露出や埋没が主因と考えられる被度の低下が確認されている。こうした埋在生物の生息孔は一般に、細砂が多い箇所に形成されやすい。

閉鎖性海域では埋立地の存在により波浪等の外力が低減したことにより、伊良波排水路から流入した細粒分等が滞留・沈降することで、堆積しやすくなった可能性がある。

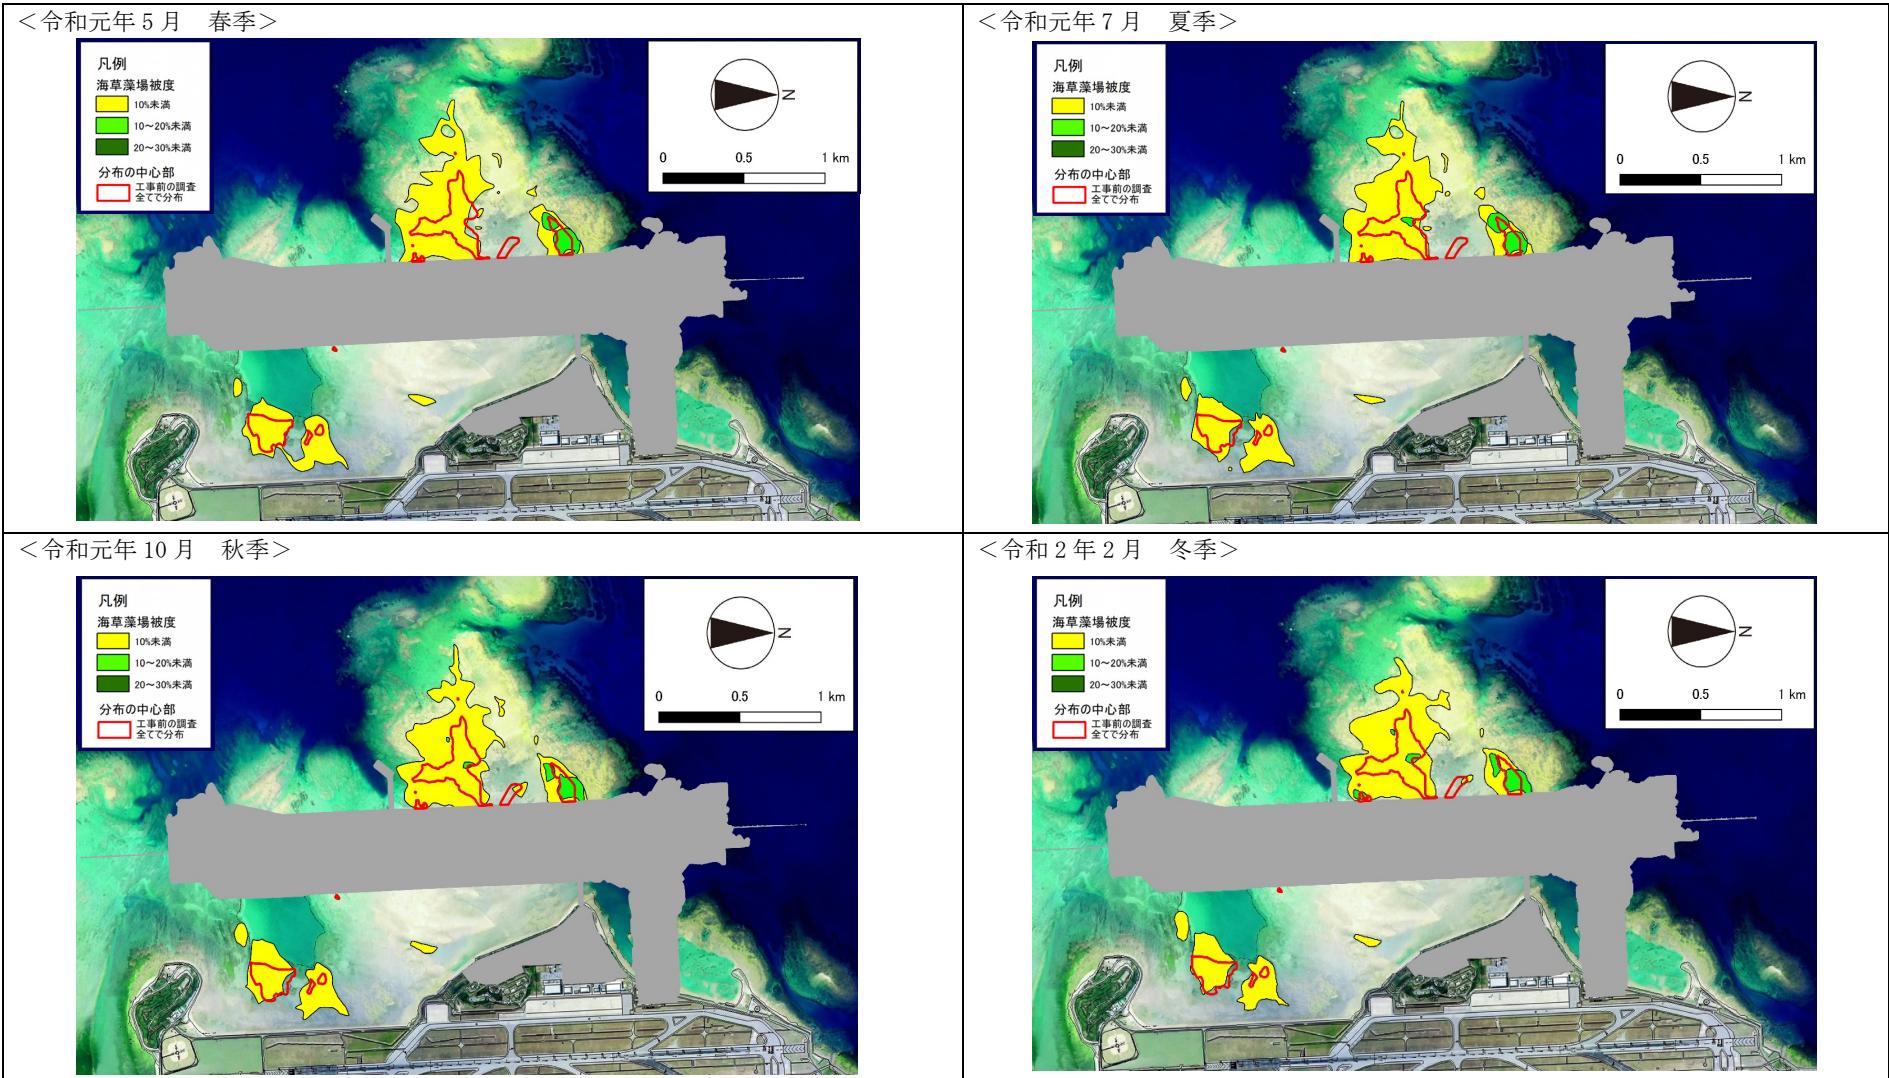
図 10 海草藻場と分布の中心部との比較

工事前の全ての調査で海草藻場が確認された分布の「中心部」のほとんどで継続して海草藻場が確認された。

工事前の全ての調査で海草藻場が確認された分布の「中心部」のほとんどで継続して海草藻場が確認された。被度は冬季干出時の乾燥、低温による葉枯れにより平成30年度冬季に低下した。令和元年度は平成30年度と比較して、分布面積はやや減少したものの、被度10%以上～20%未満の分布面積は増加した。環境影響評価では、埋立地の存在により、海浜流による海草藻場への影響が予測されている。現段階ではこうした影響は確認されていないが、今後も海草藻場の変動状況を注視する。

注:「中心部」とは工事前の調査全てで海草藻場が分布していた範囲を示す。

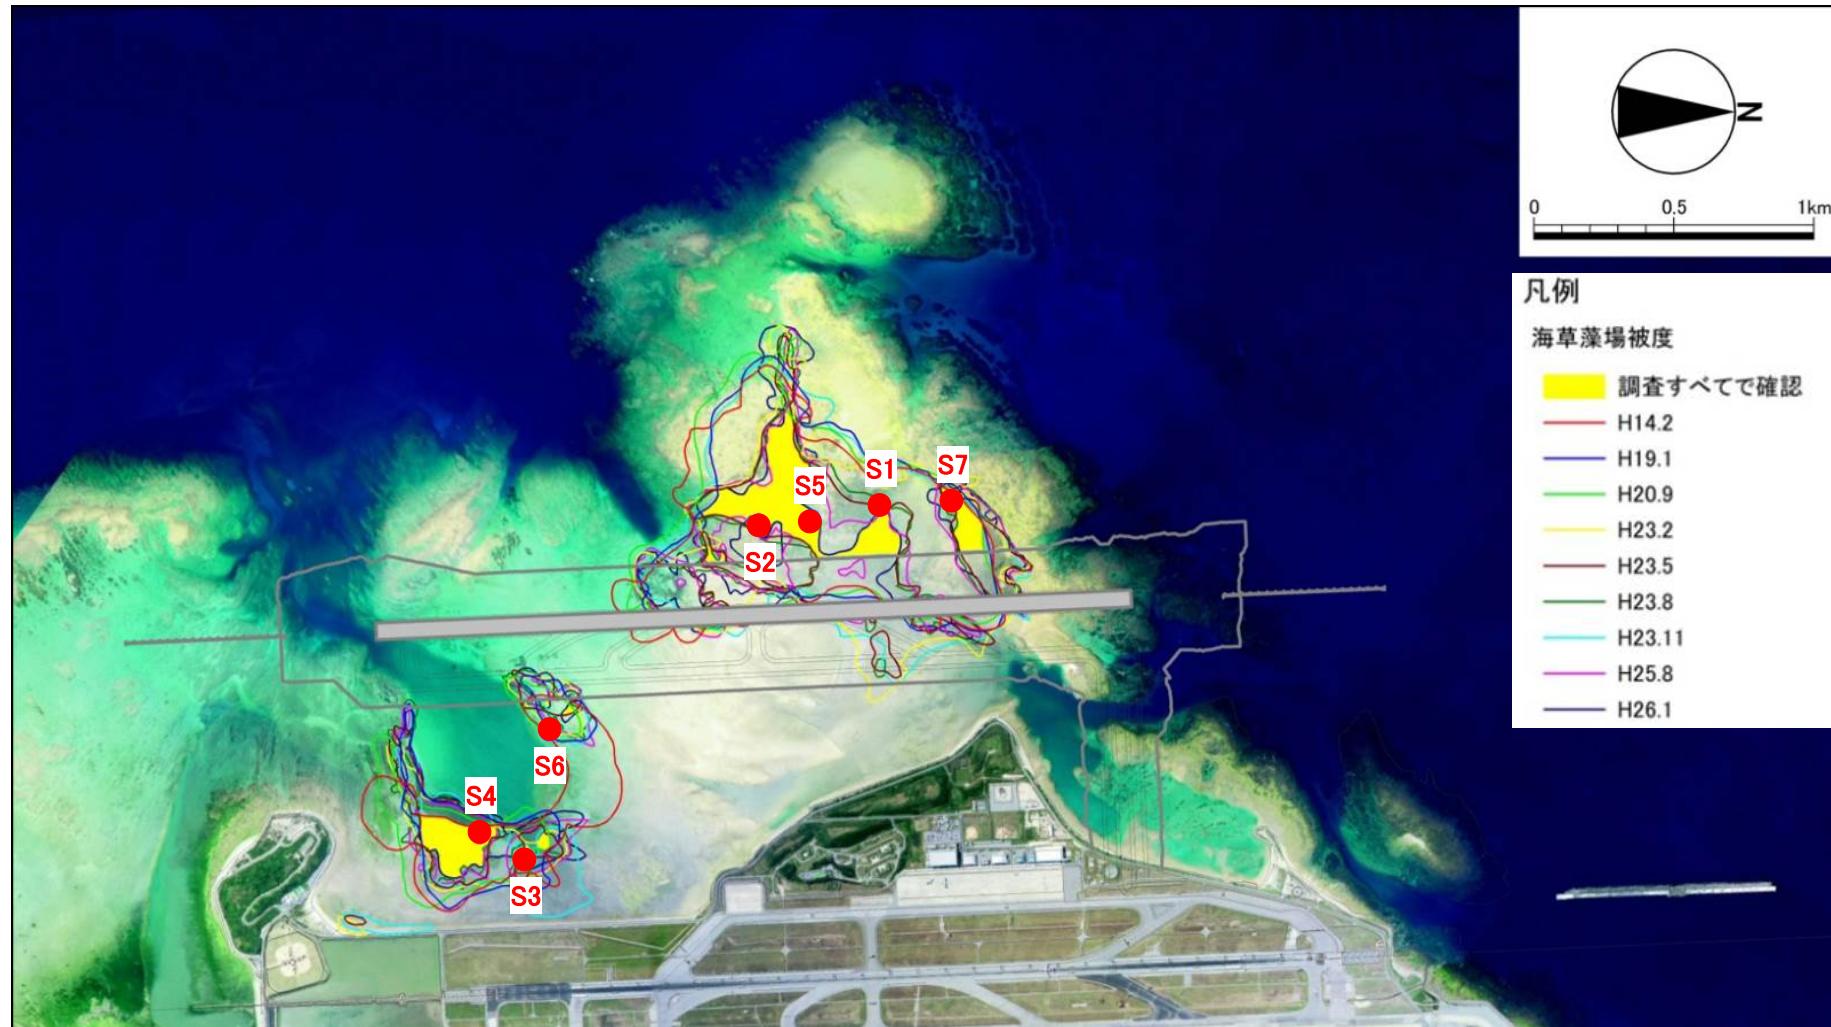
図 11 海草藻場の定点調査地点及び過年度分布重ね合わせ

海草藻場の事後調査は、当該海域の海草藻場内の代表点に設定された調査定点において実施しており、平成25年度冬季よりSt. S5、S6を追加し、St. S1の海草が平成26年10月以降に消失したため、平成27年度冬季にSt. S1の代替地点となるSt. S7を設置した。

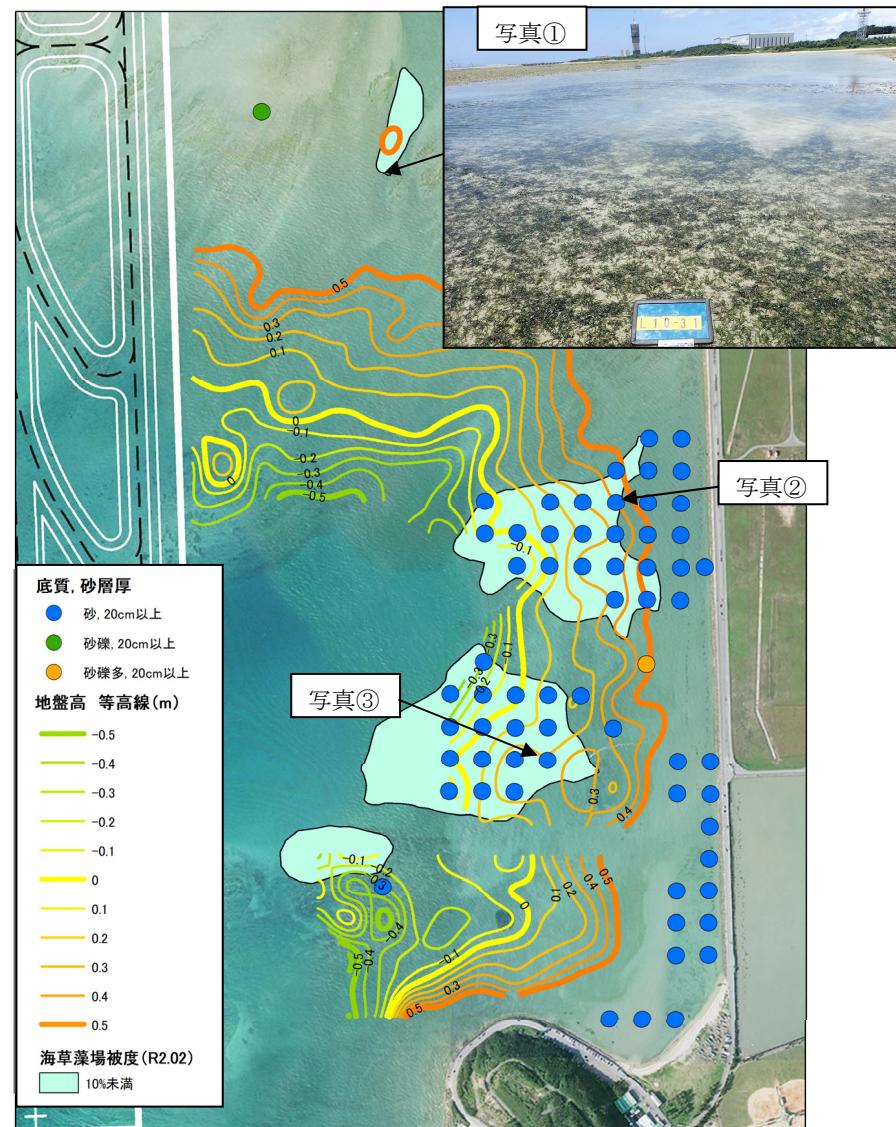
図 16 海草藻場が生育しやすい範囲と海草藻場の分布状況

過年度に実施した検討において、閉鎖性海域における海草が主に分布する底質環境は「地盤高 (DL) が 0.5 m 以下」、「底質が砂または砂礫 (特に砂が適する)」且つ「層厚が 20cm 以上」と考えられた。

この条件に合致している範囲と令和元年度冬季の海草藻場分布状況の重ね合わせを行った (図 16)。令和元年度冬季の海草藻場分布範囲は概ねこの条件に合致していた。分布状況の変化をみると、分布域北東端は分布範囲が減少していた。この範囲では底質は砂で層厚は概ね 20cm 以上であるものの、地盤高が 0.5m 前後で変化していることから、海草藻場の分布状況が変化しやすかったと考えられる。

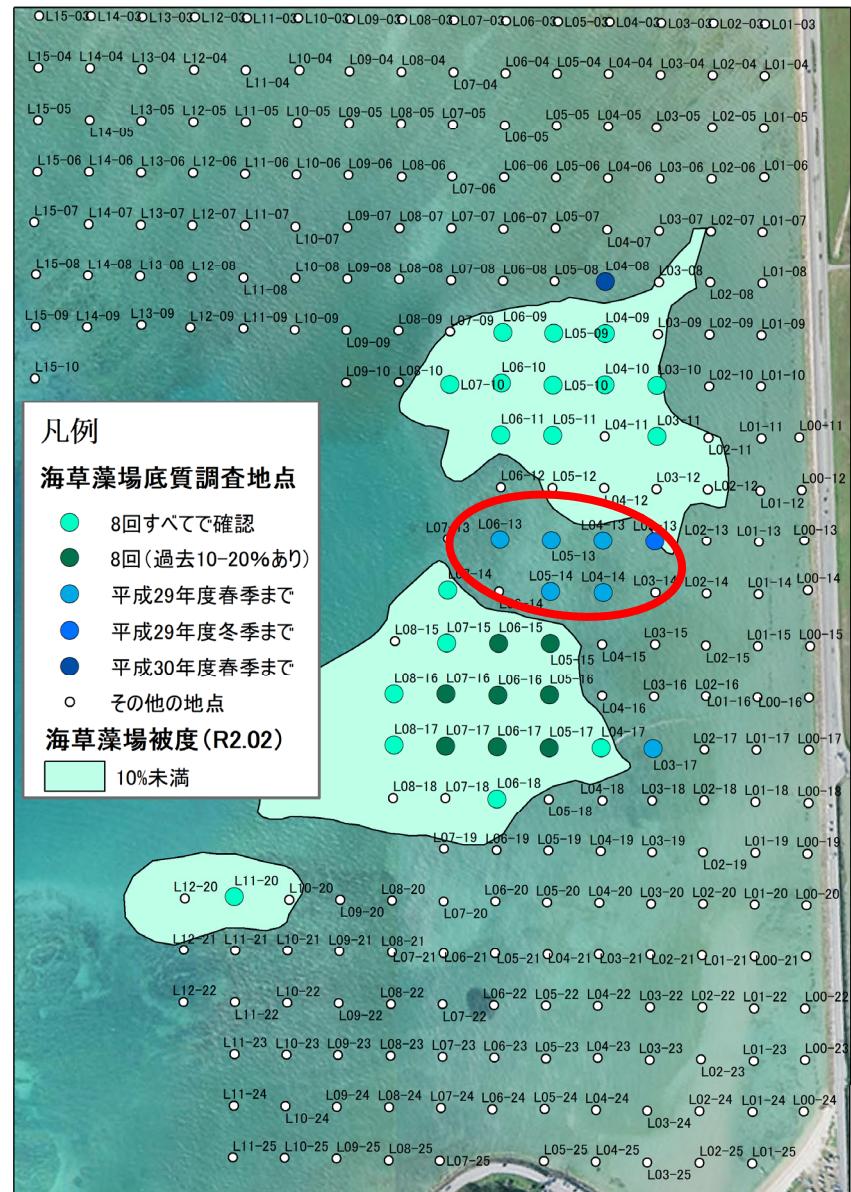
図17 海草藻場の分布状況の変化と地盤高調査地点

平成27年5月、平成28年5月、平成29年5月、平成30年2月、平成30年5月、平成31年2月、令和元年5月、令和2年2月の海草藻場分布調査結果と海草藻場底質調査結果の重ね合わせを行い、海草藻場が8回すべての調査で確認された地点と3~5回確認された地点のうち、当初は継続して確認されていたが、途中から海草藻場が確認されなくなった地点を抽出した。抽出した地点は図17に、

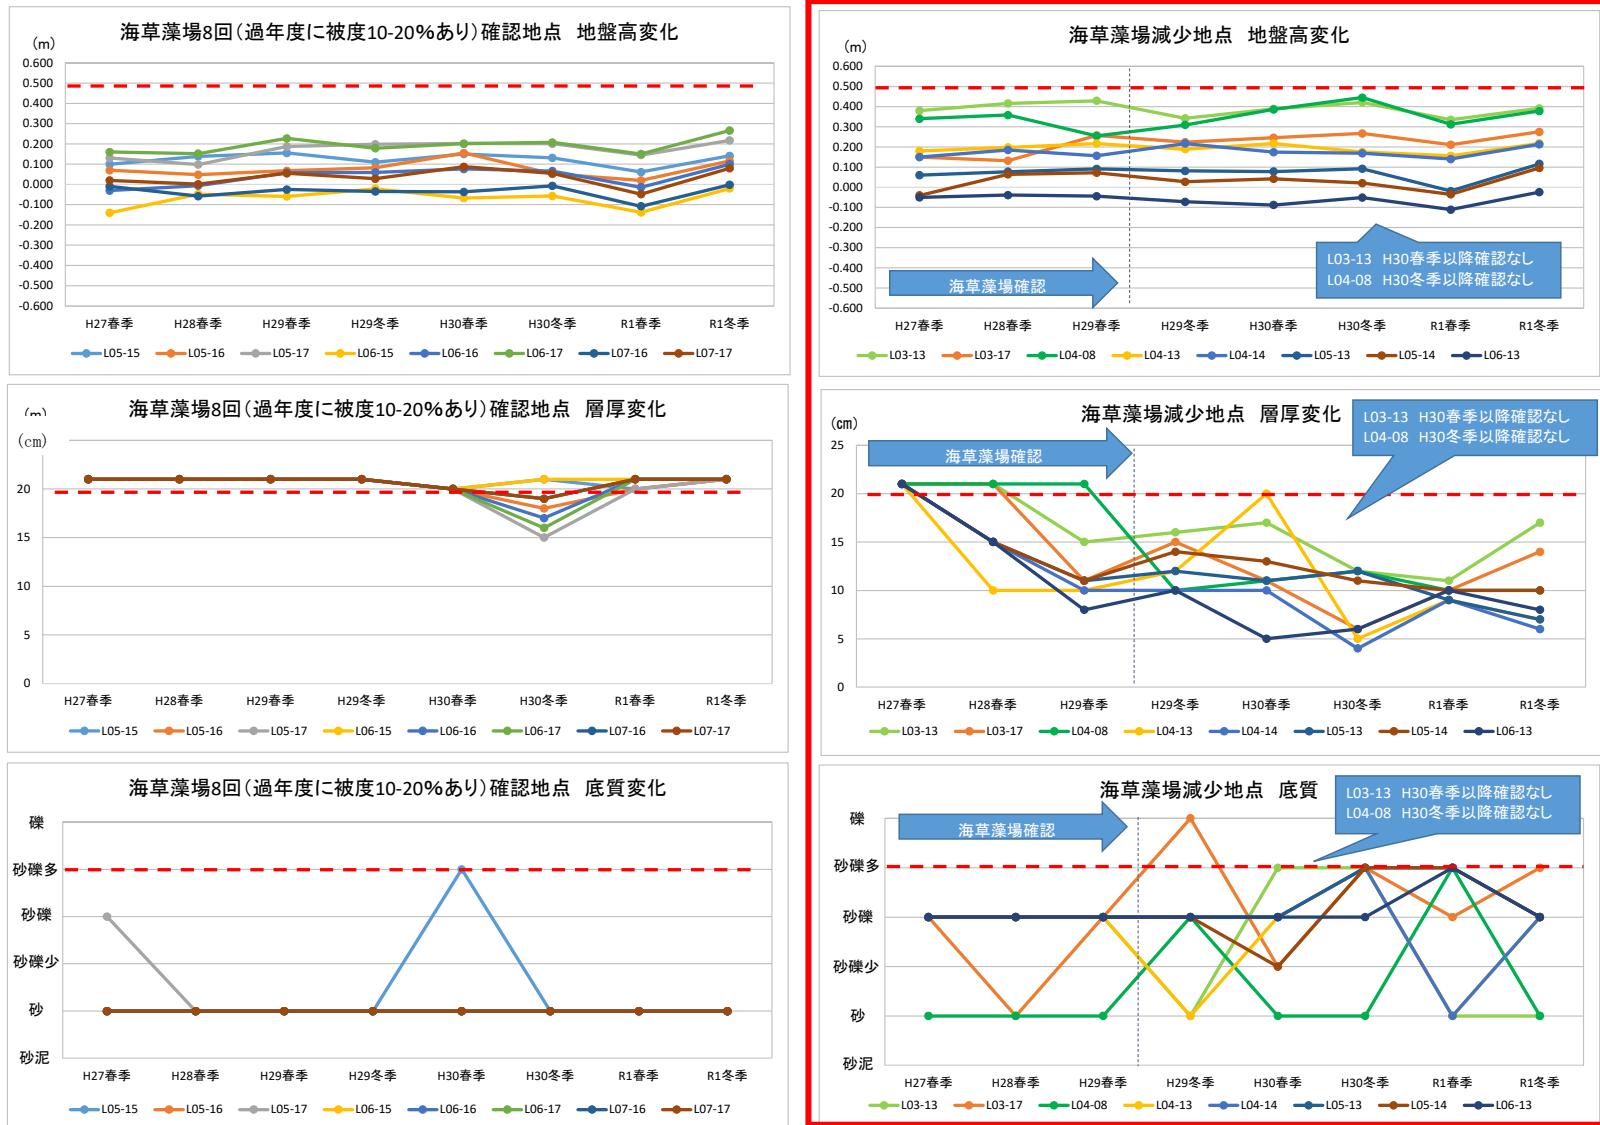
図 18 8回すべてで確認された地点の地盤高等の変化(過年度に被度10~20%分布域確認)、確認されなくなった地点の地盤高等の変化

「海草藻場が8回すべての調査で確認された地点のうち、過年度に被度10~20%未満の分布域が確認された地点」及び「海草藻場が確認されなくなった地点」の地盤高等の変化は図18に示すとおりである。海草藻場が8回すべての調査で確認された地点のうち、被度の変化がみられていない地点の結果は参考資料に示すとおりである。

海草藻場が8回すべての調査で確認された地点では、地盤高、層厚、底質すべて経年変化が少なく概ね海草が分布する底質環境の条件と合致していた。一方で、海草藻場が確認されなくなった地点では、地盤高は大きな変化がみられていないものの、層厚が減少している地点が多く、底質も変化がみられた。

以上のことから、層厚が20cmを下回り、底質の変化が大きいことが海草藻場の生育に影響を与えていた可能性が考えられる。

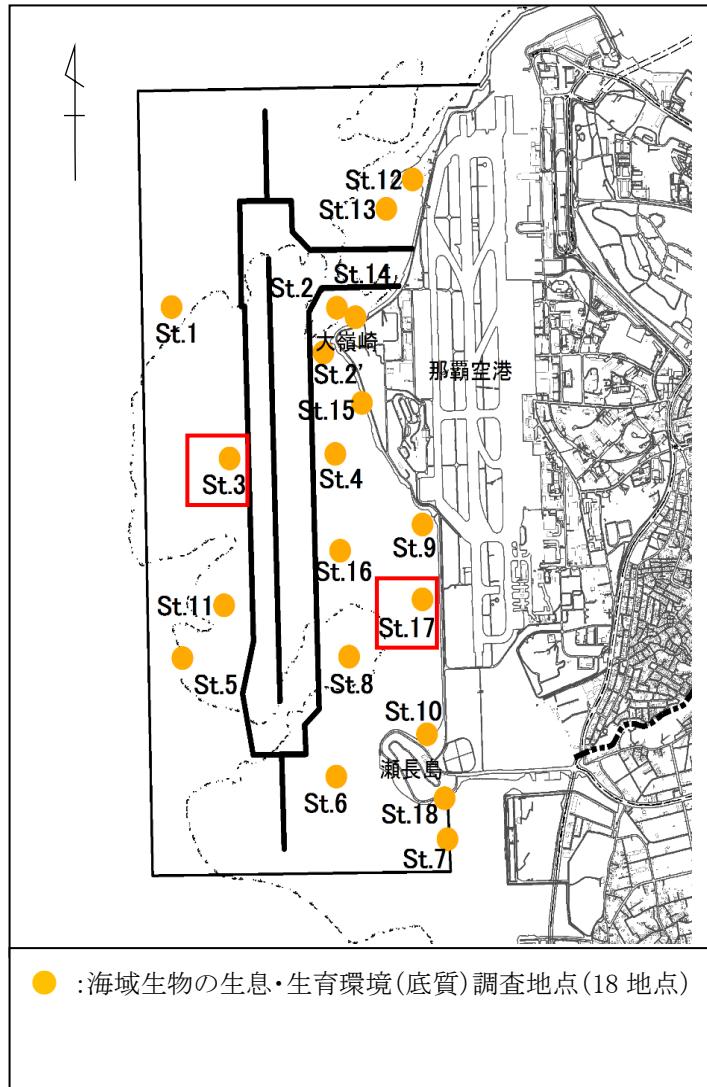
図 21 粒度組成調査結果

改変区域西側では閉鎖性海域と比較して粗砂が多く（図 21）、埋在生物の生息孔は少ない。対照区においても生息孔は少なく、改変区域西側は対照区と類似した底質環境であった。改変区域西側では平成 26 年 10 月に台風の影響により、St. S5 の被度が低下したほかは、季節変動はみられるものの工事前の変動範囲内にあり、対照区と同様の傾向であった。

改変区域西側の St. 3 より、閉鎖性海域の St. 17 のほうが細砂の割合が多い

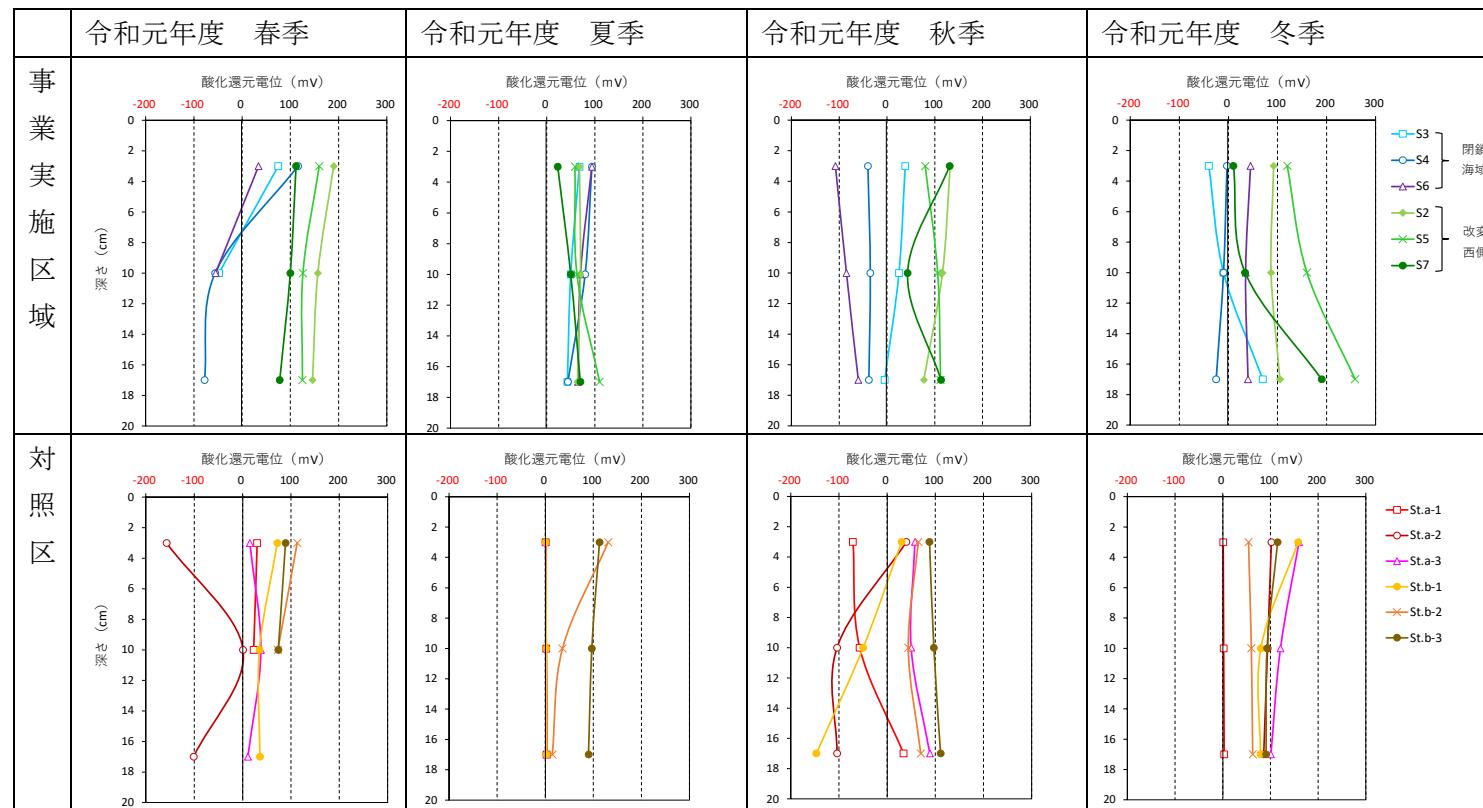
図 22 酸化還元電位の測定結果

酸化還元電位の測定結果は図 22 に示すとおりである。

改変区域西側では通常で酸化的な環境であったが、閉鎖性海域では春季、秋季、冬季に還元的な環境であった。対照区においても、陸地に近い地点である St. a-1、b-1 を中心に還元的な環境がみられており、閉鎖性海域が特異的に酸化還元電位の低い状況ではなかった。また、海草藻場の底質の酸化還元電位についての知見は少ないものの、富栄養化が進んでいる東京湾においては酸化還元電位が-398～140mV ^{出典}と還元的な環境となっており、それよりは概ね高い値であった。

以上より、閉鎖性海域において底質の酸素欠乏は生じていないものの、還元的な状況が確認されており、今後も注視していく必要がある。

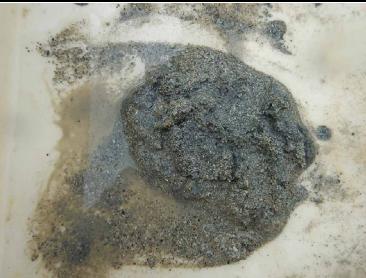
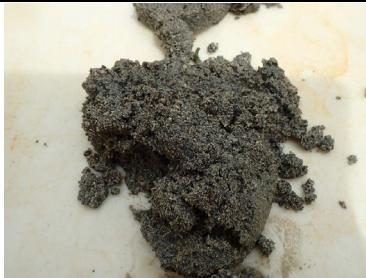
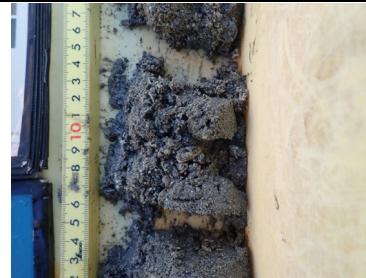
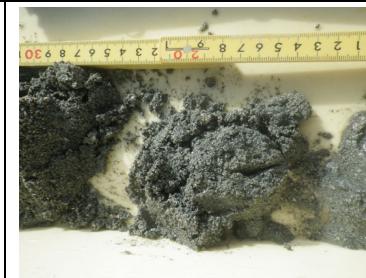
図 24 底質概観

春季	夏季	秋季	冬季
閉鎖性海域 St. S4

中層 (ORP -56)

中層 (ORP 86)

中層 (ORP -35)

中層 (ORP -10)
改変区域西側 St. S7

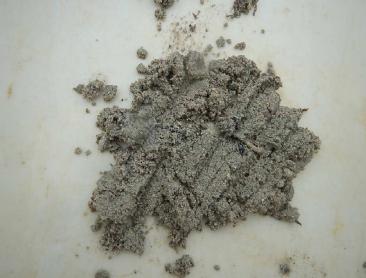
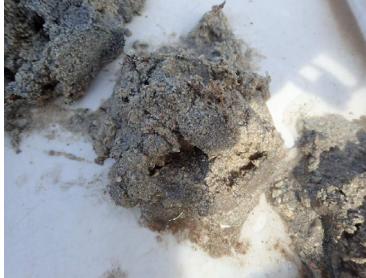
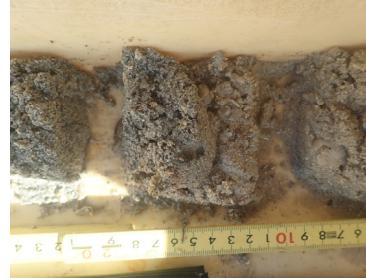
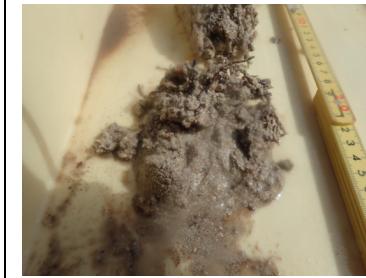
中層 (ORP 100)

中層 (ORP 50)

中層 (ORP 43)

中層 (ORP 34)
対照区 St. a-2

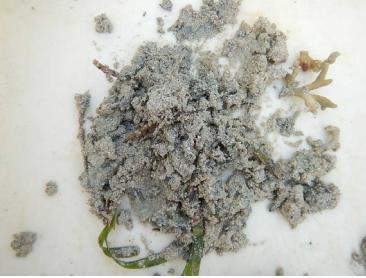
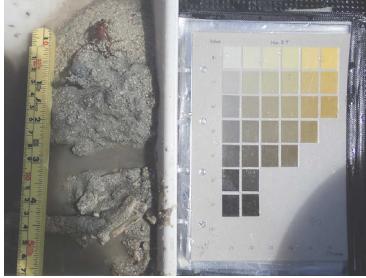
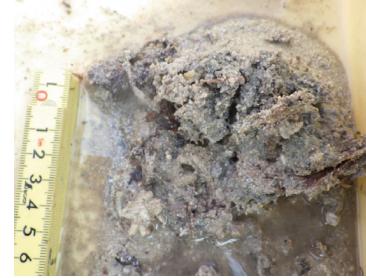
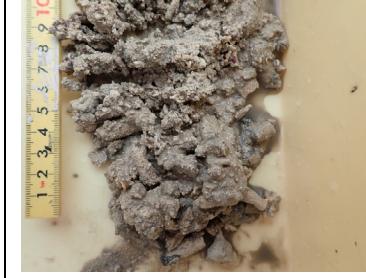
上層 (ORP -157)

上層 (ORP 19)

上層 (ORP 40)

上層 (ORP 102)

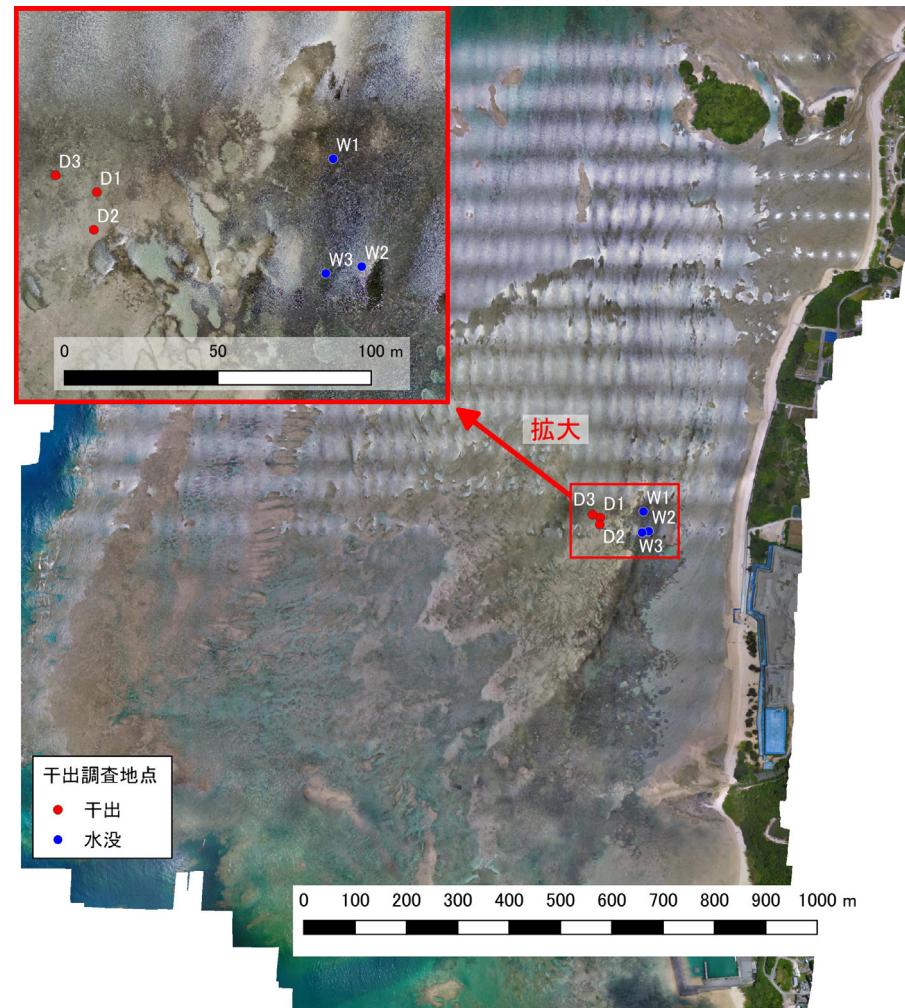
図 25 観察区の位置

以上の条件を満たす場所に干出区 3 区 (D1~3) 、非干出区 3 区 (W1~3) の計 6 区を設置した。観察区の位置を図- 3. 6. 1 に示す。観察区はいずれも約 2m × 2m の範囲とした。

【干出区】 St. D1~D3 の 3 地点

【非干出区】 St. W1~W3 の 3 地点

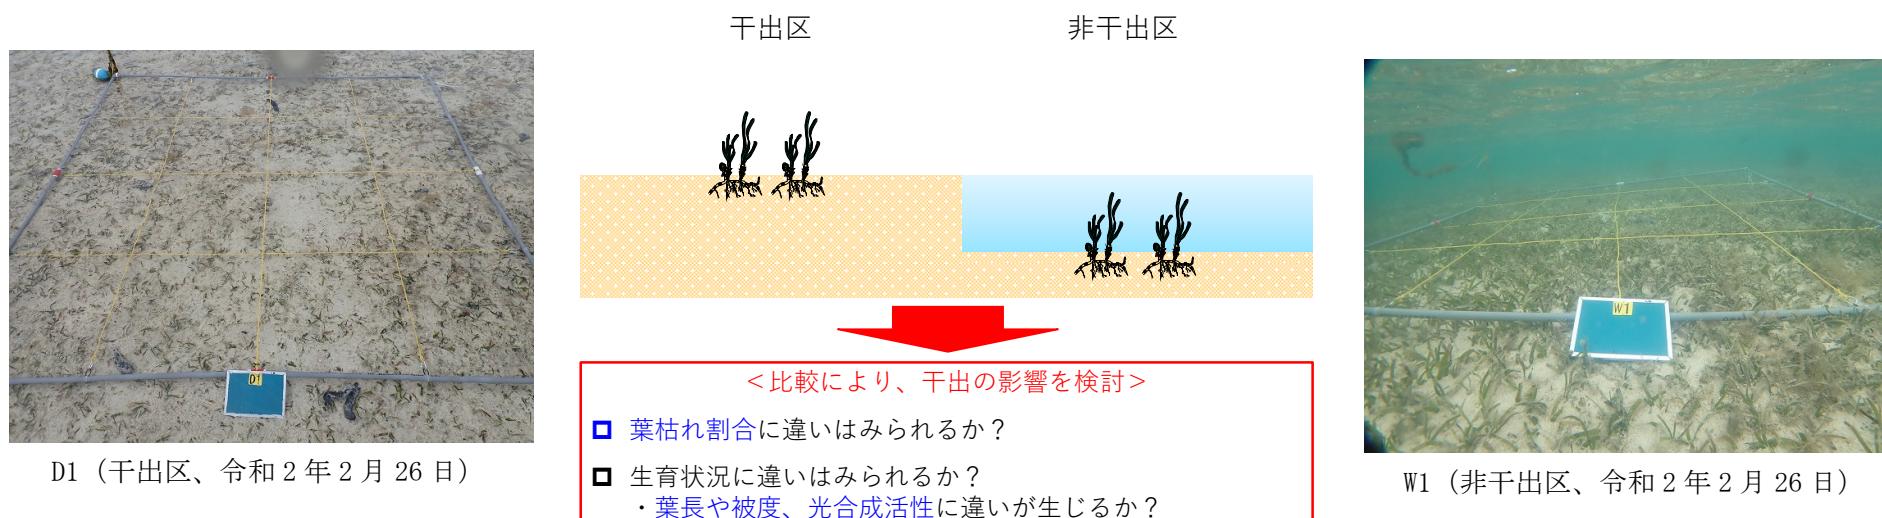
図 26 実施イメージ

- ・水位、水温、底質泥温、光量子量を連続観測する（干出区と非干出区の代表箇所 1 カ所ずつ）。
- ・干出が予想される時期（冬季大潮期など）に定点カメラを設置する。
- ・干潮時に目視観察を行う。観察項目は「生育被度」「葉枯れ割合^注」「葉長」「光合成活性」とする。また、各観察区中央部の地盤高を RTK-GPS により測量する。

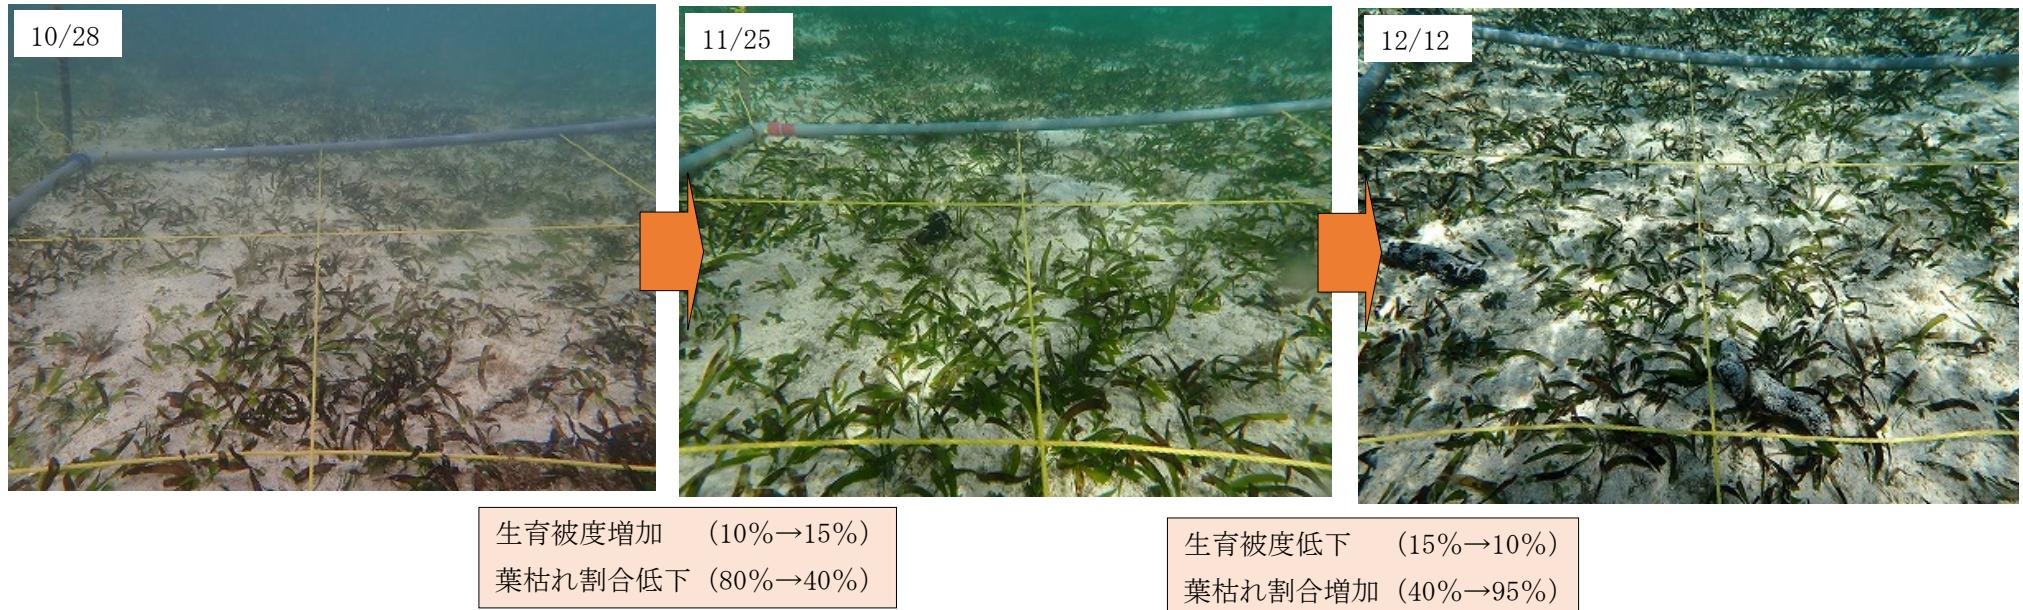
図 27 干出区 (D1) における藻場生育状況の変化

また、令和2年1月から2月の連続写真撮影結果からも、干出と気温低下により、水温が低下し、海草の葉枯れが促進されたと考えられた。葉枯れ割合の低下時には、葉枯れ部分の消失が確認されたことから、葉枯れ割合の低下は、波浪や葉の状態に依存しているものと考えられる。

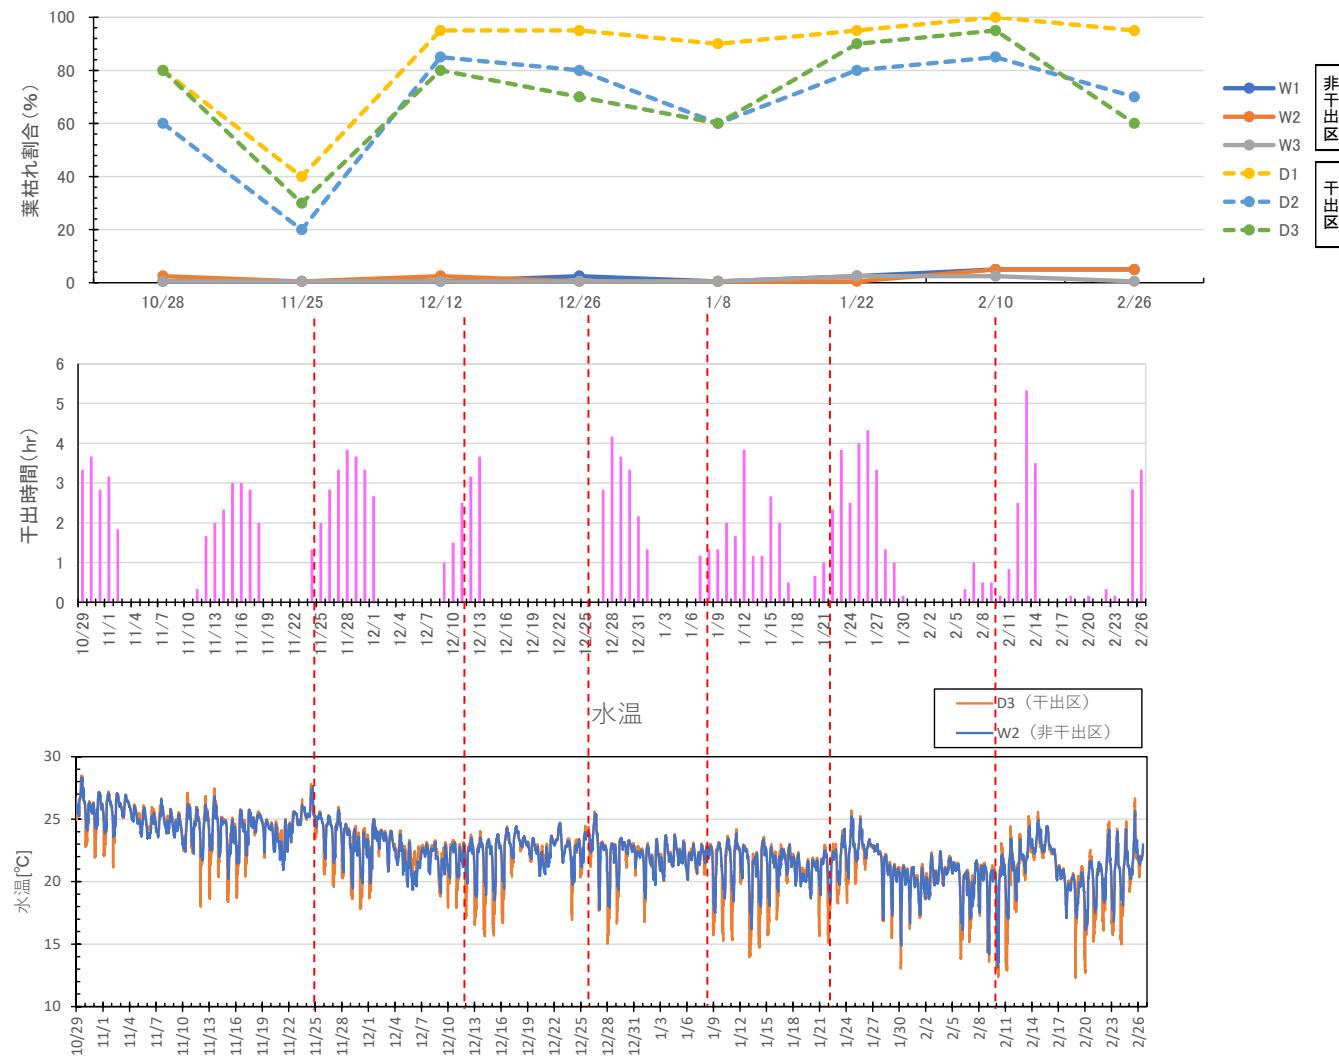
図 28 干出区における葉枯れ割合と干出時間・水温の比較

干出区は非干出区と比べて葉枯れ割合が顕著に高く、干出により葉が乾燥することで葉枯れが生じていたと考えられる。また、調査期間を通しての生育被度と葉枯れ割合の増加傾向や低下傾向はみられなかったものの、併せて設置した観測機器の観測結果によると、連続的な干出、水温の変動幅増加及び干出時の水温低下が要因となり、葉体の乾燥や活性低下が進み、葉枯れが促進された可能性があると考えられる。

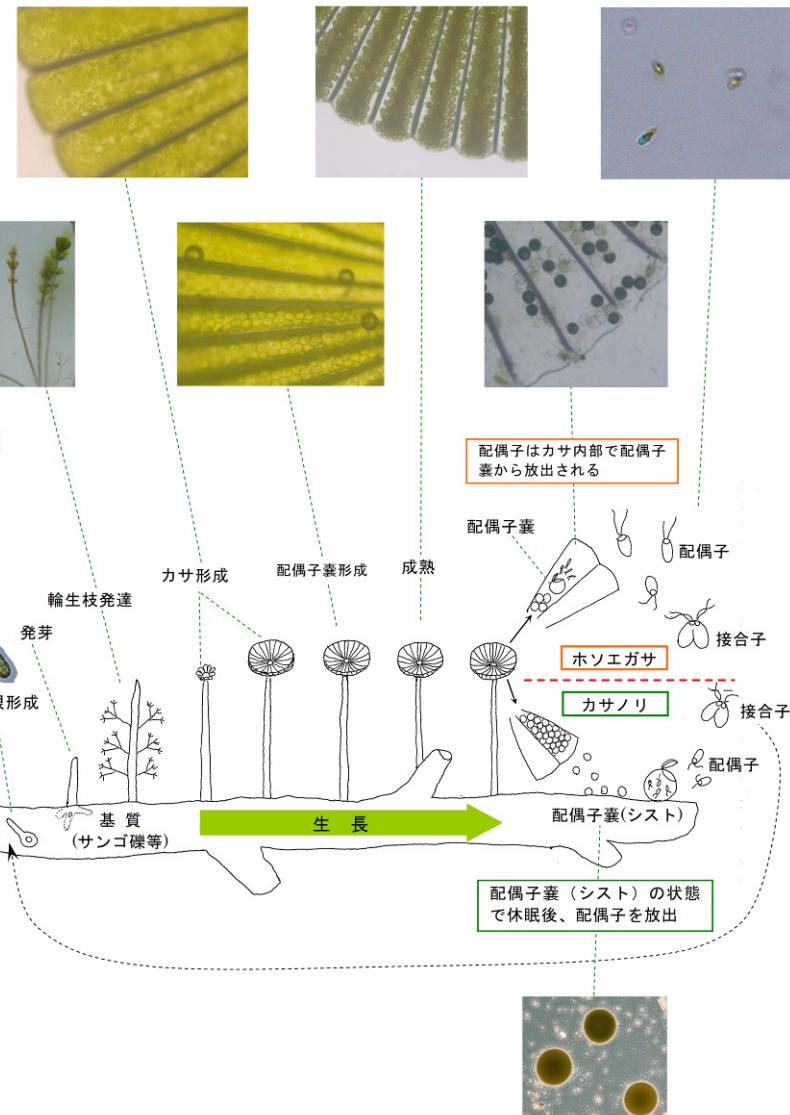
図 29 カサノリ類の生活史

カサノリ類（カサノリ及びホソエガサ）の重要な種の選定状況について下記に示すとともに、生活史について右図に示す。
