第14回 那覇空港滑走路増設事業環境監視委員会

海域生物の順応的管理(海草藻場、カサノリ類)

令和2年8月12日

内閣府沖縄総合事務局
国土交通省大阪航空局

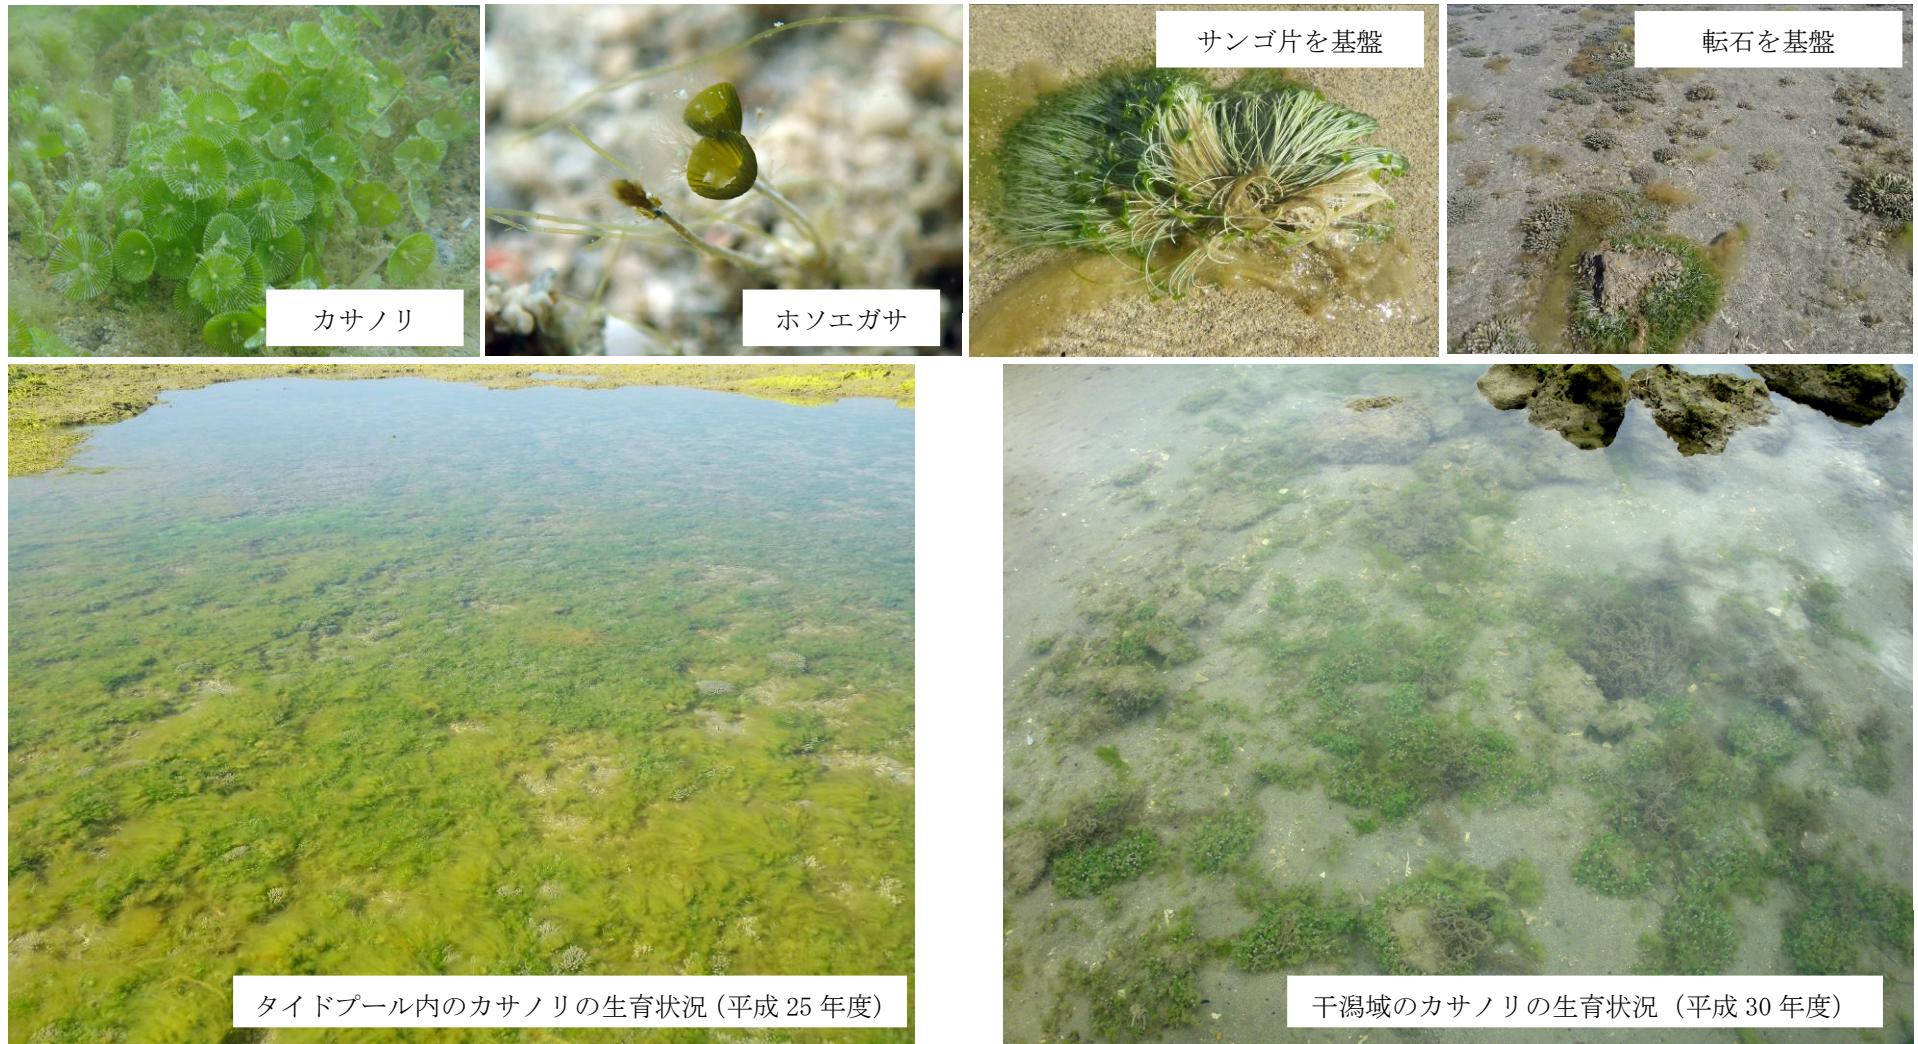
図 30 カサノリ類の生育状況

当該海域におけるカサノリ類の生育状況は、図 30 に示すとおりである。

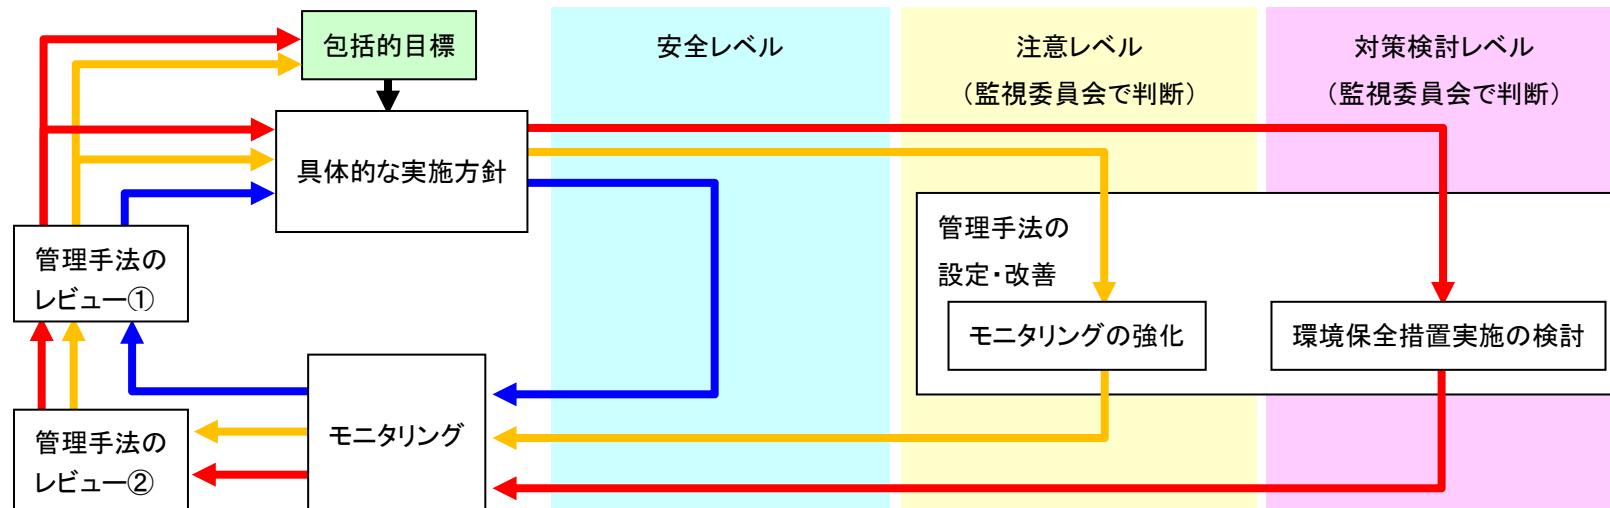
図 31 本事業における順応的管理の考え方

包括的目標	<ul style="list-style-type: none"> カサノリ類は、干潟・浅海域に点在し、タイドプールのような環境で被度が高い場所がみられ、その分布域の年変動が大きいことが、当該種の特徴である。このため、カサノリ類については、閉鎖性海域において、<u>継続的に分布が確認される場所がみられる</u>ことを目標とし、<u>実行可能な順応的管理のもと、生育環境の保全・維持管理を実施する</u>。
具体的な実施方針	<ul style="list-style-type: none"> モニタリングを行い、カサノリ類構成種の生育状況や生育環境の把握を行う。 モニタリングの結果、カサノリ類の生育状況や生育環境が著しく低下した場合は、学識経験者等にヒアリング等を行い、環境保全措置の検討を行う。
モニタリング	<ul style="list-style-type: none"> モニタリング項目は、カサノリ類構成種の生育状況及び生育環境とする。 モニタリング手法は、現地調査と同様の手法で行うこととする。(モニタリング結果を事業実施前の現地調査結果と比較するため)。
管理手法のレビュー①	<ul style="list-style-type: none"> モニタリング結果は「那覇空港滑走路増設事業環境監視委員会」に報告し、どの監視レベルに当たるかについて指導・助言を得る。 報告事項については、事業者のホームページにおいて公表する。
管理手法のレビュー②	<ul style="list-style-type: none"> 必要であれば専門委員会等を招集し、具体的な検討を進める。 専門委員会等にて報告・検討された事項については、「那覇空港滑走路増設事業環境監視委員会」に報告し、指導・助言を得る。
管理手法の設定・改善	<ul style="list-style-type: none"> モニタリングの結果より基準が達成されていないと判断される場合は、管理手法の改善として環境保全措置の実施を検討する。

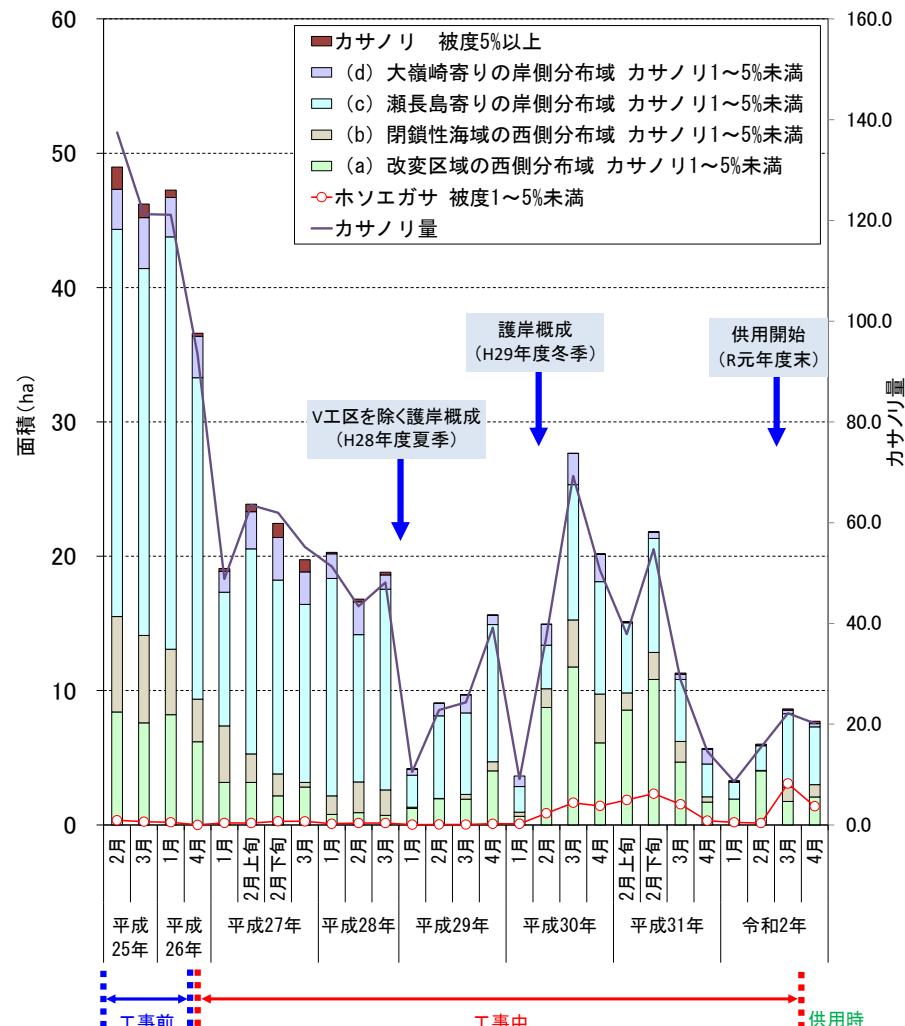
図 34 カサノリ類分布面積の推移（調査区域全域）

平成 31 年における生育盛期の 2 月下旬の面積 (23.3 ha) は、工事前の 36.6~49.0 ha には及ばないものの、工事が始まった平成 27 年以降の変動範囲内であった。2 月下旬以降、分布面積は 3 月には 12.3 ha、4 月には 6.0 ha と減少した。

平成 31 年の高被度域（被度 5% 以上）の分布面積は 0.01~0.1 ha で、工事前と比較して小さかった。高被度域（被度 5% 以上）の分布面積は平成 26 年から平成 29 年にかけて減少し、平成 29 年以降は大きく変わっていない。

令和 2 年については、1~3 月において過年度の変動範囲を下回り、特に改変区域西側分布域で減少していた。カサノリは貝殻やサンゴ礫交じりの砂に生育し、流れが小さい場所を好み、生育盛期の水温は平均 17.8°C であることが知られているものの^{1,2}、改変区域西側で底質の変化はみられておらず（図 33）、当該海域の水温とカサノリの生育面積変化との関係についても明らかではなかった。

また、令和 2 年 2 月から 3 月にかけてホソエガサの分布面積が増加し、3 月には工事前と工事中の変動範囲を上回り、過去最大となつた。

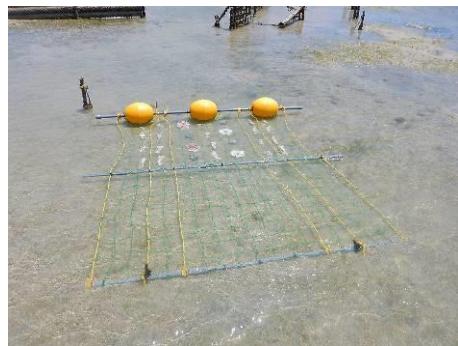
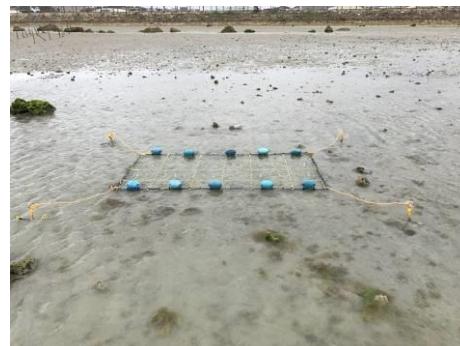
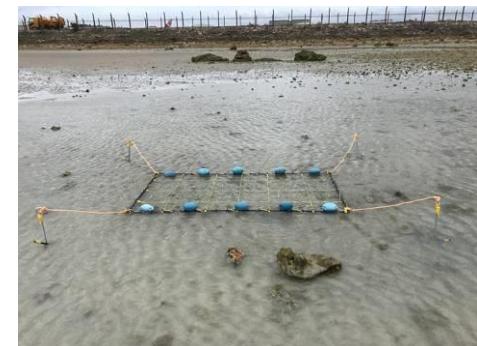
着生基盤としては、サンゴ礫、貝殻、コンクリート片、PP（ポリプロピレン）ロープ、ネットを用いた。網状にしたPPロープ上に着生基盤を固定し、網の一方を海底に固定、もう一方にブイをつける構造（立ち上げ式）、モズク等のひび建式養殖を参考に、浮きを付けた着生基盤の四方にロープをつけ、これを海底に設置した鉄筋杭に結び付ける構造（ひび建て式）の2種類とした。それぞれの構造の利点及び設置時期を、以下に示す。

人工着生基盤 A (立ち上げ)

人工着生基盤 C1 (ひび建て)

人工着生基盤 C2 (ひび建て)

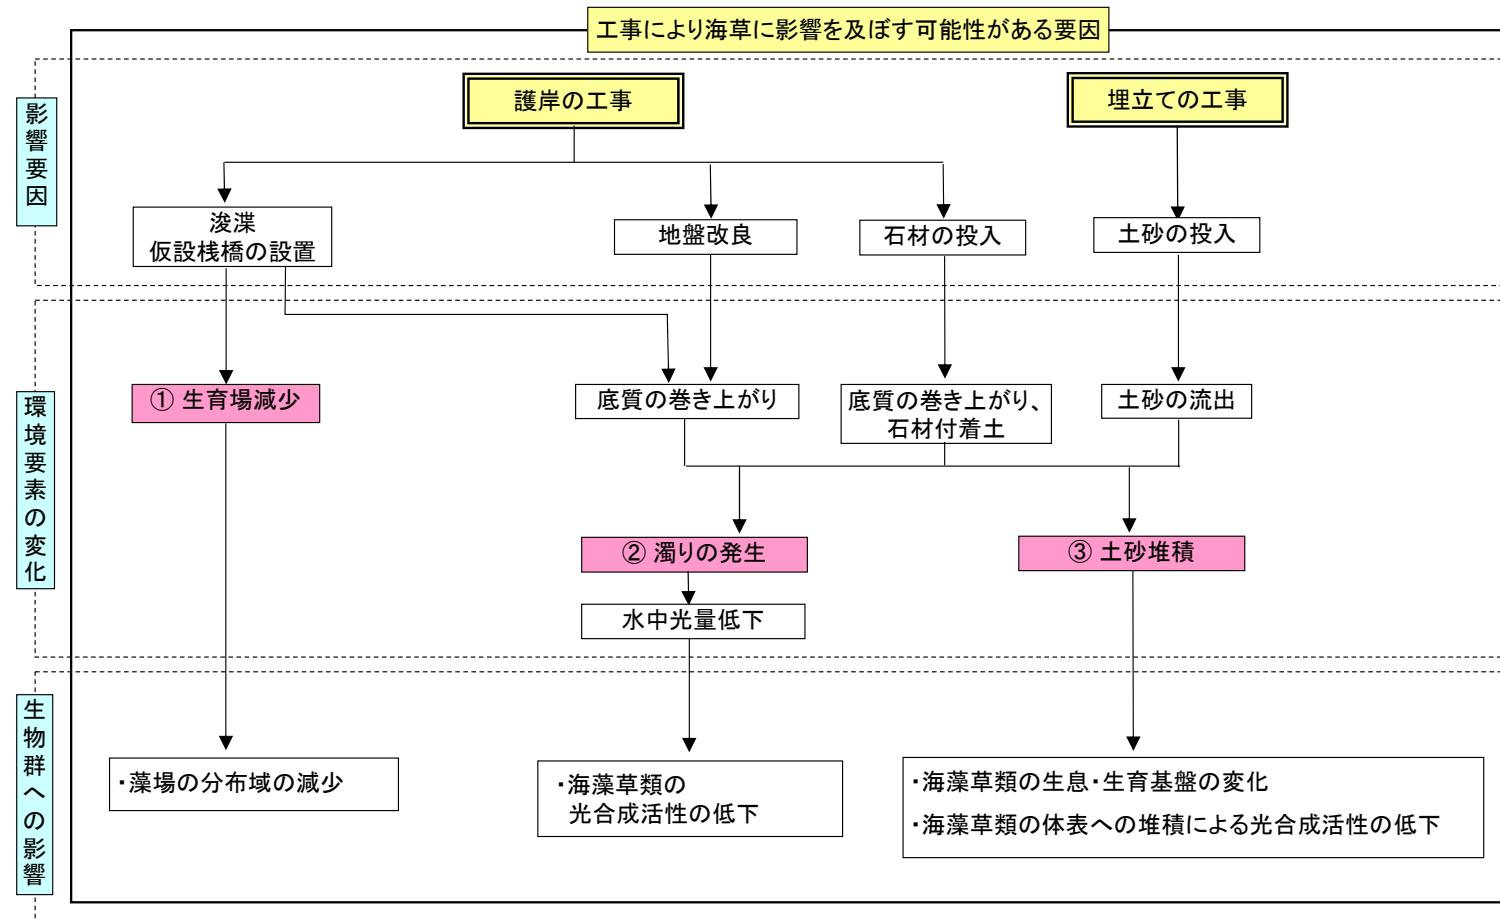
図 40 環境影響評価書時に想定された影響フロー図（工事中）

海草藻場の変動が事業によるものかどうか検討するため、環境影響評価書時に想定された影響フロー図（工事中、存在時）のうち海草藻場に影響すると考えられる部分をそれぞれ図 40 及び図 42 に、海草藻場の分布状況と評価書の予測結果をそれぞれ図 41 及び図 43 に示す。

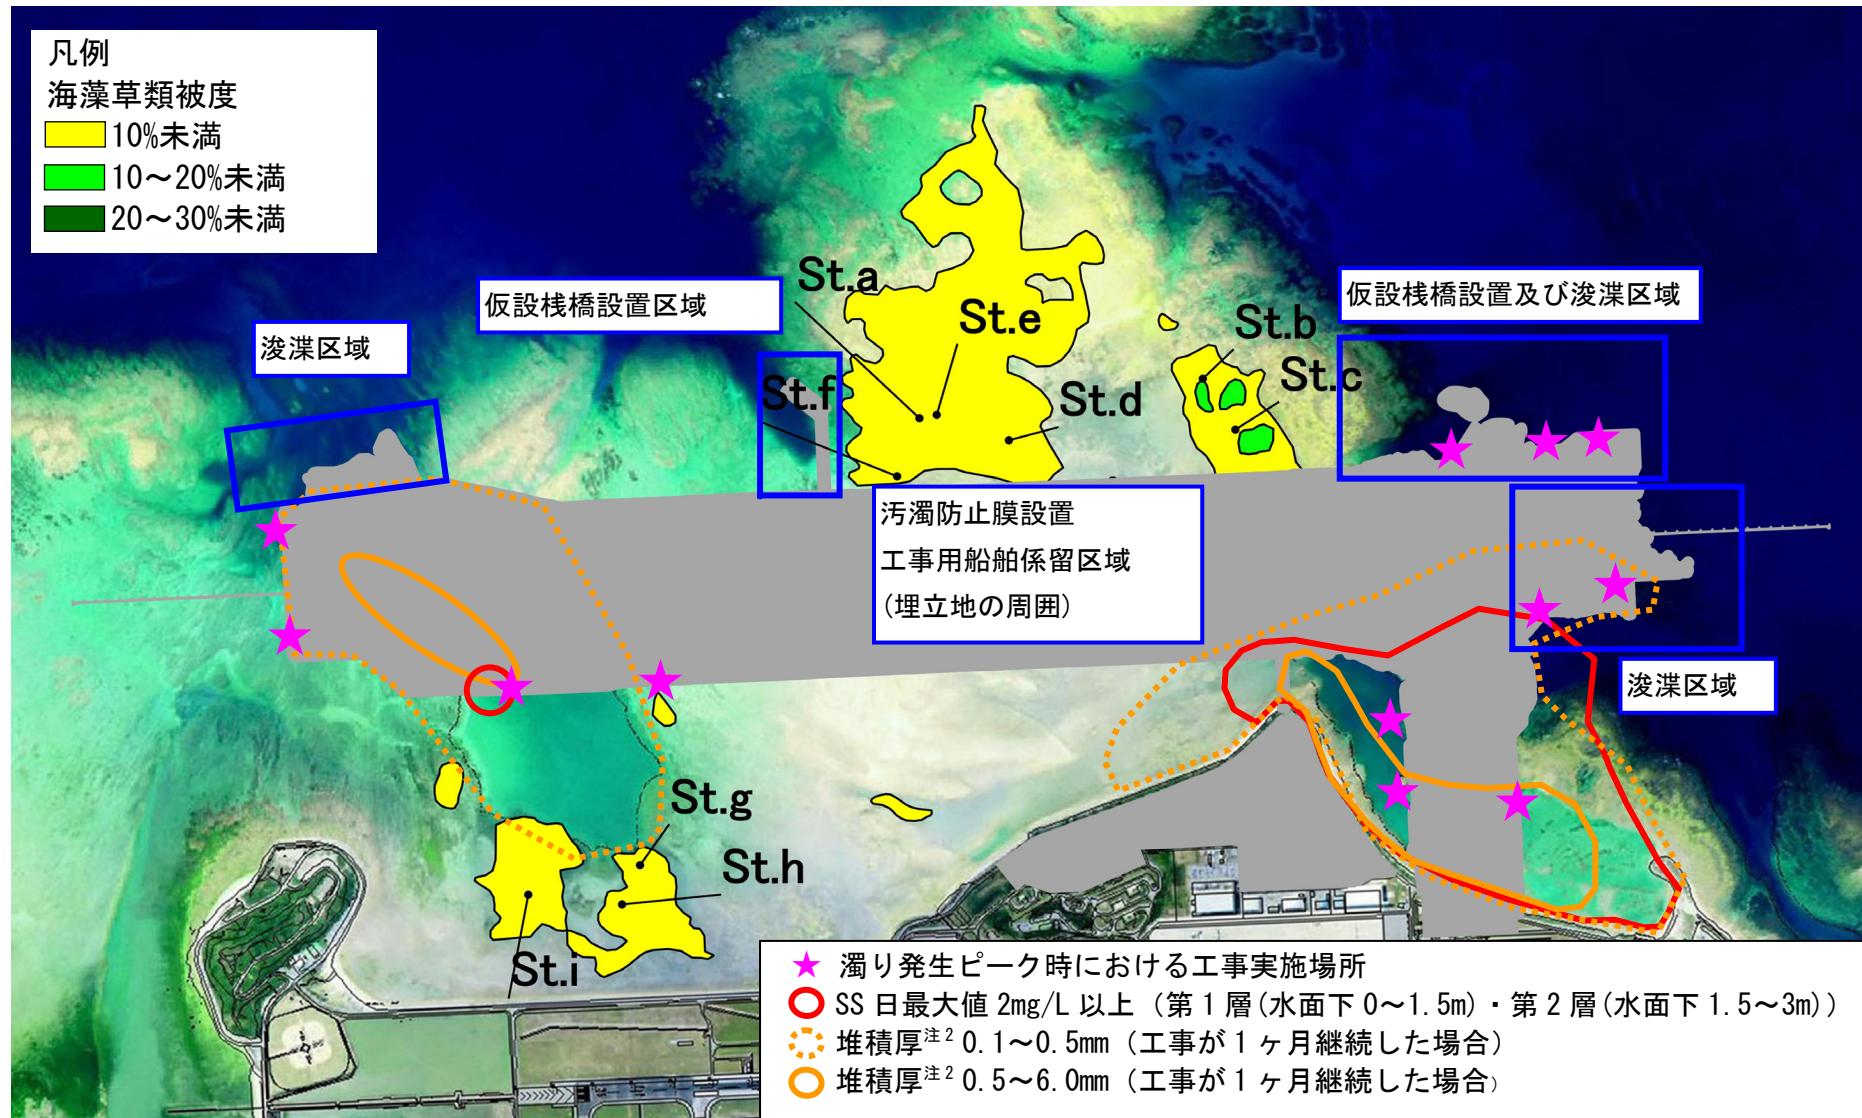
図 41 海草藻場の分布状況（平成 30 年 7-8 月 夏季）と評価書の予測結果（工事中）

注：1. 評価書におけるシミュレーション結果に基づき、図示した。

2. 工事の実施に伴い発生する水の濁り (SS) の予測結果から海底へ堆積する土砂の堆積厚を算出した。

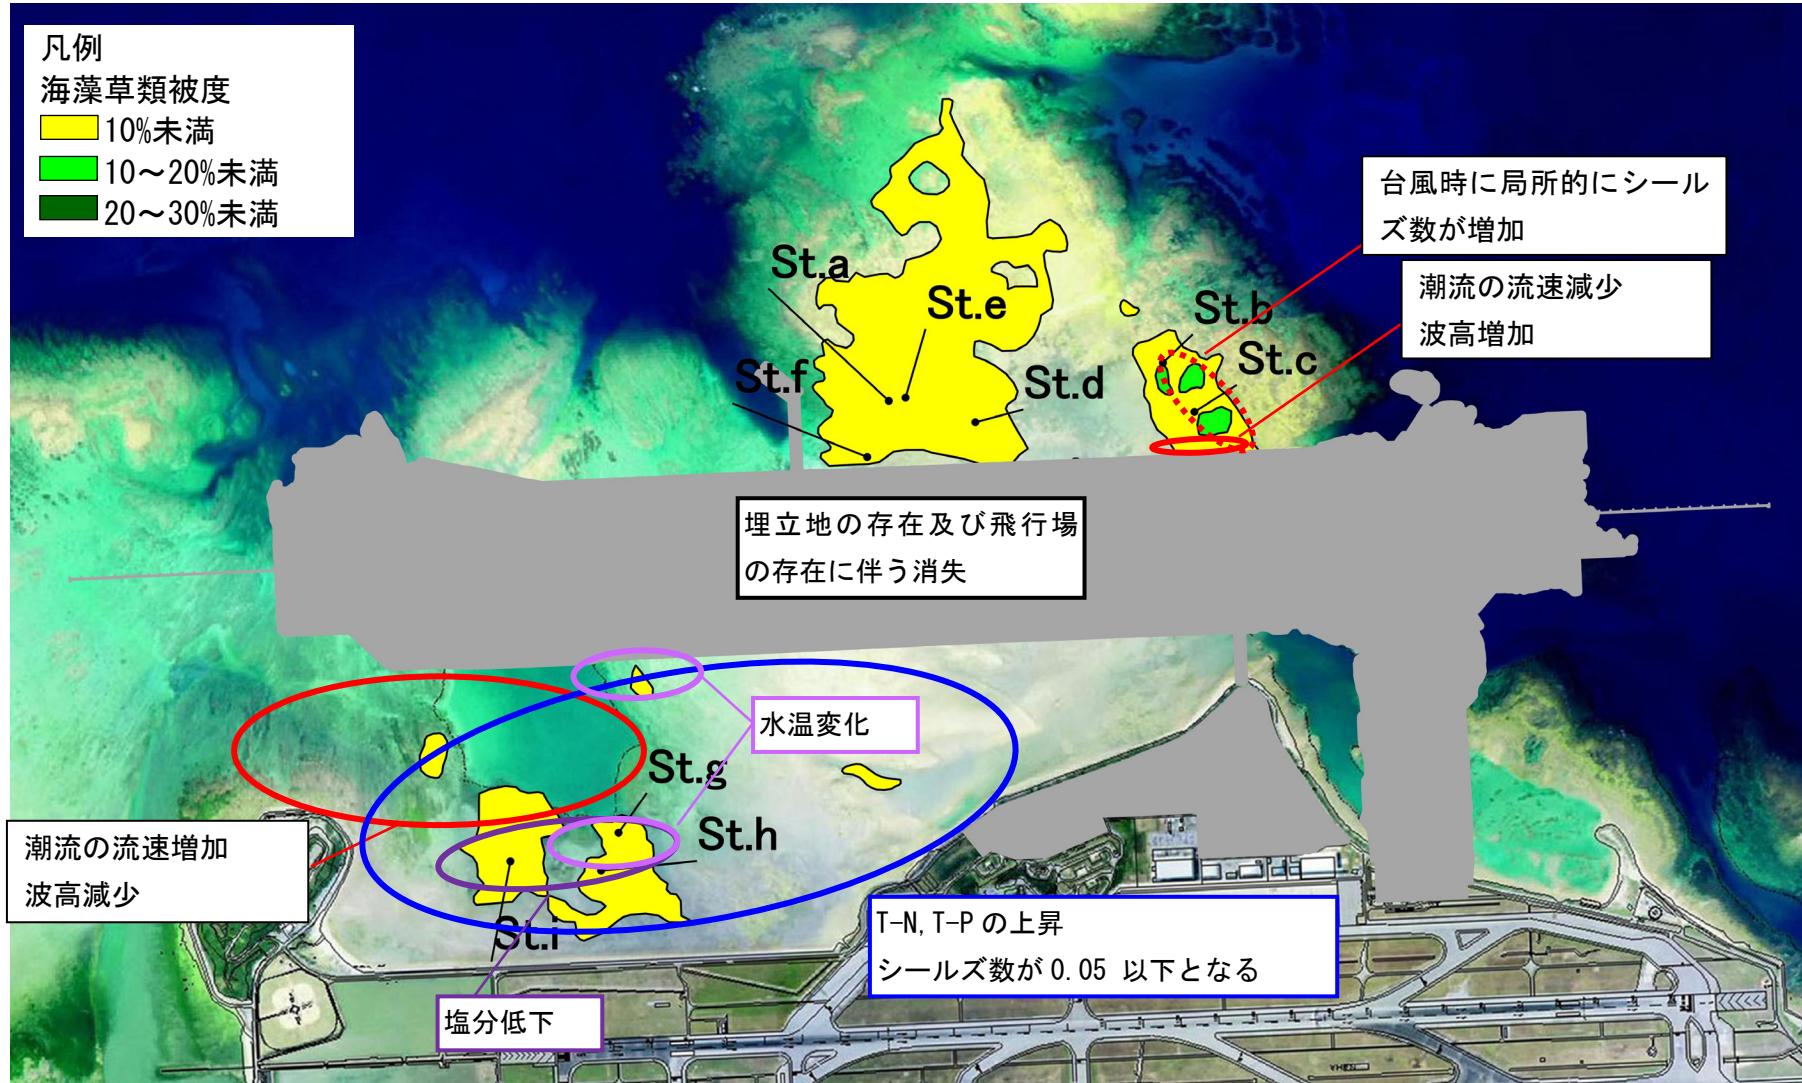
図 43 海草藻場の分布状況（平成 30 年 7-8 月 夏季）と評価書の予測結果（施設の存在）

注：評価書におけるシミュレーション結果に基づき、図示した。

評価書時の影響フロー図を基に検討した結果、存在時の砂面変動が海草藻場の分布状況に影響している可能性が示唆された。

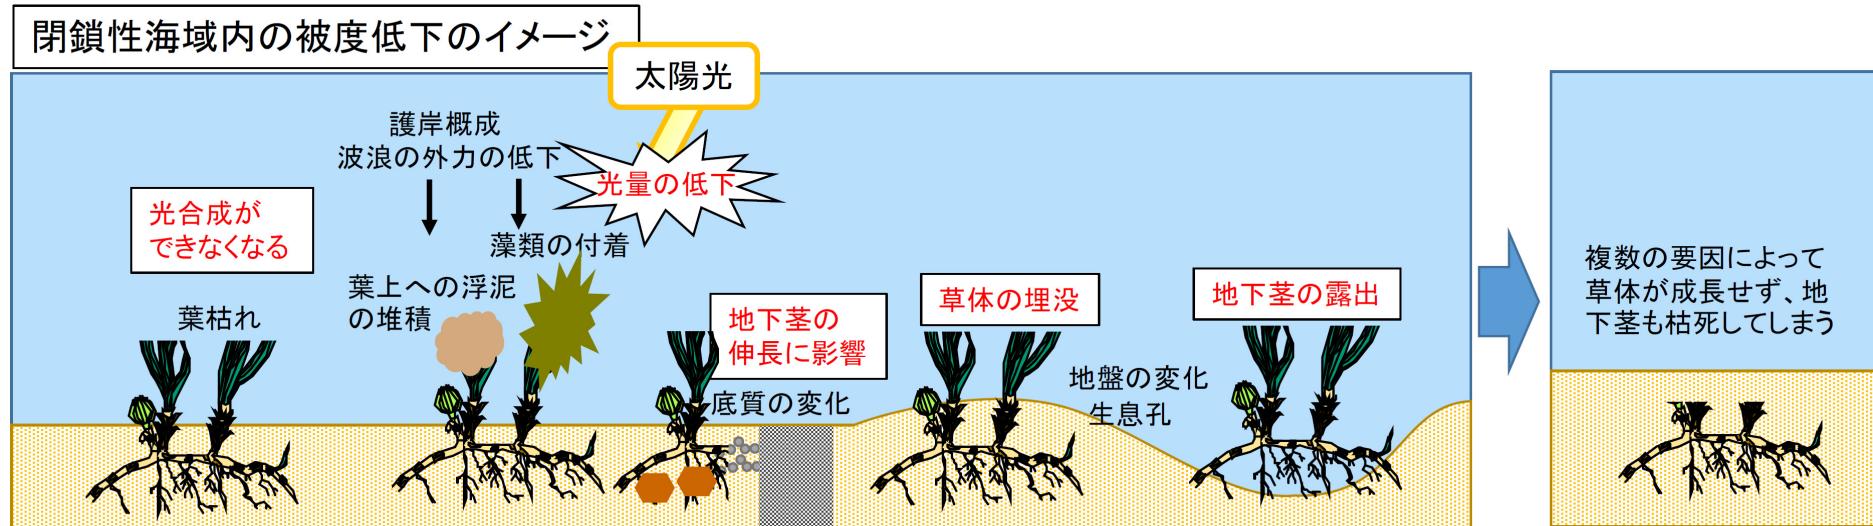
図 44 閉鎖性海域の被度低下のイメージ図

さらに、図 44 に示す閉鎖性海域の被度低下のイメージ図の要因も加えて、影響フロー図を作成した（図 45）。

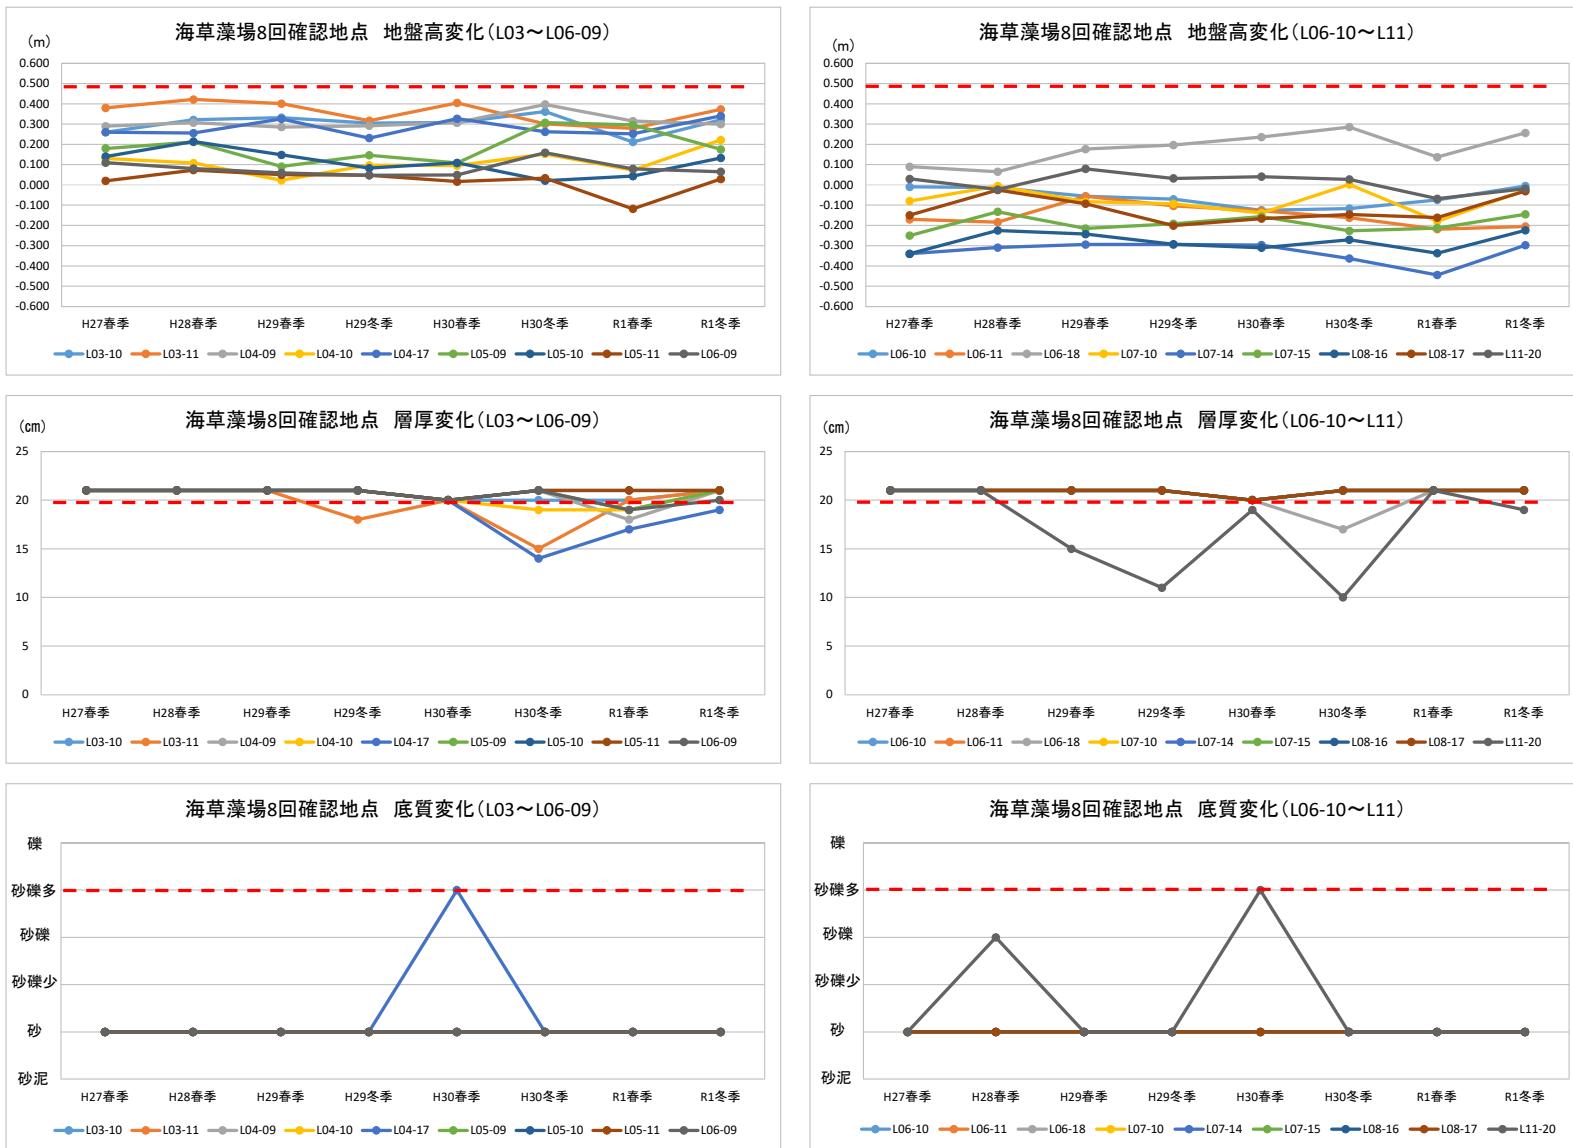
図 52 8回すべてで確認された地点の地盤高等の変化 (L03~L06-09, L06-10~L11)

注：赤線は、海草が主に分布する底質環境と考えられる「地盤高 (DL) が 0.5 m 以下」、「底質が砂または砂礫（特に砂が適する）」且つ「層厚が 20cm 以上」を示す。

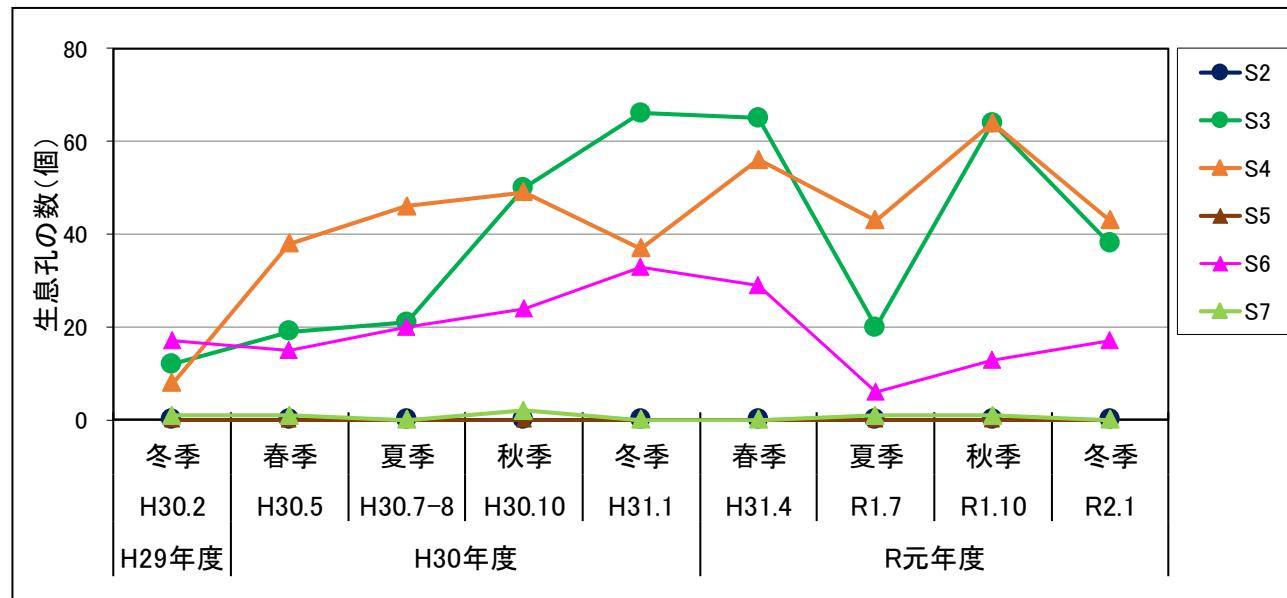
事業実施区域（定点調査地点）における生物生息孔の数を図 57 に示す。

埋在生物の生息孔の数については、改変区域西側及び閉鎖性海域の定点で平成 29 年度冬季から調査を実施しており、改変区域西側と比較すると閉鎖性海域の方が多い結果となっている。

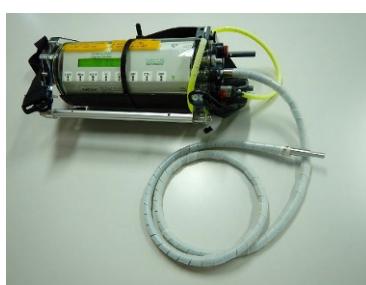
図 58 光合成活性のイメージ

モニタリング項目	使用機器	調査時期	調査内容	備考
海草（リュウキュウスガモ）の生理状態	Diving PAM (水中型パルス変調クロロフィル蛍光測定器、Walz 社)	四季	1 調査地点当たり 3 カ所に暗幕を設置し、10 分間静置した後、リュウキュウスガモ 12 株／1 調査地点を対象に、Diving PAM を用いて光合成活性（光化学系 II の最大量子収率）を測定した。	・事業実施区域周辺：6 地点 ・対照区：2 地点

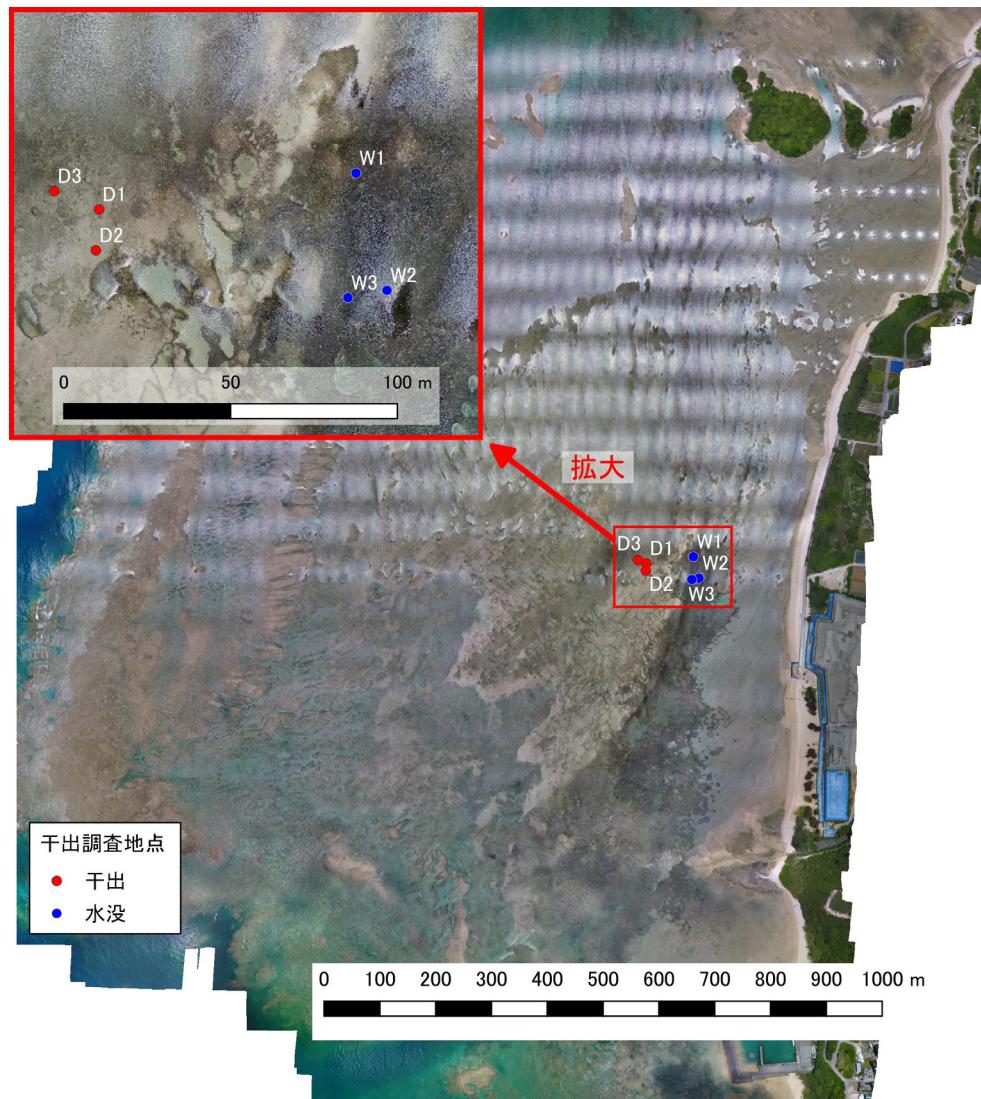
図 60 観察区の位置

以上の条件を満たす場所に干出区3区（D1～3）、非干出区3区（W1～3）の計6区を設置した。観察区の位置を図60に示す。観察区はいずれも約2m×2mの範囲とした。

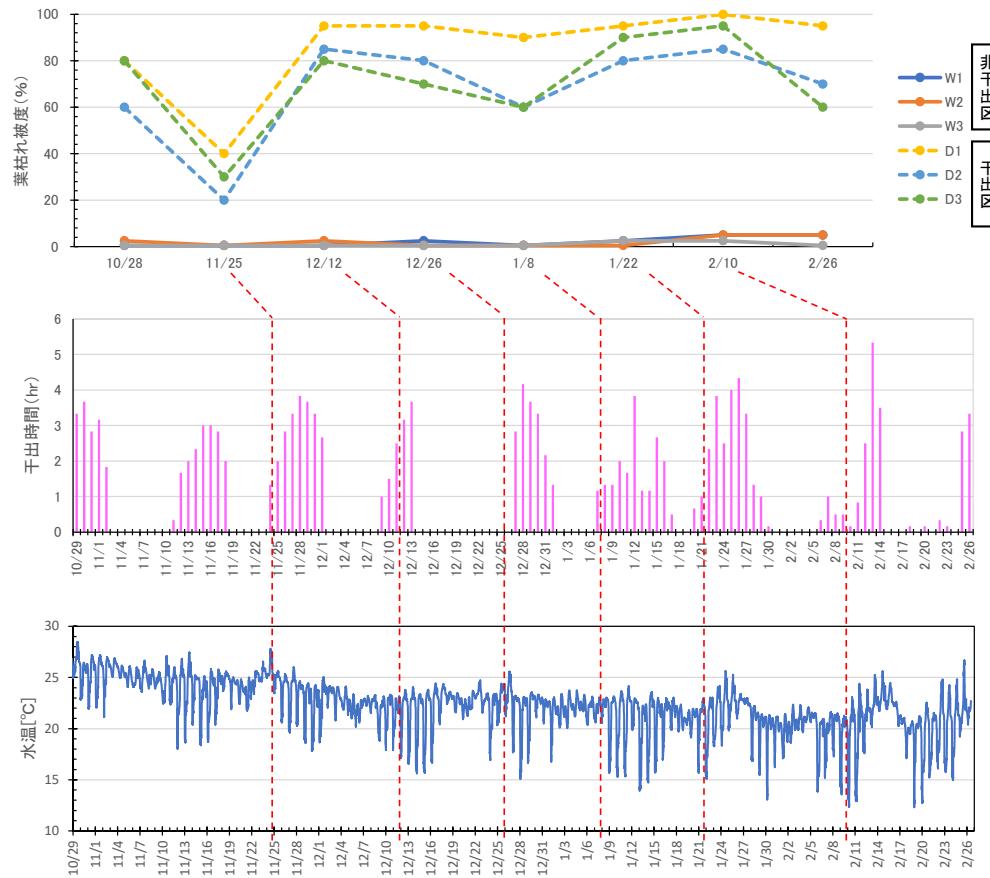
図 69 干出区における葉枯れ割合と干出時間・水温の比較

10 月 28 日から 11 月 25 日にかけては、葉枯れ割合の低下が確認された。葉枯れ割合の低下要因としては、葉枯れした部分の消失、葉枯れのない新たな葉の成長等が考えられる。

一方、11 月 25 日から 12 月 12 日にかけては、葉枯れ割合の増加が確認された。11 月 19 日から 23 日まで干出しない期間が続き、水温も 21.8~26.6°C と比較的変動が小さかった。しかし、11 月 24 日から 12 月 1 日まで連続して干出が確認され、水温は 17.8~27.8°C と変動が大きく、干出時に水温の低下がみられた。このような連続的な干出、水温の変動幅増加及び干出時の水温低下が要因となり、葉体の乾燥や活性低下が進み、葉枯れが促進されたと考えられる。

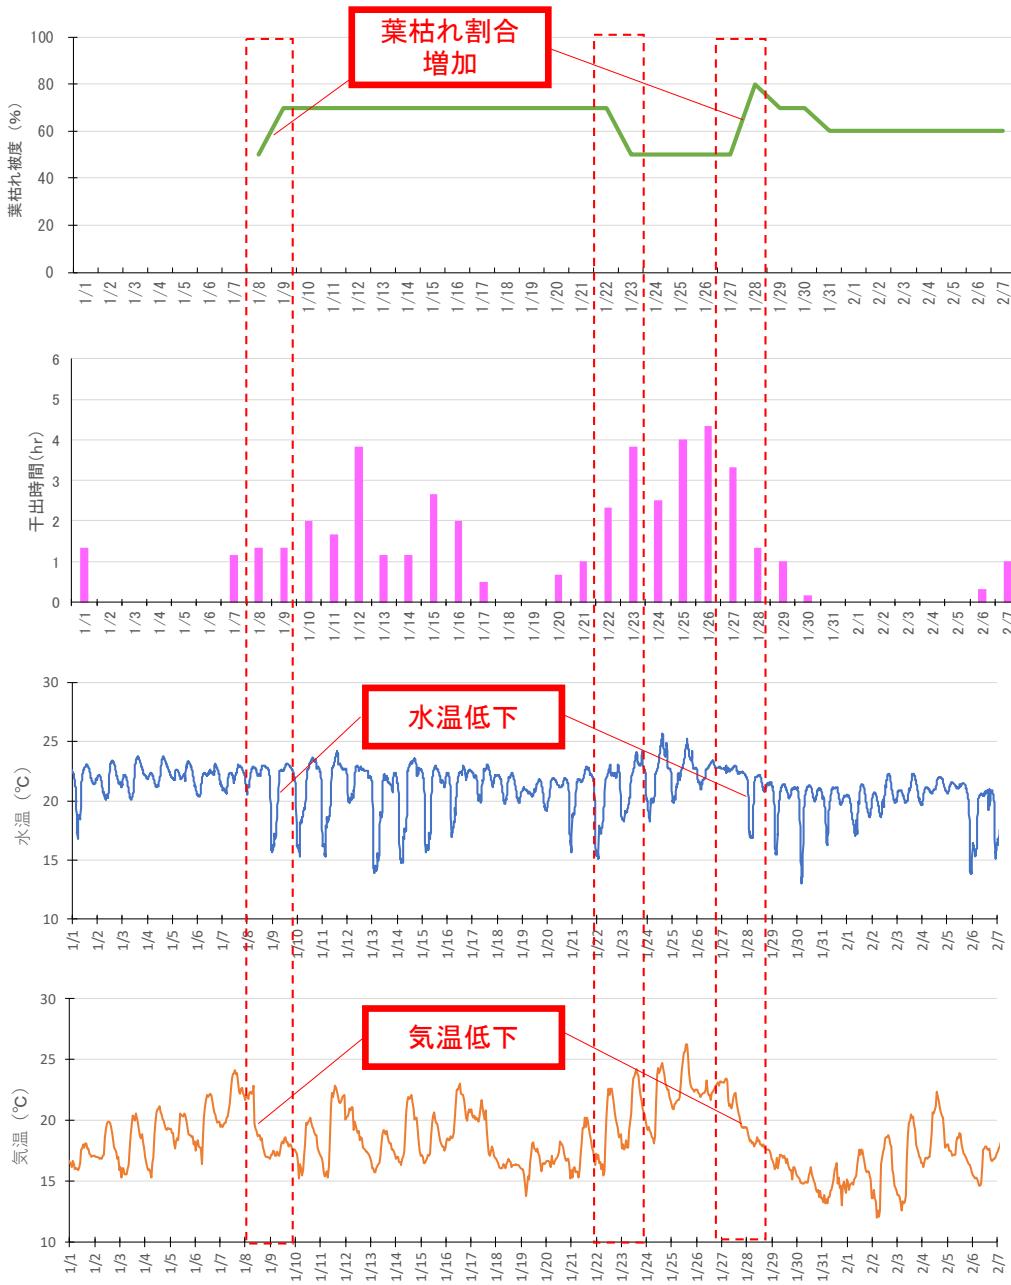
図 70 連続撮影写真に基づく葉枯れ割合の変化と干出時間・水温・気温の比較

また、令和2年1月から2月の連続写真撮影結果からも、干出と気温低下により、水温が低下し、海草の葉枯れが促進されたと考えられた。葉枯れ割合の低下時には、葉枯れ部分の消失が確認されたことから、葉枯れ割合の低下は、波浪や葉の状態に依存しているものと考えられる。

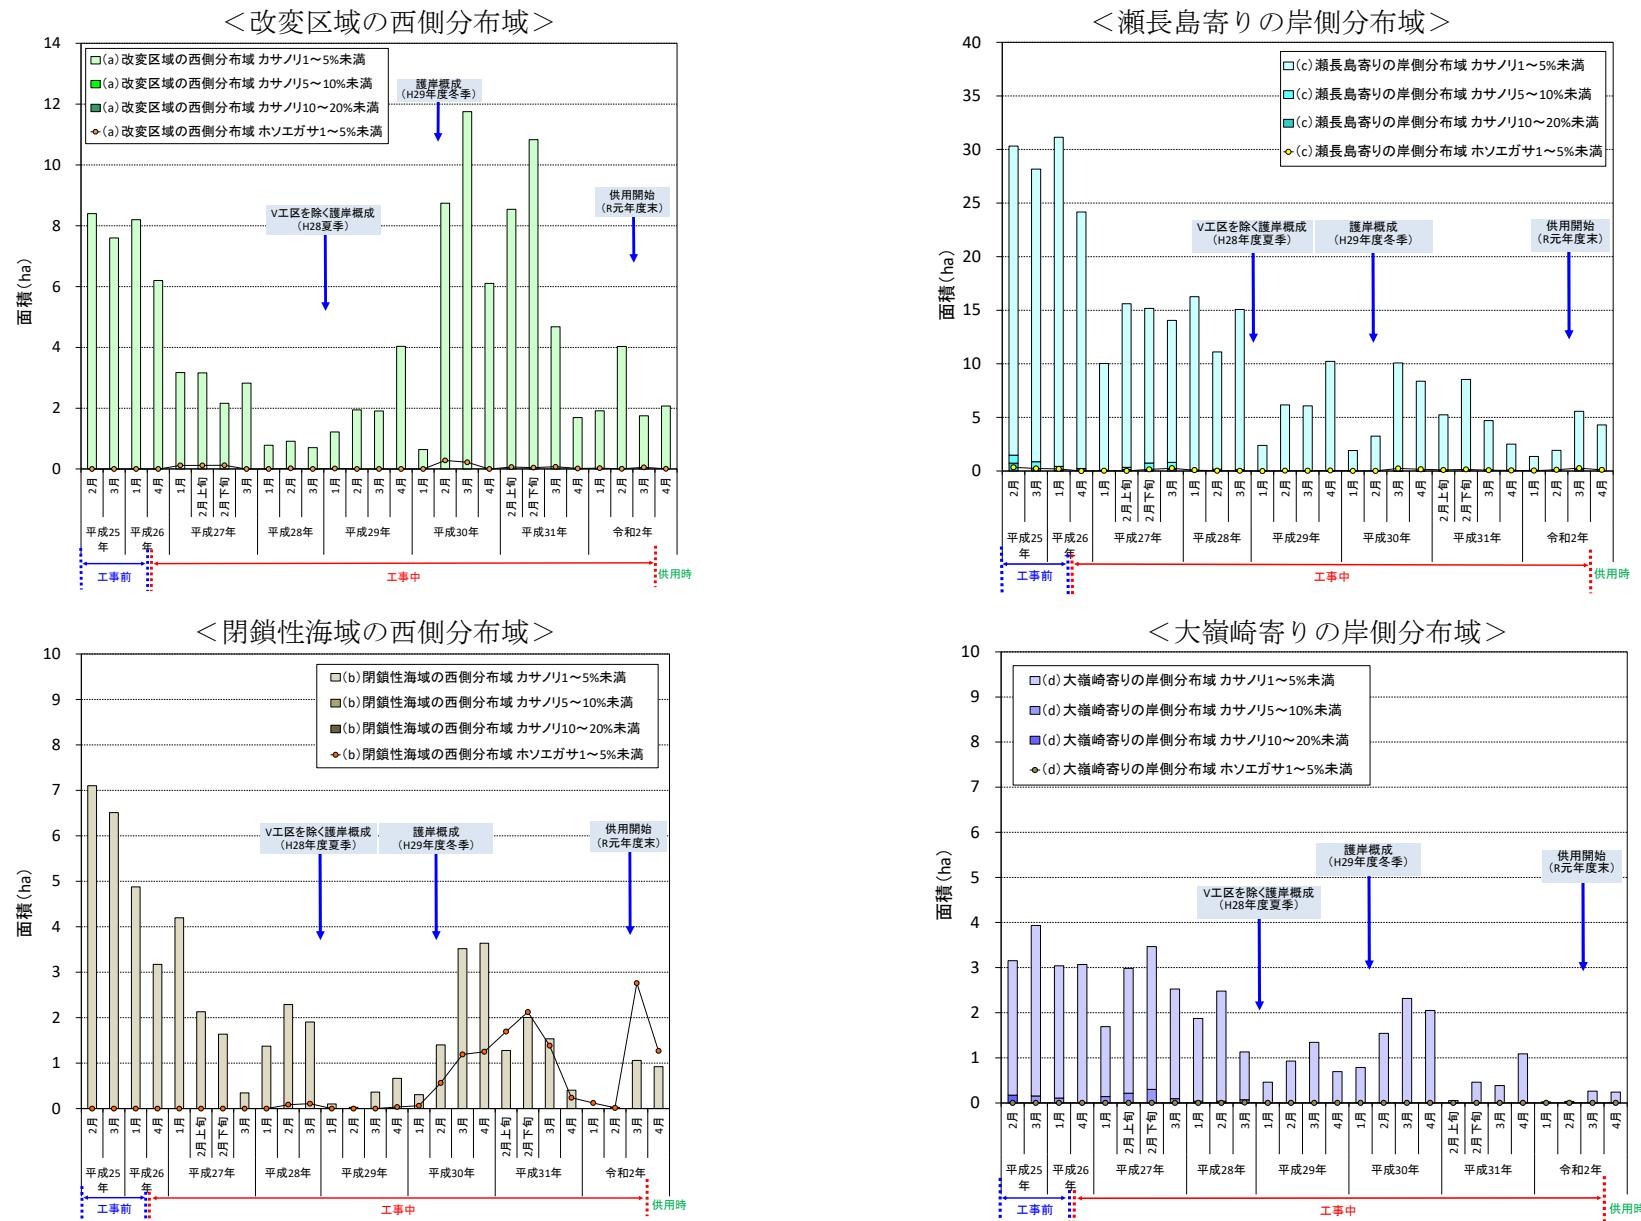
図 72 カサノリ類の分布面積の推移 (区分別)

5. カサノリ量、ホソエガサ量は各被度区分の中間値にそれぞれの面積を乗じた値を合計して求めた。

例) 1~5%未満 (中間値 2.5) : xha、5~10%未満 (中間値 7.5) : yha の場合、カサノリ量は $(2.5 \times x + 7.5 \times y)$ 。

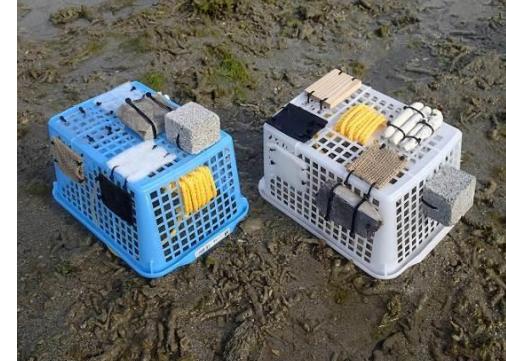
表 44 カサノリ類の生育基盤実験

区分	内容	備考	
実験項目	・発芽状況	基盤別の発芽時期、株数	
	・シストの形成状況	基盤別のシストの形成時期、形成状況	
	・成長段階及び活性状況	成長段階：I－幼体、II－輪生枝、III－傘状体、IV－衰退した状態 活性状況：色、傘の形成状況等	
実験時期	平成 26 年度冬季～	平成 26 年 12 月～平成 27 年 5 月（その後も必要に応じて継続）	
実験基盤	① サンゴ片 ⑥ 不織布 ② 磯 ⑦ ロープ ③ 木材 ⑧ プラスチック ④ ゴム ⑨ コンクリートブロック ⑤ 麻布 ⑩ 生分解性素材	数種類の基盤について、各実験区にそれぞれ複数個設置する。 (右図参照) 景観面へ配慮しつつ、永続的に設置できる基盤を選択する。

実験場所	埋立事業実施区域周辺の閉鎖性海域 (右図赤線参照)	重要種保護のため位置情報は表示しない

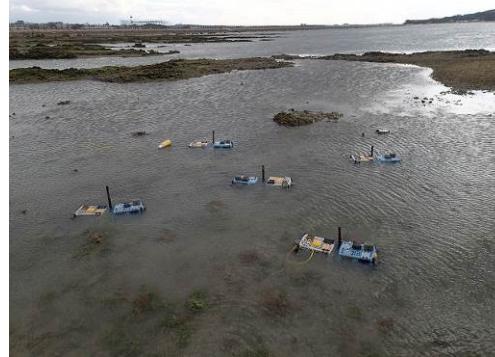
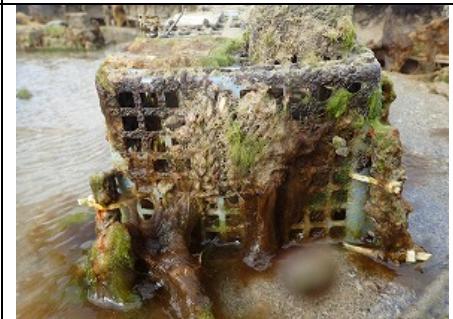
表 45 (1) カサノリ類の生育基盤実験

調査結果 実験区 A	<p>基盤材料からカサノリ類の藻体は確認されなかった。</p> <p>ほとんどの基盤材料に、シオミドロ科やアオノリ属等の海藻類が付着していた。また、ほとんどの上面の基盤材料には浮泥がみられた。</p>

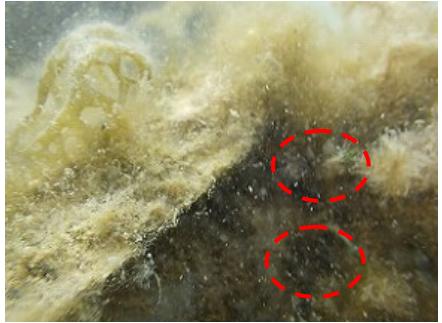
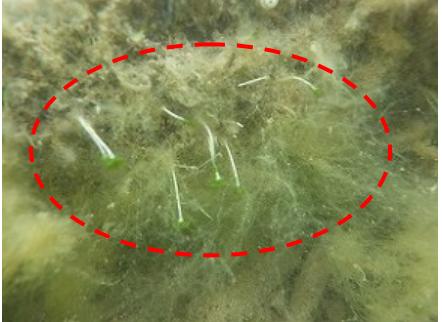
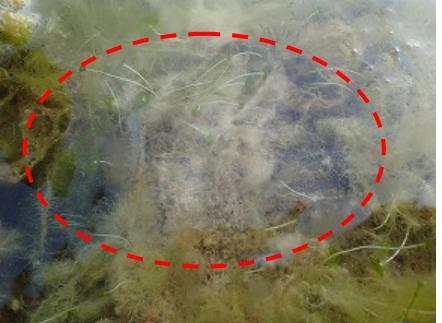
表 45 (2) カサノリ類の生育基盤実験

区分	内容	
実験区 B	<ul style="list-style-type: none"> 1月調査 <p>側面に設けたゴムで、<u>カサノリが2個体確認された</u>。発芽がみられたカサノリは成熟前の個体であった。</p> <p>ほとんどの基盤材料に、シオミドロ科やアオノリ属等の海藻類が付着していた。また、ほとんどの基盤材料に浮泥がみられた。</p> <p>基盤材料の麻布、生分解性素材は全て流出していた。不識布の一部が流出、残りは朽ちかけていた。</p> <p><u>目印に設置してあるブイのロープにも発芽したカサノリが多くみられた。</u></p> 2月調査 <p>基盤材料のサンゴ片、礫、木材、ゴム、不織布、ロープ、プラスチック、コンクリートブロックで<u>カサノリの発芽が確認された</u>。確認されたカサノリは、1つの基盤材料に1~29個体の範囲で確認された。確認されたカサノリの多くは成長段階Ⅱの輪生枝であった。</p> <p>ほとんどの基盤材料に、シオミドロ科やアオノリ属等の海藻類が付着していた。また、ほとんどの基盤材料に浮泥がみられた。</p> <p><u>目印に設置してあるブイのロープにも発芽したカサノリが多くみられた。</u></p> 3月調査 <p>全ての基盤材料で<u>カサノリの発芽が確認された</u>。確認されたカサノリは、1つの基盤材料に1~22個体の範囲で確認された。2月調査時に確認されたカサノリよりも成熟した、成長段階Ⅲである傘状体の個体が多かった。</p> <p>ほとんどの基盤材料に、シオミドロ科やアオノリ属等の海藻類が付着していた。また、ほとんどの基盤材料に浮泥がみられた。</p> <p><u>目印に設置してあるブイのロープにも発芽したカサノリが多くみられた。</u></p>

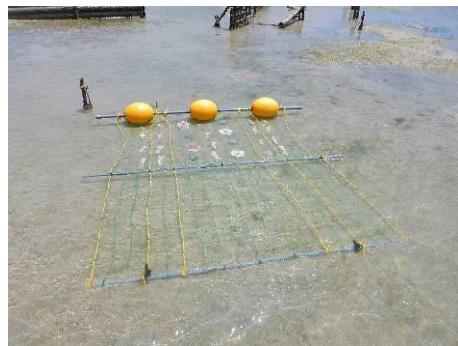
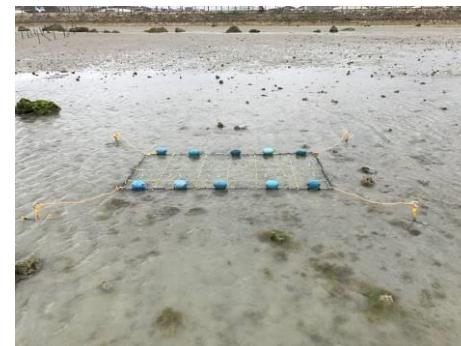
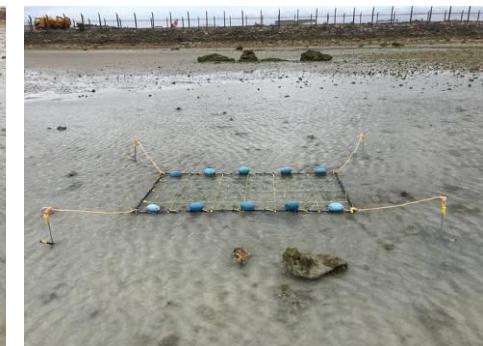
着生基盤としては、サンゴ礫、貝殻、コンクリート片、PP（ポリプロピレン）ロープ、ネットを用いた。網状にしたPPロープ上に着生基盤を固定し、網の一方を海底に固定、もう一方にブイをつける構造（立ち上げ式）、モズク等のひび建式養殖を参考に、浮きを付けた着生基盤の四方にロープをつけ、これを海底に設置した鉄筋杭に結び付ける構造（ひび建て式）の2種類とした。それぞれの構造の利点及び設置時期を、以下に示す。

人工着生基盤 A (立ち上げ)

人工着生基盤 C1 (ひび建て)

人工着生基盤 C2 (ひび建て)

人工着生基盤 A と B は「立ち上げ式」であり、人工着生基盤 C1、C2 は「ひび建て式」である。また、人工着生基盤 A はカサノリの低被度分布域に設置されているが、人工着生基盤 B、C1、C2 は高被度分布域に設置されている。以上のことから、人工着生基盤の設置方法としては「立ち上げ式」、設置場所としてはカサノリ類の高被度域が適していると考えられる。
