第14回 那覇空港滑走路増設事業環境監視委員会

海域生物の順応的管理(海草藻場、カサノリ類)

令和2年8月12日

内閣府沖縄総合事務局
国土交通省大阪航空局

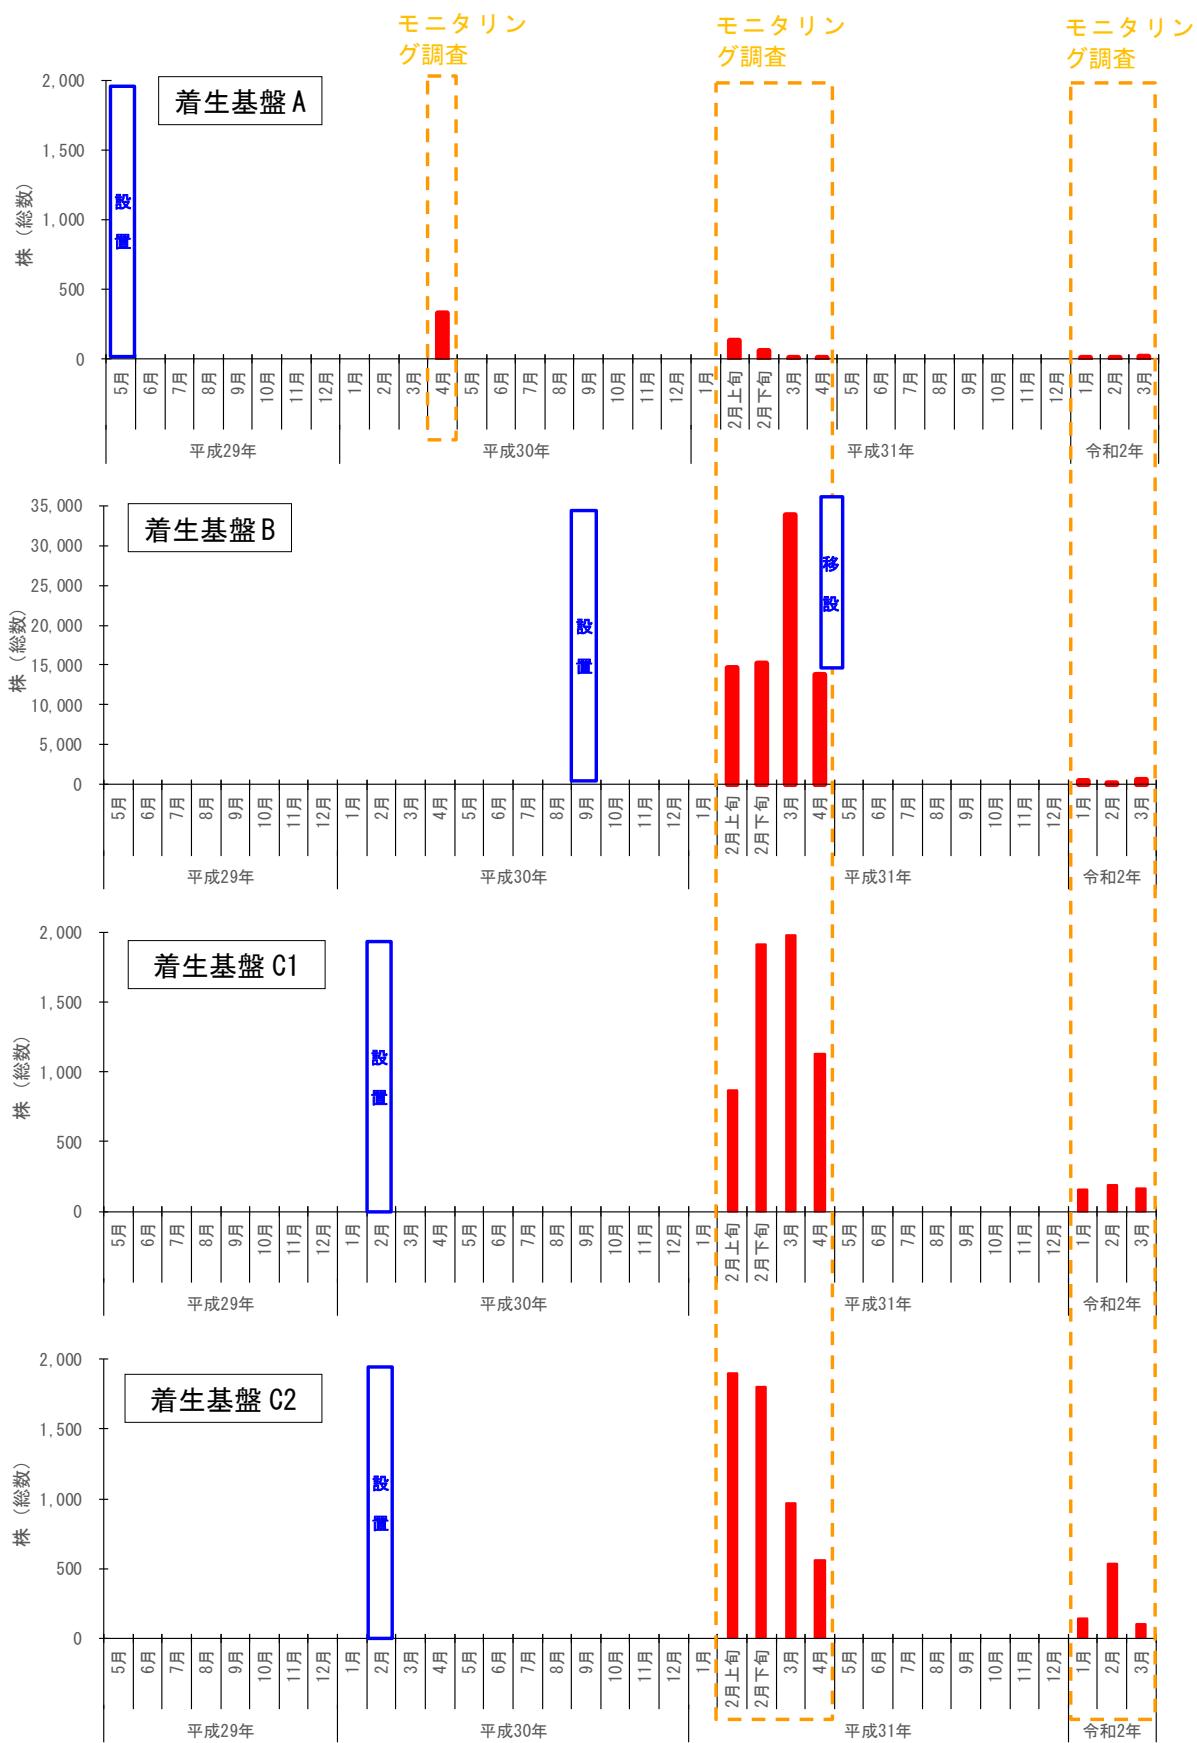
図 103 人工着生基盤の設置時期と着生株数の変化

着生株数の多かった平成31年2～4月において、人工着生基盤AとBのPPロープとネットについて、上層と下層で比較すると、下層の方がカサノリの着生株数が多かった。上層は満潮時に直立し海底から離れるが、下層は干満に関わらず海底に近く接合子が着生しやすいことが要因の一つとして考えられる。
