③ 周囲の環境変化について（調査地点と工事位置との関係）

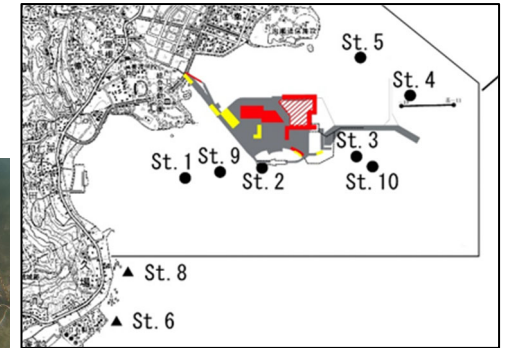
【St. 6 (対照区・熱田地区)】

図 2.5.2(6) 各調査地点における過年度からの被度変化の状況

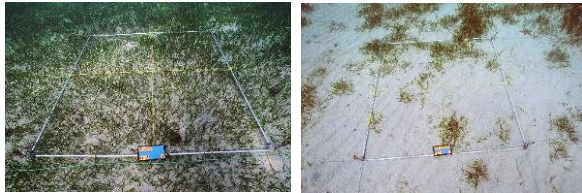
【St. 7 (対照区・津堅島)】

図 2.5.2(7) 各調査地点における過年度からの被度変化の状況

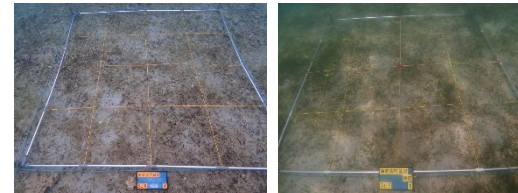
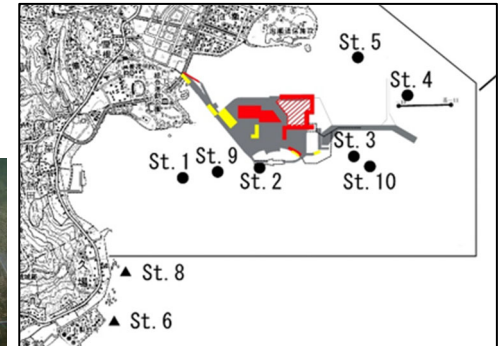
【St. 8 (対照区・熱田地区)】

図 2.5.2(8) 各調査地点における過年度からの被度変化の状況

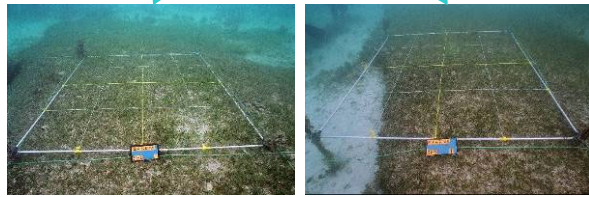
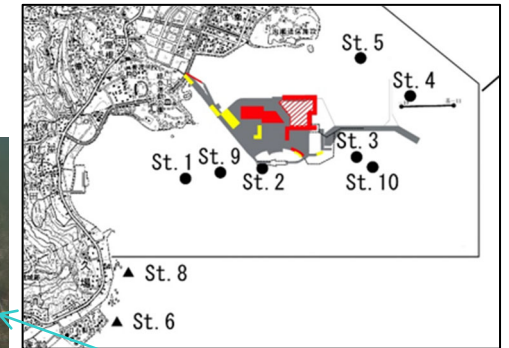
【St. 9 (補助地点)】

図 2.5.2(9) 各調査地点における過年度からの被度変化の状況

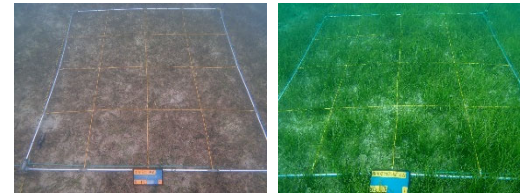
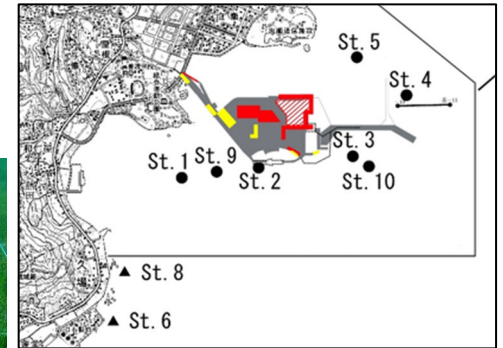
【St. 10 (補助地点)】

図 2.5.2(10) 各調査地点における過年度からの被度変化の状況

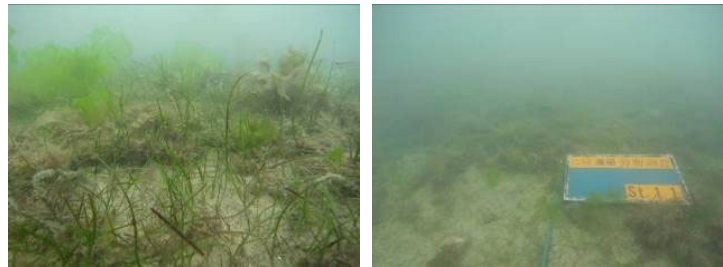
図 2.5.5 被度別の小型海草藻場分布面積の変化

- 注) 1. 埋立てエリア内、航路浚渫エリア内及びシルプロ内(汚濁防止膜内)の藻場面積については、大型海草藻場(図2.5.3)と同様の想定により整理を行った。これまでに、平成20年6月に埋立エリア内で0.6ha、航路浚渫エリア内で0.6ha、計1.2haが消失したと考えられる。
2. 平成22年度の結果は、環境現況調査結果である。

一般に、小型海草藻場は夏季にかけて面積を拡大し、冬季にかけては減少するため、大型海草藻場に比べて年間での消長が大きいこと、台風の来襲に伴う底質の攪乱による影響を受けやすいことなどから、分布面積が変動しやすいと考えられる。令和3年11月は約52haであり、前年度と比較すると分布面積は同程度であった(図2.5.5、図2.5.6)。

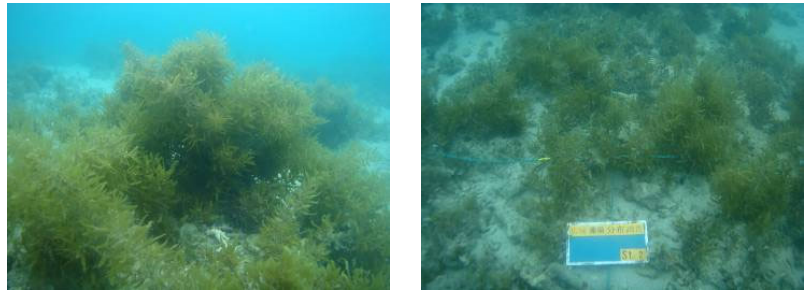
図 2.5.7 被度別のホンダワラ藻場分布面積の変化

- 注) 1. 埋立てエリア内、航路浚渫エリア内及びシルプロ内(汚濁防止膜内)の藻場面積については、大型海草藻場(図2.5.3)と同様の想定により整理を行った。これまでに、平成18年11月に埋立てエリア内で0.5ha、平成20年6月に2.3ha、航路浚渫エリア内で平成20年6月に0.7ha、平成20年11月に2.2ha、計5.7haが消失したと考えられる。
2. 平成22年度の結果は、環境現況調査結果である。

ホンダワラ藻場の面積は、調査を開始した平成13年11月から平成18年11月までは増加傾向にあったが、平成19年度に100ha程度にまで減少した後、平成20年度以降は90~180haの範囲で変動し、平成24年度以降に増加傾向を示し、平成29年度にピークに達して以降は300ha前後を維持している。令和3年11月は約318haであった(図2.5.7)。
