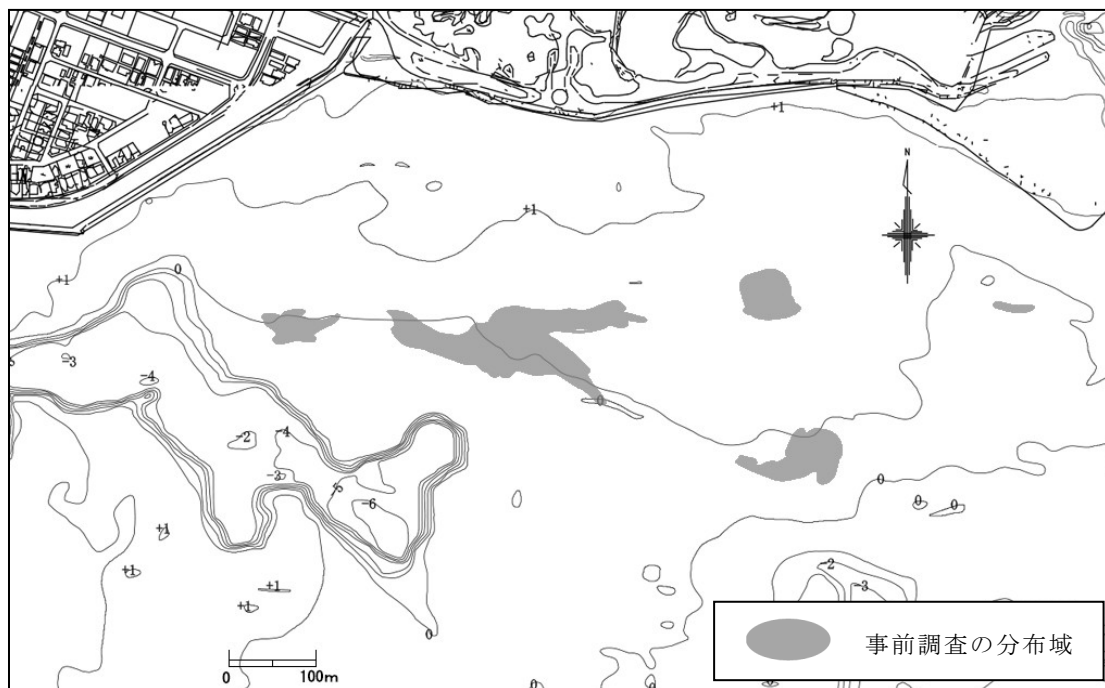
図 2.6.2 クビレミドロの事前調査における分布域

区 分	事前調査における変動の範囲	
	事前の変動範囲	設定方法
分布域	図 2.6.2 に示すとおり	工事実施前にあたる平成 11 年 12 月から平成 14 年 6 月 ^{注)} にかけての 14 回の調査で観察されたクビレミドロ分布域について、重ね合わせ図面を作成し、変動範囲として設定。
生育面積の年間最大値	9,060~16,750m ²	工事実施前にあたる平成 11 年 12 月から平成 14 年 6 月 ^{注)} にかけての 14 回の調査結果をもとに生育面積の年間最大値を求め、最小値(平成 13 年 3 月)から最大値(平成 12 年 3 月)までの範囲を変動範囲として設定。

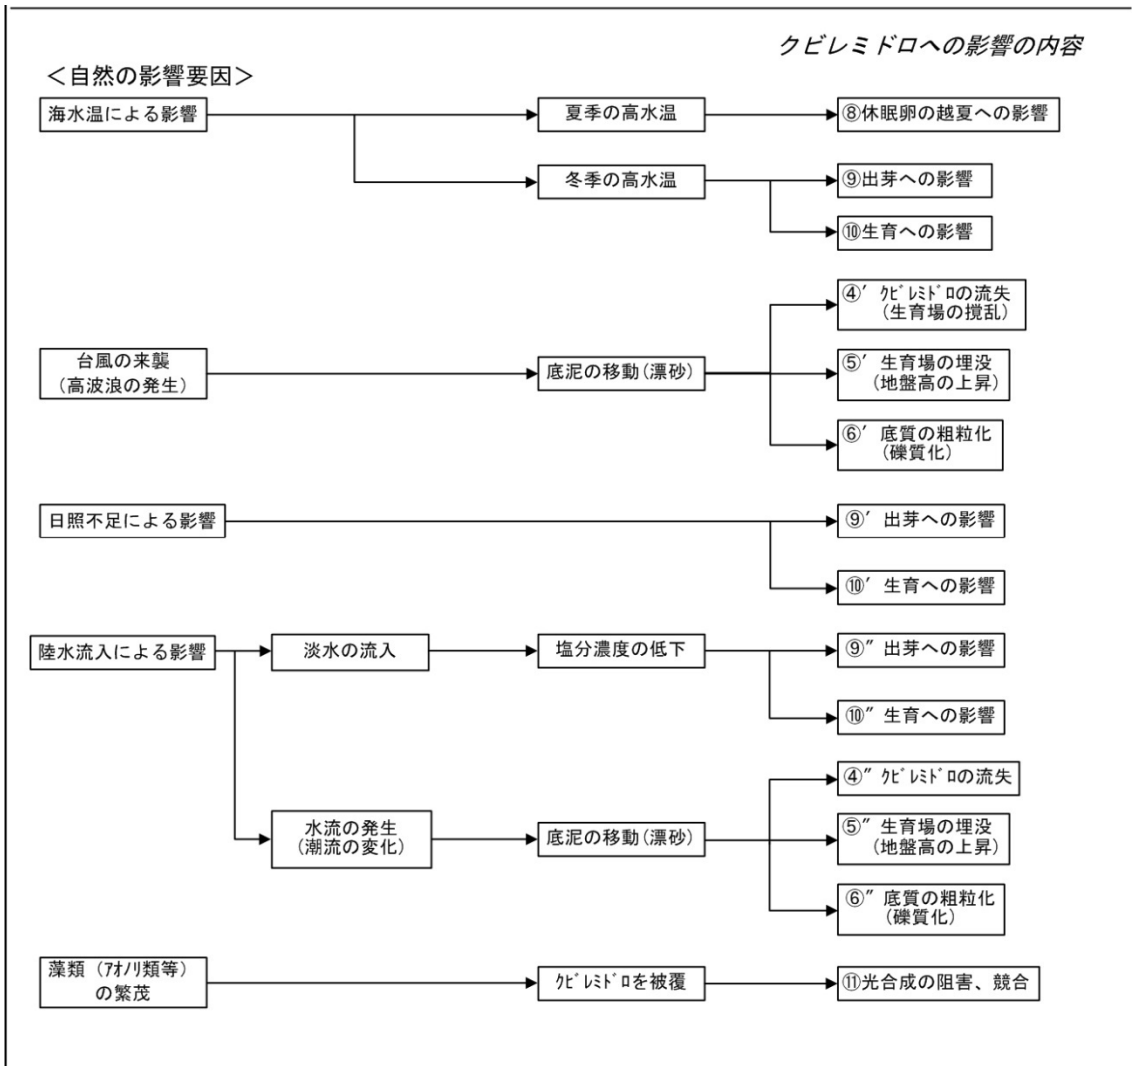
図 2.6.7 クビレミドロに対するインパクト・レスポンスフロー（自然の影響要因）

また、自然の影響要因としては、「海水温」、「台風（高波浪）」、「日照不足」、「陸水流入」、「藻類（アオノリ類等）」が想定される（図 2.6.7）。

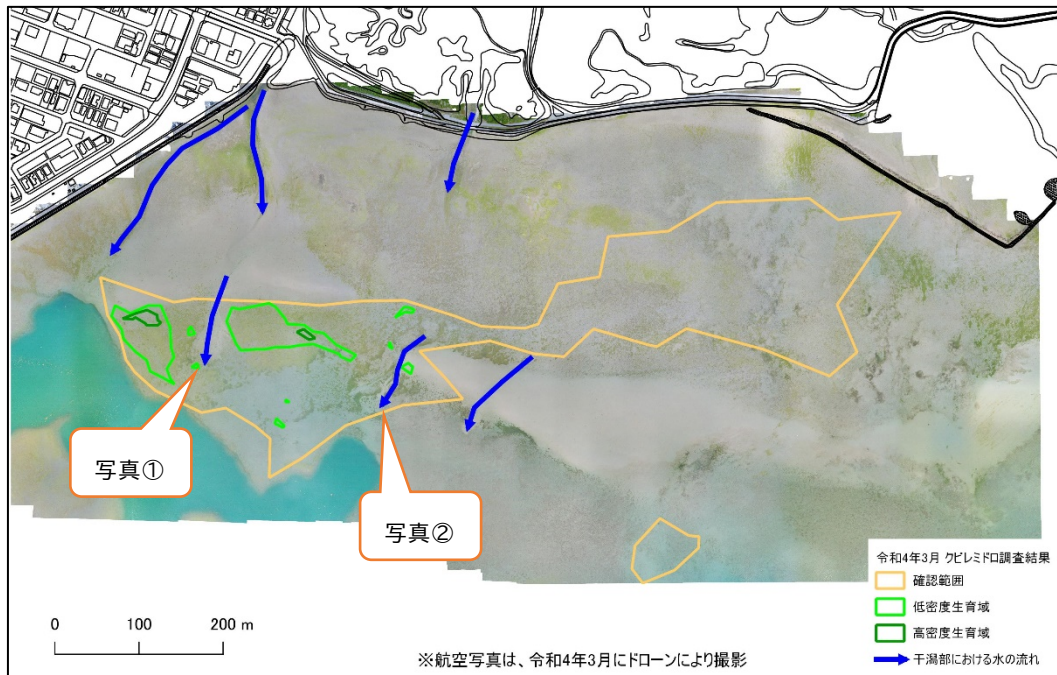
北から南に水が流れており、クビレミドロの生育域が分断されていた

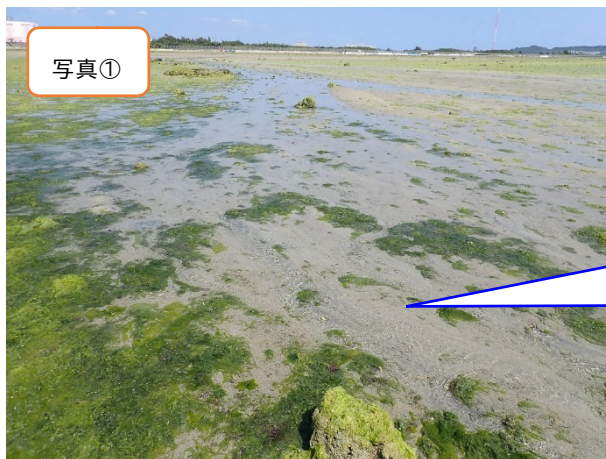
図 2.6.11 クビレミドロ生育域における主な水路（令和4年3月）

一方、クビレミドロの生育域に流れ込む水路がこれまでも複数確認されており、淡水が流入していると考えられる。この水路は令和3年から令和4年にかけて拡大しており、クビレミドロの卵の流失や出芽・生育に影響を及ぼした可能性がある（図2.6.11）。

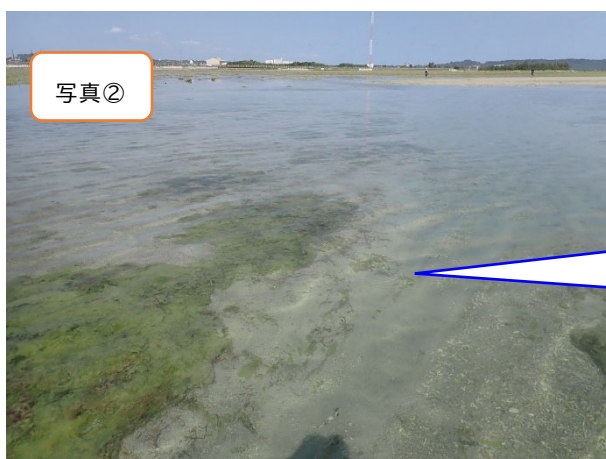
北から南に水が流れており、流れにより底質が洗掘されている箇所もみられた

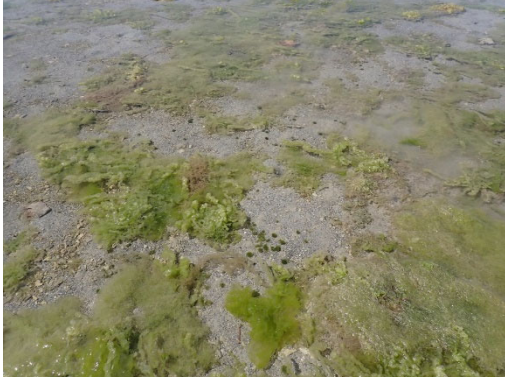
図 2.6.12 クビレミドロ生育域でのアオノリ類の繁茂状況

調査区域内ではアオノリ類がこれまでも確認されているが、令和3年度は、タレツアオノリ等のアオノリ類がクビレミドロの生育域と重複する箇所を確認された（図 2.6.12、図 2.6.13）。

調査区域内において、アオノリ類が絡まることで藻体が細長く伸びたクビレミドロが確認されたことから、クビレミドロがアオノリ類に覆われることによる光量不足等の生育阻害の可能性が考えられた（図 2.6.14）。
