③ 周囲の環境変化について（調査地点と工事位置との関係）

広域藻場分布調査結果（図 2.5.10）に基づいて、大型海草藻場、小型海草藻場及びホンダワラ藻場の分布状況の変化について整理した。

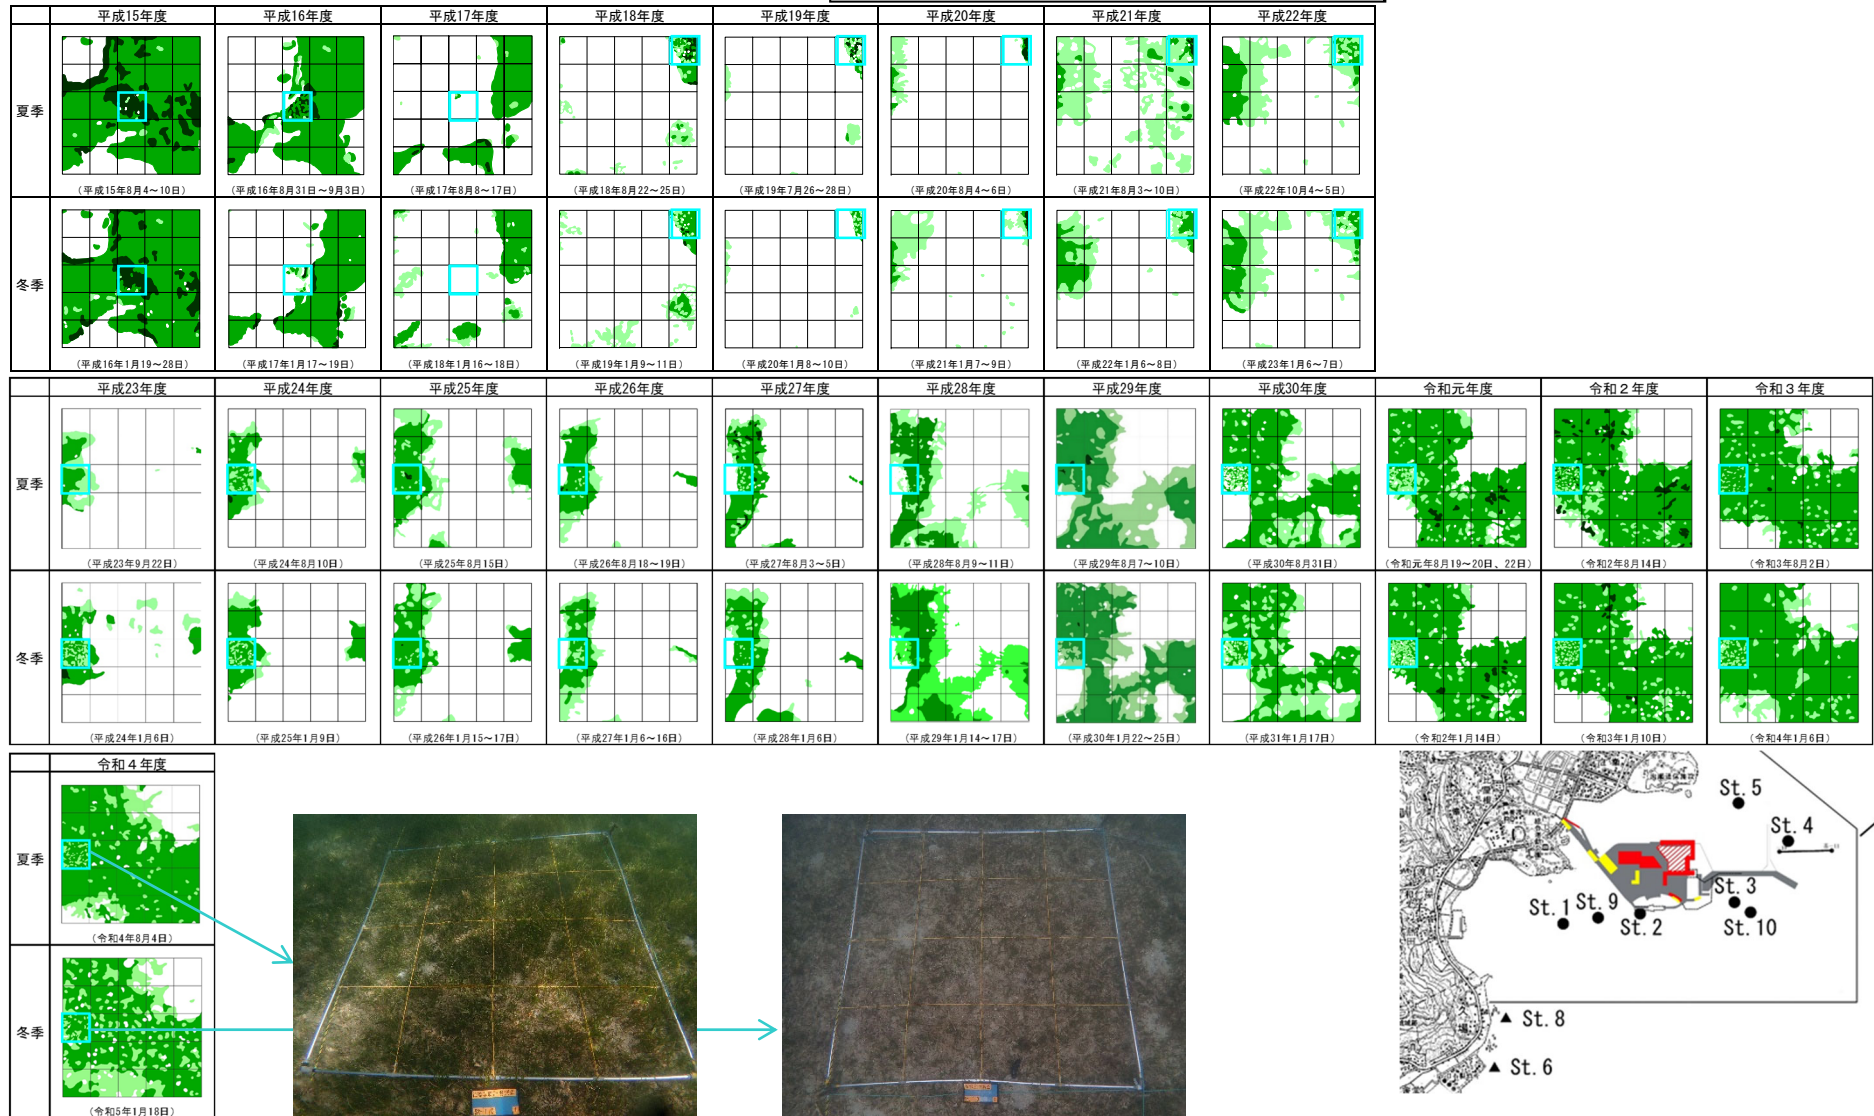
【St. 10 (補助地点)】

図 2.5.2(10) 各調査地点における過年度からの被度変化の状況

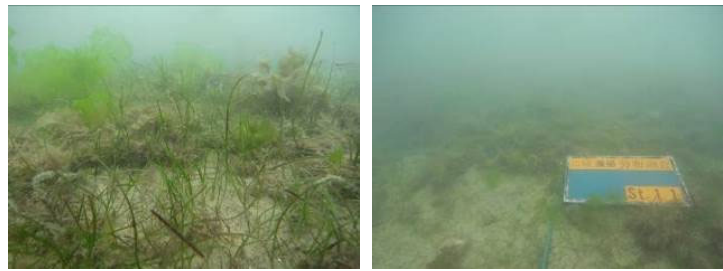
(小型海草藻場)

図 2.5.5 被度別の小型海草藻場分布面積の変化

- 注) 1. 埋立てエリア内、航路浚渫エリア内及びシルプロ内(汚濁防止膜内)の藻場面積については、大型海草藻場(図 2.5.3)と同様の想定により整理を行った。これまでに、平成20年6月に埋立てエリア内で0.6ha、航路浚渫エリア内で0.6ha、計1.2haが消失したと考えられる。
2. 平成22年度の結果は、環境現況調査結果である。

一般に、小型海草藻場は夏季にかけて面積を拡大し、冬季にかけては減少するため、大型海草藻場に比べて年間での消長が大きいこと、台風の来襲に伴う底質の攪乱による影響を受けやすいことなどから、分布面積が変動しやすいと考えられる。令和4年11月は約66haと前年度から大きく増加していたが、これは一部の大型海草と小型海草が混生する箇所において、優占種が大型海草から小型海草に置き換わったことで、藻場区分が変化したことによるものと考えられた(図 2.5.5、図 2.5.6)。

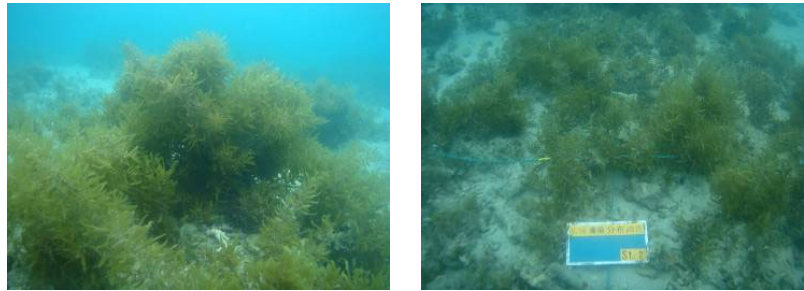
(ホンダワラ藻場)

図 2.5.7 被度別のホンダワラ藻場分布面積の変化

- 注) 1. 埋立てエリア内、航路浚渫エリア内及びシルプロ内(汚濁防止膜内)の藻場面積については、大型海草藻場(図2.5.3)と同様の想定により整理を行った。これまでに、平成18年11月に埋立てエリア内で0.5ha、平成20年6月に2.3ha、航路浚渫エリア内で平成20年6月に0.7ha、平成20年11月に2.2ha、計5.7haが消失したと考えられる。
2. 平成22年度の結果は、環境現況調査結果である。

ホンダワラ藻場の面積は、調査を開始した平成13年11月から平成18年11月までは増加傾向にあったが、平成19年度に100ha程度にまで減少した後、平成20年度以降は90~180haの範囲で変動し、平成24年度以降に増加傾向を示し、平成29年度にピークに達して以降は300ha前後を維持している。令和4年11月は約323haであった(図2.5.7)。
