## 2.6 クビレミドロ

## 2.7 サンゴ類

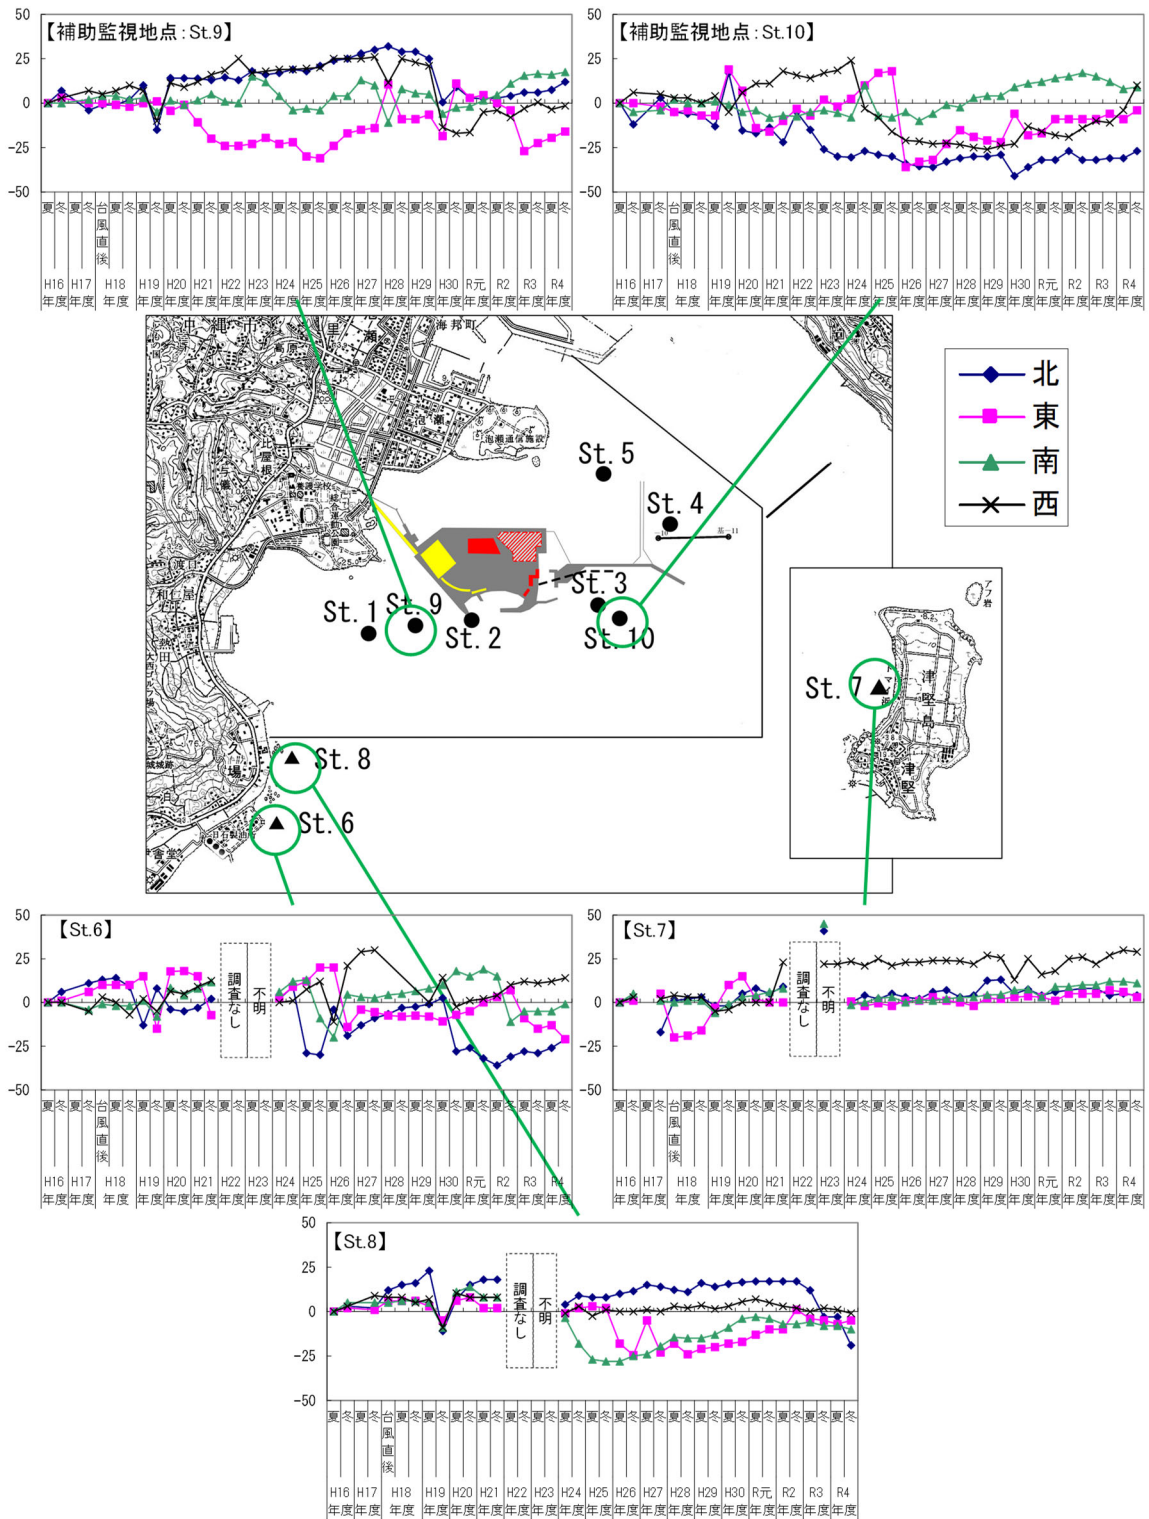
図 2.5.11 (2) 砂面変動の調査結果 (St. 6~10)

- 注) 1. 平成 22 年度の結果は、環境現況調査結果である。  
 2. 平成 23 年度に調査用の鉄筋が発見できなかった地点については「不明」としている。  
 3. 平成 23 年度夏季の St. 7 の北及び南は、鉄筋棒が埋没していたため、鉄筋棒の長さ 30cm に埋没厚を加えた値を砂面変動の値とした。  
 4. 鉄筋棒が発見できなかった地点 (St. 4~8、ただし St. 7 の西を除く) については、平成 23 年度冬季に新たに鉄筋棒を設置し、基準を改めた。  
 5. 平成 26 年度冬季の St. 1 の西、及び平成 27 年度夏季以降の St. 1 の南、平成 28 年度夏季、冬季の St. 6 の西及び令和元年度冬季の St. 2 の南は、鉄筋棒が埋没していたため欠測とした。

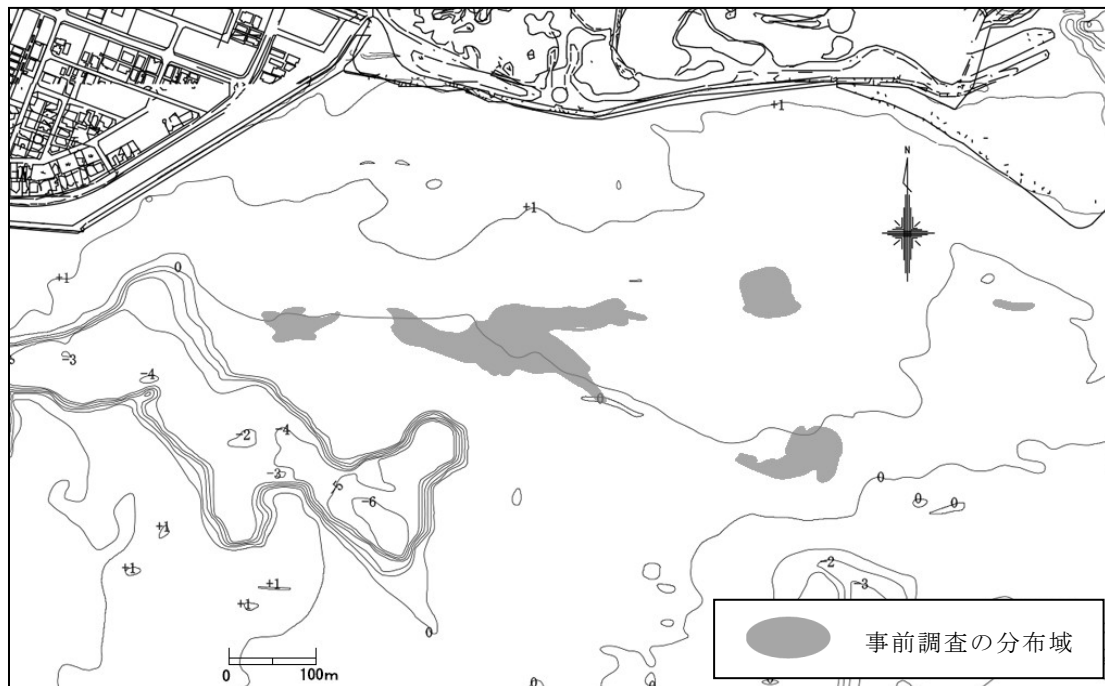
図 2.6.2 クビレミドロの事前調査における分布域

区 分	事前調査における変動の範囲	
	事前の変動範囲	設定方法
分布域	図 2.6.2 に示すとおり	工事実施前にあたる平成 11 年 12 月から平成 14 年 6 月 <sup>注)</sup> にかけての 14 回の調査で観察されたクビレミドロ分布域について、重ね合わせ図面を作成し、変動範囲として設定。
生育面積の年間最大値	9,060~16,750m <sup>2</sup>	工事実施前にあたる平成 11 年 12 月から平成 14 年 6 月 <sup>注)</sup> にかけての 14 回の調査結果をもとに生育面積の年間最大値を求め、最小値(平成 13 年 3 月)から最大値(平成 12 年 3 月)までの範囲を変動範囲として設定。

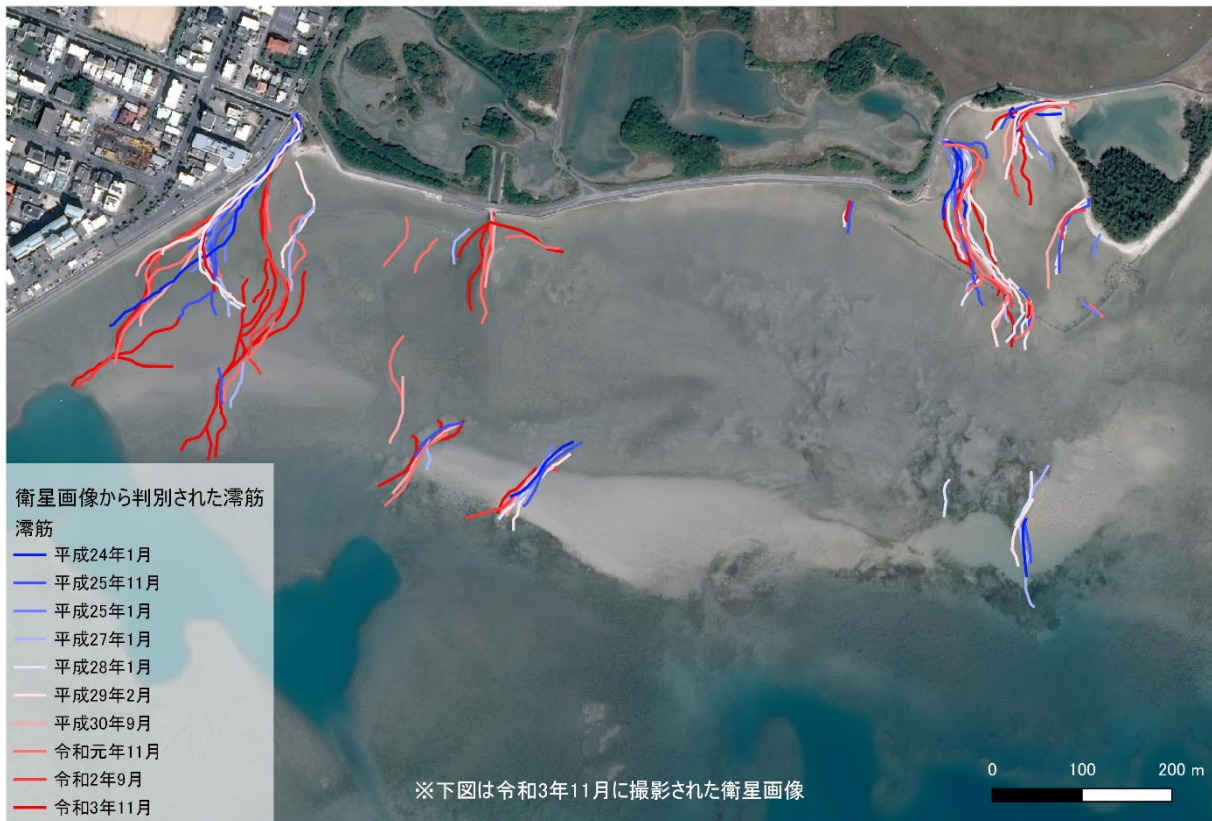
図 2.6.14 衛星画像から判別した滞筋の分布状況

水流・潮流変化の検証のため、平成24年以降に撮影された衛星画像を基に、干潟における滞筋の判別を行った。また、滞筋を含め、干潟部において塩分の測定を行うことにより淡水流入による影響について検討を行った。

衛星画像から判別した滞筋の分布状況を図 2.6.14 に、干潟部における塩分測定結果を図 2.6.15 に示す。滞筋の分布状況から、泡瀬干潟には、過年度から住宅街からの陸水流入が見られているが、この陸水流入経路が、近年は東に移動していることが確認でき、現在はクビレミドロ生育域を分断するような形で滞筋が目立つ結果であった。また、これらの滞筋の周辺における塩分の測定結果から、クビレミドロ生育域に流入する箇所において周辺よりも塩分が低くなっており、陸域からの淡水流入がクビレミドロ生育面積の減少に影響を及ぼしている可能性が示唆された。
