## 2.5 海藻草類

海藻草類の監視調査は、図 2.5.1 に示す比較的海藻草類の生育被度が高い代表的な藻場 5 地点 (St.1~5) を評価の対象とし、この他に対照区として 3 地点 (St.6~8)、補助地点として 2 地点 (St.9、10) を設定して、各地点における生育被度を監視項目として実施している。

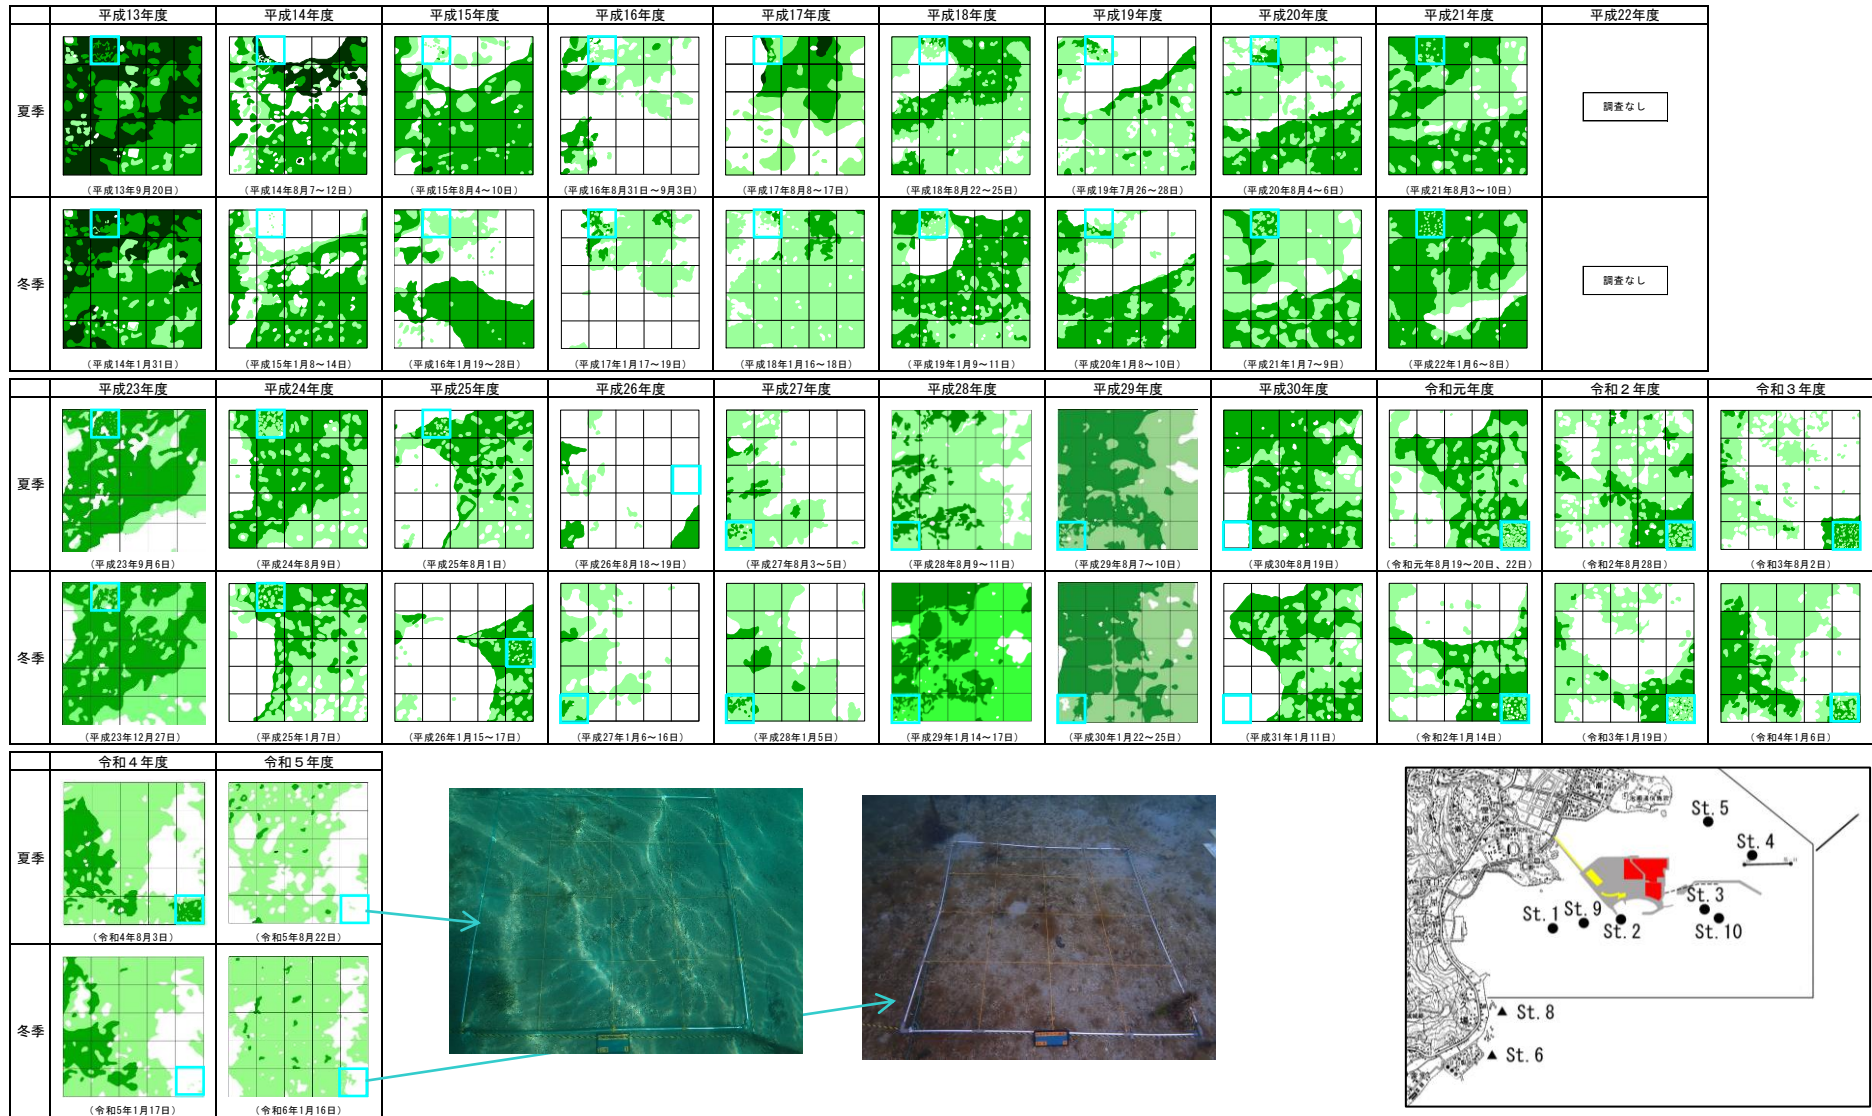
図 2.5.2(6) 各調査地点における過年度からの被度変化の状況

工事着工前の平成 13 年度夏季における生育被度は 50%であったが、着工直前の平成 14 年度夏季には被度 30%となり、さらに着工後も低下傾向を示し、平成 16 年度には被度 5%未満（+）にまで低下した。

過年度からの被度変化の状況（スケッチ）によると、被度の低下は縁辺部から底質ごと削られるように海草が消失したことによるものである。

平成 18 年度以降の生育被度は概ね 10%前後で横ばいの状態であるが、底質が露出していた箇所新たに海草の生育がみられた後に、再び海草の消失・底質の露出がみられるなどの変化を繰り返している。平成 24 年度はコードラート左側（西側）で海草が消失している様子が確認されて冬季には 5%にまで被度が低下し、平成 26 年度以降は 5%未満の状態が続いていた。その後平成 28 年度冬季に 15%まで回復したが、以降減少傾向であり、令和元年度冬季以降は 5%未満の状態が続いている。

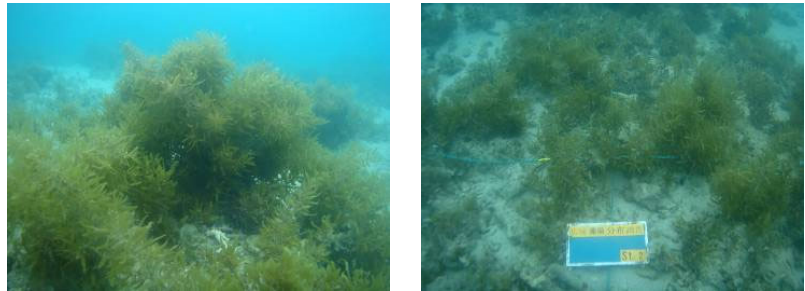
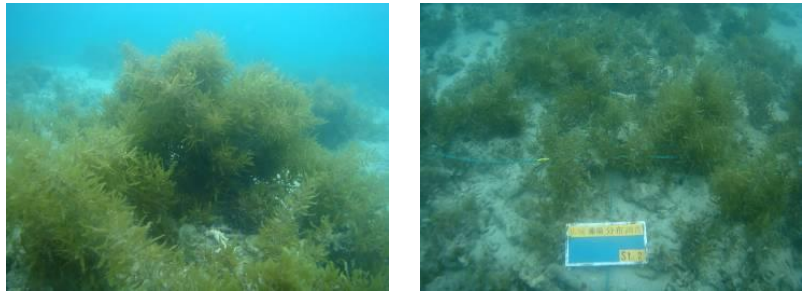
図 2.5.7 被度別のホンダワラ藻場分布面積の変化

ホンダワラ藻場の面積は、調査を開始した平成13年11月から平成18年11月までは増加傾向にあったが、平成19年度に100ha程度にまで減少した後、平成20年度以降は90～180haの範囲で変動し、平成24年度以降に増加傾向を示し、平成29年度にピークに達して以降は300ha前後を維持している。令和5年11月は約315haであった（図2.5.7）。

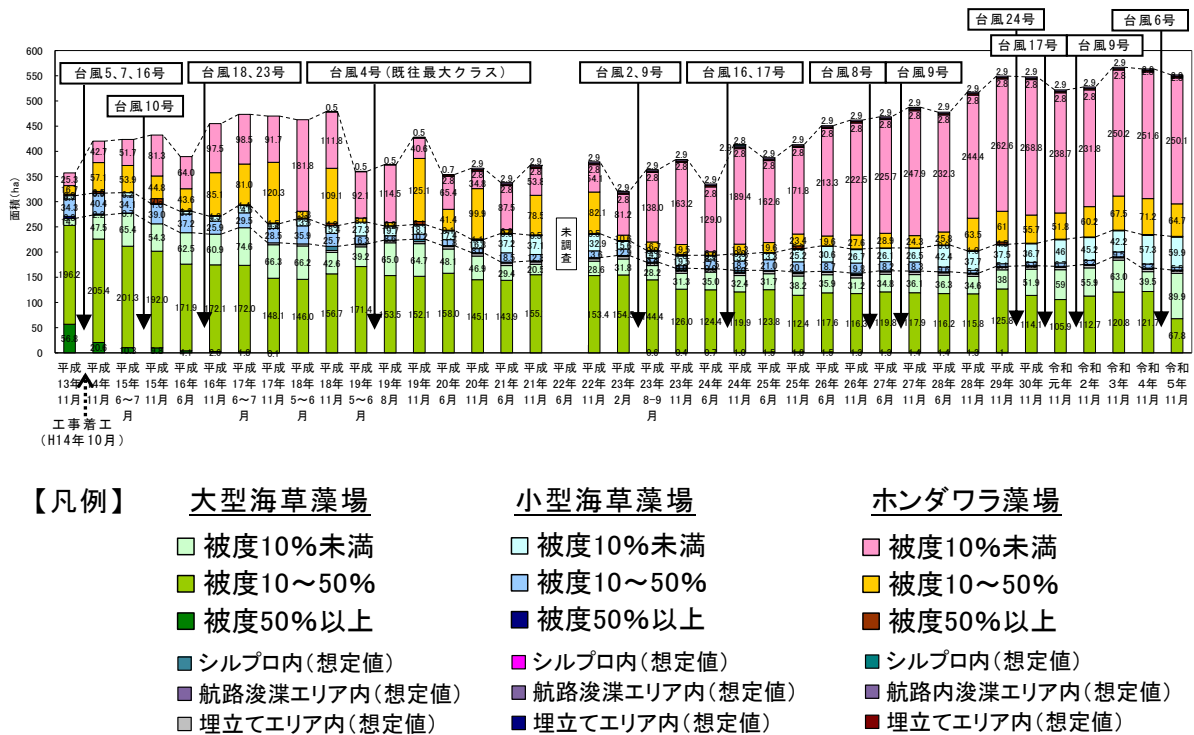
図 2.5.9 藻場全体の分布面積の変化

図 2.5.3、図 2.5.5 及び図 2.5.7 に示した大型海草藻場、小型海草藻場及びホンダワラ藻場の分布面積を合わせることで、藻場全体の分布面積を図 2.5.9 に示すとおりに整理した。

調査開始時（平成 13 年 11 月）からの変化をみると、藻場全体の分布面積としては、平成 19 年度以降は調査開始時と同程度の 350ha 前後で推移していたが、平成 24 年 11 月以降増加する傾向がみられている。大型海草藻場及び小型海草藻場は減少傾向であったが、平成 24 年以降は安定して推移している。ホンダワラ藻場は増加傾向であり、工事区域の近傍に限らず、泡瀬海域の広範囲にわたって分布域が増加している。令和 5 年度の藻場全体の分布面積は約 538ha であり、前年度から減少がみられる。なお、令和 5 年度は 8 月の台風 6 号のような大型台風も含め、複数の台風が来襲しており、藻場面積の減少もそれらによる影響の可能性が考えられる。

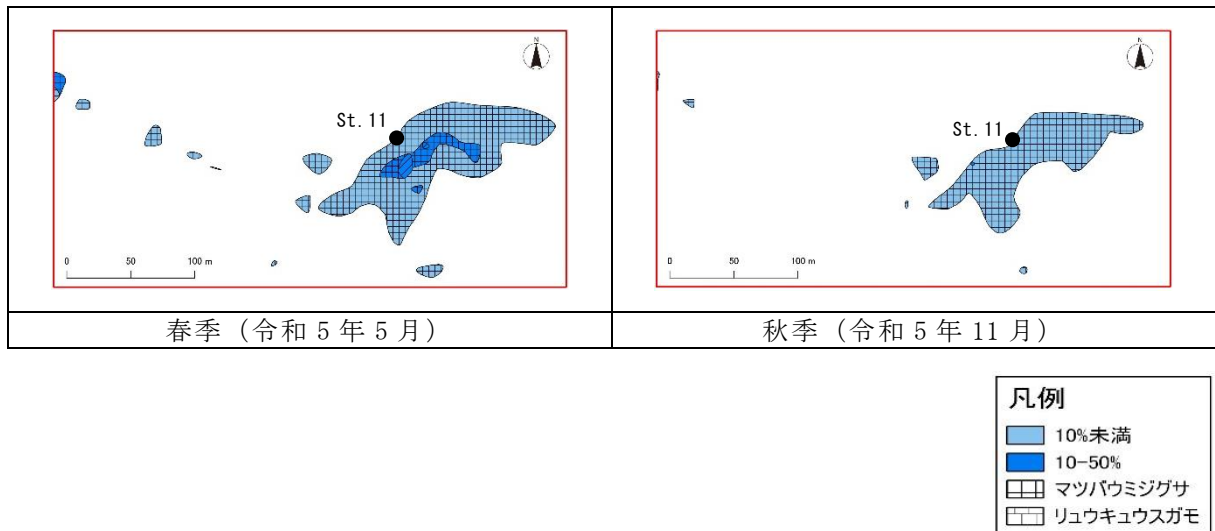
図 2.5.13 小型海草藻場の分布状況の比較

平成 25 年度から実施した旧第Ⅱ区域における小型海草藻場についての調査結果を図 2.5.13 及び図 2.5.14 に示す。なお、平成 24 年度以前は現況調査として調査範囲内の 1 地点（図 2.5.13 中の St. 11、10m×10m 区画及び 2m×2m 区画）において調査を実施しており、その結果は参考として図 2.5.14 に示した。
