中城湾港泡瀬地区環境保全・創造検討委員会

第2回 委員会資料

[第 2 回 海藻草類専門部会資料]

平成 16 年 1 月 13 日

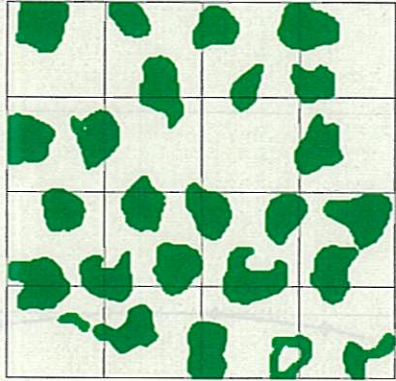
図 1.1-5 手植え移植工事における海草生育状況の推移

- 注) 1. 2m×2mコードラートの代表としてSt.2Iを示した。
2. スケッチは付図1-4(1)から引用。
なお、写真の撮影方向に合わせて図を回転している。

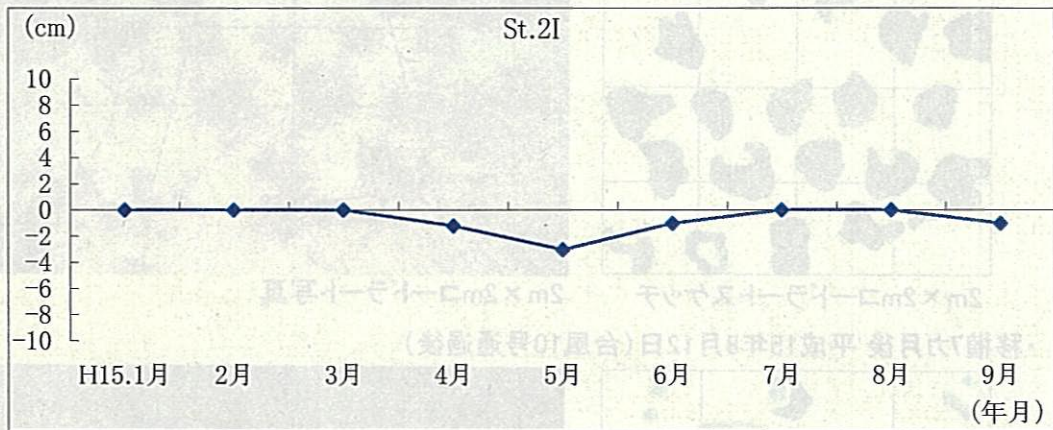
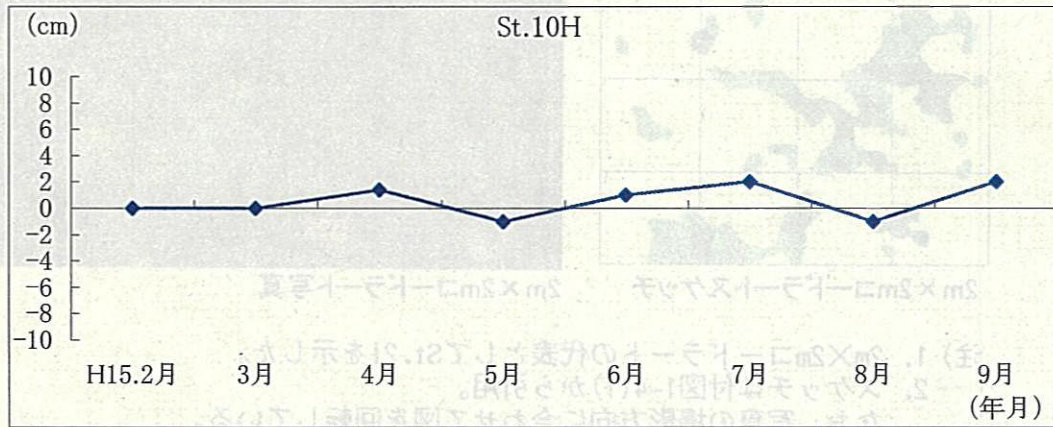
図1.1-6 移植地における砂面変動(2m×2mコードラート内)

- ① 1ヶ月間の砂面変動量は台風前後を含めて最大3cm程度であった(図1.1-6)。
- ② 底質貫入試験結果は、一時的に低下したが、現在は回復している(図1.1-7)。
- ③ 粒度組成では、台風前後をとおして中砂分が多い(図1.1-8)。

注1) 8月は台風10号通過後(8月12日)に調査。

注2) 各地点2m×2mコードラート2箇所における測定結果である。

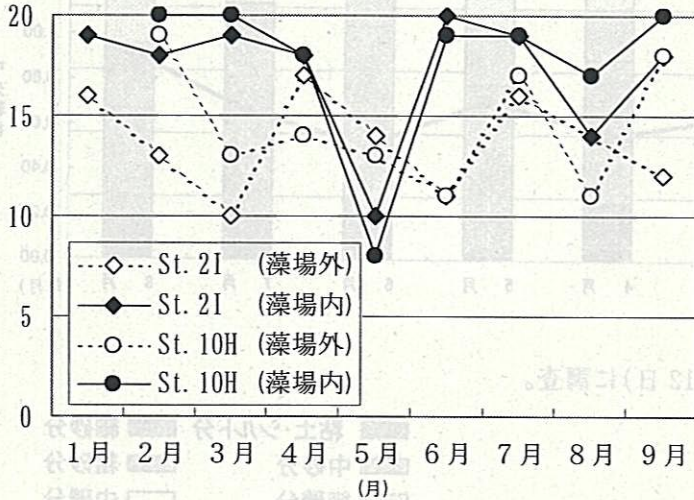
図 1. 1-7 底質貫入試験結果による底質の変化 (2m×2mコードラート内)

4月、5月と一時的に貫入深度が浅くなり、5cm以上の貫入回数も少なくなったが、その後6月には回復しており、以降、比較的安定している。また、台風前後の変化に着目すると、10号通過後の8月には貫入深度が若干浅化し、貫入回数も減少する傾向がみられたが、9月には回復に向かっている。

注) 1. 直径 8mm の鉄筋棒を用い、人力により 1 地点あたり 20 回行った貫入試験結果より作成。

2. 8月 は台風 10 号通過後 (8月 12日) に調査。

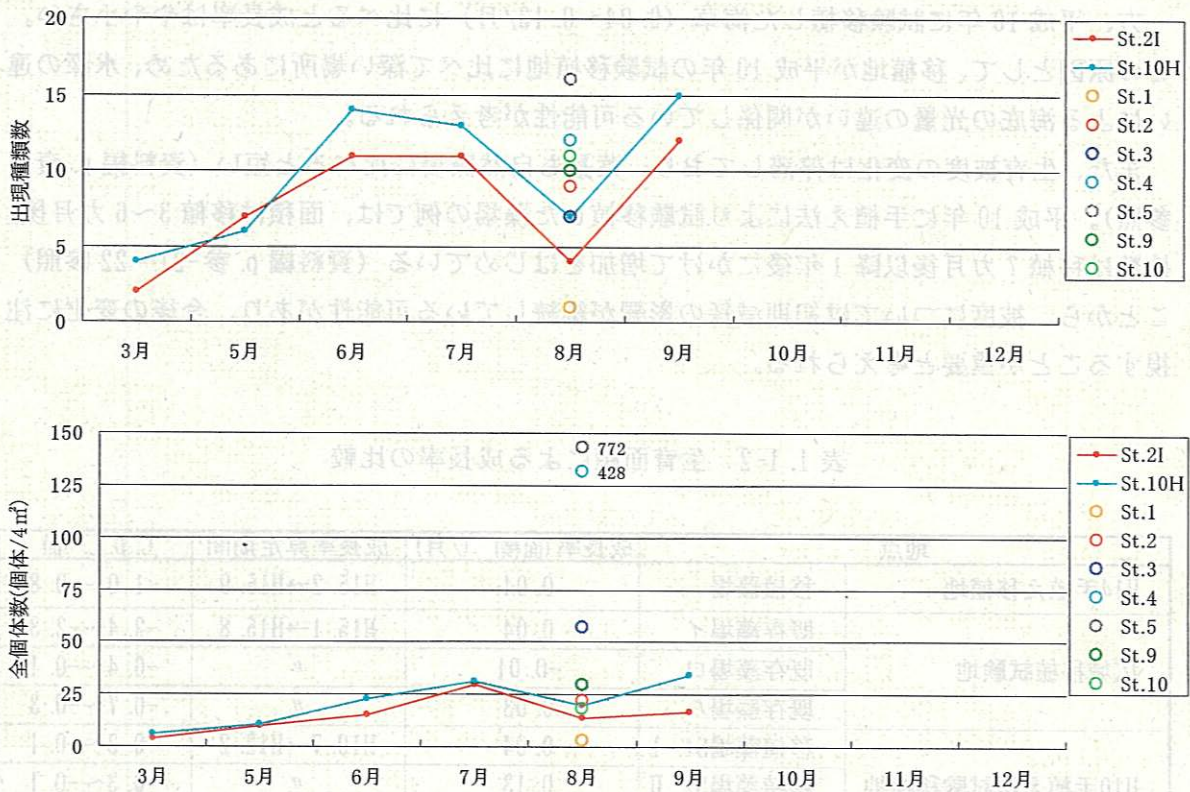
図 1.1-9 大型底生生物の種類数、個体数密度の変化 (2m×2mコードラート内)

移植地内 2m×2mコードラート (2箇所) において目視観察した大型底生生物の種類数と個体数の変化を図 1.1-9 に示す。

- ① 底生生物は、台風時には種類数、個体数とも一時的に減少したが、その後回復している。
- ② 自然藻場と比較すると、種類数、個体数は自然藻場におけるばらつきの範囲に含まれていた。なお、自然藻場では被度が 50%以上の地点で種類数、個体数が多くなっている。

注) 海草監視地点である自然藻場の生育被度 (括弧内は全体被度) は次のとおり。
St.1 (+)、St.2 (20%)、St.3 (65%)、St.4 (50%)、St.5 (70%)、St.9 (55%)、St.10 (50%)

注) St.1~5, 9, 10 は環境監視調査による自然藻場 (泡瀬地区) の値。

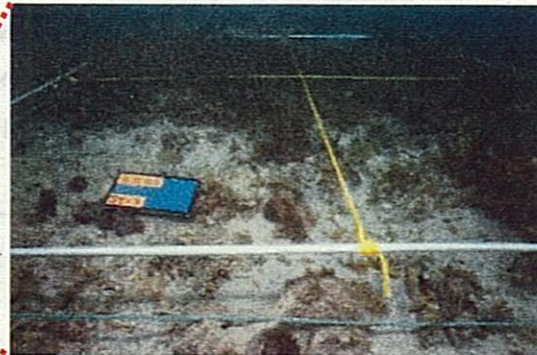
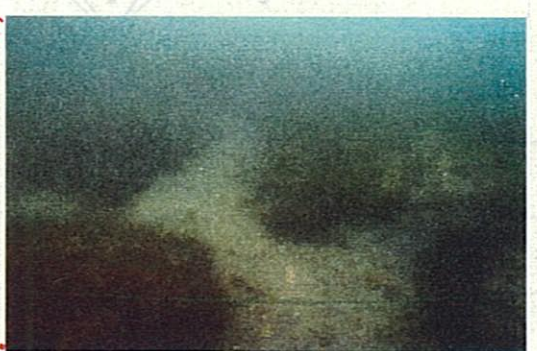
図 1.2-4 海草生育状況の推移

注) 浅所の代表としてSt.bを示した。スケッチは付図2-1(2)から引用。

注) 深所の代表としてSt.1を示した。スケッチは付図2-1(12)から引用。

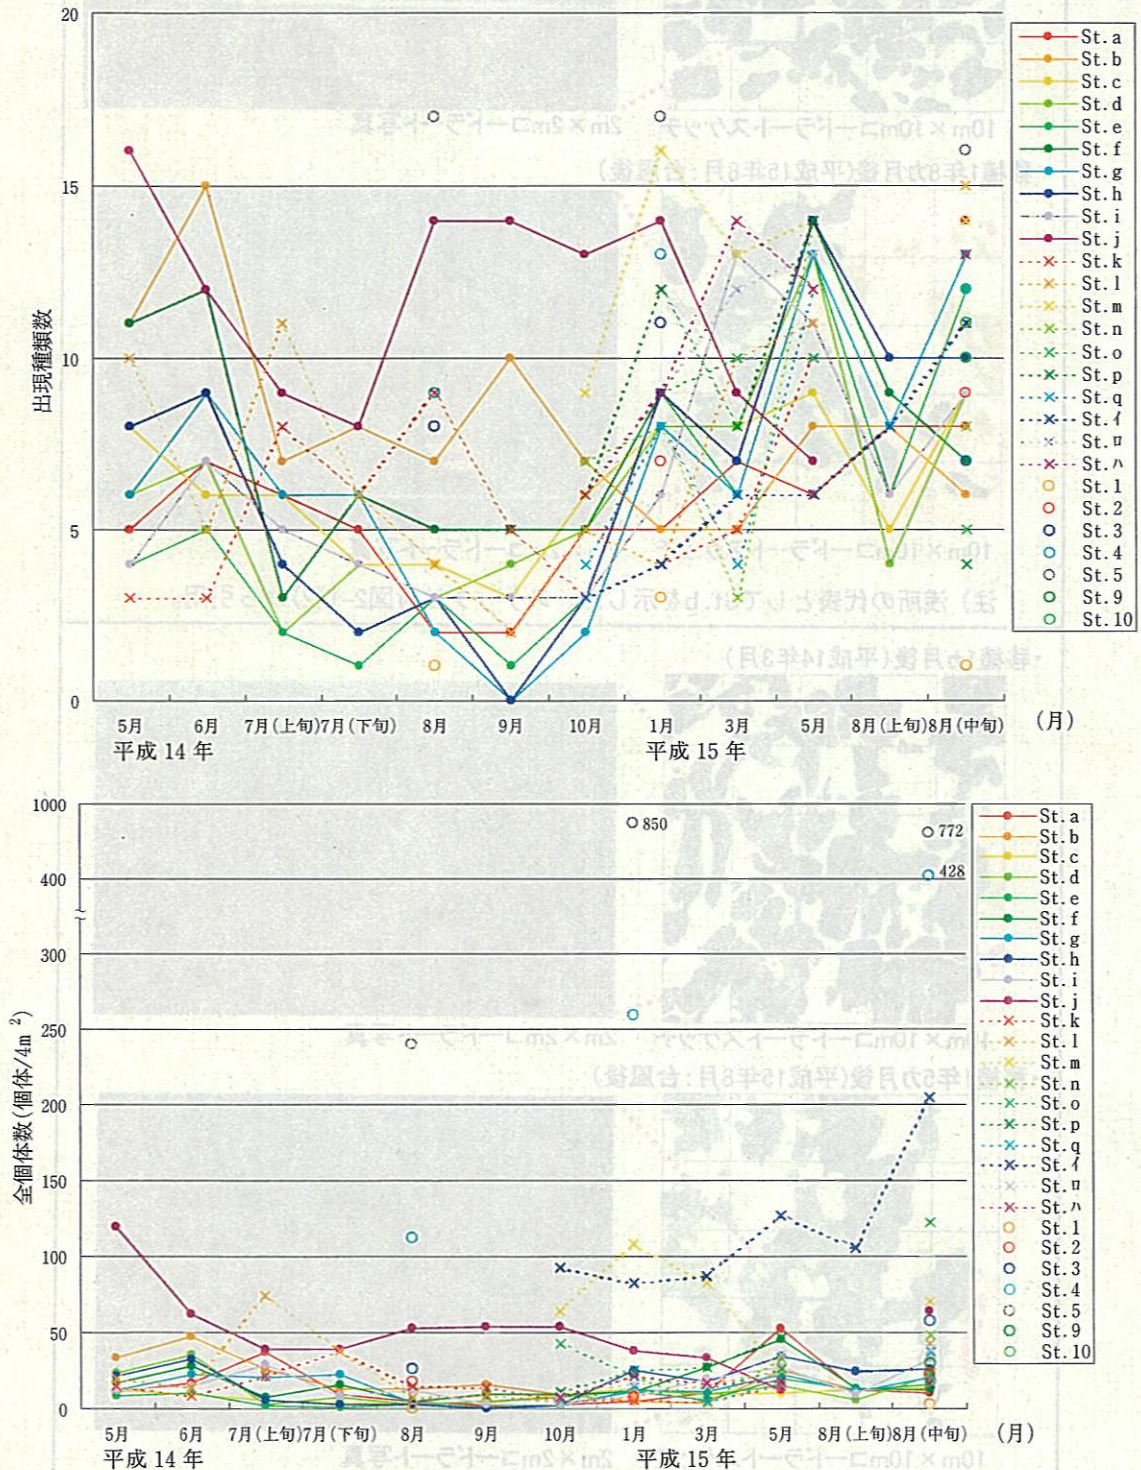
図 1.2-5 大型底生生物の種類数、個体数密度の変化 (2m×2mコードラート内)

- ① 昨年の台風時期（14年7月から9月）には種類数、個体数とも減少したが、本年の台風前後（15年8月）の変化はそれに比べて小さい。
- ② 自然藻場（監視地点）と比較すると、移植地の種類数、個体数は自然藻場の範囲内にある。

注) St. 1~5, 9, 10 は、環境監視調査地点における自然藻場の値。

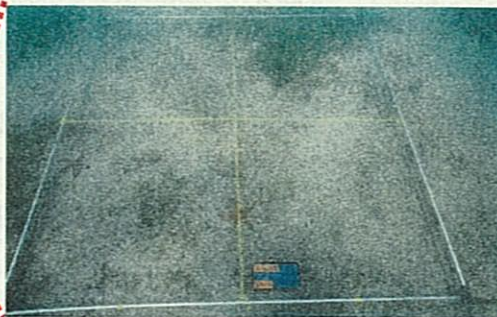
図 1.2-9 (2) 各工法の移植海草生育状況の推移(工法3)

減耗対策工法試験の海草生育状況 工法3 (St.s) スケッチは付図3-1(3)を引用

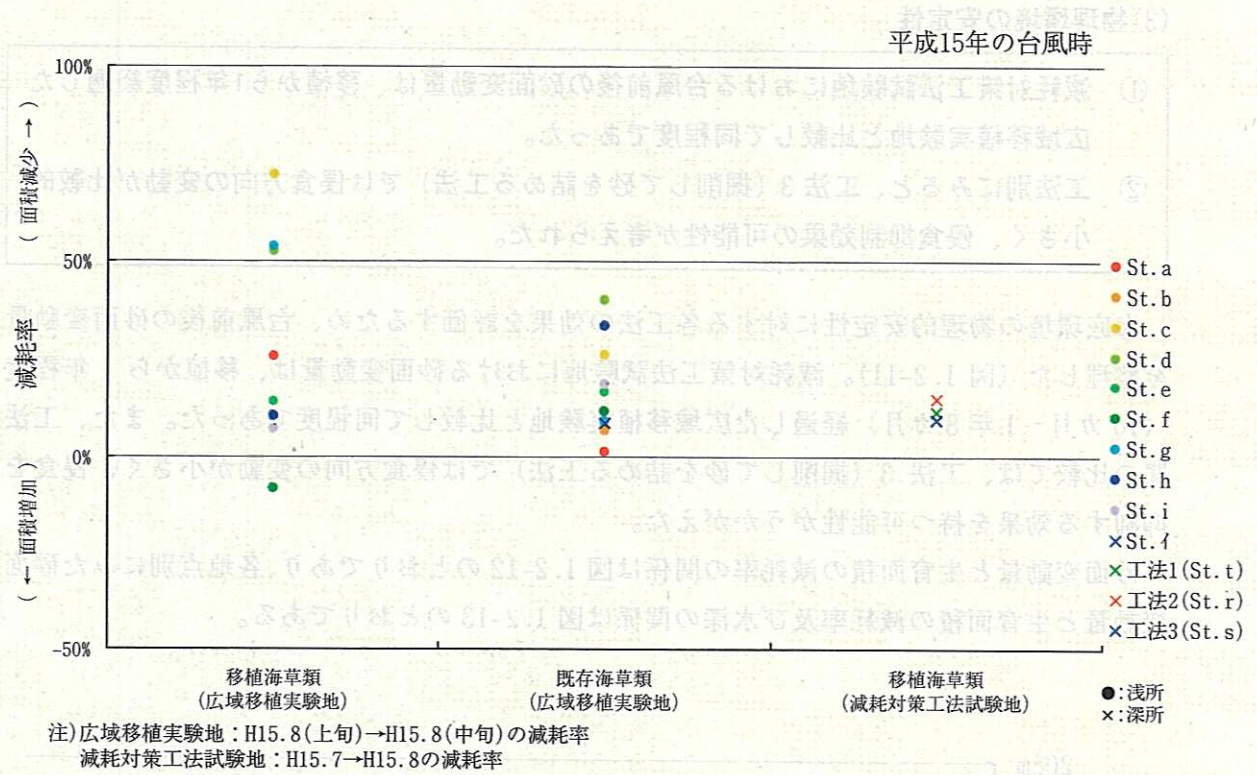
図 1.2-10 台風前後の減耗率の比較

平成15年台風10号前後の試験海草の減耗率（表1.2-2）は、土囊が欠損した工法2では15%とやや高かったものの、工法1では12%、工法3では10%であり、広域移植実験地の同じ水深帯（深所）の既存海草（St.イ：9%）と同程度と考えられた。

期間別にみると（表1.2-3）、台風前（初期減耗）の減耗抑制効果は工法1（隙間を詰めて移植し砂を詰める工法）で高く（減耗率 -10%）、台風時には工法3（掘削して砂を詰める工法）の減耗率が10%と最も低かった。

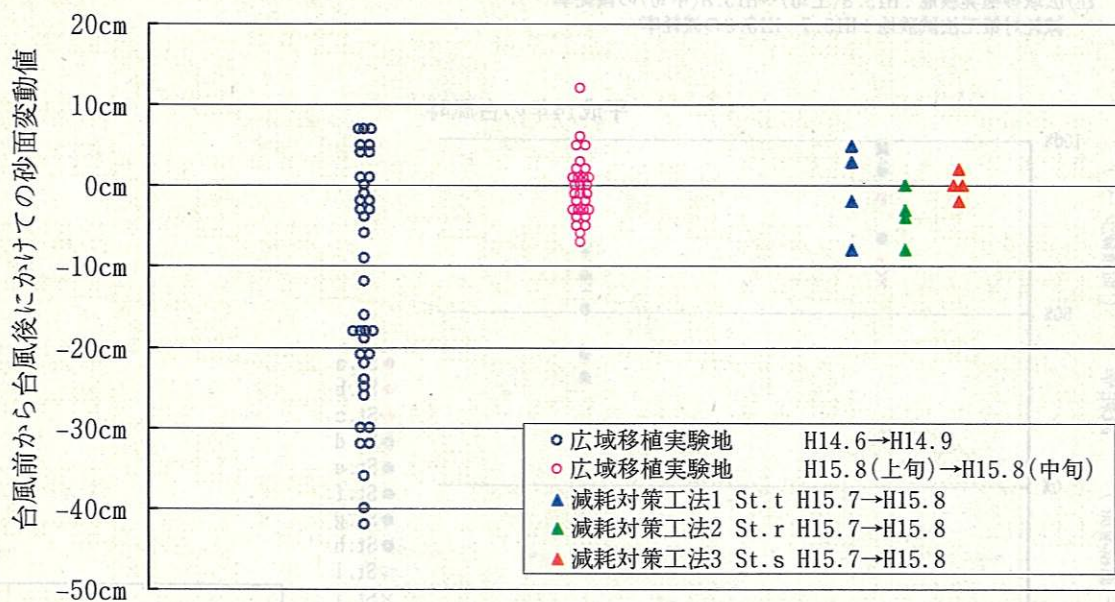
図 1.2-11 台風前後の砂面変動量

海底環境の物理的安定性に対する各工法の効果を評価するため、台風前後の砂面変動量を整理した（図 1.2-11）。減耗対策工法試験地における砂面変動量は、移植から1年程度（10カ月～1年8カ月）経過した広域移植実験地と比較して同程度であった。また、工法間の比較では、工法3（掘削して砂を詰める工法）では侵食方向の変動が小さく、侵食を抑制する効果を持つ可能性がうかがえた。

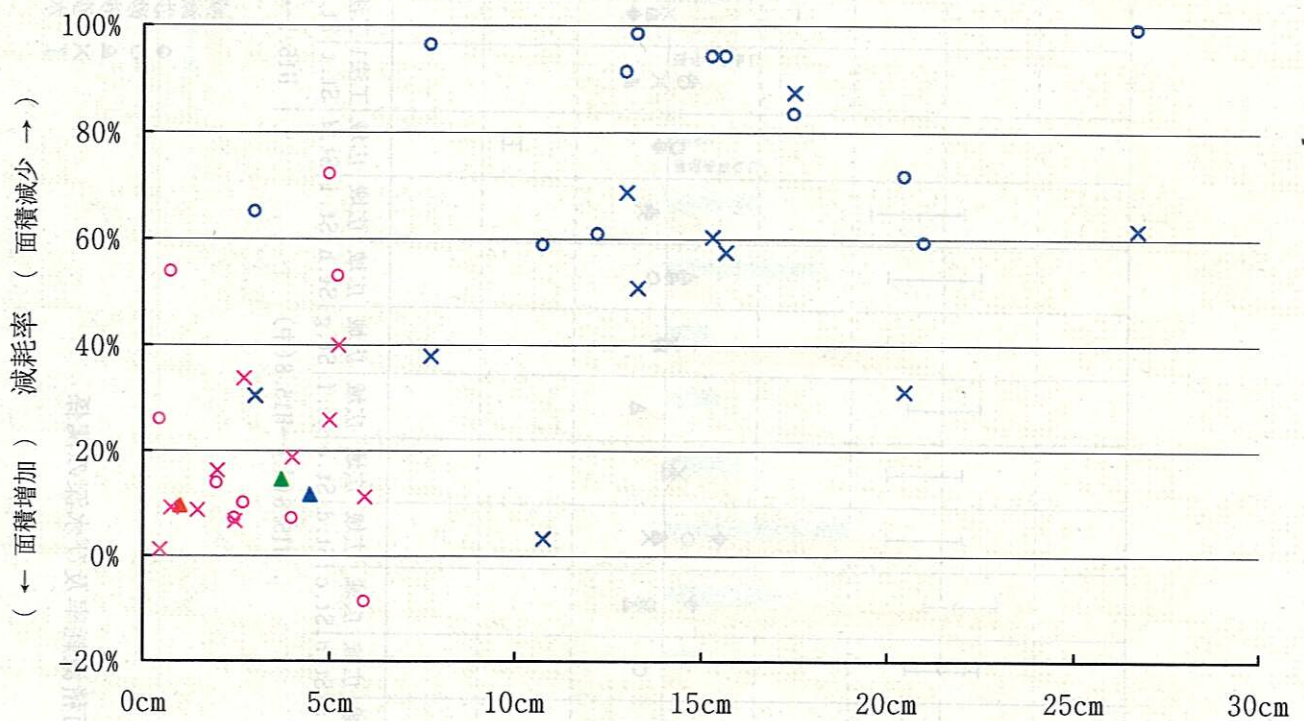
図 1.2-12 台風前後の砂面変動と生育面積の減耗率の関係

砂面変動量と生育面積の減耗率の関係は図 1.2-12 のとおりであり、各地点別にみた砂面変動量と生育面積の減耗率及び水深の関係は図 1.2-13 のとおりである。

- 広域移植実験地 (移植海草類) H14.6→H14.9
- × 広域移植実験地 (既存海草類) H14.6→H14.9
- 広域移植実験地 (移植海草類) H15.8(上旬)→H15.8(中旬)
- × 広域移植実験地 (既存海草類) H15.8(上旬)→H15.8(中旬)
- ▲ 減耗対策工法1 St. t H15.7→H15.8
- ▲ 減耗対策工法2 St. r H15.7→H15.8
- ▲ 減耗対策工法3 St. s H15.7→H15.8
