中城湾港泡瀬地区環境保全・創造検討委員会

第1回 委員会資料

移植藻場の追跡調査結果

場の創造実証実験計画

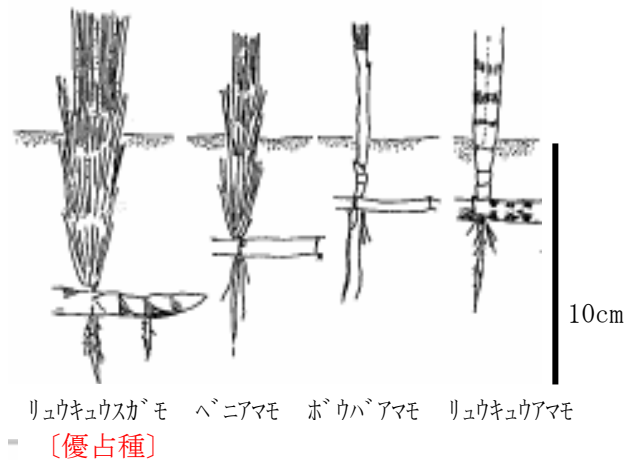
図 2.9 海草藻場の地下部の状況

手植え移植藻場の優占種であるリュウキュウスガモは、リュウキュウアマモやベニアマモに比べ地下部の重量比率が大きく（田中 2004）、単位面積あたりの重量では地下茎が 60%～65%を占める（当間 1999）との報告があることから、葉が多く被度の高い区画では地下茎の体積も大きくなり、地下茎が伸長する過程で底質中のサンゴ礫などを盛り上げるなどして地盤が高くなった可能性も十分考えられる。

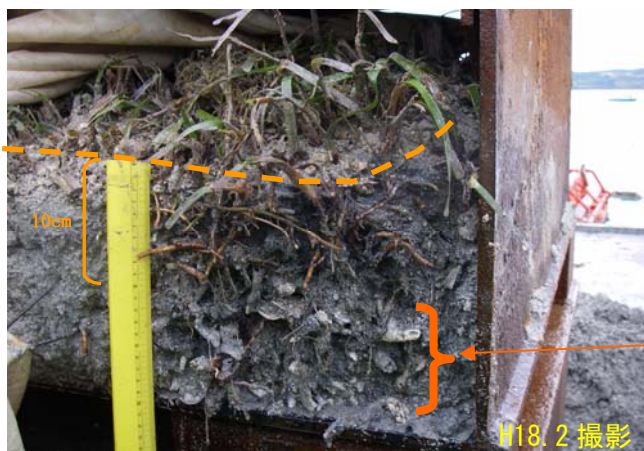
貫入深度のイメージ図

貫入深度は、底質中に岩盤や転石、死サンゴ塊がある場合はそこまでの砂層厚を示し、小さいサンゴ礫でもある程度まとまって層になっていればその層までの砂層厚を示している。

サンゴ礫の層。
岩盤などが無い場合、貫入深度はこの
ようなサンゴ礫の層までの深さを示し
ている。

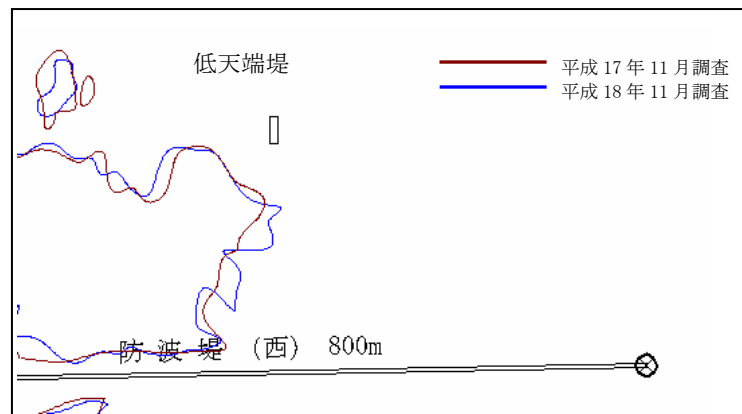
図 3.5 実験区周辺の既存藻場縁辺部の変化

実験区近傍の自然藻場の縁辺部は、盛砂前後では大きく変わっていないことが確認された。
