## ●工事概要

工事名 : 平成20年度南城市富里地区災害対策復旧工事  
施行業者 : 株式会社 大寛組

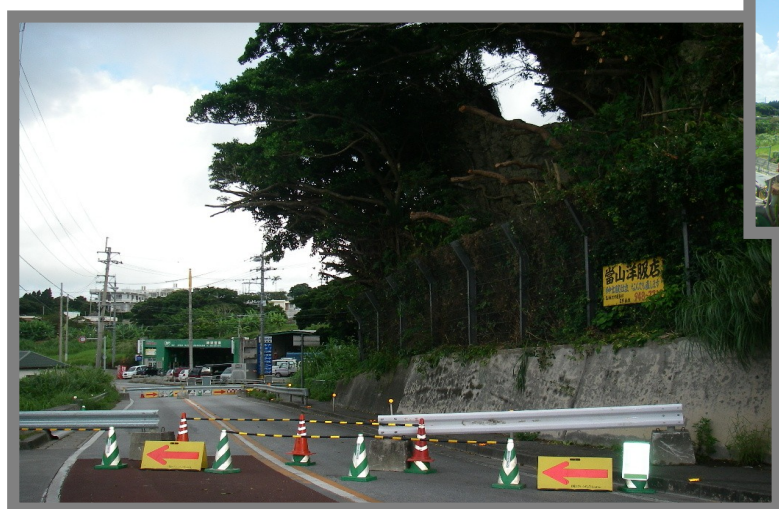
写真①(岩崩時の規制状況)

平成20年6月27日午前、琉球王国・第一尚氏六代尚泰久王墓がある岩盤の一部が崩れているのが地域住民の通報により発見された。直ちに、南部国道事務所が管理している国道331号を全面通行規制(写真①)を実施するとともに、速やかに災害復旧工事に取り掛かり、同年12月23日には全面通行止めを一部解除、JA店舗へ通行を可能としました。(写真②)

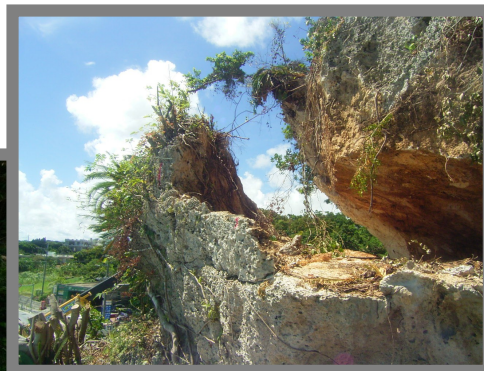
崩落状況(伐採後)

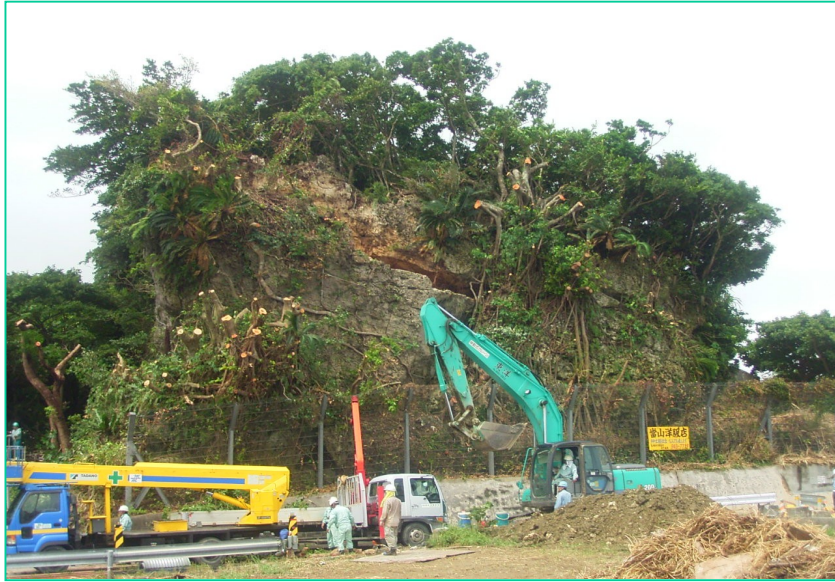
①被災後工事着手

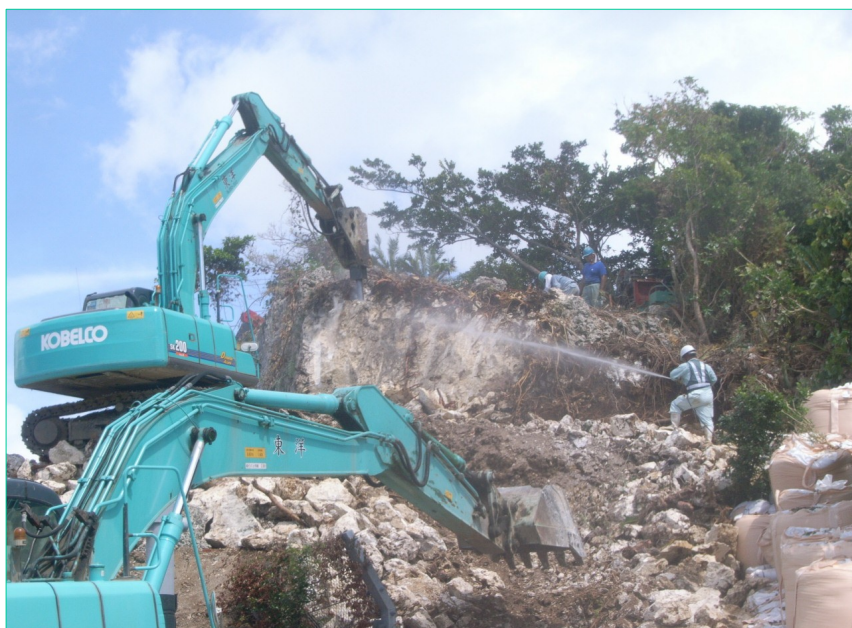
③岩除去時の状況(平成20年8月現在)

引き続き全面通行規制解除を目指しておりましたが、崩壊した岩を除去したところ、尚泰久王墓と並んで長男である加那巴志(金橋)の墓に影響がでていることが判明し、南城市文化財課による調査を受け、尚泰久王など、墓に配慮した対策工法としたことから、約7ヶ月工期を経て今回の工事完了となりました。
