## 中城湾港泡瀬地区埋立事業 海上工事石材投入について

### 1. 現地確認調査

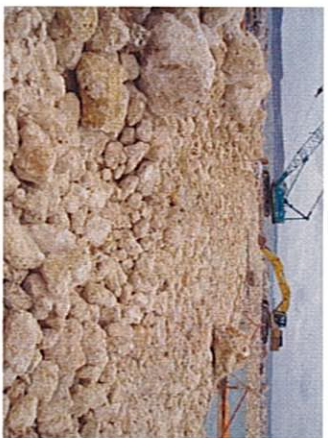
①

①砂礫混じり土砂が表面にでている箇所は、石材運搬船が着くランプウェイに続く部分として重機が繰り返し走行した結果土砂化し平坦化したもの、あるいは重機の走行性の確保のため護岸頂部の不陸部分に砂礫等を投入したものです。（調査位置図①～④）

1) 上記①については、施工上やむを得ない通路帯ではありますが、施工終了時には砂礫等を除去し、石材で置き換えます。なお、一部の箇所については2月12日に撤去しました（調査位置図④の赤色部分、約10m<sup>3</sup>）。

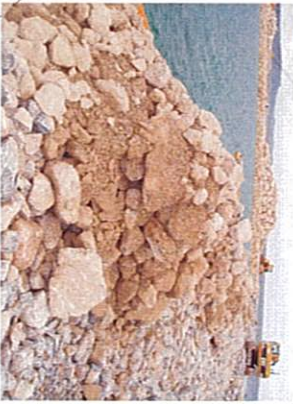
⑤

②また、護岸頂部の極めて限られた一画に、土砂が付着した石材がありました。（調査位置図⑤の赤色部分、約30m<sup>3</sup>）これは、運搬台船の底に残った土砂が付着した石材を不用意に投入したことによるものであることがわかりました。

2) 上記②の土砂が付着した石材については、2月12日に撤去しました（約30m<sup>3</sup>）。なお、石材の台船からの搬出に際しては、スケルトンタイプのバックホウを用いるなどして、底の部分の土砂が混じらないよう細心の注意を払って作業をすることとし、作業員及び監督員にその徹底を指示しました。
