# R C中空床版橋リニューアル

－ 沖縄自動車道 億首川橋 －

江口光昭<sup>1</sup>・石塚 純<sup>2</sup>

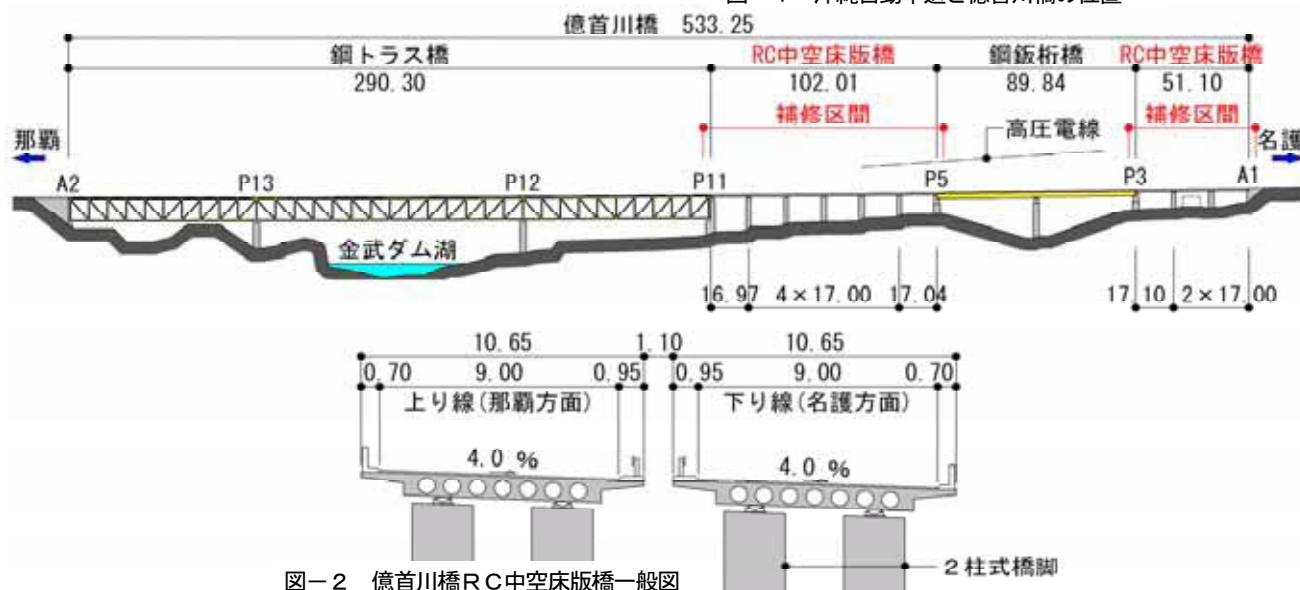
図－２ 億首川橋RC中空床版橋一般図

億首川橋は沖縄自動車道の北部区間、金武ICと宜野座IC間に位置し（図－１）、3径間連続鋼トラス橋、6径間連続RC中空床版橋、2径間連続鋼鈑桁橋および3径間連続RC中空床版橋で構成されている（図－２）。この区間は沖縄海洋博覧会における関連事業の一環として、1972年9月に施工命令を受け1975年5月に（2年9ヶ月、26Km）開通しているが、当時沖縄は水不足であったことから、コンクリートに使用されている骨材において十分な脱塩処理がされておらず、初期内在塩分や海からの飛来塩分による塩害が発生し、完成後33年で鋼トラス橋や鋼鈑桁橋のRC床版およびRC中空床版橋の損傷が顕著になっている。

平成15年になり塩害の損傷について調査を実施し、今後の劣化予測や補修方法の評価、さらにLCCの評価に基づいた維持管理計画の立案及び補修の優先順位付けを行い、2006年から順次対策を行っている。今回はこれらの抜本的な補修対策として、既設のRC中空床版を取り壊し、PCプレテンション方式中空連続床版橋で架け替える工事を実施した。その工事概要について報告する。
