平良港（トウリバー地区）防波堤改良工事について

光行忠司¹・城間由樹²

今回、護岸の遊歩道に生じた劣化部の改良を行ったので報告する。

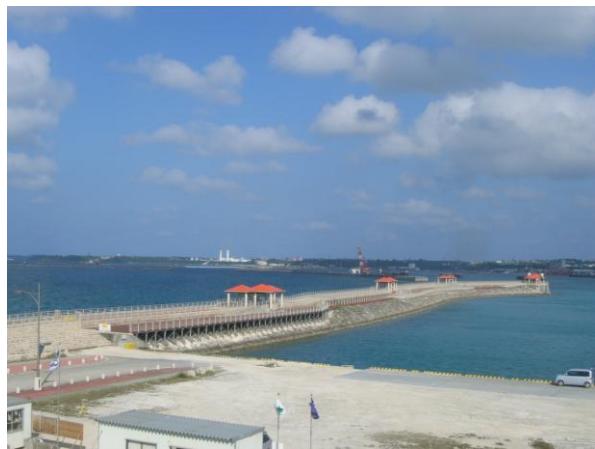
(完成全景写真—⑯)

当初の改良予定は、手摺り等の安全柵や照明器具関係だけであったが、想定よりも塩害等による被害が激しかったため、東屋の梁や瓦部、テラスの板張りの改良についても修復を行った事から、修復に関してはライフサイクルコストを意識し、徹底した防錆及び腐食対策を講じた。

全景写真①と⑯を比較しても、まったく印象が違う施設としてリニューアルされた事から、新たな観光スポットではないが、改めて観光PRする等、さらなる利活用

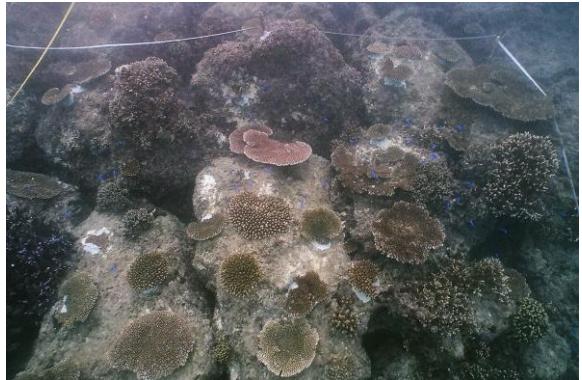
また、トウリバーの護岸には工事で消失するサンゴの移植（⑰）も行っており、順調に生育している事も確認されている事から、泳げない人にとっても簡単にサンゴを鑑賞出来るスポット（⑱）になっている事から、様々な人が様々な目的でさらに訪れる事を期待したい。

(護岸に移植を行ったサンゴ写真—⑰)

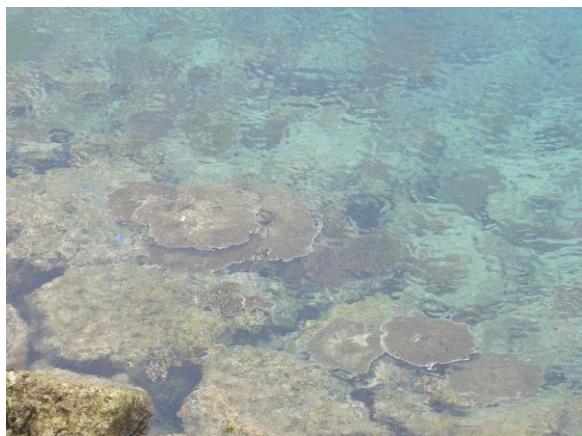
(テラス上から眺めるサンゴ写真—⑱)
