# 福地ダム取水用立坑の内部点検結果報告

都市用水供給等の起点となる取水用立坑について約5年に1度実施される立坑及び放流管内部の点検とその結果について報告する。

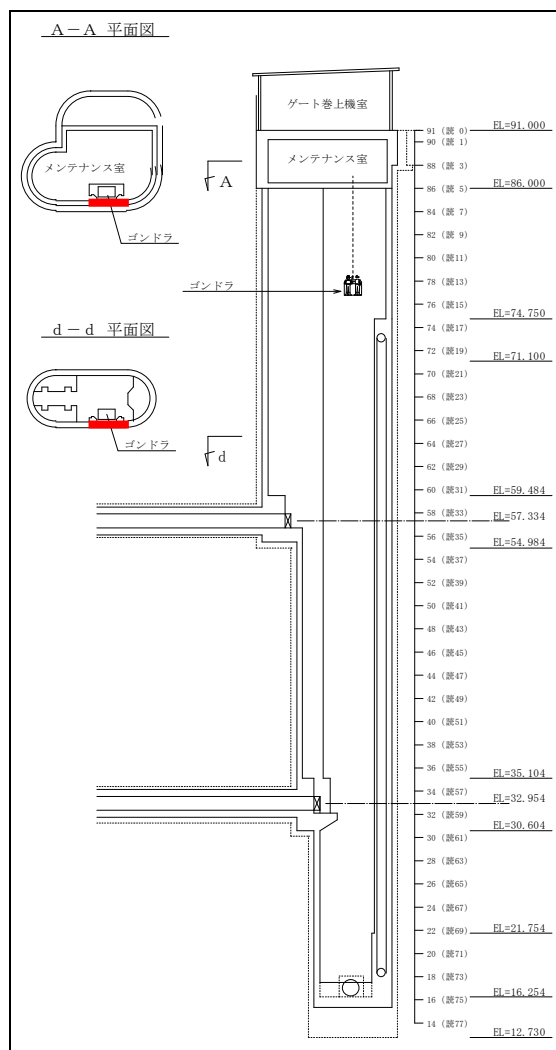
＜図 - 2 点検箇所＞

- ・表面はスクレイパーで軽く削り取れることから表層部の劣化は進んでいるとみられる。
- ・底部側壁はスクレイパーで5mm程度削り取れたことから強度低下も進行しているとみられる。

81(読10)→  
表層劣化厚4mm  
孔が多い

G-4ゲート  
扉体水密部から  
漏水あり

今回の点検では、全壁面を点検することはできなかったが、成分溶出が壁面全体に及んで劣化が進んでいると思われる。

当該構造物の劣化過程としては「進展期の中頃」と思われ、取水用立坑の劣化が進行していくと予想される。
